FACULTAD DE INGENIERÍA

Tesis

**Correlación del IRI - PSI - PCI del pavimento
flexible de la av. José María Arguedas del
distrito de San Jerónimo - Andahuaylas
2022**

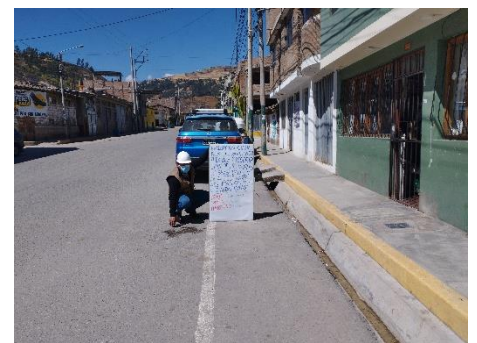
M2

RAZÓN DE LAS CONDICIONES DE MANEJO (*)	DE	DE
Excelente	()	Suave y placentero
Buena	()	Confortable
Regular	(X)	Inconfortable
Mala	()	Irregular
Pésima	()	Peligroso

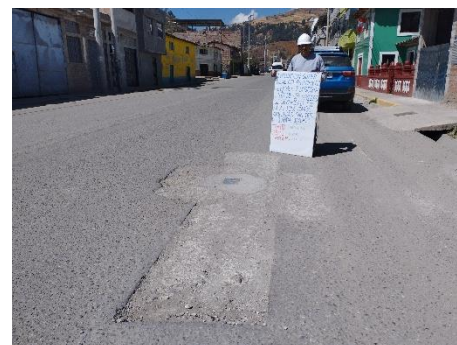
Cuadra 2

RAZÓN DE LAS CONDICIONES DE MANEJO (*)		
Excelente	()	Suave y placentero
Buena	()	Confortable
Regular	()	Inconfortable
Mala	()	Irregular
Pésima	(X)	Peligroso

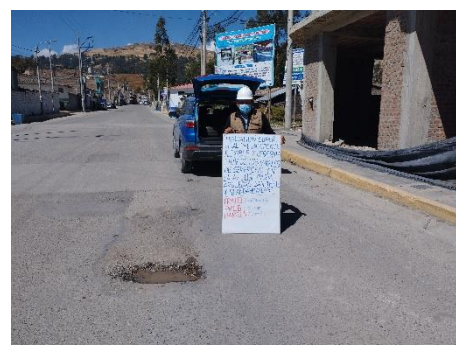
Cuadra 3

RAZÓN DE LAS CONDICIONES DE MANEJO (*)		
Excelente	()	Suave y placentero
Buena	()	Confortable
Regular	()	Inconfortable
Mala	()	Irregular
Pésima	(X)	Peligroso

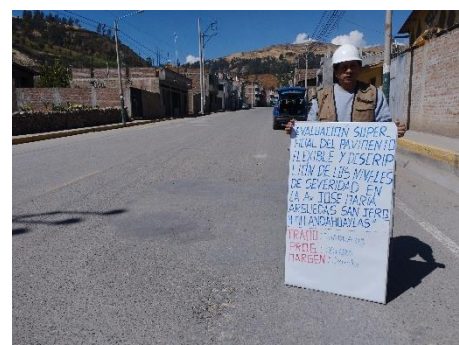
Cuadra 4

RAZÓN DE LAS CONDICIONES DE MANEJO (*)		
Excelente	()	Suave y placentero
Buena	()	Confortable
Regular	()	Inconfortable
Mala	()	Irregular
Pésima	(X)	Peligroso

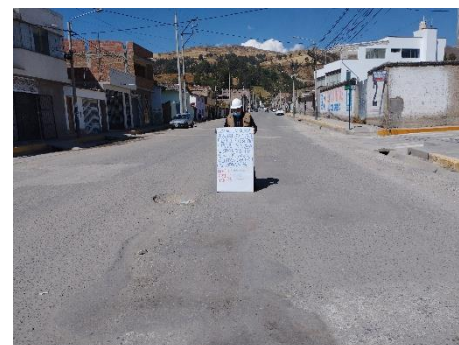
Cuadra 5

RAZÓN DE LAS CONDICIONES DE MANEJO (*)		
Excelente	()	Suave y placentero
Buena	()	Confortable
Regular	()	Inconfortable
Mala	()	Irregular
Pésima	(X)	Peligroso

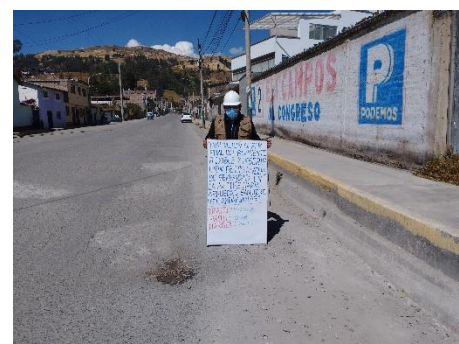
Cuadra 6

RAZÓN DE LAS CONDICIONES DE MANEJO (*)		
Excelente ()		Suave y placentero
Buena ()		Confortable
Regular ()		Inconfortable
Mala ()		Irregular
Pésima (X)		Peligroso

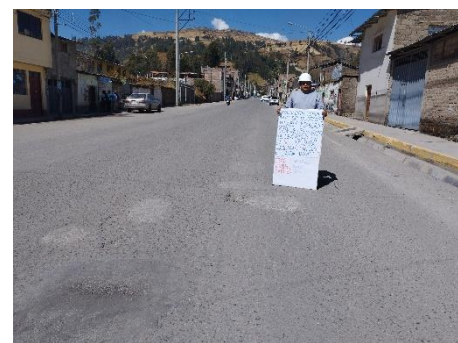
Cuadra7

RAZÓN DE LAS CONDICIONES DE MANEJO (*)		
Excelente ()		Suave y placentero
Buena ()		Confortable
Regular (X)		Inconfortable
Mala ()		Irregular
Pésima ()		Peligroso

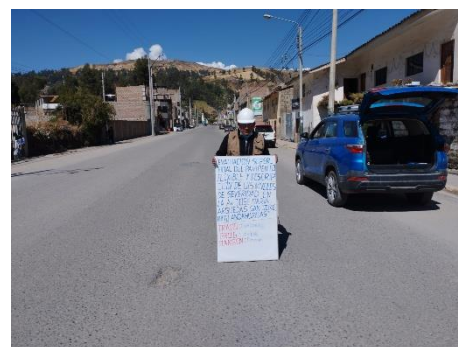
Cuadra 8

RAZÓN DE LAS CONDICIONES DE MANEJO (*)		
Excelente ()		Suave y placentero
Buena ()		Confortable
Regular (X)		Inconfortable
Mala ()		Irregular
Pésima ()		Peligroso

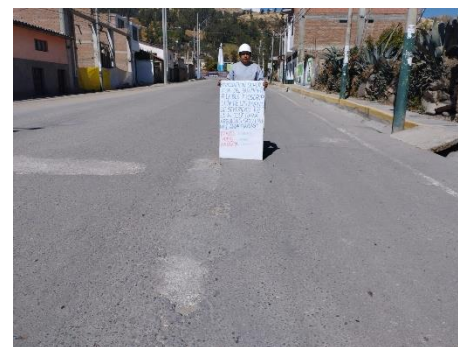
Cuadra 9

RAZÓN DE LAS CONDICIONES DE MANEJO (*)		
Excelente ()		Suave y placentero
Buena ()		Confortable
Regular ()		Inconfortable
Mala (X)		Irregular
Pésima ()		Peligroso

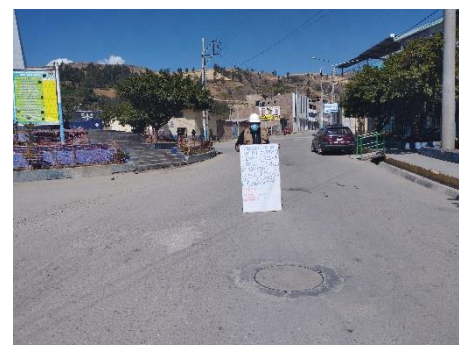
Cuadra 10

RAZÓN DE LAS CONDICIONES DE MANEJO (*)		
Excelente ()		Suave y placentero
Buena ()		Confortable
Regular ()		Inconfortable
Mala ()		Irregular
Pésima (X)		Peligroso

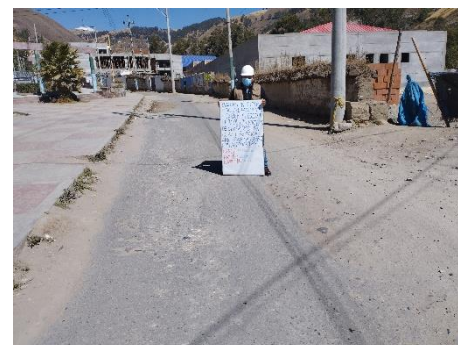
Cuadra 11

RAZÓN DE LAS CONDICIONES DE MANEJO (*)		
Excelente ()		Suave y placentero
Buena ()		Confortable
Regular ()		Inconfortable
Mala ()		Irregular
Pésima (X)		Peligroso

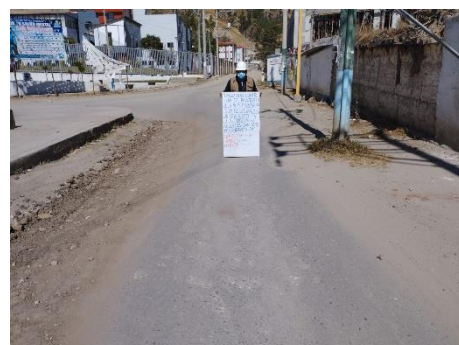
Cuadra 12

RAZÓN DE LAS CONDICIONES DE MANEJO (*)		
Excelente	()	Suave y placentero
Buena	()	Confortable
Regular	()	Inconfortable
Mala	()	Irregular
Pésima	(X)	Peligroso

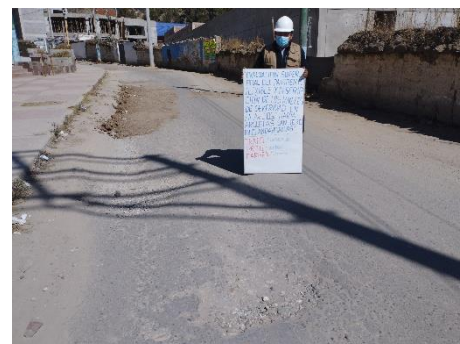
Cuadra 13

RAZÓN DE LAS CONDICIONES DE MANEJO (*)		
Excelente	()	Suave y placentero
Buena	()	Confortable
Regular	()	Inconfortable
Mala	()	Irregular
Pésima	(X)	Peligroso

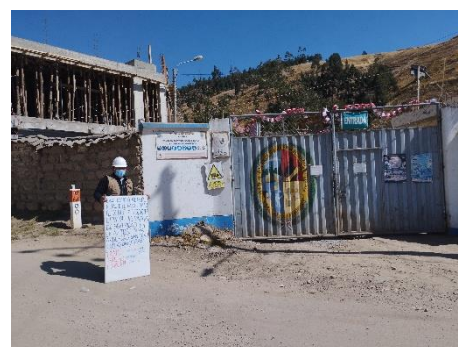
Cuadra 14

RAZÓN DE LAS CONDICIONES DE MANEJO (*)		
Excelente	()	Suave y placentero
Buena	()	Confortable
Regular	()	Inconfortable
Mala	()	Irregular
Pésima	(X)	Peligroso

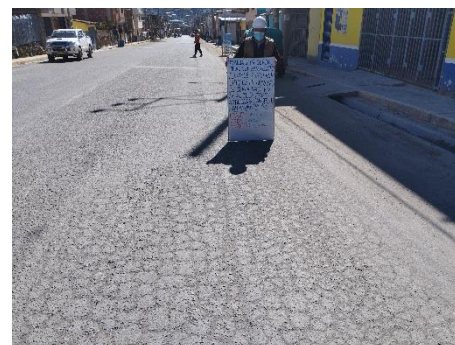
RAZÓN DE LAS CONDICIONES DE MANEJO (*)		
Excelente	()	Suave y placentero
Buena	()	Confortable
Regular	()	Inconfortable
Mala	()	Irregular
Pésima	(X)	Peligroso

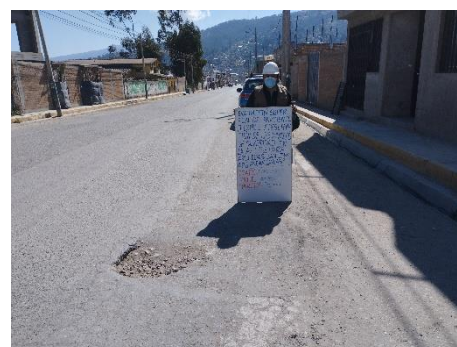
Cuadra2

RAZÓN DE LAS CONDICIONES DE MANEJO (*)		
Excelente	()	Suave y placentero
Buena	()	Confortable
Regular	()	Inconfortable
Mala	()	Irregular
Pésima	(X)	Peligroso

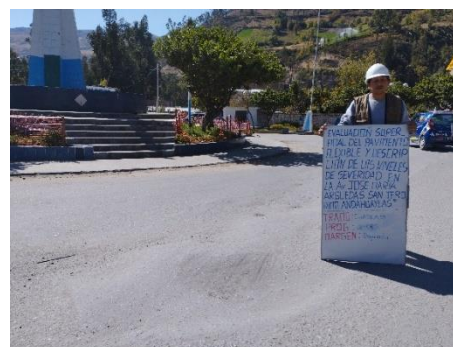
Cuadra 3

RAZÓN DE LAS CONDICIONES DE MANEJO (*)		
Excelente	()	Suave y placentero
Buena	()	Confortable
Regular	()	Inconfortable
Mala	(X)	Irregular
Pésima	()	Peligroso

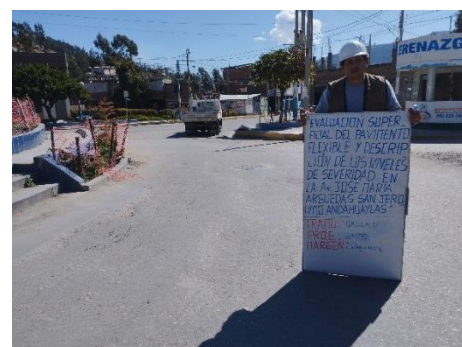
Cuadra 4

RAZÓN DE LAS CONDICIONES DE MANEJO (*)		
Excelente	()	Suave y placentero
Buena	()	Confortable
Regular	()	Inconfortable
Mala	()	Irregular
Pésima	(X)	Peligroso

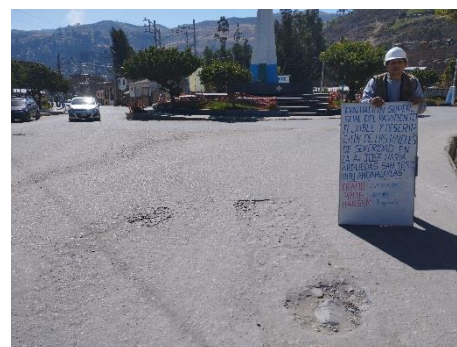
Cuadra 5

RAZÓN DE LAS CONDICIONES DE MANEJO (*)	DE LAS	CONDICIONES DE
Excelente ()		Suave y placentero
Buena ()		Confortable
Regular ()		Inconfortable
Mala ()		Irregular
Pésima (X)		Peligroso

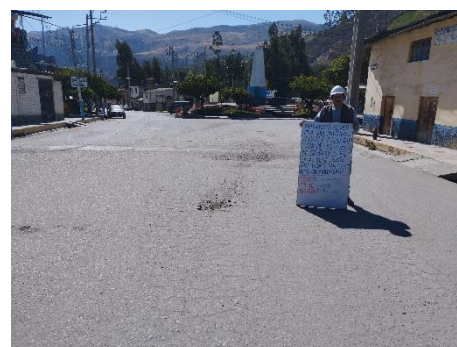
Cuadra 6

RAZÓN DE LAS CONDICIONES DE MANEJO (*)	DE LAS	CONDICIONES DE
Excelente ()		Suave y placentero
Buena ()		Confortable
Regular ()		Inconfortable
Mala ()		Irregular
Pésima (X)		Peligroso

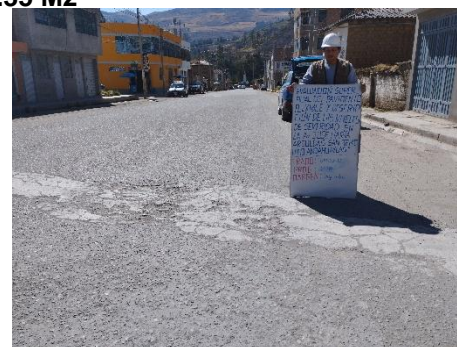
Cuadra 7

RAZÓN DE LAS CONDICIONES DE MANEJO (*)		
Excelente ()		Suave y placentero
Buena ()		Confortable
Regular (X)		Inconfortable
Mala ()		Irregular
Pésima ()		Peligroso

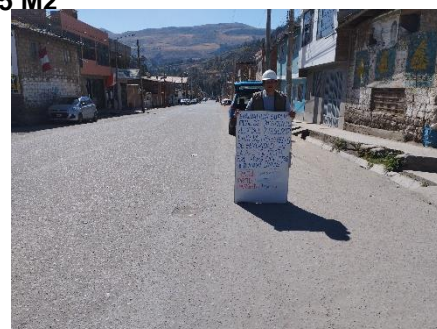
Cuadra 8

RAZÓN DE LAS CONDICIONES DE MANEJO (*)		
Excelente ()		Suave y placentero
Buena ()		Confortable
Regular (X)		Inconfortable
Mala ()		Irregular
Pésima ()		Peligroso

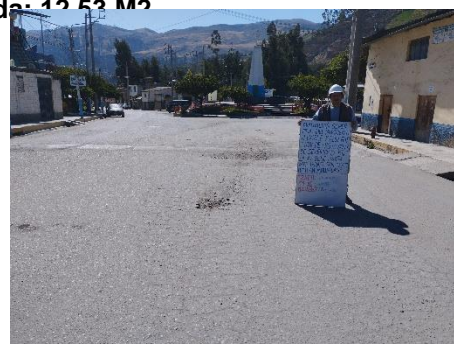
Cuadra 9

RAZÓN DE LAS CONDICIONES DE MANEJO (*)		
Excelente ()		Suave y placentero
Buena ()		Confortable
Regular ()		Inconfortable
Mala ()		Irregular
Pésima (X)		Peligroso

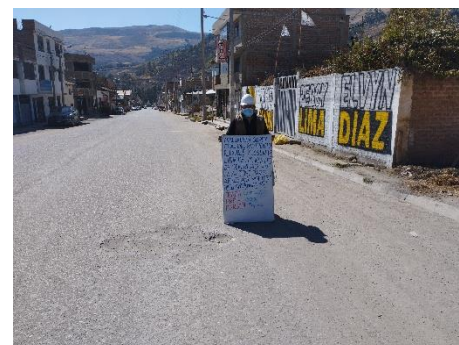
Cuadra 10

RAZÓN DE LAS CONDICIONES DE MANEJO (*)		
Excelente ()		Suave y placentero
Buena ()		Confortable
Regular ()		Inconfortable
Mala ()		Irregular
Pésima (X)		Peligroso

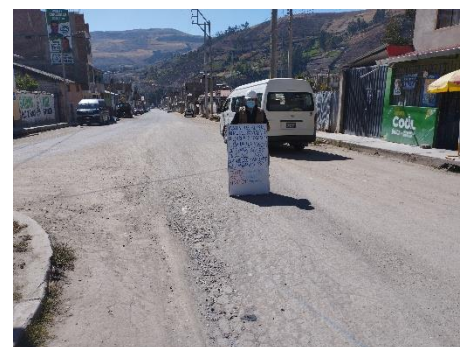
Cuadra 11

RAZÓN DE LAS CONDICIONES DE MANEJO (*)		
Excelente	()	Suave y placentero
Buena	()	Confortable
Regular	()	Inconfortable
Mala	()	Irregular
Pésima	(X)	Peligroso

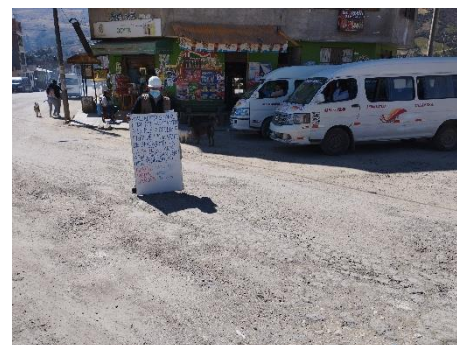
Cuadra 12

RAZÓN DE LAS CONDICIONES DE MANEJO (*)		
Excelente	()	Suave y placentero
Buena	()	Confortable
Regular	()	Inconfortable
Mala	()	Irregular
Pésima	(X)	Peligroso

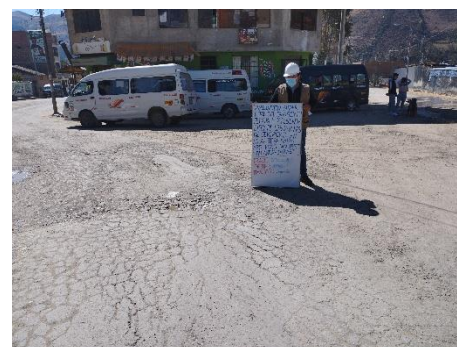
Cuadra13

RAZÓN DE LAS CONDICIONES DE MANEJO (*)		
Excelente	()	Suave y placentero
Buena	()	Confortable
Regular	()	Inconfortable
Mala	()	Irregular
Pésima	(X)	Peligroso

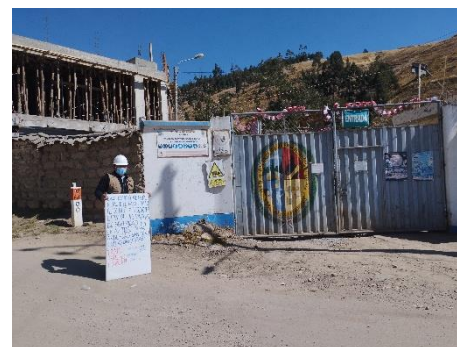
Cuadra14

RAZÓN DE LAS CONDICIONES DE MANEJO (*)		
Excelente	()	Suave y placentero
Buena	()	Confortable
Regular	()	Inconfortable
Mala	()	Irregular
Pésima	(X)	Peligroso
