**Análisis de la influencia del estado de conservación
del pavimento flexible para el mantenimiento vial del
km 388+100 al km 428+300 de la carretera
Ayacucho-Andahuaylas, 2023**

Para optar el Título Profesional de
Ingeniero Civil

Huancayo, 2024

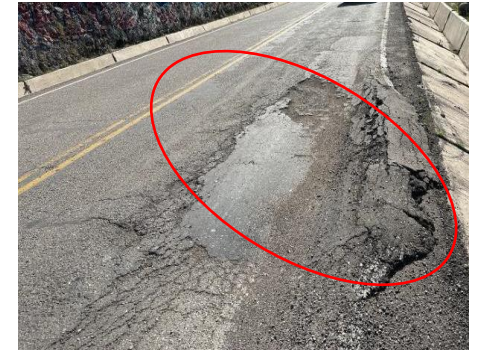
Foto 12: (Abultamiento y hundimiento)

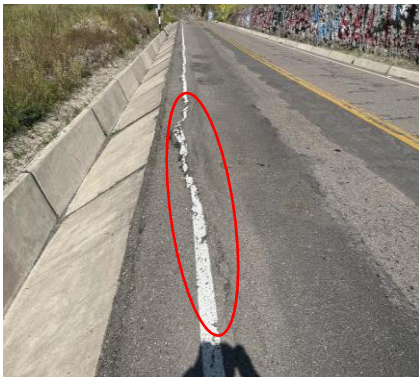
Foto 13: (Grietas de borde)

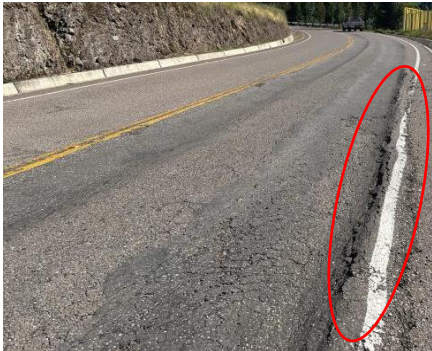
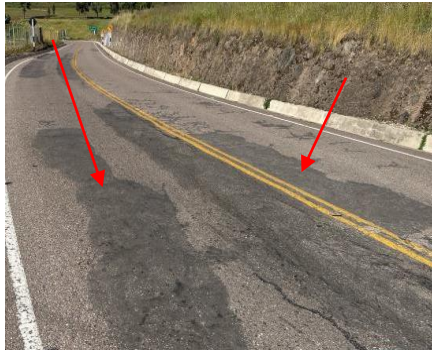
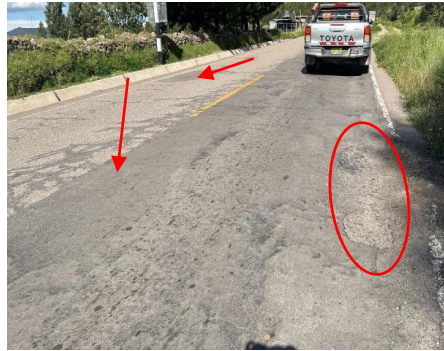
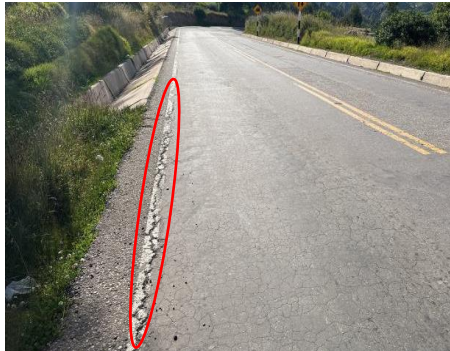
Foto 17: (Grietas de borde)	Foto 18: (Parcheo)	Foto 19: (Huecos y Parcheo)	Foto 20: (Grietas de borde)

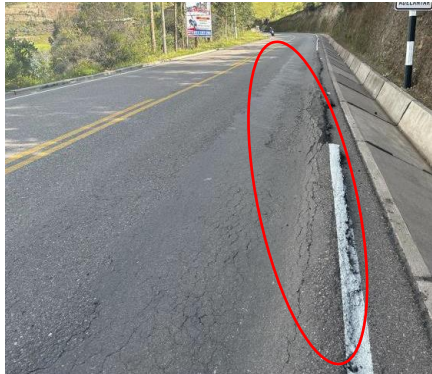
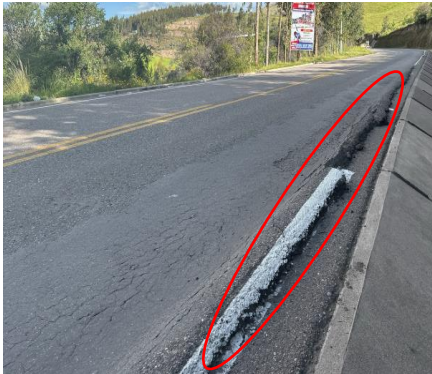
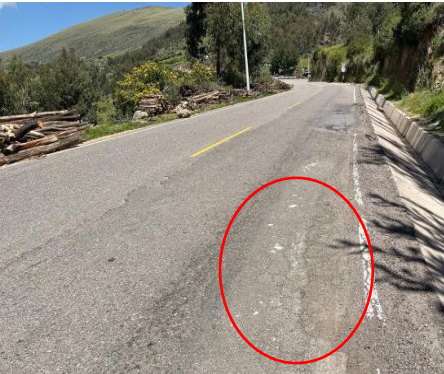
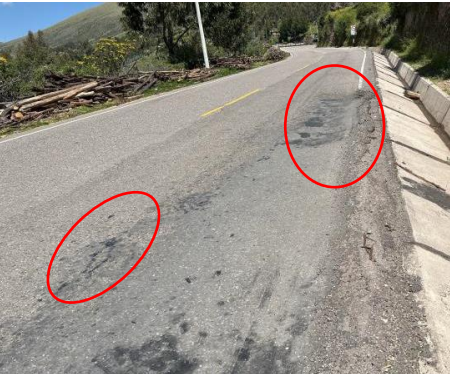
<p>A photograph of a road edge showing a longitudinal crack in the asphalt, circled in red. The road is straight, and a concrete curb is visible on the left side.</p>
Foto 21: (Hundimiento y desplazamiento)	Foto 22: (Grietas de borde)	Foto 23: (Piel de cocodrilo)	Foto 24: (Parcheo)

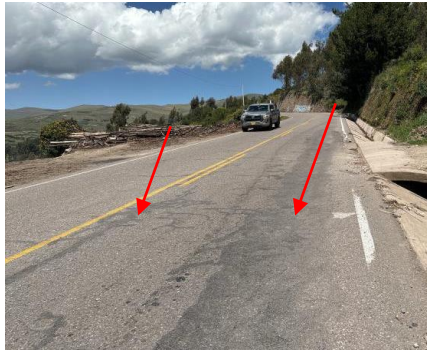
Foto 25: (Parcheo)

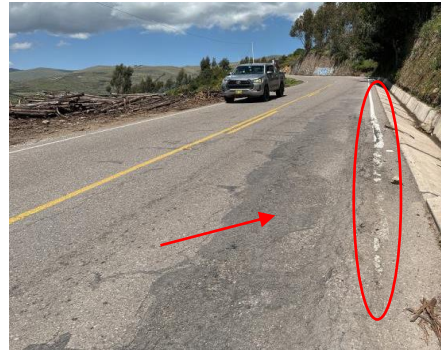
Foto 26: (Parcheo y grieta de borde)

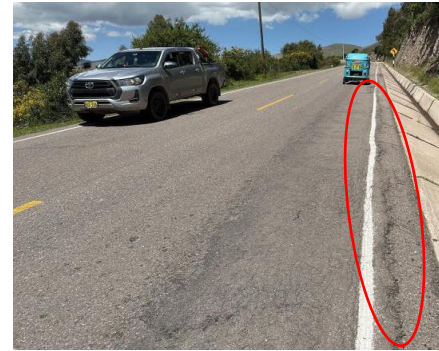
Foto 27: (Grieta de borde)

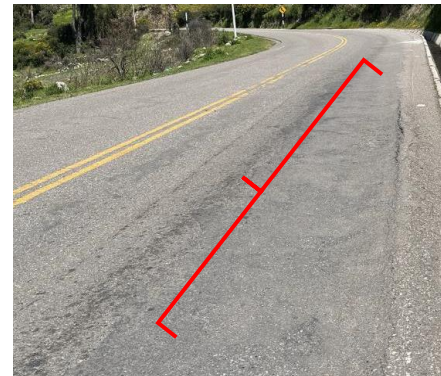
Foto 30: (Ahuellamiento)

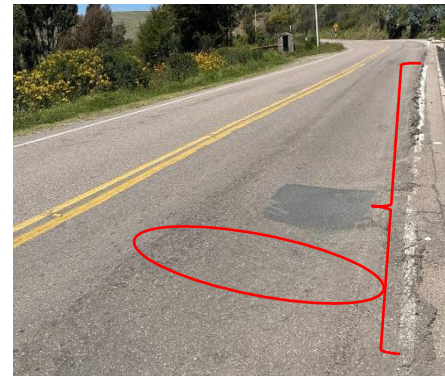
Foto 31: (Grieta de borde y ahuellamiento)

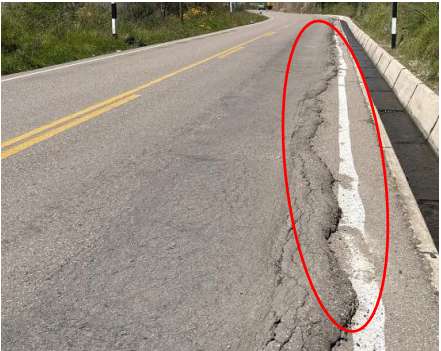
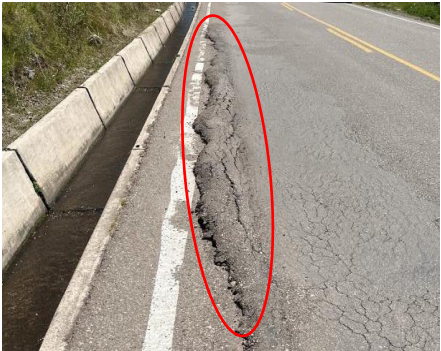
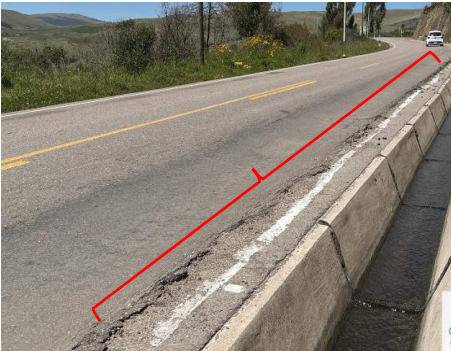
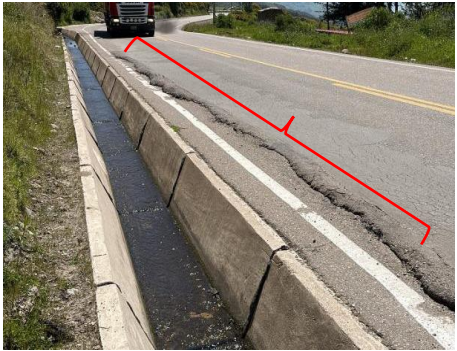
Foto 33: (Parqueo y hundimiento)	Foto 34: (Desplazamiento y ahuellamiento)	Foto 35: (Grieta de borde)	Foto 36: (Desplazamiento)

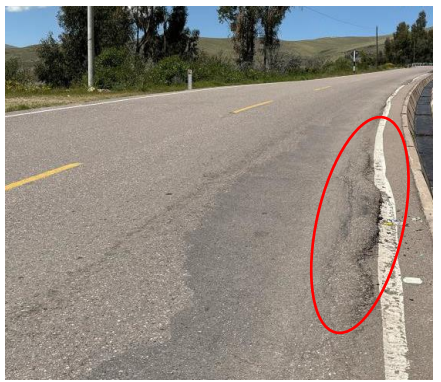
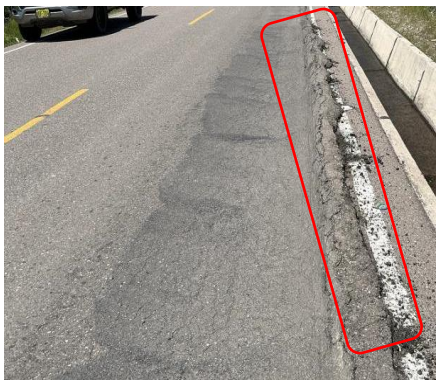
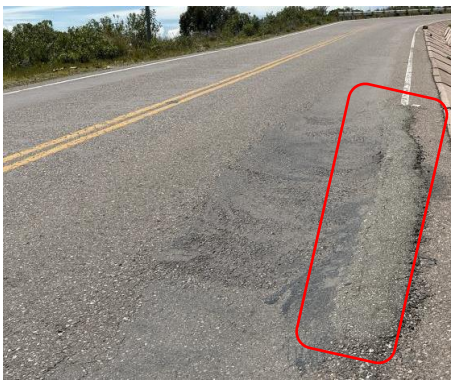
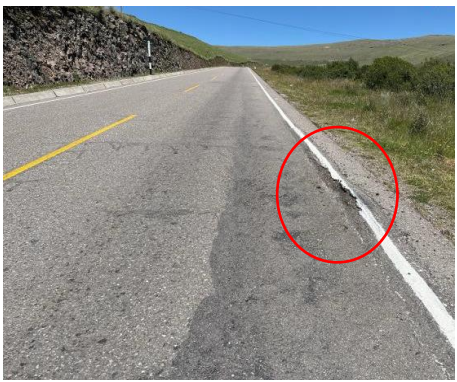
Foto 37: (Desplazamiento)	Foto 38: (Grieta de borde y desplazamiento de agregados)	Foto 39: (Ahuellamiento)	Foto 40: (Grieta de borde)

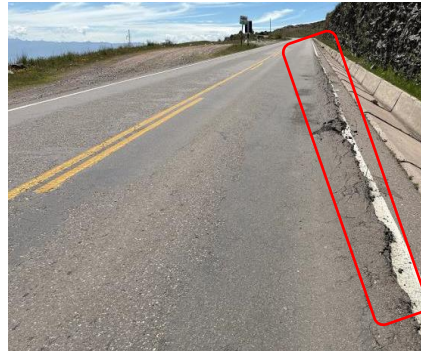
Foto 42: (Desplazamiento y desprendimiento de agregados)

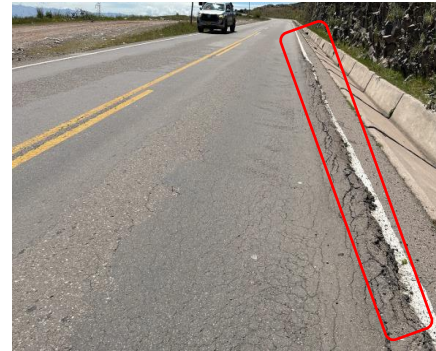
Foto 43: (Grieta de borde)

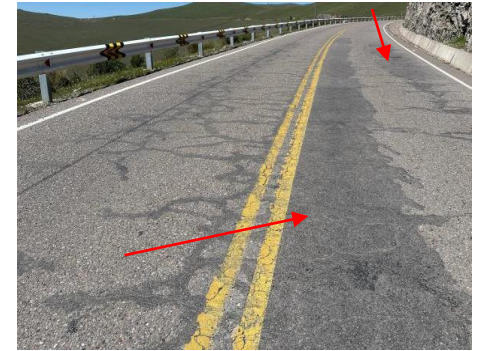
Foto 44: (Grieta de reflexión de junta)

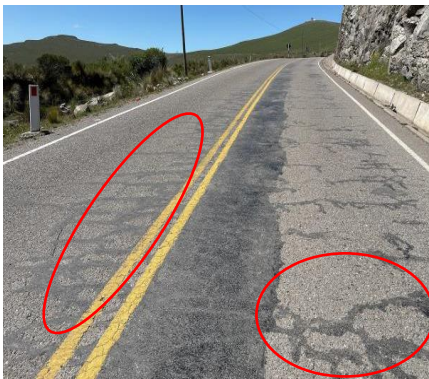
Foto 45: (Grieta de reflexión de junta)

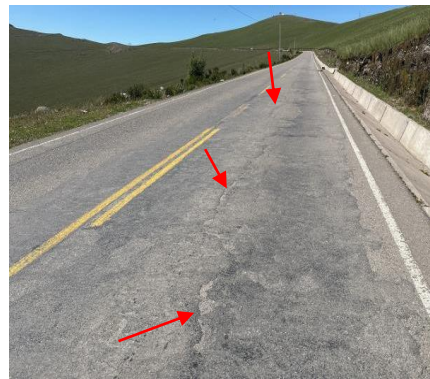
Foto 46: (Grietas longitudinales y transversales)

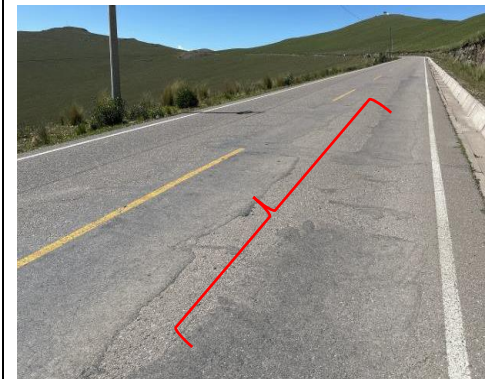
Foto 48: (Ahuellamiento)

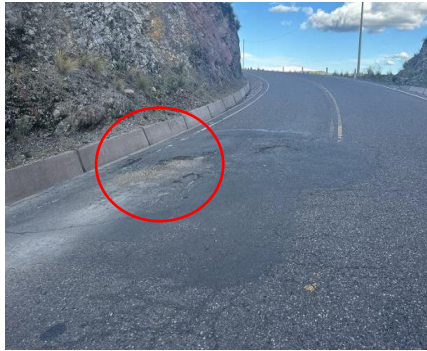
Foto 49: (Desprendimiento de agregados)

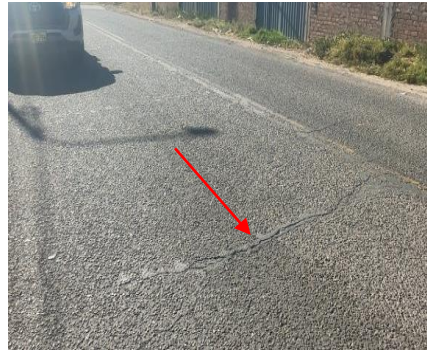
Foto 50: (Grieta de reflexión de junta)

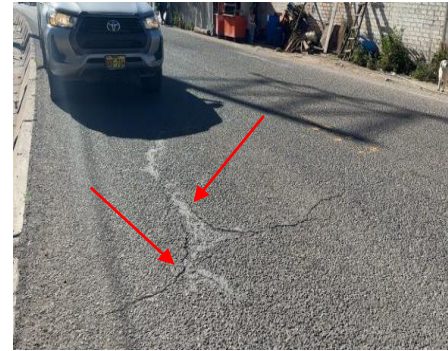
Foto 51: (Grietas longitudinales y transversales)

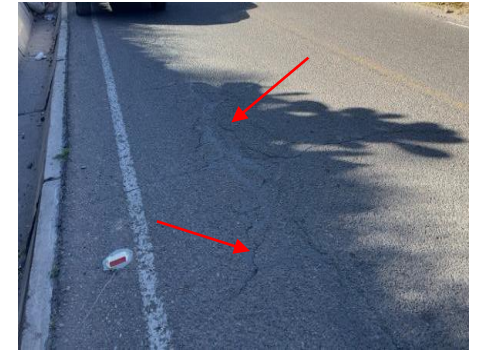
Foto 52: (Grietas longitudinales y transversales y parcheo)

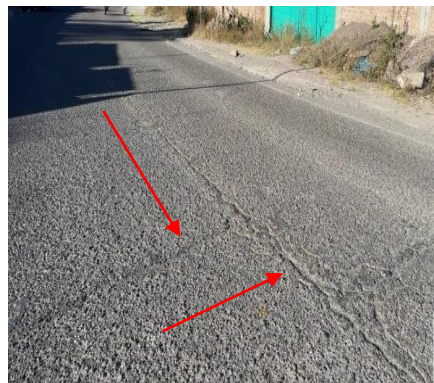
Foto 53: (Agrietamiento en bloque)

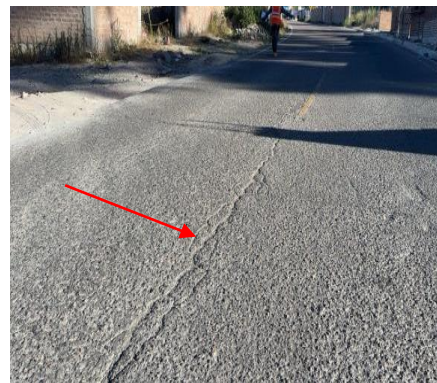
Foto 54: (Grietas longitudinales y transversales)

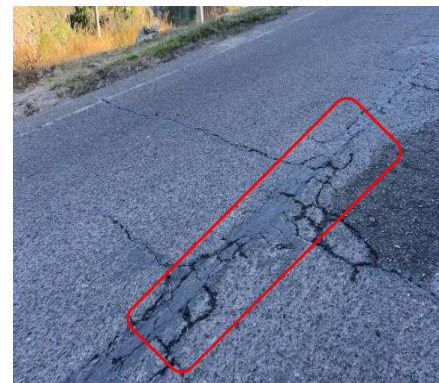
Foto 55: (Piel de cocodrilo)

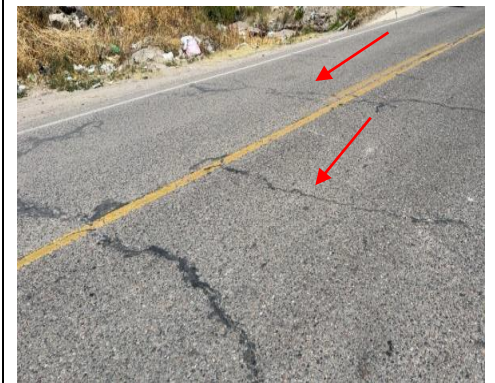
Foto 56: (Grietas longitudinales y transversales)

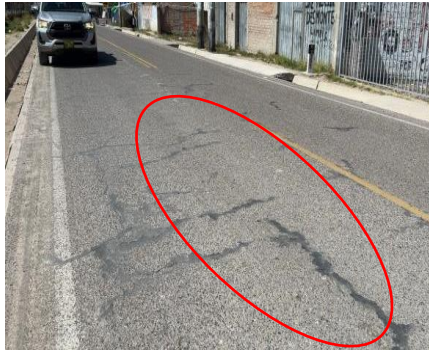
Foto 57: (Parcheo)

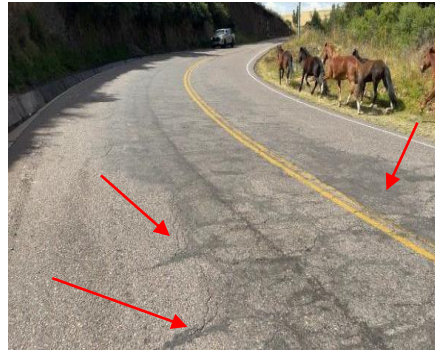
Foto 58: (Parcheo y grieta de reflexión de junta)
