FACULTAD DE INGENIERÍA

Trabajo de Suficiencia Profesional

Supervisión de actividades de mejoramiento y conservación por niveles de servicio del corredor vial: desvío Humajalso - Desaguadero y Tacna - Tarata - Capaso - Mazocruz, a cargo de la Unidad Zonal Puno

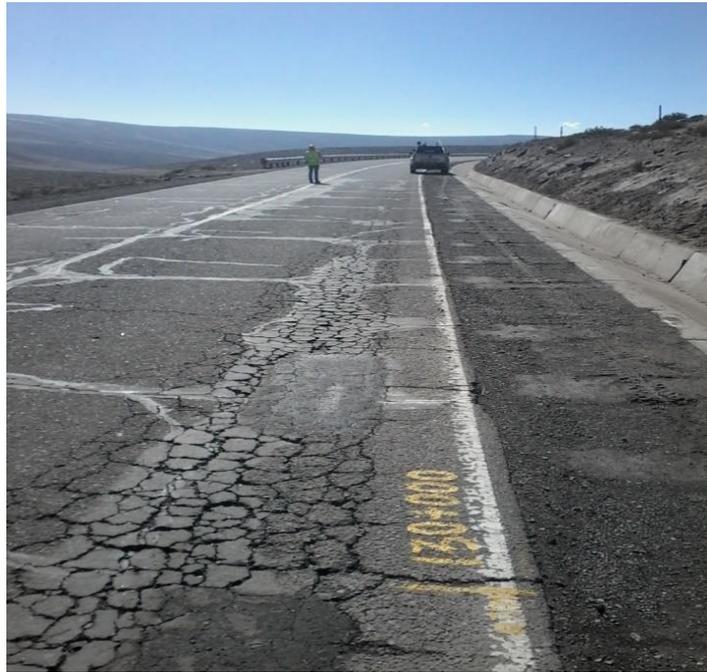
Figura 1: Carretera Desaguadero - Mazocruz antes de la intervención por Niveles de Servicio.

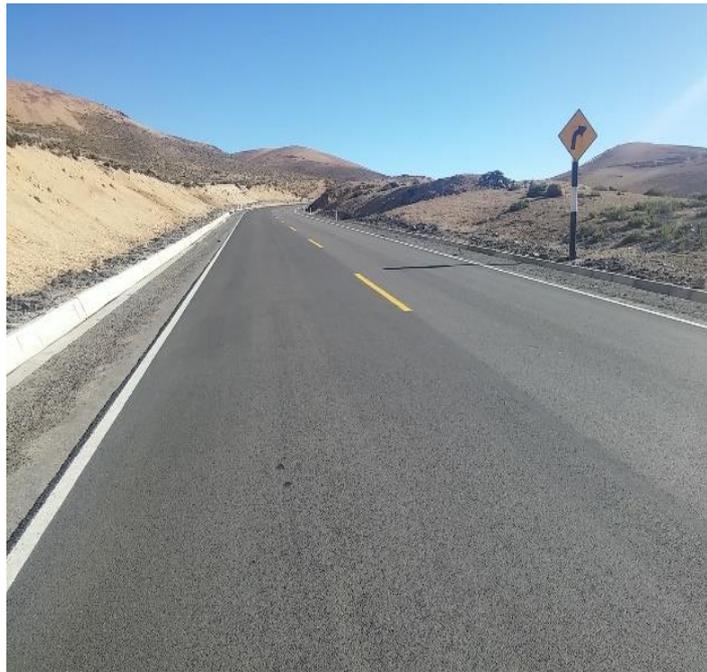
Figura 2: Carretera Desaguadero - Mazocruz después de la intervención por Niveles de Servicio.

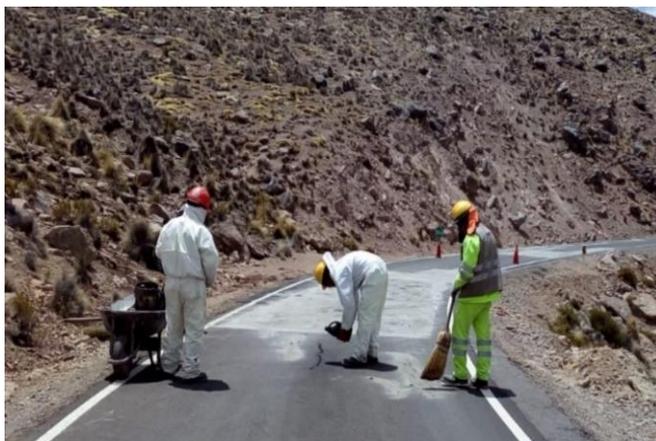
Figura 16: Trabajos de sellado de fisuras.

Consiste en rellenar con material bituminoso las fisuras o grietas que puedan presentarse en la superficie del pavimento, con el objetivo de evitar su propagación y que la humedad llegue a las capas adyacentes de su estructura, provocando su deterioro. (Sellado de pavimentos, 2015)

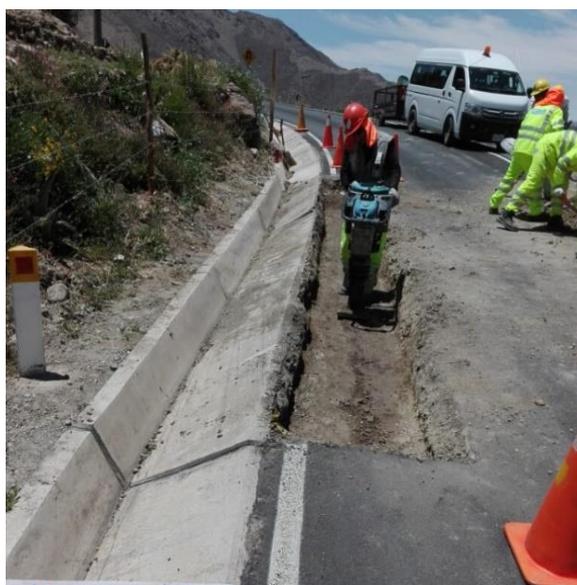
Figura 17: Trabajos de bacheo en plataforma.

Consiste en la reparación de baches, debido a la desintegración parcial del pavimento, en esta actividad se interviene la base, subbase y carpeta de la vía con la finalidad de recuperar las condiciones del pavimento para una adecuada circulación vehicular con seguridad. Además, para minimizar y/o retardar la formación de daños más severos. (Bolaños, 2010)

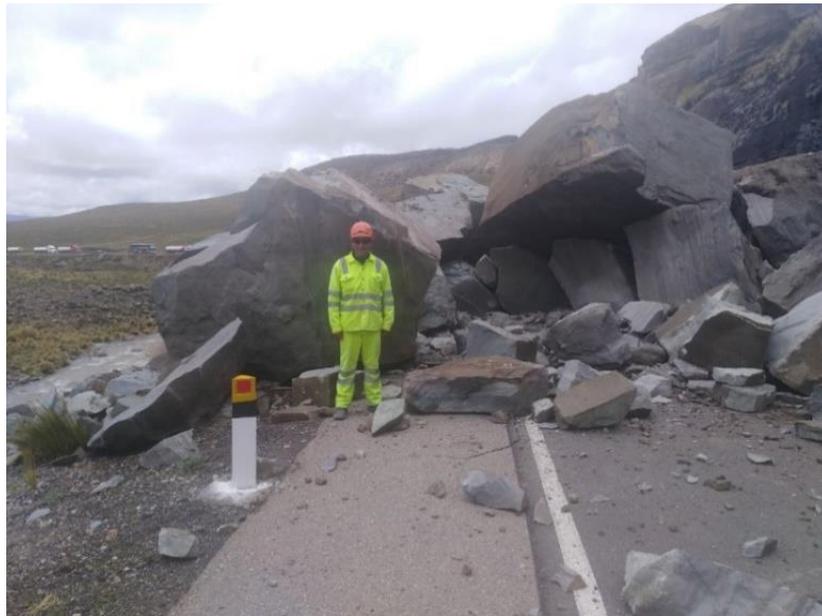
Figura 21: Desprendimiento de rocas.

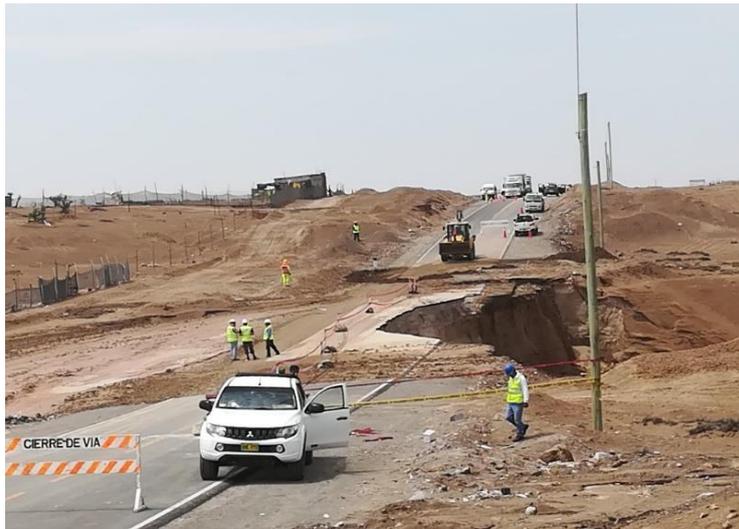
Figura 22: Pérdida de plataforma.

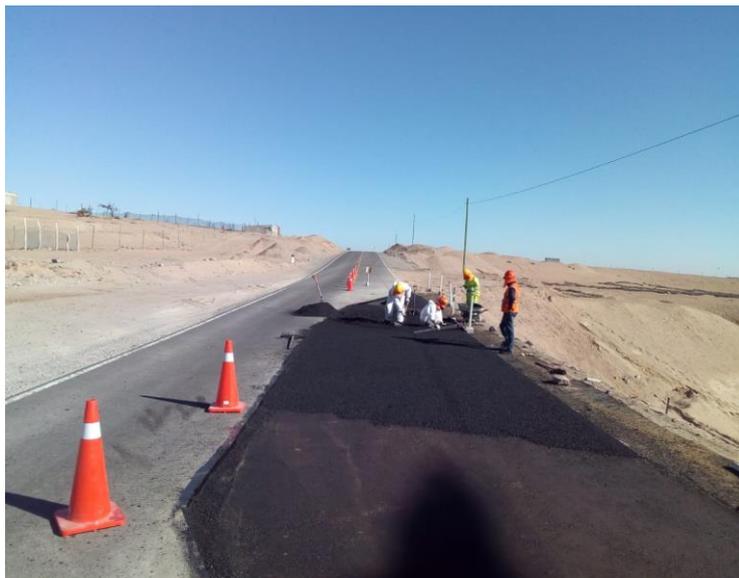
Figura 23: Después de la intervención de emergencia vial.

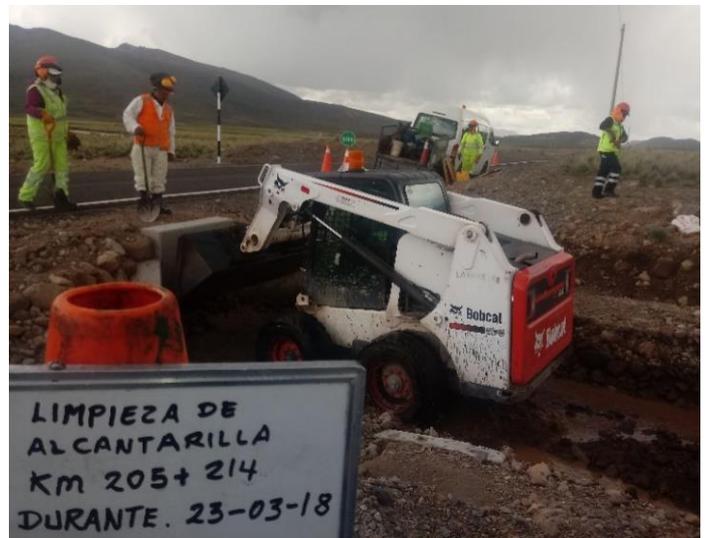
Figura 38: Alcantarilla durante la limpieza.

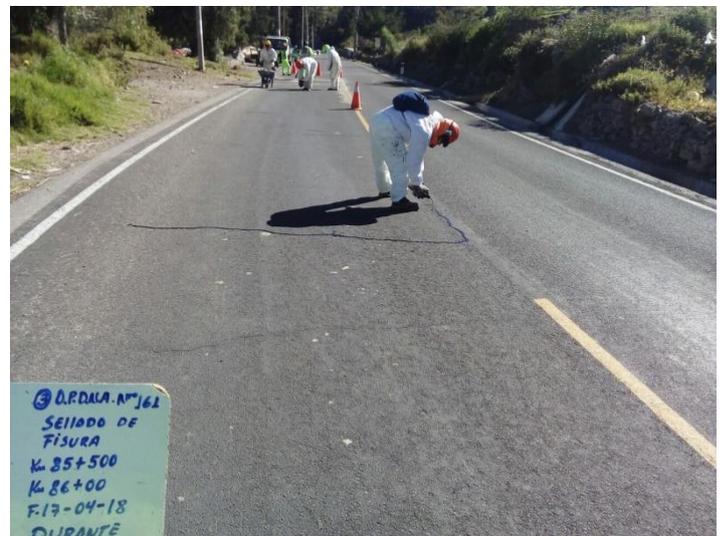
Figura 41: Fisuras durante la intervención.

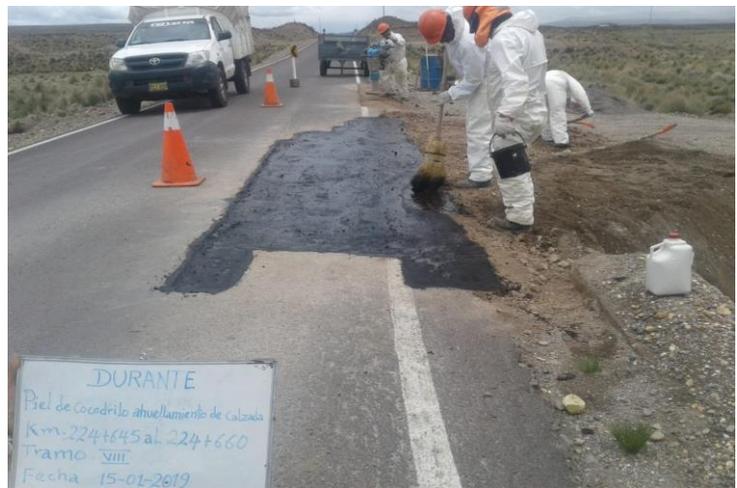
Figura 56: Calzada durante la intervención.

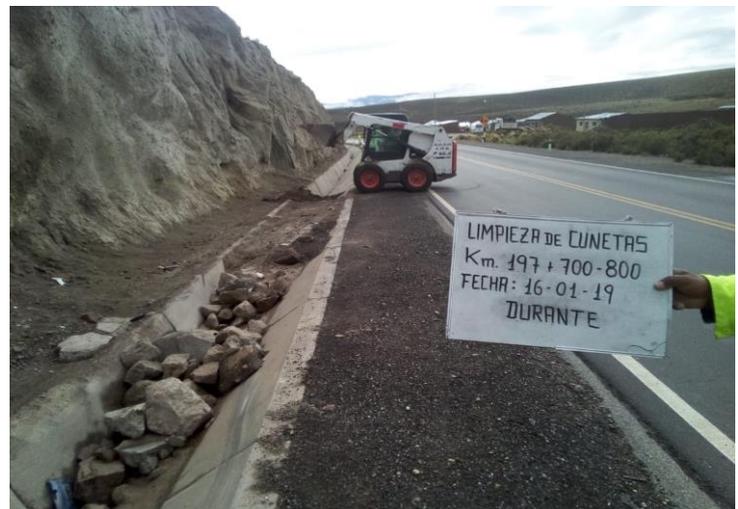
Figura 59: Cuneta revestida durante la limpieza.

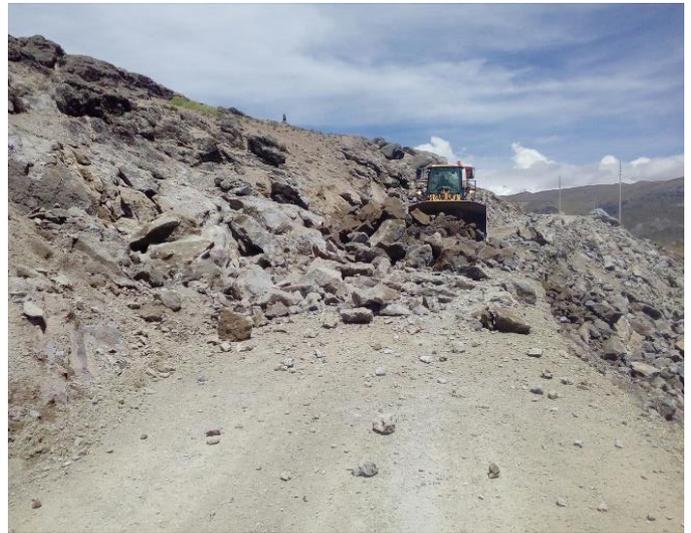
Figura 65: Riesgo potencial durante la intervención.

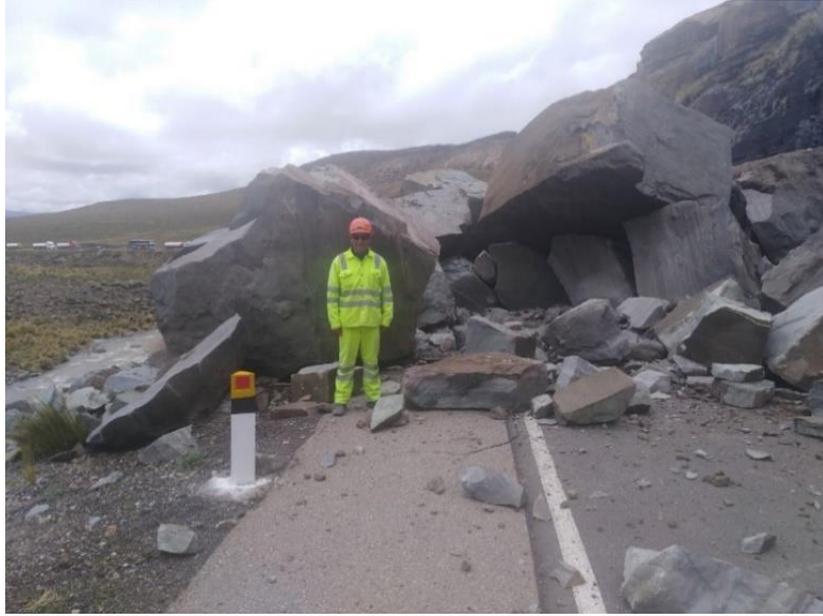
Vista del desprendimiento de rocas.

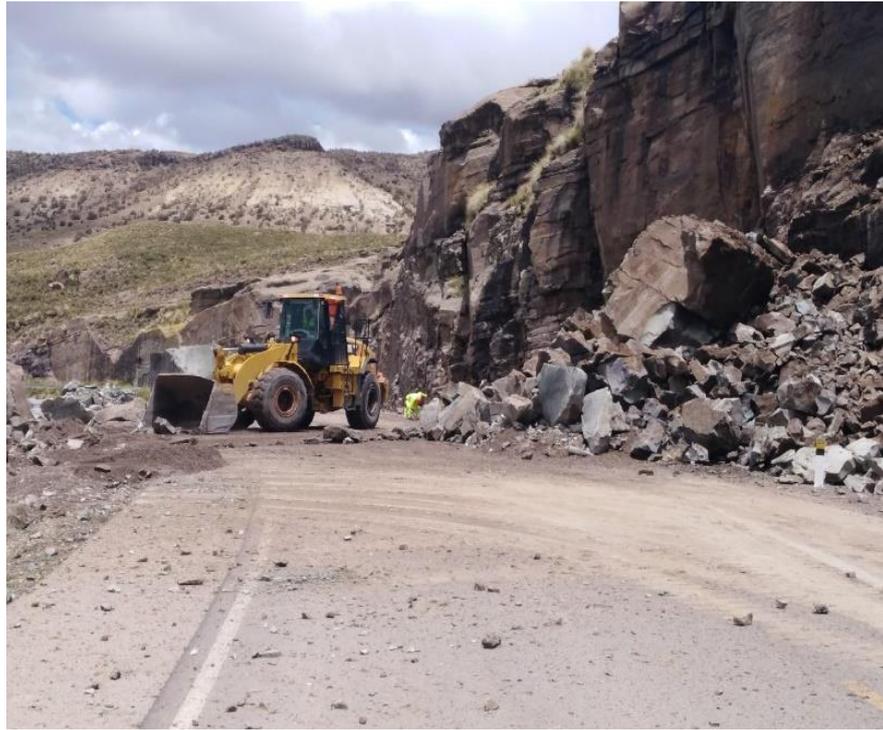
Limpieza de rocas después de la voladura.

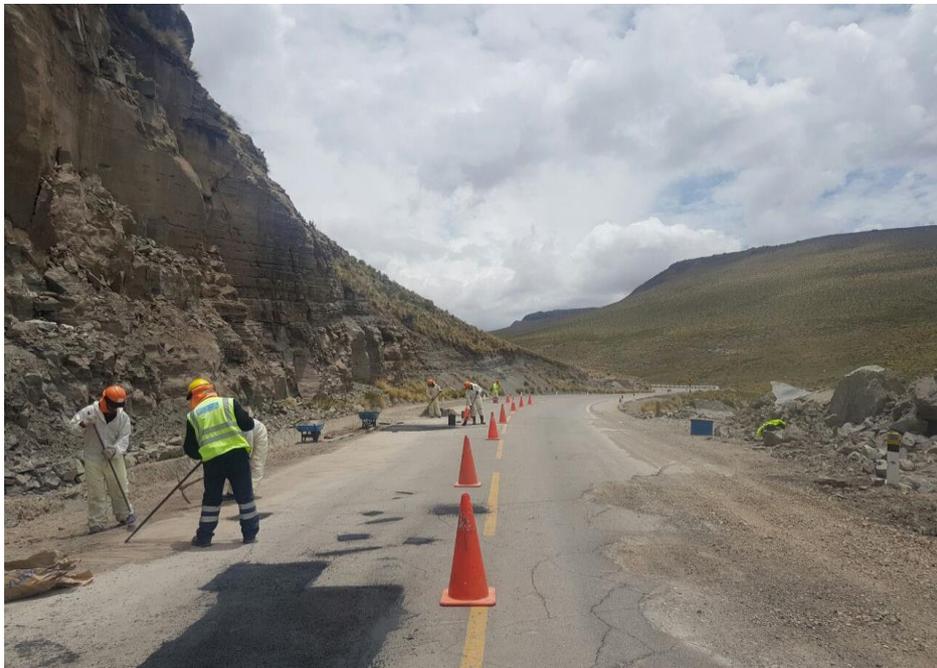
Colocación de capas de mezcla asfáltica.

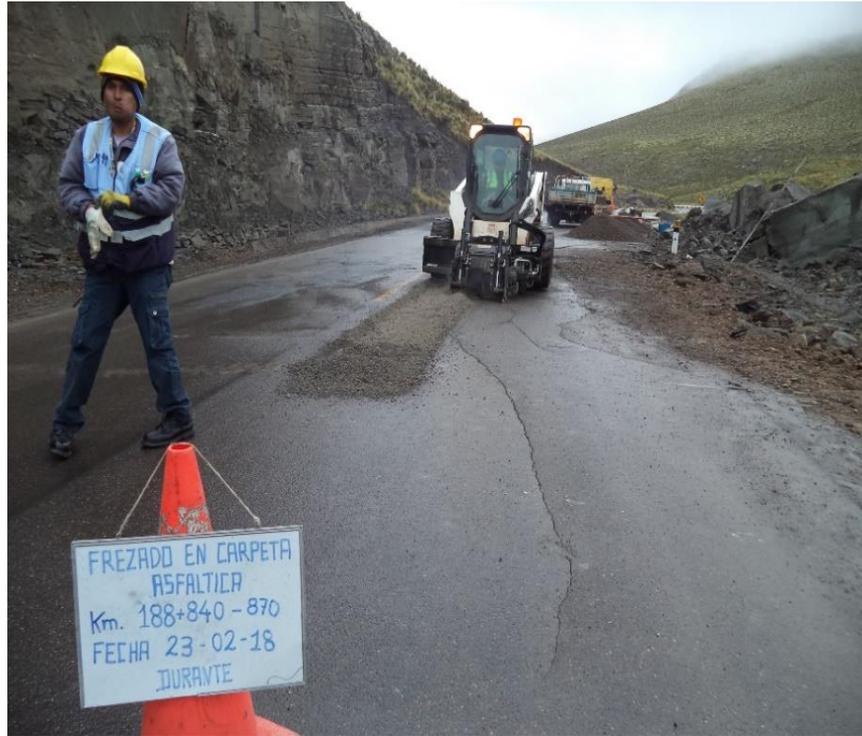
Fresado de carpeta asfáltica.

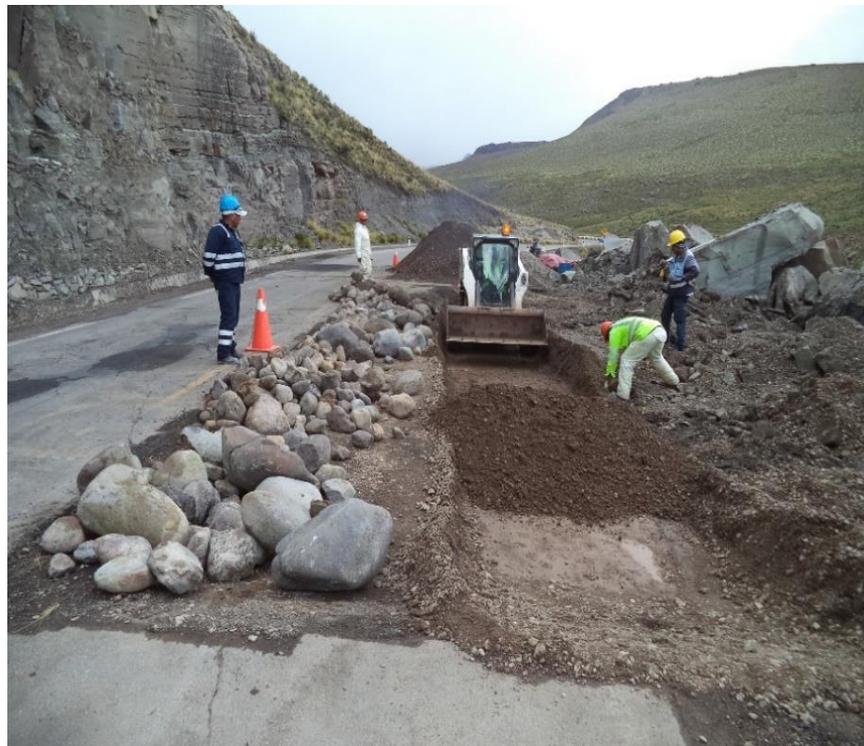
Remoción de material de base existente.

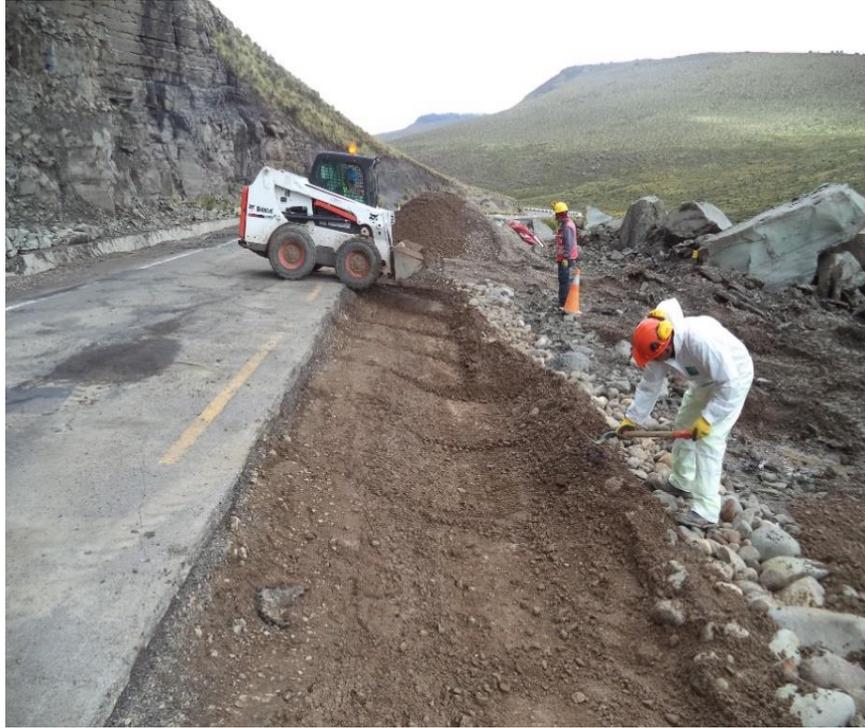
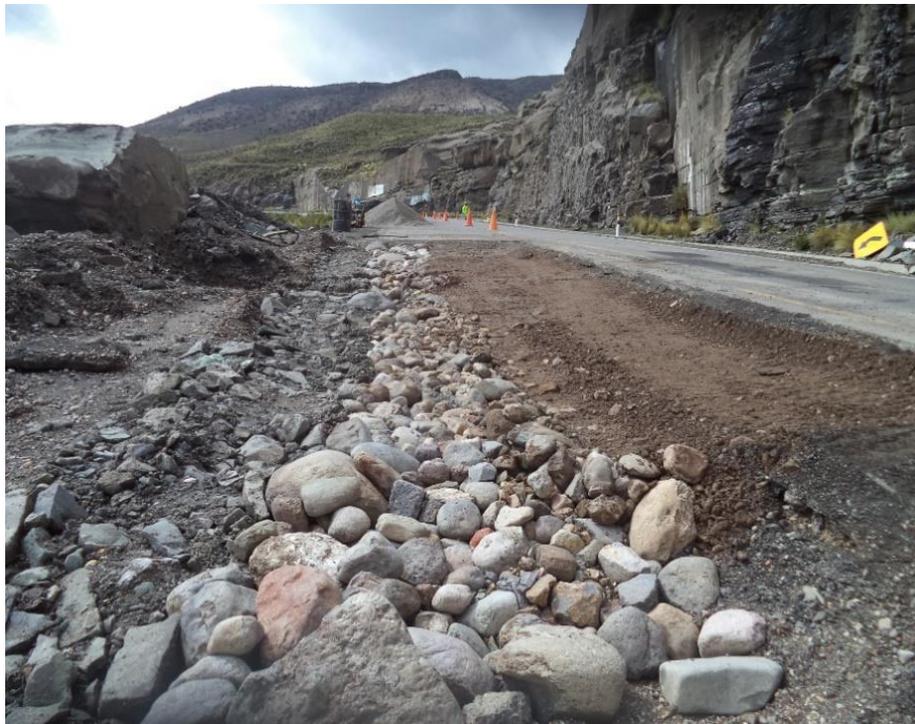
Colocado, conformado y compactado de subbase y base.

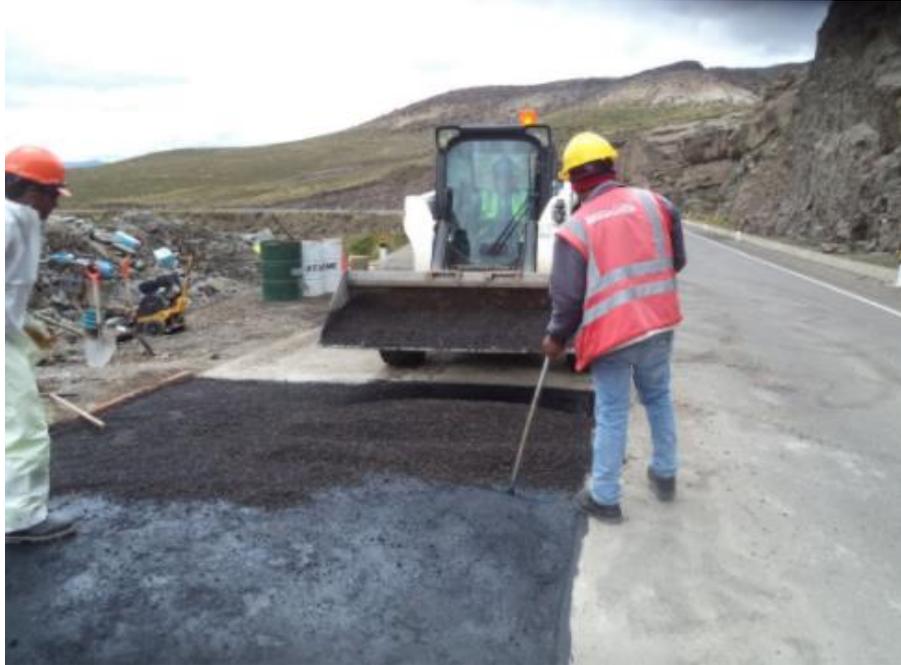
Imprimación y colocado de mezcla asfáltica.

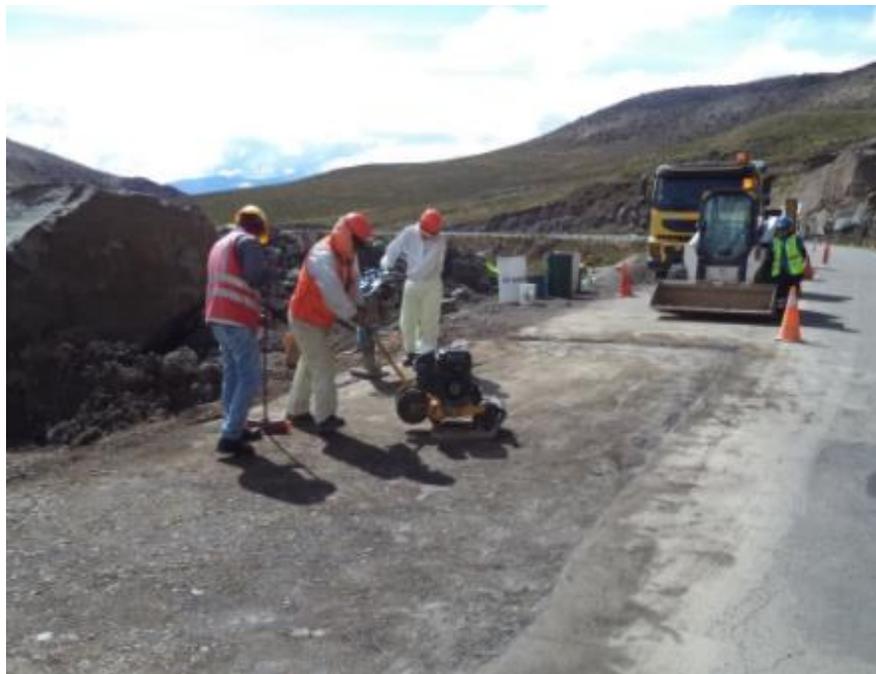
Compactado de mezcla asfáltica.

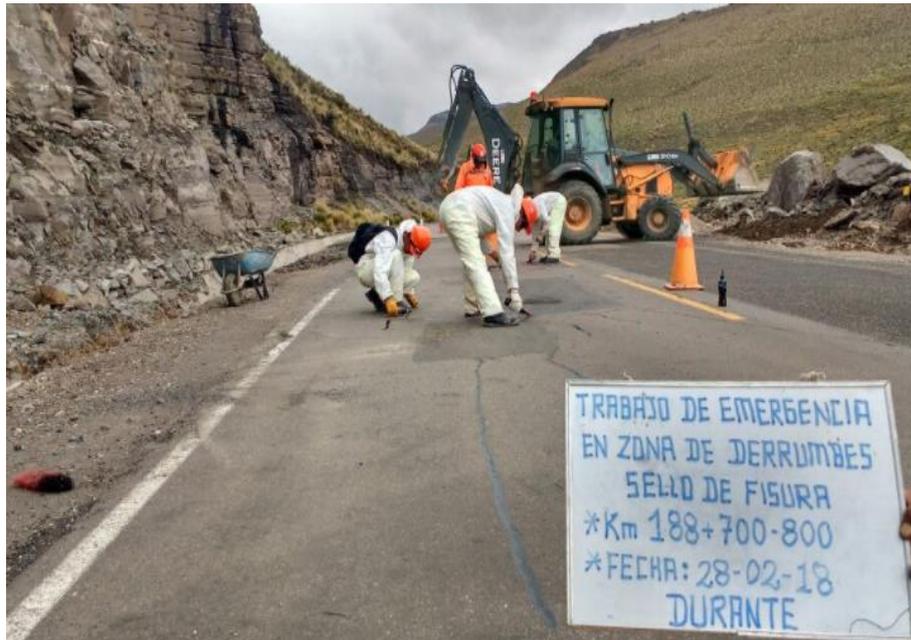
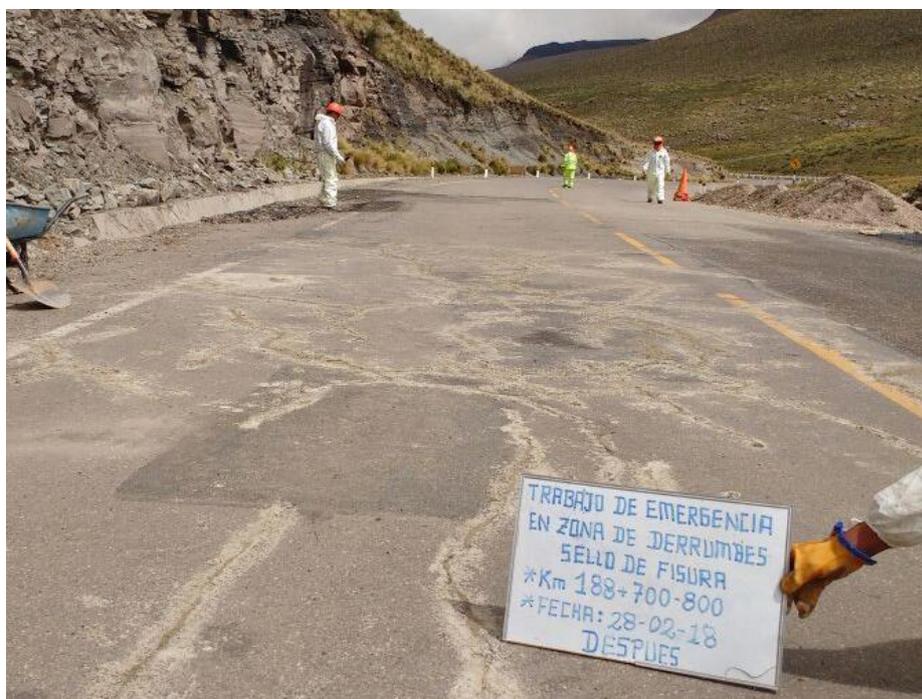
Sello de fisuras en el carril izquierdo.
