# **FACULTAD DE INGENIERÍA**

Tesis

Influencia de las fallas superficiales del pavimento flexible en la transitabilidad del tramo vía nacional San Salvador - Pisac, provincia de Calca, departamento del Cusco - 2021

Cusco, 2022

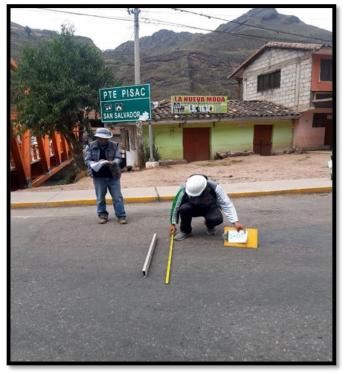
Figura 37. Falla: parcheo, piel de cocodrilo

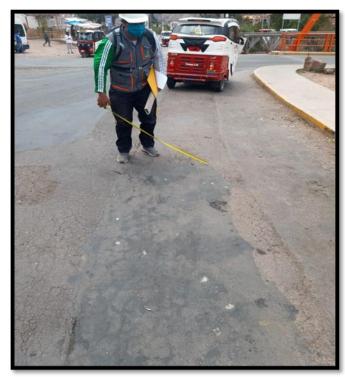
Figura 38. Falla: desprendimiento de agregado

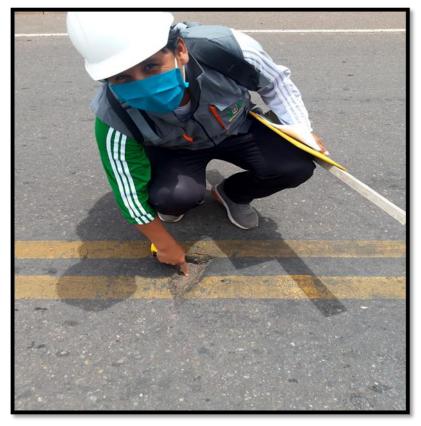
Figura 39. Falla: hueco, agrietamiento longitudinal y transversal

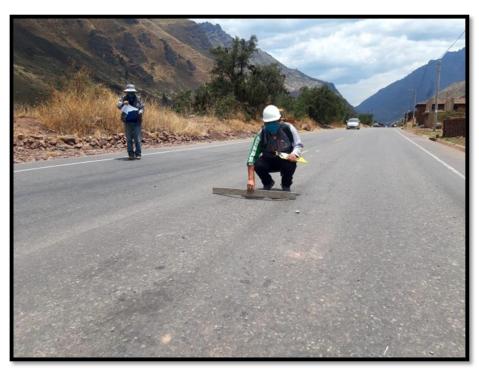
Figura 40. Falla: ahuellamiento, desprendimiento de agregado

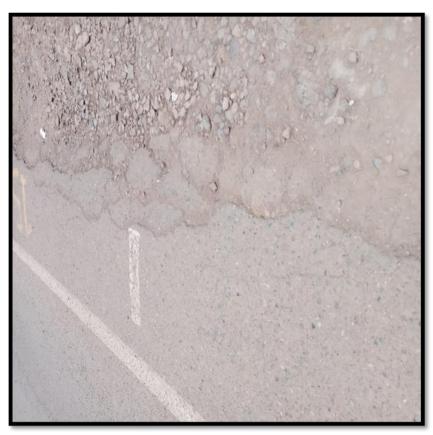
Figura 41. Fallas: bache

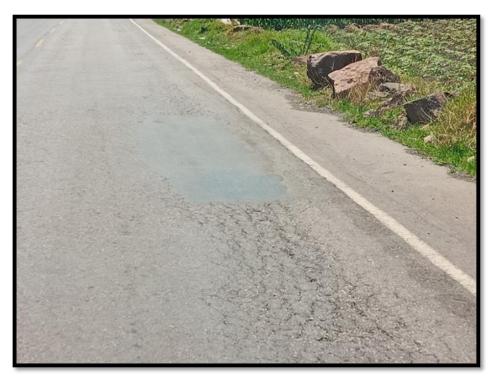
Figura 42. Falla: piel de cocodrilo, parcheo

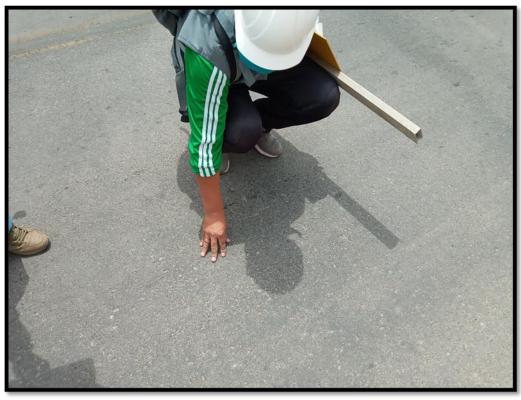
Figura 43. Fallas: desprendimiento de agregado, ahuellamiento

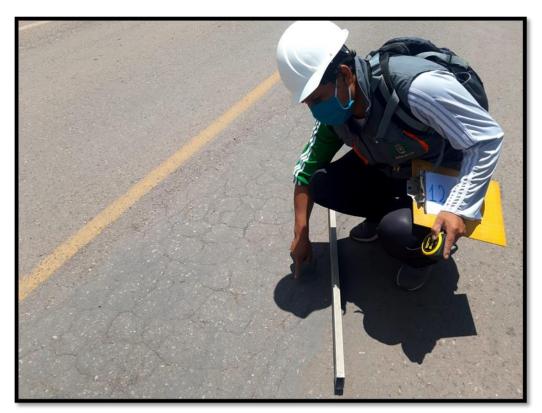
Figura 44. Falla: piel de cocodrilo, hundimiento

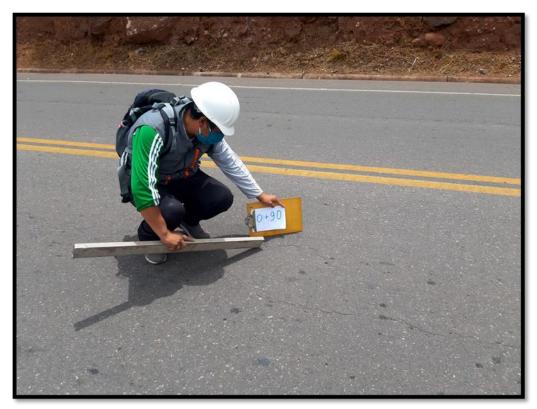
Figura 45. Falla: agrietamiento longitudinal

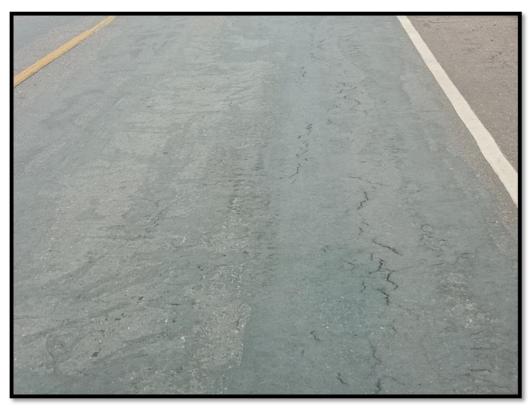
Figura~46.~Falla:~parcheo,~agrietamiento~longitudinal,~ahuellamiento

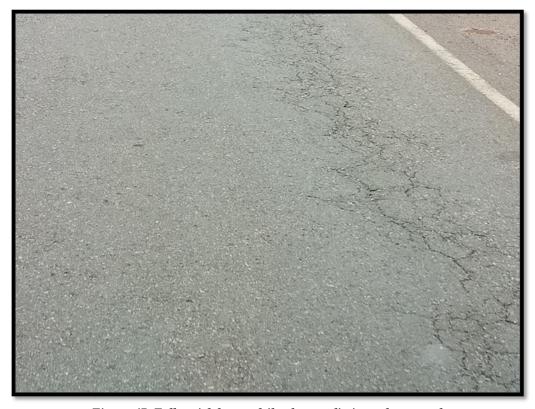
Figura 47. Falla: piel de cocodrilo, desprendimiento de agregado

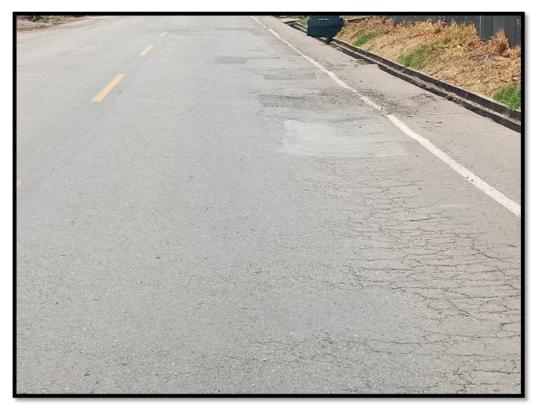
Figura 48. Falla: piel de cocodrilo, ahuellamiento, parcheo, bache

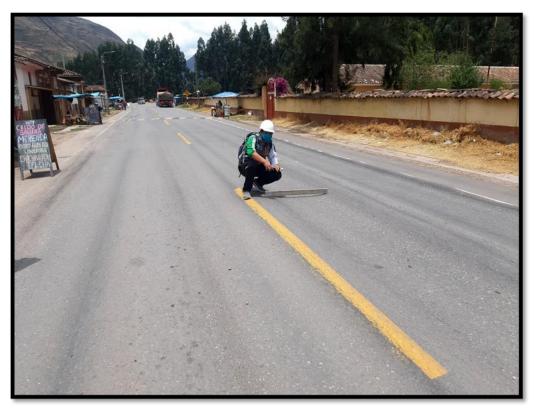
Figura 49. Falla: ahuellamiento, hundimiento y abultamiento, desprendimiento de agregado

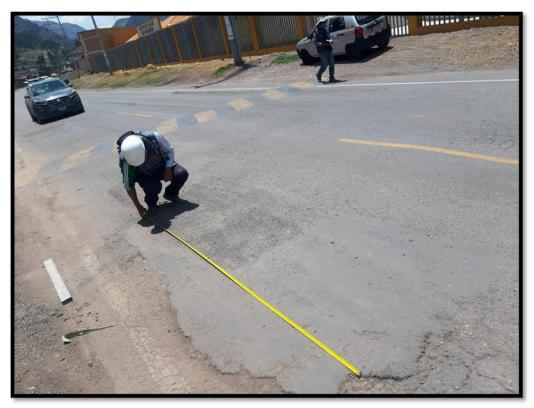
Figura 50. Falla: parcheo, desprendimiento de agregado, piel de cocodrilo

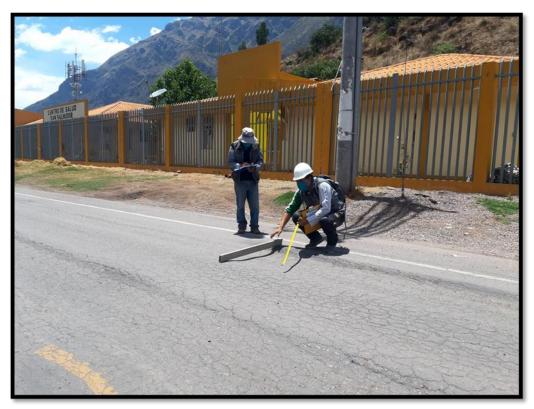
Figura 51. Fallas: piel de cocodrilo, abultamiento y hundimiento, ahuellamiento

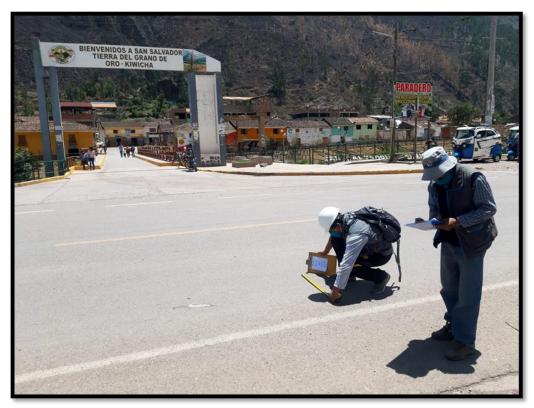
Figura 52. Fallas: desprendimiento de agregado, piel de cocodrilo, ahuellamiento

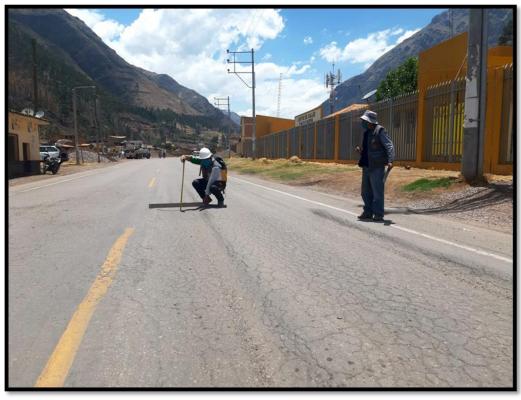
Figura 53. Fallas: piel de cocodrilo, ahuellamiento, baches, abultamiento

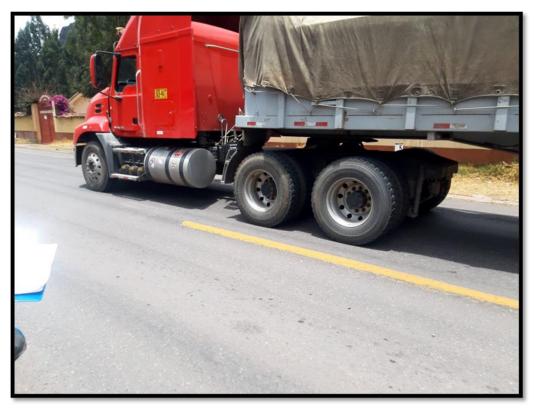
Figura 54. Falla: ahuellamiento, abultamiento en toda la capa asfáltica
