Escuela Académico Profesional de Ingeniería Ambiental

Tesis

**Evaluación de riesgos ambientales de los
lixiviados generados en el botadero controlado
de "Quebrada Honda", Yura-Arequipa 2022**

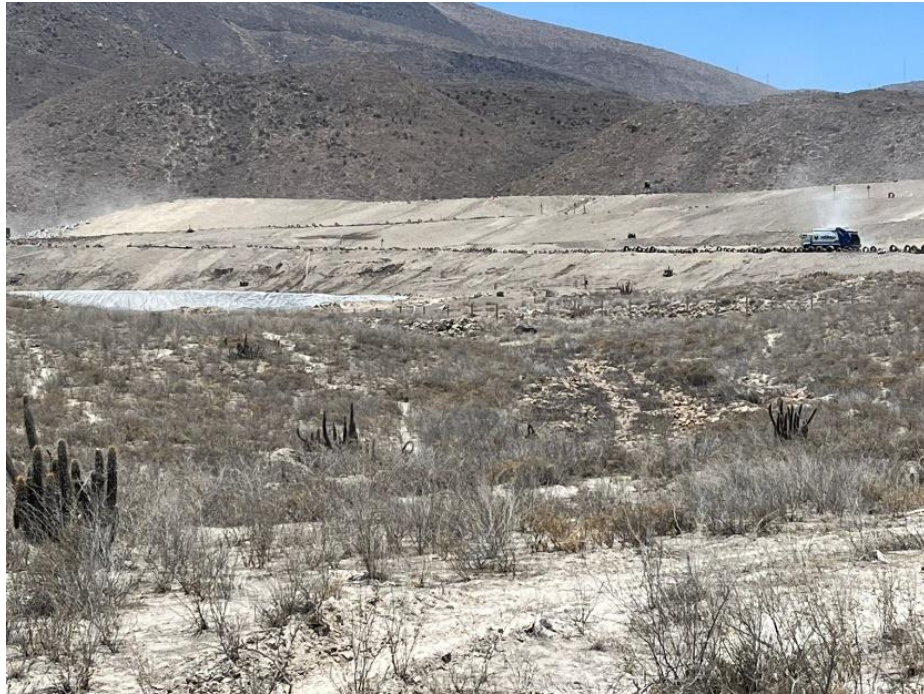
Figura N°12: Canal de rebose por poza de lixiviado (Punto N° 1)

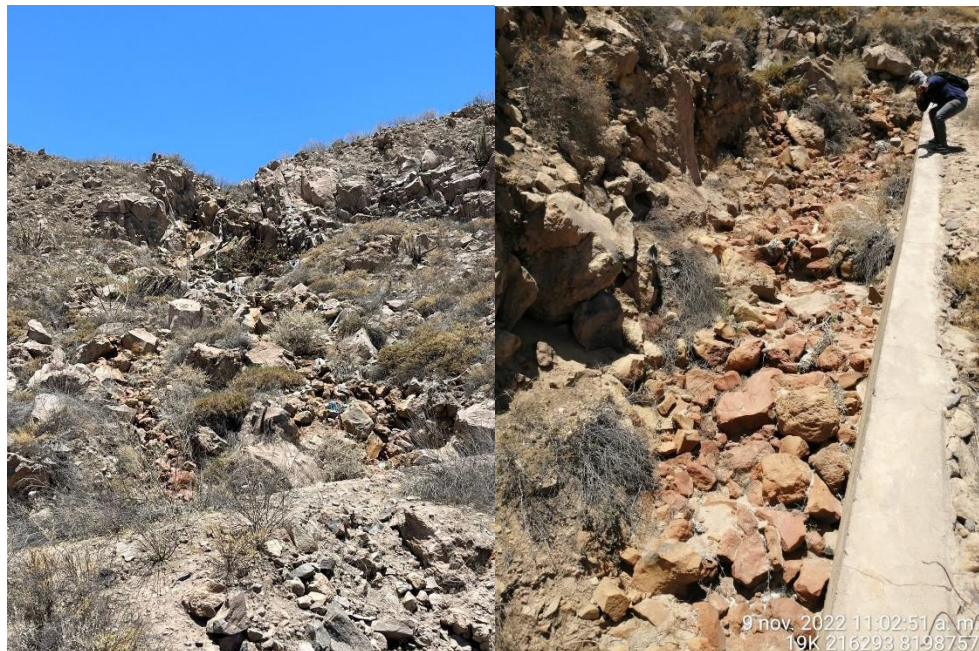
Figura N° 13: Desemboque de lixiviado en Quebrada Honda (Punto N° 2)

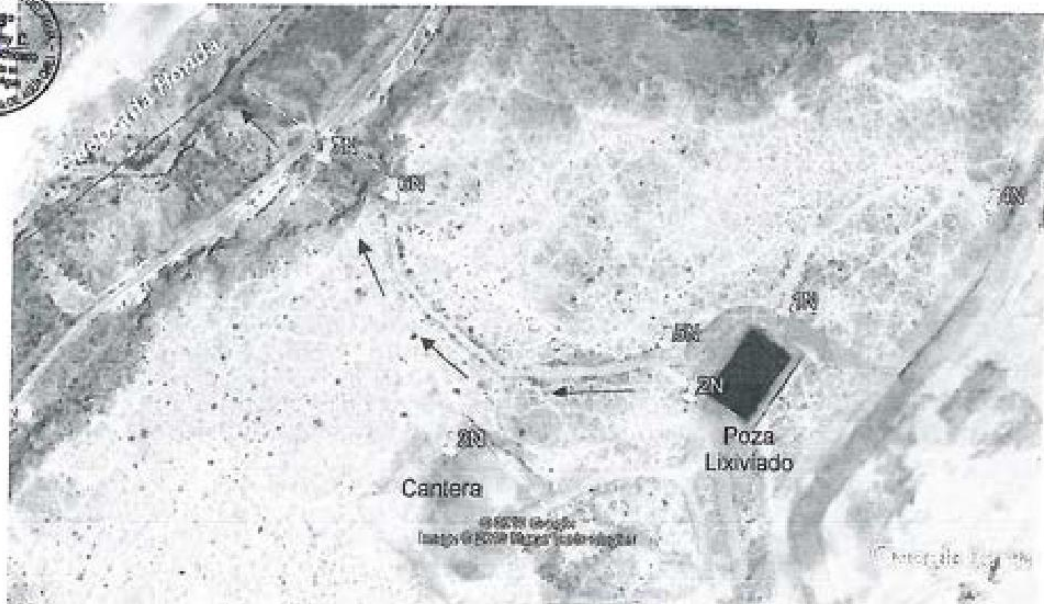
Anexo N° 02: Imagen Satelital de lugares visitados en Relleno Sanitario (Fuente Google earth año 2019), se observa detalle de movimiento de tierra en Q. afluyente a Q. Honda

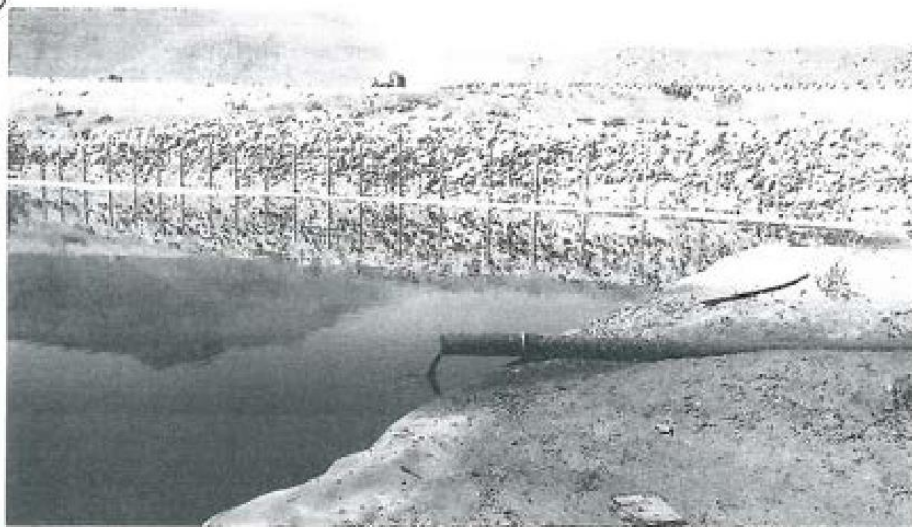
Anexo N° 04: 1N, Poza de lixiviación, de fecha 18.06.2019

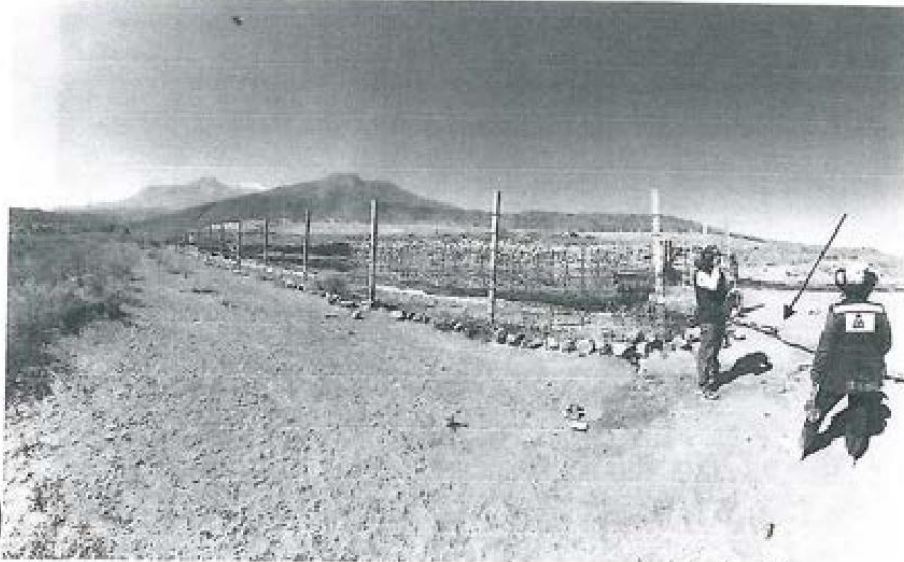
Anexo N° 05: 1N, lugar de rebose de Poza de lixiviación, de fecha 18.06.2019

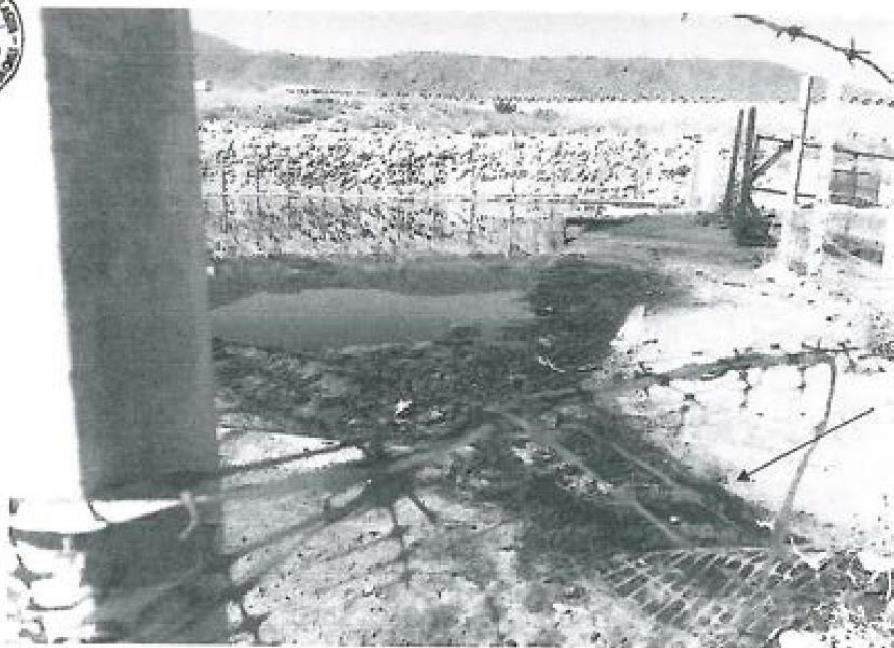
Anexo N° 06: 1N, lugar de rebose de Poza de lixiviación, de fecha 18.06.2019

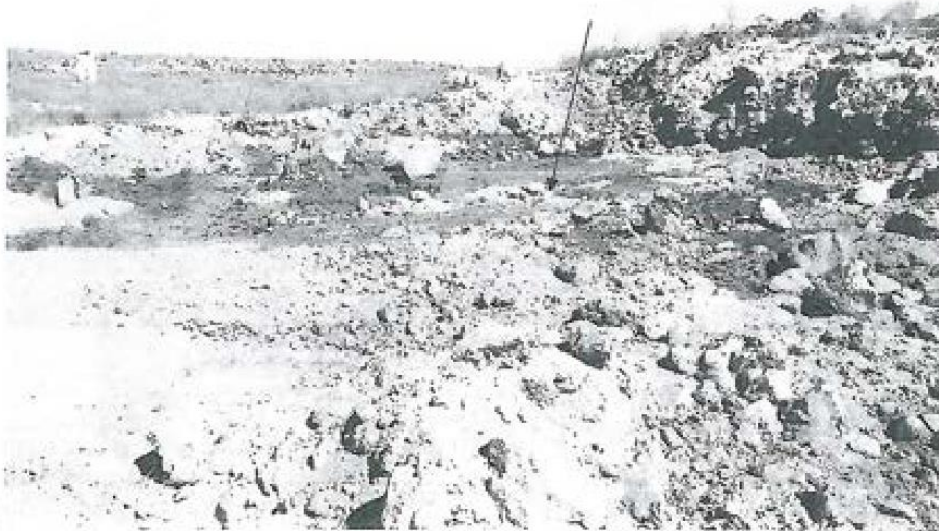
02	2N	216534	8198594	Lugar de infiltración de agua residual en suelo de área 10 x 10 m ² aproximadamente, proveniente de 1N (Anexo N° 01, 02 y 07).
03	3N	216381	8198554	Sector de la cantera de un área de 1 ha aproximadamente se observa costras de tierra húmeda de coloración negruzca y olores al lixiviado (parecido a grasas, industrial) con indicios de disposición de aguas residuales de lixiviado en este sector. El administrado indica que han estado disponiendo estas aguas de lixivados en este lugar en dos oportunidades (esto se corrobora con lo indicado con el denunciante y los videos y fotos proporcionados) (Anexo N° 01, 02, 08 y 09).
04	4N	216724	8198724	Inicio de realización de movimiento de tierra en quebrada afluente a quebrada Honda (Anexo N° 01, 02 y 10).
05	5N	216517	8198627	Sector con movimiento de tierras en quebrada donde observa cubiertas las costas de lixiviado seco (de coloración negruzca, con olores) cubierto con tierra suelta, lugar de vertimiento de aguas residuales procedente de poza de lixiviado lo que se corrobora con lo indicado por el denunciante y los videos y fotos proporcionados (Anexo N° 01, 02, 11 y 13).

Anexo N° 07: 2N, Lugar de infiltración de agua residual en suelo de área 10 x 10 m² aproximadamente proveniente de poza de lixiviado por rebose, de fecha 18.06.2019

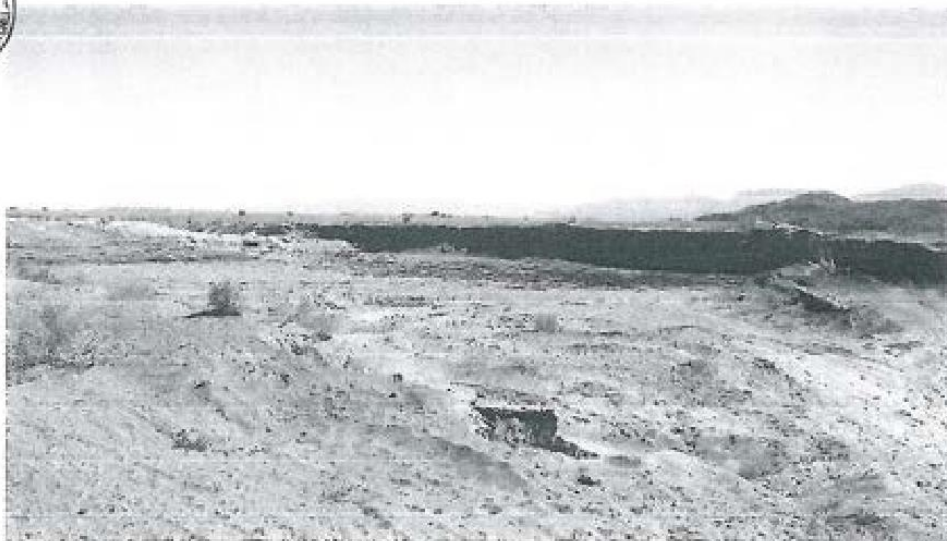
Anexo N° 08: 3N, Sector de la cantera de un área de 1 ha aproximadamente, de fecha 18.06.2019

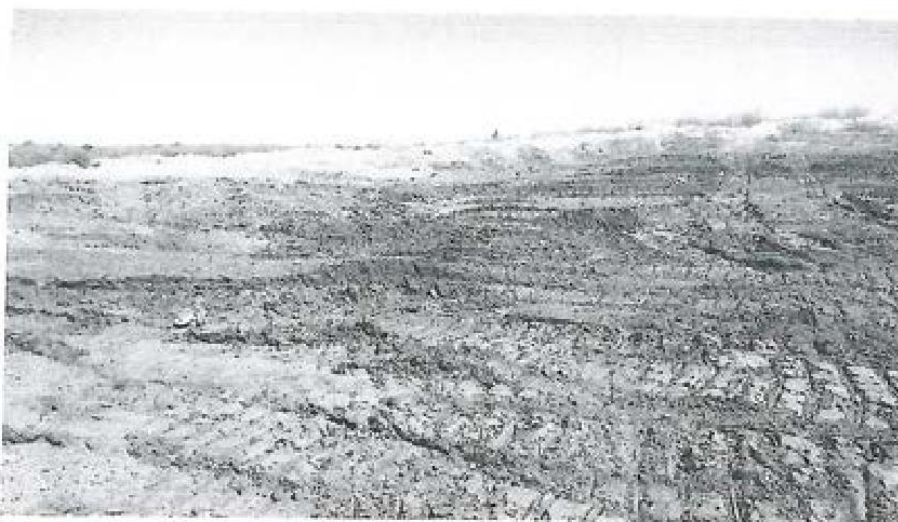
Anexo N° 09: 3N, Sector de la cantera se observa costras de tierra húmeda de coloración negruzca y olores al lixiviado, donde se descarga aguas de lixiviado, de fecha 18.06.2019

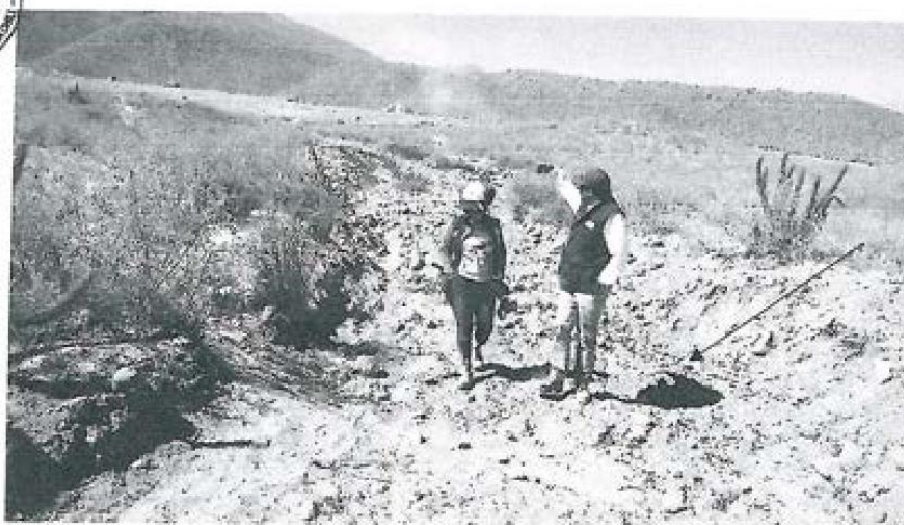
Anexo N° 10: 4N, movimiento de tierra en quebrada afluente a quebrada Honda, de fecha 18.06.2019

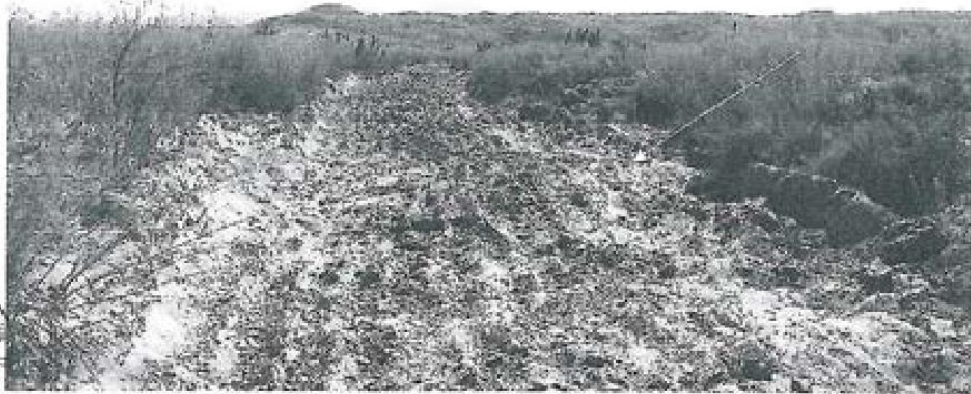
Anexo N° 11: 5N, quebrada con movimiento de tierras y presencia de costras de lixiviados secos enterrados, de fecha 18.06.2019

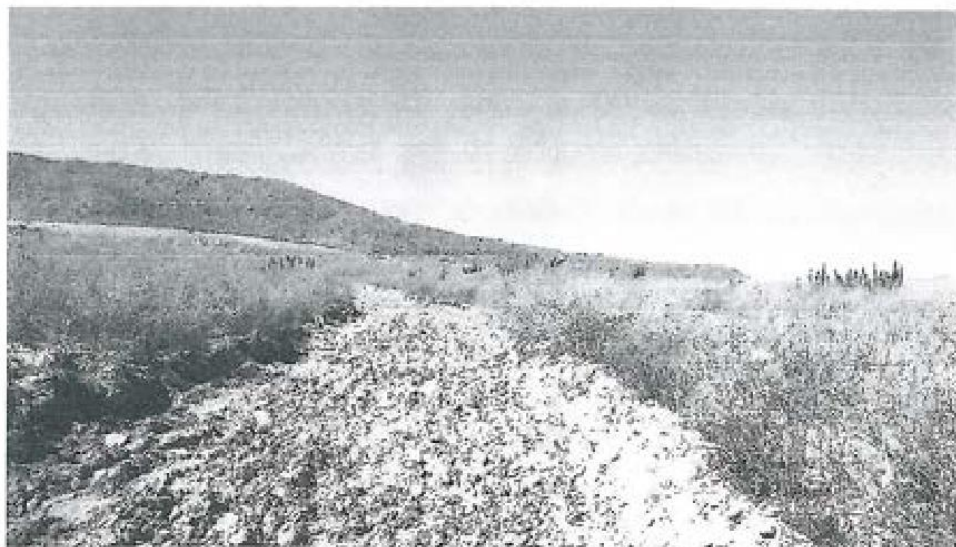
06	6N	216335	8198716	Sector con movimiento de tierras y presencia de costras de lixivados secos enterrados, lugar de vertimiento de aguas residuales procedente de poza de lixiviado lo que se corrobora con lo indicado por el denunciante y los videos y fotos proporcionados (Anexo N° 01, 02 y 12).
07	7N	216290	8198738	Sector de quebrada con indicios de descarga de aguas de lixivados en dirección a quebrada Honda, lugar de vertimiento de aguas residuales procedente de poza de lixiviado lo que se corrobora con lo indicado por el denunciante y los videos y fotos proporcionados (Anexo N° 01, 02, 15 y 16).

Anexo N° 12: 6N, quebrada con movimiento de tierras y presencia de costras de lixiviados secos enterrados, de fecha 18.06.2019

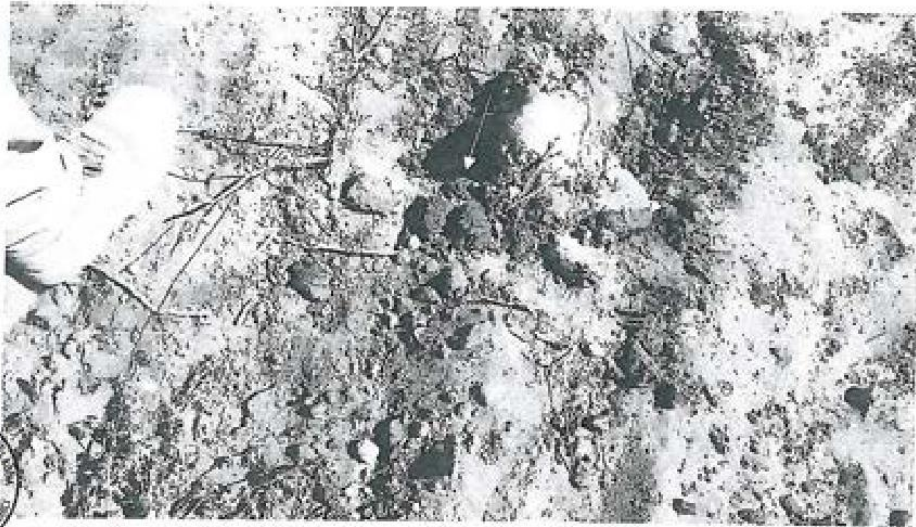
Anexo N° 13: 5N, quebrada con movimiento de tierras y presencia de costras de lixiviados secos enterrados, de fecha 18.06.2019

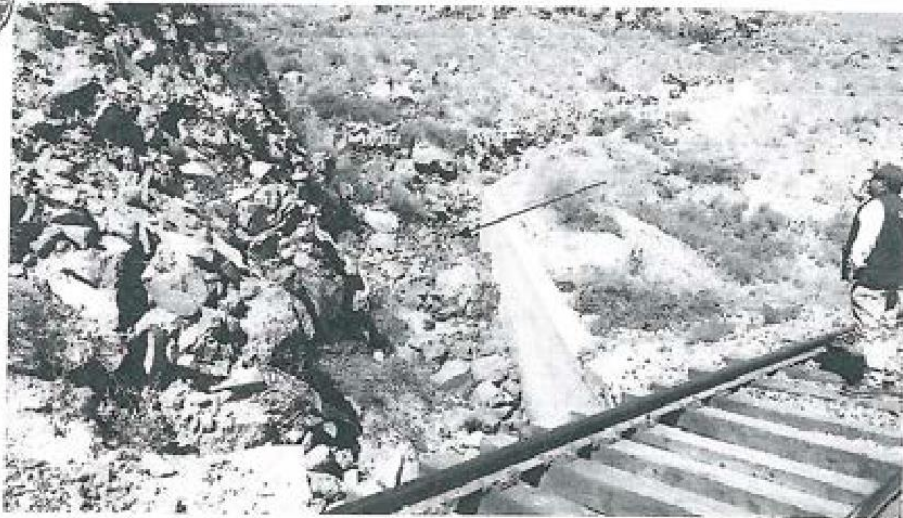
Anexo N° 14: quebrada afluyente a quebrada honda, se aprecia indicios de vertimientos de aguas residuales, como la coloraciones oscuras y residuos, de fecha 18.06.2019

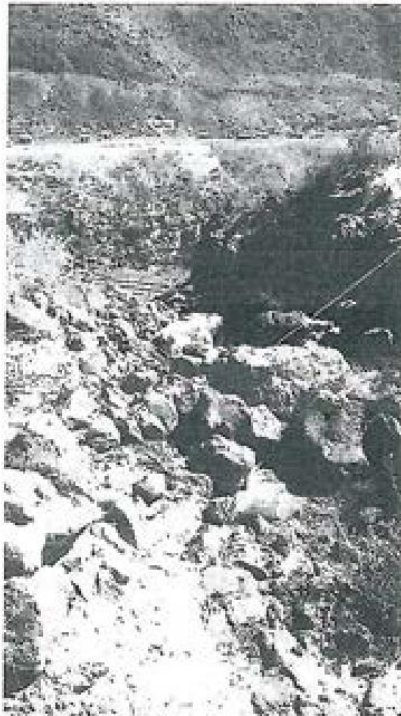
Anexo N° 15: 7N, Lugar de quebrada afluyente a quebrada Honda, sin vertimiento, pero con indicios de haberse realizado vertimientos de fecha 18.06.2019

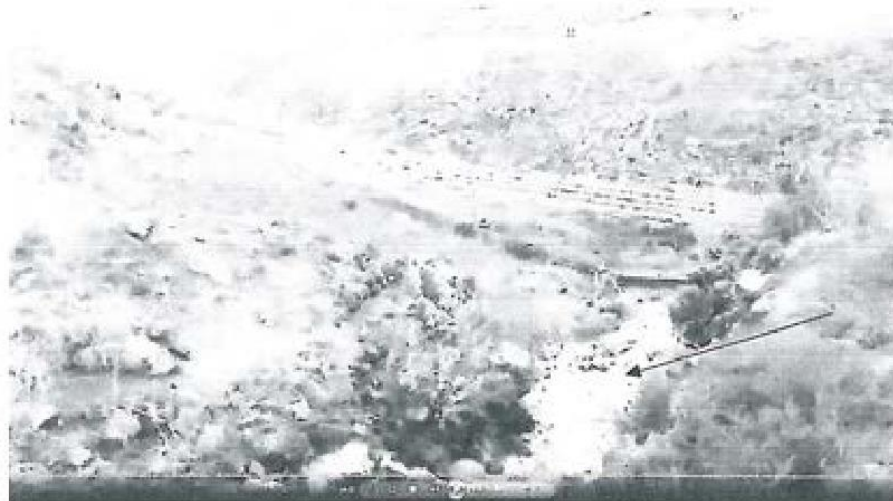
Anexo N° 16: 7N, lugar de quebrada afluyente a quebrada Honda, se observa vertimientos de aguas residuales procedente de poza de lixiviados (imagen copiada de video de denuncia) que corresponde al mismo lugar de Anexo N° 15.

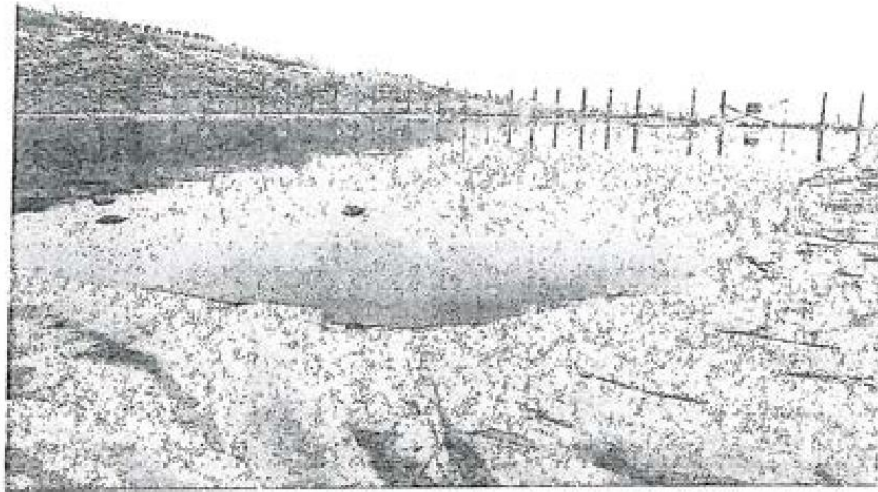
POZAS TOTALEMNTE LLENA DE LIQUIDO LIXIVIADO

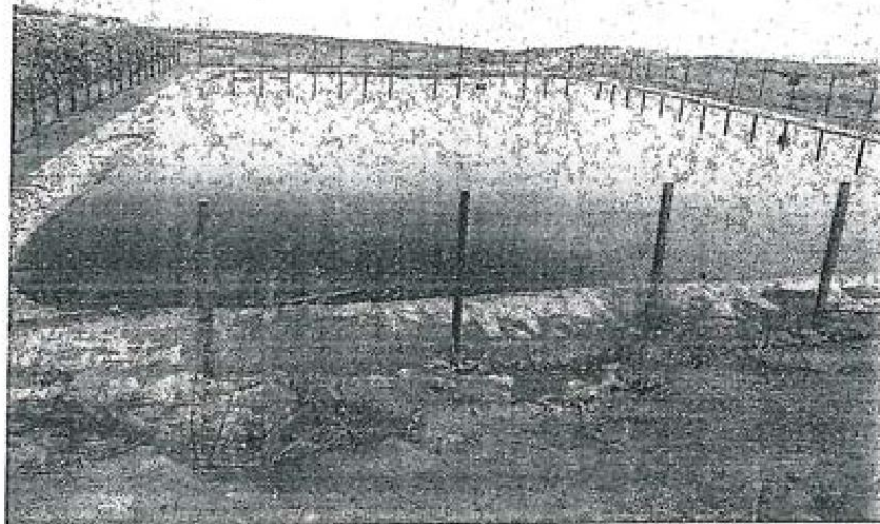
EXCAVACIONES LLENAS DEL LIQUIDO LIXIVIADO
EN LA CANTERA DE ARENA
