Trabajo de Suficiencia Profesional

**Implementación de un plan de
recuperación de rodamientos del eje de
poleas para fajas transportadoras mediante
la ISO 15243-2017 por SKF del Perú S. A.**

Las etapas se plasmaron de la siguiente manera: primera etapa por la presentación de proyecto para la recuperación de rodamientos de la polea ND2 (Non Drive) Las Bambas, la segunda etapa para el análisis de rodamientos usados, la tercera etapa es la recuperación de rodamientos de la polea ND2, la cuarta etapa es el montaje de rodamientos en la polea ND2 y la quinta etapa el análisis de modos de falla de rodamientos remanufacturados de la polea ND2.

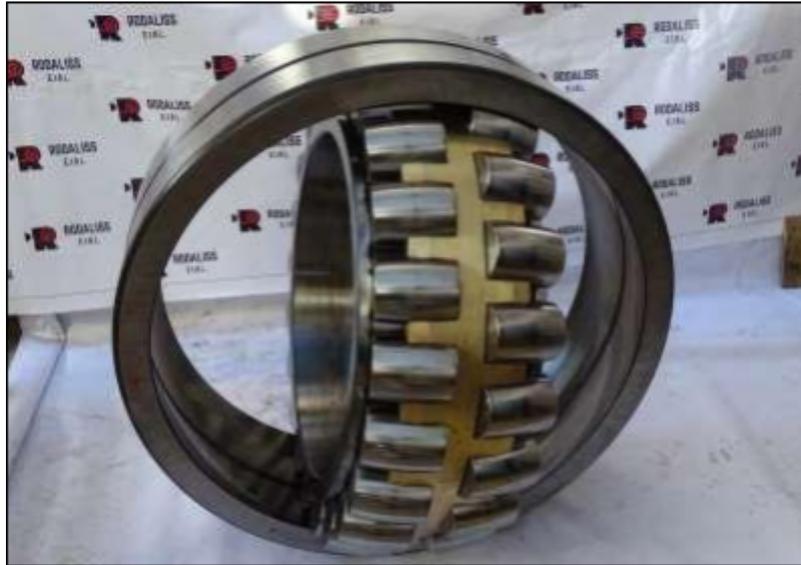
Figura 13. Estado de rodamiento SRB usado 231/560.

Los rodamientos presentan daños superficiales de corrosión por contacto o algunas indentaciones sobre las pistas de rodadura, estos componentes tienen un costo elevado y su fabricación tarda muchos meses.

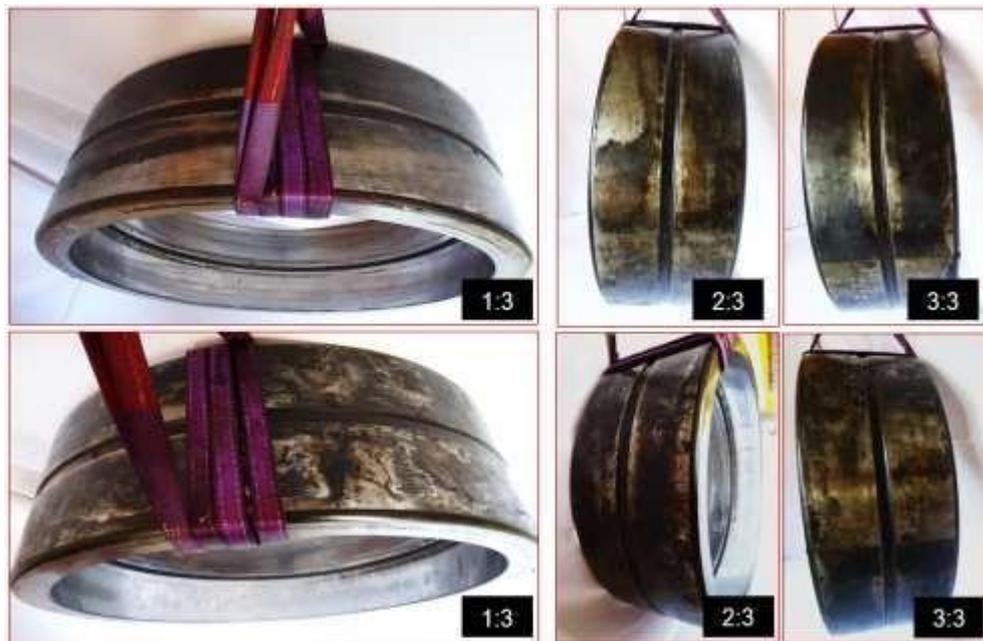
Figura 49. Aro exterior de rodamiento 231/560

Imagen	Descripción
Imagen 01	Superficie de aro exterior con corrosión por contacto.
Imagen 02	Se observa formación de óxido por contacto de humedad.
Imagen 03	Se observa que la corrosión por contacto es de gran escala,
Imagen 04	Superficie libre de carga con corrosión por contacto.
Imagen 05	Superficie libre de carga con corrosión por contacto.

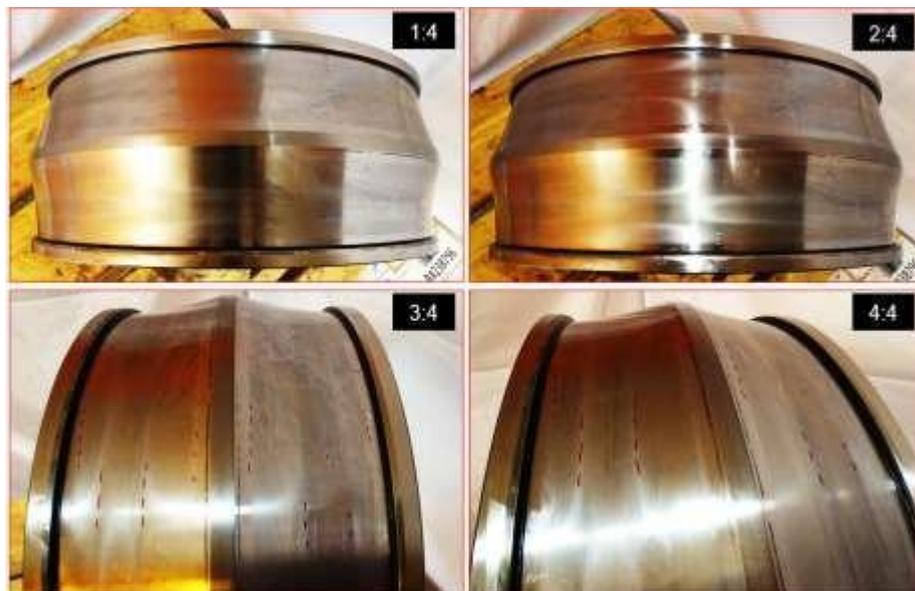
Figura 51. Camino de rodadura de aro interior de rodamiento 231/560
 Nota. Informe de inspección (17)

Imagen	Descripción
Imagen 01	Camino de rodadura con desgaste en la parte central.
Imagen 02	Se observa el mismo desgaste en el otro camino de rodadura.
Imagen 03	Se observa presencia de indentaciones sobre superficie central.
Imagen 04	Se observa mayor daño sobre zona central de carga.

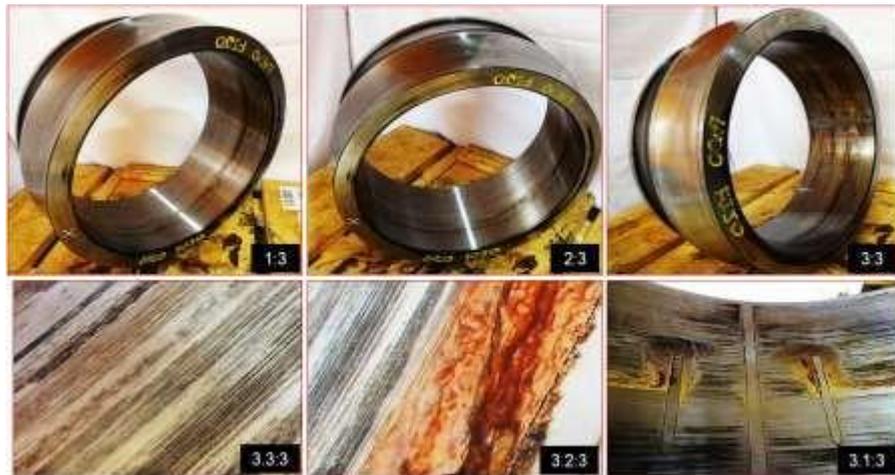
Figura 52. Agujero interior de aro exterior de rodamiento 231/560
Nota. Informe de inspección (17)

Imagen	Descripción
Imagen 01	Sobre superficie interior se observa desgaste por fricción (3.3.3).
Imagen 02	Sobre superficie interior se observa corrosión por humedad (3.2.3).
Imagen 03	Sobre superficie interior se observa corrosión por contacto (3.1.3).

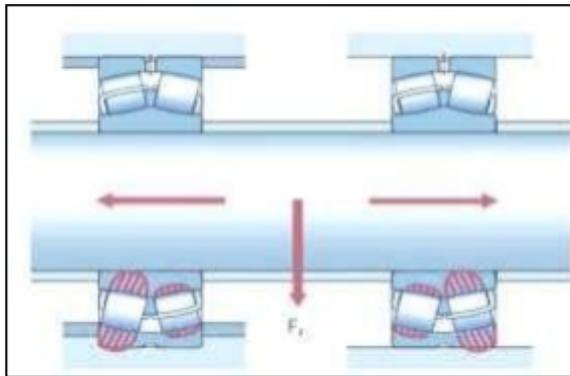
Figura 56. Distribución de carga en rodamientos.

- La imagen detalla la posición exacta de los daños en el camino de rodadura de ambos rodamientos.
- El daño en posiciones opuestas es signo de un proceso normal de distribución de cargas que fatigan el rodamiento en un extremo por las fuerzas axiales que se originan por diferentes factores; entre ellos, dilatación del eje.

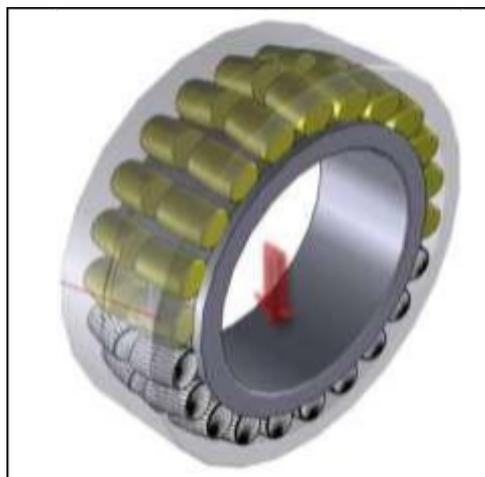
Figura 57. Dirección de carga sobre rodamiento

- Podemos observar la distribución de carga que se originó en ambos rodamientos, cada uno en un rango aproximado de 150° que es normal en poleas de fajas transportadoras; esta zona de carga se distribuye según sea la dirección de la carga, en la parte posterior (superficie del aro exterior), es inevitable la formación de corrosión por contacto por los micro movimientos que se originan por la carga.

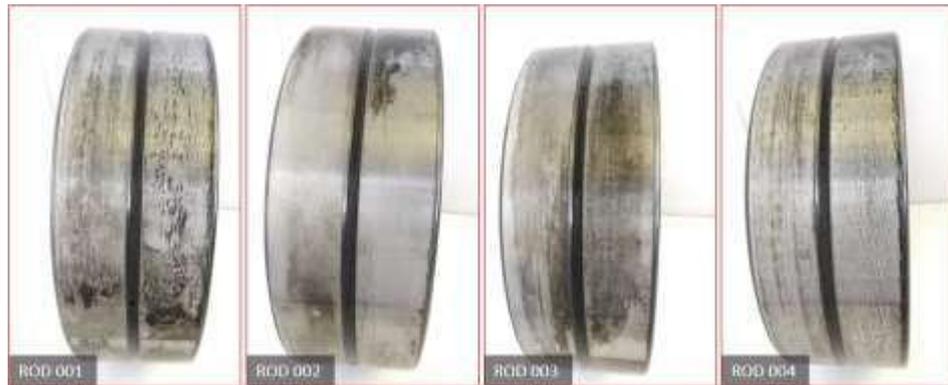
Imagen	Descripción
Imagen 01	Se observa formación de corrosión por contacto sobre toda la superficie del aro exterior. La corrosión no es uniforme.
Imagen 02	En la zona fuera de carga se observa formación de corrosión por contacto.
Imagen 03	Se observa la otra zona de carga de rodamiento con formación de corrosión por contacto.
Imagen 04	Se observa presencia de corrosión por contacto.

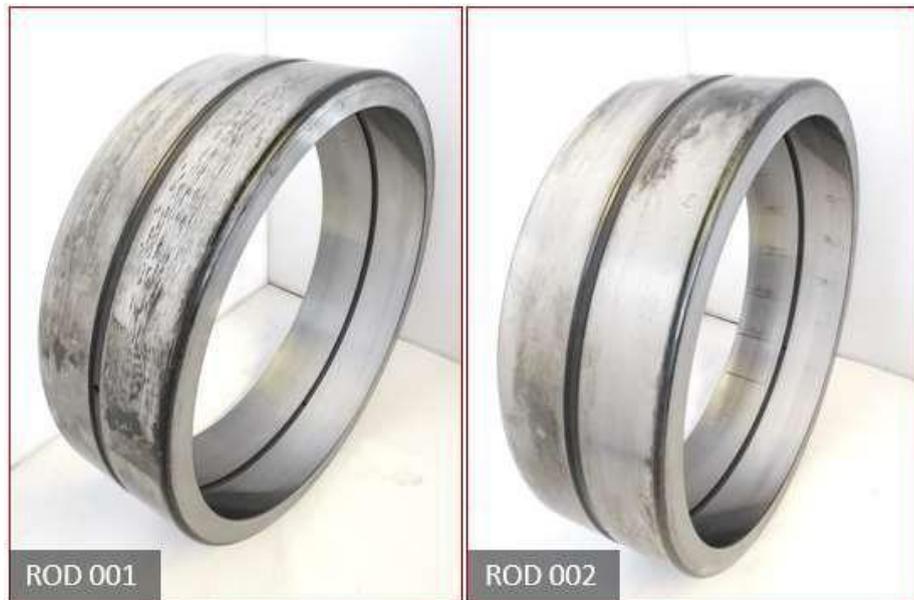
Imagen	Descripción
Imagen 01	Se observa zona libre de carga en condiciones normales, no se observan daños críticos sobre camino de rodadura.
Imagen 02	Sobre la zona de carga se observa presencia de estrías equidistantes.

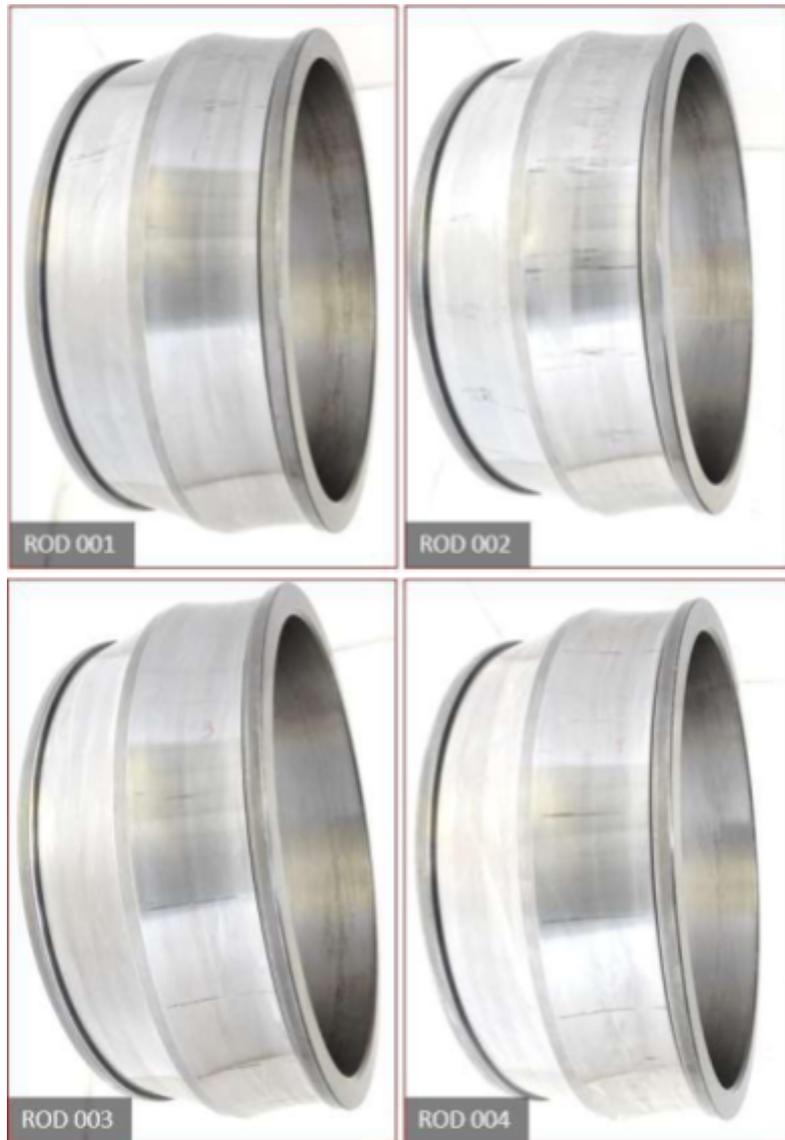
Imagen	Descripción
Imagen 01	Se observa camino de rodadura en condiciones normales de operación.
Imagen 02	Se observa formación de estrías sobre camino de rodadura.
Imagen 03	Se observa mayor concentración de estrías sobre una hilera.
Imagen 04	Se observa zona limpia con presencia de estrías equidistantes.

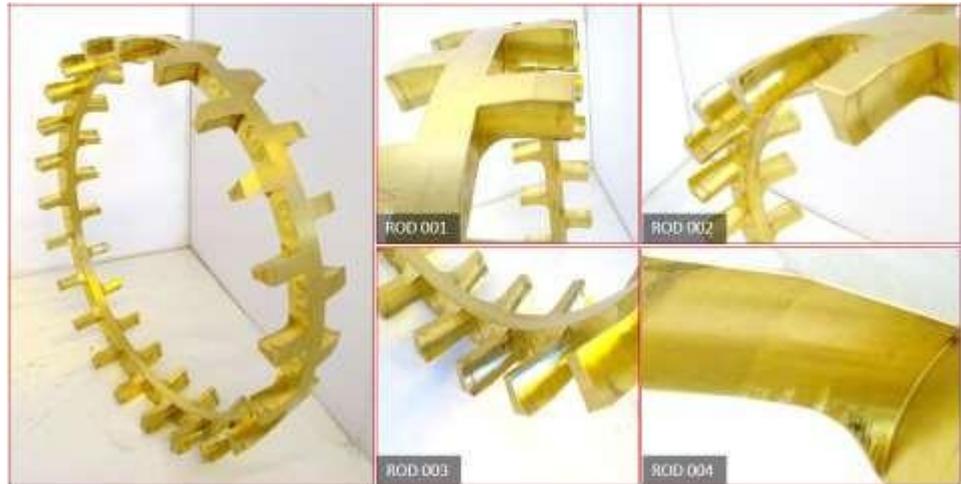
Imagen	Descripción
Imagen 01	Se observa jaula con daños superficiales sobre varias zonas de contacto.
Imagen 02	Se observa desgaste de tabique de jaula, zona de contacto.
Imagen 03	Se observa superficie interior de jaula con desgaste por contacto.
Imagen 04	Se observa daño sobre superficie interior de tabique de jaula.

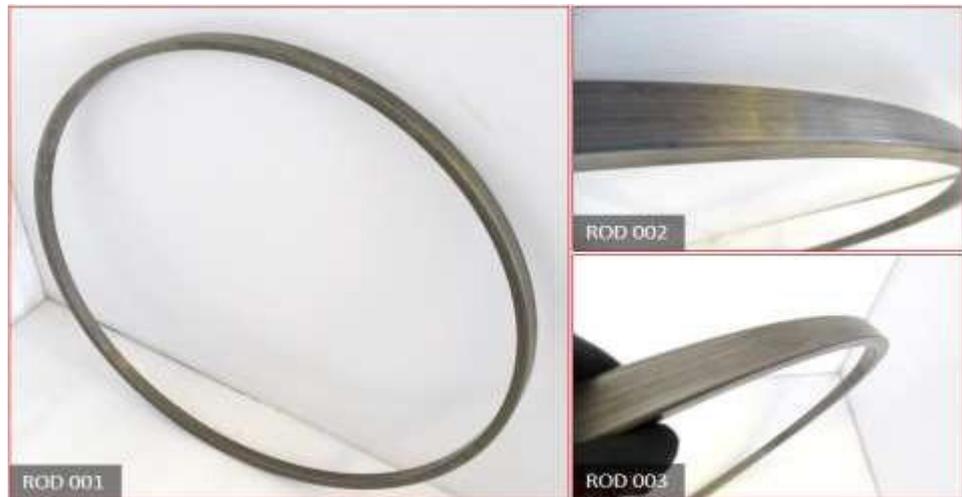
Imagen	Descripción
Imagen 01	Se observa anillo separador con desgaste sobre superficie exterior.
Imagen 02	Se observa desgaste sobre superficie exterior.
Imagen 03	Se observan líneas longitudinales sobre superficie exterior de anillo.

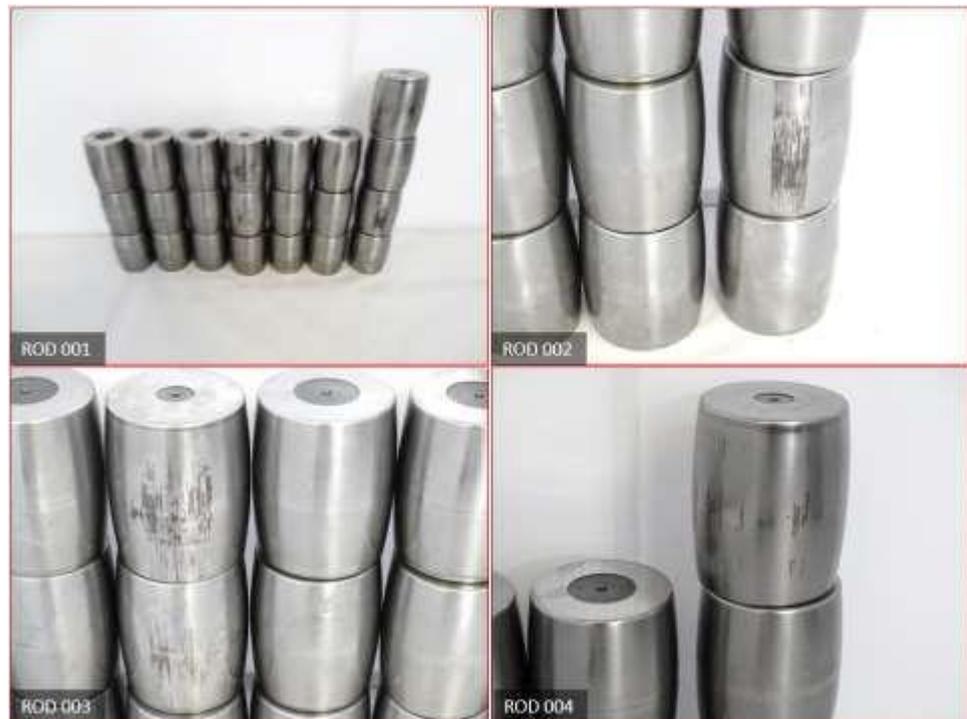
Imagen	Descripción
Imagen 01	Se observan los elementos rodantes de una hilera de rodamiento.
Imagen 02	Se observa formación de corrosión sobre estrías.
Imagen 03	Se observan elementos rodantes con presencia de estrías.
Imagen 04	Se observa elemento con formación estrías no equidistantes.

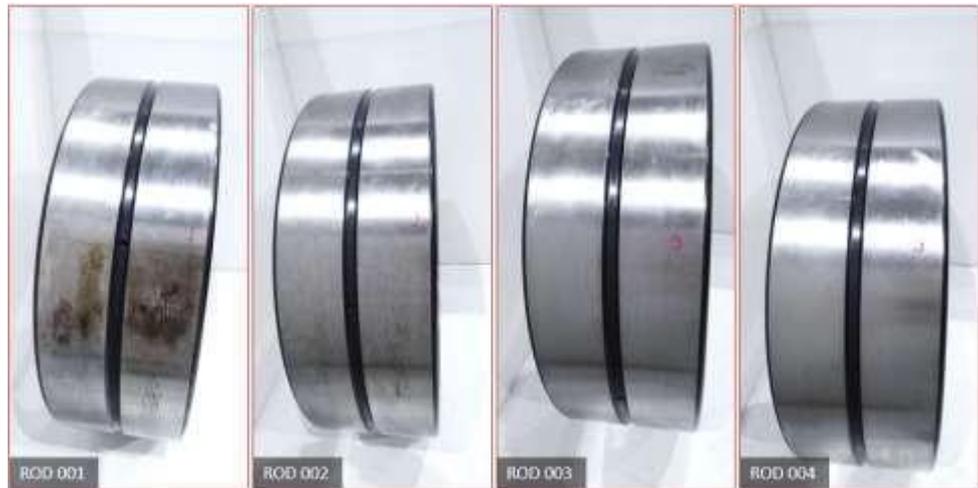
Imagen	Descripción
Imagen 01	Se observa línea que delimita la zona de carga y sin carga.
Imagen 02	Por la parte superior se observa zona sin presencia de carga.
Imagen 03	Se observa zona con carga y sin presencia de corrosión por contacto.
Imagen 04	Se observa zona con carga y sin presencia de corrosión por contacto.

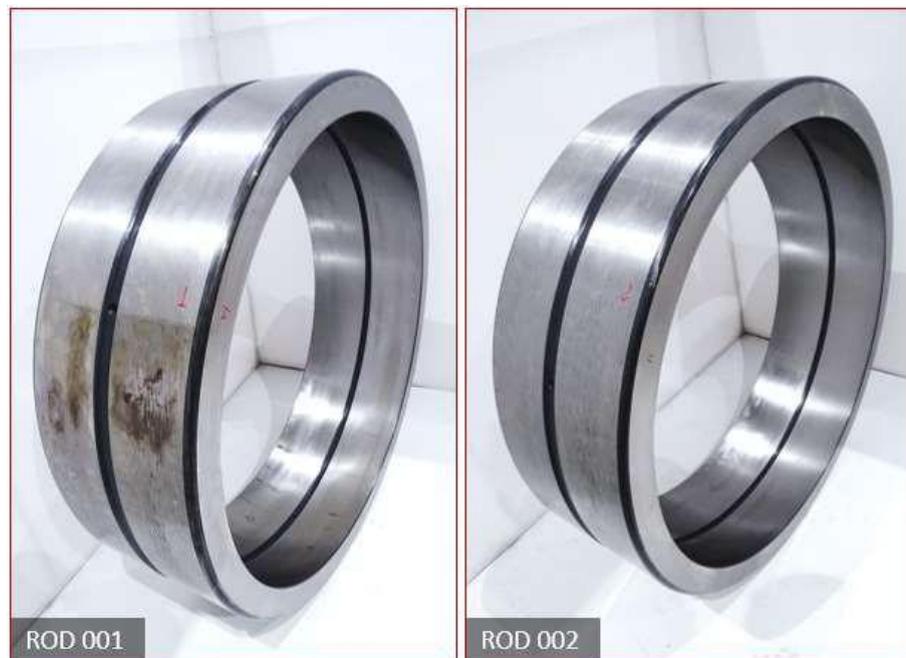
Imagen	Descripción
Imagen 01	Parte inferior de camino de rodadura con presencia de estrías.
Imagen 02	Se observa camino de rodadura de aro exterior en condiciones normales sin presencia de estrías o alguna anomalía.

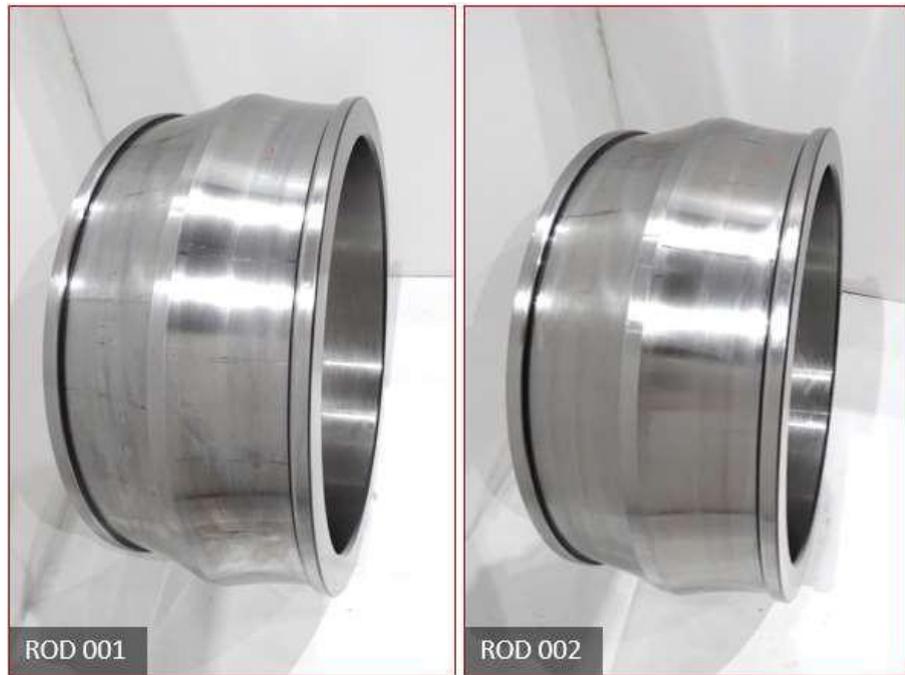
Imagen	Descripción
Imagen 01	Se observa superficie de camino de rodadura con presencia de fatiga, se observan estrías formadas.
Imagen 02	Se observa superficie limpia y formación de estrías.

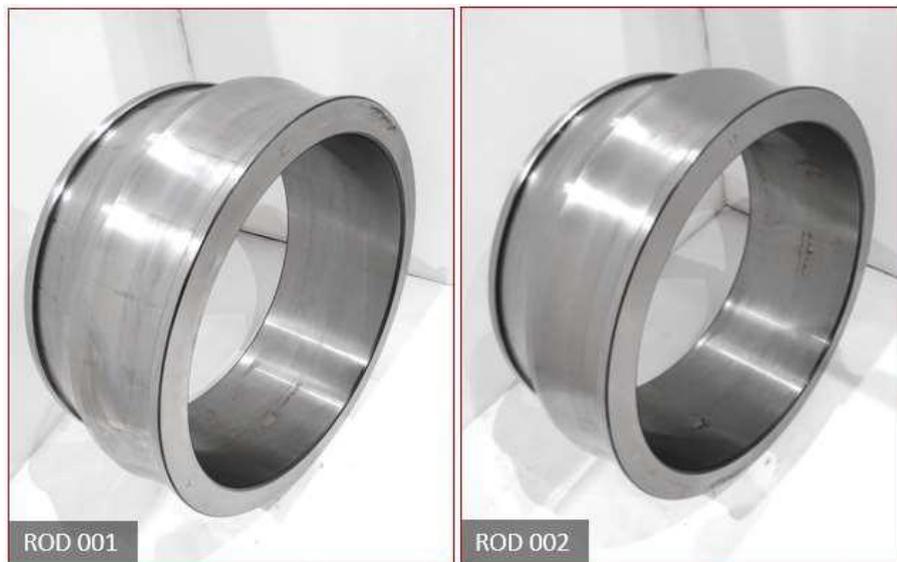
Imagen	Descripción
Imagen 01	Se observa agujero de rodamiento con presencia de corrosión por contacto.
Imagen 02	Se observa agujero de rodamiento con presencia de corrosión por contacto.

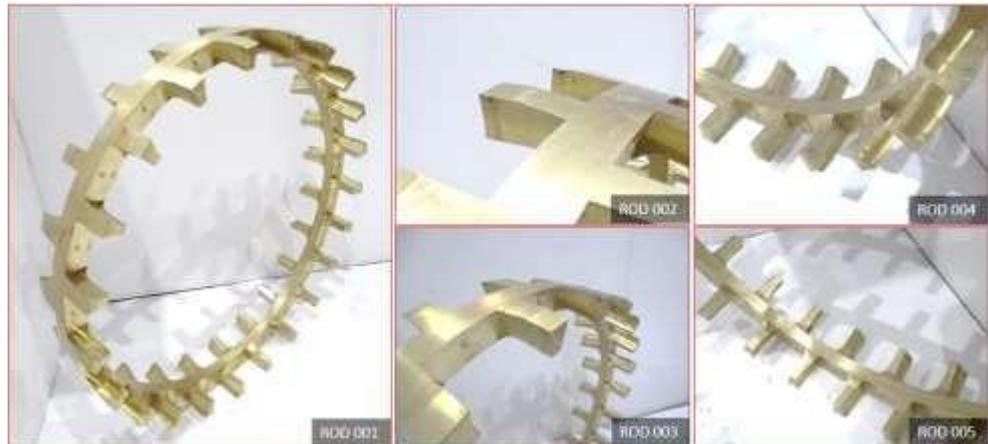
Imagen	Descripción
Imagen 01	Jaula en condiciones normales de operación.
Imagen 02	Se observa daño en tabique, zona de contacto con elemento rodante.
Imagen 03	Superficie externa de jaula en condiciones normales de operación.
Imagen 04	Tabiques de jaula con desgaste por contacto de elementos rodantes.
Imagen 05	Se observa superficie interior de rodamiento con desgaste por contacto.

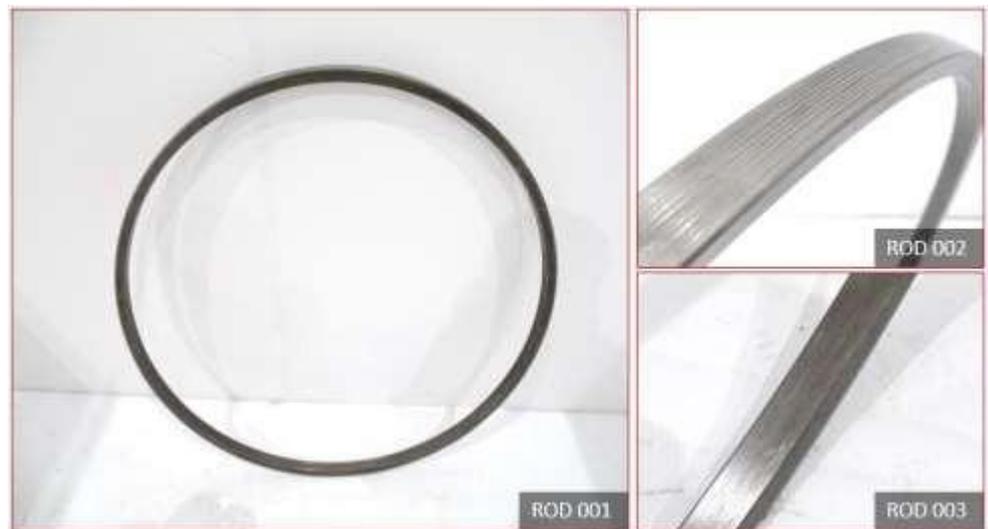
Imagen	Descripción
Imagen 01	Anillo guía en condiciones normales de operación.
Imagen 02	Se observa superficie exterior con desgaste por contacto con superficie de jaula.
Imagen 03	Se observa superficie interior en condiciones normales de operación.

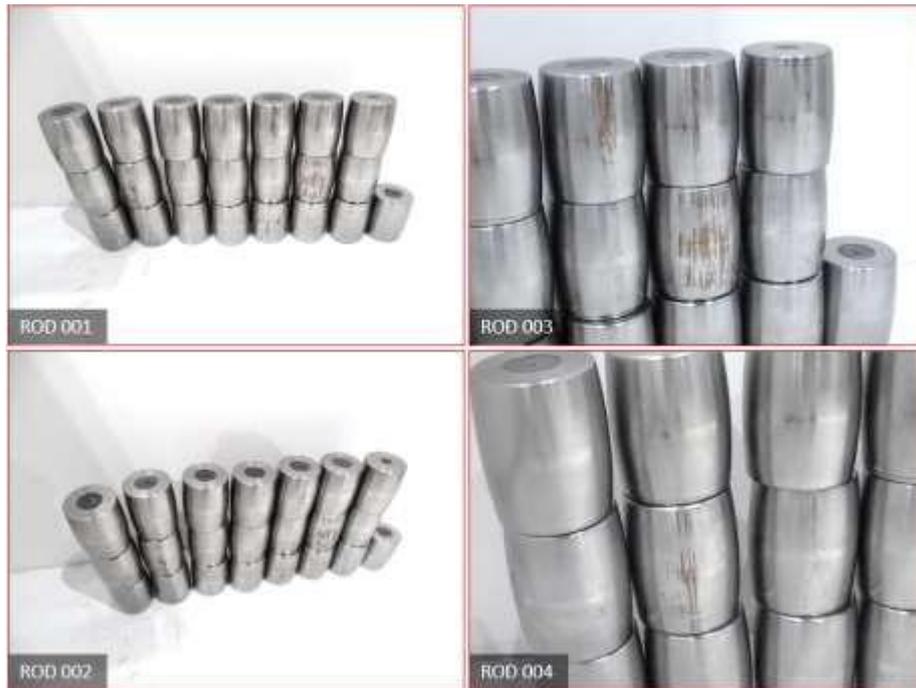
Imagen	Descripción
Imagen 01	Se observan elementos rodantes de una hilera de rodamientos.
Imagen 02	Se observa superficie lateral en condiciones normales.
Imagen 03	Se observan superficie de elementos rodantes con presencia de estrías.
Imagen 04	Se observan superficie de elementos rodantes con presencia de estrías.

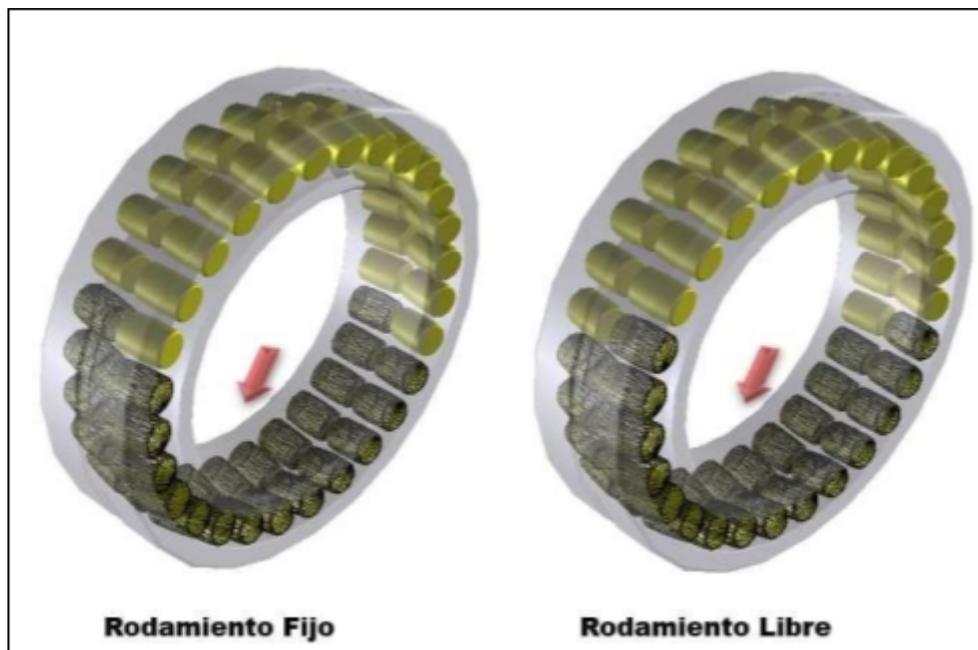
- Los rodamientos son remanufacturados, se observa el patrón de carga conforme a una operación normal, distribución de carga en 150° y sin sobreesfuerzos sobre superficies, no se observa patrón anormal de carga.
