Tesis

**Propuesta de una guía metodológica para la mejora
del diagnóstico de las patologías del concreto en
pavimentos rígidos de la avenida Venezuela -
Ayacucho 2022**

Huancayo, 2023

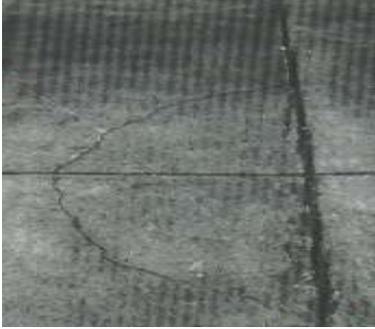
FICHA TÉCNICA		
PATOLOGÍA	GRIETA DE ESQUINA (GE)	
FOTOGRAFÍA SEGÚN EL GRADO DE SEVERIDAD

SEVERIDAD BAJA	SEVERIDAD MEDIA	SEVERIDAD ALTA
DESCRIPCIÓN		
<p>Una grieta de esquina es una grieta que intercepta las juntas de una losa a una distancia menor o igual que la mitad de la longitud de la misma en ambos lados, medida desde la esquina. Una grieta de esquina se diferencia de un descascaramiento de esquina en que aquella se extiende verticalmente a través de todo el espesor de la losa, mientras que el otro intercepta la junta en un ángulo. La grieta de esquina no debe ser confundida con descascaramiento o desportillamiento de esquina, los que típicamente se extienden a 0.30 m a cada lado de la junta e intersectan a estas formando ángulo, es decir, no sin afectar todo el espesor.</p>		
POSIBLES CAUSAS		
<p>Es provocada por la repetición de las cargas pesadas del tránsito en combinación con:</p> <ul style="list-style-type: none"> - La acción del bombeo a través de bordes y juntas, que debilita y erosiona en apoyo de la fundación; - Deficiente transferencia de cargas a través de la junta, que favorece se produzcan altas deflexiones de esquina; - Debilitamiento de las condiciones de soporte de la fundación; - Pavimentos muy estrechos que favorecen la concentración de las repeticiones de las cargas muy próximas al borde; - Albeo de las losas por variaciones térmicas o de contenido de humedad.

NIVELES DE SEVERIDAD		
<ul style="list-style-type: none"> • Baja: La grieta está definida por una grieta de baja severidad y el área entre la grieta y las juntas está ligeramente agrietada o no presenta grieta alguna. • Media: Se define por una grieta de severidad media o el área entre la grieta y las juntas presenta una grieta de severidad media. • Alta: Se define por una grieta de severidad alta o el área entre la junta y las grietas está muy agrietada. 		
MEDIDAS		
<p>La losa dañada se registra como una (1) losa si:</p> <ul style="list-style-type: none"> • Sólo tiene una grieta de esquina.

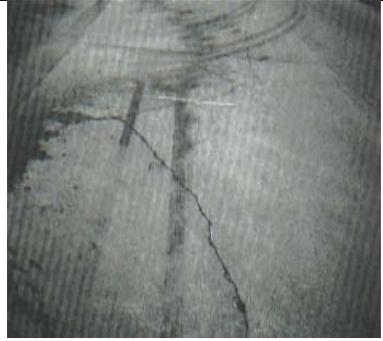
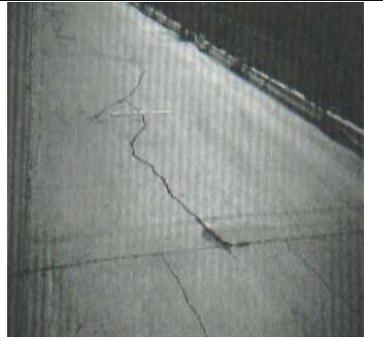
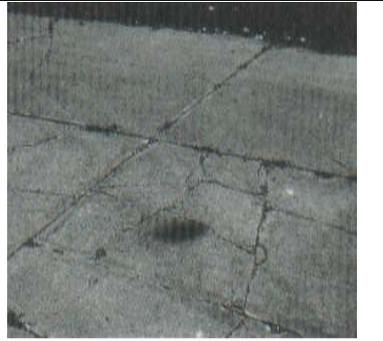
FICHA TÉCNICA			
PATOLOGÍA	LOSA DIVIDIDA (LD)		
FOTOGRAFÍA SEGÚN EL GRADO DE SEVERIDAD

SEVERIDAD BAJA	SEVERIDAD MEDIA	SEVERIDAD ALTA	
DESCRIPCIÓN			
<p>La losa es dividida por grietas en cuatro o más pedazos debido a sobrecarga o a soporte inadecuado. Si todos los pedazos o grietas están contenidos en una grieta de esquina, el daño se clasifica como una grieta de esquina severa. Constituye una manifestación de deterioro de mayor gravedad para la integridad del pavimento, que la presencia de alguna de dichas fisuras en forma aislada o individual, por lo que recibe una denominación específica.</p>			
POSIBLES CAUSAS			
<p>Es una falla provocada por acumulación de las acciones destructivas de las cargas pesadas del tránsito (fatiga) frente a una condición de infradiseño estructural:</p> <ul style="list-style-type: none"> - Insuficiencia del espesor del pavimento; - Condiciones de soporte deficientes; - Bombeo a través de juntas y grietas; - Falta de mantenimiento oportuno;

NIVELES DE SEVERIDAD			
<p>Se establecen tres niveles de severidad (bajo, medio, alto) en base a la severidad de las fisuras que definen la malla, y el número de paños en que queda dividida la losa:</p>			
	Cantidad de grietas existentes en una losa		
Grado de severidad de las grietas	4 a 5	6 a 8	8 a más
B	B	B	M
M	M	M	A
A	M	M	A
MEDIDAS			
<p>Se cuentan por número de losas afectadas en la sección de pavimento inspeccionada, registrando estas separadamente según su nivel de severidad. No deben contarse o relevarse otros daños en losas identificadas con fisuras múltiples de nivel de severidad medio alto.</p>			
ALTERNATIVA DE MANTENIMIENTO			
<ul style="list-style-type: none"> • Baja: -Sellado de grietas de ancho mayor de 3mm. • Media:

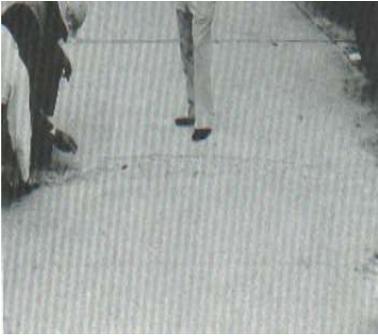
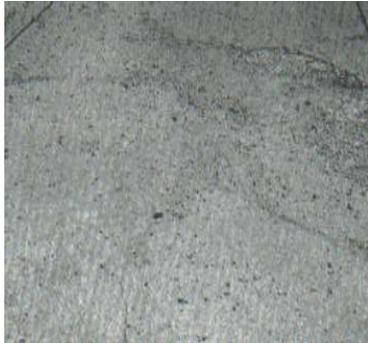
FICHA TÉCNICA		
PATOLOGÍA	GRIETA DE DURABILIDAD (GD)	
FOTOGRAFÍA SEGÚN EL GRADO DE SEVERIDAD

SEVERIDAD BAJA	SEVERIDAD MEDIA	SEVERIDAD ALTA
DESCRIPCIÓN		
<p>Las grietas de durabilidad son causadas por la expansión de los agregados grandes debido al proceso de congelamiento y descongelamiento, el cual, con el tiempo, fractura gradualmente el concreto. Este tipo de daño puede llevar a la destrucción eventual de la totalidad de la losa.</p>		
POSIBLES CAUSAS		
<p>Generalmente las grietas por durabilidad aparecen en el concreto debido a:</p> <ul style="list-style-type: none"> - Ambientes alcalinos - Reactividad álcali-silice cuando los agregados son expuestos a cambios de temperatura. - Humedecimiento excesivo en el borde del pavimento sumado a exceso de cargas. 		
NIVELES DE SEVERIDAD		
<ul style="list-style-type: none"> •Baja: Las grietas cubren menos del 15% del área de la losa. La mayoría de las grietas están cerradas, pero unas pocas piezas pueden haberse desprendido. •Media: Existe una de las siguientes condiciones: <ol style="list-style-type: none"> 1. Las grietas "D" cubren menos del 15% del área de la losa y la mayoría de los pedazos se han desprendido o pueden removerse con facilidad. 2. Las grietas "D" cubren más del 15% del área. La mayoría de las grietas están cerradas, pero unos pocos pedazos se han desprendido o pueden removerse fácilmente. • Alta: Las grietas "D" cubren más del 15% del área y la mayoría de los pedazos se han desprendido o pueden removerse fácilmente.

MEDIDAS		
<p>Cuando el daño se localiza y se califica en una severidad, se cuenta como una losa. Si existe más de un nivel de severidad, la losa se cuenta como poseedora del nivel de daño más alto. Por ejemplo, si grietas "D" de baja y media severidad están en la misma losa, la losa se registra como de severidad media únicamente.</p>

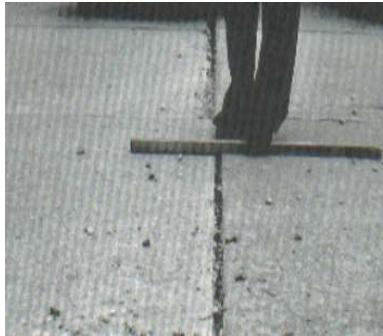
FICHA TÉCNICA										
PATOLOGÍA	ESCALA (ES)									
FOTOGRAFÍA SEGÚN EL GRADO DE SEVERIDAD

SEVERIDAD BAJA	SEVERIDAD MEDIA	SEVERIDAD ALTA								
DESCRIPCIÓN										
<p>Escala es la diferencia de nivel a través de la junta. Algunas causas comunes que la originan son:</p> <ul style="list-style-type: none"> •Asentamiento debido una fundación blanda. •Bombeo o erosión del material debajo de la losa. •Alabeo de los bordes de la losa debido a cambios de temperatura o humedad. 										
POSIBLES CAUSAS										
<p>Es resultado en parte del acenso a través de la junta o grieta, del material suelto proveniente de debajo de la losa anterior (en sentido de la circulación del tránsito) como también por depresión del extremo de la losa posterior, al disminuir el soporte de la fundación. Son manifestaciones indicativas de:</p> <ul style="list-style-type: none"> - Bombeo bajo las losas; - Deficiente transferencia de carga en juntas; - Falta de apoyo de la fundación. 										
NIVELES DE SEVERIDAD										
<p>Se define por la diferencia de niveles a través de la grieta o junta como se indica en la siguiente tabla.</p>

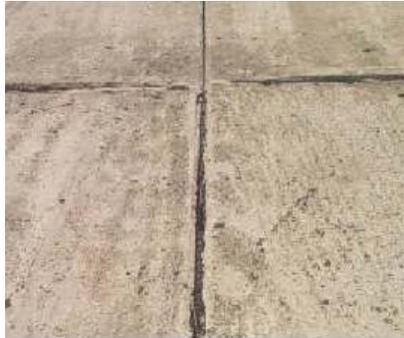
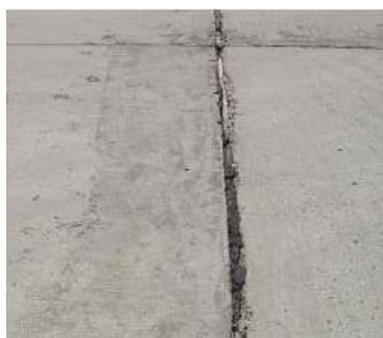
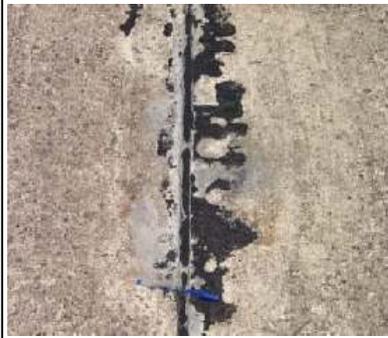
FICHA TÉCNICA		
PATOLOGÍA	DAÑO DEL SELLO DE LA JUNTA (DS)	
FOTOGRAFÍA SEGÚN EL GRADO DE SEVERIDAD

SEVERIDAD BAJA	SEVERIDAD MEDIA	SEVERIDAD ALTA
DESCRIPCIÓN		
<p>Es cualquier condición que permite que suelo o roca se acumule en las juntas, o que permite la infiltración de agua en forma importante. La acumulación de material incompresible impide que la losa se expanda y puede resultar en fragmentación, levantamiento o descascaramiento de los bordes de la junta. La infiltración de agua a la fundación reduce su capacidad soporte y favorece el bombeo de material fino. Los defectos que suelen presentarse típicamente comprenden:</p> <ul style="list-style-type: none"> - Falta o ausencia de material de sello; - Desprendimiento o pérdida de adherencia con los bordes de las losas; - Extrusión del material sellante (el material expulsado sobresale a los lados de la junta); - Endurecimiento y fracturamiento del material.

POSIBLES CAUSAS		
<p>La infiltración de agua a la fundación reduce su capacidad soporte y favorece el bombeo de material fino. Los defectos que suelen presentarse típicamente comprenden:</p> <ul style="list-style-type: none"> - Falta o ausencia de material de sello; - Desprendimiento o pérdida de adherencia con los bordes de las losas; - Extrusión del material sellante (el material expulsado sobresale a los lados de la junta); - Endurecimiento y fracturamiento del material. 		
NIVELES DE SEVERIDAD		
<ul style="list-style-type: none"> • Baja: El material de sello se encuentra en general en buena condición en toda la sección o muestra inspeccionada; pueden presentarse, pero solo en cantidad reducida, algunos de los defectos arriba indicados, pero no existen riesgo de infiltración de material incompresible. • Media: el material de sello se encuentra en general en condición regular, en toda la sección o muestra; uno o más defecto de la relación arriba indicada ocurren en grado moderado; el material de sello necesita ser reemplazo dentro de un periodo de 2 a 3 años. • Alta: Material de sello se encuentra en general en condición muy pobre en o bien no existe en toda la sección o muestra; uno o más defectos de la relación arriba indicada ocurren con grado de severidad alto; las juntas requieren ser selladas o reselladas a la brevedad.

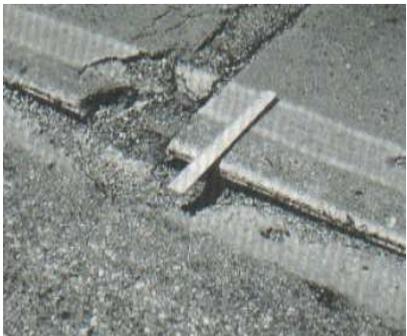
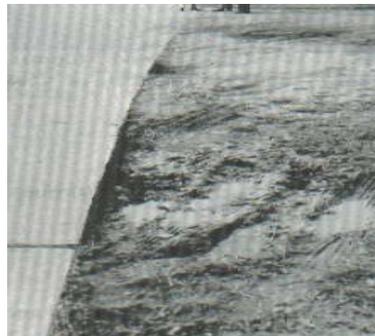
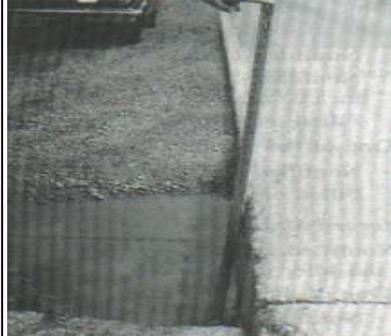
FICHA TÉCNICA		
PATOLOGÍA	DESNIVEL CARRIL/BERMA (DC)	
FOTOGRAFÍA SEGÚN EL GRADO DE SEVERIDAD

SEVERIDAD BAJA	SEVERIDAD MEDIA	SEVERIDAD ALTA
DESCRIPCIÓN		
<p>El desnivel carril / berma es la diferencia entre el asentamiento o erosión de la berma y el borde del pavimento. La diferencia de niveles puede constituirse como una amenaza para la seguridad. También puede ser causada por el incremento de la infiltración de agua.</p>		
POSIBLES CAUSAS		
<p>Las posibles causas del descenso de la berma, son:</p> <ul style="list-style-type: none"> - Asentamiento de la berma por compactación insuficiente. - En bermas no revestidas: por la acción del tráfico o erosión la capa superficial por agua que escurre desde el pavimento hacia el borde externo de la losa. 		
NIVELES DE SEVERIDAD		
<ul style="list-style-type: none"> • Baja: -La diferencia entre el borde del pavimento y la berma es de 25 mm a 51 mm. • Media: -La diferencia de niveles es de 51 mm a 102 mm. • Alta: -La diferencia de niveles es mayor que 102 mm.

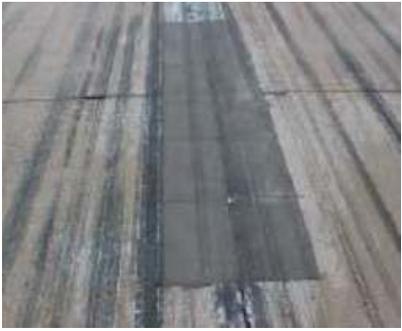
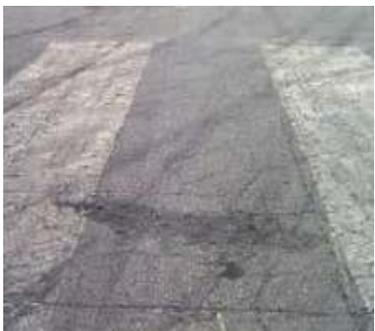
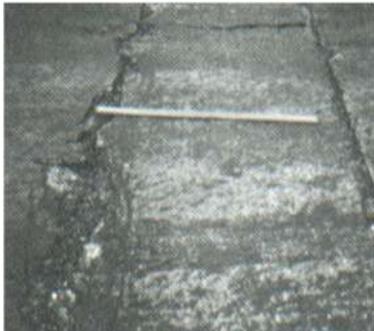
FICHA TÉCNICA		
PATOLOGÍA	PARCHE GRANDE (PG)(MAYOR DE 0.45m ²)	
FOTOGRAFÍA SEGÚN EL GRADO DE SEVERIDAD

SEVERIDAD BAJA	SEVERIDAD MEDIA	SEVERIDAD ALTA
DESCRIPCIÓN		
<p>Un parche es un área donde el pavimento original ha sido removido y reemplazado por material nuevo. Una excavación de servicios públicos es un parche que ha reemplazado el pavimento original para permitir la instalación o mantenimiento de instalaciones subterráneas.</p>		
POSIBLES CAUSAS		
<p>- Si hubo reemplazo de por lo menos la mitad de una losa de concreto, el traspaso de carga entre el parche y la losa es insuficiente por falta de dovelas o barras de amarre y/o por defectos en el proceso constructivo.</p>		
NIVELES DE SEVERIDAD		
<p>• Baja: El parche está funcionando bien, con poco o ningún daño.</p> <p>• Media: El parche está moderadamente deteriorado o moderadamente descascarado en sus bordes. El material del parche puede ser retirado con esfuerzo considerable.</p> <p>• Alta: El parche está muy dañado. El estado de deterioro exige reemplazo.</p>

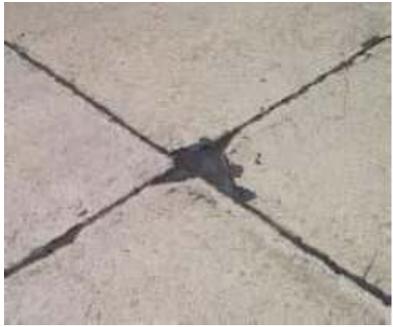
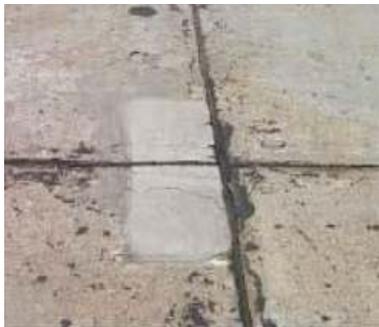
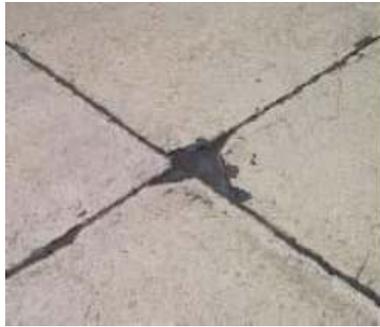
FICHA TÉCNICA		
PATOLOGÍA	PARCHE PEQUEÑO (PP)(MENOR DE 0.42m2)	
FOTOGRAFÍA SEGÚN EL GRADO DE SEVERIDAD

SEVERIDAD BAJA	SEVERIDAD MEDIA	SEVERIDAD ALTA
DESCRIPCIÓN		
<p>Un parche es un área donde el pavimento original ha sido removido y reemplazado por material nuevo. Una excavación de servicios públicos (utility cut) es un parche que ha reemplazado el pavimento original para permitir la instalación o mantenimiento de instalaciones subterráneas.</p>		
POSIBLES CAUSAS		
<p>- En parches pequeños, la retracción por fraguado puede separar el parche del concreto antiguo, si no se utiliza epóxico como material de adhesión.</p>		
NIVELES DE SEVERIDAD		
<ul style="list-style-type: none"> • Baja: -El parche está funcionando bien, con poco o ningún daño. • Media: -El parche esta moderadamente deteriorado o moderadamente descascarado en sus bordes. -El material del parche puede ser retirado con esfuerzo considerable. • Alta: -El parche está muy dañado. -El estado de deterioro exige reemplazo.

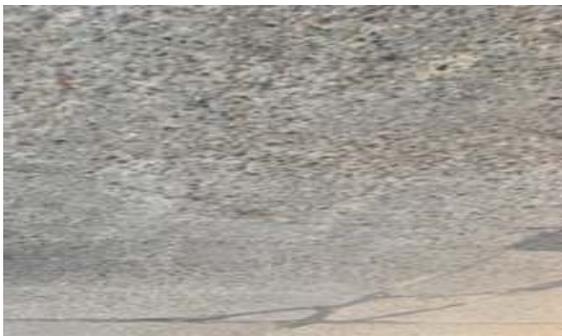
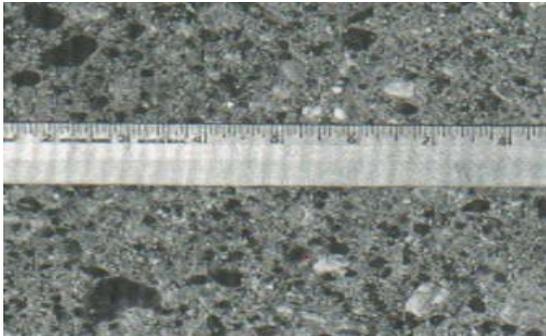
FICHA TÉCNICA	
PATOLOGÍA	PULIMIENTO DE AGREGADOS(PU)
FOTOGRAFÍA SEGÚN EL GRADO DE SEVERIDAD

NO TIENE SEVERIDAD DEFINIDA	
DESCRIPCIÓN	
<p>Este daño se causa por aplicaciones repetidas de cargas del tránsito. Cuando los agregados en la superficie se vuelven suaves al tacto, se reduce considerablemente la adherencia con las llantas. Cuando la porción del agregado que se extiende sobre la superficie es pequeña, la textura del pavimento no contribuye significativamente a reducir la velocidad del vehículo.</p>	
POSIBLES CAUSAS	
<p>El pulimiento es causado primariamente por la acción abrasiva del tráfico, que produce el desgaste de la superficie del hormigón, particularmente cuando este es de calidad pobre. Los siguientes factores conducen a hormigones susceptibles de experimentar una degradación de su superficie:</p> <ul style="list-style-type: none"> - Inadecuada dosificación del hormigón (bajo contenido de cemento, alta relación agua/cemento); - Adición de agua a la superficie durante las operaciones de determinación, en la etapa de construcción del pavimento; - Técnicas de terminación superficial inadecuadas; - Agregados pétreos degradables.

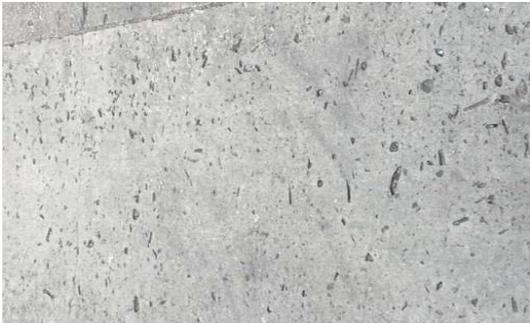
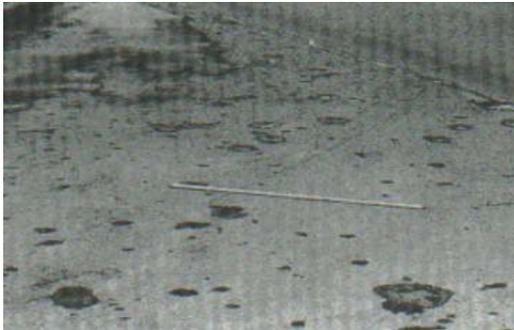
FICHA TÉCNICA	
PATOLOGÍA	POPOUTS (PO)
FOTOGRAFÍA SEGÚN EL GRADO DE SEVERIDAD

NO TIENE SEVERIDAD DEFINIDA	
DESCRIPCIÓN	
<p>Un popout es un pequeño pedazo de pavimento que se desprende de la superficie del mismo. Puede deberse a partículas blandas o fragmentos de madera rotos y desgastados por el tránsito. Varían en tamaño con diámetros entre 25.0 mm y 102.0 mm y en espesor de 13.0 mm a 51.0 mm.</p>	
POSIBLES CAUSAS	
<p>Son causa por el efecto abrasivo del tránsito sobre hormigones de calidad pobre, poco durables y por alguna de las causas siguientes:</p> <ul style="list-style-type: none"> - El empleo de dosificaciones inadecuadas (bajo contenido de cemento, exceso de agua, y agregados de inapropiada graduación. - Deficiencias durante su ejecución (segregación de la mezcla, insuficiente densificación, curado defectuosos). <p>Ciertos factores exógenos pueden favorecer el deterioro de la superficie, como el ataque de agua angulosas sueltas sobre las pistas, que incrementan el poder abrasivo del tránsito.</p>

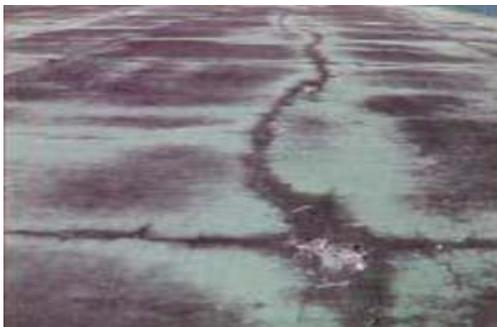
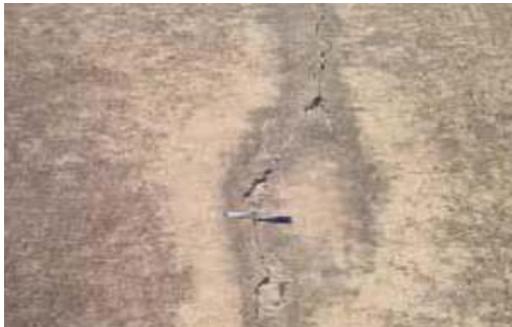
FICHA TÉCNICA	
PATOLOGÍA:	BOMBEO (BO)
FOTOGRAFÍA SEGÚN EL GRADO DE SEVERIDAD

NO TIENE SEVERIDAD DEFINIDA	
DESCRIPCIÓN	
<p>El bombeo es la expulsión de material de la fundación de la losa a través de las juntas o grietas. Esto se origina por la deflexión de la losa debida a las cargas. Cuando una carga pasa sobre la junta entre las losas, el agua es primero forzada bajo losa delantera y luego hacia atrás bajo la losa trasera. Esta acción erosiona y eventualmente remueve las partículas de suelo lo cual generan una pérdida progresiva del soporte del pavimento. El bombeo puede identificarse por manchas en la superficie y la evidencia de material de base o subrasante en el pavimento cerca de las juntas o grietas.</p>	
POSIBLES CAUSAS	
<p>El mecanismo que da origen a estas fallas tiene lugar cuando concurren tres factores:</p> <ul style="list-style-type: none"> -Cargas pesadas y frecuentes capaces de provocar deflexiones importantes. - Presencia de agua libre en interface losa/fundación. - Fundación constituida por suelos finos o materiales erosionable (las subbase estabilizadas son susceptibles de experimentar bombeo aunque solo con un nivel de severidad bajo)

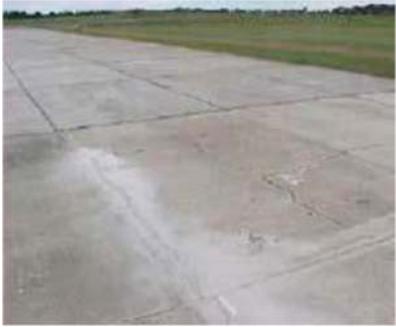
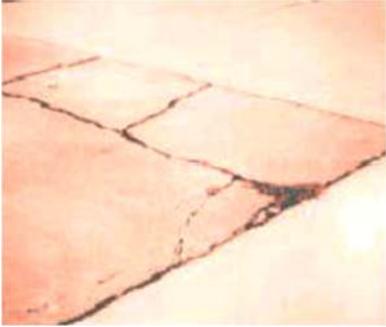
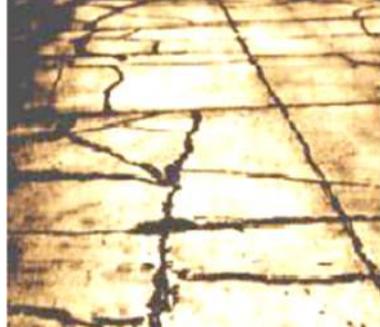
FICHA TÉCNICA		
PATOLOGÍA	PUNZONAMIENTO (PZ)	
FOTOGRAFÍA SEGÚN EL GRADO DE SEVERIDAD

SEVERIDAD BAJA	SEVERIDAD MEDIA	SEVERIDAD ALTA
DESCRIPCIÓN		
<p>Este daño es un área localizada de la losa que está rota en pedazos. Puede tomar muchas formas y figuras diferentes, pero, usualmente, está definido por una grieta y una junta o dos grietas muy próximas, usualmente con 1.52 m entre sí. Este daño se origina por la repetición de cargas pesadas, el espesor inadecuado de la losa, la pérdida de soporte de la fundación o una deficiencia localizada de construcción del concreto.</p>		
POSIBLES CAUSAS		
<p>Resultan de la continua acción del tránsito y del agua sobre losas que evidencian fisuras múltiples de severidad alta, por conjugación de varias causas:</p> <ul style="list-style-type: none"> - Insuficiencia del espesor del pavimento frente al tráfico real; - Condición de soporte deficientes (vacíos bajo las losas); - Bombeo a través de juntas y grietas; - Hormigón de calidad muy pobre (deficiencias de construcción) - Falta de mantenimiento oportuno.

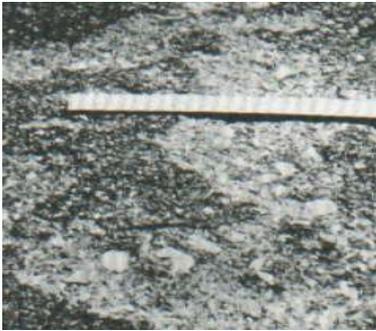
FICHA TÉCNICA		
PATOLOGÍA	DESCONCHAMIENTO, MAPA DE GRIETAS, CRAQUELADO (DM)	
FOTOGRAFÍA SEGÚN EL GRADO DE SEVERIDAD

SEVERIDAD BAJA	SEVERIDAD MEDIA	SEVERIDAD ALTA
DESCRIPCIÓN		
<p>El mapa de grietas o craquelado (crazing) se refiere a una red de grietas superficiales, finas o capilares, que se extienden únicamente en la parte superior de la superficie del concreto. Las grietas tienden a interceptarse en ángulos de 120 grados.</p> <p>Generalmente, este daño ocurre por exceso de manipulación en el terminado y puede producir el descamado, que es la rotura de la superficie de la losa a una profundidad aproximada de 6 mm a 13 mm..</p>		
POSIBLES CAUSAS		
<p>Son provocadas por la acción del tránsito y del clima sobre una superficie del pavimento con perceptibles defectos originados en una técnica y control de calidad muy pobres durante la construcción del pavimento:</p> <ul style="list-style-type: none"> - Superficie muy débil por defecto de la exudación de mortero y agua durante las operaciones de terminado (sobretérminado) - Derrames de productos químicos que ataquen al hormigón (sales, ácidos); - Armaduras excesivamente próximas a la superficie; - Desagregación de los ángulos y puntos de intersección de redes o mallas de fisuras capilares; - Acción del fuego provocado por combustibles derramados.

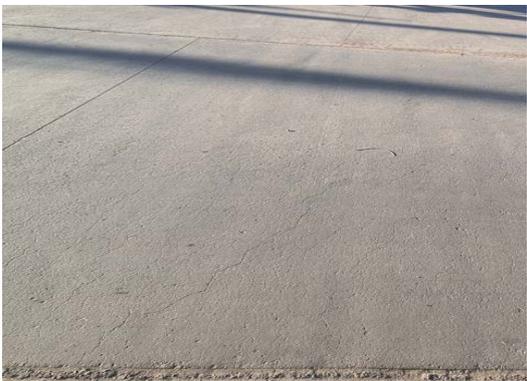
FICHA TÉCNICA	
PATOLOGÍA	GRIETAS DE RETRACCIÓN (GR)
FOTOGRAFÍA SEGÚN EL GRADO DE SEVERIDAD

NO TIENE SEVERIDAD DEFINIDA	
DESCRIPCIÓN	
<p>Son grietas capilares usualmente de unos pocos pies de longitud y no se extienden a lo largo de toda la losa. Se forman durante el fraguado y curado del concreto y generalmente no se extienden a través del espesor de la losa.</p>	
POSIBLES CAUSAS	
<p>Ocurren cuando las tensiones de contracción debidas a la retracción del hormigón fresco superan su resistencia, situación que tiene lugar por efecto de una o una combinación de las causas siguientes:</p> <ul style="list-style-type: none"> - Curado inicial defectuoso, frente a condiciones desfavorables (tiempo caluroso, seco y ventoso); - Debilitamiento de la superficie por exceso de terminado durante la construcción; - Deficiente consolidación del hormigón fresco durante su colocación o puesta en obra.

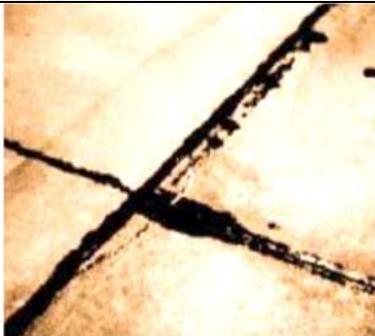
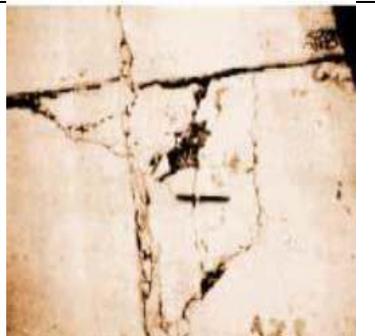
FICHA TÉCNICA																
PATOLOGÍA	DESCASCARAMIENTO DE ESQUINA (DS)															
FOTOGRAFÍA SEGÚN EL GRADO DE SEVERIDAD

SEVERIDAD BAJA	SEVERIDAD MEDIA	SEVERIDAD ALTA														
DESCRIPCIÓN																
<p>Es la rotura de la losa a 0.6 m de la esquina aproximadamente. Un descascaramiento de esquina difiere de la grieta de esquina en que el descascaramiento usualmente buza hacia abajo para interceptar la junta, mientras que la grieta se extiende verticalmente a través de la esquina de losa.</p>																
POSIBLES CAUSAS																
<p>Es provocada por la repetición de las cargas pesadas del tránsito en combinación con:</p> <ul style="list-style-type: none"> - La acción del bombeo a través de bordes y juntas, que debilita y erosiona en apoyo de la fundación; - Deficiente transferencia de cargas a través de la junta, que favorece se produzcan altas deflexiones de esquina; - Debilitamiento de las condiciones de soporte de la fundación; - Pavimentos muy estrechos que favorecen la concentración de las repeticiones de las cargas muy próximas al borde; - Albeo de las losas por variaciones térmicas o de contenido de humedad 																
NIVELES DE SEVERIDAD																
<p>En la tabla siguiente se listan los niveles de severidad para el descascaramiento de esquina. El descascaramiento de esquina con un área menor que 6452 mm² desde la grieta hasta la esquina en ambos lados no deberá contarse.</p>

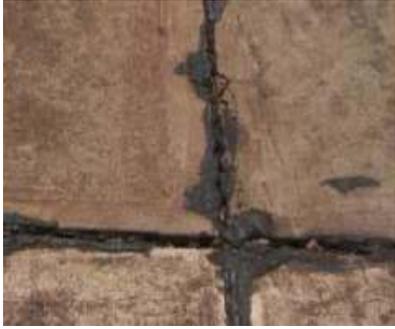
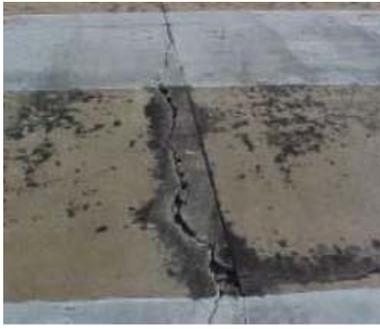
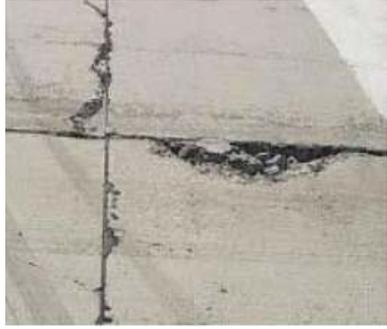
FICHA TÉCNICA		
PATOLOGÍA	DESCASCARAMIENTO DE JUNTA (DJ)	
FOTOGRAFÍA SEGÚN EL GRADO DE SEVERIDAD

SEVERIDAD BAJA	SEVERIDAD MEDIA	SEVERIDAD ALTA
DESCRIPCIÓN		
<p>Es la rotura de los bordes de la losa en los 0.60 m de la junta. Generalmente no se extiende verticalmente a través de la losa si no que intercepta la junta en ángulo. La infiltración de agua a la fundación reduce su capacidad soporte y favorece el bombeo de material fino. Los defectos que suelen presentarse típicamente comprenden:</p> <ul style="list-style-type: none"> - Falta o ausencia de material de sello; - Desprendimiento o pérdida de adherencia con los bordes de las losas; - Extrusión del material sellante (el material expulsado sobresale a los lados de la junta); - Endurecimiento y fracturamiento del material. • Esfuerzos excesivos en la junta causados por las cargas de tránsito o por la infiltración de materiales incompresibles. • Concreto débil en la junta por exceso de manipulación.

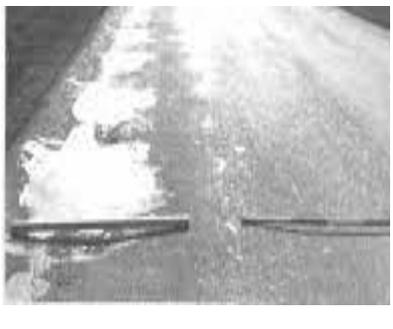
FICHA TÉCNICA		
PATOLOGÍA:	HUNDIMIENTO	
FOTOGRAFÍA SEGÚN EL GRADO DE SEVERIDAD

SEVERIDAD BAJA	SEVERIDAD MEDIA	SEVERIDAD ALTA
DESCRIPCIÓN		
<p>Depresión o descenso de la superficie original del pavimento en un área localizada del mismo. De amplitud y extensión variable, suele estar acompañado de un significativo agrietamiento cuando se trata de depresiones de corta longitud de onda (asentamientos diferenciales). Por lo común se trata de una falla de tipo puntual, originada por causas localizadas. Puede ser detectado por su efecto en la comodidad de manejo, cuando se circula sobre el pavimento a cierta velocidad.</p>		
POSIBLES CAUSAS		
<p>Las siguientes causas pueden dar lugar a deformaciones permanentes:</p> <ul style="list-style-type: none"> - Asentamiento o consolidación de terraplenes sobre fundaciones de suelos compresibles; - Deficiente compactación de la subbase o de materiales de rellenos contiguos a estructuras de drenaje o muros de retención; - Pérdida de soporte de la subrasante; - Deficiencias en el proceso de construcción de las losas y/o subbases.
