Tesis

**Uso del método PCI para evaluar la funcionalidad del
pavimento flexible de la avenida La Cultura en el
sector San Sebastián**

Cusco, 2023

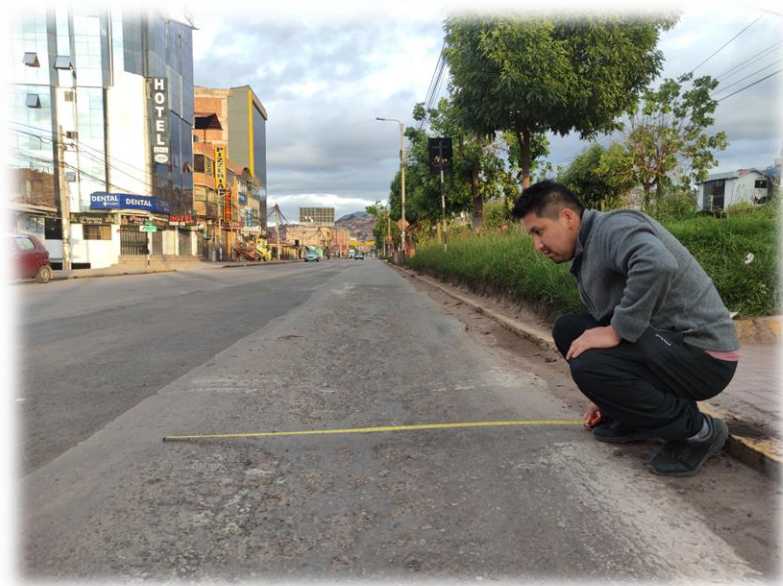
Figura 6: *Falla de Parcheo*

Nota. Fuente: En la imagen adjunta, se aprecia un parche reciente que ha experimentado una falla antes de lo esperado.

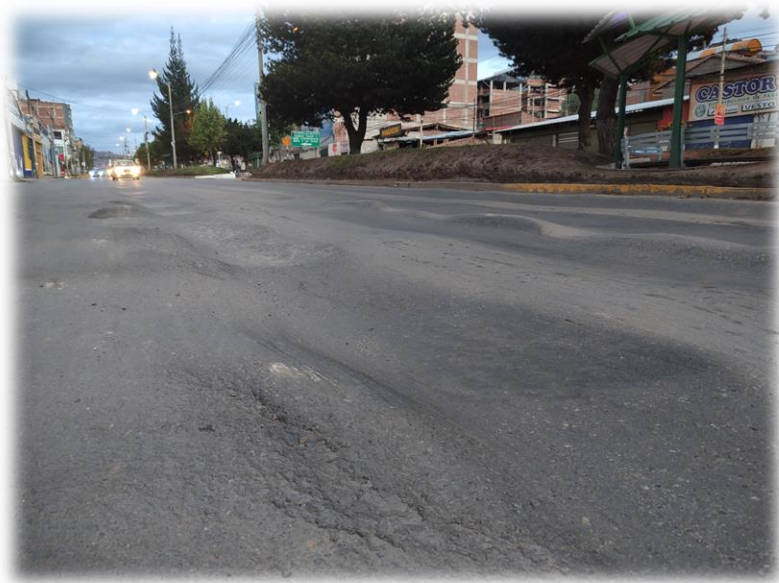
Figura 7: *Falla de Corrugación*

Nota. Fuente: La imagen muestra de manera evidente la presencia de irregularidades a lo largo del carril.

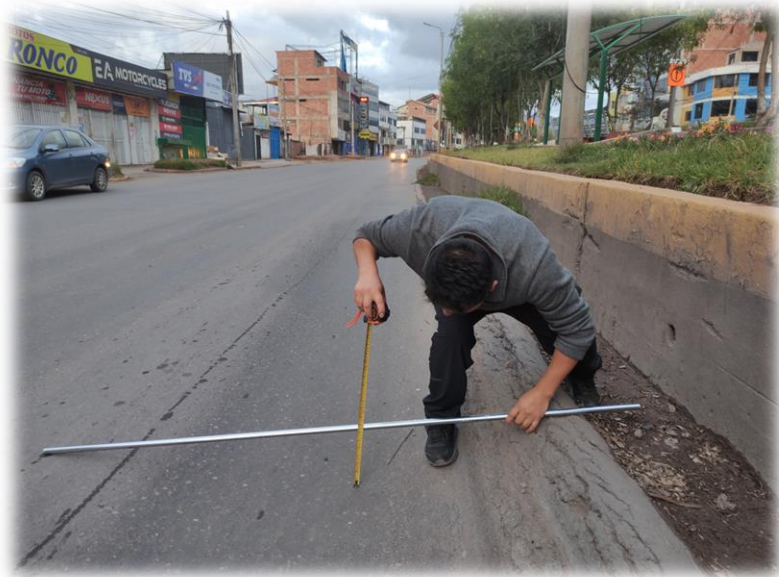
Figura 8: *Falla de Ahuellamiento.*

Nota. Fuente: Es posible notar la presencia de un problema de ahuellamiento que claramente excede los 2.5 centímetros en su nivel de gravedad, catalogándolo como severo.

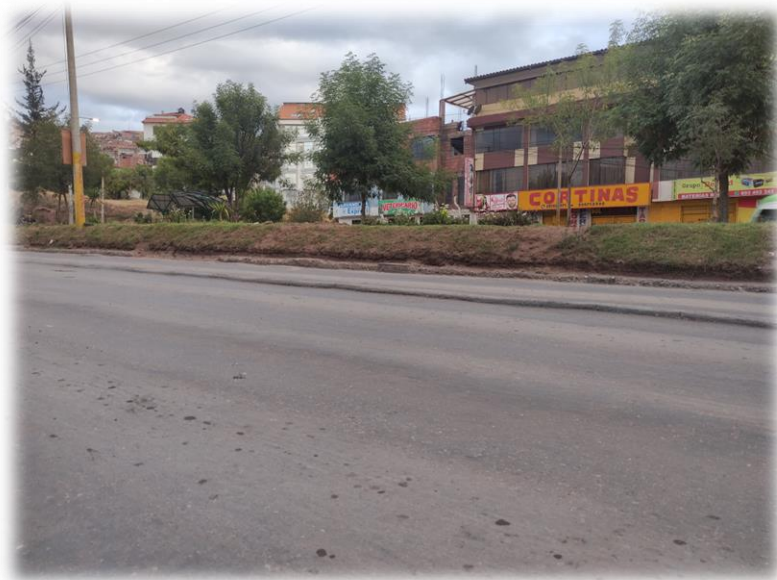
Figura 9: *Falla de Exudación.*

Nota. Fuente: Es evidente el grado de exudación, a pesar de que se clasifique como una severidad de nivel bajo.

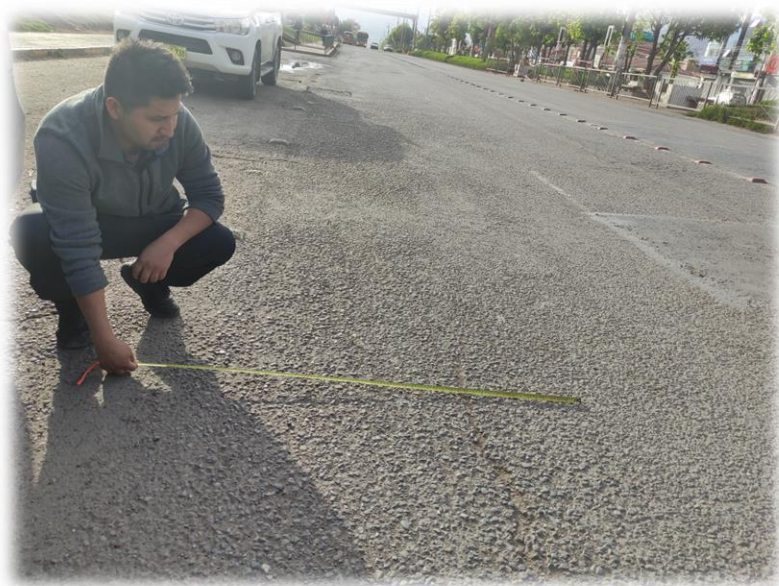
Figura 10: *Falla de Agregado Pulido.*

Nota. Fuente: Es perceptible que ha ocurrido la pérdida del ligante, por lo que se clasifica como un agregado con superficie pulida.

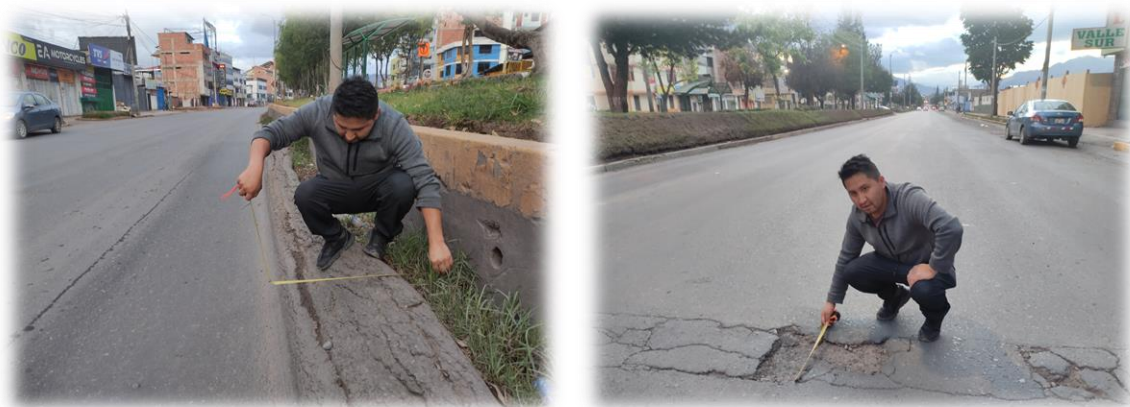
Figura 11: *Falla de Desplazamiento y Desprendimiento de Agregados.*

Nota. Fuente: En las imágenes que se adjuntan, se puede observar claramente que el pavimento asfáltico ha experimentado un desplazamiento de más de 40 centímetros debido al ahuellamiento, además de notarse el desprendimiento de agregados en otra área.

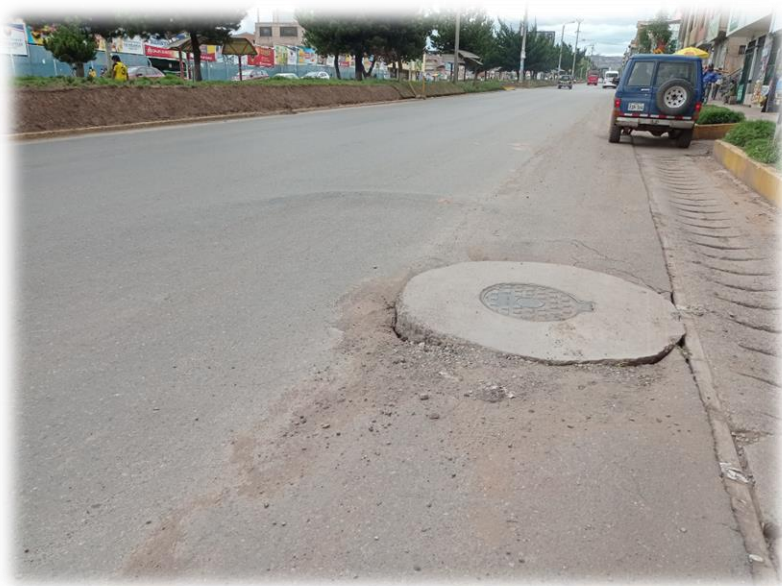
Figura 12: *Fallas de Depresión.*

Nota. Fuente: Es evidente que el pavimento asfáltico se ha hundido junto al desagüe debido a una inadecuada compactación del suelo.

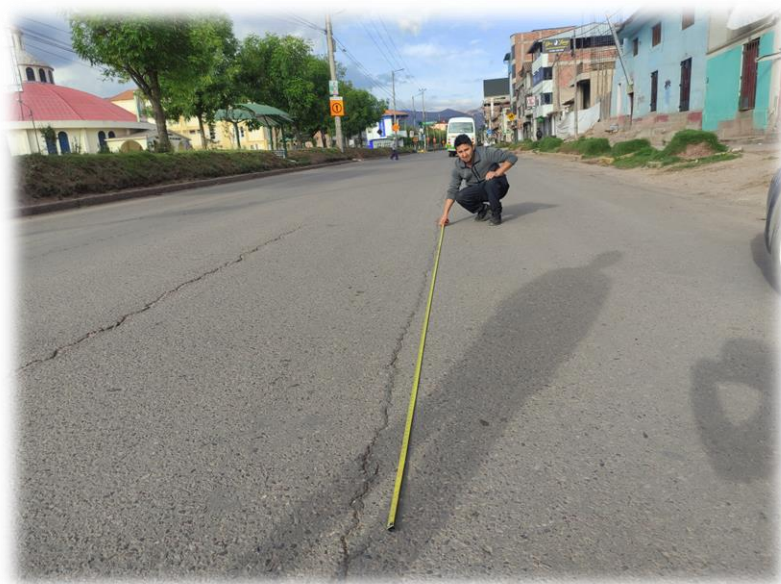
Figura 13: *Falla de Grieta Longitudinal.*

Nota. Fuente: Es evidente la presencia de grietas longitudinales, lo que sugiere deficiencias en el diseño del pavimento.
