**Efectos del golpeteo en edificaciones de 2 o más niveles
que no cuentan con juntas sísmicas en la ciudad de
Huancayo 2021**

Pool Ruben Lazo Madueño
Greys Mirhella Sauñi Chihuán

Para optar el Título Profesional de
Ingeniero Civil

Huancayo, 2023

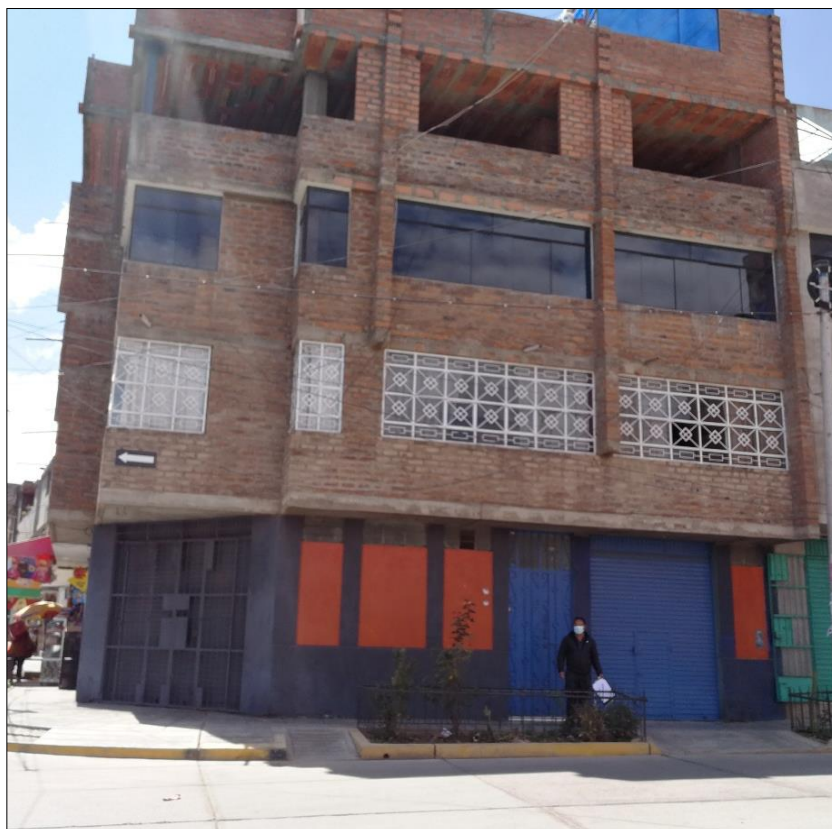
Vivienda 1 - Caso 3

La vivienda número 1 cuenta con 4 niveles más azotea, con un material predominante de albañilería, esta vivienda cuenta con los planos necesarios, tiene una antigüedad de 23 años y está construida en una topografía plana. No presenta ninguna irregularidad a simple vista, el sistema estructural utilizado es de albañilería confinada con el **tipo de ladrillo artesanal**, no hay visibilidad de agrietamientos y/o fisuras. Existe una diferencia de los niveles de entre piso de las edificaciones de 25cm, se presencia un ligero espaciamiento para la **junta sísmica de 3cm**.

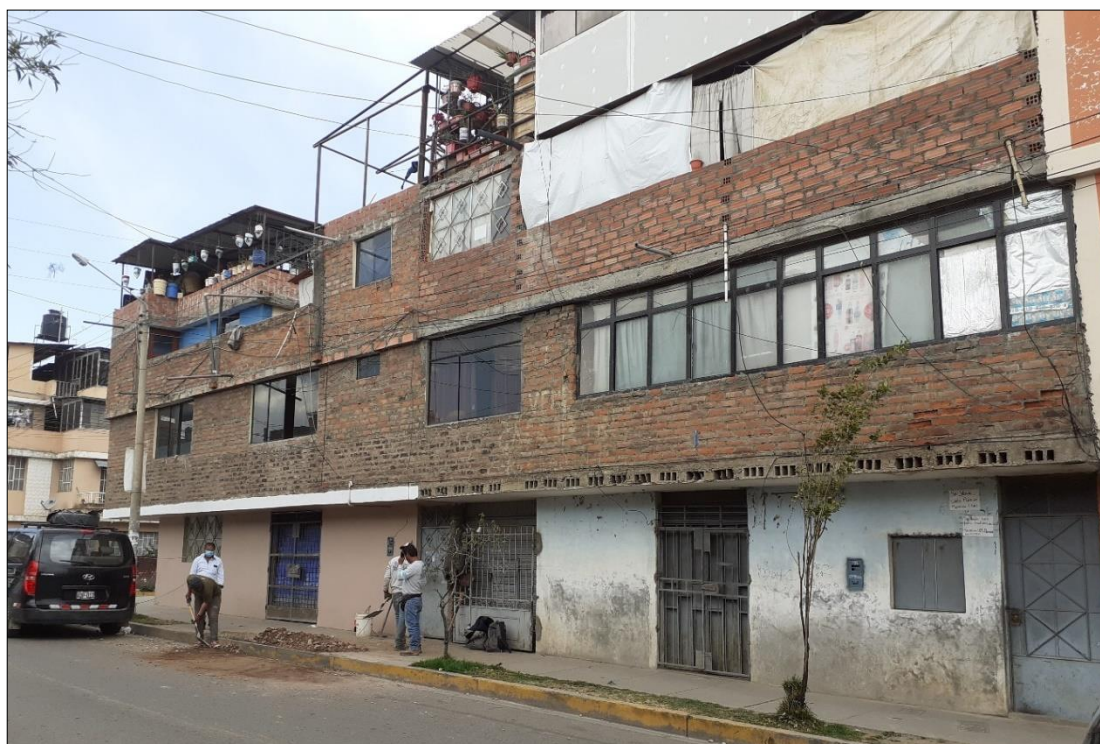
Vivienda 1 - Caso 4

La vivienda número 1 cuenta con 3 niveles más azotea, con un material predominante de albañilería, esta vivienda no cuenta con los planos necesarios, tiene una antigüedad de 32 años y está construida en una topografía plana. No presenta ninguna irregularidad a simple vista, el sistema estructural utilizado es de albañilería confinada con el **tipo de ladrillo artesanal**, no hay visibilidad de agrietamientos y/o fisuras. No existe una diferencia de los niveles de entre piso de las edificaciones, **no se presencia un espaciamiento para la junta sísmica**.

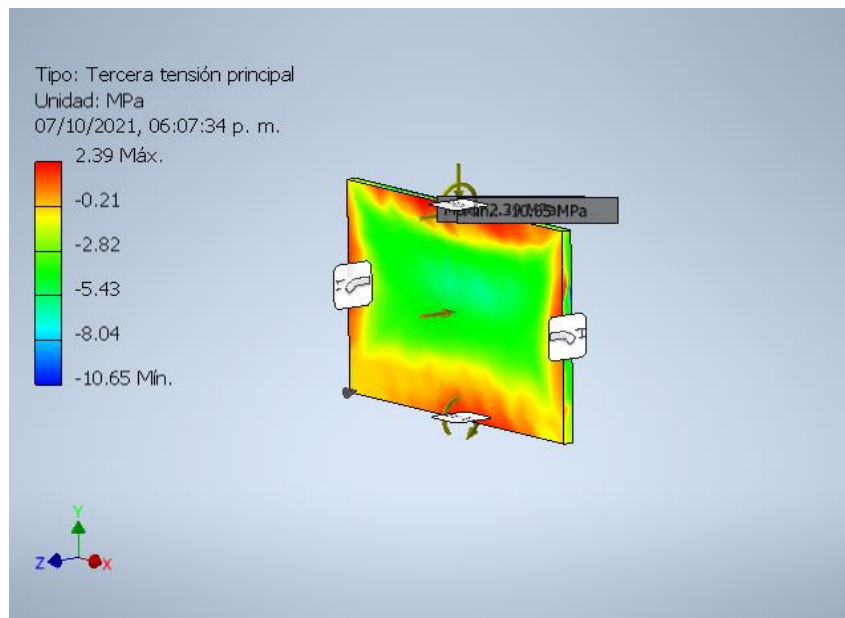
Muro 1 Cara Interna Piso 1 – V2C1

INTERPRETACIÓN: Se observa que la parte inferior, superior y laterales del muro se da un esfuerzo de 24.37 kg/cm^2 (rojo), la parte media tiene un esfuerzo de 55.37 kg/cm^2 (verde), lo cual supera al esfuerzo permisible de 35 kg/cm^2 del ladrillo; por lo tanto, corresponde a un estado límite de Daño controlado (ELDC).

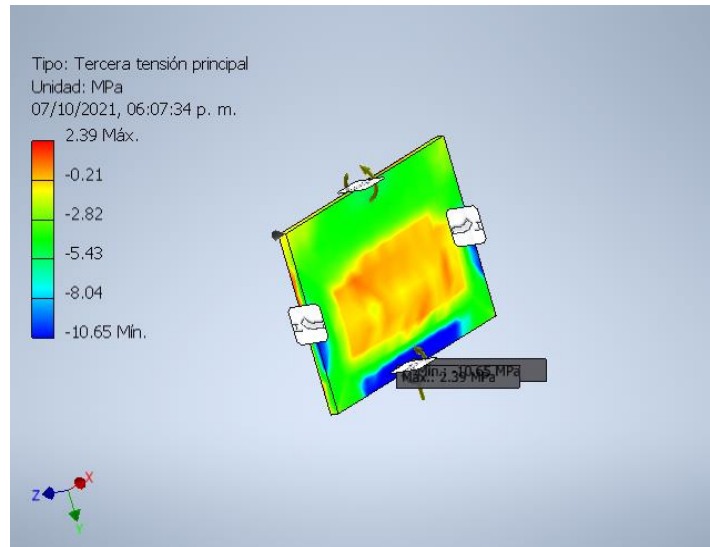
Muro 1 Cara Externa Piso 1 – V2C1

INTERPRETACIÓN: Se observa que gran parte del área del muro tiene un esfuerzo de 55.37kg/cm² (verde), en la parte superior y laterales se tiene un esfuerzo de 108.6kg/cm² (azul), lo cual supera al esfuerzo permisible de 35 kg/cm² del ladrillo artesanal; por lo tanto, corresponde a un estado límite de Daño controlado (ELDC).

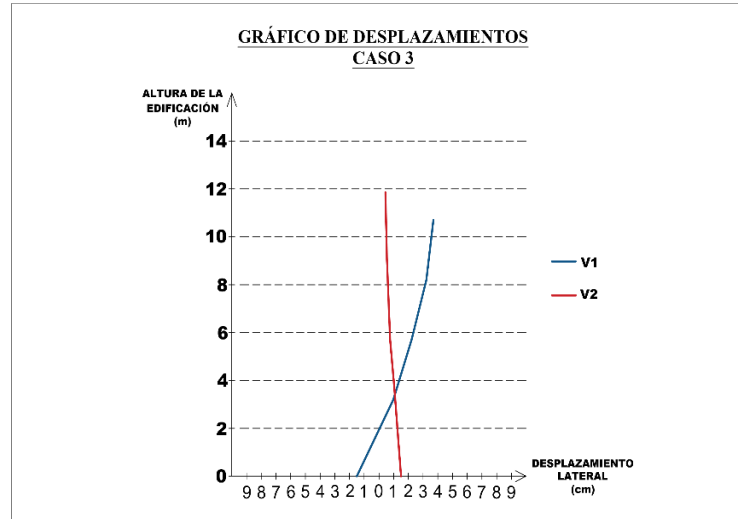
Figura 95.
Desplazamiento - Caso 3

En la siguiente figura, se muestra que las viviendas del Caso 3 llegan a colisionar de acuerdo con los desplazamientos máximos ocasionados.
