**Evaluación de la vulnerabilidad sísmica en viviendas
autoconstruidas en la asociación de Apipa sector XV,
distrito de Cerro Colorado, provincia de Arequipa**

Rodolfo Amilcar Paiva Ojeda
Jhon Wilson Carrillo Quispe

Huancayo, 2024

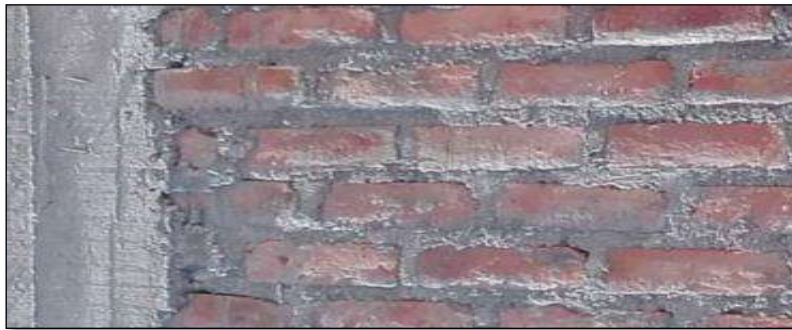
- Algunas juntas son de mala calidad (se deshacen con una herramienta metálica)
- El espesor de las juntas esta entre 1 a 1.5 cm
- La unidad de albañilería es sólidas industriales.
- El acero de las columnas del segundo piso está expuesto a la corrosión.
- No hay presencia de cangrejeras entre la unión de muros y columnas.

Figura 136. Espesor de la junta y albañilería solida industrial.

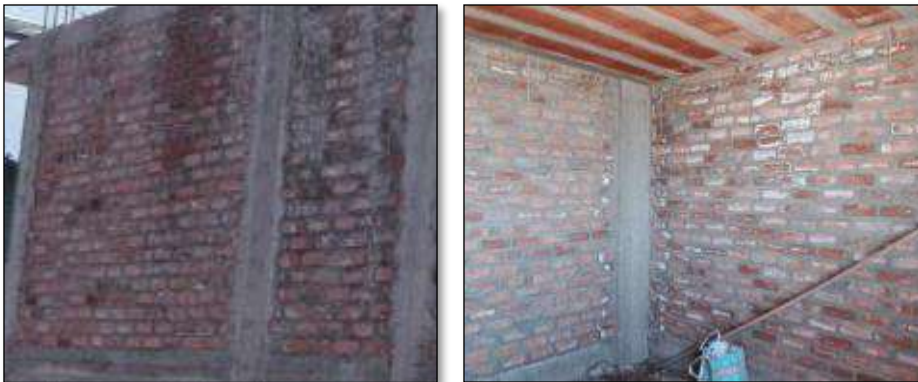
- Muros no presencia de fisuras y daños.
- Muros con presencia de eflorescencia.
- Losa de techo está en buen estado de conservación.
- No cuenta con drenaje pluvial.
- Vivienda con una antigüedad menor a 20 años.

Figura 169. Muros con presencia de eflorescencia.

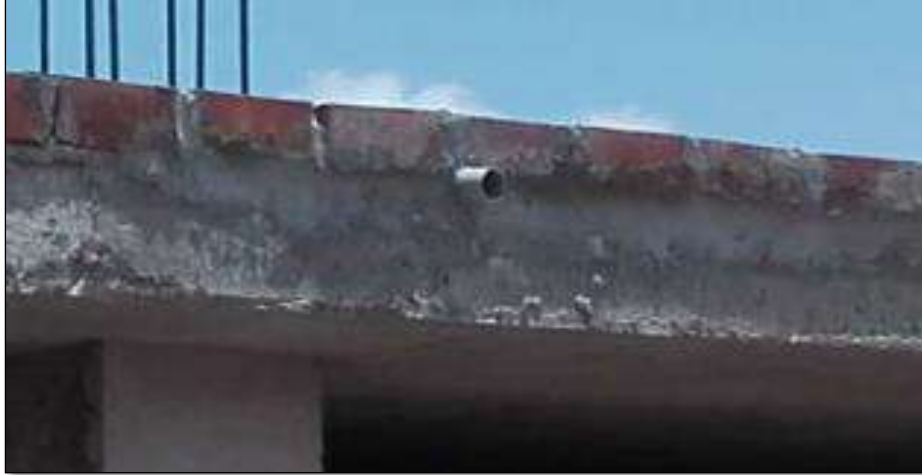
- Losa de techo está en buen estado de conservación.
- No cuenta con drenaje pluvial.
- Vivienda con una antigüedad menor a 20 años.

Figura 178. Vivienda que no cuenta con un drenaje pluvial adecuado.

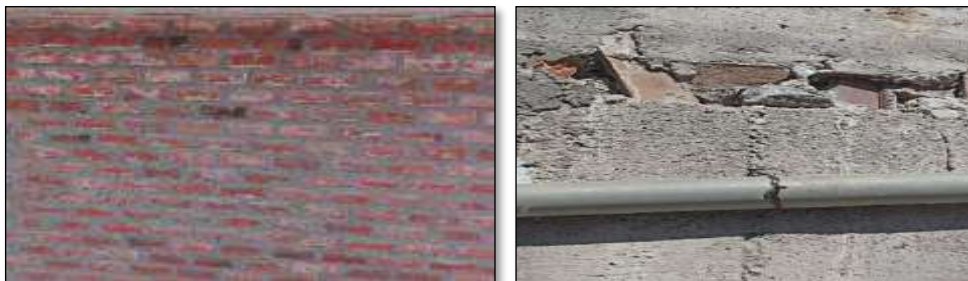
- Muros con presencia de fisuras y daños.
- Muros con presencia de eflorescencia severa.
- Losa de techo está en mal estado de conservación.
- No cuenta con drenaje pluvial.
- Vivienda con una antigüedad menor a 20 años.

Figura 183. Muros con eflorescencia severa.

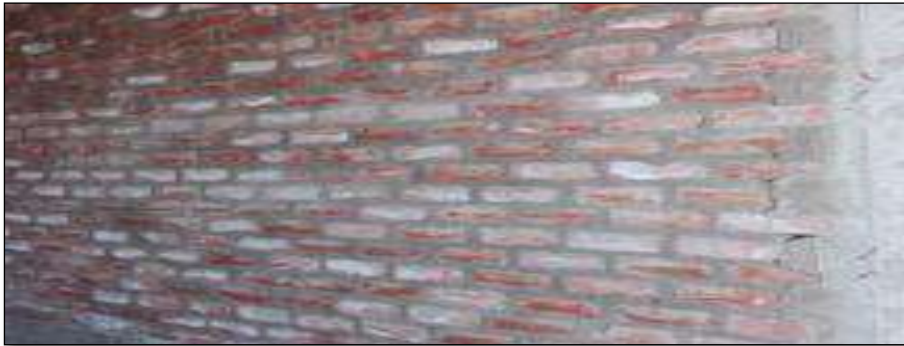
- Muros con presencia de fisuras y daños.
- Muros con presencia de eflorescencia severa.
- Losa de techo está en mal estado de conservación.
- No cuenta con drenaje pluvial.
- Vivienda con una antigüedad menor a 20 años.

Figura 188. Muros con presencia de eflorescencia severa.

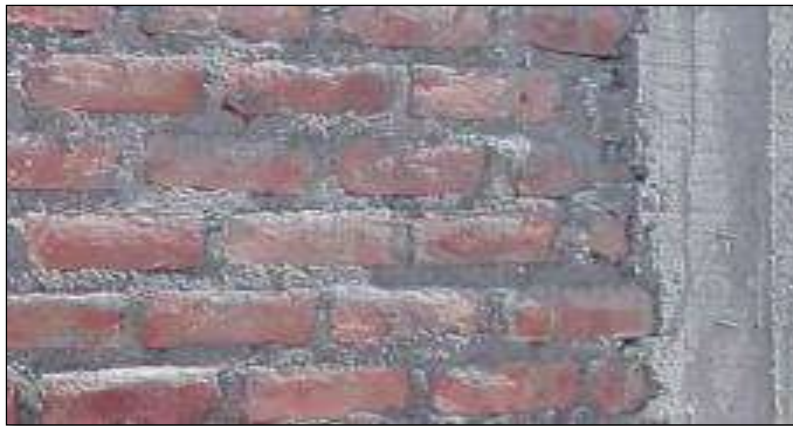
- Muros sin rasgos de eflorescencia.
- Losa de techo está en buen estado de conservación.
- No cuenta con drenaje pluvial.
- Muros sin fisuras ni daños. Vivienda con una antigüedad menor a 20 años.

Figura 193. Muros sin rasgos de eflorescencia.

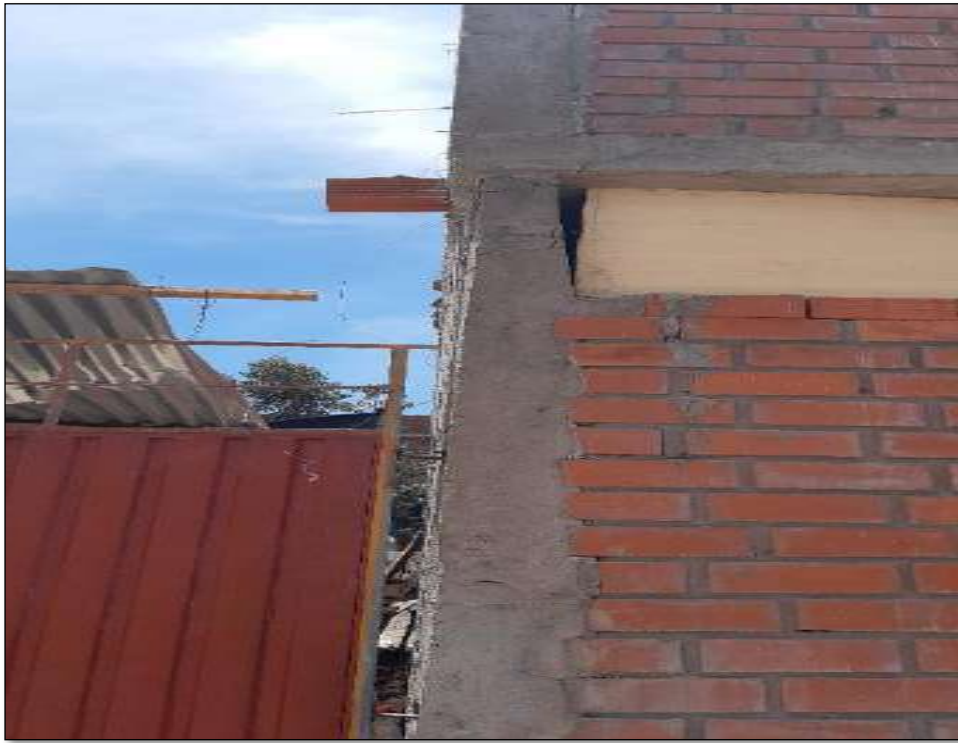
Figura 280. Deficiencia en el proceso constructivo, no tiene la uniformidad necesaria la columna.

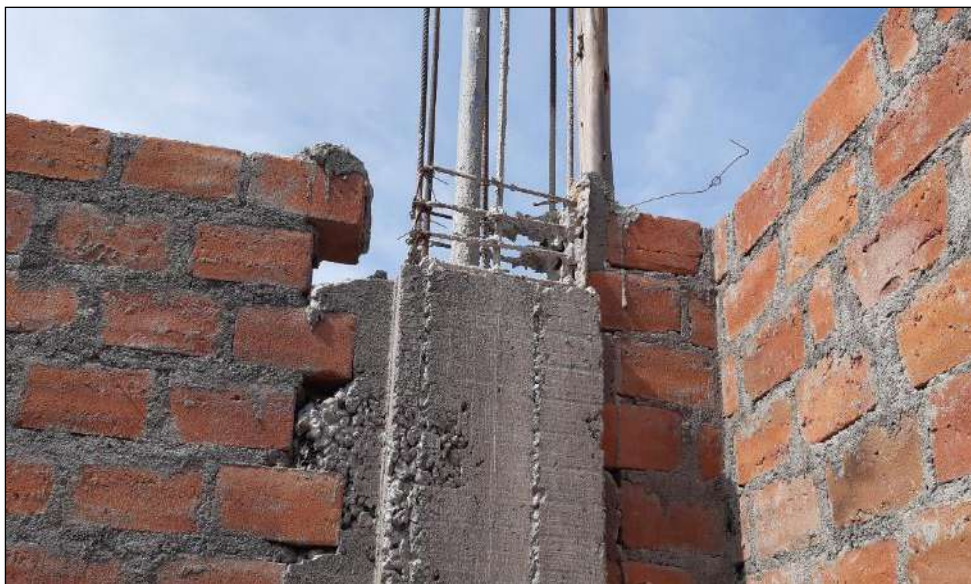
Figura 281. Mala unión entre el muro portante y la columna la norma nos indica máximo 5 cm. De la misma forma se observa que la tubería de un montante está dentro de la columna, el cual no es conveniente colocar por que, debido a la disminución del área resistente, lo que podría ocasionar su rotura.

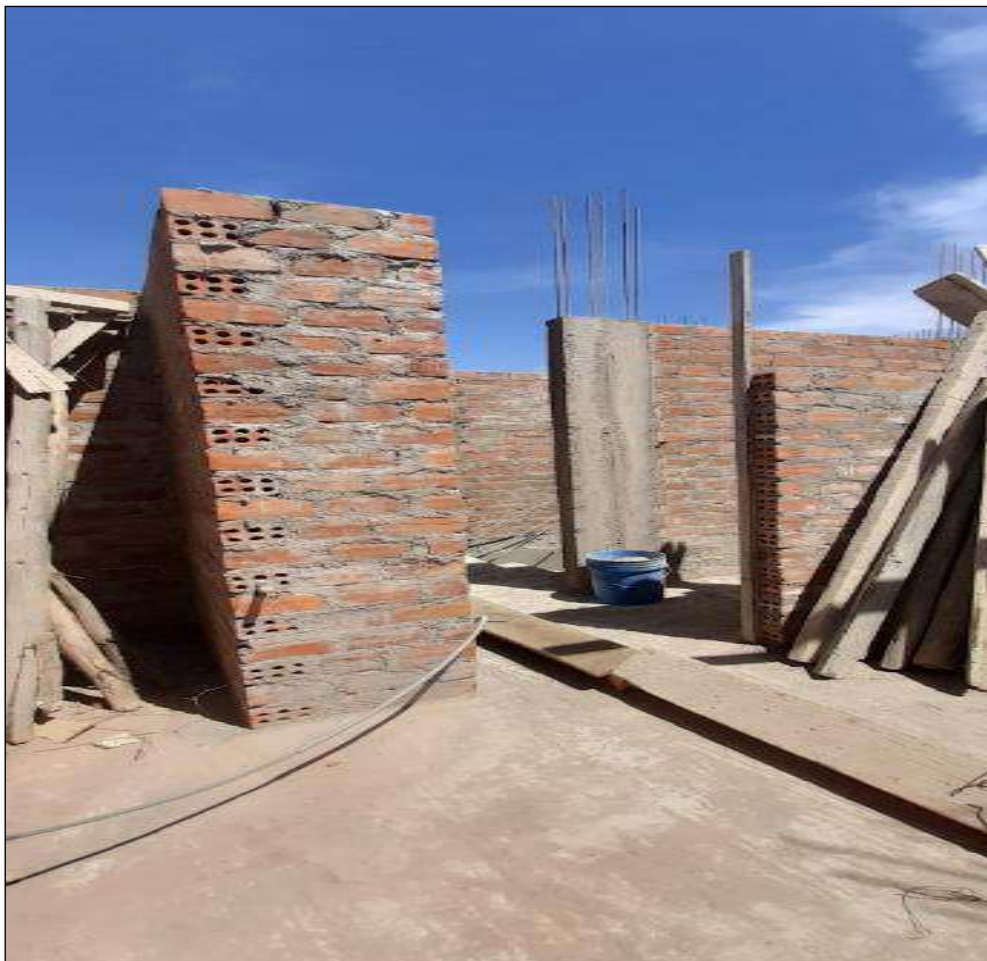
Figura 282. Descripción: se observa un mal proceso constructivo, juntas verticales y juntas horizontales observadas, lo cual no garantizara un buen amarre de los ladrillos.
