Tesis

**Los reductores de velocidad tipo resalto en las
fallas de pavimentos flexibles de la vía El Tambo -
Tres de diciembre, Junín**

Huancayo, 2024

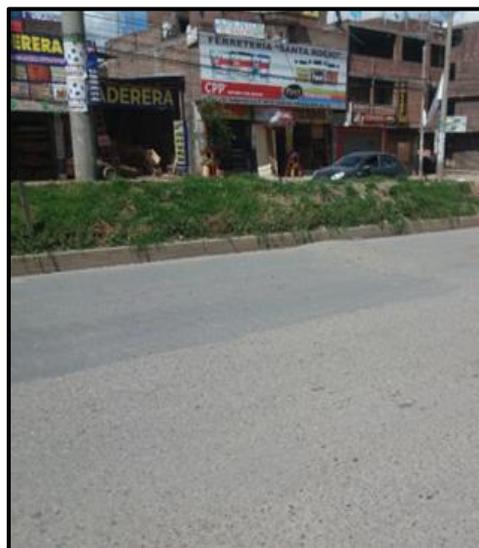
Figura 5. Fallas de la vía en la progresiva 0+664.23

➤ Deterioros o falla estructural

- Tipo de falla: reparaciones o parchado
- Gravedad 1: reparación bacheo para deterioros

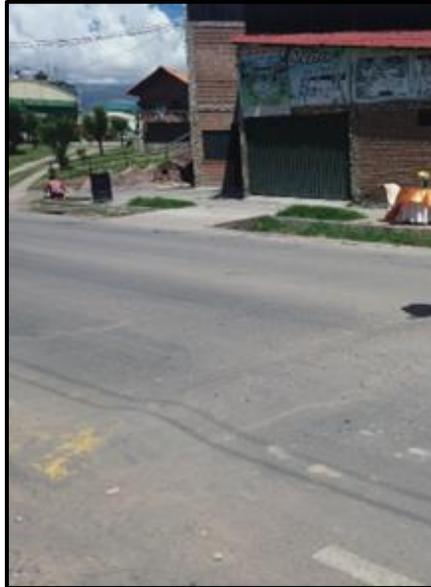
Figura 6. Fallas de la vía en la progresiva 2+256.74

- Deterioros o falla estructural
 - Tipo de falla: deformación por deficiencia estructural
 - Gravedad 1: profundidad sensible al usuario <2cm

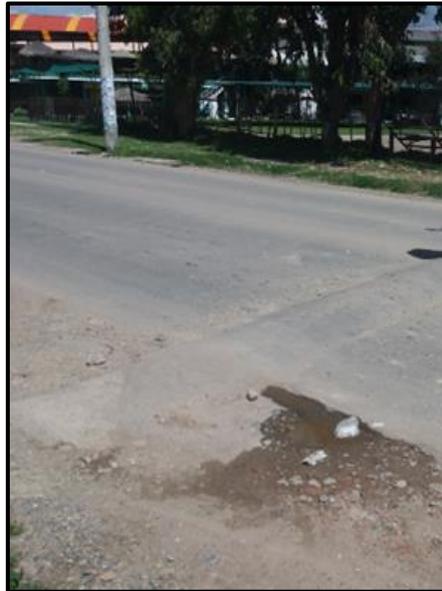
Figura 7. Fallas de la vía en la progresiva 2+638.19

- Deterioros o falla estructural
 - Tipo de falla: deformación por deficiencia estructural
 - Gravedad 1: profundidad sensible al usuario <2cm

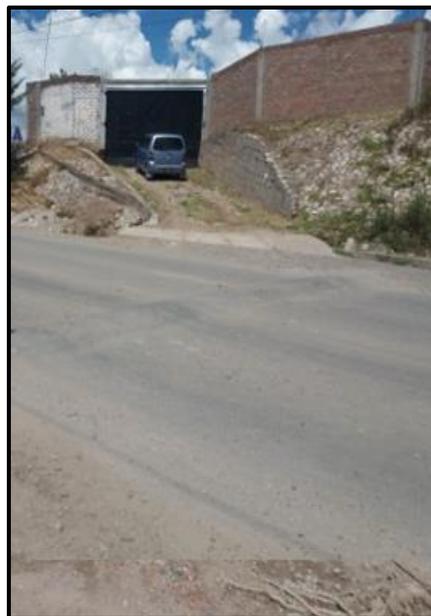
Figura 8. Fallas de la vía en la progresiva 2+812.69

- Deterioros o falla estructural
 - Tipo de falla: deformación por deficiencia estructural
 - Gravedad 1: profundidad sensible al usuario <2cm

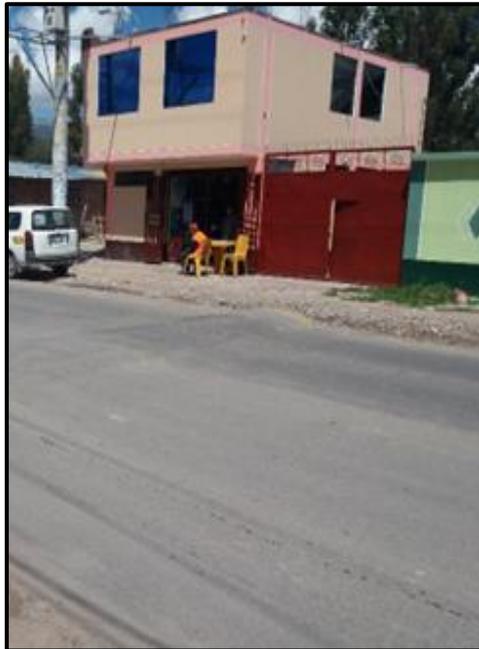
Figura 9. Fallas de la vía en la progresiva 3+361.69

- Deterioros o falla estructural
 - Tipo de falla: deformación por deficiencia estructural
 - Gravedad 1: profundidad sensible al usuario <2cm
- Deterioros o falla estructural
 - Tipo de falla: ahuellamiento
 - Gravedad 1: profundidad <_6mm

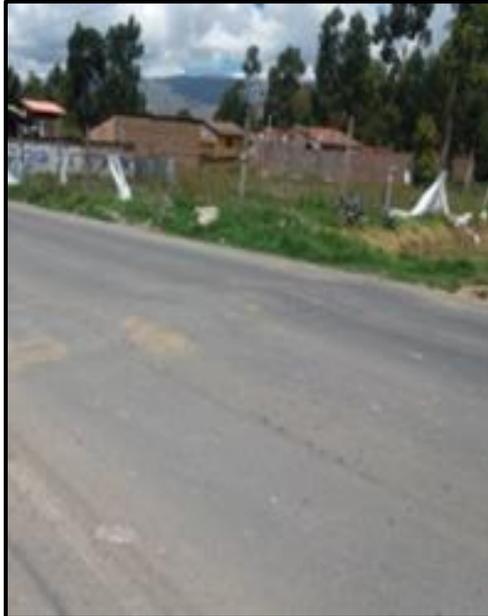
Figura 10. Fallas de la vía en la progresiva 3+794.30

- Deterioros o falla estructural
 - Tipo de falla: deformación por deficiencia estructural
 - Gravedad 1: profundidad sensible al usuario <2cm

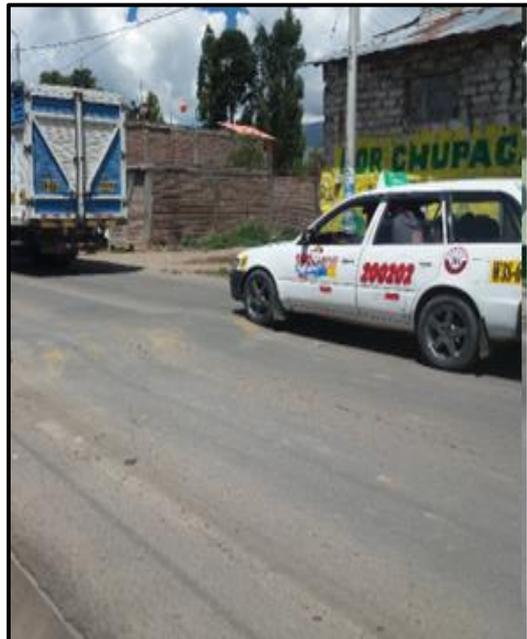
Figura 11. Fallas de la vía en la progresiva 3+841.71

- Deterioros o falla estructural
 - Tipo de falla: deformación por deficiencia estructural
 - Gravedad 1: profundidad sensible al usuario <2cm

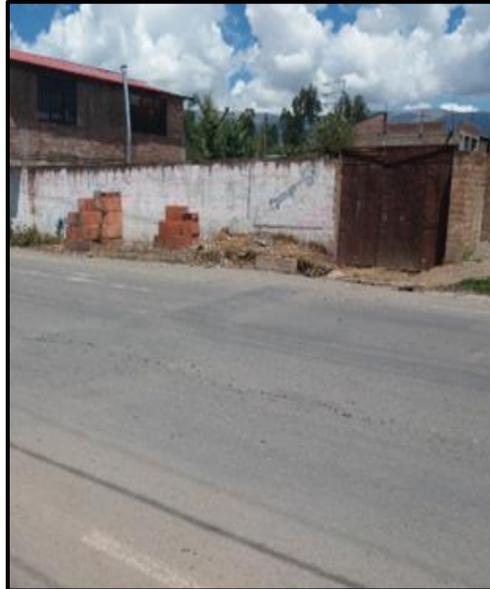
Figura 12. Fallas de la vía en la progresiva 4+255.65

- Deterioros o falla estructural
 - Tipo de falla: deformación por deficiencia estructural
 - Gravedad 1: profundidad sensible al usuario <2cm

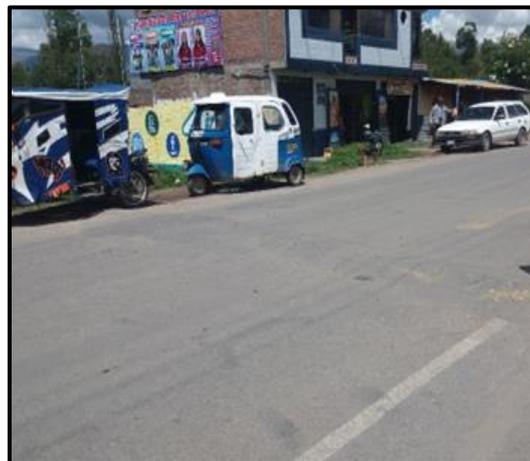
Figura 13. Fallas de la vía en la progresiva 4+315.16

- Deterioros o falla estructural
 - Tipo de falla: deformación por deficiencia estructural
 - Gravedad 1: profundidad sensible al usuario <2cm

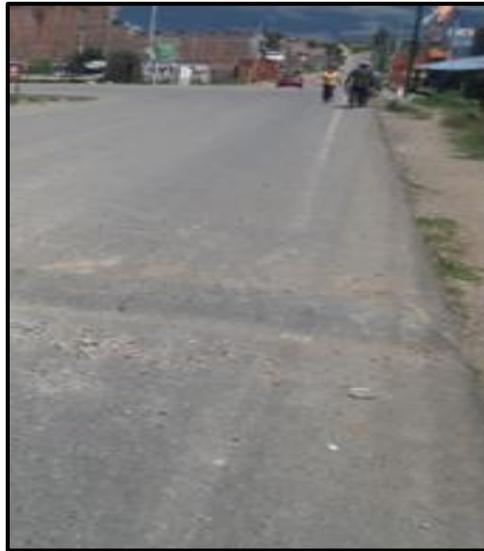
Figura 14. Fallas de la vía en la progresiva 4+786.96

- Deterioros o falla estructural
 - Tipo de falla: deformación por deficiencia estructural
 - Gravedad 1: profundidad sensible al usuario <2cm

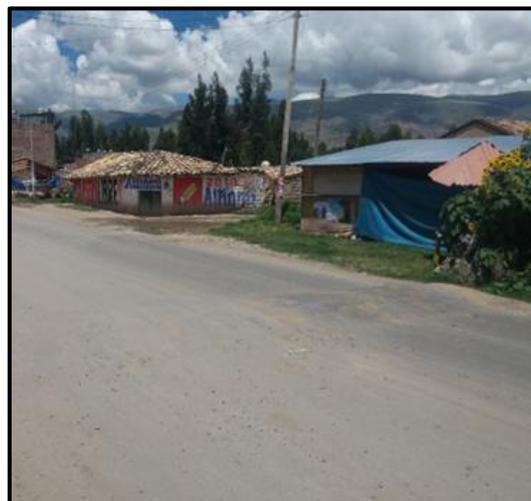
Figura 15. Fallas de la vía en la progresiva 6+631.43

- Deterioros o falla estructural
 - Tipo de falla: deformación por deficiencia estructural
 - Gravedad 1: profundidad sensible al usuario <2cm

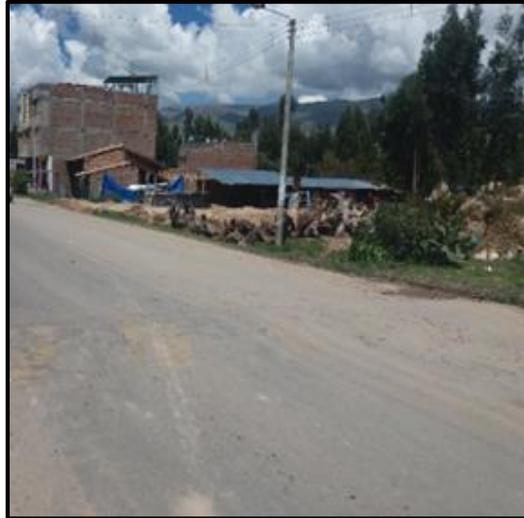
Figura 16. Fallas de la vía en la progresiva 6+669.07

- Deterioros o falla estructural
 - Tipo de falla: deformación por deficiencia estructural
 - Gravedad 1: profundidad sensible al usuario <2cm

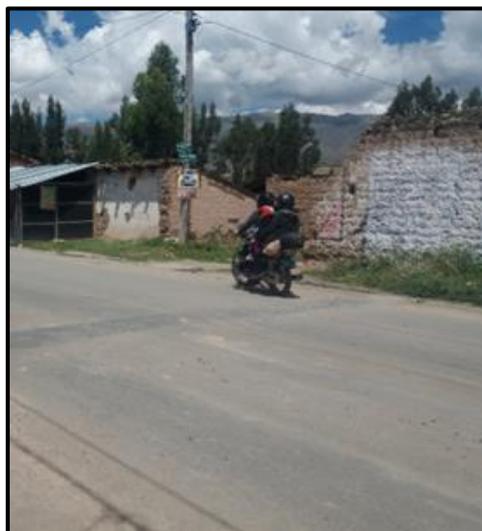
Figura 17. Fallas de la vía en la progresiva 6+861.16

- Deterioros o falla estructural
 - Tipo de falla: deformación por deficiencia estructural
 - Gravedad 1: profundidad sensible al usuario <2cm

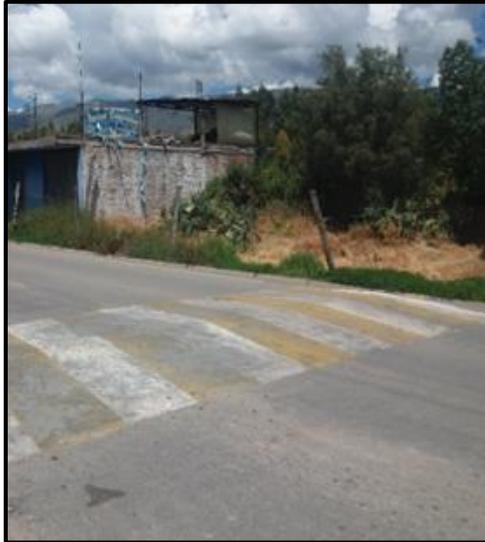
Figura 18. Fallas de la vía en la progresiva 7+328.31

- Deterioros o falla estructural
 - Tipo de falla: deformación por deficiencia estructural
 - Gravedad 1: profundidad sensible al usuario <2cm

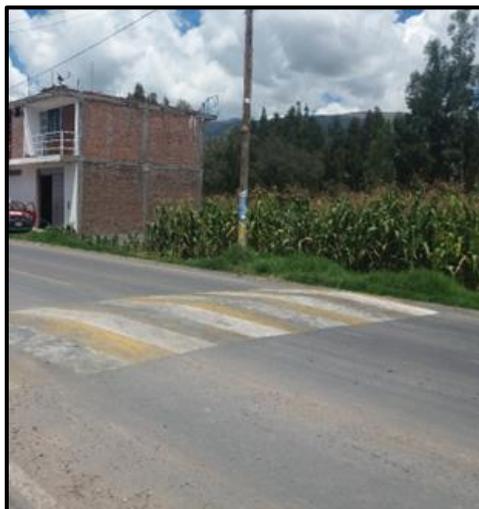
Figura 19. Fallas de la vía en la progresiva 8+095.66

- Deterioros o falla estructural
 - Tipo de falla: deformación por deficiencia estructural
 - Gravedad 1: profundidad sensible al usuario <2cm

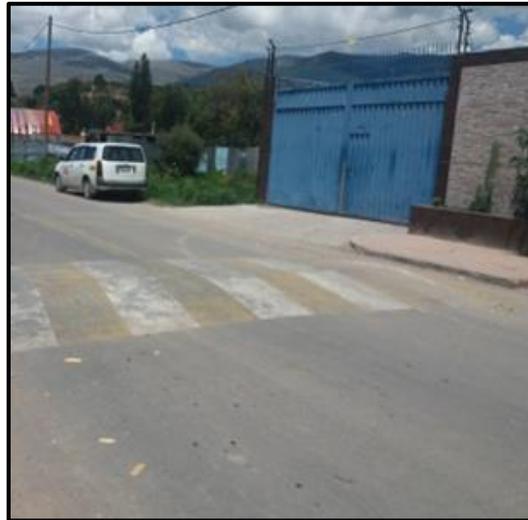
Figura 20. Fallas de la vía en la progresiva 8+534.92

- Deterioros o falla estructural
 - Tipo de falla: deformación por deficiencia estructural
 - Gravedad 1: profundidad sensible al usuario <2cm

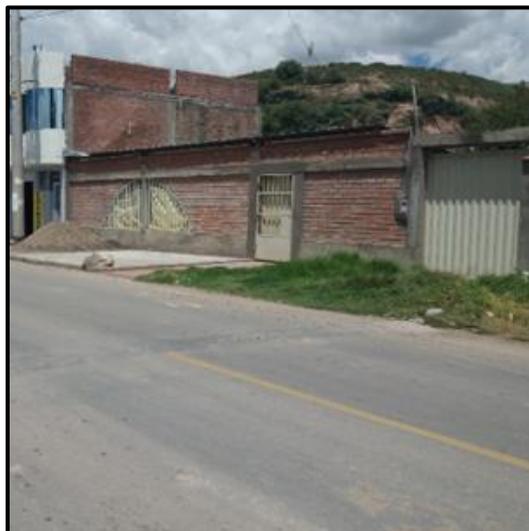
Figura 21. Fallas de la vía en la progresiva 8+804.65

- Deterioros o falla estructural
 - Tipo de falla: deformación por deficiencia estructural
 - Gravedad 1: profundidad sensible al usuario <2cm

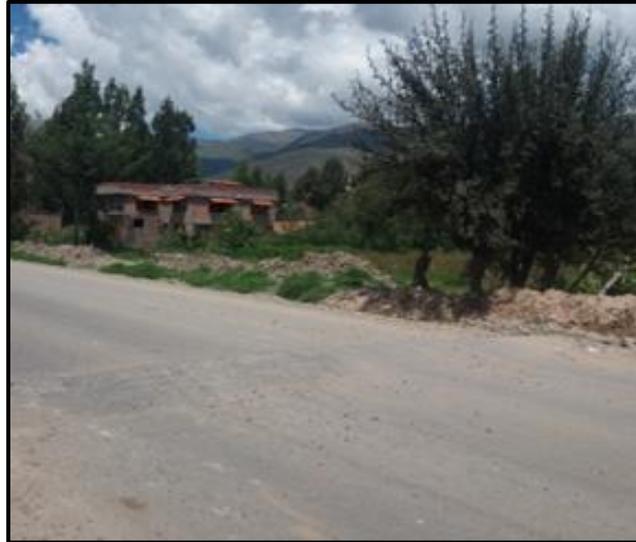
Figura 22. Fallas de la vía en la progresiva 9+194.81

- Deterioros o falla estructural
 - Tipo de falla: deformación por deficiencia estructural
 - Gravedad 1: profundidad sensible al usuario <2cm

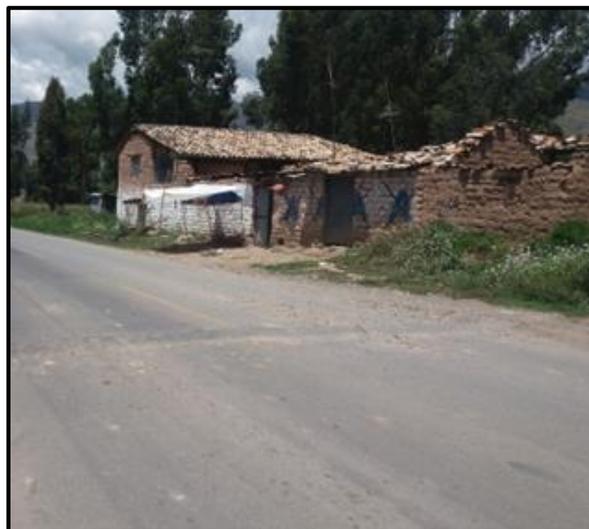
Figura 23. Fallas de la vía en la progresiva 9+362.24

- Deterioros o falla estructural
 - Tipo de falla: deformación por deficiencia estructural
 - Gravedad 1: profundidad sensible al usuario <2cm

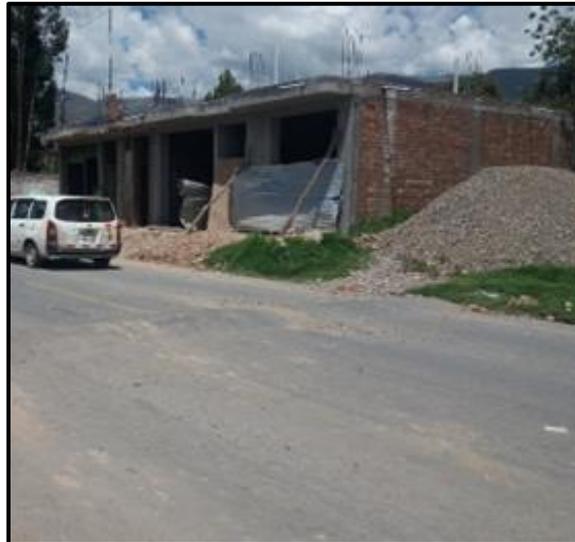
Figura 24. Fallas de la vía en la progresiva 9+650.10

- Deterioros o falla estructural
 - Tipo de falla: deformación por deficiencia estructural
 - Gravedad 1: profundidad sensible al usuario <2cm

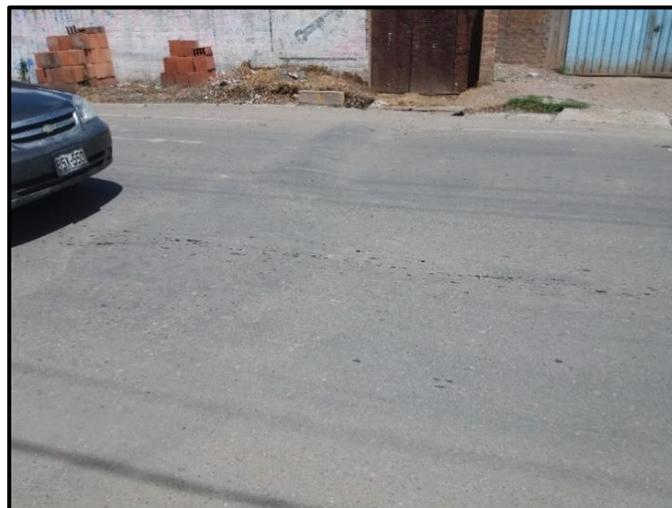
Figura 25. Fallas de la vía en la progresiva 4+255.65

- Deterioros o falla estructural
 - Tipo de falla: ahuellamiento
 - Gravedad 1: profundidad <_6mm

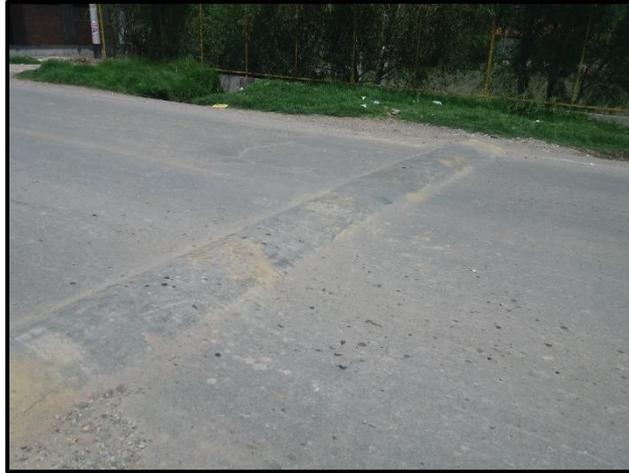
Figura 26. Fallas de la vía en la progresiva 4+897.96

- Deterioros o falla estructural
 - Tipo de falla: ahuellamiento
 - Gravedad 1: profundidad $<_6\text{mm}$

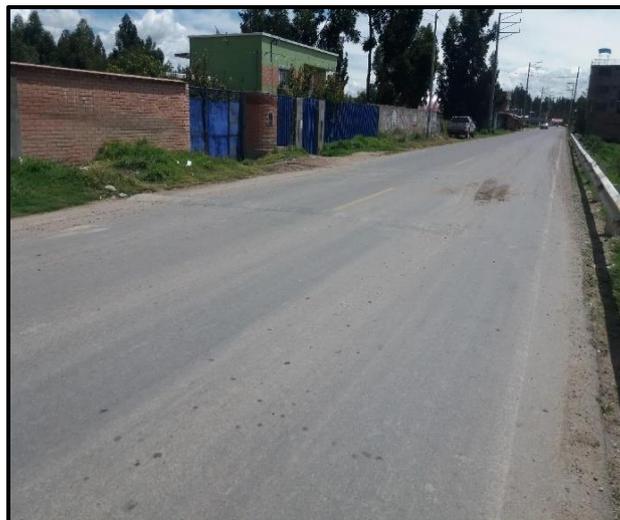
Figura 27. Fallas de la vía en la progresiva 8+804.65

- Deterioros o falla estructural
 - Tipo de falla: ahuellamiento
 - Gravedad 2: profundidad $>6\text{mm}$ y $<_12\text{mm}$

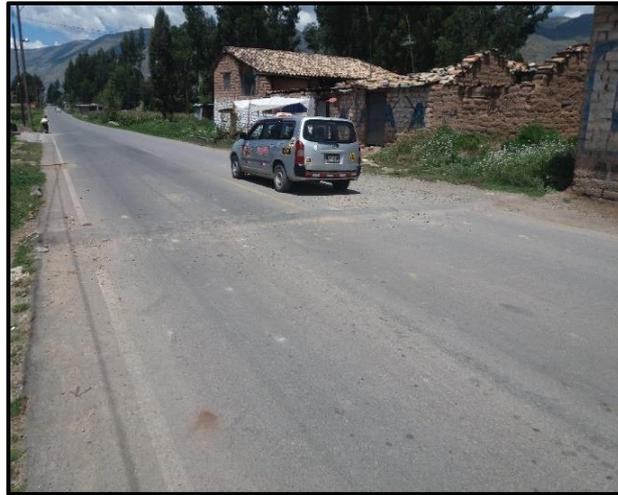
Figura 28. Fallas de la vía en la progresiva 9+362.24

- Deterioros o falla estructural
 - Tipo de falla: ahuellamiento
 - Gravedad 1: profundidad $<_6$ mm

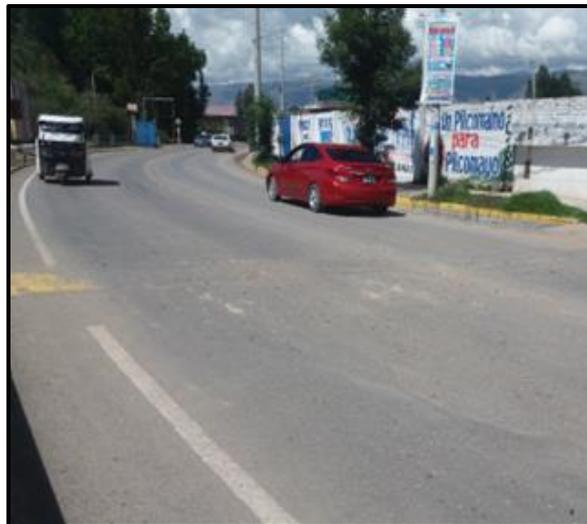
Figura 29. Fallas de la vía en la progresiva 2+084.57

- Deterioros o falla estructural
 - Tipo de falla: deformación por deficiencia estructural
 - Gravedad 1: profundidad sensible al usuario <2 cm

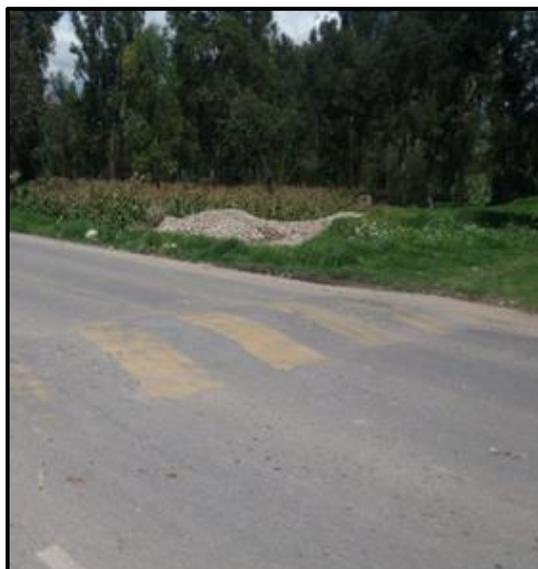
Figura 30. Fallas de la vía en la progresiva 6+052.10

- Deterioros o falla estructural
 - Tipo de falla: deformación por deficiencia estructural
 - Gravedad 1: profundidad sensible al usuario <2cm

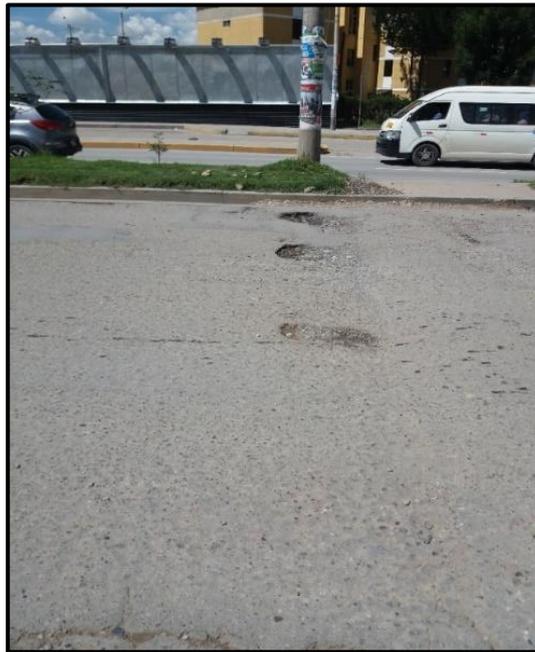
Figura 31. Fallas de la vía en la progresiva 0+136.54

- Tipo de falla: fisuras longitudinales
- Gravedad 2: fisuras medias, corresponden a fisuras abiertas y/o ramificadas ancho $>1\text{mm}$ y $<3\text{mm}$

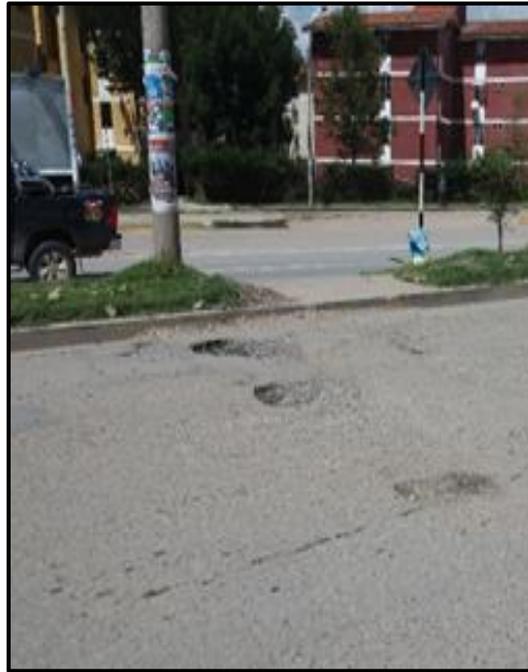
Figura 32. Fallas de la vía en la progresiva 0+136.54

- Tipo de falla: baches (huecos)
- Gravedad 3: diámetro >0.5m

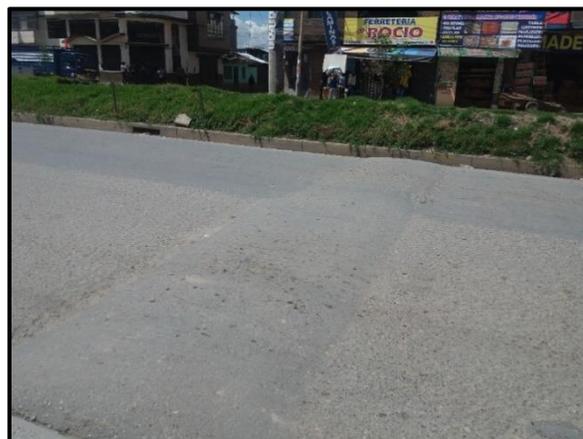
Figura 33. Fallas de la vía en la progresiva 0+664.23

- Tipo de falla: peladura
- Gravedad 1: puntal sin la base granular (peladura superficial)

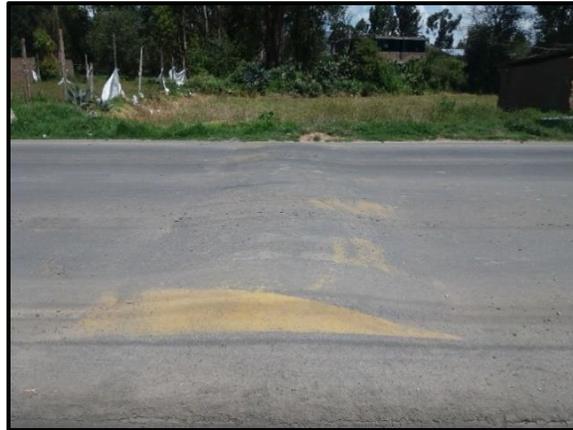
Figura 34. Fallas de la vía en la progresiva 3+794.30

- Tipo de falla: peladura o desprendimiento

- Gravedad 1: puntual sin aparición de la base granular

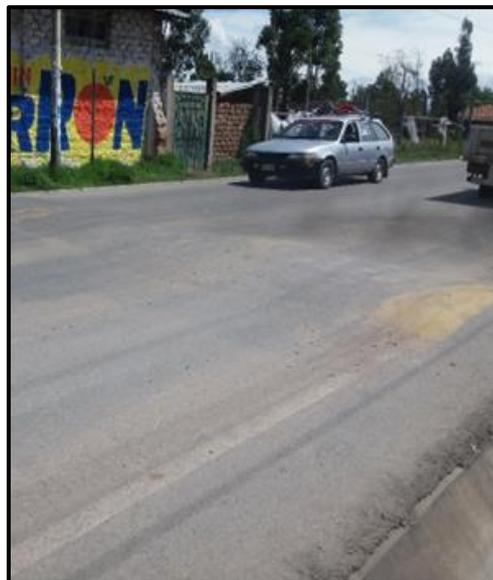
Figura 35. Fallas de la vía en la progresiva 3+841.71

- Tipo de falla: peladura o desprendimiento
- Gravedad 1: puntual sin aparición de la base granular

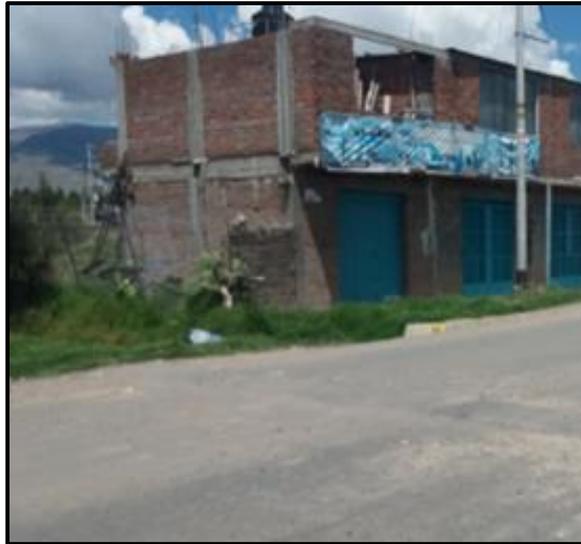
Figura 36. Fallas de la vía en la progresiva 4+786.96

- Tipo de falla: peladura o desprendimiento

- Gravedad 1: puntual sin aparición de la base granular

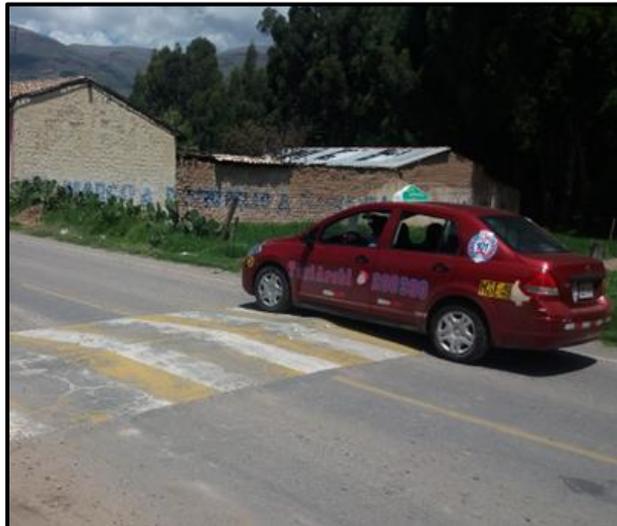
Figura 37. Fallas de la vía en la progresiva 10+127.71

- Tipo de falla: deformación por deficiencia estructural
- Gravedad 1: profundidad sensible al usuario <math><2\text{cm}</math>
