Trabajo de Suficiencia Profesional

**Mejoramiento y reparación de los tanques de
concentrado de cobre según la norma API 653 para la
concentradora de la mina Cuajone**

Edison Percy Merma Kana

Arequipa, 2024

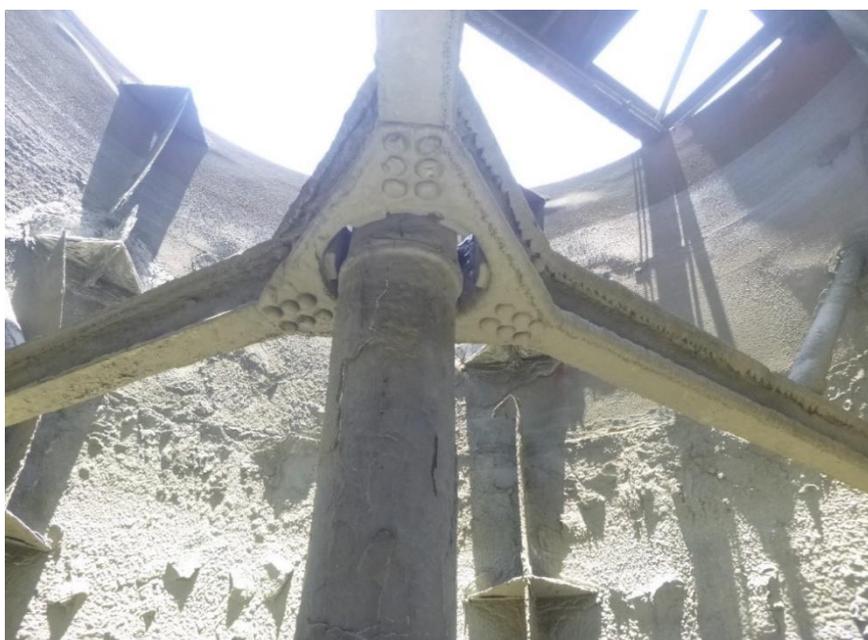
Se realizó una amplia evaluación de los tanques de envejecimiento CU-MO, lo que reveló varios problemas físicos. Estas cuestiones incluían la degradación del deflector interno y el sistema de agitación, así como el desgaste y el debilitamiento del anillo de reforzamiento II en el exterior.

FIGURA 9: Deflectores corroídos y deteriorados

En esta fase, se emprenderá el desmontaje de los deflectores actualmente instalados en los tanques de envejecimiento. Este proceso se llevará a cabo con un estricto apego a los protocolos de seguridad y las directrices predefinidas, con el objetivo de asegurar que el desmontaje se realice de manera segura y sin causar daños a las estructuras de las paredes de los tanques.

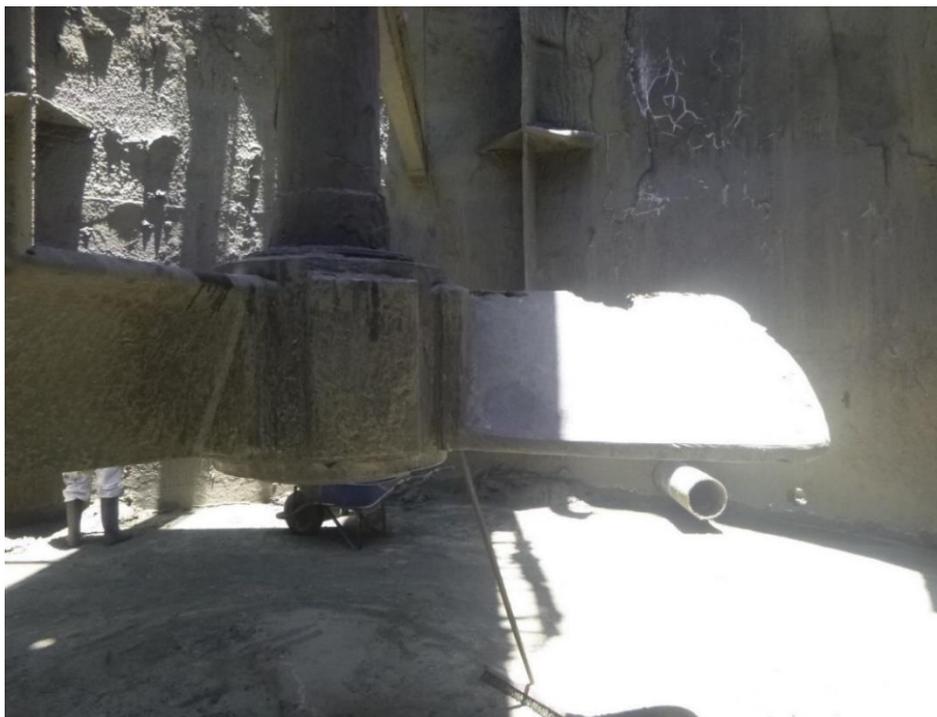
FIGURA 10: Hélices deteriorados

- Reparación o reemplazo de componentes: Los componentes defectuosos se repararán o sustituirán si la inspección revela un desgaste o daño notable. Esto podría implicar la fijación de los propelentes, la fijación del enjebado, o hacer cualquier otra tarea necesaria para garantizar el funcionamiento correcto del sistema de agitación.
- Montaje del nuevo sistema de agitación: Una vez que se hayan realizado las reparaciones necesarias o se hayan reemplazado los componentes defectuosos, se procederá al montaje del nuevo sistema de agitación. Esto incluirá la instalación de los ejes, las hélices, el torque de elementos de sujeción y todos

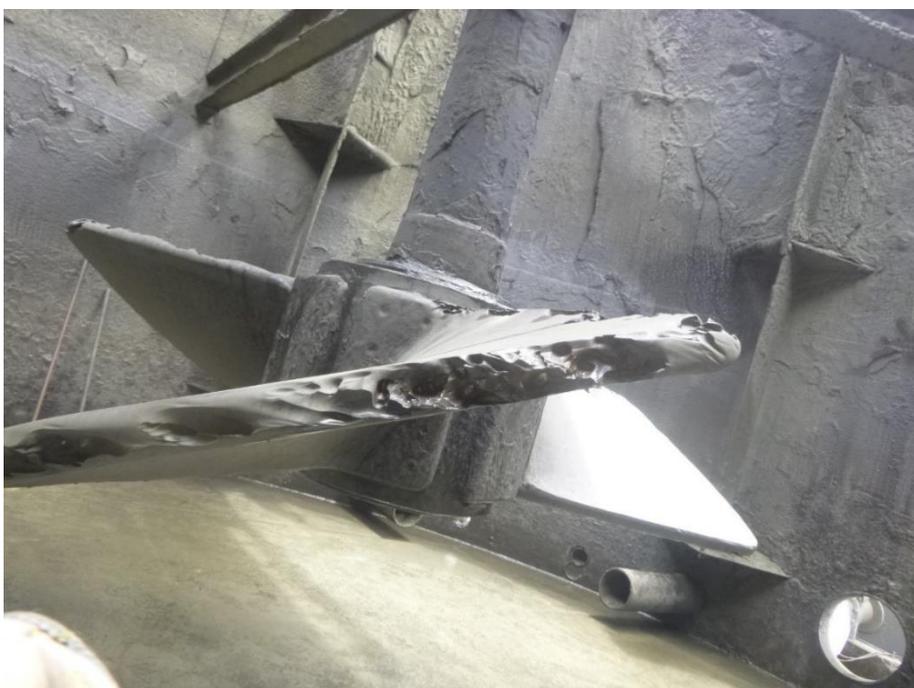
FIGURA 11: Sistema de agitación visiblemente en mal estado.

- Inspección y evaluación: Una vez desmontado, se realizará una inspección detallada de los componentes del sistema de agitación para evaluar su condición. Se verificará el desgaste, la integridad estructural y cualquier posible daño que pueda afectar su funcionamiento.

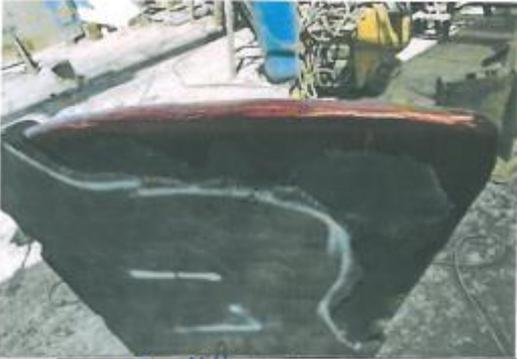
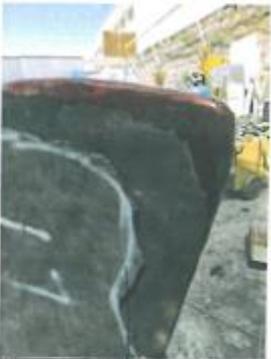
IDENTIFICACIÓN DE INSPECCIÓN						
ELEMENTO	JUNTA	FECHA	ESTAMPA SOLDADOR	DEFECTO	UBICACIÓN	RESULTADO
ALABE L - 001	Todas	06-10-22	RTV04	NINGUNO	-	ACEPTADO
APLICACIÓN DE PENETRANTE

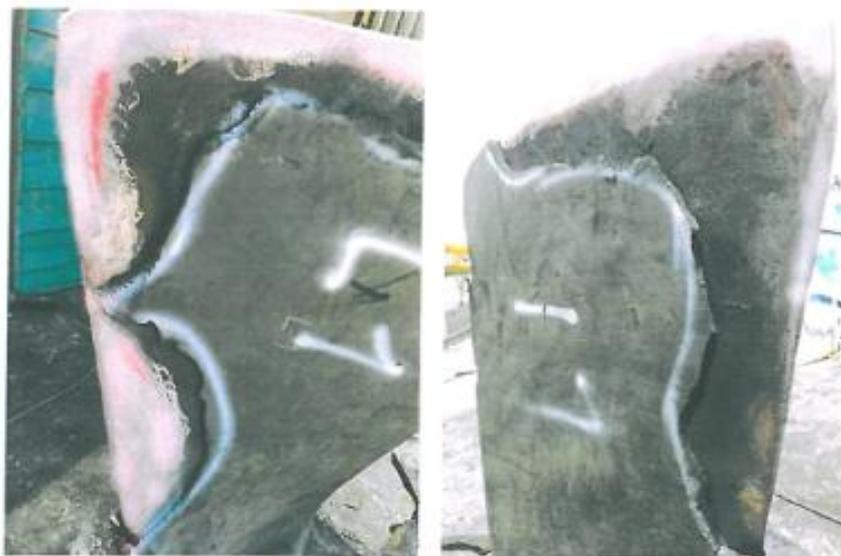
No se encontró defectos en los rellenos de soldadura realizados.

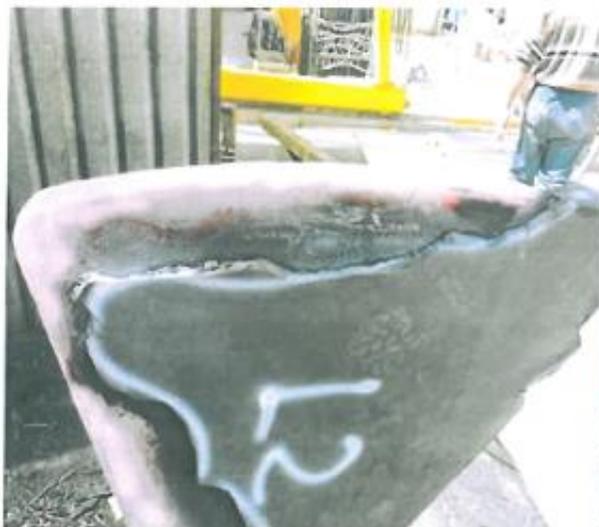
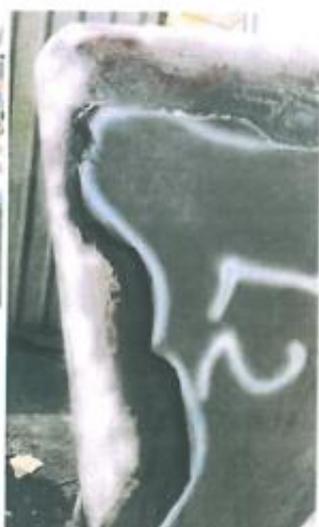
CÓDIGO DE DEFECTOLOGIA:
IR: INDICACIÓN REDONDEADA IL: INDICACIÓN LINEAL C: FISURA √: ACEPTADA X: RECHAZADA
OBSERVACIONES:
No se encontró defectos en los rellenos de soldadura realizados.
