Escuela Académico Profesional de Ingeniería Civil

Tesis

**Análisis de las sesiones ICE para la reducción de  
latencia de respuesta en la gestión de consultas en  
el proyecto del Hospital Pedro Sánchez Meza  
Chupaca - Junín**

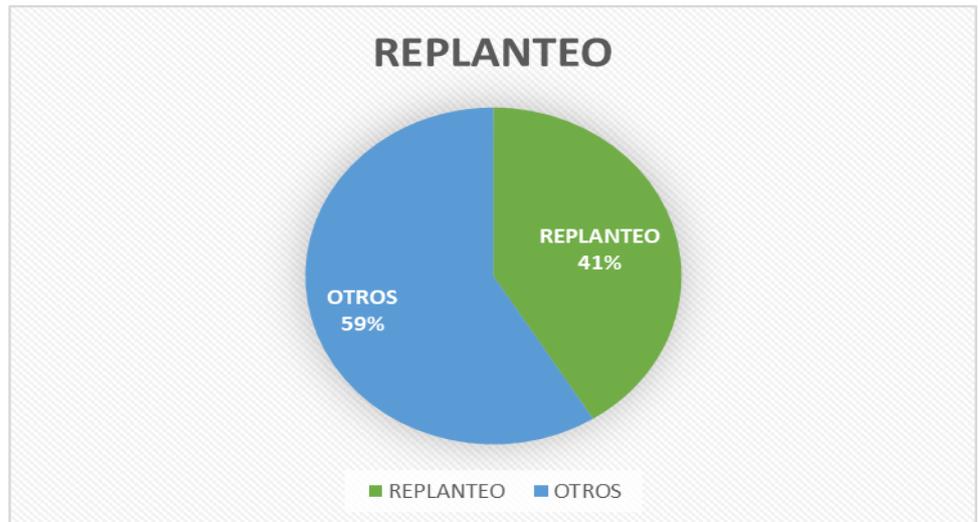
Figura 20: Replanteos de las sesiones ICE

De acuerdo a lo mostrado en la *Figura 20*, de las 90 interferencias encontradas en los bloques A1, A2, B, D y F, 37 fueron consideradas replanteos, lo que quiere decir que fueron resueltos en el momento (dentro de las sesiones ICE), por lo que se considera el 41% gestionado dentro del proyecto y resuelto en 0 días.

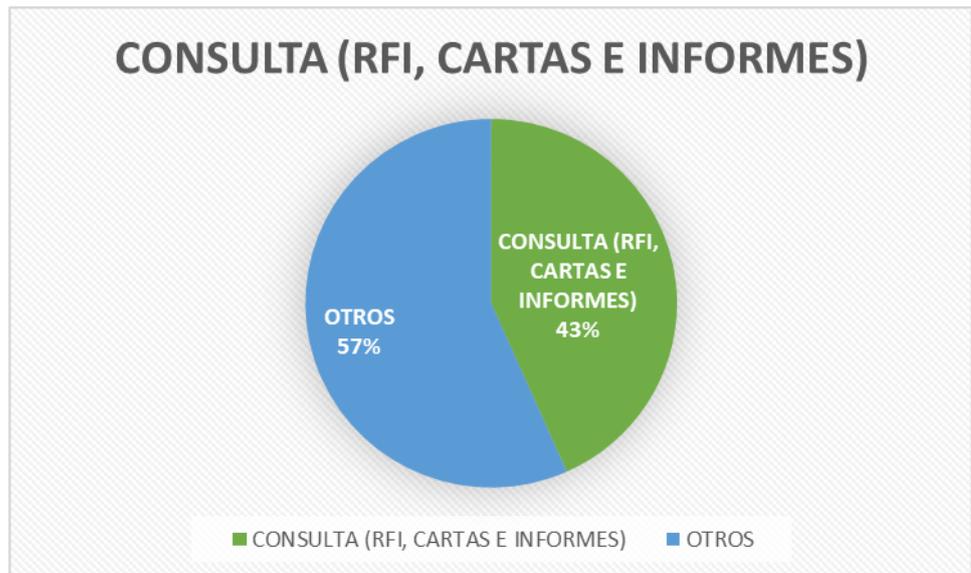
Figura 21: Consultas de las sesiones ICE

De acuerdo a lo mostrado en la *Figura 21*, de las 90 interferencias encontrados en los bloques A1, A2, B, D y F, 39 fueron consideradas RFI, lo que quiere decir que se necesitaba información complementaria con el fin de resolverlas. De acuerdo a la latencia de respuesta “con sesiones ICE”, se absolvieron en un rango de plazo de 7.83 días, y representan el 43% de todas las interferencias que se analizaron en las sesiones ICE.

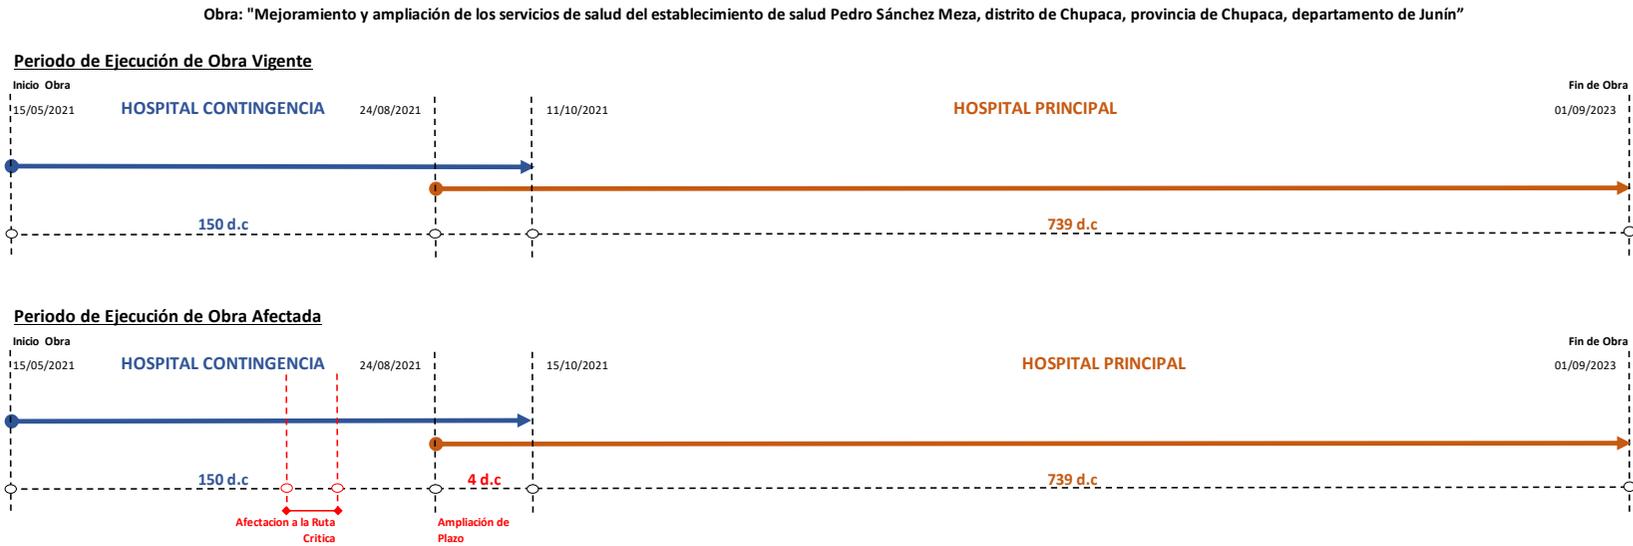
Figura 22: Proyección de ampliaciones de plazo

En la Figura 22 se puede ver claramente que la afectación a la ruta crítica generaría una posible ampliación de plazo de 4 d.c, con lo que el nuevo plazo de término del hospital de contingencia es de 154 d.c, manteniéndose como fecha de fin del proyecto el 01 de setiembre del 2023.

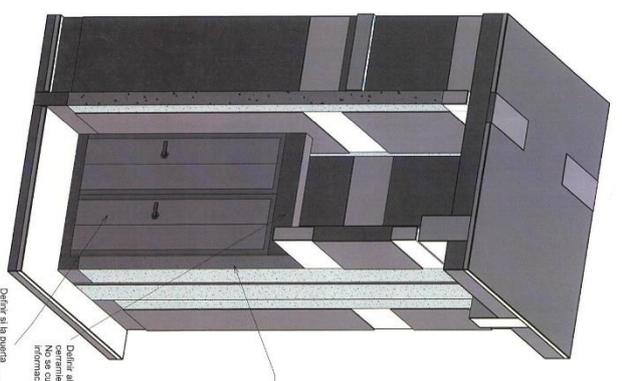
1 INTERFERENCIAS  
Definir si la puerta pertenece a un mobiliario.  
Definir altura de muro y deterioro del ambiente, deterioro de la información en pilares.

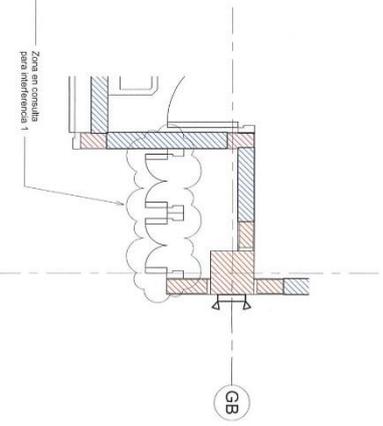
2 ARO NIVEL +0.13  
Zona en consola para interferencia 1

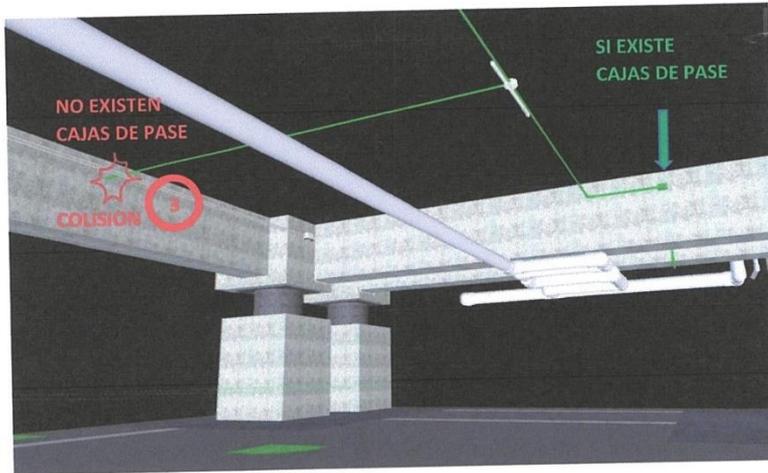
**3** Tubería de alumbrado atraviesa la viga del eje AB. En el plano no se muestran cajas de paso.

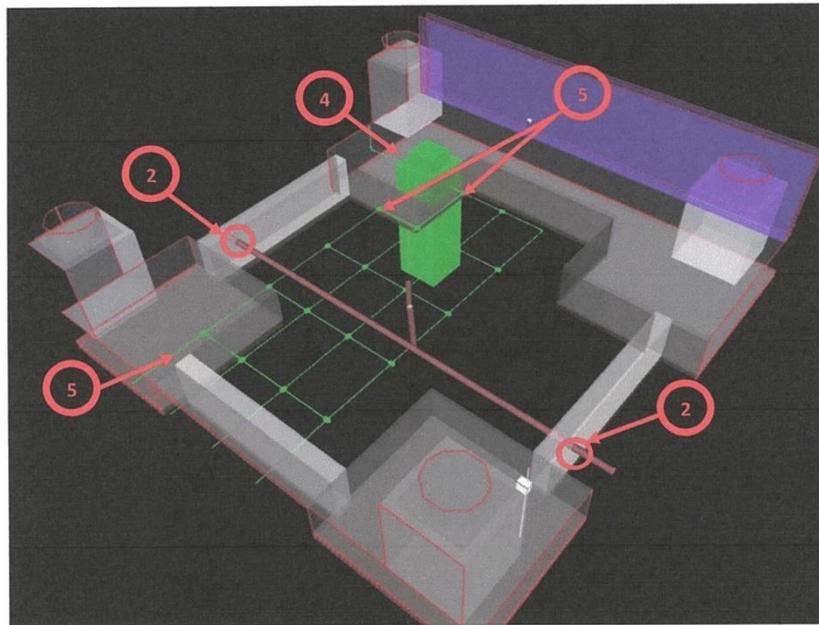
Cuadrante2: Entre los eies A7-A8 y AA-AB

- 2** Tubería principal de desagüe atraviesa la viga de cimentación.
- 4** Colisión de zapata de la columna A7-AA y pozo a tierra.
- 5** Colisión de zapata de la columna A7-AA, A7-AB y vigas de cimentación con cables de cobre desnudo de malla a tierra

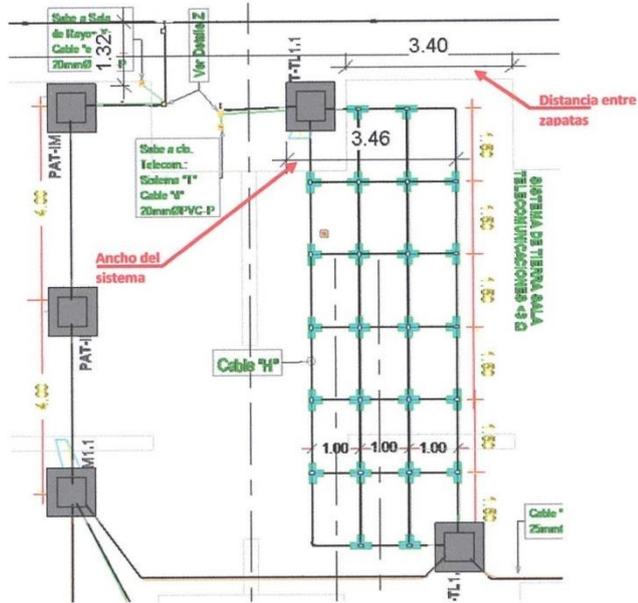
El sistema no puede ser desplazado debido a que, el ancho entre zapatas es de 3.40m, y el ancho del sistema es de 3.46m, sin considerar los recubrimientos necesarios para los cables de cobre.

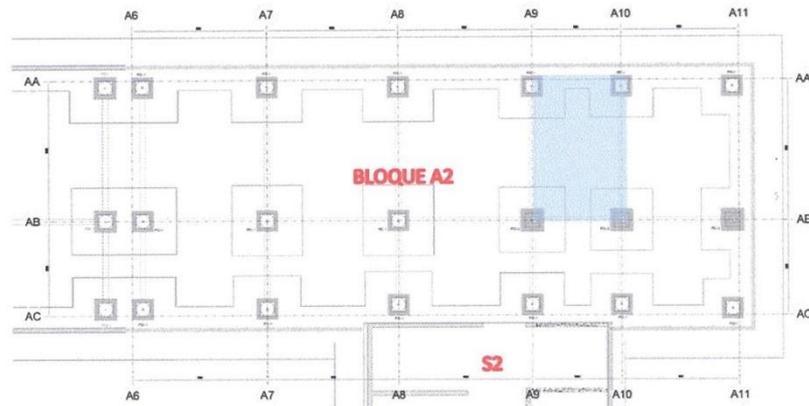
Cuadrante 4: Entre los ejes A9-A10 y AA-AB

2 Tubería principal de desagüe atraviesa la viga de cimentación.

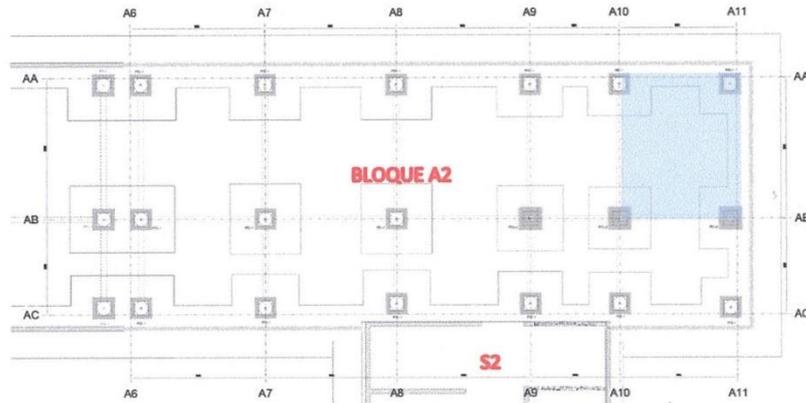
Cuadrante 5: Entre los ejes A10-A11 y AA-AB

- 2 Tubería principal de desagüe atraviesa la viga de cimentación.
- 7 Colisión de luz de emergencia e instalaciones de alumbrado con viga

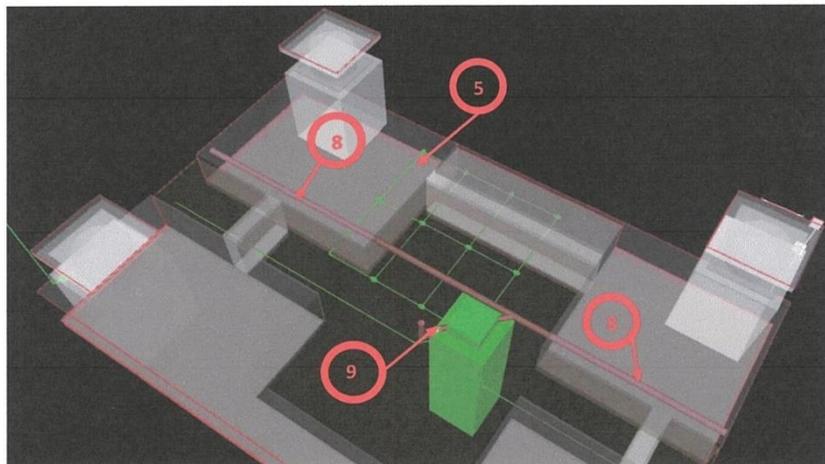
- 5** Colisión de zapata de la columna A7-AA, A7-AB y vigas de cimentación con cables de cobre desnudo de malla a tierra
- 8** Colisión de tubería de desagüe con zapatas de la columnas A7-AB
- 9** Tubería de desagüe colisiona con el pozo a tierra

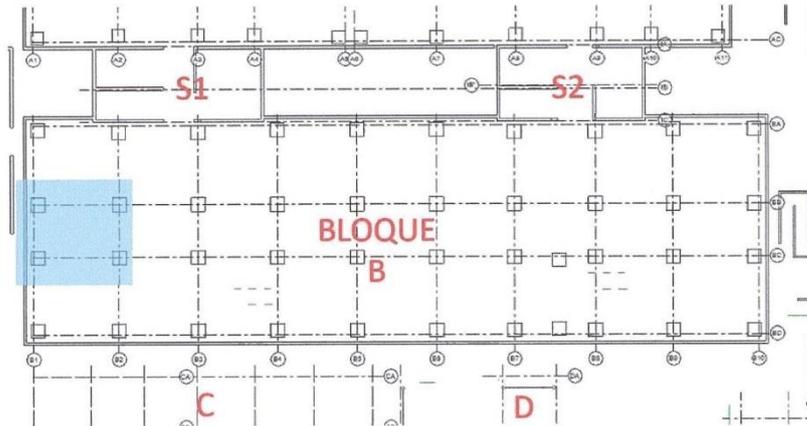
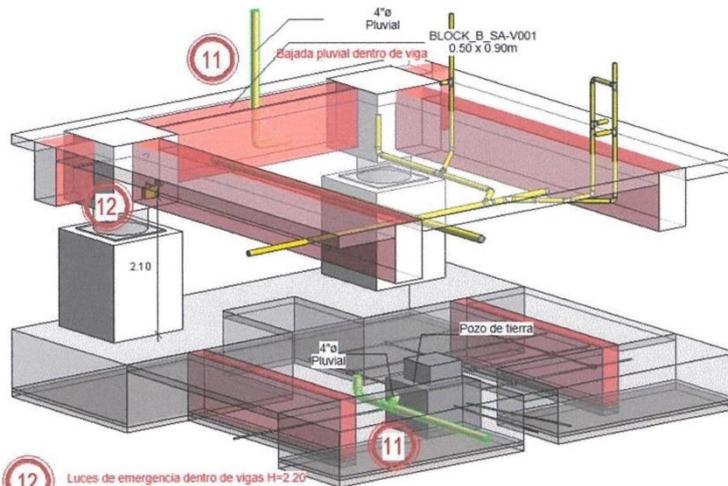
5. Sobre el BB & BC entre B1 & B2

12 Luces de emergencia dentro de vigas H=2.20

11 Sumidero pluvial colisiona sobre puesta a tierra
