Escuela Académico Profesional de Ingeniería Ambiental

Tesis

**El turismo y su influencia en la contaminación
sonora de la av. Manuel Valle en el distrito de
Pachacámac - 2022**

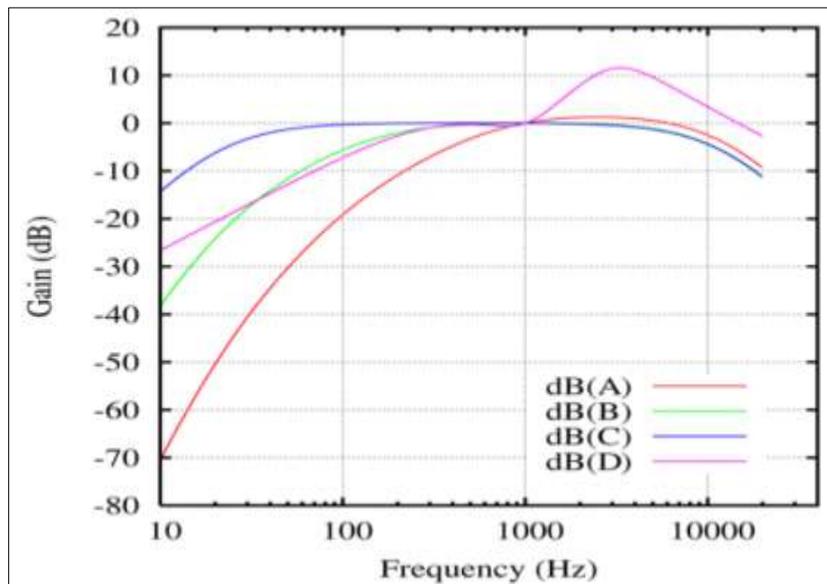
Figura 1. Curva de Ponderación

Cabe señalar que el filtro más utilizado es el de tipo A, que es aquel que percibe los sonidos de término medio y es la más usada para estudios de investigación. (23)

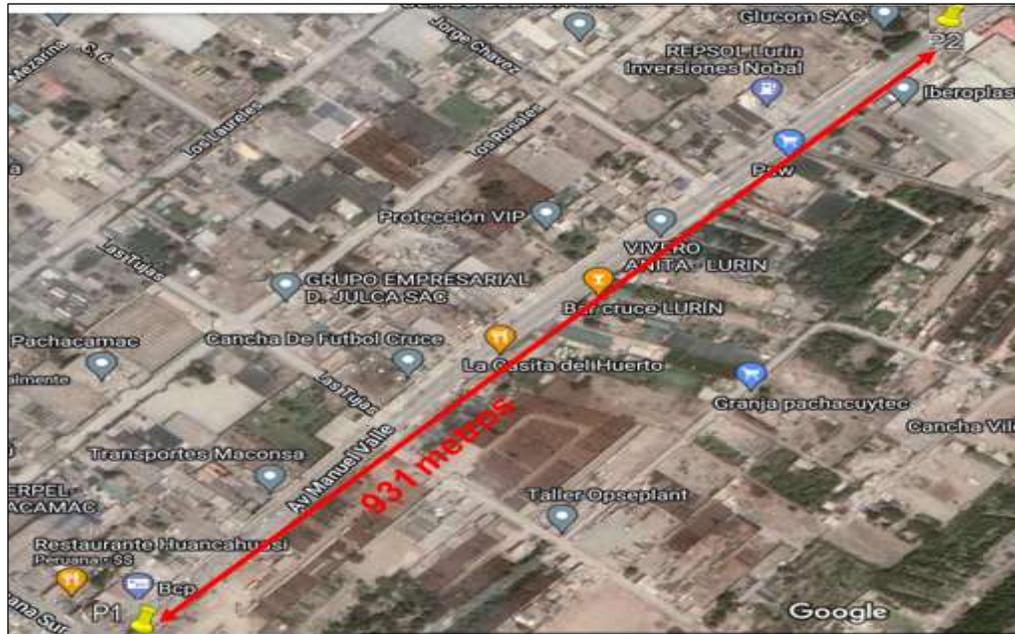
Figura 2. Distancia del punto de monitoreo 1 y 2, mediante el plano obtenido por Google Earth

El punto de monitoreo 1 presentan en sus alrededores los siguientes lugares recreativos: “Restaurante Huancahuasi”, “La Casita del Huerto”, “Bar cruce Lurín”. Asimismo, también se encuentran negocios: “BCP”, “Transporte Maconsa”, “Grupo empresarial D. Julca S.A.C”, “Vivero Anita”, “Repsol”, “Glucom S.A.C” e “Iberoplastic”. Esta zona es denominada comercial por el distrito de Pachacamac debido a la cantidad de negocios presentes alrededor.

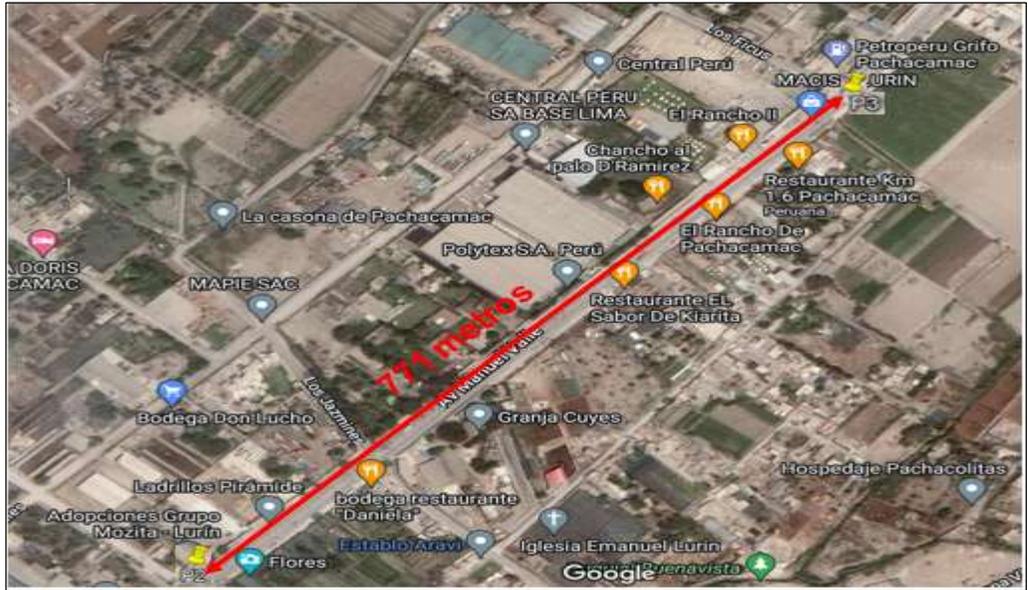
Figura 3. Distancia del punto de monitoreo 2 y 3, mediante el plano obtenido por Google Earth

El punto de monitoreo 2 presenta en sus alrededores los siguientes lugares recreativos: “Restaurante El sabor de Kiarita”, “Restaurante km 1.6 Pachacámac”, “El Rancho II”, “Chancho al palo de Ramírez”. Asimismo, también presenta en sus alrededores algunos negocios: “bodega Don Lucho”, “Polytex S.A”, “Granja de cuyes”, “Central Perú S.A”, “bodega restaurante Daniela”, “Ladrillos Pirámide”, “Adopciones grupo mozita Lurín”. Esta zona es denominada comercial por el distrito de Pachacamac debido a la cantidad de negocios presentes alrededor.

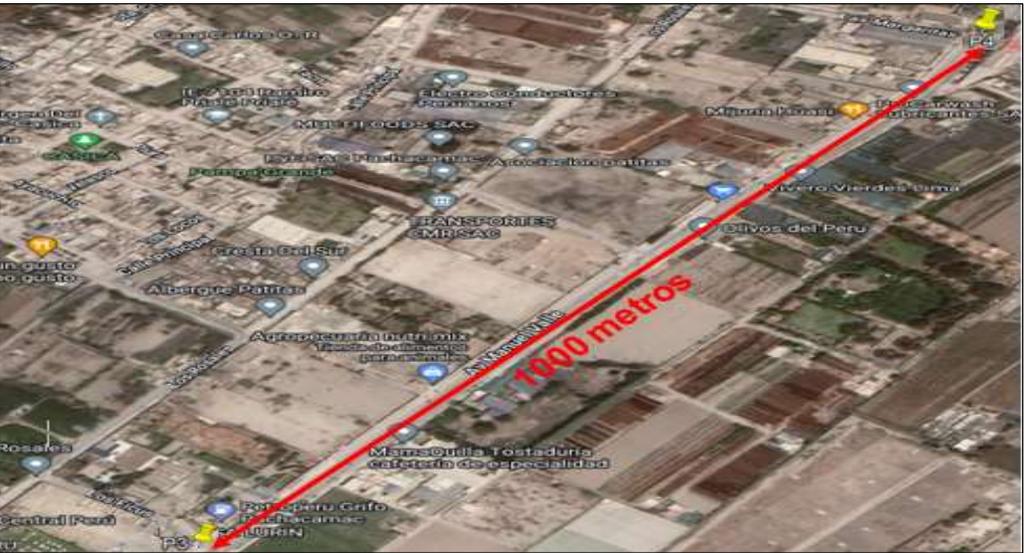
Figura 4. Distancia del punto de monitoreo 3 y 4, mediante el plano obtenido por Google Earth

El punto de monitoreo 3 presentan en sus alrededores los siguientes lugares recreativos: “Cafetería”, “Agropecuaria”, “Viveros”. Esta zona es denominada comercial por el distrito de Pachacamac debido a la cantidad de negocios presentes alrededor.

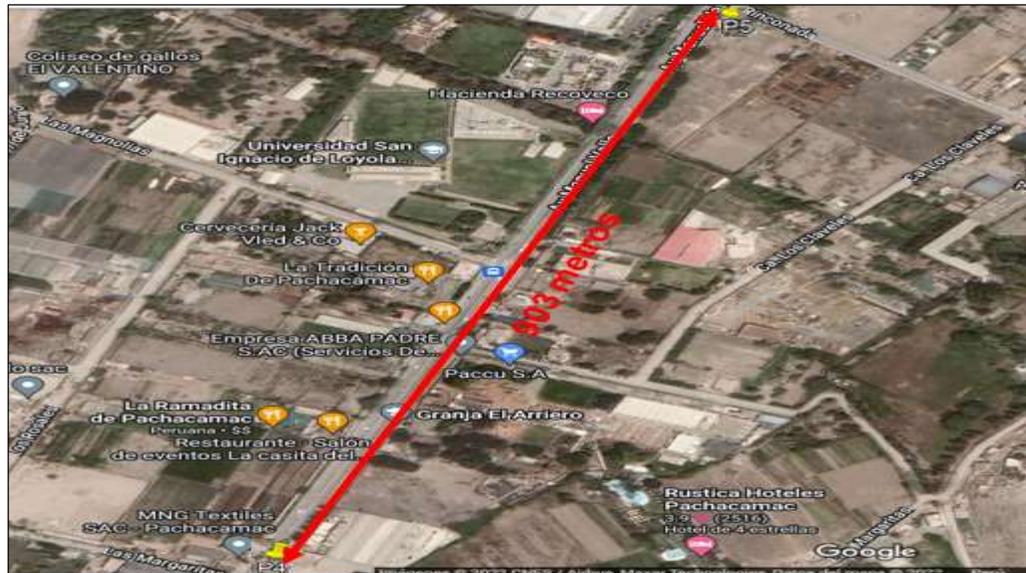
Figura 5. Distancia del punto de monitoreo 4 y 5, mediante el plano obtenido por Google Earth

El punto de monitoreo 4 se identifican los siguientes lugares recreativos: “Granja El Arriero”, “Restaurante Salón de eventos”, “La Ramadita”, “La tradición de Pachacámac”, “Cervecería”. Asimismo, se encuentra la “Universidad San Ignacio de Loyola” y “Haciendas” en los alrededores. Esta zona es denominada comercial por el distrito de Pachacamac debido a la cantidad de negocios presentes alrededor.

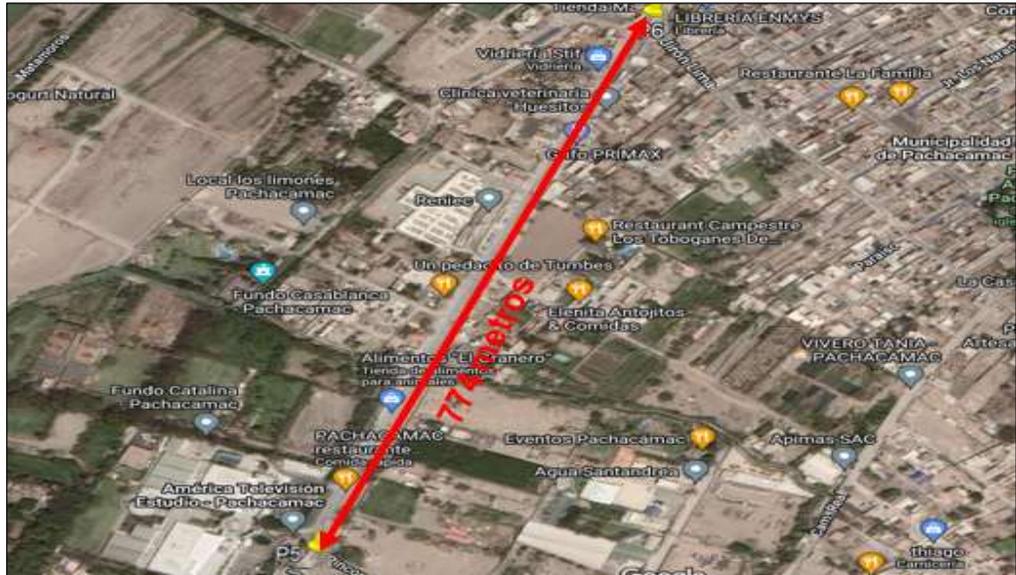
Figura 6. Distancia del punto de monitoreo 5 y 6, mediante el plano obtenido por Google Earth

El punto de monitoreo 5 presentan en sus alrededores los siguientes lugares recreativos: “Restaurant Pachacamac”, “Antojitos y Comidas”, “Restaurante un pedacito de Tumbes”. Asimismo, se encuentra la casa televisiva “América Televisión”, “Reniec”, “grifo Primax”, “Clínica Veterinaria”, “Vidriería”, “Librería” y “Fundos” Esta zona es denominada comercial por el distrito de Pachacamac debido a la cantidad de negocios presentes alrededor.

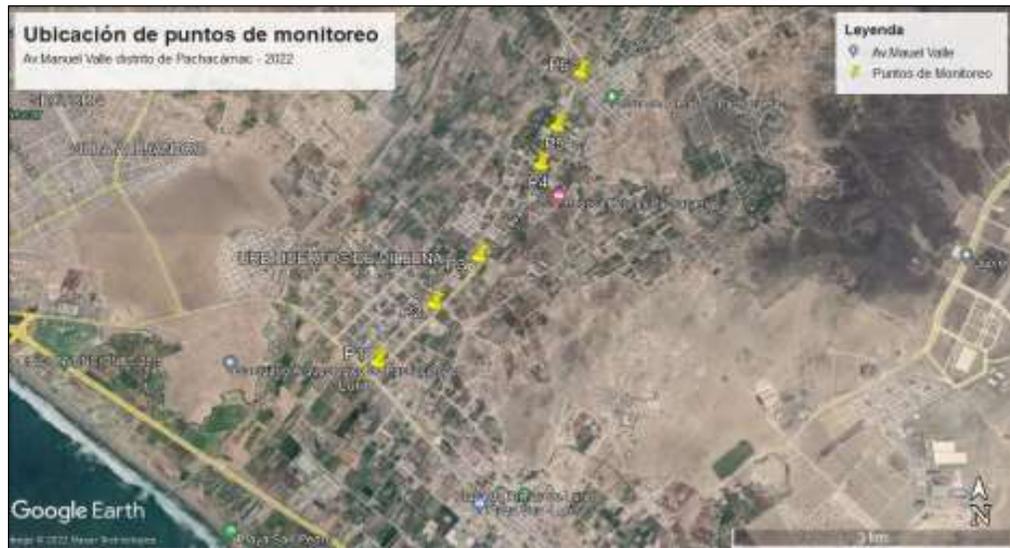
Figura 7. Puntos de Identificación del área de estudio

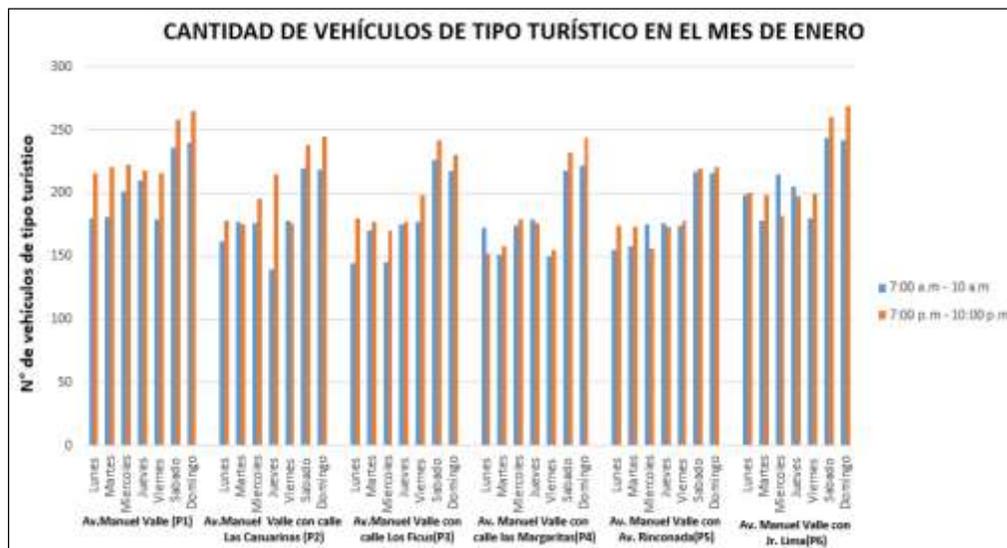
En la figura 8 se puede observar los gráficos elaborados a través del conteo de los vehículos de tipo turístico en los seis puntos a monitorear de la Av. Manuel Valle en hora punta de 7:00 am a 10:00 am y de 7:00 p.m. a 10:00 p.m. durante la tercera semana del mes de enero a fin de establecer el número de vehículos de tipo turístico que influyen sobre el nivel de presión sonora, observándose un aumento significativo durante el horario nocturno (7:00 p.m. a 10:00 p.m.).

Figura 8. Número de vehículos de tipo turístico del mes de enero

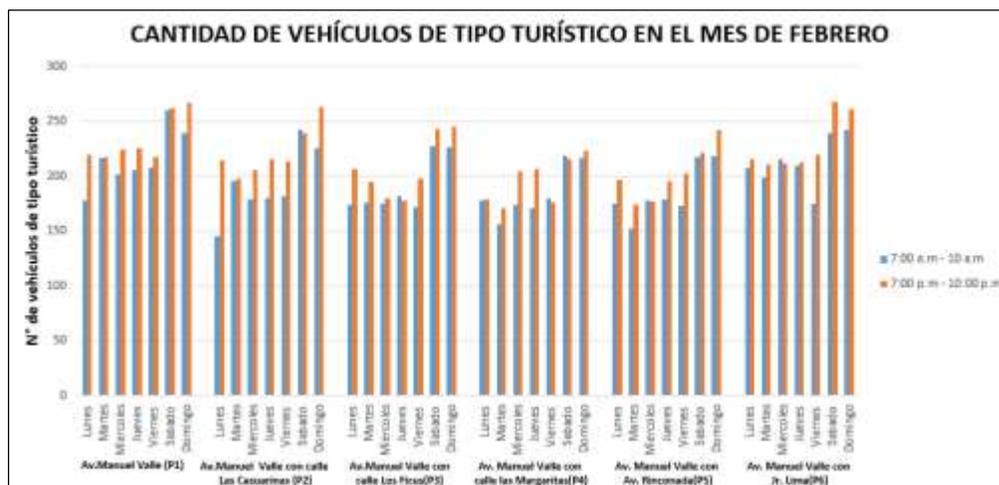
En la figura 9, se puede observar los gráficos elaborados a través del conteo de los vehículos de tipo turístico en los seis puntos a monitorear de la Av. Manuel Valle en hora punta de 7:00 am a 10:00 am y de 7:00 p.m. a 10:00 p.m. durante la tercera semana del mes de febrero a fin de establecer el número de vehículos de tipo turístico que influyen sobre el nivel de presión sonora, observándose un aumento significativo durante el horario nocturno (7:00 p.m. a 10:00 p.m.).

Figura 9. Número de vehículos de tipo turístico del mes de febrero

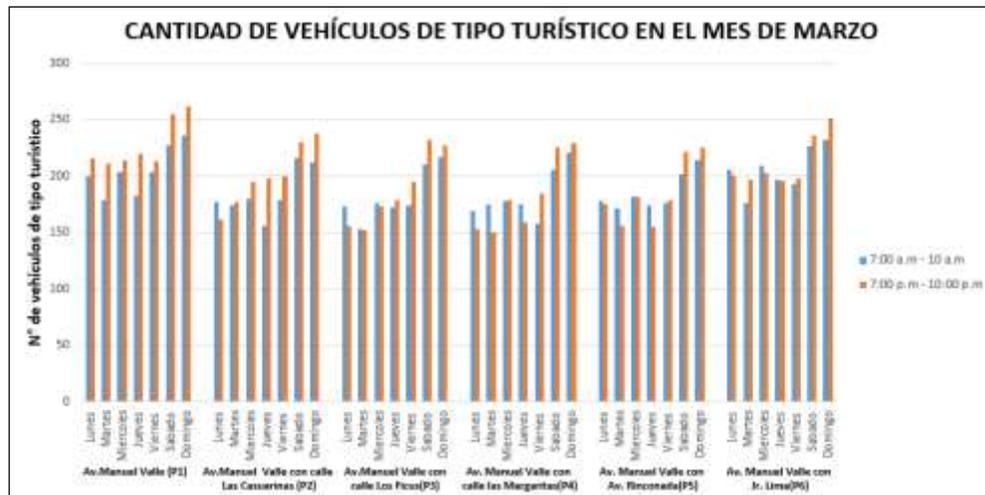
En la figura 10, se puede observar los gráficos elaborados a través del conteo de los vehículos de tipo turístico en los seis puntos a monitorear de la Av. Manuel Valle en hora punta de 7:00 am a 10:00 am y de 7:00 p.m. a 10:00 p.m. durante la tercera semana del mes de marzo a fin de establecer el número de vehículos de tipo turístico que influyen sobre el nivel de presión sonora, observándose un aumento significativo durante el horario nocturno (7:00 p.m. a 10:00 p.m.).

Figura 10. Número de vehículos de tipo turístico del mes de marzo

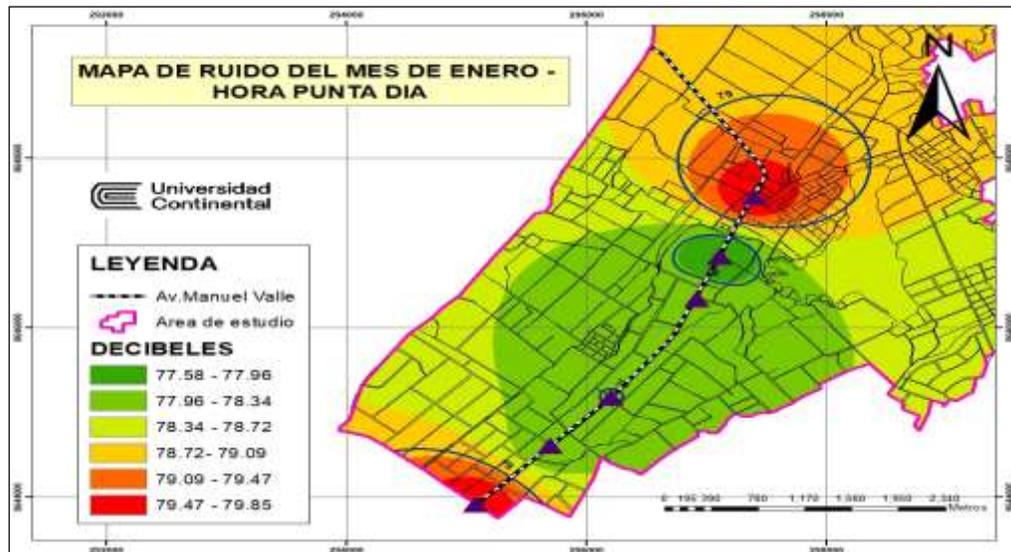
El nivel de presión sonora equivalente generado por medio de los vehículos de transporte de tipo turístico se estableció a través de un sonómetro el cual midió 6 puntos críticos en la Avenida Manuel Valle en hora punta de 7:00 a.m. a 10:00 a.m. y de 7:00 p.m. a 10:00 p.m. durante la tercera semana de lunes a domingo del mes de enero, febrero y marzo

Figura 11. Nivel de presión sonora del mes de enero

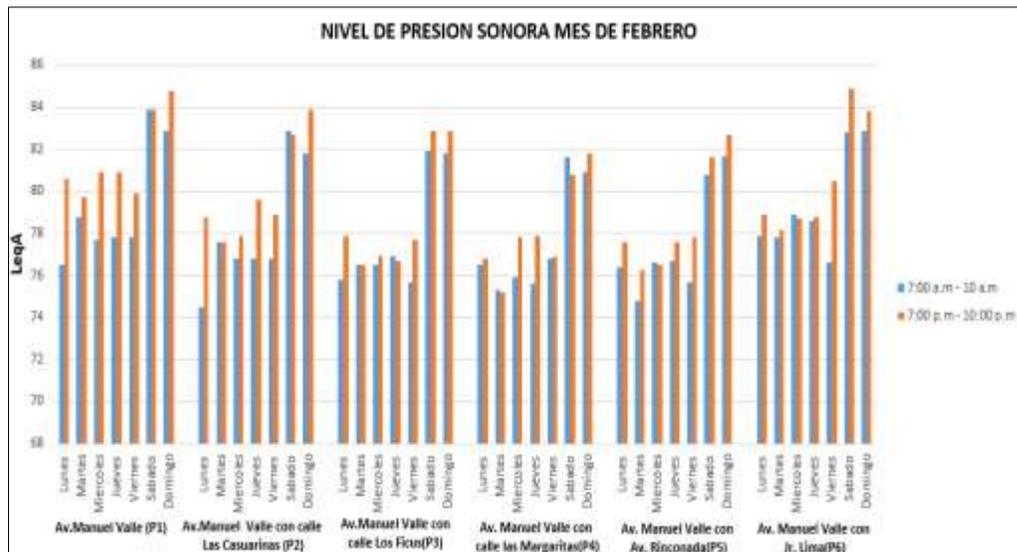
Figura 14. Nivel de presión sonora del mes de febrero

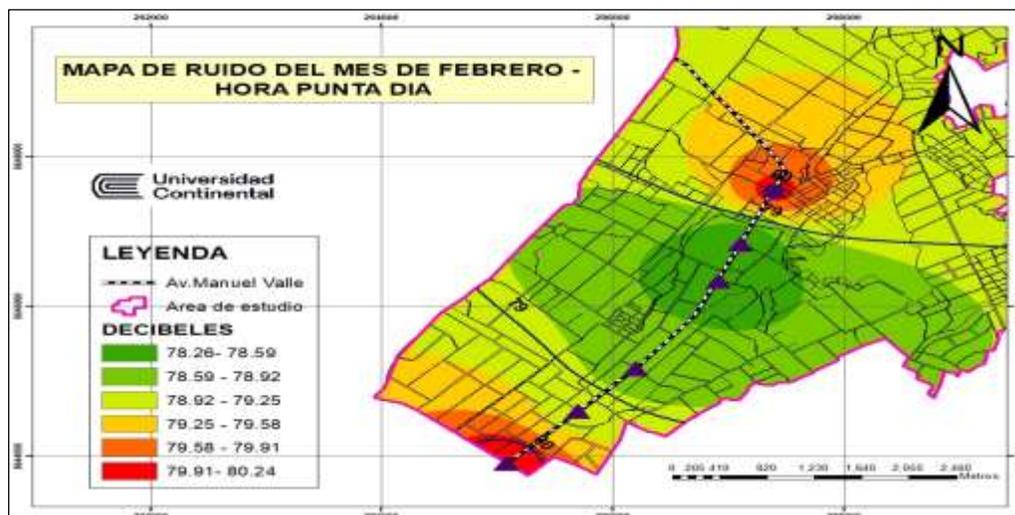
Figura 15. Mapa de ruido del mes de febrero – hora punta día

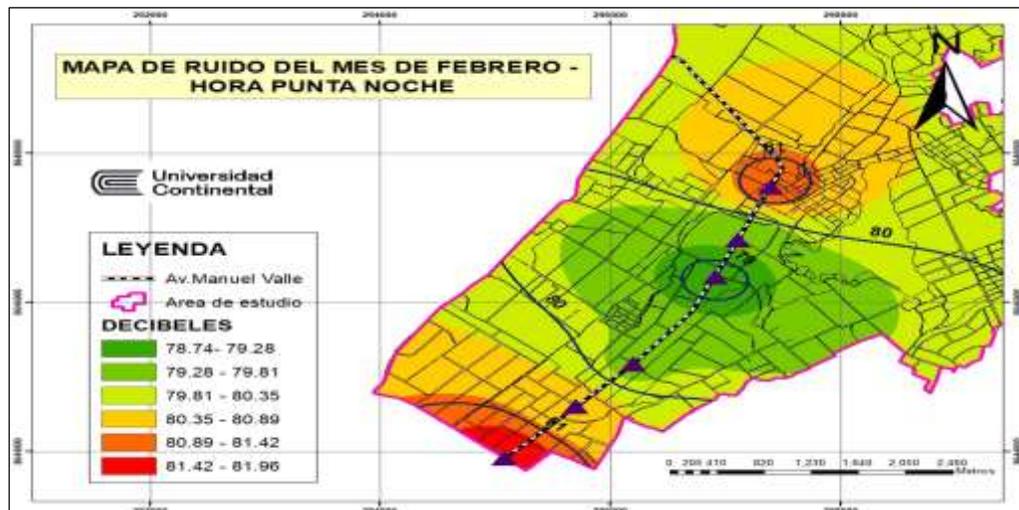
Figura 16. Mapa de ruido del mes de febrero – hora punta noche

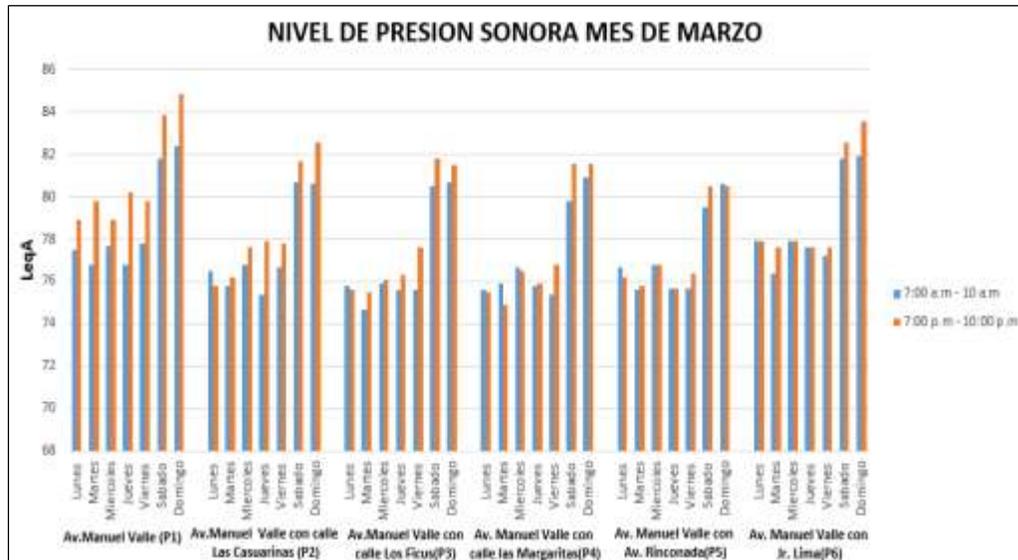
Figura 17. Nivel de presión sonora del mes de marzo

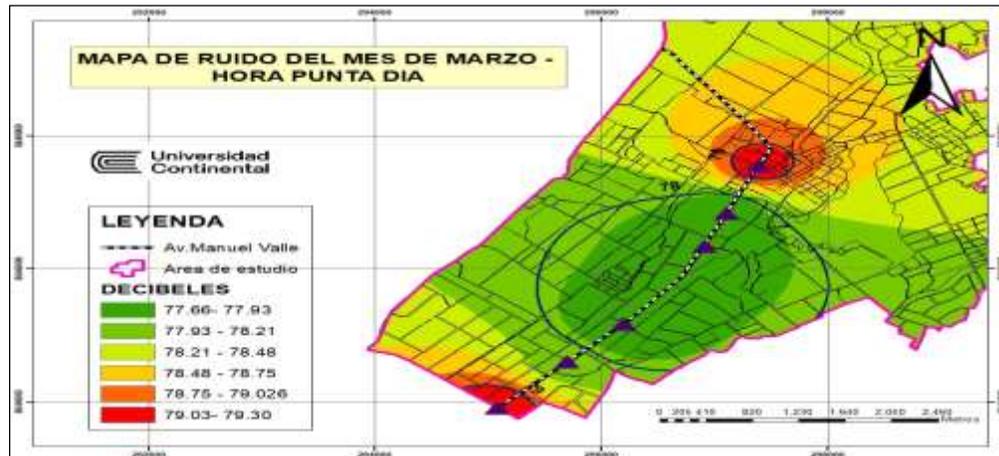
Figura 18. Mapa de ruido del mes de marzo– hora punta día

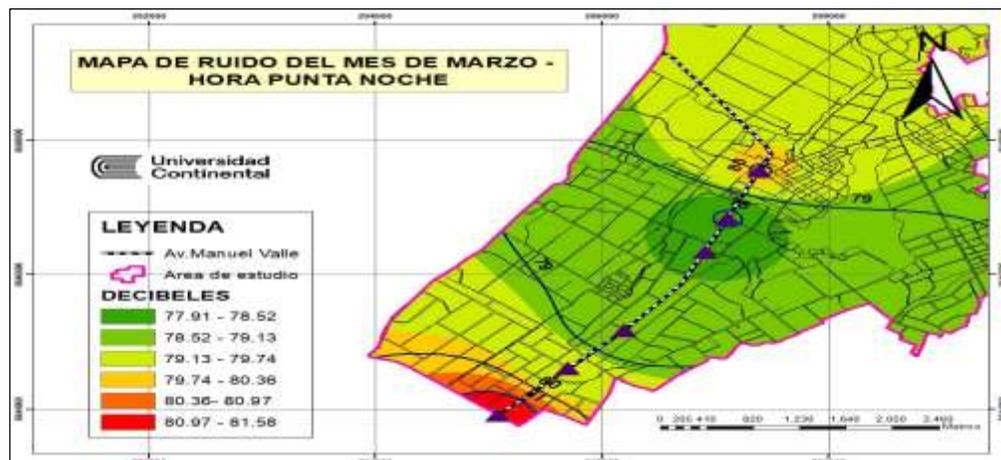
Figura 19. Mapa de ruido del mes de marzo– hora punta noche

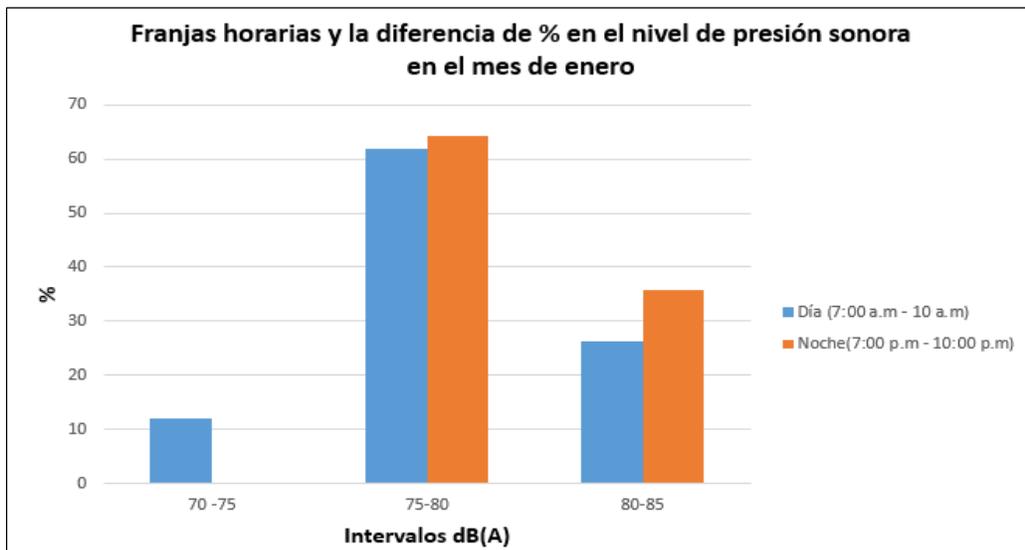
Figura 20. Franjas horarias y la diferencia de % en el nivel de presión sonora en el mes de enero

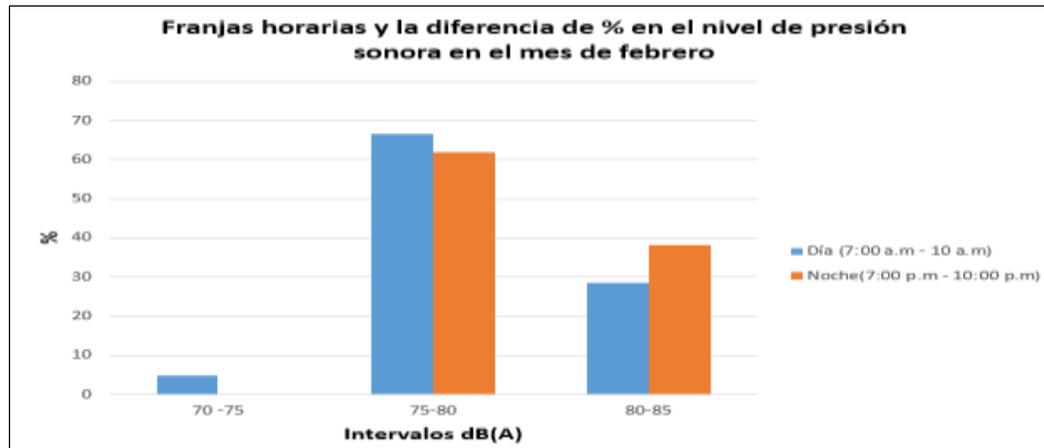
Figura 21. Franjas horarias y la diferencia de % en el nivel de presión sonora en el mes de febrero

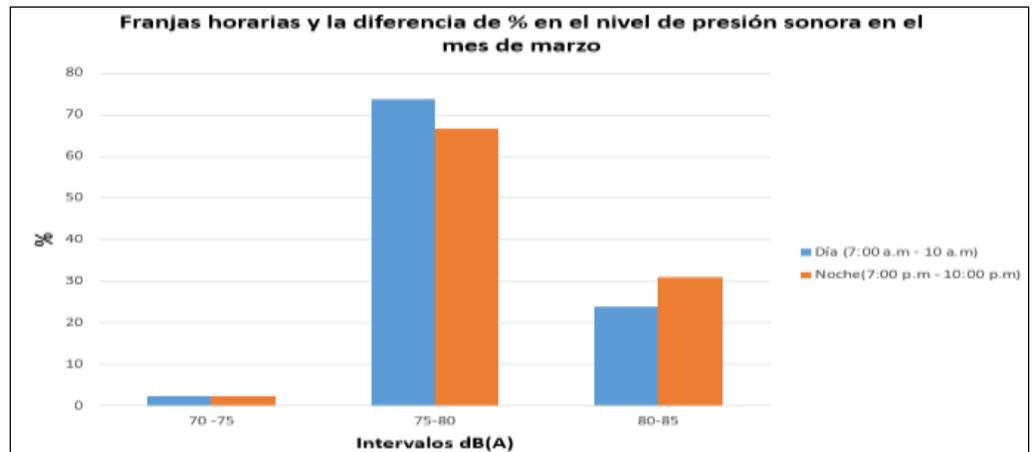
Figura 22. Franjas horarias y la diferencia de % en el nivel de presión sonora en el mes de marzo

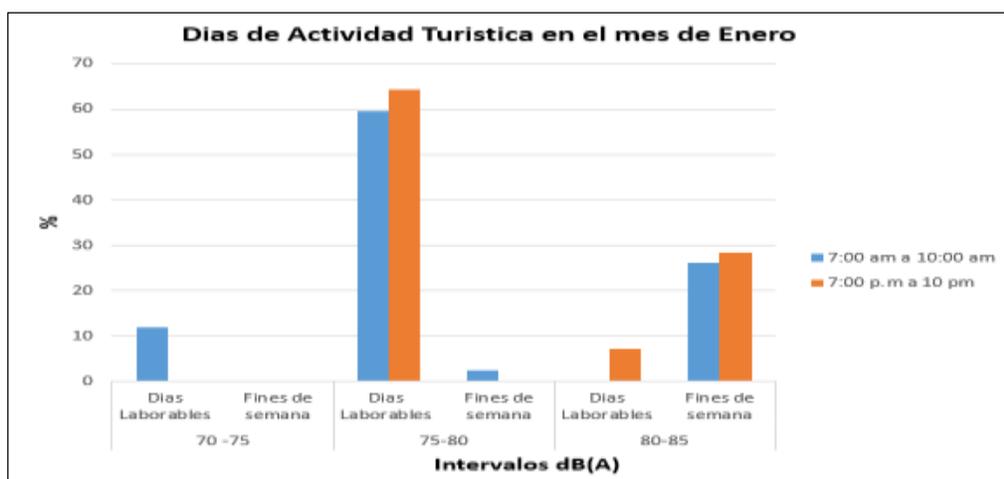
Figura 23. Días de actividad turística en el mes de enero

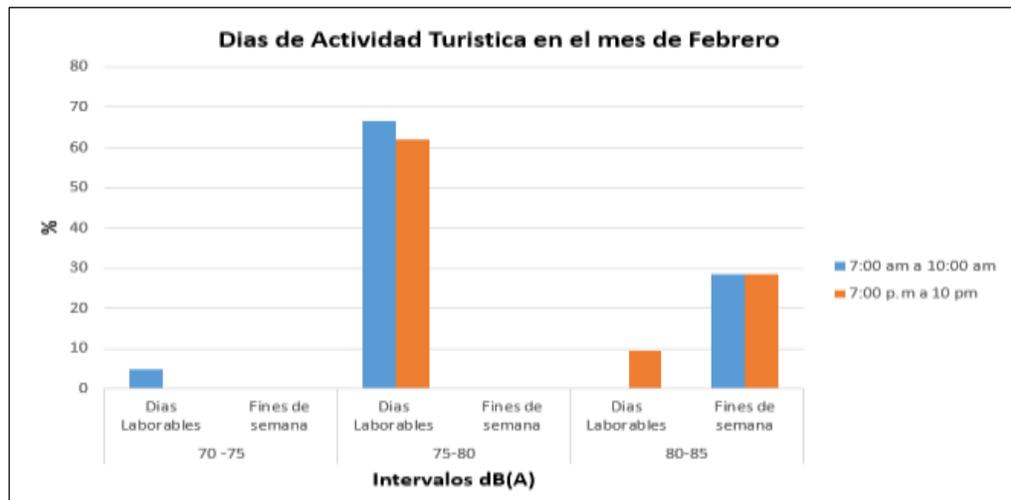
Figura 24. Días de actividad turística en el mes de febrero

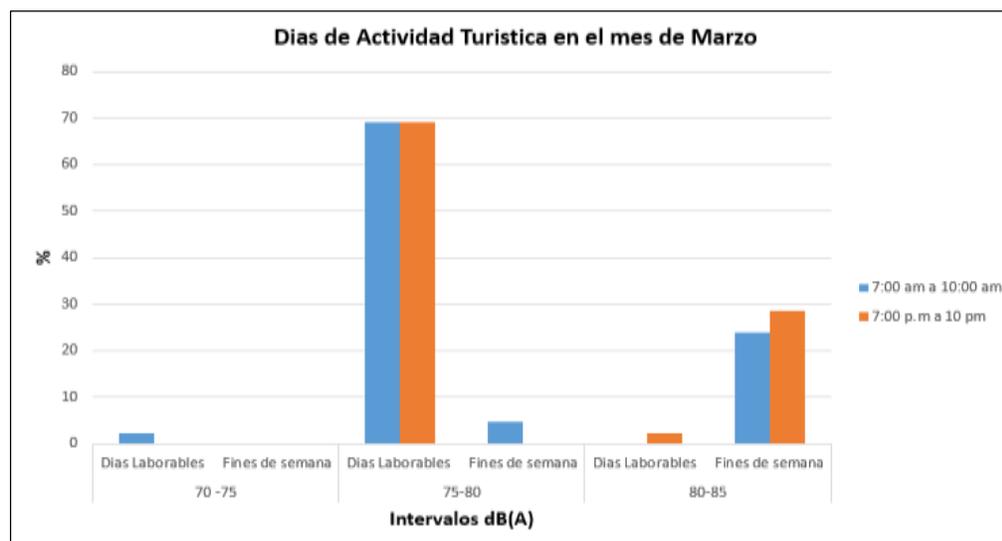
Figura 25. Días de actividad turística en el mes de marzo

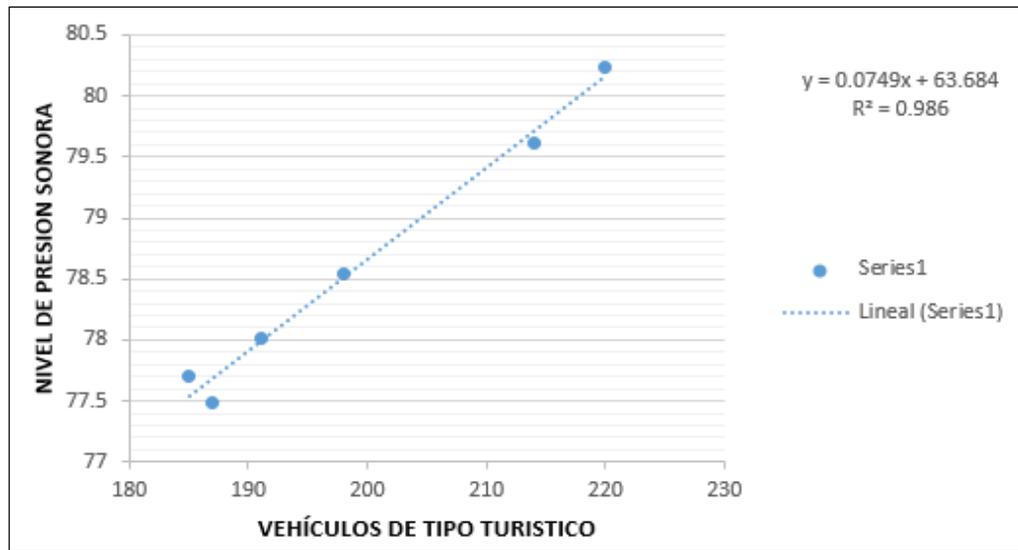
Figura 26. Vehículos de tipo turístico vs Nivel de presión sonora

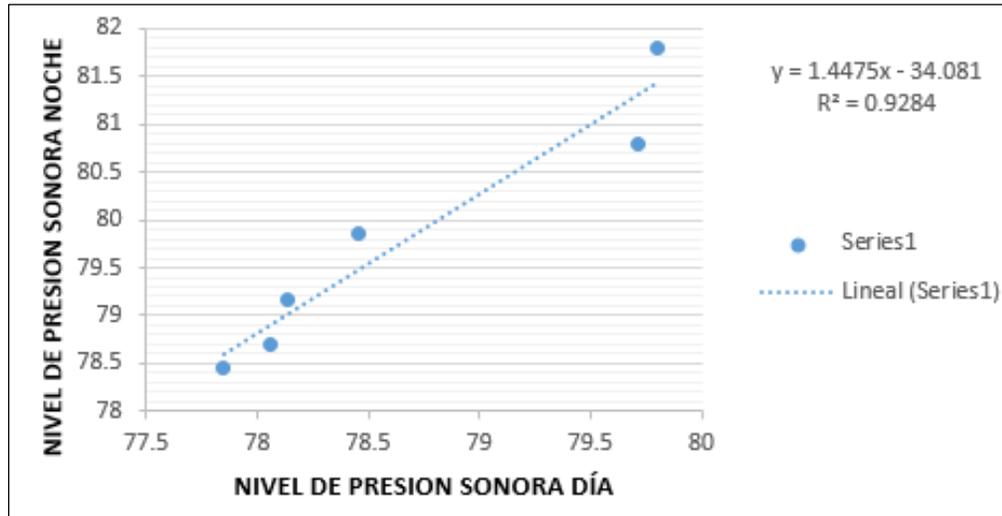
Figura 27. Nivel de presión sonora día vs Nivel de presión sonora noche

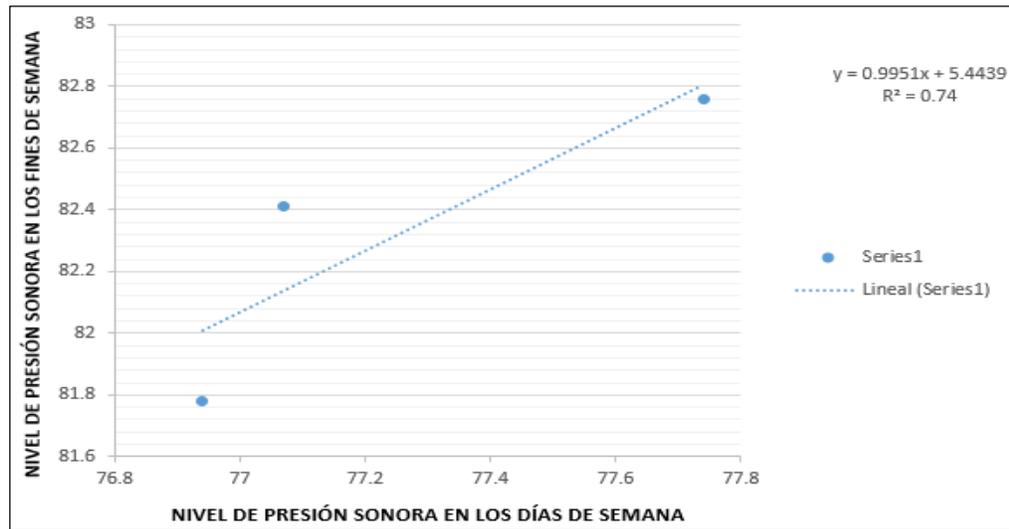
Figura 28. Nivel de presión sonora en los días de semana vs Nivel de presión sonora en los fines de semana

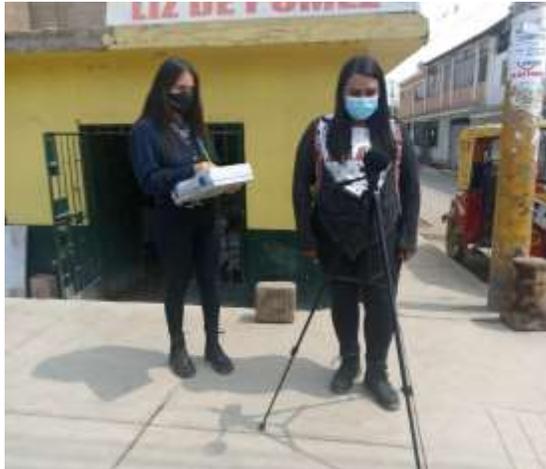
Imagen 1. Medición diurna del punto 1.

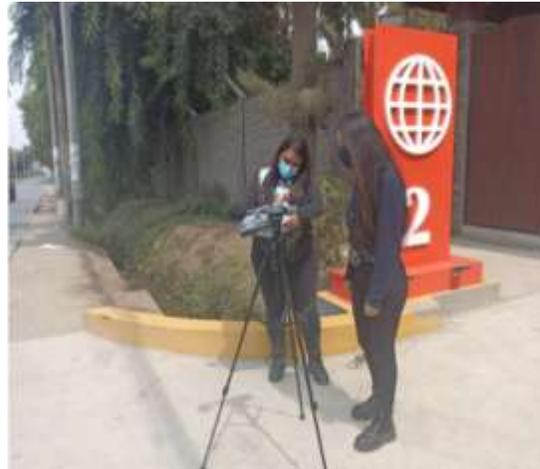
Imagen 2. Medición diurna del punto 2.

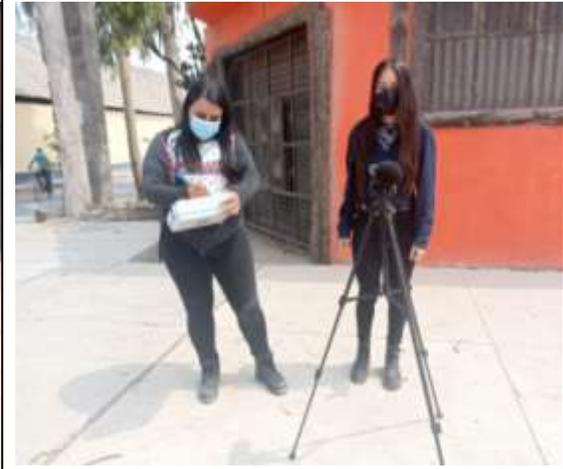
Imagen 3. Medición diurna del punto 3.

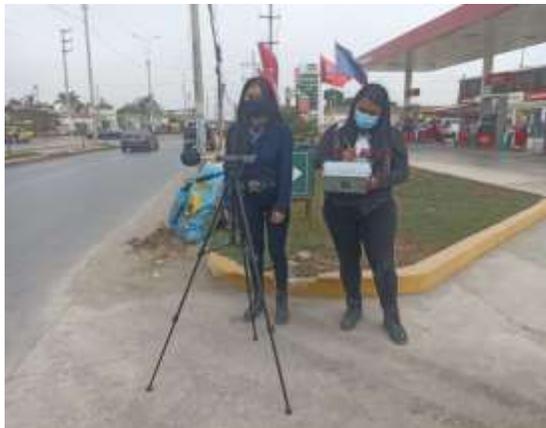
Imagen 4. Medición diurna del punto 4.

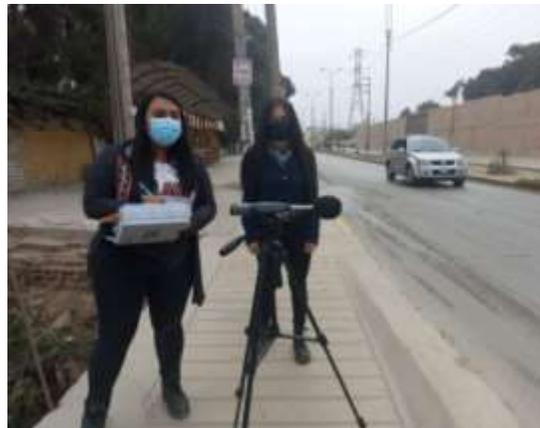
Imagen 5. Medición diurna del punto 5.

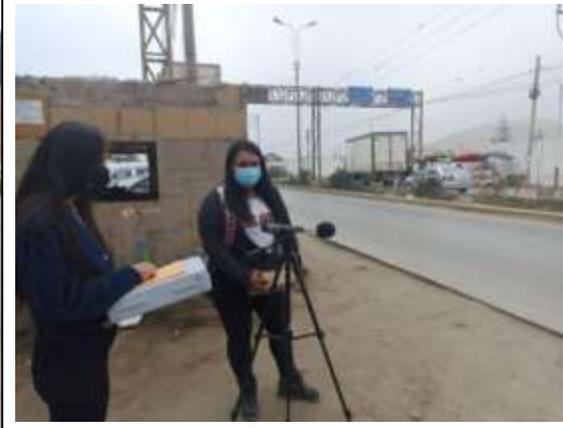
Imagen 6. Medición diurna del punto 6.
