Escuela Académico Profesional de Ingeniería Civil

Trabajo de Suficiencia Profesional

**Ejecución de la obra "Ampliación y mejoramiento
del servicio educativo de la I. E. Nuestra Señora de
Las Peñas en el distrito de Aplao - Castilla -
Arequipa" en el periodo 2022**

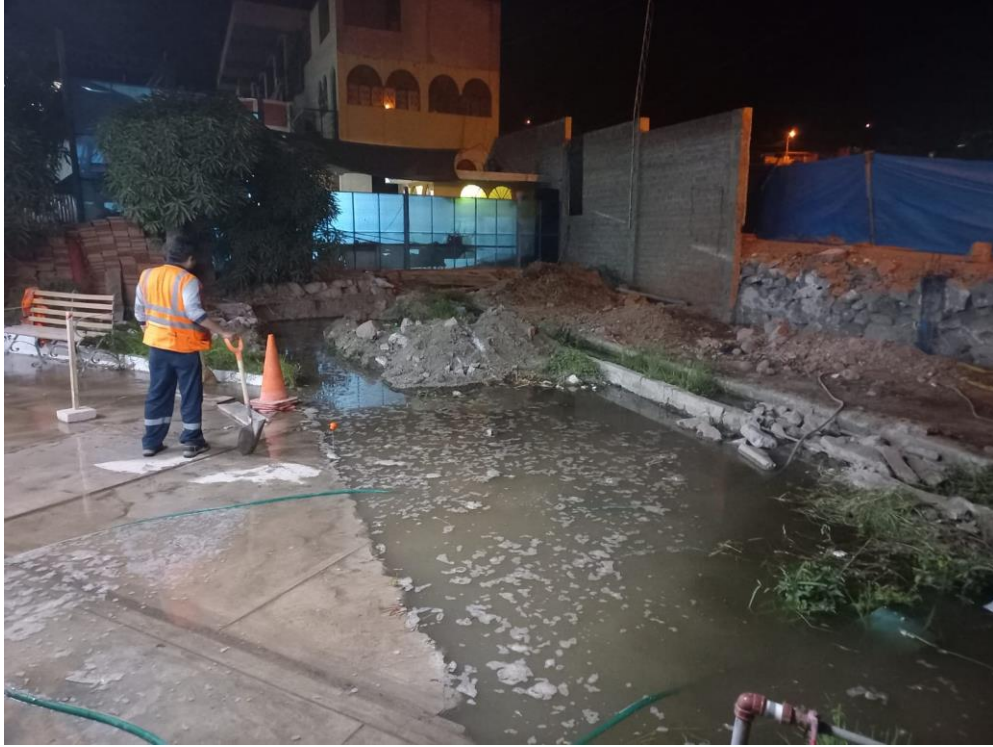
Figura 30. Vista fotográfica de inundaciones por el canal de regadío existente en el área del bloque 01.

- BLOQUE 01: este bloque se encontraba con un problema considerado crítico, ya que en el área donde estaba destinado su construcción pasaba un canal de regadío propiedad de la Junta de Usuarios de Agua, el cual no se tomó en consideración al momento de realizar el expediente técnico, esto generará partidas nuevas y/o mayores metrados y coordinaciones con la UGEL Castilla, Junta de Usuarios y GRA, donde a pesar de la controversia generada por el canal de regadío se logró dar una solución inmediata para cumplir con el cronograma de avance de obra.

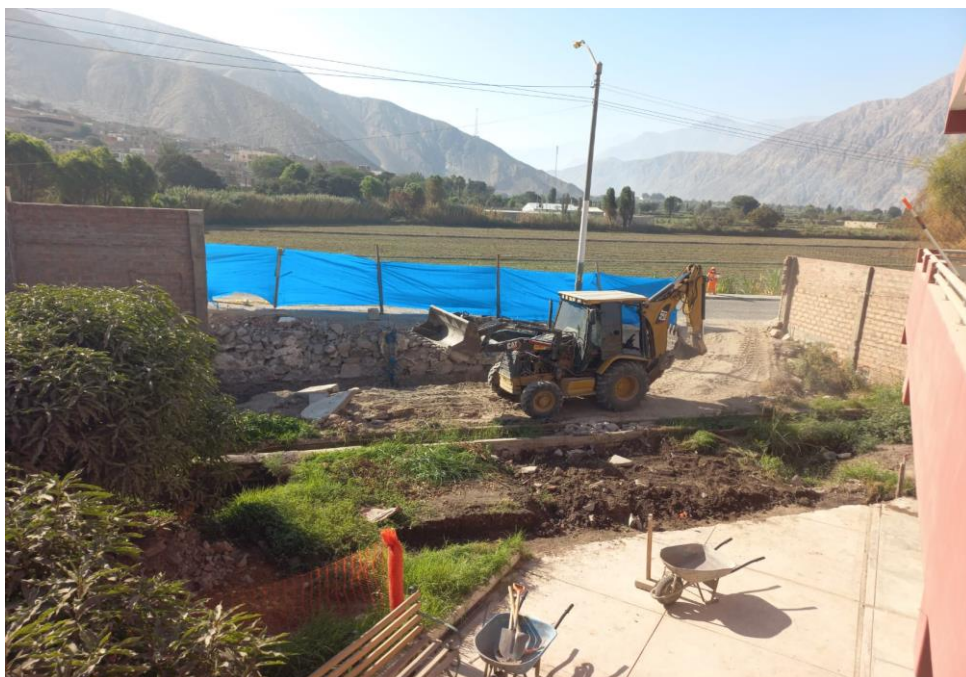
Figura 31. Vista fotográfica de movimiento de tierras y excavación para canal de regadío provisional en bloque 01.

Usuarios con respecto a su canal de riego. Al final de dicha reunión se planteó realizar un canal de riego provisional como partida nueva, para no retrasar los trabajos programados según el cronograma de avance mientras se elaboraba una propuesta para un canal de riego de concreto tapado afuera del área de la institución por lo que se debía realizar coordinaciones con la UGEL CASTILLA, el GRA y la junta de beneficiarios del Valle de Majes.

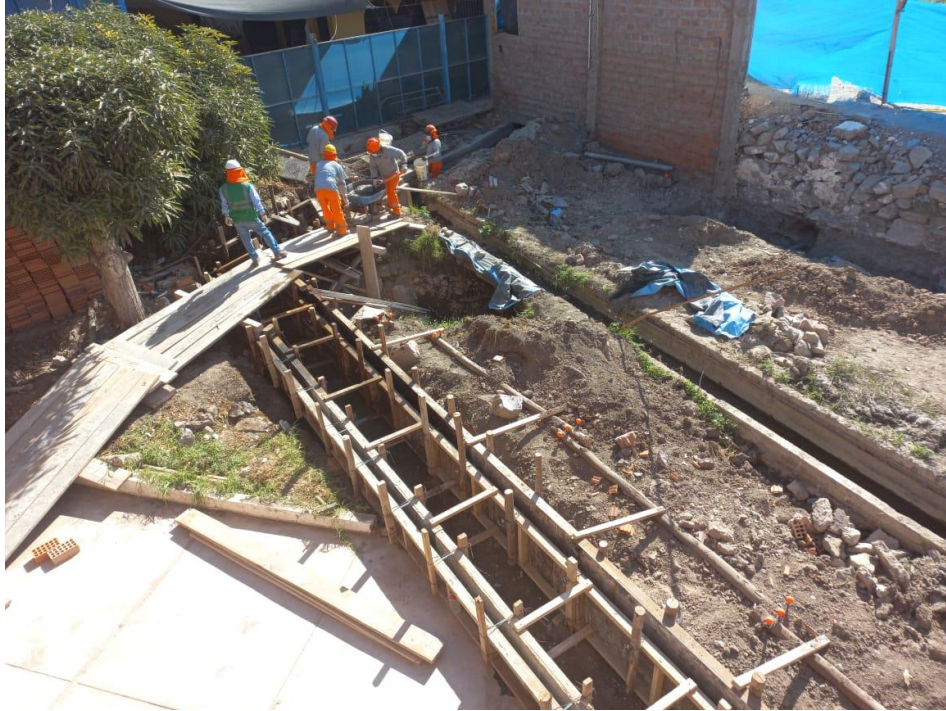
Figura 32. Vista fotográfica de encofrado y vaciado de concreto para canal de regadío provisional en bloque 01.

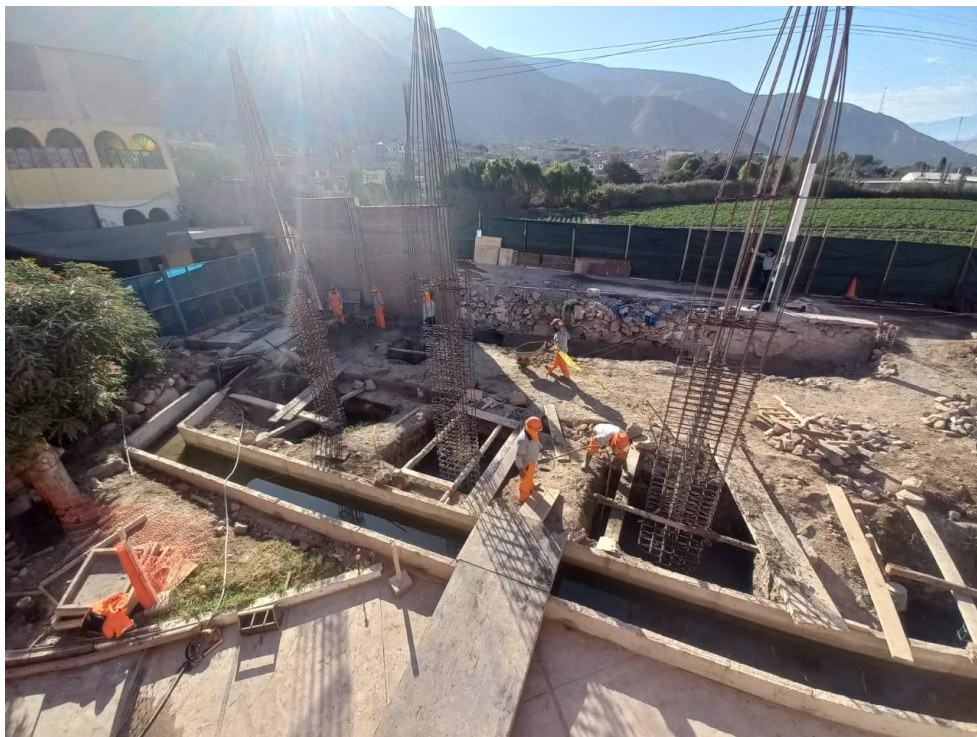
Figura 33. Vista fotográfica de funcionamiento de canal de regadío provisional, vaciado de concreto en zapatas y habilitación de acero en columnas en bloque 01.

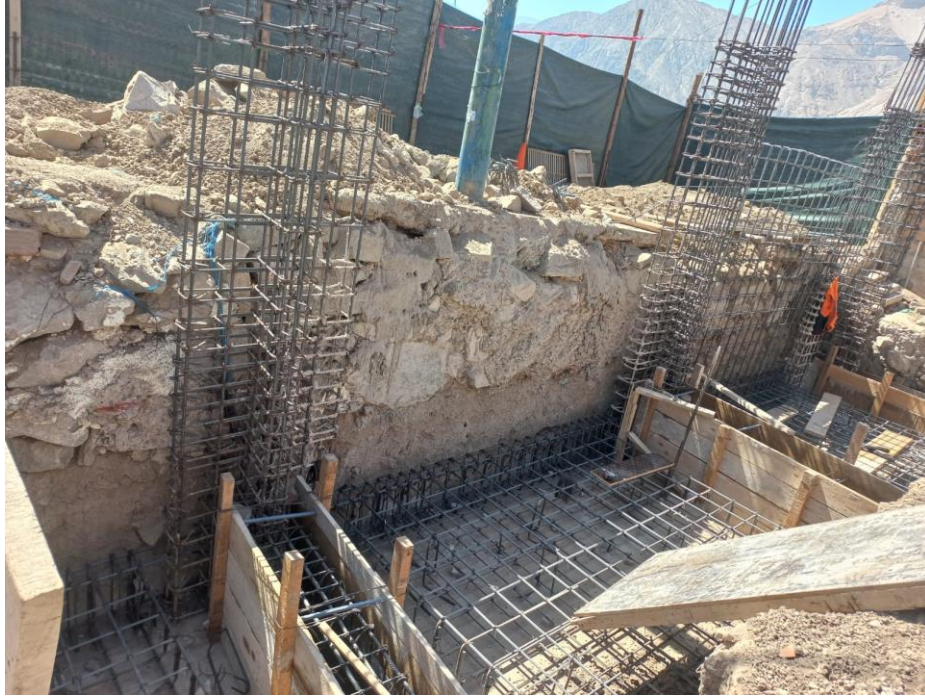
Figura 34. Vista fotográfica de habilitación de acero en zapatas, vigas de cimentación y columnas en bloque 01.

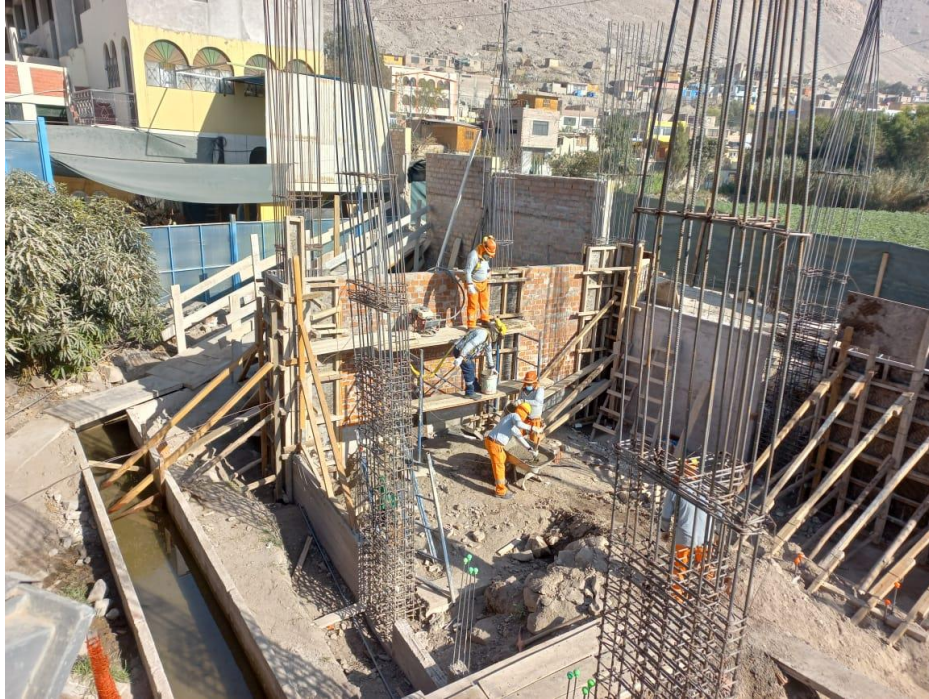
Figura 36. Vista fotográfica de asentado de muros portantes, encofrado y vaciado de concreto $F'c=210 \text{ kg/cm}^2$ en bloque 01.

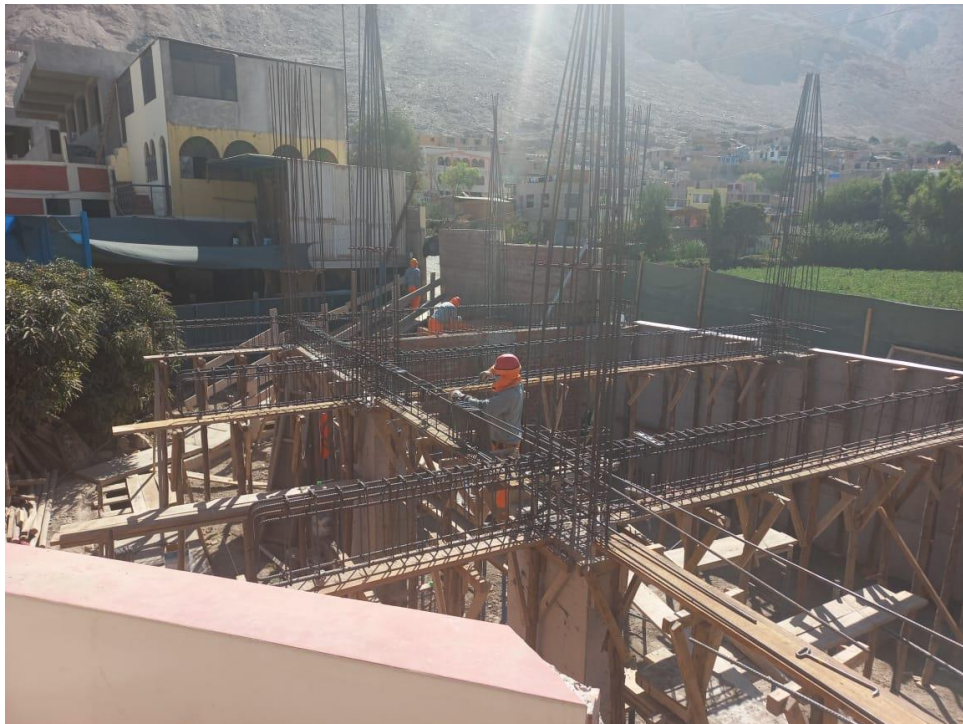
Figura 37. Vista fotográfica de encofrado y habilitado de acero en vigas principales en bloque 01.

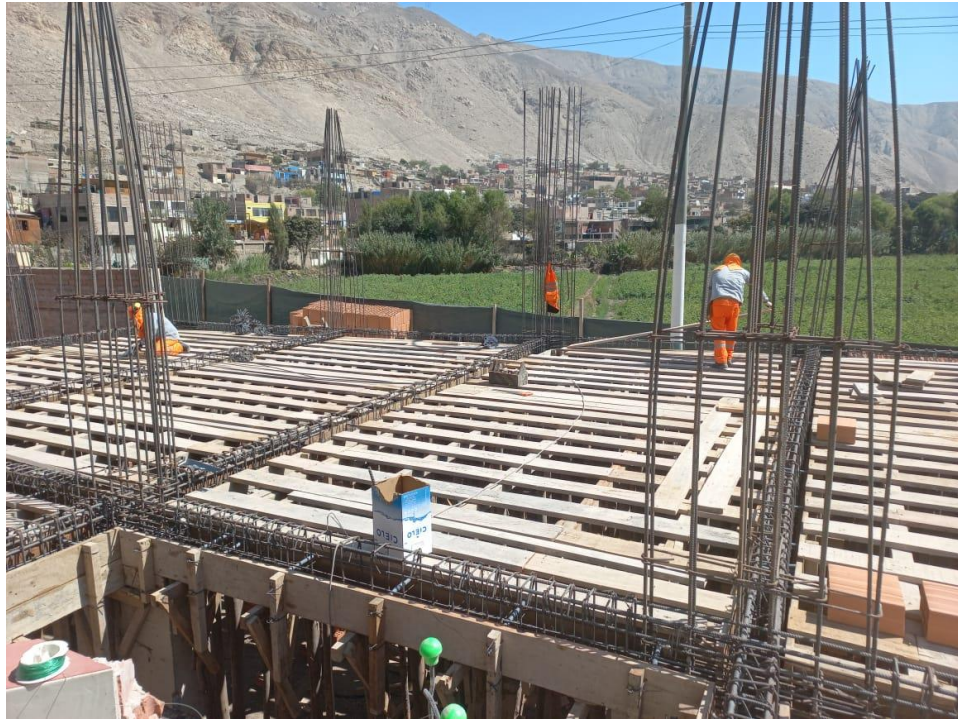
Figura 38. Vista fotográfica de encofrado y habilitado de acero de viguetas para losa de concreto 1er nivel en bloque 01.

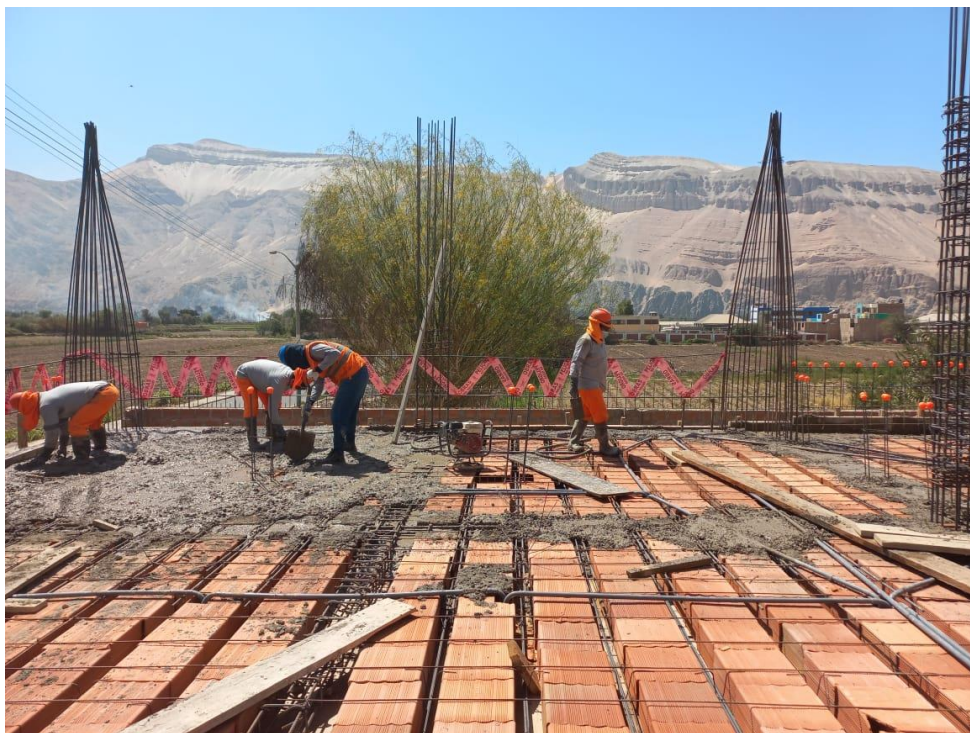
Figura 39. Vista fotográfica de vaciado de concreto en losa, vigas y viguetas del 1er nivel en bloque 01.

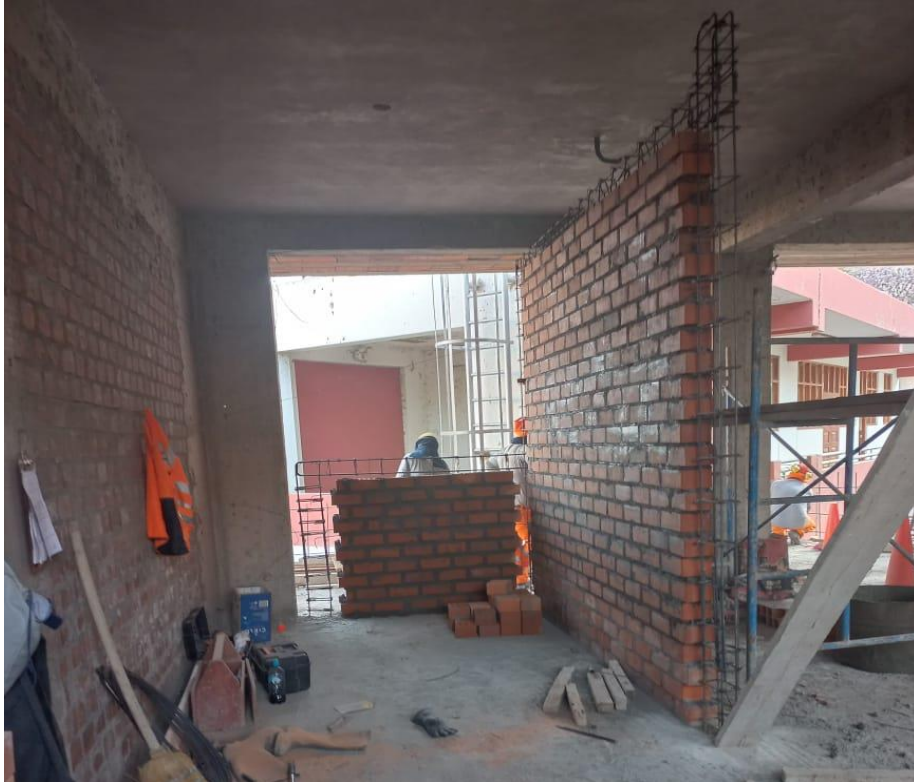
Figura 44. Vista fotográfica de asentado de ladrillo en muros de tabiquería en bloque 01.

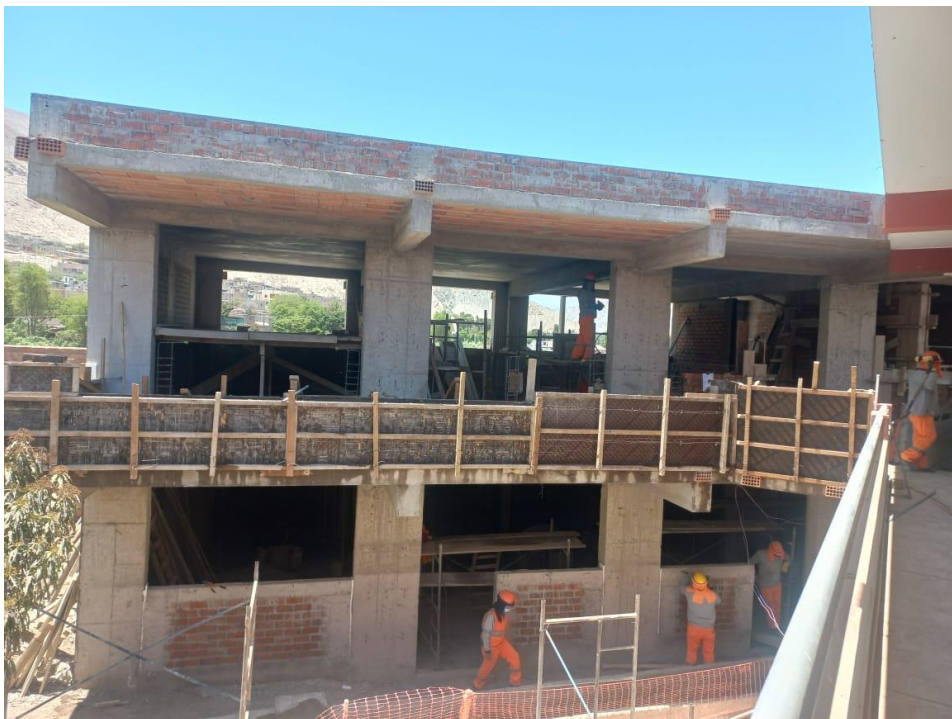
Figura 45. Vista fotográfica de tarrajeo en vigas y cielorraso y encofrado de parapeto de pasadizo en bloque 01.

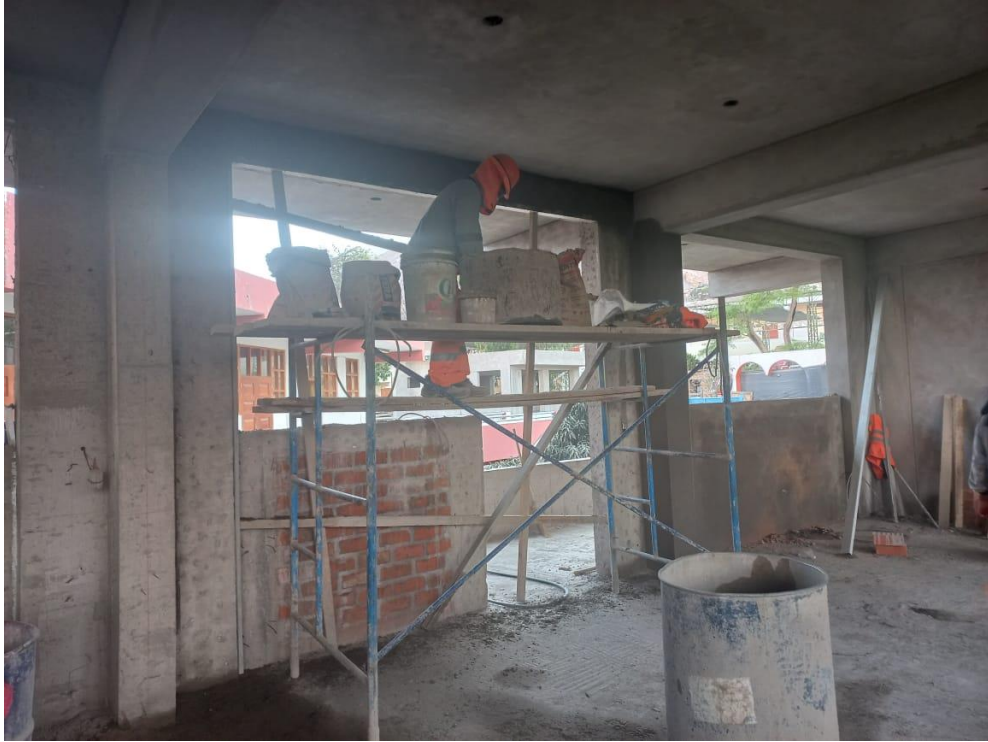
Figura 46. Vista fotográfica de tarrajeo en vigas, columnas y muros en bloque 01.

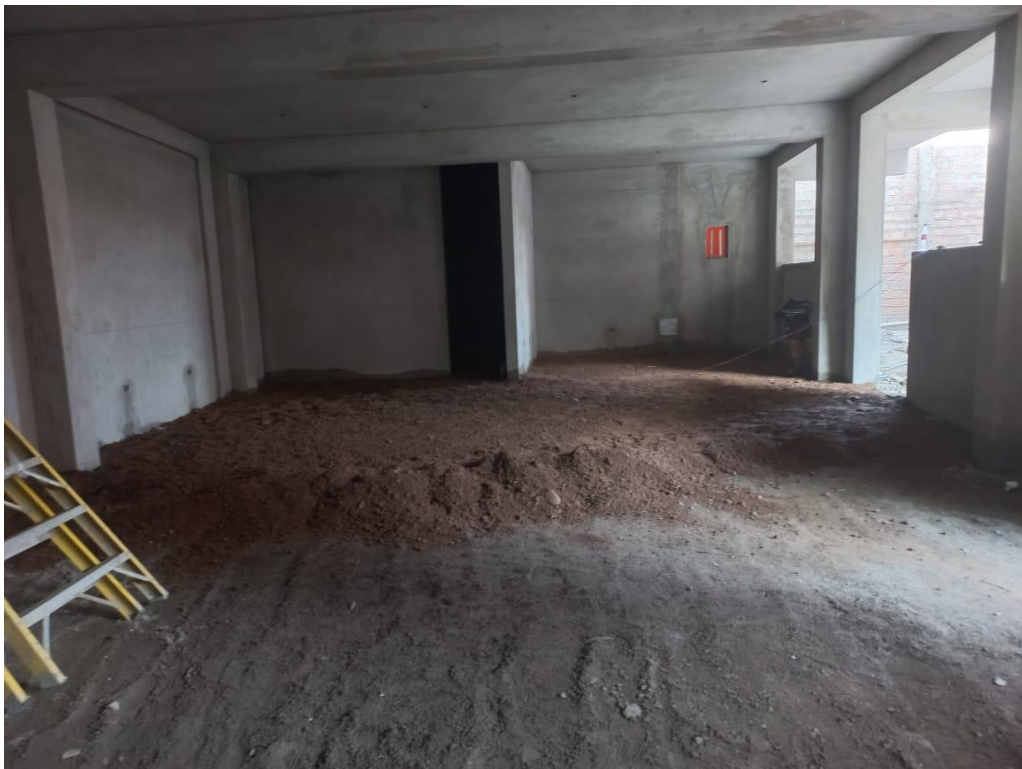
Figura 47. Vista fotográfica de relleno compactado con material seleccionado en bloque 01.

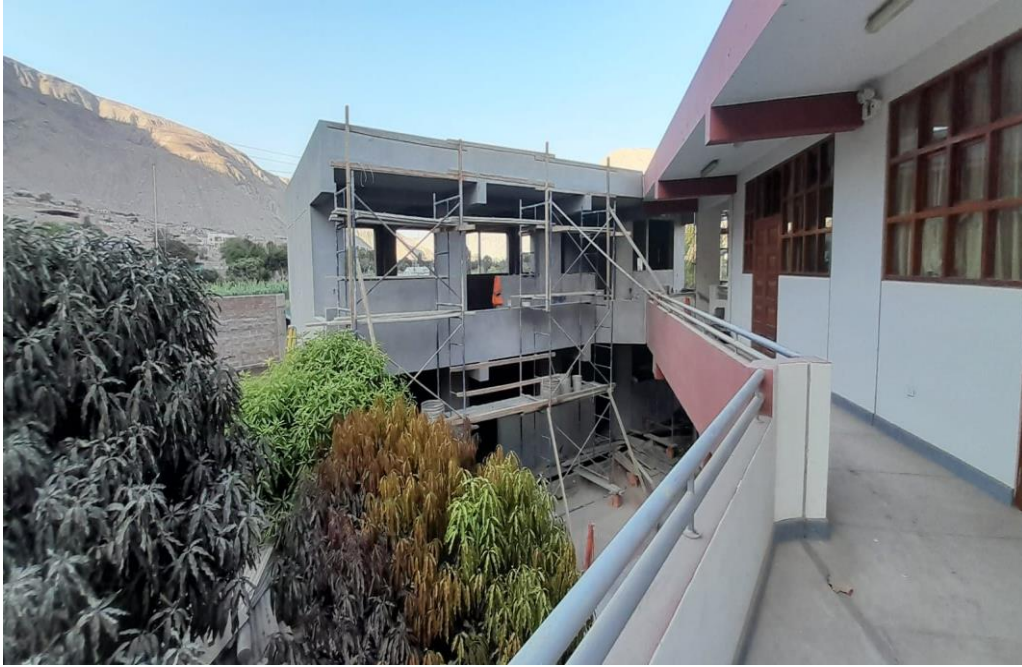
Figura 48. Vista fotográfica de tarrajeo de columnas, vigas y muros exteriores en bloque 01.

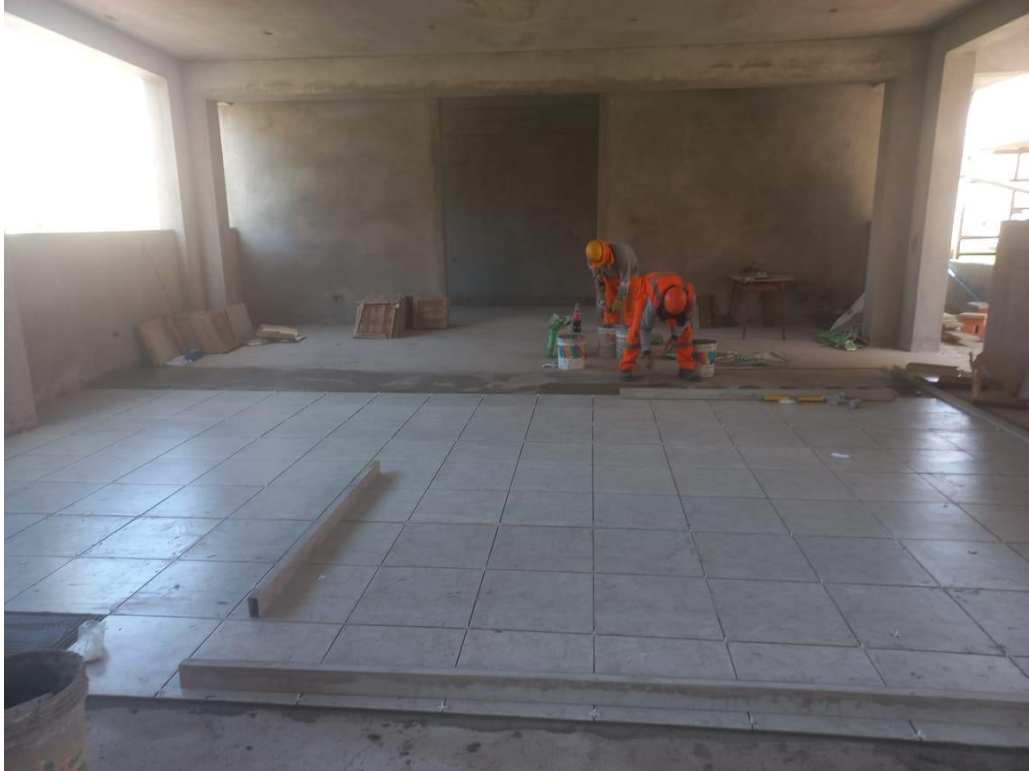
Figura 50. Vista fotográfica de colocado de cerámica para pisos en 2do nivel del bloque 01.

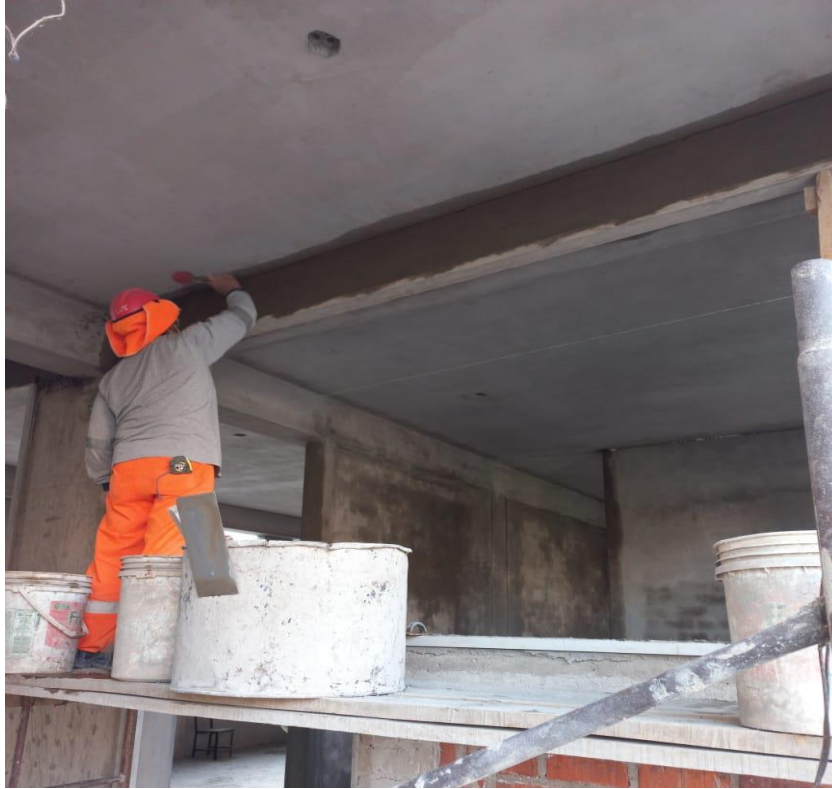
Figura 53. Vista fotográfica tarrajeo interior de vigas, columnas y muros en el bloque 04.

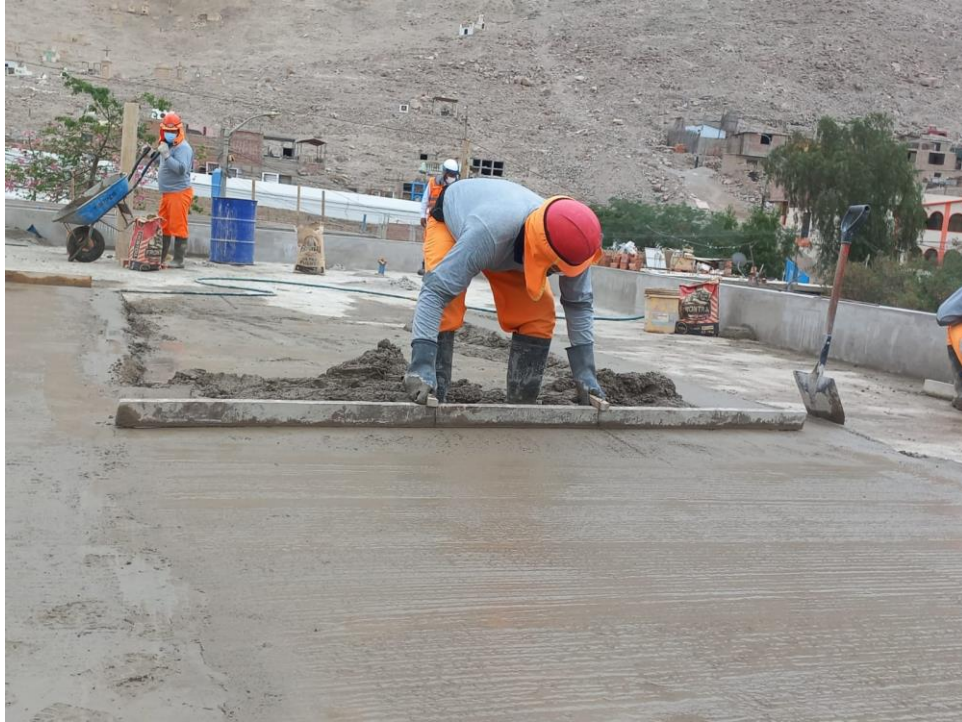
Figura 55. Vista fotográfica de vaciado de entre piso en la azotea en el bloque 04.

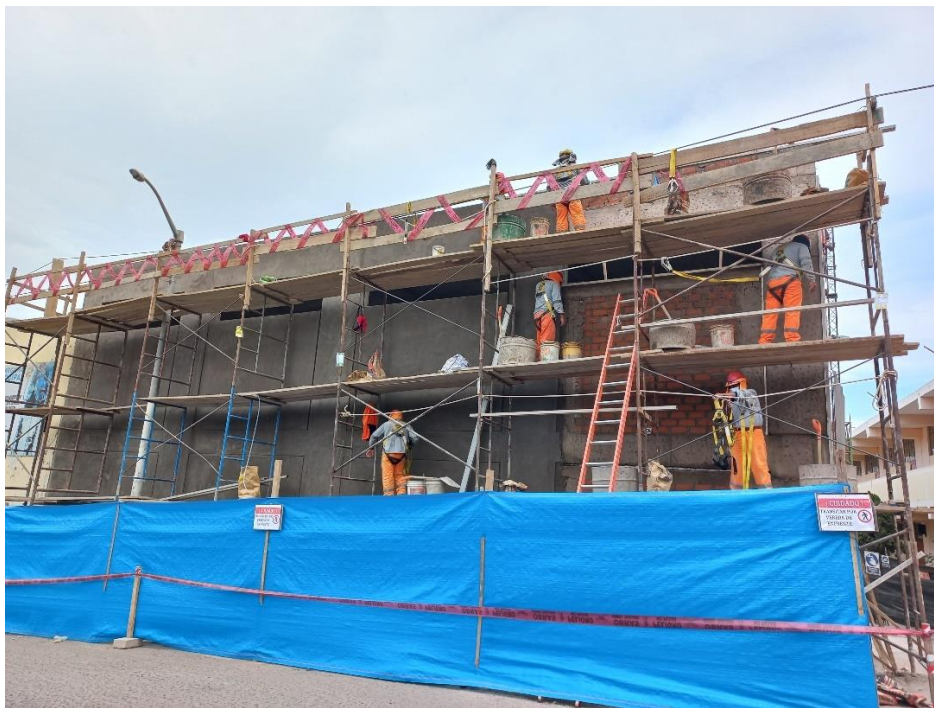
Figura 56. Vista fotográfica tarrajeo exterior de muros, vigas y columnas en el bloque 03.

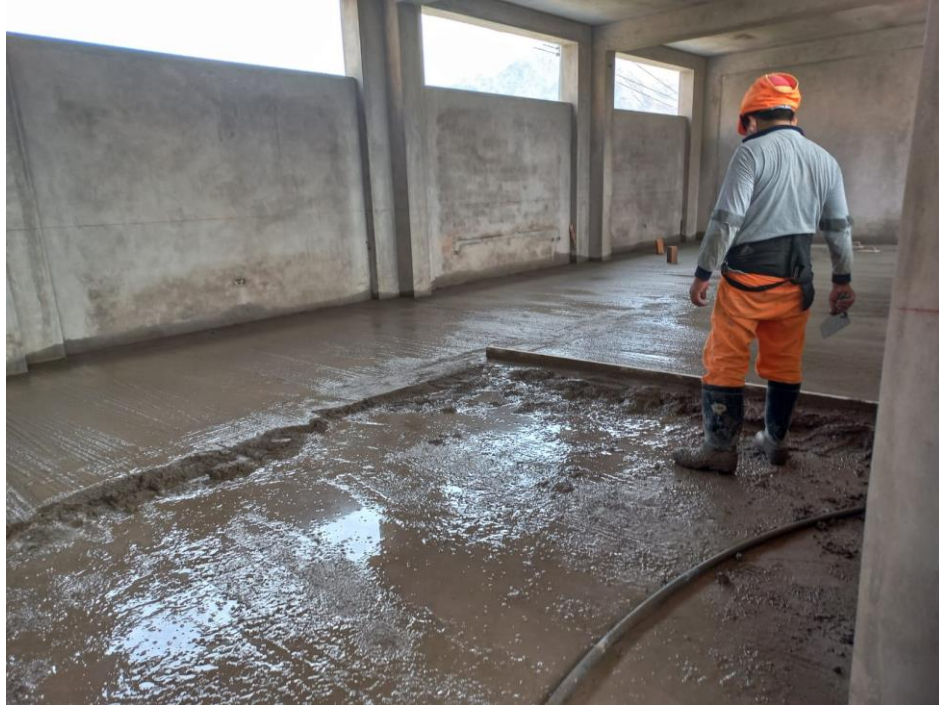
Figura 57: Vista fotográfica de vaciado de falso piso 2do nivel en el bloque 03.

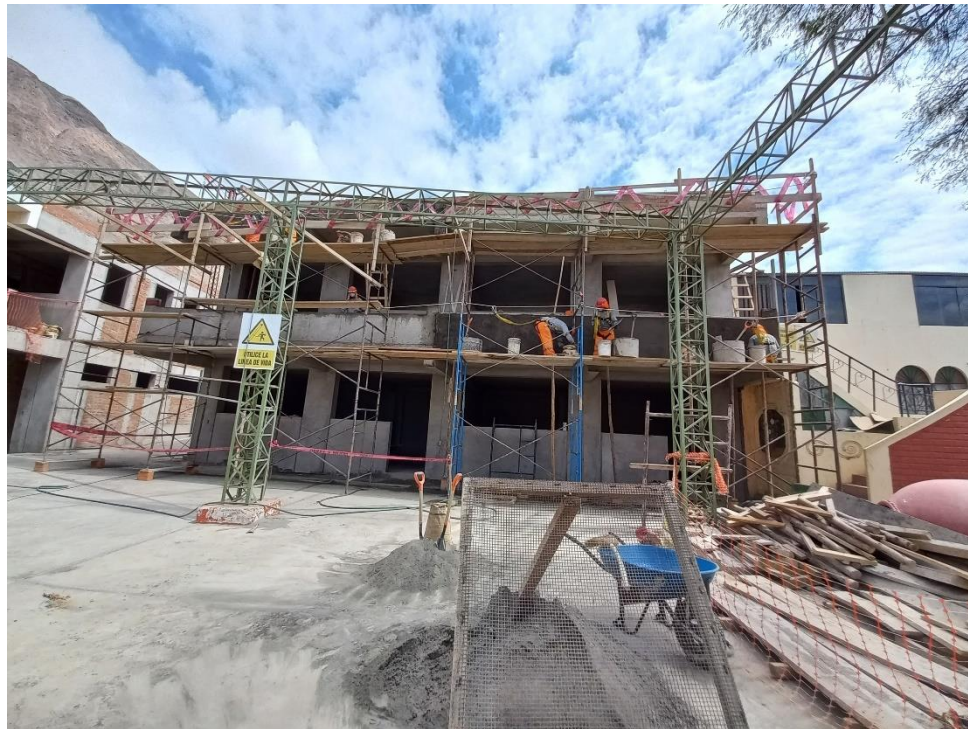
Figura 58. Vista fotográfica de tarrajeo exterior de muros en el bloque 03.

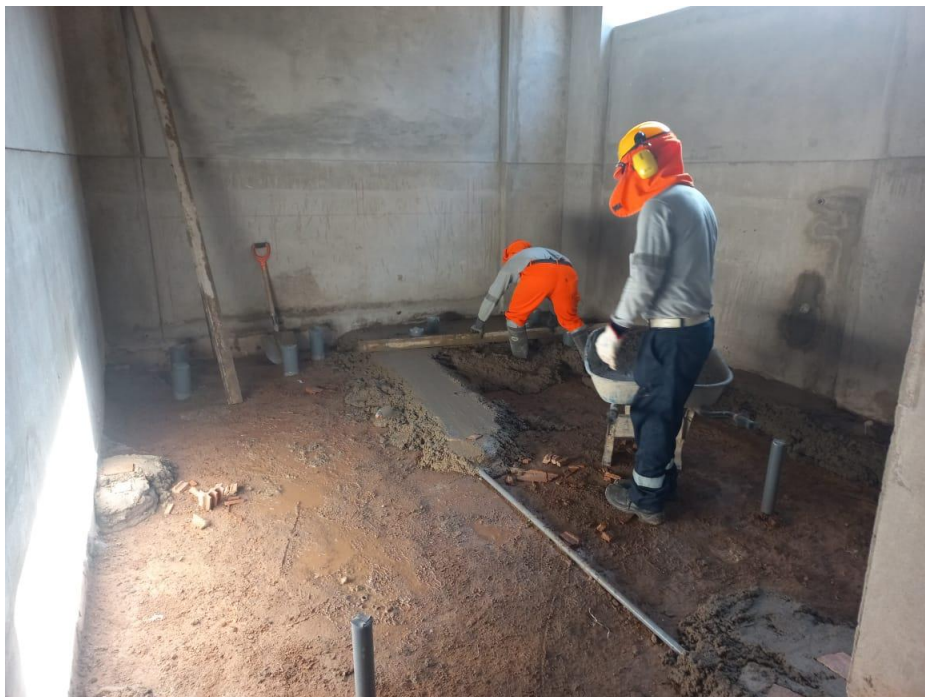
Figura 60. Vista fotográfica de falso piso e instalaciones sanitarias del bloque 04.

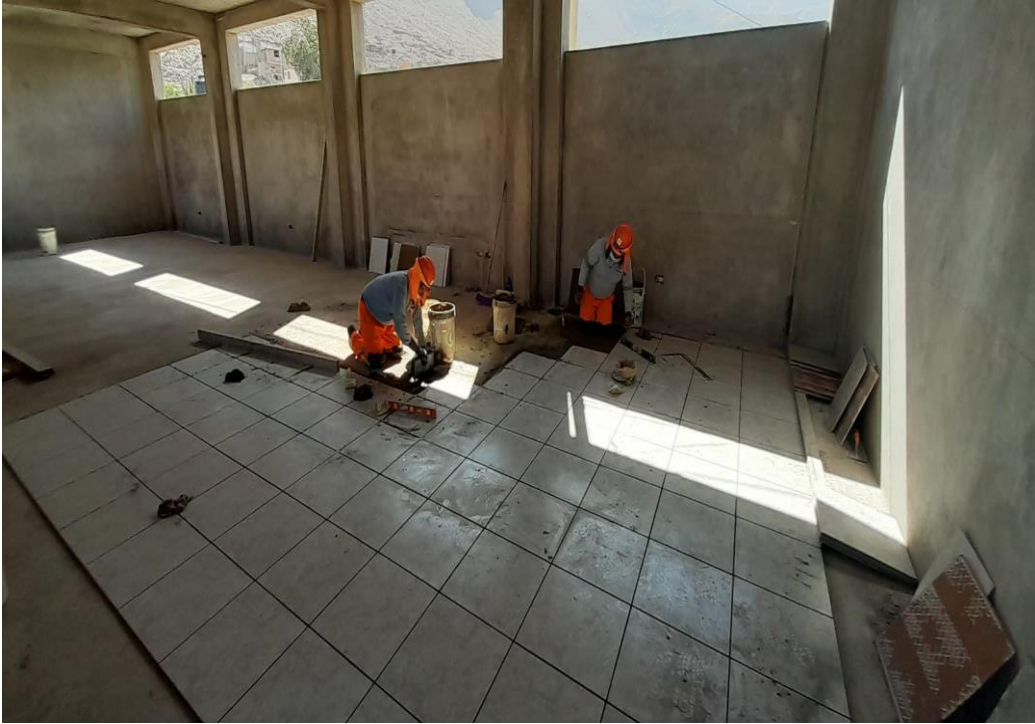
Figura 61. Vista fotográfica de colocado de cerámico en pisos en el bloque 03.

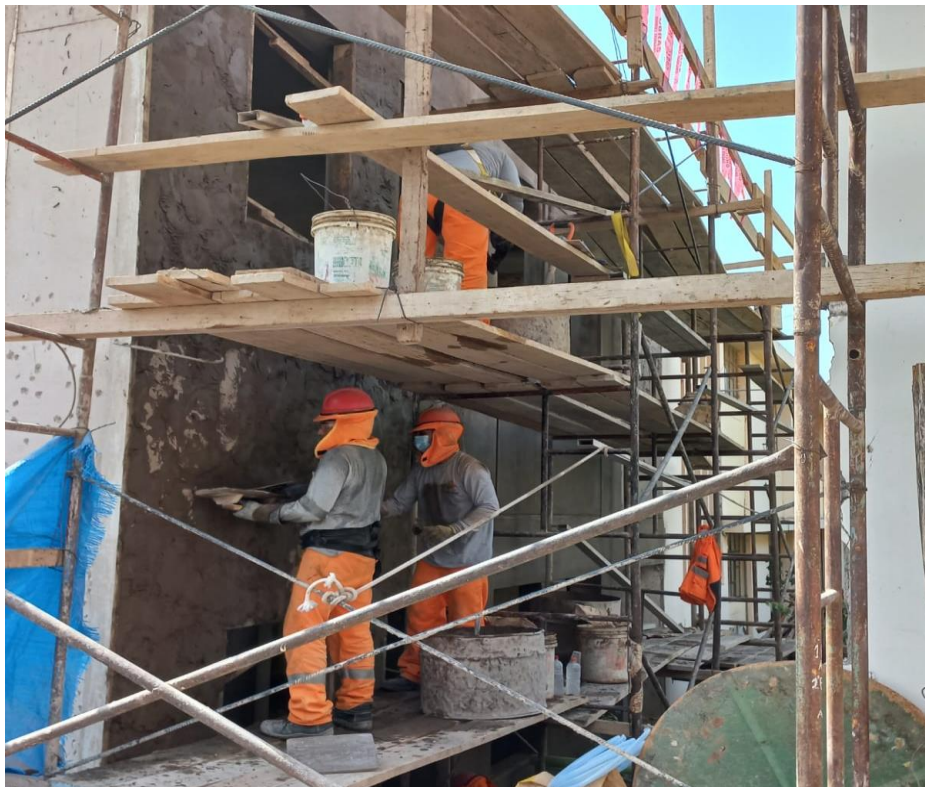
Figura 62. Vista fotográfica de tarrajeo exterior en el bloque 04.

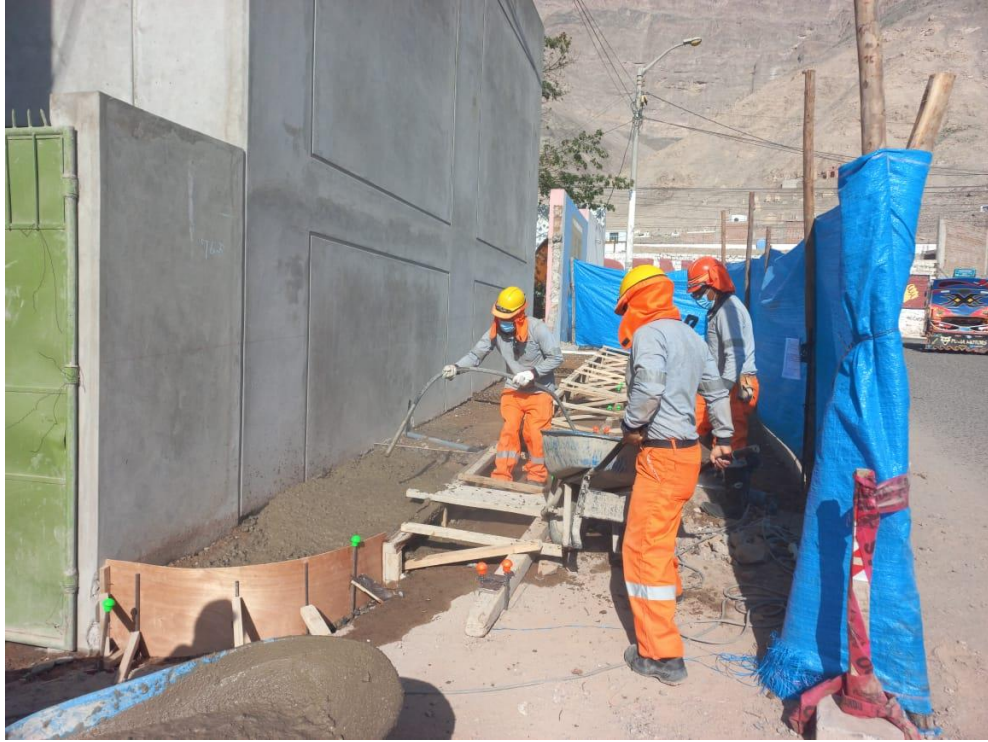
Figura 63. Vista fotográfica de vaciado de concreto en vereda en el bloque 04.

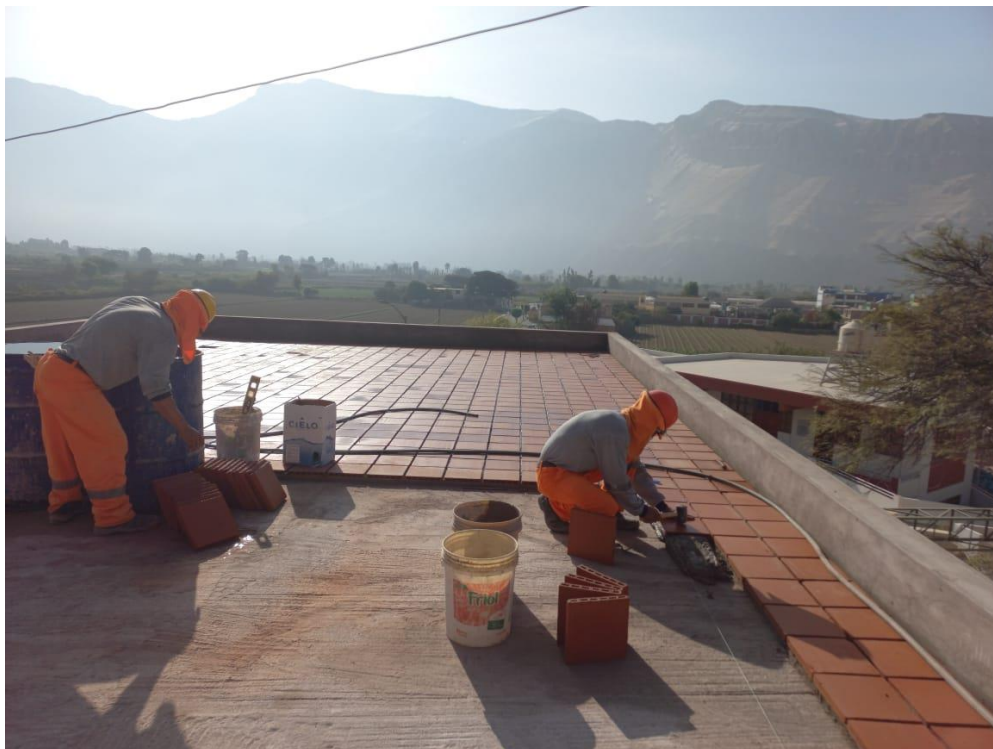
Figura 64. Vista fotográfica de cobertura de ladrillo pastelero en azotea en el bloque 03.

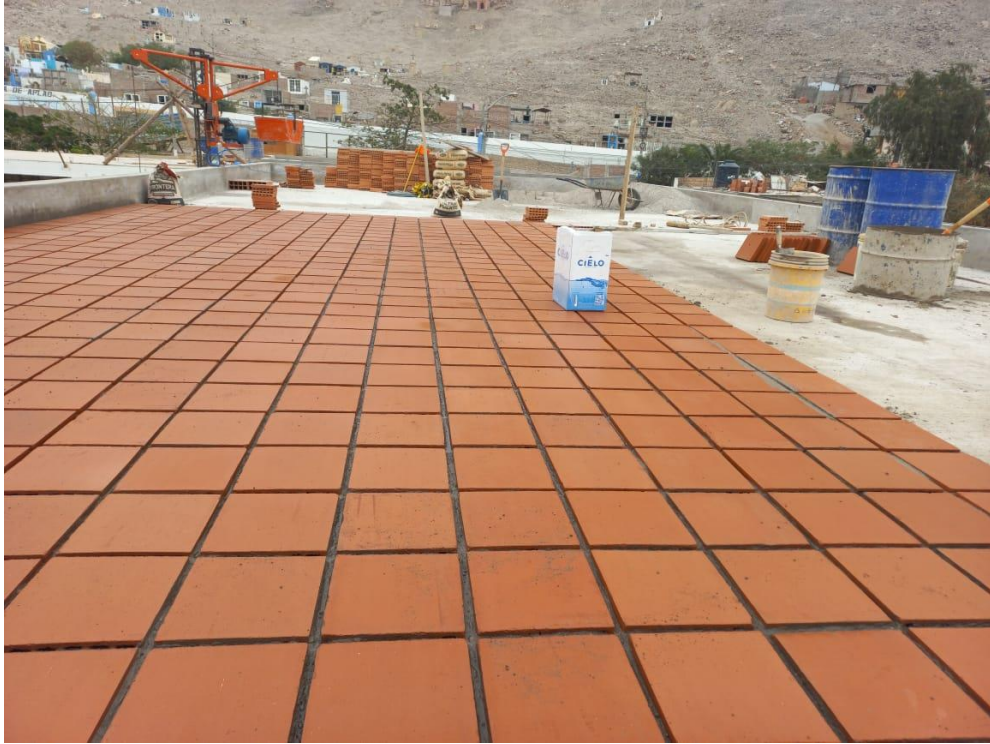
Figura 65. Vista fotográfica de cobertura de ladrillo pastelero en azotea en el bloque 04.

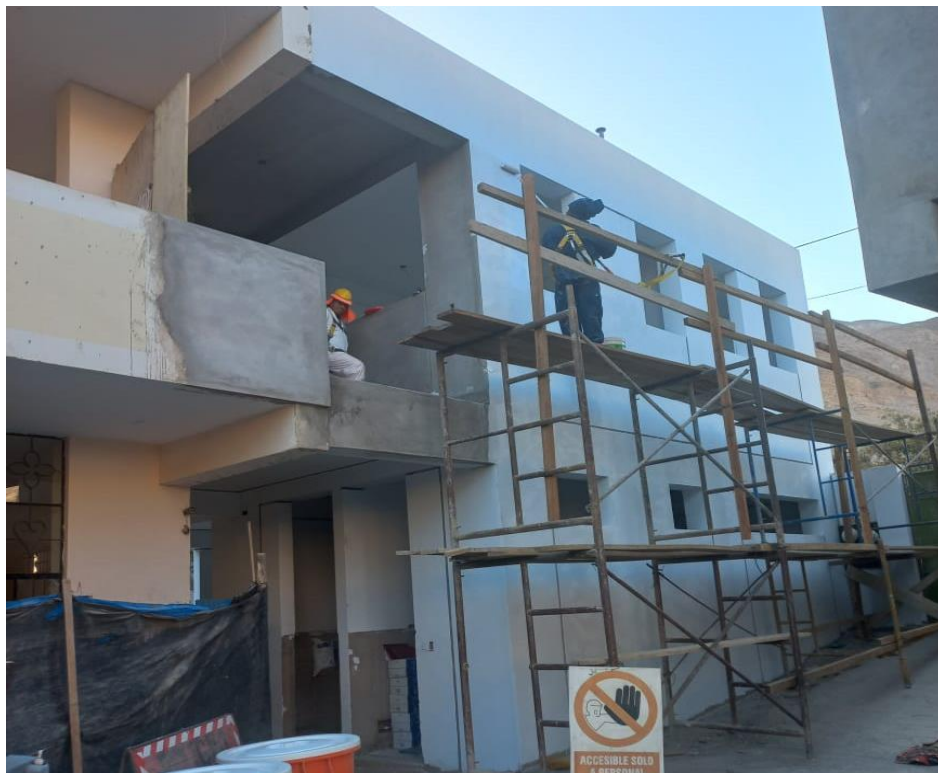
Figura 66. Vista fotográfica de primera mano exterior con imprimante en el bloque 04.

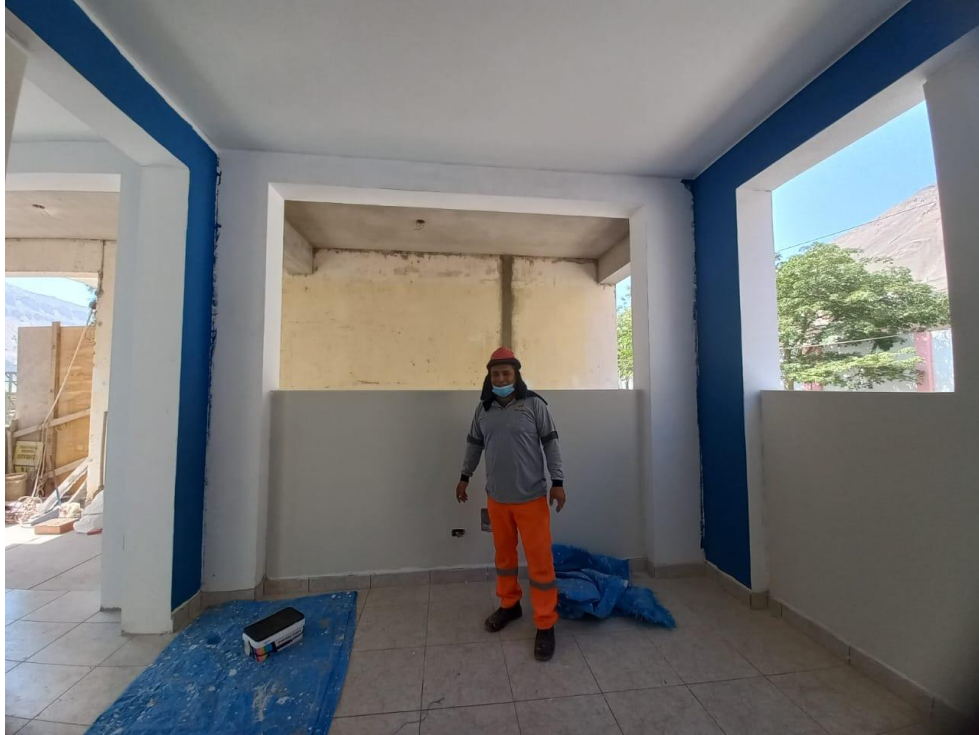
Figura 67. Vista fotográfica de pintura a 2 manos interior en el bloque 04.

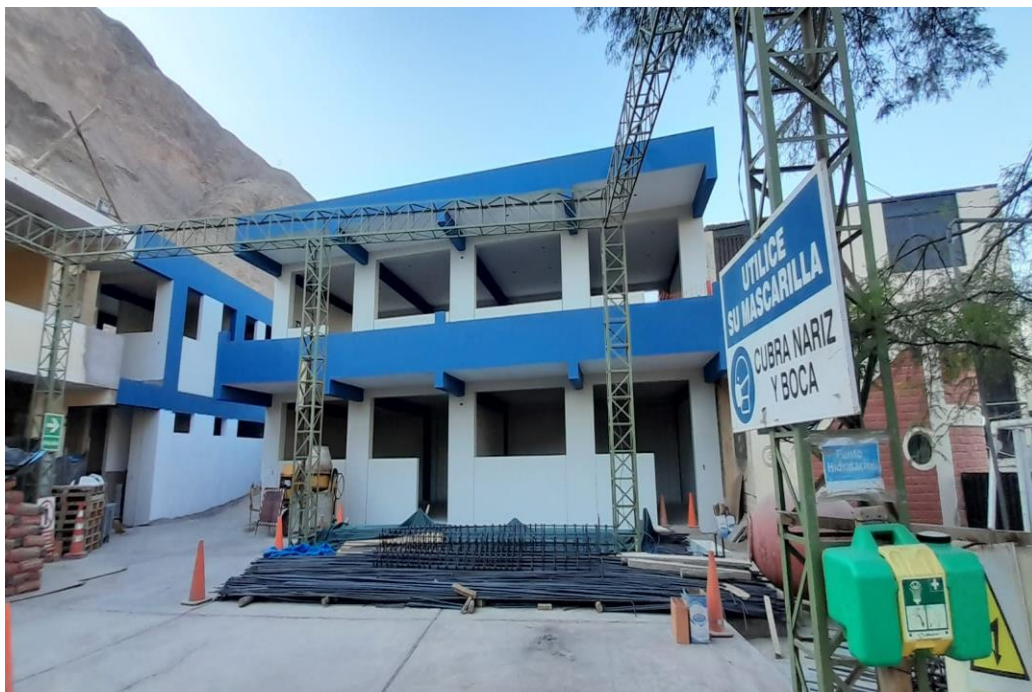
Figura 68. Vista fotográfica de pintura a 2 manos exterior en el bloque 03 y bloque 04.

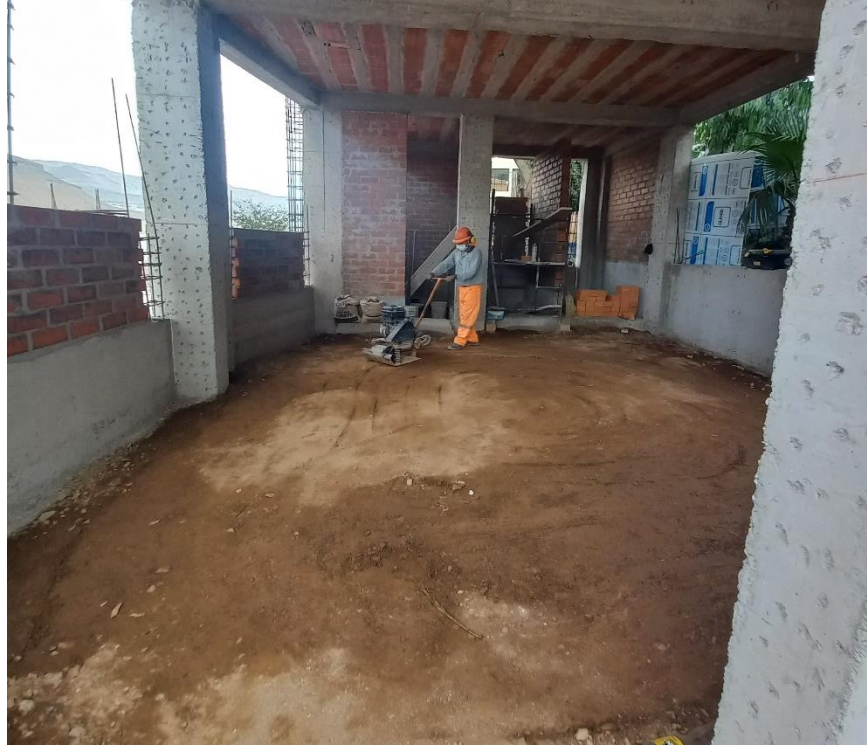
Figura 70. Vista fotográfica de relleno compactado con material de préstamo en el bloque 05.

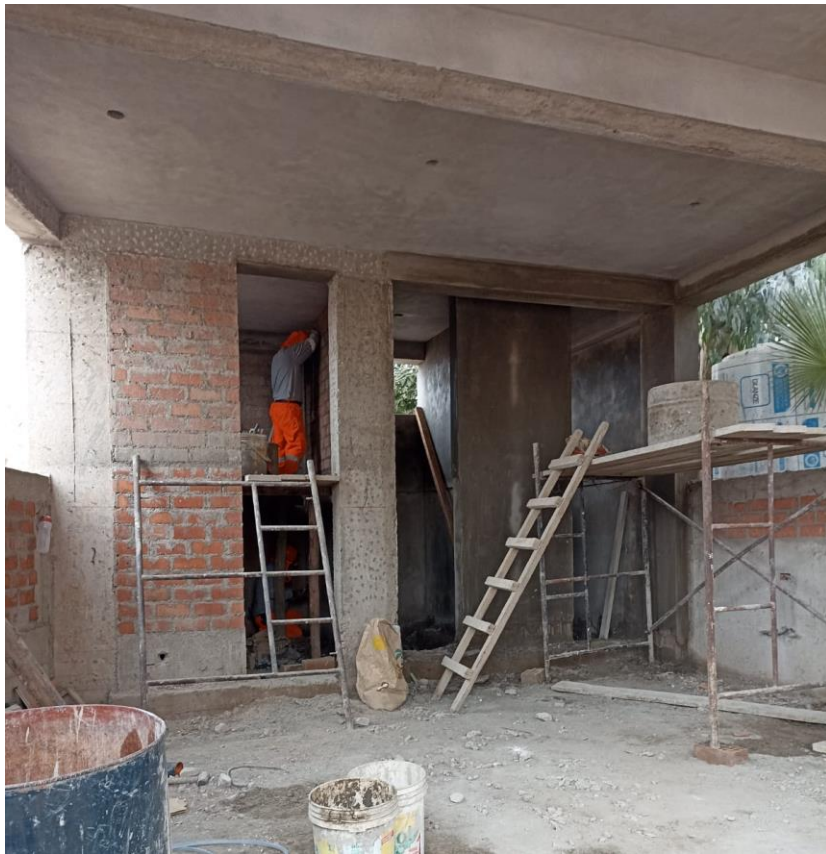
Figura 73. vista fotográfica de tarrajeo de muros y vigas en el bloque 05.
