Escuela Académico Profesional de Ingeniería Civil

Trabajo de Suficiencia Profesional

**Ejecución de la obra "Ampliación y mejoramiento
del servicio educativo de la I. E. Nuestra Señora de
Las Peñas en el distrito de Aplao - Castilla -
Arequipa" en el periodo 2022**

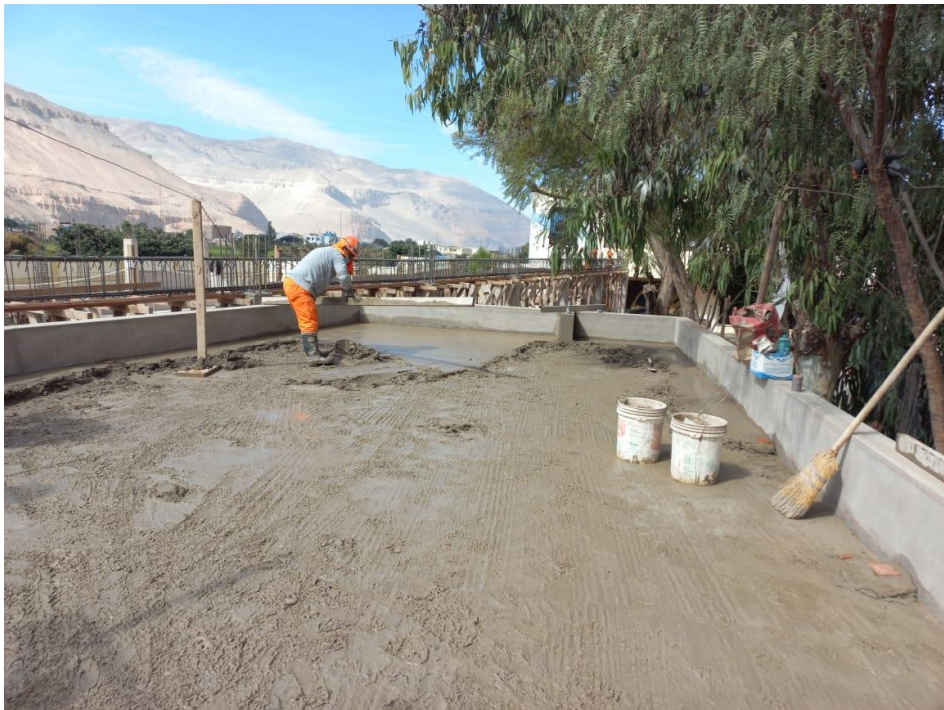
Figura 75. Vista fotográfica de vaciado de entrepiso en la azotea en el bloque 05.

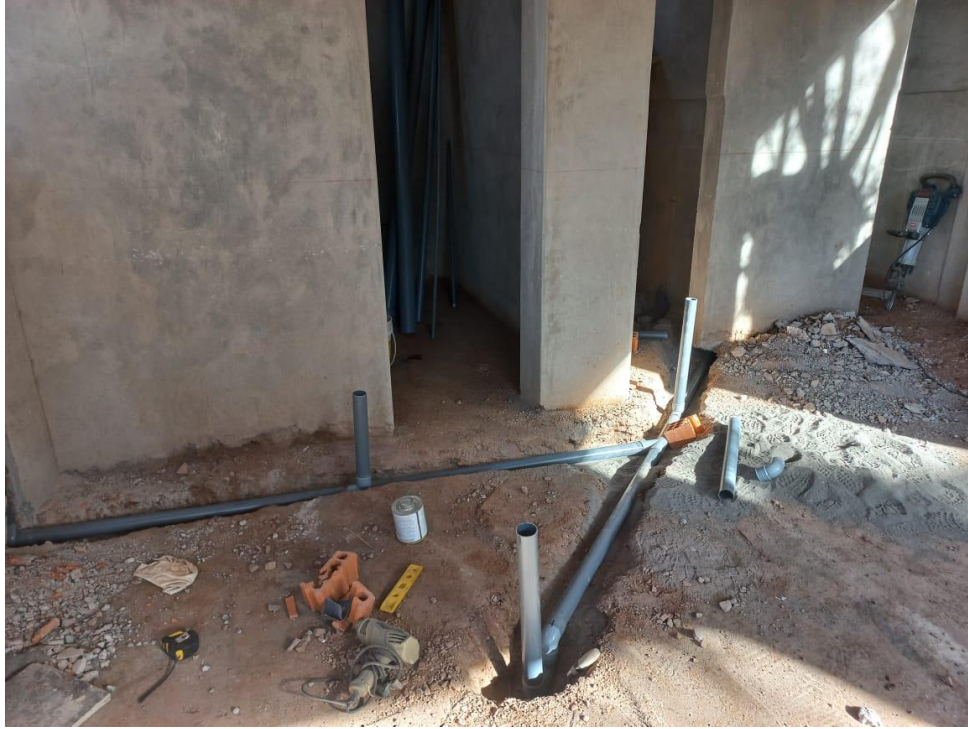
Figura 76. Vista fotográfica de instalaciones sanitarias en el bloque 05.

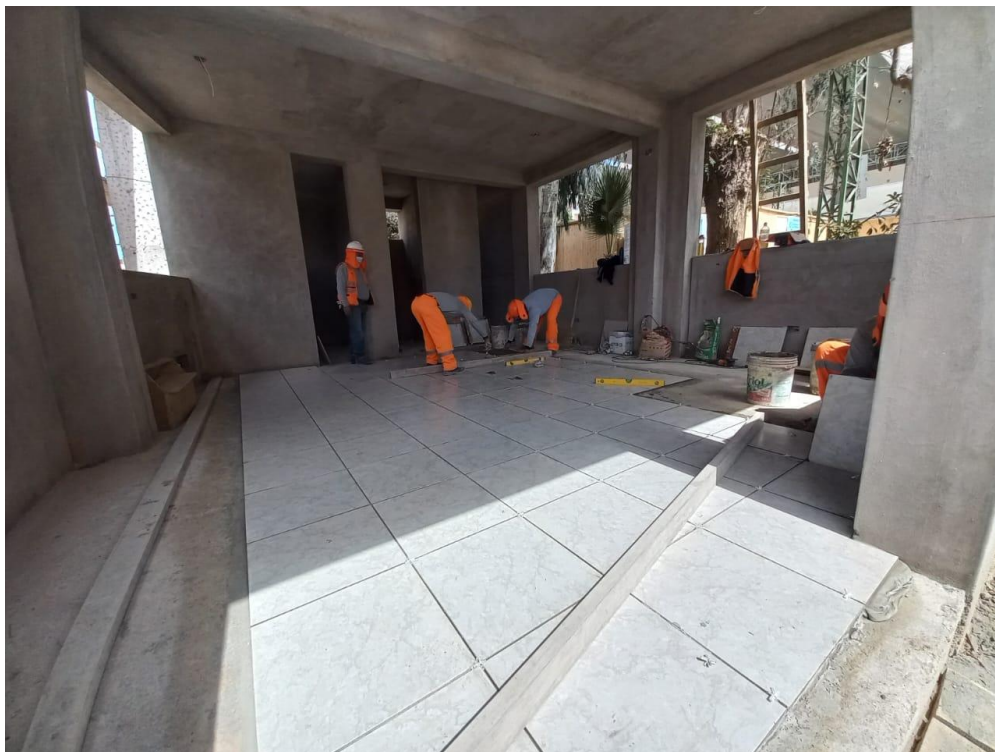
Figura 77. Vista fotográfica de colocado de cerámica en piso en el bloque 05.

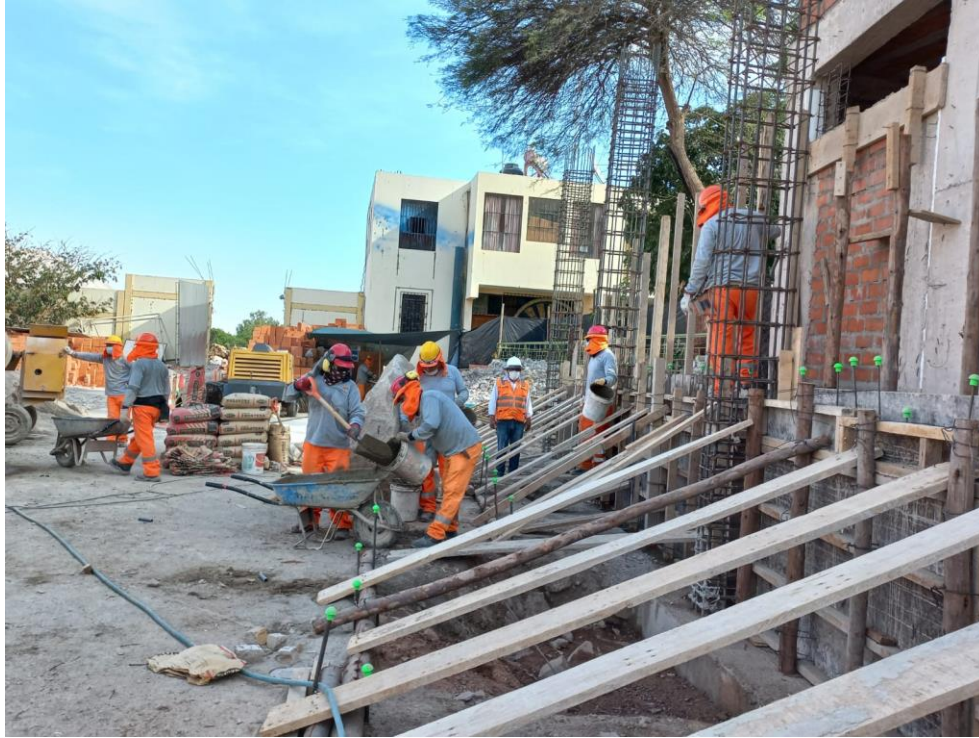
Figura 81. Vista fotográfica de vaciado de concreto en muro de contención de gradería 02 en el bloque 06.

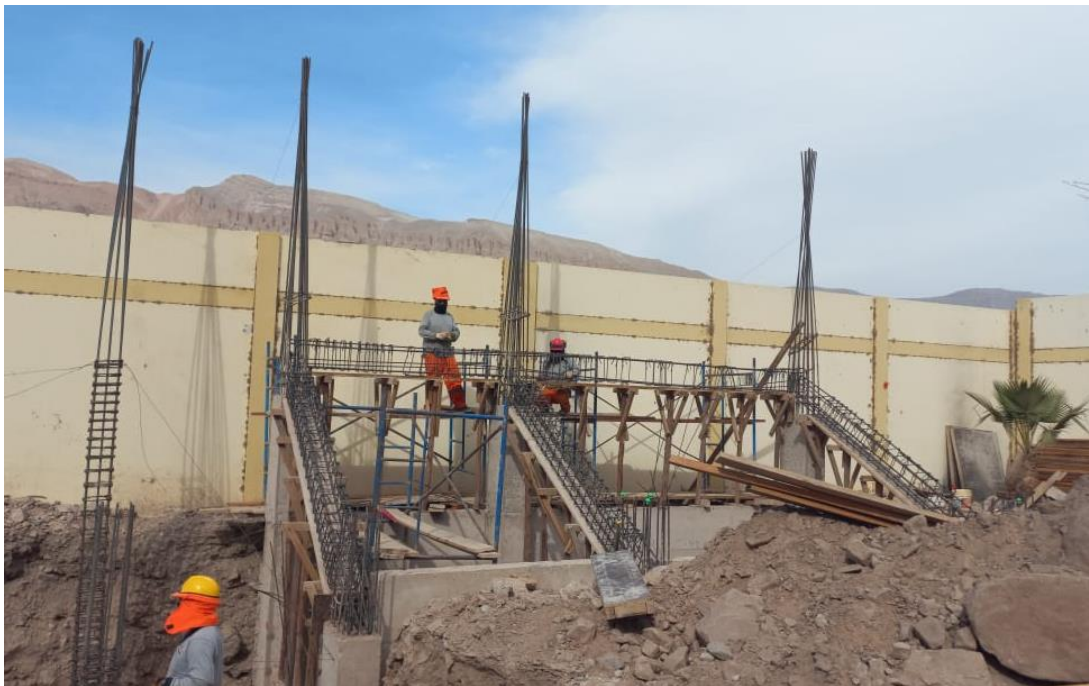
Figura 84. Vista fotográfica de habilitado de acero de vigas inclinadas y principales en gradería 01 tramo III – bloque 06.

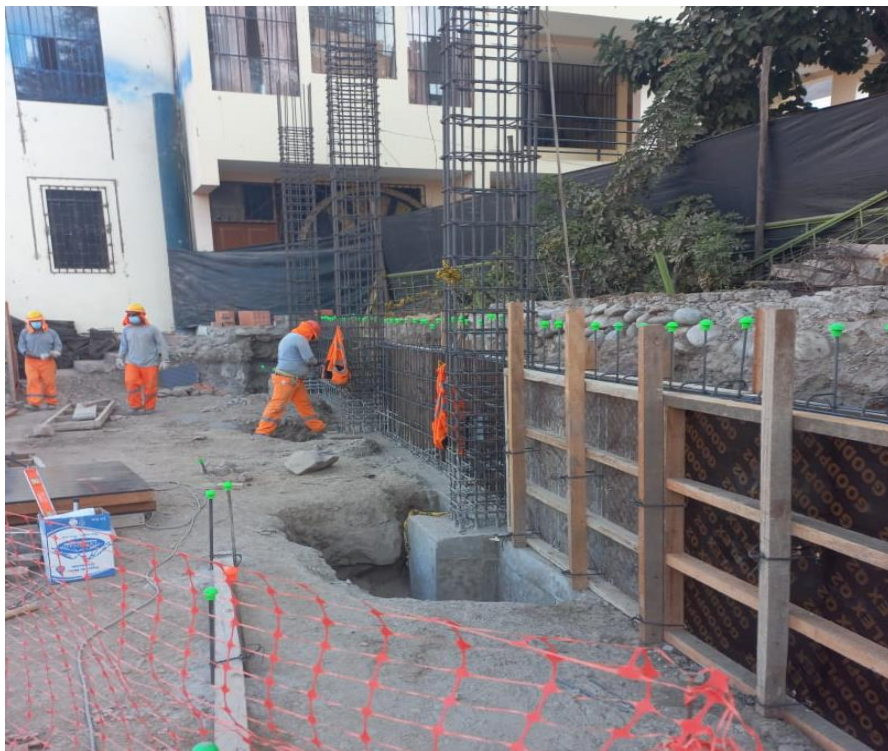
Figura 86. Vista fotográfica de habilitado de acero y encofrado en muros de contención en gradería 02 tramo III – bloque 06.

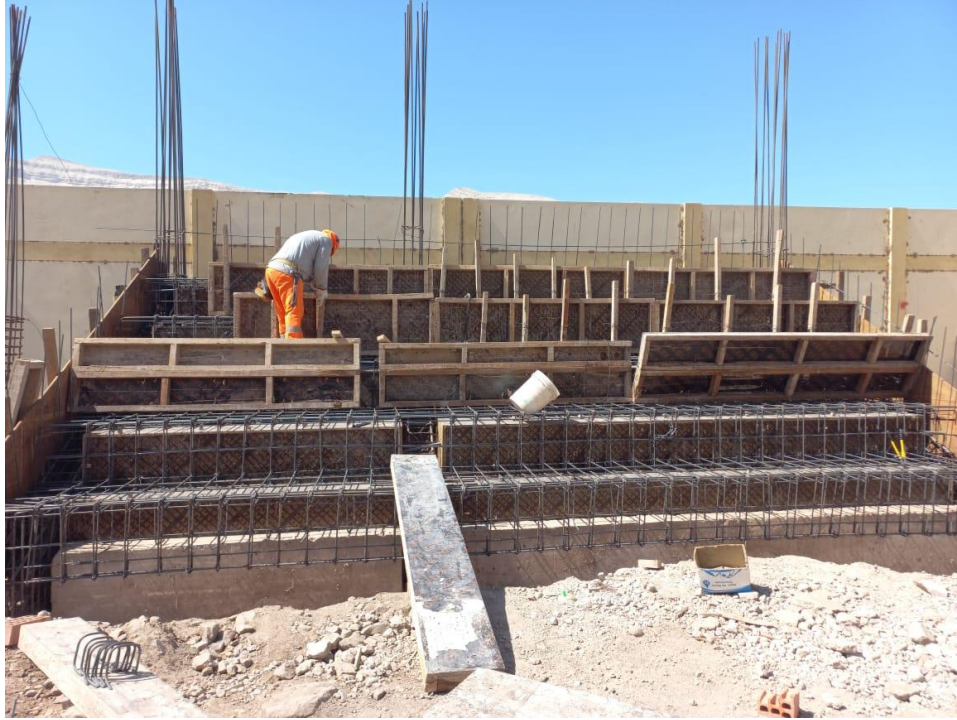
Figura 87. Vista fotográfica de habilitado de acero y encofrado en graderías 01 tramo III – bloque 06.

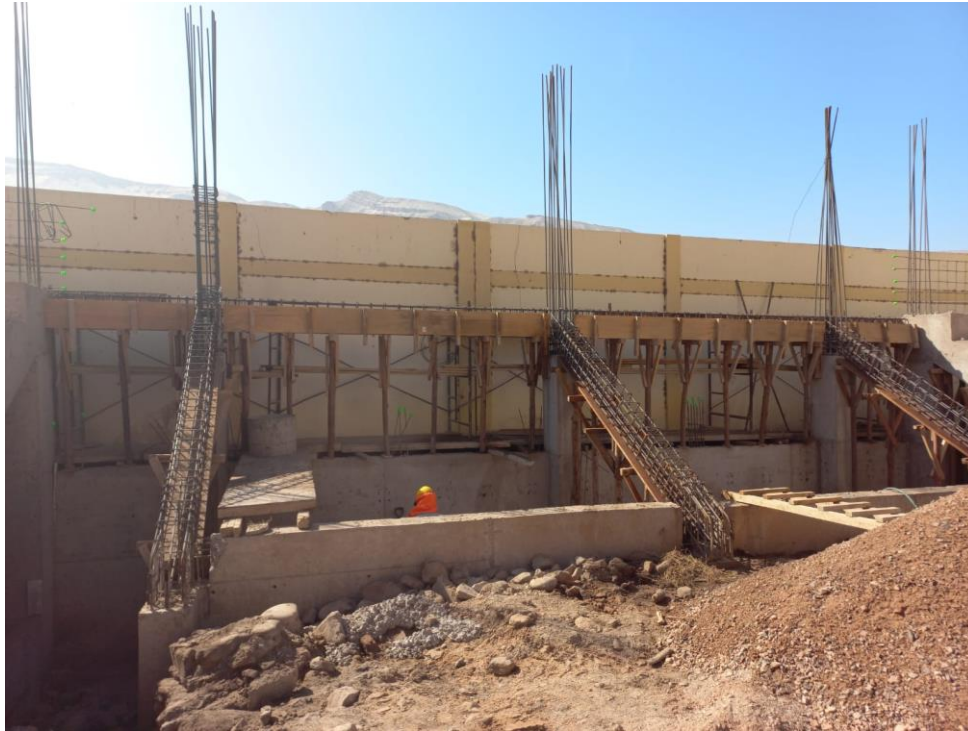
Figura 89. Vista fotográfica de habilitado de acero y encofrado en vigas inclinadas y principal de gradería 01 tramo II – bloque 06.

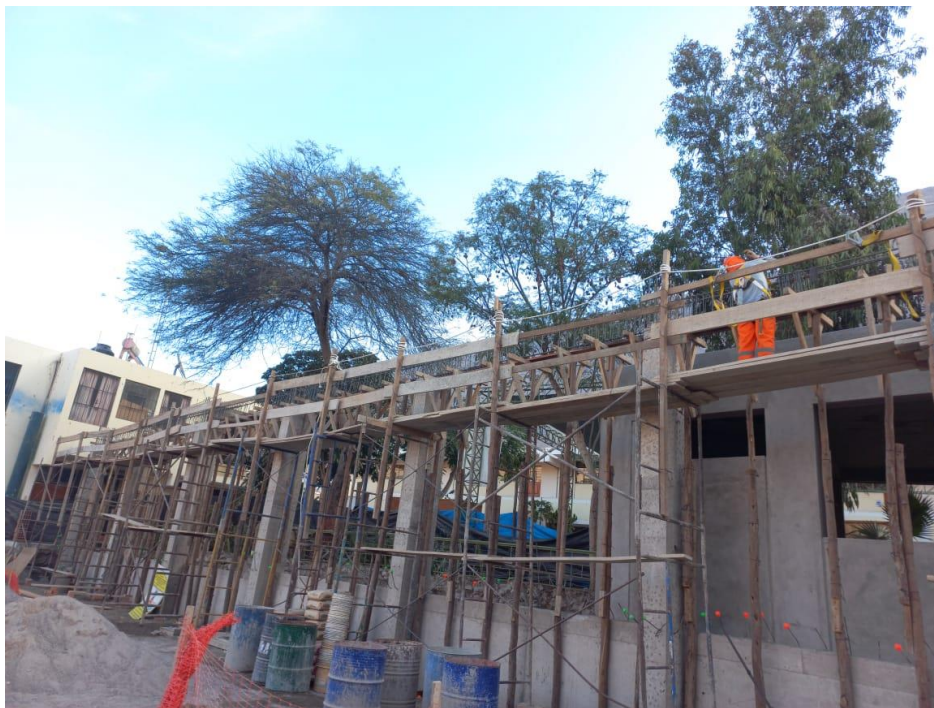
Figura 90. Vista fotográfica de habilitado de acero y encofrado en viga principal de cobertura autoportante de gradería 02 tramo I al II – bloque 06.

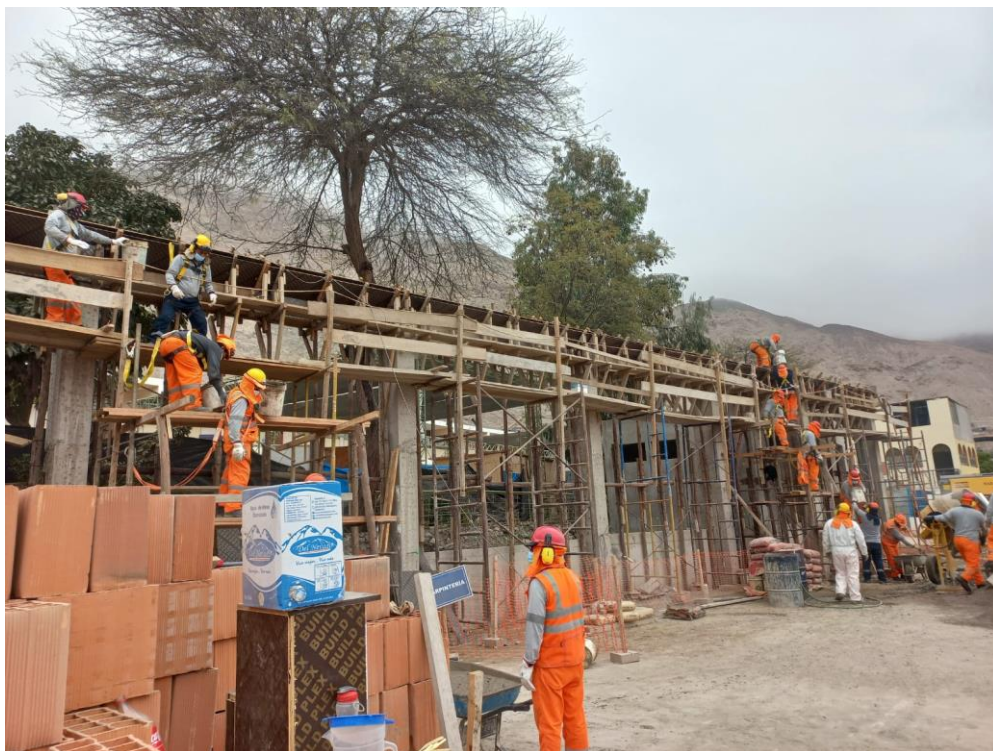
Figura 91. Vista fotográfica de vaciado de concreto en viga principal de cobertura autoportante de gradería 02 tramo I al II – bloque 06.

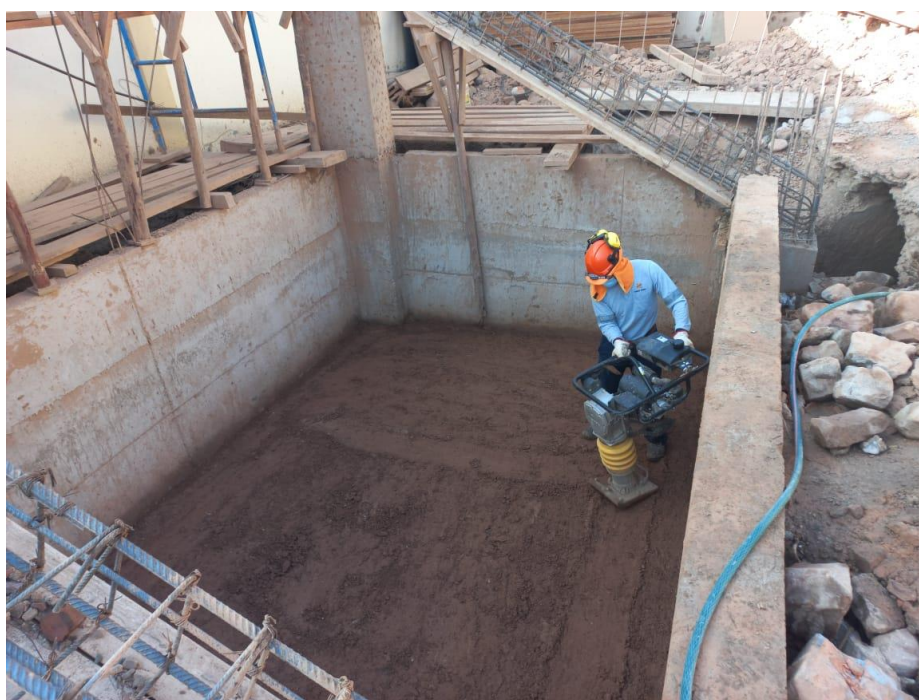
Figura 92. Vista fotográfica de relleno compactado con material de préstamo de gradería 01 tramo II – bloque 06.

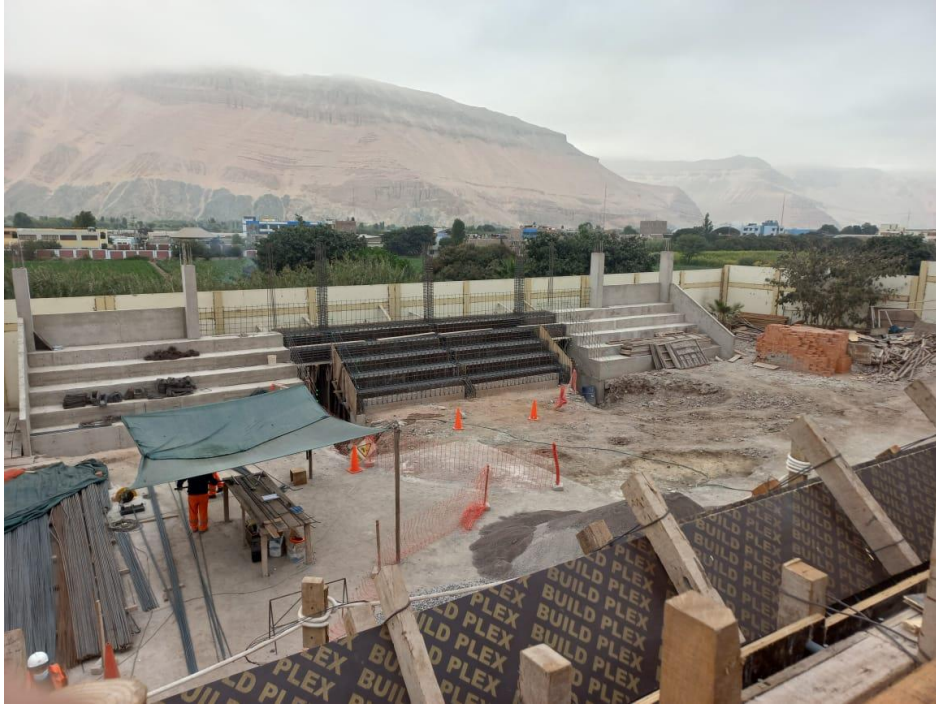
Figura 93. Vista fotográfica de habilitado de acero de gradería 01 tramo II – bloque 06.

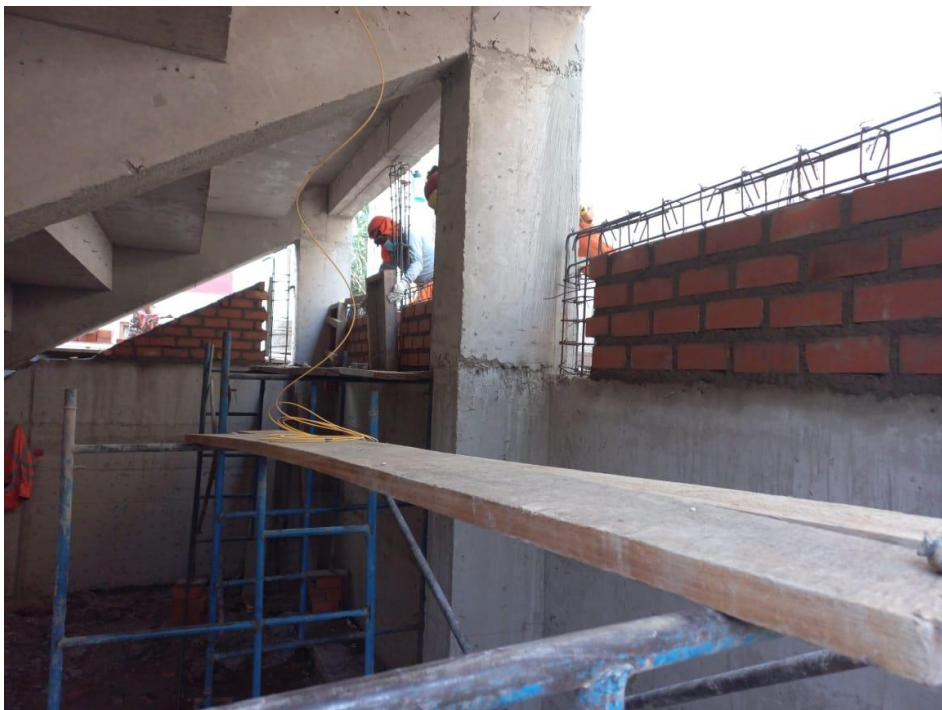
Figura 94. Vista fotográfica de asentado de ladrillo, encofrado y vaciado de concreto en columnetas de gradería 01 tramo III – bloque 06.

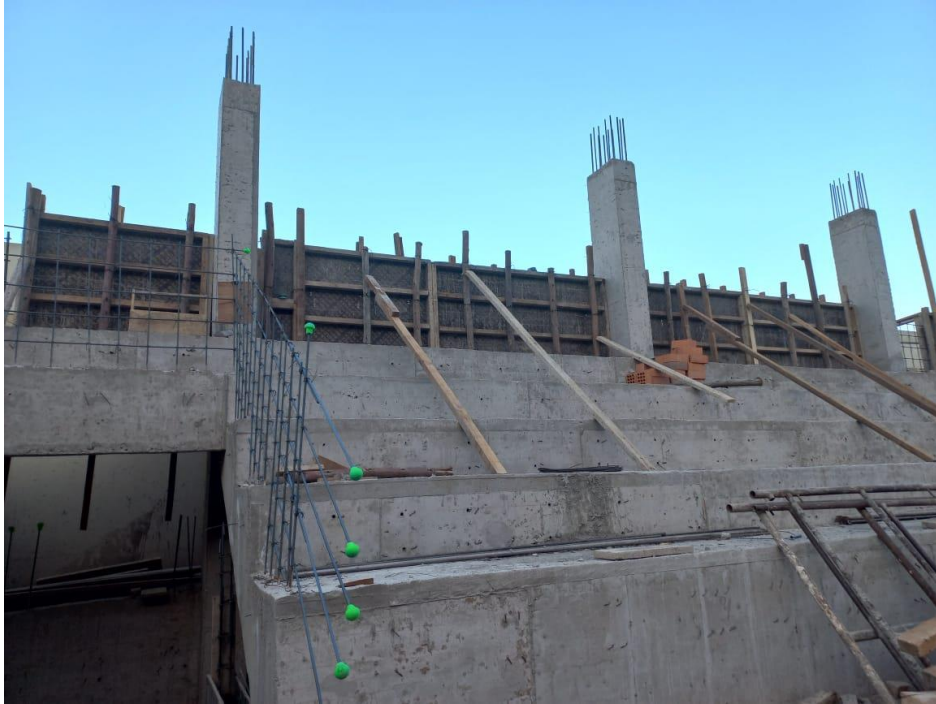
Figura 97. Vista fotográfica de encofrado y vaciado de concreto en parapetos de gradería 01 tramo II – bloque 06.

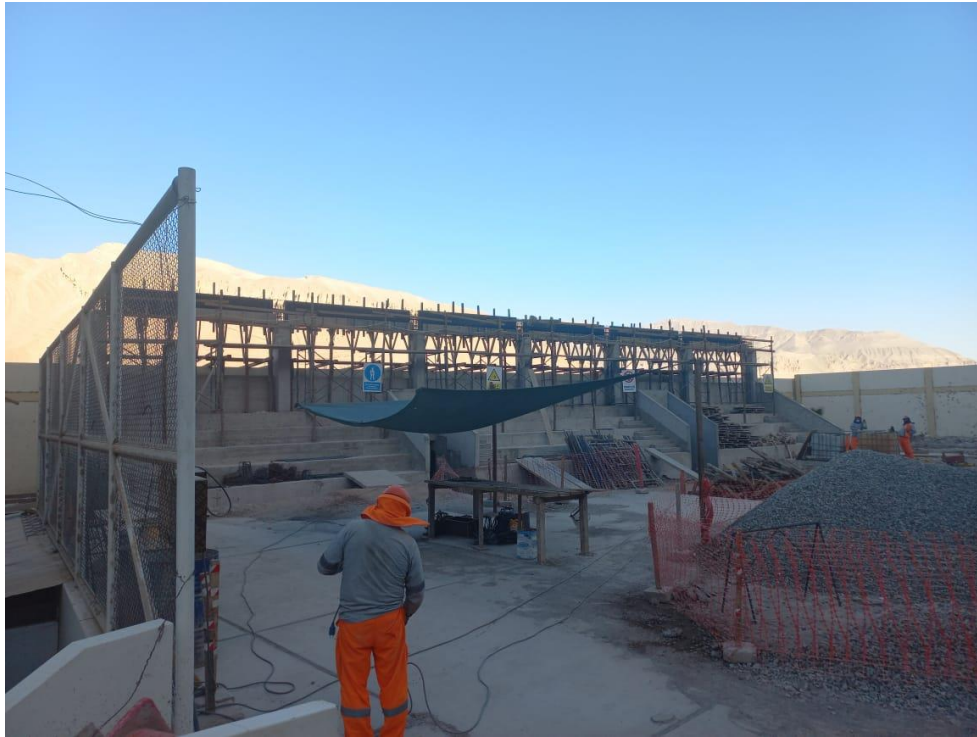
Figura 99. Vista fotográfica de encofrado de viga principal de cobertura autoportante de gradería 01 tramo I al III – bloque 06.

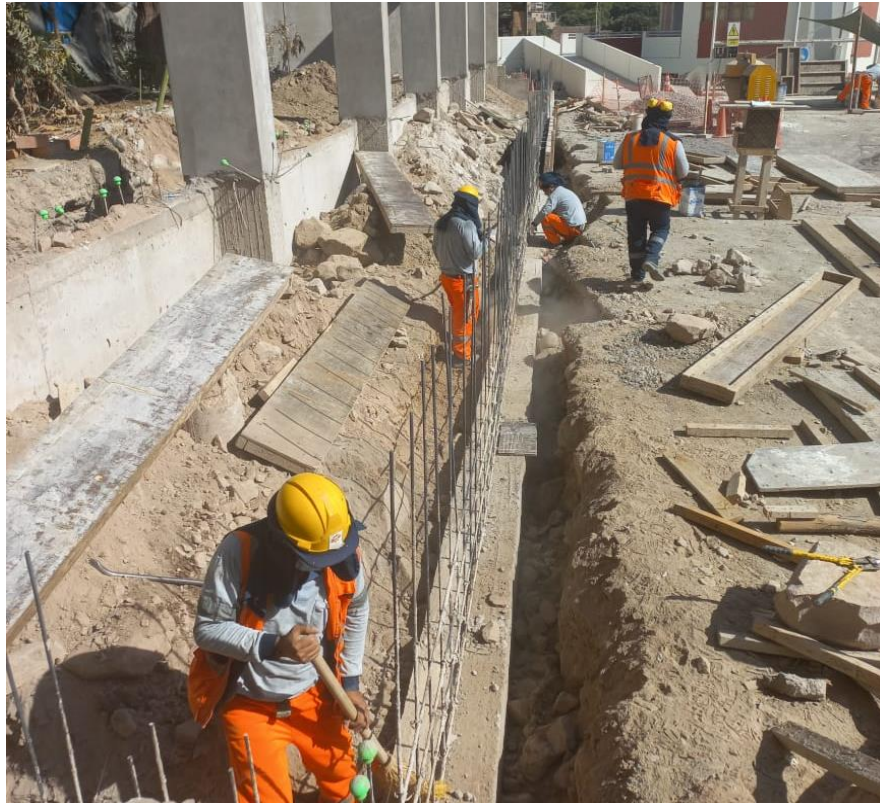
Figura 101. Vista fotográfica de habilitado de acero de gradería 02 tramo I al III – bloque 06.

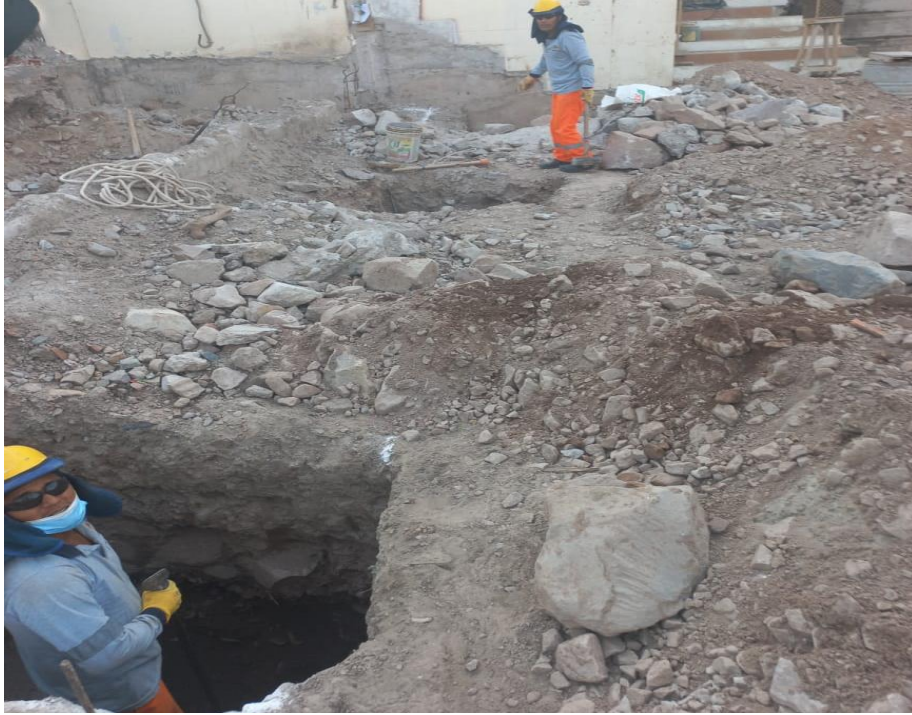
Figura 103. Vista fotográfica de excavación de zapatas en gradería 03 – bloque 06.

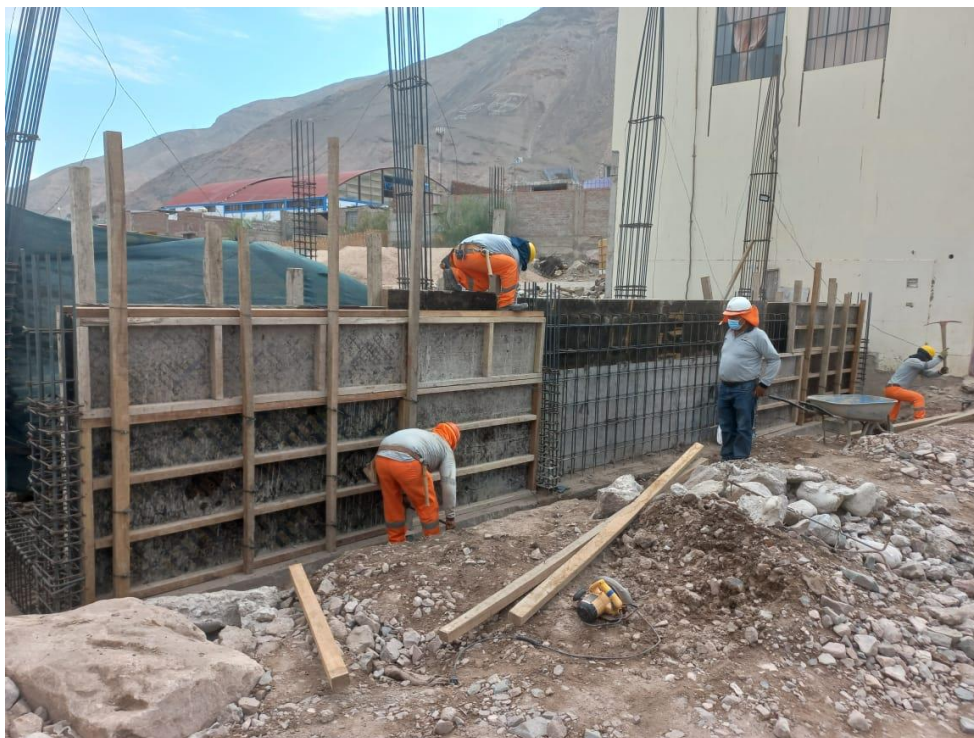
Figura 107. Vista fotográfica de encofrado de muros de contención en gradería 03 – bloque 06.

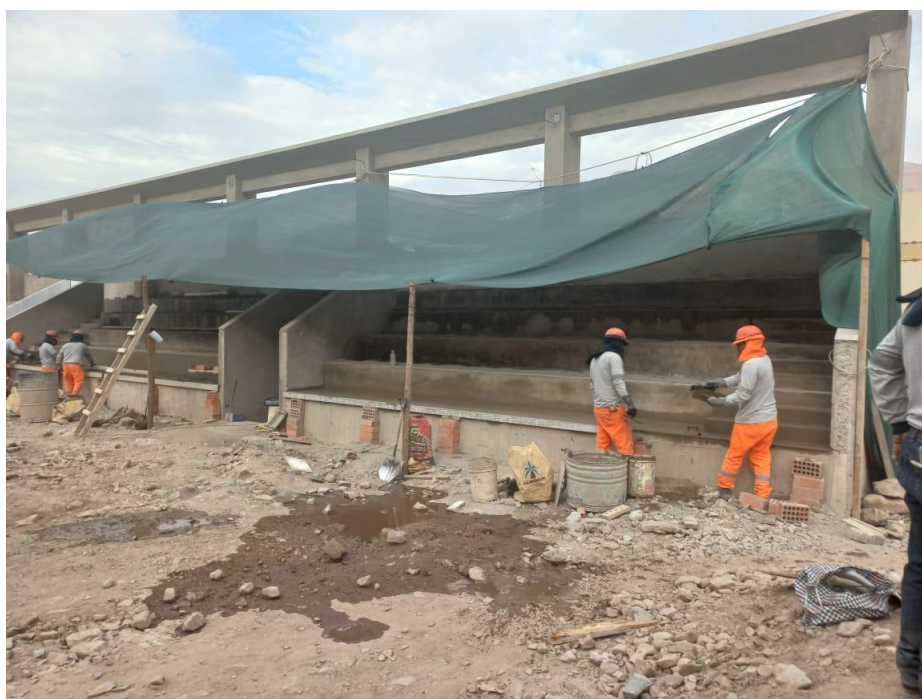
Figura 108. Vista fotográfica de tarrajeo de cemento pulido en gradería 01 tramo I al III – bloque 06.

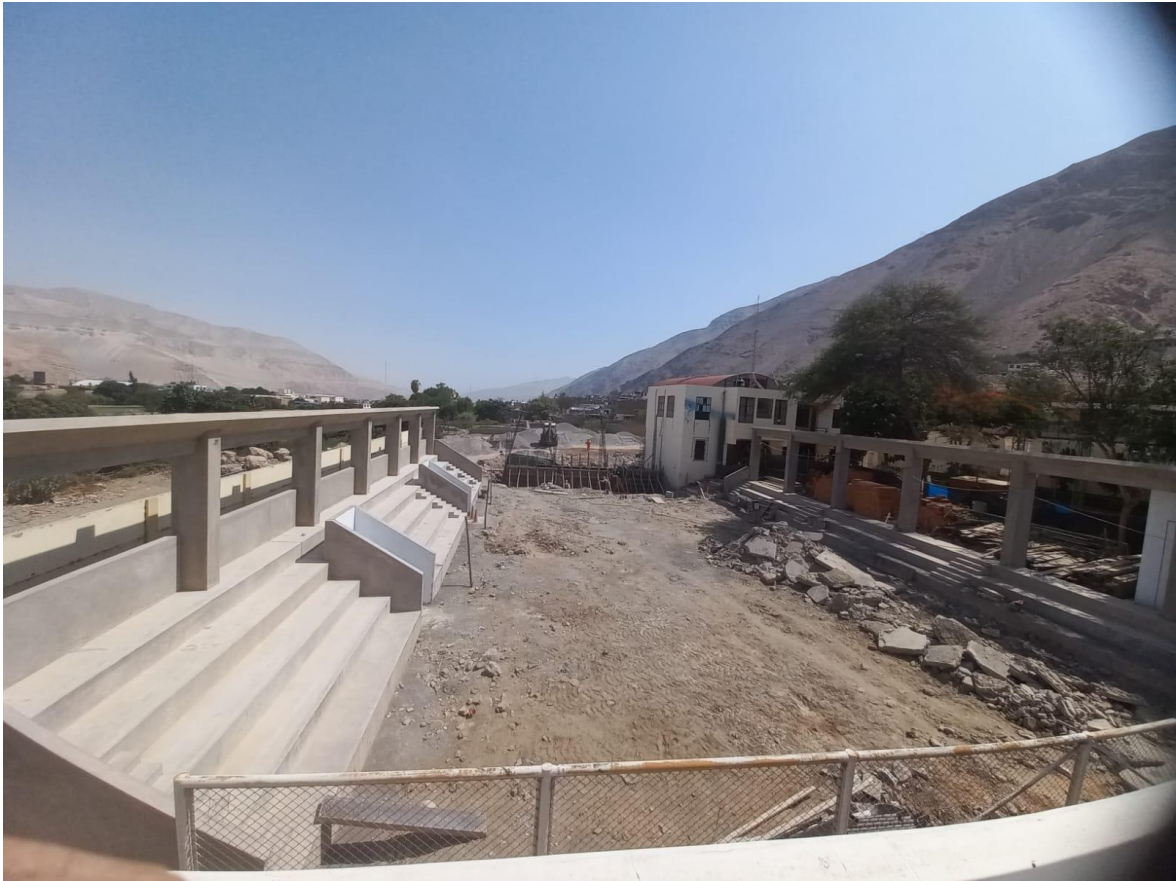
Figura 109. Vista fotográfica de avance realizado en el bloque 06 – losa deportiva.
