Trabajo de Suficiencia Profesional

**Elaboración y ejecución de planes de trabajo para el cumplimiento
del compromiso 4 en el distrito de San Gabán, 2023**

**PLAN DE MANTENIMIENTO Y RECUPERACION DEL SISTEMA DE ABASTECIMIENTO
DE AGUA POTABLE EN EL SECTOR BOCA SAN GABAN, DISTRITO DE SAN GABAN,
PROVINCIA CARABAYA, DEPARTAMENTO PUNO**

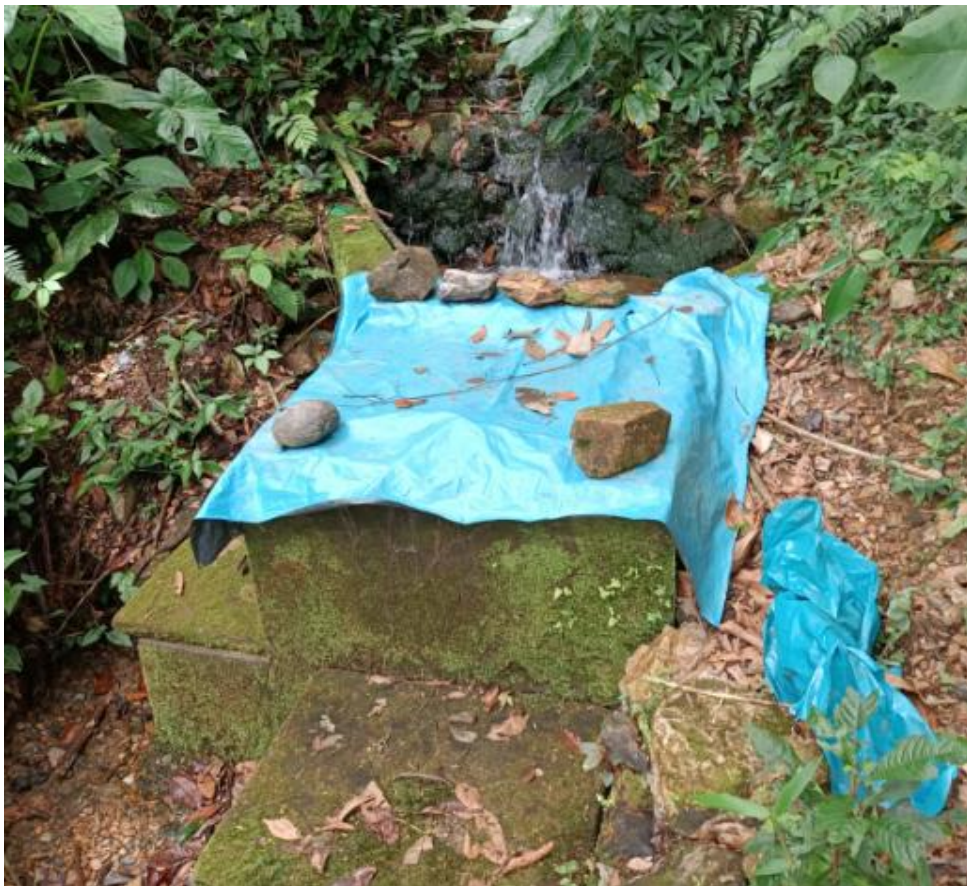
Figura 8. Situación inicial de captación de agua

Durante el diagnóstico vinculado a la situación de forma inicial de la captación del agua, se pudo observar que no se encontraba en buenas condiciones, evidenciándose lo siguiente:

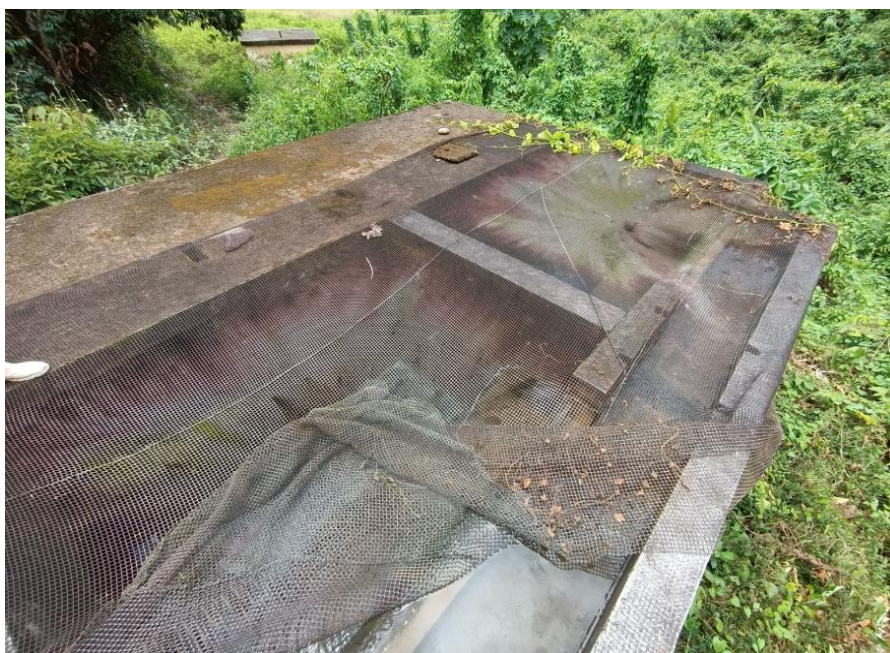
Figura 10. Filtro de agua del sistema de abastecimiento

Cuando se procedió a revisar el sistema de abastecimiento, se encontró que el filtro de agua estaba con falta de mantenimiento, brindando una desconfianza en el agua potable del distrito de San Gabán.

Finalmente, se realizó el mantenimiento del reservorio y los filtros para el agua del sistema vinculado a la gestión acerca del abastecimiento de agua.

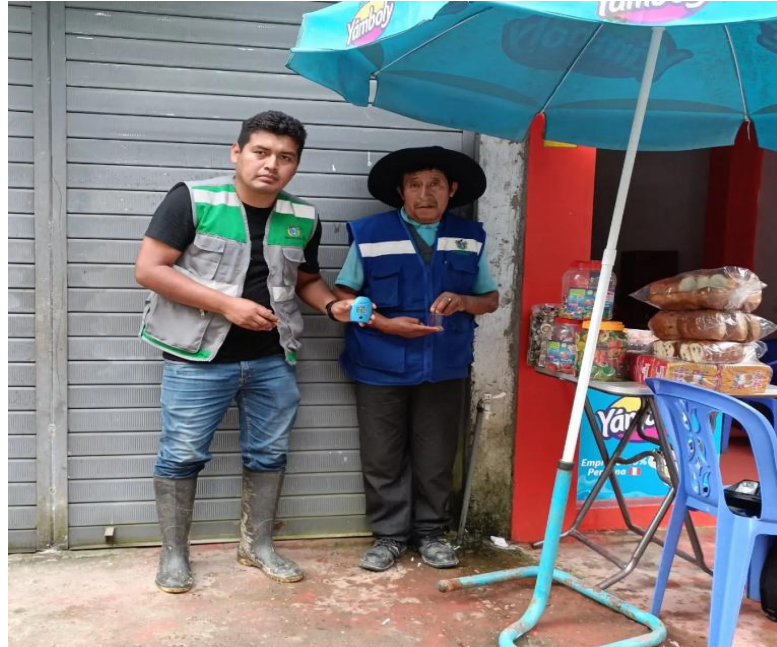
Figura 14. Monitoreo de cloro residual

El adecuado monitoreo de cloro residual garantiza la cloración de agua continua en los sistemas vinculados al correcto abastecimiento de agua. El monitoreo de cloro residual se realiza 1 vez como mínimo mensualmente y asimismo se cumple con el indicador 1 del COMPROMISO 4.

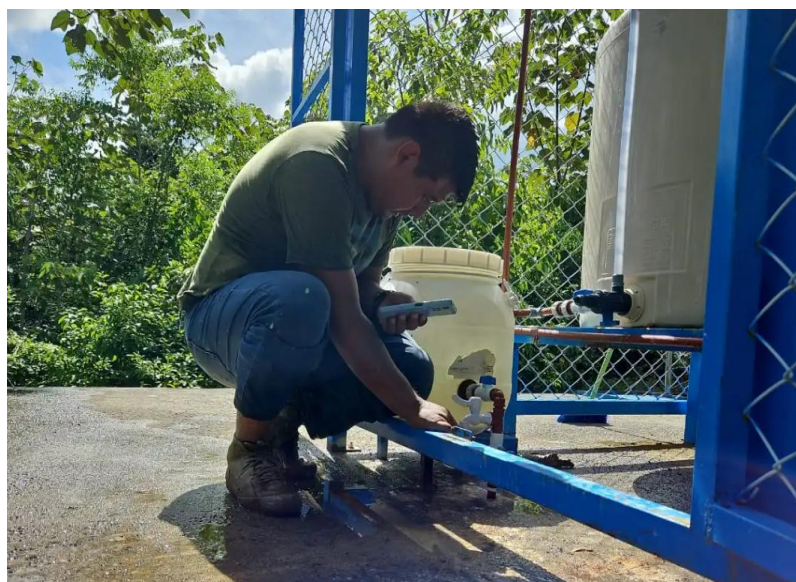
Figura 16. Calibración de sistemas de cloración

La calibración de los sistemas de cloración permitirá medir la dosificación según el caudal de agua que ingresa al reservorio y poder hacer una correcta cloración evitando enfermedades patógenas que se pueden encontrar en el agua.

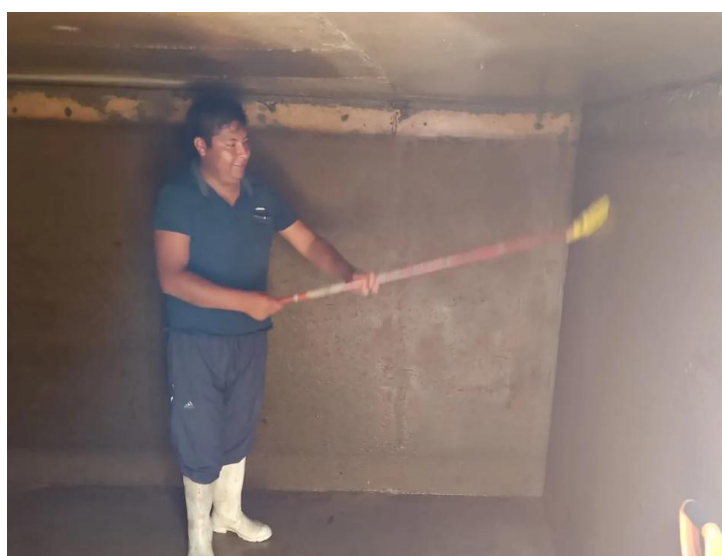
Figura 17. Limpieza y desinfección de sistemas de abastecimiento de agua

La desinfección y limpieza de los sistemas que abastecen el agua, permitió proporcionar un servicio de calidad de agua al usuario y también se cumplió con uno del indicador del COMPROMISO 4.

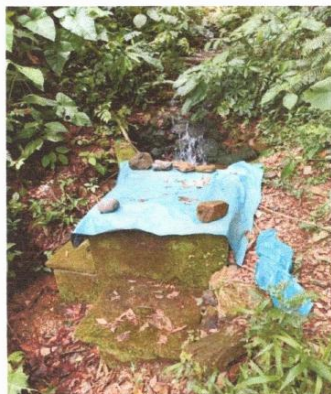
las que se verifico y cuenta con las siguientes deficiencias: la estructura de la cámara húmeda de captación en estado regular requiere resane de la estructura, lavado del material filtrantes, desbroce y limpieza de área circundante, se encuentra con acumulación de sedimentos, hojas, palos y raíces, la captación no cuenta con cerco de protección, falta pintura en la estructura de la captación.

Coordenadas UTM WGS 84: Zona: 19L	
Zona	19 L
Este:	359846
Norte:	8516179
Elevación:	MSNM
caudal:	2.50 l/s

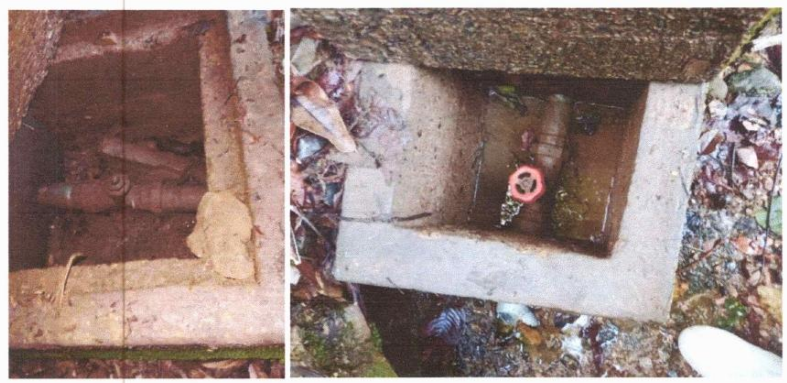
01 cámara de válvula de desagüe de concreto armado con dimensiones de 0.65x0.56x0.40, con tapa de concreto de 0.75x0.60, con válvula de paso de metal de 2" y con tubería de desagüe de PVC de 2".

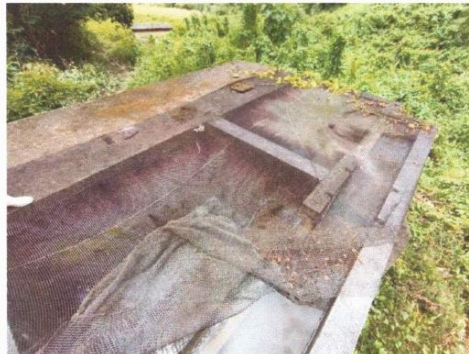
Los filtros están compuestos por 02 cámara de filtro lentos de concreto armado con una dimensión de 5.45x3.88x1.72m. El cual presenta las siguientes deficiencias; la estructura del PTAP deteriorada con presencia de musgos, salitre los muros exteriores, acumulación de sedimentos en los filtros, no tiene cerco perimétrico. Requiere; resane, lijado y pintado de muros exteriores, lavado del material filtrante, limpieza y desinfección de

la cámara húmeda, cambio de accesorios de desagüe, requiere instalación de cerco perimétrico de todo el sistema de la PTAP.

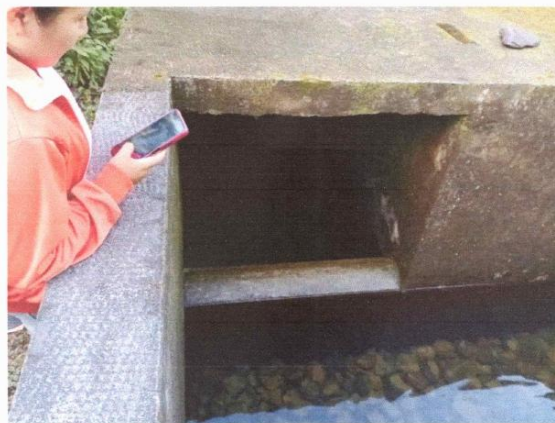
La cámara de reunión está compuesta por 02 cámara de reunión de forma rectangular de concreto armado con una dimensión de 1.95x5.45x2.0m. El cual presenta las siguientes deficiencias; la estructura de la cámara de reunión deteriorada con presencia de musgos, salitre los muros exteriores, acumulación de sedimentos en la cámara de reunión. Requiere; resane, lijado y pintado de muros exteriores, limpieza y desinfección de la cámara húmeda, cambio de accesorios de desagüe.

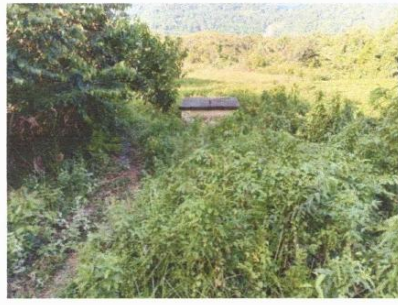
La línea de conducción de la PTAP al Reservoirio es de 20 ml. con tubería PVC SAP C-10 de Ø 2", en estado regular las tuberías se encuentran enterradas en todo el trayecto, actualmente la tubería se encuentra operativa, alimentando el agua al reservoirio. Requiere desbroce y limpieza de la línea de conducción.

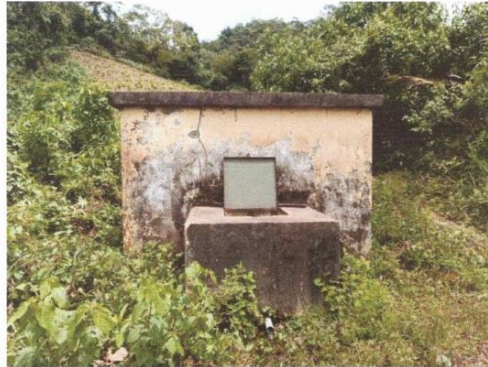
El reservoirio de forma cuadrada de concreto armado con dimensión de 2.95x2.95x2.00m. Con volumen de almacenamiento (12.85m³) de capacidad, consta de tuberías de ingreso de 2" y salida 2", con material PVC, cuenta con tubería de limpia de PVC 2" de diámetro. La tapa sanitaria de acero estriado y sus respectivas válvulas en la cámara de válvulas. La estructura del reservoirio se encuentra deteriorado con rajadura en la parte superior (exterior), con presencia de musgos y salitre, la tapa sanitaria de la cámara húmeda esta oxidada, no cuenta con sistema de cloración, ni cerco perimétrico.

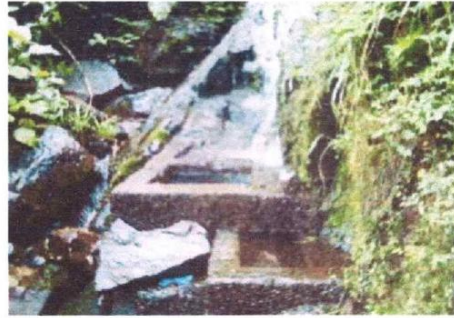
La captación denominada Quebrada Thiuni, la que se verifico son de estructura de concreto armado y con las siguientes deficiencias: la estructura de la cámara húmeda de

captación en estado operativo, requiere limpieza y reparación de área circundante, se encuentra con acumulación de hojas, palos, arenillas, malezas, y raíces, así mismo cámara seca de la estructura deteriorada, requiere resane, cambios de accesorio.

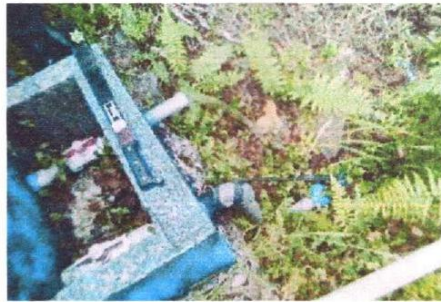
Las estructuras de las cámaras de reunión son de concreto armado requieren: Limpieza área circundante, se encuentra con acumulación de arenillas, malezas, cámara húmeda deteriorada, requiere limpieza de accesorios falta pintura en la estructura de la cámara de reunión, mantenimiento de toda la estructura.

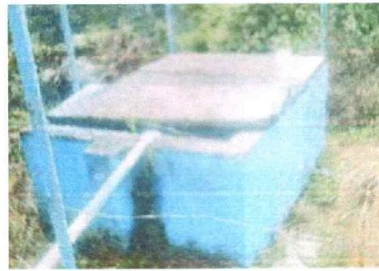
La cámara de Sedimentación es de concreto armado de forma rectangular con una dimensión de 0.30x1.60x0.25 m, el cual presenta las siguientes deficiencias; la estructura, accesorios en mal estado lavado de cámara de sedimentador lijado y pintura de la estructura.

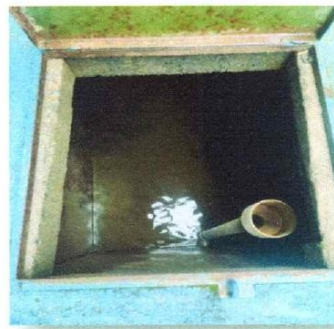
El reservorio es de concreto armado con una dimensión de 3.50x3.50x1.85 m. Con volumen de almacenamiento (22.66 m³) de capacidad el cual presenta las siguientes deficiencias; la estructura en mal estado con presencia de salitre, requiere resane y mantenimiento, dado de protección de concreto, requiere limpia de reservorio, la caseta de válvulas requiere resanes, y las tapas metálicas están oxidados, cuenta con cerco perimétrico, pintura deteriorada todo sistema de reservorio.

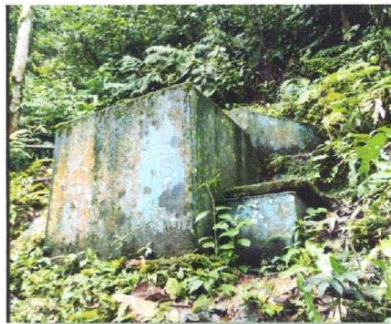
La captación denominado CATARATA, la que se verifico son de estructura de concreto armado y con las siguientes deficiencias: la estructura de la cámara húmeda de captación en estado operativo, requiere limpieza y reparación de área circundante, se encuentra con acumulación de hojas, palos y raíces, requiere mantenimiento, la captación no se encuentran con cerco de protección, falta pintura en la estructura de la captación.

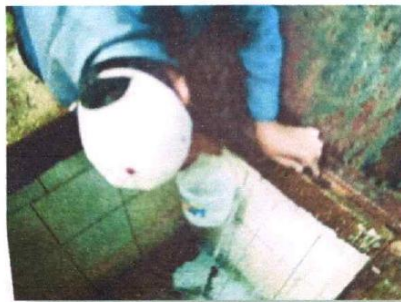
Las estructuras de las cámaras de reunión son de concreto armado requieren: Limpieza área circundante, se encuentra con acumulación de arenillas, así mismo la estructura de cámara seca está deteriorada, falta pintura en la estructura de la cámara de reunión, requiere mantenimiento de toda la estructura.

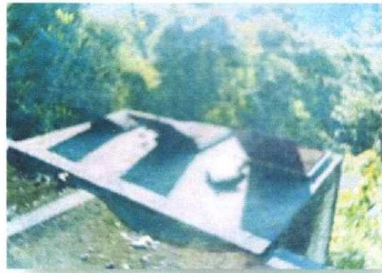
Los filtros están compuestos por una cámara de filtro rápido y una cámara de reunión y dos cámaras de válvulas, de concreto armado con una dimensión de 5.50x2.20x0.30 m. en estado operativo; pintura deteriorada de todo el sistema de la PTAP (tapa, estructura) donde requiere resanes, falta mantenimiento preventivo de accesorios, requieren pintado, lijado.

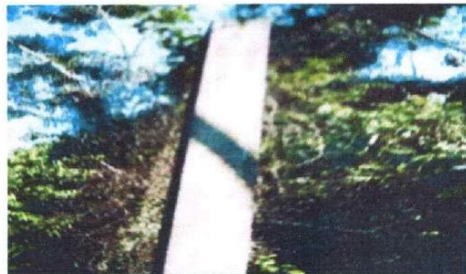
La estructura de cruce de aéreo requiere una renovación y también requiere desbroce de las aéreas circundantes del cruce aéreo.

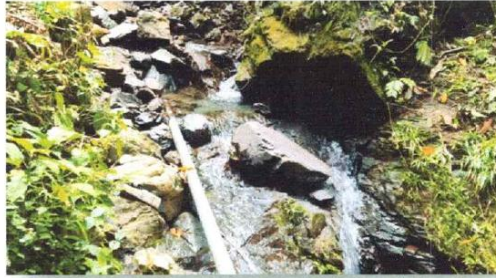
La captación denominada quebrada PUERTO MANOA, la que se verifico son de estructura de concreto armado en estado operativo, requiere limpieza de área circundante, se encuentra con acumulación de hojas, palos y raíces.

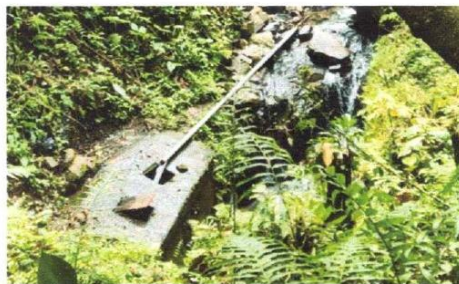
El sistema cuenta con línea de conducción de 200 ml. con tubería PVC SAP C-10 de 3", con funcionamiento actualmente la tubería se encuentra operativa, alimentando el agua al sedimentador, requiere limpieza de la línea de conducción.

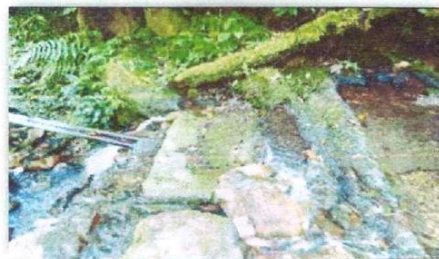
La captación denominado Quebrada Honda, de agua superficial concentrado con un caudal de aforo 10.5 lts/seg. La que se verifico son de estructura de concreto armado y con las siguientes deficiencias: la estructura de la cámara húmeda de captación en estado operativo, requiere limpieza de área circundante, se encuentra con acumulación de hojas, palos y raíces, así mismo cámara seca de la estructura deteriorada, Las dimensiones de la cámara de reunión es de 1.50x0.80x0.25 de concreto armado requieren mejoramiento de la estructura se encuentra con acumulación de arena que requiere resane y pintado de toda la estructura

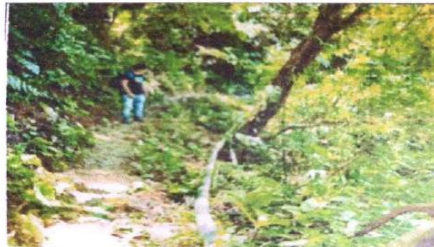
El sistema cuenta con línea de conducción de 4" con tubería HDPE de 2000 ml, respectivamente las tuberías se encuentran expuesta en 35 ml, a lo largo de la línea de conducción actualmente la tubería se encuentra operativa, alimentando el agua a la PTAP.

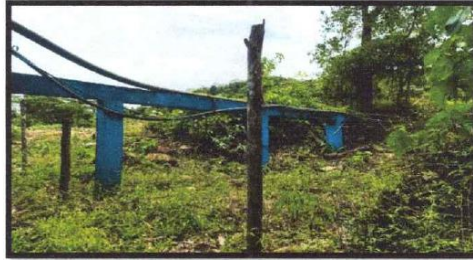
Cuenta con 2 cruces aéreos de 35 y 50 ml. En la línea de conducción la estructura de cruce aéreo requiere mantenimiento, las péndolas de cable de $\varnothing \frac{1}{2}$ " están deterioradas requiere mantenimiento y reparación desbroce de las áreas circundantes del cruce aéreo

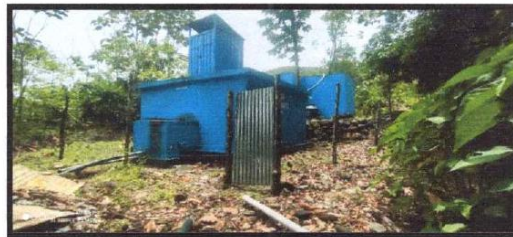
La PTAP es de concreto armado de forma rectangular con una dimensión de 8.70x3.35x3.00 m, el cual presenta lo siguiente: la estructura del desarenador se encuentra en estado inoperativo requiere limpieza, lijado y pintado. También está compuesto por dos cámaras de filtros, una cámara de reunión y dos cámaras de válvulas, de concreto armado con una dimensión de 4,30x3.35x3.00 m., los filtros presentan las siguientes deficiencias; la estructura de los filtros en estado inoperativo con presencia de salitre en los muros interior y exterior se requiere resanes, limpieza y lavado de la cámara húmeda de los filtros, requiere mantenimiento de la PTAP.

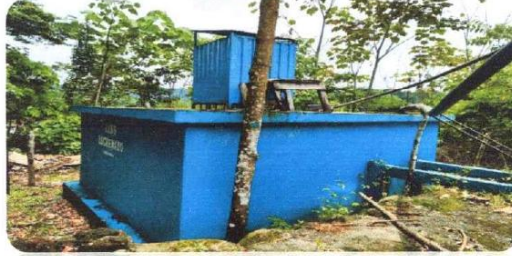
El reservorio es de concreto armado con una dimensión de 4.70x4.70x2.20 m. Con volumen de almacenamiento (48.6m³) de capacidad en estado operativo. Requiere limpieza de cámara húmeda, lijada y pintado de la estructura del reservorio la cámara de válvula es de concreto armado de 1.12x1.41x1.05m requiere lijado y pintado las tapas metálicas de 0.60x0.60m se encuentran oxidados requiere lijado y pintado cuenta con sistema de cloración y cerco perimétrico, requiere mantenimiento de las estructuras.
