Escuela Académico Profesional de Ingeniería de Minas

Tesis

**Estudio geomecánico local para la construcción  
del taller de mantenimiento nivel 870  
Unidad Minera Yauricocha**

Huancayo, 2021

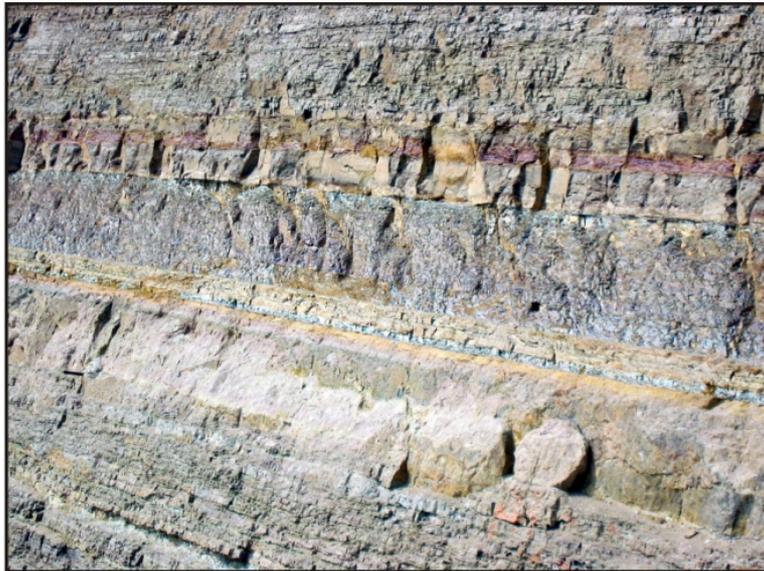
*Imagen 1 Planos de estratificación*

Dividen en capas o estratos a las rocas sedimentarias. (5 pág. 4)

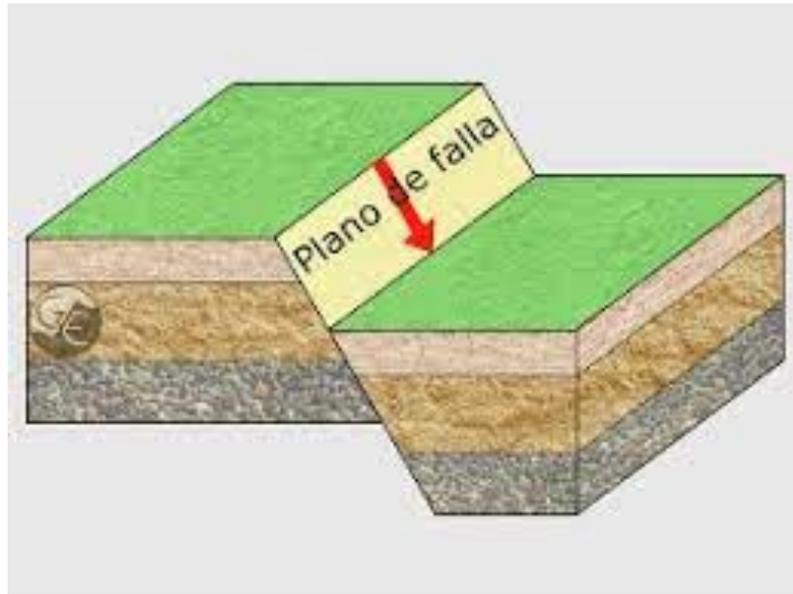
*Imagen 2 Falla*

Son fracturas que han tenido desplazamiento. Éstas son estructuras menores que se presentan en áreas locales de la mina o estructuras muy importantes que pueden atravesar toda la mina. (5 pág. 4)

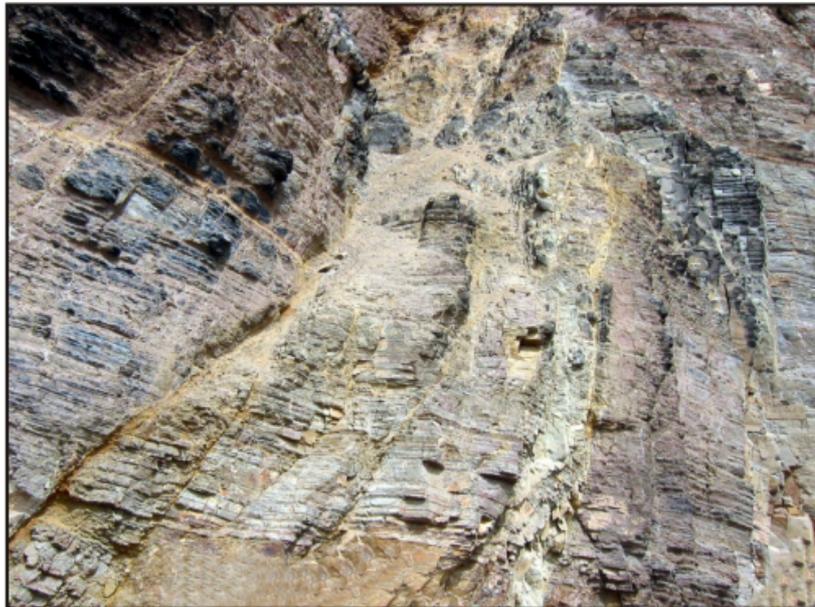
*Imagen 3 Zona de corte*

Son bandas de material que pueden ser de varios metros de espesor, en donde ha ocurrido fallamiento de la roca. (5 pág. 5)

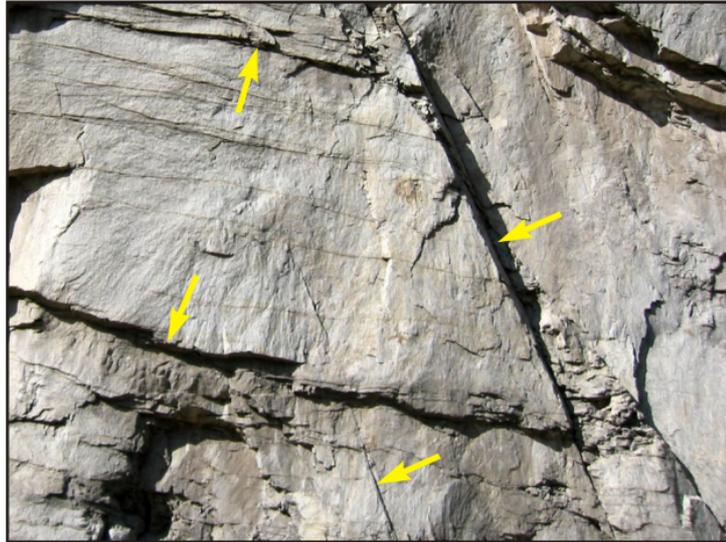
*Imagen 4 Diaclasa*

También denominadas juntas, son fracturas que no han tenido desplazamiento y las que más comúnmente se presentan en la masa rocosa. (5 pág. 5)

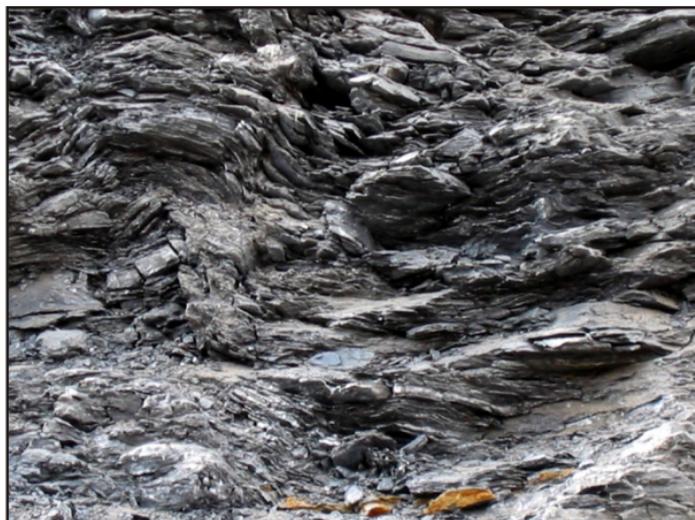
*Imagen 5 Planos de foliación o esquistosidad*

Se forman entre las capas de las rocas metamórficas dando la apariencia de hojas o láminas. (5 pág. 6)

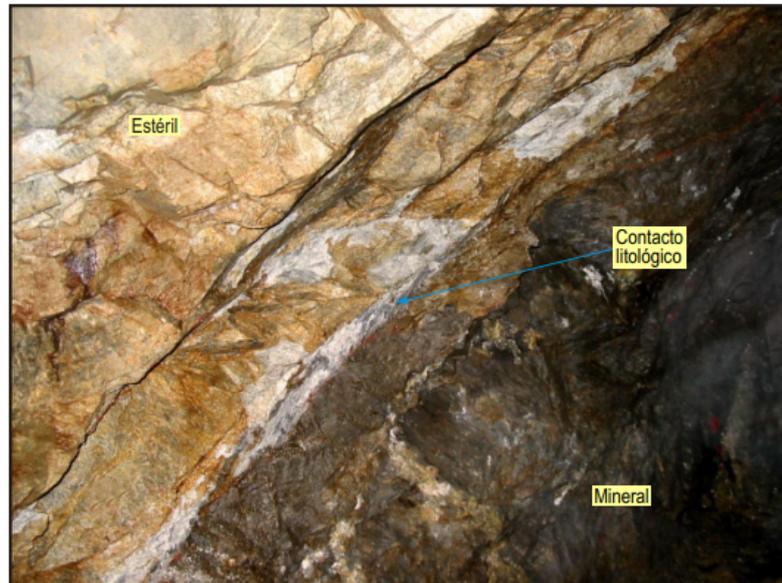
*Imagen 6 Contactos litológicos*

Que comúnmente forman, por ejemplo, la caja techo y caja piso de una veta. (5 pág. 6)

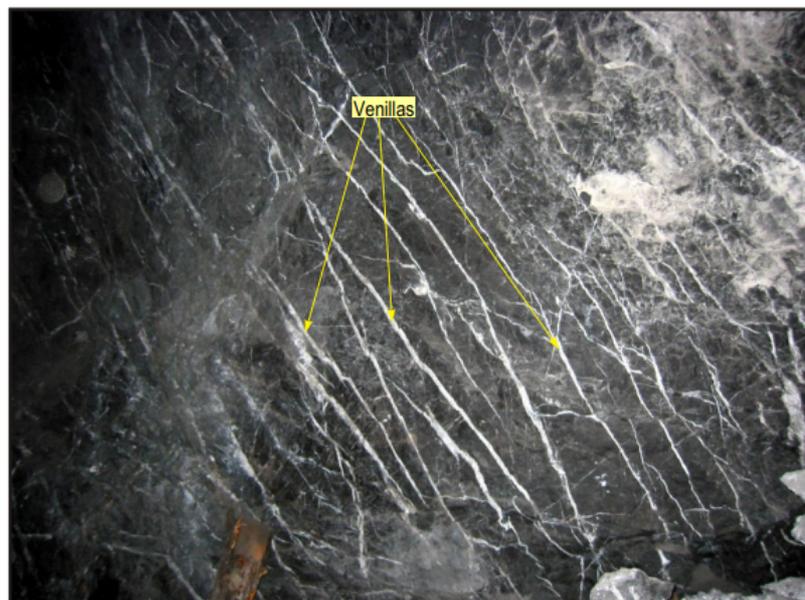
*Imagen 7 Venillas*

Son rellenos de las fracturas con otros materiales. (5 pág. 7)

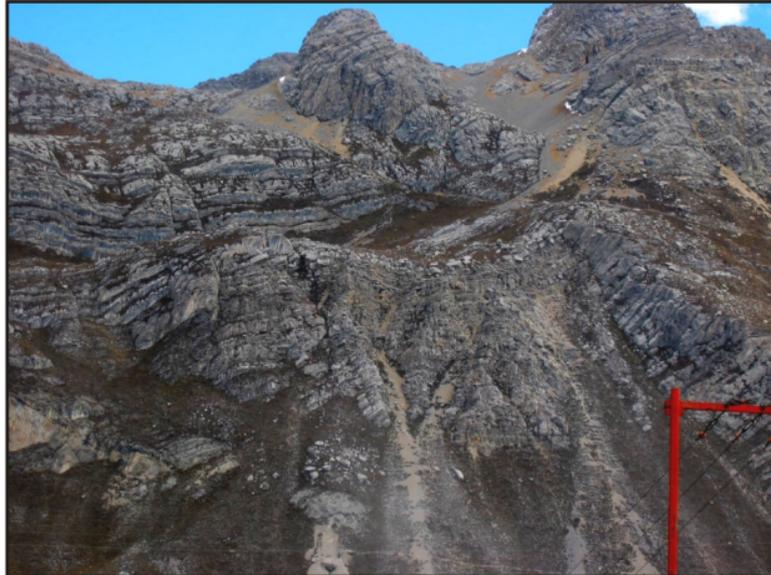
*Imagen 8 Pliegues*

Son estructuras en las cuales los estratos se presentan curvados. (5 pág. 8)

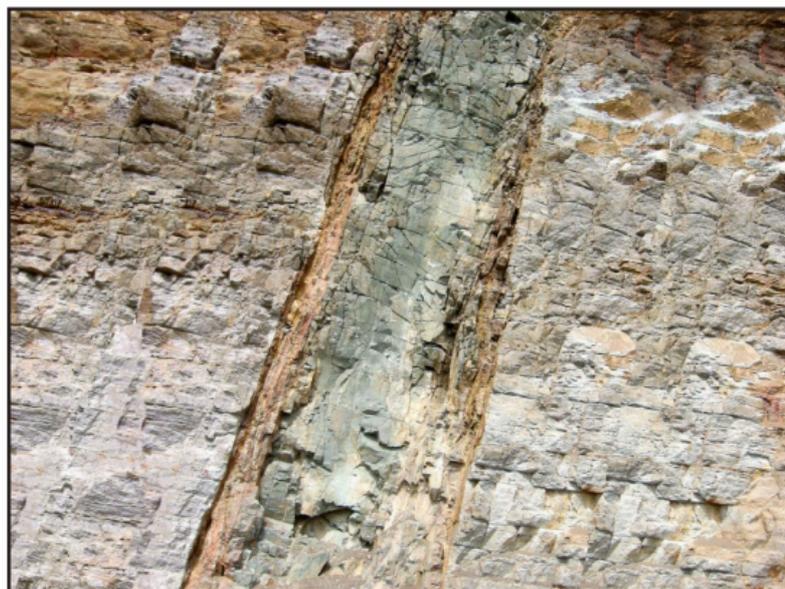
*Imagen 9 Dique*

Son intrusiones de roca ígnea de forma tabular, que se presentan generalmente empinadas o verticales. (5 pág. 8)

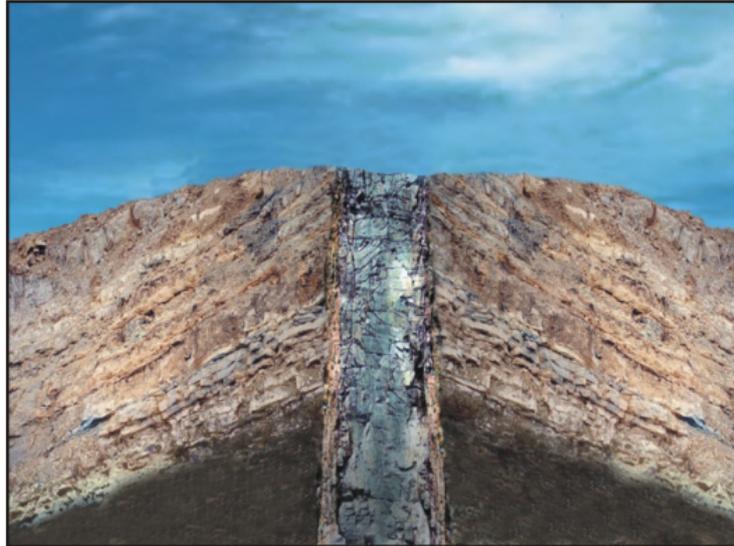
*Imagen 10 Chimeneas o cuellos volcánicos*

Son intrusiones que han dado origen a los conos volcánicos. (5 pág. 9)

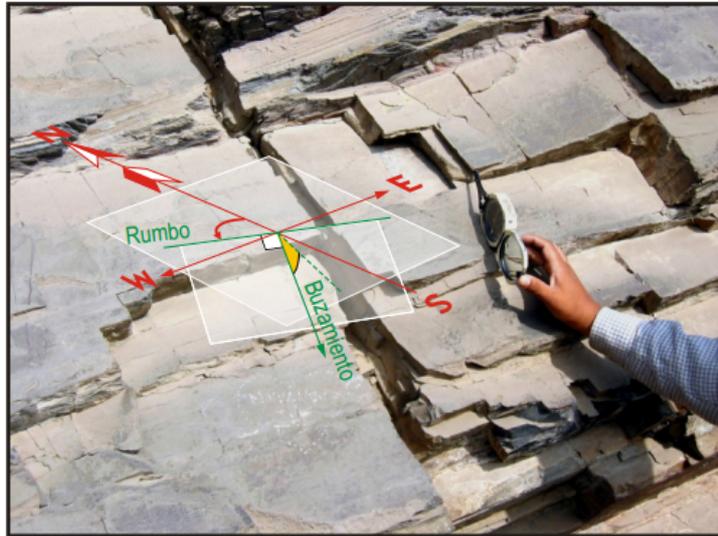
*Imagen 11 Orientación*

palabras son aproximadamente paralelas, se dice que éstas forman un “sistema” o una “familia” de discontinuidades. (5 pág. 10)

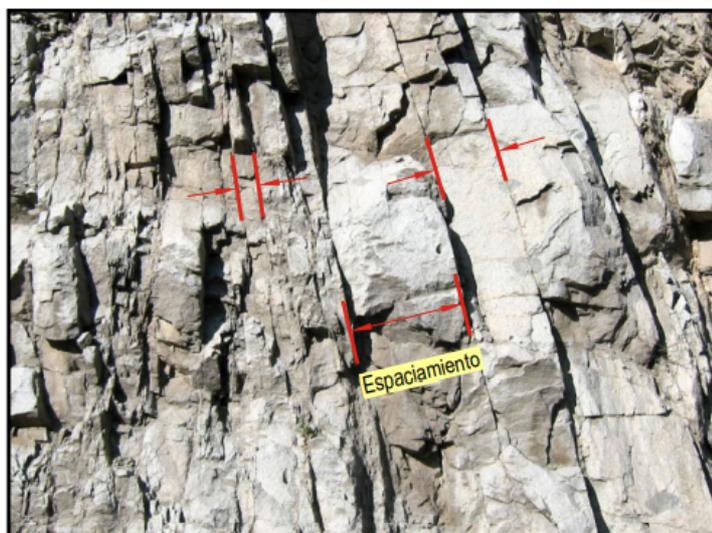
*Imagen 12 Espaciado*

Es la distancia perpendicular entre discontinuidades adyacentes. Éste determina el tamaño de los bloques de roca intacta. Cuanto menos espaciado tengan, los bloques serán más pequeños y cuanto más espaciado tengan, los bloques serán más grandes. (5 pág. 10)

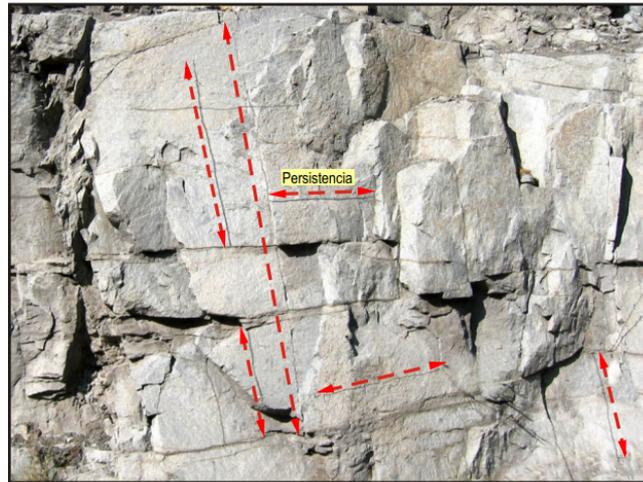
*Imagen 13 Persistencia*

Es la extensión en área o tamaño de una discontinuidad. Cuanto menor sea la persistencia, la masa rocosa será más estable y cuanto mayor sea ésta, será menos estable. (5 pág. 11)

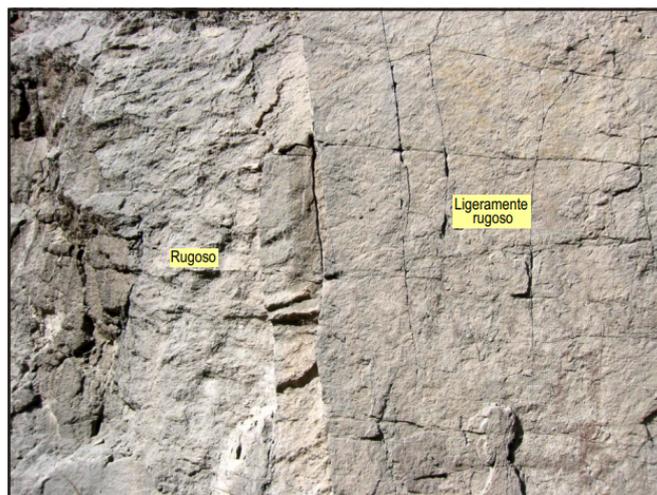
*Imagen 14 Rugosidad*

Es la aspereza o irregularidad de la superficie de la discontinuidad. Cuanto menor rugosidad tenga una discontinuidad, la masa rocosa será menos competente y cuanto mayor sea ésta, la masa rocosa será más competente. (5 pág. 11)

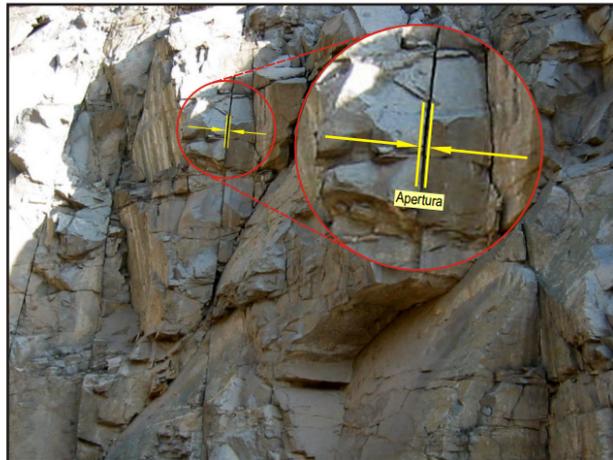
*Imagen 15 Apertura*

Es la separación entre las paredes rocosas de una discontinuidad o el grado de abierto que ésta presenta. A menor apertura, las condiciones de la masa rocosa serán mejores y a mayor apertura, las condiciones serán más desfavorables. (5 pág. 12)

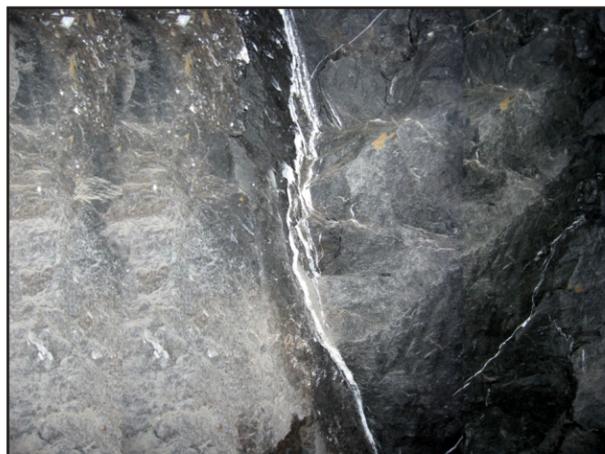
*Imagen 16 Relleno*

Son los materiales que se encuentran dentro de la discontinuidad. Cuando los materiales son suaves, la masa rocosa es menos competente y cuando éstos son más duros, ésta es más competente. (5 pág. 12)

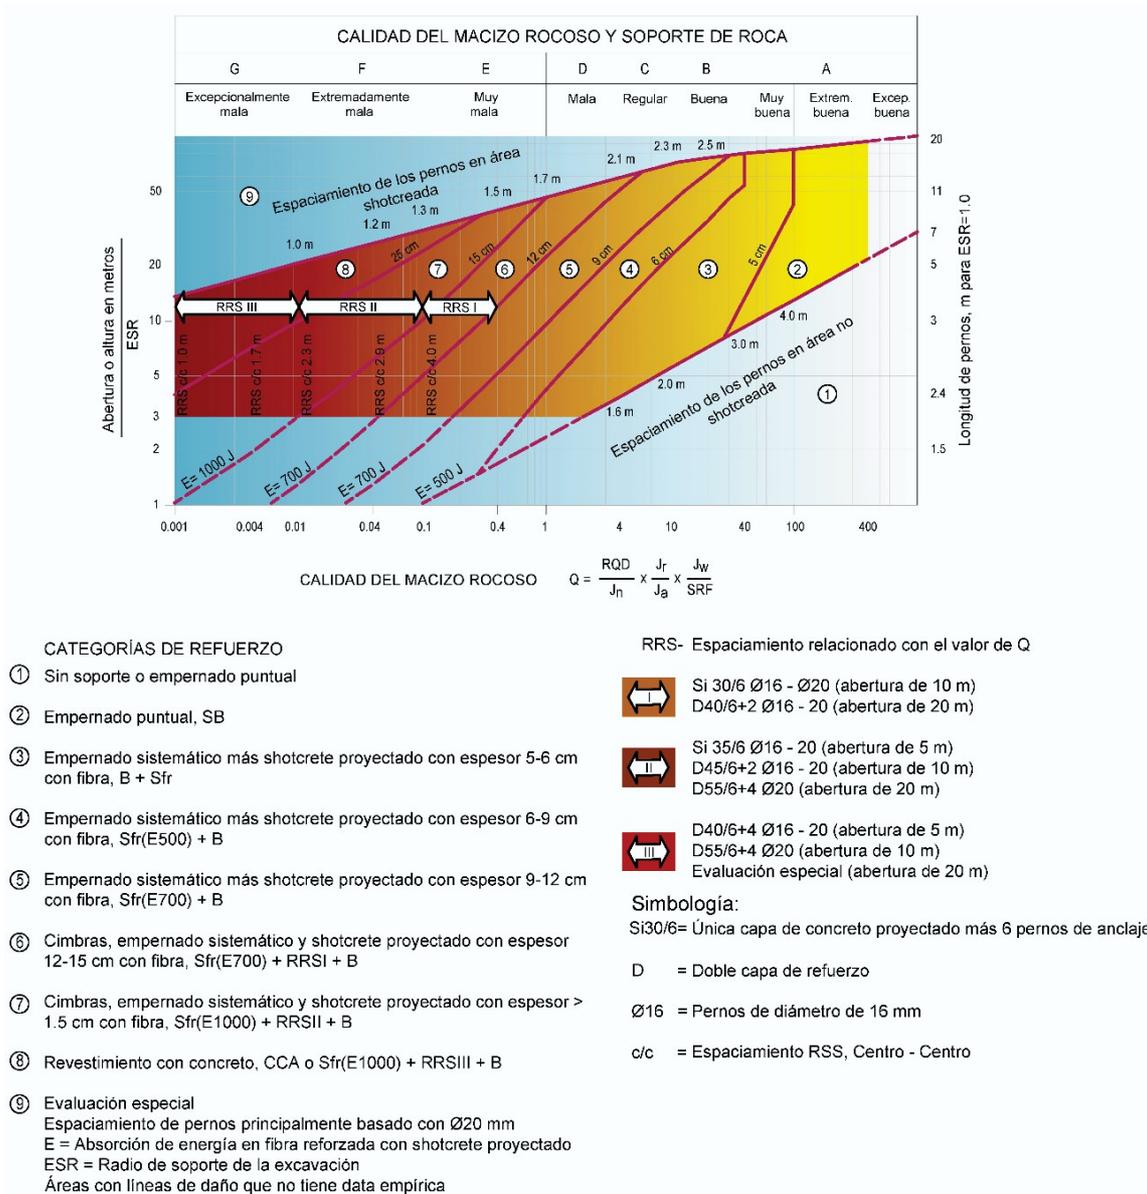
Imagen 17 Gráfico de Sostenimiento del Sistema Q

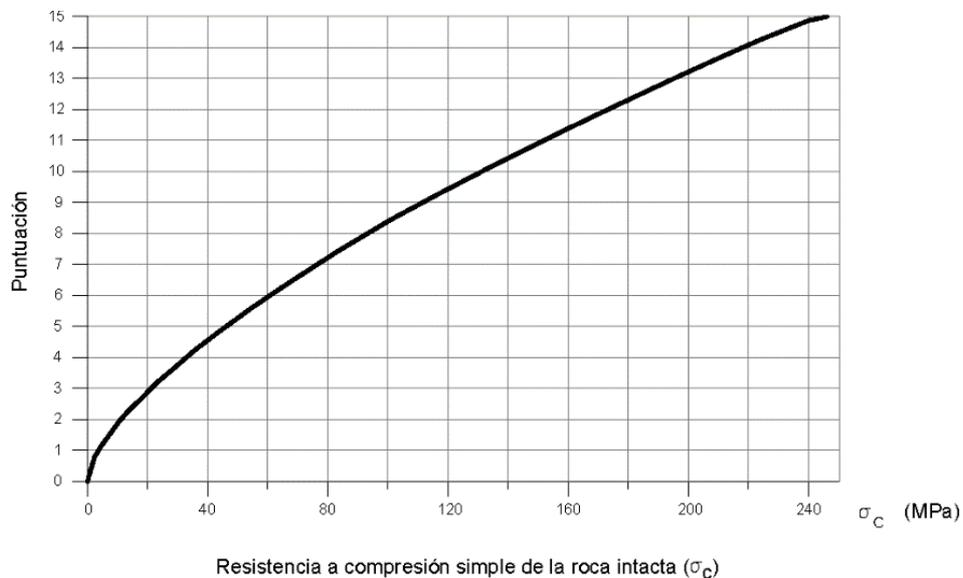
Imagen 18 Gráfico para la puntuación de la resistencia a la compresión simple de la roca intacta ( $\sigma_c$ )

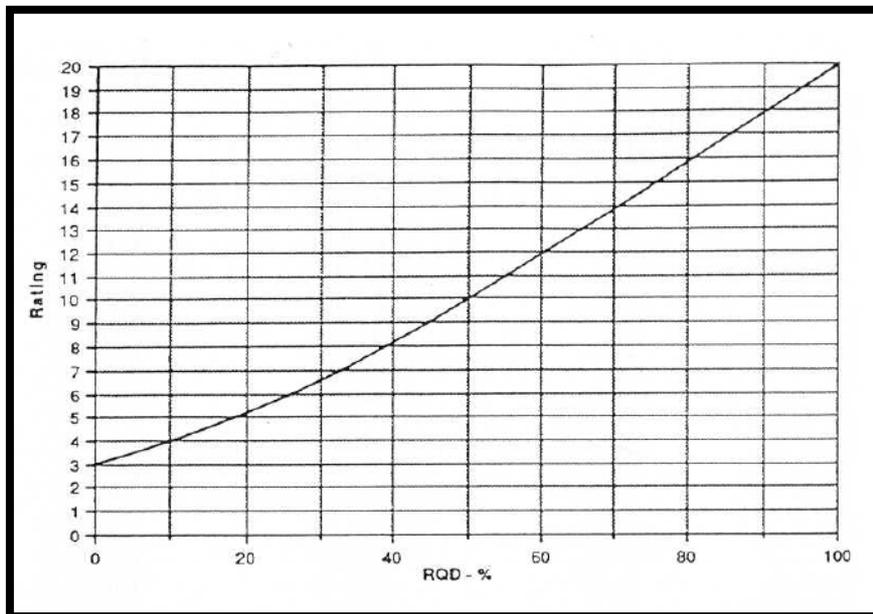
Imagen 19 Gráfico para la puntuación del Índice de calidad RQD (%)

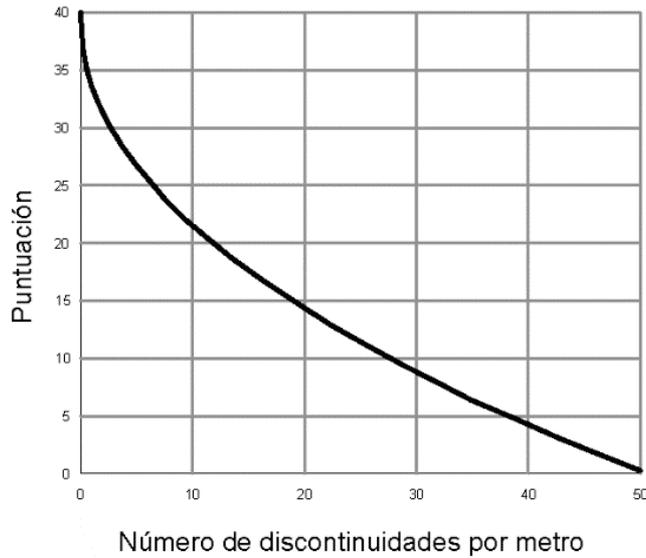
Imagen 20 Gráfico para la puntuación del número de discontinuidades por metro

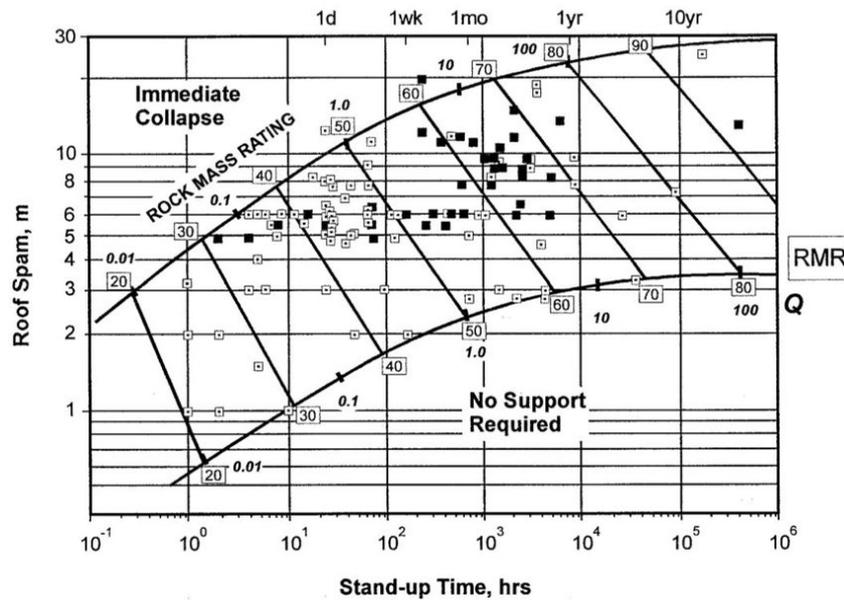
imagen 21 Tiempo de auto sostenimiento de acuerdo al RMR (Bieniawski 1989)

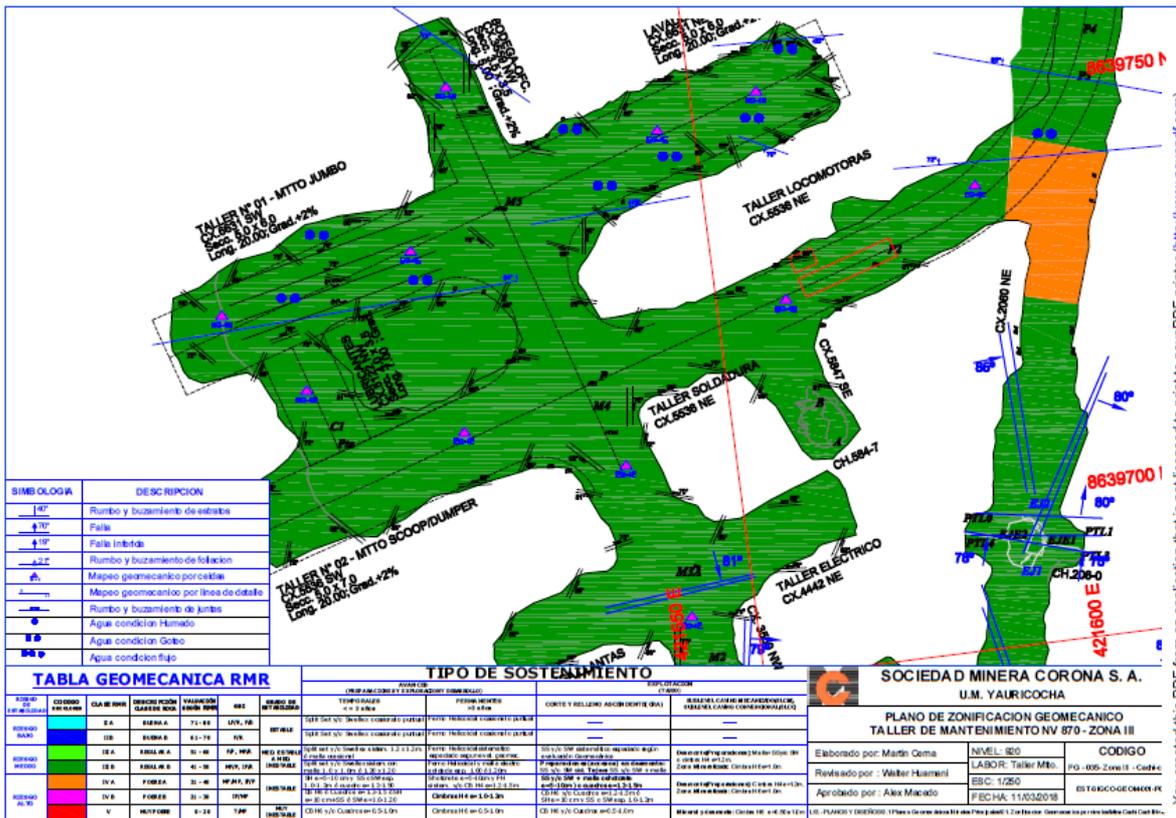
La zonificación de la masa rocosa se realizó mediante la clasificación GSI de Hoek y RMR de Bieniawski.

Imagen 22 Plano de Zonificación Geomecánica Polvorín NV870 zona III-cuerpo escondida

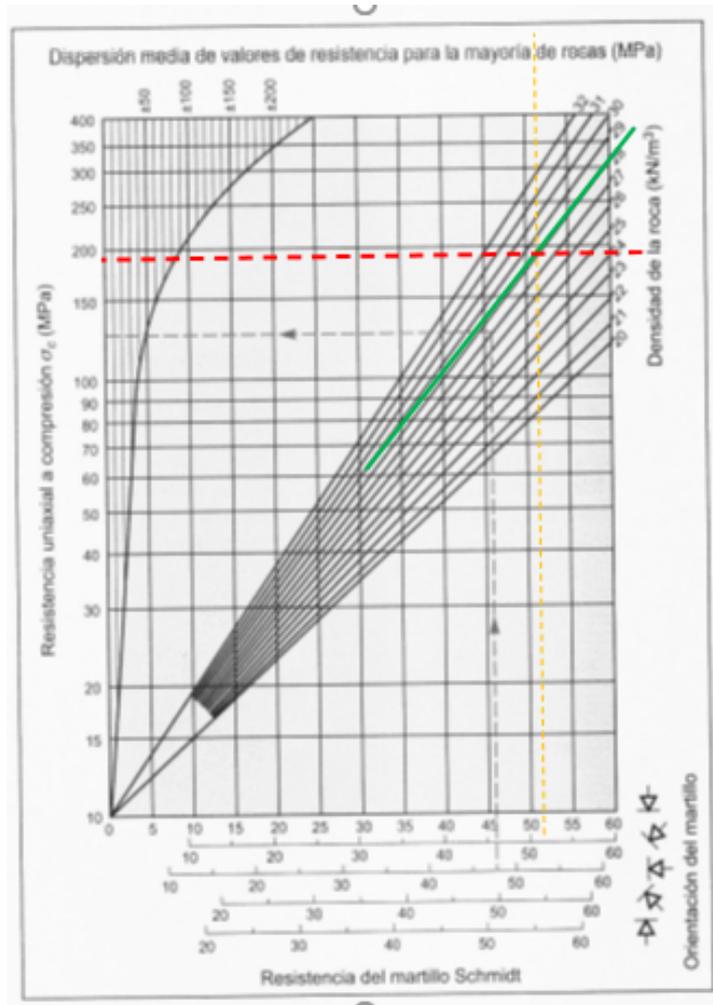
*imagen 23 Abaco de Martillo Schmidt, para determinar la resistencia de la roca*

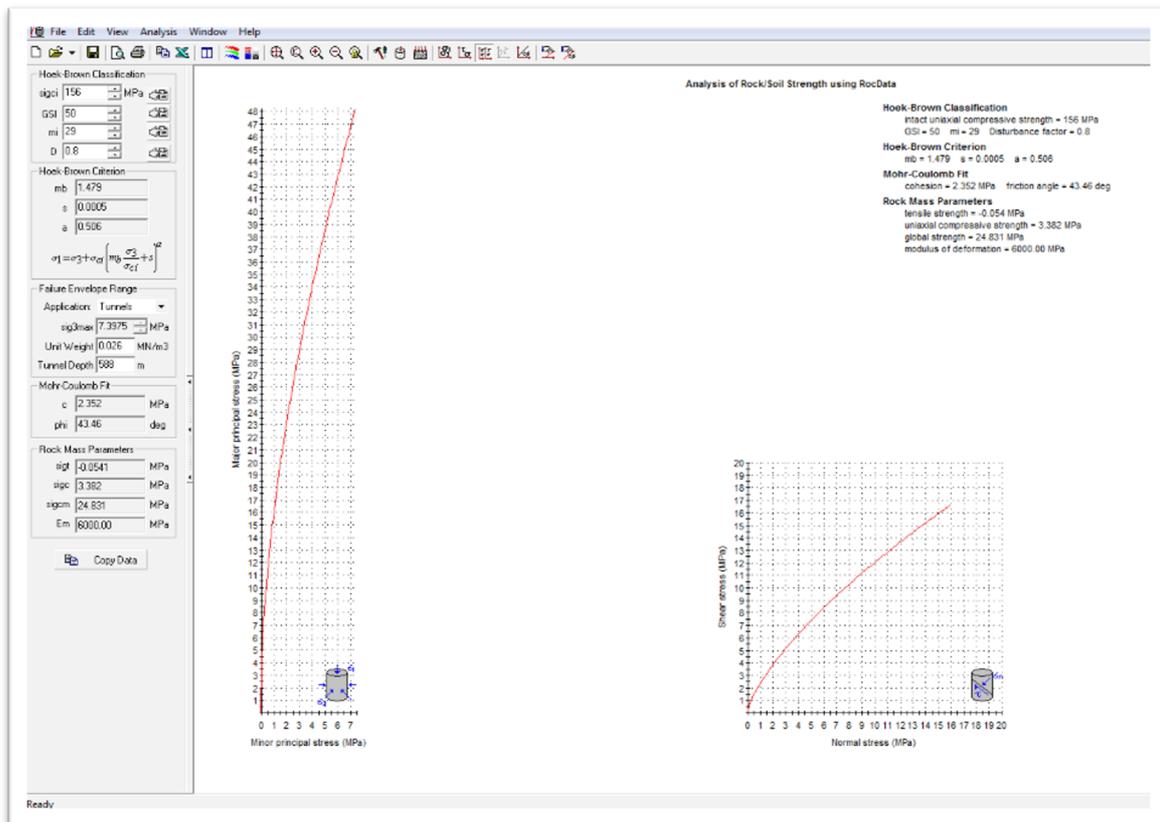
Mb	1.479
S	0.0005
a	0.506
Cohesión (MPa)	2.352
Angulo de Fricción	43.46°
Módulo de deformación del Macizo Rocoso (MPa)	6000.00

imagen 24 Hoja Rock Data, cálculo de parámetros de macizo rocoso

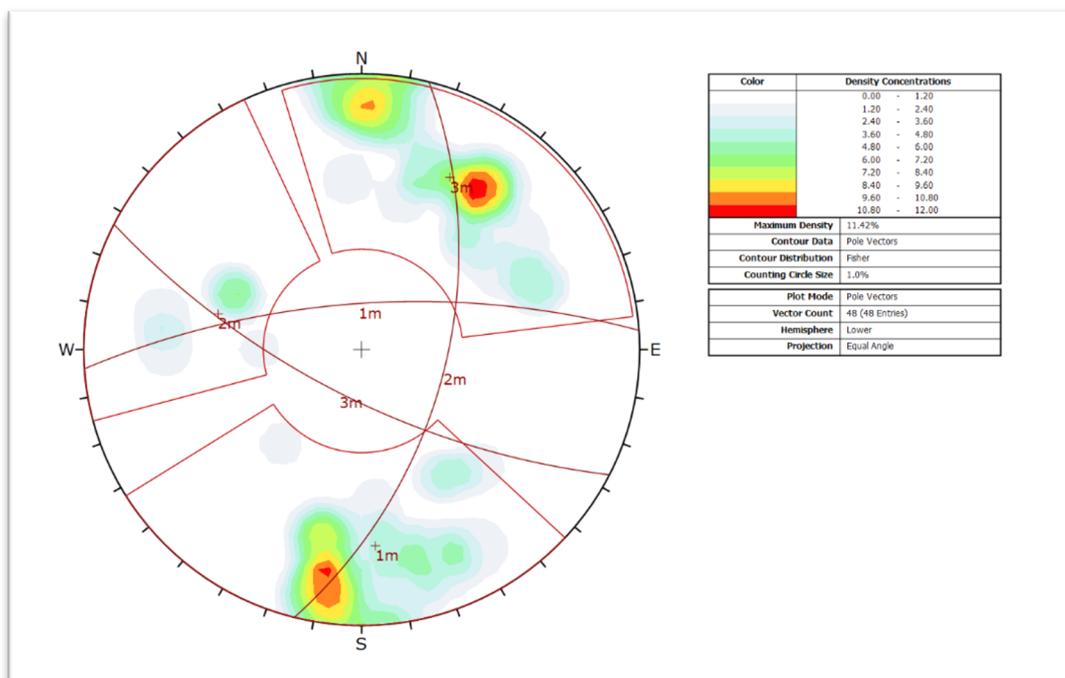
- J1: N27°E/70°SW
- J2: S4°E/71°NW
- J3: N14°W/56°SE

*imagen 25 Determinación de las principales familias taller de mantenimiento*

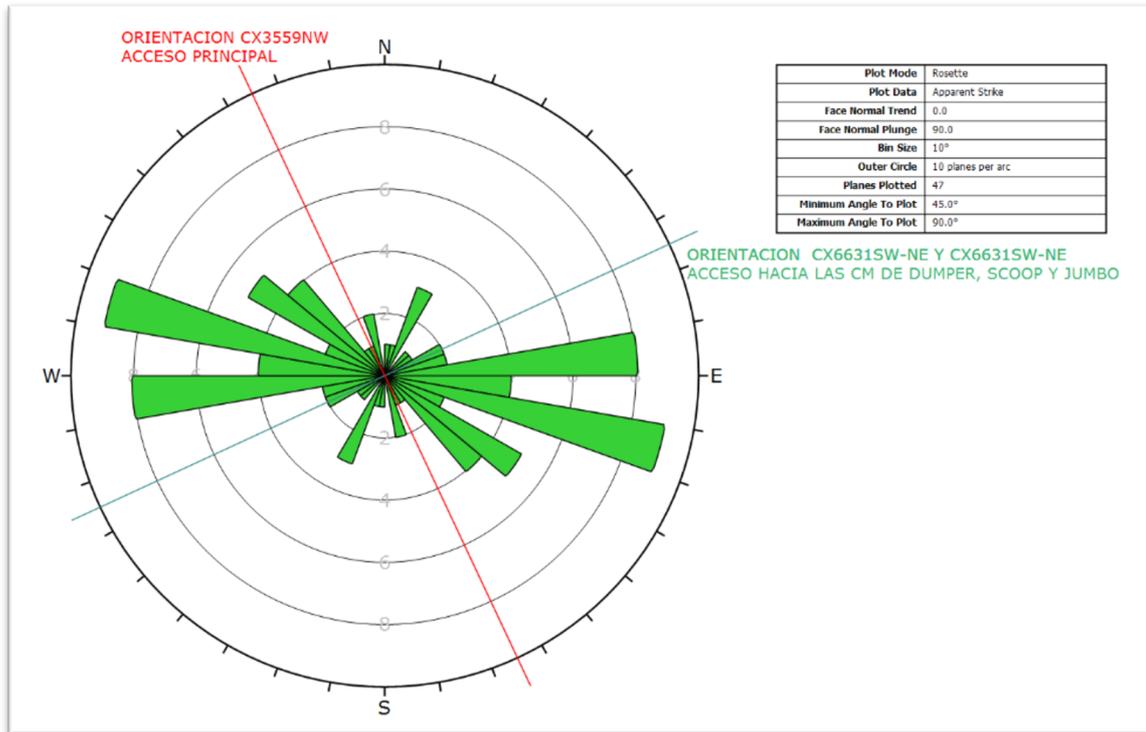
imagen 26 De acuerdo al Rosetto, la familia 1 y 3 predomina con rumbo sub-paralelo al eje del CX6631SW Y NE

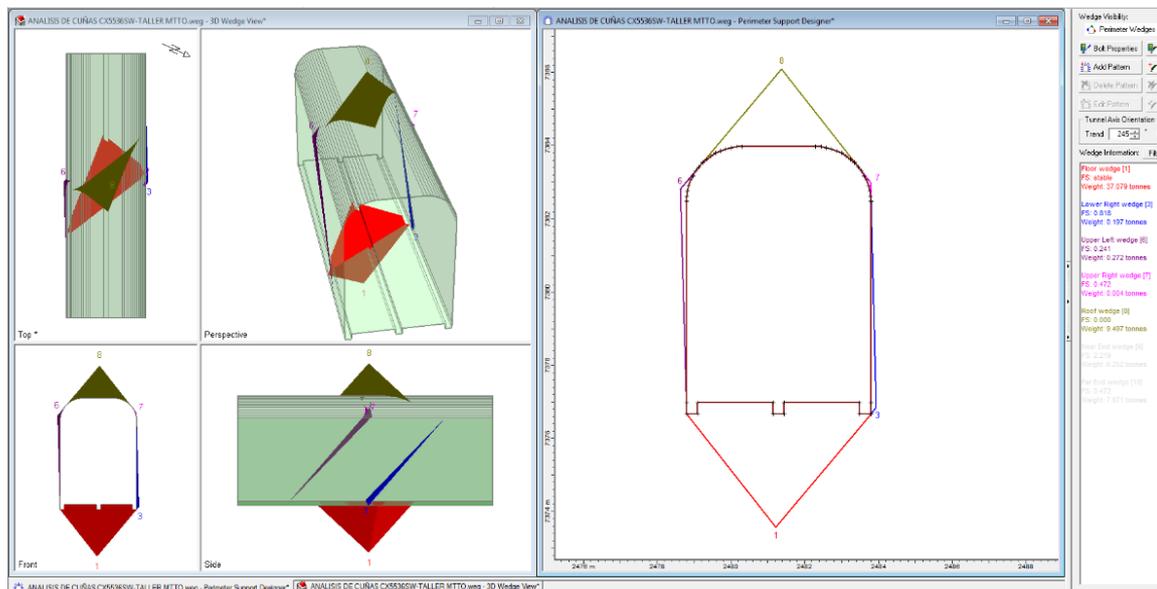
imagen 27 Análisis cinemático de cuñas del CX5536SW, de techo y hastiales con FoS<1.0, sin sostenimiento

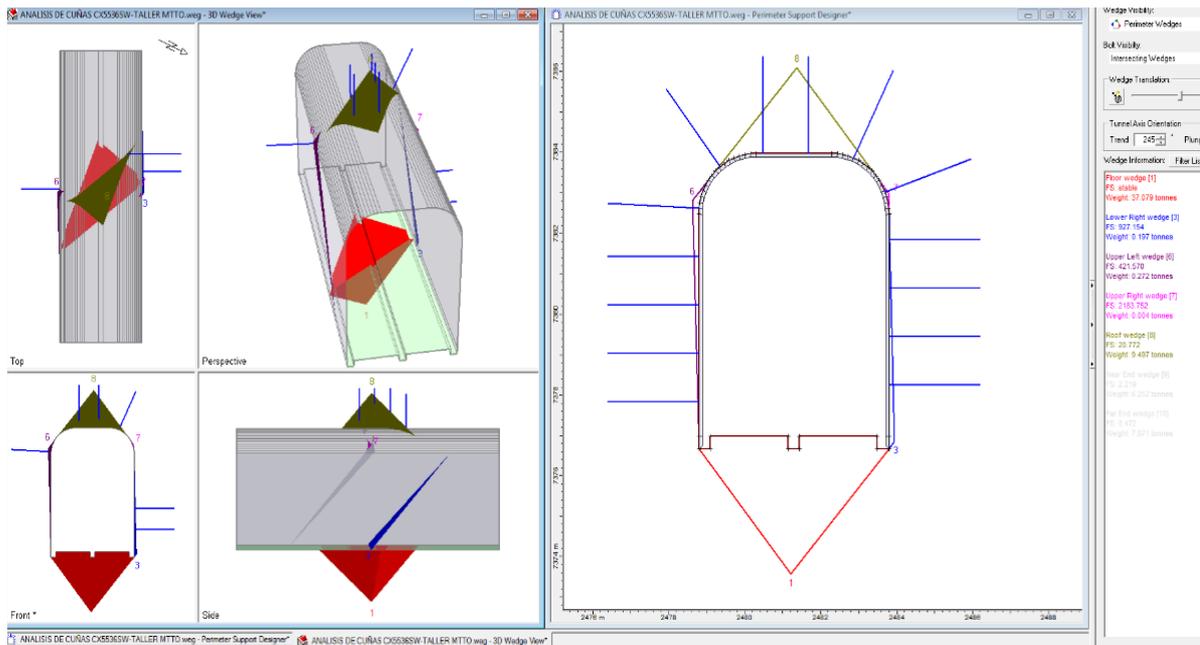
imagen 28 Análisis cinemático de cuñas, con sostenimiento FoS > 1.5 cuña estable

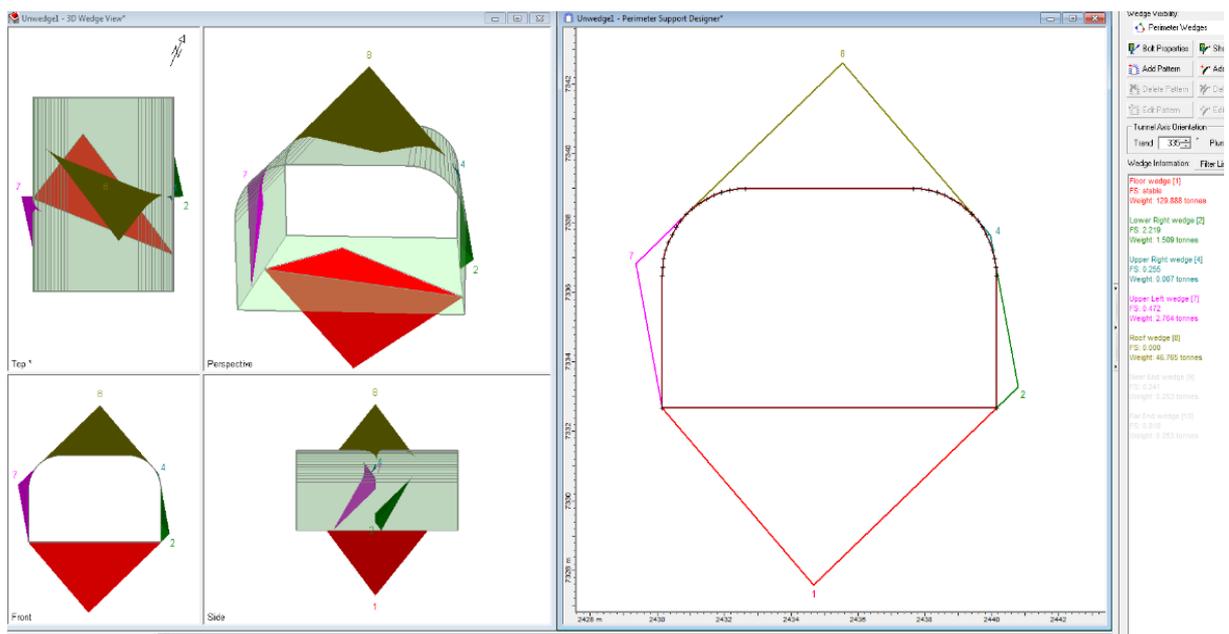
imagen 29 Análisis cinemático de cuñas intersección CX3559NW con CX6631NE y SW, de techo y hastiales con FoS < 1.0.

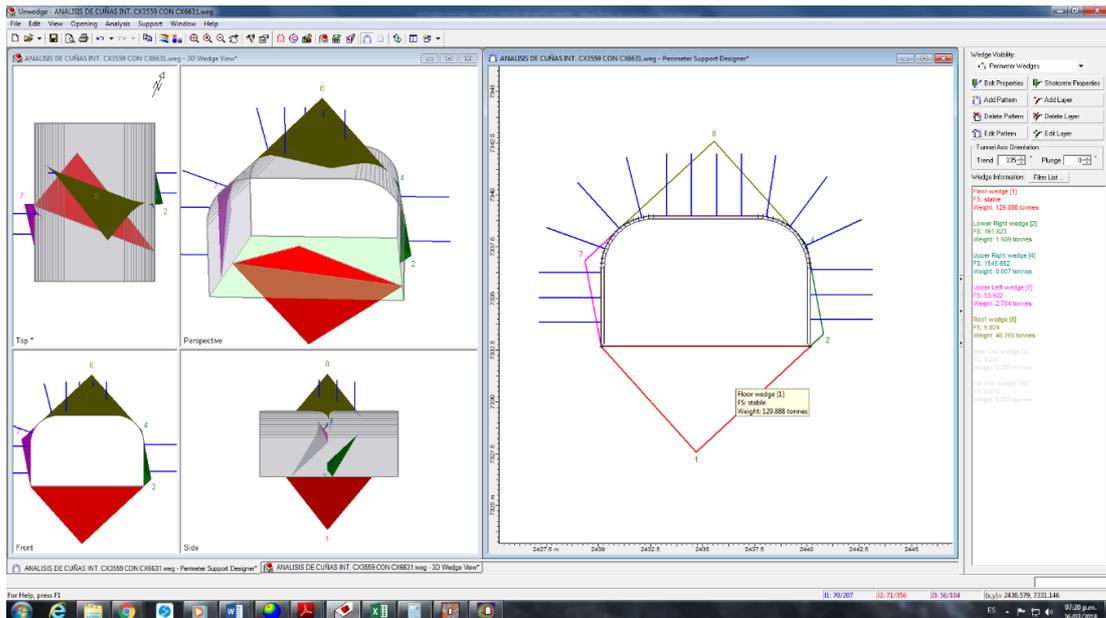
imagen 30 Análisis cinemático de cuñas intersección CX3559NW con CX6631NE y SW, con sostenimiento  $FoS > 1.5$  cuña estable

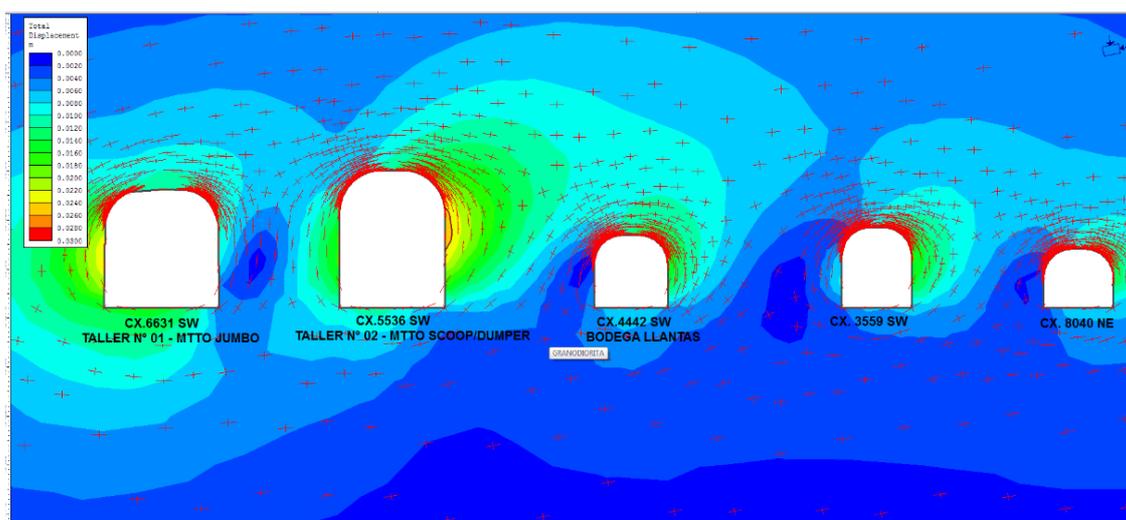
imagen 31 Desplazamiento total de 0.024m en hastiales, excavaciones sin sostenimiento.

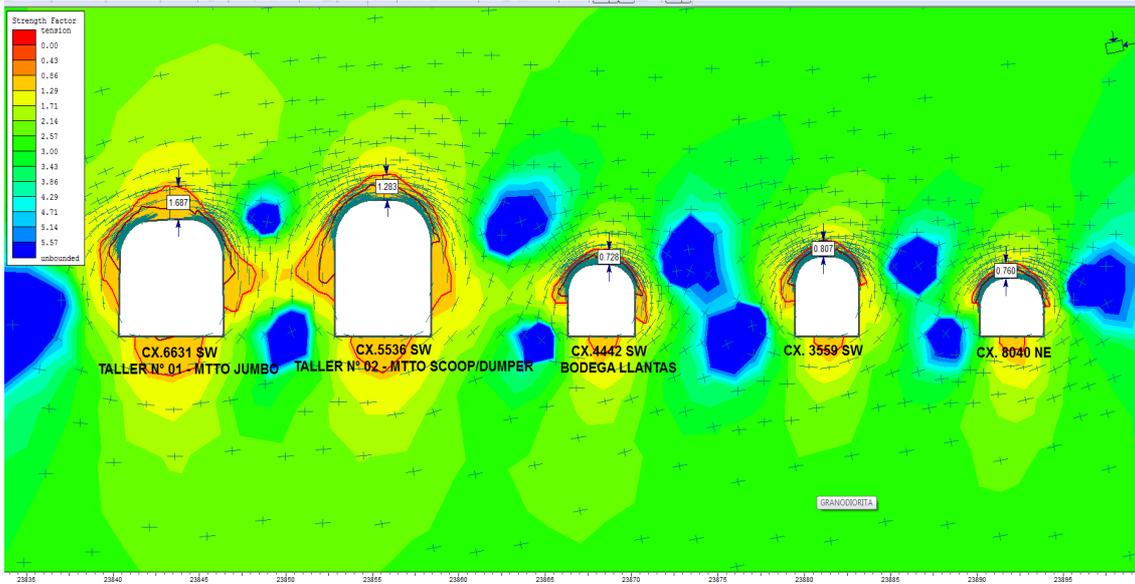
imagen 32 Altura de plastificación máxima de 1.68 m con FoS<1.2, excavaciones sin sostenimiento.

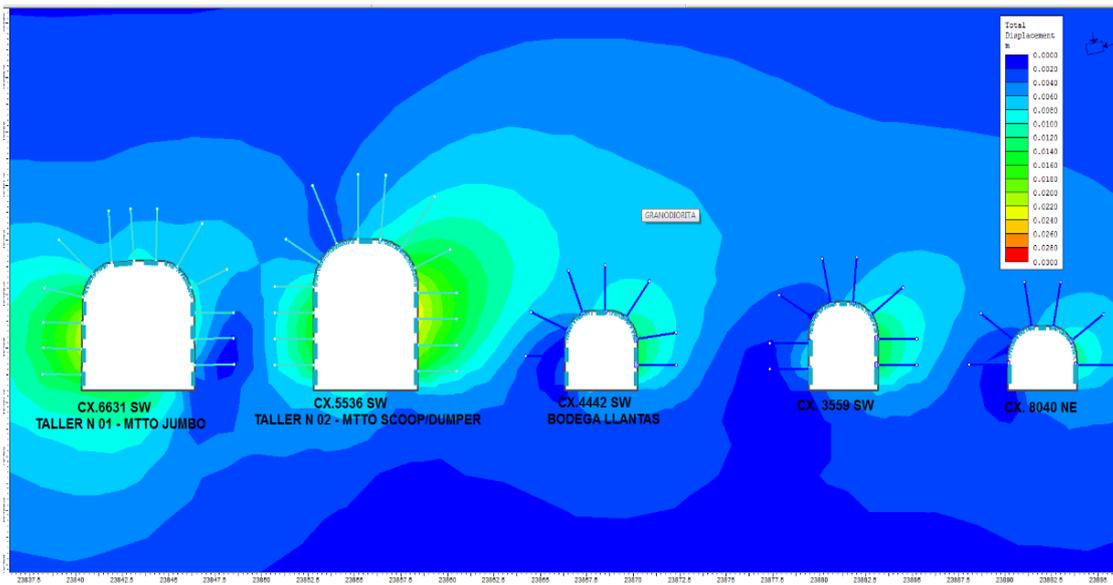
imagen 33 Desplazamiento total de 0.016m en hastiales, excavaciones considerando sostenimiento con pernos helicoidales de 7' y 10' en zona de intersección y Split set de 7' en secciones menores a 4.0 m más una capa de shotcrete de 2".

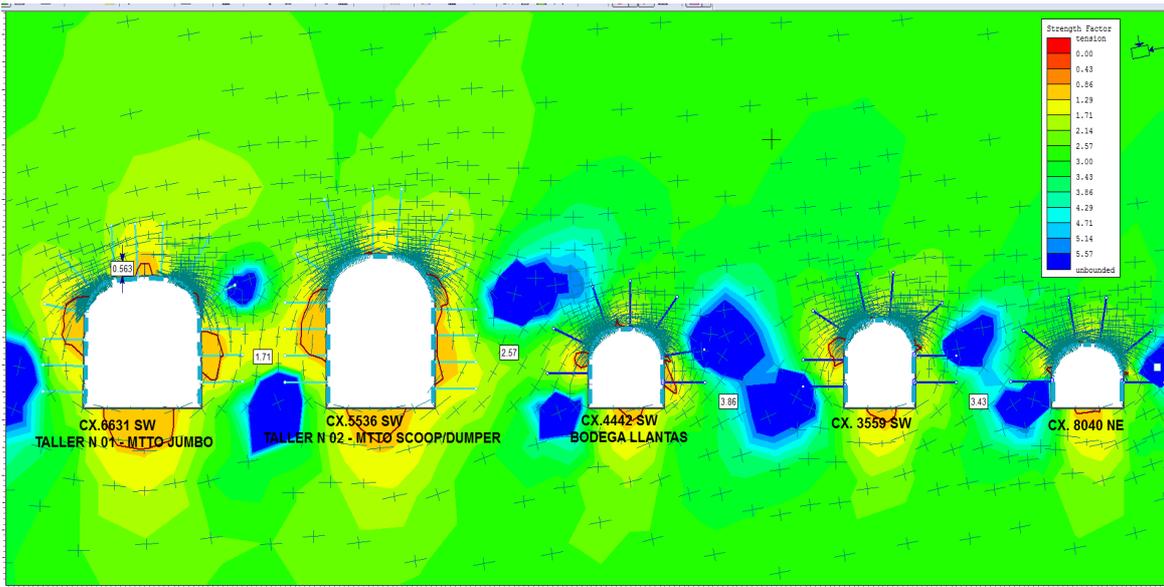
*imagen 34* Altura plastificada de 0.66 m con FoS > 1.2, los pernos anclan en zona no plastificada considerando excavaciones con sostenimiento pernos helicoidales de 7' y 10' más una capa de shotcrete de 2".

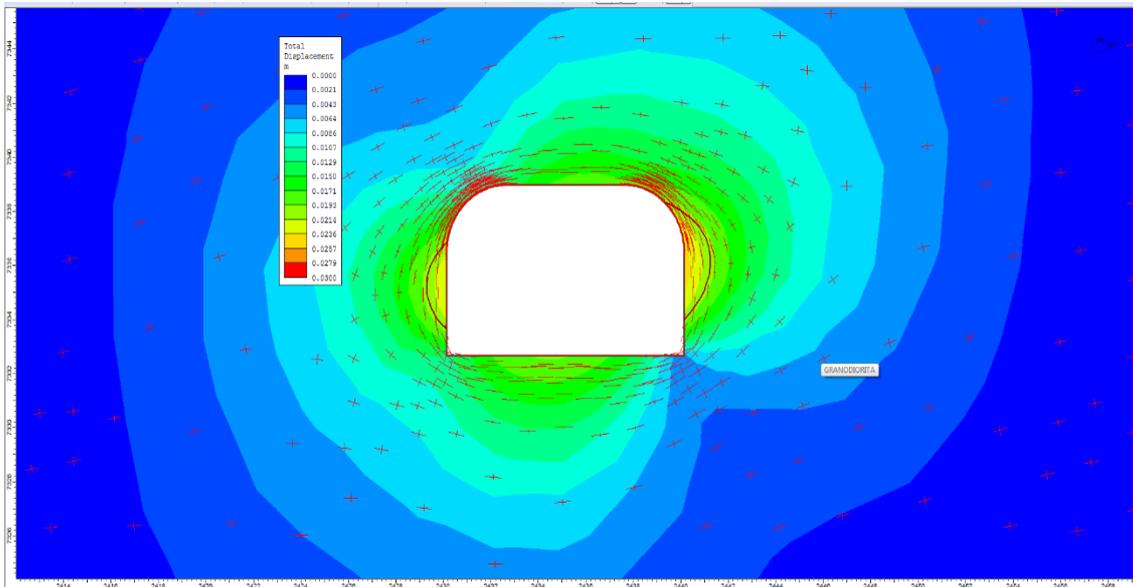
*imagen 35* Desplazamiento total de 0.025m en zona de intersección de mayor SPAN, mayor desplazamiento en hastiales, excavación sin considerar sostenimiento.

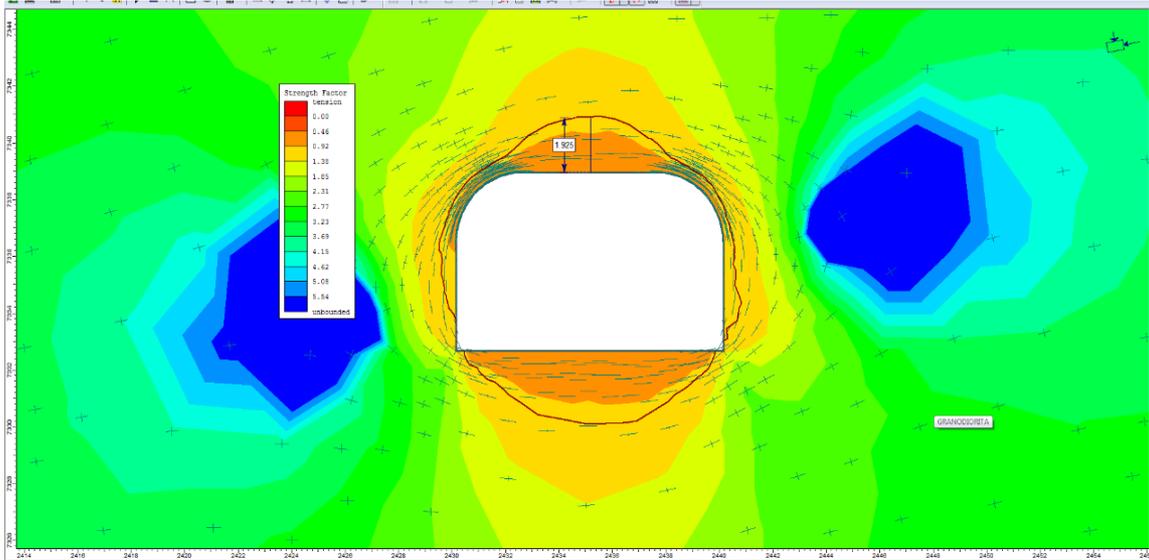
imagen 36 Altura plastificada de 1.92 m en zona de intersección con FoS < 1.0, CX3559NW con CX6631NE y SW.

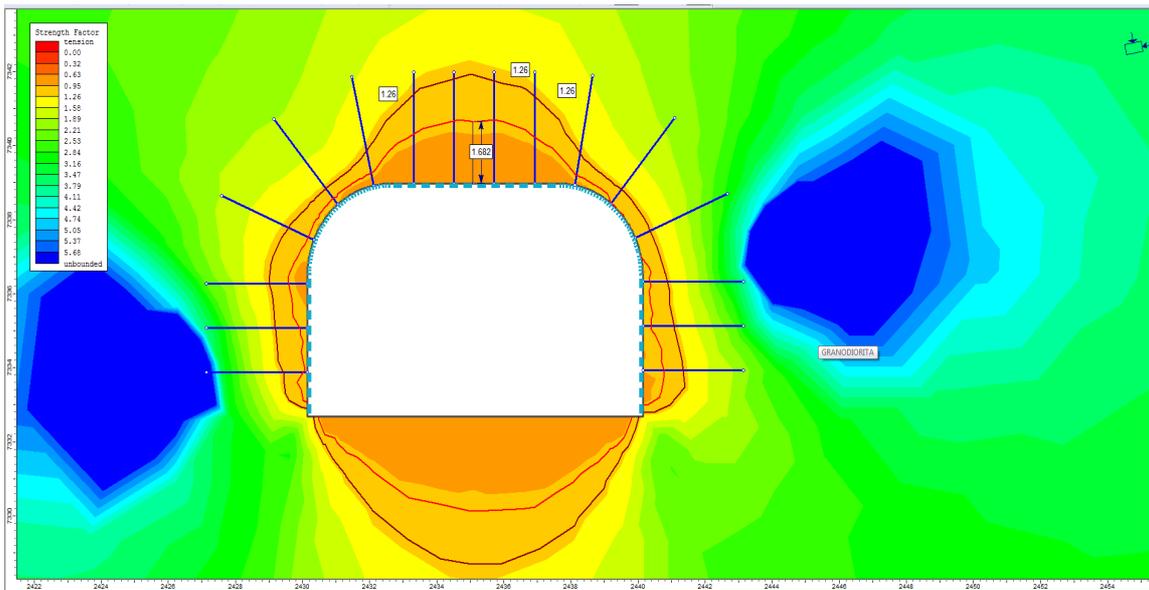
imagen 37 Altura plastificada de 1.68 m en zona de intersección los pernos anclan en área no plastificada con FoS > 1.2. CX3559NW con CX6631NE y SW.
