MAESTRÍA EN CIENCIAS CON MENCIÓN EN GESTIÓN DE
RIESGOS DE DESASTRES Y RESPONSABILIDAD SOCIAL

Trabajo de Investigación

Adecuación del proceso de inspecciones técnicas de seguridad en edificaciones (ITSE) para edificaciones del patrimonio histórico del centro de Lima - 2020

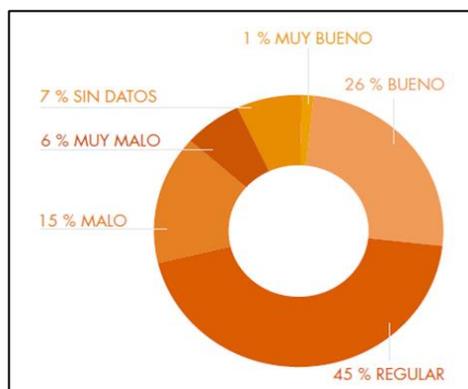
Figura 8. Estado de Conservación de edificaciones en el Centro Histórico de Lima

Según el estudio elaborado por PROLIMA existen un 66 % de inmuebles de estado de conservación entre muy malo y regular que son propensos al colapso ante un sismo. Ver el figura n°8.

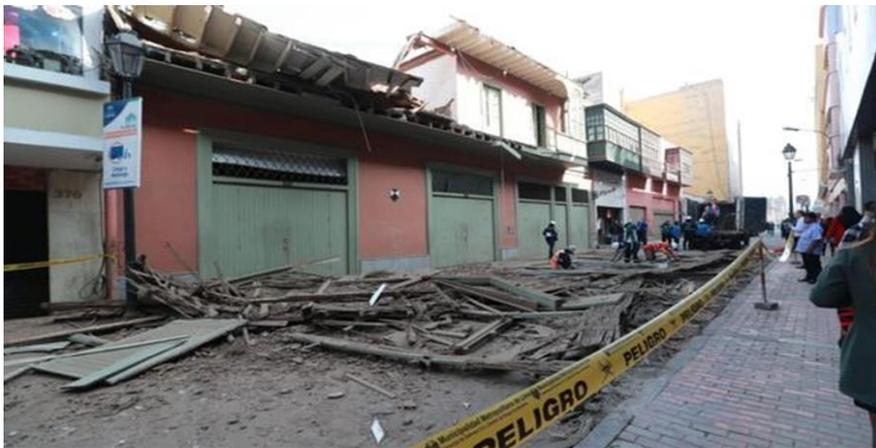
Figura 10. Inmueble colapsado

En el inmueble, que es propiedad de la Beneficencia Pública, funcionaban dos restaurantes y un local de venta de artesanías en el primer piso; ambos contaban con certificado de seguridad. Y por su clasificación en la Matriz de Riesgo les correspondía una ITSE posterior ejecutada por un solo inspector. Según un artículo del diario PERÚ 21 “De acuerdo con el análisis inicial realizado por personal técnico de la comuna limeña, el hecho se produjo como consecuencia del colapso de una de las vigas de la primera planta, lo que causó el derrumbe del 30% del predio, afectando también el balcón”, señaló en un comunicado la Municipalidad de Lima.” (Perú21, 2019)

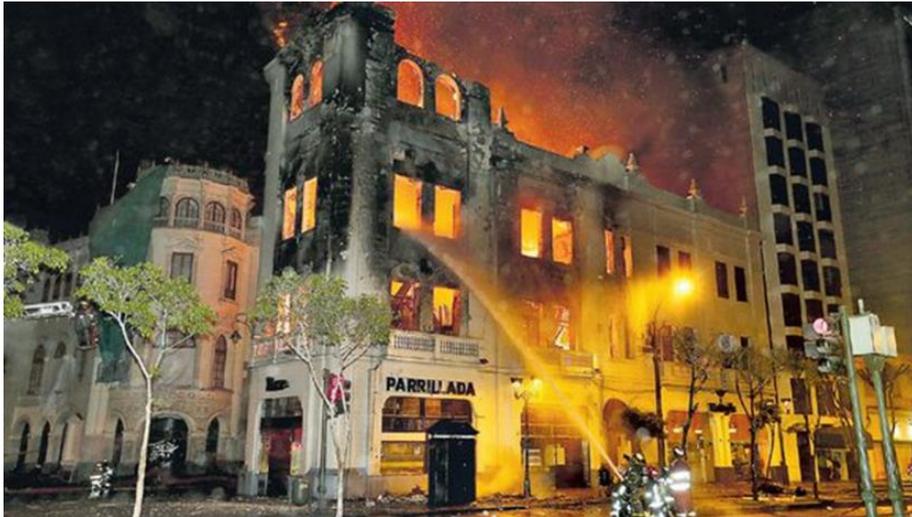
Figura 11. Edificio Giacoletti en llamas.

Otro caso es el del Edificio Giacoletti de cuatro pisos ubicado en la Plaza San Martín, donde funcionaban dos pollerías y un hostel, locales clasificados como riesgo medio, según la Matriz de Riesgo. El incendio se originó en la cocina de una pollería que funcionaba en el primer piso de la edificación.

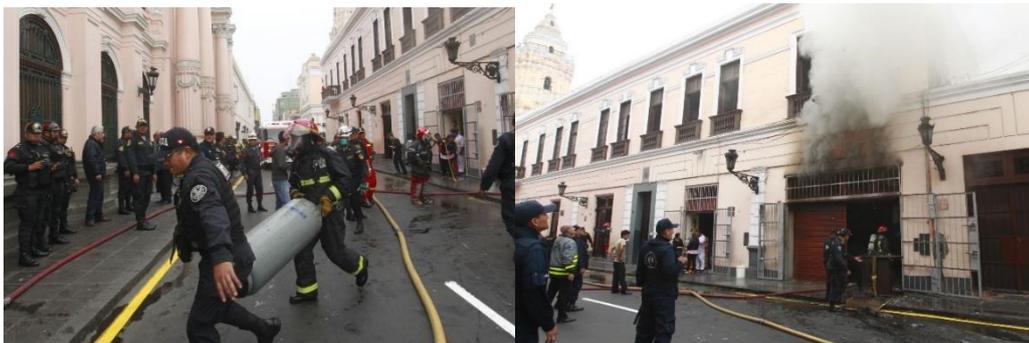
Figura 12. Incendio en local del Convento Santo Domingo

Otro caso es de un restaurante anticuchería, también clasificado como riesgo medio según la matriz de Riesgo, que funcionaba en las instalaciones del Convento de Santo Domingo, el 23 de julio de 2017 hubo un incendio por un cortocircuito originado en la cocina.

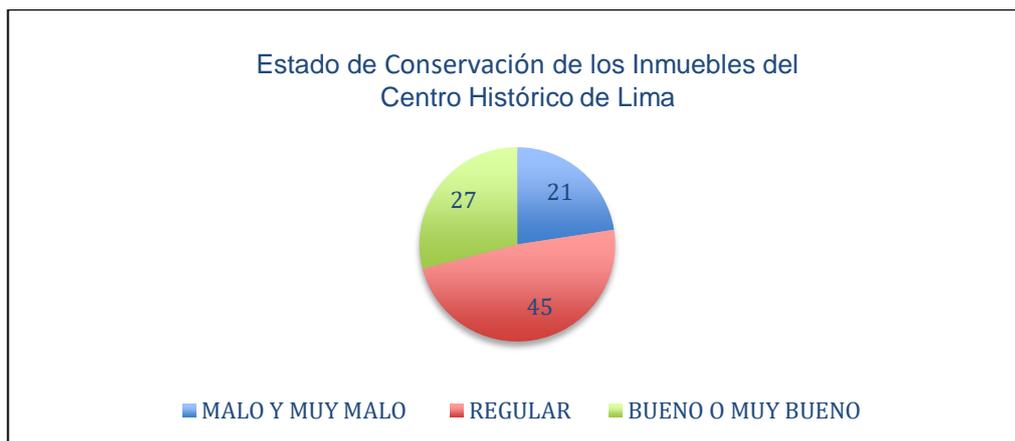
Figura 16. Estado de Conservación de los inmuebles del Centro Histórico de Lima

Esta investigación se basa en el análisis de vulnerabilidad desarrollada en el Plan Maestro del Centro Histórico de Lima al 2029 con visión al 2035 en donde indican que el 45% de los inmuebles tienen un estado de conservación regular, el 21% malo y muy malo mientras un 27% tiene un estado de conservación bueno o muy bueno.

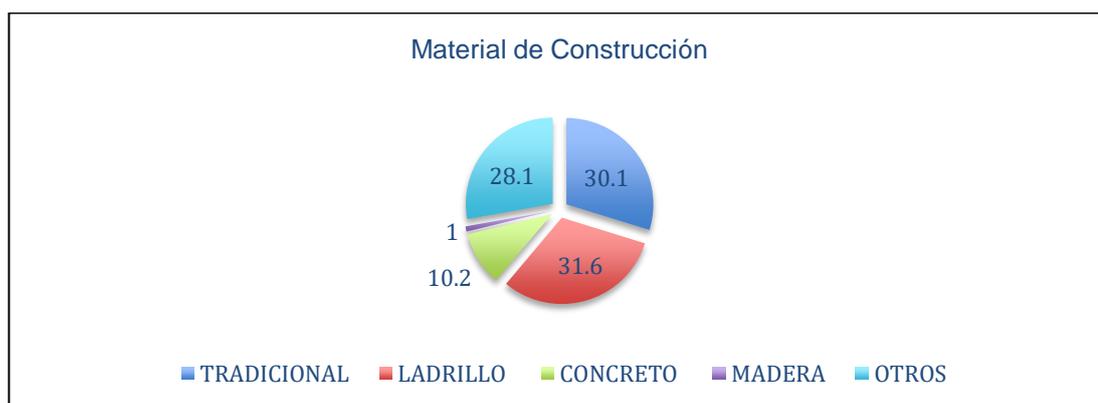
El Instituto Catastral de Lima (ICL) organiza los inmuebles del Centro Histórico de Lima en cinco categorías dependiendo del material predominante de su construcción; éstas son: tradicional (sistemas constructivos con base en materiales como adobe, ladrillo, madera y quincha); ladrillo (sistemas mixtos de ladrillo y concreto), concreto (sistemas aporcados de concreto armado); madera (sistemas portantes de elementos de madera) y otros (sistemas constructivos metálicos, etc.). (MML, 2019)

Figura 17. Material de Construcción de los inmuebles del Centro Histórico de Lima
 Fuente: Plan Maestro del Centro Histórico de Lima con visión al 2035
 Elaboración propia

La mayoría de los inmuebles del Centro Histórico de Lima están construidos en ladrillo (31.6 %), seguido de materiales tradicionales (30.1 %), concreto (10.2 %) y finalmente madera (1 %). Sobre el 28.10% restante no se dispone información. (MML, 2019).

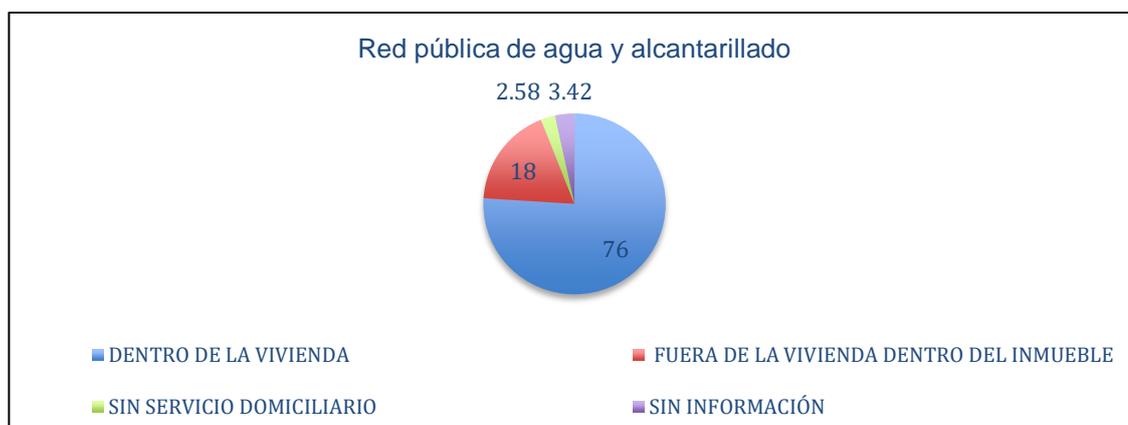
Figura 18. Red Pública de agua y alcantarillado
 Fuente: Plan Maestro del Centro Histórico de Lima con visión al 2035

La antigüedad de las redes se configura como un gran problema al ser vulnerables a roturas durante un sismo lo que conllevaría a un colapso de la red de agua. (MML, 2019)

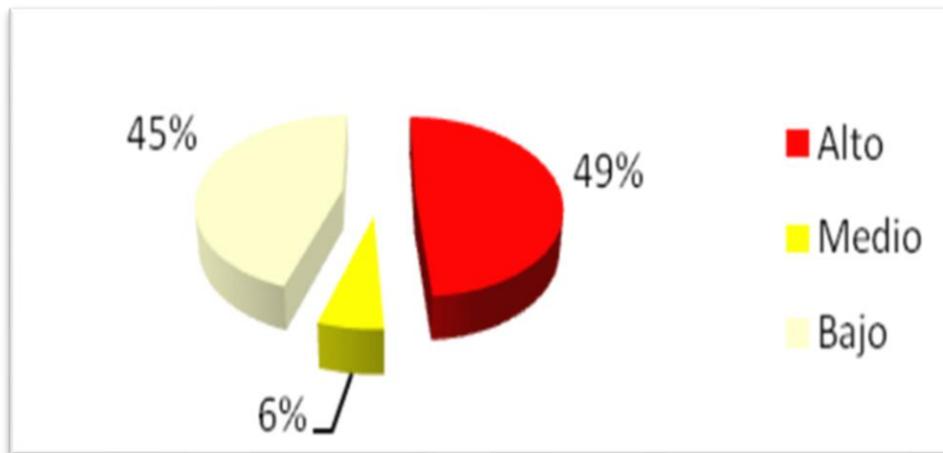
En cuanto a la vulnerabilidad a sismos del Centro Histórico de Lima, el 49% de las edificaciones tienen una vulnerabilidad estructural alta y muy alta, mientras que el 6% tiene vulnerabilidad media y el 45% una vulnerabilidad baja. (COOPI, 2010)

Figura 20. Porcentaje de grado de vulnerabilidad estructural de las edificaciones
 Fuente: Análisis de Vulnerabilidad Ante Sismos del Centro Histórico de Lima

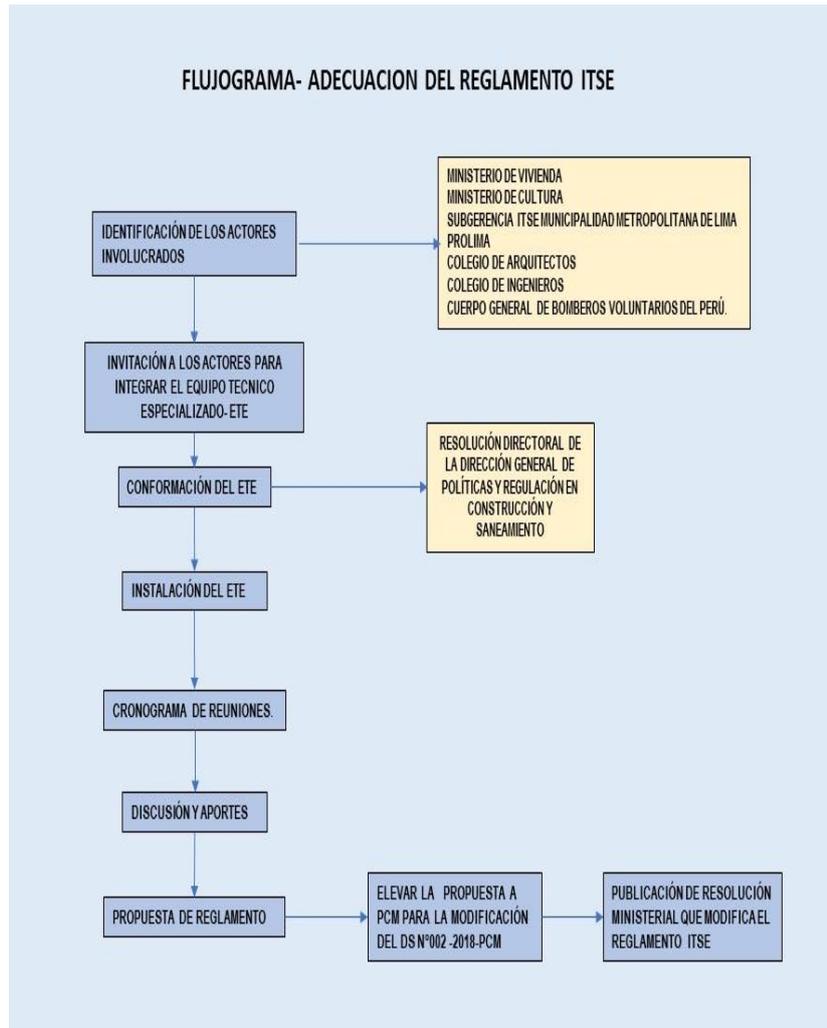
Figura 45. Flujograma del Reglamento ITSE

- g) Propuesta de Reglamento.
- h) Elevar la propuesta a PCM para la modificación del DS N°002 -2018-PCM
- i) Publicación de Resolución Ministerial que modifica el Reglamento.
