Tesis

**Evaluación de la resistencia estructural del puente
"El rayo" bajo la guía de inspección de puentes del MTC
mediante ensayos destructivos y no destructivos en el
distrito de Moquegua, provincia de Mariscal Nieto,
departamento de Moquegua, 2021**

Huancayo, 2021

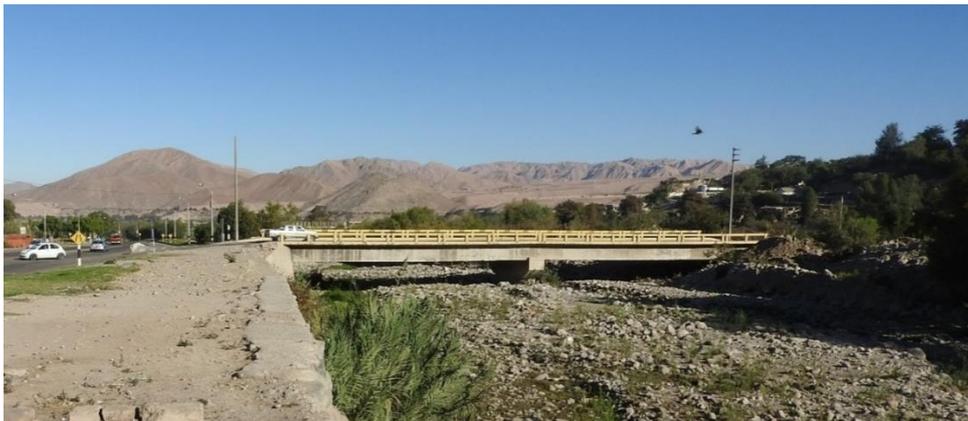
Figura 4. *Vista del puente "El Rayo"*

La presencia de una baja pendiente es un factor ideal para producir una colmatación por material de arrastre, partes de árboles, rocas traídas y depositadas por la corriente, fenómeno producido por el aumento del caudal del río Tumilaca, contribuyendo, a su vez, que el paso de las aguas se reduzca, condiciones que ponen en peligro la estructura del elemento en estudio, haciendo imprescindible realizar la limpieza necesaria para la próxima temporada de lluvias que en el incremento del caudal puedan afectar de gravedad el puente mencionado en esta investigación (Municipalidad Provincial de Mariscal Nieto, 2018).

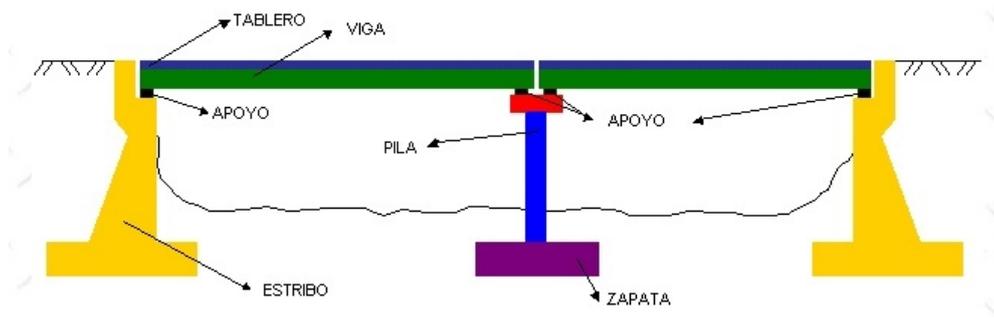
Figura 5. Partes de la estructura de un puente

Un puente está dividido principalmente en dos partes: la superestructura y la subestructura. La superestructura está conformada por la estructura portante y el tablero. La subestructura está compuesta por los estribos y el o los pilares que pueda tener la estructura dependiendo de su longitud.

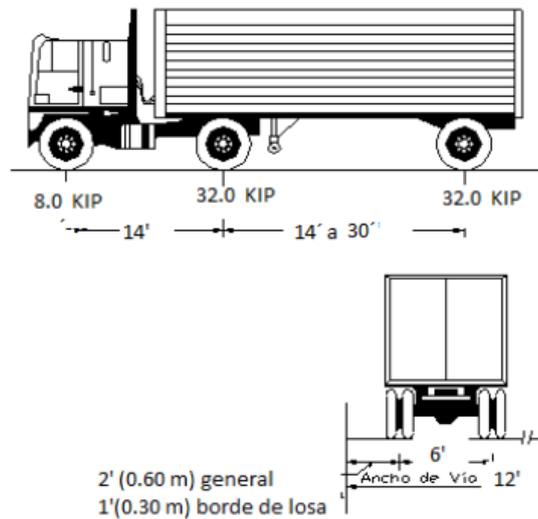
Figura 6. Camión de diseño

Contamos con las cargas de camión de diseño, tándem de diseño y carga distribuida para realizar combinaciones entre ellas y trabajar con la más crítica, a continuación, se muestran imágenes de ellas para su mejor comprensión:

Tomando la figura 6 del ítem 2.1.4.1 podremos encontrar el momento del camión de diseño.

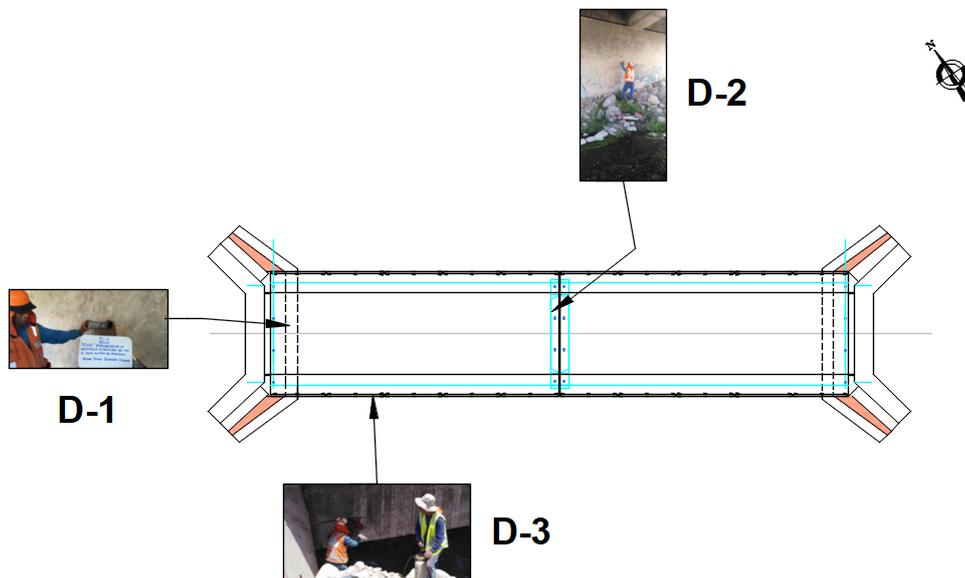
Figura 17. Puntos de extracción de muestra para ensayos de diamantina

A continuación, se detalla el lugar y la forma de extracción de cada una de las muestras tomadas.

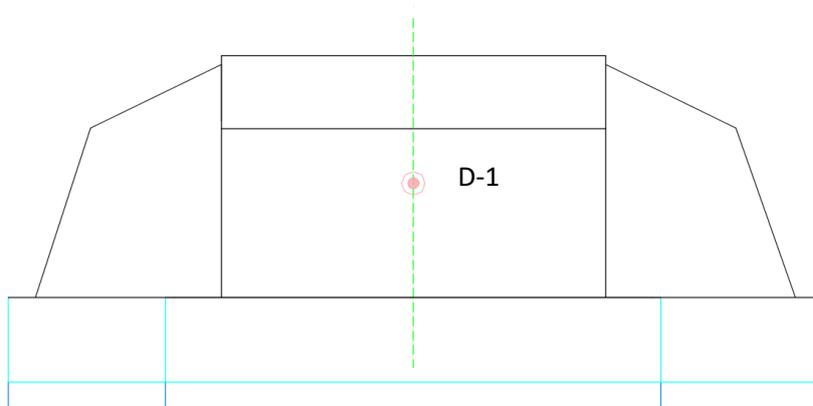
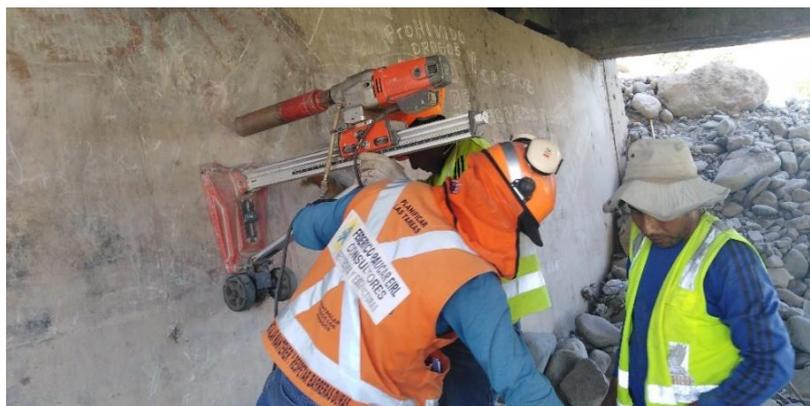
Figura 18. Punto de extracción de muestra en el estribo

La muestra para el estudio de los estribos se obtuvo del punto ubicado a 3.00 metros del fondo de la viga en la parte central de la pantalla. La muestra extraída es representativa de la estructura de ambos estribos debido a que se obtuvo de un punto crítico, como se muestra en la siguiente imagen:

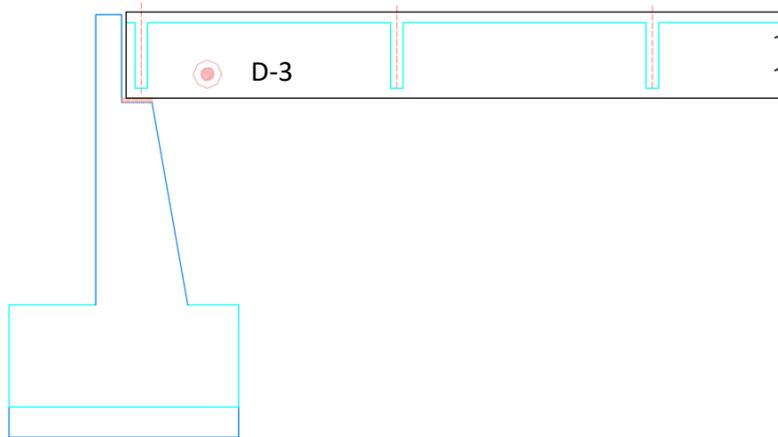
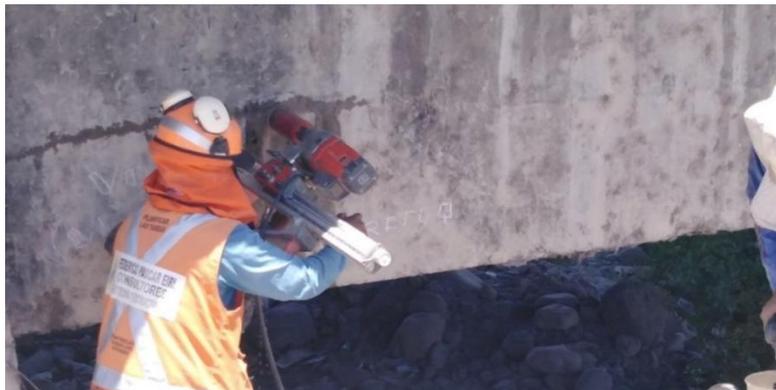
Figura 20. Punto de extracción de muestra en la viga

La muestra relevante para nuestra investigación se extrajo del punto indicado en la siguiente figura:

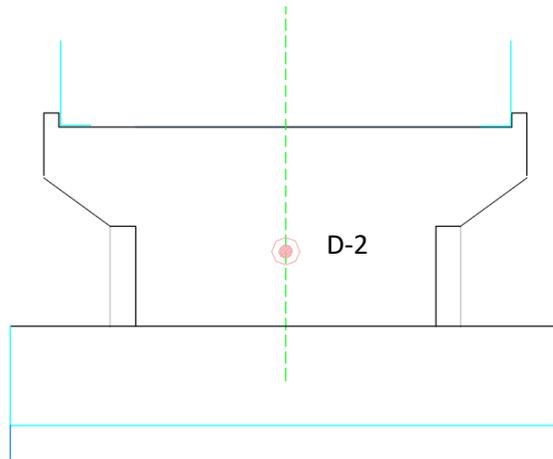
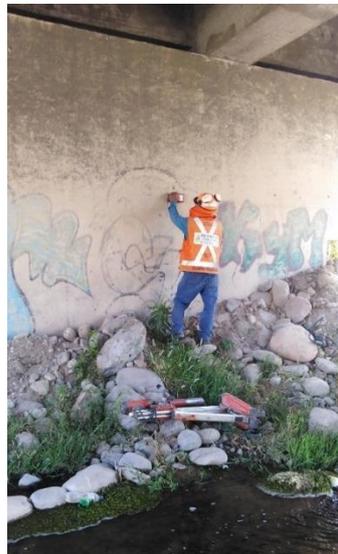
Figura 22. Punto de extracción de muestra en el pilar

Se extrajo la muestra de la parte central de la pantalla. Dicha muestra es representativa del pilar debido a que se extrajo de un punto crítico, como se ve en la siguiente figura:

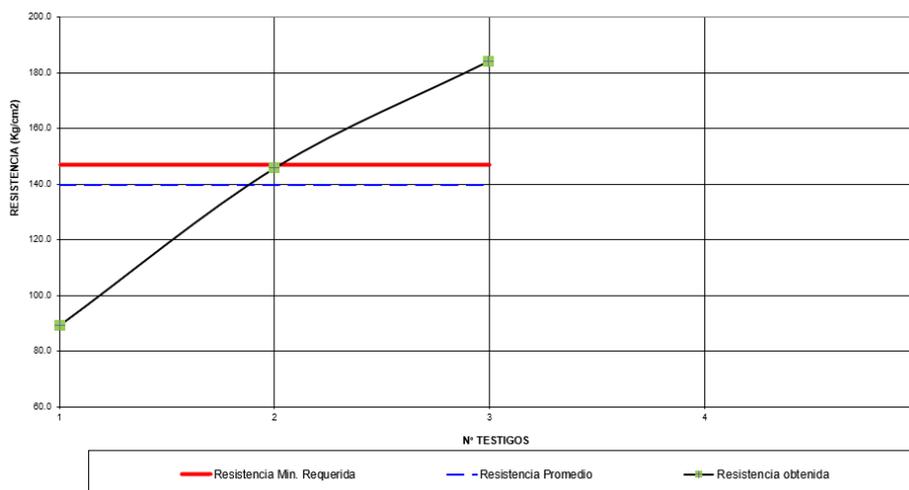
Figura 24. Gráfico estadístico de resistencia a la compresión

Después de haber realizado los ensayos y enviar los testigos al laboratorio de la empresa Federico Páucar EIRL para ser analizados y encontrar su resistencia, tenemos los resultados en el siguiente cuadro:

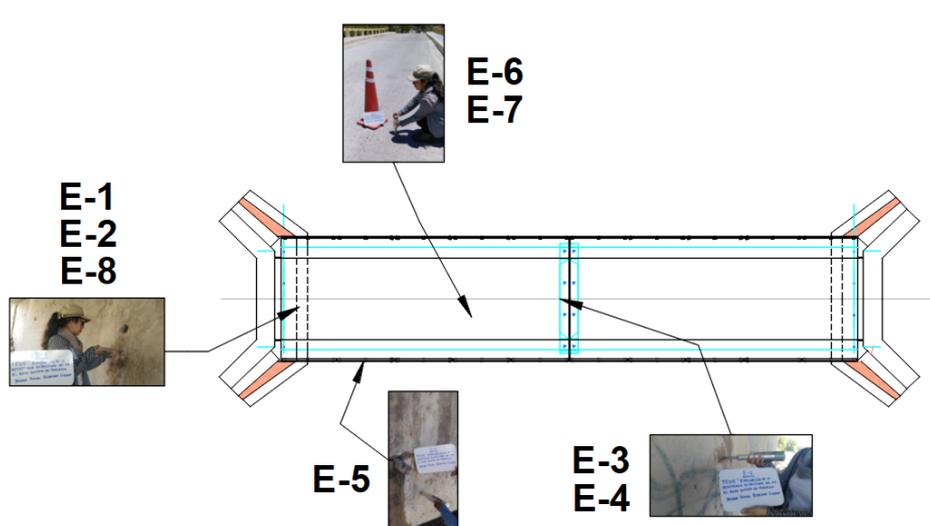
Figura 25. Puntos de extracción de muestra para ensayos de esclerometría

Este ensayo da a conocer la uniformidad de la resistencia del concreto *in situ*. Es decir, nos permitirá evaluar de manera directa si existiera un concreto pobre, concreto resistente o concreto deteriorado. Los ensayos realizados fueron hechos en lugares estratégicos a fin de conocer el estado tanto de la superestructura como de la subestructura, pudiendo dar soporte a los datos obtenidos a partir del primer ensayo

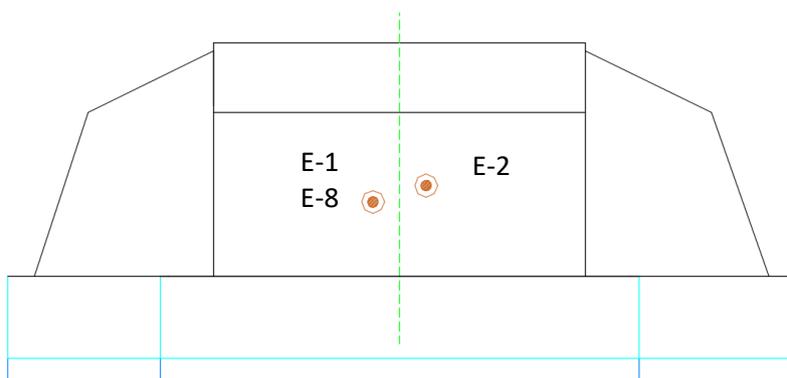
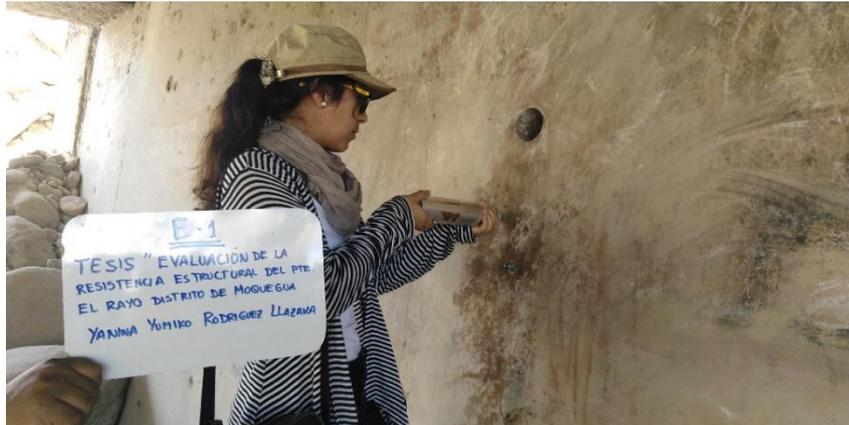
Figura 26. Puntos de prueba en el estribo

El estribo del puente fue objeto de medición mediante la prueba de esclerometría en dos puntos, un primer punto se ubica a 1.50 metros de altura y el otro punto se encuentra a 1.60 metros. El punto de prueba es representativo de toda la estructura debido a que se trata de zonas críticas por ser cercanas al punto de extracción de diamantina.

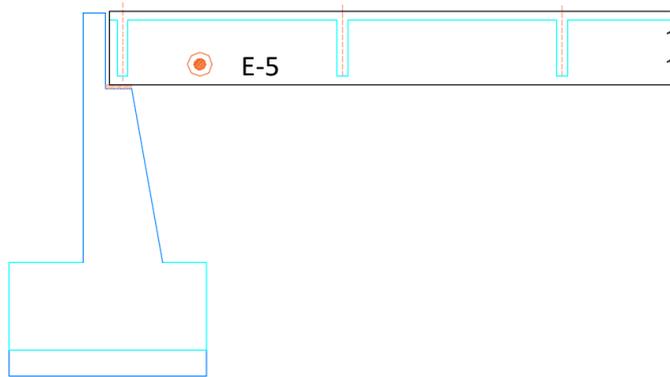
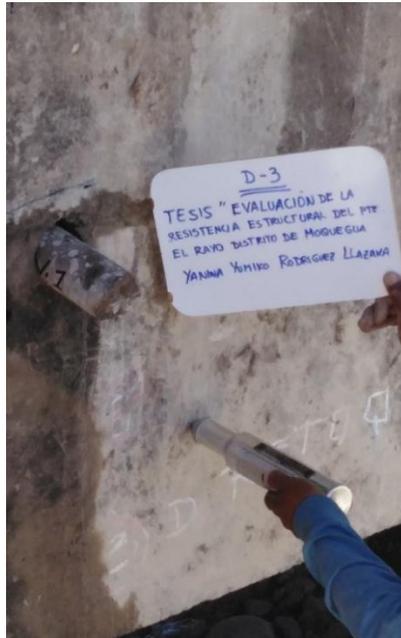
Figura 28. Punto de prueba en la viga

Las vigas del puente fueron objeto de medición mediante la prueba de esclerometría en un punto de prueba. El punto de prueba se encuentra cerca al punto de extracción de la muestra de la diamantina.

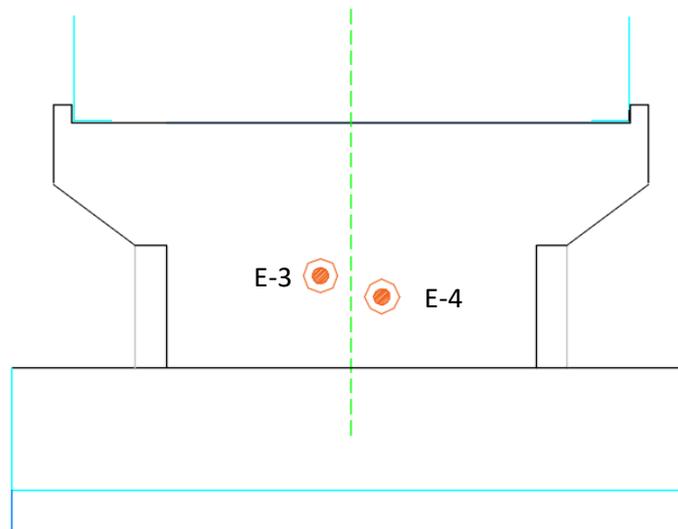
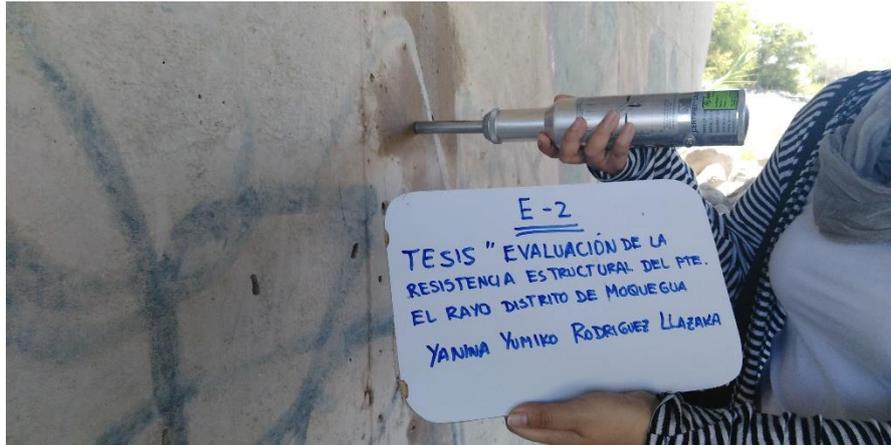
Figura 30. Punto de prueba en el pilar

El pilar del puente fue objeto de medición mediante prueba de esclerometría en dos puntos ubicados en la parte central de la estructura. El punto de ensayo es representativo de la estructura del pilar, debido a que dicho punto se encuentra cerca al punto de extracción de la muestra de diamantina.

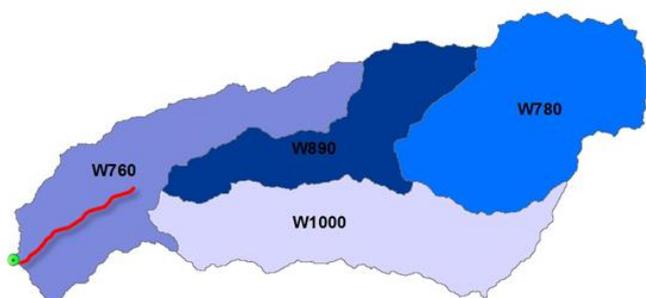
Figura 32. Delimitación de subcuencas del río Tumilaca

Para estudiar la cuenca del río Tumilaca se ha dividido en 04 subcuencas con el objetivo de hacer una mejor modelación hidrológica.

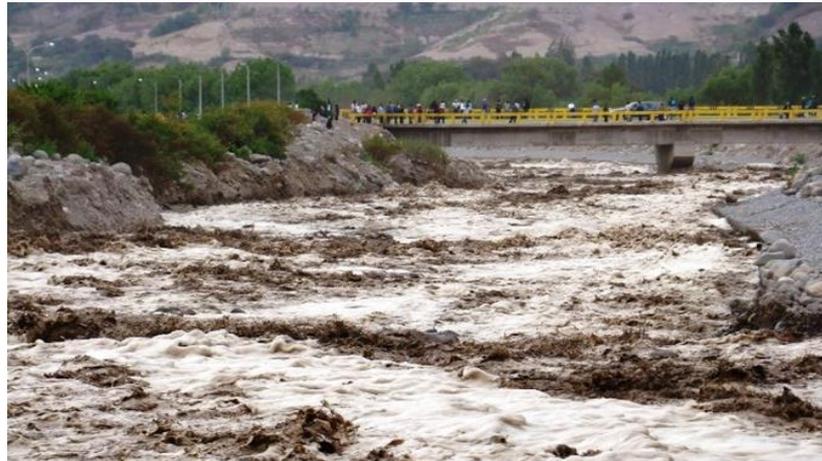
Figura 34. Puente El Rayo, 2016

La evaluación hidráulica de estos puentes tiene como finalidad conocer si la sección hidráulica es suficiente para permitir el paso de un caudal de avenida máxima determinado para un periodo de retorno de 100 años y 200 años, y prevenir la afectación de zonas aledañas, conocer el tipo de material de arrastre (bolonería o sedimento fino), el efecto palizada y los factores antrópicos desarrollados en la parte media y alta de las cuencas de influencia.

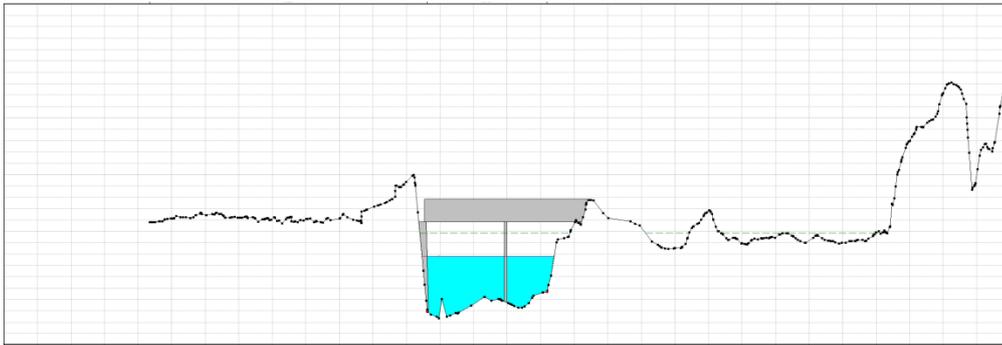
Figura 35. Sección hidráulica del puente “El Rayo”

Tirante hidráulico	(Tr = 200 años)	:	2.18 m
Velocidad	(Tr = 200 años)	:	4.79 m/seg
Luz hidráulica		:	37.89 m

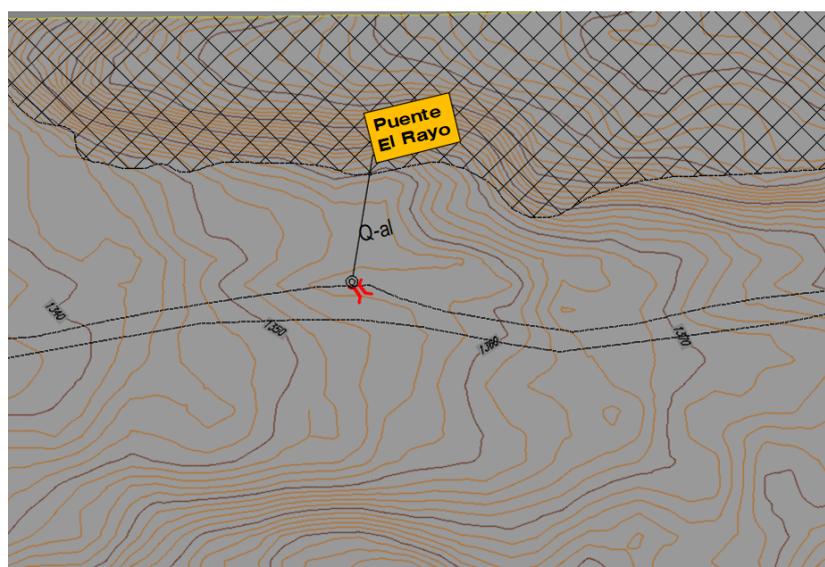
Figura 37. Geología local

Depósitos aluviales (Q-al): Son acumulaciones aluviales que se presentan en las terrazas y los conos de deyección. Estas capas aluviales están compuestas por rocas subangulosas de canto rodado y de otras clases, encontrando en su mayoría material de origen volcánico de colores morado, pardo, negro, y otros, de igual modo presentan dimensiones variables que oscilan entre los 5 y los 30 centímetros de diámetro. Los depósitos visualmente son estimados con una clasificación GM y GW.

Depósitos fluviales (Q-fl): A este tipo de depósitos corresponden las gravas, arenas y arcillas que están en proceso de transporte y deposición por los ríos actuales. Consisten de toda clase de materiales clásticos sueltos, desde bloques gruesos hasta arcillas con predominio de conglomerados y arenas, en formas de bancos de gravas o pequeñas playas de arenas a lo largo del lecho de los ríos. Los depósitos aluviales inmediatos a sus márgenes, ligeramente más altos, son utilizados como terrenos de cultivo. Durante las avenidas parte de estos terrenos, que corresponden al piso del valle, son a veces parcialmente inundados por el río renovándose el transporte y la sedimentación.

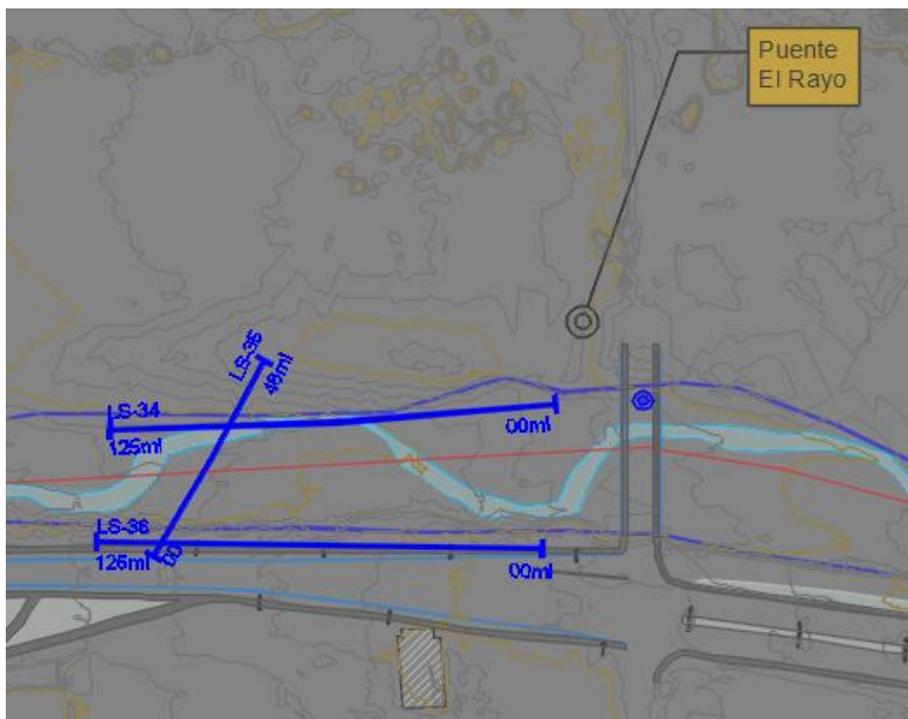
Figura 38. Líneas sísmicas en el puente El Rayo

Como se puede observar en la figura 15, las líneas sísmicas LS-34 y LS-36 son las que están cerca al puente "El Rayo". A continuación, se detalla la composición de las capas del suelo del proyecto de estudio.

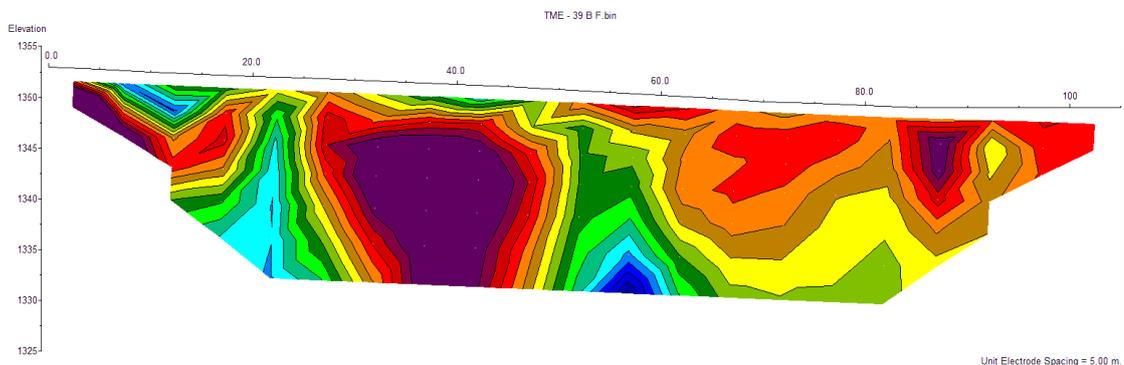
Figura 40. Tomografía TME-39

La TME-39 es la que se encuentra cerca al puente en estudio. Como se aprecia en la imagen, podemos inferir su composición y detallar los datos que arrojan las pruebas.

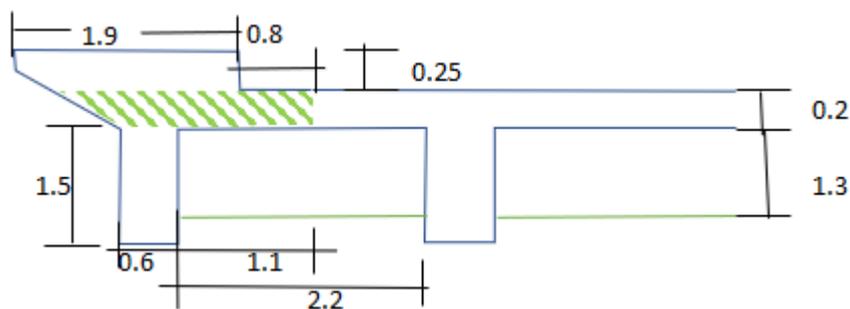
Figura 44. Detalle de viga exterior

El puente "El Rayo" consta de 02 vigas exteriores de dimensiones 0.60x1.5, que carga la vereda, la línea de la baranda, la losa y parte de la carpeta asfáltica junto con parte de la viga diafragma.

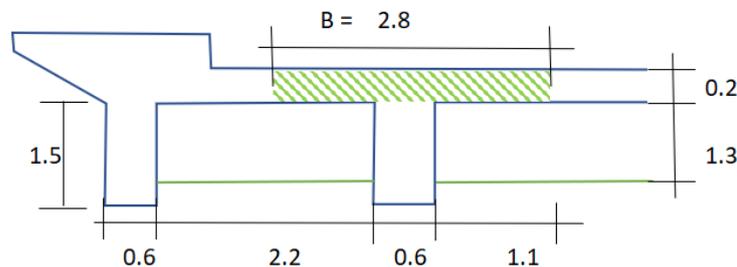
Figura 45. Detalle de viga interior

El puente "El Rayo" consta de 02 vigas interiores de dimensiones 0.60x1.5, que carga la losa y la carpeta asfáltica junto con parte de las vigas diafragma.

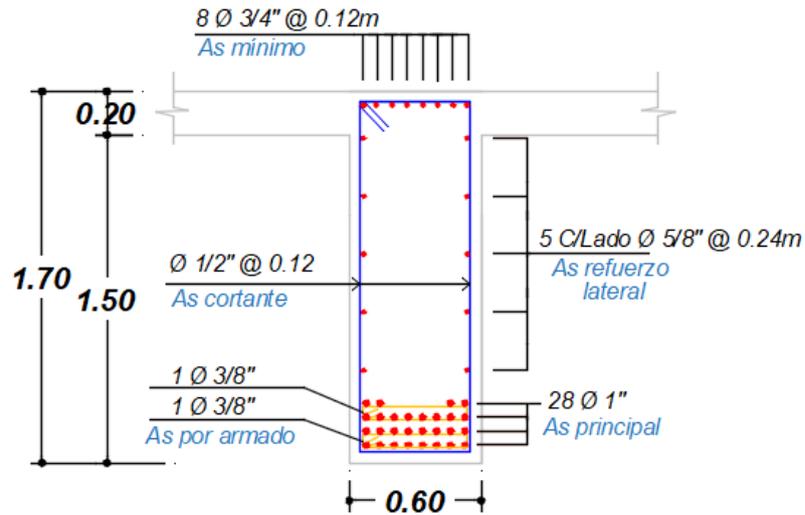
Figura 49. Detalle de acero para viga interior

Entonces, podemos sintetizar los resultados obtenidos en la figura 49, donde se detalla las diversas áreas de acero halladas.

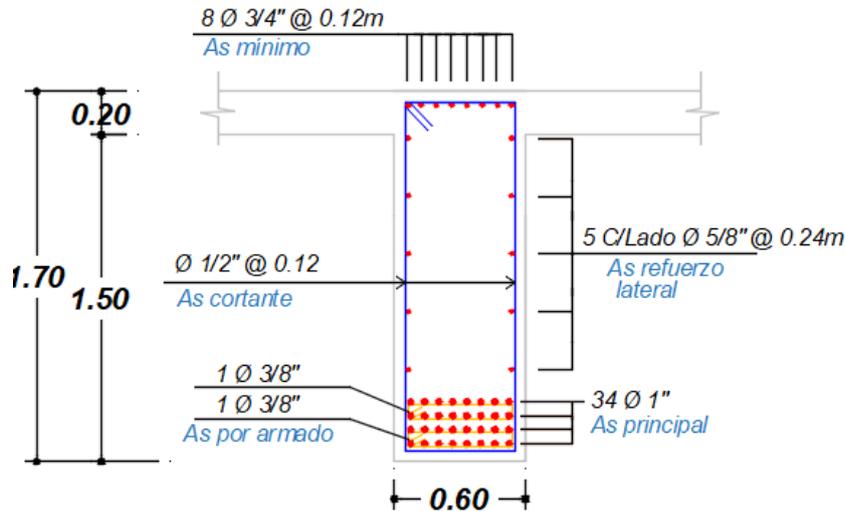
Figura 51. Detalle de acero para viga exterior

Esto serían 8 $\varnothing 3/4"$, espaciados cada $S = \frac{2.85}{22.608} = 0.12 \text{ m}$

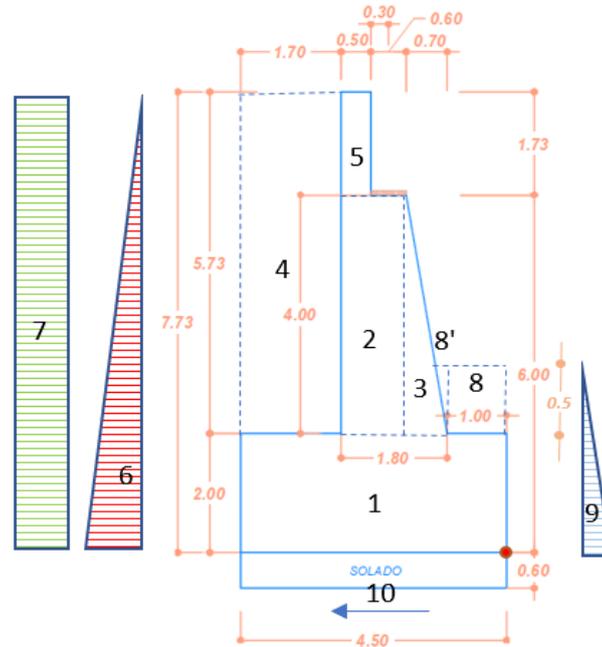
Figura 52. Fuerzas en el estribo

mientras que para la pantalla se usó concreto $f_c = 210 \text{ kg/cm}^2$; el ángulo de fricción según los estudios es de 33.08 y la sobrecarga es de 400 kg/m^2 .

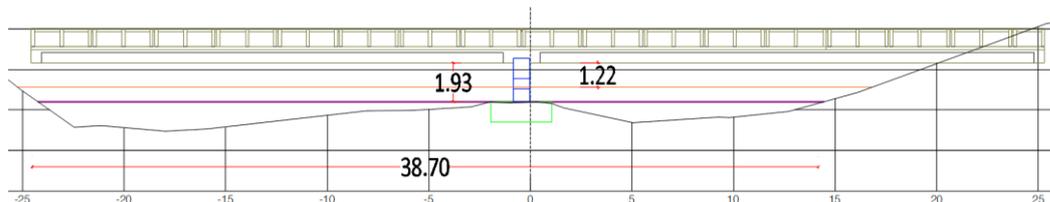
Figura 54. Acercamiento a la sección transversal del puente “El Rayo”

Se puede observar también que la luz hidráulica en el momento de realizada la investigación es de 38.70m como se puede observar en la siguiente imagen.

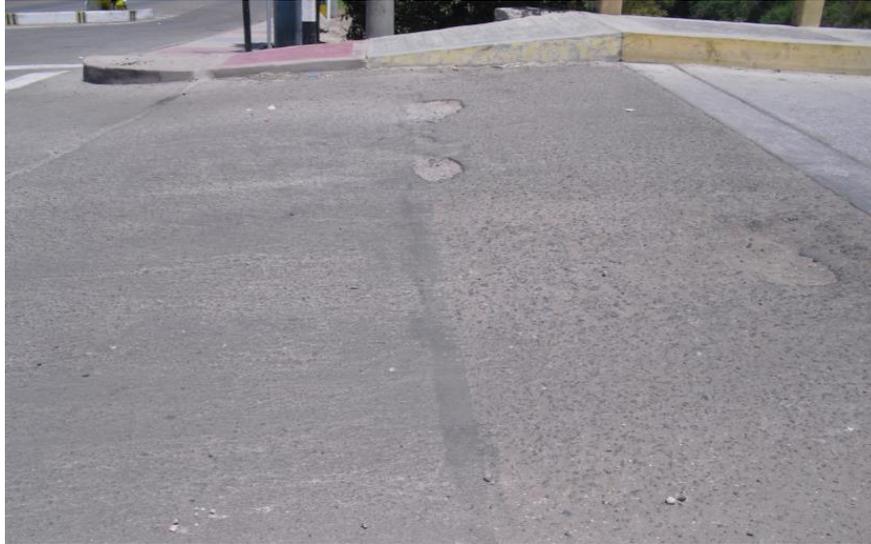
Figura 75. Baches en losa de aproximación

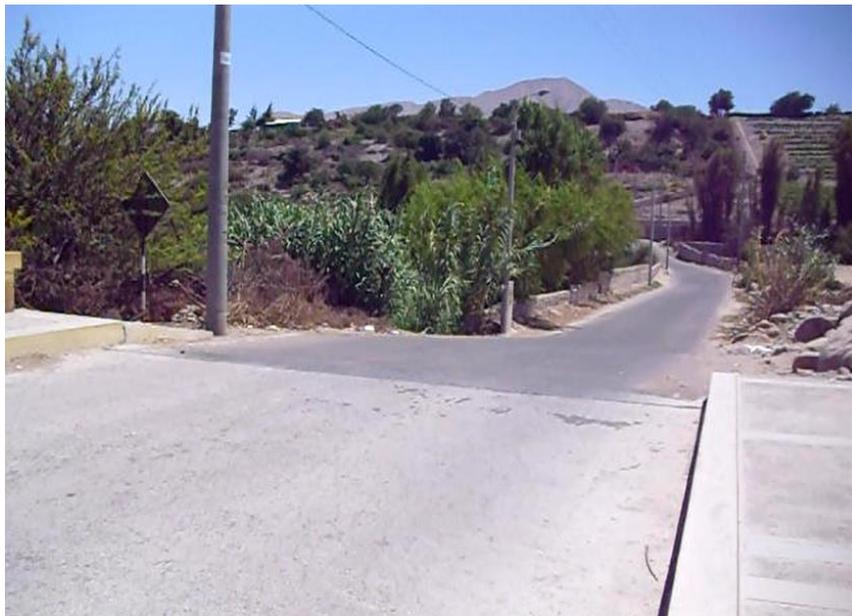
Figura 76. Losa de aproximación con pendiente pronunciada

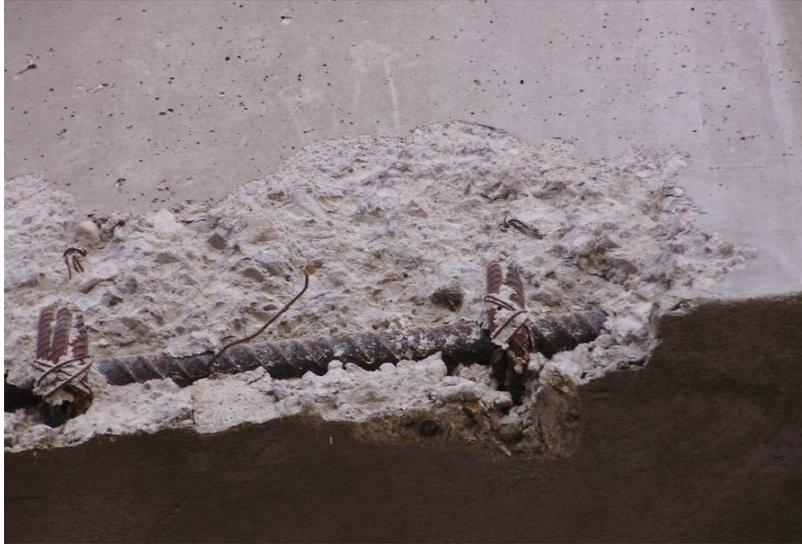
7. Se han encontrado, luego de la evaluación visual, daños en las vigas principales del puente como consecuencia de impactos generados por maquinaria durante la limpieza del cauce.

Figura 77. Acero expuesto de la viga principal

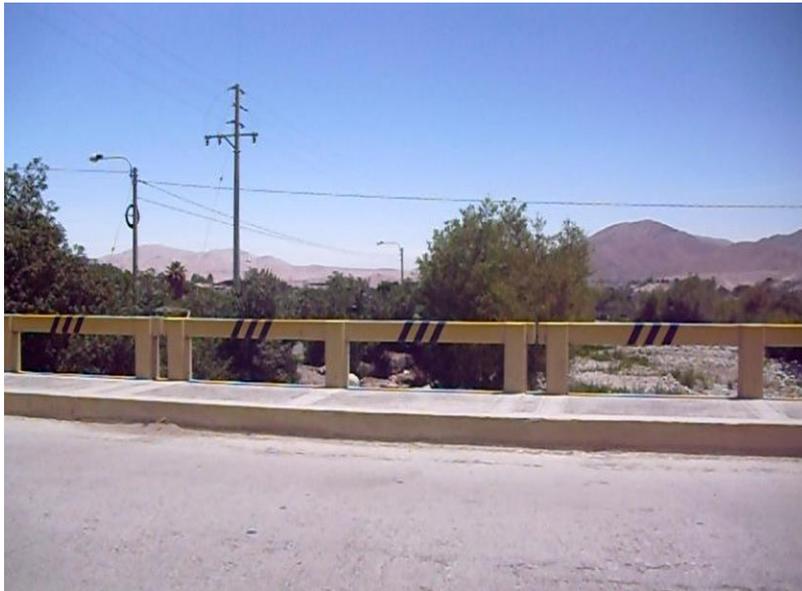
Figura 78. Pequeñas quiñaduras en las veredas

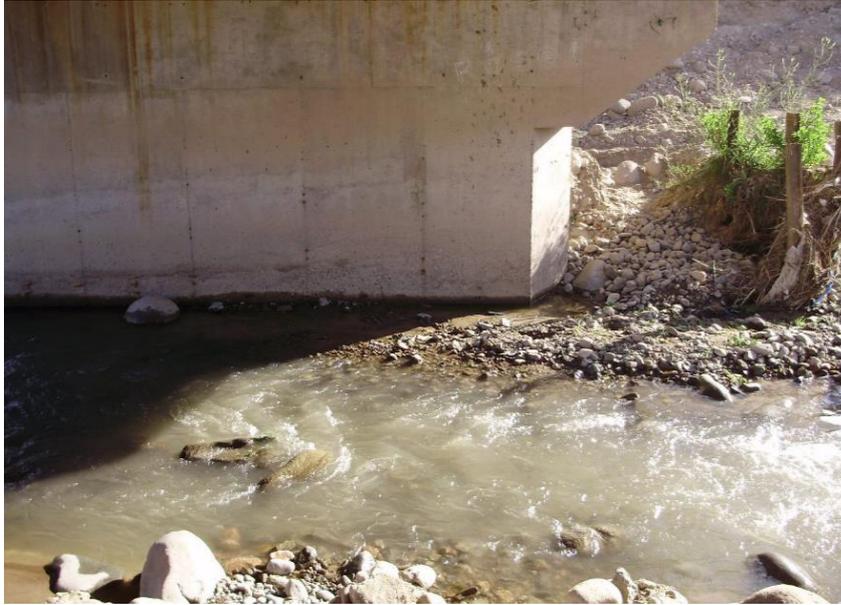
Figura 79. Zapata del pilar parcialmente expuesta

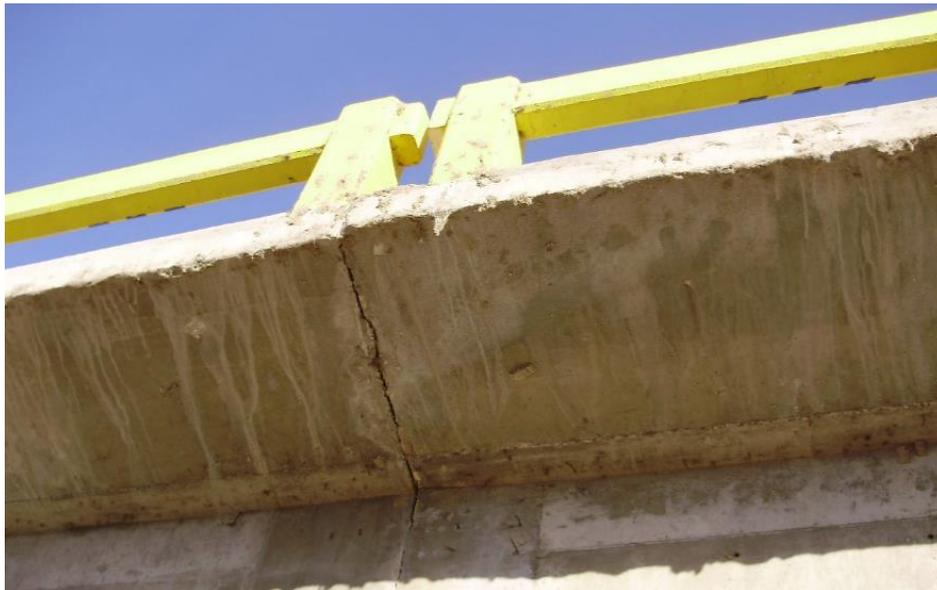
Figura 80. Poca limpieza en las barandas

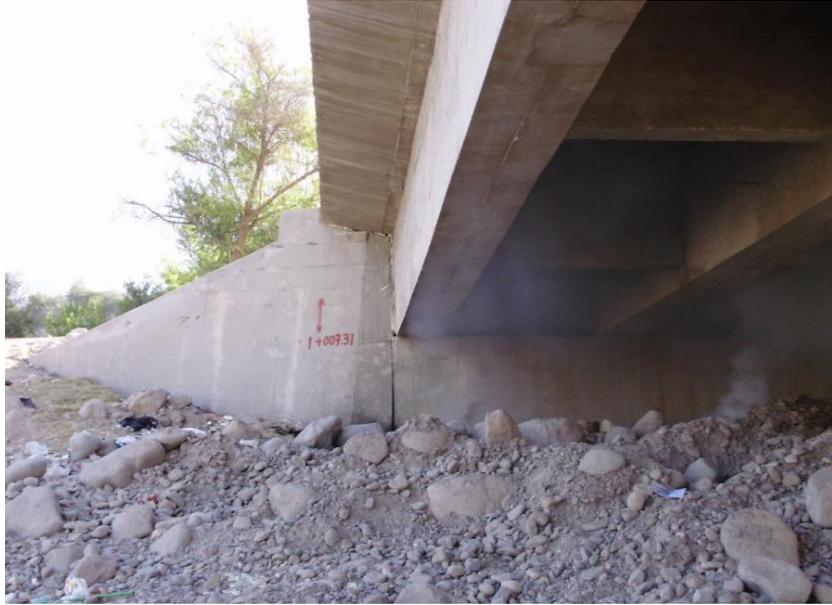
Figura 81. Colmatación en el estribo izquierdo

Tenemos también una ficha con observaciones y recomendaciones de las acciones normativas, preventivas y ejecutivas, las cuales se llenarán dependiendo de las acciones que se puedan tomar para subsanar los daños o deterioro de algún elemento, por ejemplo, la limpieza del cauce del río antes de las lluvias de verano, para que no arrastre el material colmatado en los bordes aguas abajo y pueda dañar otras estructuras.

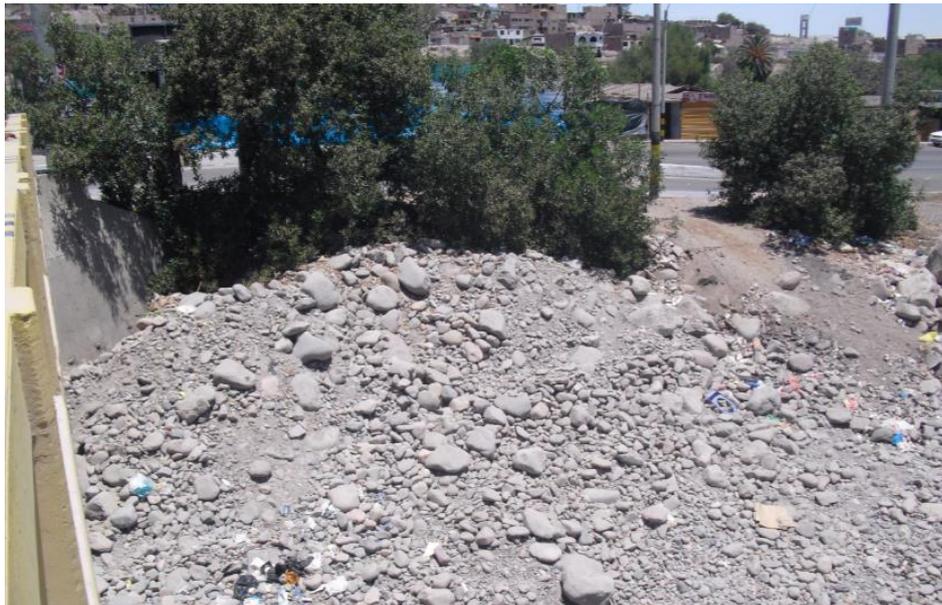
Figura 82. Colmatación en los bordes de cauce
