**FACULTAD DE INGENIERÍA**

Tesis

**Reforzamiento estructural en viviendas autoconstruidas  
de albañilería confinada en condición de vulnerabilidad  
sísmica en la Asociación Horacio Zeballos del distrito de  
Socabaya, Arequipa - 2021**

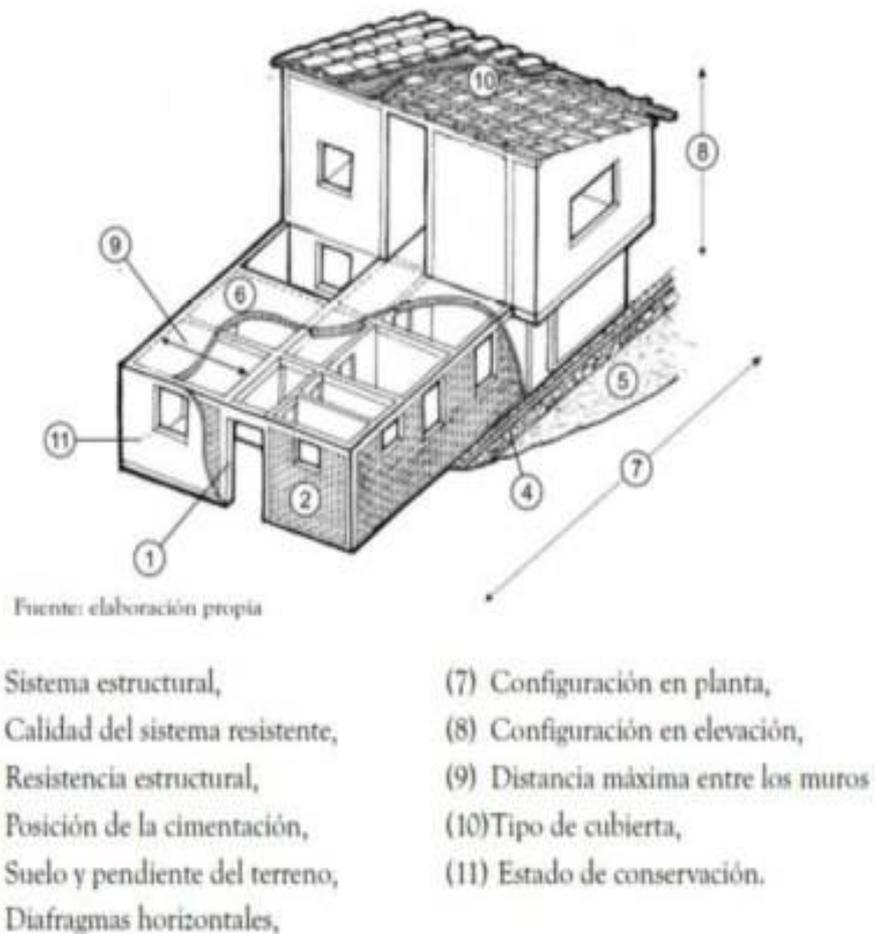
Figura 6 Parámetros en la estimación del índice de vulnerabilidad sísmica. Fuente: Madona y Chico Cho

En el desarrollo del método se evaluarán aspectos tanto en planta y altura, la calidad de los materiales de construcción que conforman la edificación, cimentación del edificio y su correcta ubicación, ubicación y buena estructuración de elementos estructurales, y el nivel de daño que posea la estructura, todos estos parámetros serán evaluados de forma individual en una escala numérica afectada por un factor ponderado, que tratará de identificar los factores más determinantes en su evaluación. Estos parámetros obtenidos nos ayudarán a calificar globalmente a la edificación en una escala numérica continua. Cada parámetro es calificado en una escala numérica  $K_i$  de acuerdo a la condición de calidad (que va desde un A que describe un comportamiento óptimo hasta un factor D o desfavorable, siempre considerando un peso ponderado  $W_i$ , que enfatiza la importancia relativa en el análisis global),

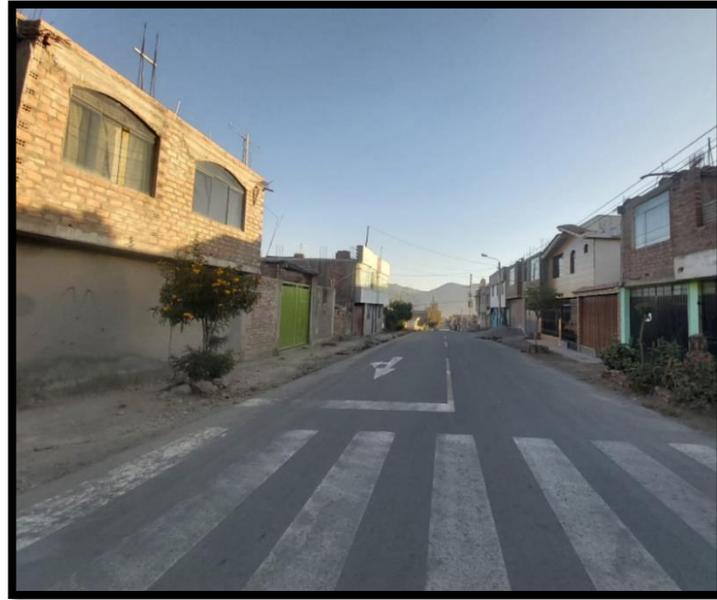
Figura 7 Viviendas a analizar para su reconociendo estructural. Fuente: Elaboración propia

Este parámetro trata de evaluar el comportamiento regular de una edificación, gracias a la conexión óptima entre los elementos estructurales como muros, los cuales deberán formar ángulos rectos que emulen un comportamiento rígido y no den pie a un comportamiento torsional, se establecen así parámetros mínimos de análisis, la consideración de su diafragma rígido, la existencia de vigas de amarre, ver la continuidad de muros portantes o elementos estructurales mínimos los cuales debe ser chequeados en la fachada como en el interior de las viviendas para tener una mejor aproximación de la organización estructural de las viviendas y realizar su diferenciación en la figura 7 se ve una vivienda a analizar que se detallará en el capítulo siguiente.

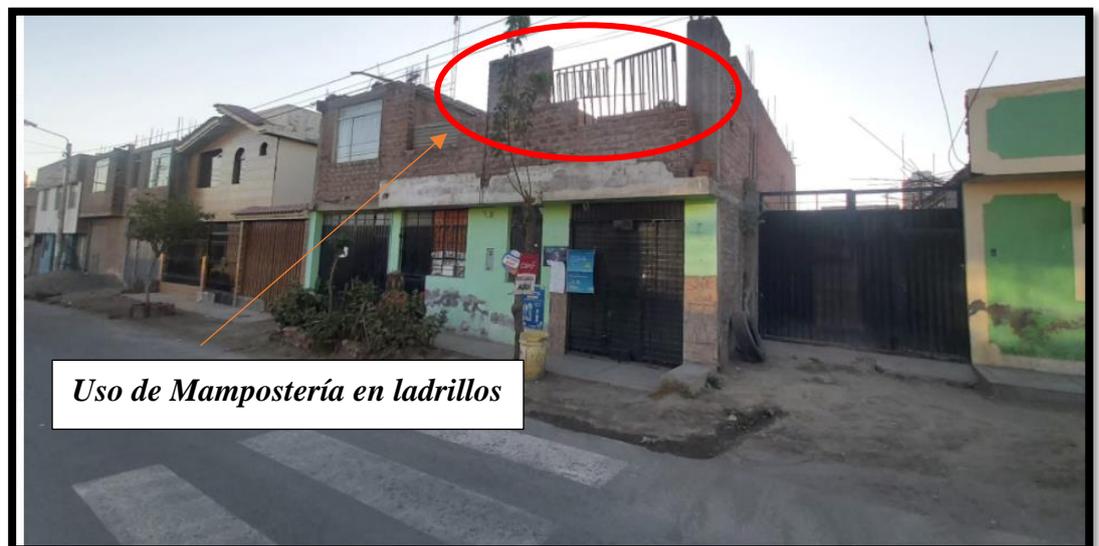
Figura 8 Reconocimiento de la calidad del sistema resistente. Fuente: Elaboración propia

El análisis de este parámetro tiene que ser visual y con reconocimiento para dar mejores apreciaciones como se muestra en la siguiente imagen 8:

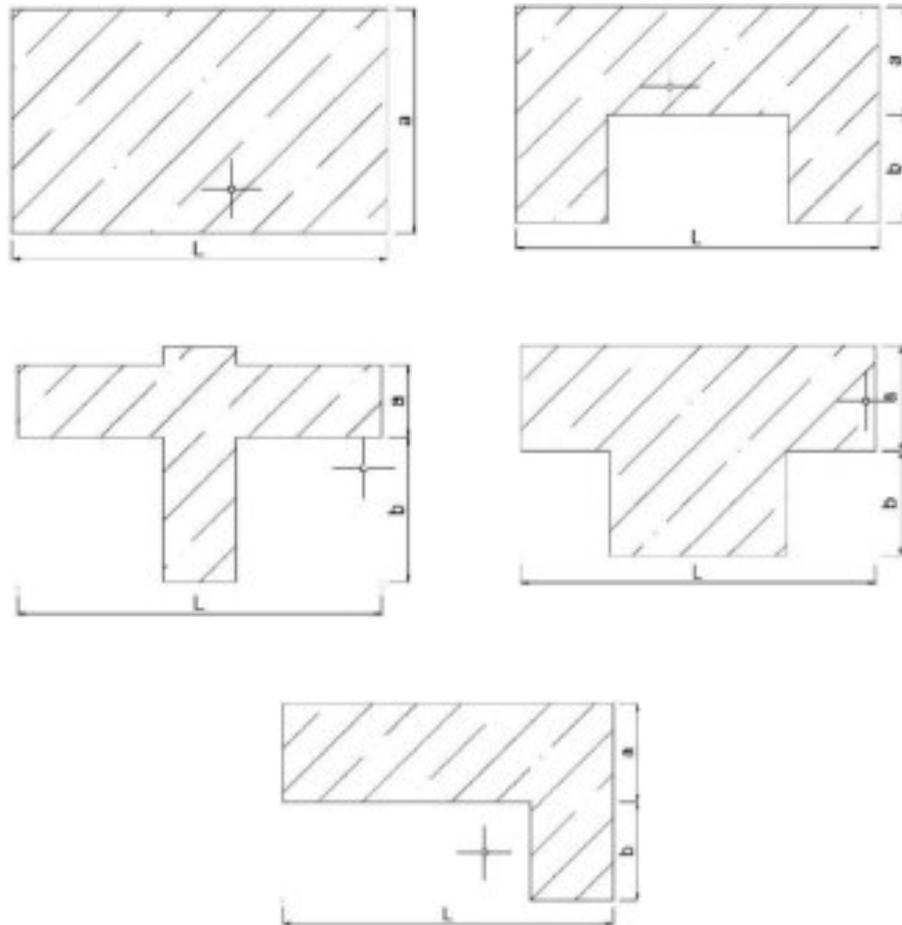
Figura 9 Configuraciones en planta propuestas. Fuente: Plantas típicas consideradas en la metodología del índice de vulnerabilidad (Yepez,1996)

La regularidad de una edificación traducida en una configuración en planta más “cuadrada” puede provocar una óptima distribución de las cargas sísmicas y por lo tanto desarrollar un mejor comportamiento y desempeño estructural. Este parámetro buscará determinar que tanto se aleja de esta concepción ideal, llegando a la consideración de una planta rectangular donde el valor de  $\beta_1 = a/L$  será significativo que representa la relación entre las longitudes lado mayor y menor. Además, se considera una característica determinante las discontinuidades de la estructura principal mediante la siguiente relación  $\beta_2 = b/L$ . Las siguientes imágenes ejemplifican los valores que se deben calcular para distribuciones de plantas típicas.

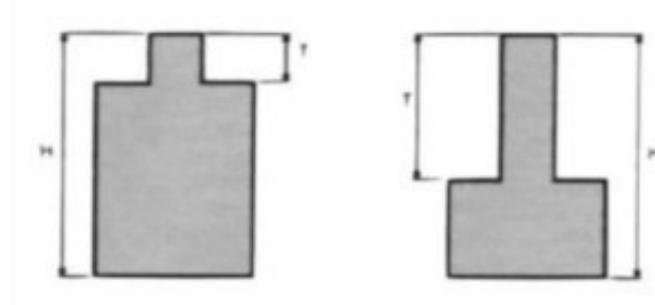
Figura 10 Ejemplos de Configuración en elevación. Fuente: Benedetti y Petrini, 1984

Este parámetro está íntimamente relacionado con la irregularidad de Masa o peso que se menciona en la norma E030 Sismorresistente, donde se evalúa que un piso no exceda o varíe en 1.5 veces la masa o peso de un piso inmediato superior o inferior, de igual modo para este parámetro se evaluará la variación de masa en porcentaje  $\pm M/M$  entre dos pisos sucesivos, siendo M la masa del piso inferior y utilizando el signo (+) si se trata de aumento o el (-) si se trata de disminución de masa hacia lo alto de la edificación. También puede evaluarse considerando sus áreas respectivas  $\pm A/A$ , siendo el valor determinante el más desfavorable.

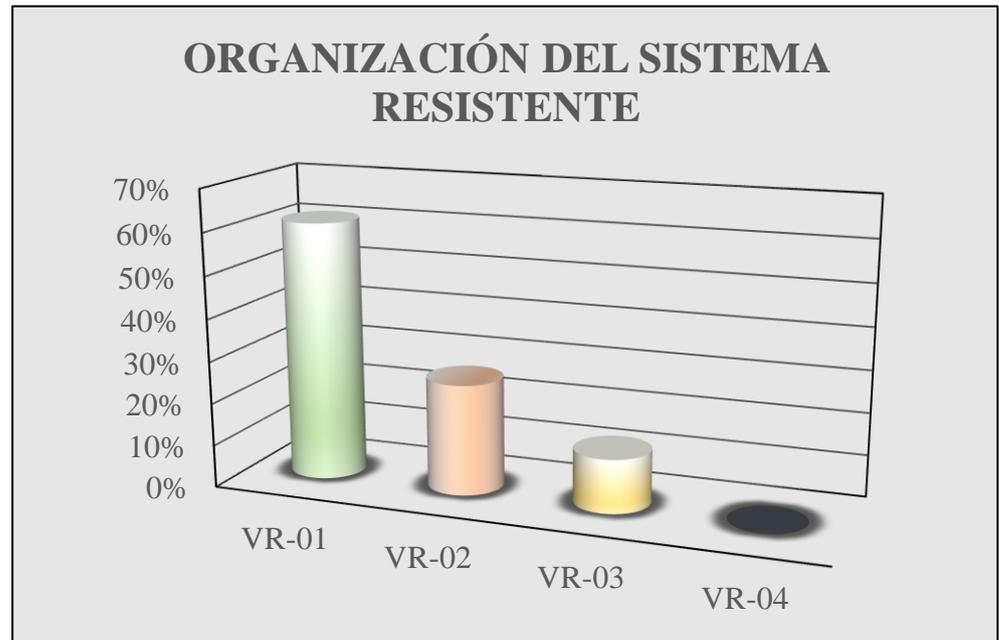
Figura 14 Gráfico de barras de organización del sistema resistente. Fuente:

En base a los datos obtenidos tenemos el siguiente gráfico de barras según la simbología de cada uno.

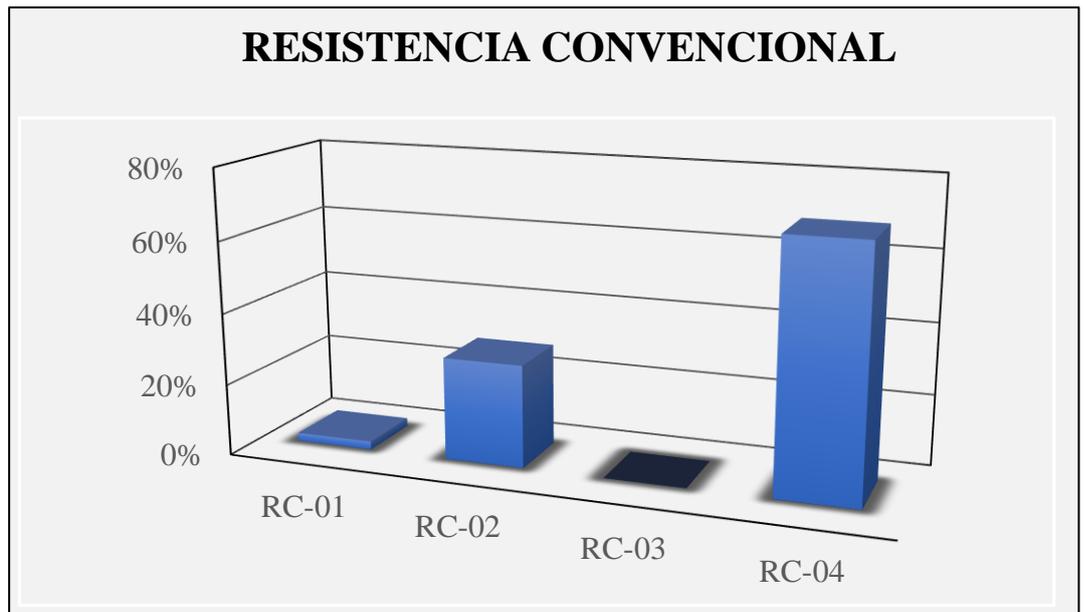
Figura 16 Grafico de barras de la Resistencia convencional. Fuente: Elaboración propia

DESCRIPCIÓN	SIMBOLOGÍA	NRO. DE VIVIENDAS	%
Vivienda con $\gamma \geq 1$	RC-01	2	2%
vivienda con $0.6 \leq \gamma < 1$	RC-02	25	29%
vivienda con $0.4 \leq \gamma < 0.6$	RC-03	0	0%
vivienda con $\gamma < 0.4$	RC-04	60	69%

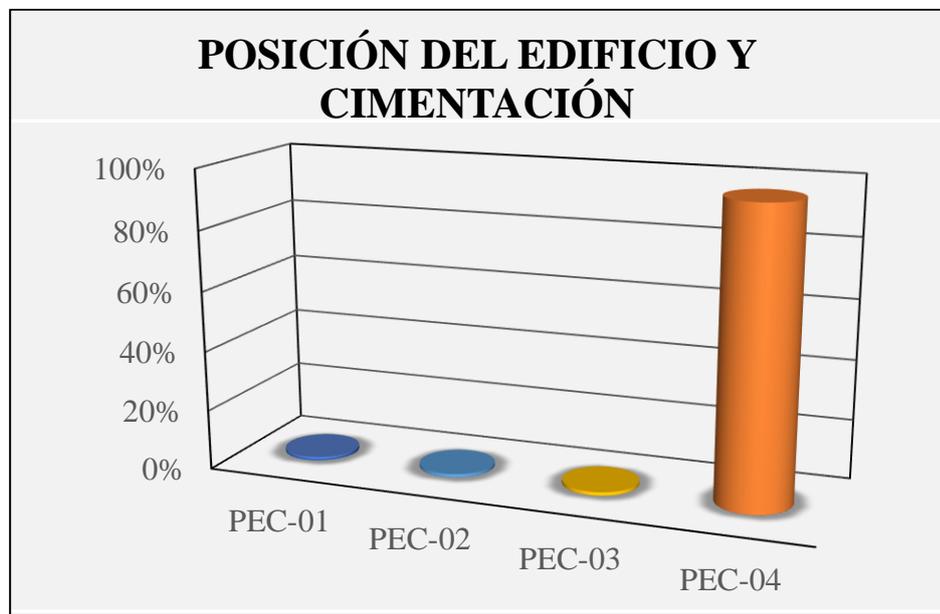
Figura 17 Grafico de barras de posición del edificio y cimentación. Fuente:

DESCRIPCIÓN	SIMBOLOGÍA	NRO. DE VIVIENDAS	%
Vivienda cimentada sobre un suelo S0 con pendiente menor a 10%, o un suelo S1 con pendiente menor a 5%.	PEC-01	1	1%
Vivienda cimentada sobre un suelo S0 con pendiente menor a 10% y 30%, o un suelo S1 o S2 con pendiente menor a 20%.	PEC-02	1	1%
Vivienda cimentada sobre un suelo S0 con pendiente menor a 30% y 50 %, o un suelo S1 o S2 con pendiente menor a 20%.	PEC-03	1	1%
Vivienda cimentada sobre un suelo S3.	PEC-04	84	97%

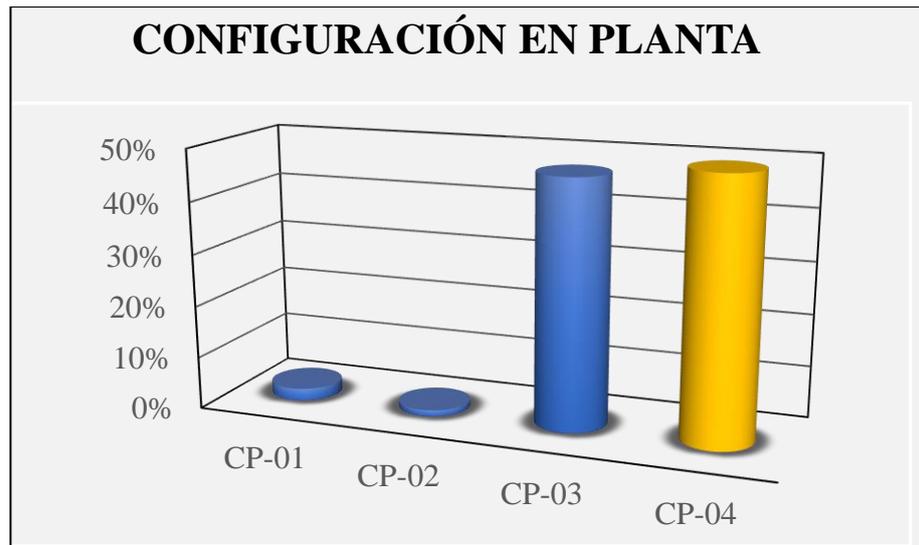
Para un mejor análisis, se tiene el siguiente gráfico de barras donde se observa la predominancia de las dos últimas tipologías.

Figura 19 Grafico de barras de configuración en planta. Fuente: Elaboración propia

DESCRIPCIÓN	SIMBOLOGÍA	NRO. DE VIVIENDAS	%
vivienda con $\beta_1 \geq 0.8$ o $\beta_2 \leq 0.1$	CP-01	2	2%
vivienda con $0.6 \leq \beta_1 < 0.8$ o $0.1 < \beta_2 \leq 0.2$	CP-02	1	1%
vivienda con $0.4 \leq \beta_1 < 0.6$ o $0.2 < \beta_2 \leq 0.3$	CP-03	41	47%
vivienda con $\beta_1 < 0.4$ o $0.3 < \beta_2$	CP-04	43	49%

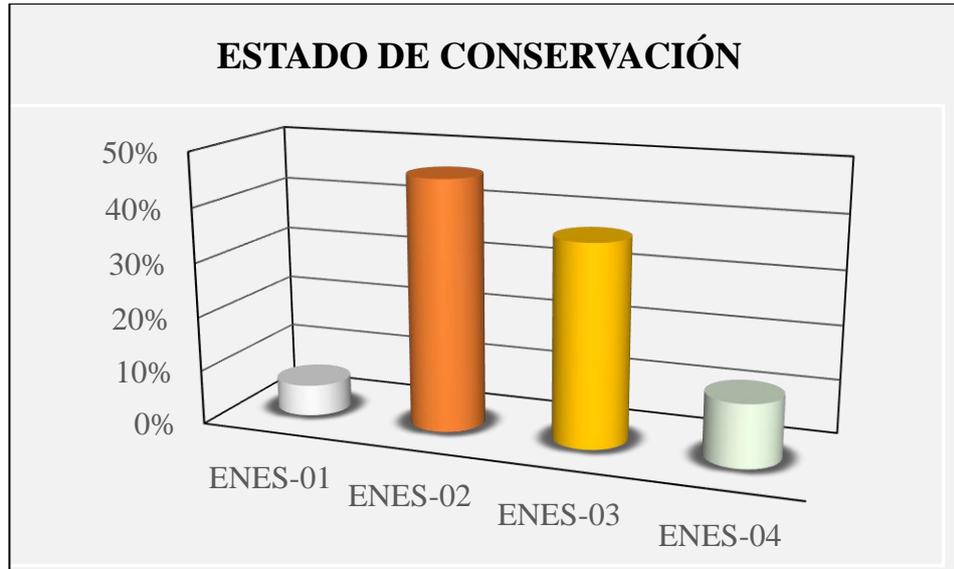
Figura 24 Gráfico de barras de estado de conservación. Fuente: Elaboración propia

DESCRIPCIÓN	SIMBOLOGÍA	NRO. DE VIVIENDAS	%
Muros en buena condición, sin fisura visible.	ENES-01	5	6%
Muros que presentan fisuras pequeñas, menores a dos milímetros.	ENES-02	40	46%
Muros con fisuras de tamaño medio entre 2 a 3 milímetros de ancho. Estructura que no presenta fisuras, pero se caracteriza por un estado mediocre de conservación de la albañilería.	ENES-03	32	37%
Muros con fisuras de tamaño medio entre 2 a 3 milímetros de ancho. Estructura que no presenta fisuras, pero se caracteriza por un estado mediocre de conservación de la albañilería.	ENES-04	10	11%

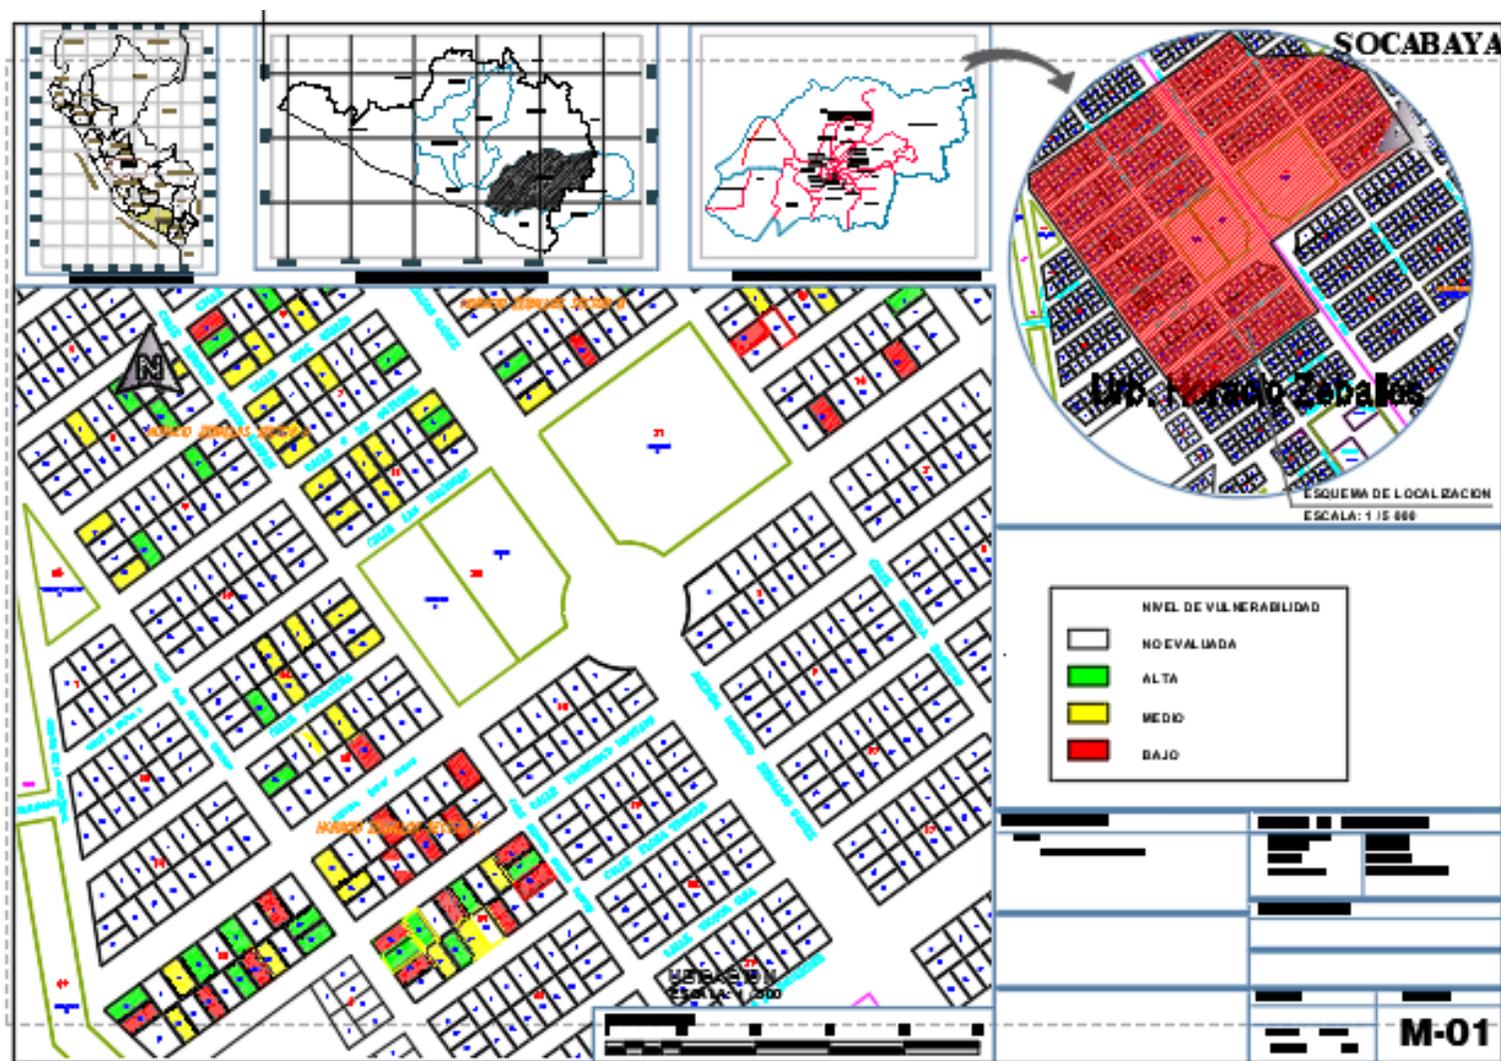
Figura 26 Mapa de Vulnerabilidad de la Asociación Horacio Zeballos. Fuente: Elaboración propia a partir de catastro

En base a este análisis obtendremos la vulnerabilidad de la asociación considerando que varias viviendas tienen un grado de vulnerabilidad bajo podemos realizar un análisis visual para la comprobación de lo que se llegó a concluir, el cual se detallará en los anexos.

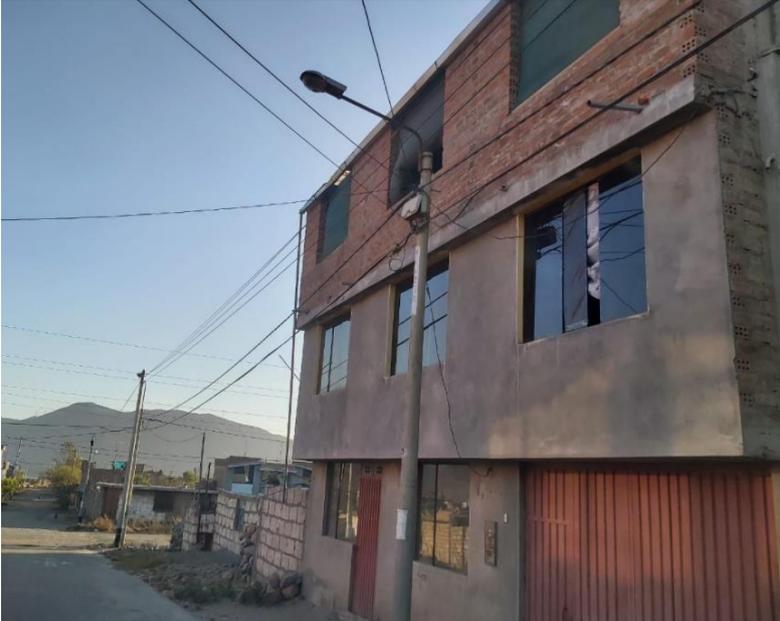
<p>La organización del sistema resistente dicha vivienda se ve que cumplió con los requisitos del sistema de construcción. Además, se puede ver que la posición de la vivienda se encuentra bien establecida Estas viviendas se encuentran como vulnerabilidad baja Se encuentra en el sector A de la Asociación de Horacio Zeballos</p>

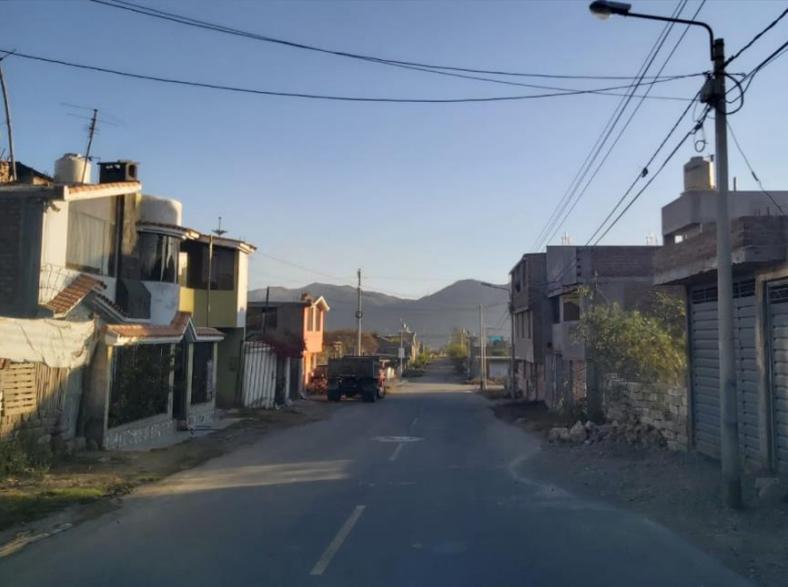
<p>La organización del sistema resistente dichas viviendas se ve que cumplió con los requisitos del sistema de construcción. Además, se puede ver que la posición de la vivienda se encuentra bien establecido Estas viviendas se encuentran como vulnerabilidad baja Se encuentra en el sector A de la Asociación de Horacio Zeballos</p>

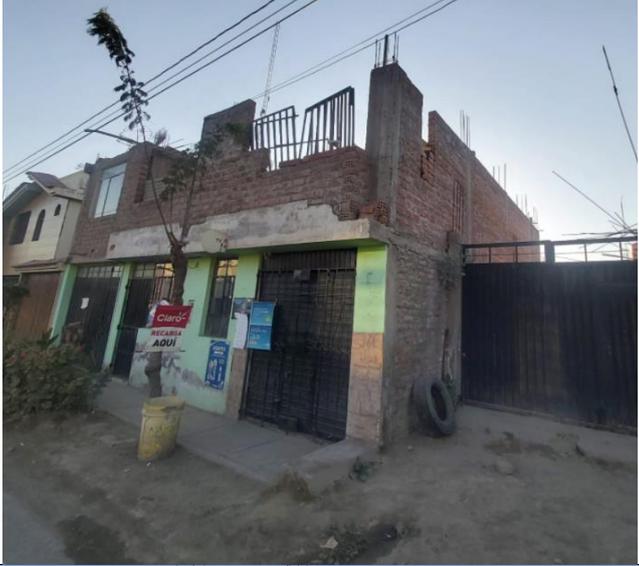
<p>La organización del sistema resistente dichas viviendas no cumple la distribución en elevación se encuentra incompleta además de no contar con un diafragma rígido Estas viviendas se encuentran como vulnerabilidad alta Se encuentra en el sector A de la Asociación de Horacio Zeballos</p>

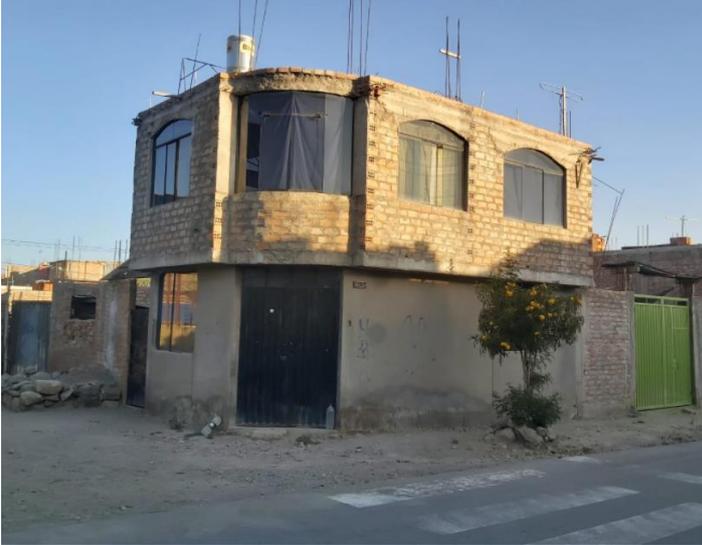
<p>La organización del sistema resistente dichas viviendas cumplen con lo establecido, la distribución en planta irregular además cuenta con un diafragma rígido Estas viviendas se encuentran como vulnerabilidad media Se encuentra en el sector B de la Asociación de Horacio Zeballos</p>

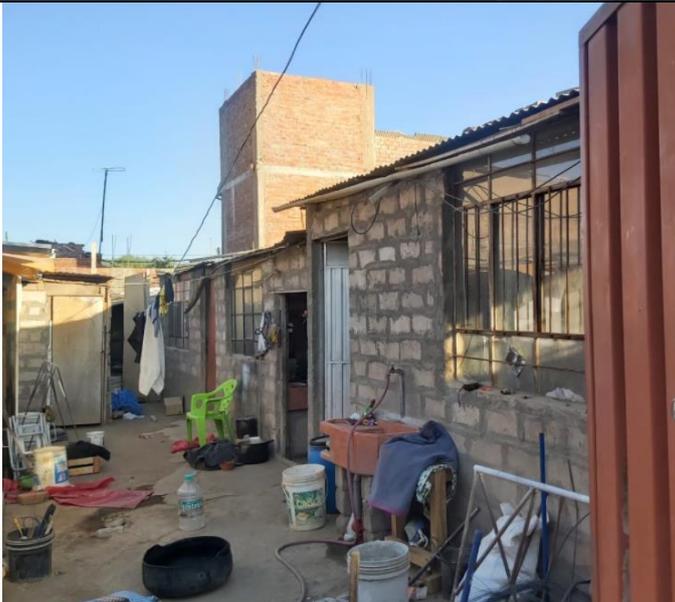
<p>La organización del sistema resistente dicha vivienda no cuenta con un diafragma rígido el método constructivo es precario además de no tener una buena distribución estructural como arquitectónica. lo cual según la evaluación de vulnerabilidad está en el rango de media a alta</p>

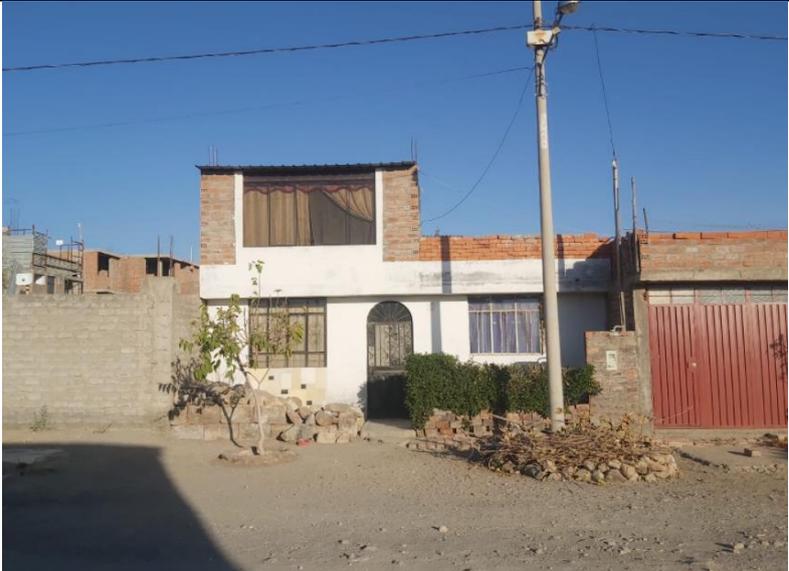
<p>La organización del sistema resistente dichas viviendas no cumple la distribución en elevación se encuentra incompleta además de no contar con un diafragma rígido Estas viviendas se encuentran como vulnerabilidad alta Se encuentra en el sector A de la Asociación de Horacio Zaballos</p>

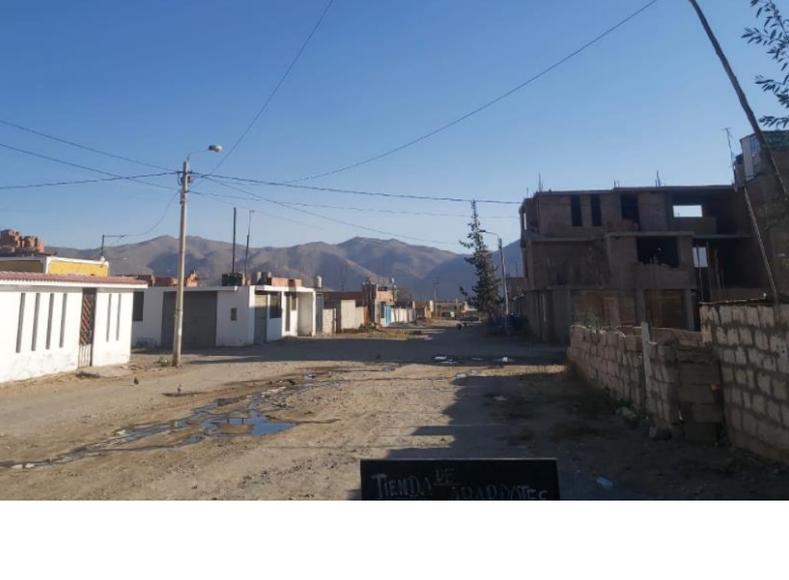
<p>La organización del sistema resistente de dichas viviendas se ve que cumplió con los requisitos del sistema de construcción. Además, se puede ver que la posición de la vivienda se encuentra bien establecido Estas viviendas se encuentran como vulnerabilidad baja Se encuentra en el sector A de la Asociación de Horacio Zaballos</p>

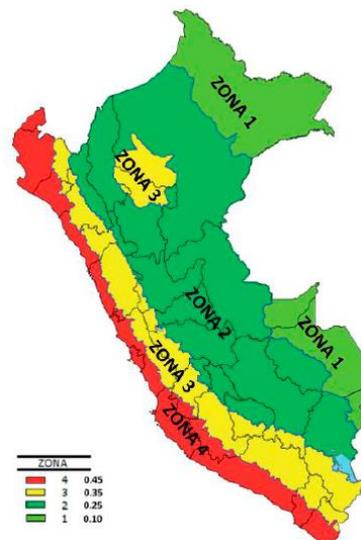
Figura 28 Mapa del Perú zonificado en función del parámetro Z. Fuente: E.030 Diseño sismorresistente

Hay un total de 4 zonas, las que representan la aceleración máxima del terreno con una probabilidad de 10% de ser excedida en 50 años.

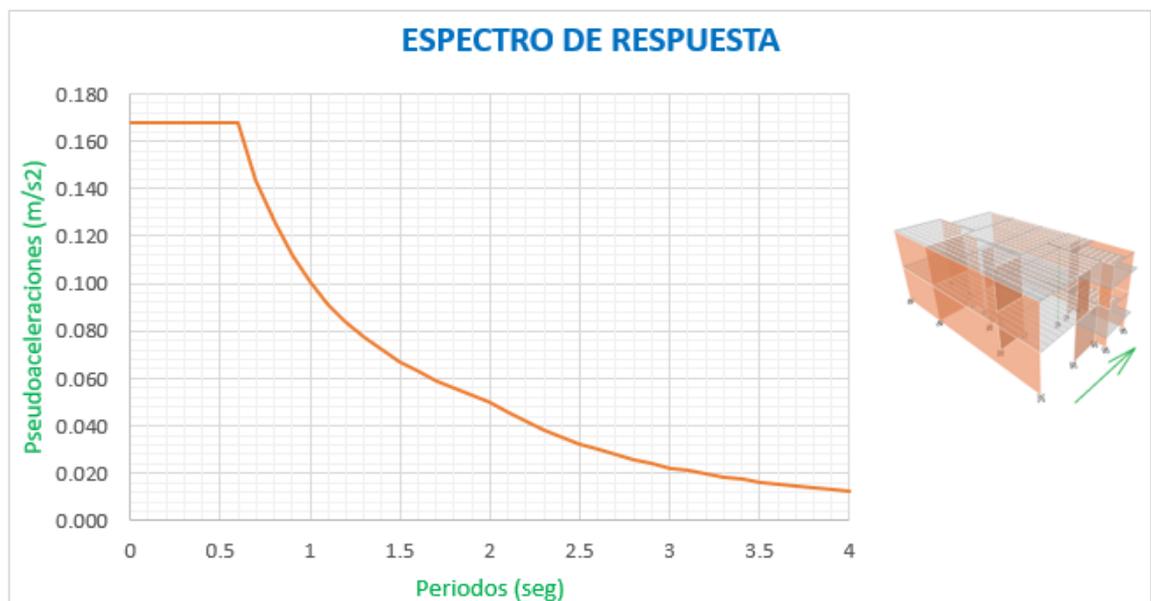
Figura 37. Espectro de pseudo-aceleraciones en el eje X-X. Fuente propia con el uso de Etabs

Se obtiene así el espectro de respuesta tanto en los ejes X-X y Y-Y.

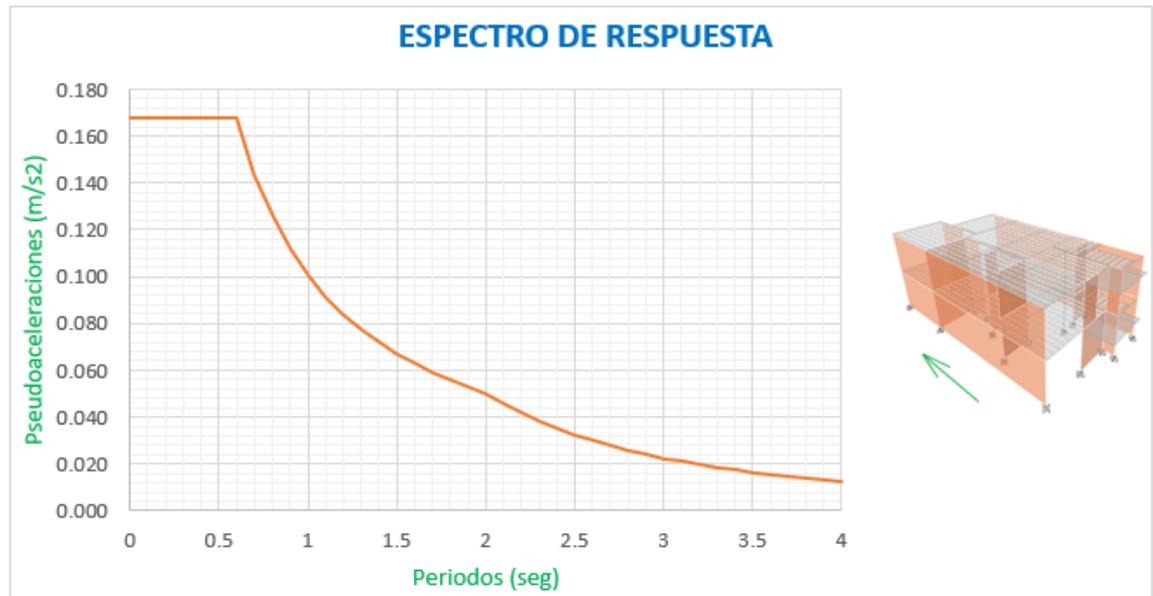
Figura 38. Espectro de pseudo-aceleraciones en el eje Y-Y Fuente propia con el uso de Etabs

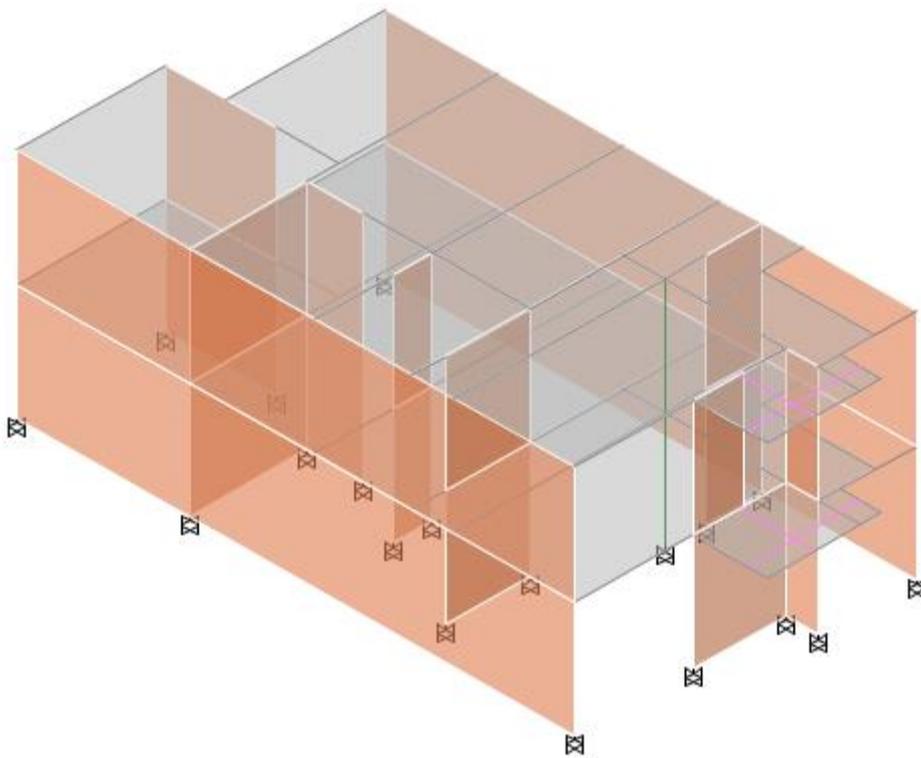
Figura 39. Isométrico del modelo matemático que representa la edificación a evaluar. Fuente propia con el uso de ETABS

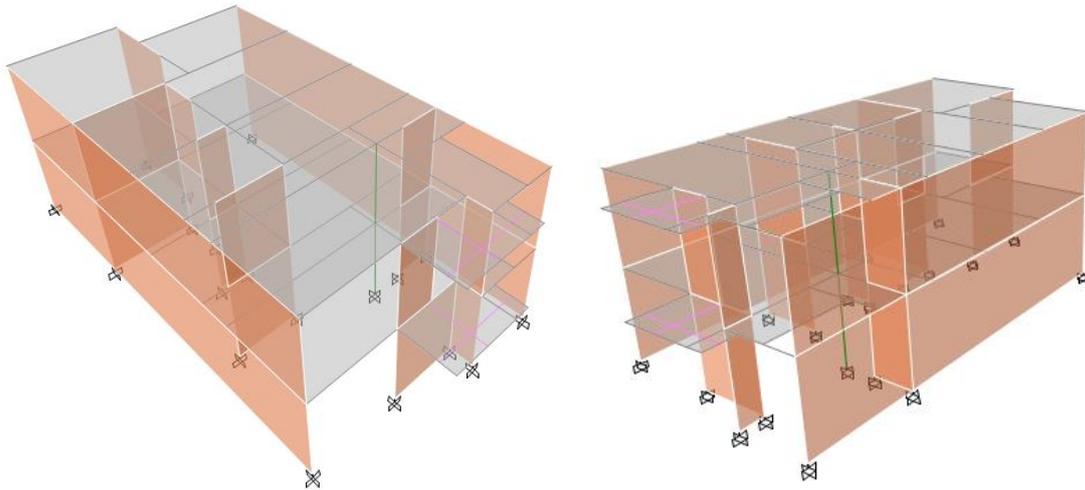
Figura 40. Modelo matemático que representa la edificación a evaluar. Fuente propia con el uso de ETABS

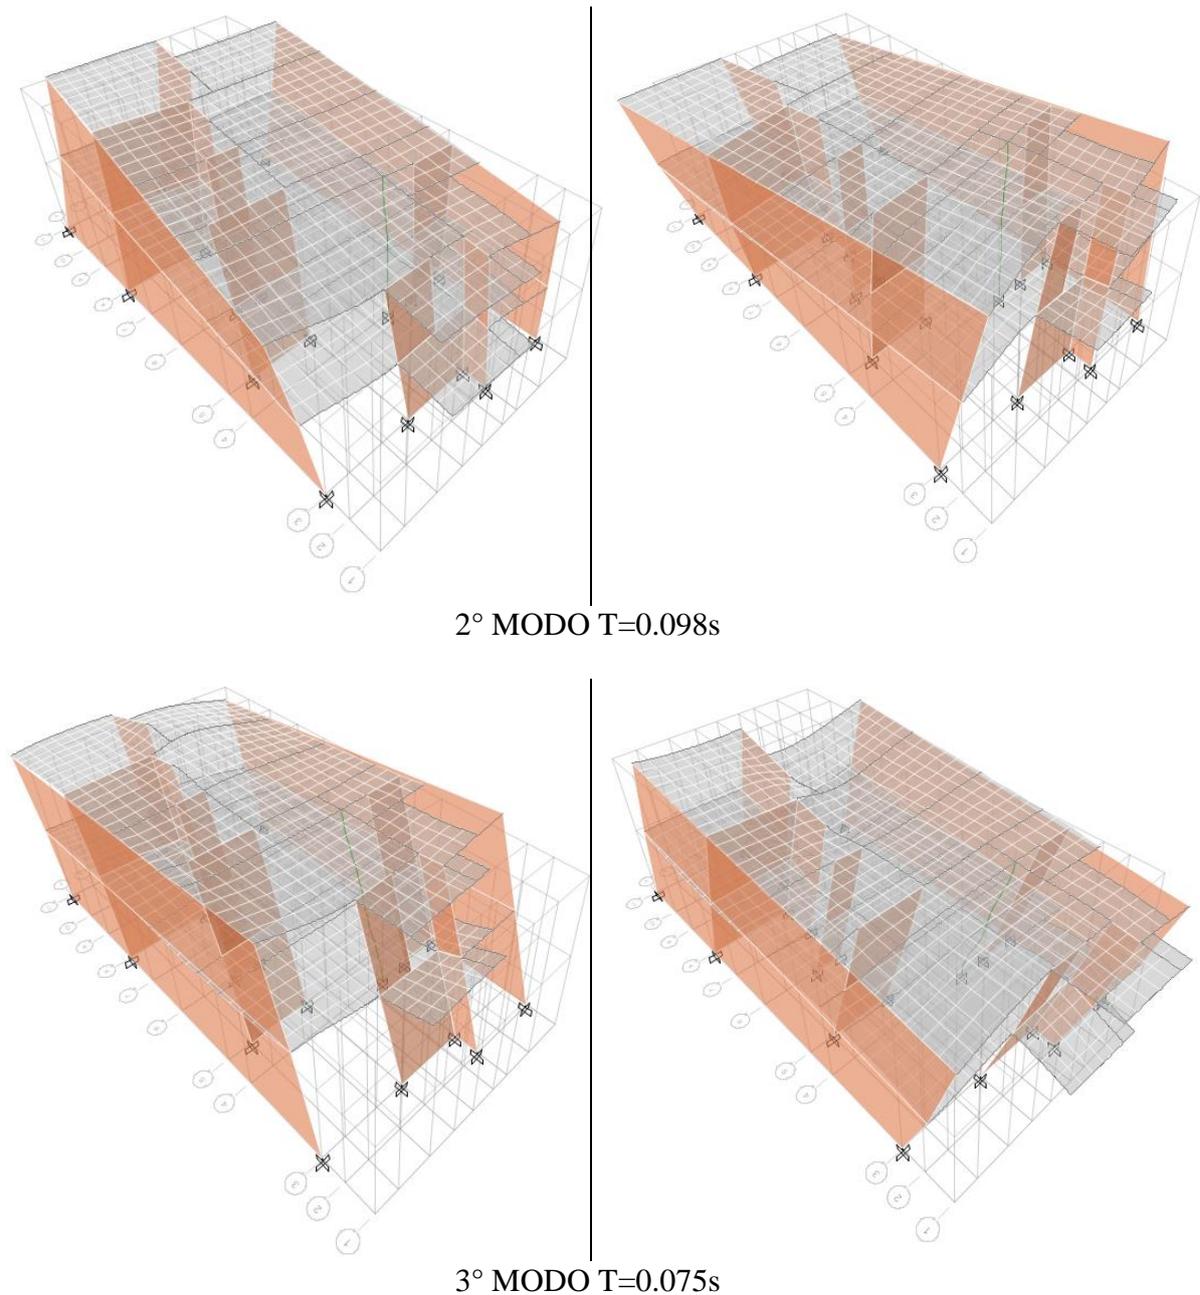
Figura 43. Modos de vibración Fuente propia con el uso de ETABS

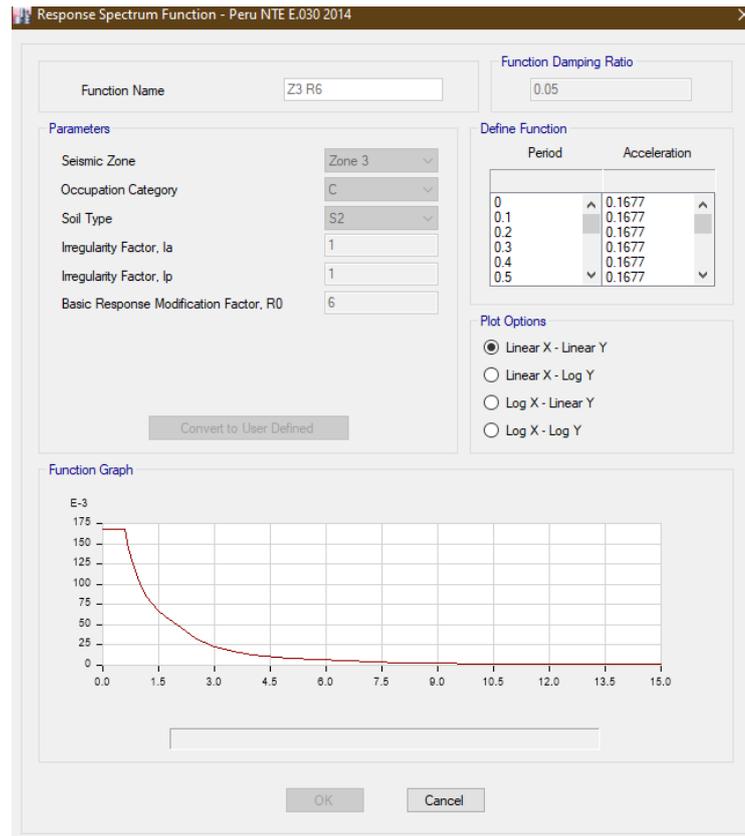
Figura 44. Función de espectro de respuesta insertado en el programa ETABS para un sismo moderado. Fuente propia con el uso de ETABS.

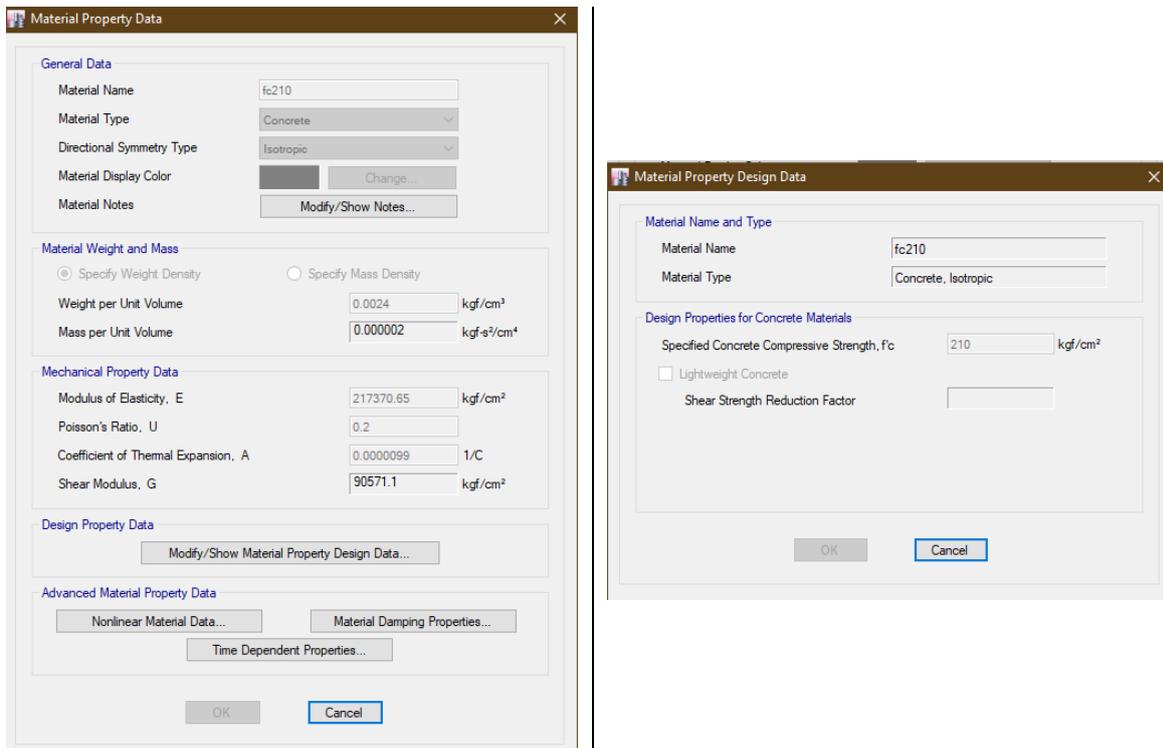
Figura 45. Inserción de material de concreto  $f'c=210\text{kg/cm}^2$  en el programa ETABS. Fuente propia con el uso de ETABS.

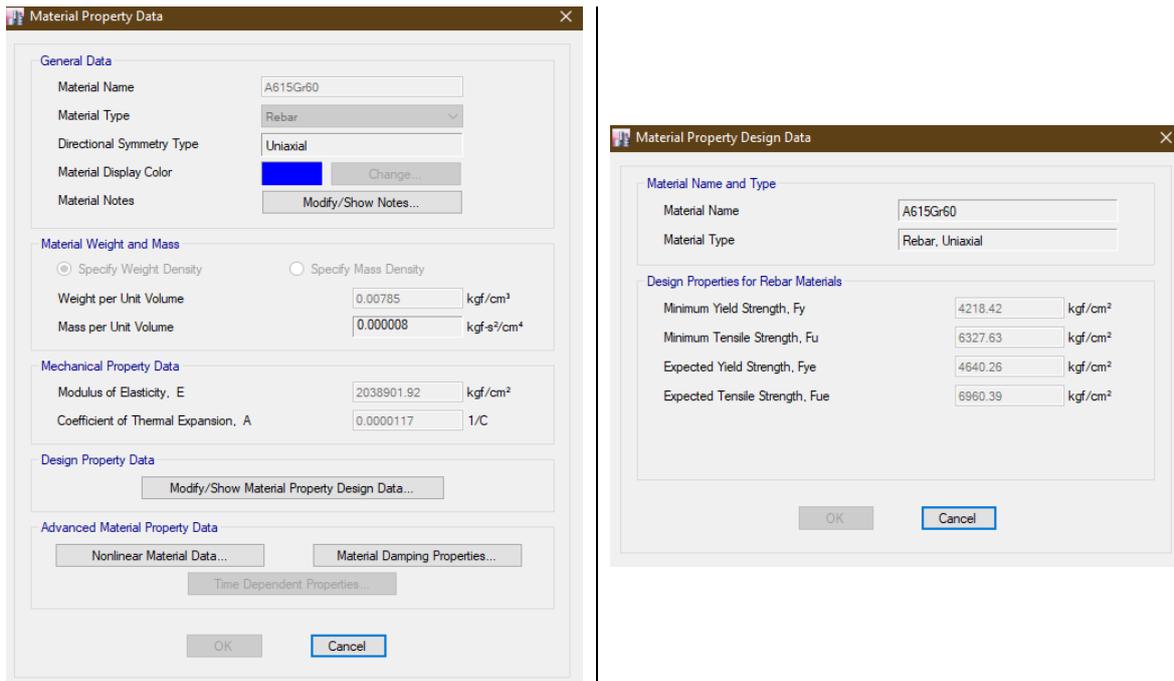
Figura 46. Inserción de material de acero Grado 60 en el programa ETABS. Fuente propia con el uso de ETABS.

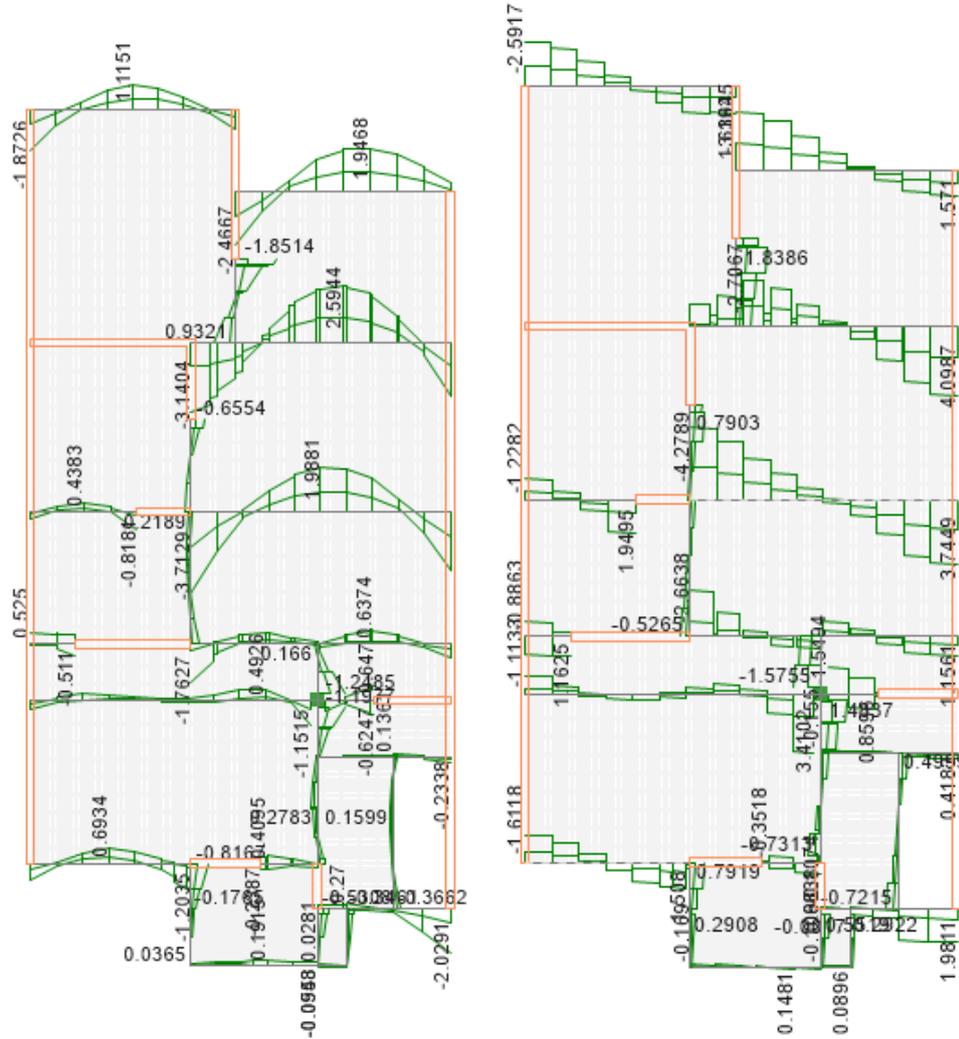
Figura 50. Diagramas de envolventes de momentos flectores y cortantes de un piso representativo de la edificación a evaluar. Fuente propia con el uso de ETABS

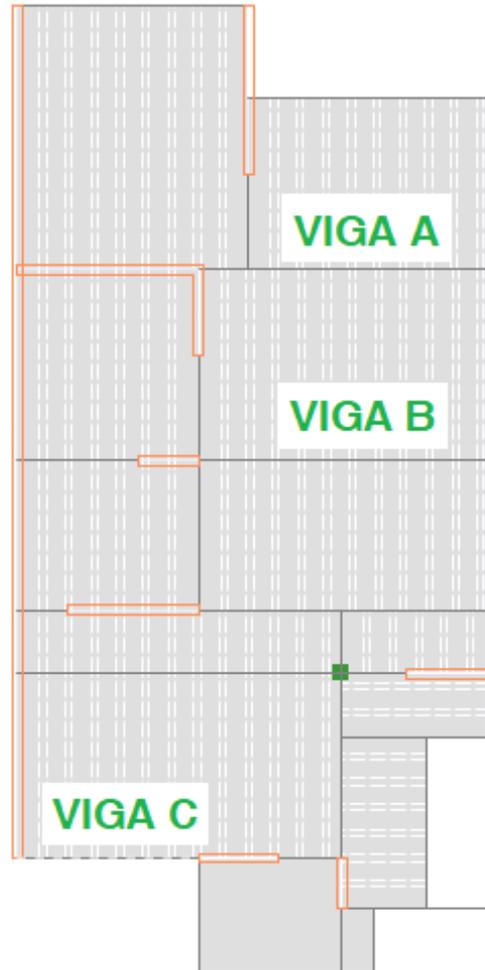
Figura 51. Vigas representativas a evaluar. Fuente propia con el uso de ETABS

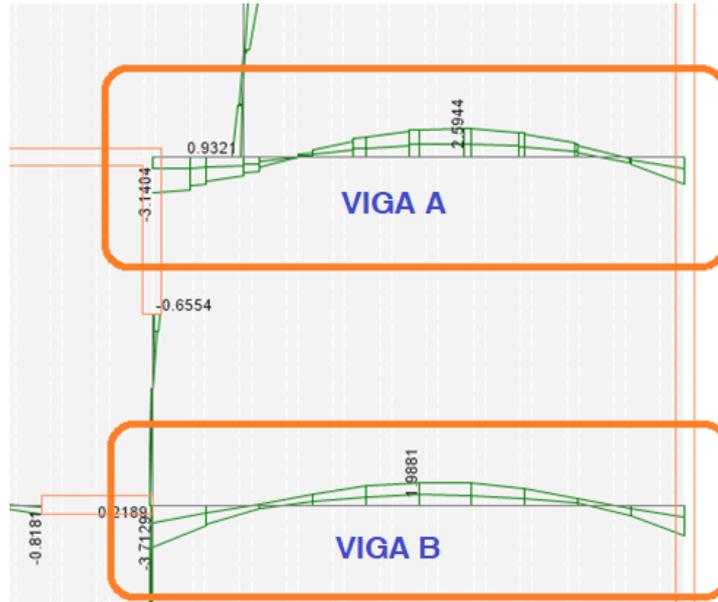
Figura 52. Diagramas de momentos flectores de las vigas A y B. Fuente propia con el uso de ETABS

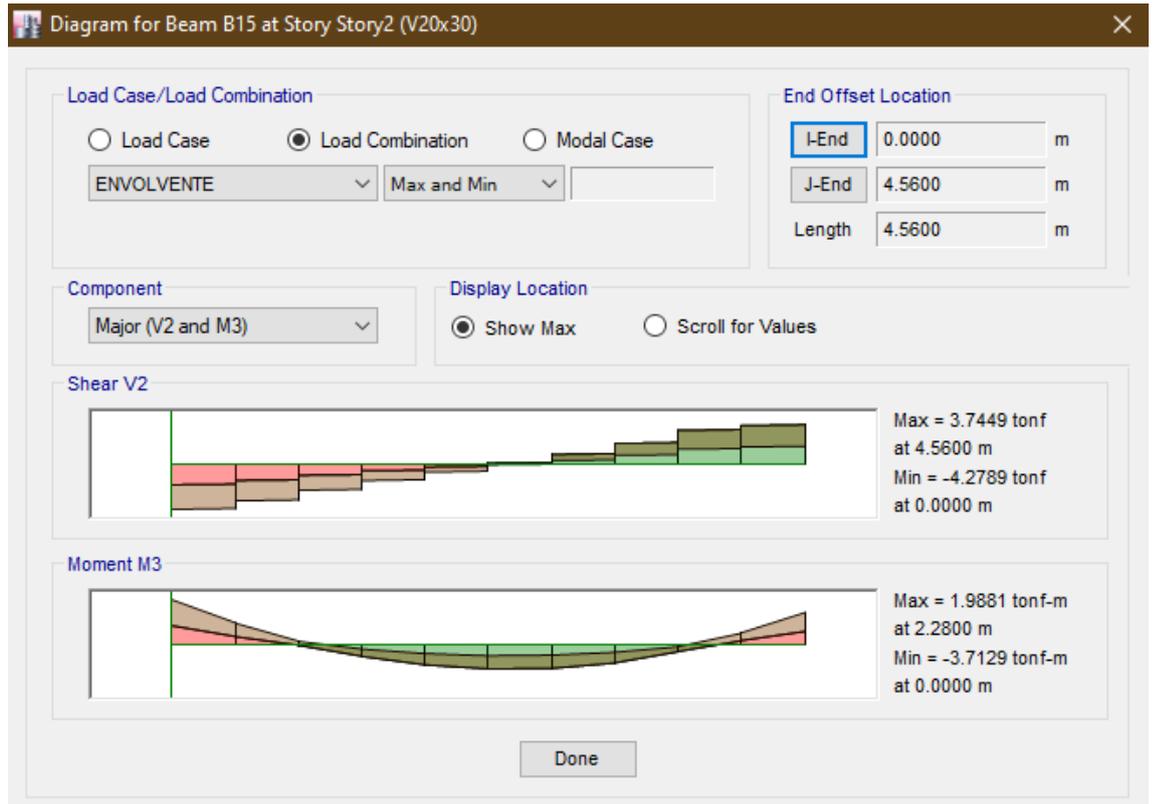
Figura 54. Envolvente de las fuerzas cortantes y momentos flectores de la viga B. Fuente propia con el uso de ETABS

- La Viga B presenta un refuerzo menor que el requerido para el momento negativo.
- El muro X5 se agrieta con un sismo moderado.
- El muro X5 no tiene reforzamiento horizontal mínimo a pesar de que lo requiere.
- Las columnas de confinamiento requeridas son de 15x30 cm; sin embargo, las columnas de confinamiento existentes solo poseen 15x25 cm de dimensión.
