**FACULTAD DE INGENIERÍA**

Tesis

**Reforzamiento estructural en viviendas autoconstruidas  
de albañilería confinada en condición de vulnerabilidad  
sísmica en la Asociación Horacio Zeballos del distrito de  
Socabaya, Arequipa - 2021**

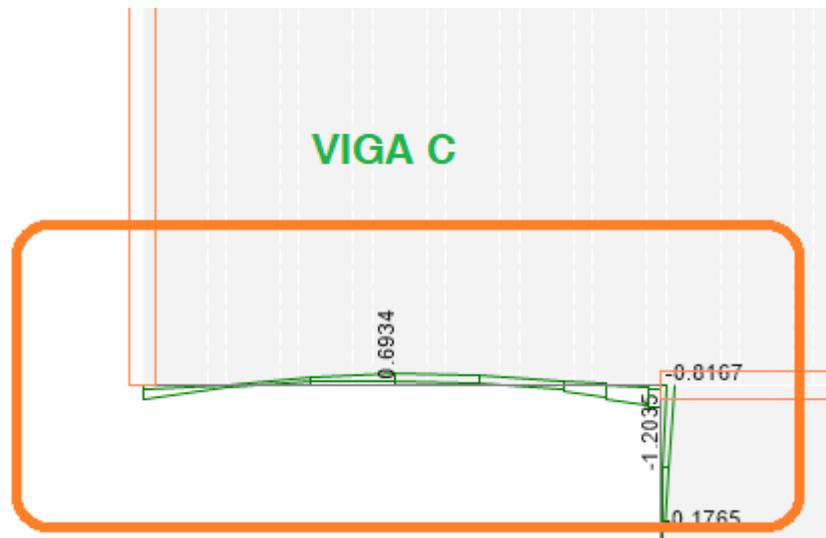
Figura 55. Diagrama de momentos flectores de la viga C. Fuente propia con el uso de ETABS

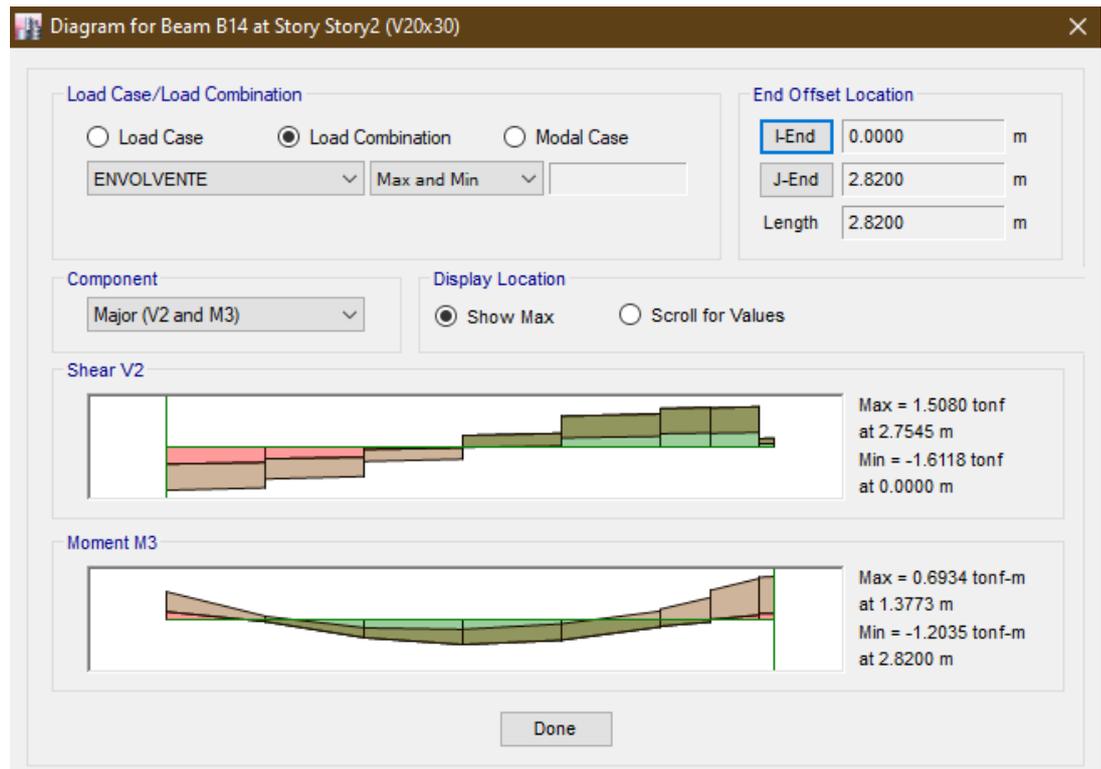
Figura 56. Envolvente de las fuerzas cortantes y momentos flectores de la viga C. Fuente propia con el uso de ETABS

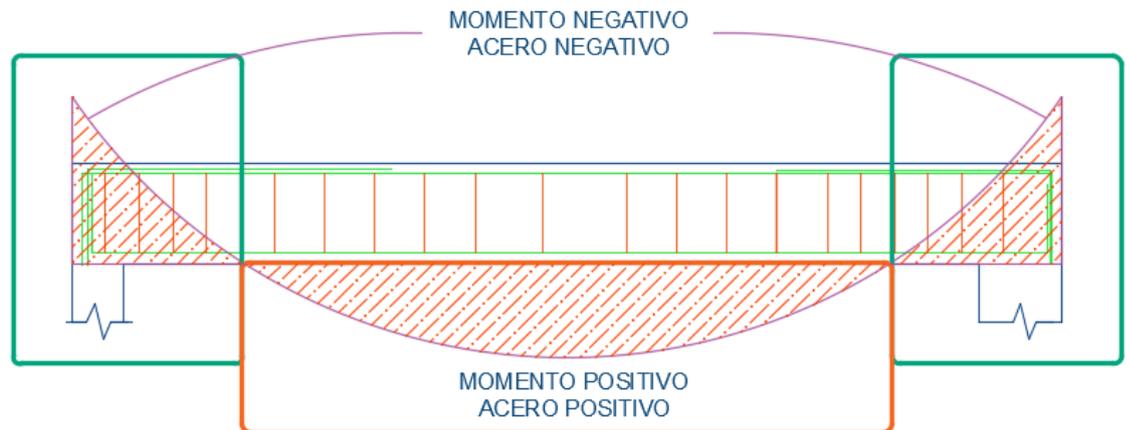
Figura 59. Momentos negativos y positivos en una viga. Fuente propia

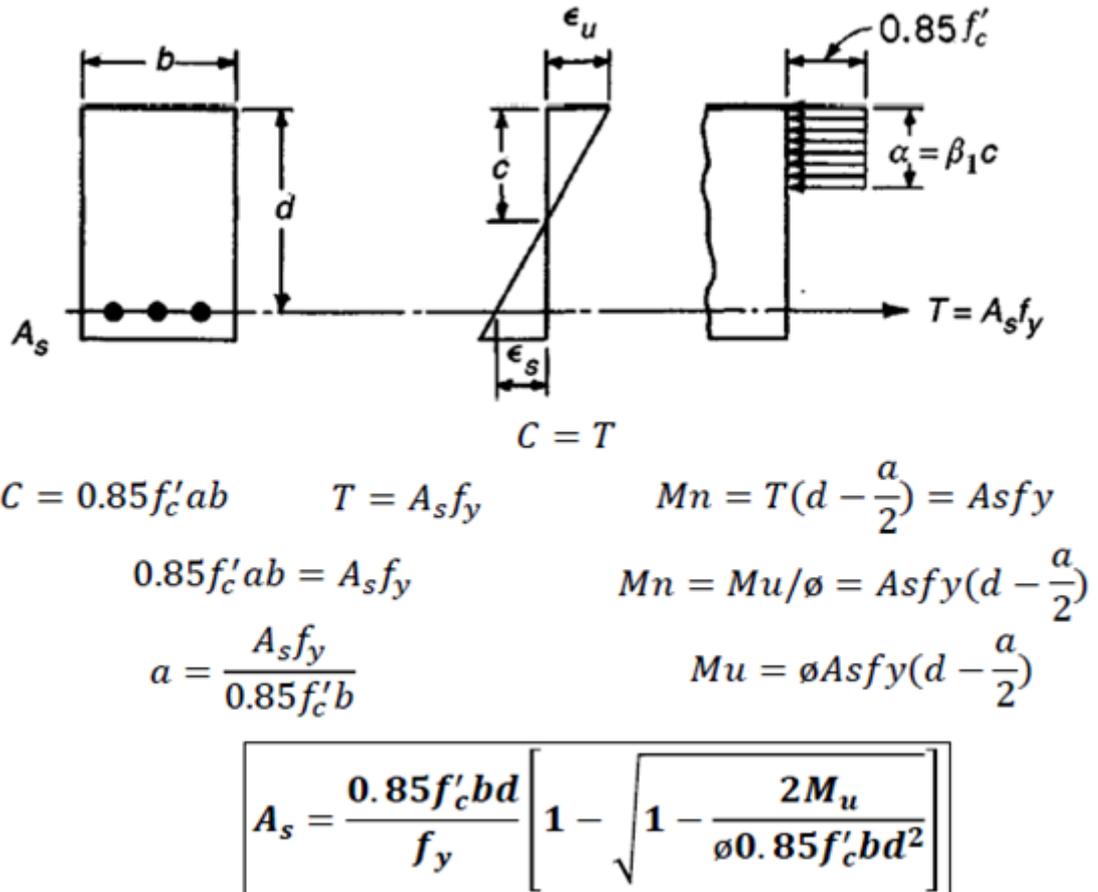
Figura 60. Ecuación para obtener el área de acero debido a un momento flexionante. Fuente:

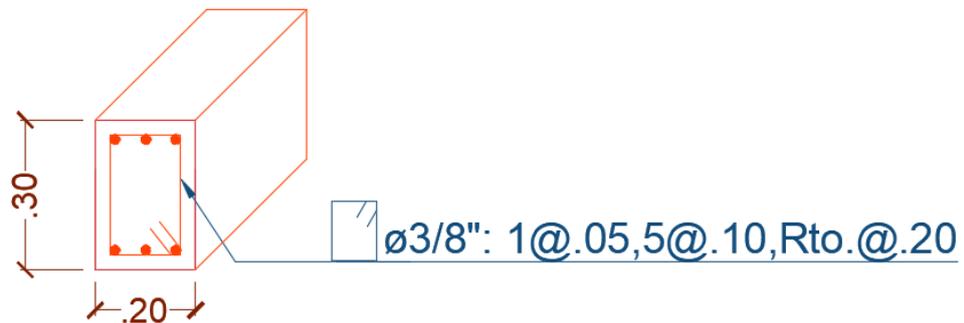
Figura 62. Armado de acero de varillas transversales en vigas existentes. Fuente propia

Para la evaluación a corte, se usarán las expresiones de la norma E060, en la que se compara la resistencia al cortante proporcionada íntegramente por el concreto ( $V_c$ ) y la que proporciona el acero de refuerzo transversal o denominados estribos ( $V_s$ ) frente a la sollicitación máxima de la envolvente o cortante último ( $V_u$ ).

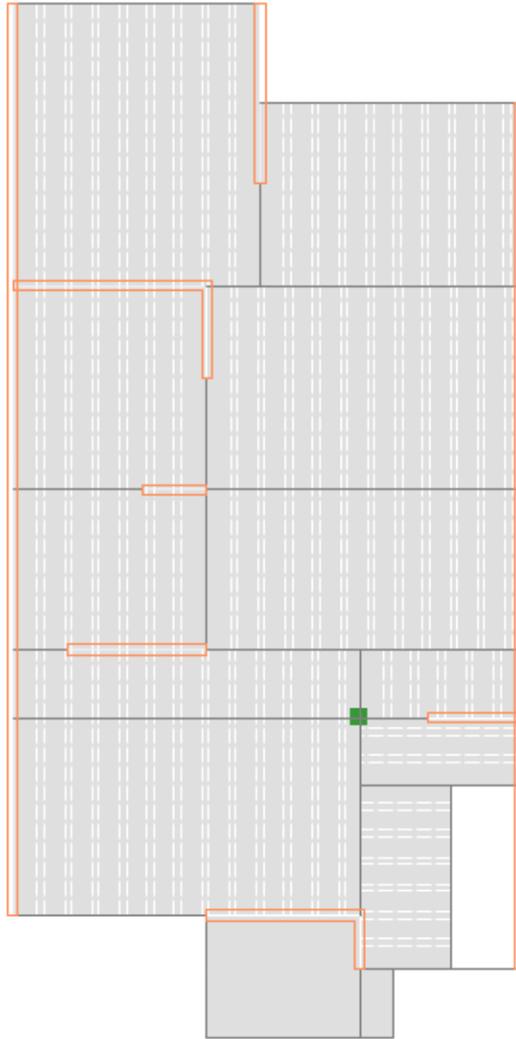
Figura 63. Dirección de las viguetas de losas aligeradas unidireccionales. Fuente propia con el uso de ETABS

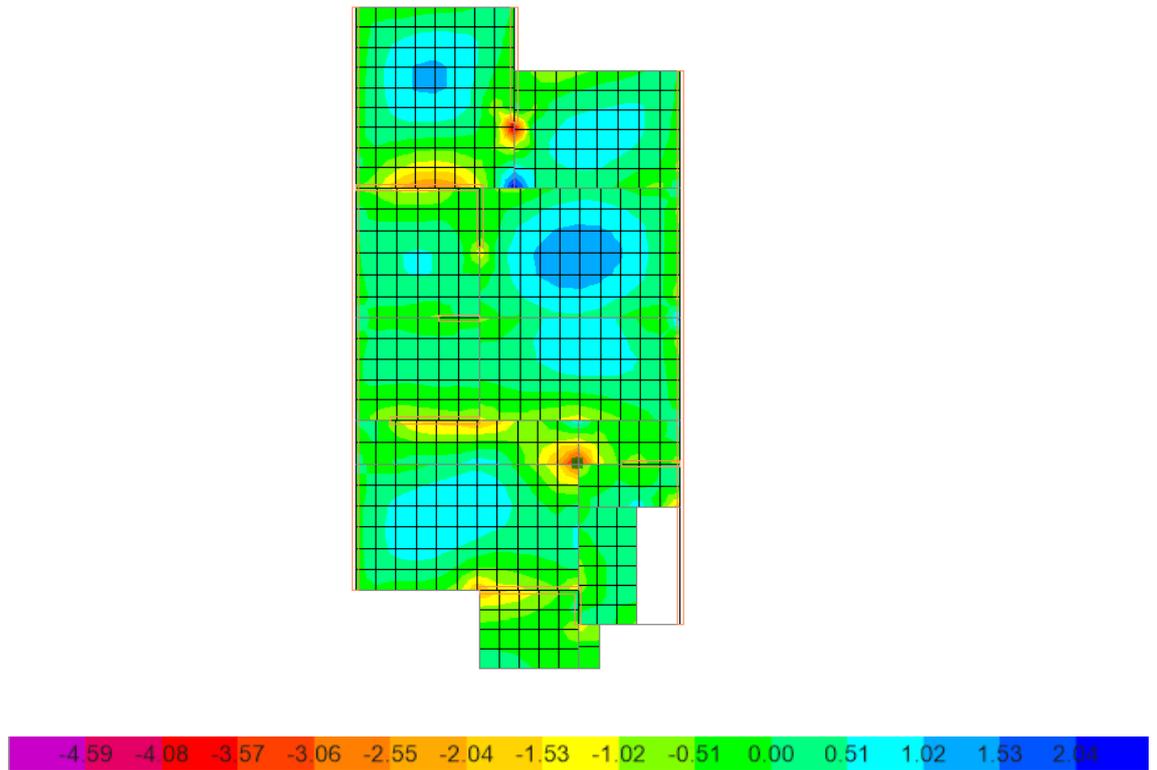
Figura 64. Mapa de color que proporciona los valores de momento flexionante (en ton-m) con el software ETABS. Fuente propia con el uso de ETABS

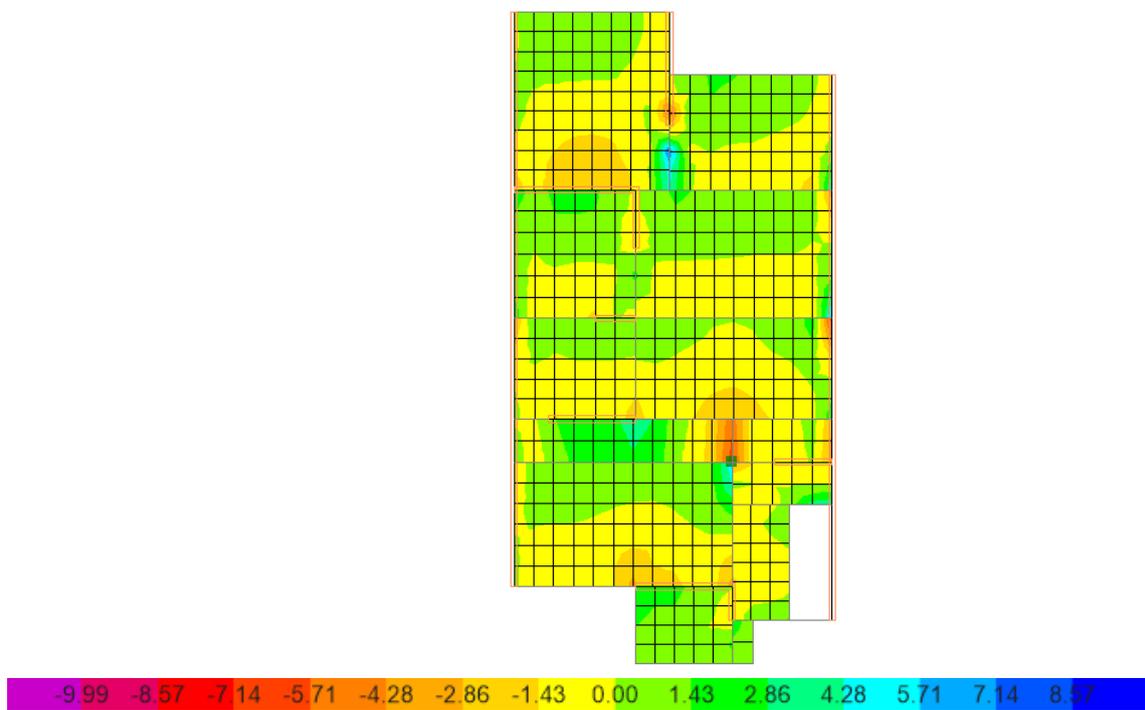
Figura 65. Mapa de color que proporciona los valores de cortante (en ton) con el software

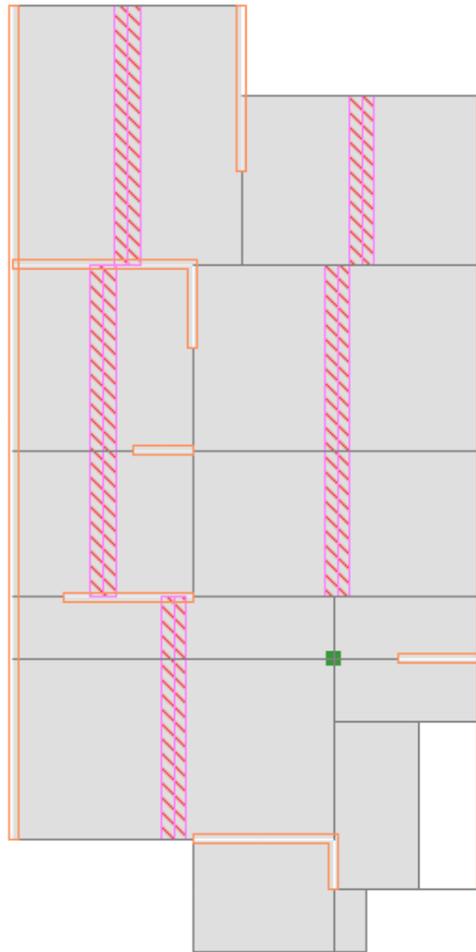
Figura 66. Herramienta “Design Strips” que representan las franjas de área tributaria de una vigueta. Fuente propia con el uso de ETABS

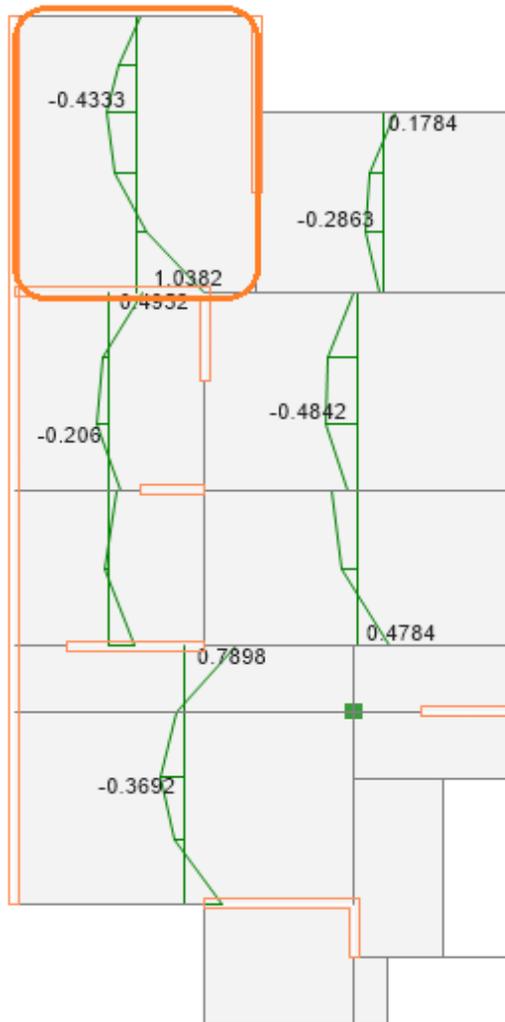
Figura 67. Diagrama de momentos flectores de viguetas representativas por paño. Fuente propia con el uso de ETABS

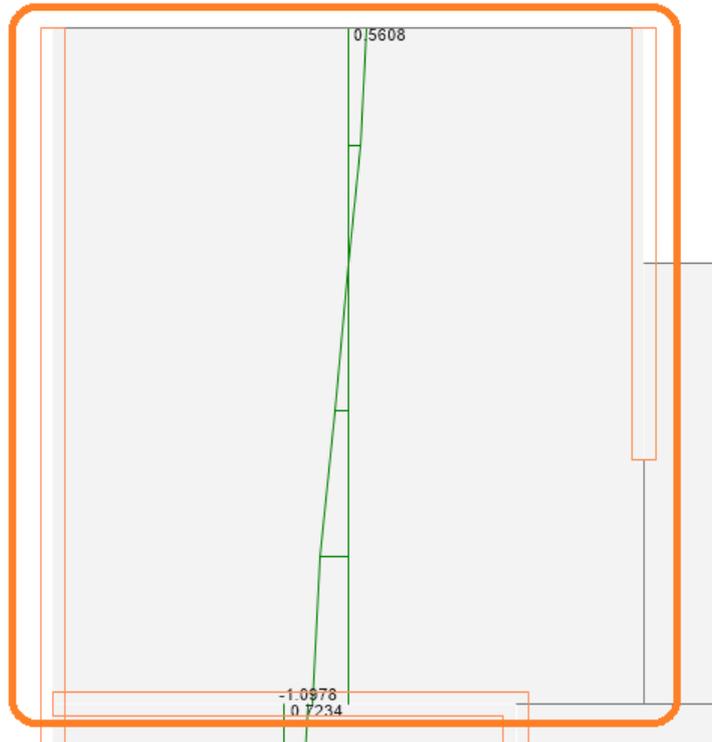
Figura 70. Cortante del paño representativo a analizar Fuente propia con el uso de ETABS

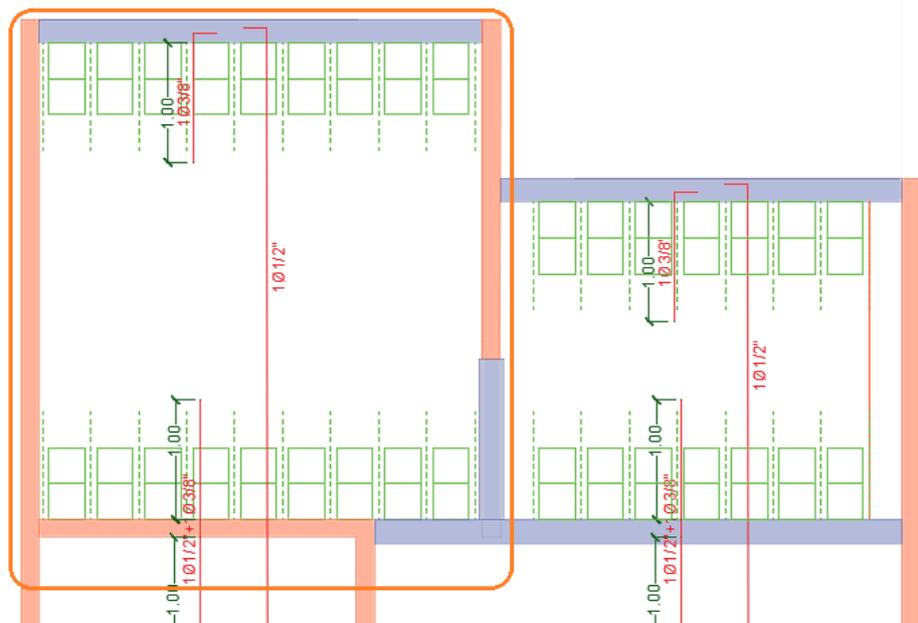
Figura 71. Armado de acero de losas aligeradas existentes. Fuente. Plano elaborado por el tesista con la información recabada por parte del propietario y maestro de obra.

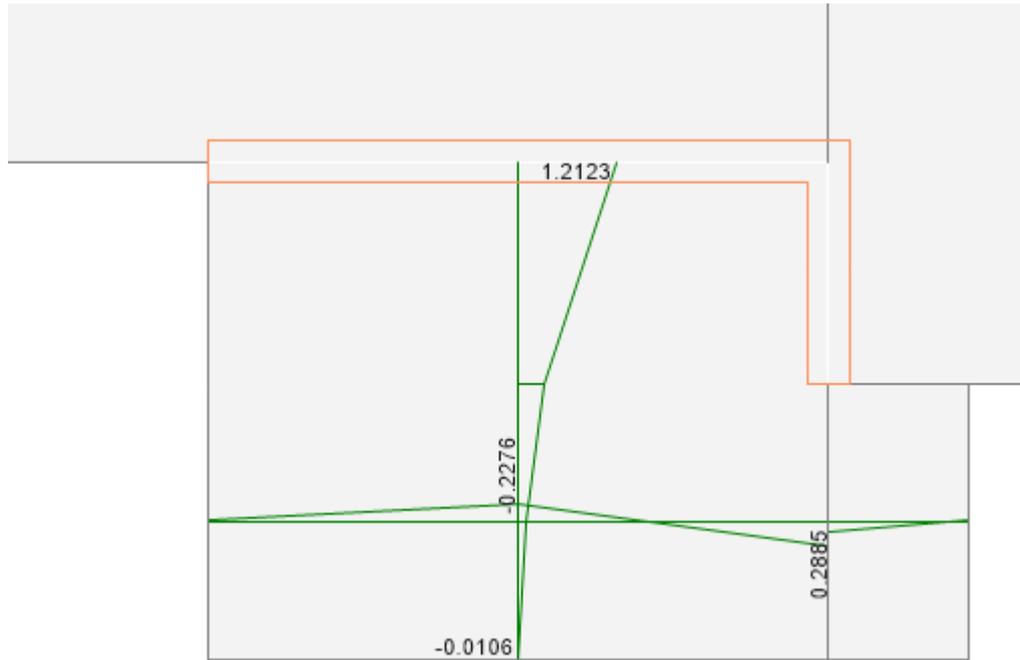
Figura 74. Diagrama de momentos flexionantes en losa maciza. Fuente propia con el uso de ETABS

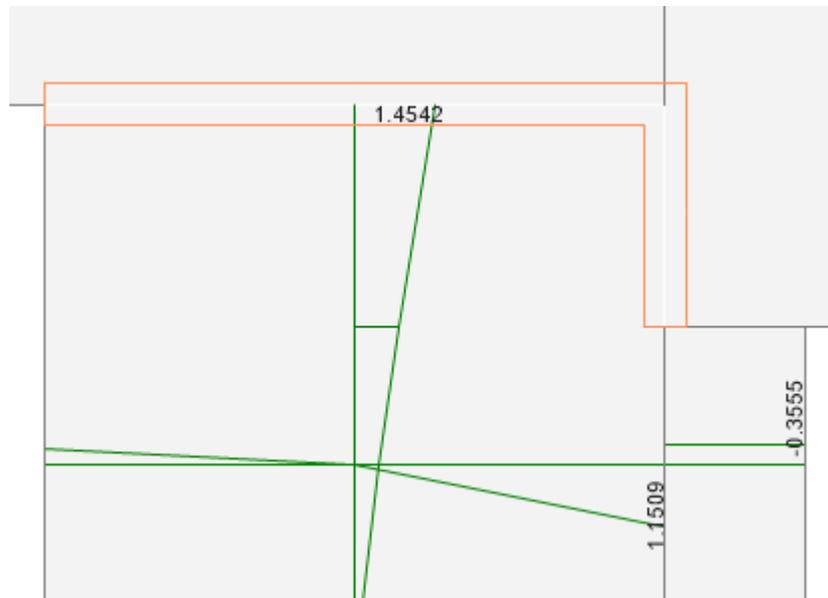
Figura 75. Diagrama de fuerzas cortantes en losa maciza. Fuente propia con el uso de ETABS

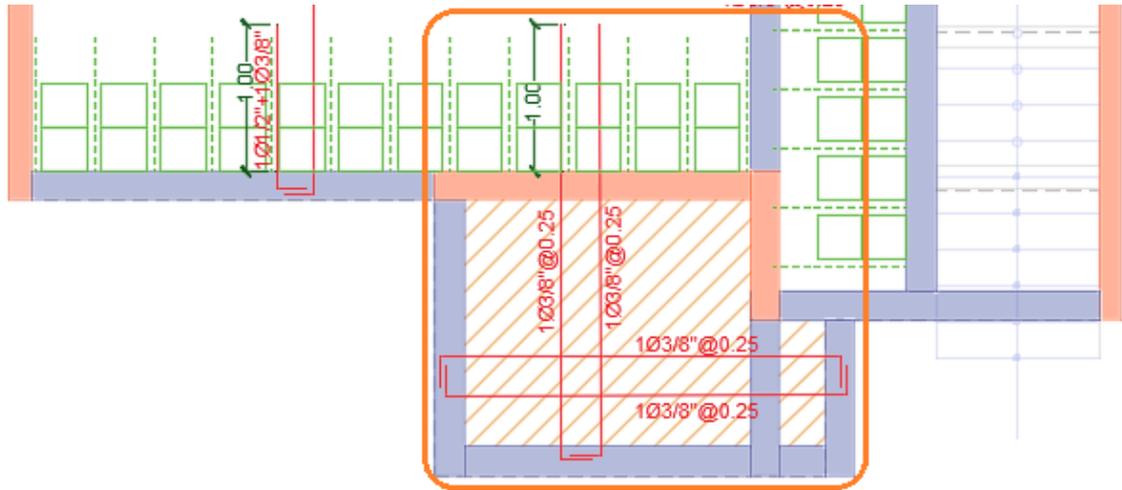
Figura 76. Armado de acero de losas aligeradas existentes. Fuente: Plano elaborado por el tesista con la información recabada por parte del propietario y maestro de obra.

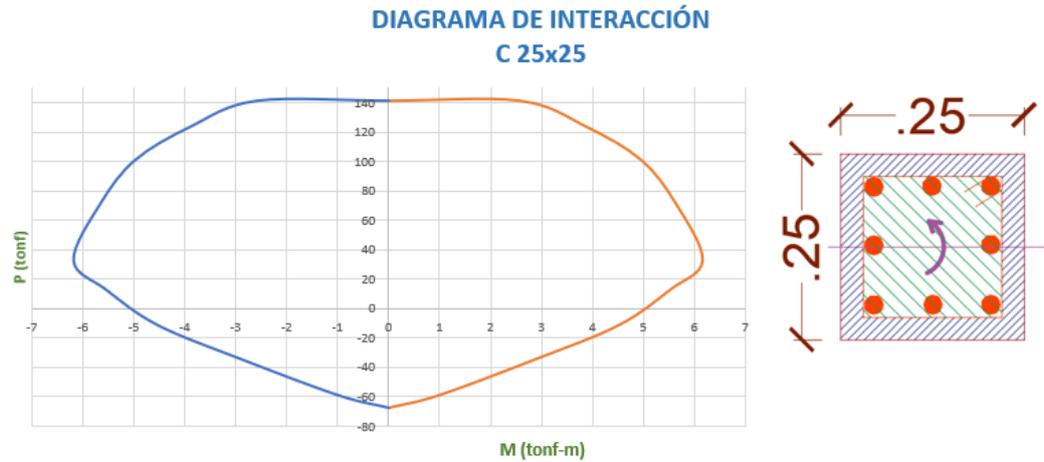
Figura 79. Diagrama de interacción para la columna C 25x25 en el eje x. Fuente propia

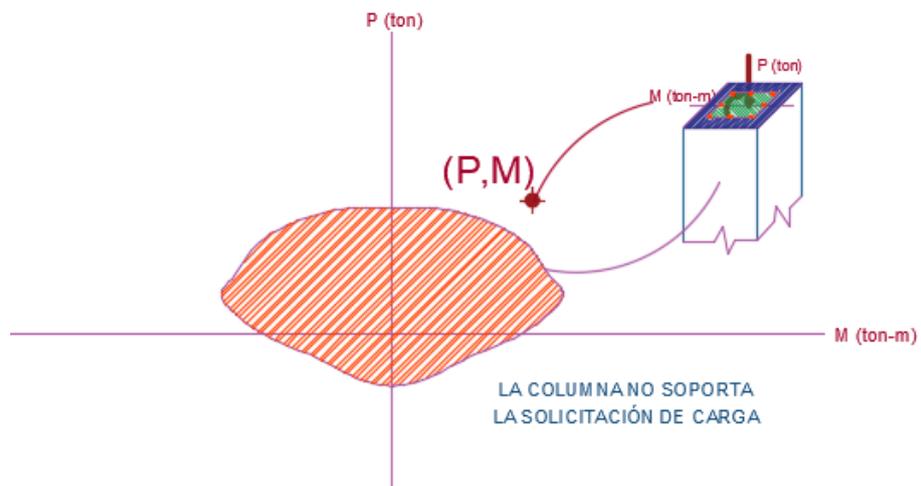
Figura 80. Buen comportamiento estructural de una columna frente a una solicitación Fuente propia

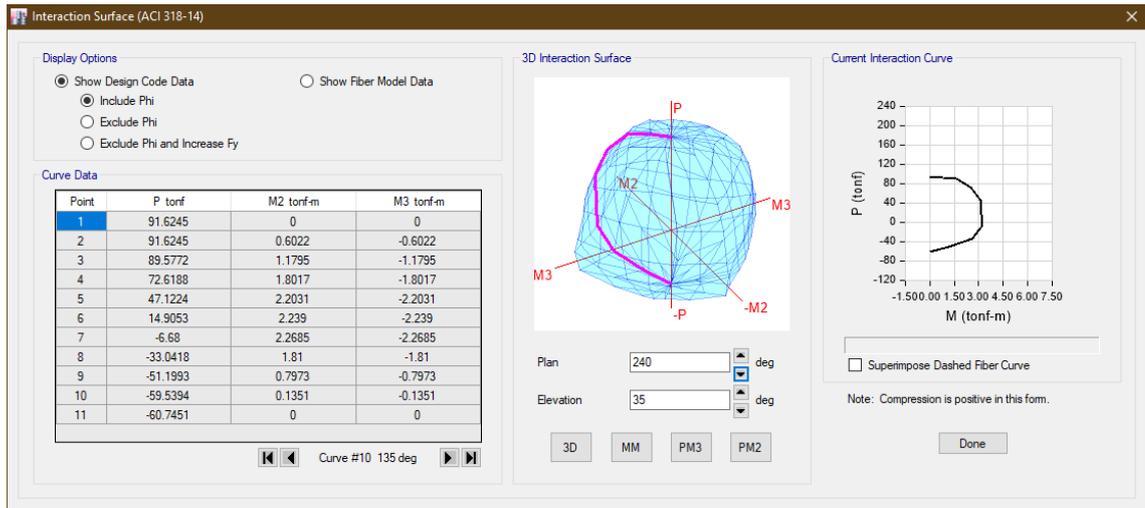
Figura 82. Obtención del diagrama de interacción de una columna con la herramienta Section Designer de ETABS. Fuente propia con el uso de ETABS

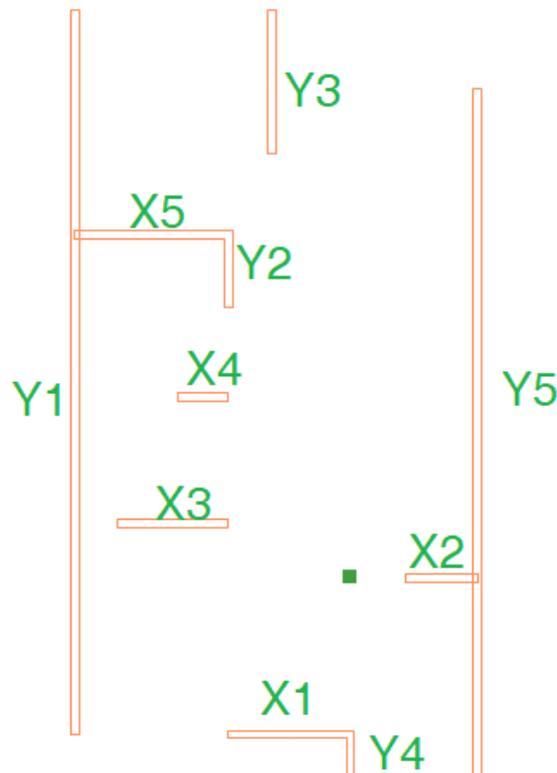
Figura 84. Asignación de etiquetas o “Piers” a los muros de albañilería confinada. Fuente propia

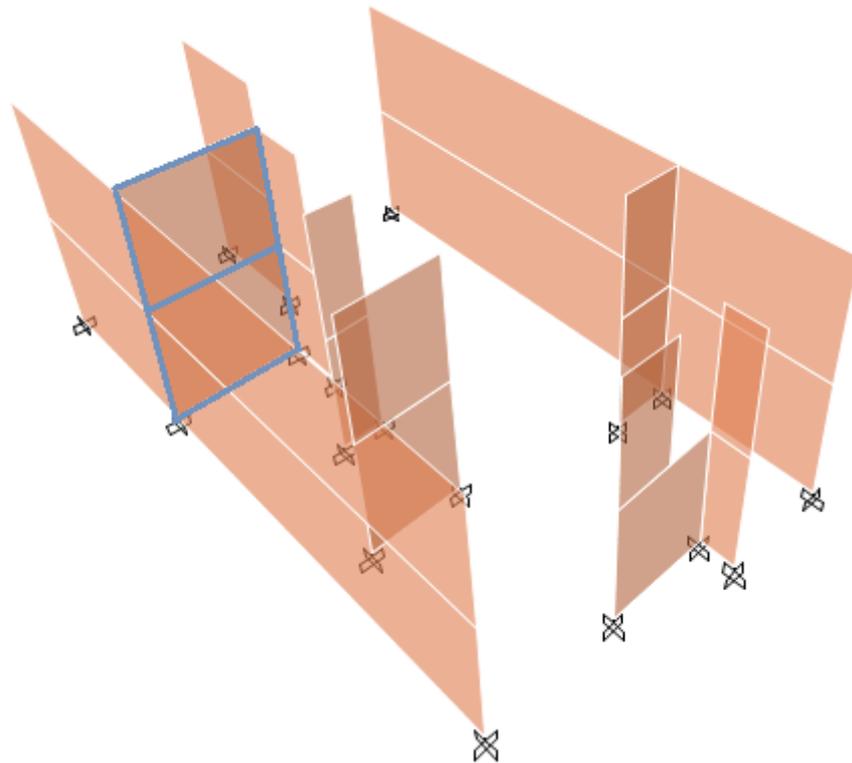
Figura 85. Muro representativo a evaluar X5. Fuente propia con el uso de ETABS

- La Viga B presenta un refuerzo menor que el requerido para el momento negativo.
- El muro X5 se agrieta con un sismo moderado.
- El muro X5 no tiene reforzamiento horizontal mínimo a pesar de que lo requiere.
- Las columnas de confinamiento requeridas son de 15x30 cm; sin embargo, las columnas de confinamiento existentes solo poseen 15x25 cm de dimensión.

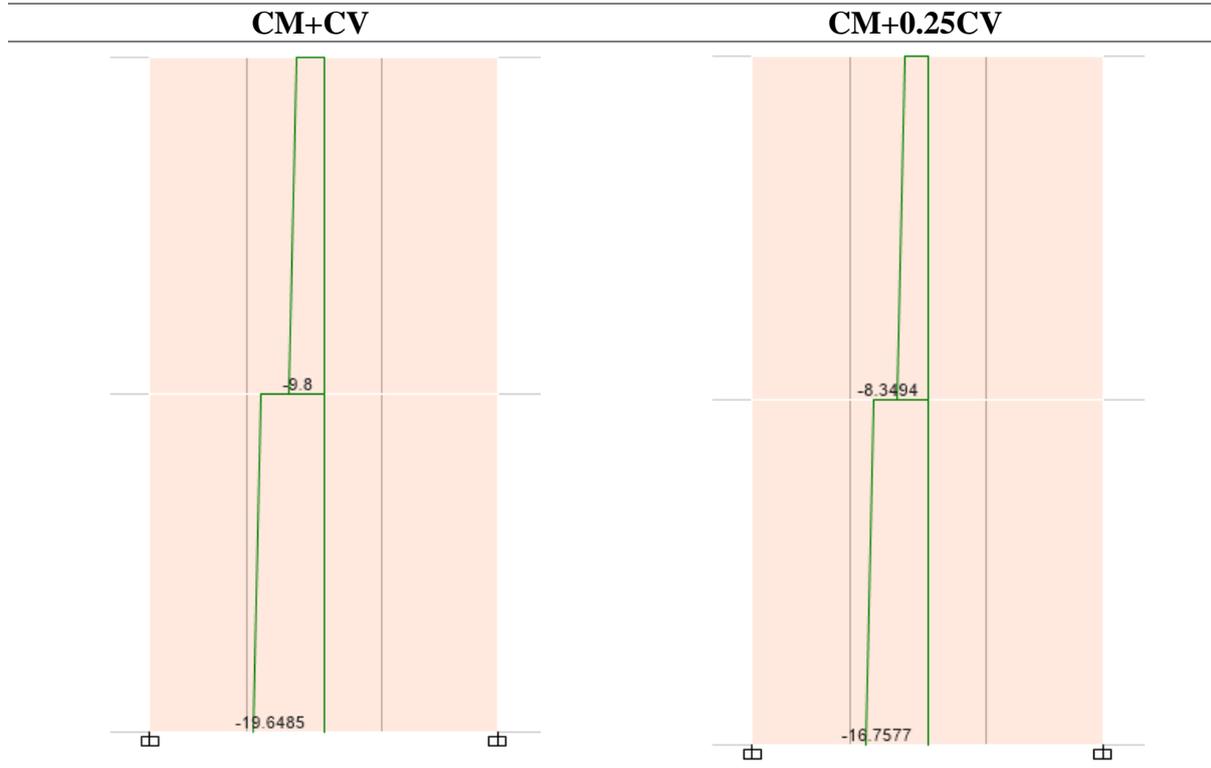
Figura 86. Diagramas axiales para los casos de carga CM+CV y CM+0.25CV para el elemento

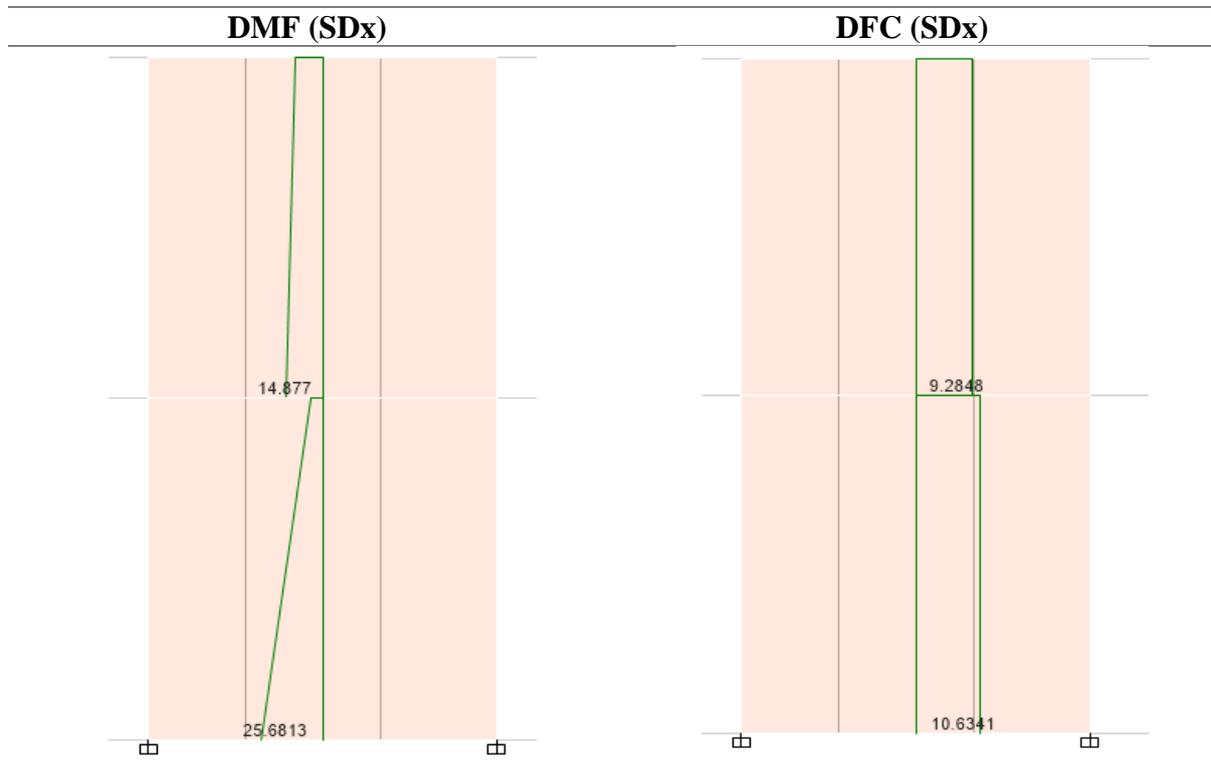
Figura 87. Diagramas DMF y DFC para el elemento Pier X5. Fuente propia con el uso de ETABS

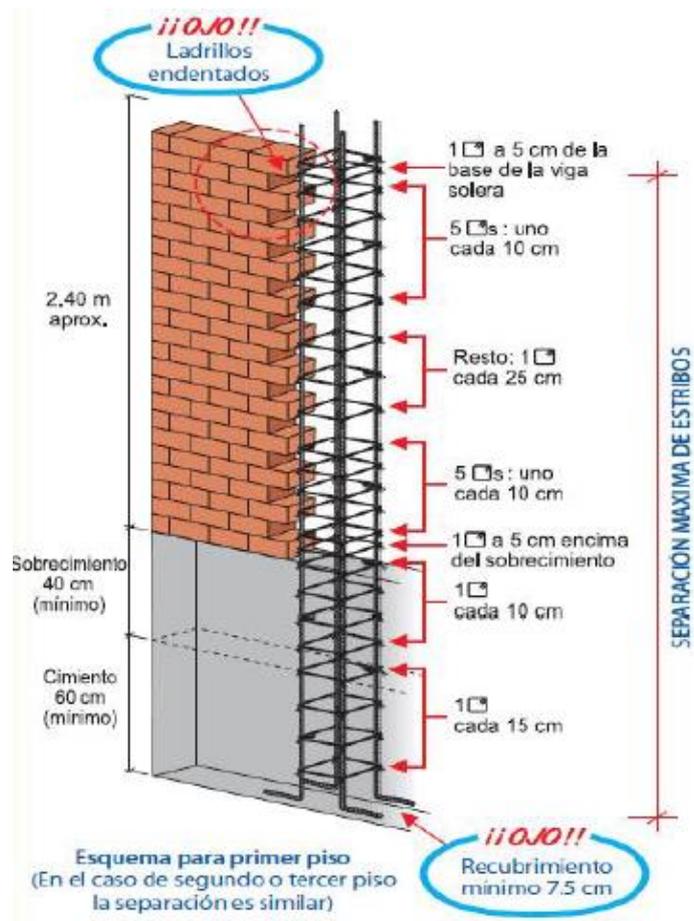
Figura 90. Separación máxima de estribos. Fuente: Manual Aceros Arequipa

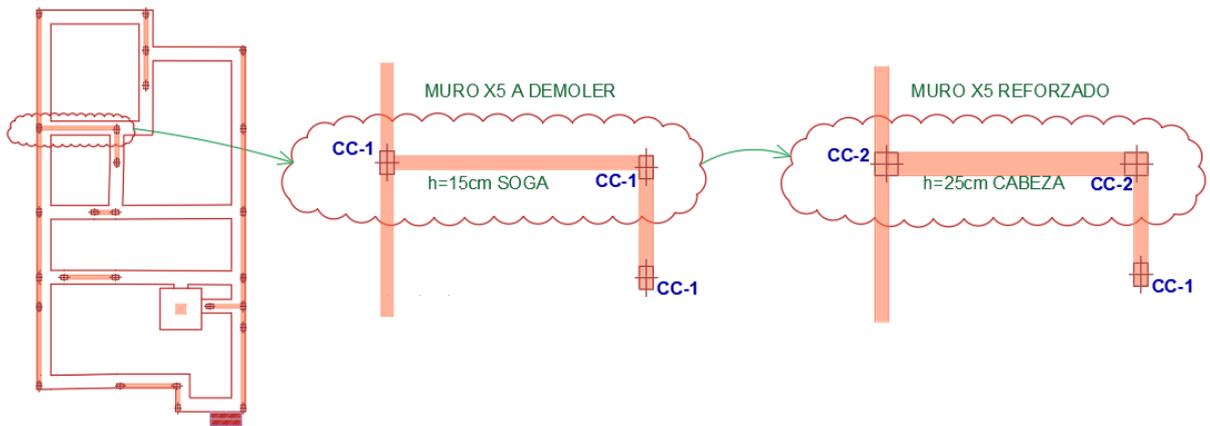
Figura 99. Esquema de reforzamiento del muro X5. Fuente propia

A continuación, se propondrán algunas propuestas de reforzamiento, tanto para la viga B y el muro X5, para poder corregir las deficiencias estructurales que presentan estos elementos con respecto al cálculo matemático.

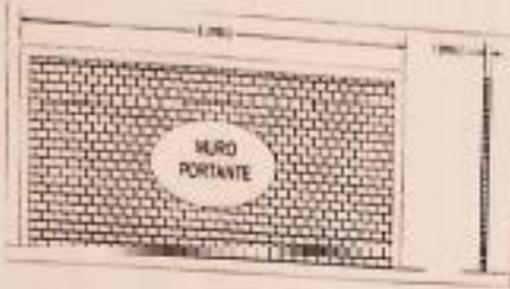
8. Distancia máxima entre muros y columnas

- Longitud (L): 3.30 m
- Espesor (t): 0.13
- Lt: 25.38

- A. Si  $L/t \leq 15$
- B. Si  $15 < L/t \leq 18$
- C. Si  $18 < L/t \leq 25$
- D. Si  $25 < L/t$
