Escuela Académico Profesional de Arquitectura

Tesis

**Los espacios multisensoriales en el diseño
arquitectónico de un centro de rehabilitación
pediátrica en Huancayo - 2021**

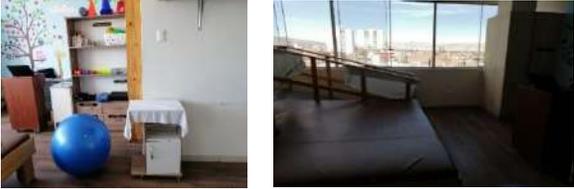
MATERIALIDAD: Concreto armado y drywall.		IMÁGENES	
COLOR: Tonos blancos con presencia de colores cálidos y fríos en dibujos adicionales y material de trabajo.

ILUMINACIÓN: Iluminación natural adecuada en la mayoría de sus ambientes en general.			
NATURALEZA: Sin presencia de naturaleza en la edificación (interna ni externa).

E. GUSTO – OLFATIVO: Filtración de olores como las cremas en rehabilitación.			
E. AUDITIVO: Filtración de sonidos aledaños (interrupción entre ambientes).

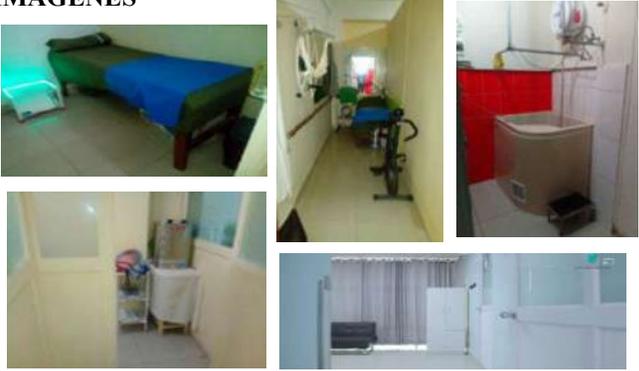
MATERIALIDAD: Concreto armado y drywall.	IMÁGENES

COLOR: Tonos blancos y porcelanato beige.			
ILUMINACIÓN: Iluminación natural inadecuada en la zona administrativa y rehabilitación.			
NATURALEZA: Sin presencia de naturaleza en la edificación (interna ni externa).

E. GUSTO – OLFATIVO: Filtración de olores como las cremas en rehabilitación.			
E. AUDITIVO: Filtración de sonidos aledaños (interrupción entre ambientes).			
CONCLUSIÓN:			
Según el análisis y los parámetros establecidos de evaluación, se establece un puntaje de 44 en el área administrativa que es MEDIO, consulta externa con un puntaje de 40 que es MEDIO, el área de tratamiento con un puntaje de 39 es MEDIO, hospitalización con el puntaje de 47 es MEDIO, diagnóstico por imágenes y servicios generales con puntaje de 43 es MEDIO.

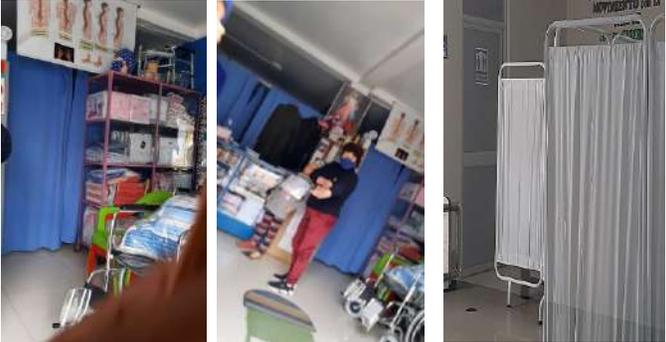
COLOR: Tonos blancos con presencia de colores cálidos y fríos en los materiales de trabajo.

ILUMINACIÓN: Iluminación natural inadecuada en la zona de rehabilitación y servicios.			
NATURALEZA: Sin presencia de naturaleza en la edificación (interna ni externa).

E. GUSTO – OLFATIVO: Filtración de olores como las cremas en rehabilitación y humo de automóviles.			
E. AUDITIVO: Filtración de sonidos aledaños (interrupción entre ambientes) y contaminación sonora de los automóviles.			
CONCLUSIÓN: Según el análisis y los parámetros establecidos de evaluación, se establece un puntaje de 35 en el área administrativa que es BAJO, consulta externa con un puntaje de 27 que es BAJO, el área de tratamiento con un puntaje de 29 es BAJO y servicios generales con puntaje de 27 es BAJO.

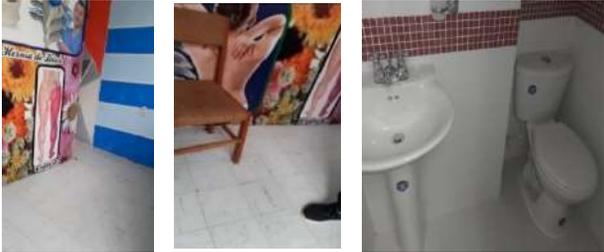
MATERIALIDAD: Concreto armado y drywall.		IMÁGENES	
COLOR: Tonos blancos con presencia de colores cálidos y fríos en los materiales de trabajo.

ILUMINACIÓN: Iluminación natural inadecuada en la zona de rehabilitación y servicios.			
NATURALEZA: Escasez de naturaleza en la edificación (interna y externa).

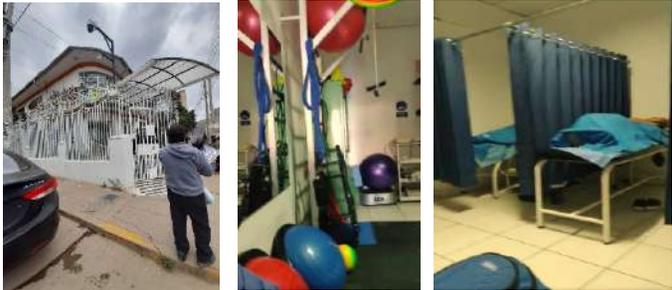
MATERIALIDAD: Concreto armado.	IMÁGENES	
COLOR: Tonos blancos con presencia de colores cálidos y fríos en los materiales de trabajo.

ILUMINACIÓN: Iluminación natural adecuada en la zona administrativa, rehabilitación y servicios.			
NATURALEZA: Presencia de naturaleza en la edificación (externa), sin vistas hacia la naturaleza.

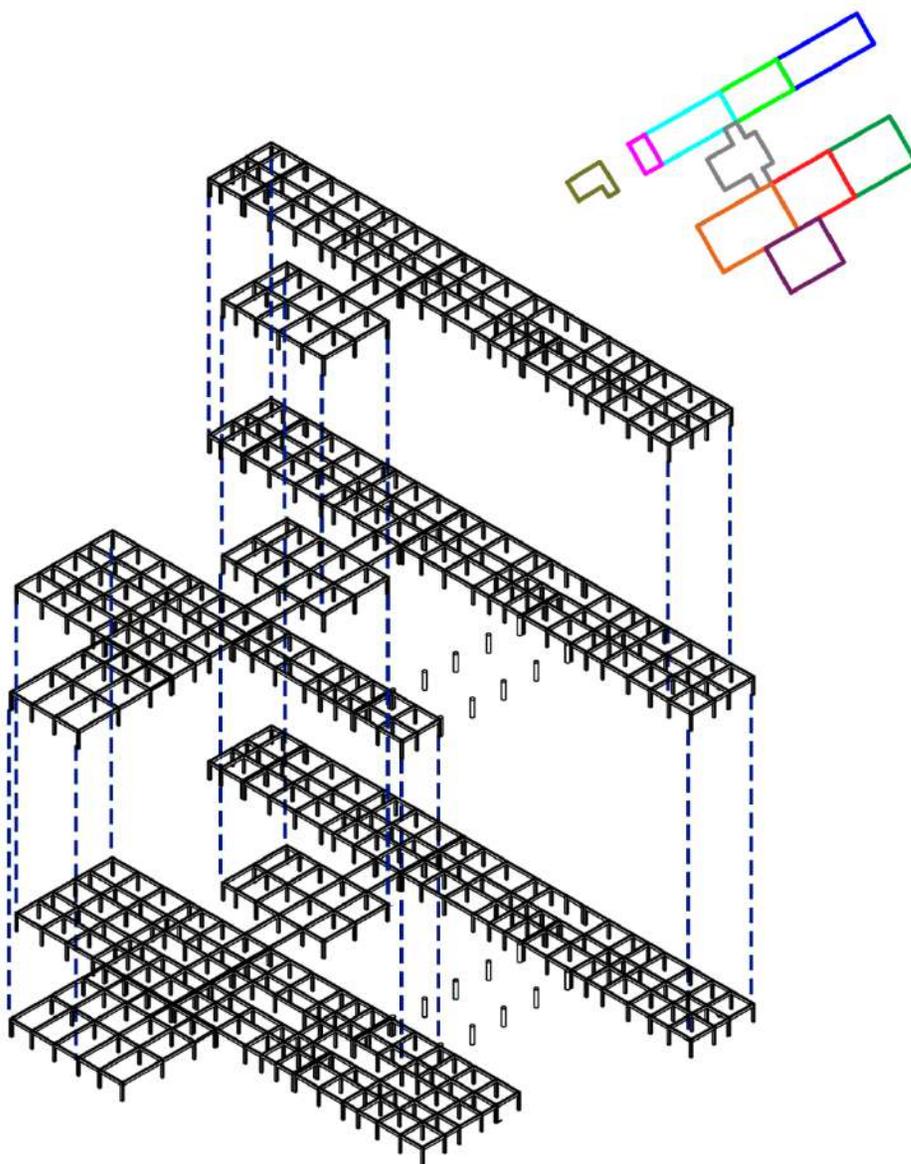
Figura 106. Isometría del Centro de Rehabilitación Pediátrica.

ISOMETRÍA DEL SISTEMA CONSTRUCTIVO
