Escuela Académico Profesional de Ingeniería Civil

Trabajo de Suficiencia Profesional

**Informe de las actividades desarrolladas como
asistente técnico en la construcción del salón de usos
múltiples en la C.C. Pausiri distrito de Espinar, provincia
de Espinar - Cusco**

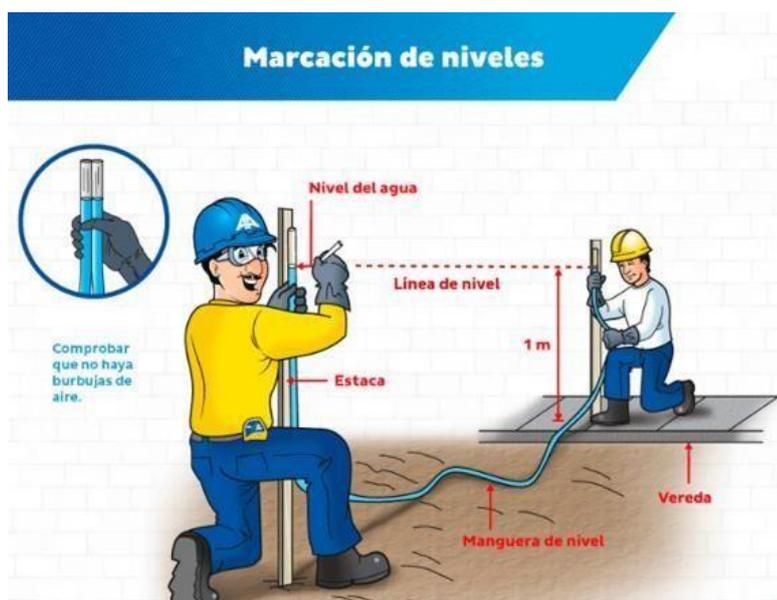
Dicha marca podrá ser realizada, luego de corroborar que el líquido tenga la misma altura del nivel referencial, en otras palabras, al conseguir la inmovilidad del líquido, lo mencionado se puede observar de mejor manera en la figura que sigue.

Figura 25 Marcación de niveles

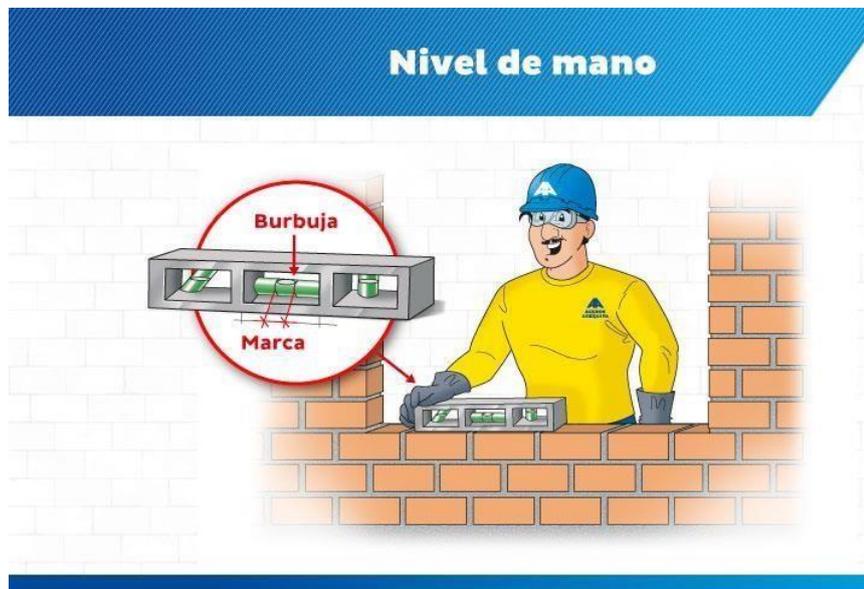
Se trata de una actividad donde se verifica o coloca un componente o un grupo de ellos en forma horizontal. Esto se consigue usando la nivelación de la mano, mediante ello se corrobora que el aire este ubicado en el centro de la marca, lo mencionado se puede observar de mejor manera en la figura que sigue.

Figura 26 Nivel de Mano. Tomado de “Manual del maestro constructor” por Corporación Aceros Arequipa, 2010. Disponible en http://www.acerosarequipa.com/fileadmin/templates/AcerosCorporacion/PDF/MANU_AL_MAESTRO_CONSTRUCOR.pdf

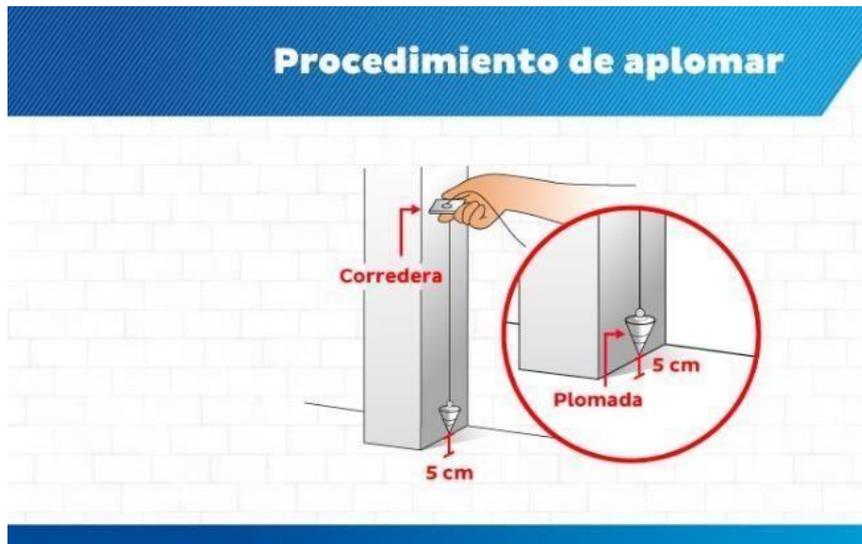
La aplomada se lleva a cabo usando la plomada o nivel de la mano. Al utilizar la primera herramienta esta se debe poner en arriba de la corredera donde se desea hacer la verificación y dejarla caer, pero sin tocar la superficie. Luego, se corrobora que el extremo no se encuentra muy distante ni muy cerca al componente, lo mencionado se puede observar de mejor manera en la figura que sigue. De no dar cumplimiento a estas condiciones, significa que el componente está desaplomado. De ser así, existe la posibilidad de desplazar el componente hasta conseguir el

aplomado, lo mencionado se puede observar de mejor manera en la figura subsiguiente a la anterior.

Figura 27 Procedimiento de aplomar columna

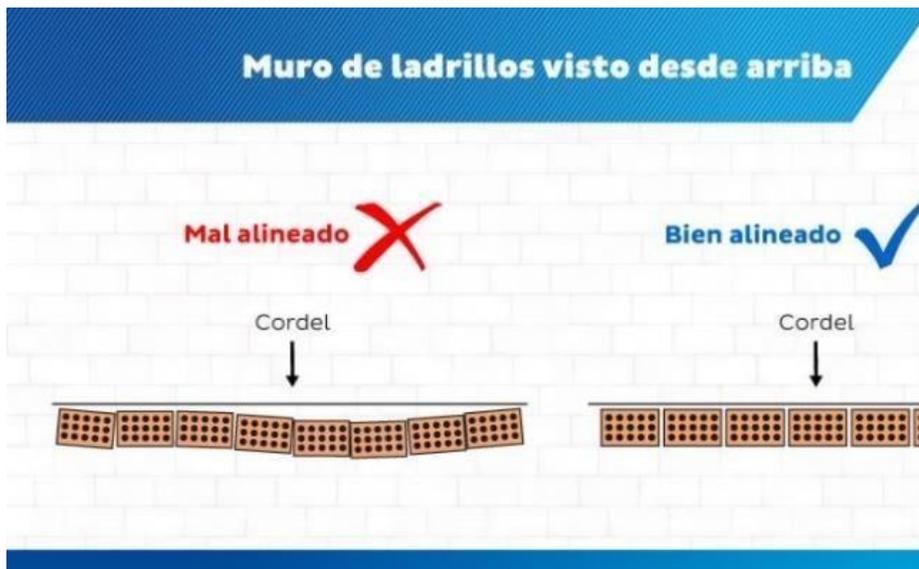
Alinear. Este se consigue colocando diversos componentes en igual disposición o raya por medio de un cordel. Dicho de otro modo, es posible la alineación en un conjunto de ladrillos, paneles encofradores, entre otros. Si se trata con ladrillos, la alineación se lleva a cabo usando un cordel sujetado y estirado en los lados externos de los ladrillos ubicados en el extremo de la pared que se desea alinear, lo mencionado se puede observar de mejor manera en la figura que sigue.

Figura 29 Muro de ladrillos visto desde arriba

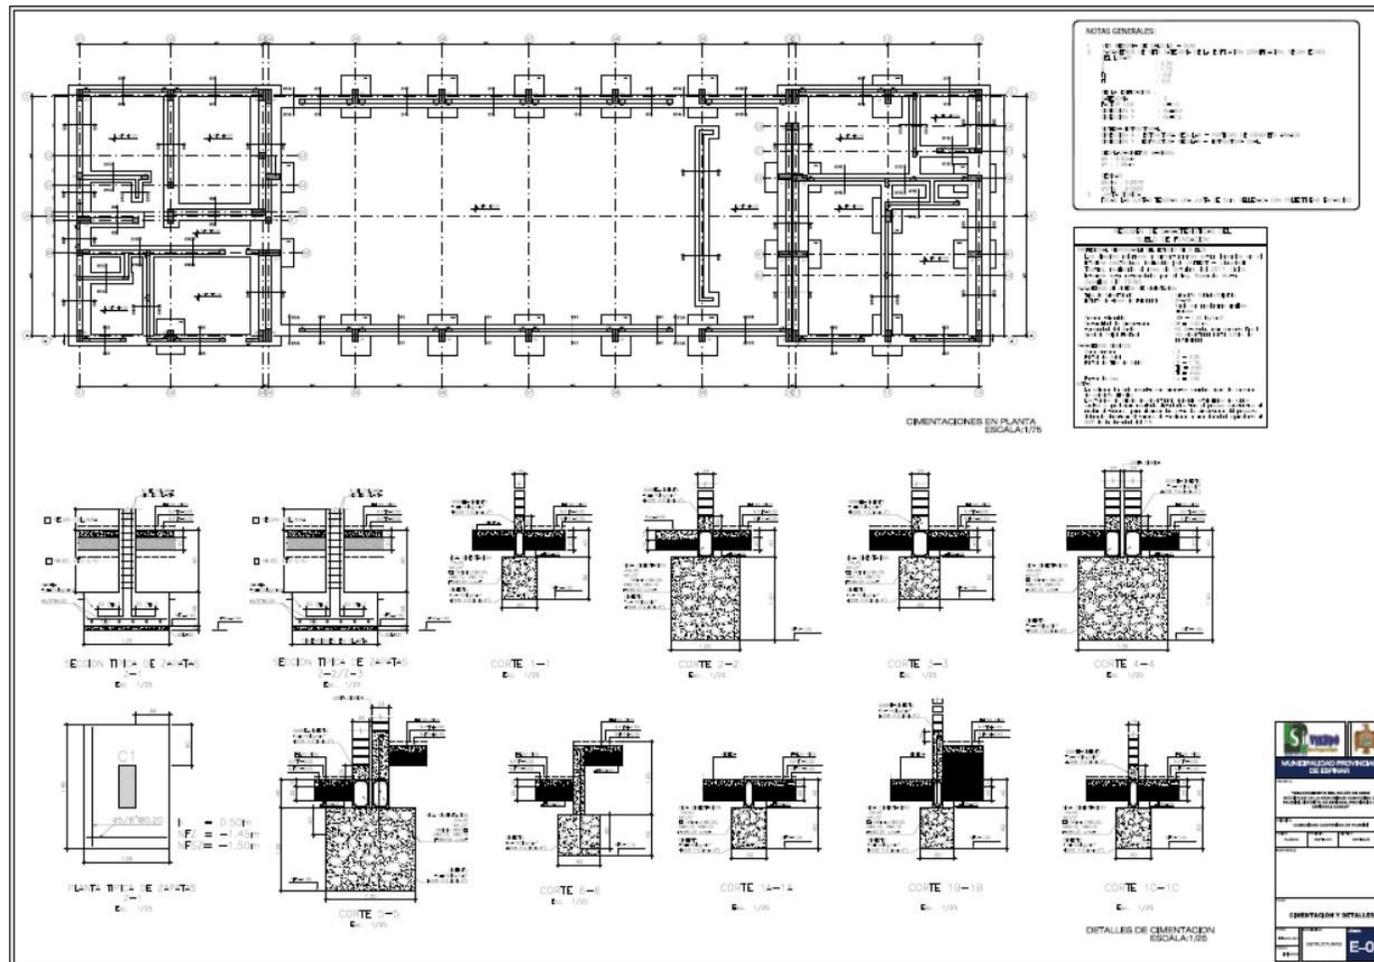
Figura 61 Plano de cimentaciones y detalles

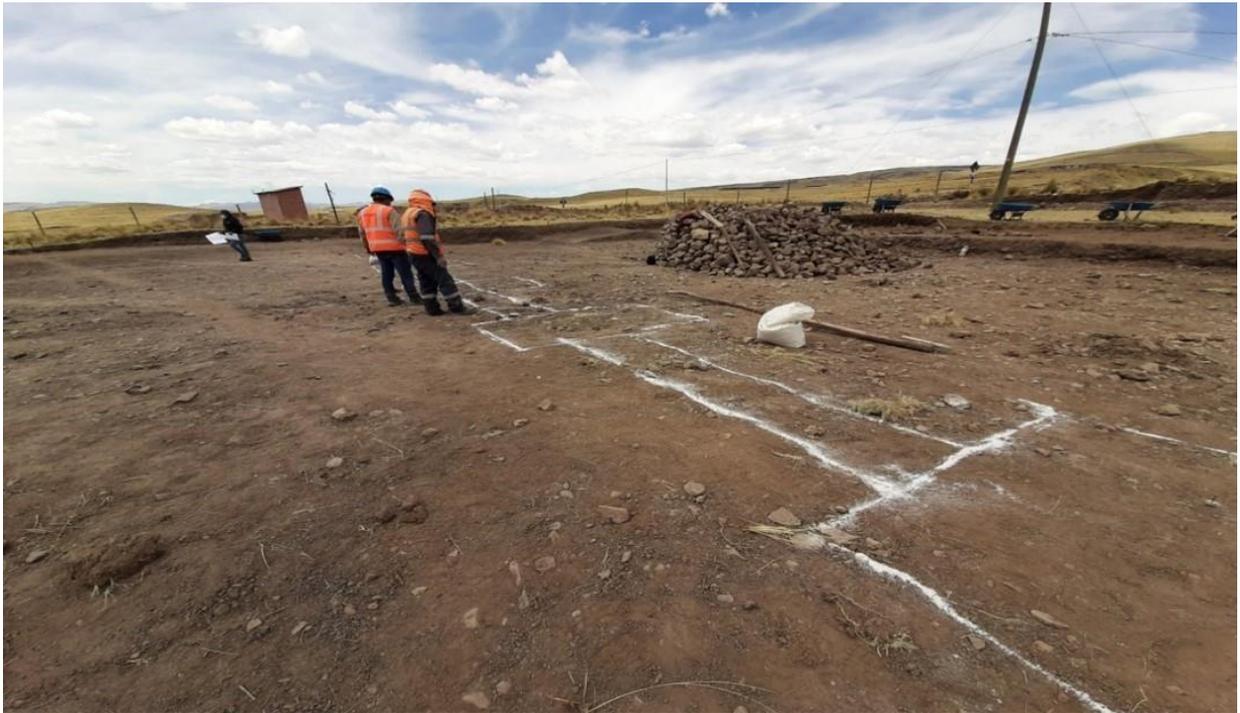
Verificación del trazo y replanteo.

Figura 70 Se realizaron la limpieza de terreno manual y Trazó y replanteo preliminar. Se realizaron la verificación de la excavación de zanjas para zapatas y vigas de cimentación.

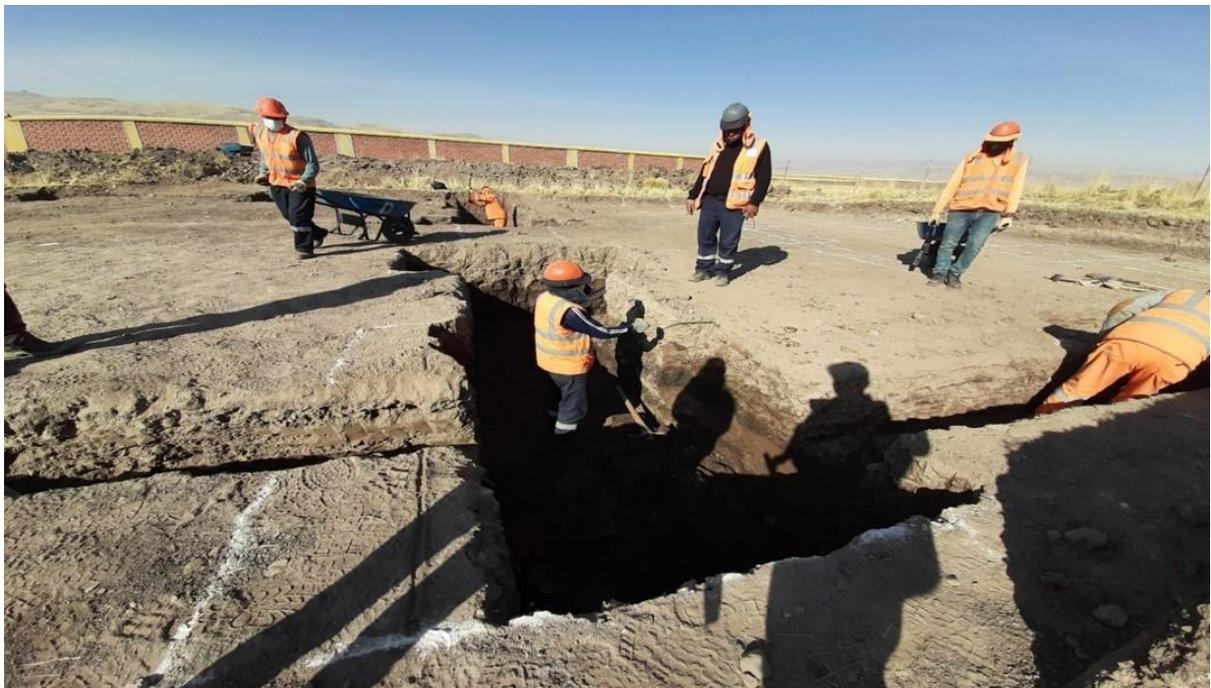
Figura 71 Excavación de zanjas para zapatas.

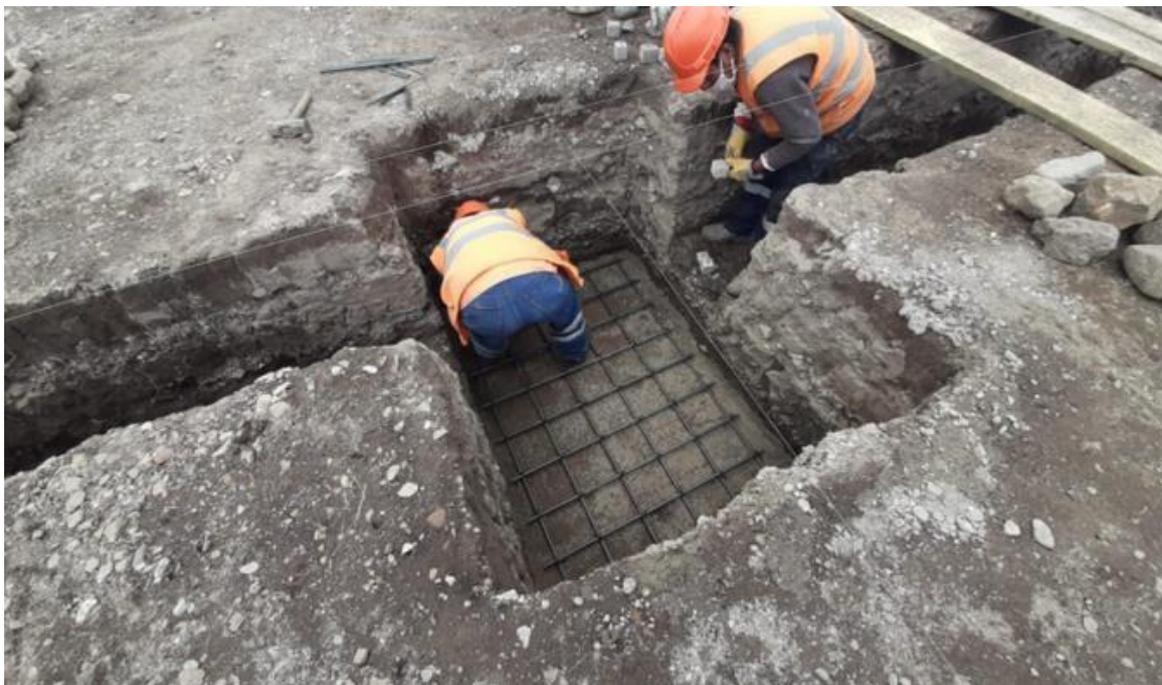
Verificación y control de distribución de aceros en parrillas de zapatas.

Figura 72 Colocación de aceros en zapatas.

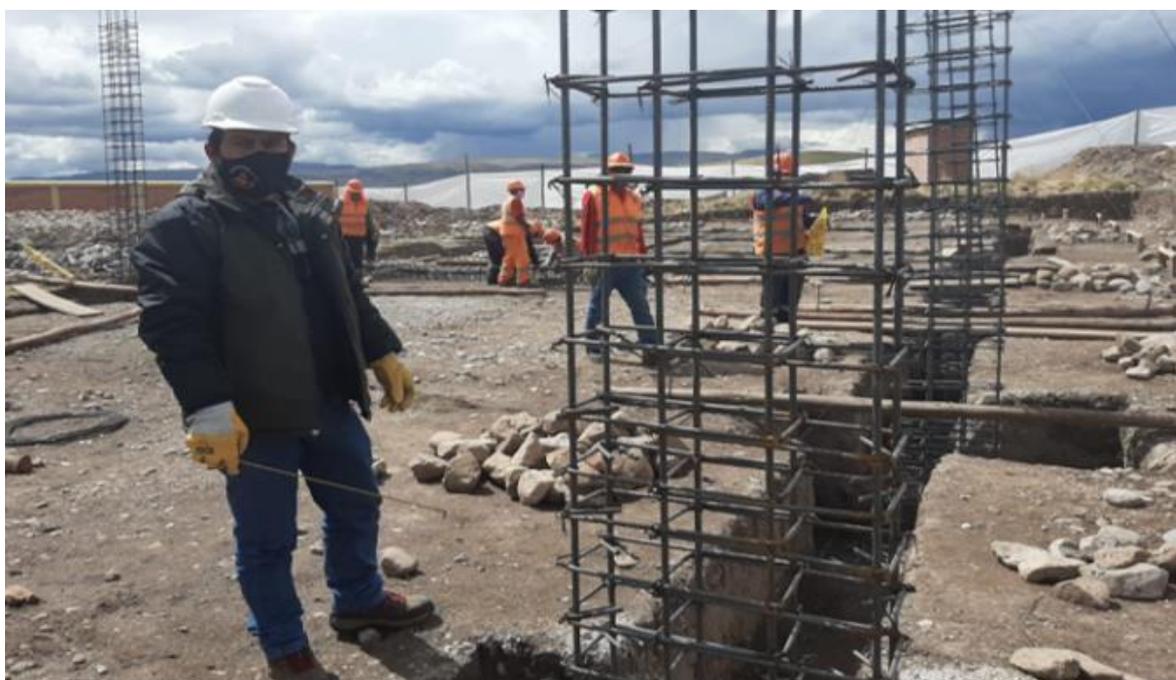
Verificación de la distribución de estribos y empalmes verticales en las columnas según el plano de detalles.

Figura 73 Empalmes de los aceros en las columnas

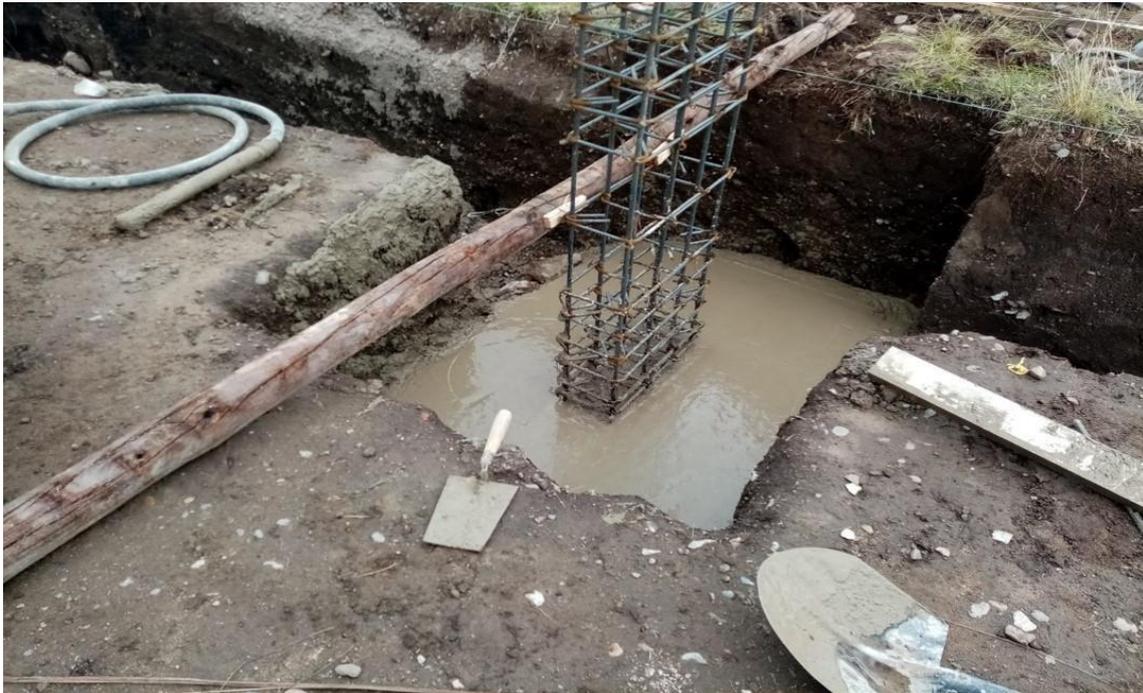
Se realizó la verificación y control de la colocación de concreto en zapatas Z1 de Eje A tramo 12

Figura 74 Colocación de concreto de zapata.

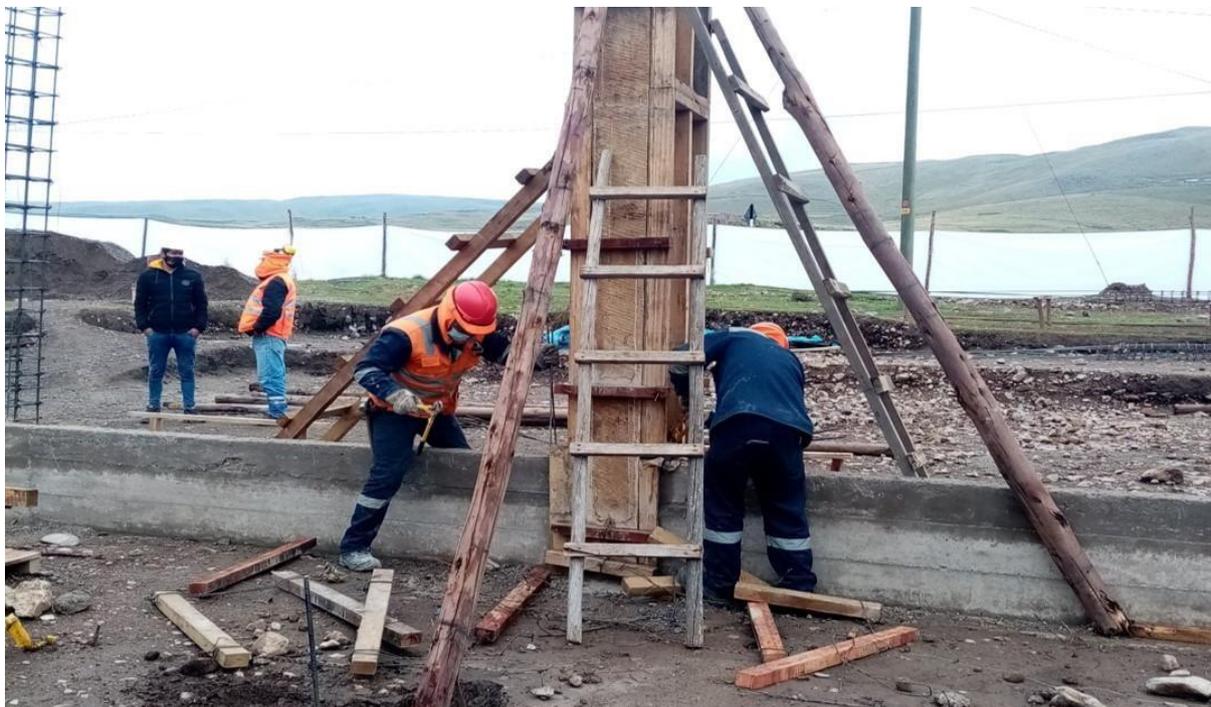
Se realizaron la verificación del encofrado en columnas del salón de Usos Múltiples Pausiri.

Figura 75 Encofrado y desencofrado de columnas del bloque III.

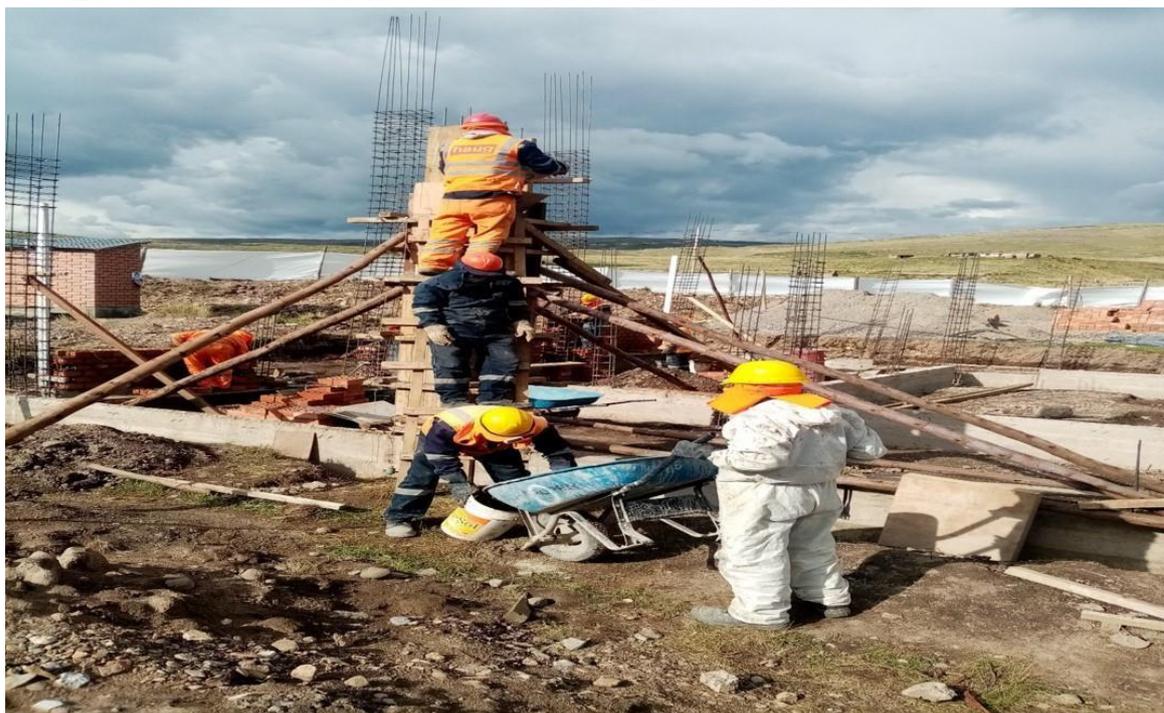
Se realizó la verificación de la colocación de concreto en columnas.

Figura 76 Colocación de concreto en columnas del bloque III

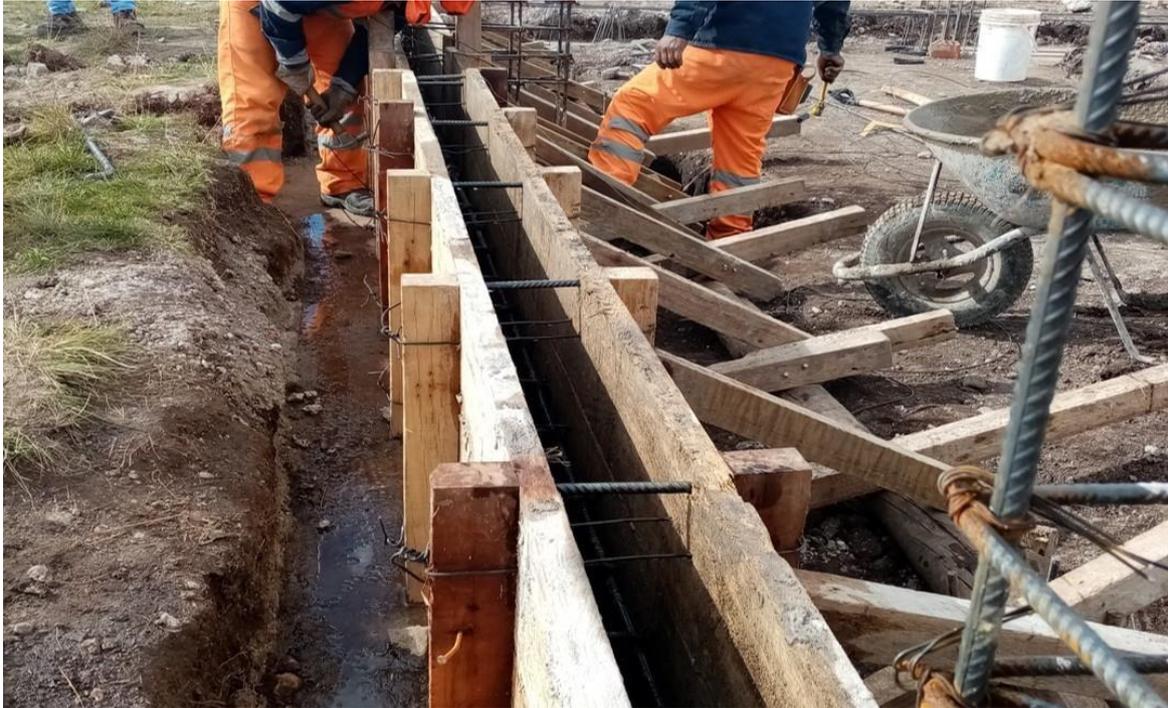
Verificar que el encofrado esté sobre el trazo.

Figura 78 Encofrado de cimientos corridos del bloque I.

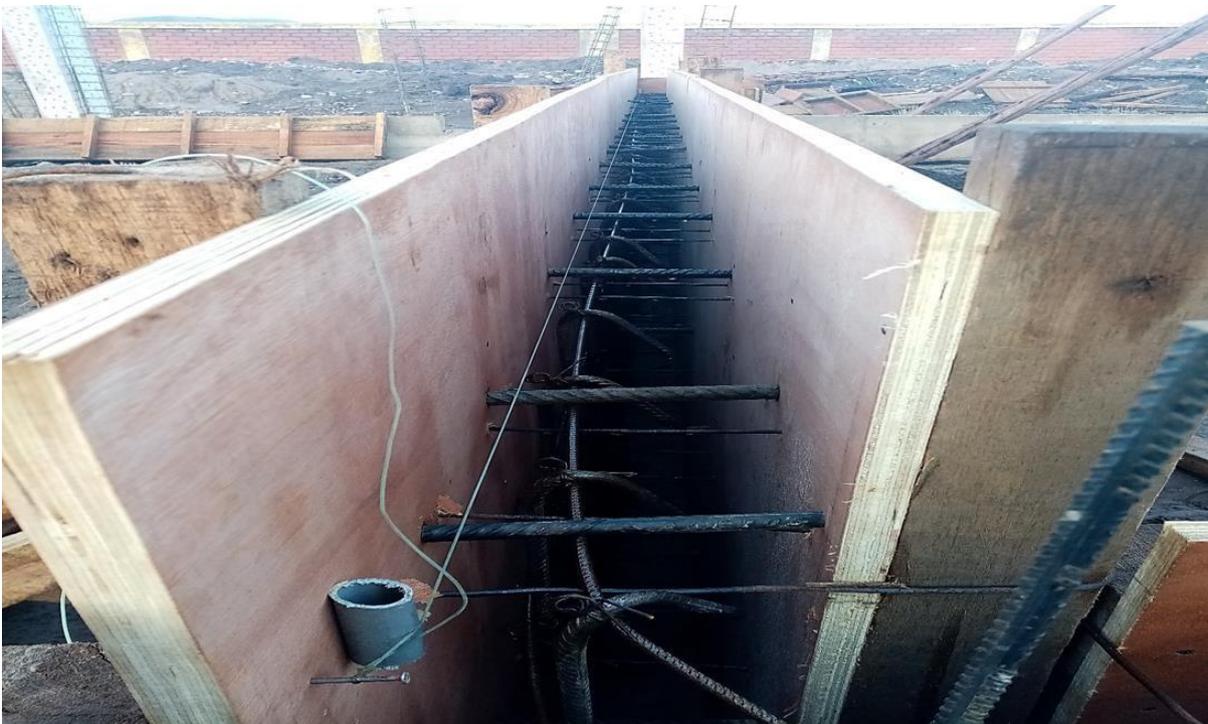
Controlar el alineamiento de los cimientos corridos con respecto a las columnas.

Figura 79 Alineamiento en cimientos corridos.

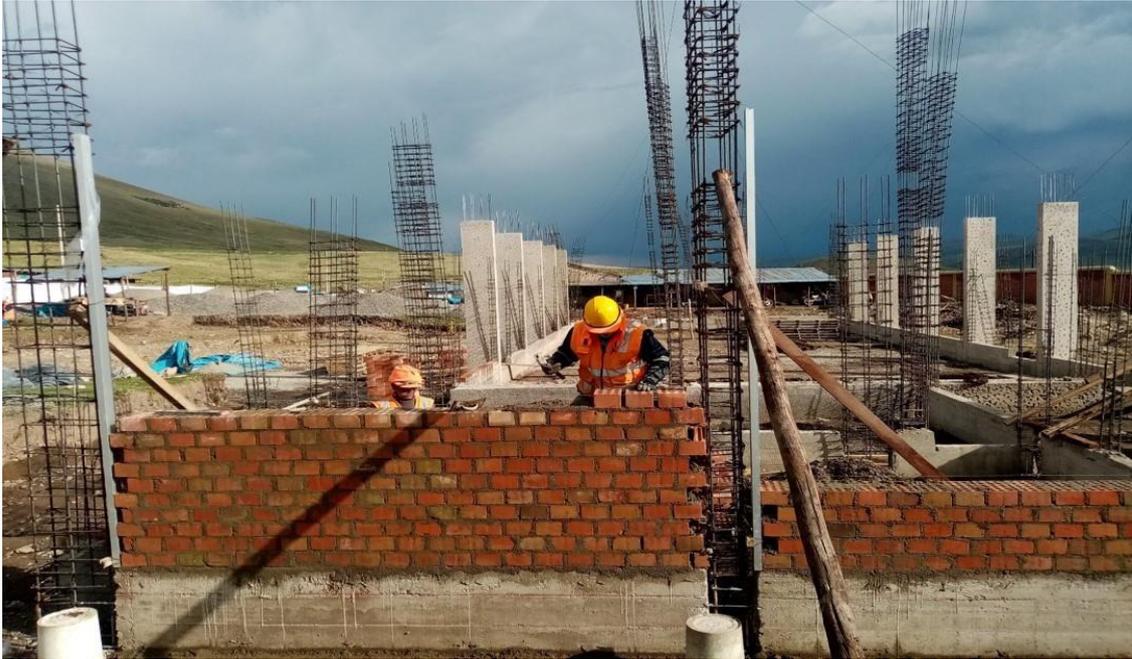
Se realizaron la verificación y control de mortero en asentado de ladrillos.

Figura 80 Asentado de ladrillo en bloque III.

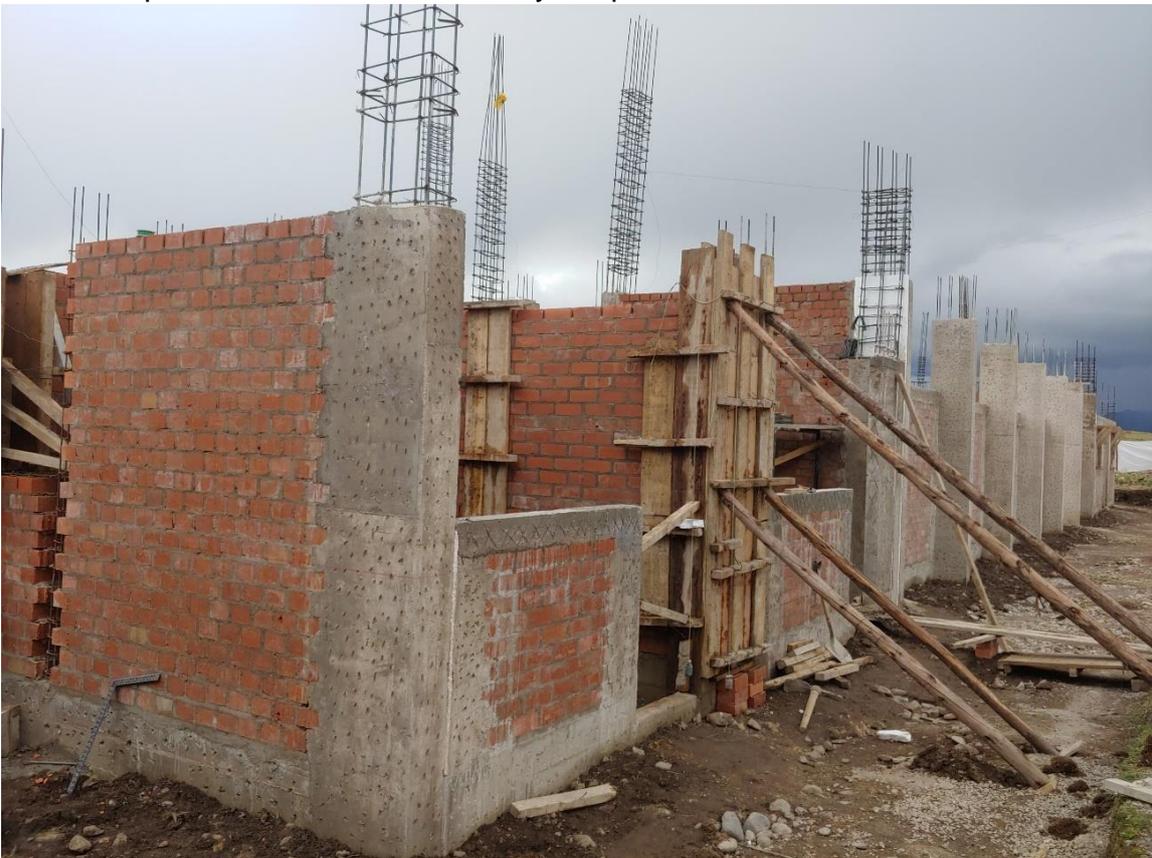
Controlar la plomada antes del vaciado y después del vaciado.

Figura 81 Verificación de la plomada y alineamiento en la columna C2 eje A tramo 2.

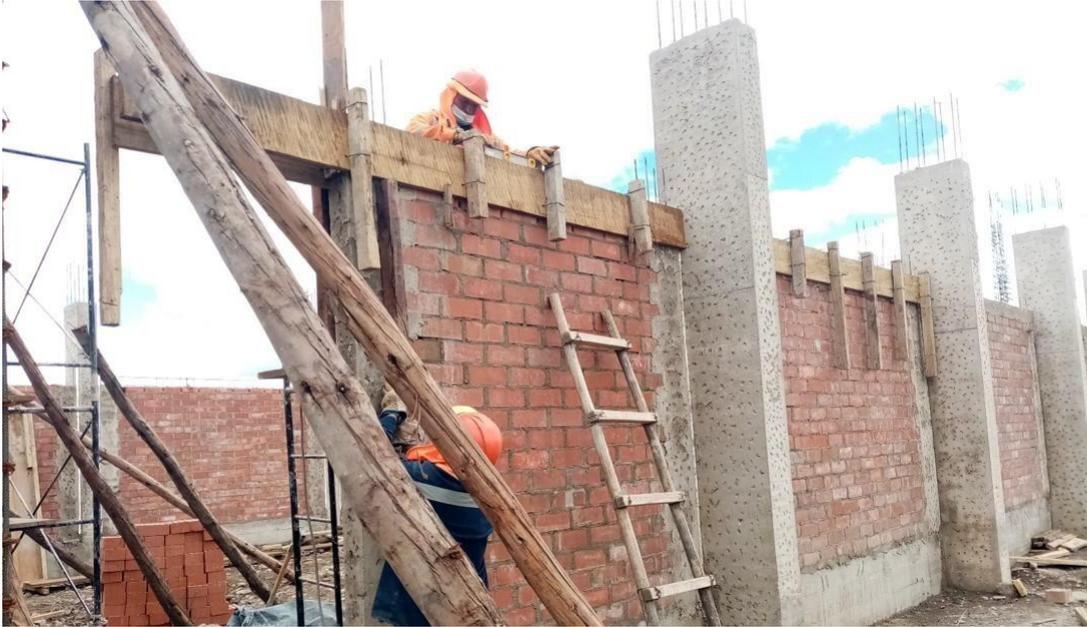
Verificar el encofrado de vigas de confinamiento.

Figura 82 Se realizó el encofrado de vigas de confinamiento.

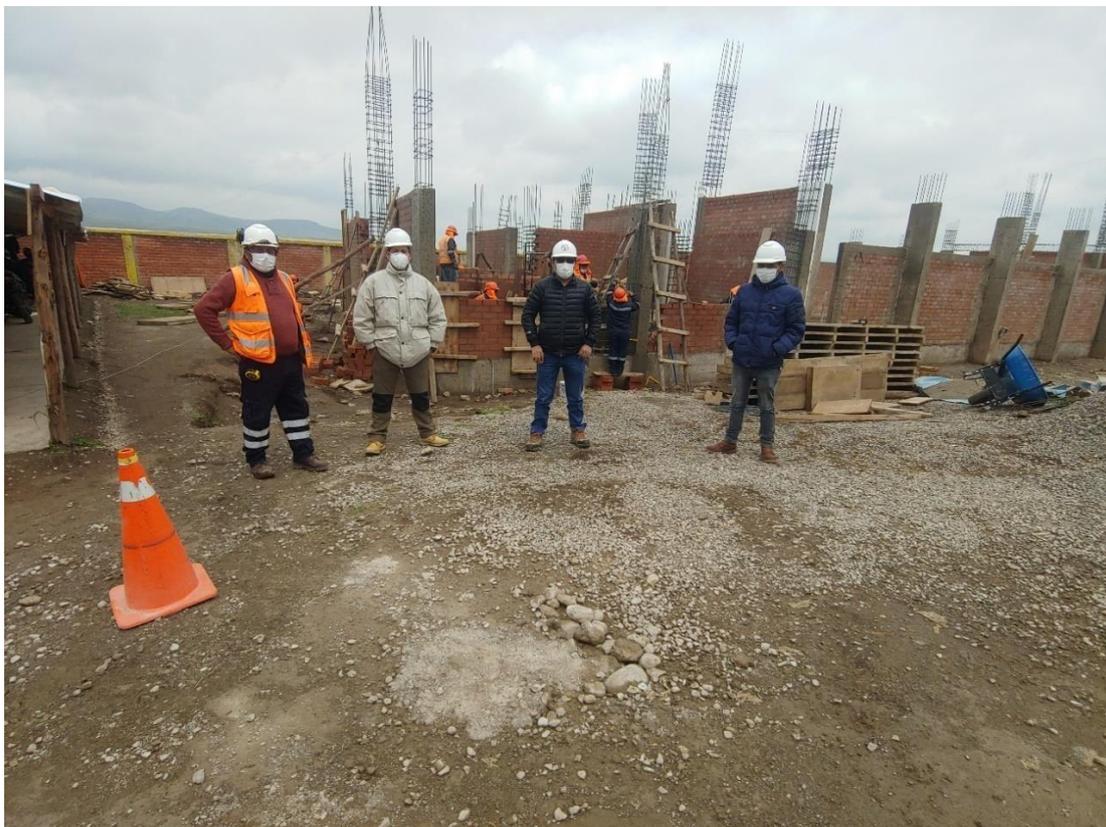
Se realizaron la verificación y control encofrado de columnas y asentado de ladrillos conjuntamente con el inspector de obra y residente de obra.

Figura 83 Control de encofrado de columnas.

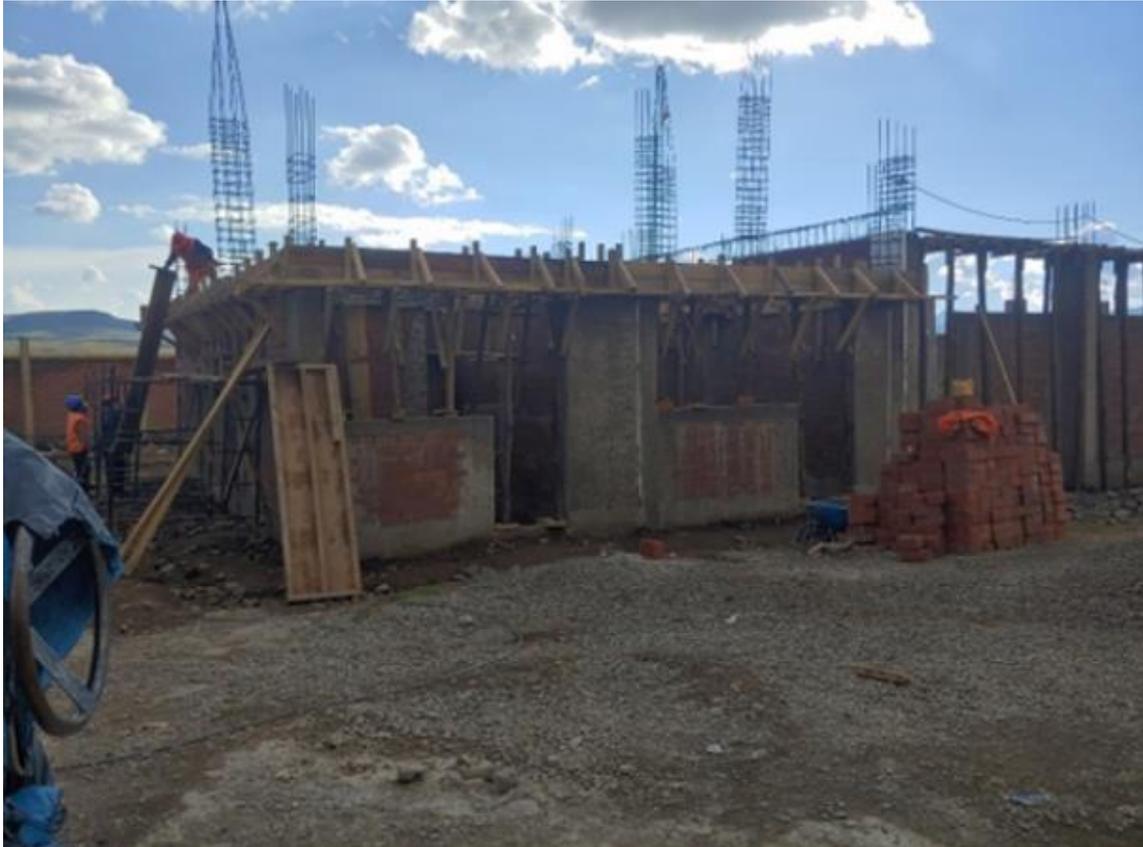
Se realizaron el control del encofrado de Vigas del Bloque I.

Figura 84 Encofrado de Vigas principales del Bloque I

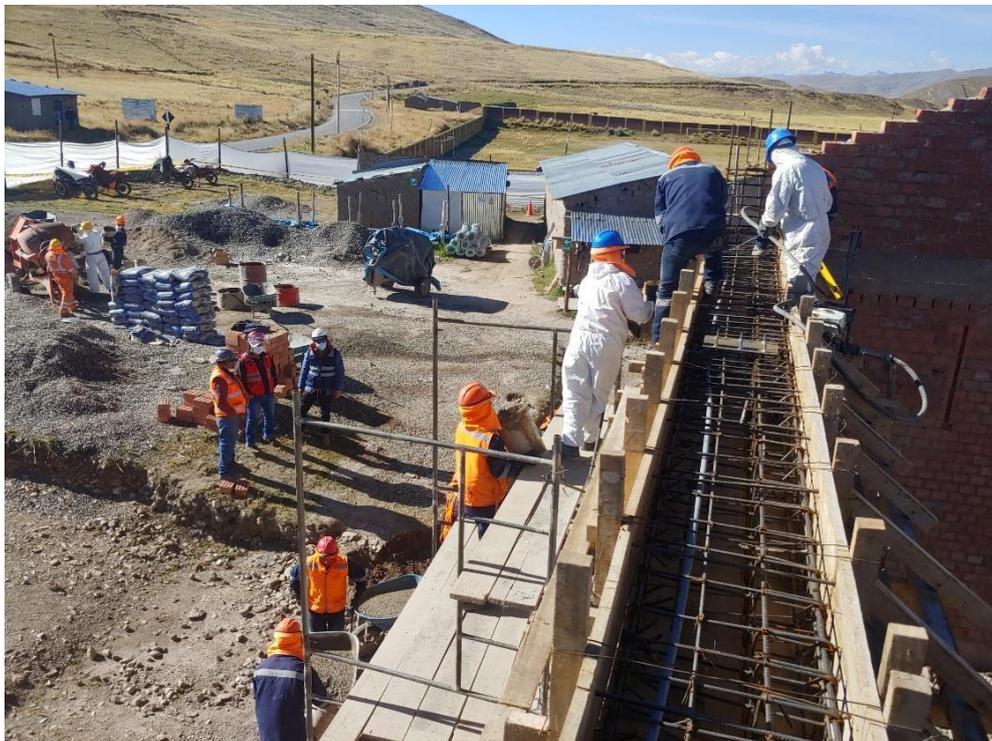
Se realizaron la verificación de distribución de acero y encofrado de la viga V-103 eje A tramo 4 a 10 antes de la colocación de concreto.

Figura 85 Colocación de aceros en Viga V-103 del bloque II

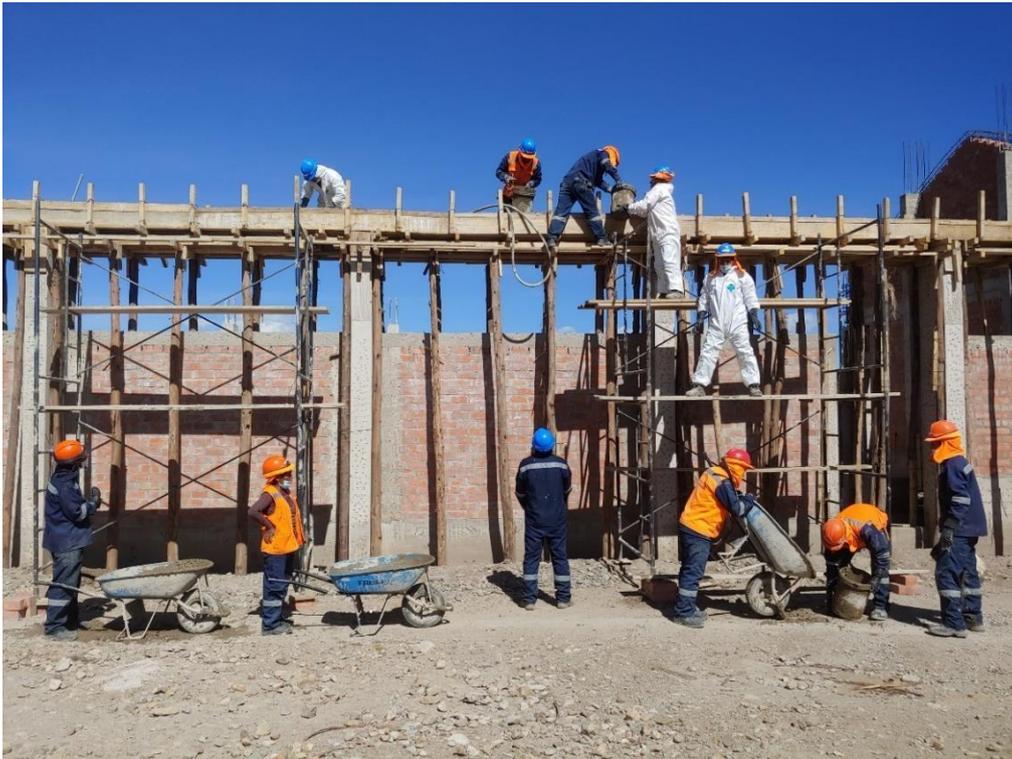
Se realiza la verificación y control la colocación de concreto en Viga V-103 del Bloque II y realizando el control de calidad sacando 03 testigos de concreto.

Figura 86 Colocación de concreto de Viga.

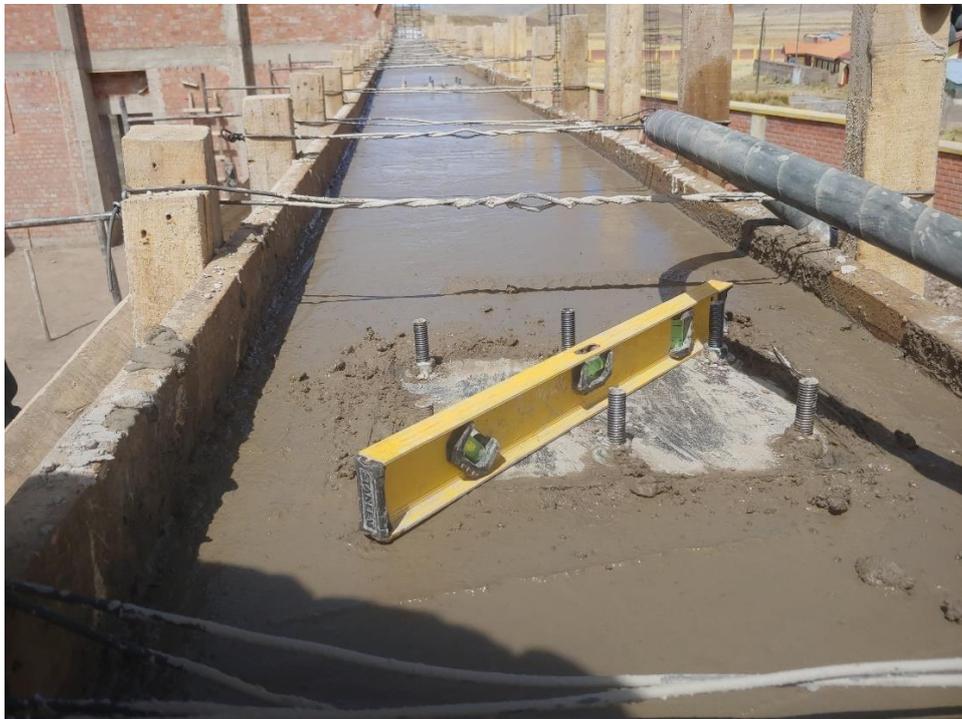
Se realizaron el control de niveles en la instalación de plancha metálica y pernos J. para la instalación de estructuras metálicas.

Figura 87 Verificación de nivel de instalación de plancha metálica y perno J.

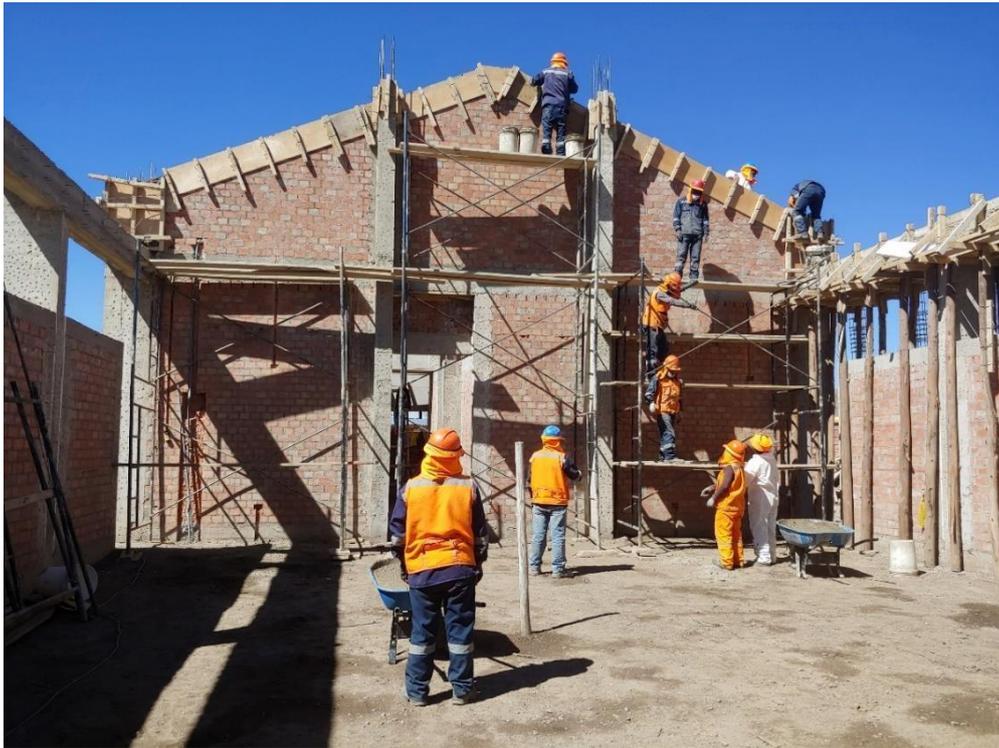
Se realizaron el control de alturas y colocación de concreto en Vigas Superiores del bloque II.

Figura 88 Colocación de concreto en Viga superiores.

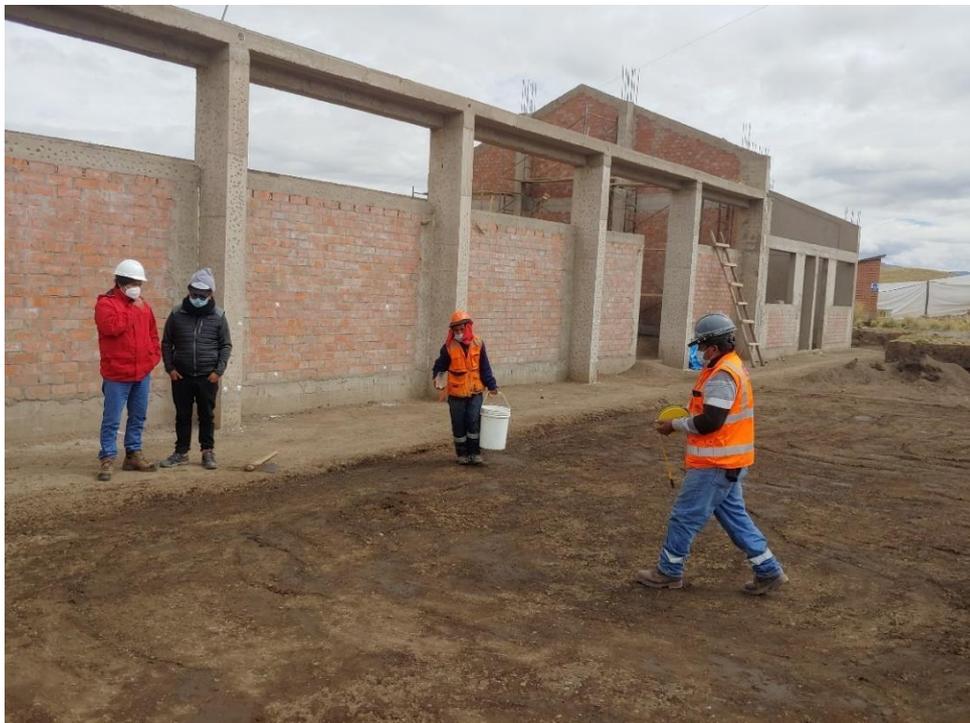
Se realiza el control de compactación de terreno para realizar la colocación de concreto de veredas.

Figura 89 Nivelación y compactación con Equipo.

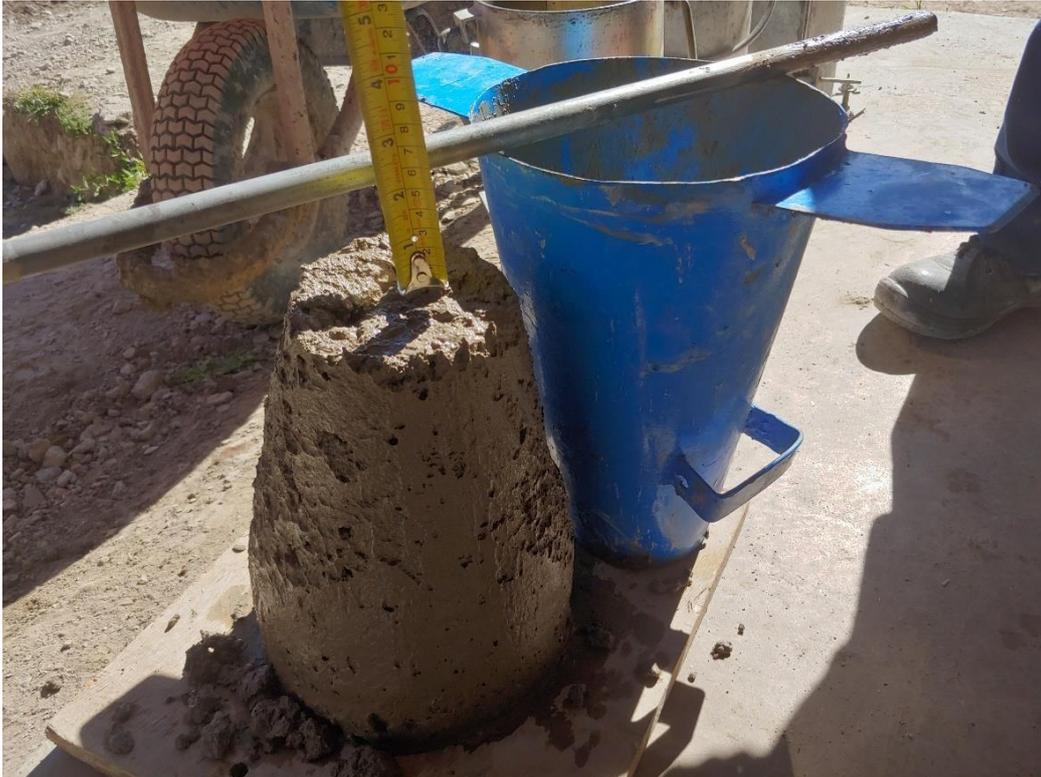
Se realizaron el respectivo control y calidad de la colocación de concreto.

Figura 92 Se realizó Prueba de asentamiento del concreto, Ensayo del cono Slump

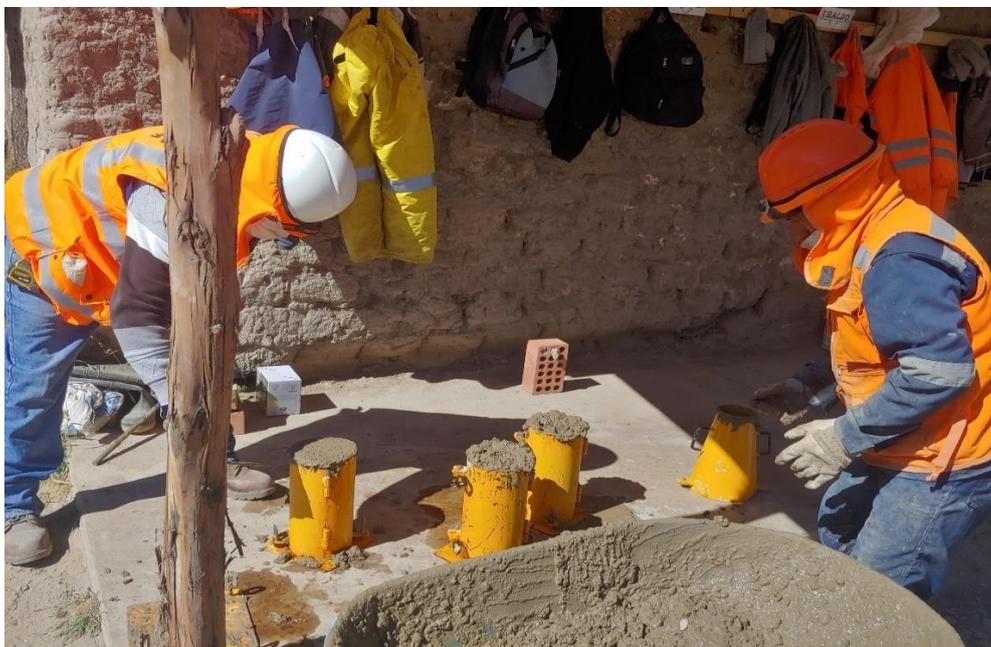
Figura 93 Se realizaron el respectivo control y calidad sacando 03 testigos de concreto.

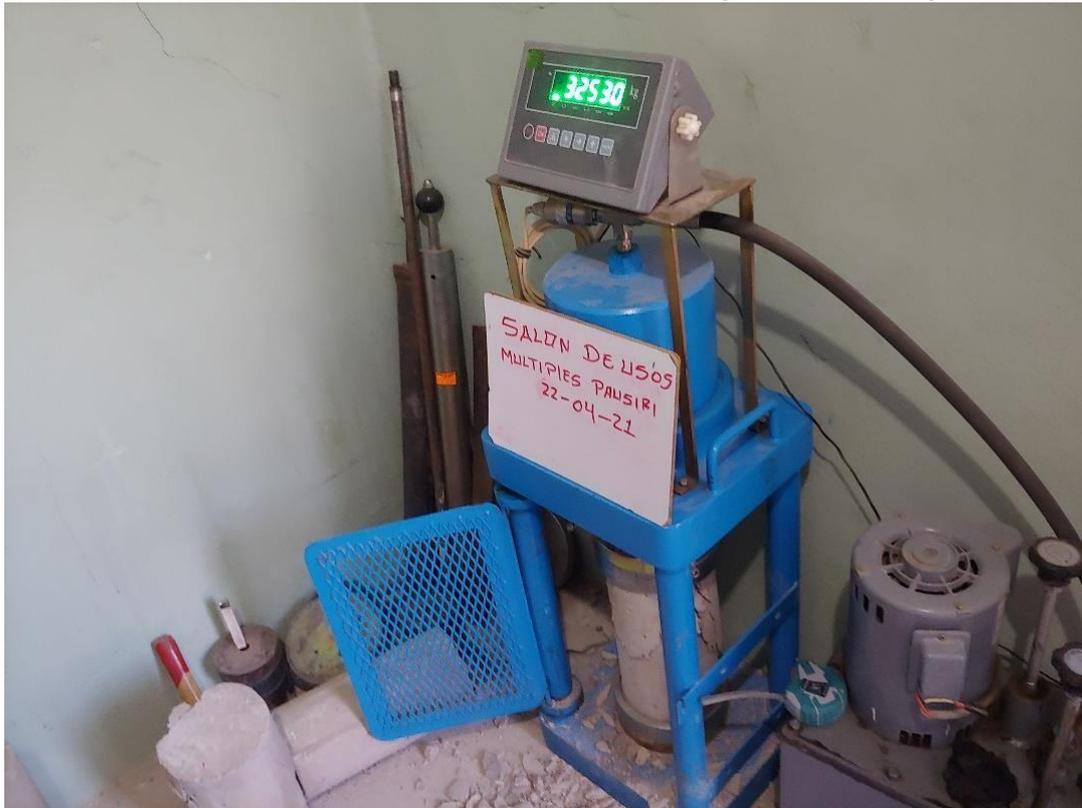
Se realizó la verificación de la rotura a la compresión de briquetas.

Figura 94 Rotura a la compresión de briquetas.
