Escuela Académico Profesional de Ingeniería Civil

Trabajo de Suficiencia Profesional

**Informe de las actividades desarrolladas como
asistente técnico en la construcción del salón de usos
múltiples en la C.C. Pausiri distrito de Espinar, provincia
de Espinar - Cusco**

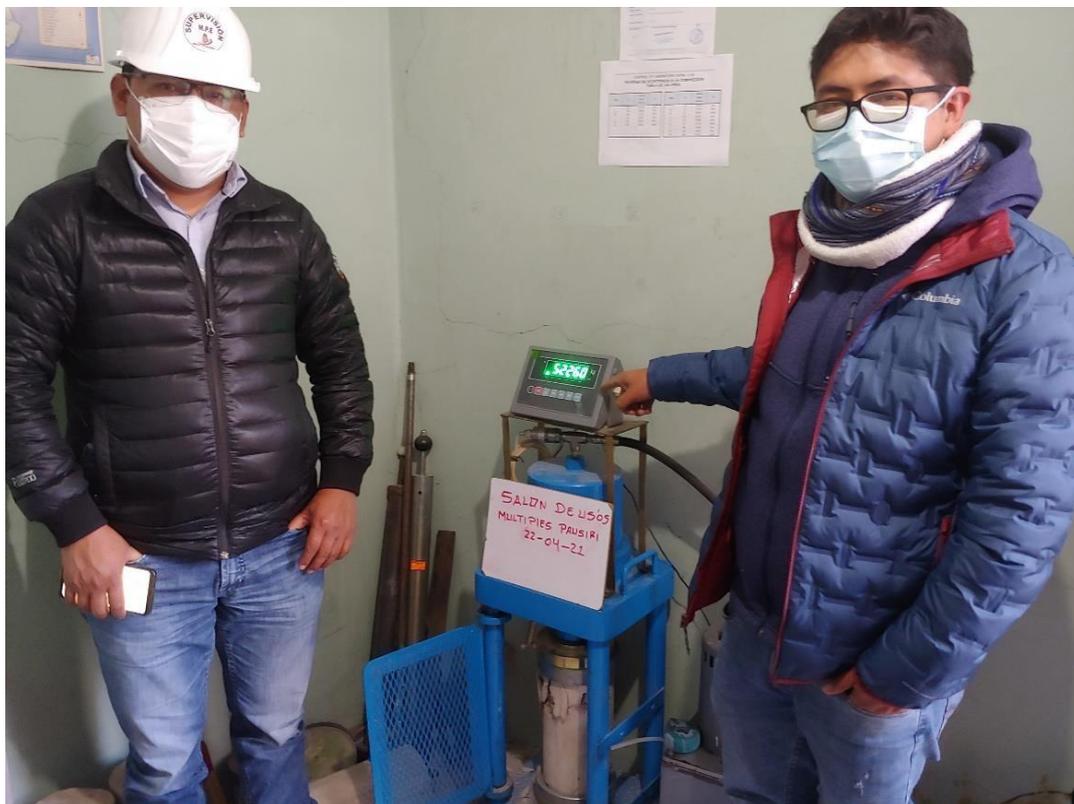
Figura 95 Se realizó la verificación de la rotura a la compresión de briqueta juntamente con el Inspector de Obra

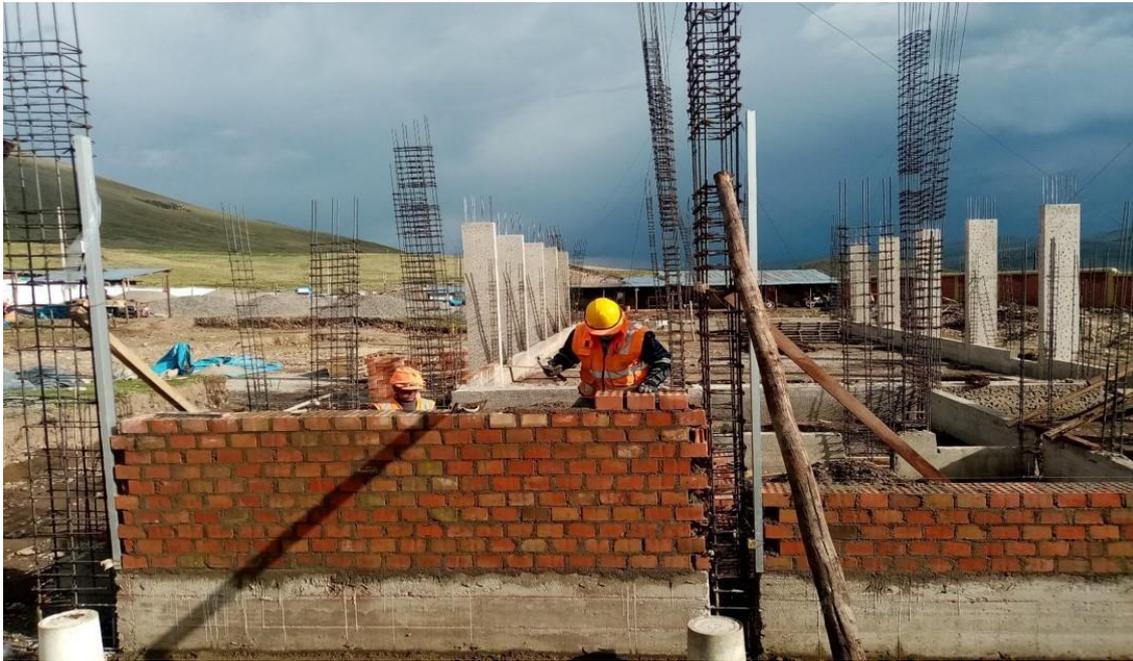
Verificación y control del asentado de ladrillo, con la respectiva dosificación de mortero.

Figura 103 Asentado de ladrillo del Bloque III

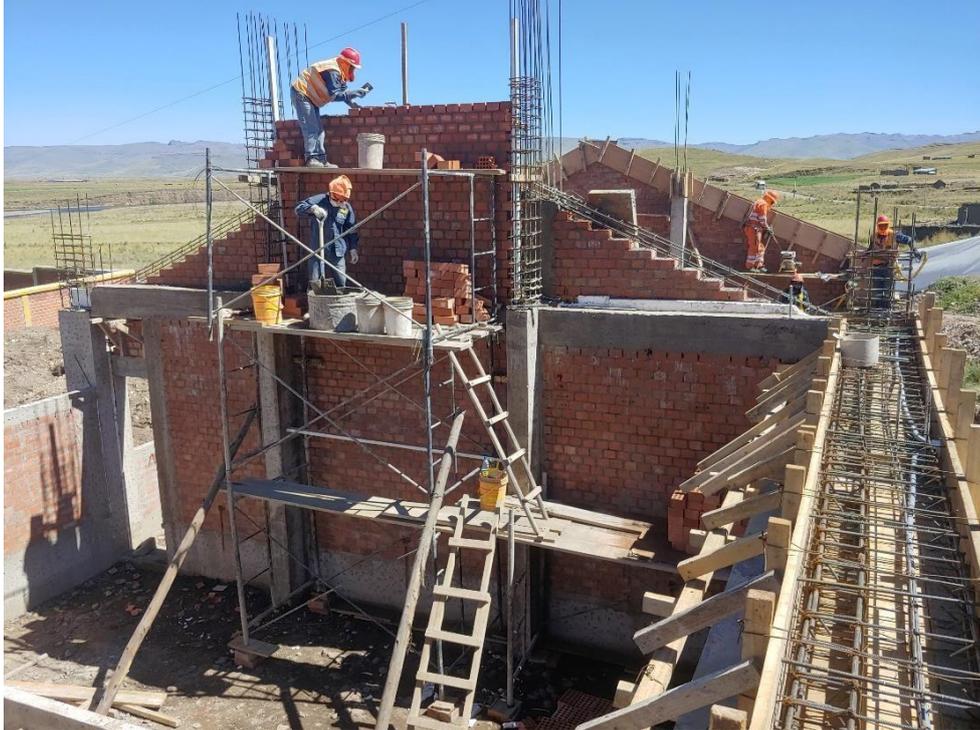
Paso 3. Verificar que el asentado de ladrillo está alineado

Figura 105 Asentado de ladrillo del bloque II.

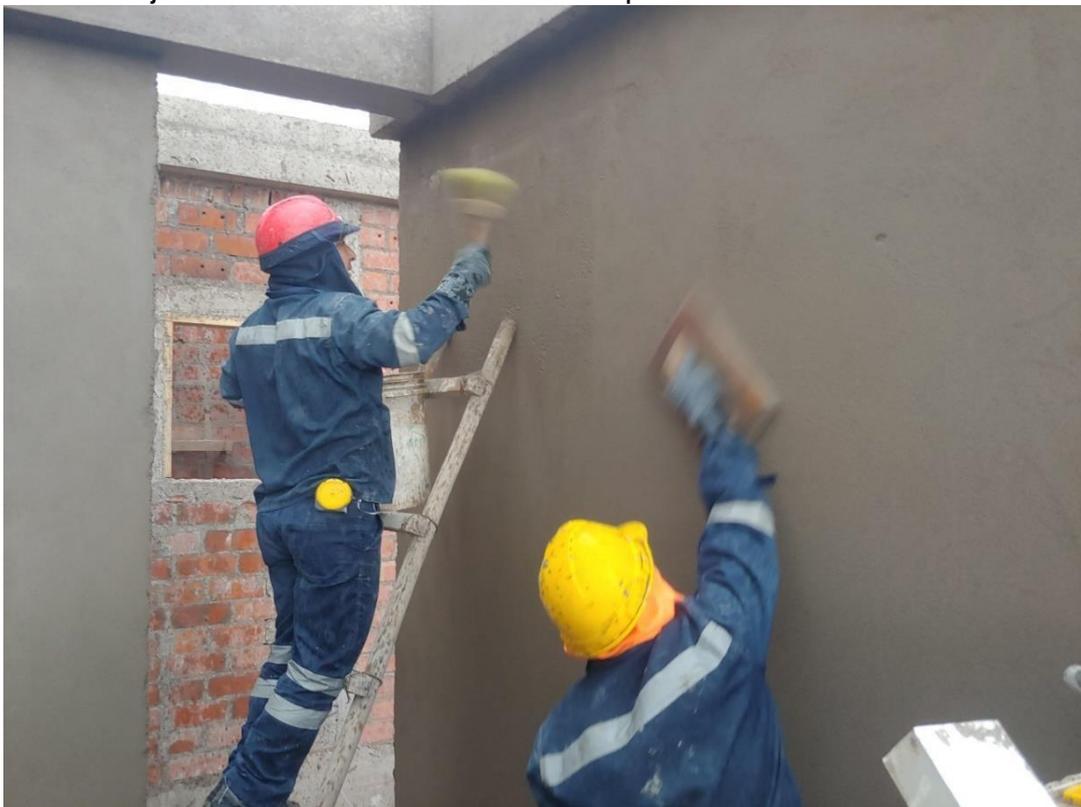
Verificar el tarrajeo interior con la dosificación respectiva.

Figura 106 Tarrajeo de muros interiores del bloque III.

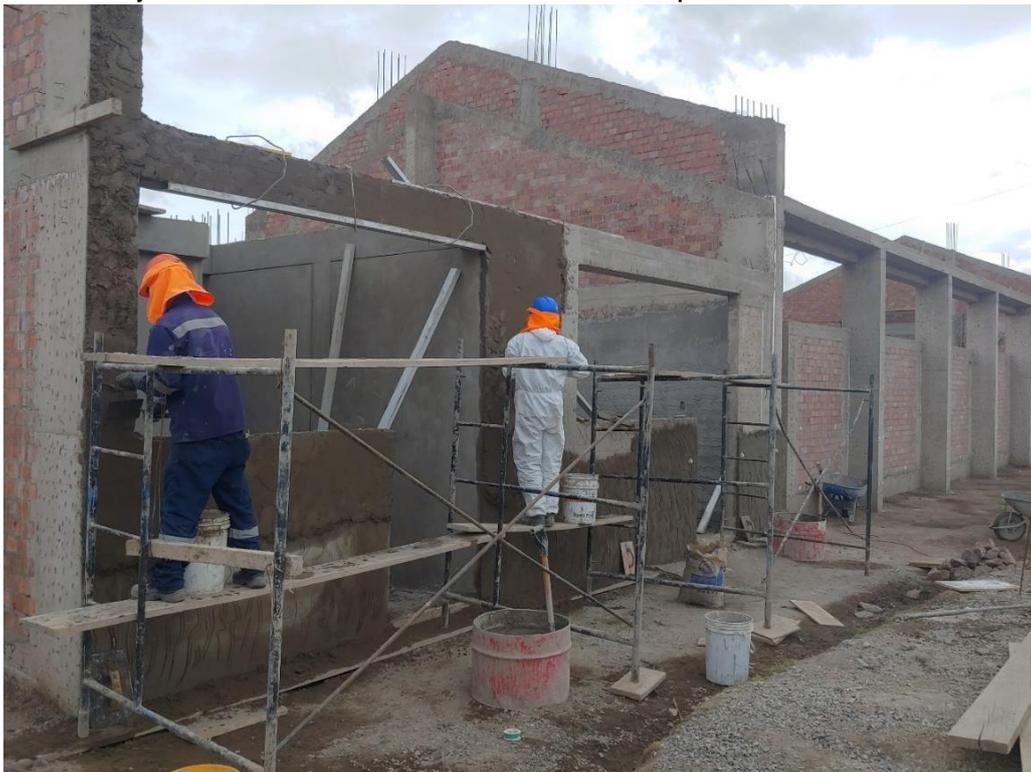
Verificar el tarrajeo exteriores del Salón de Usos Múltiples.

Figura 107 Tarrajeo de muros exteriores del Salón de Usos Múltiples

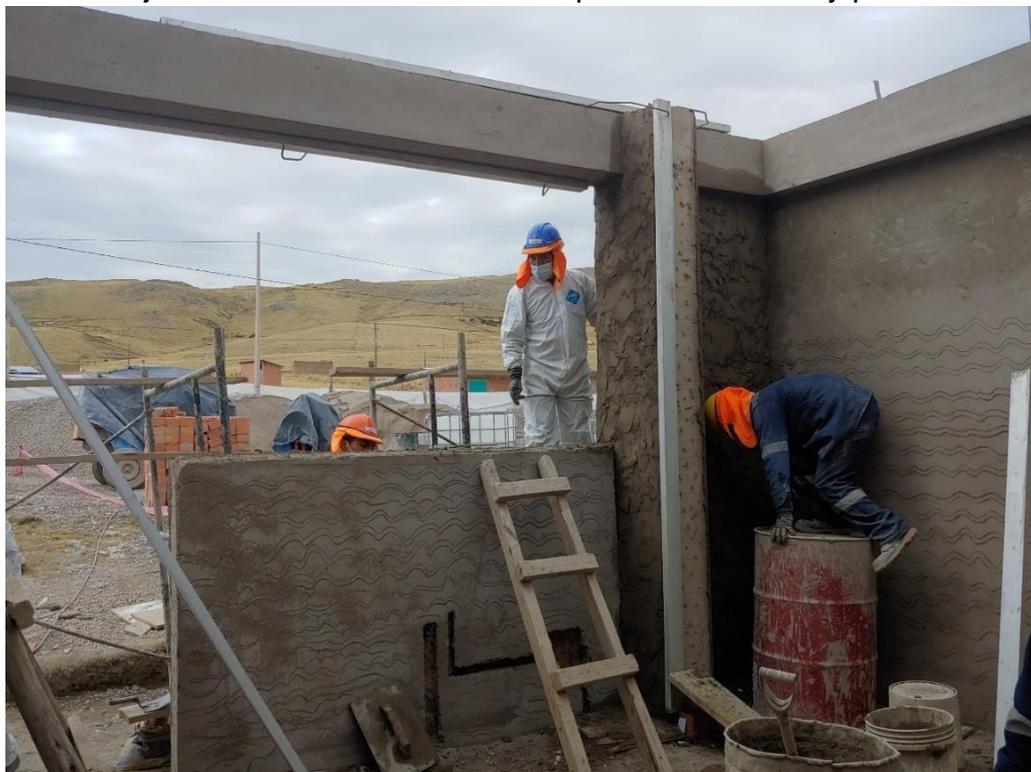
Verificar el tarrajeo de las columnas con el respectivo escuadra y plomada.

Figura 108 Tarrajeo de vigas y Columnas.

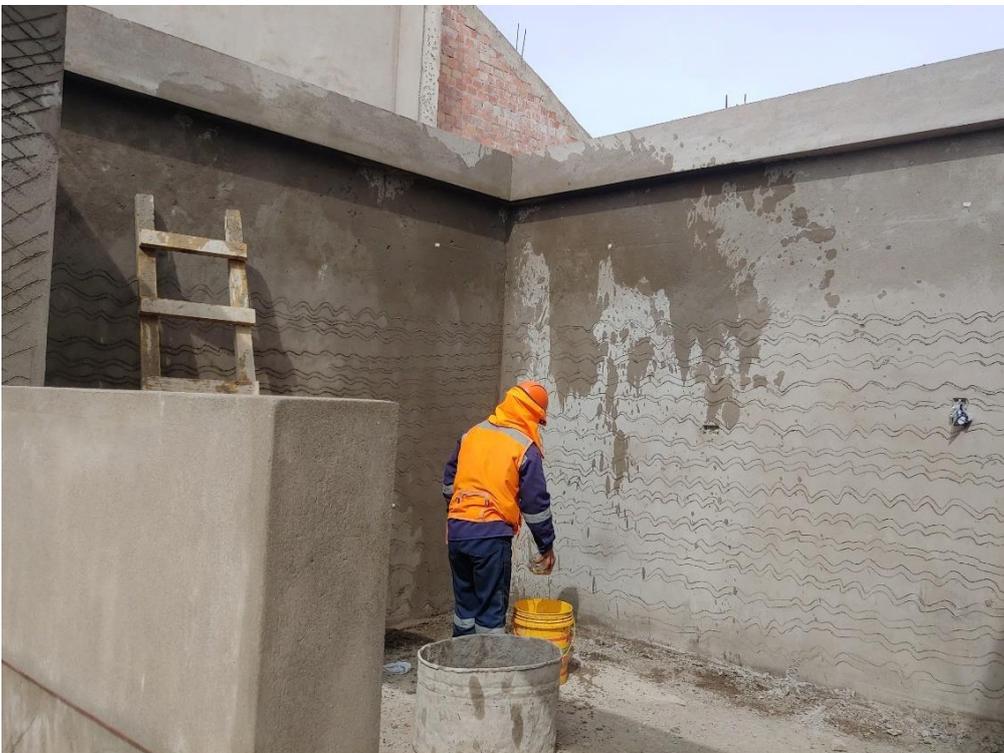
Se realizaron el control de los curados de tarrajeo para evitar las quemaduras del concreto.

Figura 110 Curado de Tarrajeo.

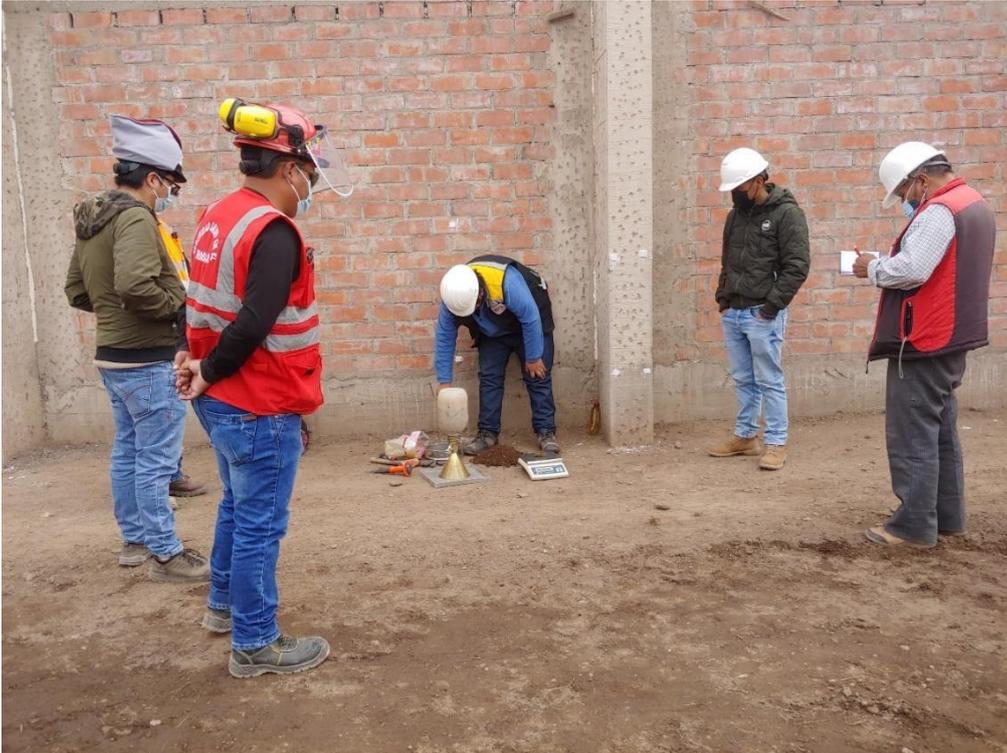
Se realizaron las pruebas de compactación de terreno para la colocación de concreto de veredas exteriores.

Figura 115 Se realizaron el ensayo de densidad de campo.

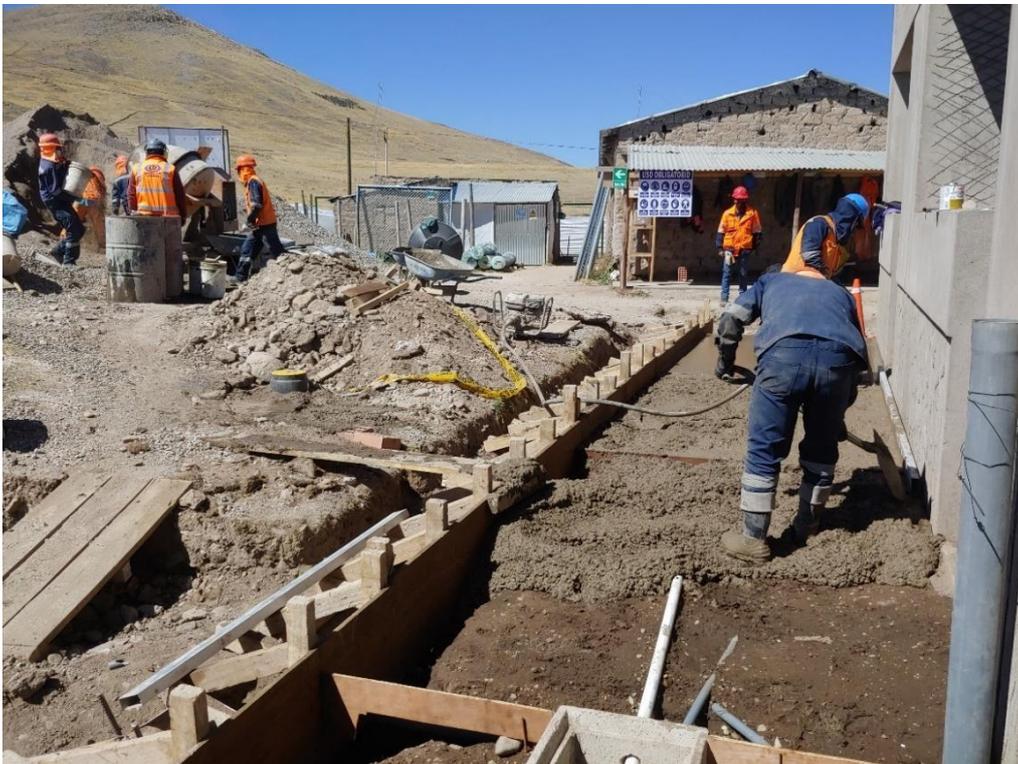
Se realizaron el control de la colocación de concreto en veredas exteriores.

Figura 116 Colocación de concreto en veredas.

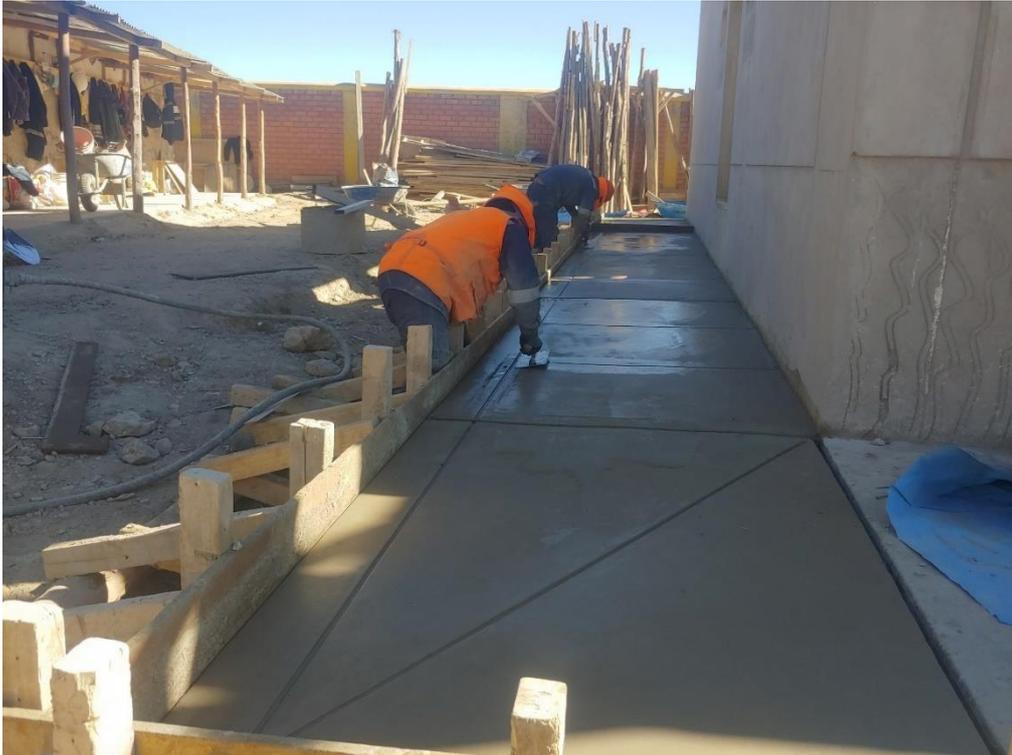
Verificación y control de pendientes en veredas exteriores.

Figura 117 Se realiza el bruñado en veredas.

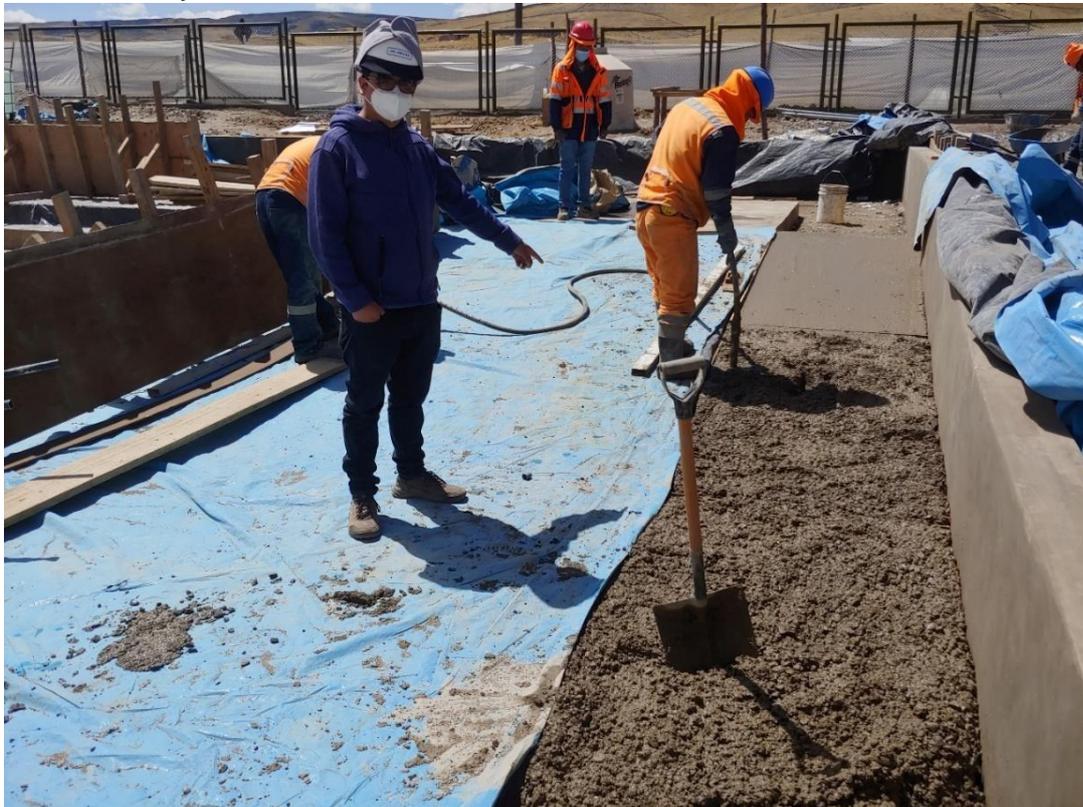
Verificación y control de vibrado de concreto en veredas.

Figura 118 Se realiza la vibración de concreto.

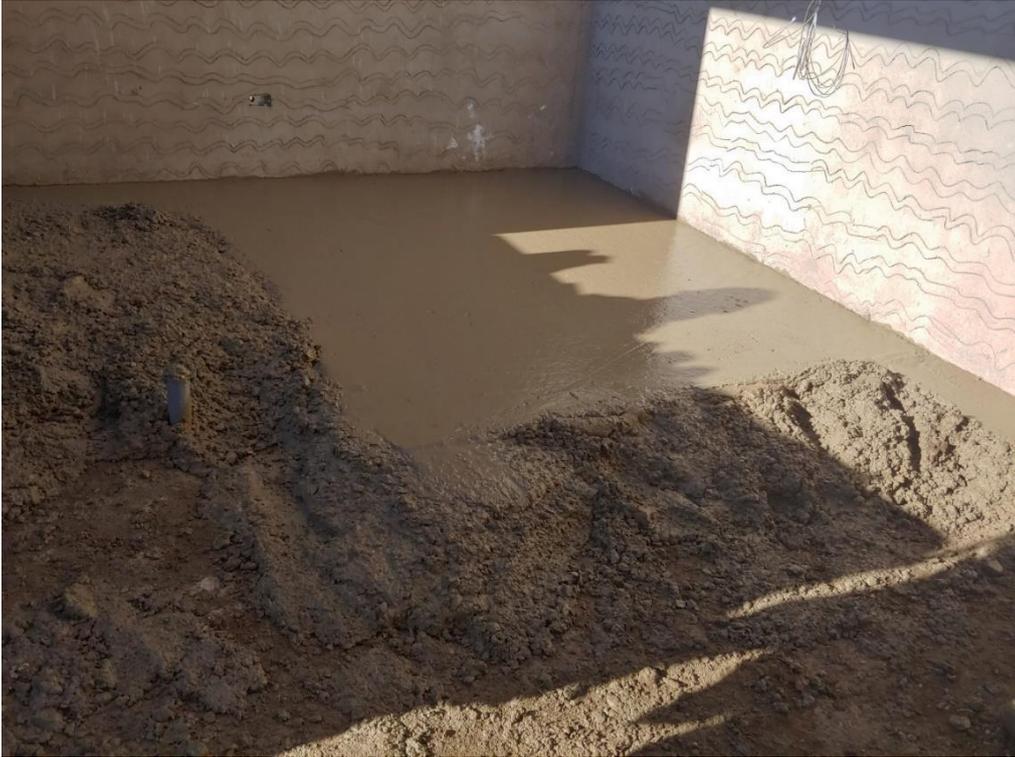
Verificar los niveles de falso piso.

Figura 119 Se realiza la colocación de concreto en falso piso.

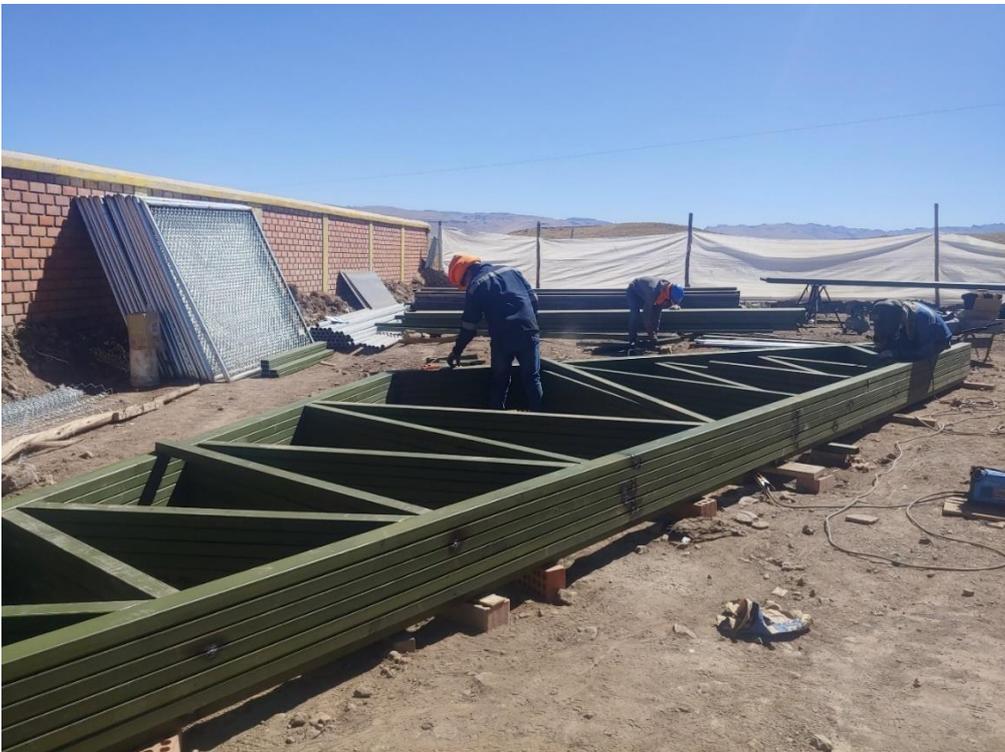
Se realizaron el control de la fabricación de estructuras metálicas.

Figura 120 Habilitación de aceros estructurales para techo.

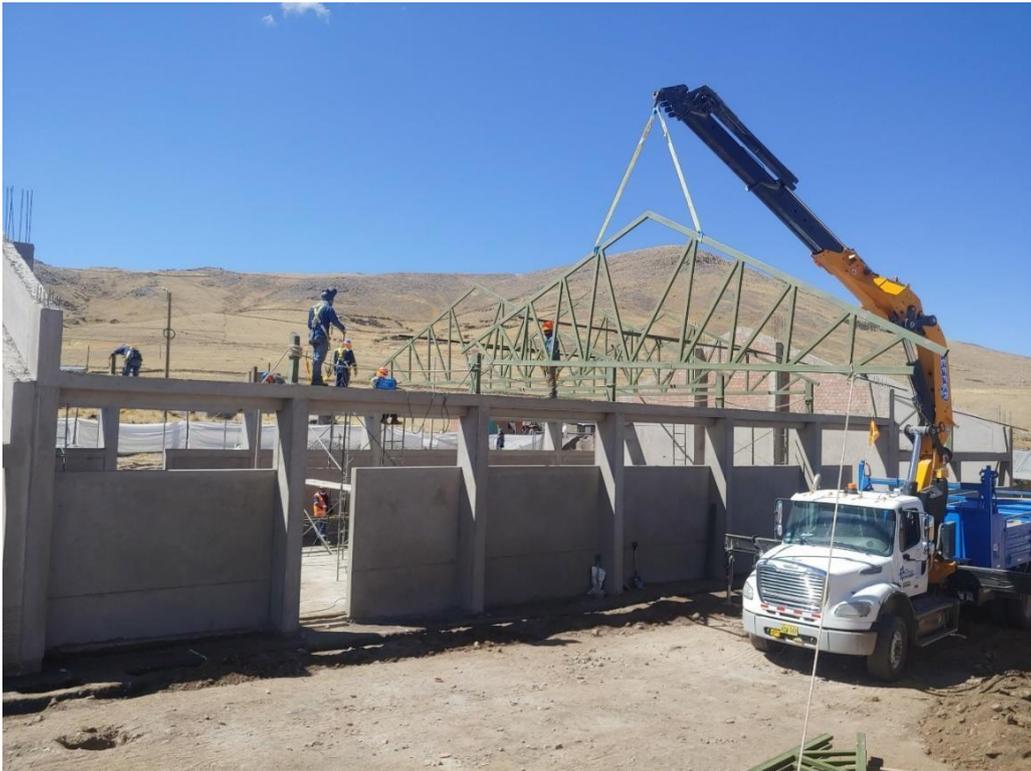
Se realizó la verificación de niveles en la instalación de tijerales

Figura 121 Suministro e instalación de estructuras metálicas.

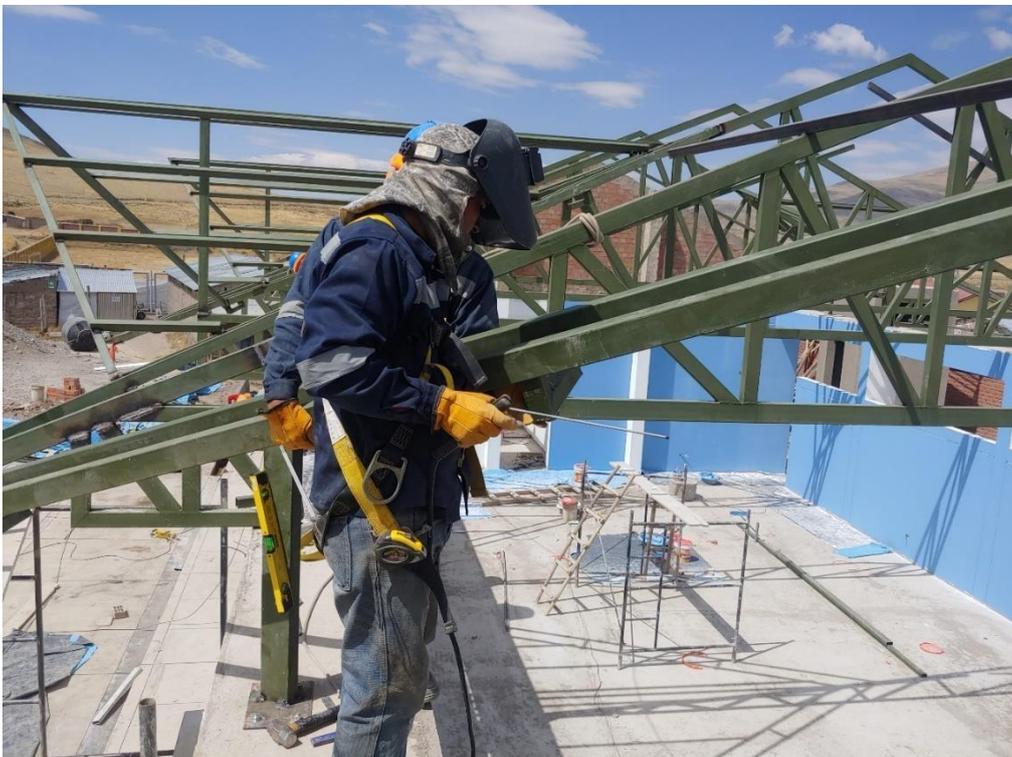
Se realizaron la verificación de la soldadura en las correas de la estructura metálica.

Figura 122 Suministro e instalación de estructuras metálicas.

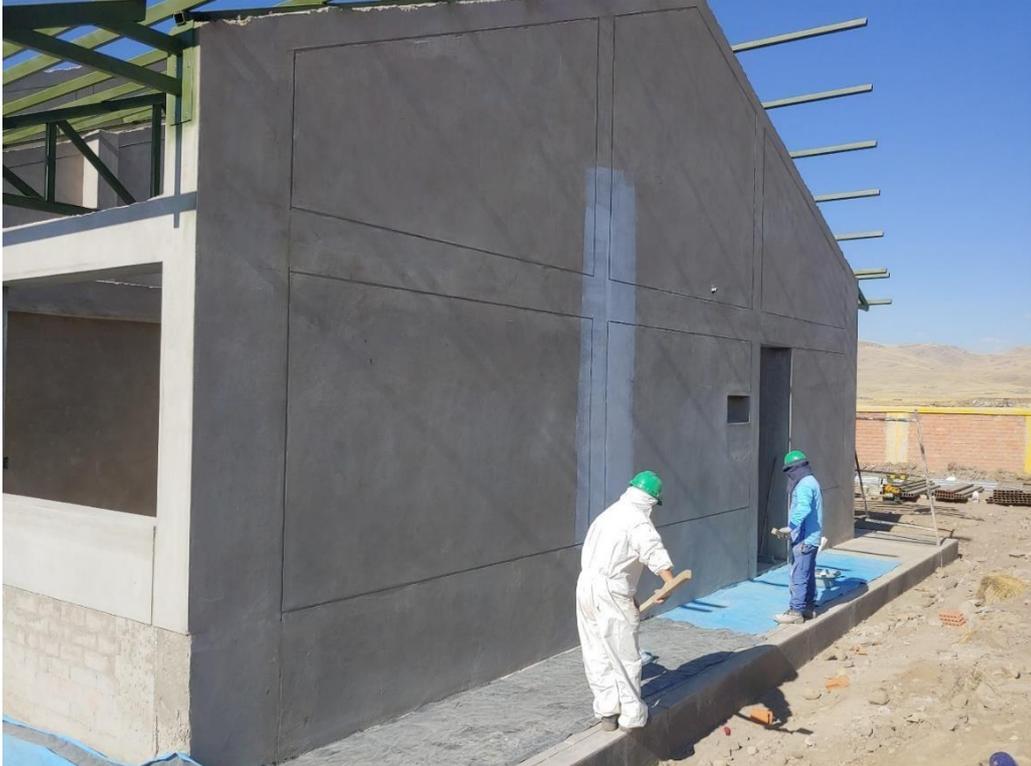
Aplicación de imprimante para ayude a que la pintura se adhiera mejor.

Figura 123 Aplicación de imprimante en Pared.

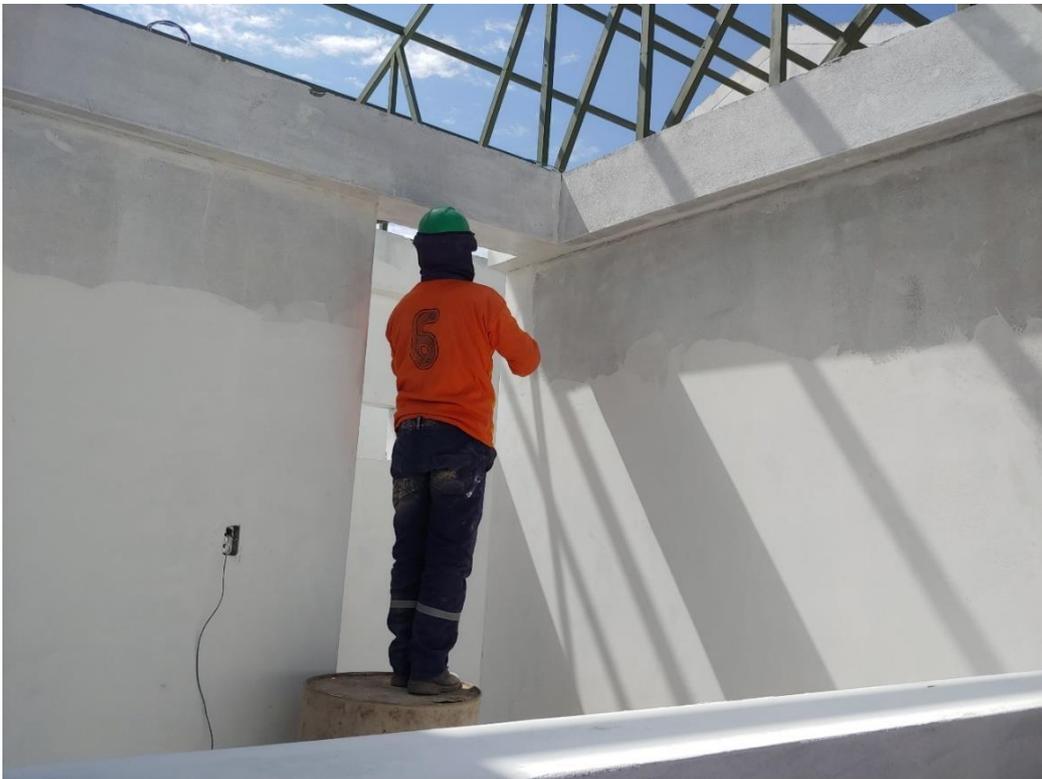
Aplicación de una capa delgada y uniforme de Pasta Fina. Luego, deja secar la pared de 2 a 4 horas.

Figura 124 Aplicación de Pasta

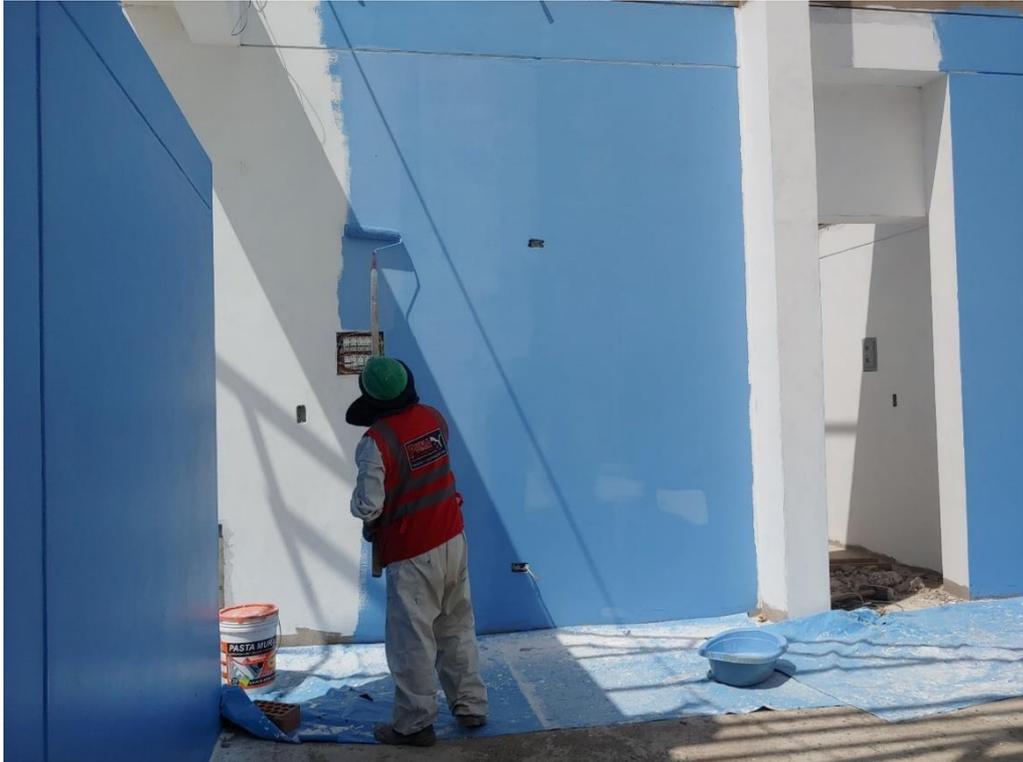
Aplicación de pintura látex en muros interiores 2 manos.

Figura 125 Aplicación de pintura látex.

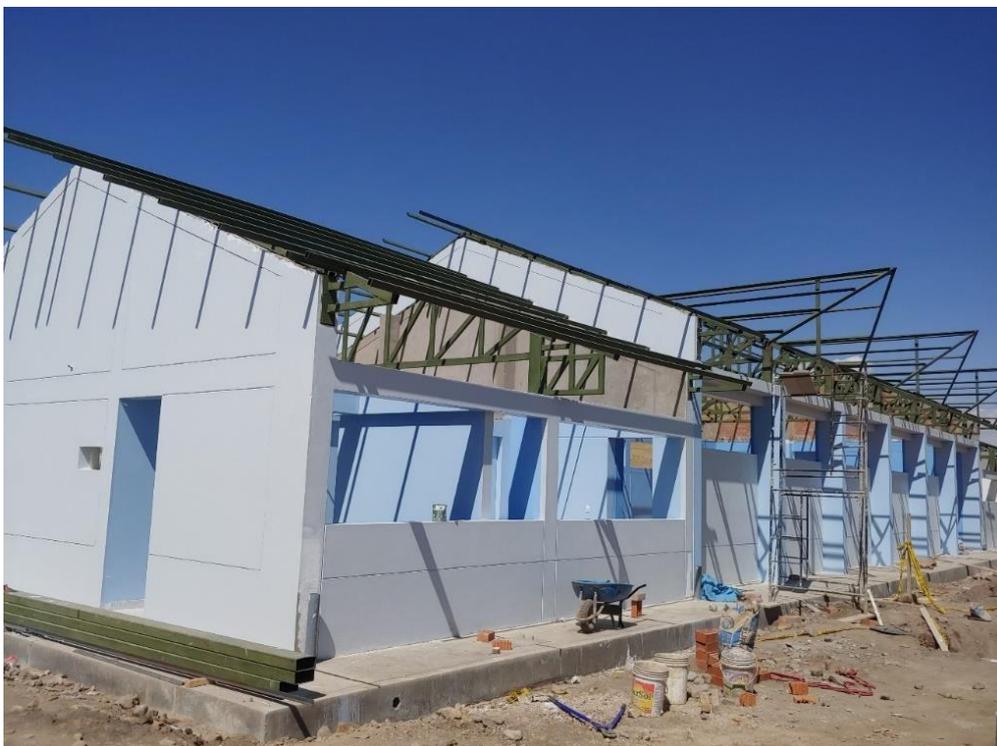
Aplicación de pintura látex en muros exteriores 2 manos.

Figura 126 Aplicación de pintura látex.

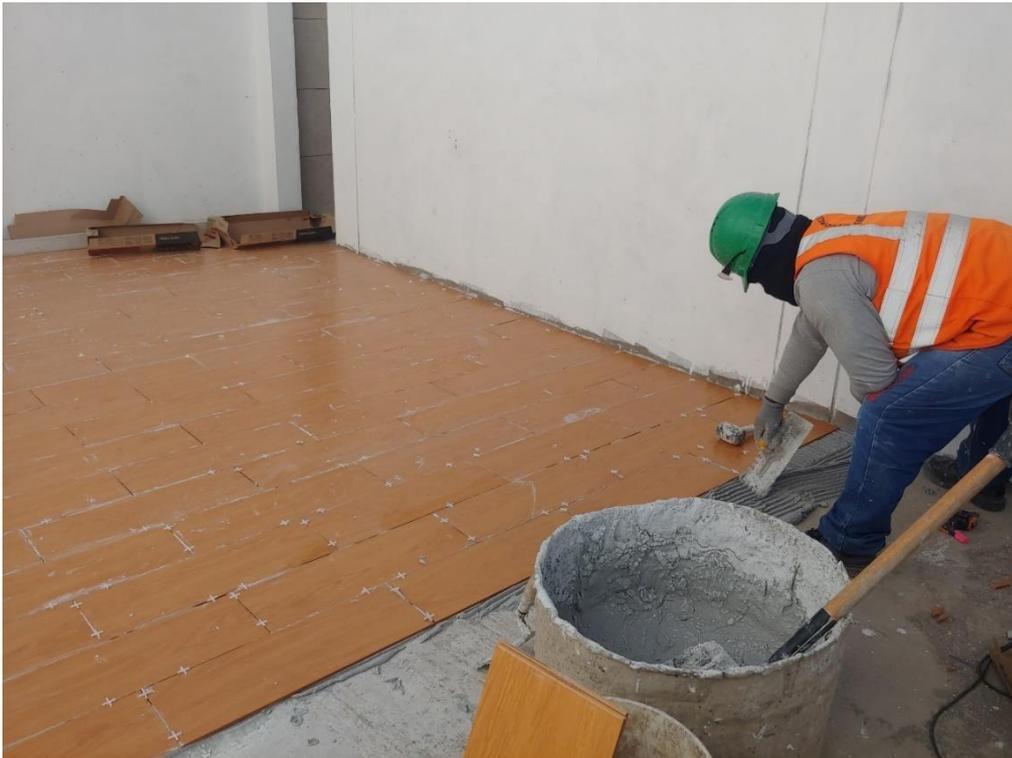
Colocación de piso de Parketon en el bloque III

Figura 127 Colocación de cerámico Parketon.

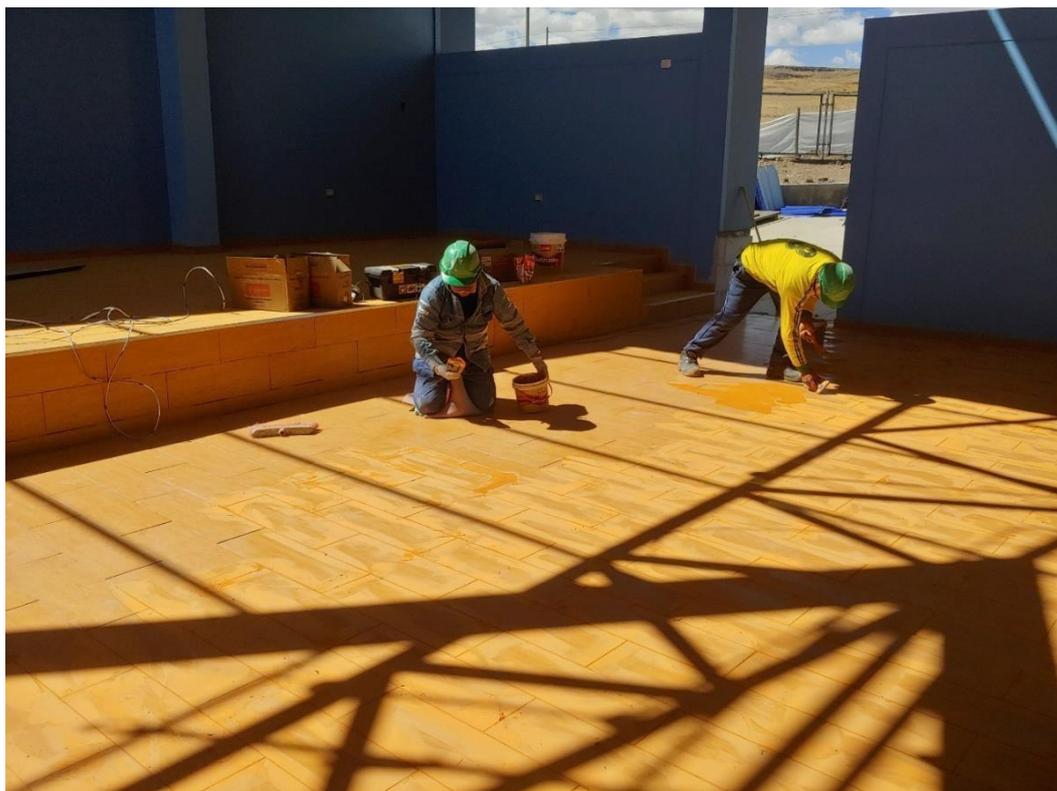
Se realizó el Sellado juntas de cerámicos con Fragua

Figura 129 Sellado de juntas con fragua.

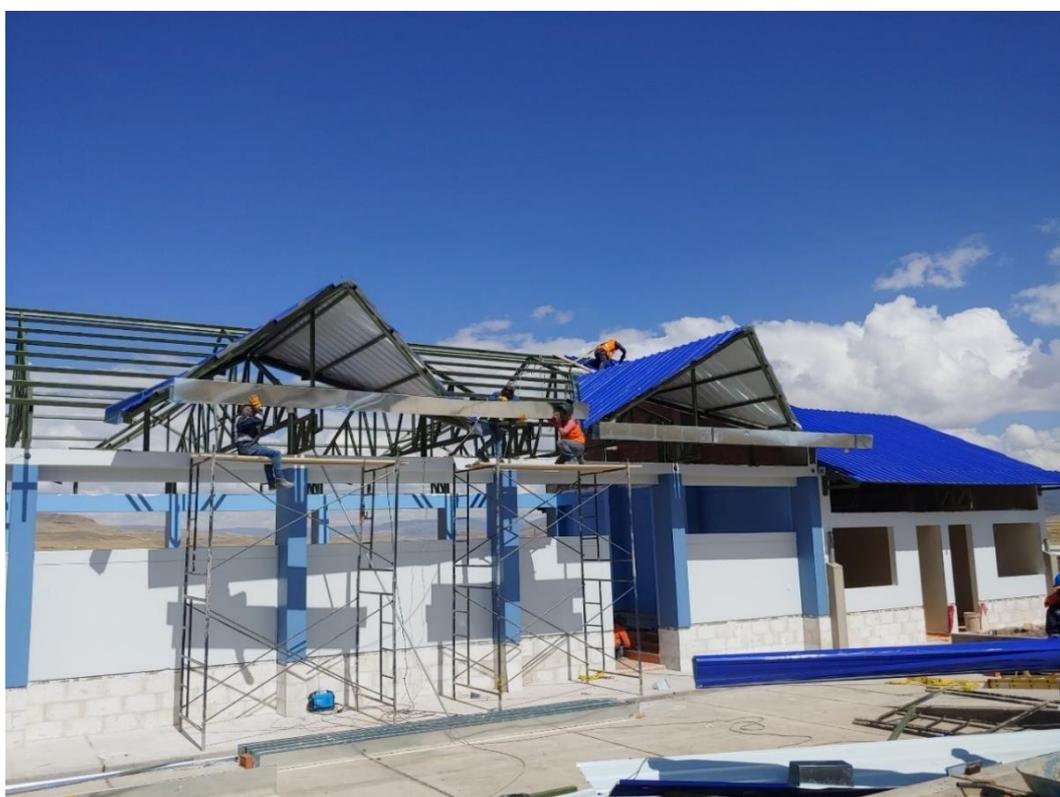
Se realizó la verificación de colocación de canaleta de evacuación de aguas pluviales

Figura 130 Suministro e instalación de canaleta de evacuación de aguas pluviales.

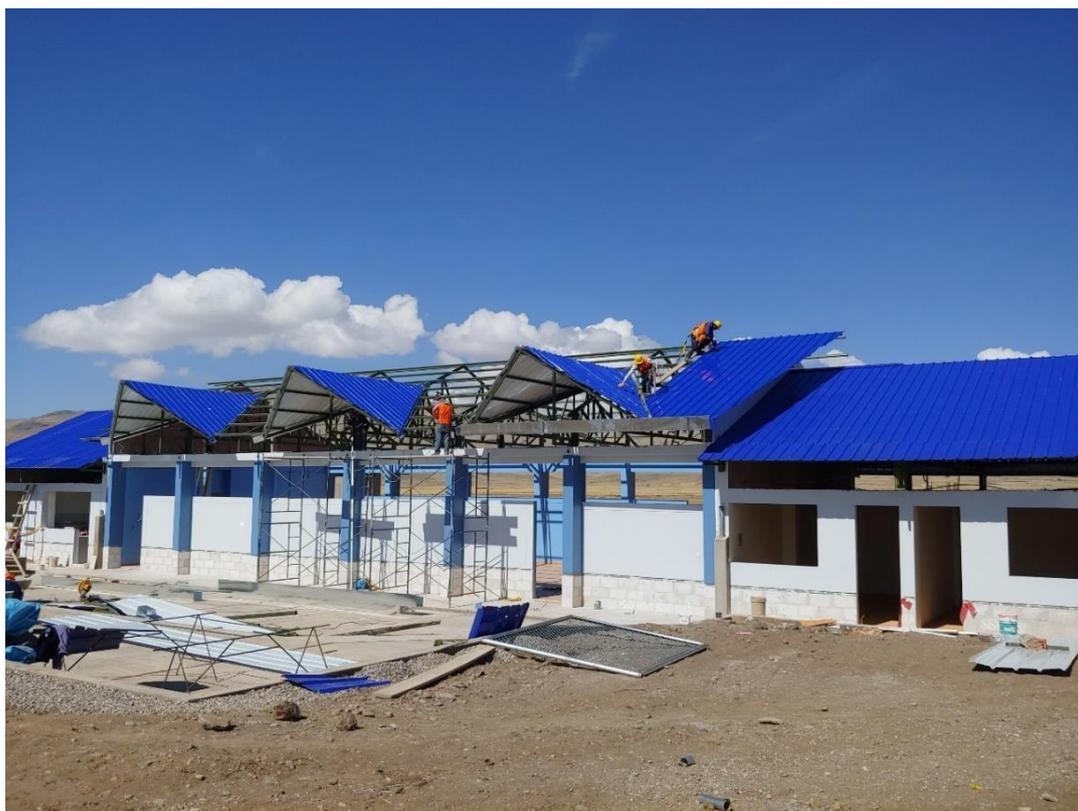
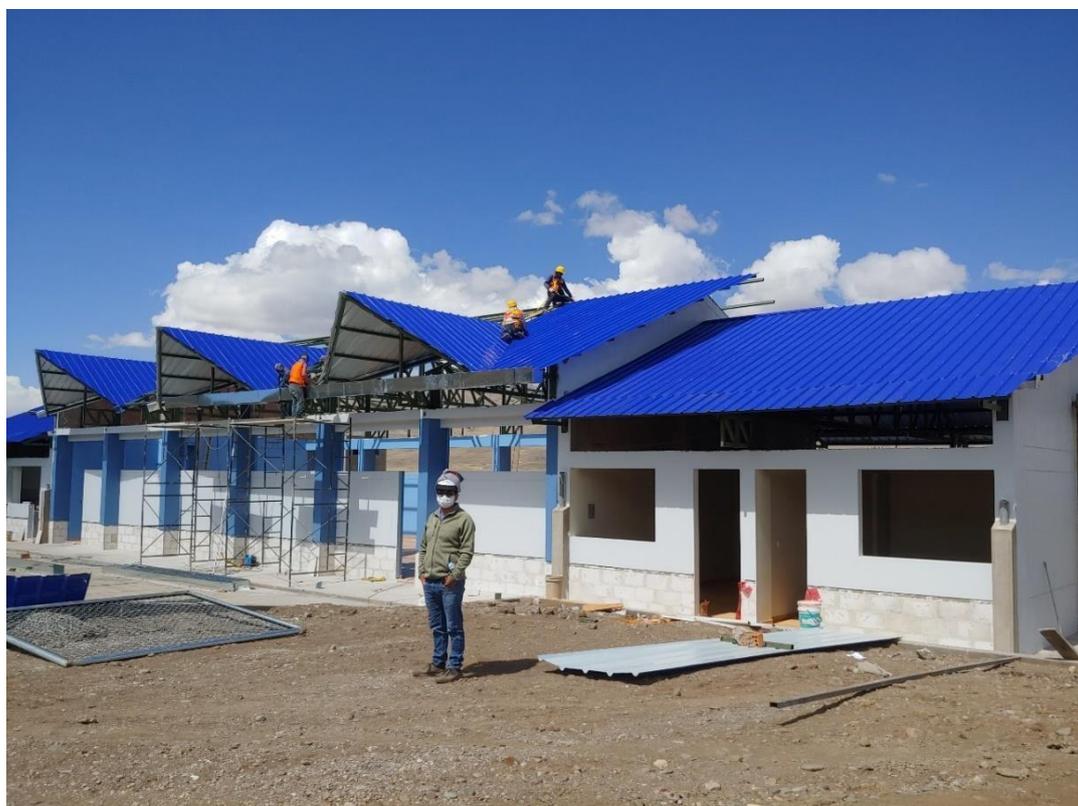
Se realizó la verificación de colocación de cobertura

Figura 131 Suministro e instalación de cobertura con Aluzinc del bloque II.

Figura 132 Suministro e instalación de cobertura con Aluzinc del bloque II.

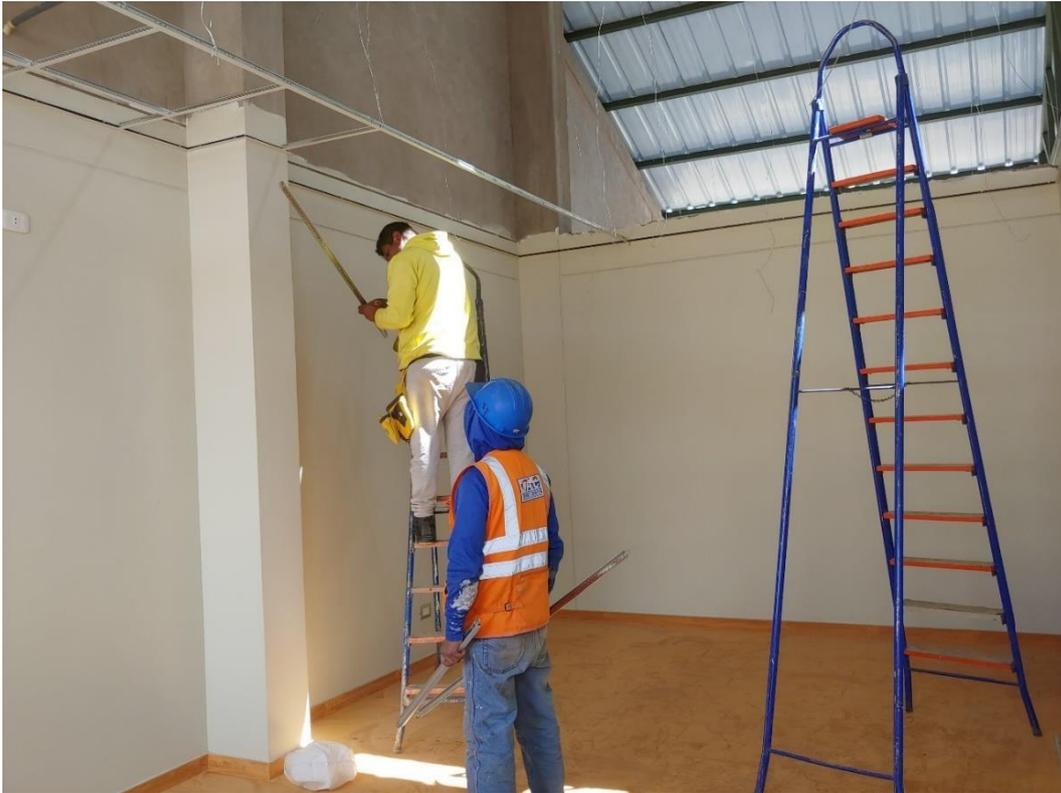
Se realizaron la verificación y control de la instalación de falso cielo raso.

Figura 133 Instalación de falso cielo raso con superbond.

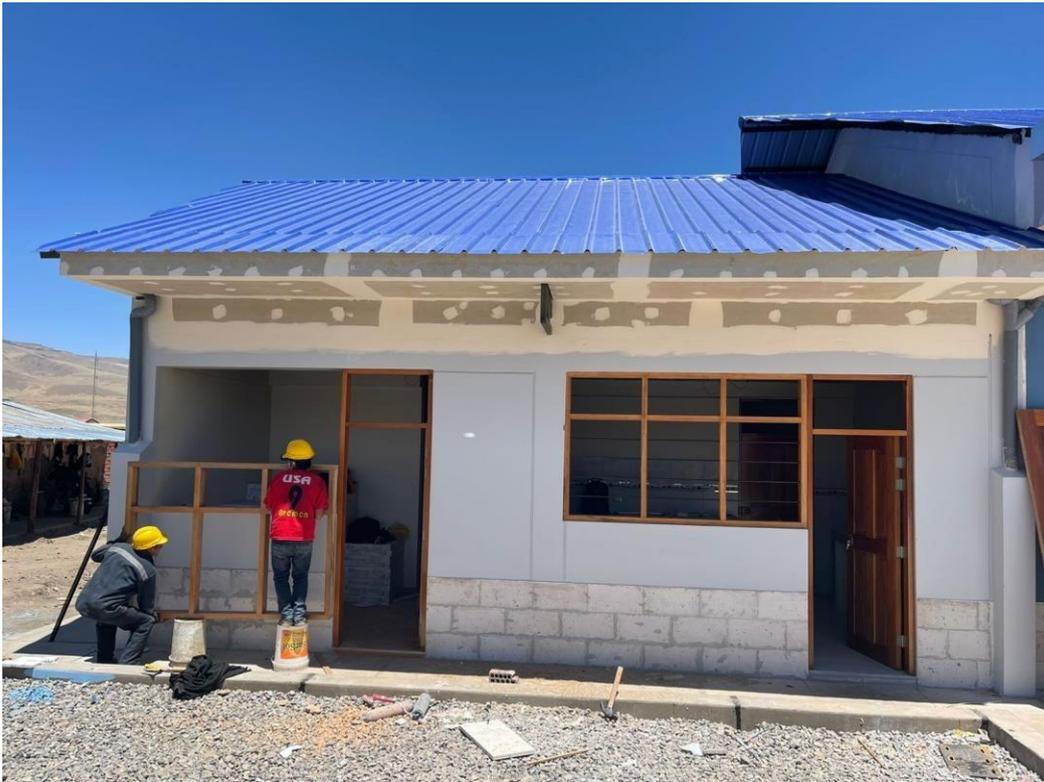
Se realizaron la Verificación de la Instalación de puerta y ventanas.

Figura 135 Se realizó la instalación de ventanas

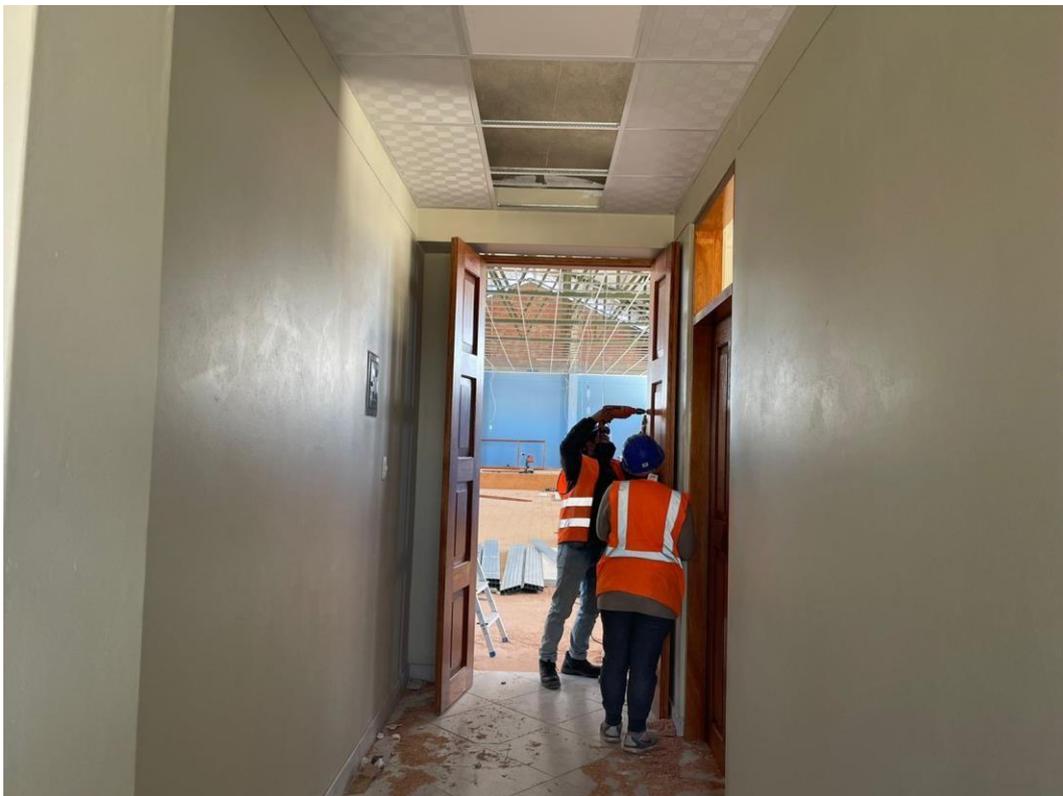
Figura 136 Se realizó la instalación de puertas contra placadas
