Escuela Académico Profesional de Ingeniería Civil

Trabajo de Suficiencia Profesional

**Informe de las actividades desarrolladas como
asistente técnico en la construcción del salón de usos
múltiples en la C.C. Pausiri distrito de Espinar, provincia
de Espinar - Cusco**

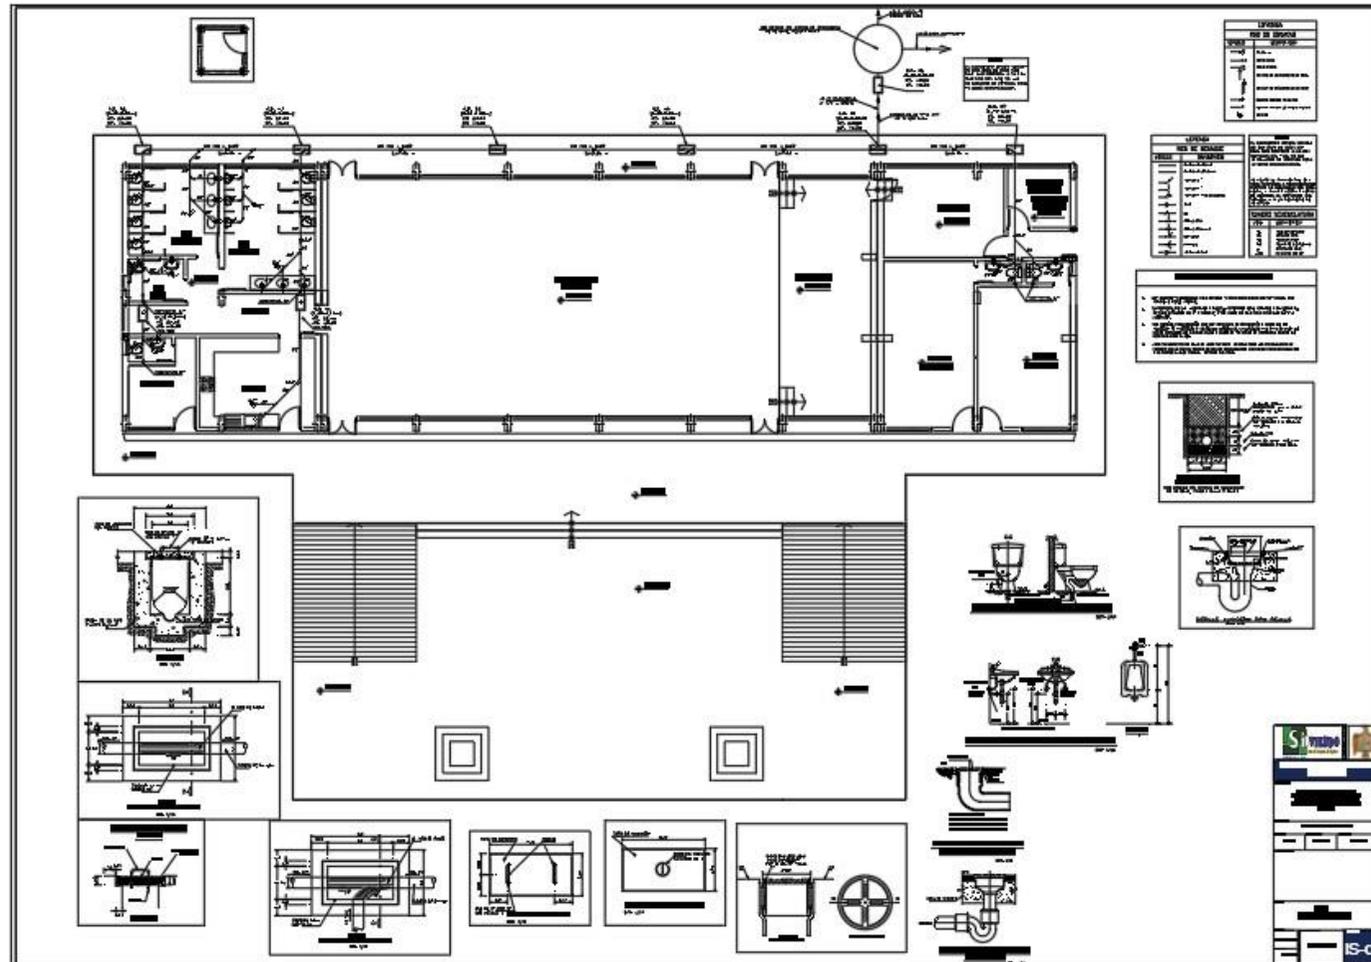
Figura 137 Plano de instalación sanitarias de desagüe.

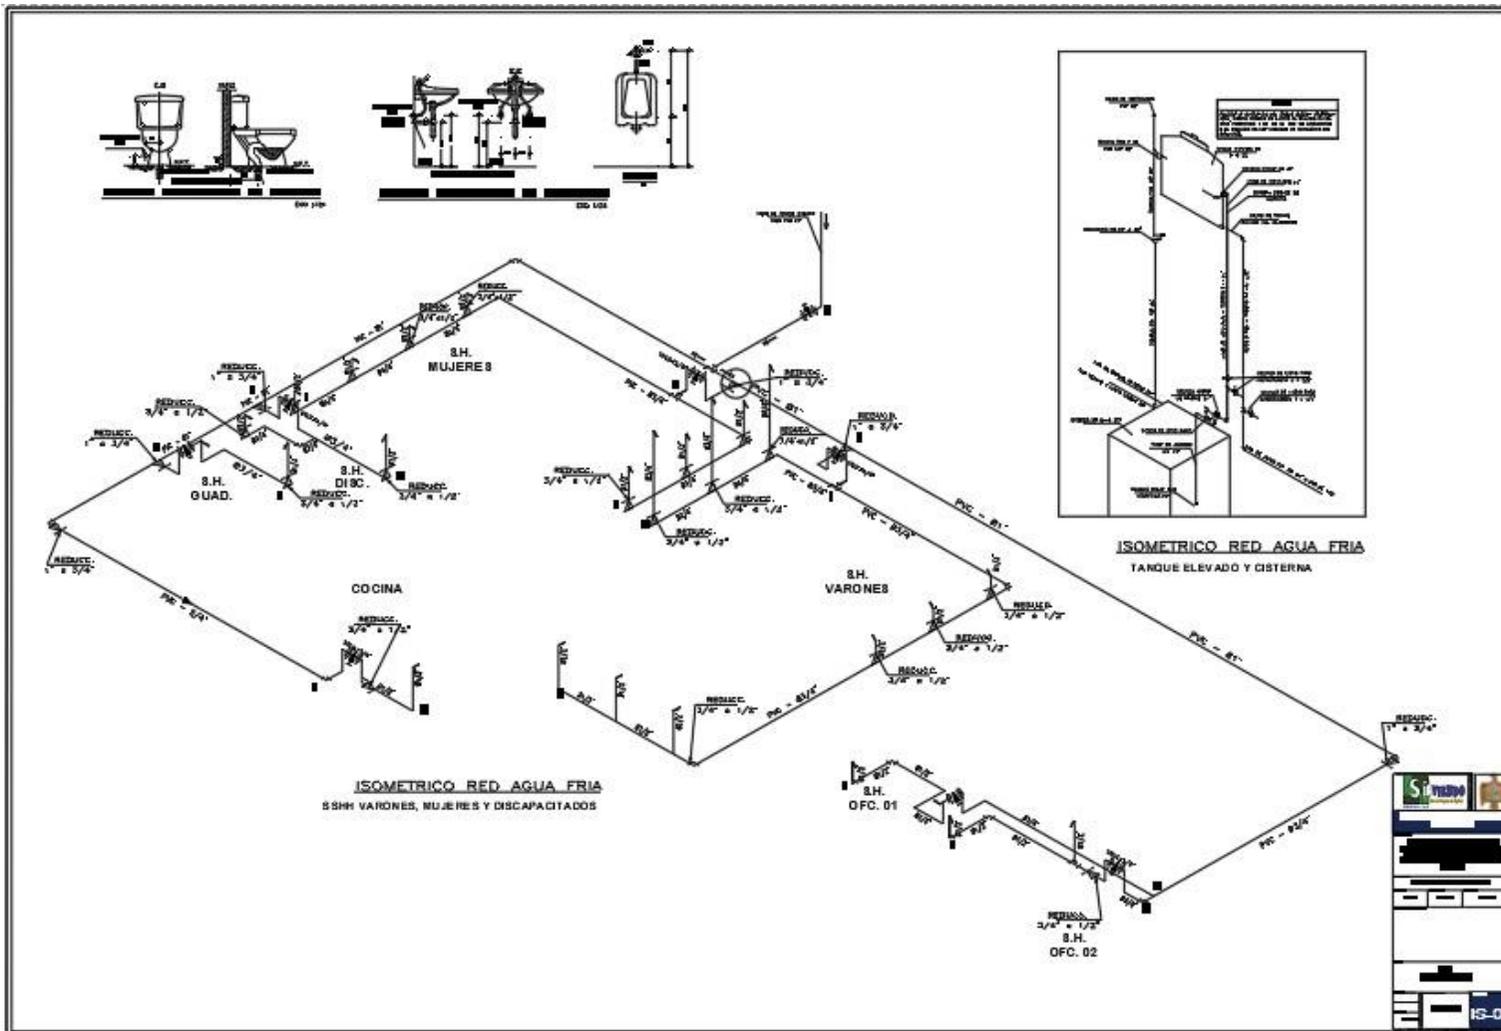
Figura 142 Plano de instalación de agua fría isométrico.

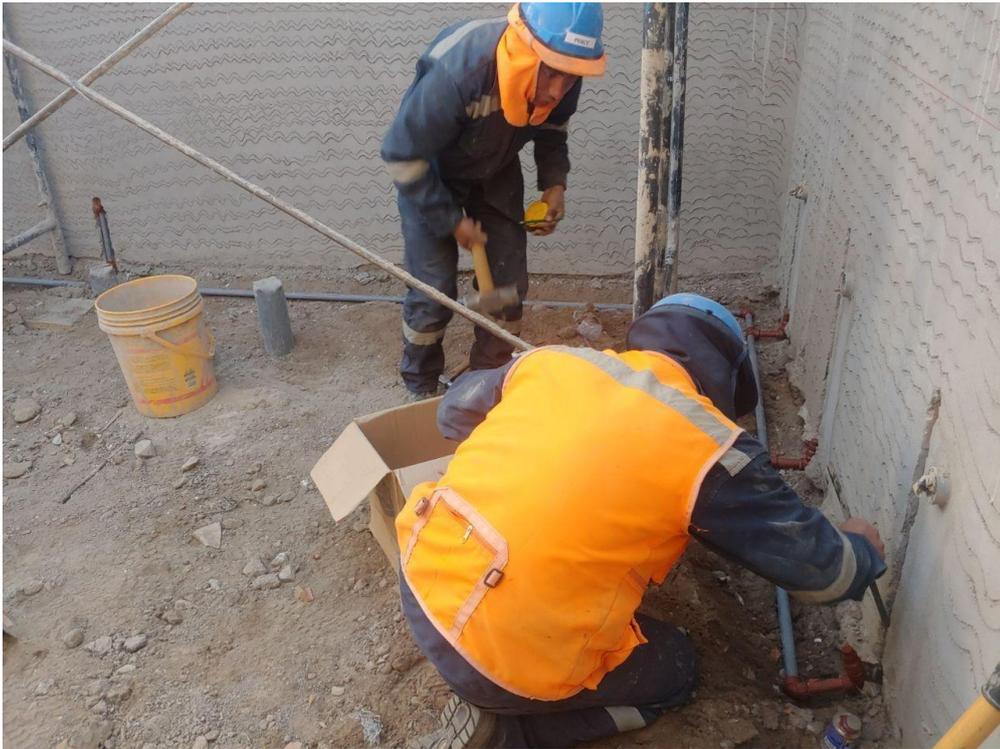
Instalación de red de agua fría.

Figura 143 Instalación de Tuberías de agua fría.

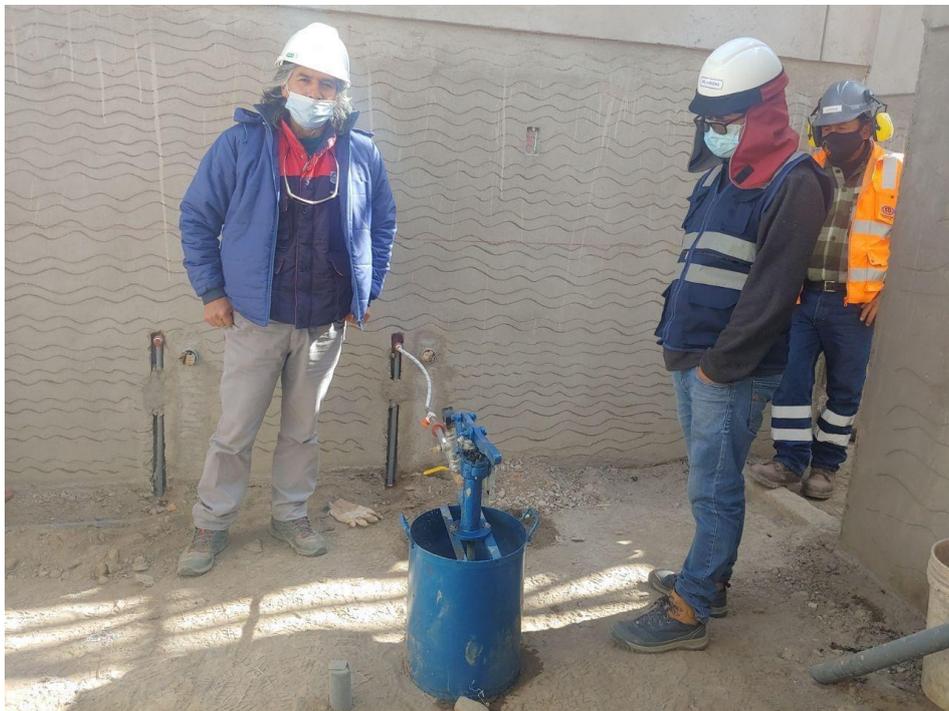
Verificación y control de la prueba hidráulica en las tuberías de agua fría

Figura 144 Prueba hidráulica en las tuberías de agua fría.

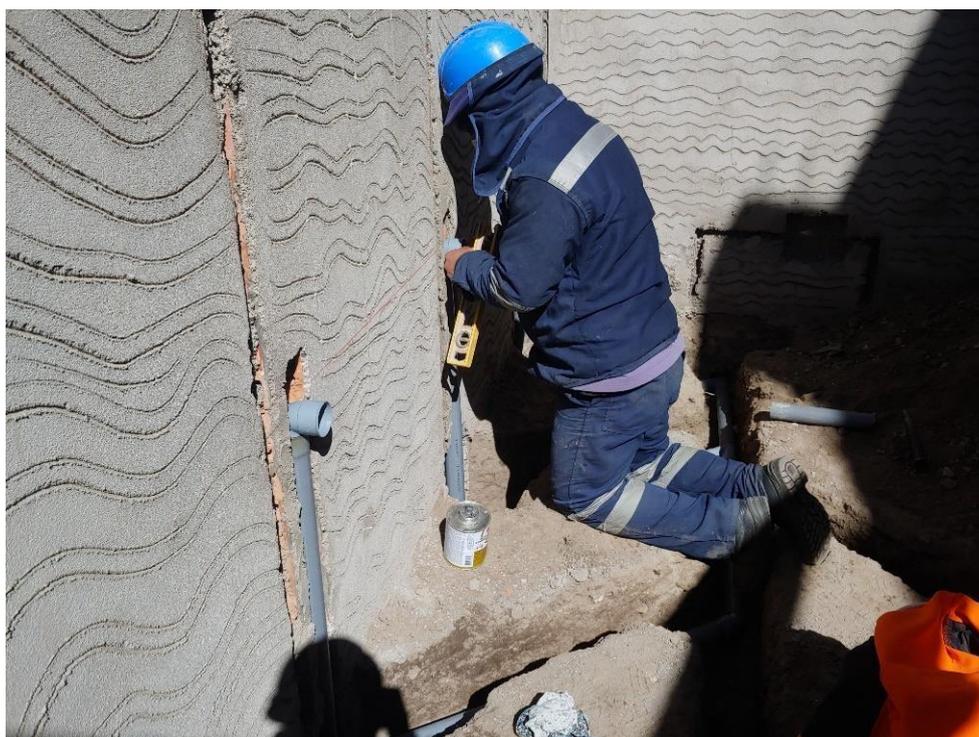
Verificación y control de las tuberías de Desagüe.

Figura 145 Control y verificación de tuberías de desagüe.

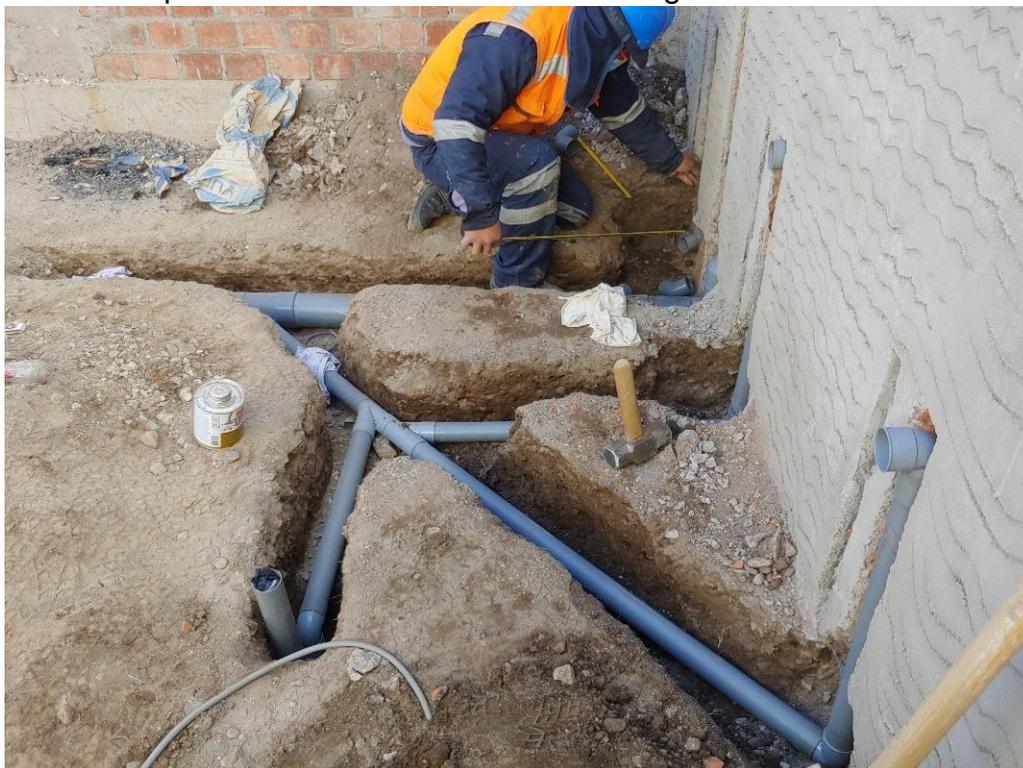
Verificación de las pendientes en las tuberías de desagüe.

Figura 146 Pendiente de las tuberías

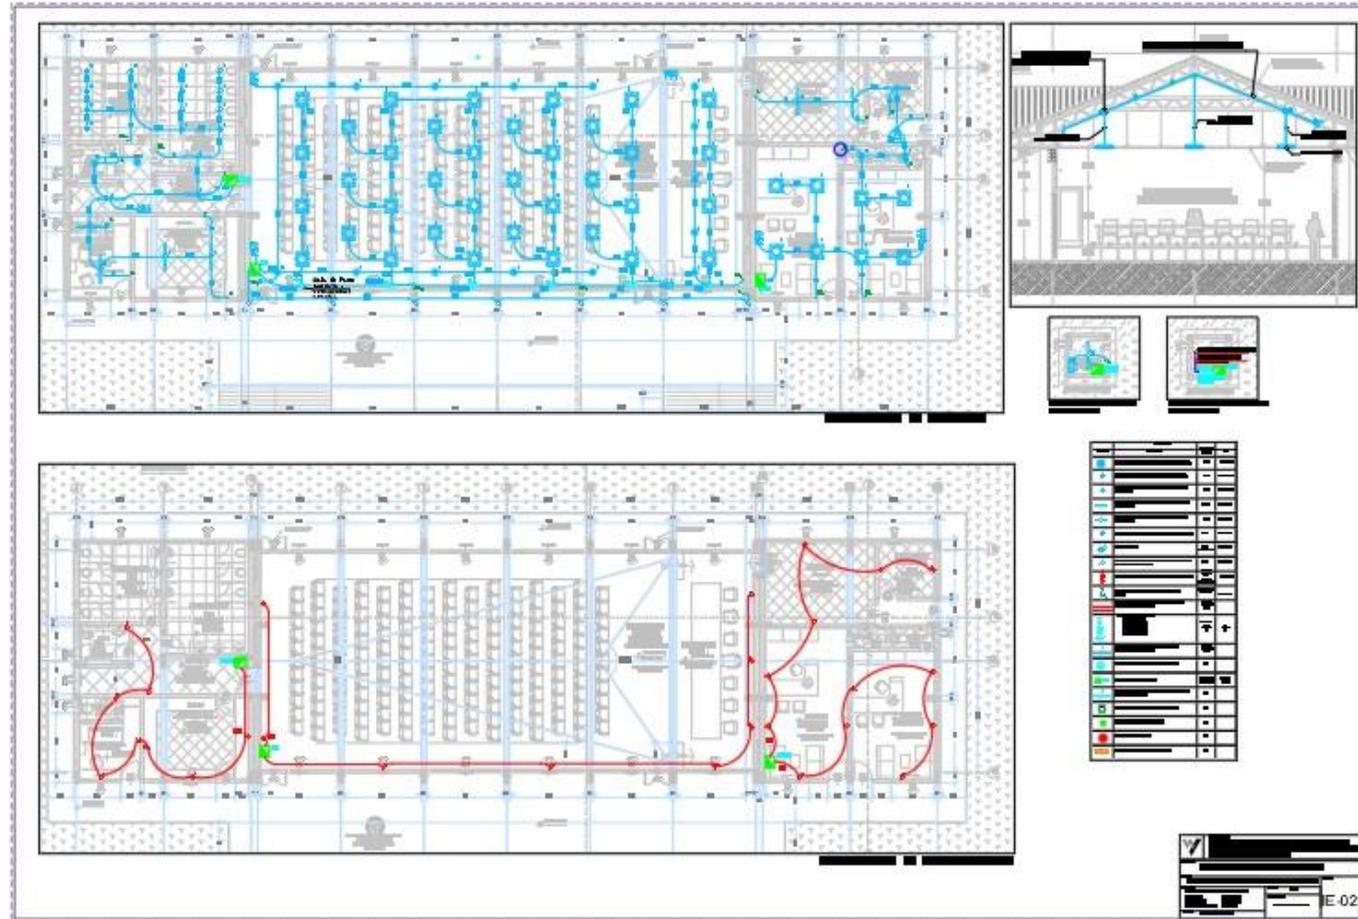
Verificación de las instalaciones eléctricas según los planos en obra.

Figura 148 Plano de los puntos eléctricos de alumbrado, tomacorriente y luces de emergencia.

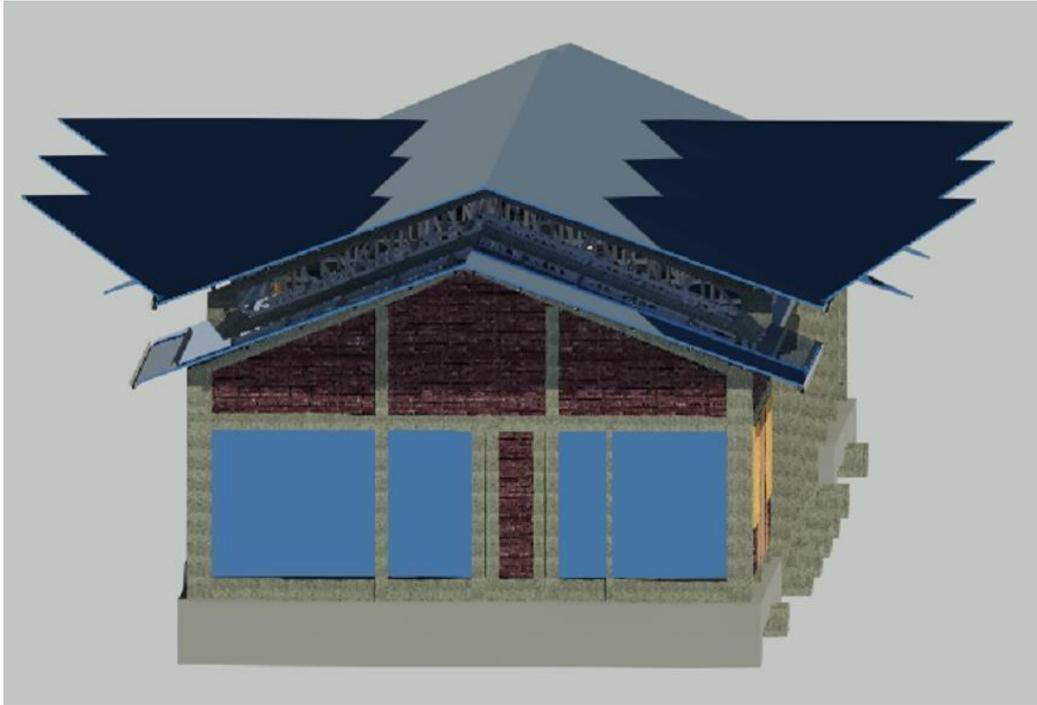
Figura 155 Propuesta de vista lateral de Expediente Técnico.

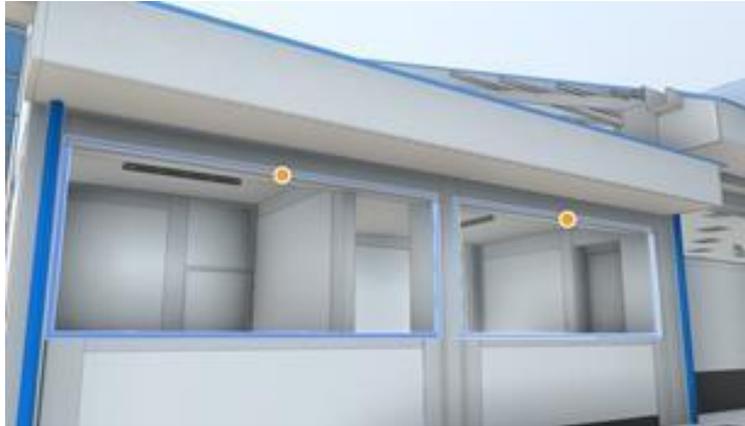
Figura 157 Plano de Modelamiento en 3D.

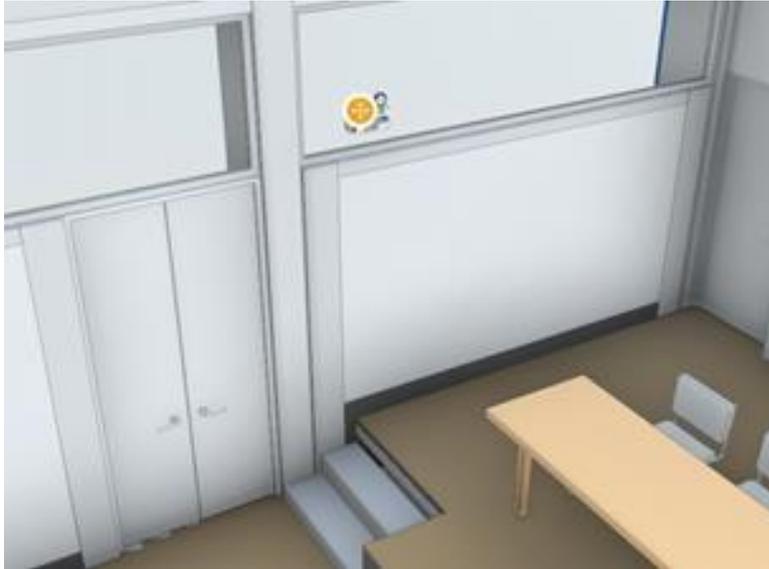
Figura 167 Plano de del Expediente Técnico de Modelamiento en 3D

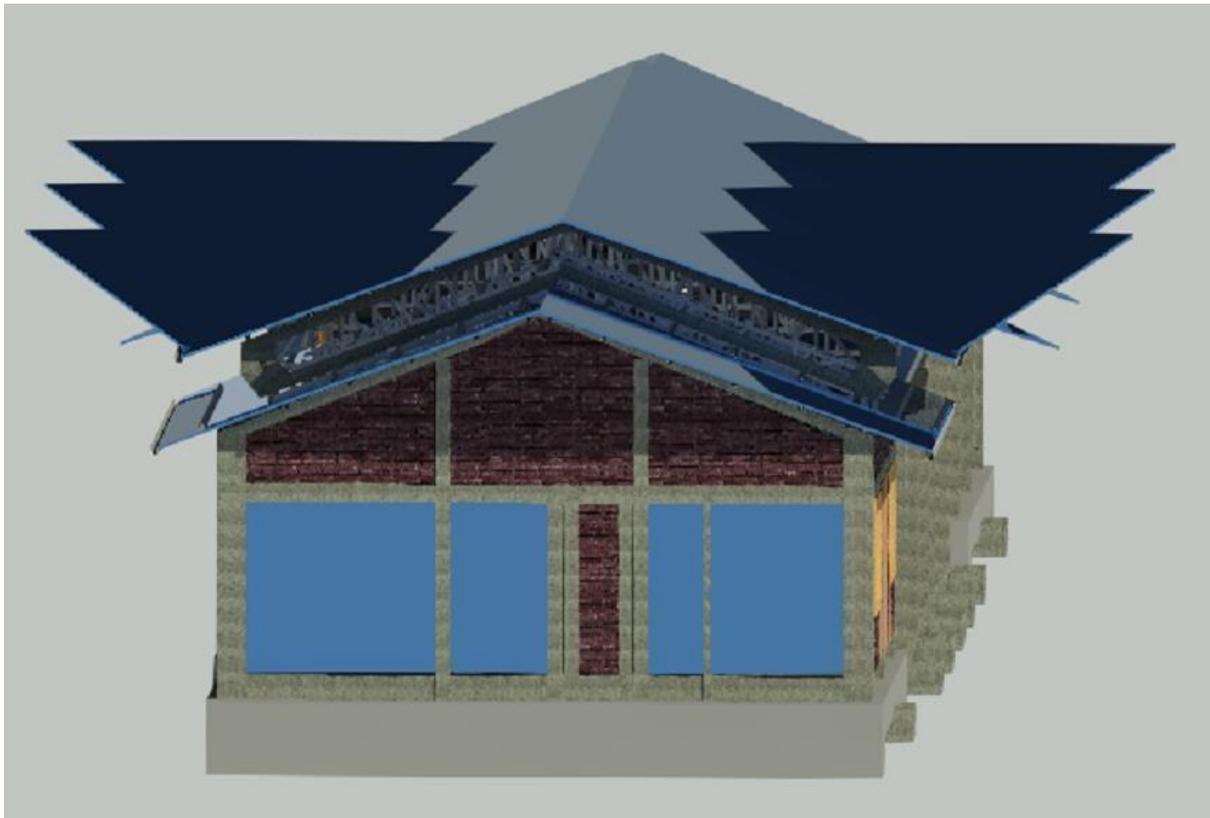
Figura 172 Propuesta de vista lateral de Expediente Técnico

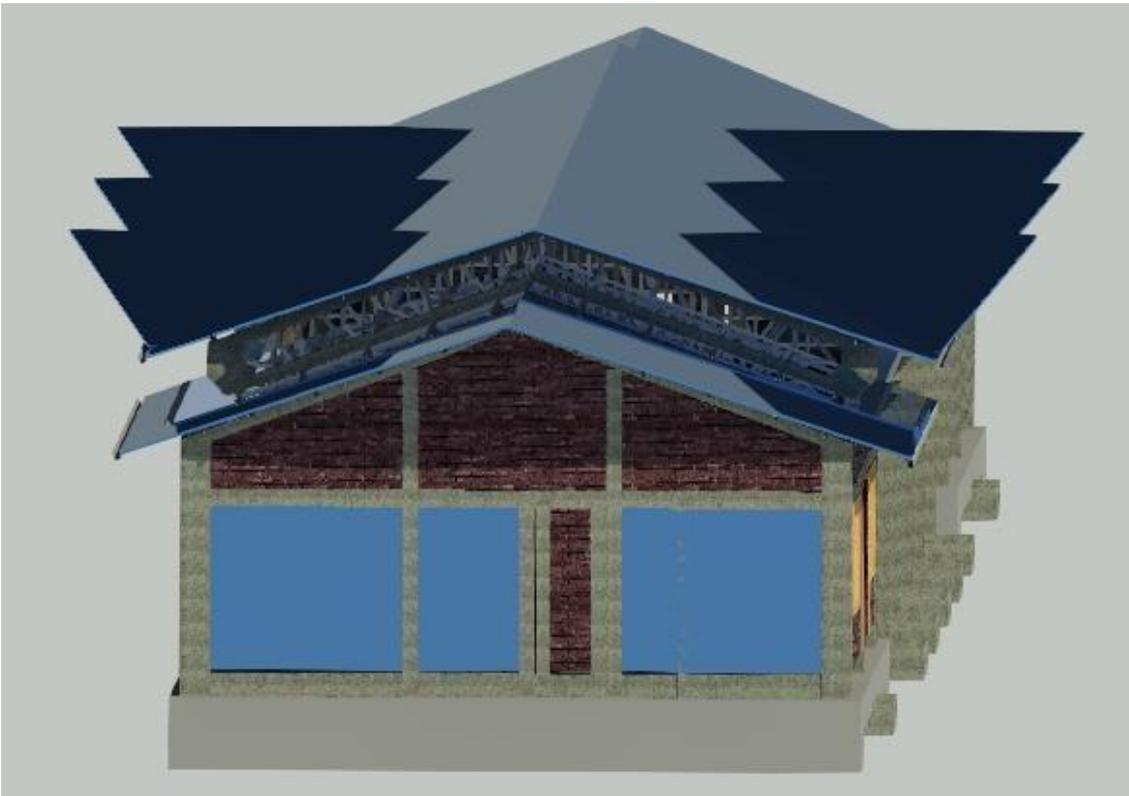
Figura 175 Propuesta de vista lateral modificación

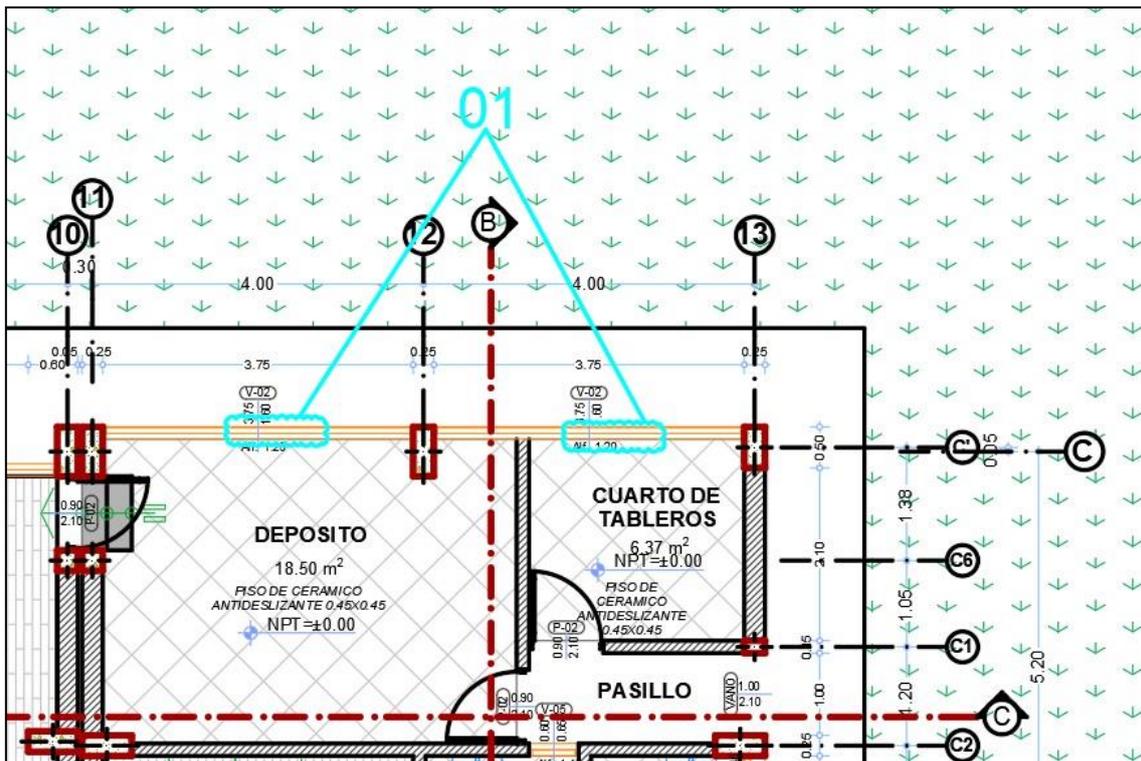
Ventana V-02 está cruzando viga estructural, ya que se tiene un espacio libre entre losa y viga de 2.70m, pero ventana tiene una altura de 1.60 y alféizar de 1.20m, teniendo así un uso de 2.80 m de altura desde el NTP.

Figura 176 Plano propuesta de Modificación

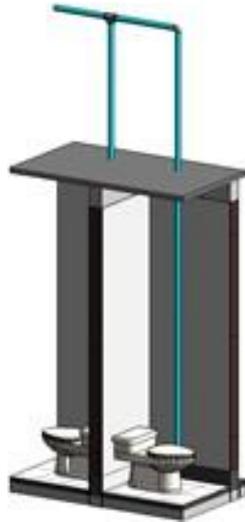
Figura 183 Plano Modificado de Modelamiento en 3D

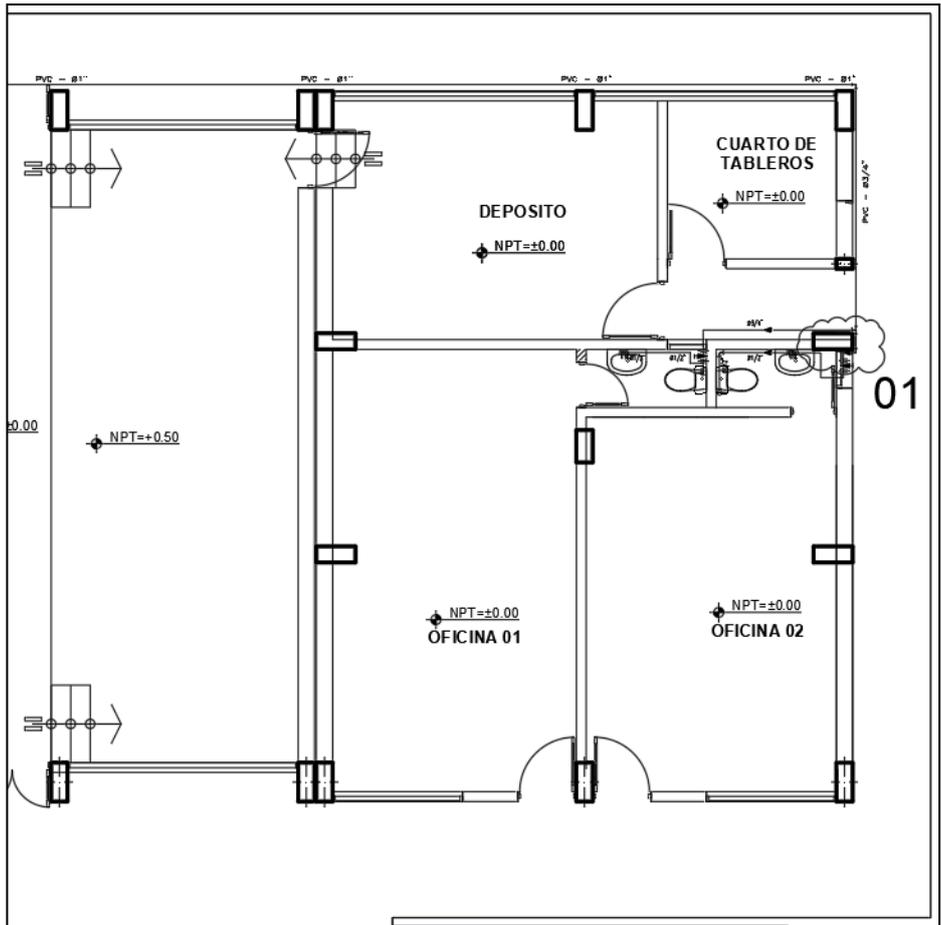
Figura 186 Plano Identificación

Se tomó la decisión para no afectar diseños estructurales y reubicar válvulas de paso fuera de columna para evitar cruce.

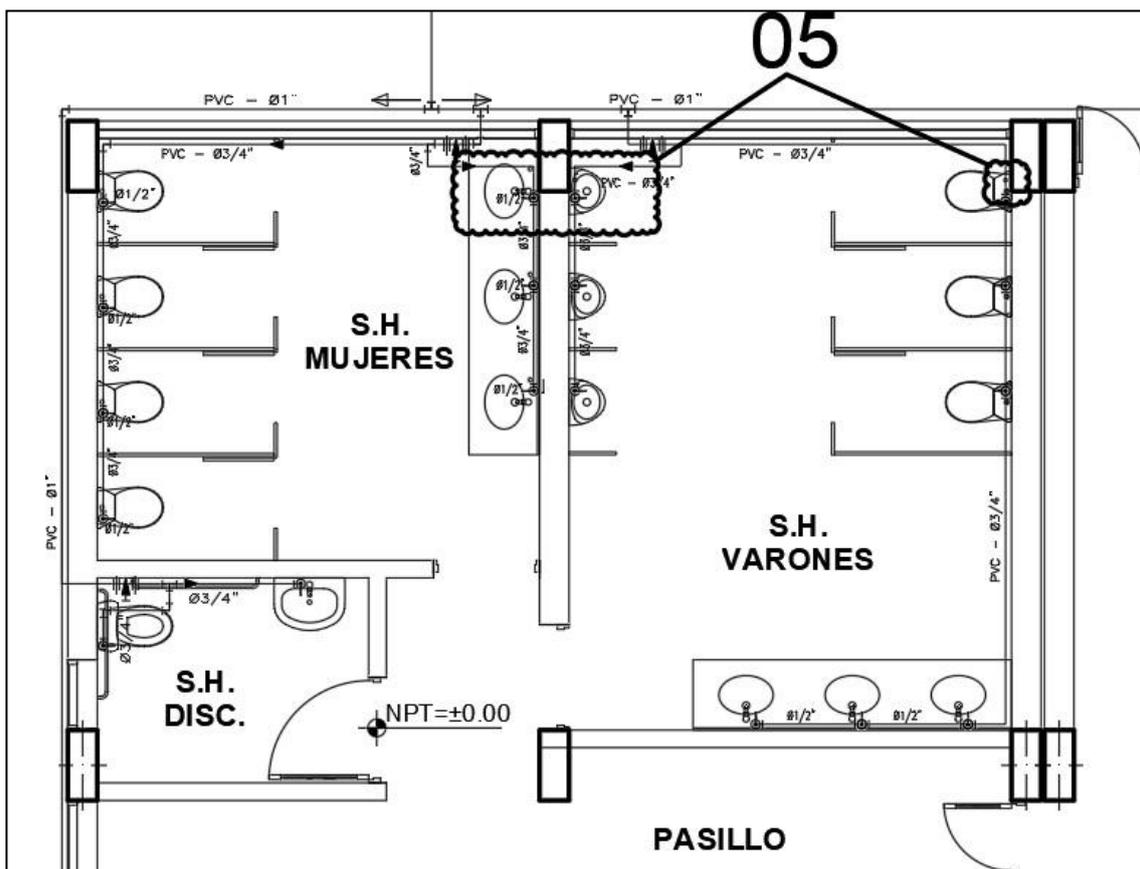
Figura 190 Plano Identificación

Se tomó la decisión para no afectar diseños estructurales y desplazar lavatorio y urinario para evitar el cruce de tuberías con columnas estructurales.

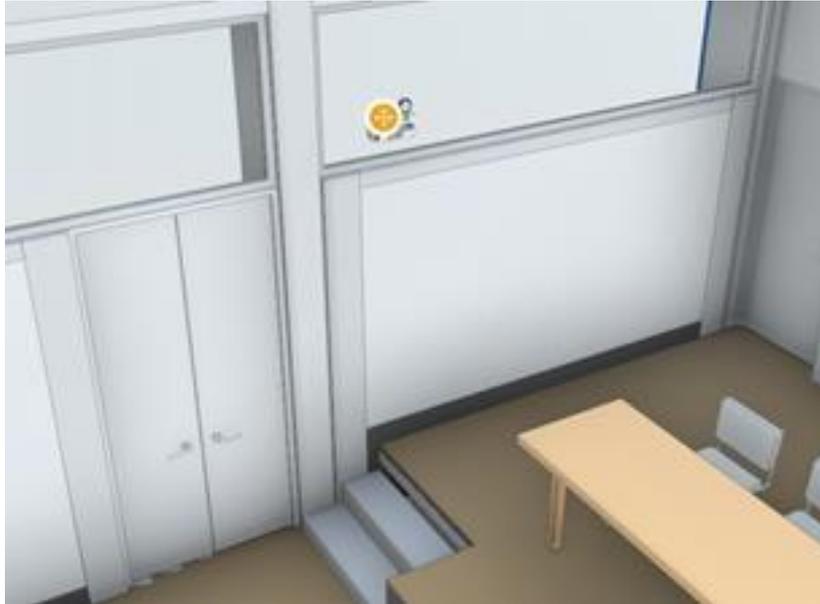
Figura 197 Plano de del Expediente Técnico de Modelamiento en 3D

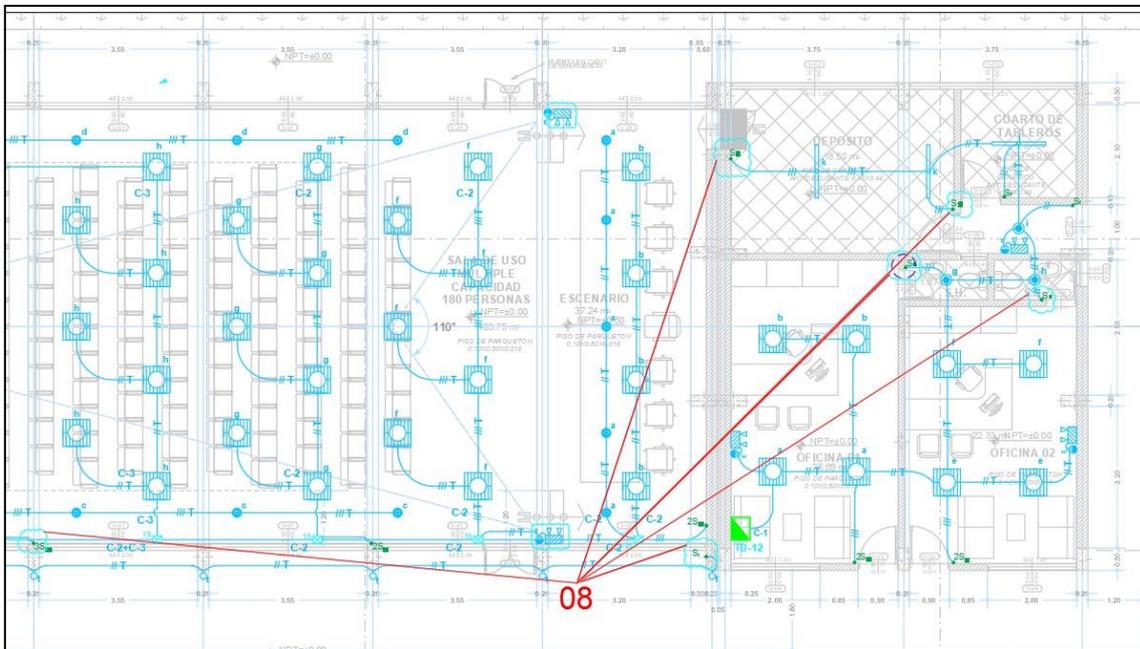
Se identificaron que la Subida de tubería para salida de lavatorio y urinario están ubicados en columna estructurales.

Figura 200 Plano de expediente Técnico

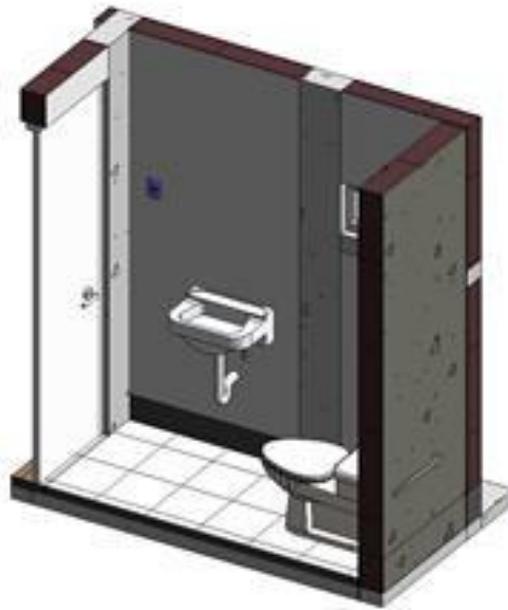
Figura 203 Plano Modificado de Modelamiento en 3D

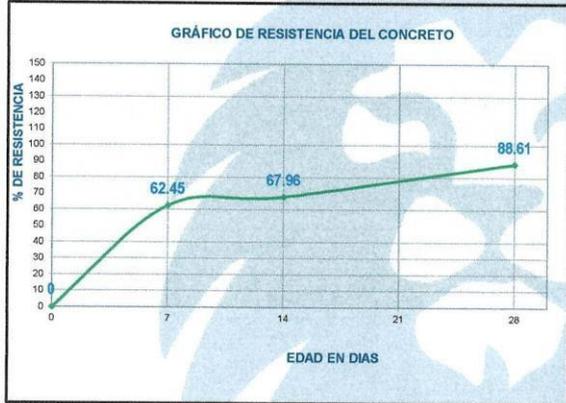
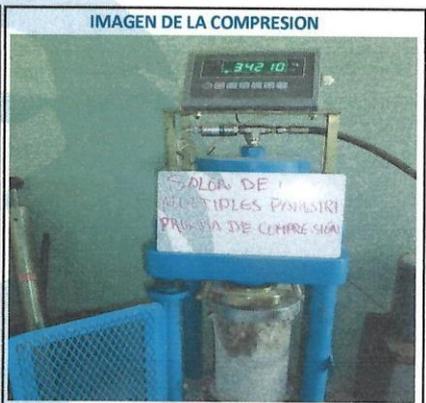
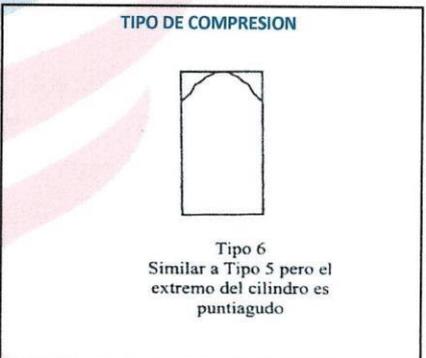
Nº	DESCRIPCION PROBETAS	FECHA DE MOLDEO	EDAD Dias	FECHA DE ROTURA	LECTURA DEL DIAL EN kg/cm2	DIAMETRO (Ø)	AREA cm2	RESISTENCIA Kgr /cm2	DISEÑO f c = Kg/cm2	% RESISTENCIA
1	VIGA 103	21/05/2021	7	28/05/2021	24.110.00	15.30	183.854286	131.14	210	62.45
2	VIGA 103	21/05/2021	14	04/06/2021	26.240.00	15.30	183.854286	142.72	210	67.96
3	VIGA 103	21/05/2021	28	18/06/2021	34.210.00	15.30	183.854286	186.07	210	88.61

DESVIACION ESTÁNDAR % 3.90

TIPO DE COMPRESION: T-6

LOS TESTIGOS DE CONCRETO HAN SIDO MOLDEADOS POR LOS INTERESADOS LOS MISMOS QUE A LA FECHA DE ROTURA DE ACUERDO A LAS NORMAS DE CONTROL DE CALIDAD CUMPLEN CON LAS ESPECIFICACIONES TECNICAS Y ESTAN EN EL INTERVALO DE PORCENTAJE % DE RESISTENCIA A LA COMPRESION.
