Escuela Académico Profesional de Ingeniería Civil

Trabajo de Suficiencia Profesional

# **Informe de Suficiencia Profesional de las labores realizadas como asistente técnico de la obra de infraestructura vial de los diversos jirones y pasajes en la urbanización de Enace la Capilla de la Ciudad de Juliaca, provincia de San Román - Puno**

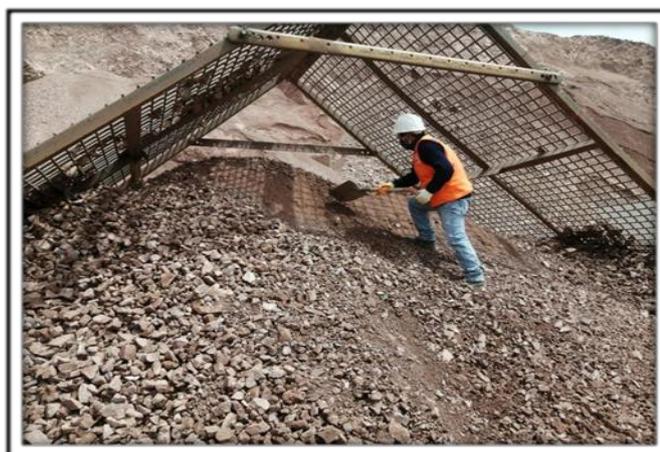
En esta imagen se observa zarandeo y acumulación de material en cantera para conformación de la sub base

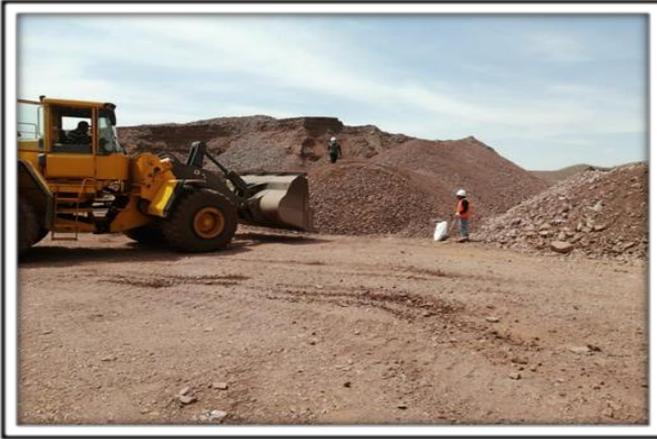
**Paso 2:** Evaluación de calidad de materiales para la conformación de la sub base y mezcla de dos agregados en iguales proporciones, de partículas duras y durables. No menos de 50% del peso de las partículas del agregado grueso deben tener por lo menos una cara de fractura.

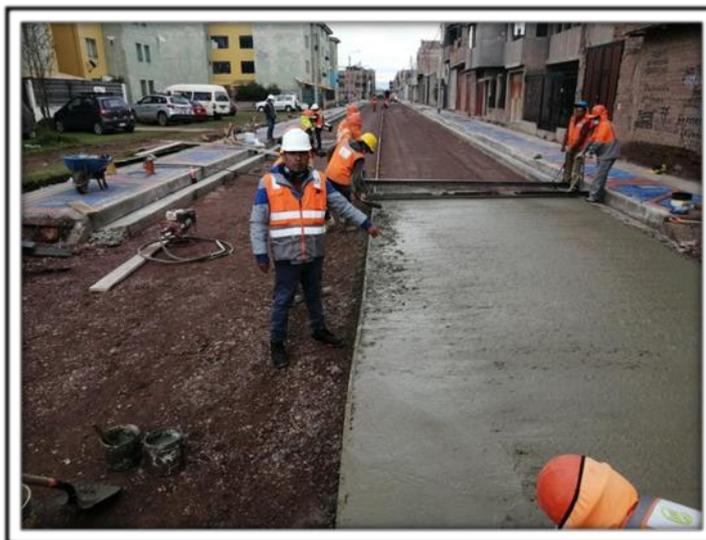
En esta fotografía se observa trabajos de acabado de la losa de pavimento.

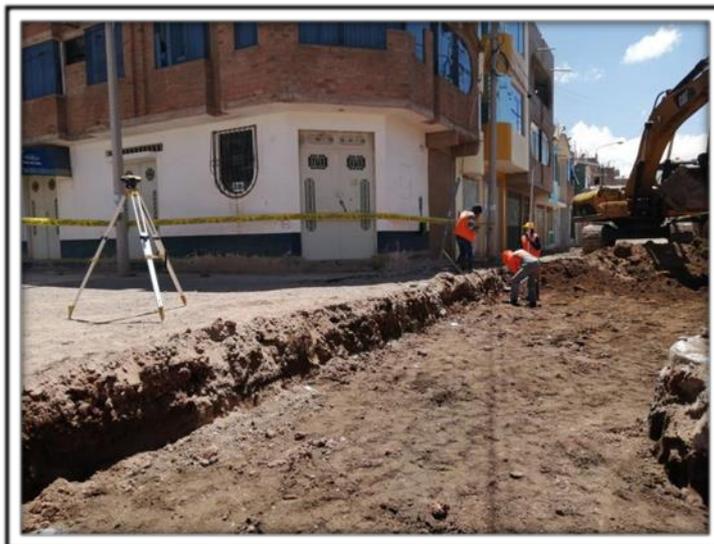
En la fotografía se observa trazo nivelación y replanteo de la obra desde antes y durante el corte de terreno, para las veredas

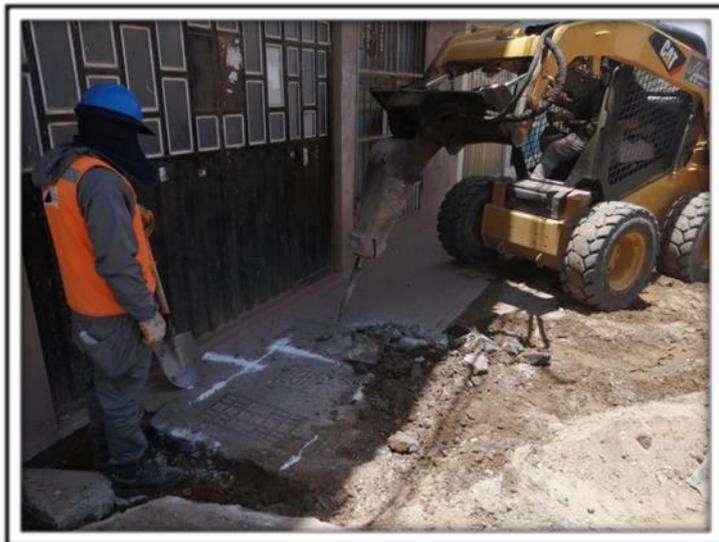
**Paso 2:** Consistió en la demolición de estructuras y veredas de concreto en general las que se encuentran deterioradas y requieran ser reemplazadas.

La forma de ejecución se realizó por medio de mano de obra y/o equipo mecánico, para ello se dotó de las herramientas necesarias, la demolición se realizó con una compresora neumática 76HP 125-175PCM, martillo mecánico de 29 kg, y/o equipo apropiado que garantice la rotura del concreto simple, pudiendo emplearse combas, evitando daños al resto de las estructuras existentes o aledañas.

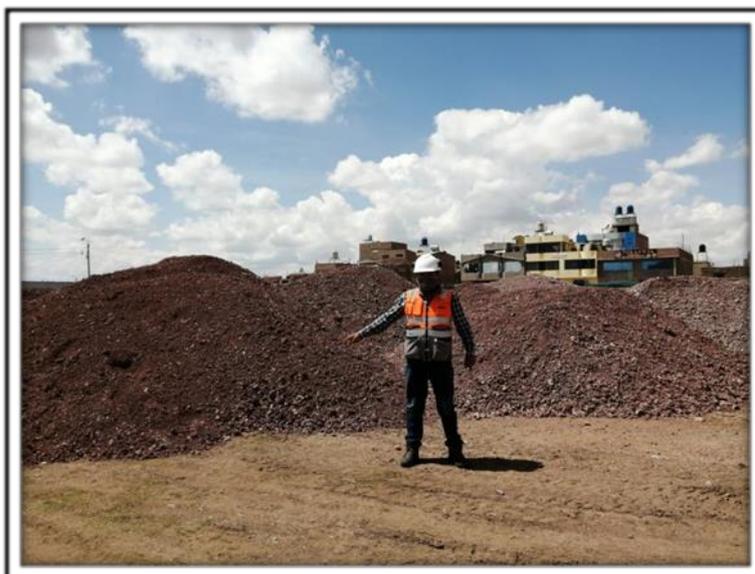
En esta imagen se observa acopio de material zarandeado para estabilizar subbase. (evaluación de la calidad de material para la conformación de la sub base)

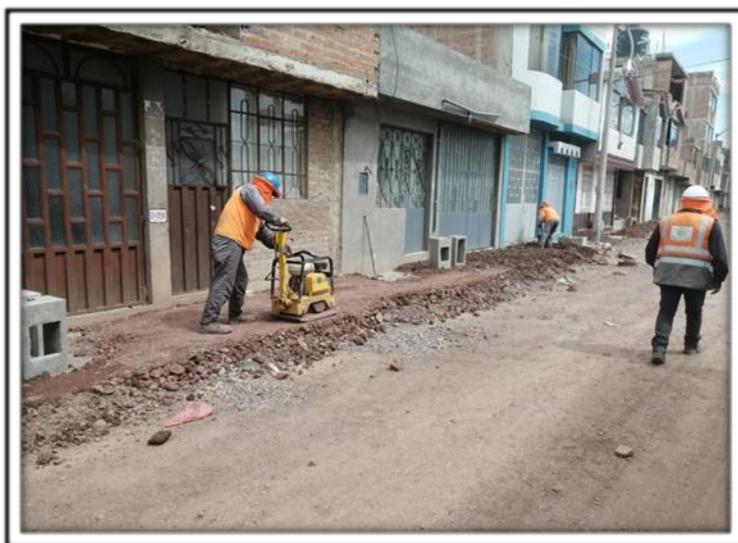
**Paso 2:** Después de terminar la distribución el emparejamiento del material de relleno, la capa se compactó empleando un COMPACTADOR VIBRATORIO TIPO PLANCHA DE 4 HP, en todo su ancho por los medios mecánicos necesarios, quedando está debidamente nivelada y compactada al 100% como mínimo de la Máxima Densidad del Próctor Modificado.

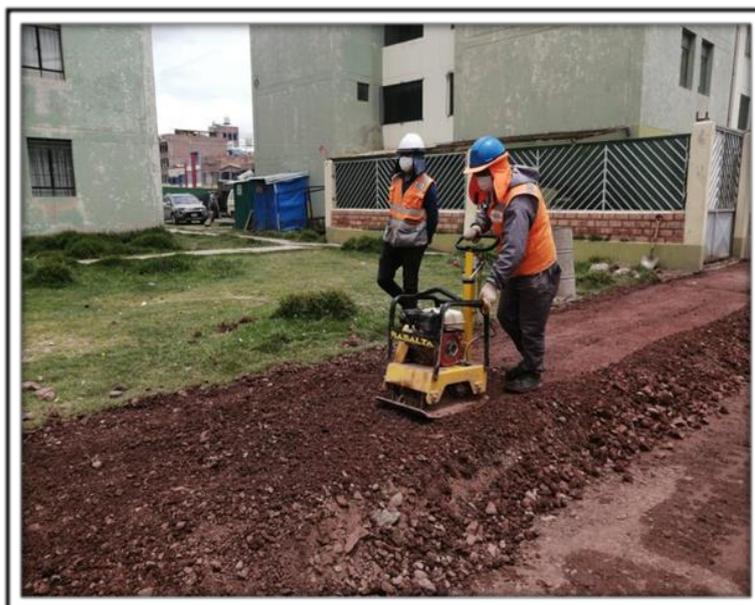
En esta fotografía se observa el control rendimiento de personal equipos y maquinaria empleadas sobre la actividad de compactación de veredas con plancha vibratorio.

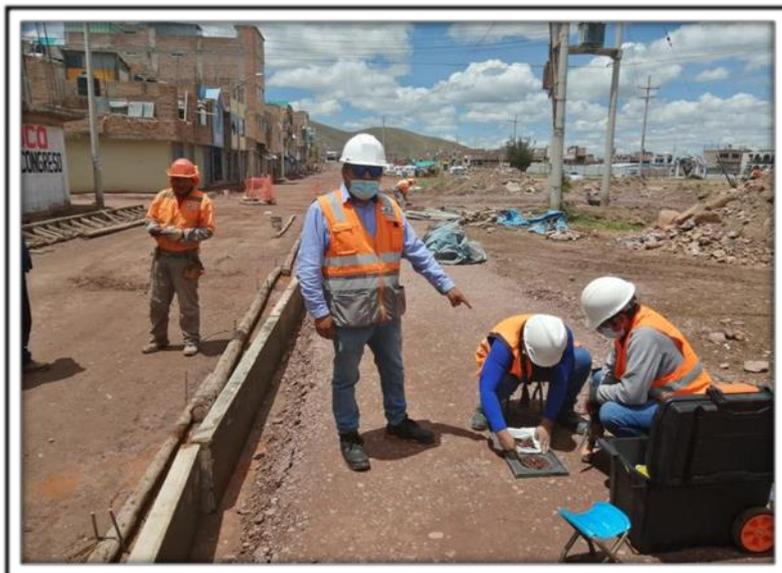
**Paso 1:** Esta partida comprendió en la ejecución de encofrado en sardineles, veredas y rampas se realizarán con madera aguano u otro material similar, con tal que el encofrado tenga superficies sensiblemente uniformes y mantenga su forma ante las presiones del concreto.

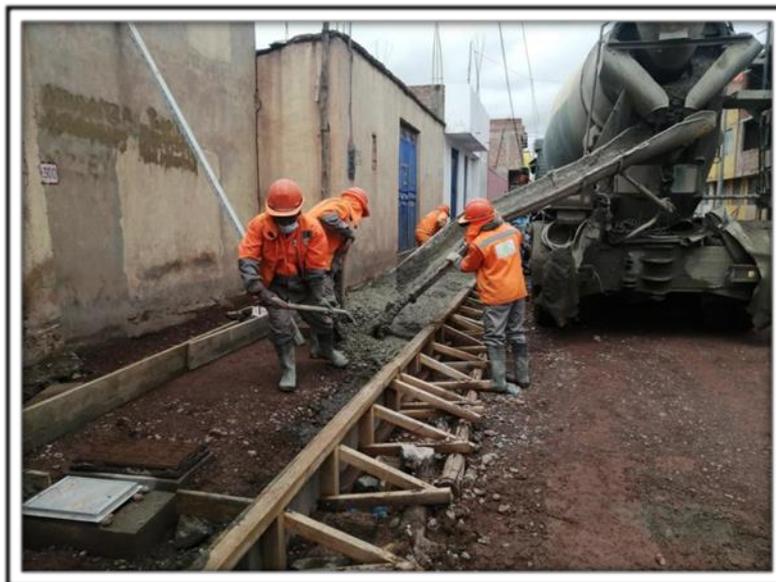
En esta fotografía se observa colocado de concreto pre mezclado para veredas con mixer.

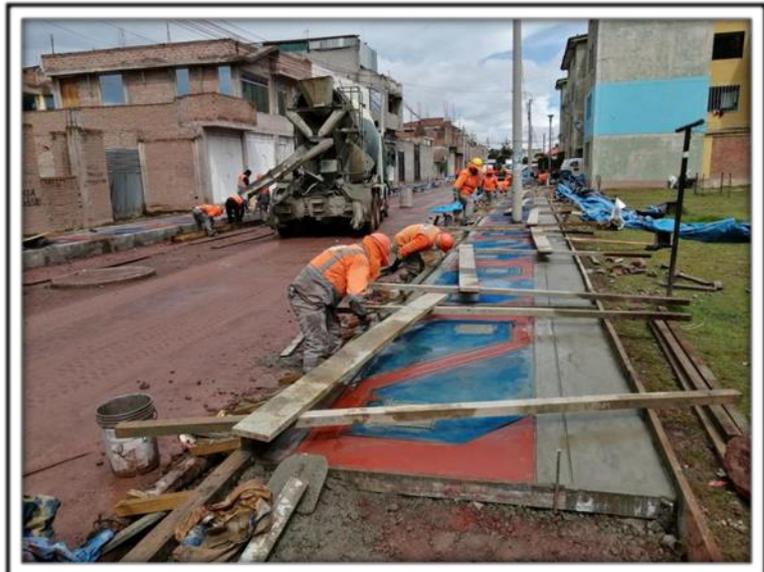
En esta fotografía se observa trabajos de acabados en veredas.

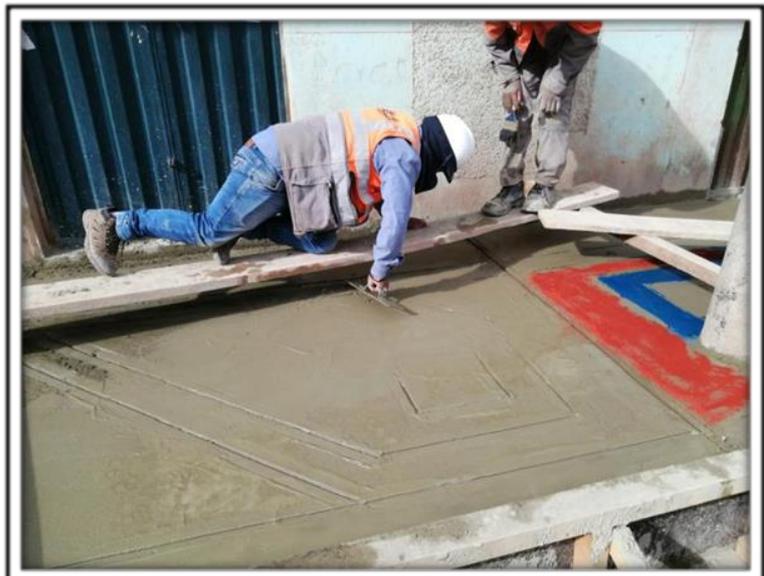
**Foto 61**

En esta fotografía se observa trabajos de acabado con ocre en veredas.

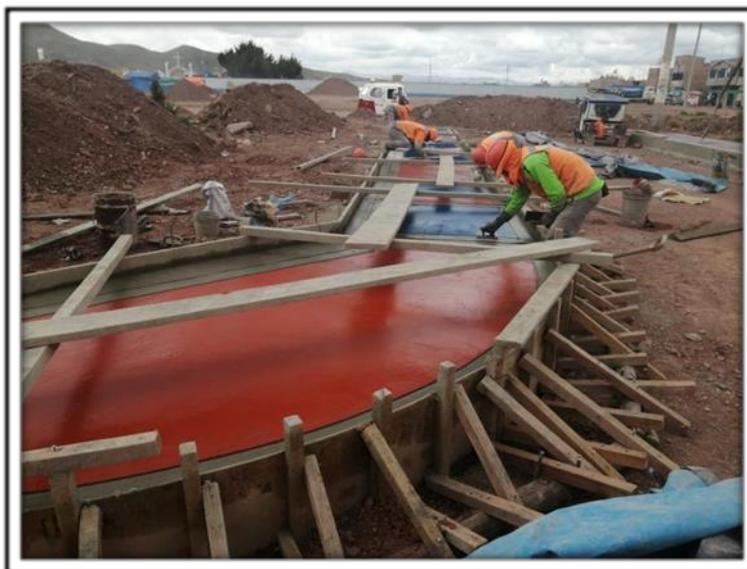
En La fotografía se observa trabajos de acabados en martillos de veredas.

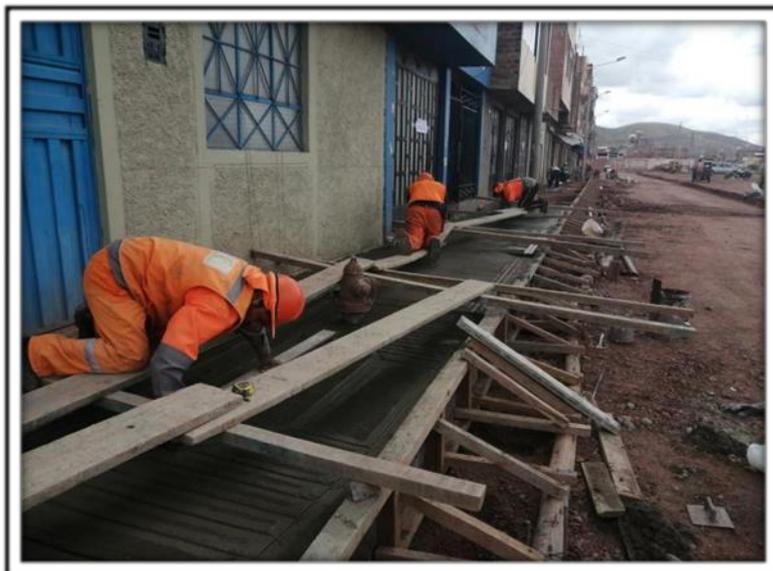
**Paso 3:** Se emplearon bruñas nuevas debidamente perfiladas de 1 cm. de ancho x 1 cm. de profundidad, el borde del área boleado para lo cual se empleó una tarrajada especial.

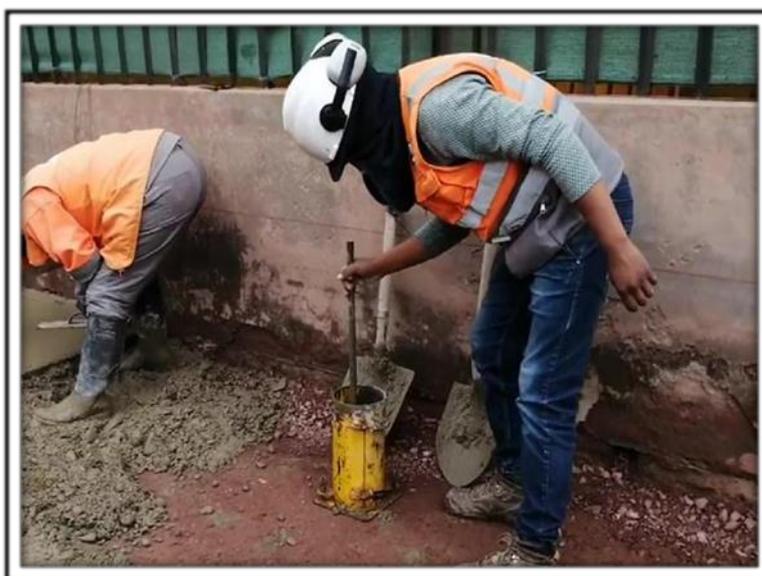
En esta fotografía se observa trabajos de vaciado de moldes de briquetas para losa.

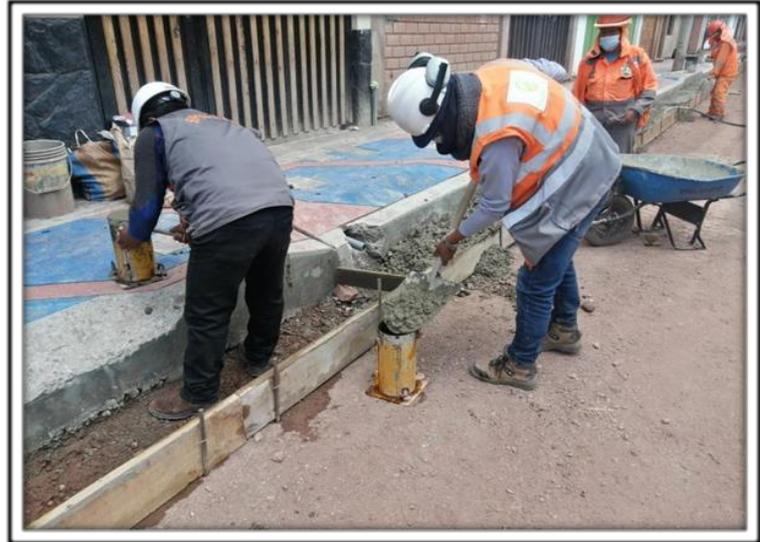
**Foto 93**

En esta fotografía se observa trabajos de vaciado de moldes de briquetas para veredas

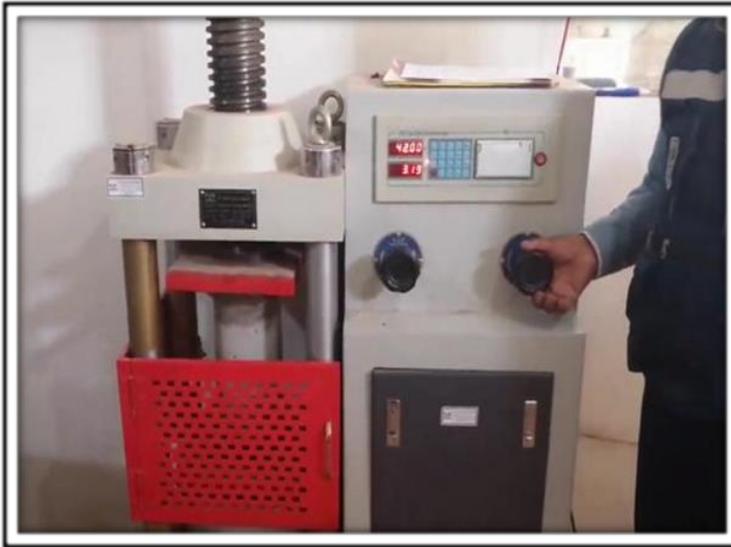
**Foto 94**

En esta fotografía se observa trabajos de ensayo de rotura de briquetas.

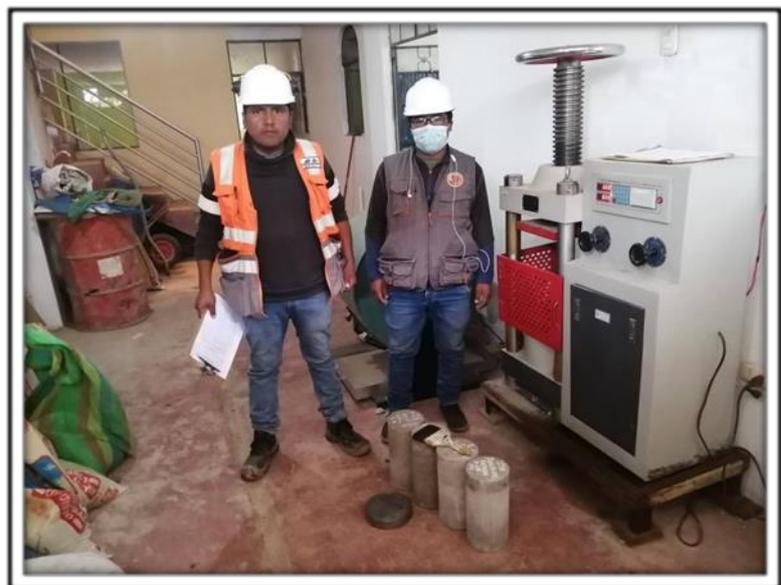
**Foto 95**

En esta fotografía se observa trabajos de ensayo de rotura de briquetas.

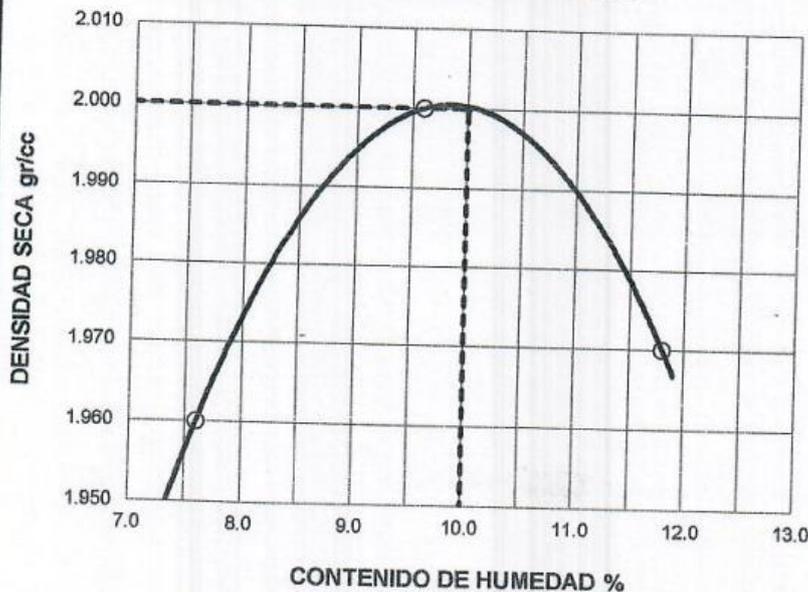
**GRAFICO DE PROCTOR MODIFICADO**

Max. densidad seca  
**2.00 gr/cm3**

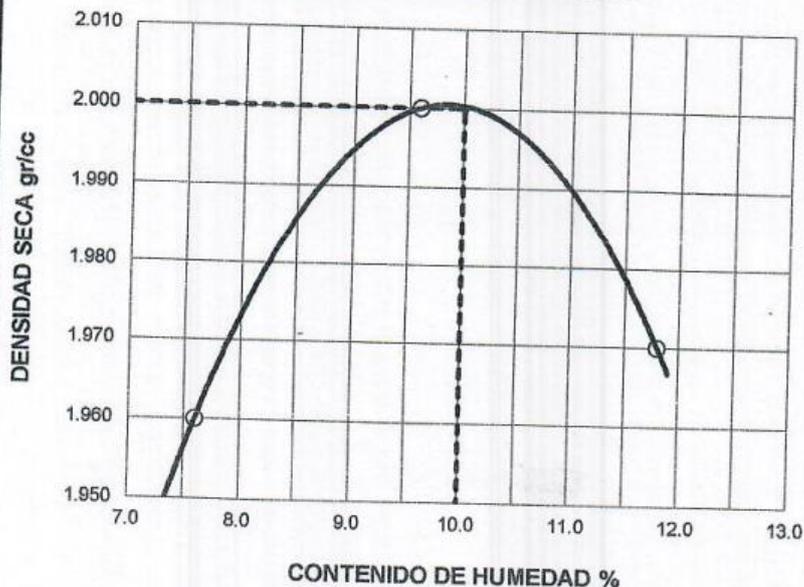
**GRAFICO DE PROCTOR MODIFICADO**

Max. densidad seca  
**2.00 gr/cm<sup>3</sup>**
