Trabajo de Suficiencia Profesional

**Prueba de desempeño de motor con el aceite Chevron
en la flota de camiones CAT 785D - Mina Shougang
Hierro Perú para el cliente San Martín Contratistas
Generales - San Juan de Marcona - Ica**

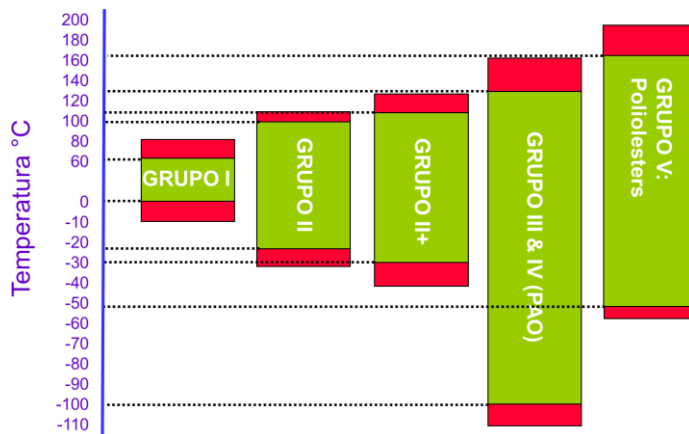
Figura 4. Clasificación del grupo de aceites de acuerdo a temperatura de operación

A continuación, se muestra una gráfica donde se observa la clasificación en grupo de los aceites industriales con base a su temperatura de operación y su resistencia térmica (p. 20).

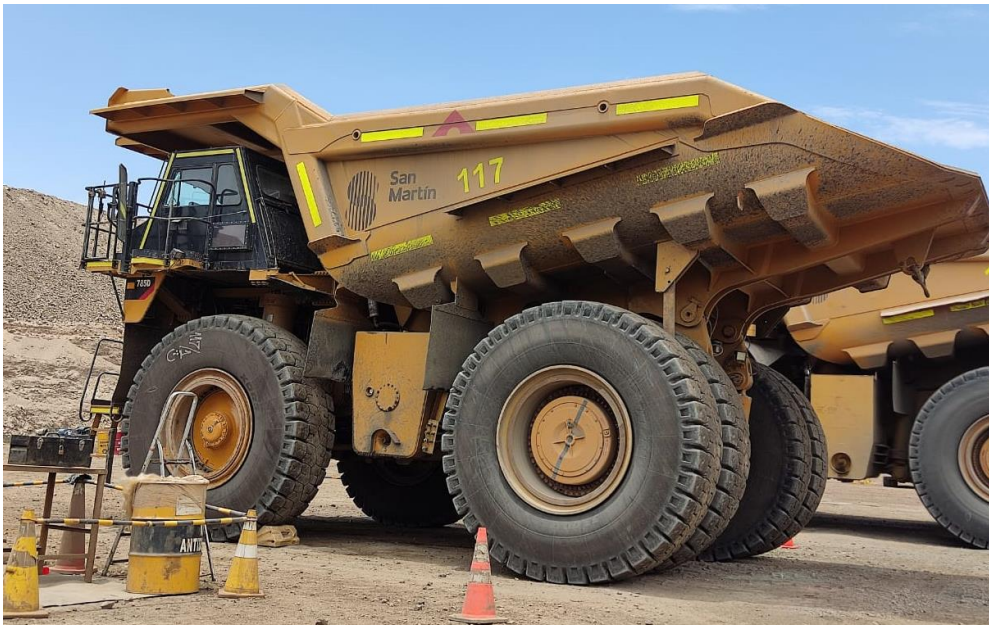
Figura 5. Camión 785D

- MOTOR: CAT 3512C HD-EUI
- POTENCIA: 1082 kW
- Cilindrada: 58.56 L
- Número de cilindros: 12 en “V”
- Aceite de motor Diesel: 15-40

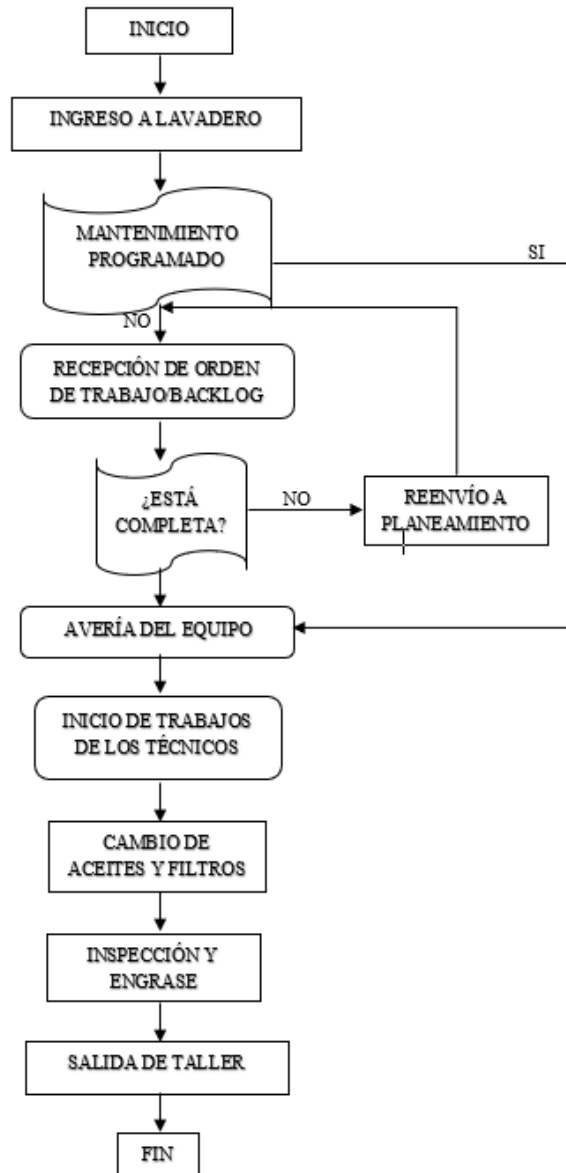
Figura 6. Flujograma de actividades de mantenimiento

A continuación, se detalla brevemente las actividades realizadas por la empresa San Martín Contratistas Generales para el mantenimiento de los camiones CAT 785D.

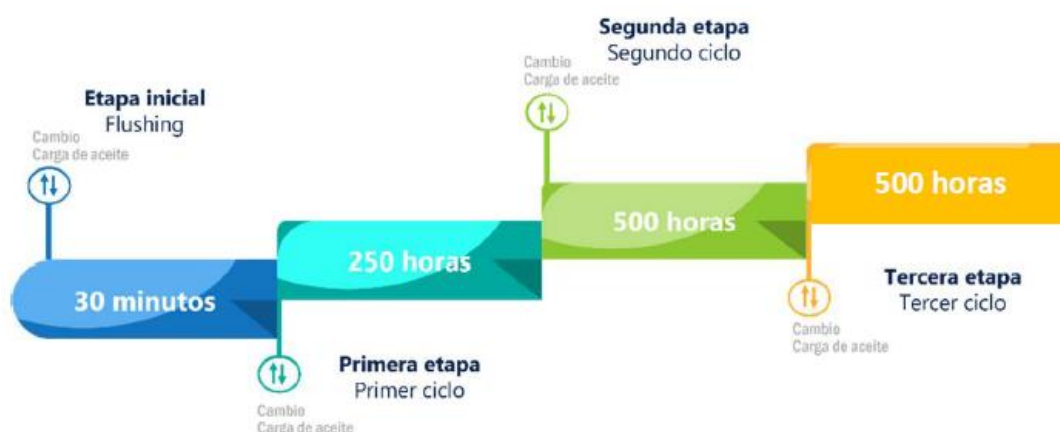
Figura 7. Ciclos de funcionamiento para la prueba de desempeño

La duración de la prueba en los camiones será de 3 meses aproximadamente para cada equipo ya que los camiones trabajan alrededor de 20 horas diarias, 140 semanales y 560 horas mensuales. Por ello, el grupo de trabajo Soltrak, consideró:

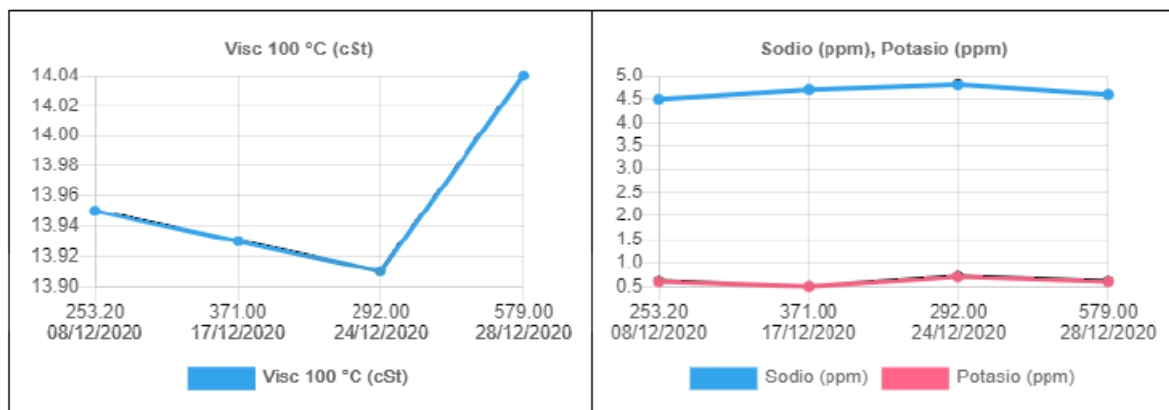
Figura 11. Análisis de resultados FC-103

Una vez culminada la 1era etapa (279 horas), se procedió a drenar el aceite para dar inicio a la 2da etapa. Y se observó en el siguiente análisis: los resultados fueron normales en todas sus condiciones, llegando sin ningún problema a las 500 horas de trabajo (579 hrs), culminando la 2da etapa para dar inicio a la 3ra.

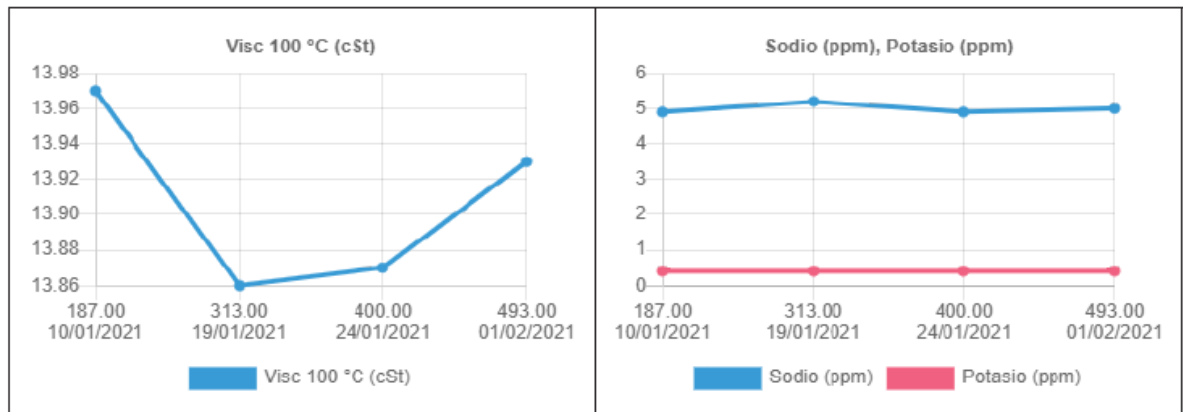
Figura 13. Análisis de resultados FC-103

De igual manera, prosiguió la 3ra y última etapa (493 horas), dando resultados con aceptabilidad en niveles normales, solo se presencié un pequeño aumento de Fierro (16 ppm), sin consecuencia alguna en los siguientes análisis.

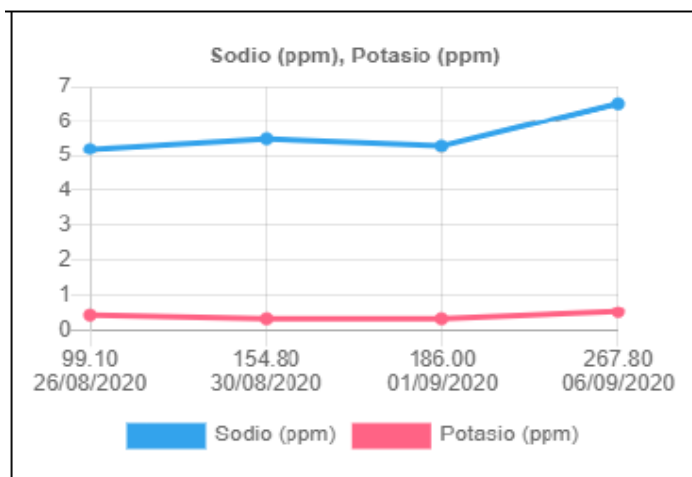
Figura 17. Análisis de resultados FC-105

Según protocolo de prueba, se hizo el cambio de aceite a las 267 horas, indicándonos un indicador de Silicio ligeramente elevado (9,1 ppm), culminando así la primera etapa.

Al iniciar el segundo ciclo o etapa, en el muestreo de 100 horas, el laboratorio nos brindó resultados correctos dentro de los parámetros normales. Sólo la observación de una presencia Sodio ligeramente elevado (9,2 ppm).

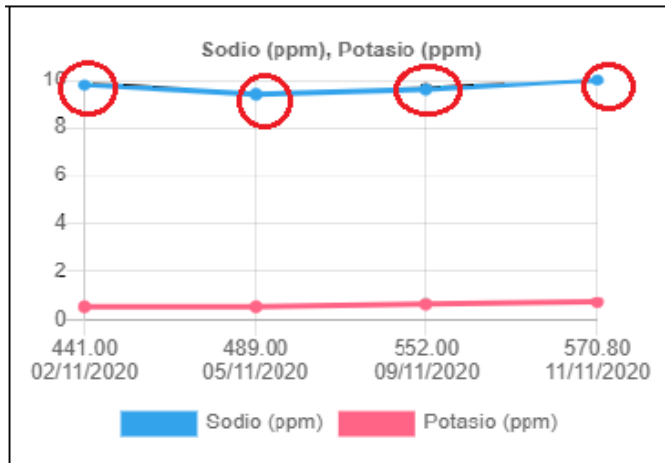
Figura 19. Análisis de resultados FC-105

Finalmente, al llegar a la tercera etapa, todos los parámetros se encontraron en condiciones normales, pero si se siguió manteniendo los niveles de Sodio terminando en el último muestreo para su mantenimiento (570 horas).

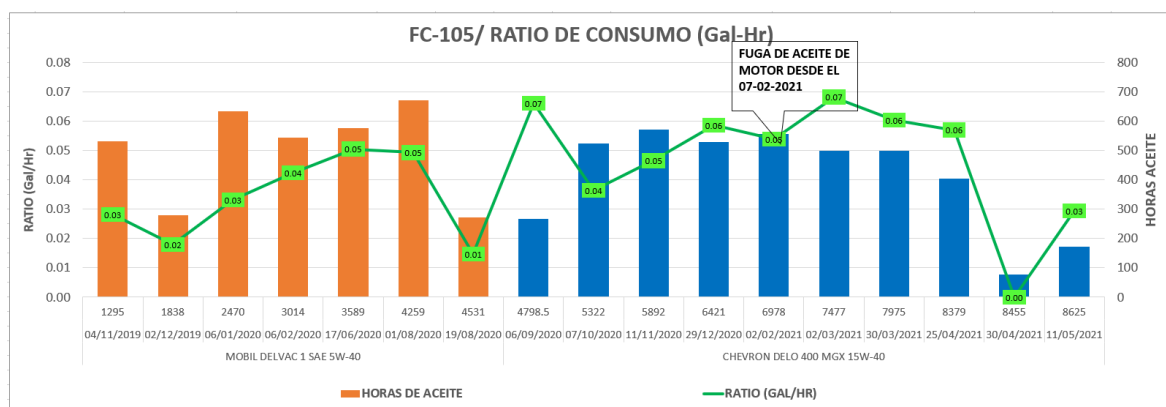
Figura 20. Ratio de consumo de aceite de motor FC-105

En la gráfica de consumo de aceite de motor, la ratio de consumo del equipo FC-105, se observa que la tendencia se mantiene, pero ya después de un tiempo, tiende a bajar, apareciendo algunos eventos más adelante, pero ya pasando muchas etapas después de la prueba de seguimiento.

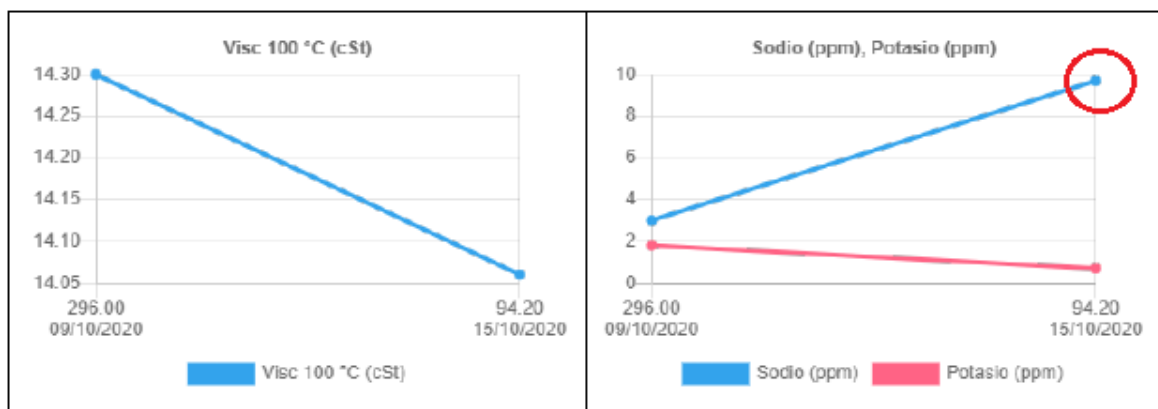
Figura 21. Análisis de resultados FC-117

Se realizó la prueba para este equipo asignado, empezando con la toma de muestra de aceite antiguo Mobil (296 horas) para saber en qué estado se encuentran y se logra visualizar que se encuentra en buen estado. Una vez hecho dicho cambio, inició la migración a aceite Chevron haciendo trabajar a dicho equipo según lo programado a 250 horas, que para este equipo se realizó su cambio a las 258 horas.

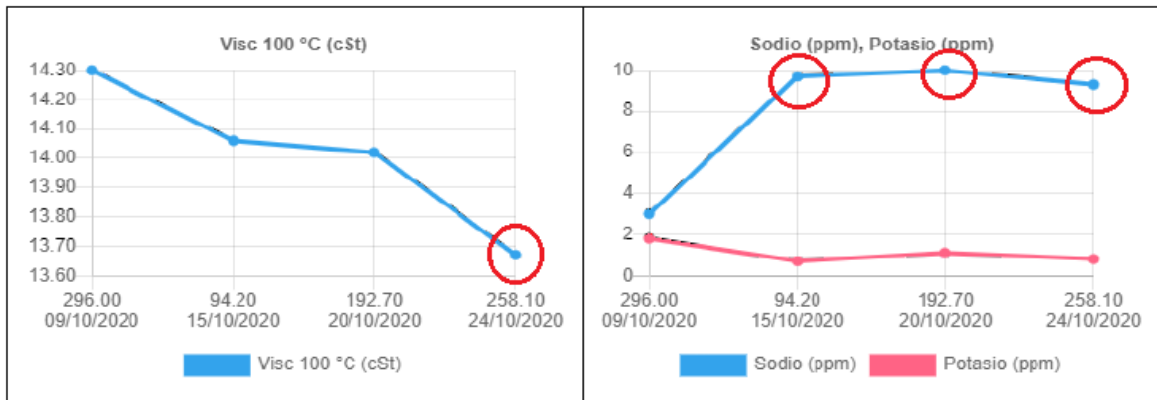
Figura 22. Análisis de resultados FC-117

Pero se identifica en los muestreos programados a dicho equipo cada 100 horas, que existe presencia de Sodio de manera ligera y una disminución de la viscosidad, que se puede detallar en varios factores, nuestro equipo de trabajo destacó la hipótesis en la cual no se hizo un buen flushing quedando restos del aceite antiguo dentro del motor, por ende, se creó una dilución alterando las condiciones del nuevo aceite Chevron.

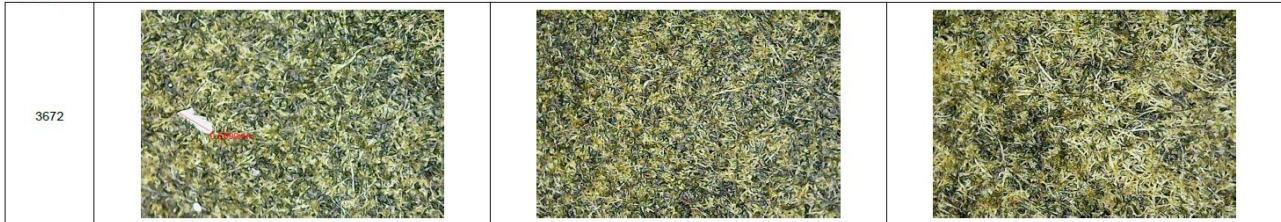
| 3312 | Imagen 1, 2 y 3: Presencia de partículas no magnéticas plateadas (posible aluminio o níquel) |

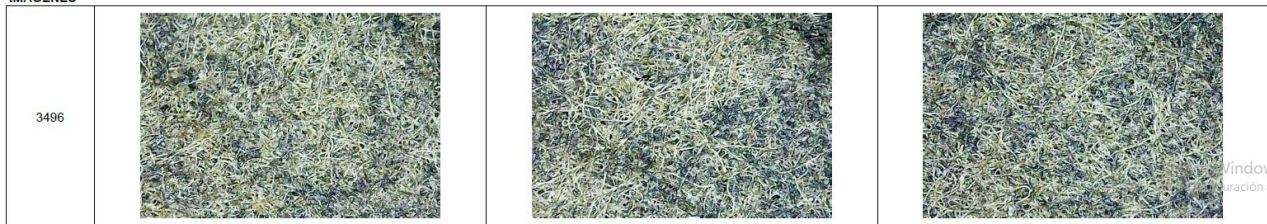
| 3196 | Imagen 1: Presencia de partícula magnética muy brillante (posible níquel o acero inoxidable) Imagen 2: Presencia de partícula magnética brillante (posible acero al carbón o aleaciones) Imagen 3: No hay evidencia de partículas contaminantes y/o desgaste |

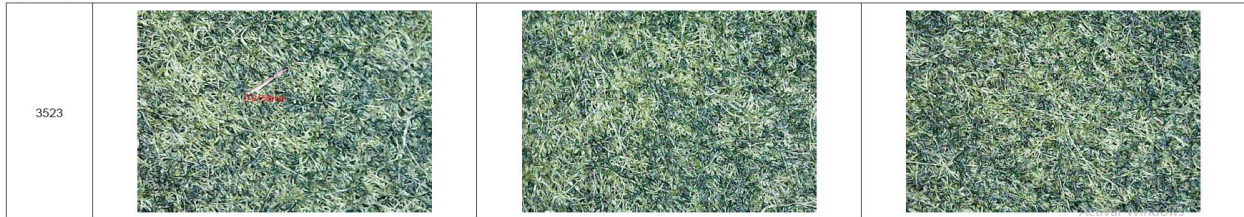
| 3523 | Imagen 1: Presencia de partículas no magnéticas plateadas (posible aluminio, níquel o acero inoxidable) Imagen 2 y 3: No hay evidencia de partículas contaminantes y/o desgaste. |
