**Evaluación de vulnerabilidad sísmica y propuesta
de nueva estructuración de la Institución
Educativa Jorge Basadre, Chupaca en el año 2022**

Michael Jesús Camargo Meza

Para optar el Título Profesional de
Ingeniero Civil

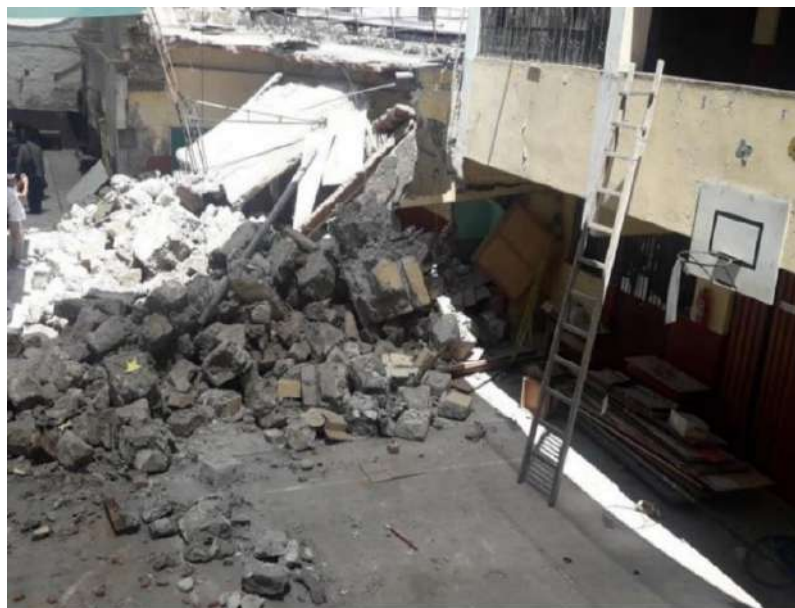
Figura 11. Institución Educativa “República de Venezuela” al borde del colapso.

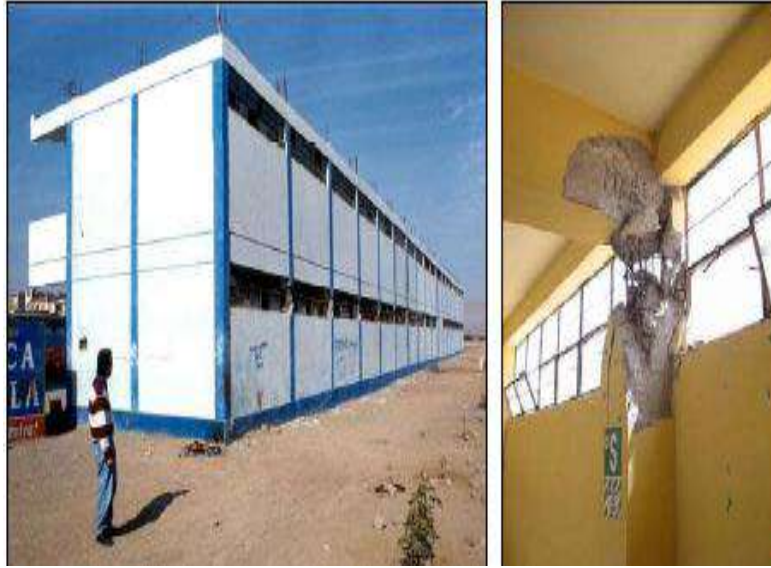
Figura 12. Problemas de columna corta en edificación escolar, Tacna, Perú - 2001.

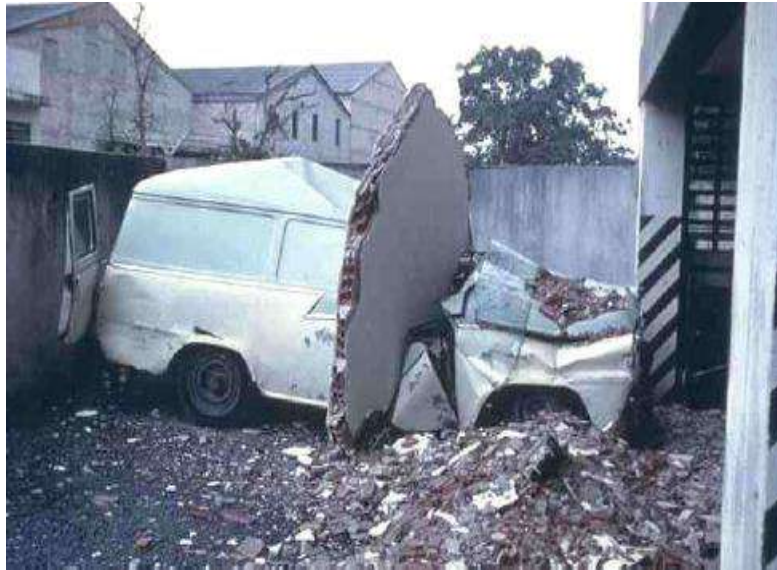
Figura 13. Muro colapsado.

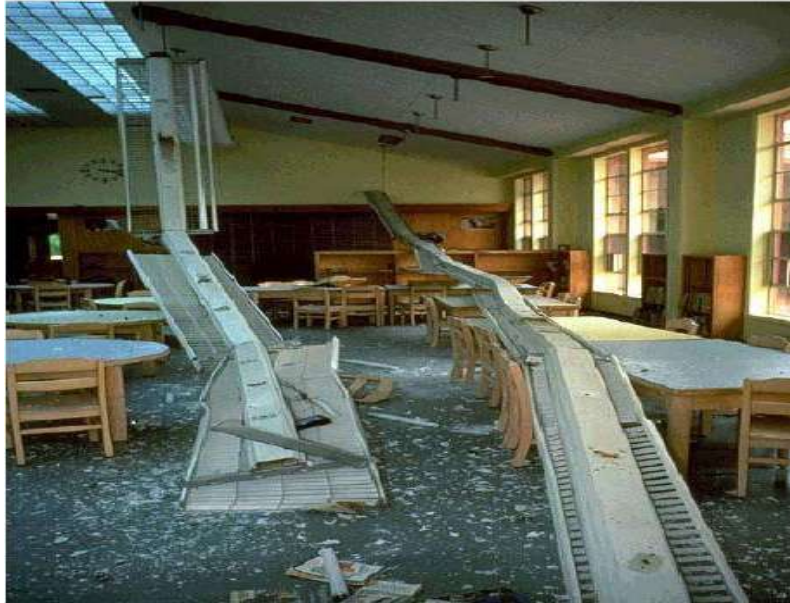
Figura 14. Caída de lámparas de iluminación en colegios.

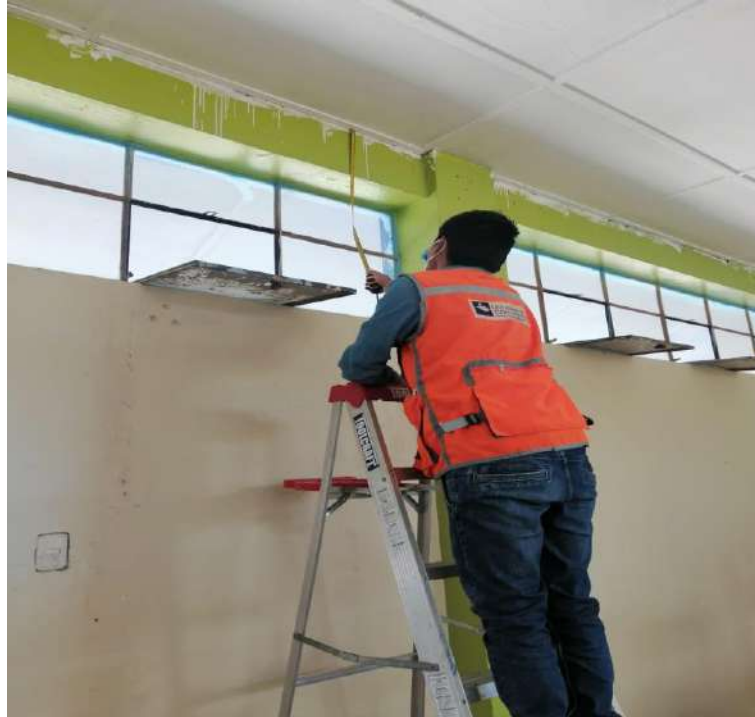
Figura 28. Medición del peralte de la viga de la Institución Educativa “Jorge Basadre”.

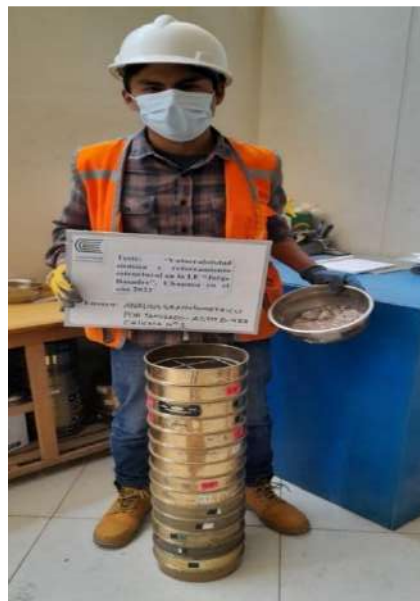
Figura 38. Análisis granulométrico de suelo por tamizado ASTM D - 422 Calicata 1.

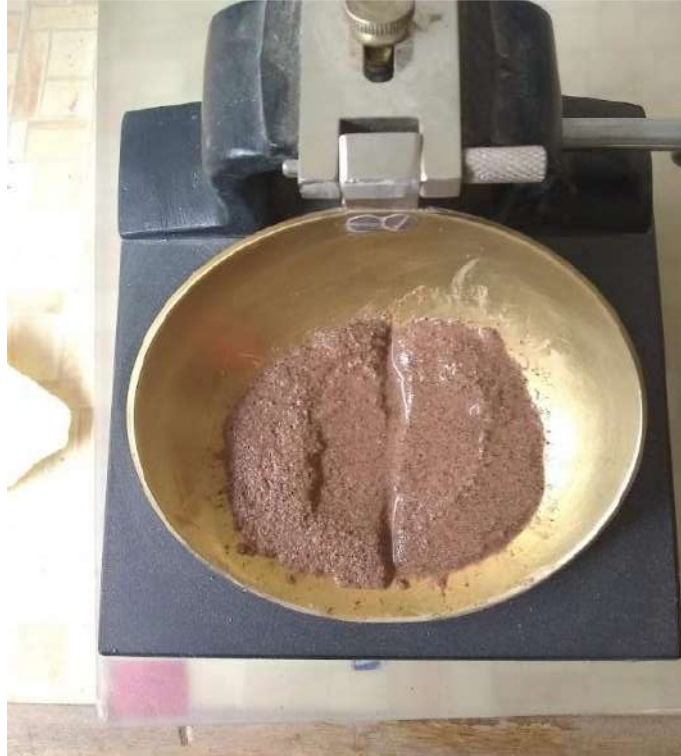
Figura 45. Ensayo de limite liquido (copa de Casagrande - 12 golpes - muestra 1).

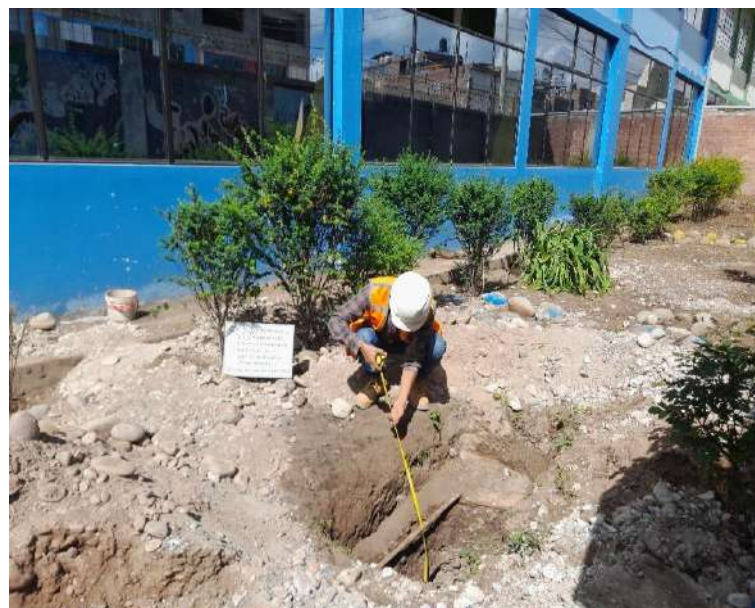
Figura 49. Medición los estratos de la Calicata 3.

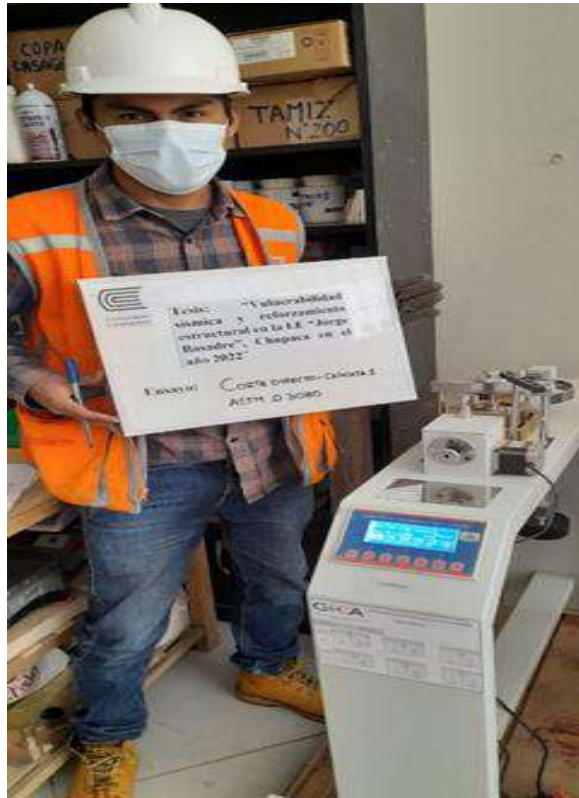
Figura 54. Ensayo de corte directo - Calicata 1.

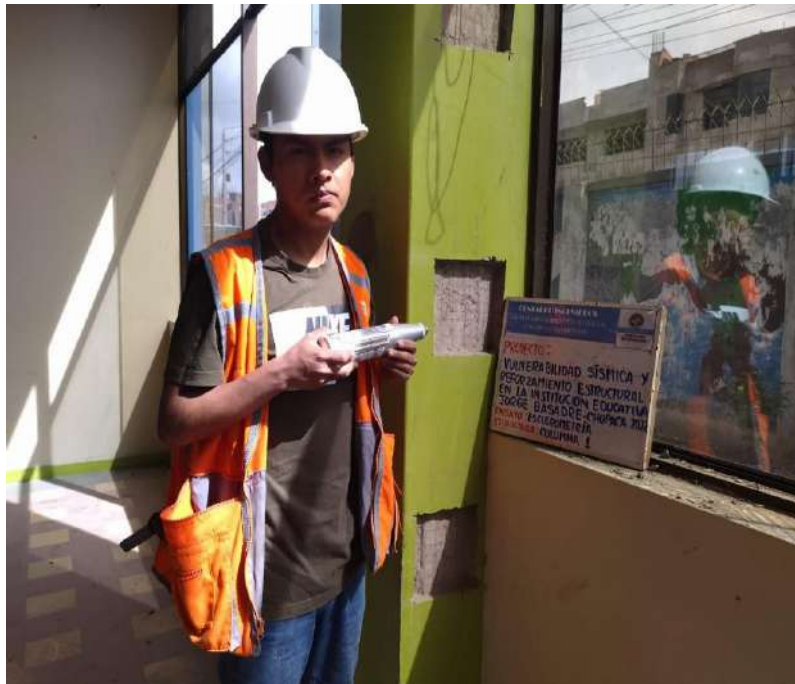
Figura 57. Ensayo de esclerometría - columna 1 (ASTM C 805).

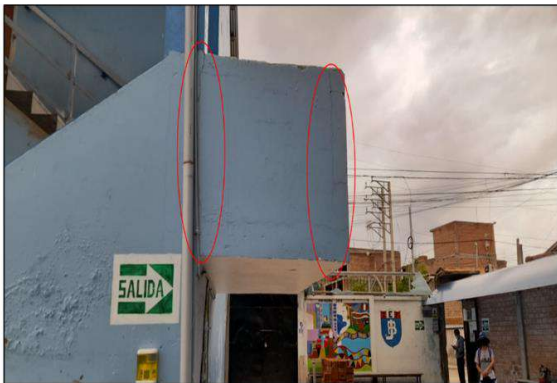
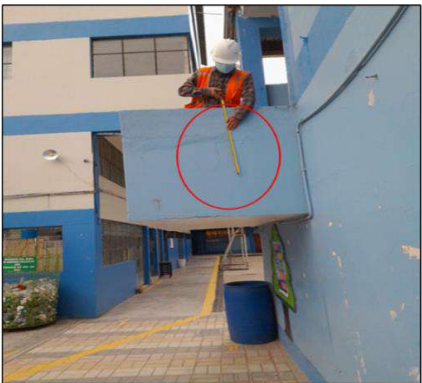
Tabla 19. Descripción de patología 1.

Descripción	Causas	Ambiente
<ul style="list-style-type: none"> • Fisuras de 30 centímetros • Deflexión en el descanso de la escalera • Pintura desgastada • Instalaciones de drenaje pluvial en inadecuadas condiciones 	<ul style="list-style-type: none"> • Grietas por asentamiento debido a la sobrecarga no considerada en el diseño por flexión y cortante de la escalera • Falta de mantenimiento 	<ul style="list-style-type: none"> • Escalera principal de la institución educativa “Jorge Basadre”

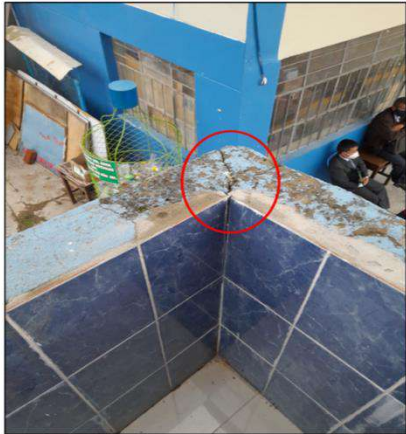
Tabla 20. Descripción de patología 2.

Descripción	Causas	Ambiente
<ul style="list-style-type: none"> • Grieta de 1 mm de ancho • Eflorescencia en el concreto • Fisuras • Pintura desgastada • Instalaciones de drenaje pluvial en inadecuadas condiciones 	<ul style="list-style-type: none"> • Grietas por asentamiento debido a la sobrecarga no considerada en el diseño por flexión y cortante de la escalera • Eflorescencia debido a que el concreto esta expuesto al ambiente • Falta de mantenimiento 	<ul style="list-style-type: none"> • Escalera principal de la institución educativa “Jorge Basadre”

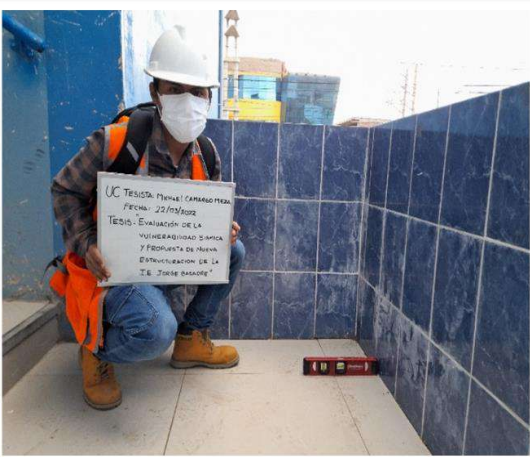
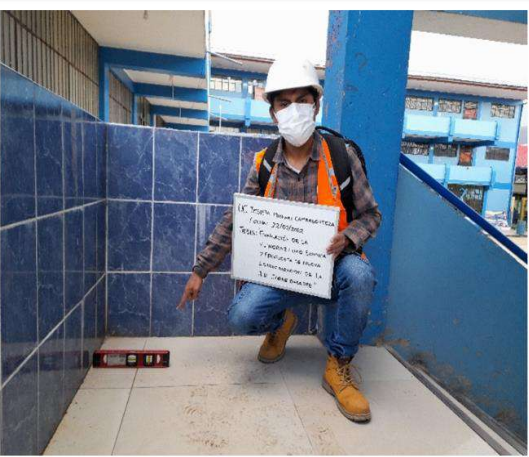
Tabla 21. Descripción de patología 3.

Descripción	Causas	Ambiente
<ul style="list-style-type: none"> • Deflexión en el descanso de la escalera 	<ul style="list-style-type: none"> • Asentamiento debido a la sobrecarga no considerada en el diseño por flexión y cortante de la escalera 	<ul style="list-style-type: none"> • Escalera principal de la institución educativa “Jorge Basadre”

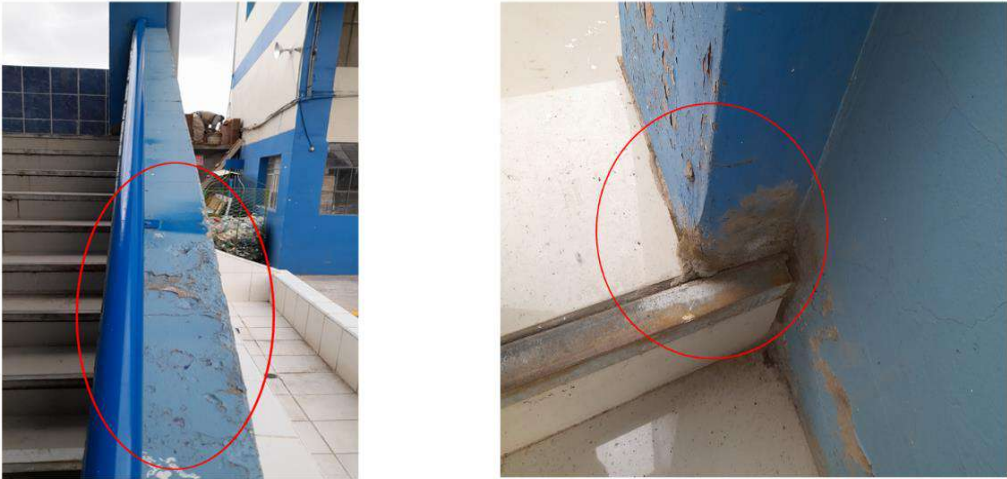
Tabla 22. Descripción de patología 4.

<p>Descripción</p> <ul style="list-style-type: none"> • Eflorescencia en el concreto • Acero del peldaño corroído • Desprendimiento del concreto • Desprendimiento se la pintura 	<p>Causas</p> <ul style="list-style-type: none"> • Exposición del concreto al ambiente • Exposición del acero al ambiente • Mal proceso constructivo 	<p>Ambiente</p> <ul style="list-style-type: none"> • Escalera principal de la institución educativa “Jorge Basadre”

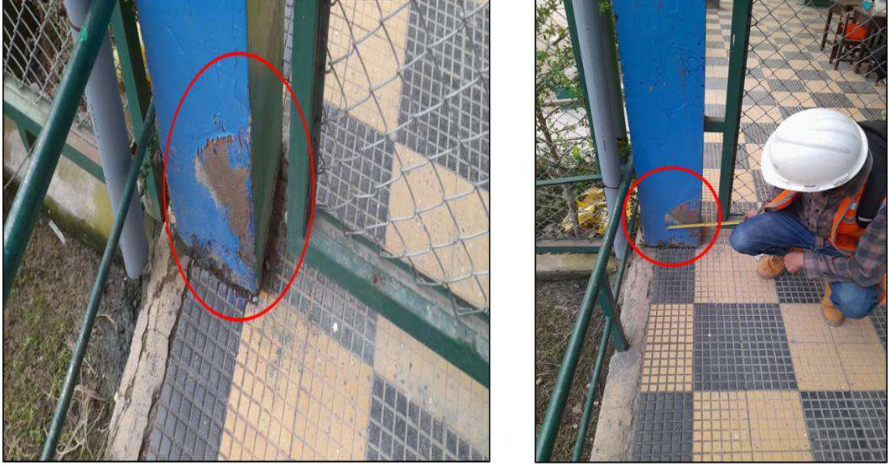
Tabla 23. Descripción de patología 5.

<p>Descripción</p> <ul style="list-style-type: none"> • Eflorescencia en el concreto • Acción de aguas puras • Desprendimiento del concreto • Desprendimiento de la pintura 	<p>Causas</p> <ul style="list-style-type: none"> • Exposición del concreto al ambiente • Mal proceso constructivo 	<p>Ambiente</p> <ul style="list-style-type: none"> • Columna del eje F de la institución educativa Jorge Basadre

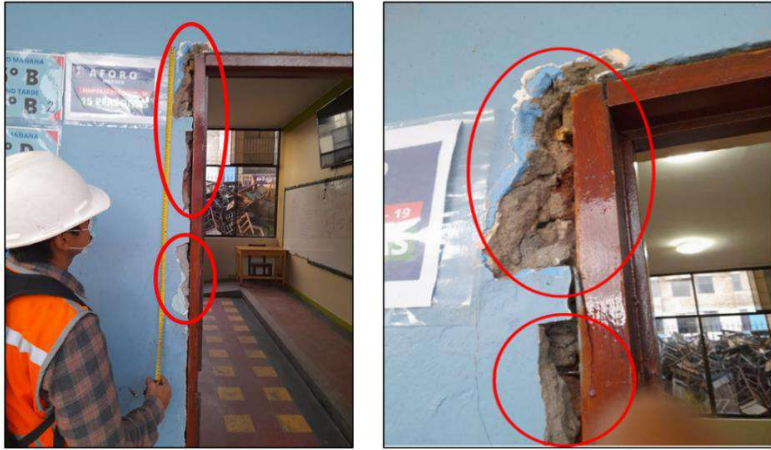
Tabla 24. Descripción de patología 7.

Descripción	Causas	Ambiente
<ul style="list-style-type: none"> • Grietas entre tabique y elementos estructurales • Desprendimiento del concreto • Desprendimiento del mortero y unidades de albañilería • Desprendimiento de la pintura 	<ul style="list-style-type: none"> • Mal proceso constructivo • Tabiques mal conectados a la estructura 	<ul style="list-style-type: none"> • Aula N° 3 de la Institución Educativa Jorge Basadre

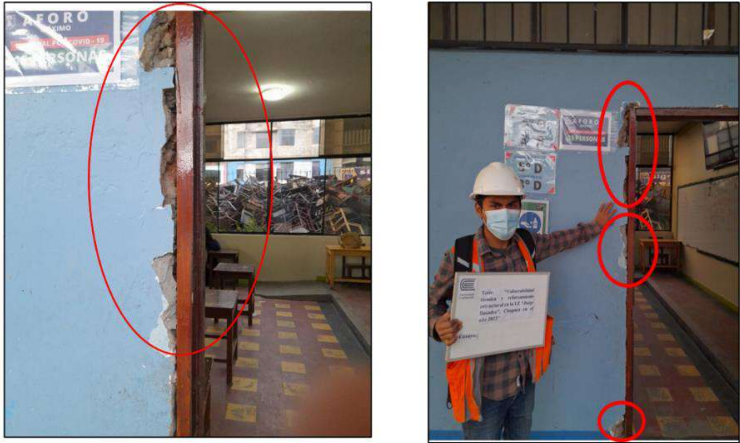
Tabla 25. Descripción de patología 8.

Descripción	Causas	Ambiente
<ul style="list-style-type: none"> • Grietas entre tabique y elementos estructurales • Desprendimiento del concreto • Desprendimiento del mortero y unidades de albañilería • Desprendimiento de la pintura 	<ul style="list-style-type: none"> • Mal proceso constructivo • Tabiques mal conectados a la estructura 	<ul style="list-style-type: none"> • Aula N° 3 de la Institución Educativa Jorge Basadre

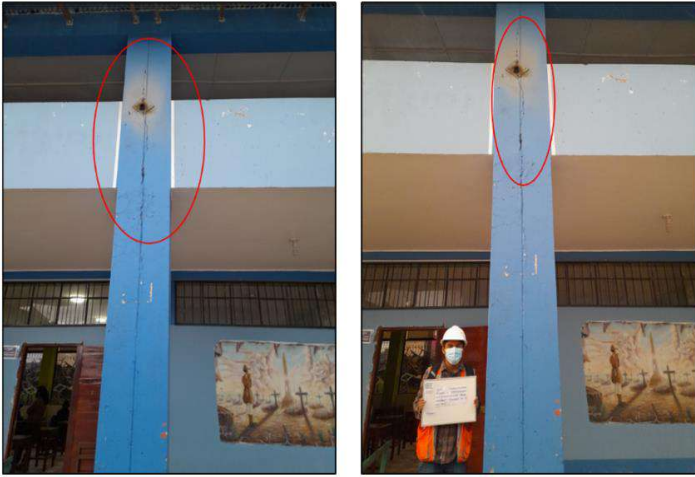
Tabla 26. Descripción de patología 9.

Descripción	Causas	Ambiente
<ul style="list-style-type: none"> • Fisura por aplastamiento por compresión axial • Acero corroído del acero superior • Desprendimiento de la pintura 	<ul style="list-style-type: none"> • No se considero adecuadamente el metrado de cargas actuantes en el diseño de la columna • Exposición al ambiente 	<ul style="list-style-type: none"> • Columna eje H-J con el Eje 2 de la institución educativa Jorge Basadre

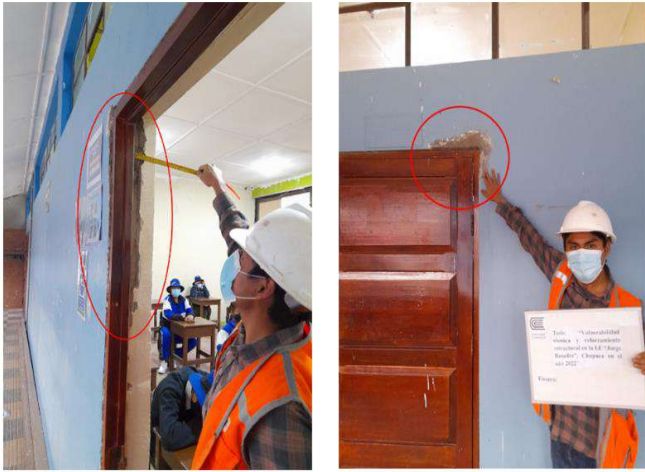
Tabla 27. Descripción de patología 10.

Descripción	Causas	Ambiente
<ul style="list-style-type: none"> • Grietas entre tabique y elementos estructurales • Desprendimiento de la pintura 	<ul style="list-style-type: none"> • Mal proceso constructivo • Tabiques mal conectados a la estructura 	<ul style="list-style-type: none"> • Aula N°6 de la Institución Educativa Jorge Basadre

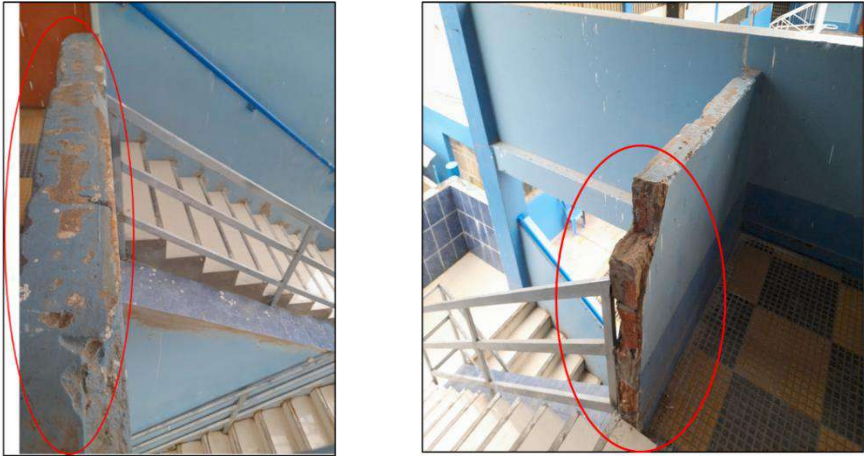
Tabla 30. Descripción de patología 13.

Descripción	Causas	Ambiente
<ul style="list-style-type: none"> • Cavitación en el concreto • Desprendimiento de mortero y unidades de albañilería 	<ul style="list-style-type: none"> • Mal proceso constructivo • Exposición al ambiente • Tabiques mal conectados a la estructura 	<ul style="list-style-type: none"> • Escalera principal de la Institución Educativa Jorge Basadre

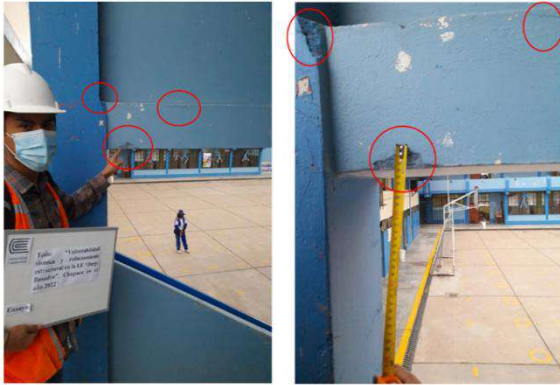
Tabla 31. Descripción de patología 14.

Descripción	Causas	Ambiente
<ul style="list-style-type: none"> • Cavitación en el concreto • Fisura en la viga • Fisura en la columnas por compresión axial • Desprendimiento de concreto 	<ul style="list-style-type: none"> • Mal proceso constructivo • Falla por flexión – insuficiente acero negativo • No se considero adecuadamente el metrado de cargas actuantes en el diseño de la columna y viga 	<ul style="list-style-type: none"> • Viga del eje 2 del primer nivel de la institución educativa “Jorge Basadre”

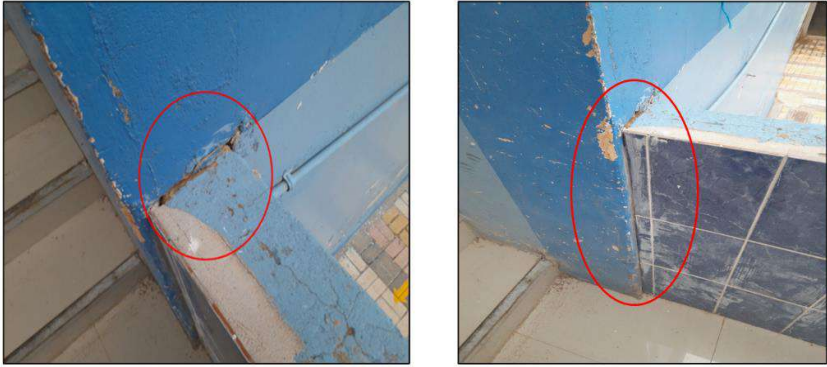
Tabla 33. Descripción de patología 16.

Descripción	Causas	Ambiente
<ul style="list-style-type: none"> • Grieta de 1 mm de ancho • Eflorescencia en el concreto • Fisuras • Pintura desgastada 	<ul style="list-style-type: none"> • Grietas por asentamiento debido a la sobrecarga no considerada en el diseño por flexión y cortante de la escalera • Eflorescencia debido a que el concreto esta expuesto al ambiente • Deficiente conexión entre la escalera y la estructura • Falta de mantenimiento 	<ul style="list-style-type: none"> • Escalera principal de la institución educativa “Jorge Basadre”

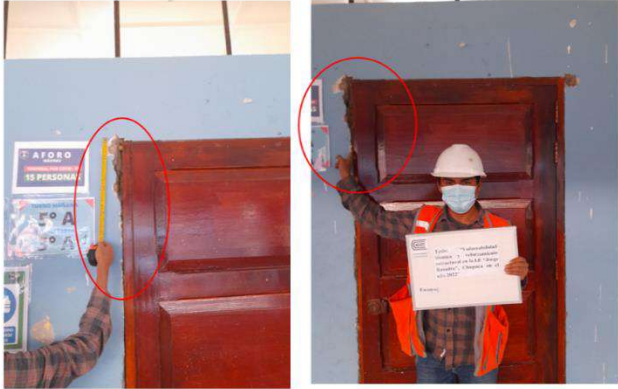
Tabla 36. Descripción de patología 19.

Descripción	Causas	Ambiente
<ul style="list-style-type: none"> • Grietas entre tabique y elementos estructurales • Desprendimiento del concreto • Desprendimiento del mortero y unidades de albañilería • Desprendimiento de la pintura 	<ul style="list-style-type: none"> • Mal proceso constructivo • Tabiques mal conectados a la estructura • Falta de mantenimiento • Vida útil de la estructura (54 años) 	<ul style="list-style-type: none"> • Aula N° 7 de la Institución Educativa “Jorge Basadre”

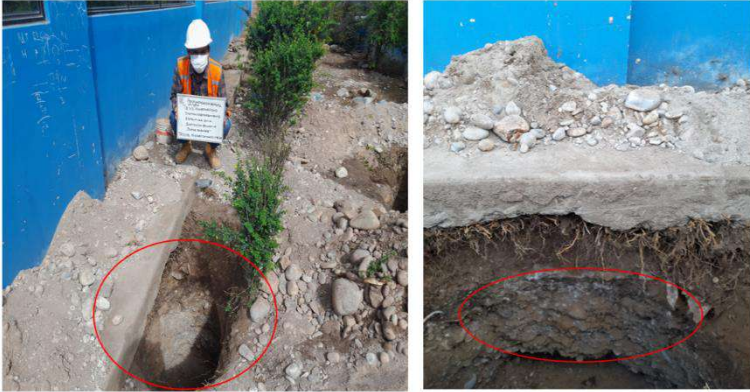
Tabla 37. Descripción de patología 20.

Descripción	Causas	Ambiente
<ul style="list-style-type: none"> • Cimentación de concreto ciclópeo • Dimensiones de 1.40 metros* 1.40 metros , peralte de 0.70 metros • Profundidad de desplante de 1.20 metros 	<ul style="list-style-type: none"> • Mal proceso constructivo • Ejecución de la obra sin tener en consideración el reglamento nacional de edificación (E0.30 y E 0.50) • No se realizó un estudio de mecánica de suelos • Ejecución de la obra sin personal técnico 	<ul style="list-style-type: none"> • Cimentación de la columna del eje I y J de la institución educativa Jorge Basadre

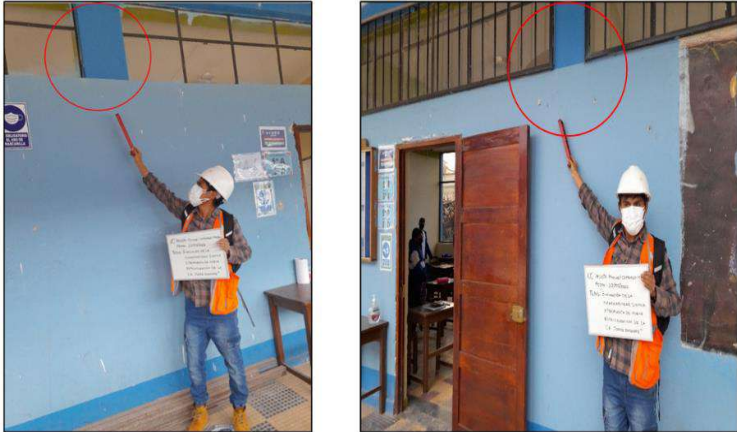
Tabla 38. Descripción de patología 21.

Descripción	Causas	Ambiente
<ul style="list-style-type: none"> Columna propensa a sufrir falla por columna corta ante cargas laterales 	<ul style="list-style-type: none"> Ejecución de la obra sin tener en consideración el reglamento nacional de edificación (E0.30 y E 0.50) Ejecución de la obra sin personal técnico 	<ul style="list-style-type: none"> Aula N°2 del colegio Jorge Basadre

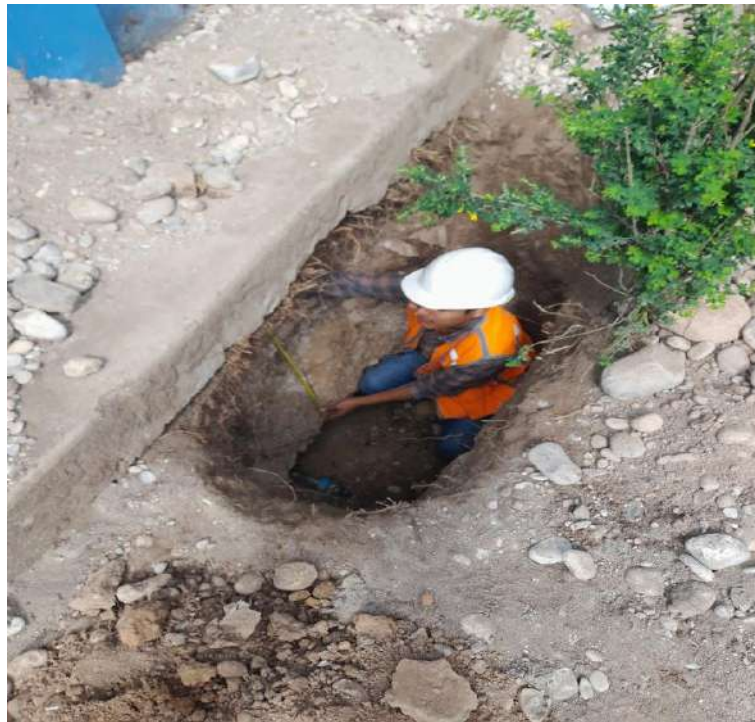
Figura 59. Cimentación de la Institución Educativa “Jorge Basadre”.

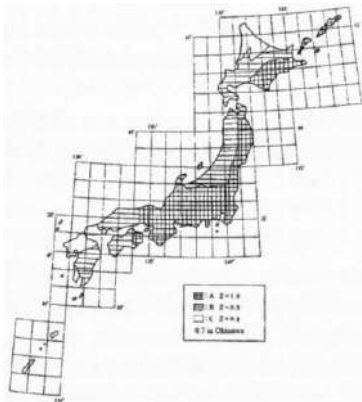
- Zona A → Z= 1 (zona de mayor sismicidad).
- Zona B → Z= 0.9
- Zona C → Z= 0.8
- Okinawa → Z=0.7

Figura 60. Zona sísmica - Japón.

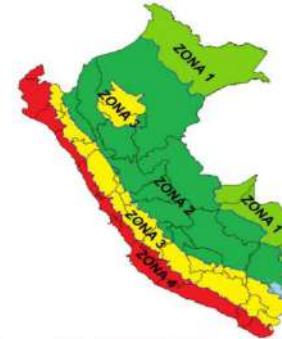
Figura 61: Zonas sísmica-Perú

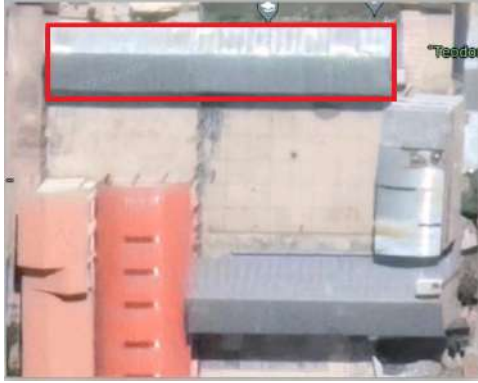
<p>Universidad Continental</p>	FICHA DE EVALUACION FINAL DE LA VULNERABILIDAD SISMICA DE LA INSTITUCION EDUCATIVA "JORGE BASADRE" SEGÚN EL METODO DE HIROSAWA		
	EVALUADOR : MICHAEL JESUS CAMARGO MEZA		
ESTRUCTURA	PABELLON "A" - INSTITUCION EDUCATIVA JORGE BASADRE	PISO N°	1

<p>SEGUNDA PLANTA</p>			
DIRECCION X		DIRECCION Y	
INDICE Eo	0.42	INDICE Eo	0.42
INDICE SD	0.45	INDICE SD	0.45
INDICE T	0.9	INDICE T	0.9
<u>INDICE Is</u>	<u>0.1701</u>	<u>INDICE Is</u>	<u>0.1701</u>
<u>INDICE Iso</u>	<u>0.189</u>	<u>INDICE Iso</u>	<u>0.189</u>
COMPORTAMIENTO VULNERABLE FRENTE A UN EVENTO SISMICO		COMPORTAMIENTO VULNERABLE FRENTE A UN EVENTO SISMICO

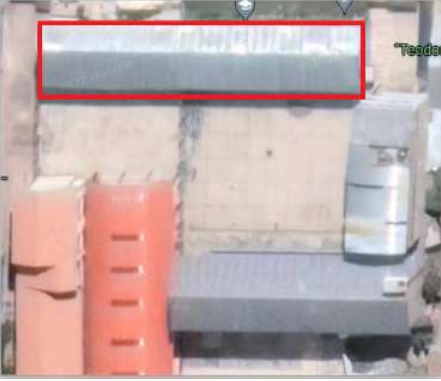
FICHA DE EVALUACION FINAL DE LA VULNERABILIDAD SISMICA DE LA INSTITUCION EDUCATIVA "JORGE BASADRE" SEGÚN EL METODO DE HIROSAWA		
	EVALUADOR : MICHAEL JESUS CAMARGO MEZA		
ESTRUCTURA	PABELLON "A" -INSTITUCION EDUCATIVA JORGE BASADRE	PISO N°	2

DIRECCION X		DIRECCION Y	
INDICE Eo	0.37	INDICE Eo	0.37
INDICE SD	0.45	INDICE SD	0.45
INDICE T	0.9	INDICE T	0.9
<u>INDICE Is</u>	<u>0.14985</u>	<u>INDICE Is</u>	<u>0.14985</u>
<u>INDICE Iso</u>	<u>0.189</u>	<u>INDICE Iso</u>	<u>0.189</u>
COMPORTAMIENTO VULNERABLE FRENTE A UN EVENTO SISMICO		COMPORTAMIENTO VULNERABLE FRENTE A UN EVENTO SISMICO

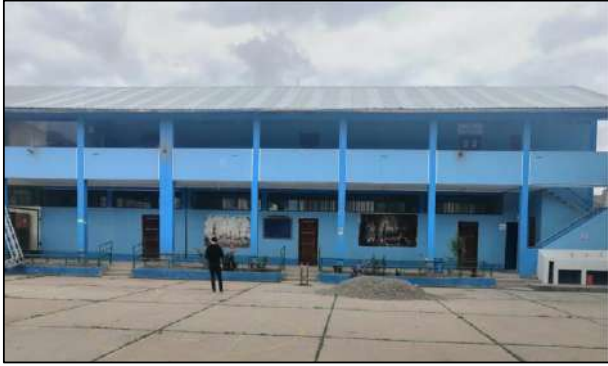
Parametro N°1 ORGANIZACIÓN DEL SISTEMA RESISTENTE
Se considera lo siguiente:	
A- Año de construcción mayor a 1997 y asesoría técnica	
B- Año de construcción menor a 1997 y asesoría técnica	
C- Sin asesoría técnica

EXPLICACION: La estructura fue ejecutada sin asesoría técnica por lo que se le asigna la calificación de "C"

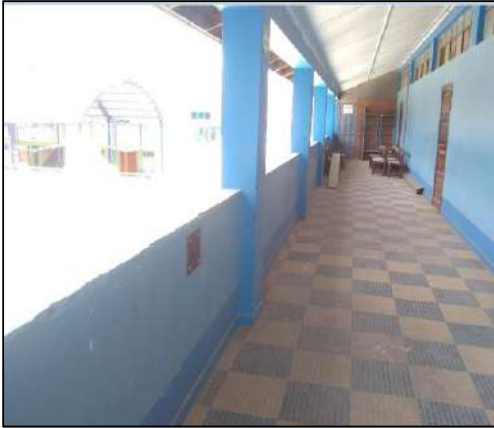
Universidad Continental	Parametro N°3 RESISTENCIA CONVENCIONAL
CONSIDERAMOS:	
A- Edificio con $\alpha h \geq 1.2$	
B- Edificio con $0.6 \leq \alpha h < 1.2$	
C- Edificio con $\alpha h < 0.6$

Explicacion: El valor de $\alpha h = 0.6 < 1.11 < 1.2$ por lo cual se le asigna la calificacion "A"

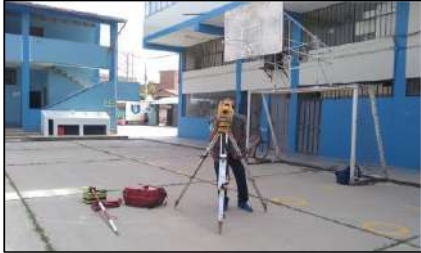
Parametro N°4 POSICION DEL EDIFICIO Y CIMENTACION
CONSIDERACIONES:	
<p>A- Edificio cimentada sobre suelo intermedio o flexible , según la norma de diseño sismorresistente E 0.30</p>	
<p>B- Edificio cimentada sobre suelo intermedio o flexible , según la norma de diseño sismorresistente E 0.30 . Presencia de sales y humedad</p>	
<p>C- Edificio cimentada sin proyecto aprobado ni asesoria tecnica y presencia de sales , humedad y pendiente pronunciada</p>	
<div style="display: flex; justify-content: space-around;">

</div>	
<p>EXPLICACION: La estructura fue ejecutada sin asesoria tecnica sin tener consideracion de la norma E 0.30 puesto que su cimentacion es de concreto ciclopeo inadecuado para este tipo de edificaciones por lo que se le asigna la calificacion de "C"</p>

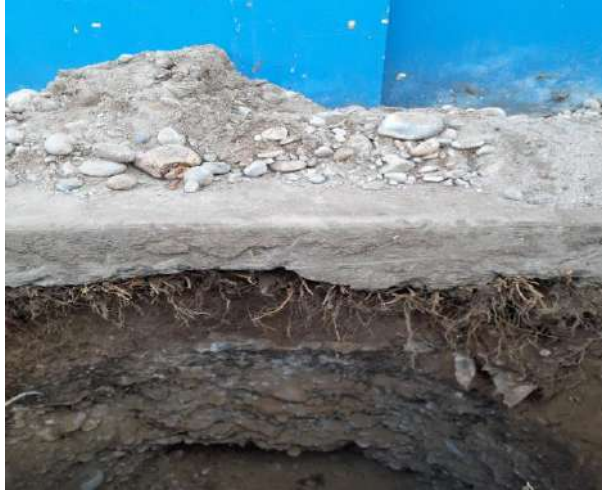
El estudio de mecánica de suelos de la Calicata 4 nos muestra que la zapata esta cimentada a una profundidad de desplante de 1.20 metros dicho elemento es de concreto ciclópeo de dimensiones de 1.40 metros de ancho * 1.40 metros largo siendo inadecuado el tipo de cimentación, inexistencia de una pendiente considerable ni presencia de sales, filtraciones y considerando que no se realizó con asesoría de un profesional técnico.

Figura 62. Zapata de concreto ciclópeo de la Institución Educativa “Jorge Basadre”

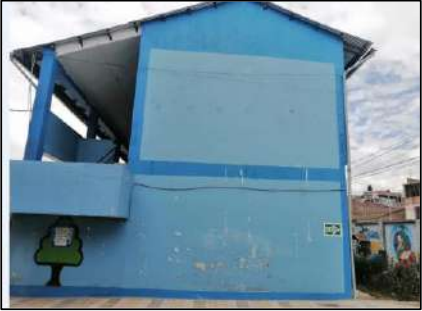
Parametro N°7 CONFIGURACION EN ELEVACION
CONSIDERACIONES:	
A.- Si $RL > 0.66$	
B.- Si $0.33 < RL \leq 0.66$	
C.- Si $RL \leq 0.33$

Explicación: La estructura presenta la siguiente relacion $(8.45-2.1)/8.45 = 0.75$ por lo tanto, la calificacion que le corresponde es "A"

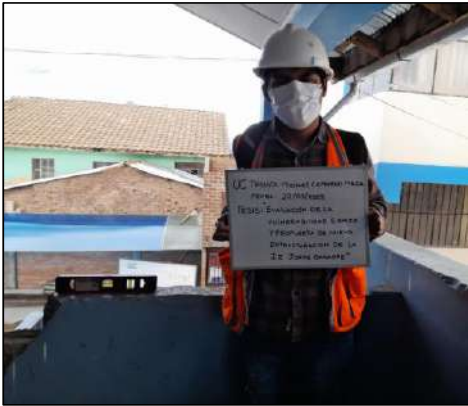
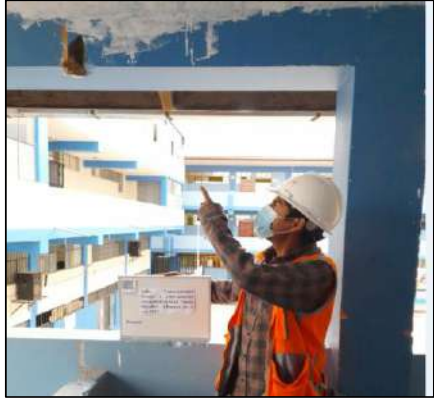
Parametro N°9 TIPO DE CUBIERTA
CONSIDERACIONES:	
<p>A.- Cubierta estable debidamente amarrada a las vigas con conexiones adecuadas y de material liviano . Edificaciones con cubierta plana</p>	
<p>B- Cubierta inestable de material liviano en buenas condiciones</p>	
<p>C- Cubierta inestable en malas condiciones y con desnivel</p>	
<div style="display: flex; justify-content: space-around;">

</div>	
<p>Explicación: La estructura tiene un techo a dos aguas de material ligero por lo que en el análisis se considera un diafragma flexible en malas condiciones por lo que se le asigna la calificación de "C"</p>

Como se observa en las imágenes la edificación en análisis tiene una cubierta de material liviano el cual se encuentra en deficientes condiciones soportadas por elementos estructurales (vigas) con grietas y fisuras.

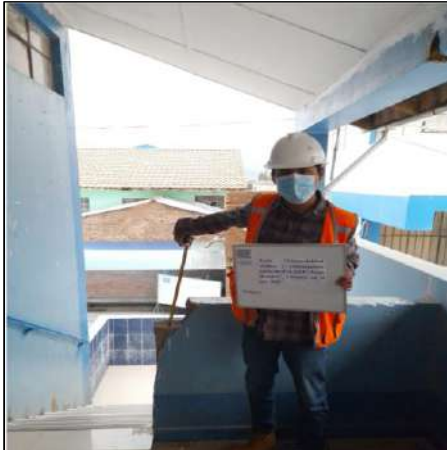
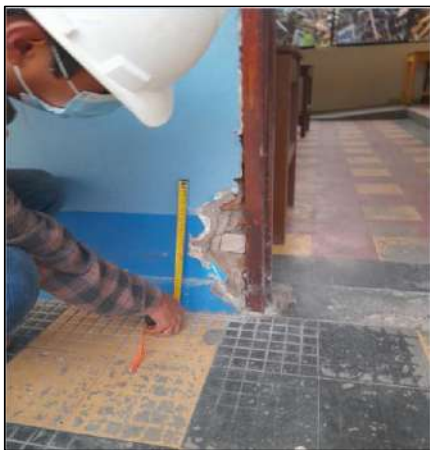
Parametro N°10 ELEMENTOS NO ESTRUCTURALES
CONSIDERACIONES:	
<p>A- Que cumplan con la clase A y B de mampostería Mampostería : A* : Edificaciones que no contengan elementos no estructurales mal conectados al sistema resistente</p>	
<p>B* : Edificaciones con balcones y parapetos bien conectados al sistema resistente</p>	
<p>B- Edificio con parapetos mal conectados al sistema resistente</p>	
<p>C- Edificio que presenta tanques de agua o cualquier otro tipo de elementos en el techo mal conectados a la estructura . Parapetos u otros elementos de peso significativo , mal construidos que se puedan desplomar en caso de un evento sísmico . Edificio con balcones construidos posteriormente a la estructura principal y conectada a esta de modo deficiente</p>	
<div style="display: flex; justify-content: space-around;">

</div>	
<p>Explicación: La estructura tiene parapetos y elementos mal vinculados a la estructura ante cualquier sismo se podría desplomae . Por lo que se le asigna la calificación de "C"</p>

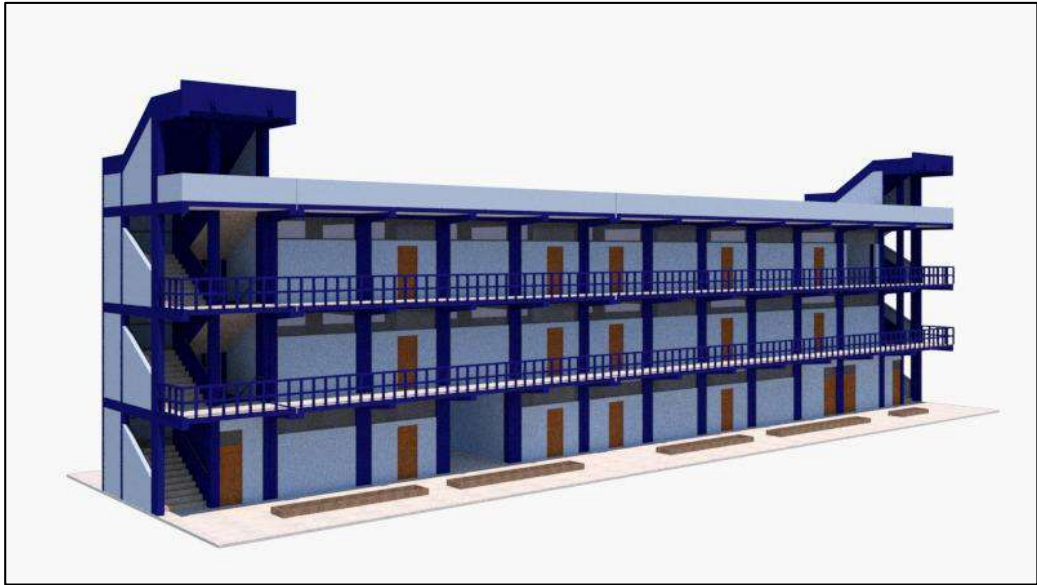
Figura 70. Elevación de propuesta de nueva estructuración.

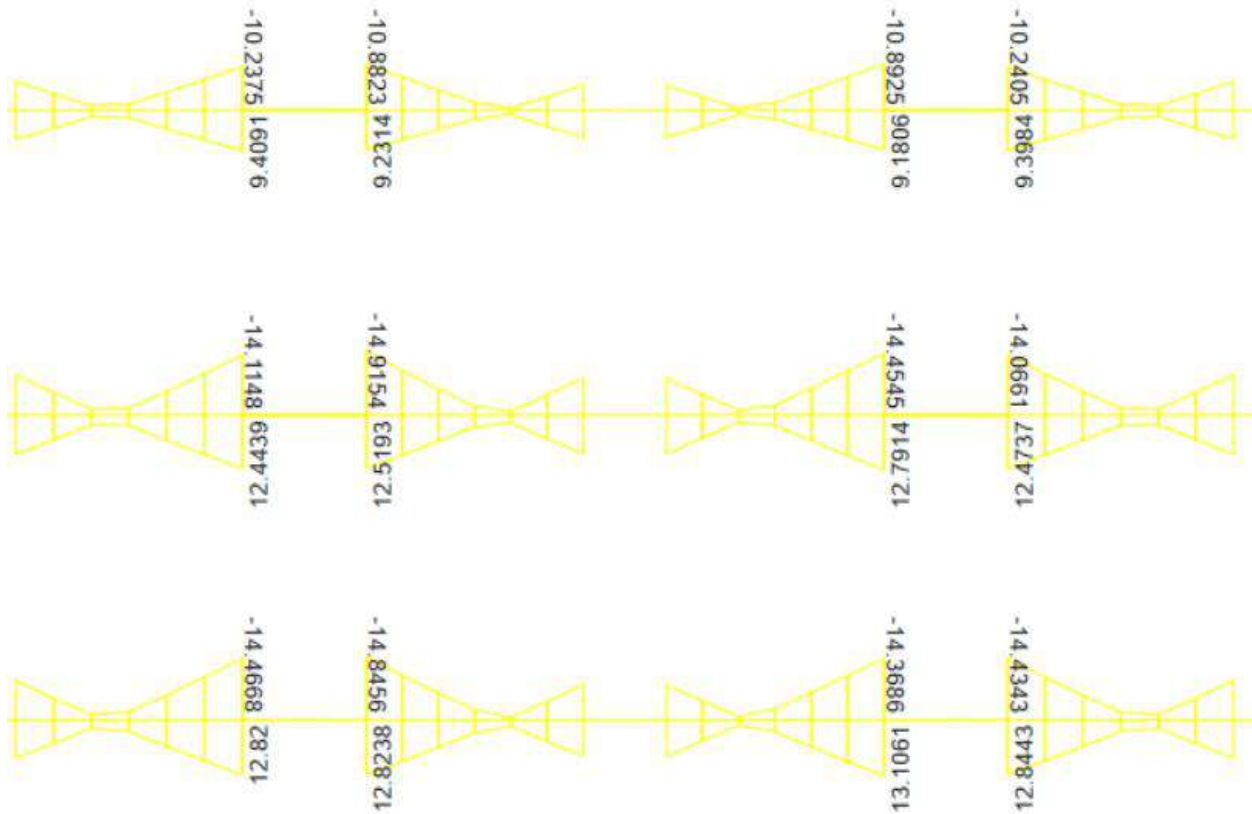
La envolvente muestra los momentos más desfavorables acorde a las combinaciones mencionadas, como se muestra en la figura 110.

Figura 110. Envolvente de momentos flectores en el pórtico 3.

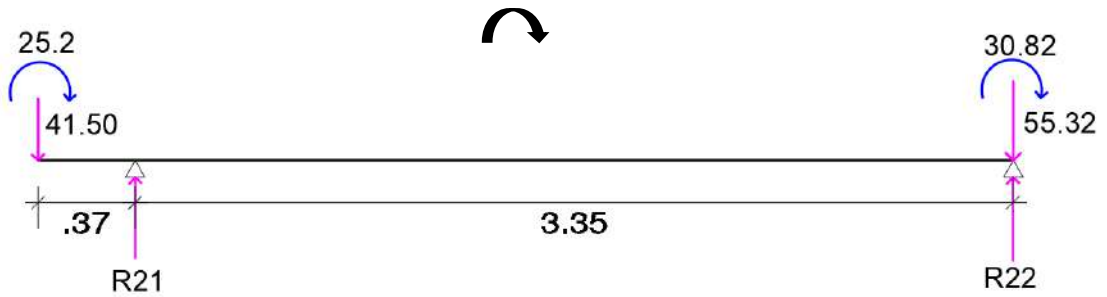
Resolviendo:

- Parámetro 8 Distancia máxima entre elementos resistentes

Tabla 70. *Parámetro 8 separación máxima entre columnas.*

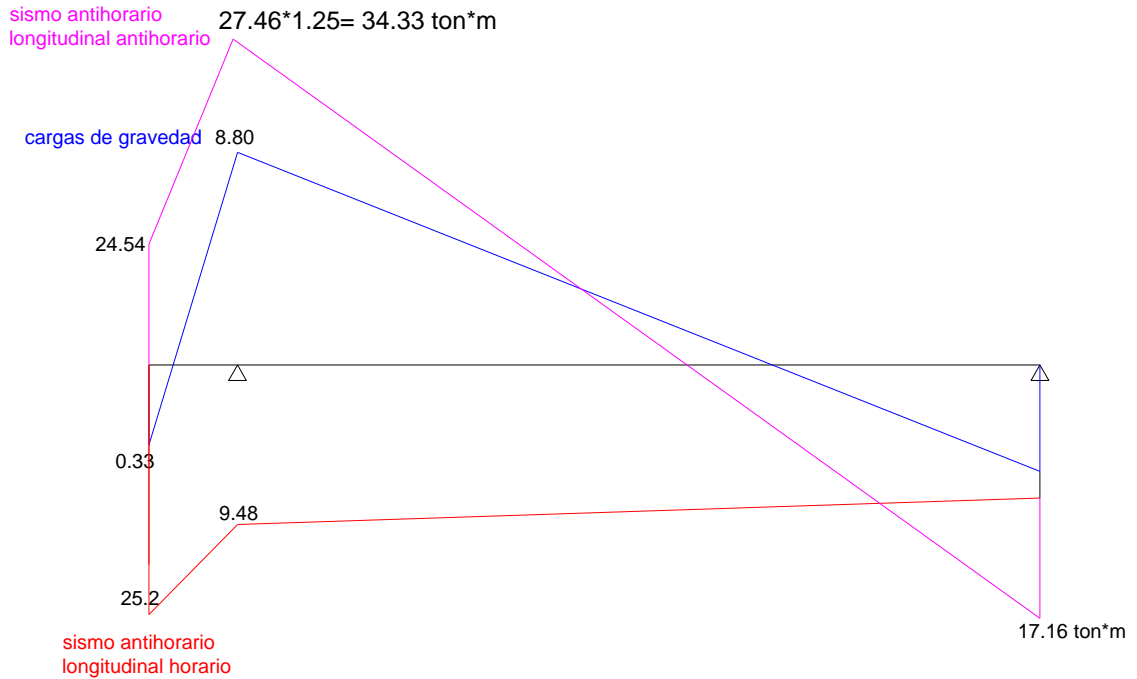
Figura 147. Viga de cimentación: momentos flectores.

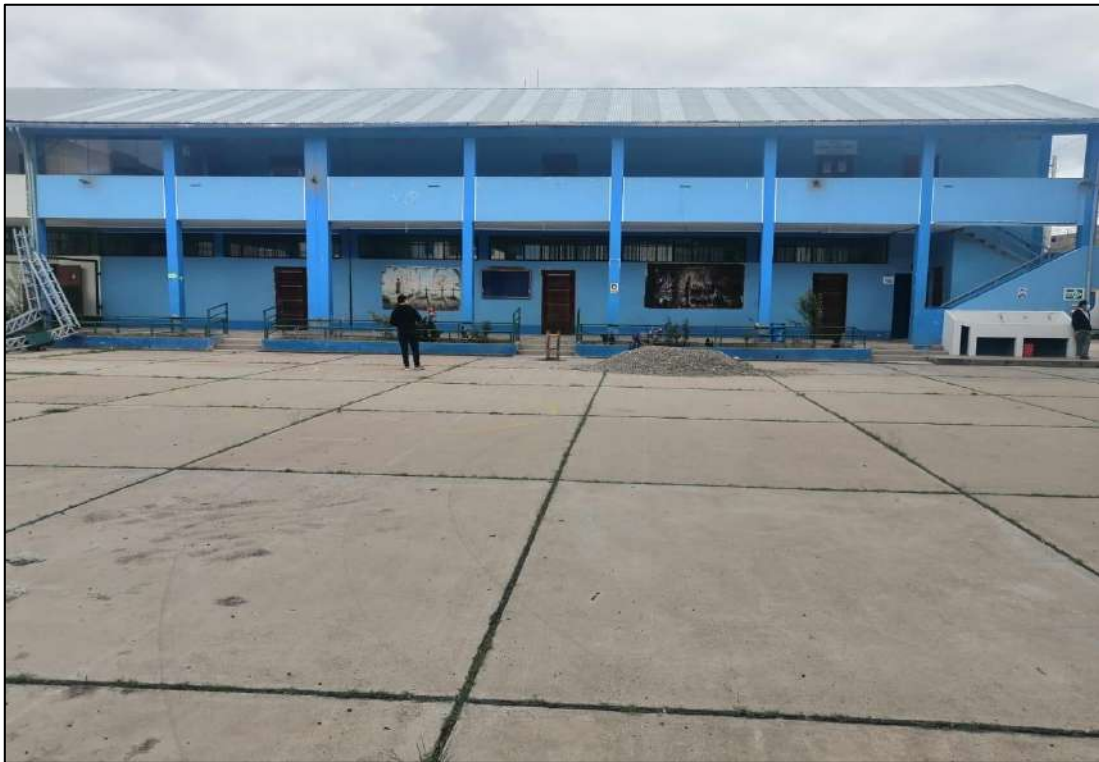
El Pabellón A de la institución educativa Jorge Basadre, no cuenta con planos estructurales por lo que se induce que se construyó de manera empírica, sin tener un sustento técnico ni un diseño estructural sismo resistente evidenciándose grietas y fisuras, inadecuada rigidez lateral en ambas direcciones ortogonales, elementos estructurales con dimensiones inadecuadas considerando la importancia que se tiene según la norma E0.30 , ambientes inadecuados según el reglamento nacional de edificaciones (RNE , A 0.10 , RNE A 0.40) , añadiendo que esta misma lleva 50 años de antigüedad.

Figura 152. Pabellón A de la Institución Educativa Jorge Basadre –vista frontal

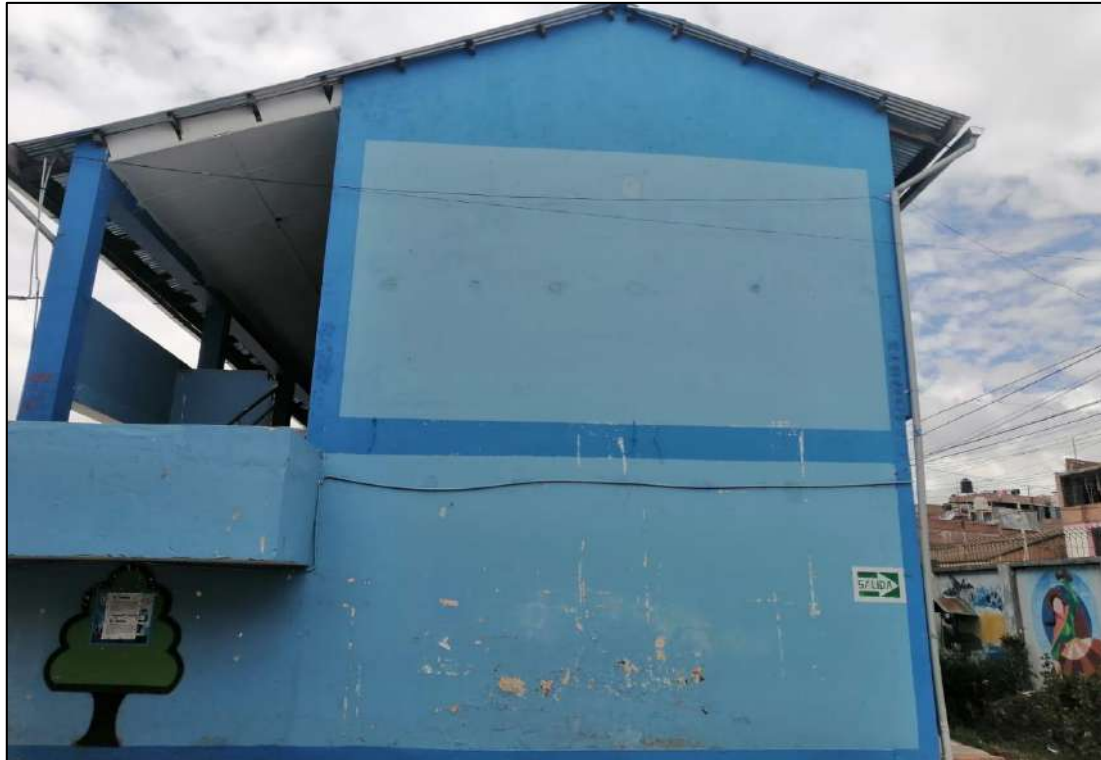
Figura 153. Pabellón A de la Institución Educativa Jorge Basadre – vista lateral

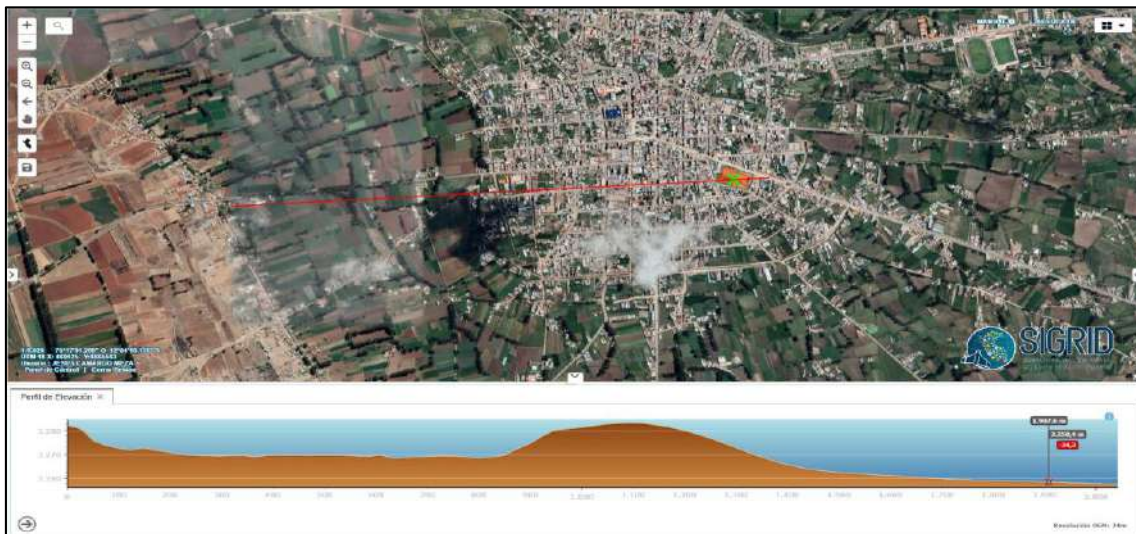
El distrito de Chupaca tiene en la mayoría de su extensión una topografía plana sin pendientes, sin embargo, por el este a la salida de Pilcomayo hay una pendiente considerable como se observa en el mapa topográfico.

Figura 157. Perfil topográfico del distrito de Chupaca

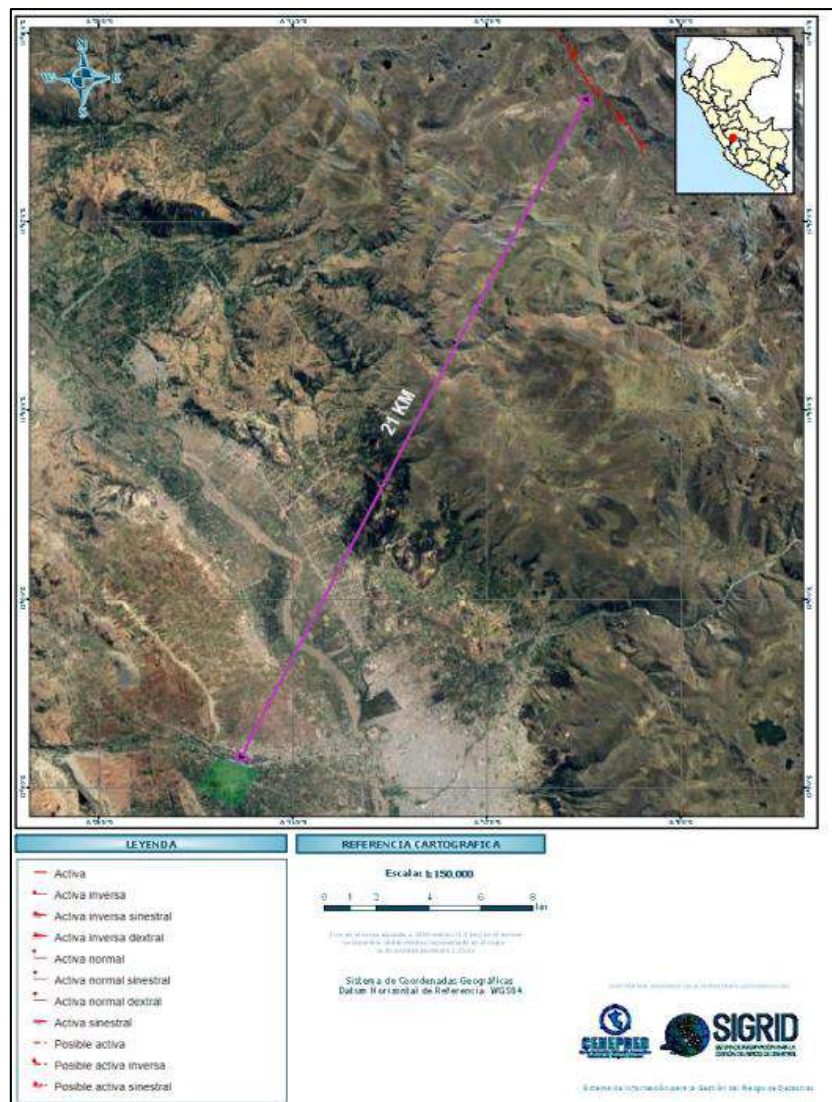
Se detalla en el cuadro que la escala sísmica según la escala de Mercalli, en nuestro estudio se estima un peligro sísmico moderado, este resultado se debe ajustar según la tipología del suelo del lugar (amplificación de ondas), se debe tener en cuenta que la falla del Huaytapallana genera 3 a 4 microsismos por día en Huancayo; según el IGP se espera un movimiento telúrico de 9 grados lo cual causaría desastres.

Figura 183. Distancia de la Institución Educativa Jorge Basadre a la falla de Huaytapallana
