**Evaluación de vulnerabilidad sísmica y propuesta
de nueva estructuración de la Institución
Educativa Jorge Basadre, Chupaca en el año 2022**

Michael Jesús Camargo Meza

Para optar el Título Profesional de
Ingeniero Civil

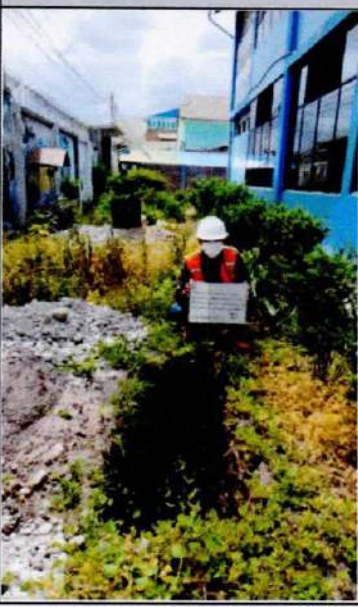
GICA0002203022022001SU	
CERTIFICADO N° GICA0002203022022001SU		EXCAVACIÓN		NIVEL FREATICO NO EXISTE	
PETICIONARIO : MICHAEL JESUS CAMARGO MEZA		TAMAÑO EXCAV. 1.50m		INICIO 3/02/2022	
ATENCIÓN : MICHAEL JESUS CAMARGO MEZA		TERMINO 3/02/2022		REGISTRADO POR EL PETICIONARIO	
OBRA : "EVALUACION DE VULNERABILIDAD SISMICA Y REFORZAMIENTO ESTRUCTURAL DE LA INSTITUCIÓN EDUCATIVA JORGE BASADRE, CHUPACA EN EL AÑO 2022"		REVISADO POR ADOLFO CAMAYO G.			
PROFUNDIDAD (m)	ASIFICACIÓN		FOTOGRAFÍA DE EXCAVACIÓN	N° DE MUESTRA	DESCRIPCIÓN Y CLASIFICACIÓN DEL MATERIAL : COLOR, HUMEDAD NATURAL, PLASTICIDAD, ESTADO NATURAL DE COMPACTAD, FORMA DE LAS PARTICULAS, TAMAÑO MÁXIMO DE PIEDRAS, PRESENCIA DE MATERIA ORGANICA, ETC.
	SÍMBOLOS	GRÁFICO

S/M	Material de relleno seleccionado, de color marrón, consistencia media, estado natural húmedo al tacto, con presencia de hierbas, pastos y raíces

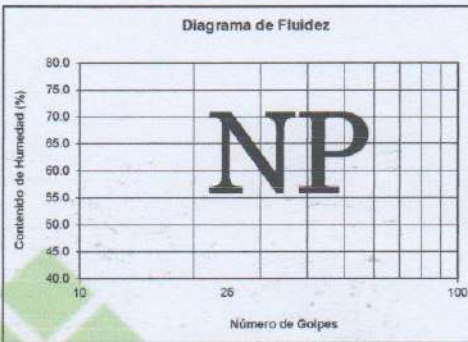
C-3 CALICATA 3

ANALISIS GRANULOMETRICO POR TAMIZADO	% ACUMULADO QUE PASA	75.000	3"	100.00
		50.000	2"	81.62
		37.500	1 1/2"	66.92
		25.000	1"	55.17
		19.000	3/4"	50.04
		12.500	1/2"	38.52
		9.500	3/8"	32.86
		6.300	1/4"	27.58
		4.750	No 004	24.99
		2.000	No 010	20.73
		0.850	No 020	17.79
		0.425	No 040	11.33
0.250	No 060	6.32		
0.106	No 140	3.50		
0.075	No 200	3.16		
D10 (mm)	0.36	Cu	72.23	
D30 (mm)	7.77	Ce	5.72	
D60 (mm)	27.82

PESO ESP RELATIVO DE SOLIDOS (S _w)		
PESO ESPECIFICO NATURAL (γ)	(gr/cc)	1.85
HUMEDAD NATURAL (w)	(%)	10.47
LIMITE LIQUIDO (LL)	(%)	NP
LIMITE PLASTICO (LP)	(%)	NP
INDICE PLASTICO (IP)	(%)	---
CLASIFICACION ASHTO		A-1-a (0)
NOMBRE	GRAVA MAL GRADADA CON ARENA	
CLASIFICACION S.U.C.S.		GP

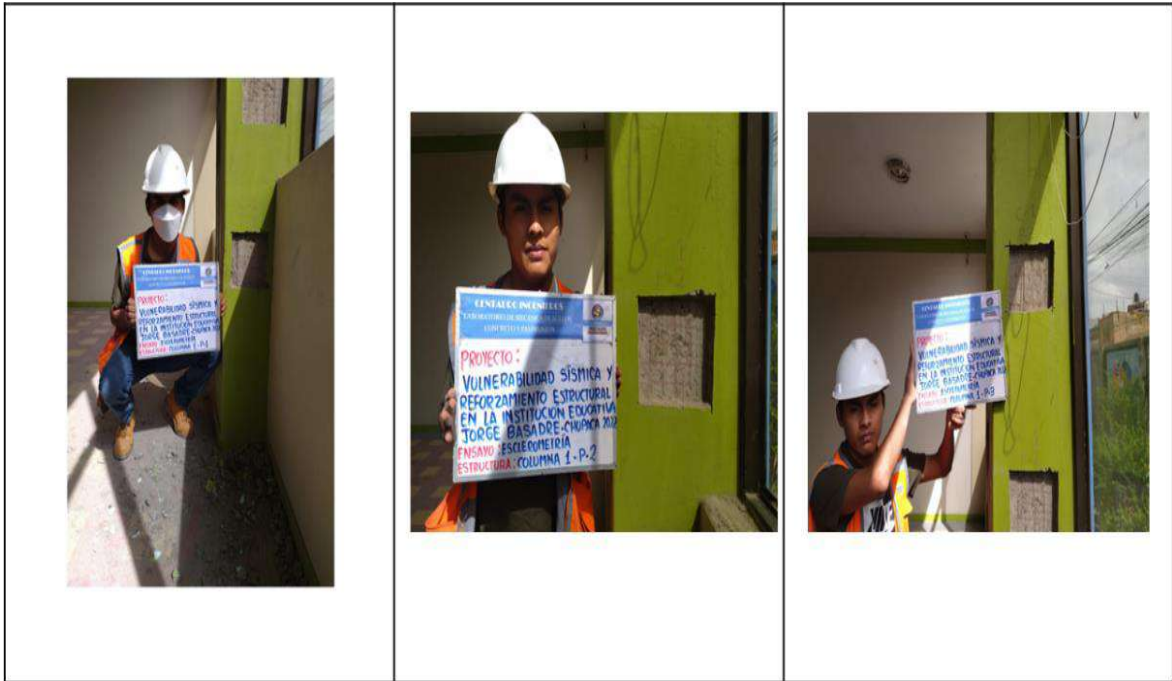
Ensayo de esclerometría - columna 1 (ASTM C -805).

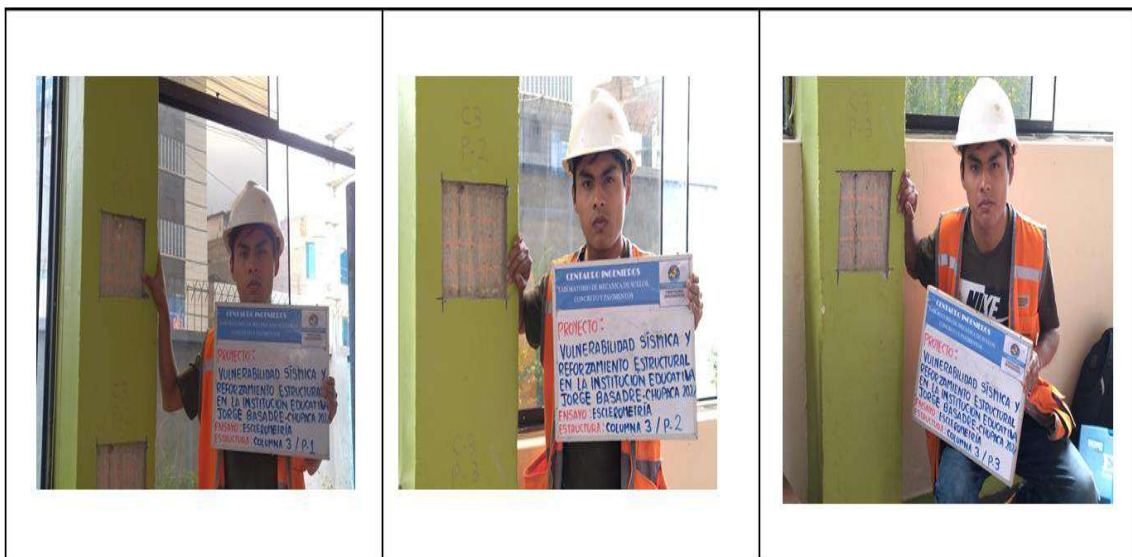
Ensayo de esclerometría -columna 3 (ASTM C -805)
