Tesis

**Evaluación de las condiciones técnicas y económicas para
la satisfacción del beneficiario en las viviendas del
Programa Techo Propio del CC. PP. de Kimbiri Alto -
distrito de Kimbiri - Cusco - 2022**

Para optar el Título Profesional de
Ingeniero Civil

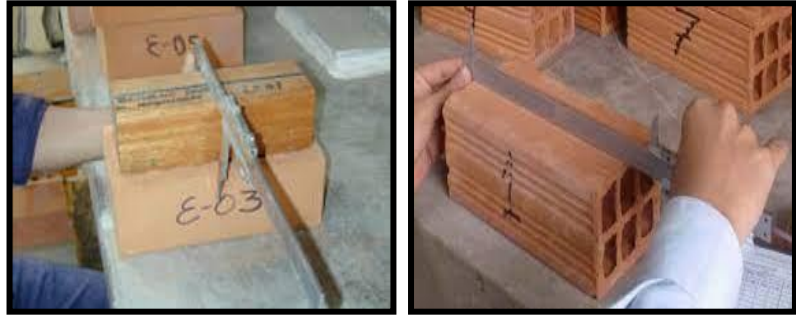
Figura 9. Ejemplo de toma de medidas para ensayo de variación dimensional.
Fuente: cotejo propio.

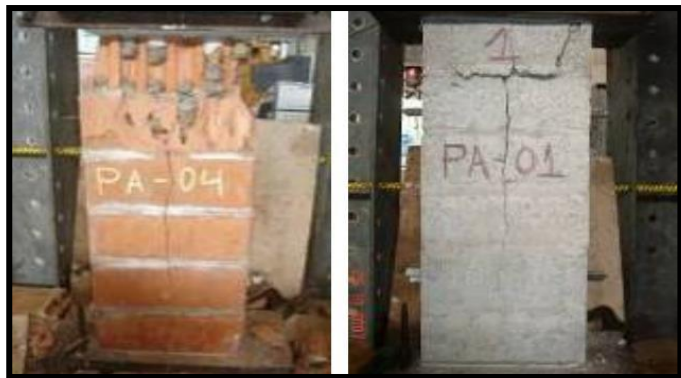
Figura 12. Disposición y ensayo de pilas de ladrillos (arcilla y concreto).

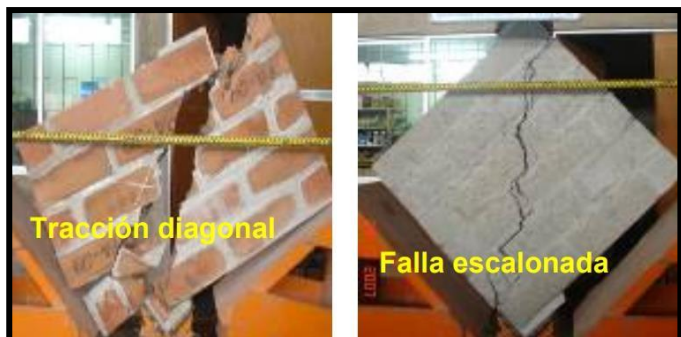
Figura 13. Disposición y ensayo de muretes de ladrillos (arcilla y concreto).

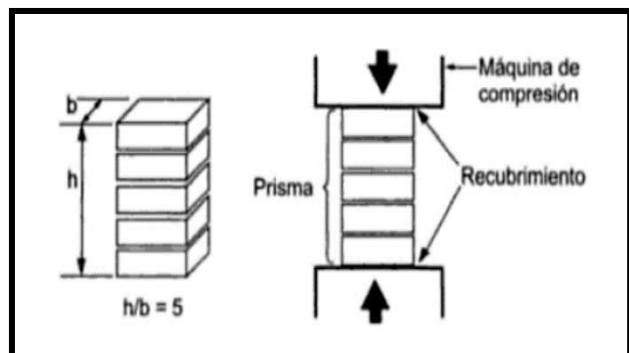
Figura 14. Ilustración de ensayo a compresión axial para pilas de ladrillos.

Mediante el uso del deformímetro instalada en la máquina de compresión uniaxial, se miden las deformaciones totales cada 500 kilogramos de carga aplicada para cada una de las muestras, luego se procede a plotear el gráfico cuya relación “esfuerzo vs deformación unitaria” permite estimar la ecuación de tendencia lineal (19).

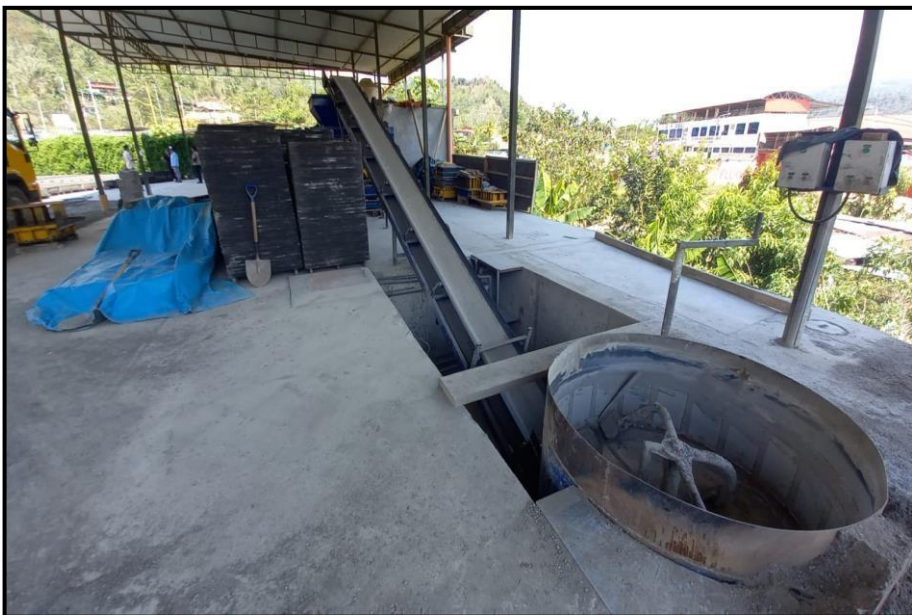
Fotografía 02. Instalaciones de la bloquetera semi industrial.

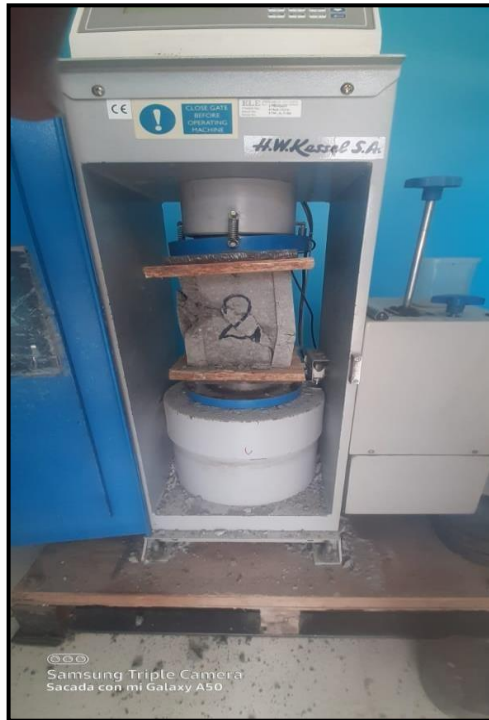
Fotografía 03. Ensayo de compresión axial - Muestra 01.

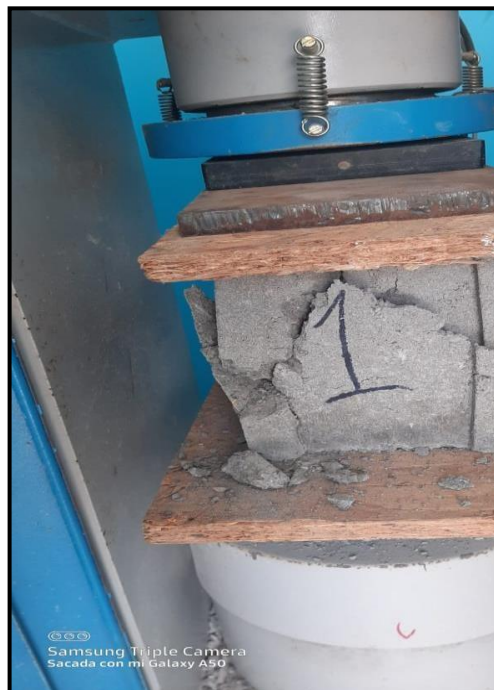
Fotografía 04. Ensayo de compresión axial - Muestra 01.

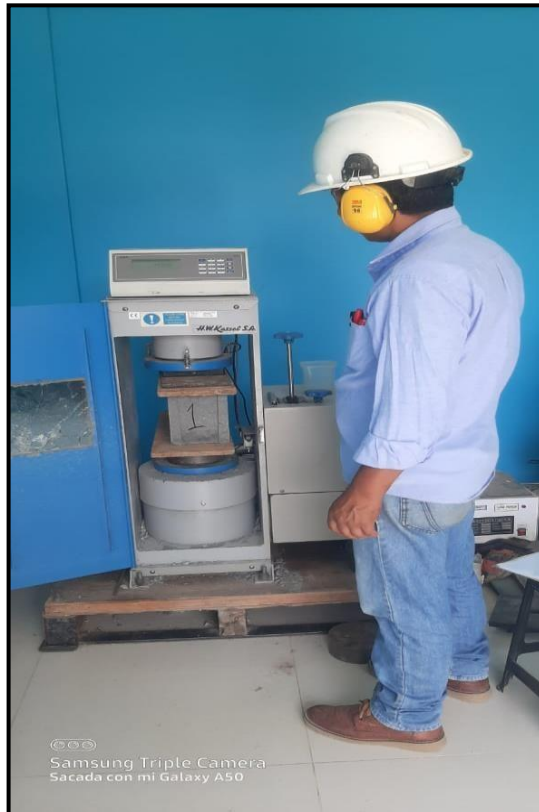
Fotografía 05. Verificación del ensayo de compresión simple.
