**Evaluación de riesgos ante deslizamiento de taludes
en el diseño geométrico del camino vecinal
Pampahuasi - Huariños - Santa Virginia distrito de
Panao, provincia de Pachitea - Huánuco, 2021**

Fernando Fierro Leon

Para optar el Título Profesional de
Ingeniero Civil

Huánuco, 2023

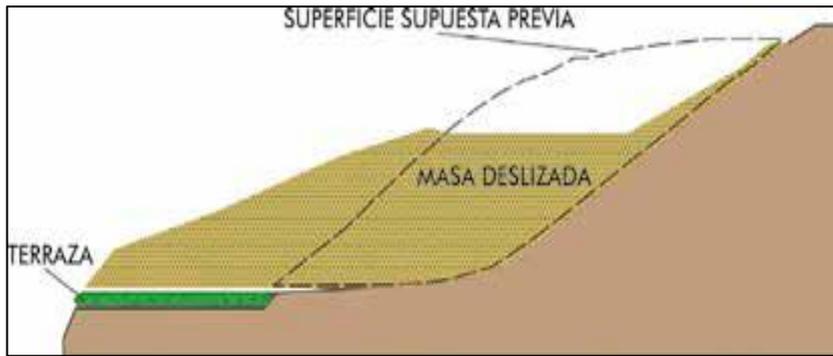
Figura 7. Fenómeno de deslizamiento por inestabilidad de taludes. Tomado de CENEPRED, 2014, p. 68.

Hablar de la estabilidad de taludes se traduce en encontrar la altura crítica del talud o la carga de colapso, para una geometría y características de suelo dados, todo lo cual implica un estudio en el que se debe de caracterizar la resistencia, establecer el perfil del talud, y las condiciones de filtración y aguas subterráneas, con lo que finalmente se obtiene el factor de seguridad presente. De manera general, los taludes están sujetos a empujes naturales la cual puede desencadenar que partes del suelo se deslicen hacia abajo. Tal desequilibrio puede producirse por el aumento de las cargas de servicio, la baja resistencia al corte del suelo, o por razones de conformación geológica (18). Las figuras 7 y 8 ilustran los fenómenos de desprendimiento de masas relacionados a la inestabilidad de taludes (10, 16).

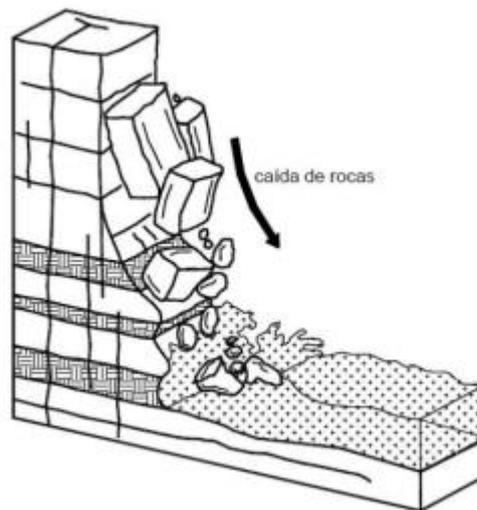
Figura 8. Desprendimiento de masas y rocas en taludes. Tomado de INGEMMET, 2021, p. 28.

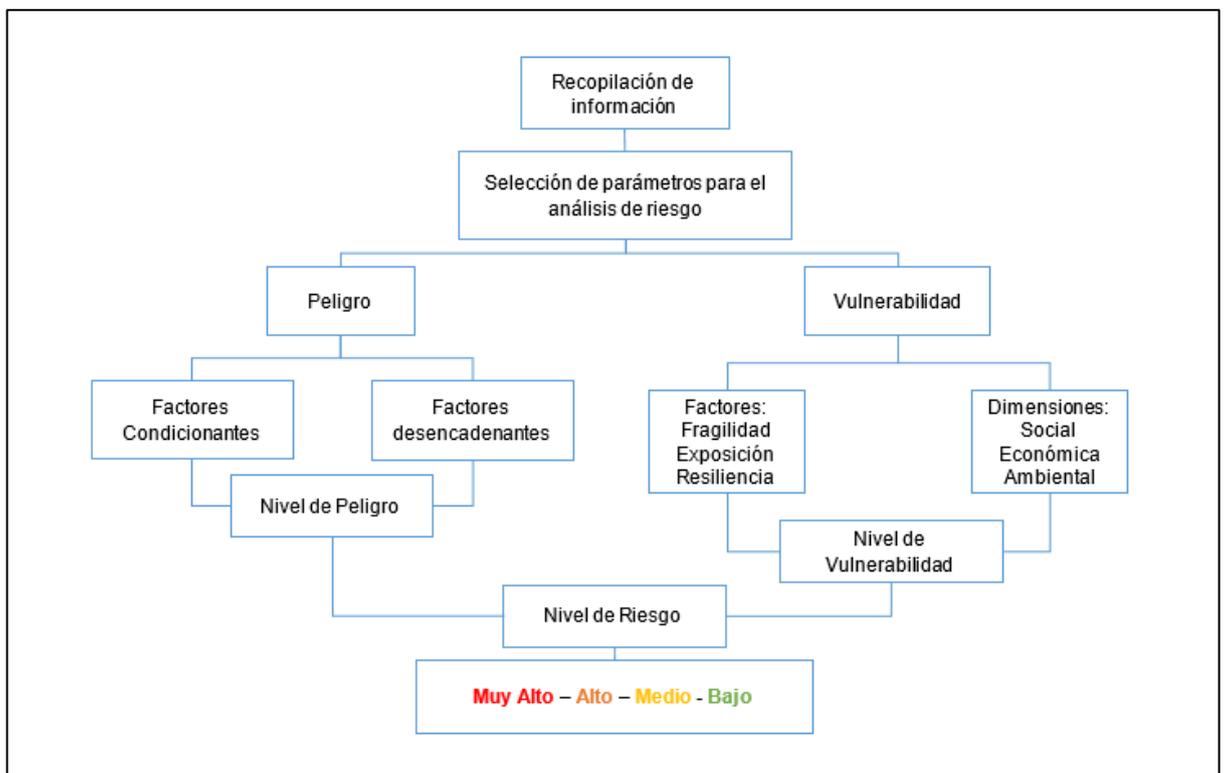
Figura 9. Procedimiento de análisis de datos.

Los métodos empleados para el proceso y análisis de datos consistieron en la estadística descriptiva, a través del uso de las matrices de doble entrada contenidas en (10), las cuales se basan en un análisis de ponderación jerárquica (matriz de Saaty). Como herramientas, la información fue procesada con ayuda de tablas y gráficos elaboradas en el programa Excel. El proceso se ilustra en la figura 9.

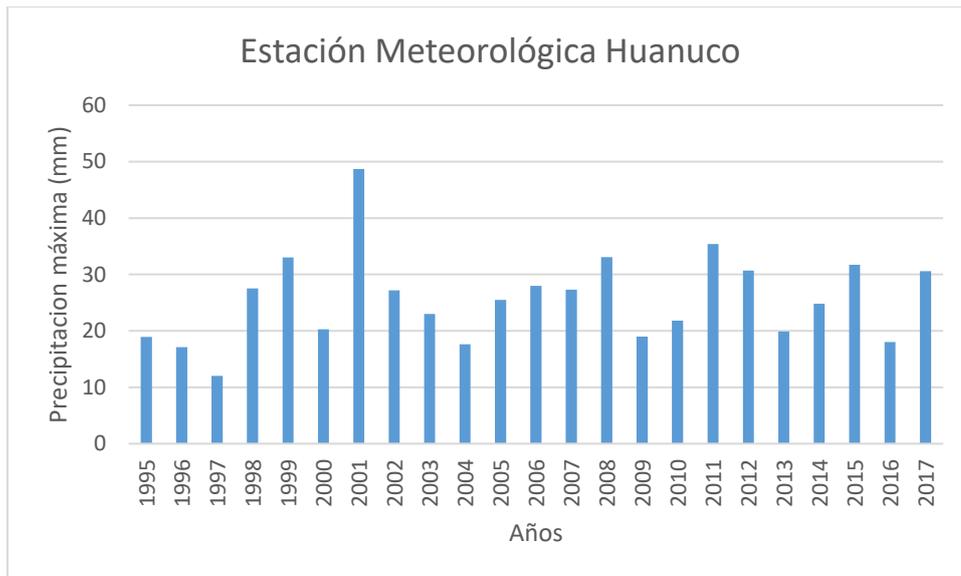
Figura 12. Precipitación máxima acumulada – Estación Huánuco. *Nota:* Con información de los Datos Hidrometeorológicos a Nivel Nacional. Tomado de Ministerio del Ambiente, 2021, p. 1.

El clima en el área se ve influenciado por su ubicación próxima a la cordillera de Los Andes, entre 3738.869 msnm en el sector de Pampahuasi, y 1099.341 msnm al final del Trazo de la carretera en el Puente Matilde, de modo que generalmente el ambiente se presenta semi frío seco, con temperaturas variables entre 7 y 16 °C. En los tiempos de precipitación (meses de febrero, marzo, abril y mayo), alcanza niveles de escorrentía de entre 1,000 y 1,800 mm/año, sin embargo, en las zonas ubicadas entre los 2,500 y 3,500 m.s.n.m., se suele presentar una mayor pluviosidad (29). La figura 7 muestra el registro de precipitación máxima en los últimos años.

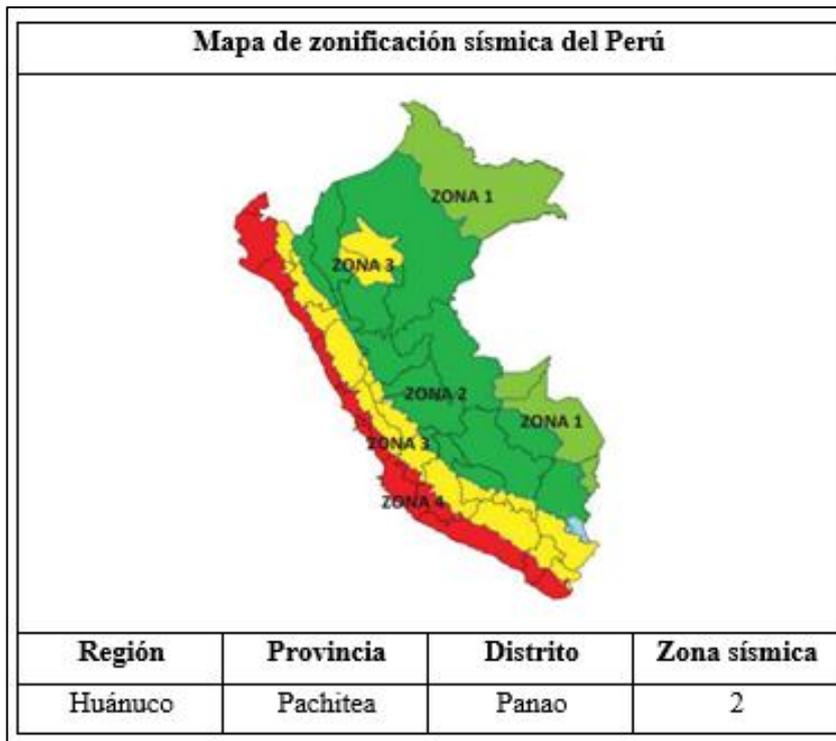
Figura 13. Zonificación sísmica del distrito de Panao. Adaptado de la norma técnica E.030 “Diseño sismorresistente”. Ministerio de Vivienda, Construcción y Saneamiento, 2019.

Se observa que el lugar de investigación, la cual se encuentra situado en ámbito del Distrito Panao, cuenta con un nivel de sismicidad de grado “2” en base a la aceleración máxima horizontal del suelo. En correspondencia con lo anterior, se presenta un resumen de los sismos ocurridos en la región de estudio (tabla 8), cuyos efectos se relacionan con los fenómenos de geodinámica descritos.

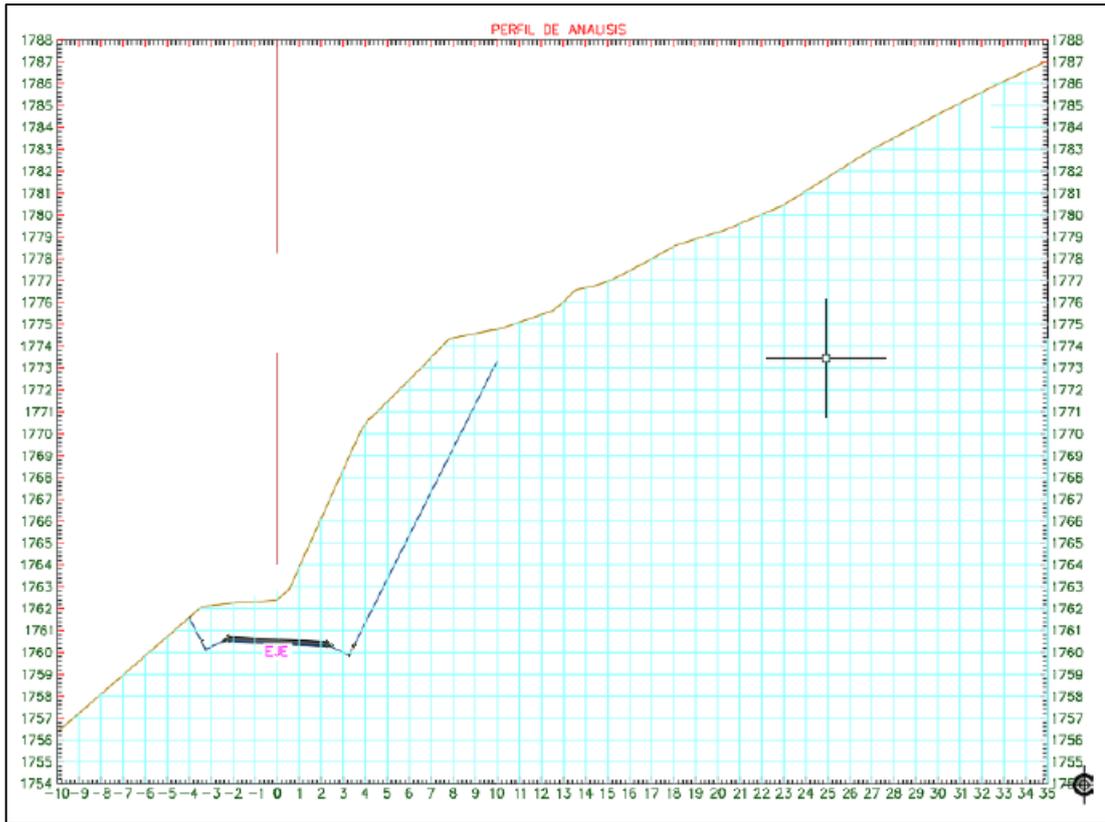
Figura 14. Perfil de la sección transversal modelada.

En un principio, la simulación parte de la caracterización de un talud presente en el lugar en análisis, para lo cual se han introducido los datos correspondientes a la sección mostrada en la figura 14, el cual presenta una relación V:H de 2:1. Lo que se intenta simular con ello es una condición cercana al estado natural del terreno, que como fue discutido en secciones anteriores, presenta pendientes mayores a los 45° en la mayoría del trayecto que ocupa el camino vecinal, lo cual incide en la magnitud del riesgo presente en el lugar.

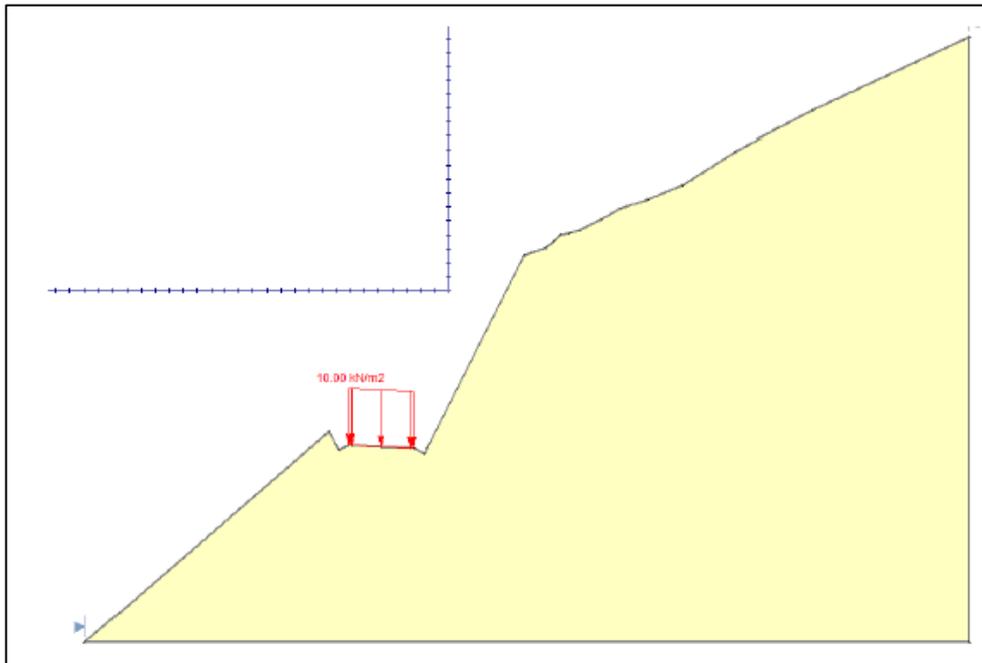
Figura 15. Perfil de la sección en Slide2.

Con los datos anteriores, se realiza un modelo matemático dentro del programa Slide2, tal como se visualiza en la figura 15.

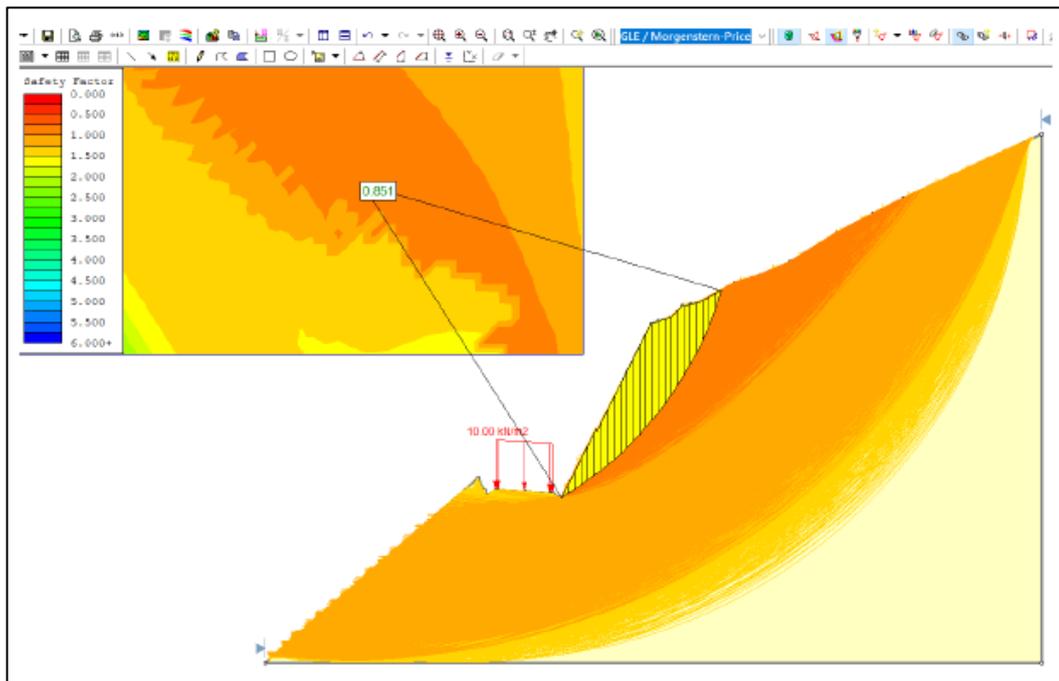
Figura 16. Vista de resultados Slide2.

Finalmente, los resultados de la simulación pueden verse en el anexo 10, mientras que la figura 16 y la tabla 14 resume los datos obtenidos.

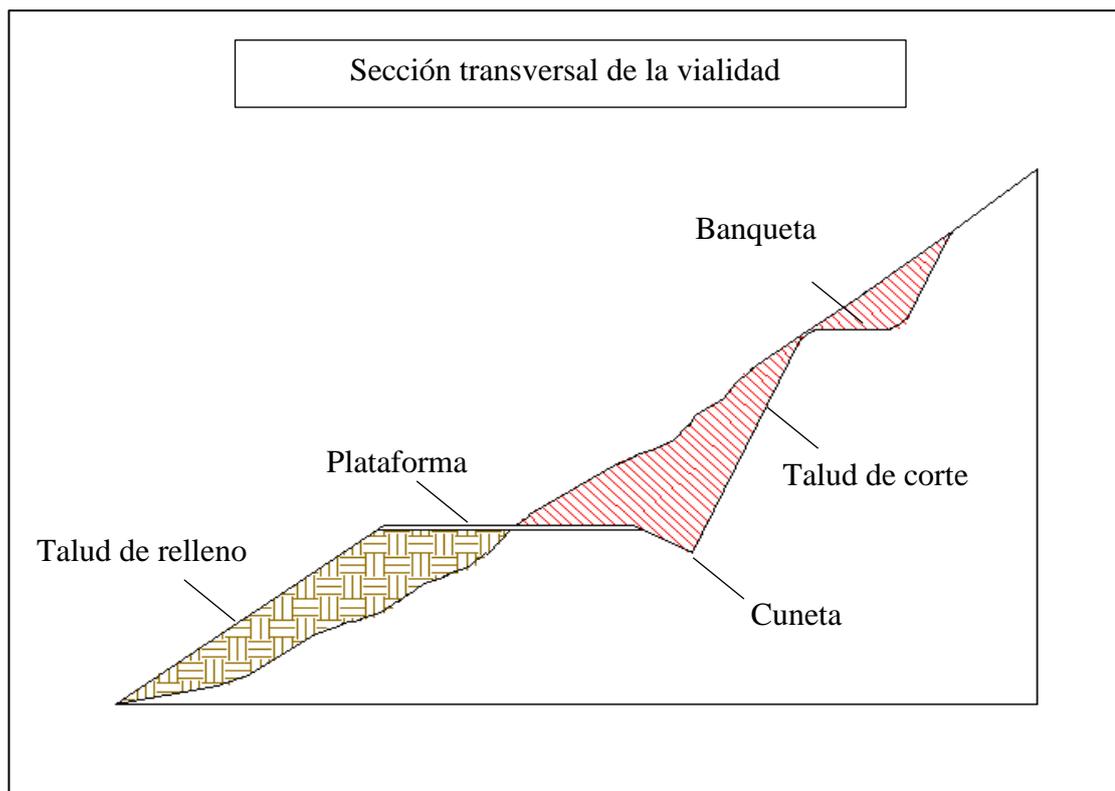
Figura 17. Detalle de la sección transversal sugerida.

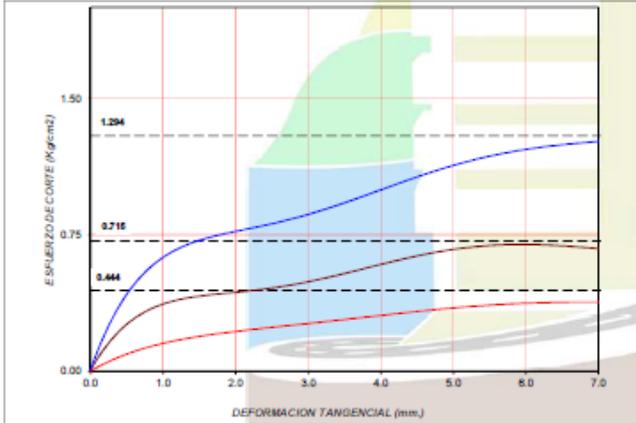
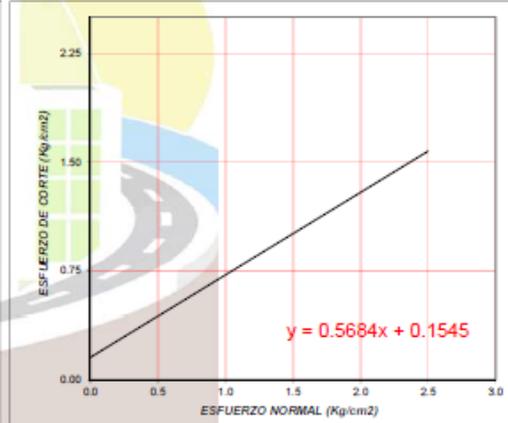
ENSAYO DE CORTE DIRECTO

RESULTADOS DE ENSAYOS		
COHESIÓN (Kg/cm²)	0.15	ÁNGULO DE FRICCIÓN (°)
		29.6

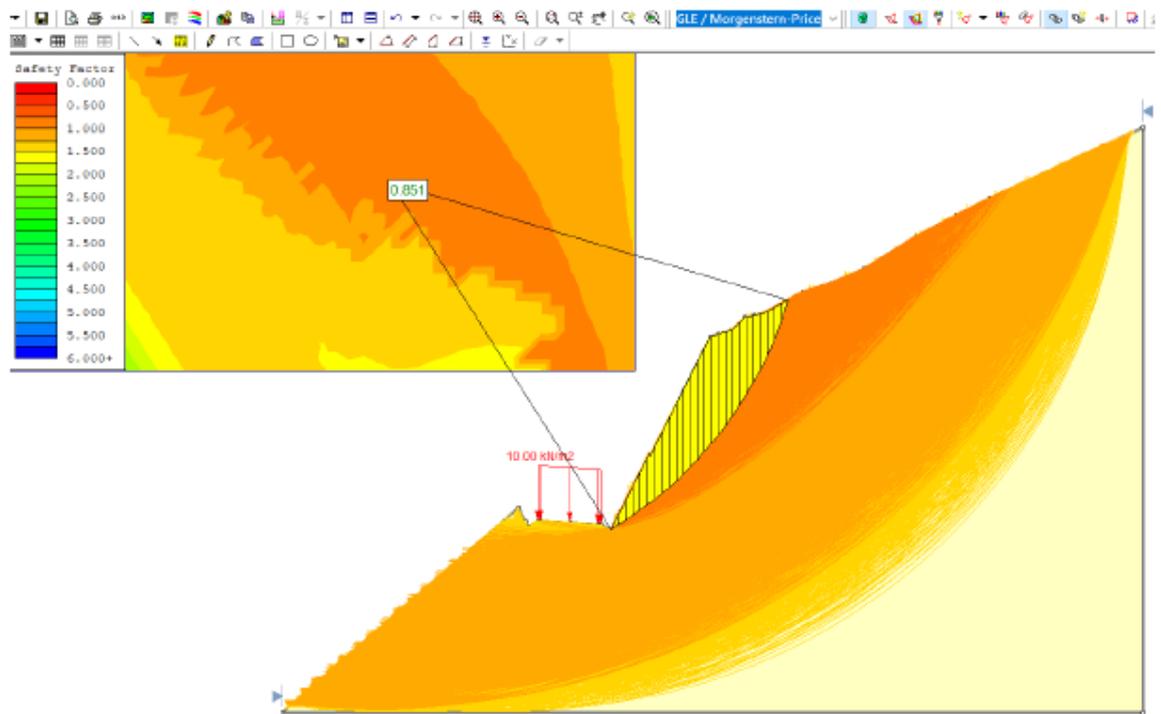
Ilustración 8 : Factor de seguridad – Morgenstern Price – FS: 0.851

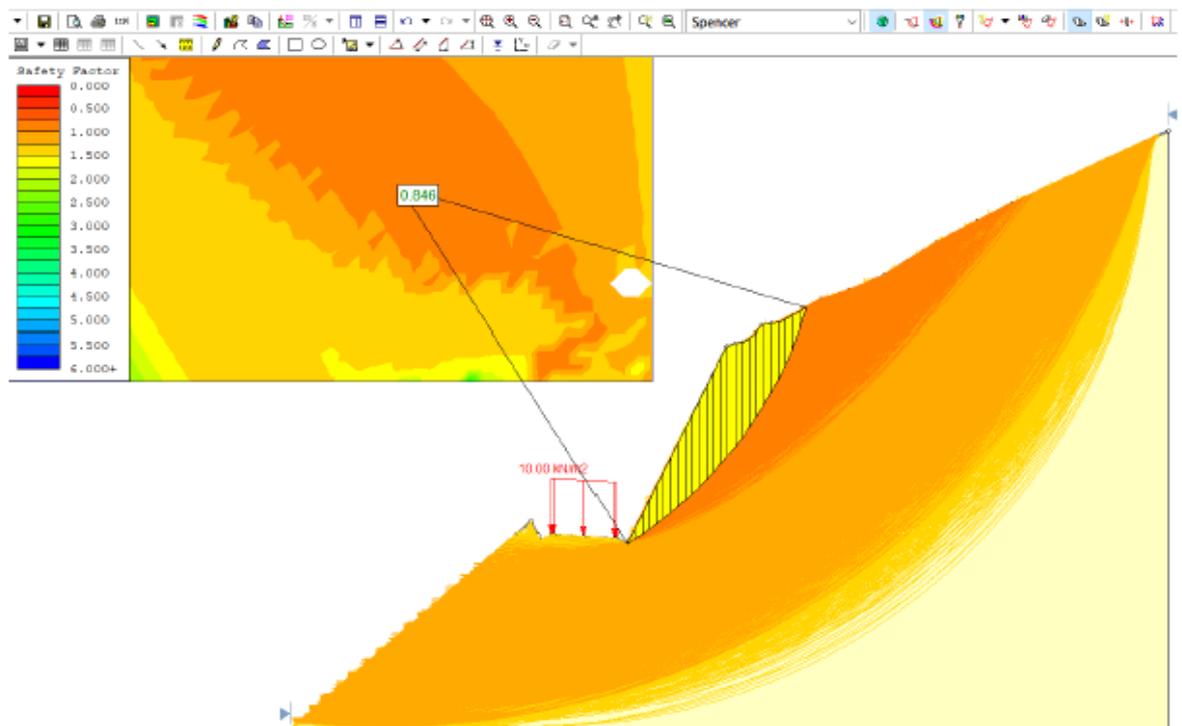
Ilustración 9 : Factor de seguridad – Spencer – FS: 0.846

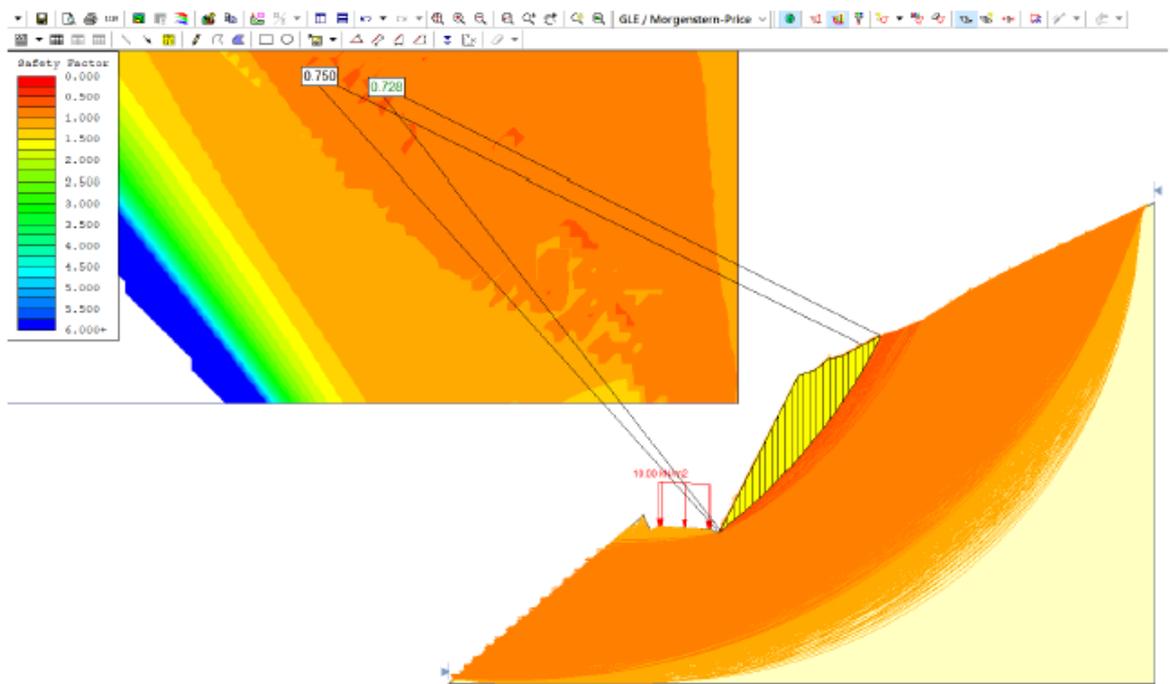
Ilustración 10 : Factor de seguridad – Morgenstern Price – FS: 0.728

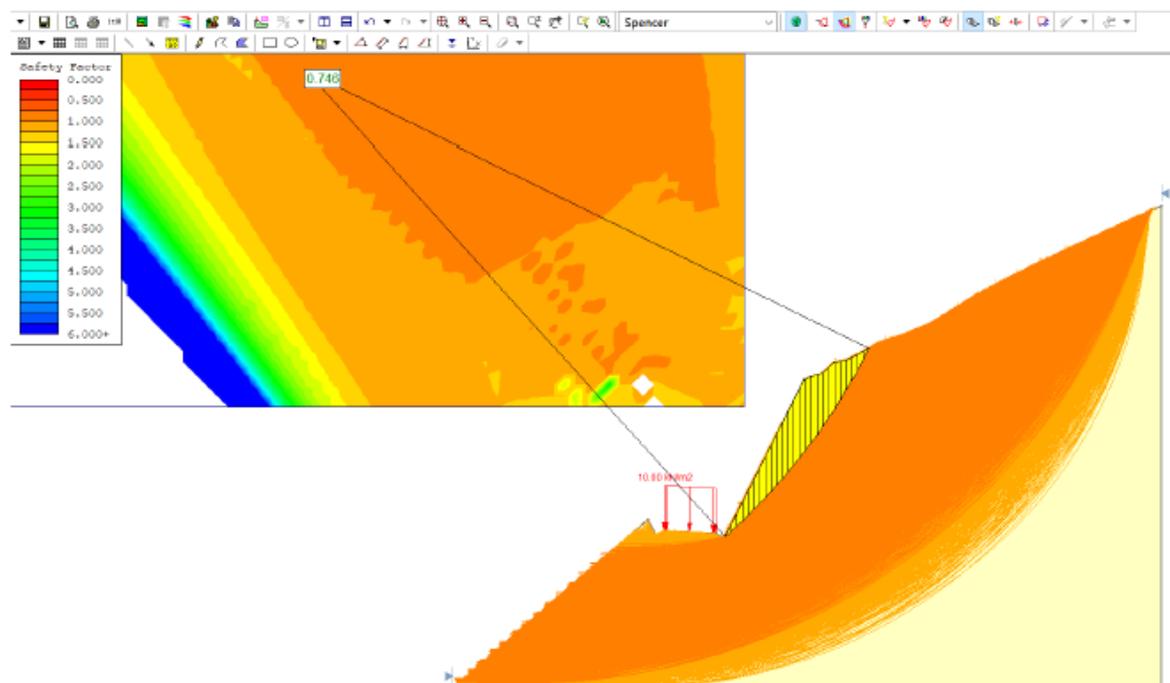
Ilustración 11 : Factor de seguridad – Spencer – FS: 0.746

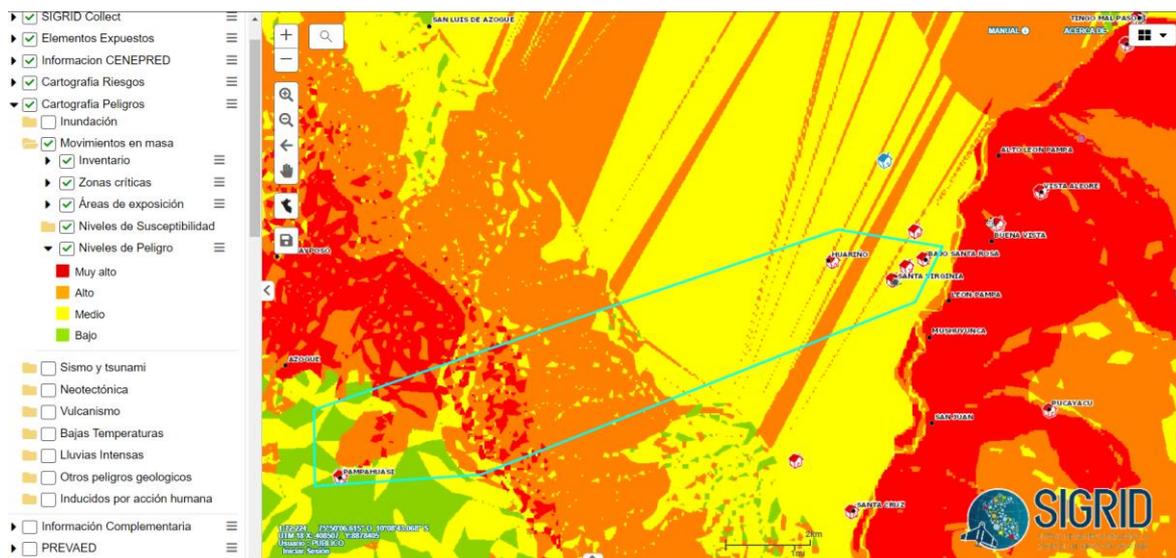
Figura 2. Mapa de peligro. Movimiento de masa – flujo

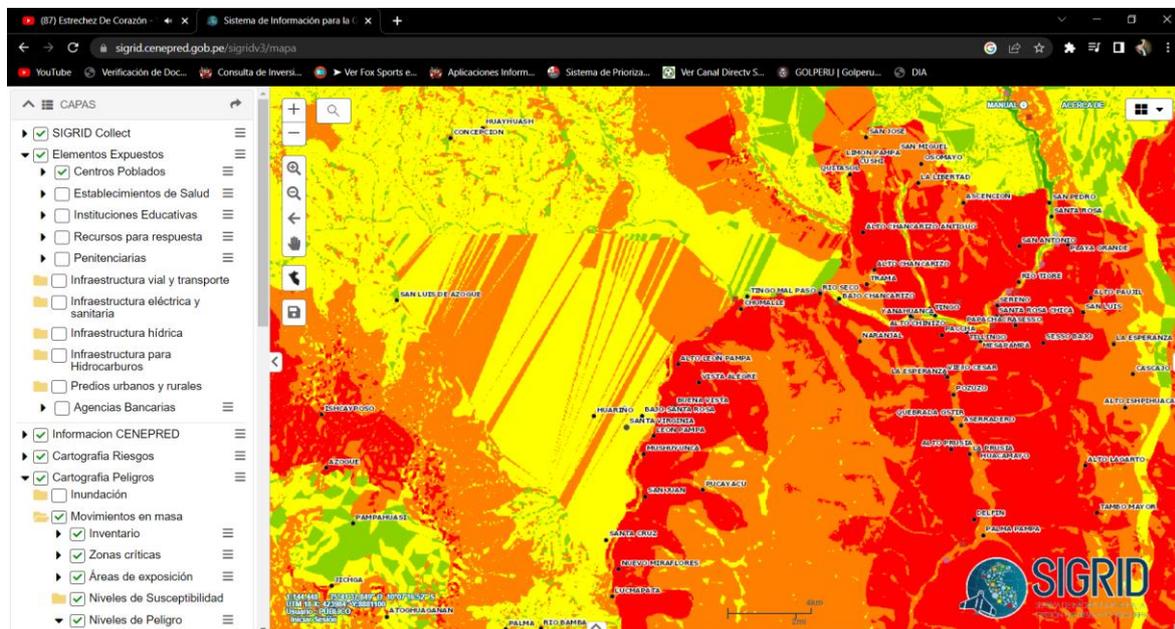
Figura 5. *Zonificación de riesgo a movimientos de masas*

Entonces de acuerdo al cuadro anterior tenemos un riesgo alto para los fenómenos de movimiento de masas e inundaciones y un riesgo medio para sismo.

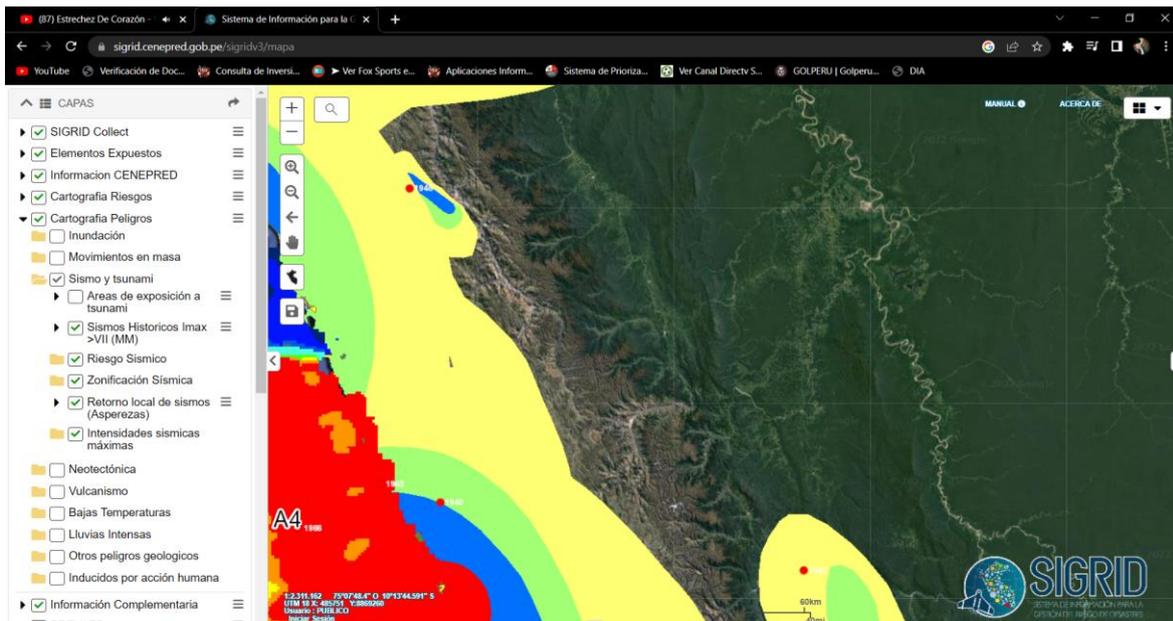
Figura 6. Zonificación de riesgo ante sismo.

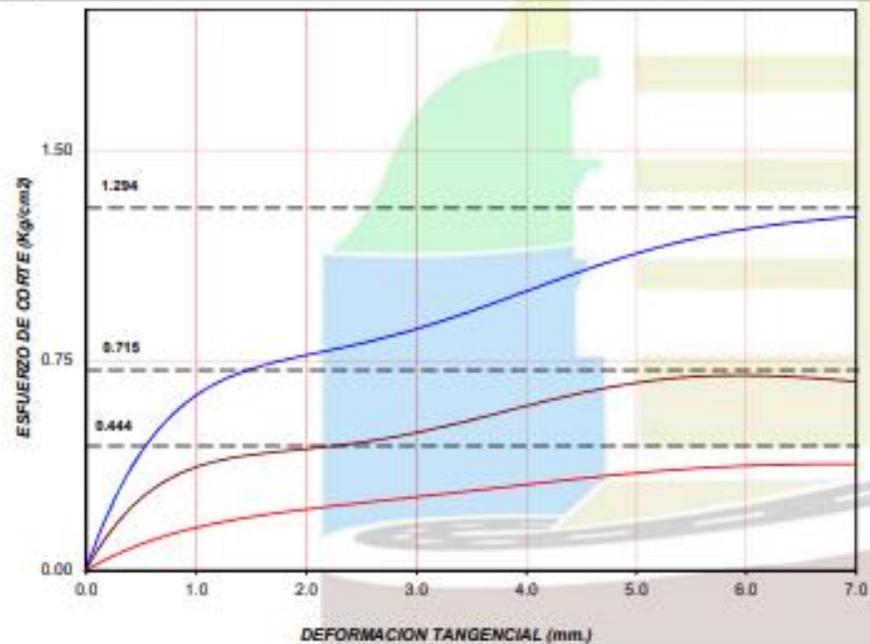
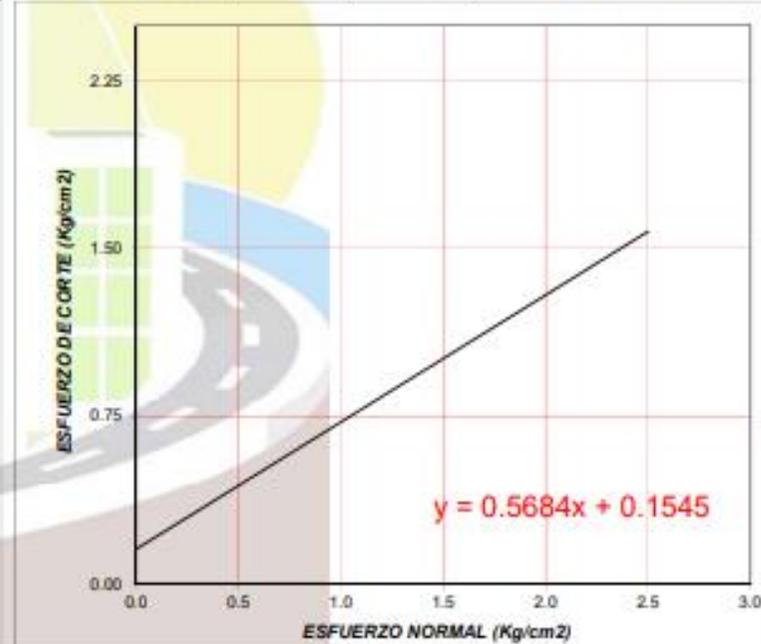
RESULTADOS DE ENSAYOS			
COHESIÓN (Kg/cm²)	0.15	ÁNGULO DE FRICCIÓN (°)	29.6
