Tesis

**Propuesta de mejora de mantenimiento de los liner
de tapa de molino de bola en una Unidad Minera
Cuprífera en Arequipa, 2022**

Arequipa, 2023

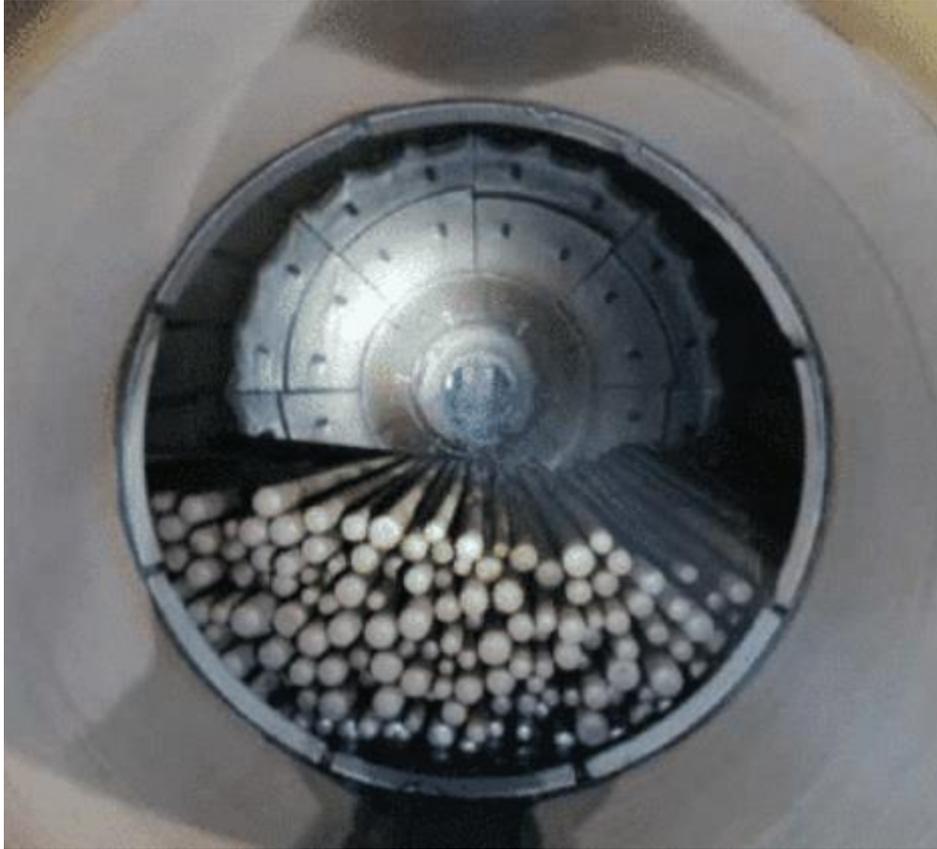
Figura 1.

Diseño general interno de molino de barra.

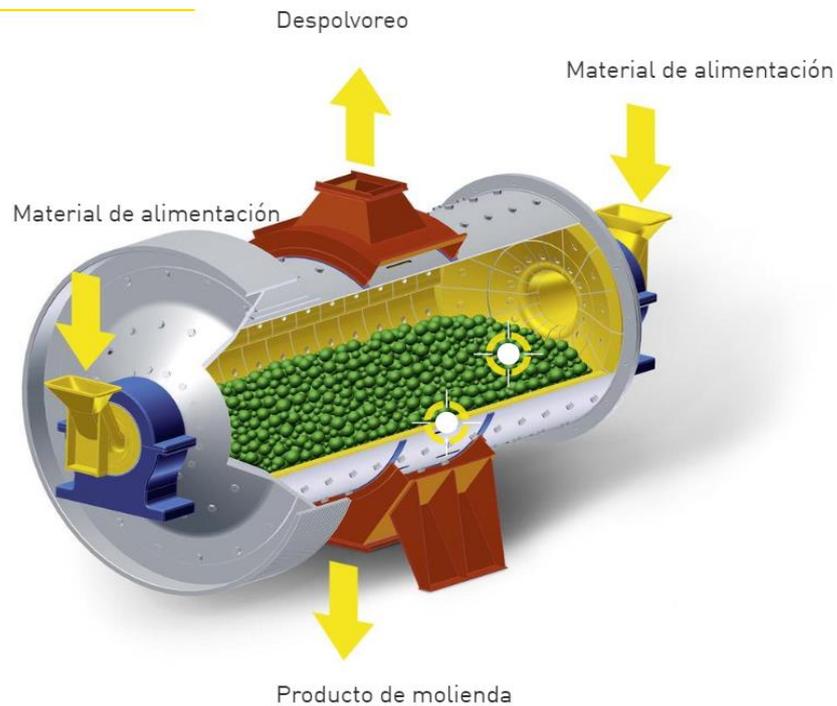
Figura 2.
Estructura general del molino de bola

Una carga de bolas de acero dentro del molino suele ocupar entre el 30% y el 45% del volumen interno del molino. Esta carga puede estar formada por esferas del mismo tamaño o por una mezcla de varios tamaños que permita obtener un resultado final adecuado. Existen relaciones matemáticas para determinar el tamaño óptimo de las bolas de molienda, que dependen de factores como el peso específico, el tamaño máximo y el tamaño final del producto del material que se introduce en el molino. El interior del cuerpo cilíndrico de un molino de bolas suele estar recubierto por una chapa metálica o de aleación, siendo el tipo más común una superficie ondulada de acero o manganeso. El diseño adecuado del revestimiento es crucial para elevar la carga.

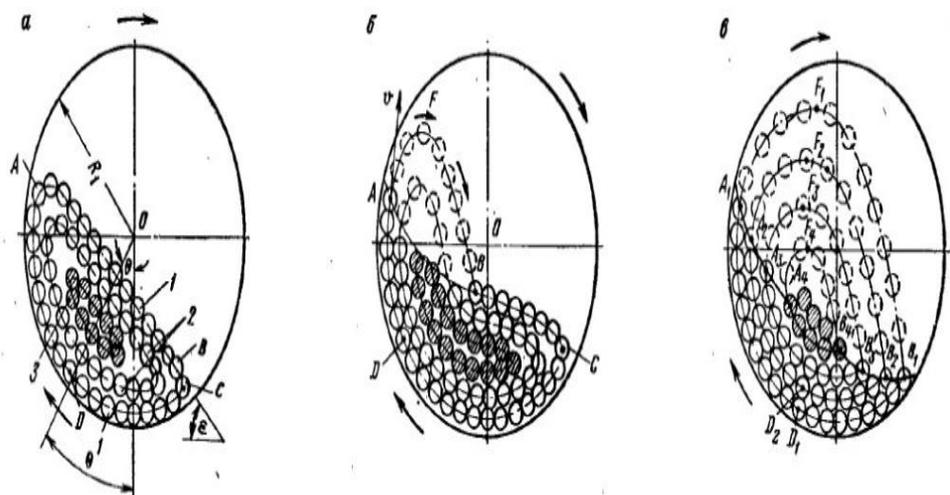
Figura 3.

Cuerpos para molienda en regímenes de operación a) cascada, b) mixto, c) catarata.

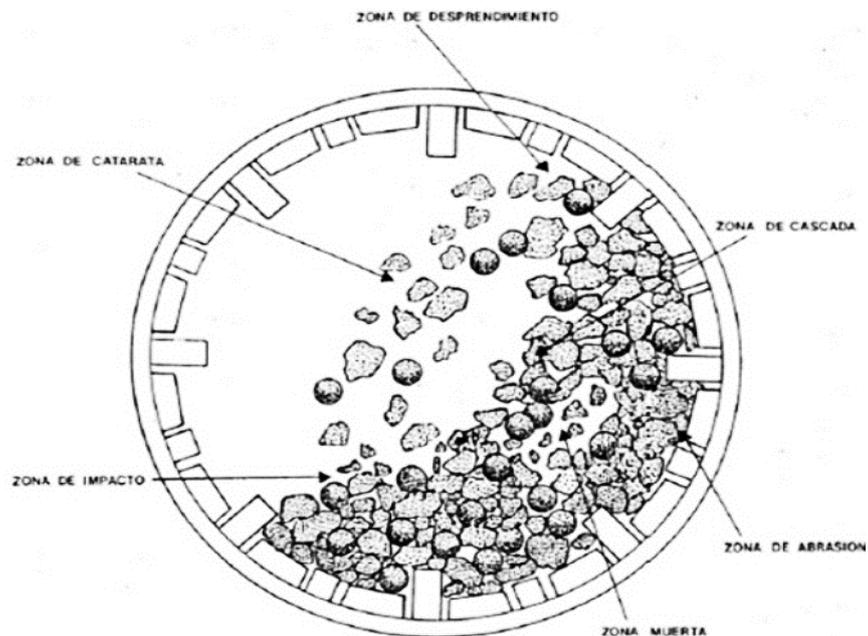
Figura 4.

Procesamiento de los minerales dentro del molino.

La salida del molino de bolas se recoge en una tolva bomba antes de ser enviada a un sistema de clasificación por tamaños compuesto por uno o varios ciclones, en función de la capacidad de la planta de tratamiento de minerales y del tamaño de partícula requerido para el proceso de concentración. El resultado final se denomina "rebose" y está formado por las partículas gruesas que se descargaron de la tolva inferior y se enviaron de nuevo al molino para volver a molerlas. La eficacia del proceso posterior (concentración) depende de la eficacia del ciclo de clasificación del molibdeno, que se repite una y otra vez durante el funcionamiento de la planta de tratamiento de minerales.

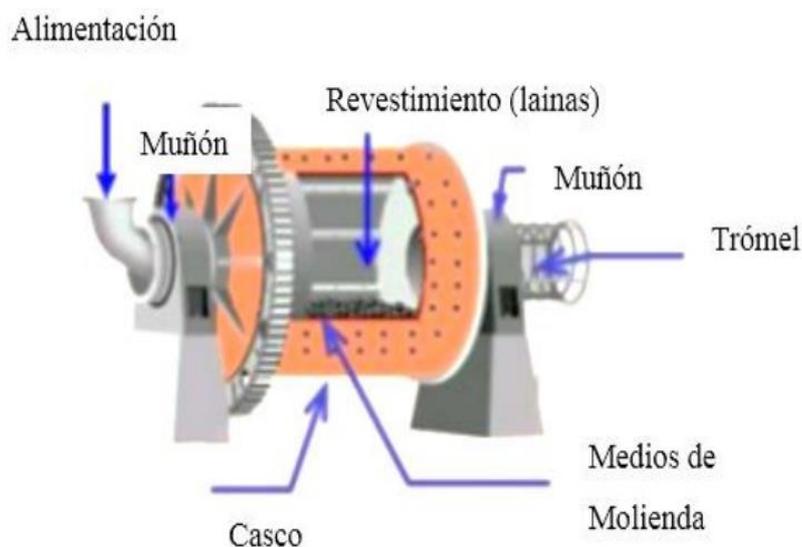
Esquema gráfico de las partes de un molino.

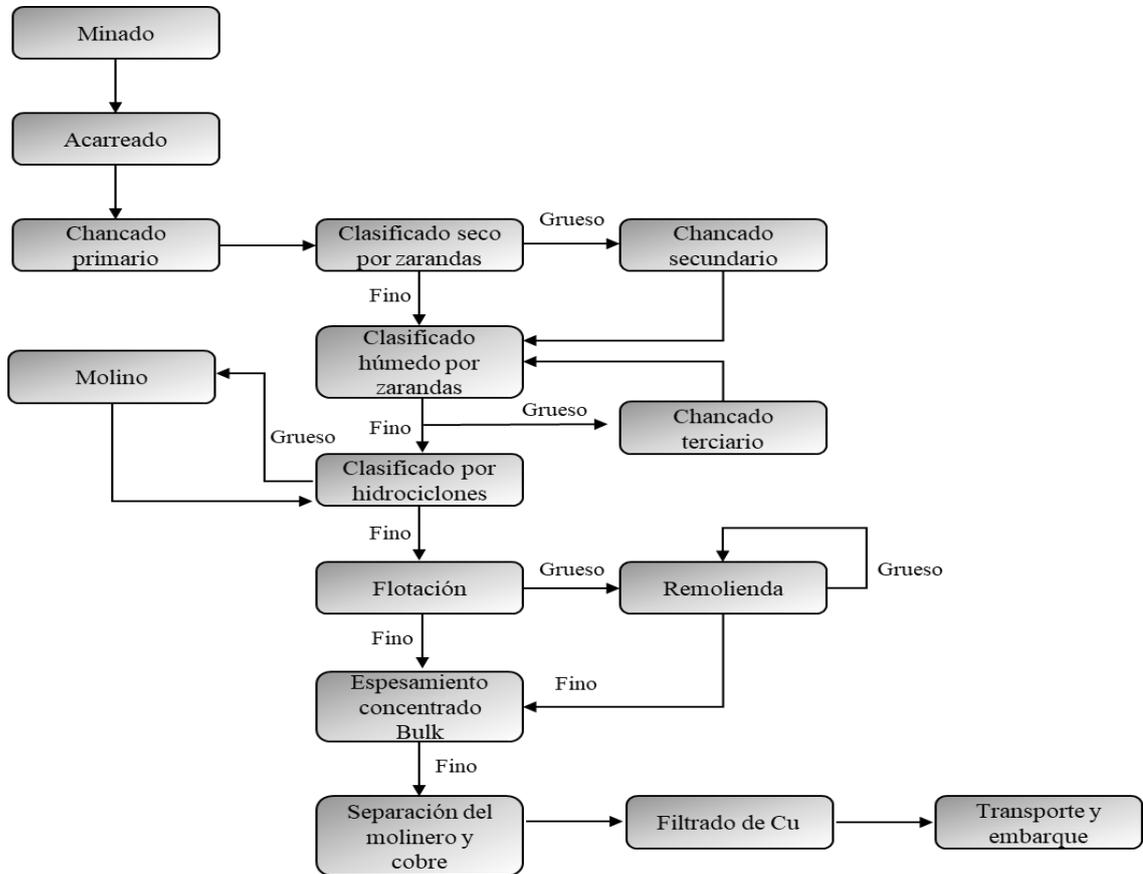
Diagrama de flujo de proceso productivo del manejo del Cobre de la unidad minera cuprífera.

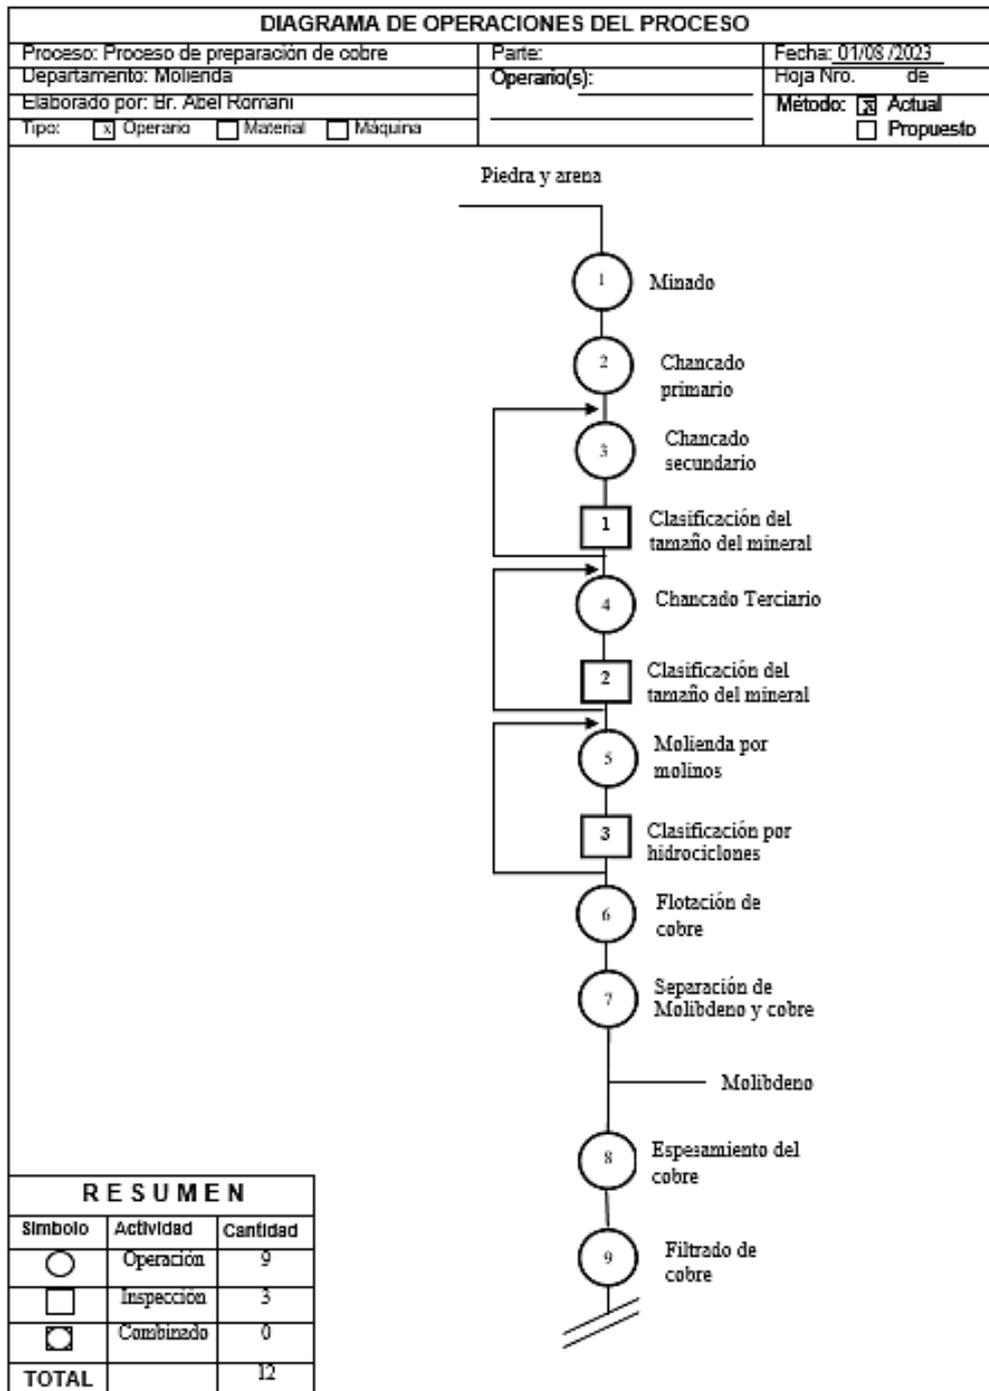
Diagrama de operaciones del proceso productivo de la organización

Manteniendo la línea general de la ingeniería de métodos para comprender el proceso productivo organizacional, se establece la figura 7, en ella se concilian las actividades operativas y de inspección que son las principales etapas dentro de dicho proceso. Asimismo, de forma general se presentan un total de 16 actividades donde 13 se concentran en las operativas y 3 en las actividades de carácter de inspección. En tal virtud, se presenta lo siguiente:

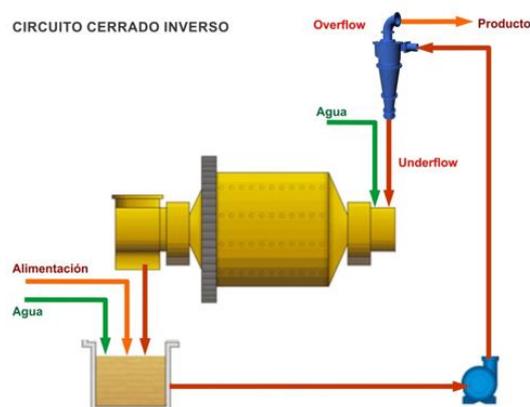
Figura 9.

Ingresos y salidas del molino de bola de la organización

En términos de funcionamiento, el agua de proceso, el mineral y los medios de molienda se introducen en la entrada del molino, donde son molidos y desgastados abrasivamente por el movimiento de rotación del molino y los revestimientos. Los revestimientos del molino elevan las bolas y muelen el material, lo que produce una molienda gruesa causada por la caída de las bolas y una molienda fina causada por el movimiento relativo del lecho de bolas. El muñón magnético separa las bolas y los fragmentos de bolas del producto final cuando éste sale del molino tras el proceso de molienda.

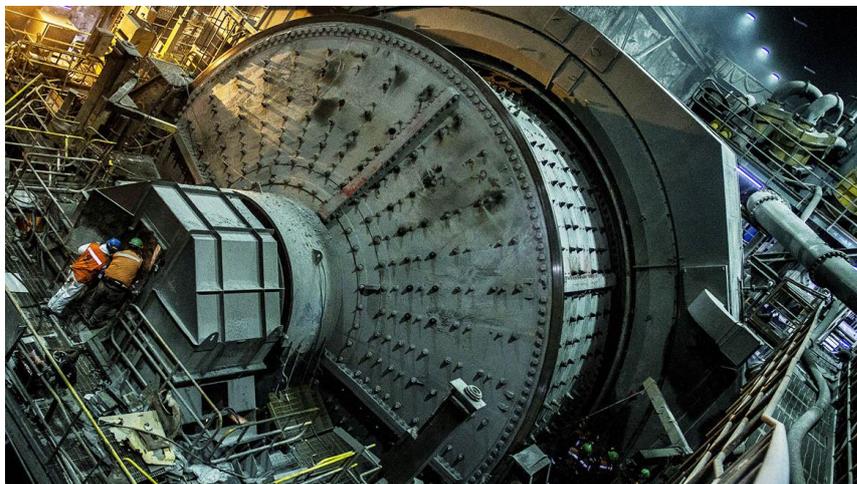
Figura 10.

Paro mecánico en Concentradora - unidad minera cuprífera

- **Paros mecánicos:** debido a que las paradas de maquinaria resultan una militancia en la correcta operación del molino. Es por ello que resulta sustancial reconocer e identificar las fuentes que originan las fallas, más allá de las causas de la detención de la operación del equipo. Por otro lado, los operarios deben conocer las implicancias respecto a la deficiencia en los equipos, los cuales a largo plazo generan atrasos y/o ausencia de mantenimiento.

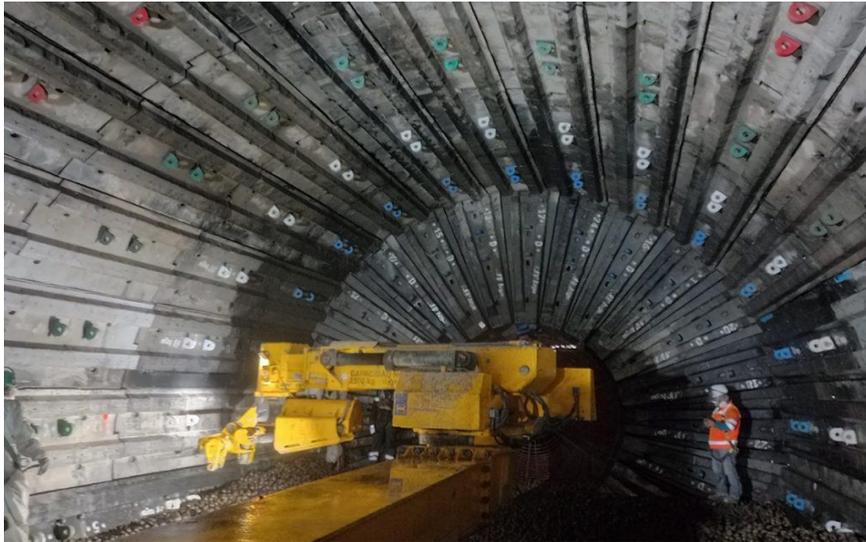
Figura 11.

Parada menor – Molino de bolas

- Esperas y paradas menores: estos generan a largo plazo, problemas mayores en costo y tiempo, ya sea paradas estándar o las más cortas o de pequeña envergadura. Todas influyen en los indicadores de mantenimiento a largo plazo.

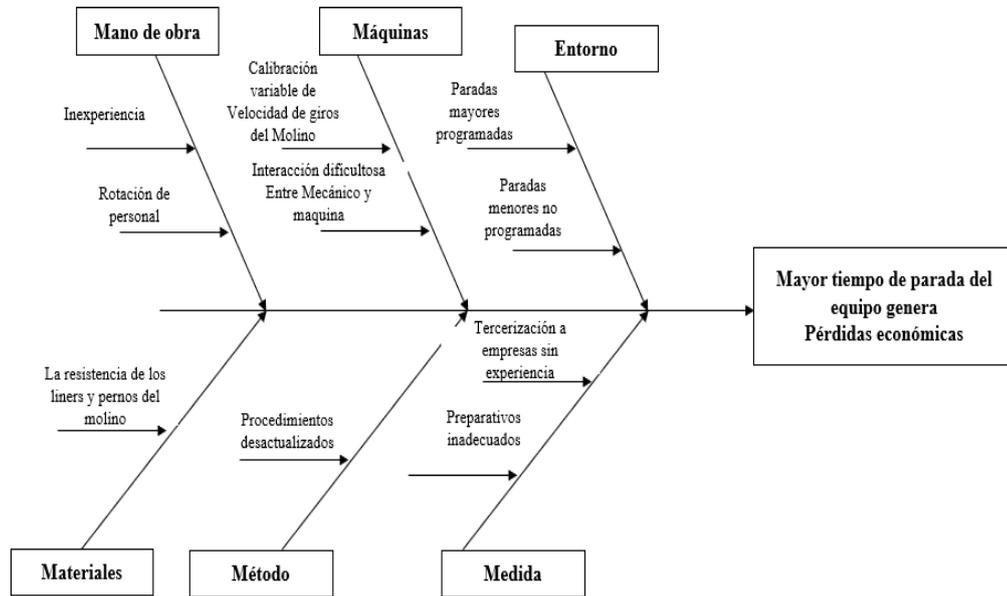
Diagrama de Ishikawa.

Con relación a lo anterior, se pudo identificar las principales causas raíz que contribuyen a las paradas no programadas y que generan pérdidas económicas en una unidad minera cuprífera en Arequipa. Tras una evaluación de la situación de la unidad minera, se identificaron y priorizaron las causas raíz más críticas que contribuyen a las pérdidas económicas. La tabla 3 muestra los datos obtenidos:

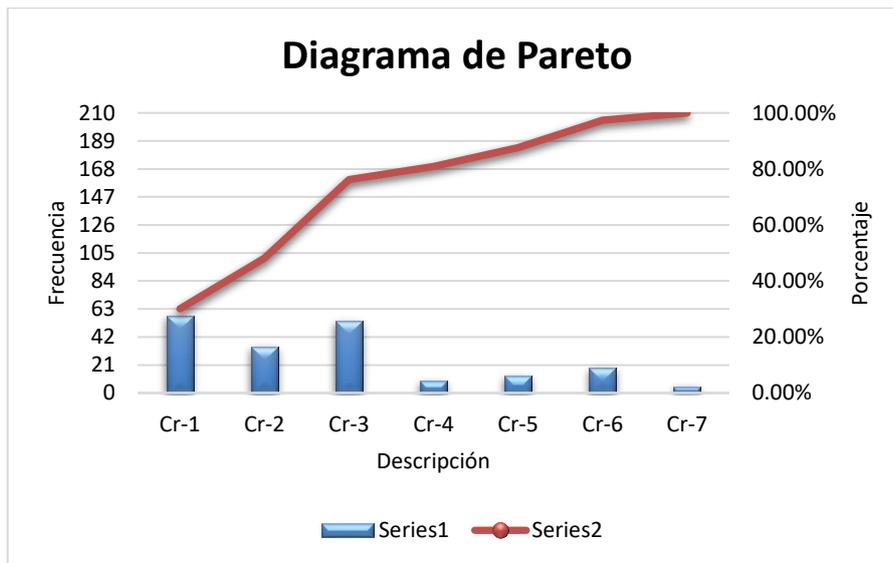
Diagrama de Pareto en la unidad minera cuprífera.

A partir de los datos presentados en la Tabla 3, aplicamos la Ley de Pareto de la división 80/20 para priorizar los problemas subyacentes que explican el 80 % de la problemática de las paradas no programadas y pérdidas económicas en una unidad minera cuprífera en Arequipa (véase figura 3). Esta herramienta permite determinar que el 20 % de la problemática que repercute en el 80 % restante de funcionalidad se debe a los costos de parada mayor, esperas y paradas menores no programadas, tercerización por mto. los cuales deben ser prioridad para dar solución.

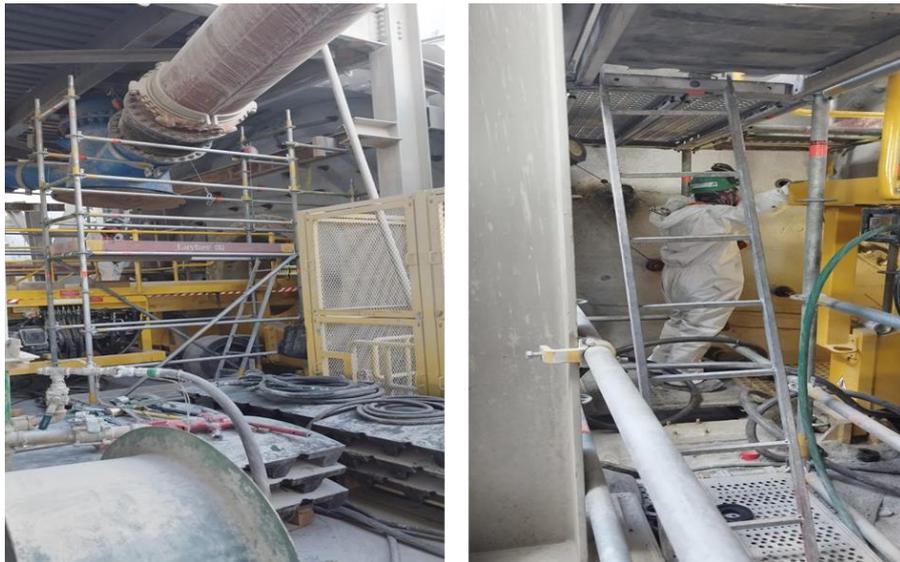
Figura 14.

Manejo de andamios para mantenimiento de Liners

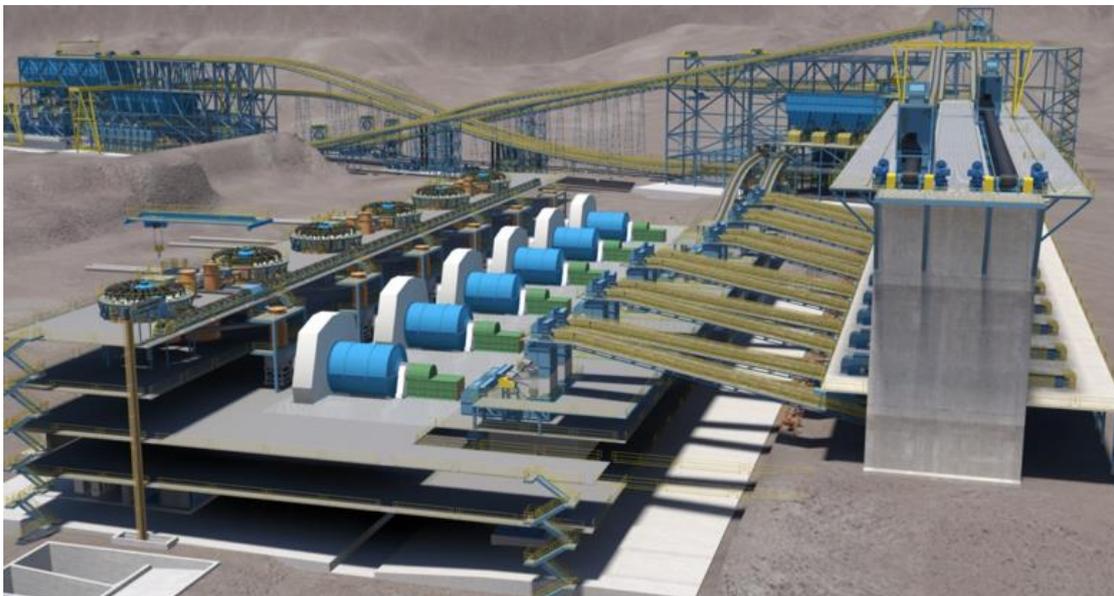
Concentradora – Área de Molienda

Los molinos de bolas son equipos que reciben el flujo del mineral concentrado del Under Flow de batería de ciclones a través de chute de transferencia, las bolas metálicas por una canaleta de descarga alimentada por una faja y el agua de proceso por sistema de tubería conectado a la alimentación del molino. El mineral molido es descargado por la zona de la trampa parilla (spider), este atrapa las bolas metálicas dejando pasar el flujo del concentrado sobre la zaranda estática.

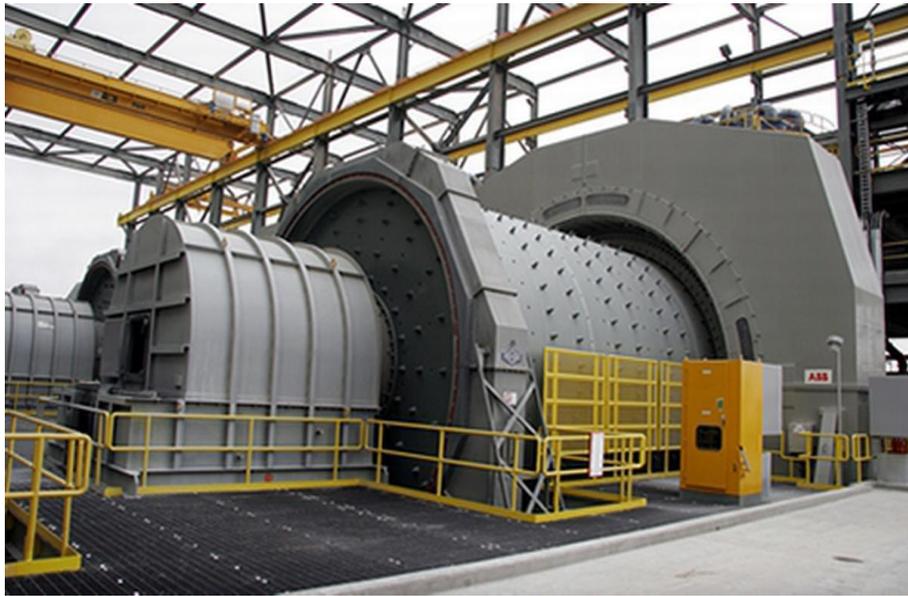
Figura 16.

Equipo de Molienda

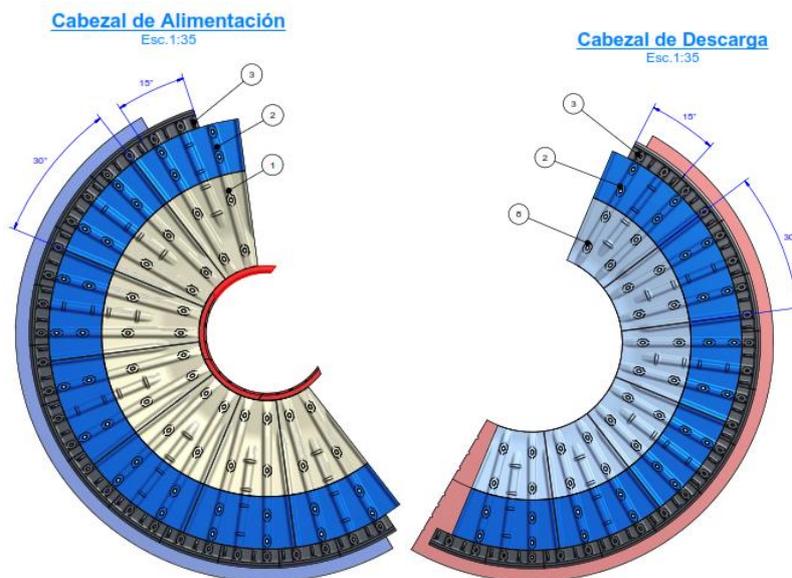
Liners de tapas alimentación y descarga

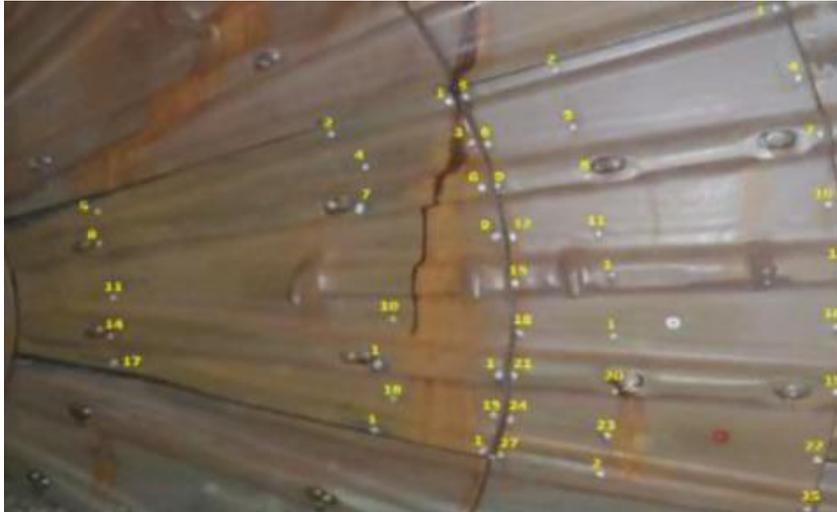
Desgaste en los Liners

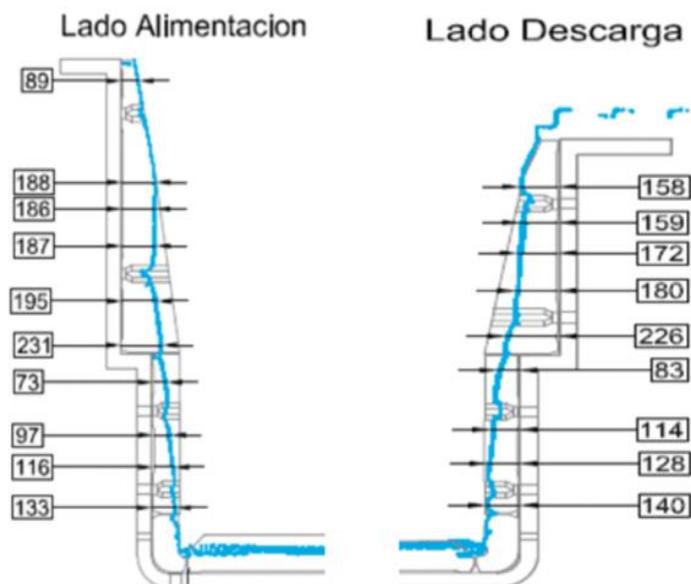
Por otro lado, a partir de un escaneo en las placas, se identificó los puntos de desgaste en las tapas. Identificándose las zonas de mayor incidencia de carga.

Desgaste en tapas de alimentación

Asimismo, en la figura 19 el escaneo de los revestimientos, se muestran los datos sobre el desgaste de los Liners, estos son los valores obtenidos de medición de los espesores en cada punto en todos los revestimientos del molino (Liners de tapas de alimentación, descarga y el cilindro o Shell), la línea azul muestra el desgaste de los revestimientos, y las zonas de mayor incidencia de la carga.

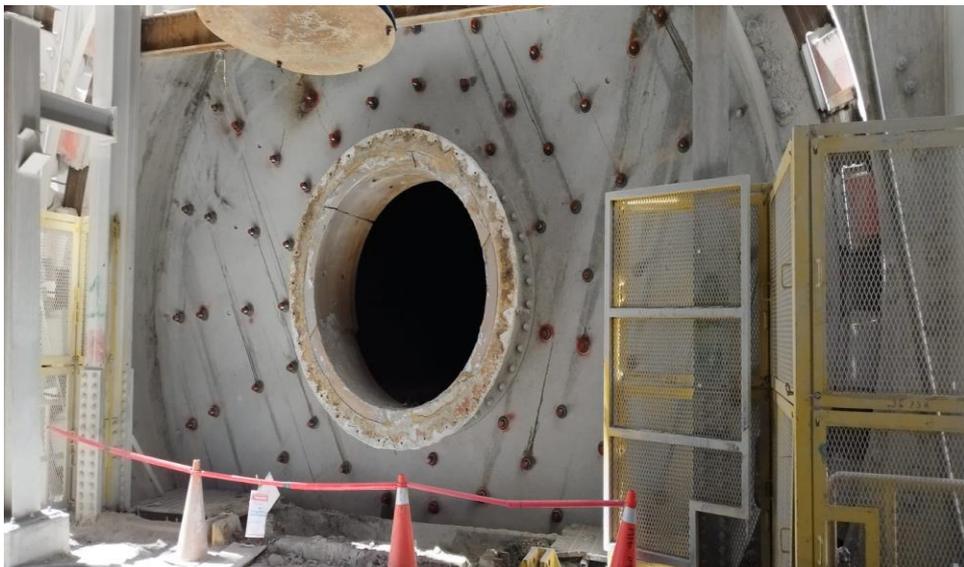
Figura 20.

Molino de bola sin plataforma fija tipo elevador

La unidad minera cuprífera, requiere la verificación de la propuesta para la plataforma de cambio de Liners tapa de molinos de bolas, para lo cual se desarrolla la memoria de cálculo del equipo y corroborará el correcto funcionamiento de los elementos de la plataforma de elevación sometidos a las cargas máximas, mediante simulación estática con ayuda del software de cálculo SAP2000 e Inventor profesional 2022.

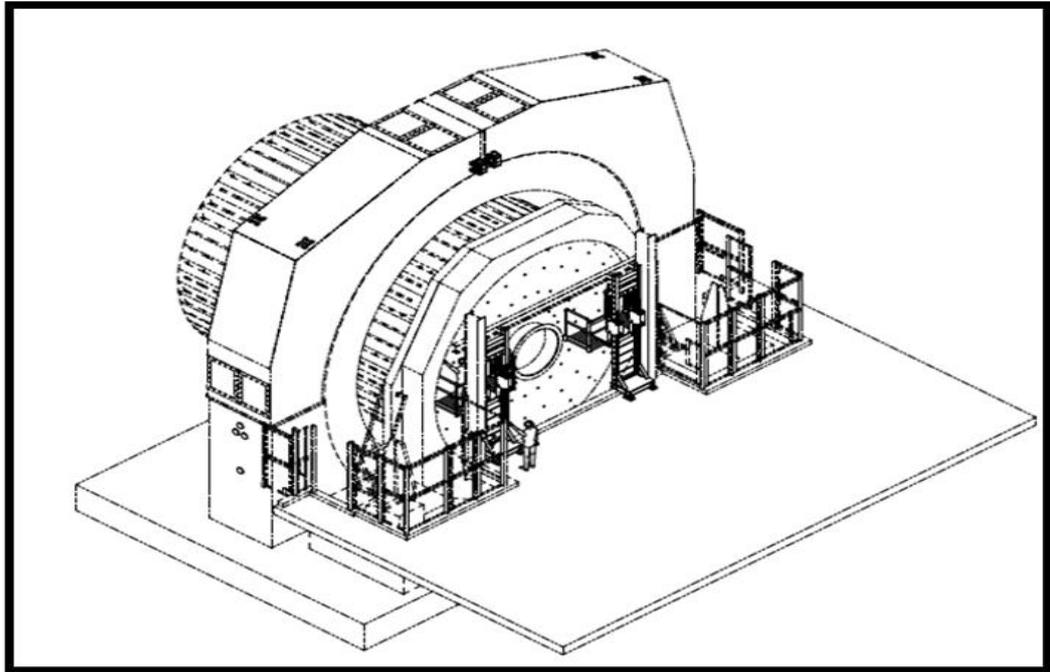
Figura 21.

Esquema general del molino de bola e incorporación de plataforma

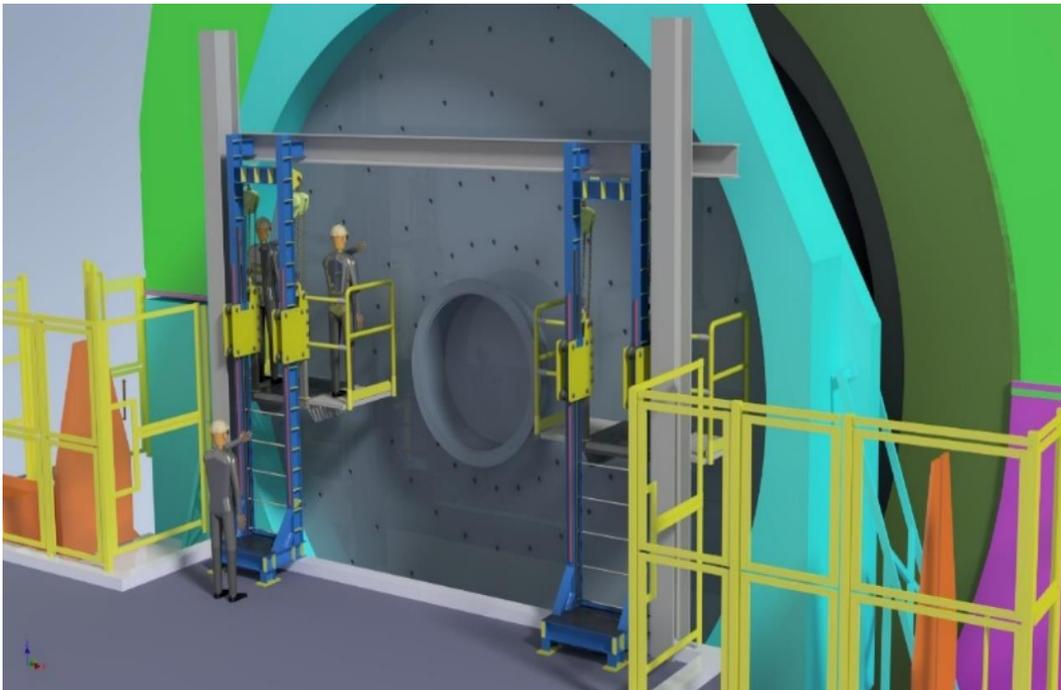
Figura 22.

Previsualización de posicionamiento de plataforma en el molino

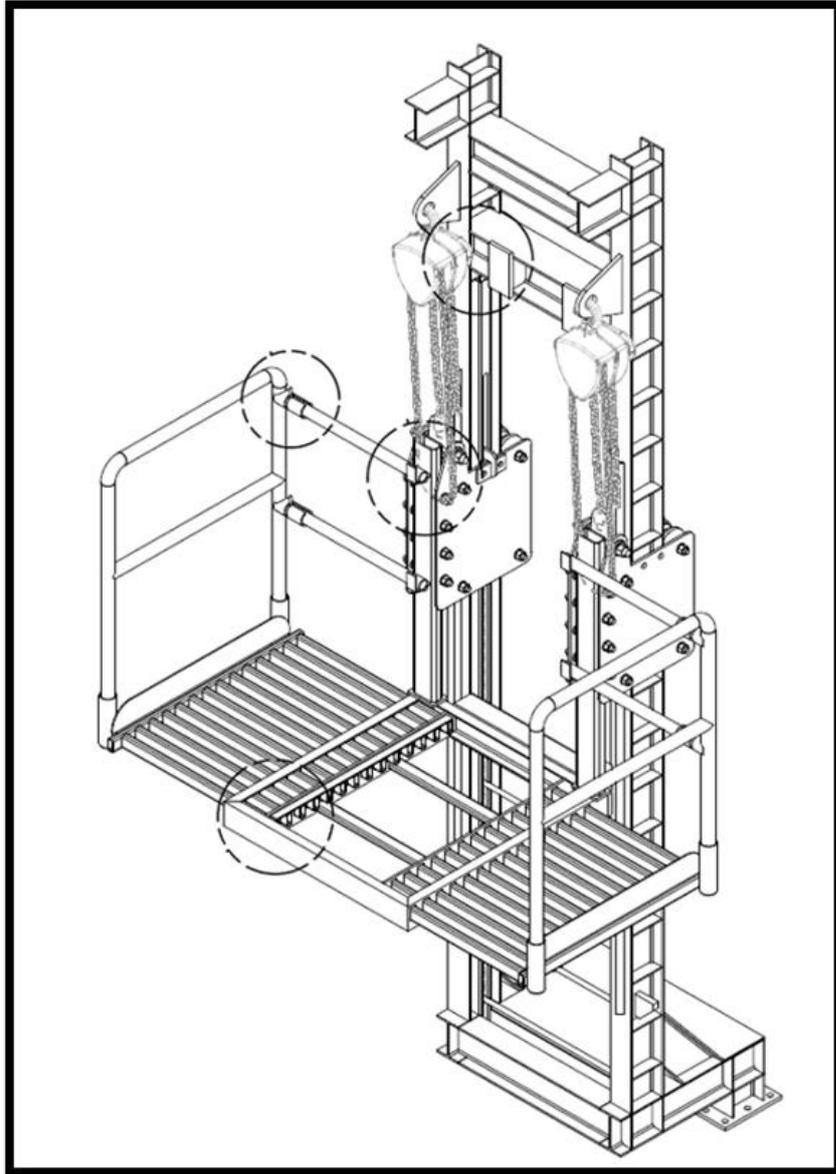
Plataforma de elevación

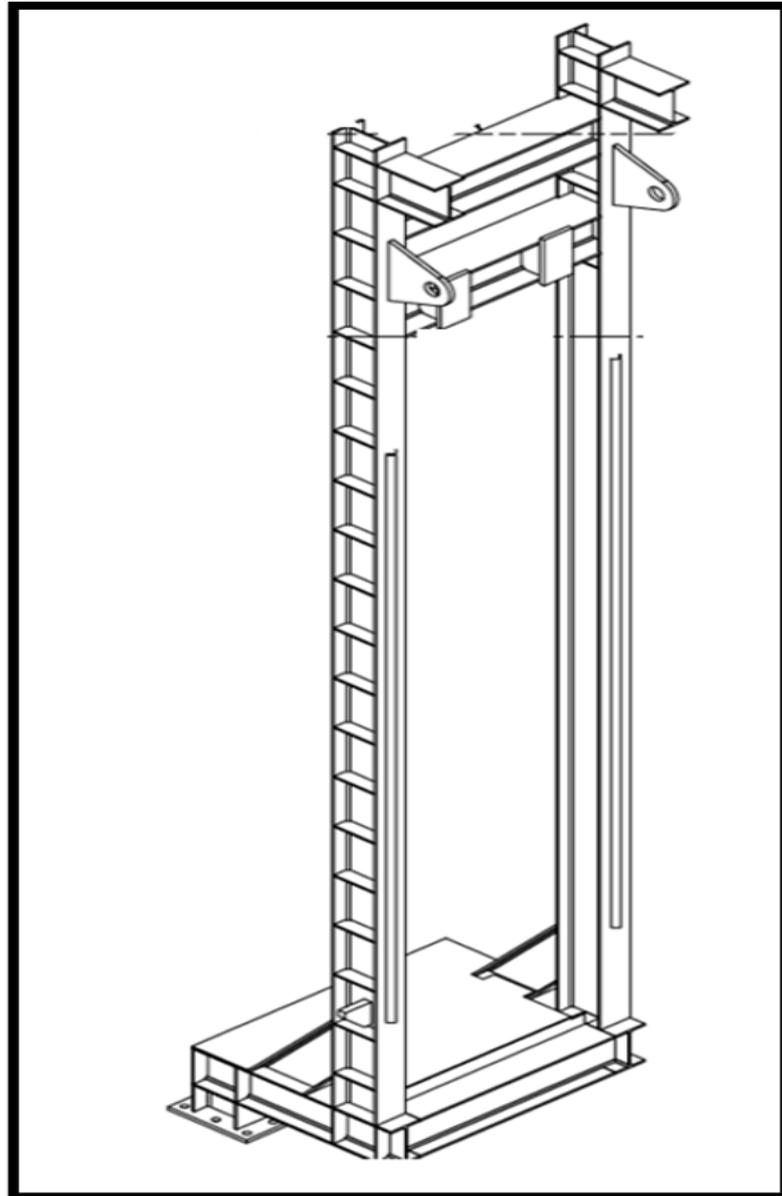
Figura 24.

Estructura principal

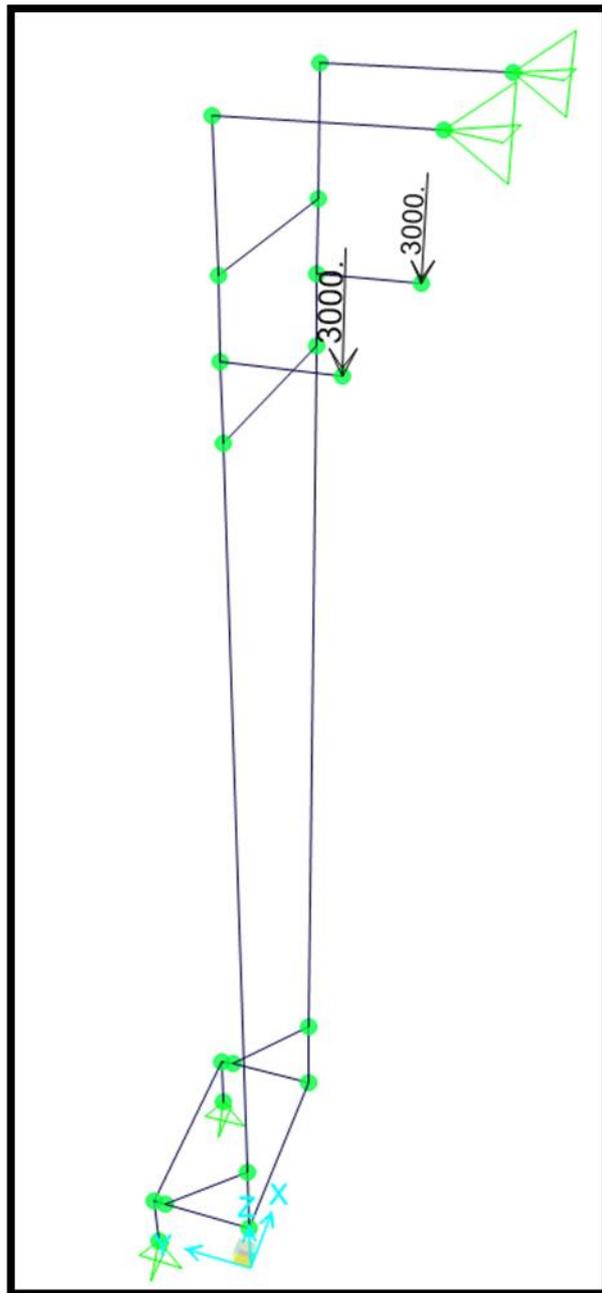
Dado que las condiciones de la plataforma cumplen una función netamente de soportar el peso total equivalente a dos personas, el peso de la plataforma propiamente dicho, el peso de las barandas y los equipos a utilizar para realizar el respectivo cambio de Liners para el molino de bolas. En tal sentido, la estructura presenta una carga muerta de la estructura propiamente dicha de 737 KgF. Se consideró la aplicación total de una fuerza de $F=6000$ kg, que vendría a ser la suma de los pesos de las personas encargadas del mantenimiento, el peso

Asignación de cargas y restricciones estructurales

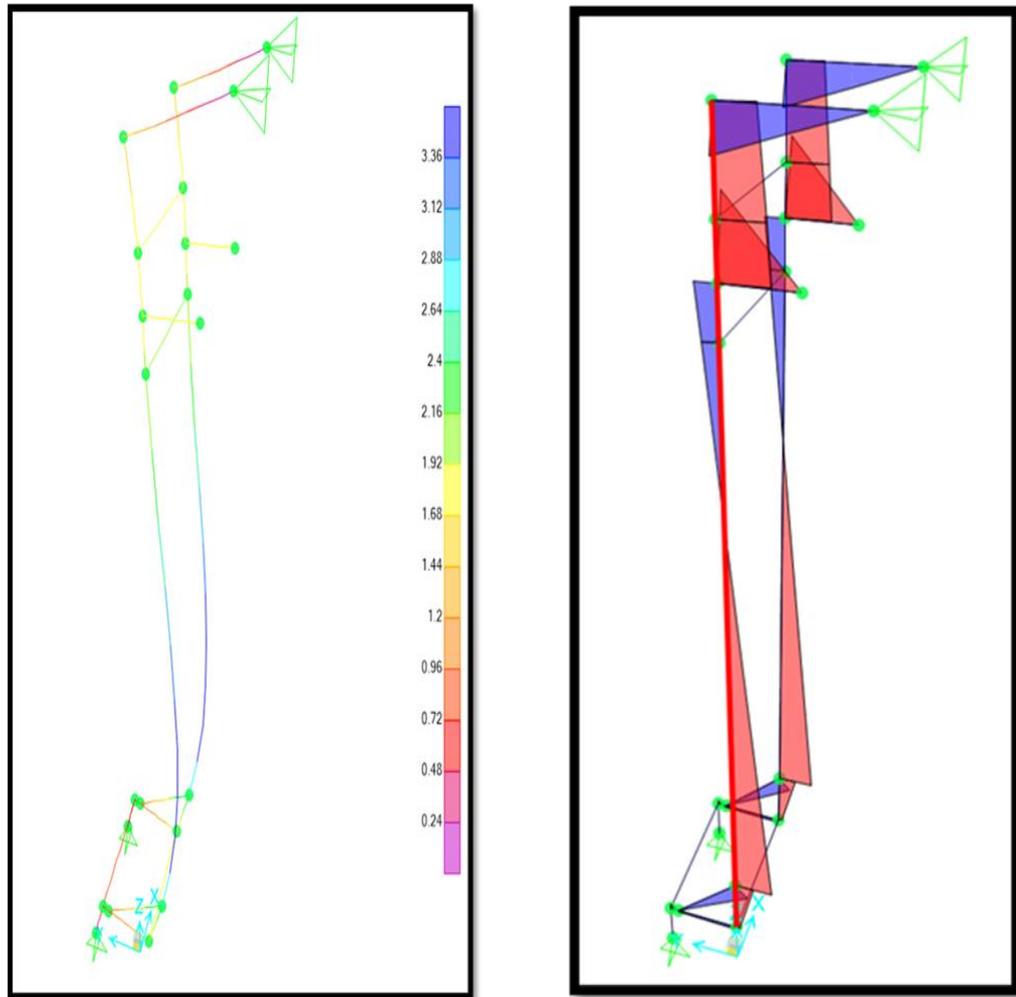
Figura 26.

Desplazamiento por cargas de servicio (mm) y momentos de la estructura principal

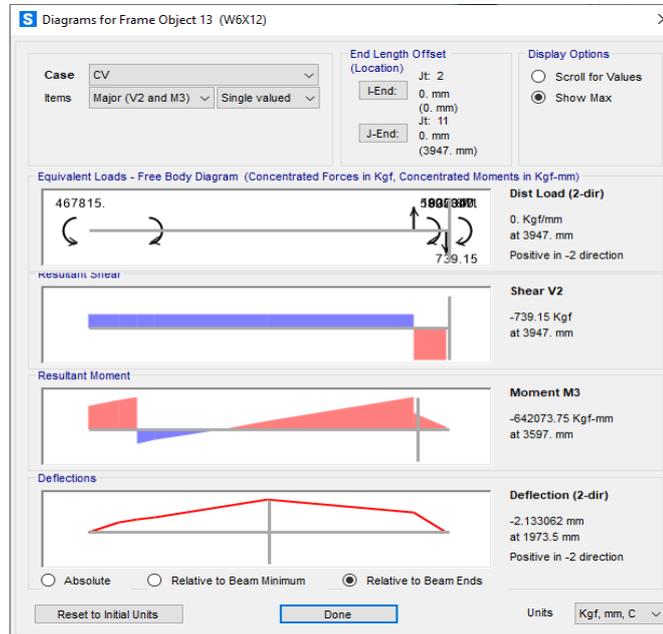
Figura 27.

Asimismo, para la etapa de verificación de la mejora por medio de la estructura tipo elevador para realizar los mantenimientos rutinarios de los Liners de tapa de los molinos de bola pertenecientes a la población de estudio, se verifican los esfuerzos cortantes y momentos, así como la deflexión por cargas de servicio en 2.1 mm. Para ello, se presenta la siguiente figura de la simulación asistida por computador para los diagramas cortantes y momentos.

Diagrama de corte y momentos

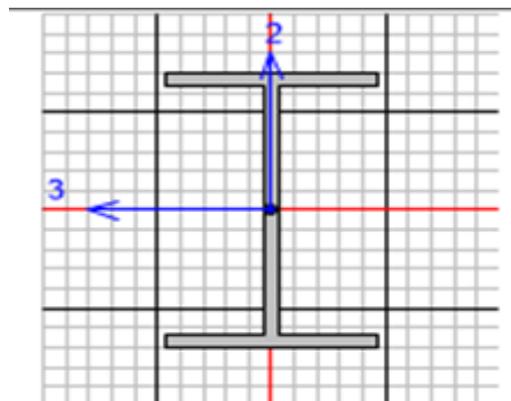
La columna principal trabaja a una ratio máxima de 0,339 lo cual está muy por debajo del límite de esfuerzo máximo, por lo que la sección es adecuada. Esta etapa es elemental en la mejora, dando continuidad con el ciclo PDCA, la etapa de verificación siempre será crucial para la sostenibilidad, mantenibilidad, eficiencia y efectividad de todo proceso de mejora, en tal virtud, para establecer la resistencia de la plataforma, se presenta una hoja de cálculo donde se establecen las fuerzas axiales y biaxiales de los momentos del diseño (ver anexo 2).

Esfuerzos.

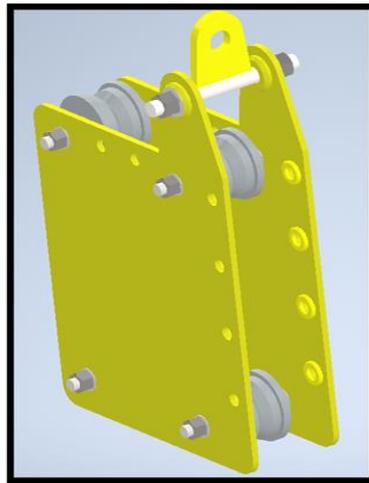
El mecanismo de anclaje de la plataforma consiste en una oreja de planchas A36, una barra redonda de acero AISI 1045 y planchas de acero A36 tal como se muestra en figura 29. Se aislará la barra lisa y la oreja para hacer el análisis más detallado.

Mecanismo de anclaje y elevación

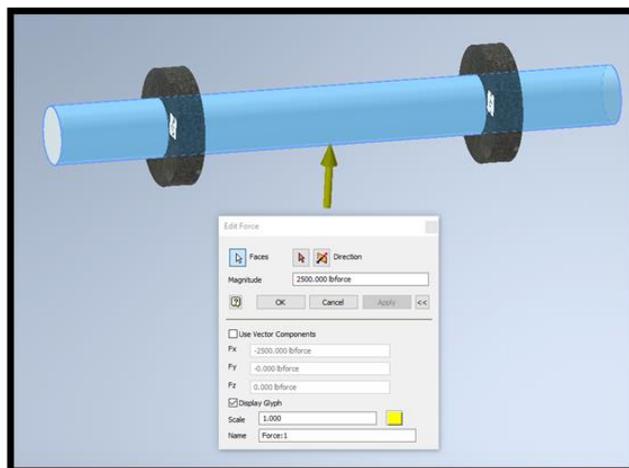
Figura 30.

Es menester el análisis estático para la barra redonda y la oreja de sujeción ya que ambos son los que soportan directamente toda la carga aplicada sobre la plataforma. Asimismo, se asigna la carga de modo que actúe en el centro de la barra redonda y restringida por dos puntos que representan a las planchas de los costados tal como se muestra en la figura 30.

Asignación de cargas y restricciones

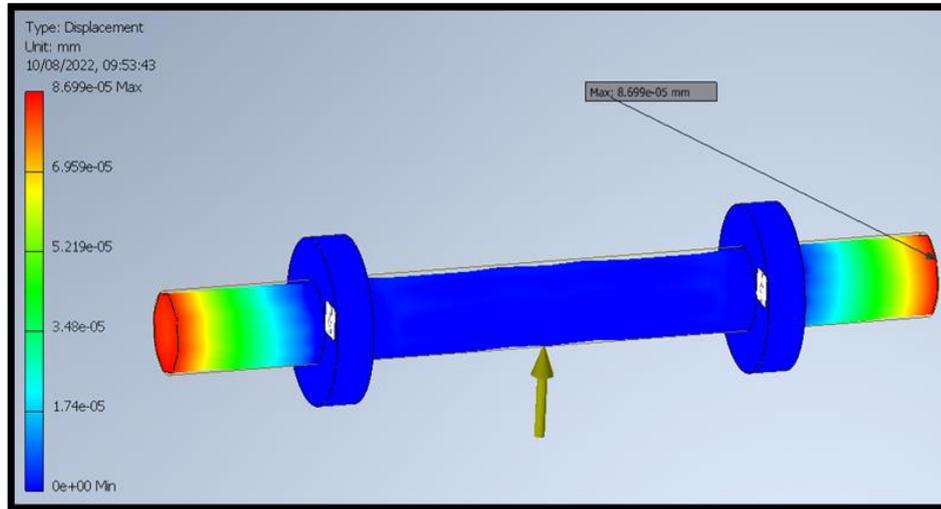
Figura 31.

Desplazamiento por cargas de servicio

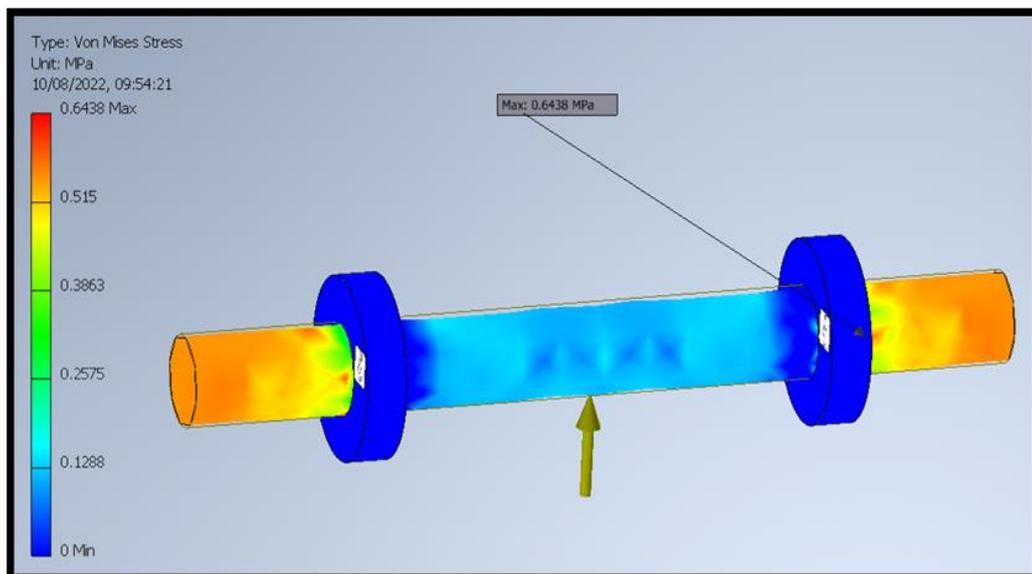
Figura 32.

Dentro de la verificación del diseño también se establece la resistencia por carga de servicios, es decir, el esfuerzo Von Mises permitido máximo, que por medio de la simulación asistida por computador previo a la estructura arroja un valor de 0.6438 MPa.

Esfuerzo Von Mises

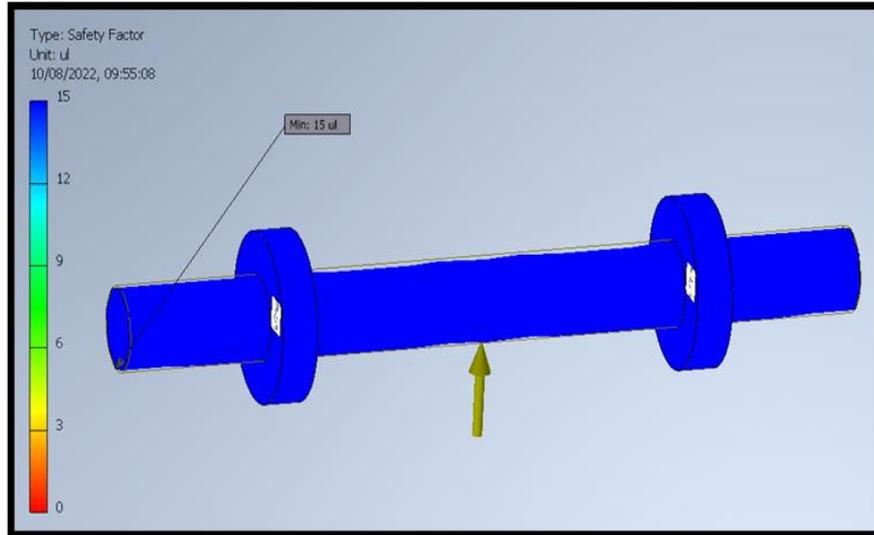
Finalmente, dentro de la realización del diseño se aborda la verificación del factor de seguridad, siendo este, el coeficiente de seguridad es el cociente entre el

valor calculado de la capacidad máxima de un sistema y el valor del requerimiento esperado real a que se verá sometido. Por este motivo es un número mayor que uno, que indica la capacidad en exceso que tiene el sistema por sobre sus requerimientos.

Verificación del factor de seguridad mínimo (15)

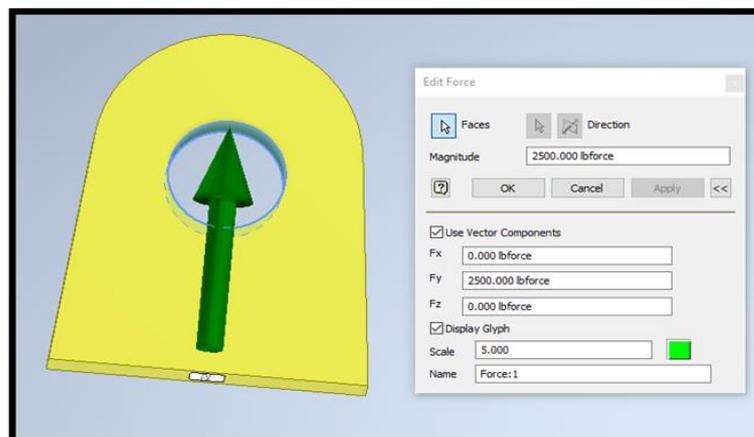
Dentro del abordaje estructural y análisis dimensional del elevador, se establece la asignación de cargas y restricciones, en tal sentido, se asigna la carga (2500 newton fuerza) de modo que actúe hacia arriba y restringido en la parte de abajo el cual estará soldado a la barra redonda, tal como se muestra en la figura 34.

Asignación de cargas.

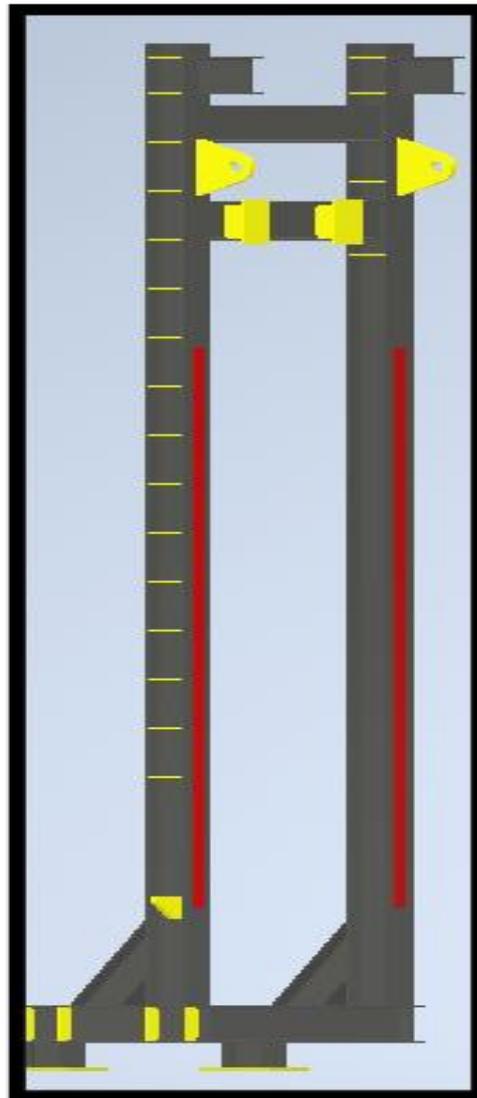
Figura 35.

Asimismo, para la sujeción del Tecele, en este apartado se realizará el cálculo de la oreja de soporte del tecele que va unido a la columna de la estructura principal. En tal sentido, se tiene la figura 35.

Estructura principal y orejas de sujeción del Tecele.
