Tesis

**Propuesta de mejora de mantenimiento de los liner
de tapa de molino de bola en una Unidad Minera
Cuprífera en Arequipa, 2022**

Arequipa, 2023

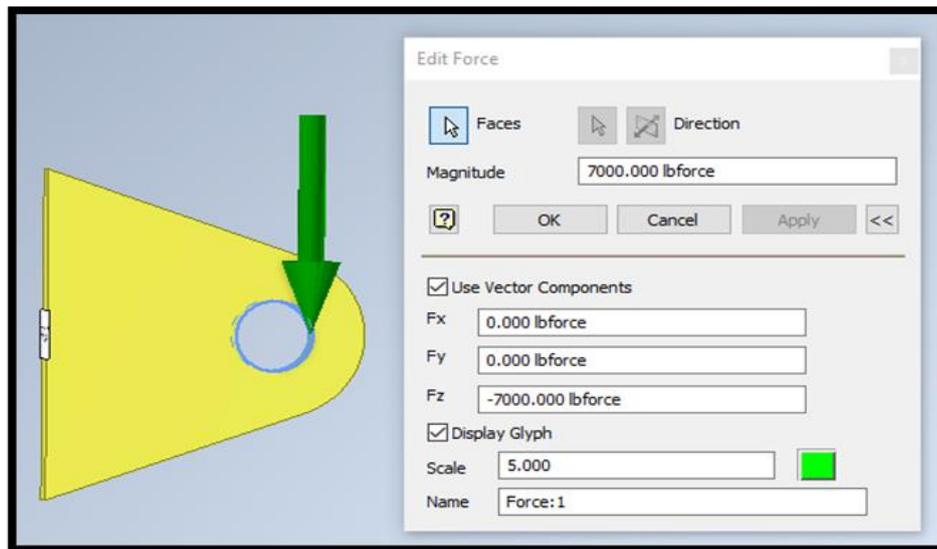
La capacidad mínima de carga de cada tecele es de 3000kg equivalente a 6620 lbs; sin embargo, se tomará una carga de 7000lbs para efectuar el cálculo en el software Inventor, considerando un criterio conservador. Para dichas orejas de sujeción se abordaron las asignaciones de carga correspondientes y sus restricciones tal cual se esbozan en la figura 36.

Figura 36.
Asignación de cargas y restricciones

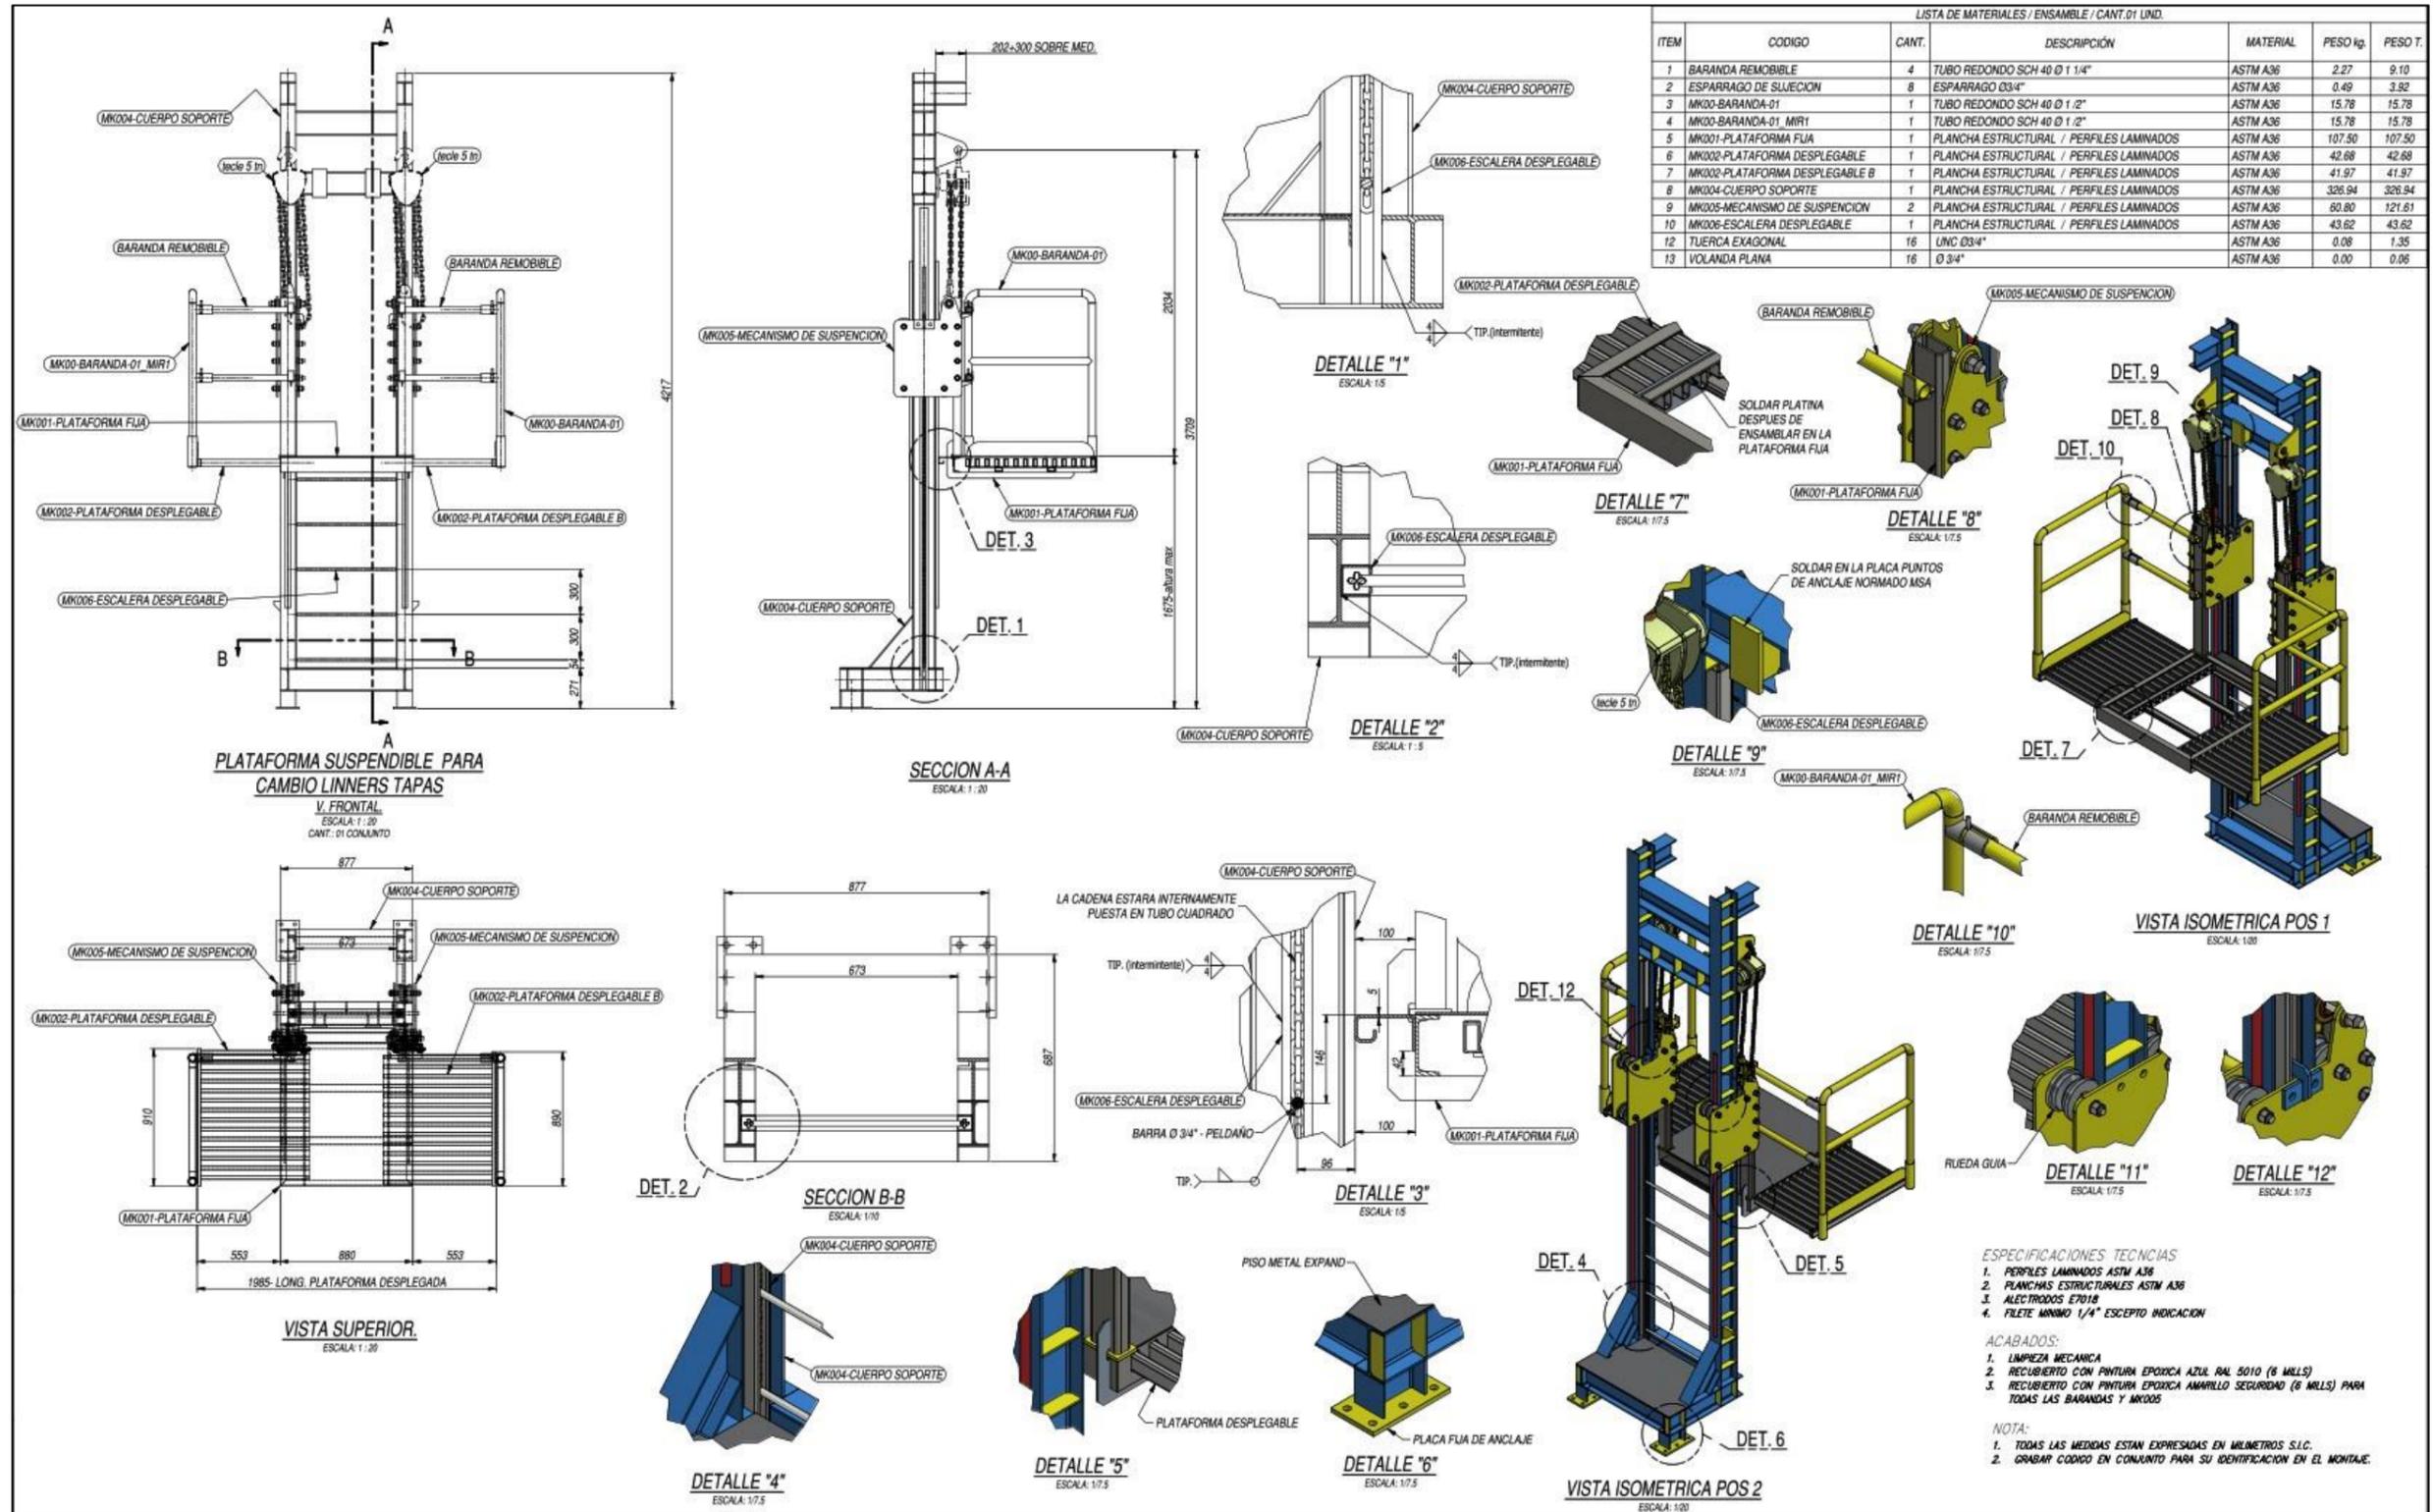
Figura 38.

Ensamble de la plataforma para cambio de Liners de tapa

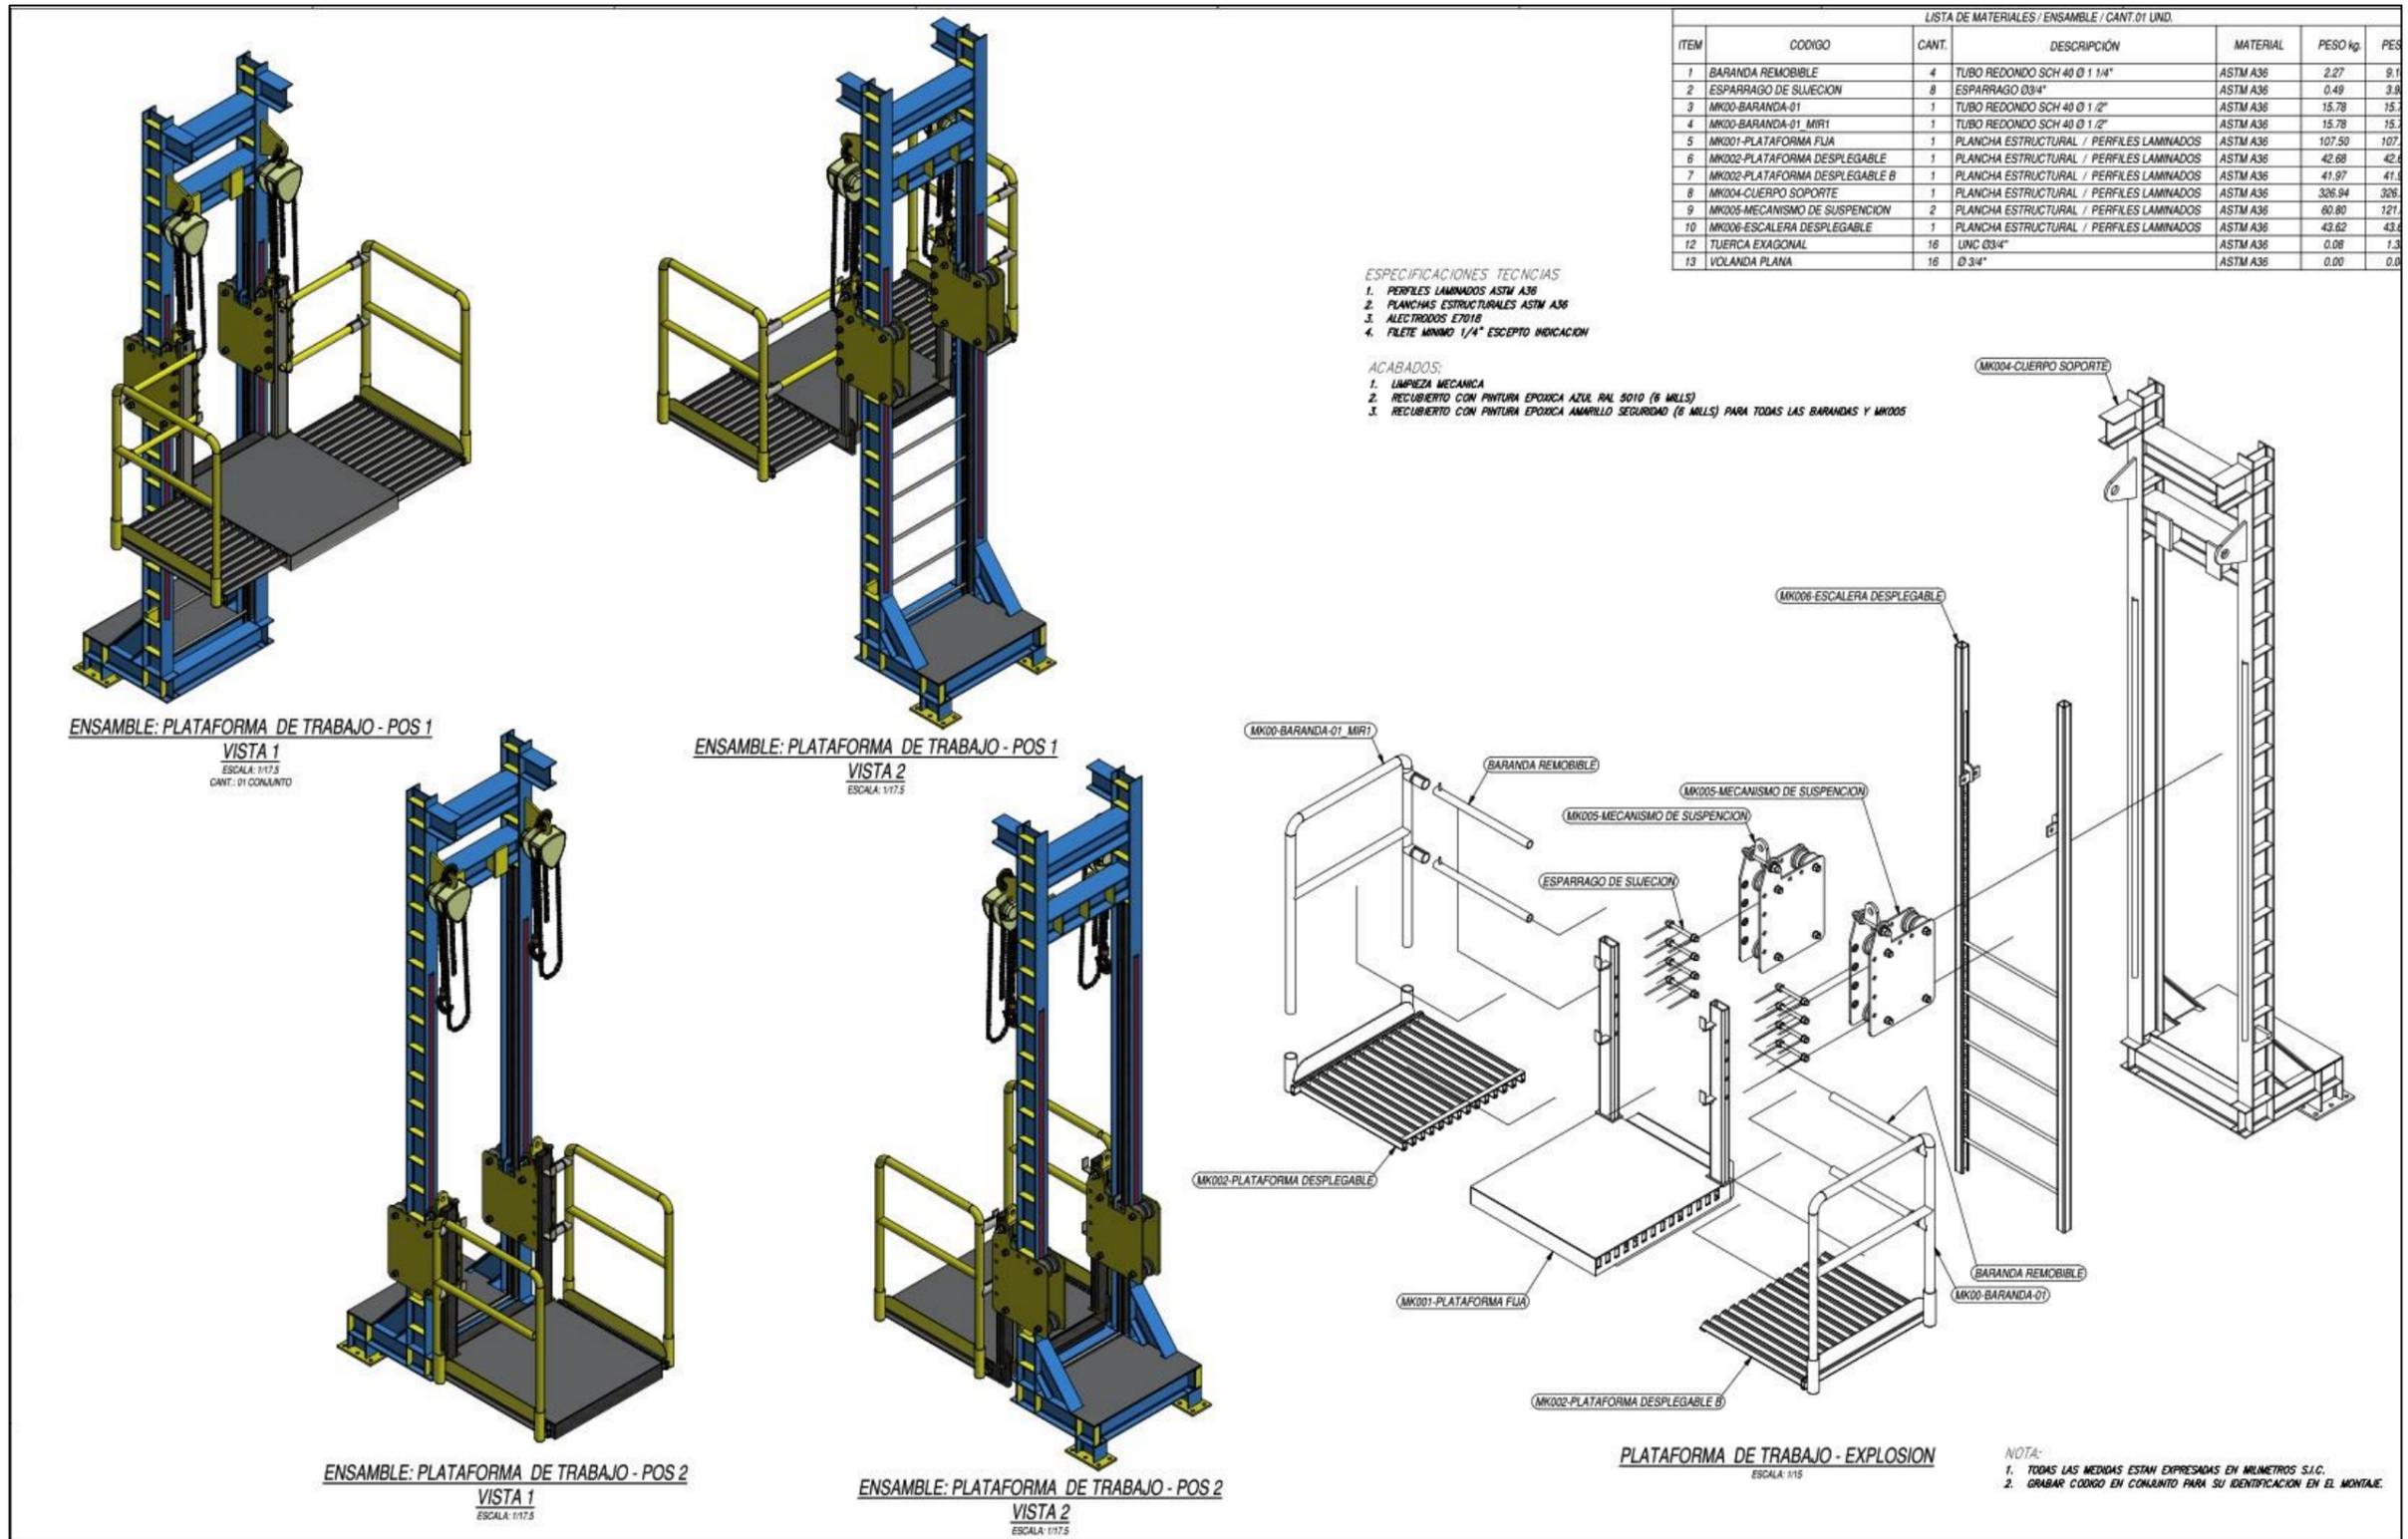
Figura 39.

Disposición y despiece del elevador

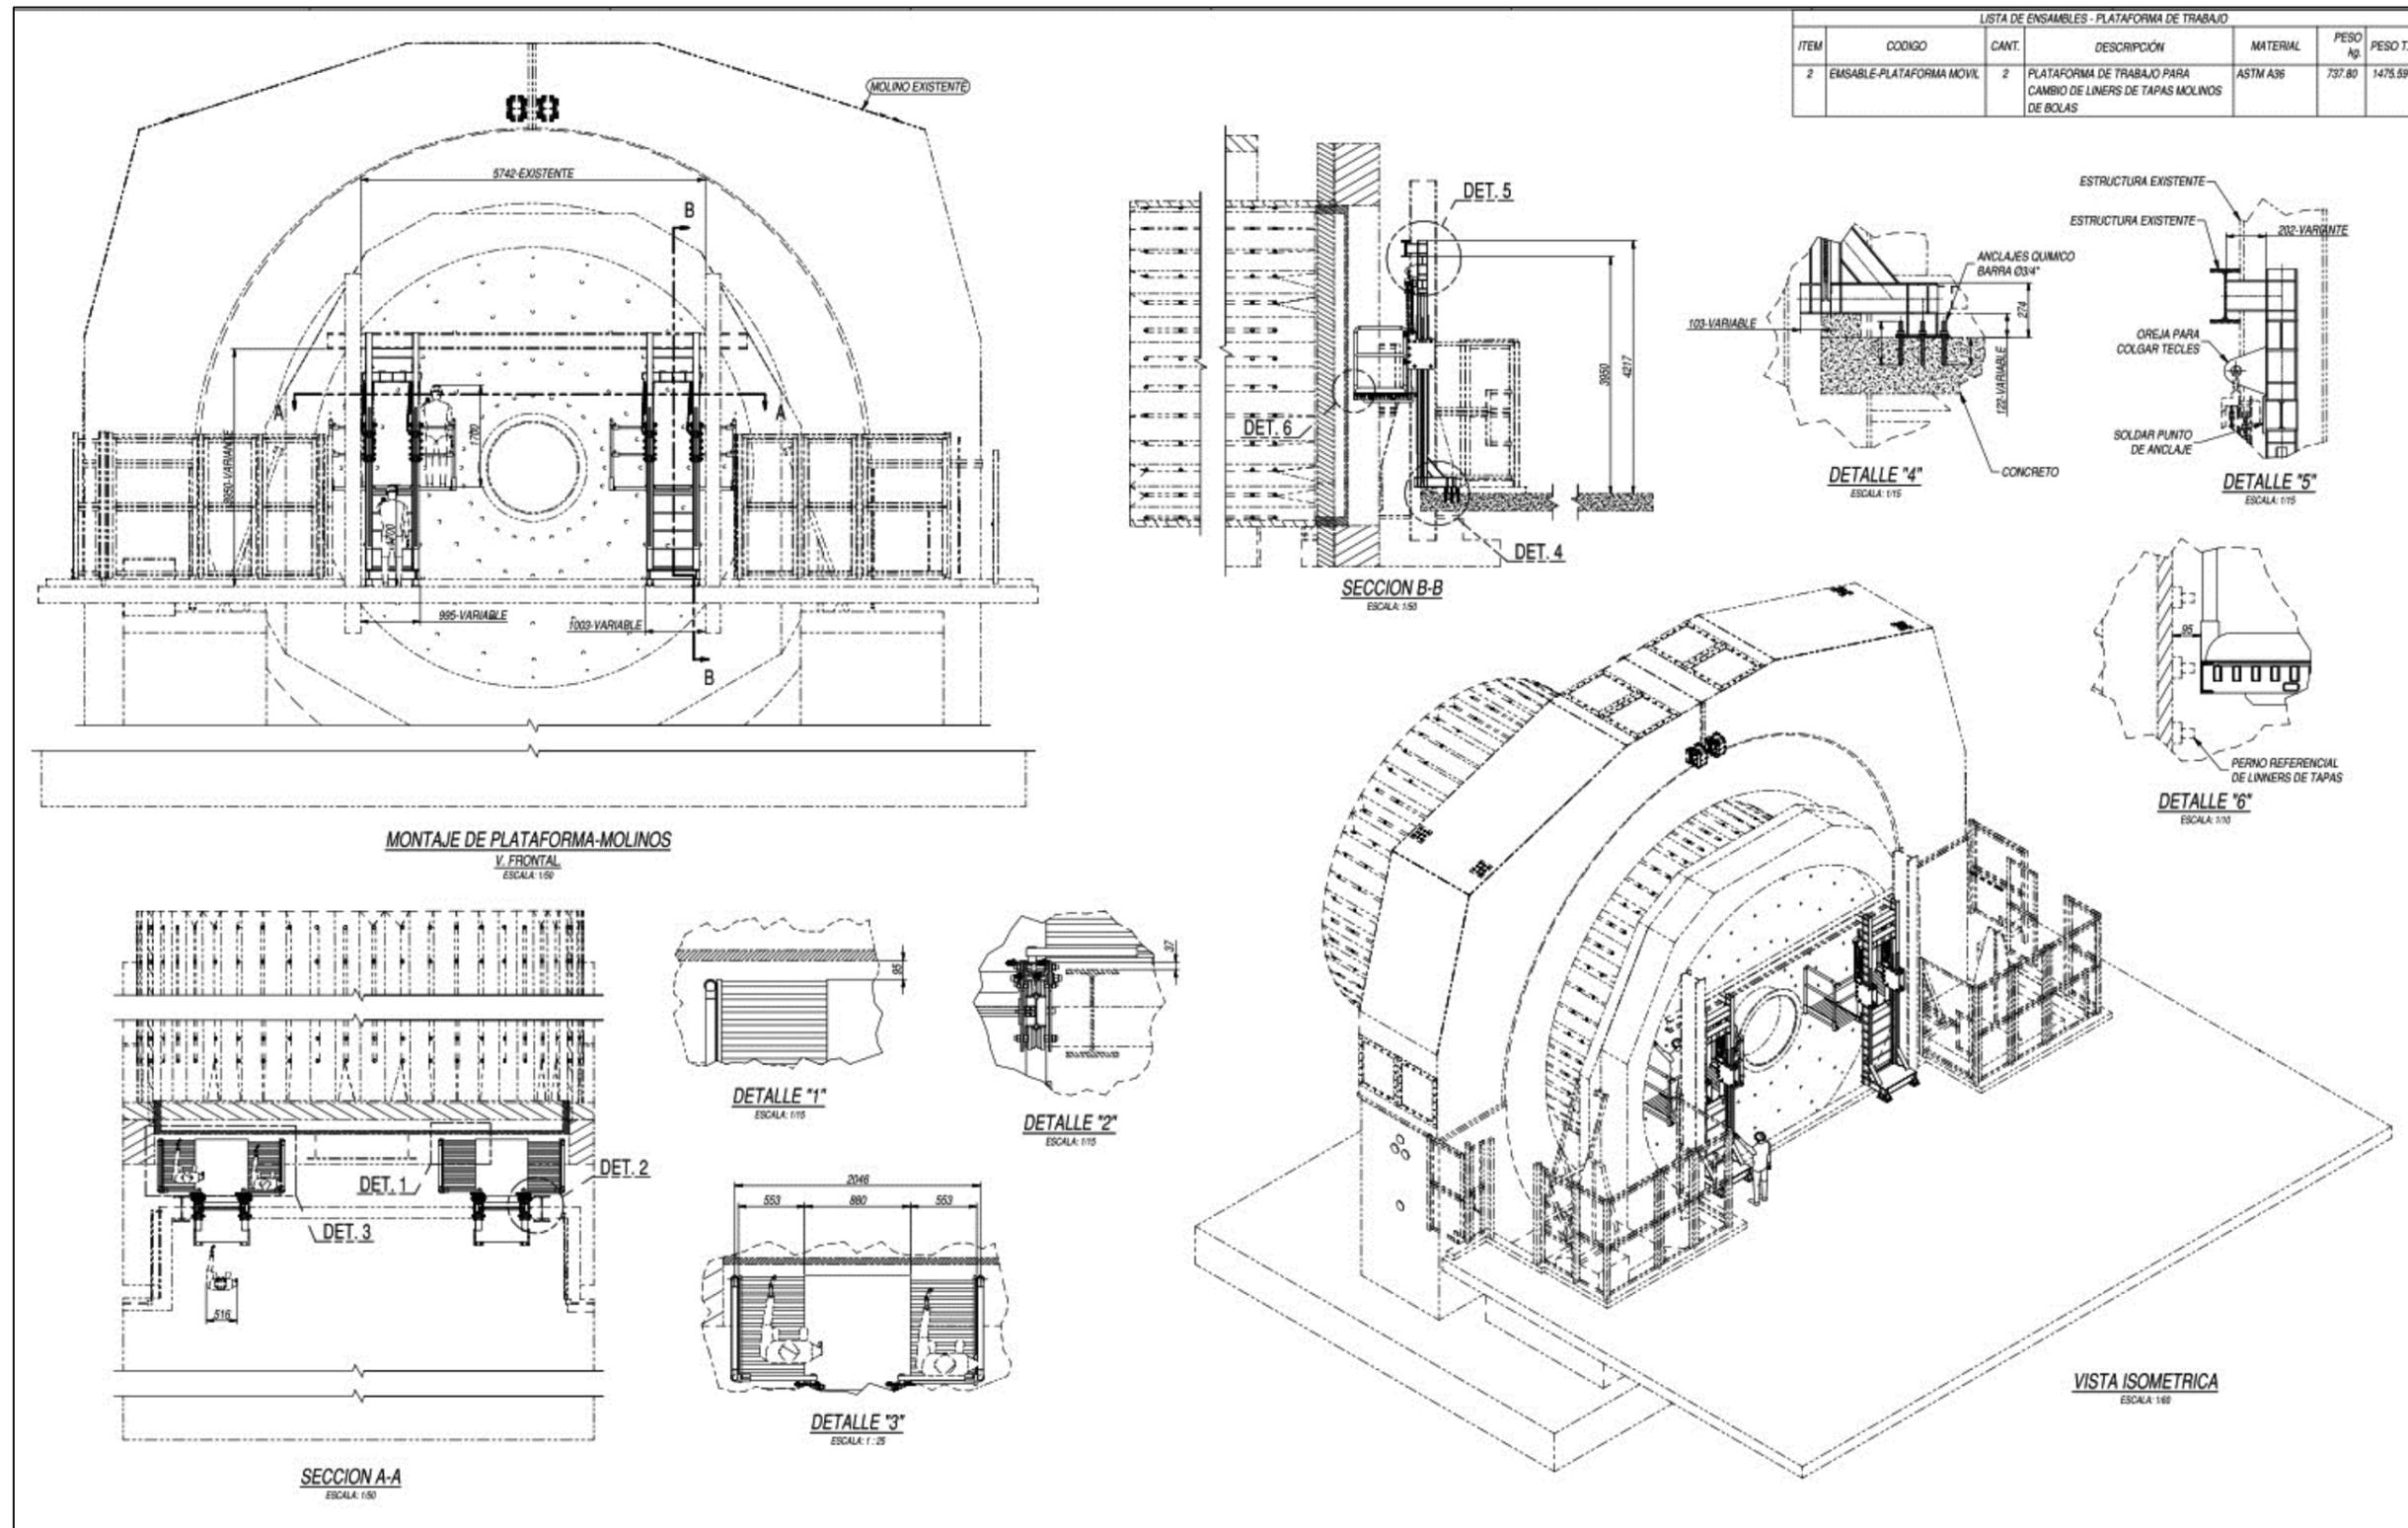
Figura 40.

Zonificación del elevador sobre el molino de bolas

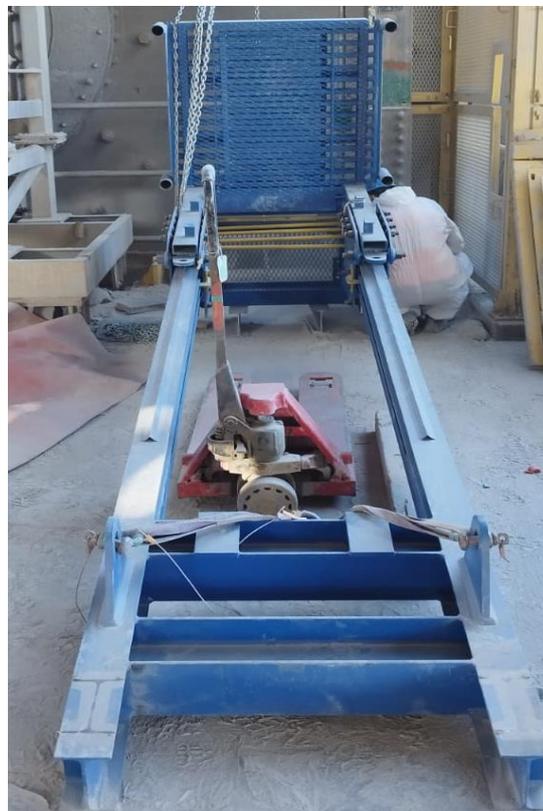
Instalación de la plataforma en el molino

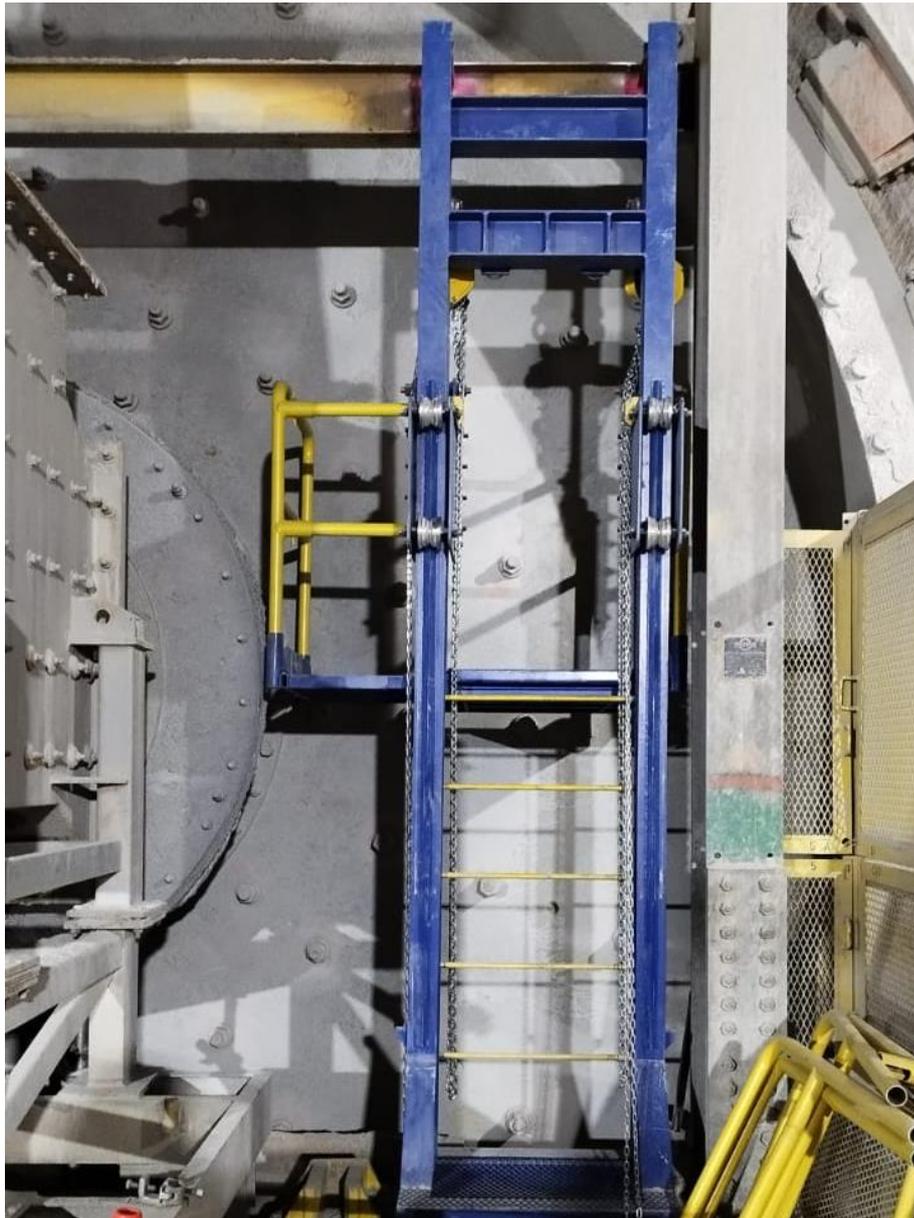
Figura 42.

Consecuentemente, luego de posicionar la plataforma sobre el suelo de concreto, se procede al levantamiento vertical de la plataforma con ayuda de cables fijados a la estructura existente, la ubicación de la plataforma está en la zona de las tapas de alimentación (ver figura 42).

Disposición del elevador

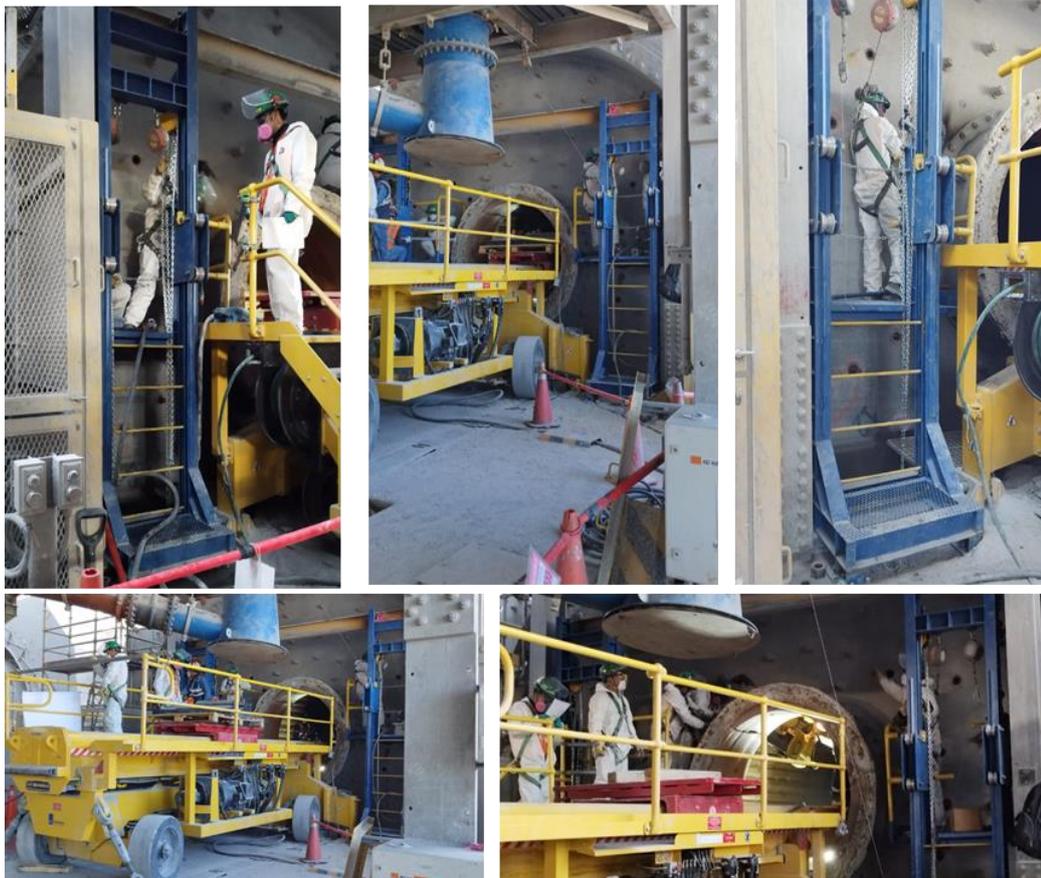
Se posiciona la plataforma en la zona exacta de trabajo, se fija las bases sobre el concreto realizando perforaciones para la instalación de anclajes químicos y en la parte superior soldada a la estructura existente. Finalmente se procede al funcionamiento de la plataforma dónde se accede a los pernos de manera fácil

Operación de la plataforma para mantenimiento de Liners de Tapa del molino de bola

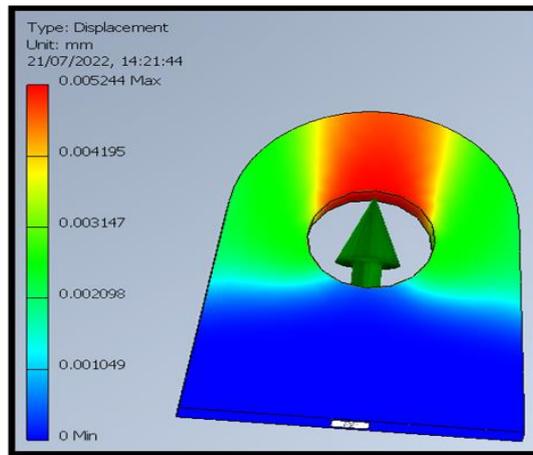
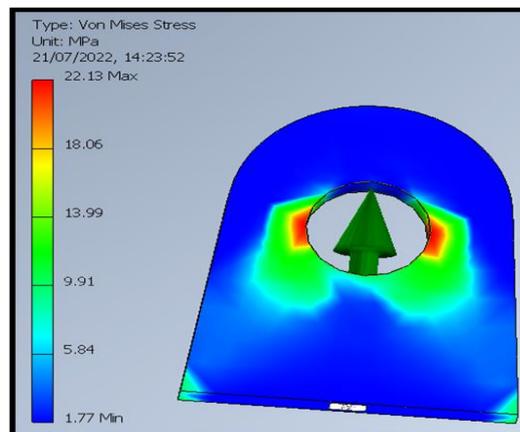
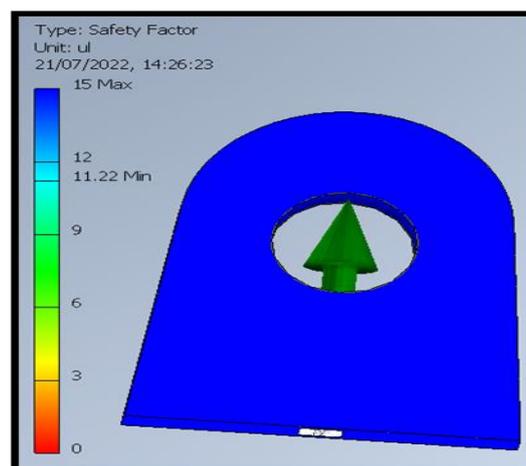
Anexo 3. Verificación del diseño en cuanto a desplazamiento por cargas de servicio, resistencia por cargas de servicio y factor de seguridad de las orejas

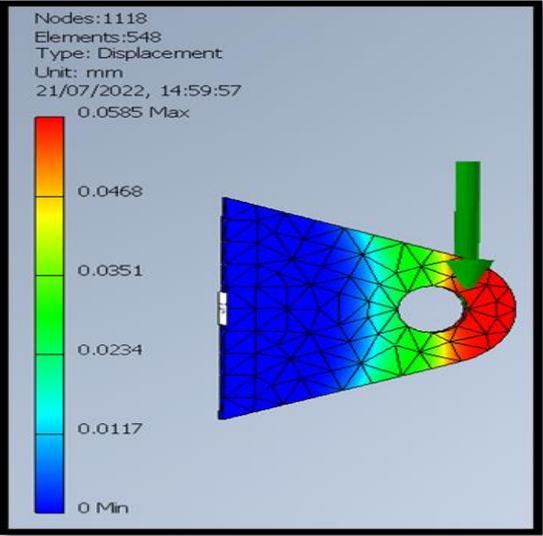
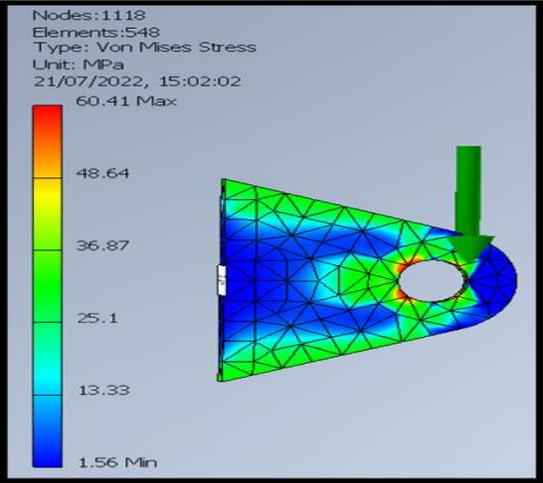
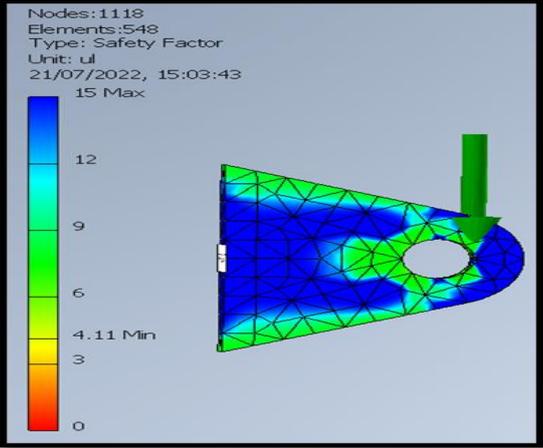
Anexo 4. Verificación del diseño de orejas de acuerdo con la asignación de cargas y restricciones
