Escuela Académico Profesional de Ingeniería Civil

Tesis

**Evaluación de la vulnerabilidad sísmica aplicando  
la metodología FEMA 154 en el Pabellón de  
Administración de la UNAM Moquegua 2021**

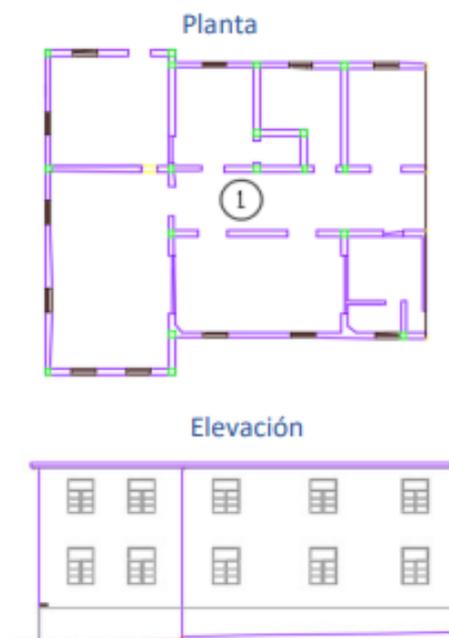
**Figura N.º 26:** Esquema en planta y elevación bloque 01

Para obtener un bosquejo de la distribución de los ambientes del pabellón de Administración, se hizo un levantamiento arquitectónico tomando las dimensiones de ambientes así como el espesor de muros, el bosquejo en planta y elevación se muestra para la verificación de la existencia de irregularidad que hay en la edificación. Como en la siguiente imagen que muestra el esquema del bloque 01.

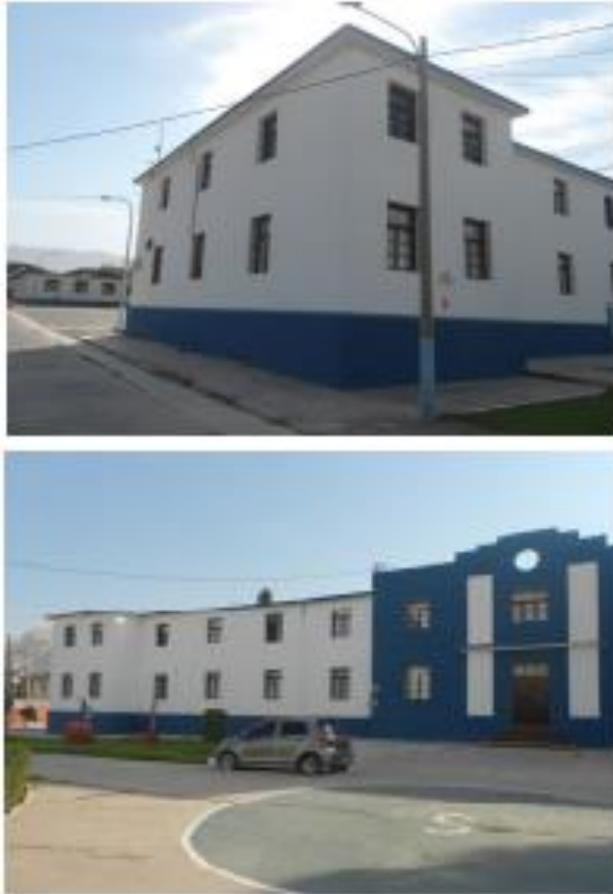
**Figura N.º 27:** Fotografía referencial, vista isométrica y frontal

La fotografía referencial es importante ya que da una evidencia más real al lector para una mejor idea de la edificación a evaluar esta puede estar tomada en diferentes vistas frontal o lateral. Como muestra la imagen en la figura 21 para el bloque 01.

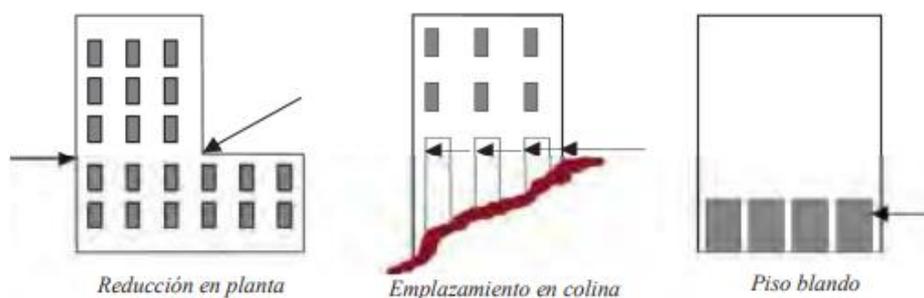
**Figura N.º 30:** Ejemplos de irregularidad vertical

La irregularidad según FEMA 154 se puede identificar considerando la figura 22 en esta se observa tres formas de irregularidad vertical: Además de los planos de planta, las pendientes y la contracción del suelo blando, se pueden considerar áreas con la mayor probabilidad de falla. Sin embargo, en la edificación que se está analizando no se encuentra una irregularidad vertical por lo que no se considera ninguna puntuación.

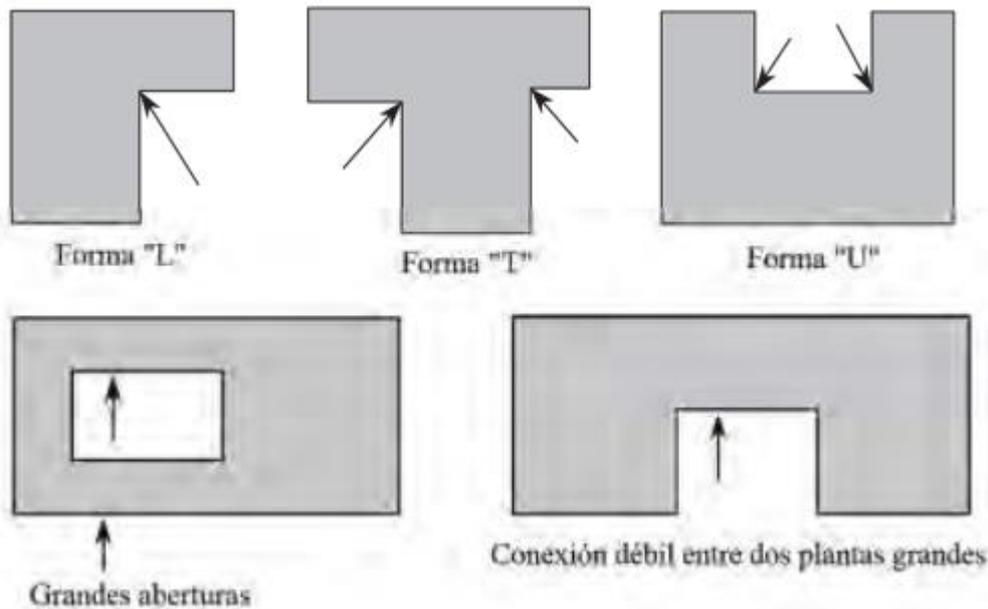
Figura N.º 31: Ejemplos de irregularidad en planta

Las anomalías del plano incluyen formas como E, L, T, U o cruces, como se puede ver en la Figura 31.

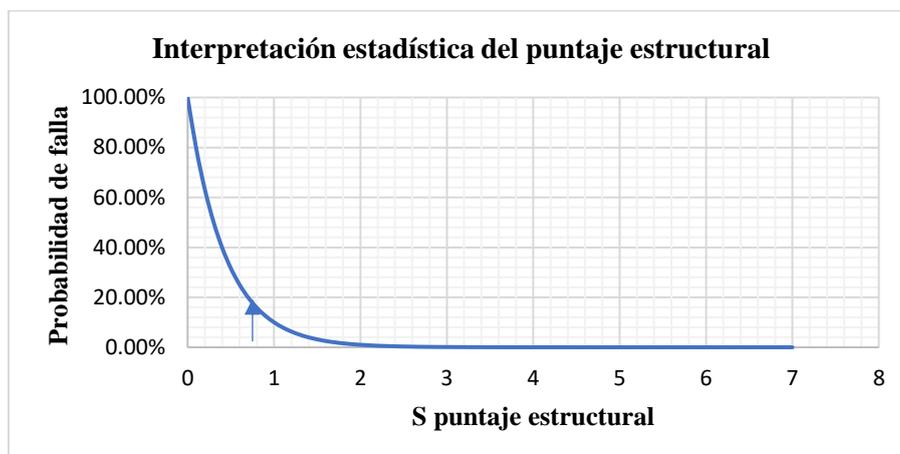
Gráfico N.º 1: Puntajes para el bloque 01

El puntaje final "S" significa que existe una probabilidad de  $10^S$  A si, por ejemplo, para el edificio de bloque 01 y bloque 03 que se analizando tiene una puntuación de  $S=0.70$  lo que quiere decir es que hay una probabilidad de 1 en  $10^{0.7}$ ,

que el edificio pueda colapsar ante una acción sísmica. Esto se puede apreciar en la siguiente figura 24.

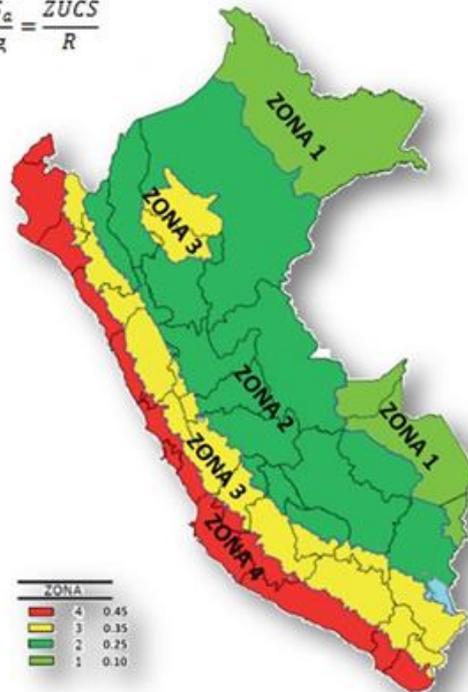
**Figura N.º 35:** Espectro de diseño

$$T > T_L \quad C = 2.5 \cdot \left(\frac{T_p \cdot T_L}{T^2}\right)$$

$$\frac{S_a}{R} = \frac{ZUCS}{R}$$

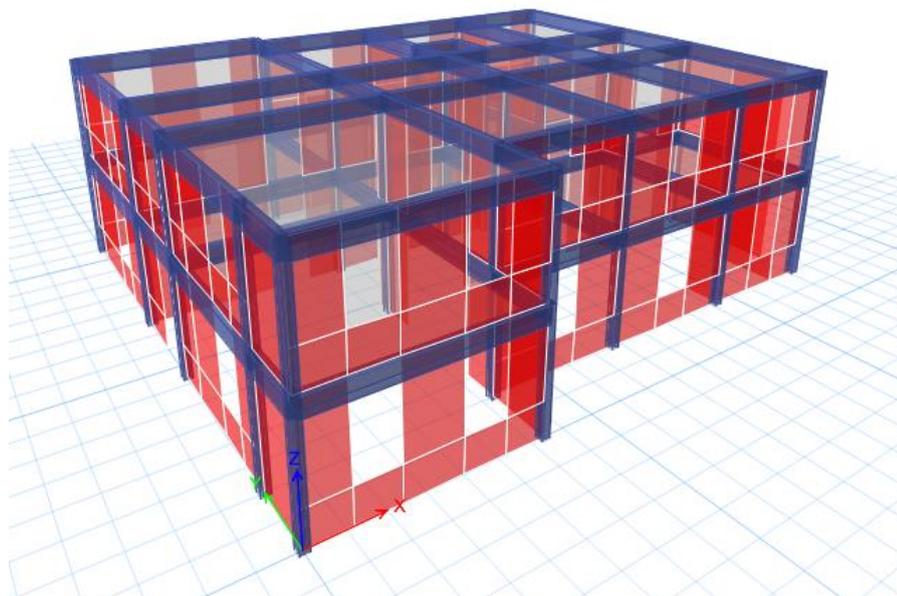
**Figura N.º 37:** Pabellón de Administración en la UNAM en el software ETABS

Para realizar el modelo de la edificación, se tuvo que acudir al pabellón de Administración de la UNAM y realizar un levantamiento arquitectónico de este, con los permisos necesarios del decano de la facultad.

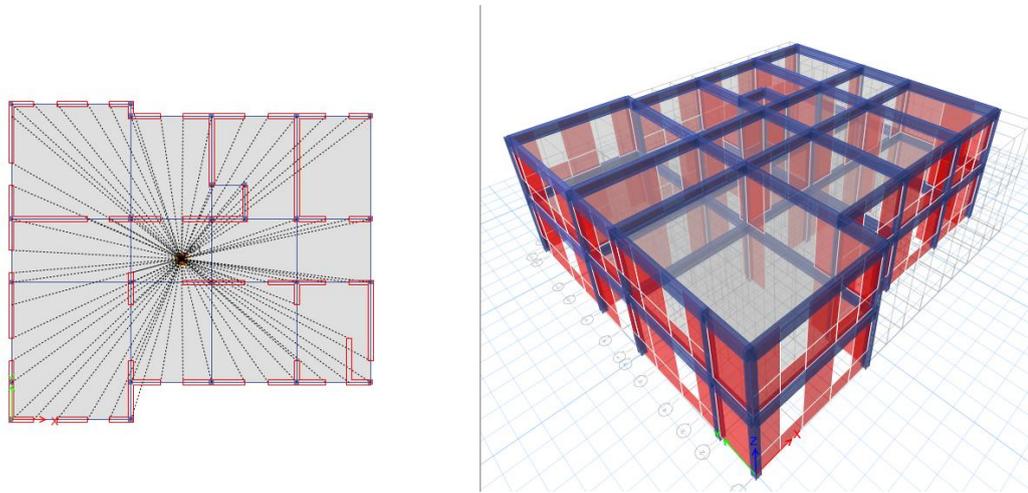
**Figura N.º 38:** Diafragma rígido por nivel de la edificación

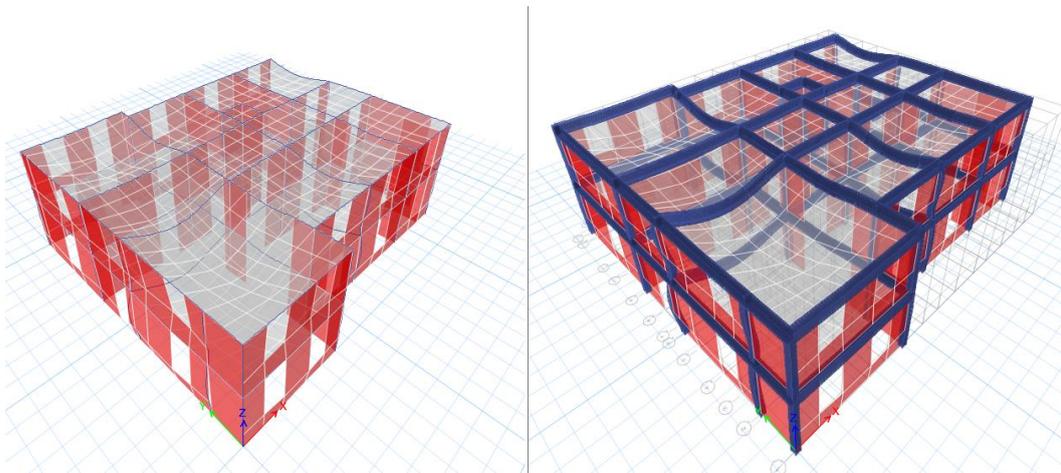
**Figura N.º 39:** Edificación deformada

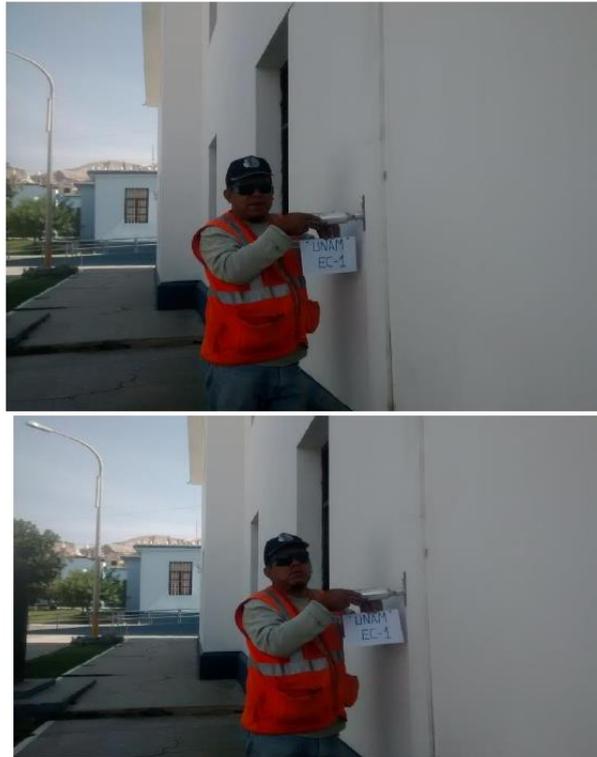
**Figura D 1.** Evaluación efectuada a las estructuras del pabellón de Administración de la UNAM

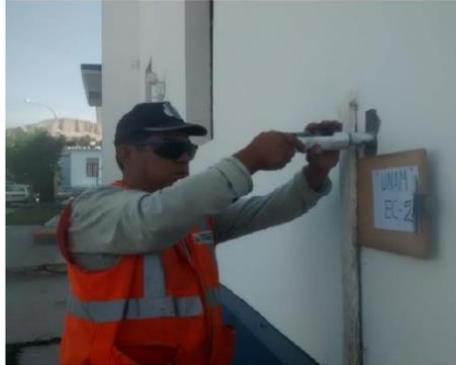
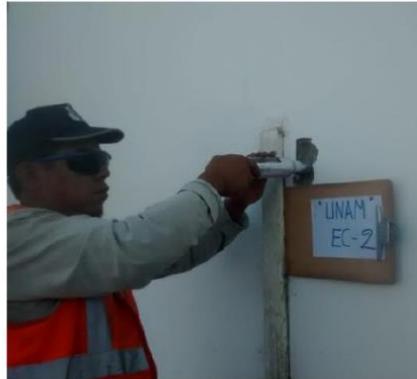
**Figura D 2.** Evaluación efectuada a las estructuras del pabellón de Administración de la UNAM

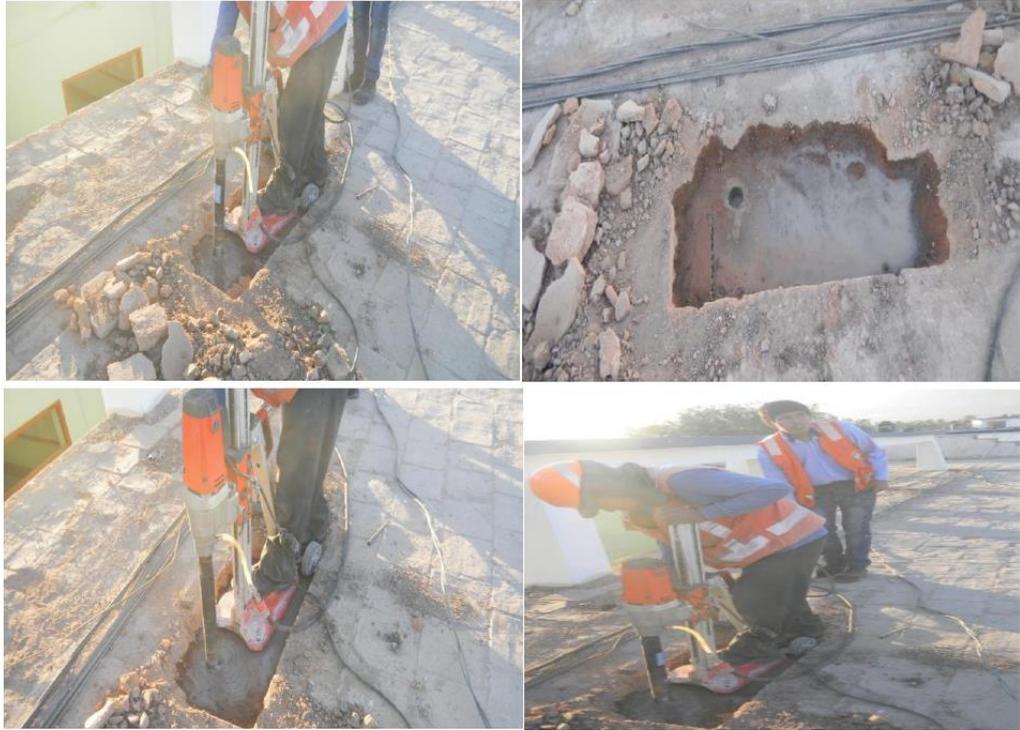
**Figura D 3.** Evaluación efectuada a las estructuras del pabellón de Administración de la UNAM

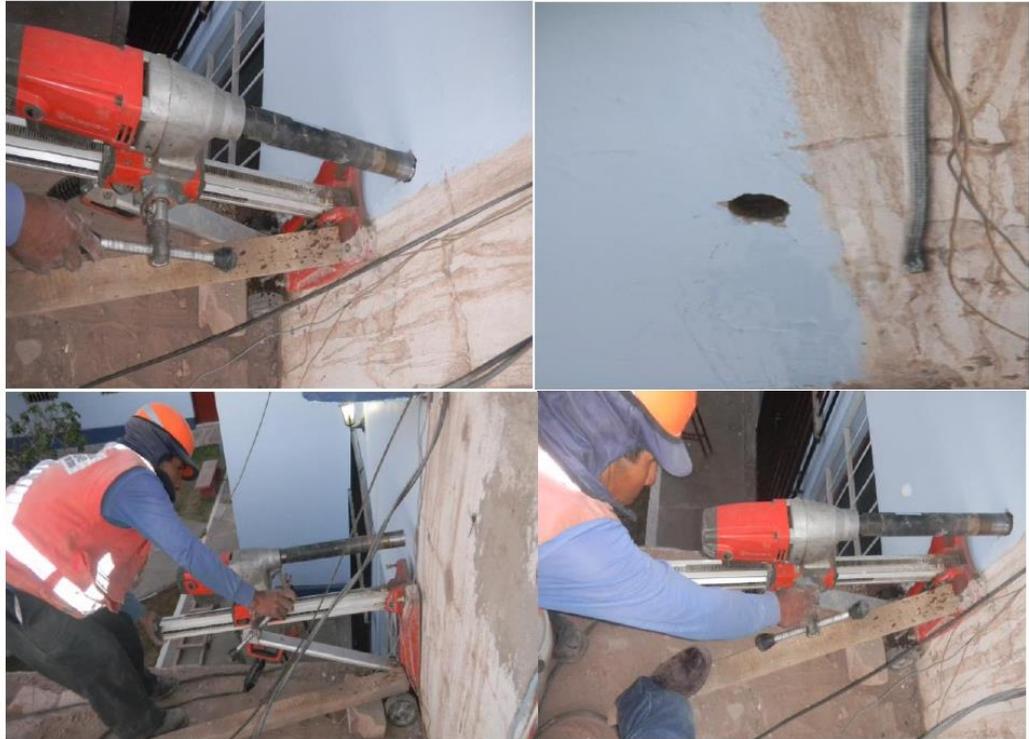
**Figura D 4.** Evaluación efectuada a las estructuras del pabellón de Administración de la UNAM
