Escuela Académico Profesional de Ingeniería Civil

Trabajo de Suficiencia Profesional

**Control de calidad para el sellado hidráulico en las
ventanas de la torre de captación N.º 1 de agua
recuperada-presa de relaves cortadera - Minera
Angloamerican Quellaveco Moquegua**

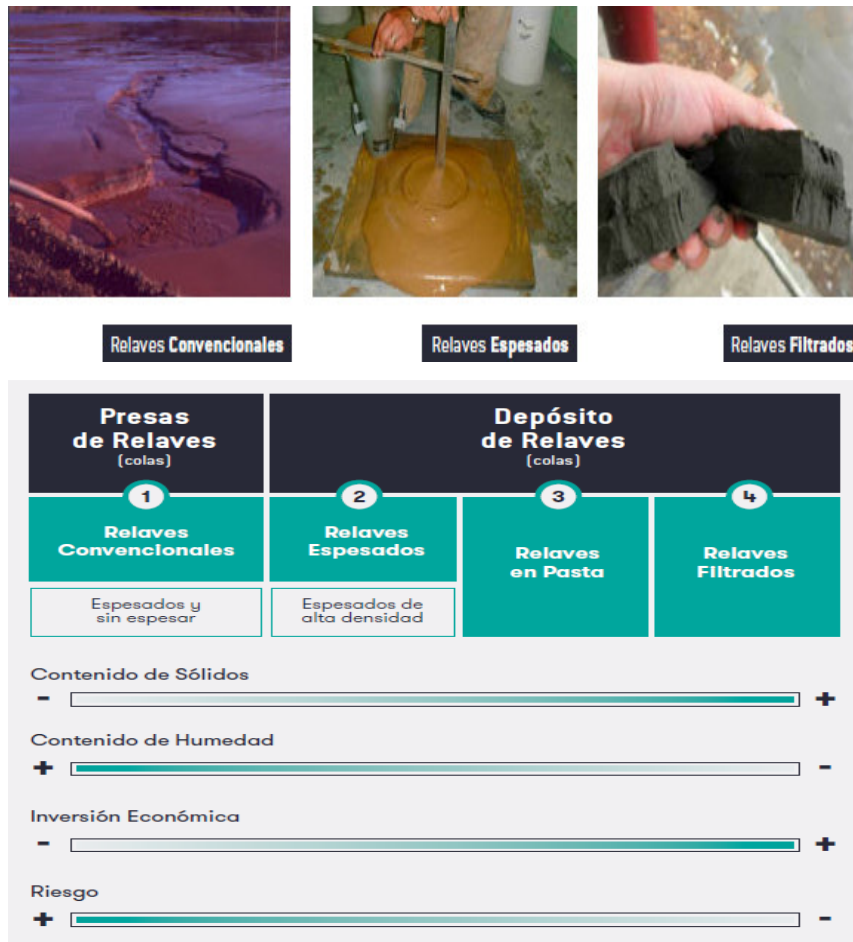
Figura 5. Tratamiento y disposición de los relaves (colas).

En los depósitos se almacenan relaves con menor contenido de humedad que representan un menor riesgo en su gestión y manejo. Es de resaltar que la puesta en marcha y mantenimiento de los tratamientos de deshidratación necesarios representa una alta inversión económica a comparación del manejo de los relaves convencionales en presas, inversión que evaluada a largo plazo se ve retribuida en minimización de costos de mantenimiento y riesgos, y manejo durante el cierre y poscierre [ver Figura 5].

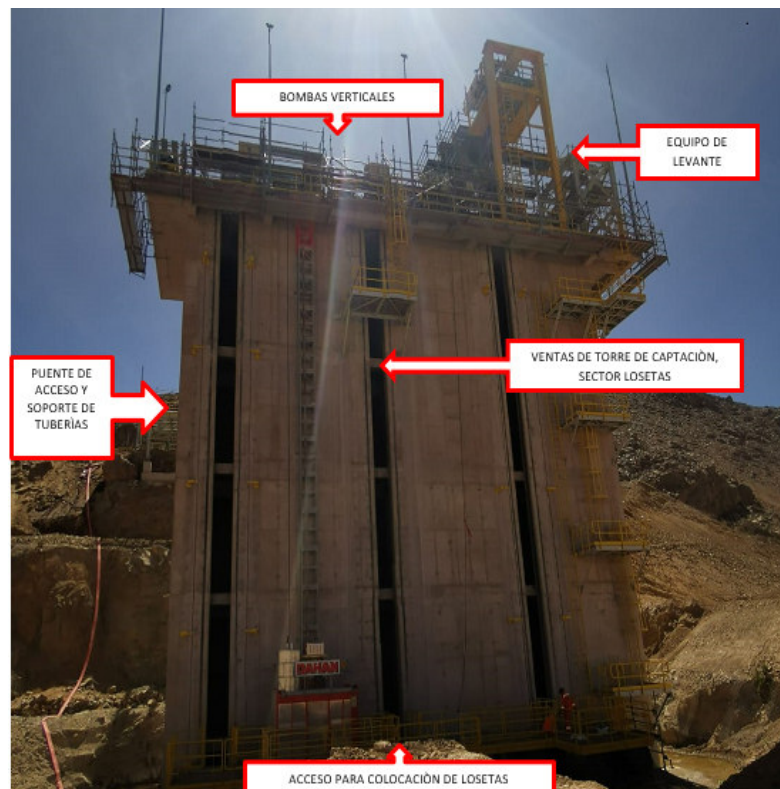
Figura 13. Torre de captación N.º 1.

La operación de las Torres de Captación se basa en recuperar el agua clarificada desde la relavera. La forma en que el agua ingresa a las torres es por “rebose falso de la cuba” producido por vertimiento de agua sobre losetas en tres puntos de la torre, evitando el ingreso de relaves o lamas; a medida que el nivel de la relavera aumenta, se introducen losetas de hormigón, prefabricadas, para generar dicho efecto. La finalidad de las losetas es permitir el rebose de agua al interior de la torre, sin relave. El agua interior de la torre es impulsada por bombas centrífugas tipo turbina vertical operado en paralelo (Tapia, & et al., 2021).

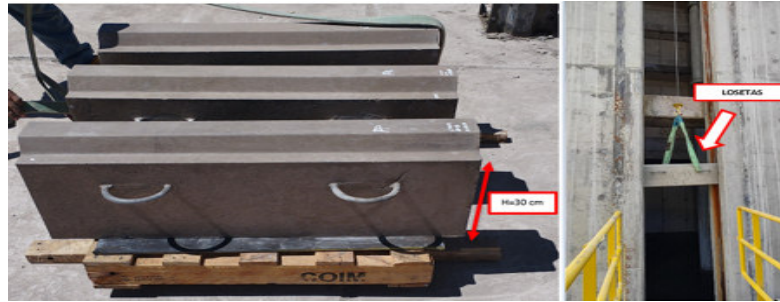
Figura 14. Losetas prefabricadas 30cmx9.8cm.

Cada cierto tiempo, dado por el ascenso del nivel de la laguna, se requiere de instalar losetas en los vanos o ranuras de la torre de captación que esté en uso en ese momento. Estas losetas tienen como objetivo impedir que el lodo que se acumula en el fondo de la laguna ingrese a las torres y dañe las bombas.

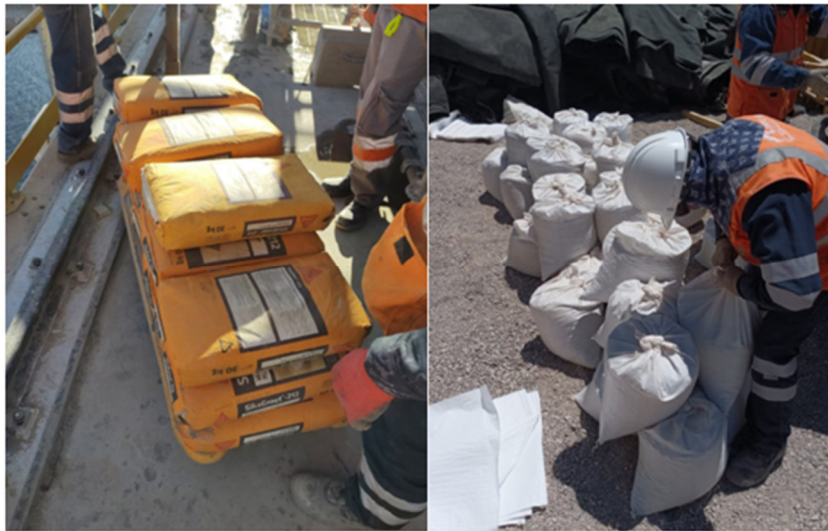
Figura 29. Inspección y verificación de Recepción de materiales.

- Inspección: Se realizó la inspección y verificación de la recepción de materiales.
- Procedimiento y/o criterio de aceptación: Según el procedimiento DIRECT-61027-PRPD-PRO-005 (Procedimiento de Recepción de materiales y equipos), se realizaron las siguientes verificaciones e inspecciones:
 - o Verificación de dimensiones y cantidades.
 - o Inspección de estado superficial, libre de daños.
 - o Verificación de bolsas selladas sin daños superficiales y contaminantes.
 - o Verificación del acero de refuerzo, libre de óxido.
 - o La frecuencia de Inspección es el 100 % de materiales recepcionados.

- Estándar de Registro: La información documentada se encuentra registrada en el QA-RE-001 - Registro de recepción e Inspección de Materiales y Equipos [ver Anexo 9], adjuntando los certificados de calidad y hojas técnicas de los materiales vigentes.
- Alcance de Responsabilidades: La revisión fue por parte del Control de calidad y la vigilancia de QA (analista de seguridad) de la compañía.
- Firma autorizada: Los responsables de la firma en el registro de inspección son el Inspector de Calidad y/o representante de calidad y construcción.

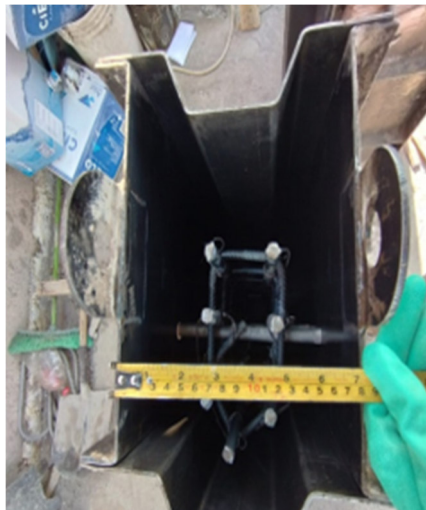
Figura 31. Verificación de las medidas del encofrado.

- Inspección: Se realizó la inspección del encofrado (moldes de losetas).
- Procedimiento y/o criterio de aceptación: Se registró el criterio de aceptación en el registro QA-RE-029 -Registro de Inspección de Encofrado, donde los moldes cumplían las medidas de acuerdo a los especificado en el plano ENSAMBLES005 [ver Figura 35].
 - Las tolerancias de las medidas tenían un error de +2 mm.
- Estándar de Registro: La documentación fue registrada QA-RE-029 - Registro de inspección de encofrado, debidamente aprobado y firmado [ver ANEXO 10].
- Alcance de Responsabilidades: Las responsabilidades fueron revisadas por el control de calidad del contratista y revisados también por el representante analista QA de la compañía.
- Firma autorizada: Los registros fueron firmados por el Inspector de Calidad y Construcción de la empresa; así como el representante de calidad por parte del cliente.

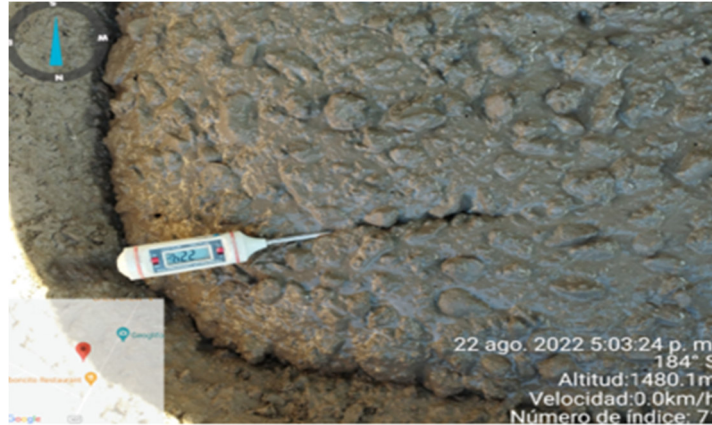
Figura 37. Temperatura al concreto (NTP 339.184 y ASTM C1064/C1064M).

- Temperatura: Cumplió con ACI 306R Ítem 5.2. En climas fríos, la temperatura mínima del concreto al vaciarse y mantenerse será según dimensión mínima del elemento:
 - Sección (mm) $d < 300 = 13\text{ }^{\circ}\text{C}$
 - Sección (mm) $300 < d < 900 = 10\text{ }^{\circ}\text{C}$
- Asentamiento de 4 a 6 in.
- Rotura de probetas a los 28 días mayor a 30 Mpa.

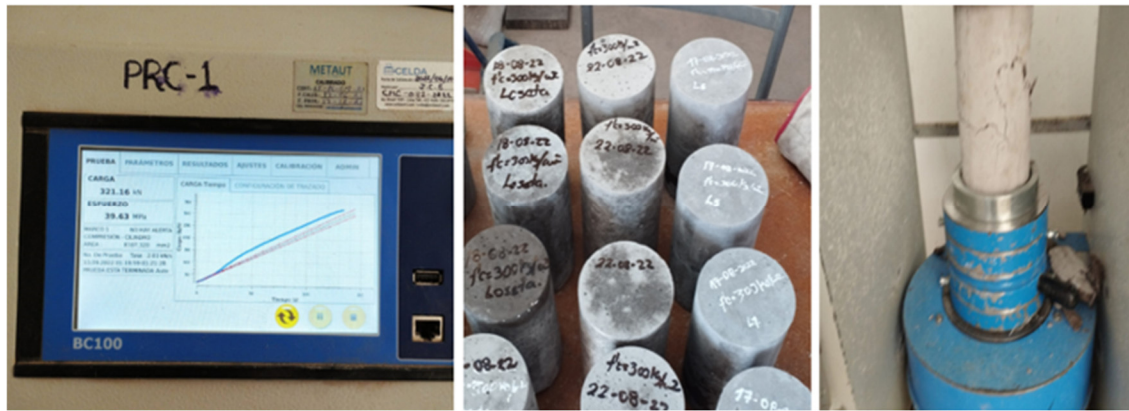
Figura 41. Preparación y ensayo Especímenes cilíndricos (ASTM D4832).

- Inspección: Se realizó la inspección del desencofrado y control dimensional de Losetas de concreto.
- Procedimiento y/o criterio de aceptación: Según el procedimiento aprobado DIRECT-61027-PRPD-PRO-0006_R0 - Procedimiento del Control Dimensional, se realizó las siguientes inspecciones y verificaciones:
 - Verificación de aplicación de curado de concreto con el agente de curado líquido Sika anti sol.
 - Verificación de dimensiones generales.

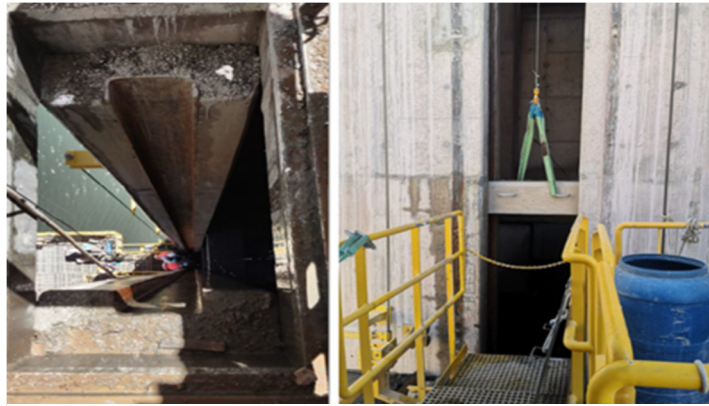
Figura 43. Verificación que la loseta ingrese por su canal sin atascarse ni sufrir daños.

- Inspección: Se realizó la inspección en campo para la instalación de las losetas prefabricadas en las ventanas de la Torre de captación N.º 1.
- Procedimiento y/o criterio de aceptación: El control en campo fue visual, detallando los resultados de las inspecciones realizadas:
 - Se verificó el estado de las losetas a instalar (libre de daños por golpes, rajaduras, etc.), resultado conforme.
 - Se verificó que la maniobra de descanso de la loseta esté libre de atascos que produzcan daños, resultado conforme.
 - Se verificó que la loseta inferior, encaje con la loseta siguiente, resultado conforme.
 - Se verificó el ajuste de tuercas (4) con las que se instalará la plancha de acero, resultado conforme.

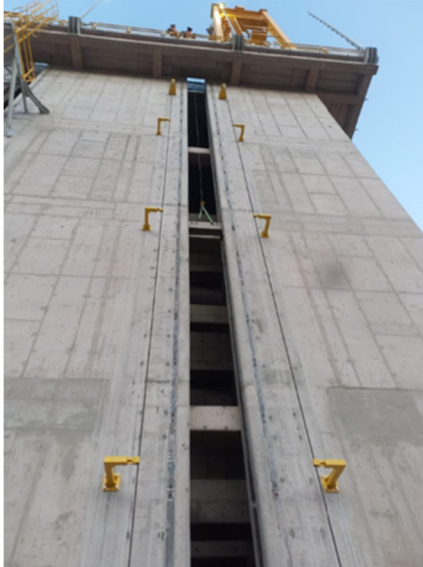
Figura 46. Inspección descenso de loseta.

- Se cuelga una loseta (aproximadamente 170 kg) de la grúa portal mediante eslingas, procurando que estén equilibradas. La loseta cuenta con perforaciones de donde sostenerla con el puente grúa. Desciende la loseta hasta que se pose sobre la loseta superior del vano, instalada con anterioridad.

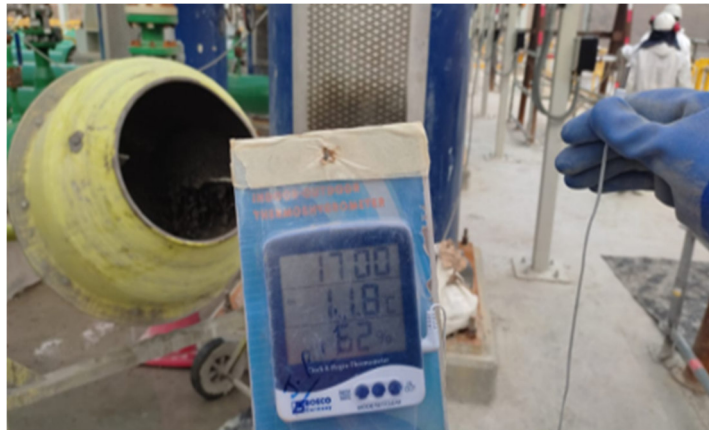
Figura 48. Medición de la temperatura de ambiente.

- Cumplió con las recomendaciones de la hoja técnica aprobada del producto.
- Se adicionó el 30% de gravilla al grout cementicio.
- La temperatura de ambiente fue adecuada y estuvo entre los rangos de 10°C a 25°C.
- La temperatura de agua no se encontró a - 10°C.
- La temperatura del grout estuvo entre los rangos de 10 °C a 32°C

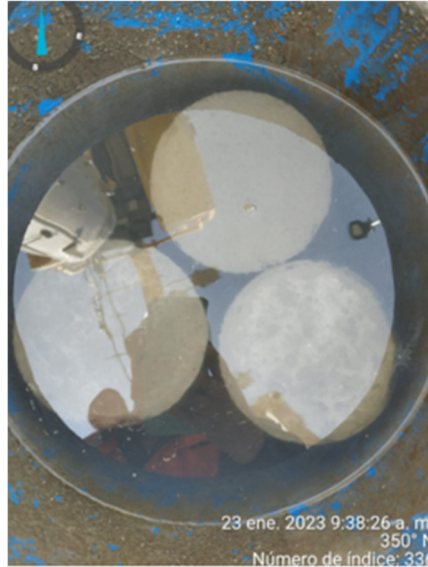
Figura 52. Toma de muestras de la mezcla cementicia, sellado hidráulico. Fuente: Elaboración propia

- Se tomó muestras cilíndricas de 4in x 8 in para los resultados del ensayo de compresión.

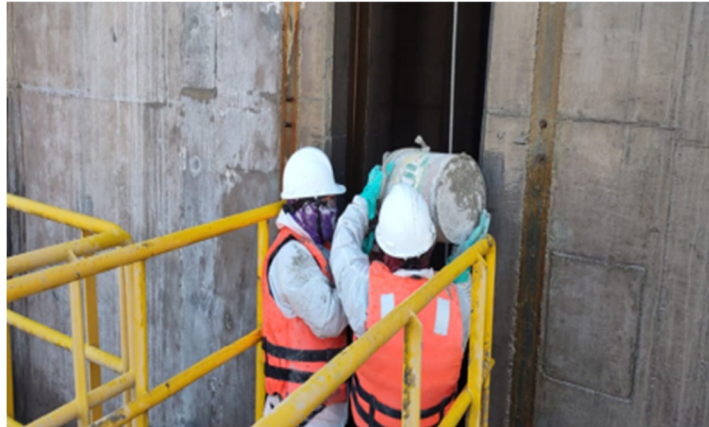
Figura 53. Verificación de la aplicación del relleno hidráulico para el sellado.

- Procedimiento y/o criterio de aceptación: Se realizaron las siguientes inspecciones para su aprobación:
 - Se verificó el estado de las losetas (libre de daños por golpes, rajaduras, etc.), resultado conforme.
 - Se verificó que la maniobra de descanso de la loseta libre de atascos que produzcan daños, resultado conforme.
 - Se verificó que la loseta inferior, encaje con la loseta siguiente, resultado conforme.
 - Verificación de la correcta preparación y dosificación adecuada, según ficha técnica del producto.
 - Verificación de la aplicación del relleno hidráulico.
 - Verificación que no se exceda el tiempo de trabajabilidad de 30 min.

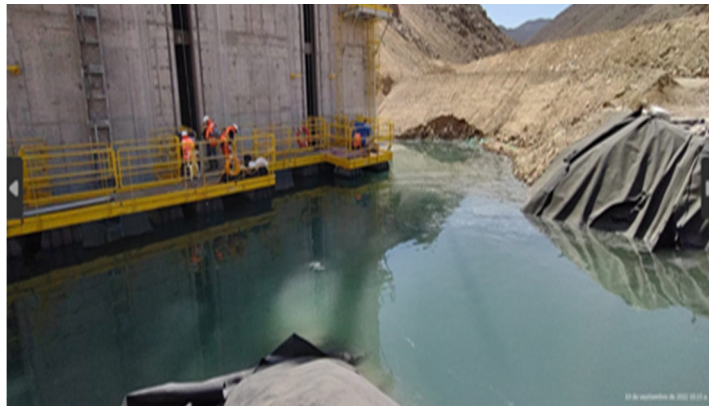
Figura 54. Torre de captación N.º 1, incremento de laguna.

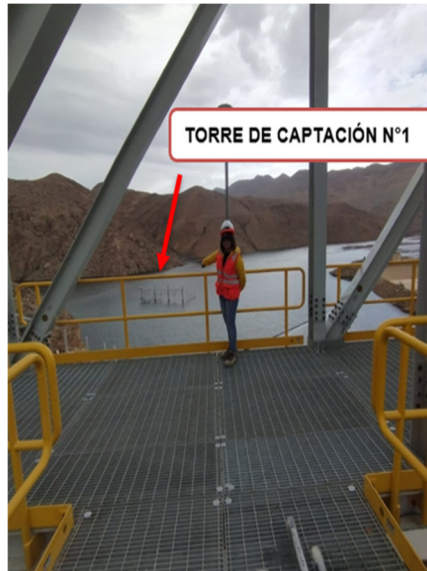
Figura 55. Torre de captación N.° 1, Torre de Captación N.° 1 debajo de la laguna.

La inspección se realizó con satisfacción al 100 % de aplicaciones bajo el agua.

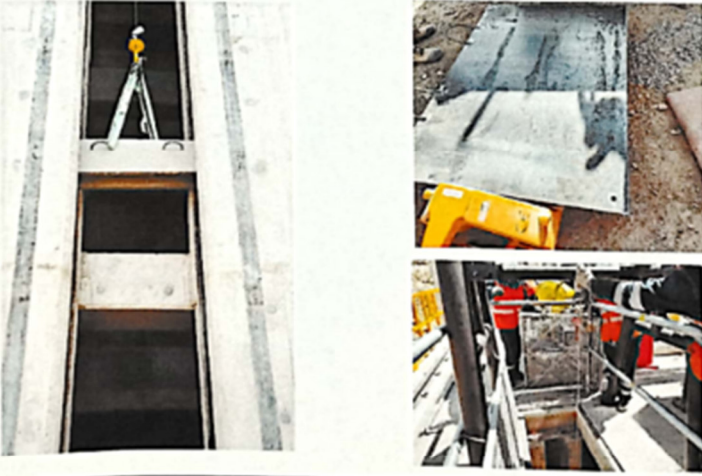
CROQUIS / IMÁGENES

QA-RE-023 Pág. 1 de 1 Aprob. Nov 09 Revisión: 00
	PROYECTO: "SERVICIOS MISCELÁNEOS PARA LA PRESA DE RELAVES CORTADERA"			
ÁREA: 4000 PRESA CORTADERA	N° DE CONTRATO: CW61027			
CLIENTE: ANGLOAMERICAN	FECHA: 07/09/2022			
PLANO: NO APLICA	N° DE REGISTRO: QA-RE-023-01			
DESCRIPCIÓN: <u>INSTALACIÓN DE LOSETAS Y PLANCHA METÁLICA EN VANOS DE TORRES DE CAPTACIÓN N°1</u>				
CONTROL: <input checked="" type="checkbox"/> VISUAL <input type="checkbox"/> DIMENSIONAL <input type="checkbox"/> DOCUMENTARIO				
RESULTADOS:				
Se detallan los resultados de las inspecciones realizadas: Se verificó el estado de las losetas a instalar (libre de daños por golpes, rajaduras, etc.), resultado: Conforme. Se verificó que la maniobra de desancho de la loseta sea libre de atascos que produzcan daños, resultado: Conforme. Se verificó que la loseta inferior, encaje con la loseta siguiente, resultado: Conforme. Se instalaron losetas de la fila 1 a la fila 4 en los tres vanos en forma ascendente. Se verificó la instalación de la plancha metálica 1 cuando se completó la instalación de 4 losetas, resultado: Conforme. Se verificó la instalación de rejillas en los tres vanos, resultado: Conforme. Se verificó el ajuste de las tuercas (4) con las que se instala la plancha de acero, resultado: Conforme. Resultado final: La instalación de las 4 losetas, se realizó en diferentes fechas, siendo cada instalación conforme a lo detallado anteriormente, la instalación de la plancha metálica se realizó de acuerdo con lo requerido, en conclusión las instalaciones de losetas y plancha metálica son satisfactorias.
