**Análisis de la vulnerabilidad sísmica en viviendas
autoconstruidas según esquemas estructurales de
la Urbanización Chanu Chanu primera etapa Puno,
2023**

Alexander Tamayo Tejada

Puno, 2023

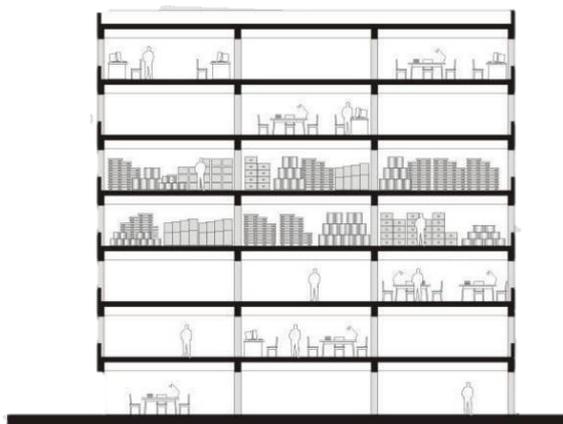
Figura 2.1

P_i : peso del nivel inferior

$P_{(i+1)}$: peso del nivel inmediato superior

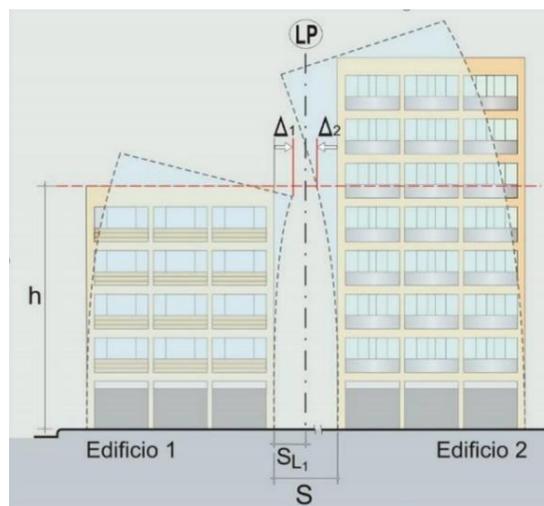
Figura 2.2

Una de las funciones primordiales de la junta de dilatación sísmica radica en posibilitar que cada edificación o estructura al momento de un sismo permita que cada una de ellas se sacuda libremente sin colisionar contra la edificación continua, permitiendo reducir los daños físicos en el mismo.

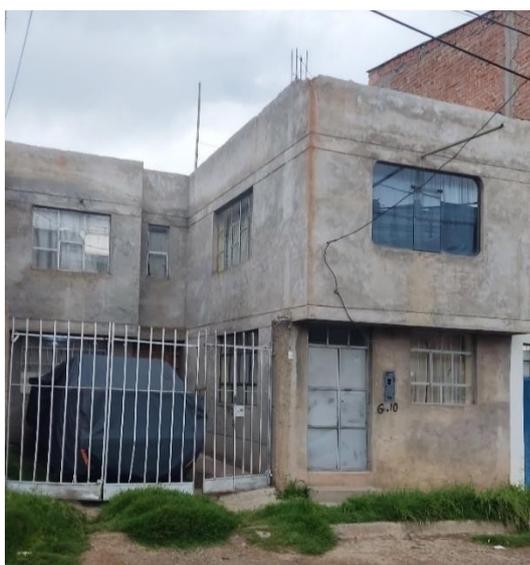
En la figura 5.1 se muestra la irregularidad de tipo L en una vivienda de la urbanización Chanu Chanu primera etapa.

Figura 5.1 Irregularidad en planta tipo L

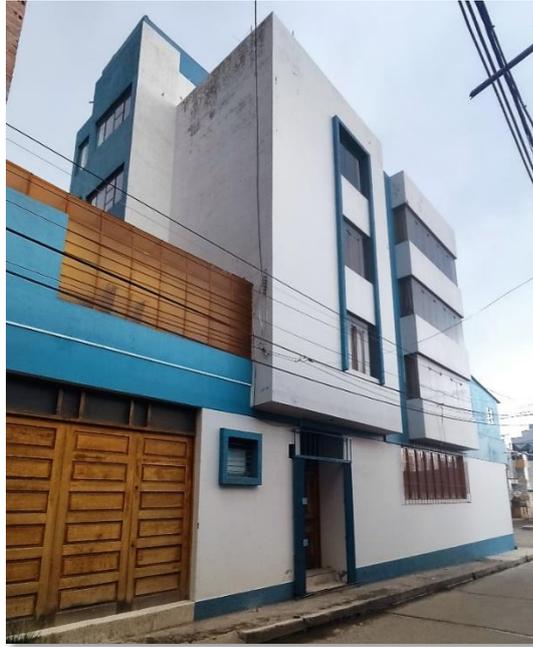
En la figura 5.2 se observa el cambio de sección de área construida en los distintos niveles de la edificación.

Figura 5.2 Irregularidad geométrica en altura

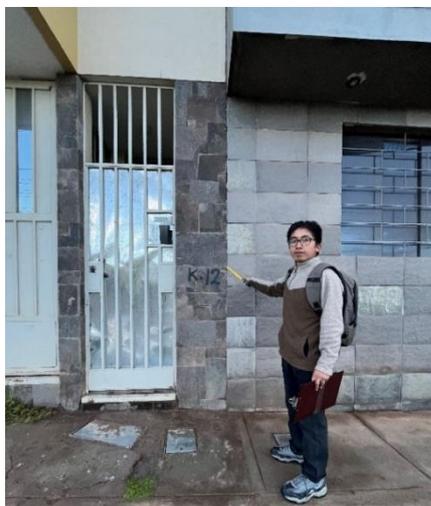
En la figura 5.3 se observó tal como en la mayoría de las edificaciones construidas en el barrio Chanu Chanu la inexistencia de juntas de dilatación sísmica entre viviendas, factor principal en la mitigación de daños durante un fenómeno sísmico.

Figura 5.3 Verificación de juntas de dilatación sísmica

Se recomienda a futuras construcciones en la urbanización Chanu Chanu primera etapa la colocación de juntas de separación sísmica (mayor a 3 centímetros) entre viviendas según lo normado por el reglamento nacional de edificaciones E-030 el cual indica la separación en longitud, según la altura de estas para así evitar dañar estructuralmente las edificaciones; en caso de suscitarse un fenómeno sísmico. Así también, se recomienda el mantenimiento periódico de las viviendas, especialmente, durante la época de caída lluvias para evitar infiltración de agua en los elementos estructurales y evitar su deterioro.

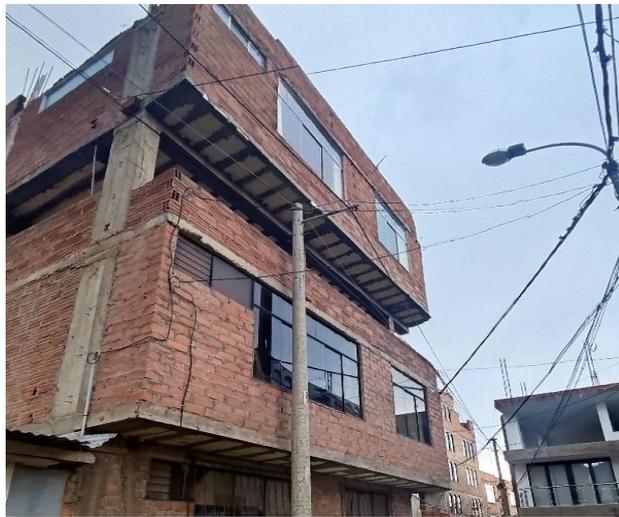
En la figura 5.4 se observó la concentración de masa en ultimo de nivel con respecto al piso continuo, elemento que genera un alto nivel de vulnerabilidad estructural

Figura 5.4 Concentración de masas en niveles superiores

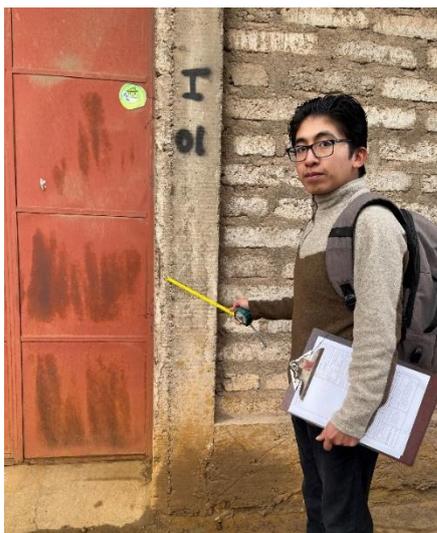
En la figura 5.5 se observó la presencia de exposición de acero de construcción en la columna, así mismo se evidencia deterioro en el área de concreto del elemento estructural ocasionando su debilitación

Figura 5.5 Deterioro de elementos estructurales

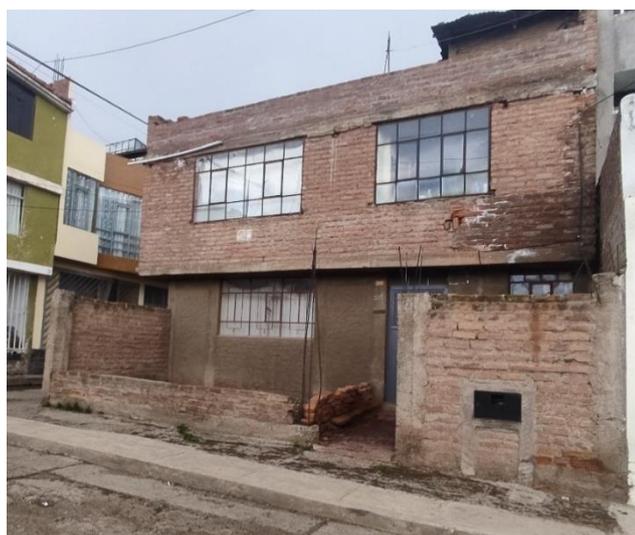
En la figura 5.6 se observó la presencia de humedad en los elementos de confinamiento y elementos estructurales, factor que produce un alto nivel de vulnerabilidad

Figura 5.6 Humedad en elementos estructurales

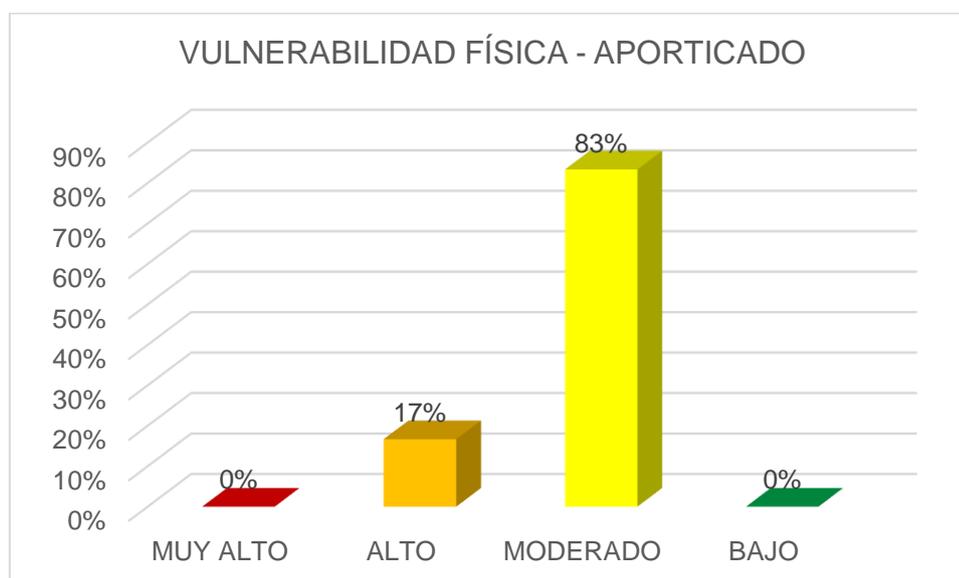
VULNERABILIDAD FÍSICA - APORTICADO			
NIVEL DE VULNERABILIDAD	ÍNDICE DE VULNERABILIDAD	CANTIDAD DE VIVIENDAS	PORCENTAJE
MUY ALTO	12 a mas	0	0%
ALTO	9 a 12	2	17%
MODERADO	7 a 8	10	83%
BAJO	Hasta 7	0	0%
TOTAL		12	100%

Figura 5.7 Vulnerabilidad física – aporticado

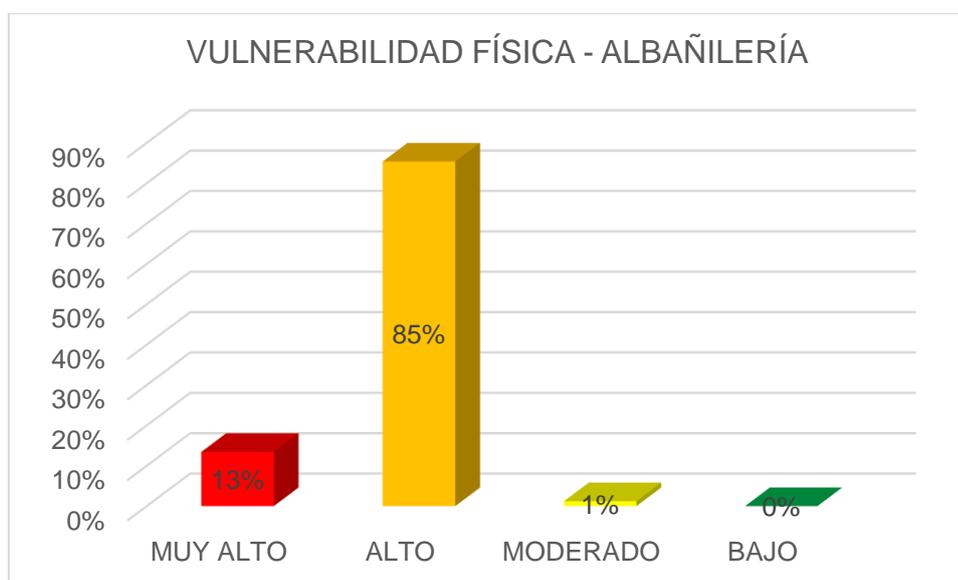
VULNERABILIDAD FÍSICA - ALBAÑILERÍA			
NIVEL DE VULNERABILIDAD	ÍNDICE DE VULNERABILIDAD	CANTIDAD DE VIVIENDAS	PORCENTAJE
MUY ALTO	12 a mas	11	13%
ALTO	9 a 12	70	85%
MODERADO	7 a 8	1	1%
BAJO	Hasta 7	0	0%
TOTAL		82	100%

Figura 5.8 Vulnerabilidad física - Albañilería

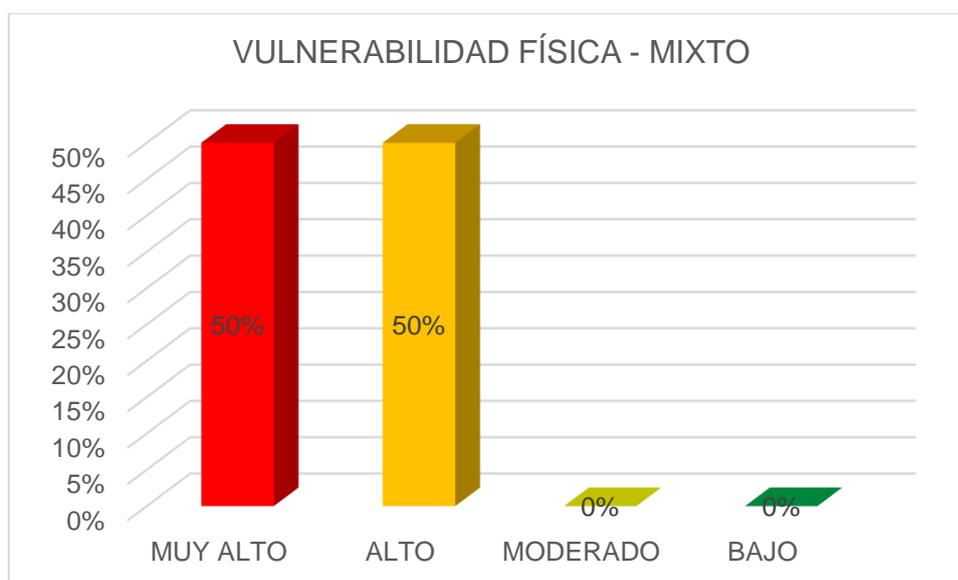
VULNERABILIDAD FÍSICA - MIXTO			
NIVEL DE VULNERABILIDAD	ÍNDICE DE VULNERABILIDAD	CANTIDAD DE VIVIENDAS	PORCENTAJE
MUY ALTO	12 a mas	3	50%
ALTO	9 a 12	3	50%
MODERADO	7 a 8	0	0%
BAJO	Hasta 7	0	0%
TOTAL		6	100%

Figura 5.9 Vulnerabilidad física - mixto

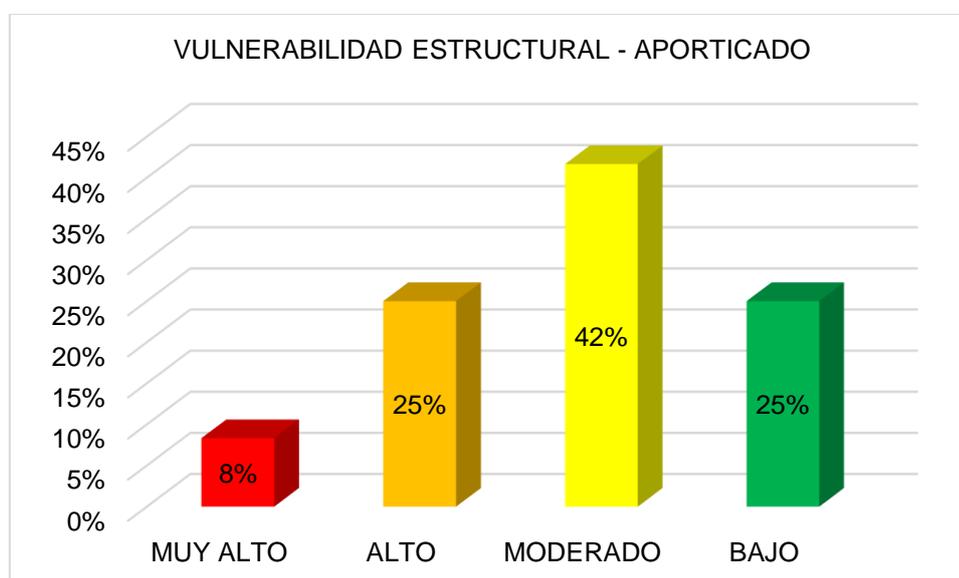
VULNERABILIDAD ESTRUCTURAL- APORTICADO			
NIVEL DE VULNERABILIDAD	ÍNDICE DE VULNERABILIDAD	CANTIDAD DE VIVIENDAS	PORCENTAJE
MUY ALTO	12 a mas	1	8%
ALTO	9 a 12	3	25%
MODERADO	7 a 8	5	42%
BAJO	Hasta 7	3	25%
TOTAL		12	100%

Figura 5.10 Vulnerabilidad estructural – Aporticado

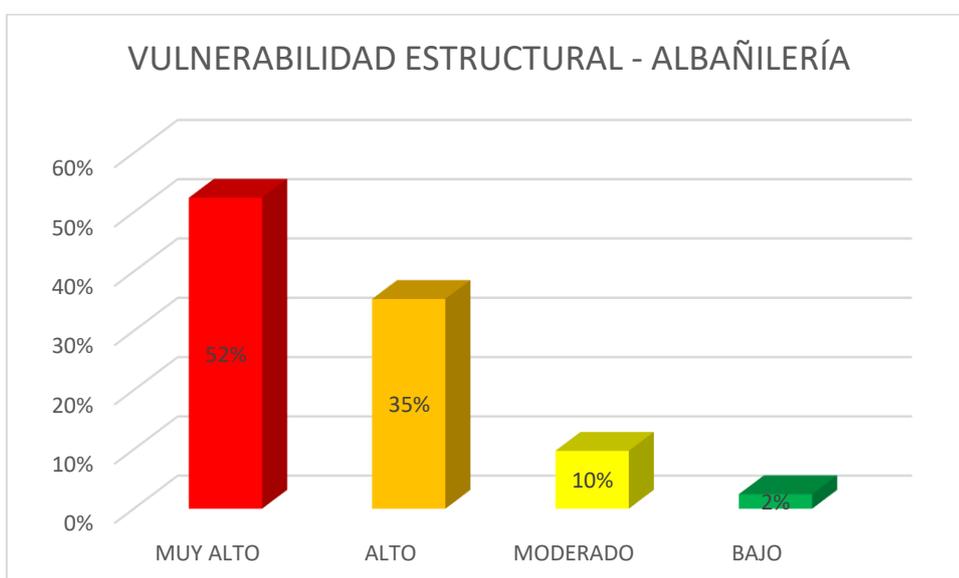
VULNERABILIDAD ESTRUCTURAL - ALBAÑILERÍA			
NIVEL DE VULNERABILIDAD	ÍNDICE DE VULNERABILIDAD	CANTIDAD DE VIVIENDAS	PORCENTAJE
MUY ALTO	12 a mas	43	52%
ALTO	9 a 12	29	35%
MODERADO	7 a 8	8	10%
BAJO	Hasta 7	2	2%
TOTAL		82	100%

Figura 5.11 Vulnerabilidad estructural – Albañilería

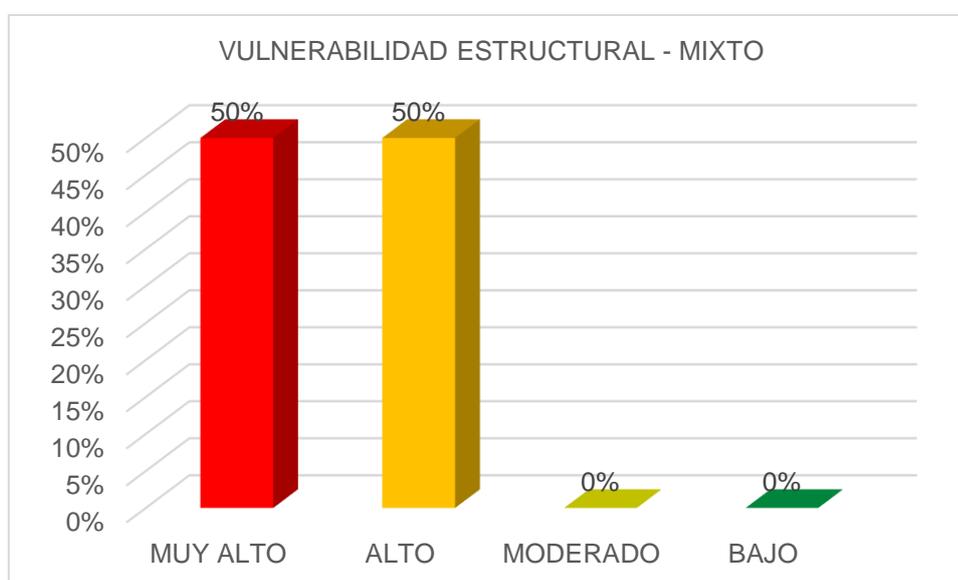
VULNERABILIDAD ESTRUCTURAL - MIXTO			
NIVEL DE VULNERABILIDAD	ÍNDICE DE VULNERABILIDAD	CANTIDAD DE VIVIENDAS	PORCENTAJE
MUY ALTO	12 a mas	3	50%
ALTO	9 a 12	3	50%
MODERADO	7 a 8	0	0%
BAJO	Hasta 7	0	0%
TOTAL		6	100%

Figura 5.12 Vulnerabilidad estructural - Mixto

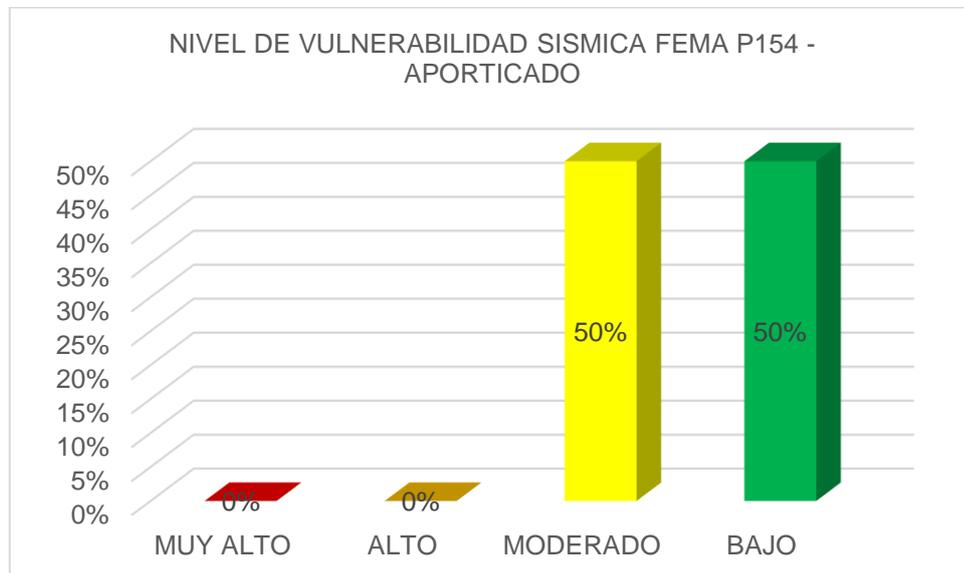
NIVEL DE VULNERABILIDAD FEMA 154 - APORTICADO			
NIVEL DE VULNERABILIDAD	ÍNDICE DE VULNERABILIDAD	CANTIDAD	PORCENTAJE
MUY ALTO	< 2	0	0%
ALTO	2.1 - 3	0	0%
MODERADO	3.1 - 4	6	50%
BAJO	> 4.1	6	50%
TOTAL		12	100%

Figura 5.13 Nivel de vulnerabilidad sísmica FEMA P-154 - aporticado

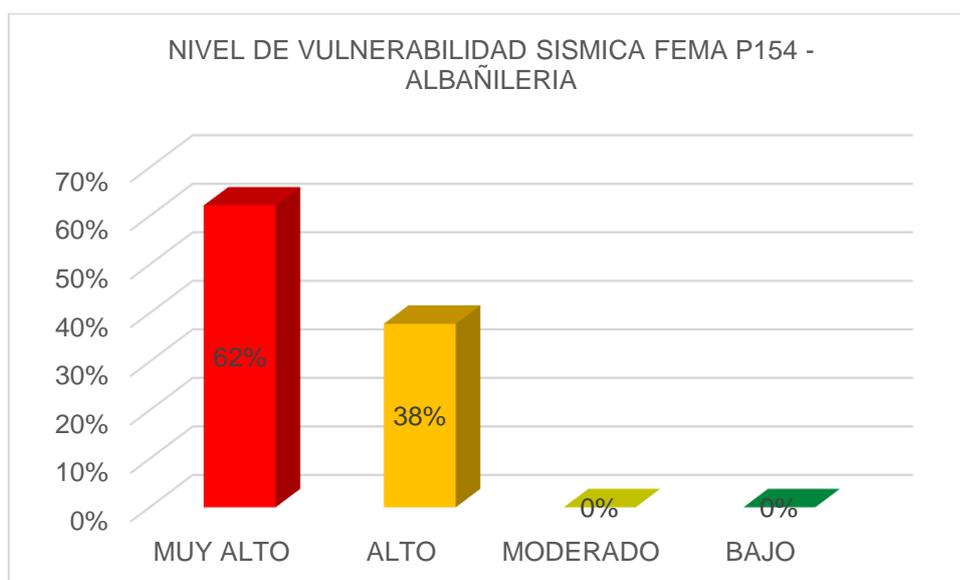
NIVEL DE VULNERABILIDAD FEMA 154 - ALBAÑILERÍA			
NIVEL DE VULNERABILIDAD	ÍNDICE DE VULNERABILIDAD	CANTIDAD	PORCENTAJE
MUY ALTO	< 2	51	62%
ALTO	2.1 - 3	31	38%
MODERADO	3.1 - 4	0	0%
BAJO	> 4.1	0	0%
TOTAL		82	100%

Figura 5.14 Nivel de vulnerabilidad sísmica FEMA P-154 – Albañilería

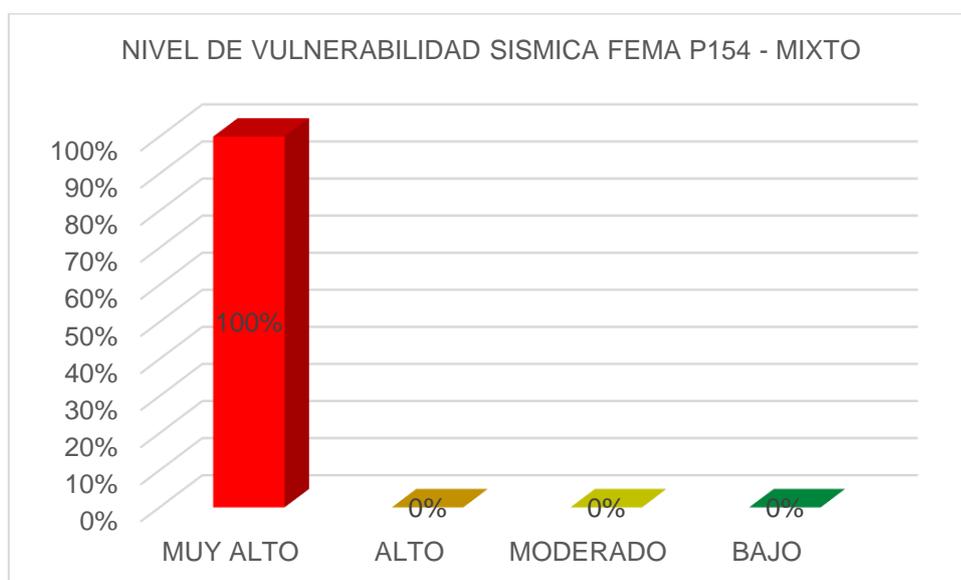
NIVEL DE VULNERABILIDAD - MIXTO			
NIVEL DE VULNERABILIDAD	ÍNDICE DE VULNERABILIDAD	CANTIDAD	PORCENTAJE
MUY ALTO	< 2	6	100%
ALTO	2.1 - 3	0	0%
MODERADO	3.1 - 4	0	0%
BAJO	> 4.1	0	0%
TOTAL		6	100%

Figura 5.15 Nivel de vulnerabilidad sísmica FEMA P-154 - mixto

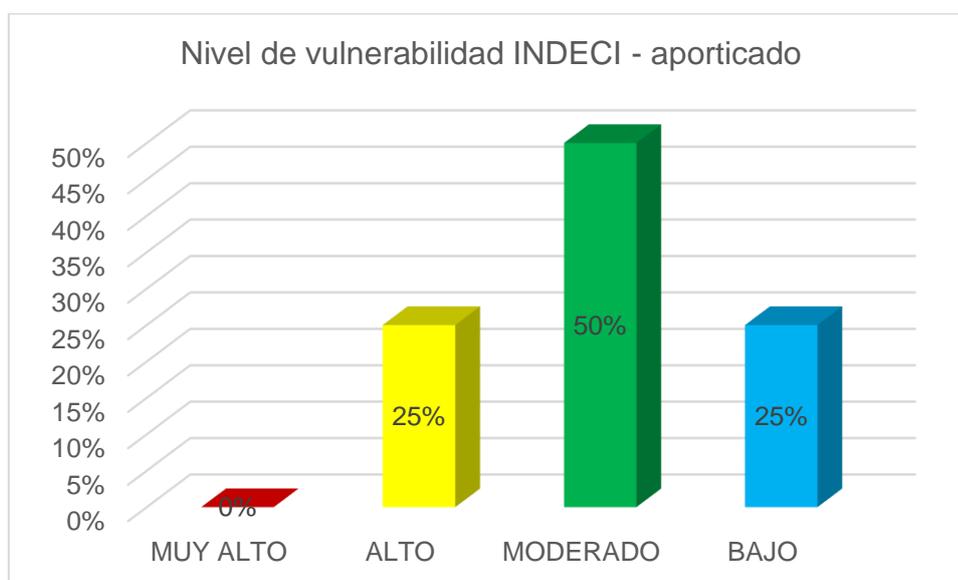
NIVEL DE VULNERABILIDAD INDECI- APORTICADO			
NIVEL DE VULNERABILIDAD	ÍNDICE DE VULNERABILIDAD	CANTIDAD	PORCENTAJE
MUY ALTO	Mayor a 24	0	0%
ALTO	18 hasta 24	3	25%
MODERADO	15 hasta 17	6	50%
BAJO	hasta 14	3	25%
TOTAL		12	100%

Figura 5.16 Nivel de vulnerabilidad según INDECI – aporticado

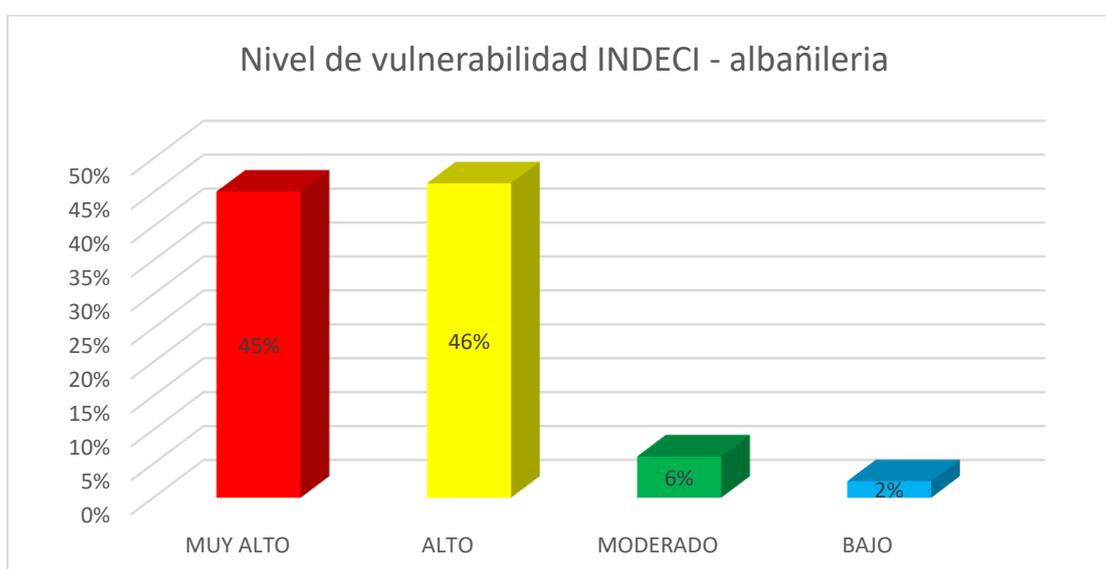
NIVEL DE VULNERABILIDAD - ALBAÑILERÍA			
VULNERABILIDAD	ÍNDICE DE VULNERABILIDAD	CANTIDAD	PORCENTAJE
MUY ALTO	Mayor a 24	37	45%
ALTO	18 hasta 24	38	46%
MODERADO	15 hasta 17	5	6%
BAJO	hasta 14	2	2%
TOTAL		82	100%

Figura 5.17 Nivel de vulnerabilidad según INDECI – albañilería

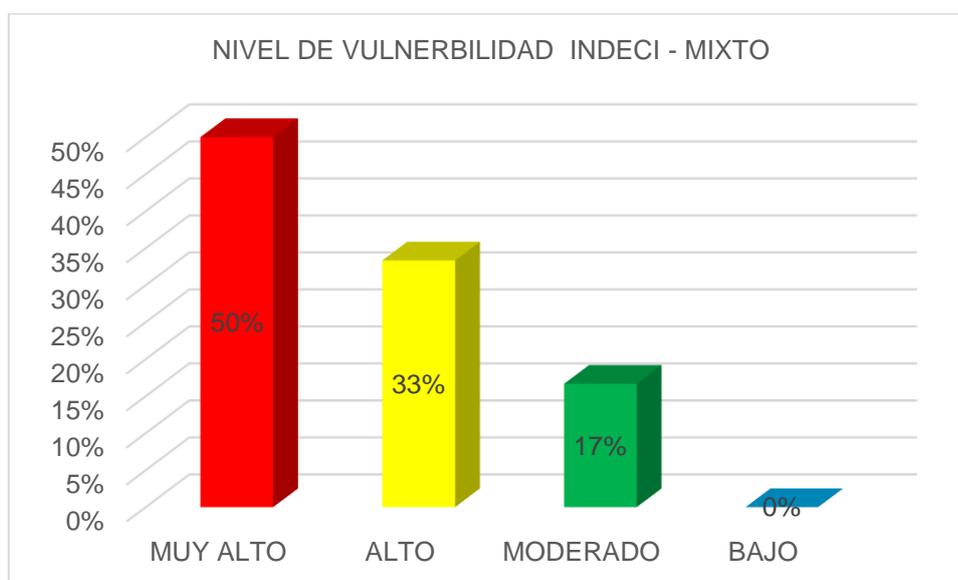
NIVEL DE VULNERABILIDAD INDECI - MIXTO			
VULNERABILIDAD	ÍNDICE DE VULNERABILIDAD	CANTIDAD	PORCENTAJE
MUY ALTO	Mayor a 24	3	50%
ALTO	18 hasta 24	2	33%
MODERADO	15 hasta 17	1	17%
BAJO	hasta 14	0	0%
TOTAL		6	100%

Figura 5.18 Nivel de vulnerabilidad según INDECI - Mixto

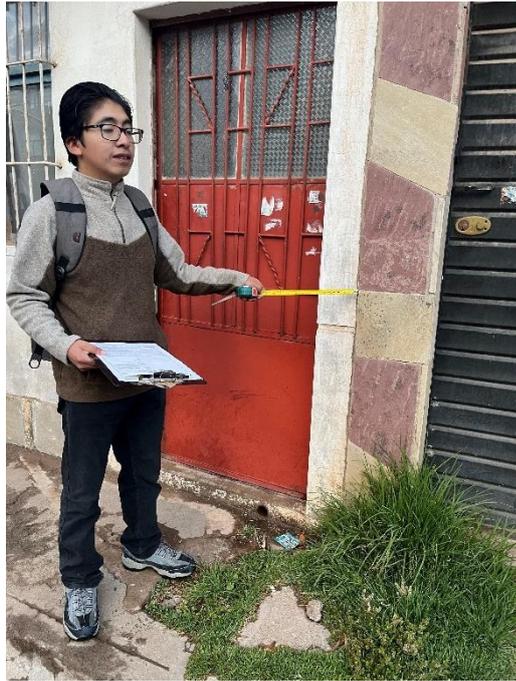
Figura 9.3 Verificación de Juntas de Dilatación sísmica

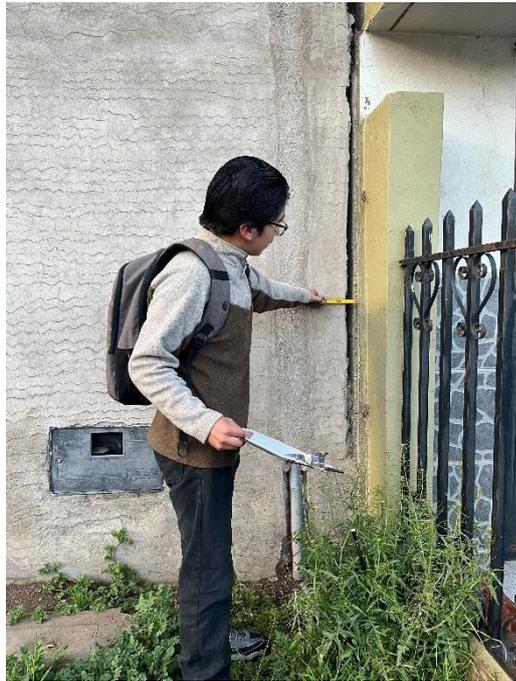
Figura 9.4 Verificación de Juntas de Dilatación sísmica

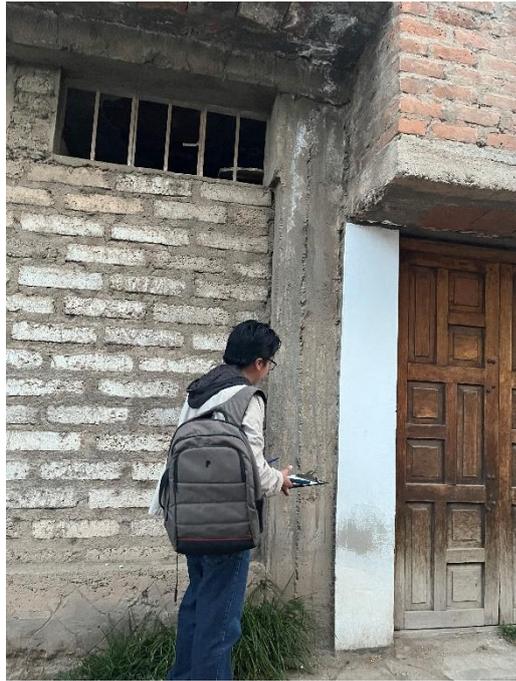
Figura 9.5 Verificación de elementos estructurales

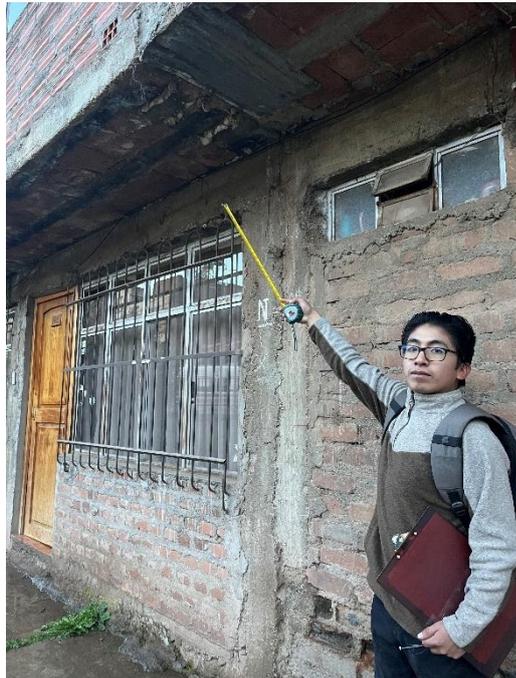
Figura 9.6 Verificación de elementos estructurales (humedad)
