Trabajo de Suficiencia Profesional

**Mantenimiento en líneas de transmisión y  
subestaciones de transformación de Hidrandina S. A.  
por medio de Gigawatt S. A. C.**

### **INFORME** **INSPECCIÓN MINUCIOSA** **L-1118/138 KV** **SET TRUJILLO NORTE- SET SANTIAGO DE CAO**

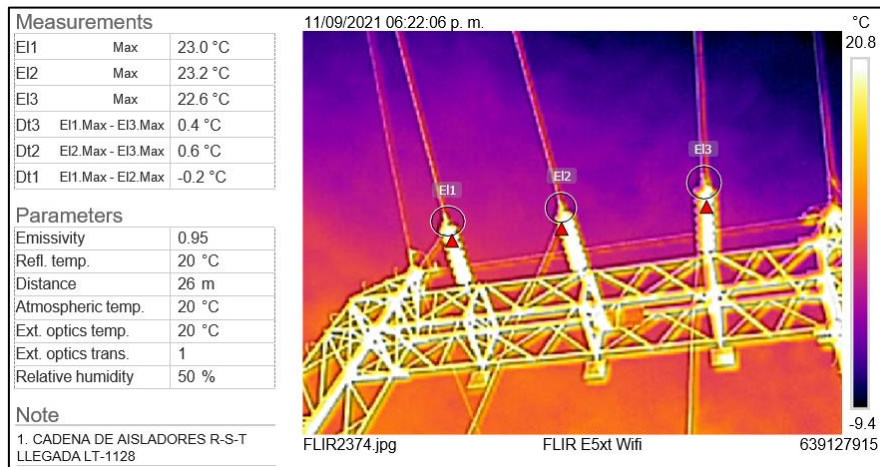
*Ilustración 3:* Imagen real de la toma termográfica en pórtico de llegada LT 1128 SET Trujillo Sur

**Tabla 6:** Datos extraídos de la termografía en pórtico de llegada LT 1128 SET Trujillo Sur

Análisis de la toma termográfica:

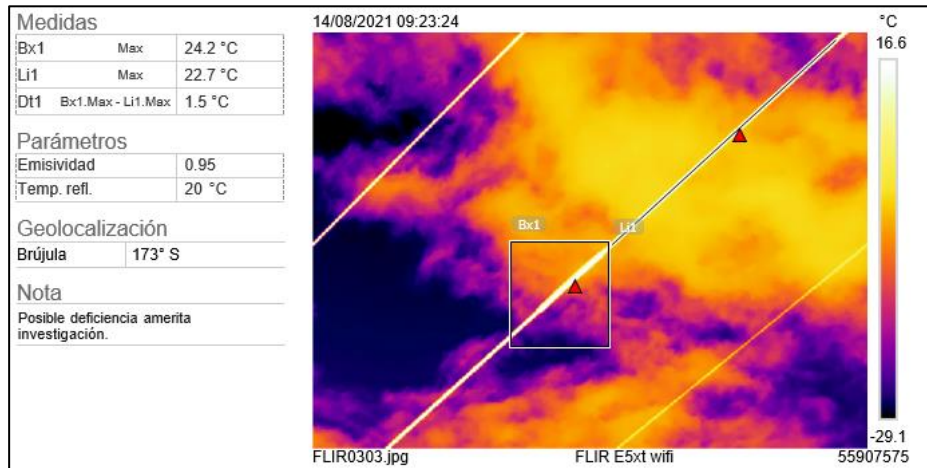
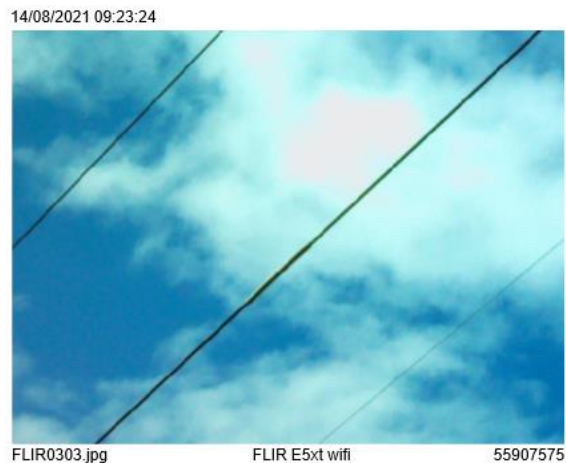
*Ilustración 4: Imagen real de la toma termográfica en un vano de la LT 1115*

**Tabla 7: Toma termográfica en un empalme de la línea LT-1115 Trujillo Norte - Motil**

Análisis de la toma termográfica:

La  $\Delta T$  entre Bx1 y Li1 es igual a 1.5°C; por ende, se ubicó en el nivel 4 el cual indica posible deficiencia, requiere investigación.

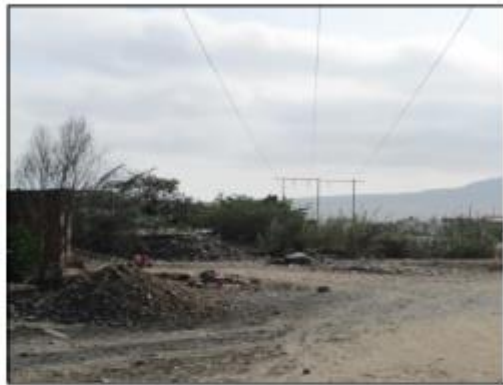
FOTO N° 01  
01 casa rústica y 01 casa invasión UTM 713537,9113592  
713461, 9113602 (Vista E15-E16)

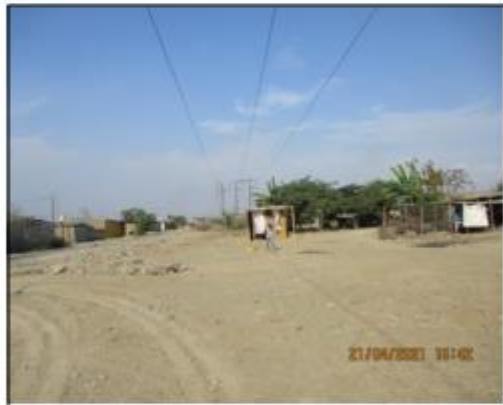
FOTO N° 02  
01 casa rústica y 01 casa invasión UTM 713537,9113592 713461, 9113602  
(Vista E16-E15)

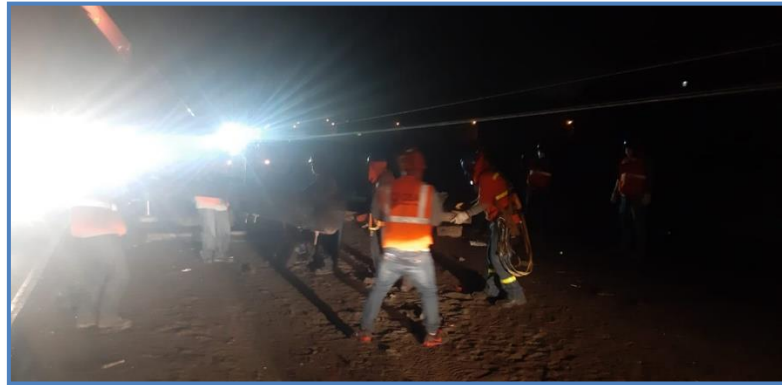
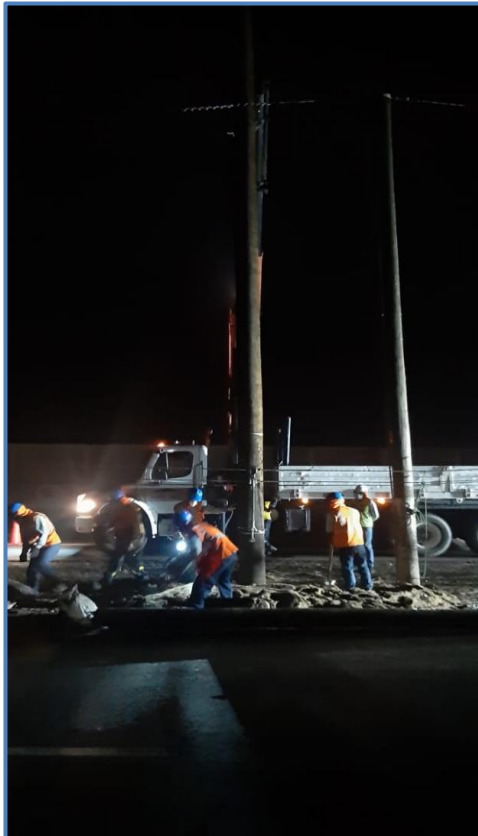
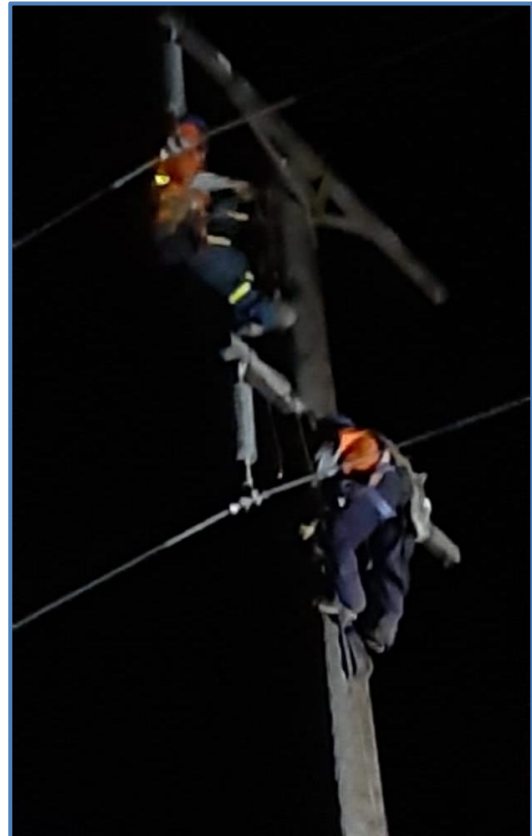
**Fotos tomadas durante las actividades: Atención de emergencia en línea de 33kV  
LT3331.**

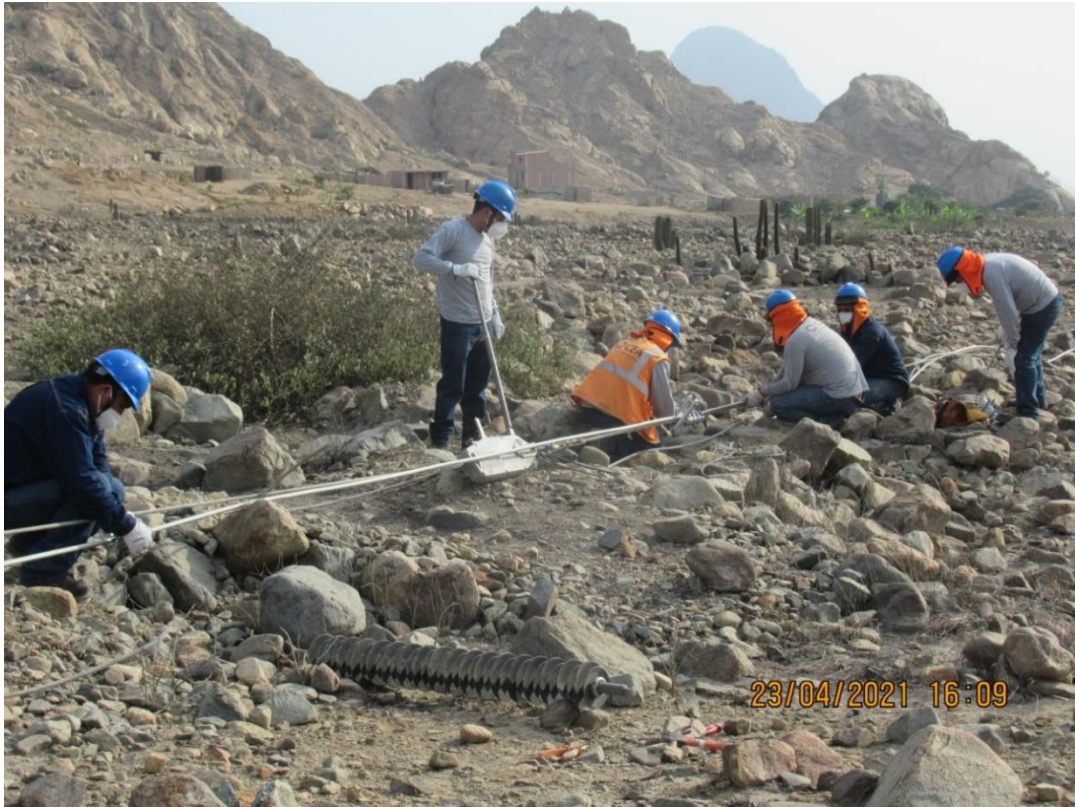
**Cambio de segmento en línea de 138kV LT 1115 SE Trujillo Norte – SE Motil**

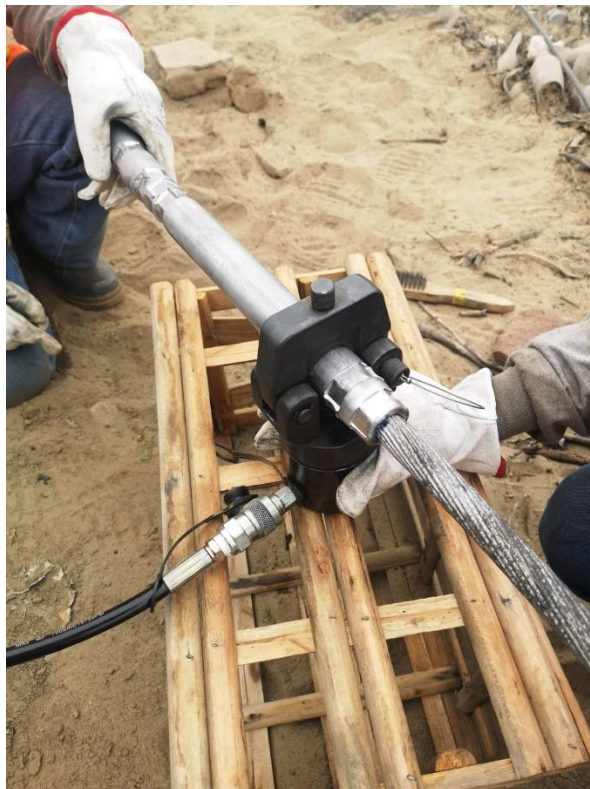
**Empalme de conductor de  $240\text{mm}^2$  con manguito**

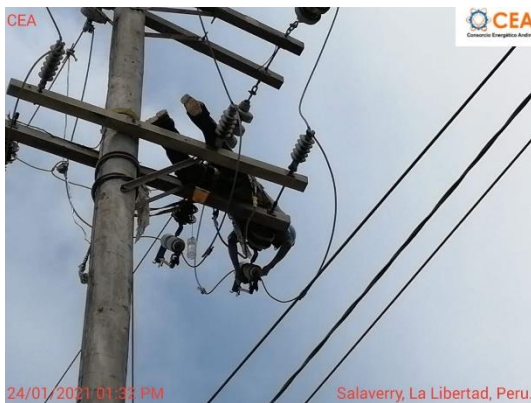
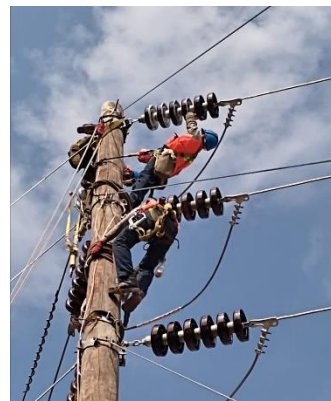
**Limpieza y siliconado de aisladores**
