Trabajo de Suficiencia Profesional

**Ejecución de la obra "Ampliación y mejoramiento  
del servicio educativo de la I. E. Nuestra Señora de  
Las Peñas en el distrito de Aplao - Castilla -  
Arequipa" en el periodo 2022**

Fernando Christian Medina Villas

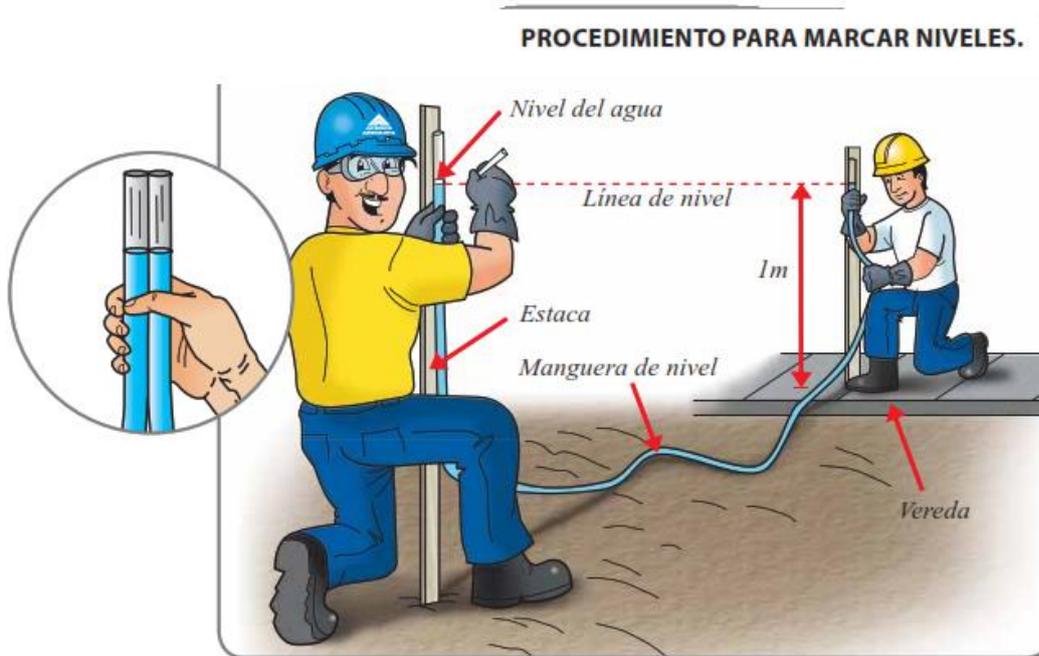
Figura 16. Procedimiento para marcación de niveles.

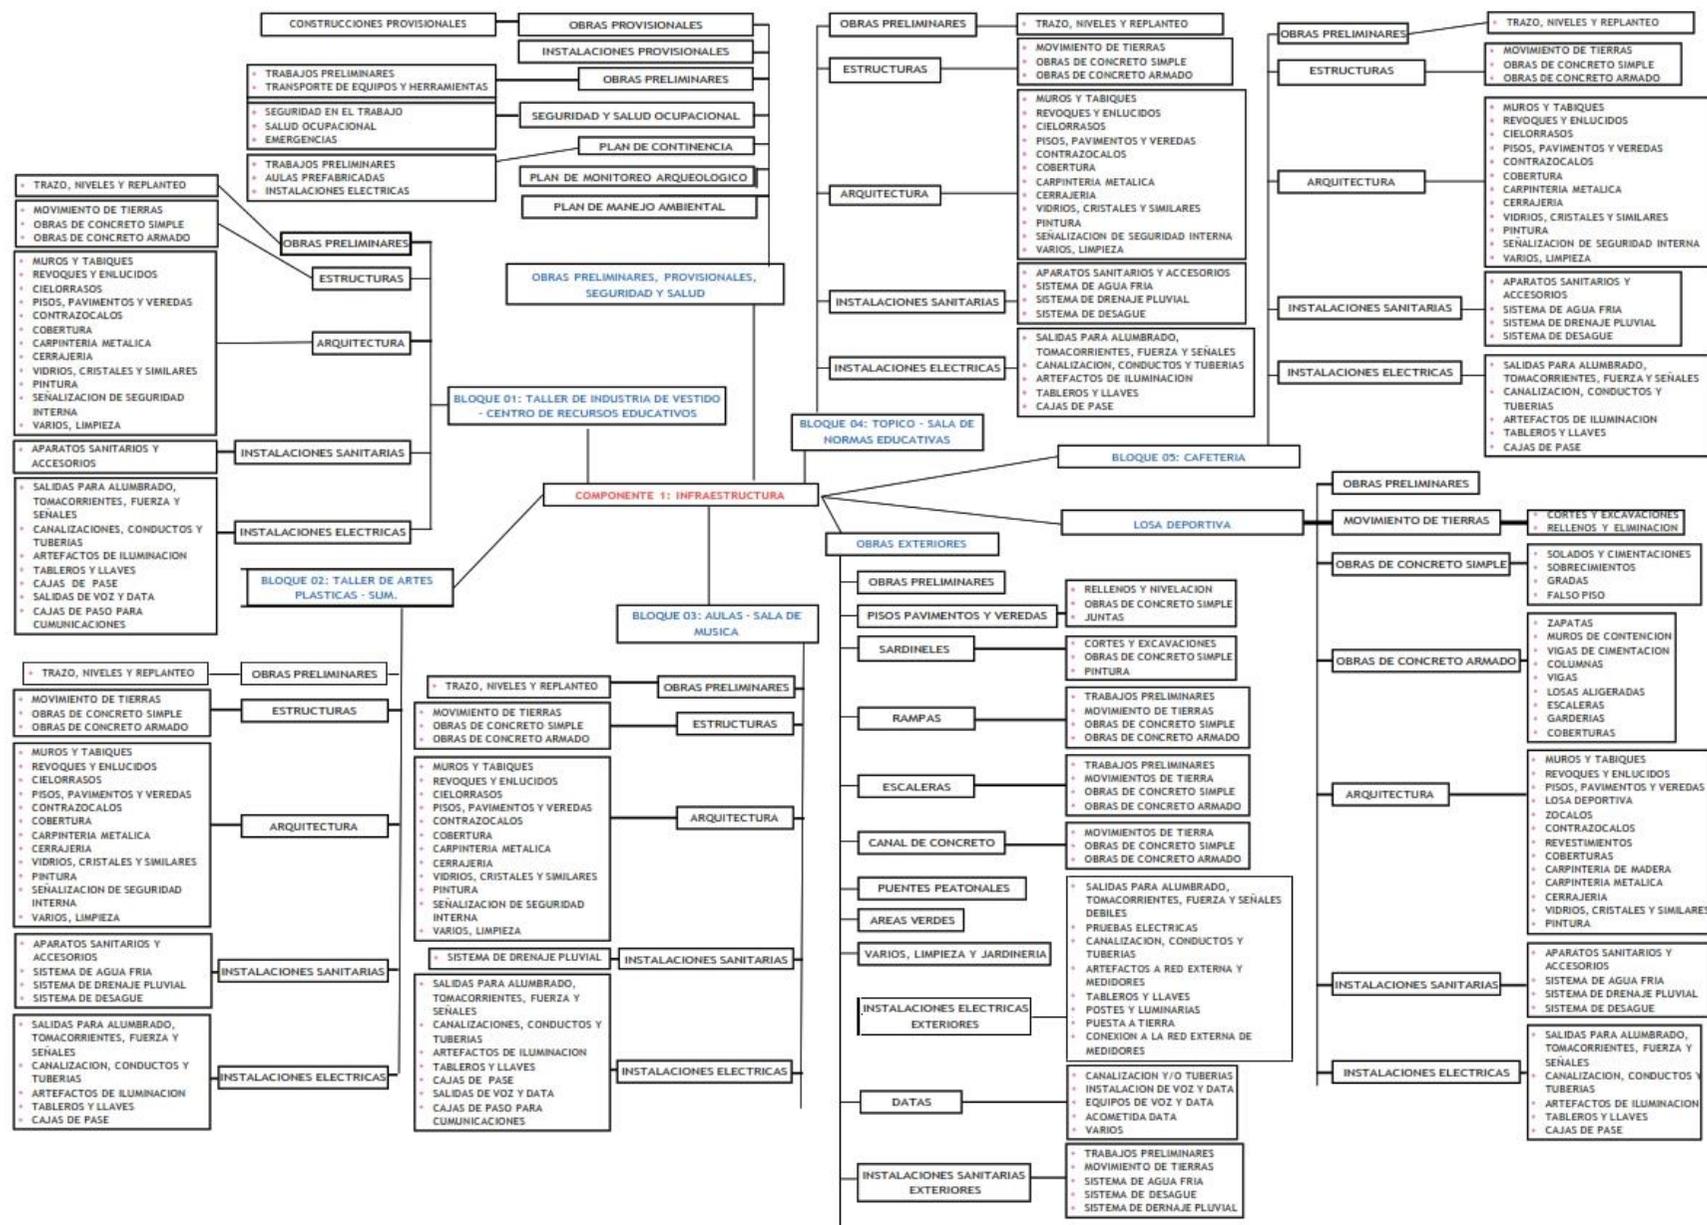
Este esquema muestra el proceso constructivo de cada bloque de la obra en sus diferentes componentes, siendo un sistema estructural mixto los cuales se ejecutan acorde a las especificaciones técnicas del expediente técnico, y el reglamento nacional de edificaciones: criterios generales de diseño de infraestructura educativa:

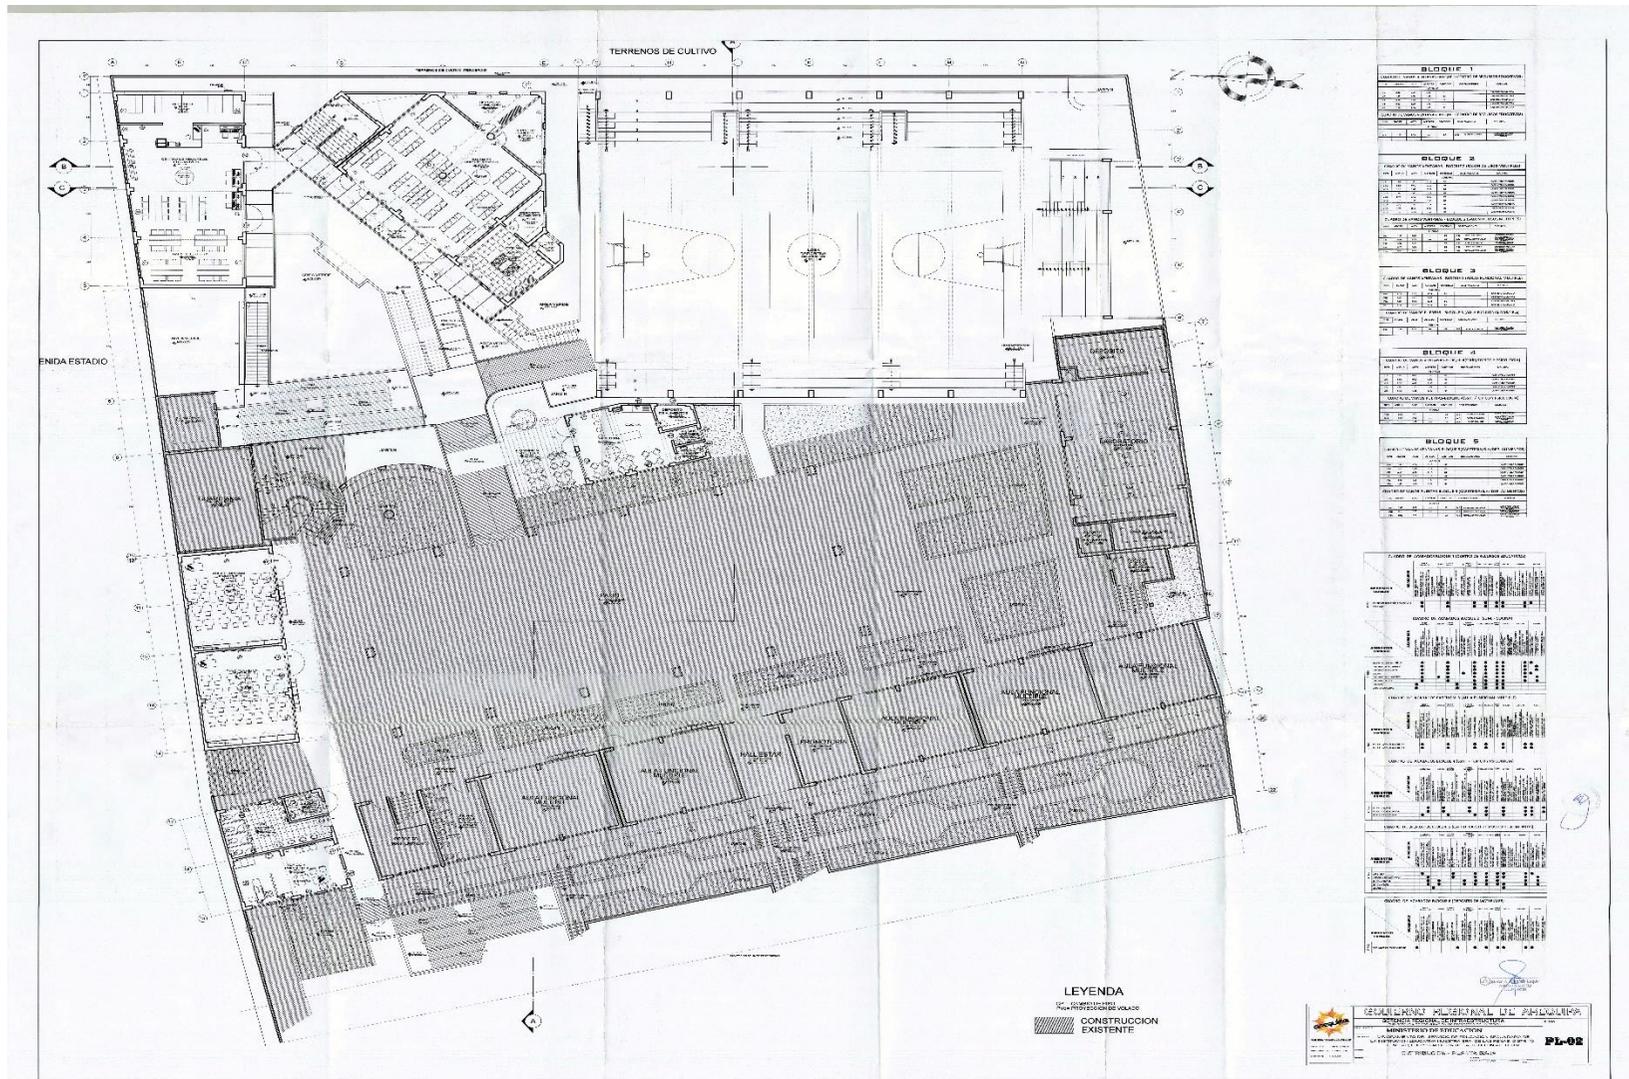
Figura 20. Plano general de distribución de la obra.

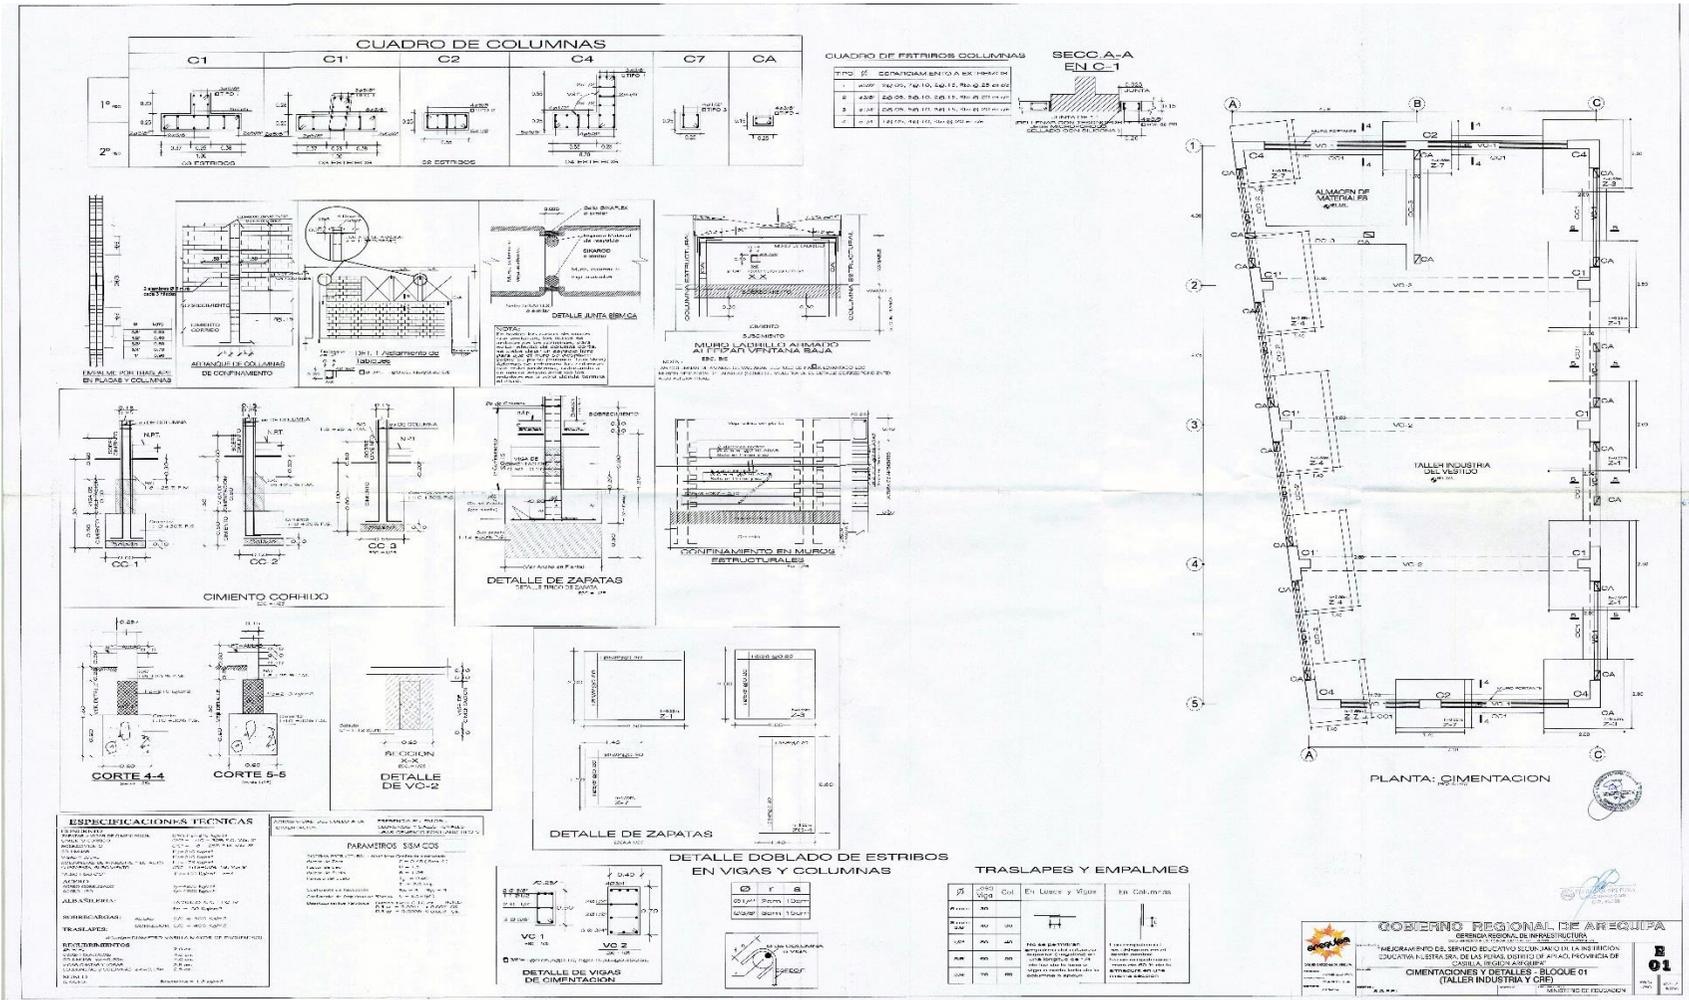
Figura 22. Plano de estructura – Planta del bloque 01 Taller de industria del vestido.

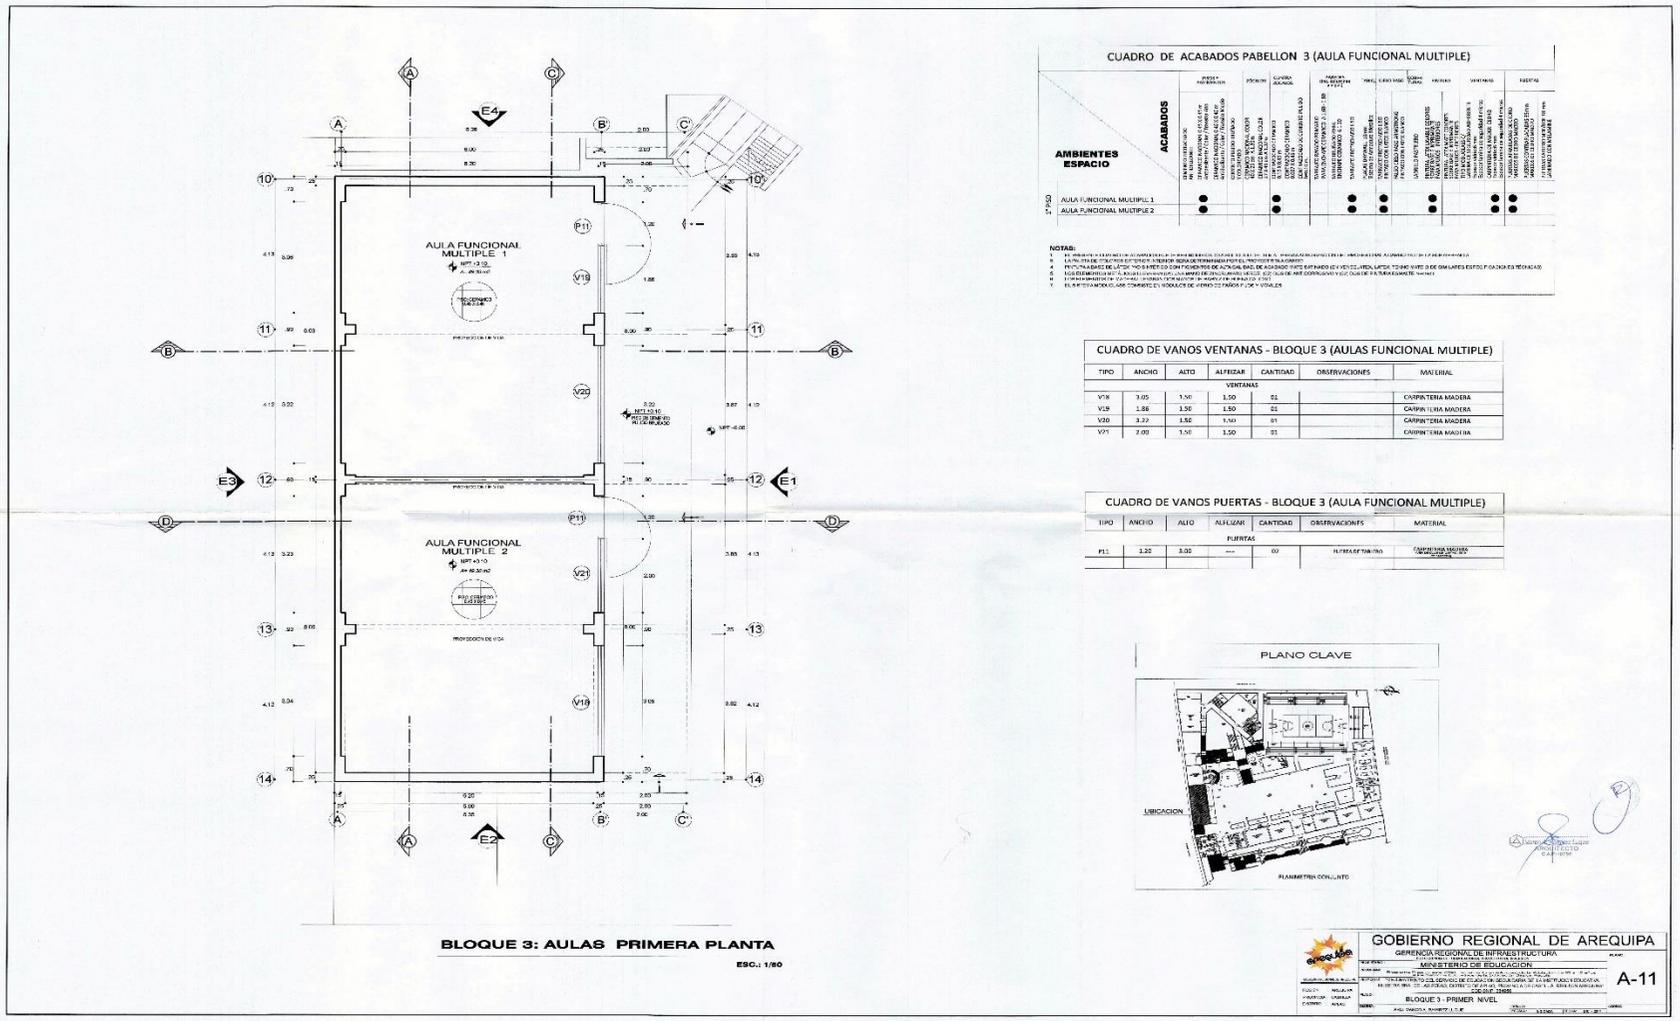
Figura 23. Plano de arquitectura – Planta del bloque 03 aulas función múltiple.

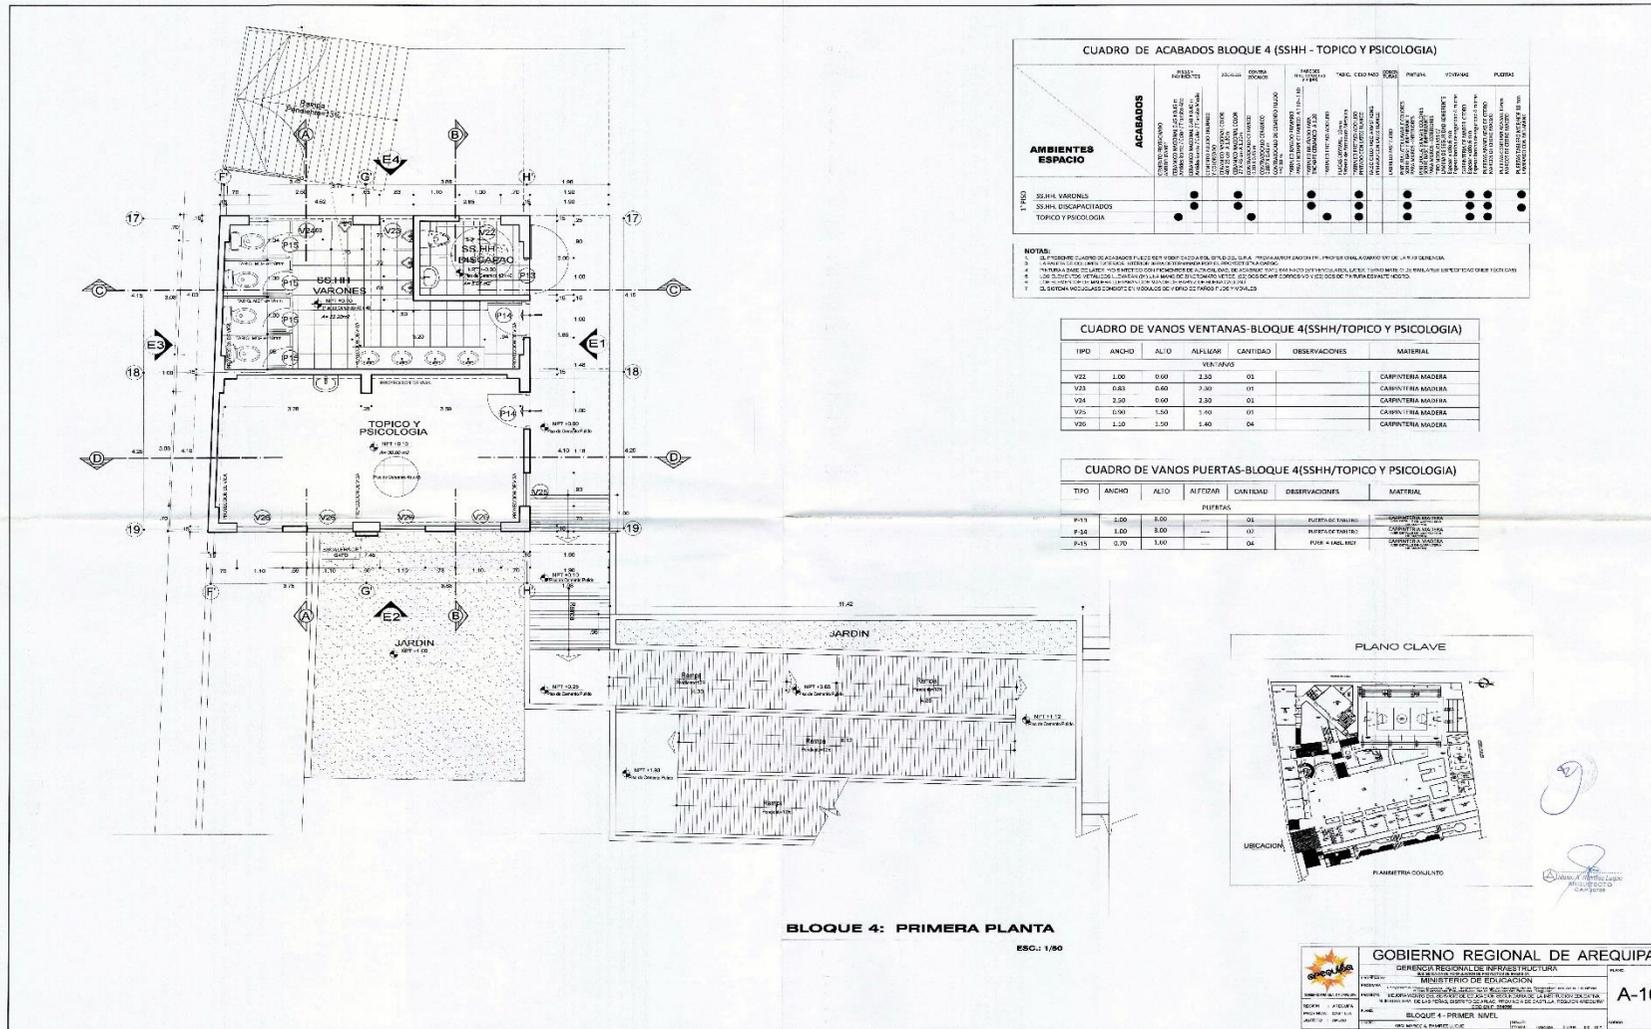
Figura 24. Plano de arquitectura – Planta del bloque 04 tópic y psicología.

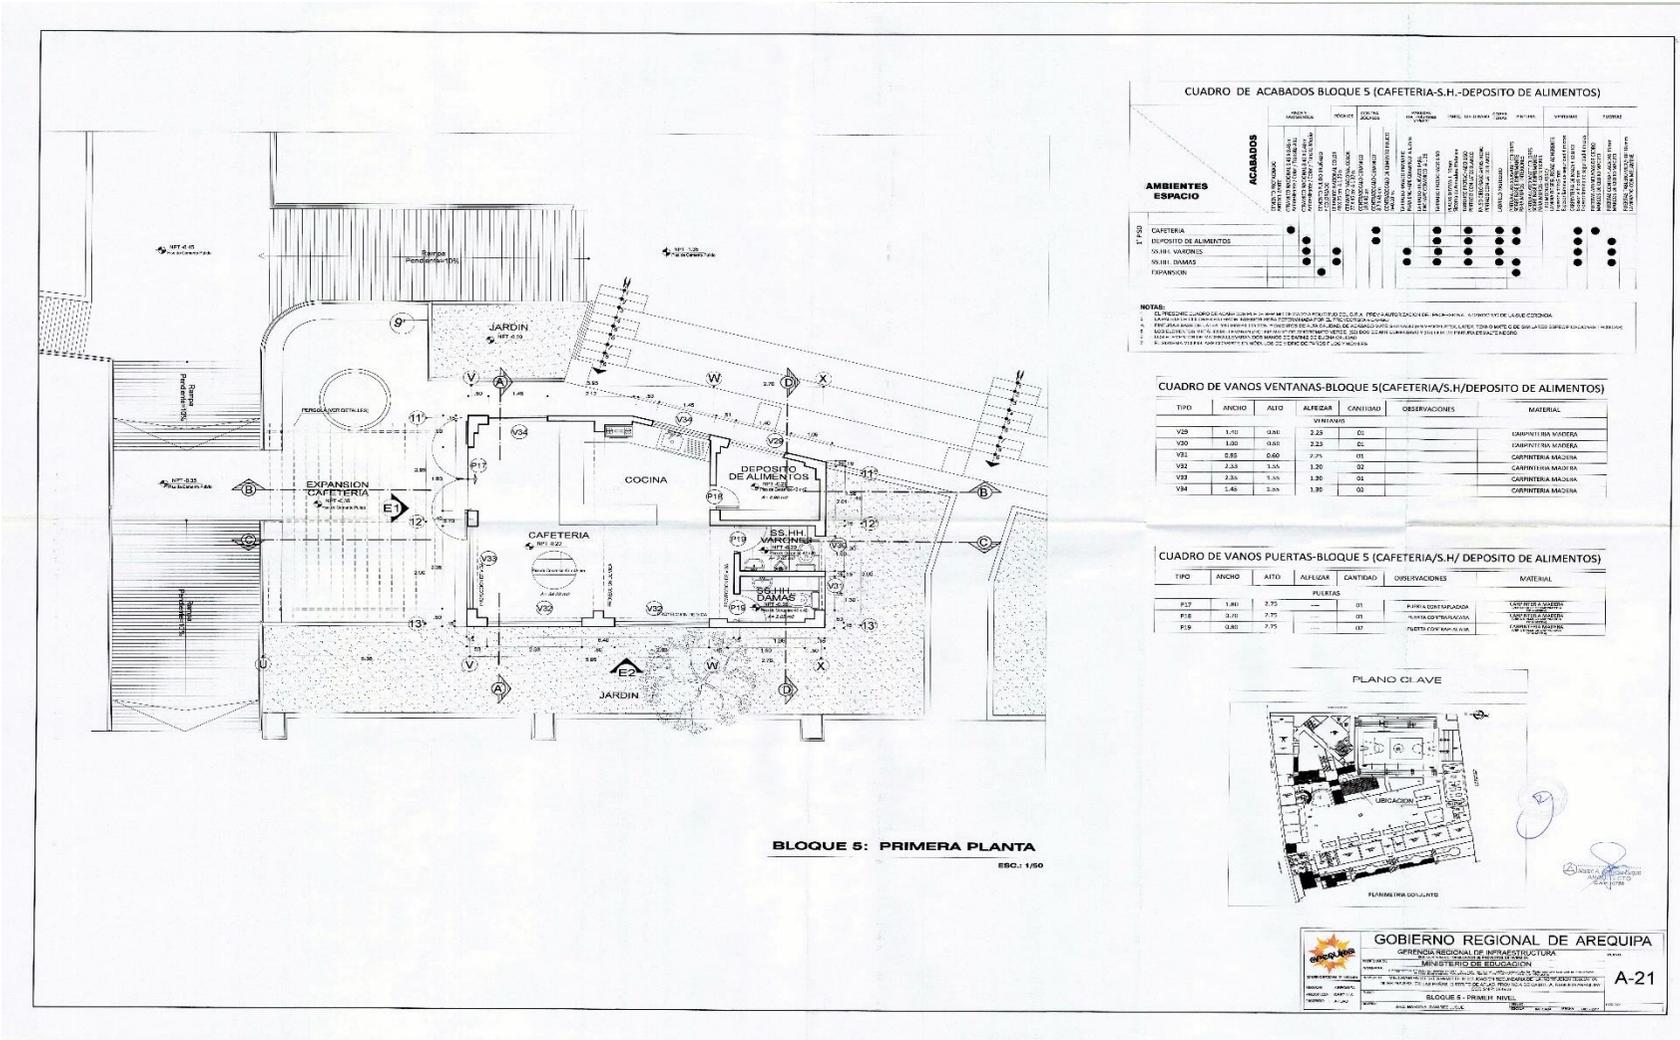
Figura 25. Plano de arquitectura – Planta del bloque 05 cafetería.

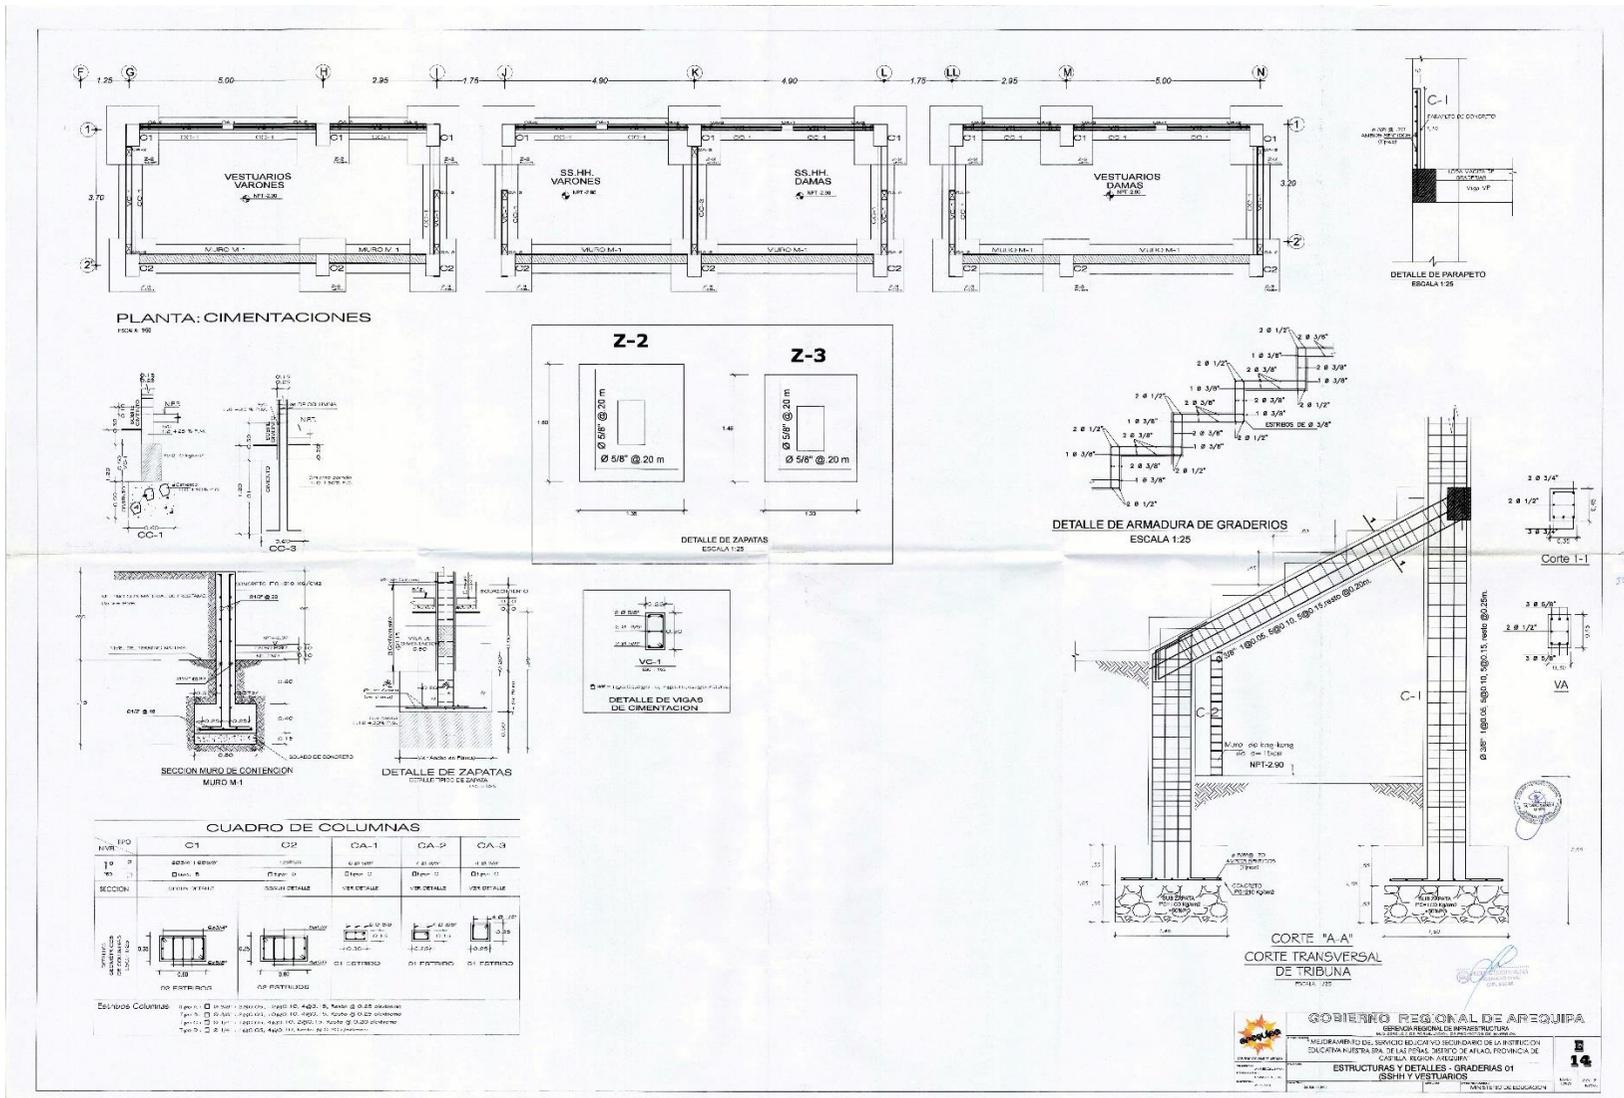
Figura 27. Plano de estructura – Planta gradería 01 del bloque 06 losa deportiva.

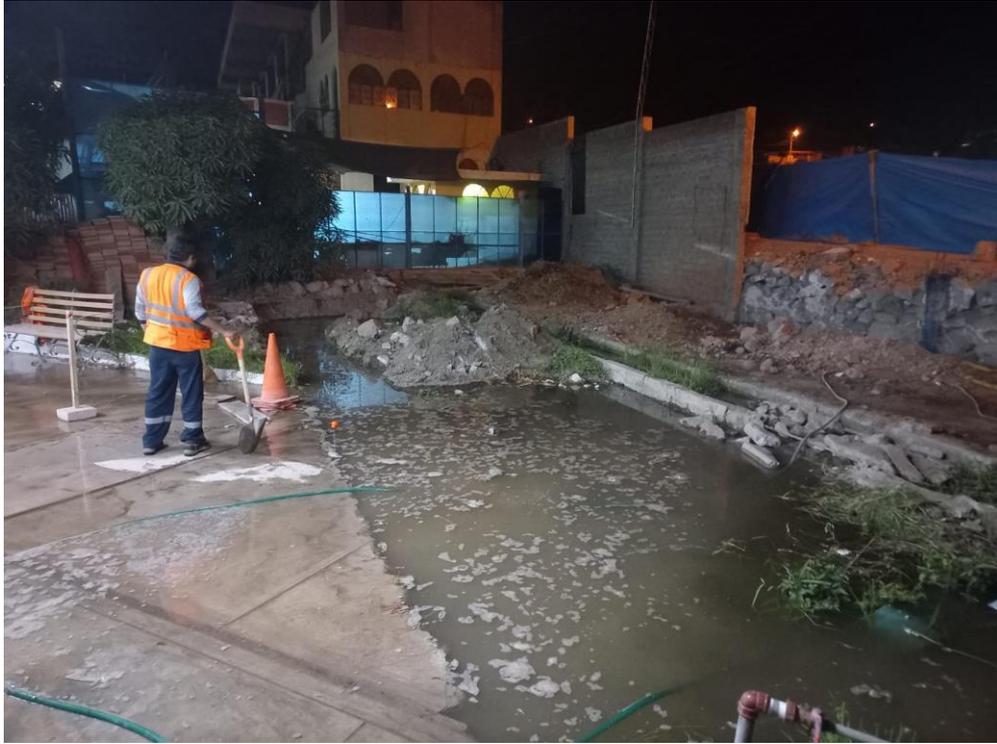
*Figura 30. Vista fotográfica de inundaciones por el canal de regadío existente en el área del bloque 01.*

- BLOQUE 01: este bloque se encontraba con un problema considerado crítico, ya que en el área donde estaba destinado su construcción pasaba un canal de regadío propiedad de la Junta de Usuarios de Agua, el cual no se tomó en consideración al momento de realizar el expediente técnico, esto generará partidas nuevas y/o mayores metrados y coordinaciones con la UGEL Castilla, Junta de Usuarios y GRA, donde a pesar de la controversia generada por el canal de regadío se logró dar una solución inmediata para cumplir con el cronograma de avance de obra.

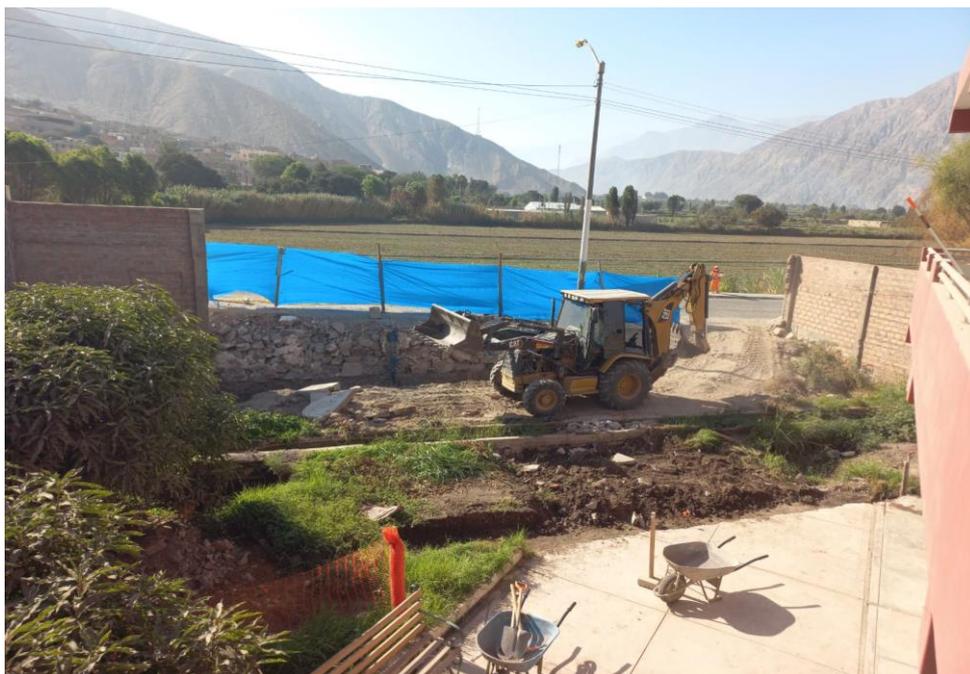
*Figura 31. Vista fotográfica de movimiento de tierras y excavación para canal de regadío provisional en bloque 01.*

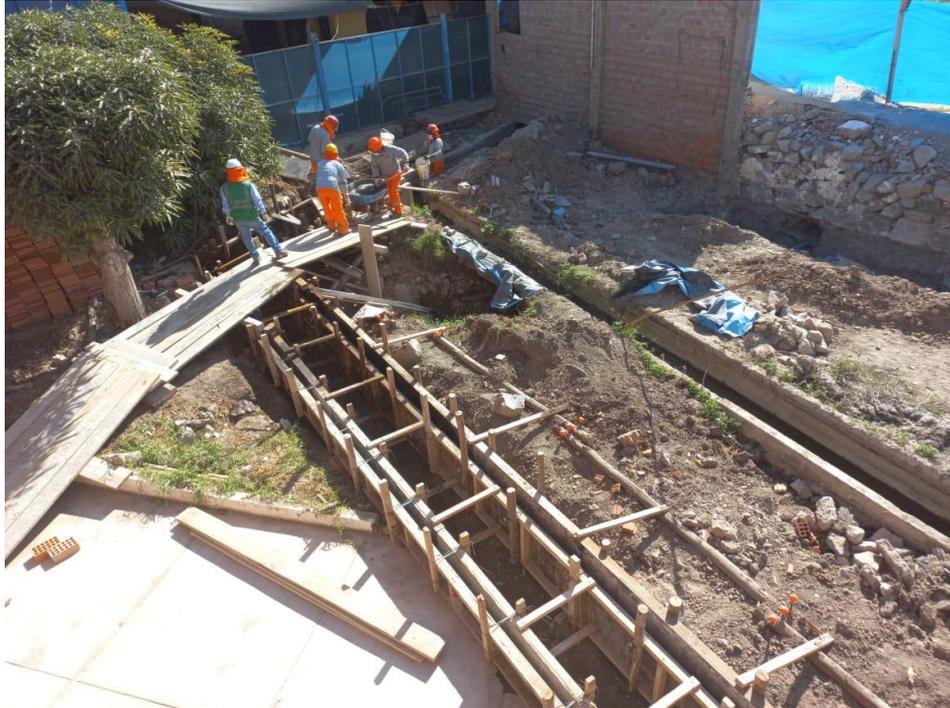
*Figura 32. Vista fotográfica de encofrado y vaciado de concreto para canal de regadío provisional en bloque 01.*

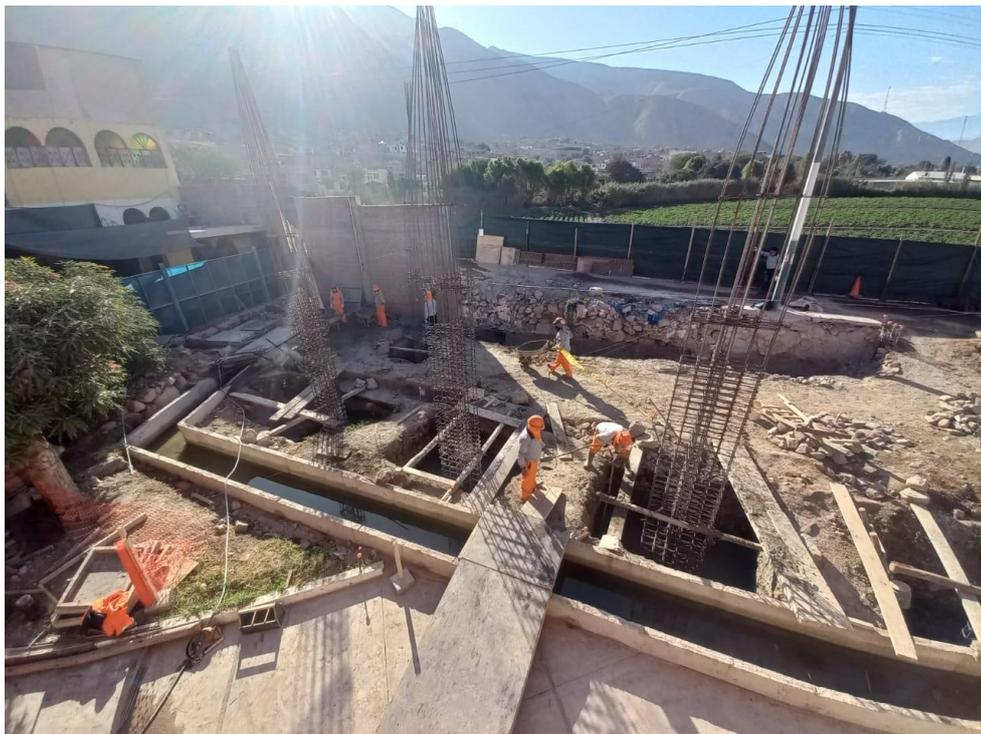
*Figura 33. Vista fotográfica de funcionamiento de canal de regadío provisional, vaciado de concreto en zapatas y habilitación de acero en columnas en bloque 01.*

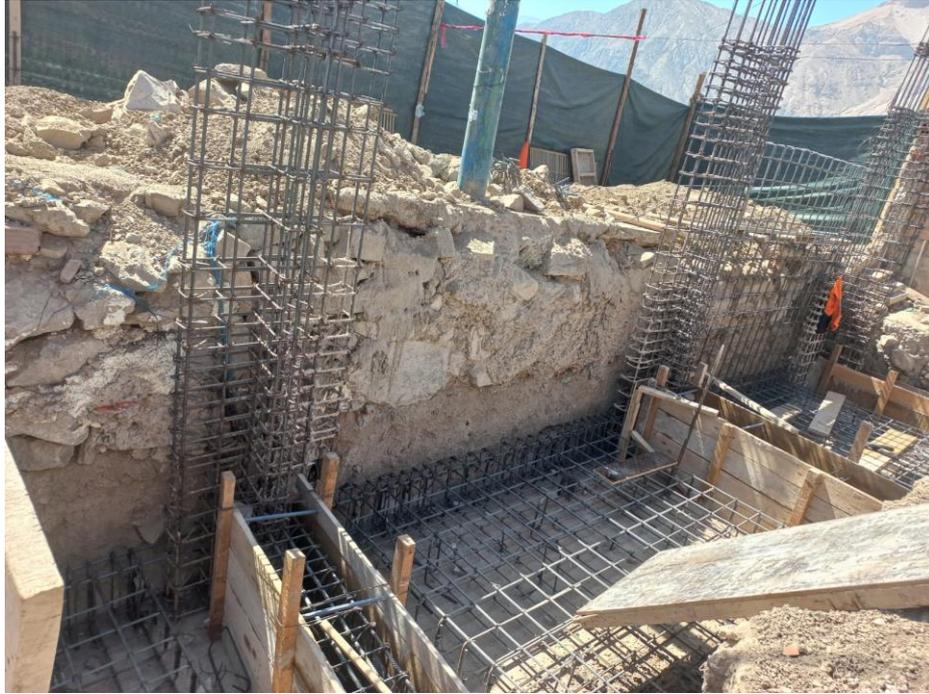
*Figura 34. Vista fotográfica de habilitación de acero en zapatas, vigas de cimentación y columnas en bloque 01.*

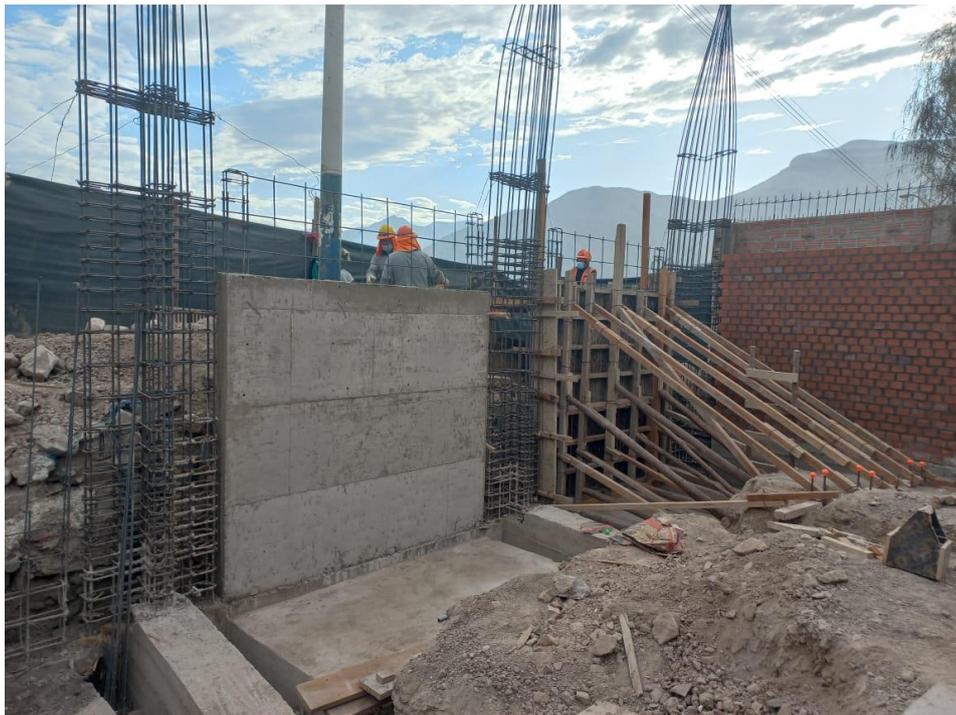
*Figura 35. Vista fotográfica de encofrado y vaciado de concreto Fc 210 kg/cm2 en muros de contención del bloque 01.*

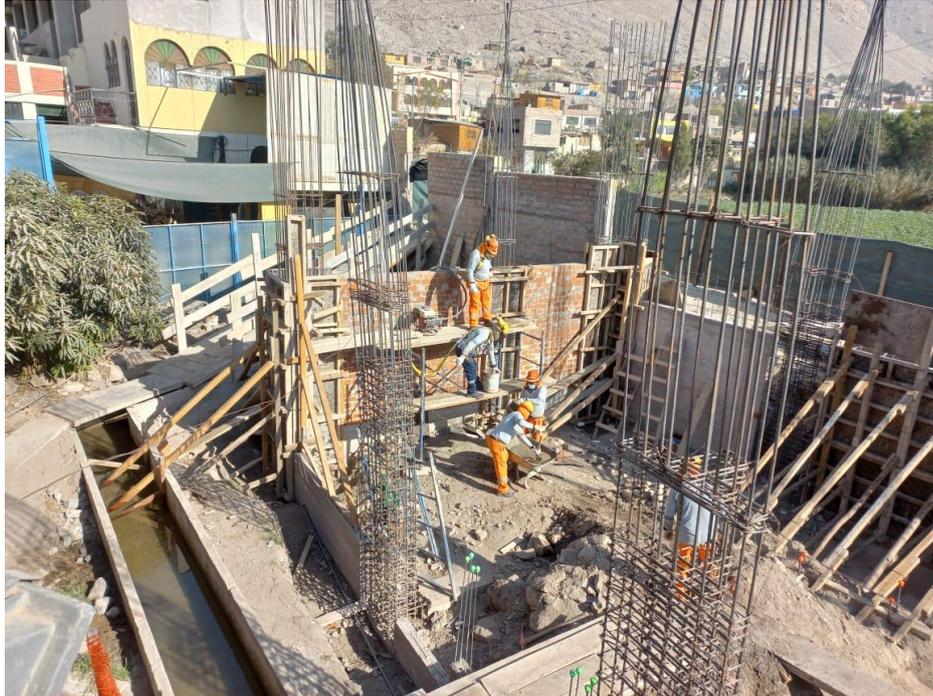
*Figura 36. Vista fotográfica de asentado de muros portantes, encofrado y vaciado de concreto  $F'c=210 \text{ kg/cm}^2$  en bloque 01.*

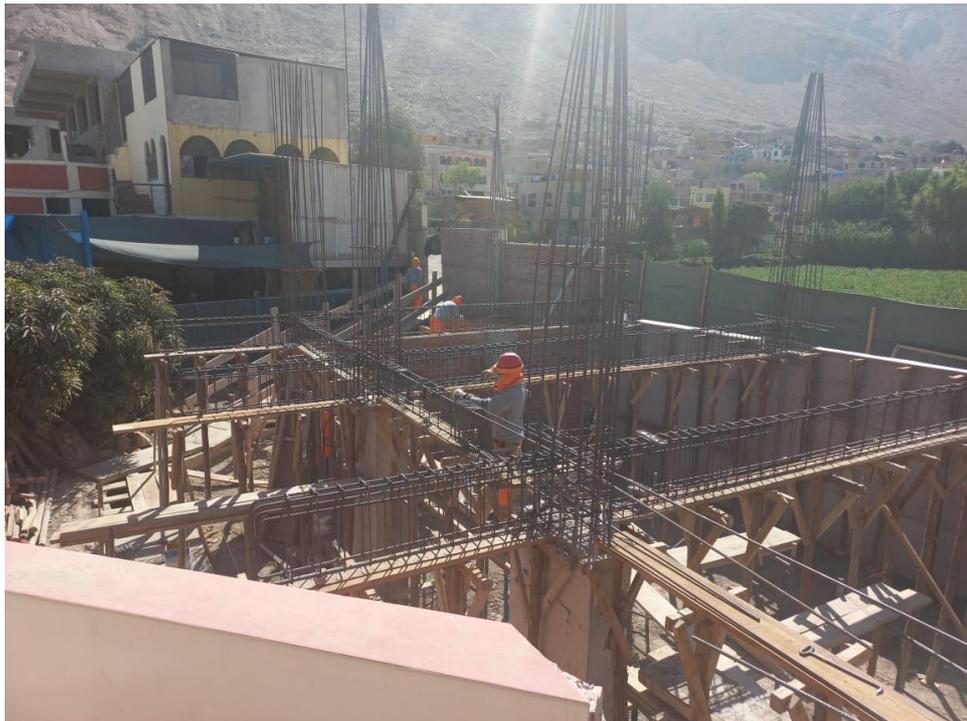
*Figura 37. Vista fotográfica de encofrado y habilitado de acero en vigas principales en bloque 01.*

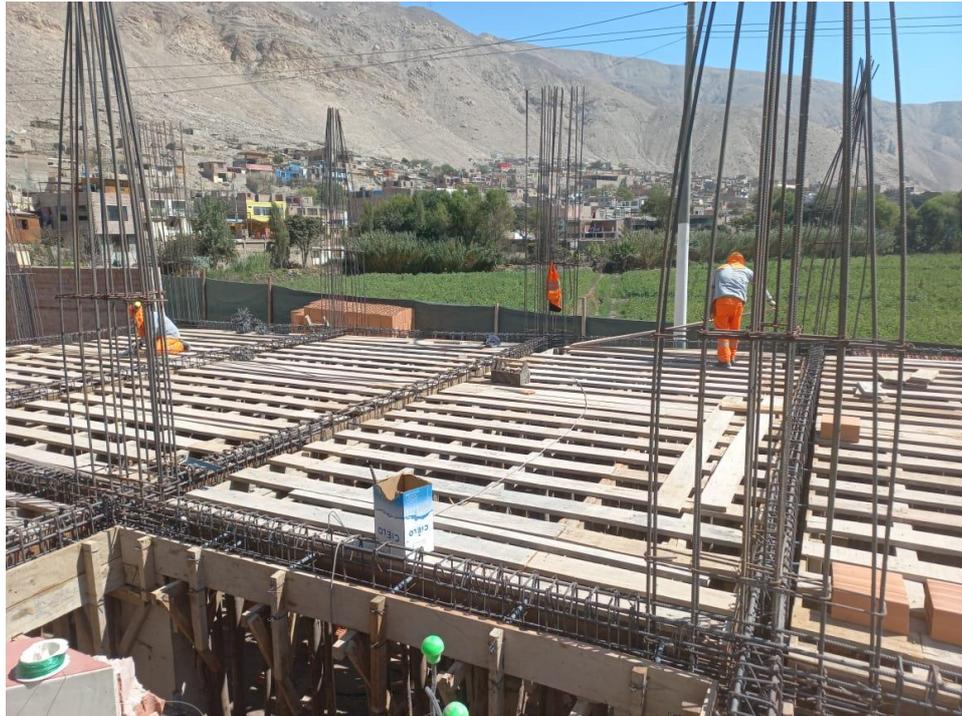
*Figura 38. Vista fotográfica de encofrado y habilitado de acero de viguetas para losa de concreto 1er nivel en bloque 01.*

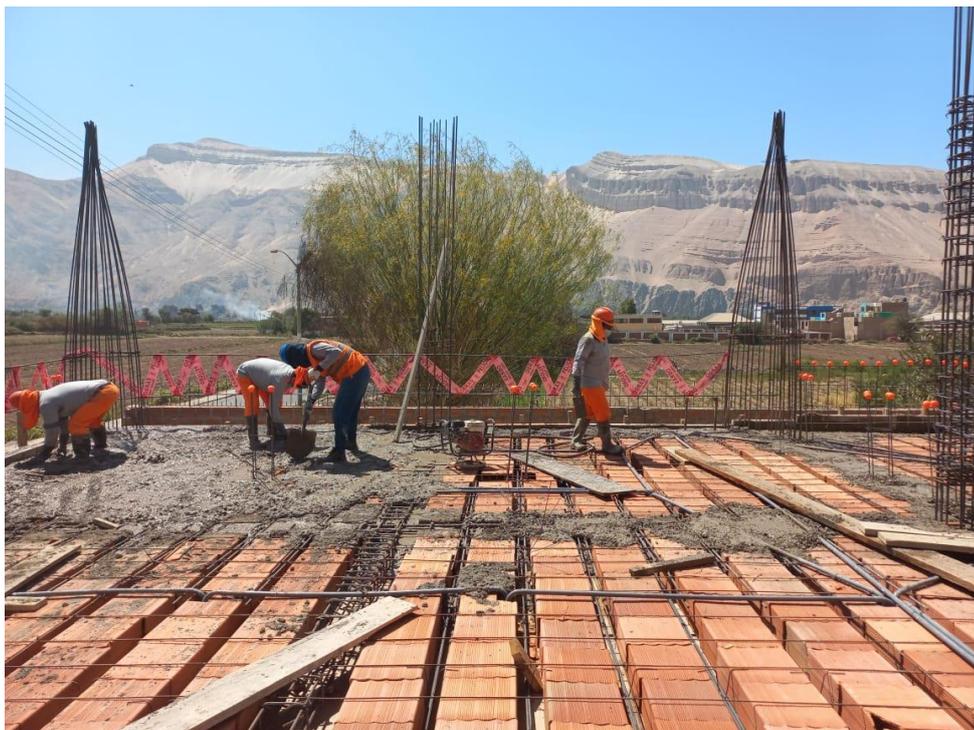
*Figura 39. Vista fotográfica de vaciado de concreto en losa, vigas y viguetas del 1er nivel en bloque 01.*

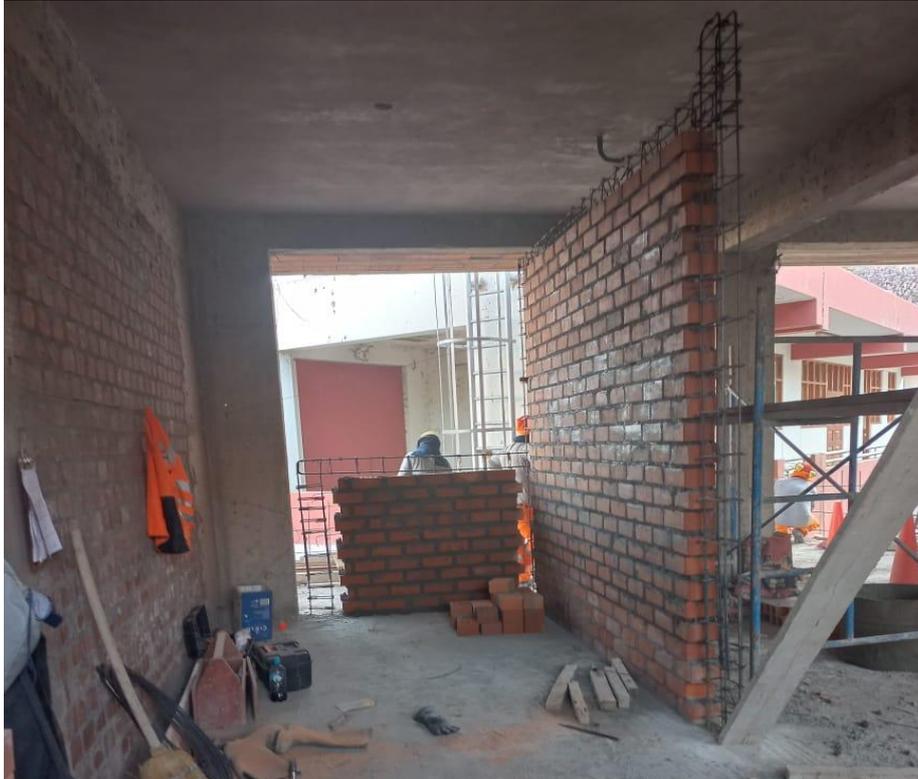
*Figura 44. Vista fotográfica de asentado de ladrillo en muros de tabiquería en bloque 01.*

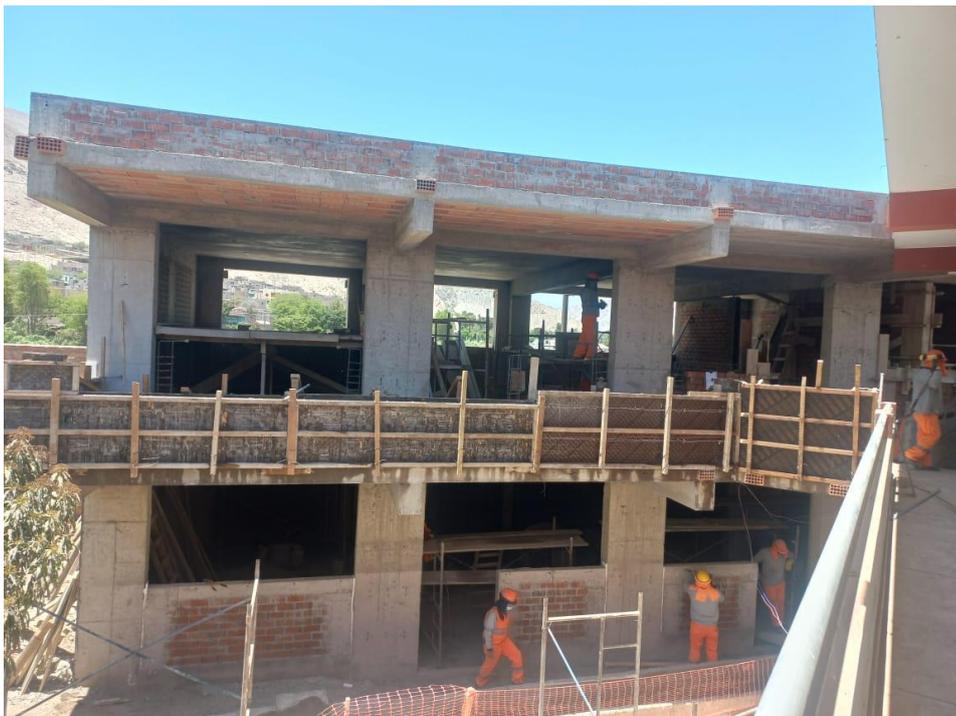
*Figura 45. Vista fotográfica de tarrajeo en vigas y cielorraso y encofrado de parapeto de pasadizo en bloque 01.*

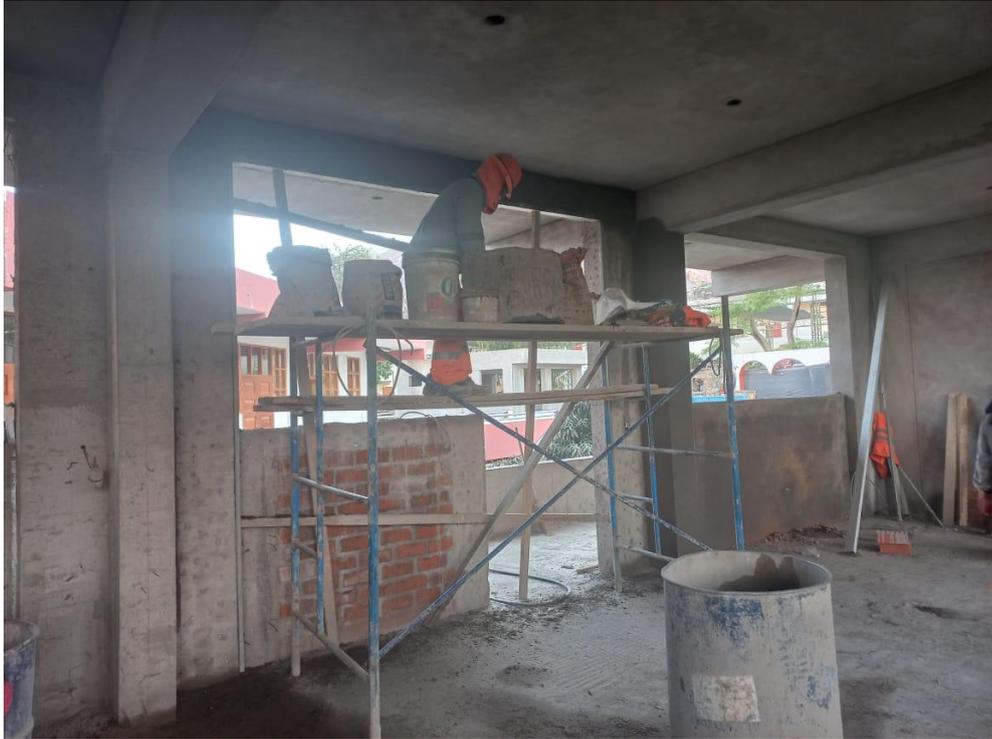
*Figura 46. Vista fotográfica de tarrajeo en vigas, columnas y muros en bloque 01.*
