Trabajo de Suficiencia Profesional

**Ejecución de la obra "Ampliación y mejoramiento  
del servicio educativo de la I. E. Nuestra Señora de  
Las Peñas en el distrito de Aplao - Castilla -  
Arequipa" en el periodo 2022**

Fernando Christian Medina Villas

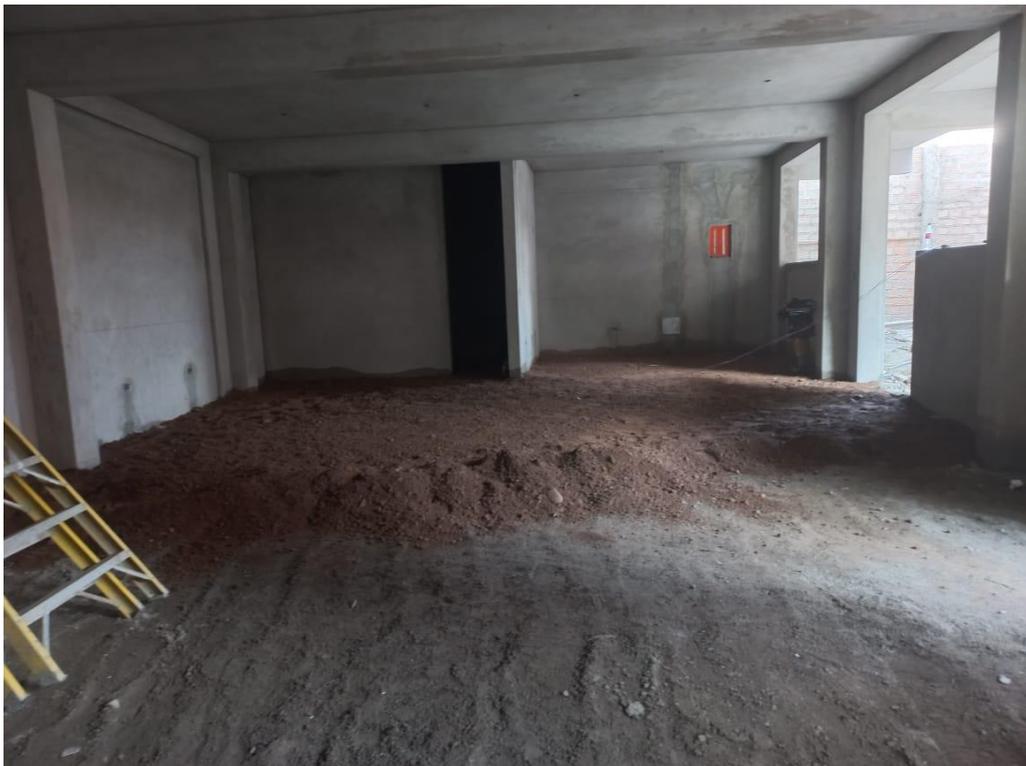
*Figura 47. Vista fotográfica de relleno compactado con material seleccionado en bloque 01.*

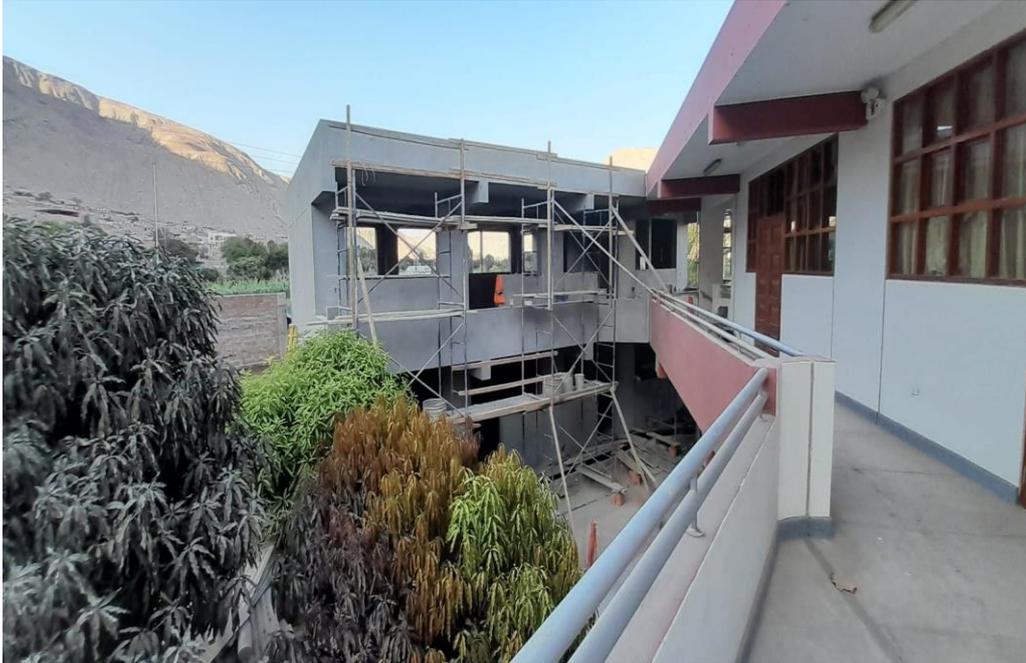
*Figura 48. Vista fotográfica de tarrajeo de columnas, vigas y muros exteriores en bloque 01.*

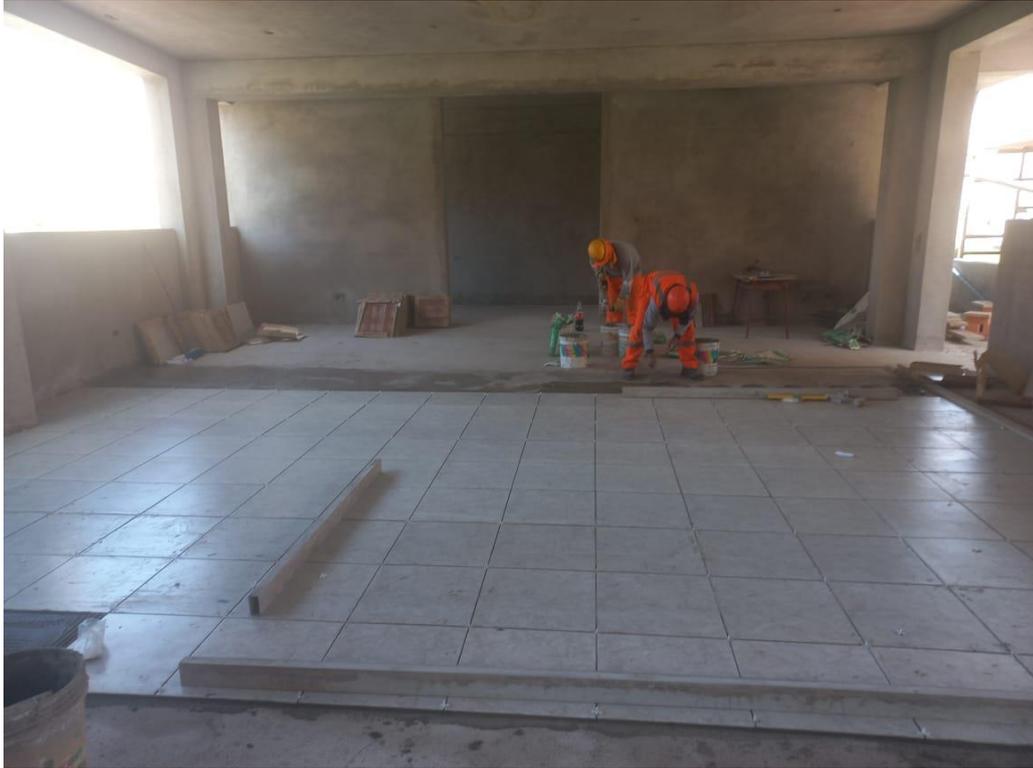
*Figura 50. Vista fotográfica de colocado de cerámica para pisos en 2do nivel del bloque 01.*

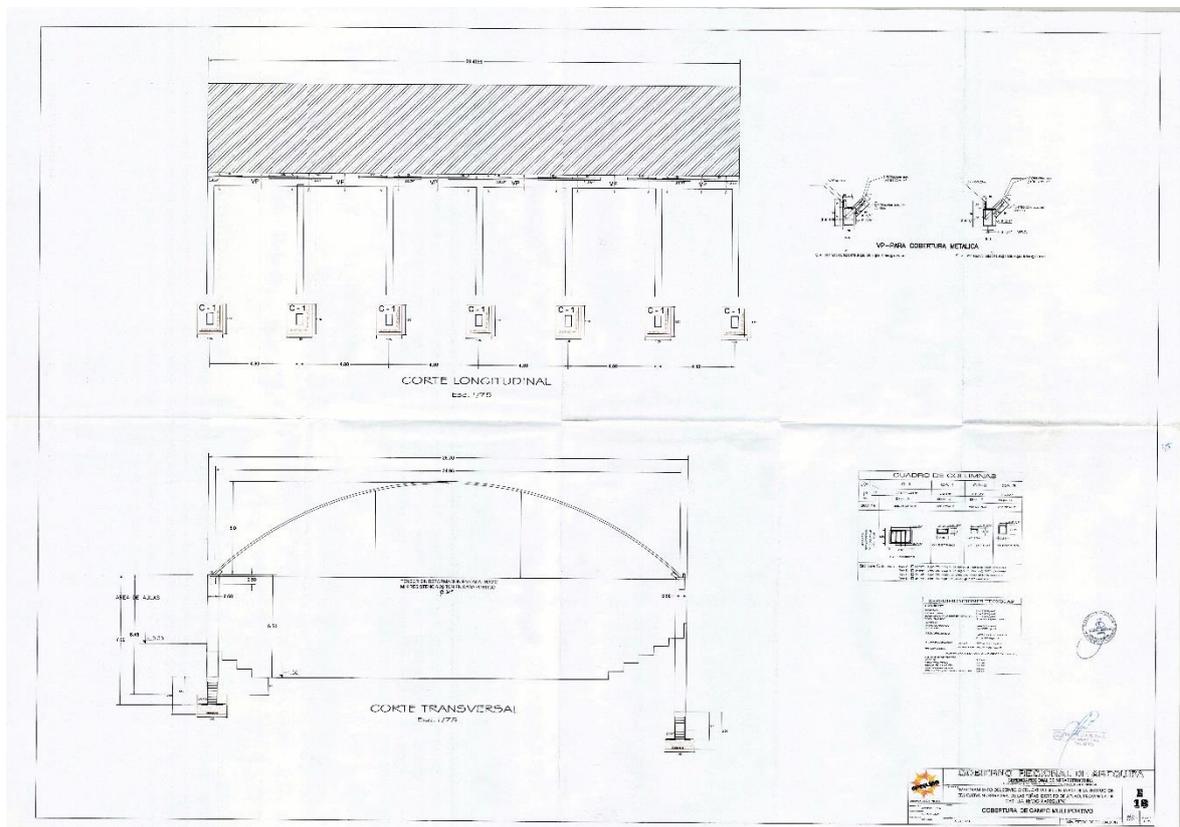
Figura 78. Plano de detalles para la cobertura metálica autoportante del expediente técnico aprobado.

En este bloque se encuentra la cobertura metálica autoportante, la cual era necesario realizar las correctas cláusulas de referencia para dar inicio con el proceso de solicitud de requerimiento como servicio de materiales, fabricación y colocación. Ya que, en el expediente técnico no contaban con un correcto sustento técnico.

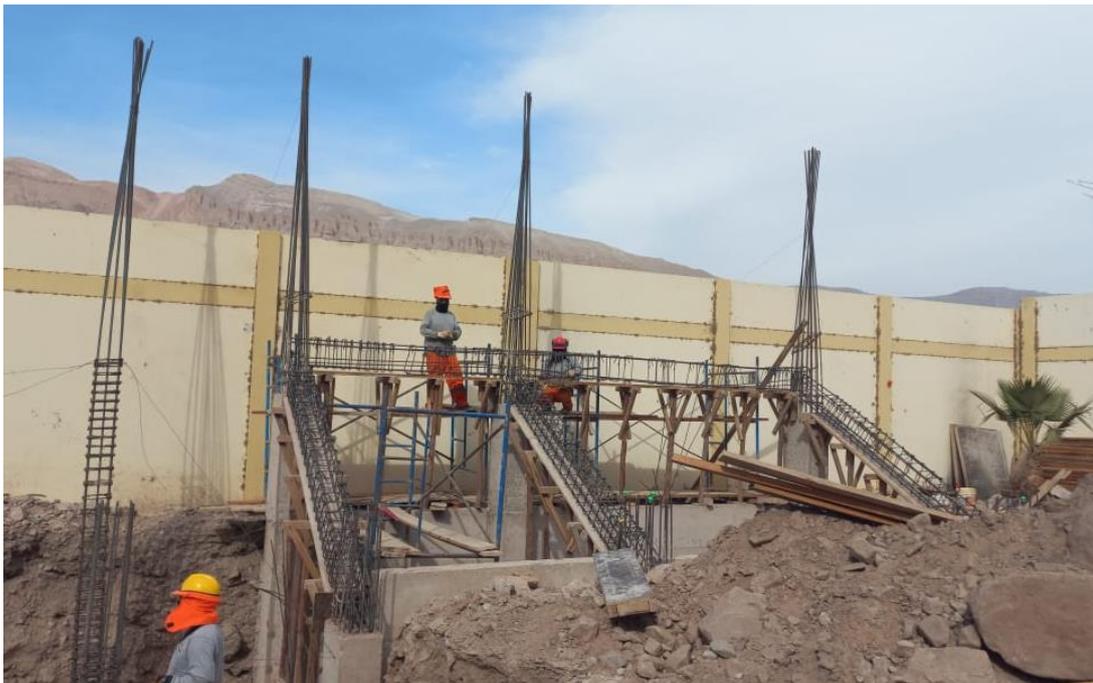
*Figura 84. Vista fotográfica de habilitado de acero de vigas inclinadas y principales en gradería 01 tramo III – bloque 06.*

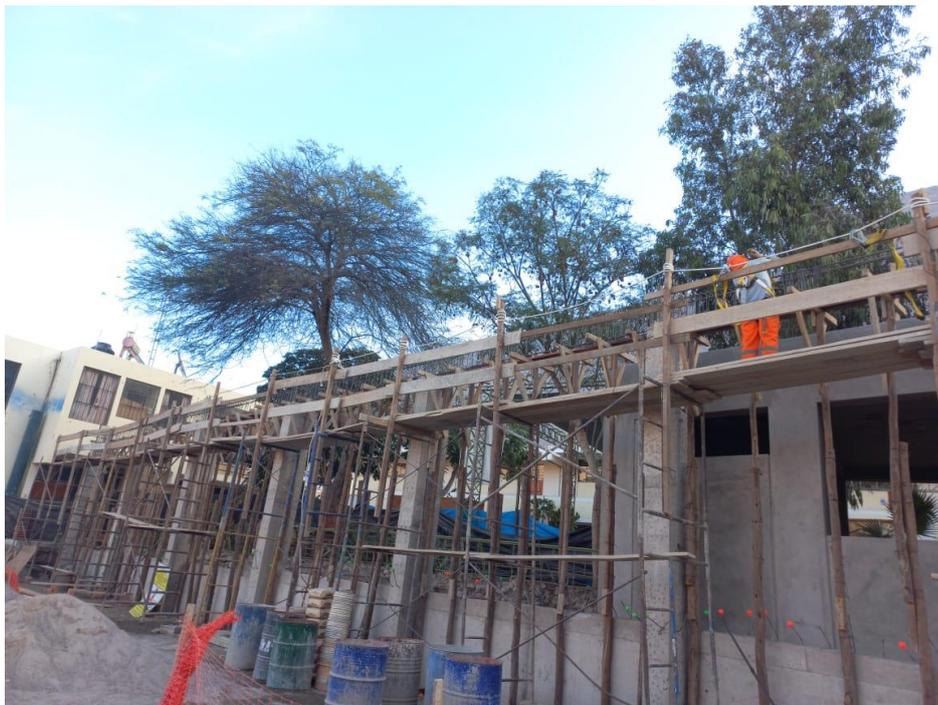
*Figura 90. Vista fotográfica de habilitado de acero y encofrado en viga principal de cobertura autoportante de gradería 02 tramo I al II – bloque 06.*

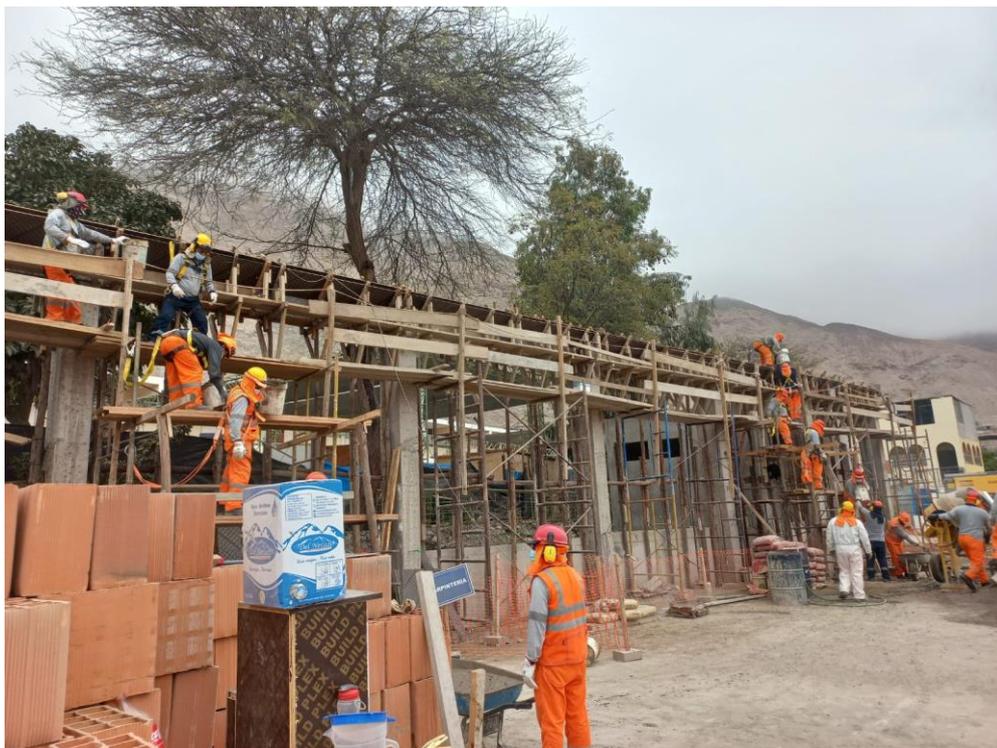
*Figura 91. Vista fotográfica de vaciado de concreto en viga principal de cobertura autoportante de gradería 02 tramo I al II – bloque 06.*

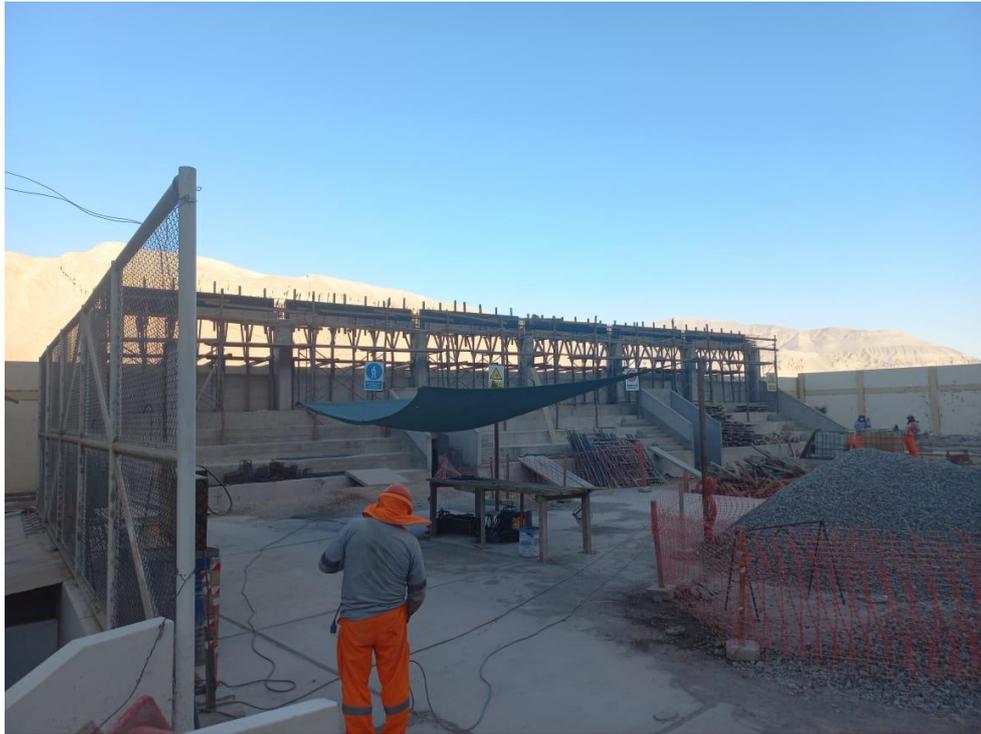
*Figura 99. Vista fotográfica de encofrado de viga principal de cobertura autoportante de gradería 01 tramo I al III – bloque 06.*

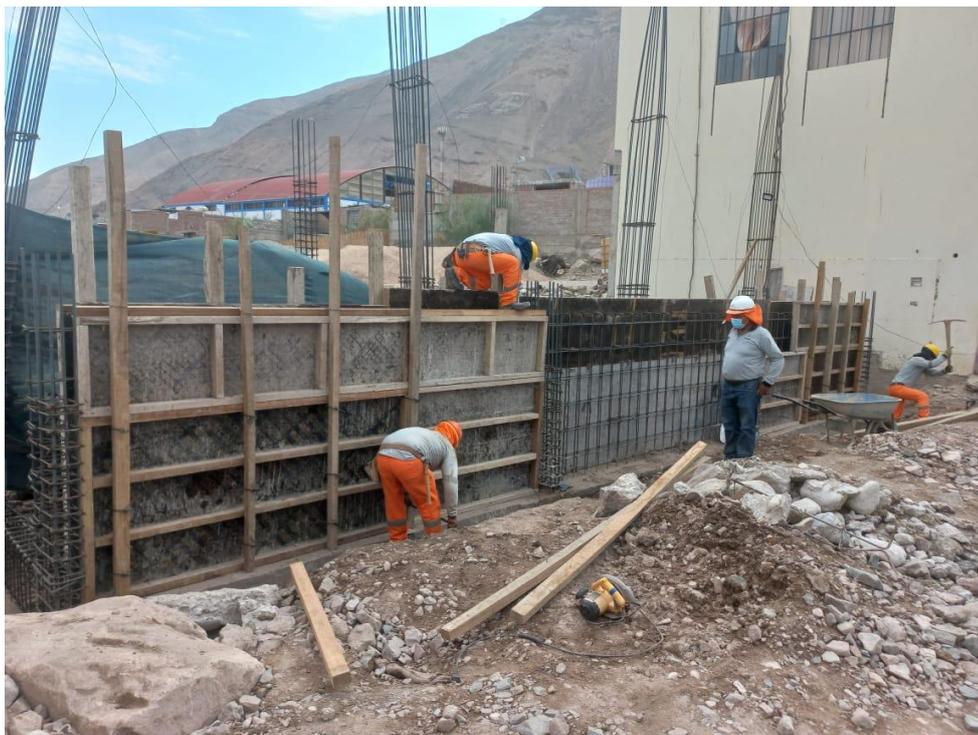
*Figura 107. Vista fotográfica de encofrado de muros de contención en gradería 03 – bloque 06.*
