Escuela Académico Profesional de Ingeniería Civil

Tesis

**Análisis de vulnerabilidad y comportamiento sísmico
de viviendas autoconstruidas del distrito de
Tamburco - Abancay, 2022**

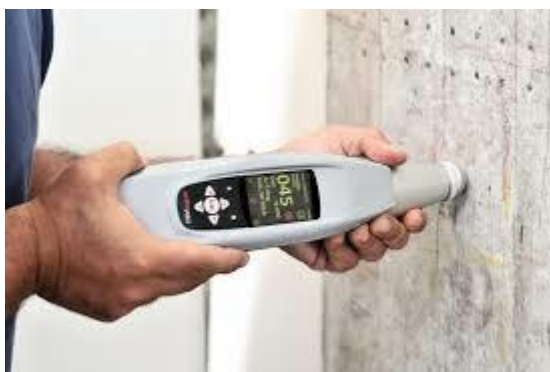
Figura 3. Método esclerométrico

De esa manera, el método esclerométrico forma parte de las técnicas o ensayos no destructivos, cuyo origen está asociado con los procedimientos comparativos, siendo así de forma aplicada, este brinda un indicador de rebote, sin necesidad de presentar un manejo de los datos mayores a dicho índice, lo cual permite que se lleve a cabo el cotejo de unos materiales con otros en el lugar.

Los miembros de concreto a probar deben ser de por lo menos 100 milímetros [4pulg.] de grosor y fijos dentro de la estructura. Especímenes más pequeños deben ser apoyados rígidamente, se deben evitar las áreas que exhiben vacíos entre el agregado grueso, rugosidades o alta porosidad, de ser posible, las losas estructurales de apoyo para la prueba deben evitar tener superficies con acabados. El área debe ser por lo menos de 150mm [6pulg.] de diámetro. La prueba no puede realizarse en concretos congelados, ni sobre recubrimientos de las barras de refuerzo menores a 20mm (22).

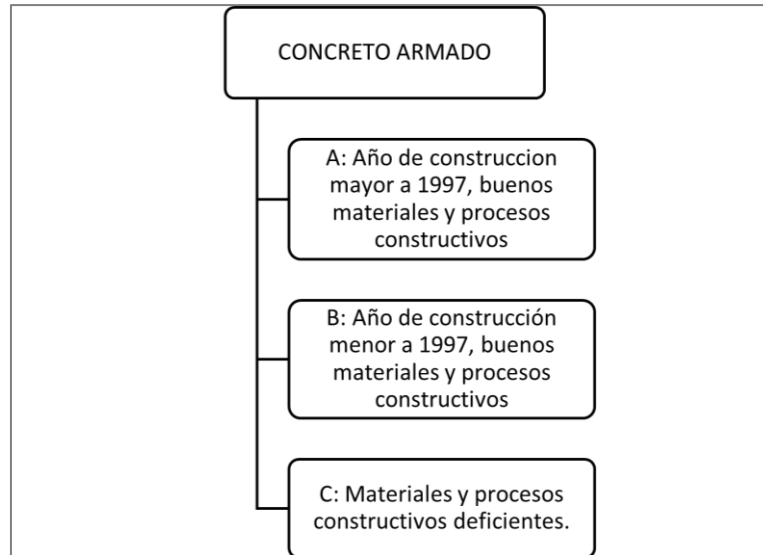
La asignación de clase en el parámetro 2 se basa en lo indicado en la Figura N°06:

Figura 6. Clasificación del parámetro 2.

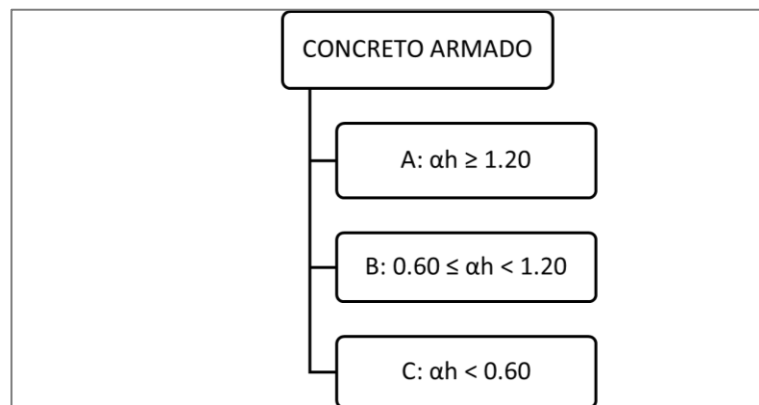
Para este parámetro, se realizó diversos cálculos, haciendo uso de los valores del RNE– Norma E.030; en consecuencia, para la clasificación de clases se consideran los rangos de la Figura N°07:

Figura 7. Clasificación del parámetro 3.

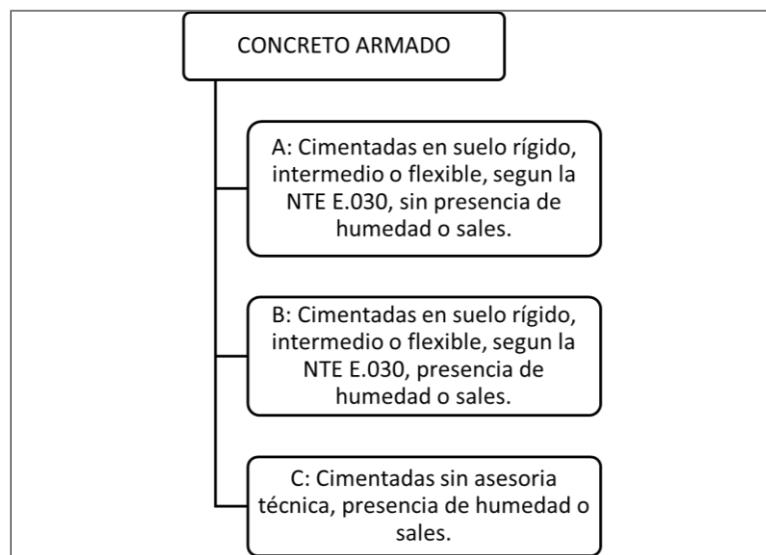
La asignación de clase para este parámetro dependió de las siguientes características descritas en la Figura N°08.

Figura 8. Clasificación del parámetro 4

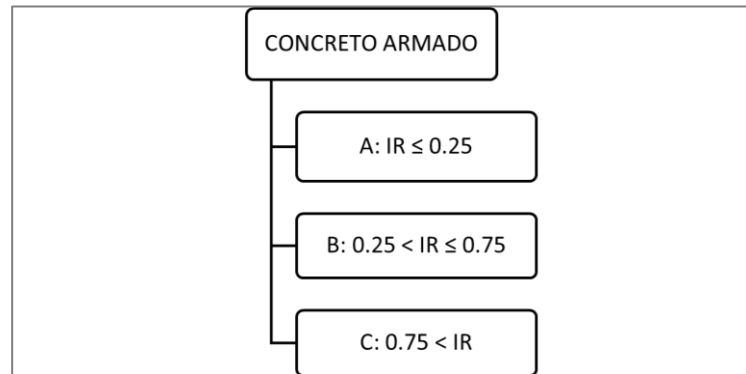
Para este parámetro, se tuvo en cuenta las siguientes condiciones de la Figura N°10:

Figura 10. Clasificación del parámetro 6

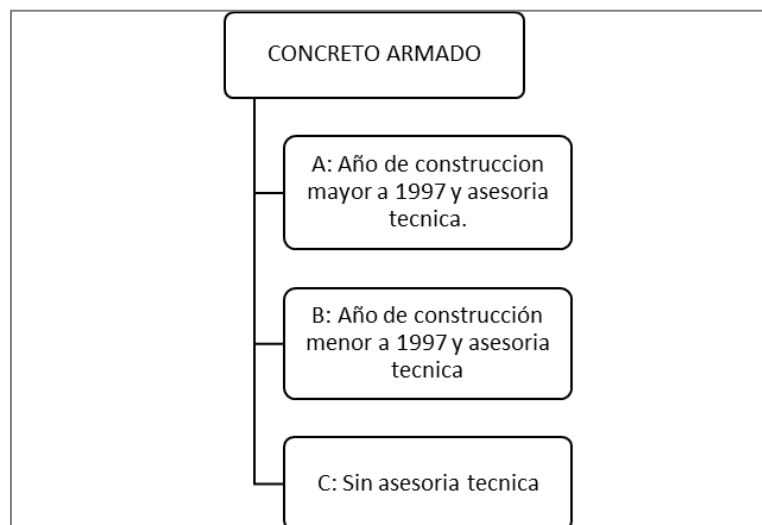
Los criterios para clasificar el parámetro 8 están indicados en la Figura N°12:

Figura 12. Clasificación del parámetro 8.

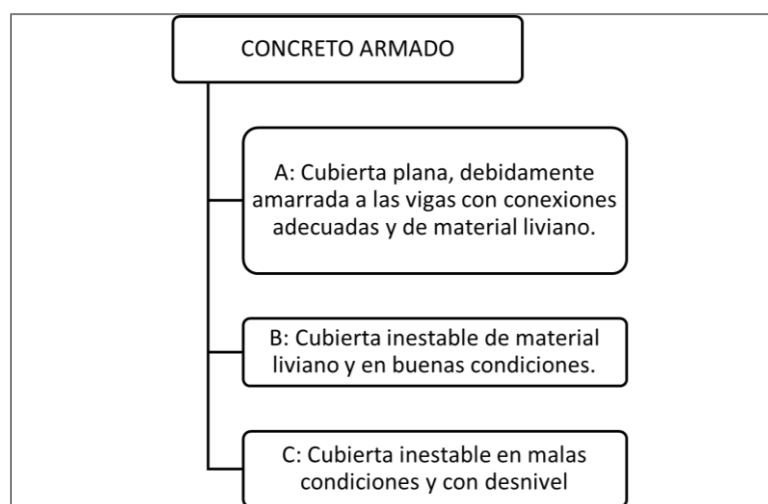
Para su clasificación, se consideró las características señaladas en la Figura N°13:

Figura 13. Clasificación del parámetro 9.

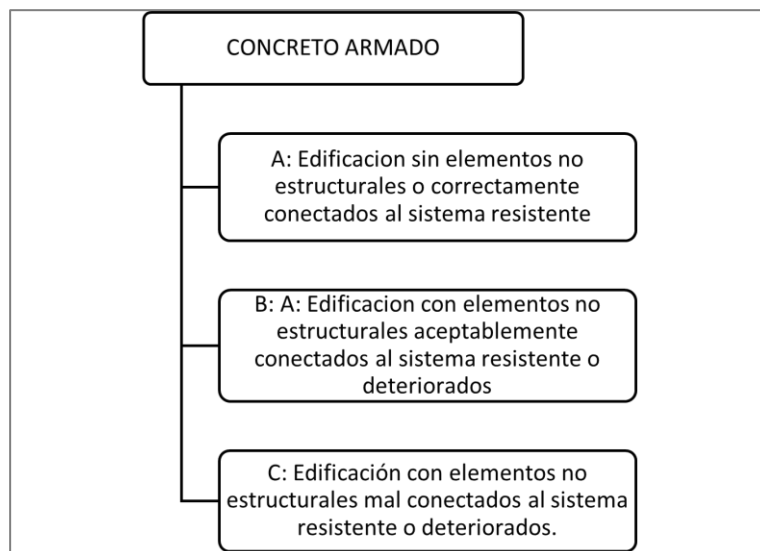
Este parámetro dependió de las características detalladas en la Figura N° 14:

Figura 14. Clasificación del parámetro 10.

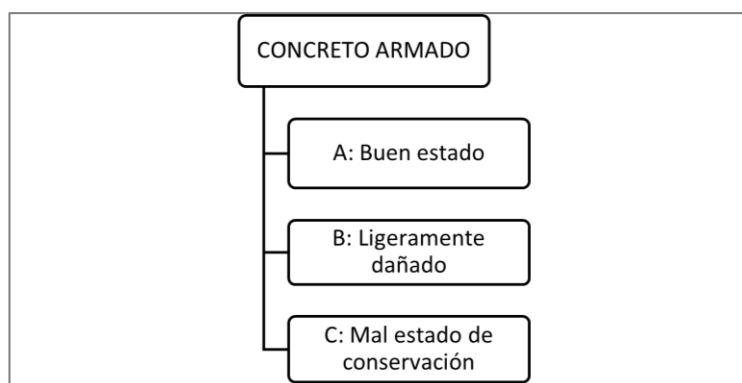
Su clasificación se hizo de acuerdo a la Figura N°15:

Figura 15. Clasificación del parámetro 11.

La vivienda no presenta daños y está en buenas condiciones; por lo tanto, acorde a la figura N°15, le corresponde la **clase A**.

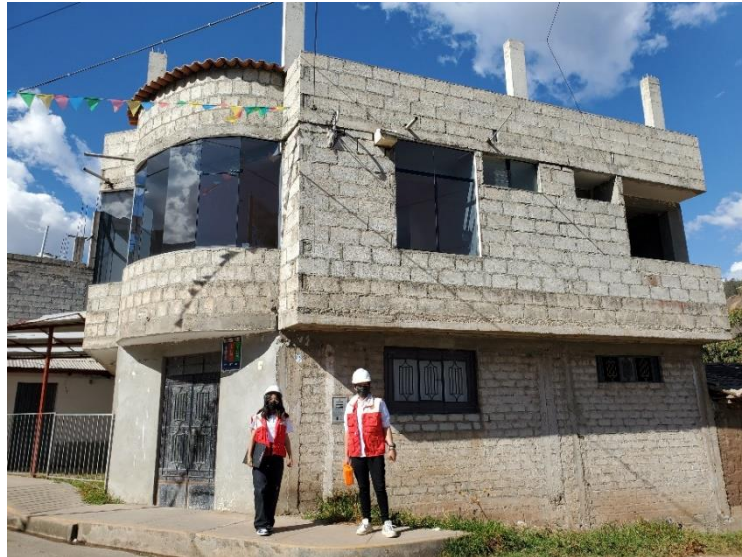
Las columnas son de sección rectangular de 25 x 30 cm, las vigas tienen secciones de 25 x 40 cm y 20 x 40 cm y la losa aligerada tiene un espesor de 20 cm.

Figura 18. Vivienda N°01 – distrito de Tamburco

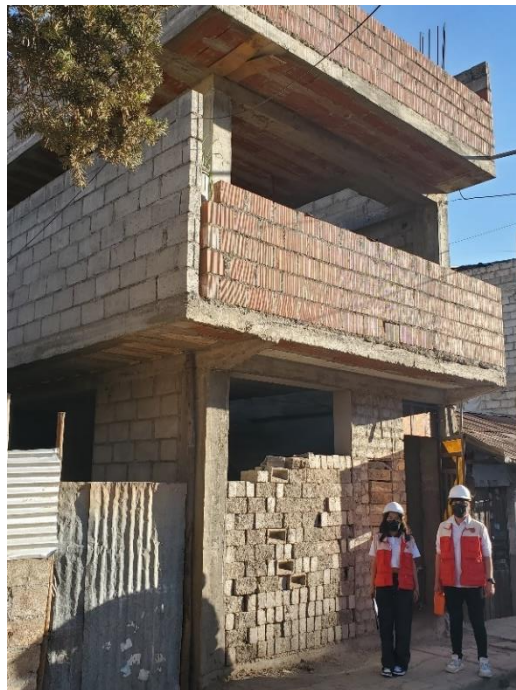
Figura 19. Vivienda N°02 – distrito de Tamburco

La vivienda N°02 está ubicada en el distrito de Tamburco, tiene un sistema dual de tres pisos, como se observa en la figura N°19 y en el Anexo N°05.

Las columnas son de sección rectangular de 25 x 37 cm, las vigas tienen secciones de 25 x 40 cm y la losa aligerada tiene un espesor de 20 cm.

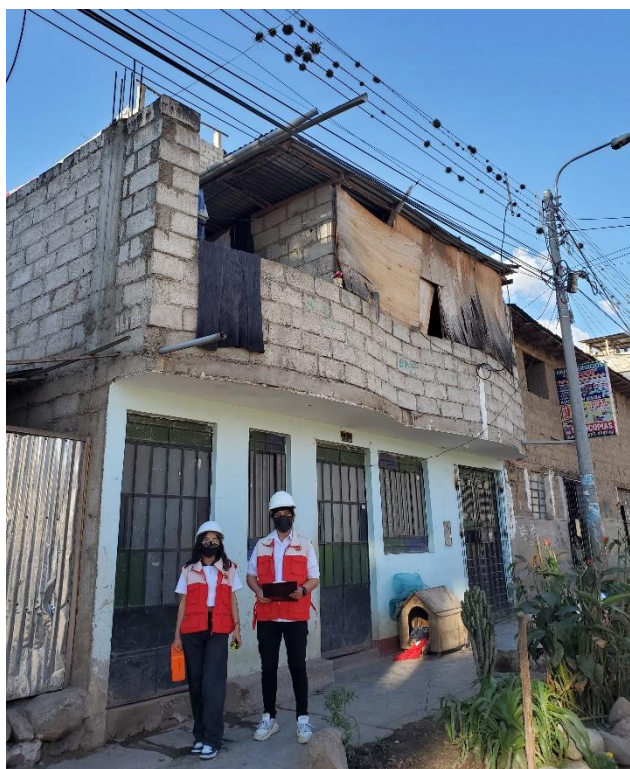
Las columnas son de sección rectangular de 15 x 40 cm y 20 x 40 cm, las vigas tienen secciones de 20 x 40 cm y la losa aligerada tiene un espesor de 20 cm.

Figura 20. Vivienda N°03 – distrito de Tamburco

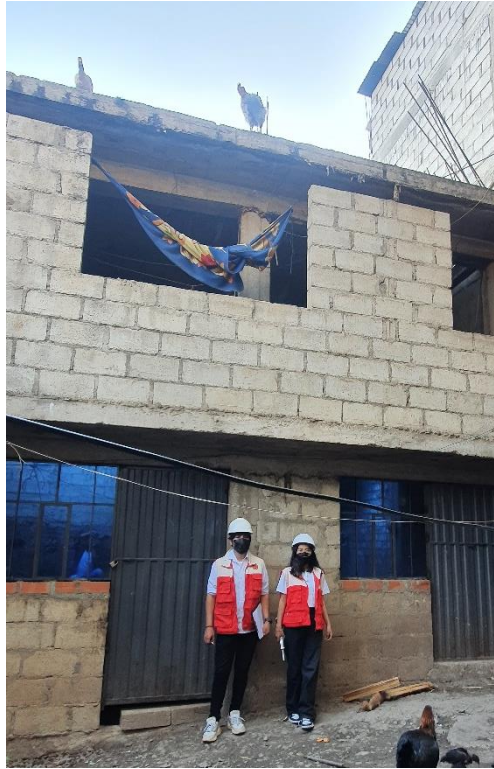
Figura 21. Vivienda N°04 – distrito de Tamburco

La vivienda N°04 está ubicada en el distrito de Tamburco, tiene un sistema dual de dos pisos, como se observa en la figura N°21 y en el Anexo N°07.

Las columnas son de sección rectangular de 25 x 32 cm y 25 x 47 cm, las vigas tienen secciones de 25 x 40 cm y la losa aligerada tiene un espesor de 20 cm.

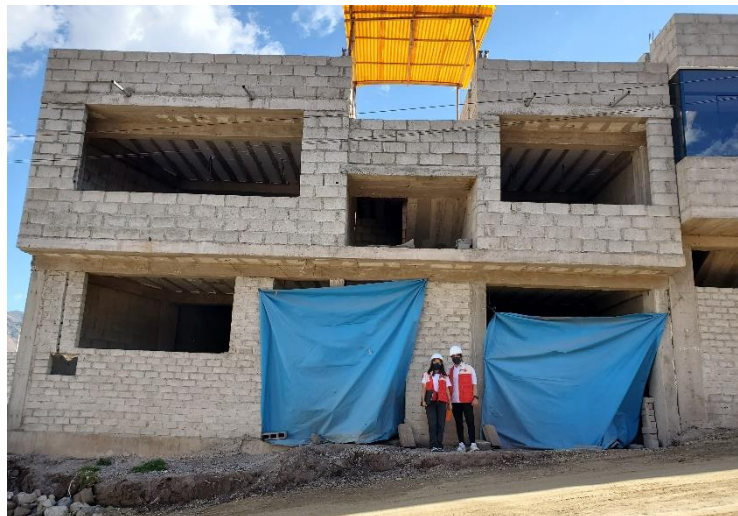
Figura 22. Vivienda N°05 – distrito de Tamburco

La vivienda N°05 está ubicada en el distrito de Tamburco, tiene un sistema dual de dos pisos, como se observa en la figura N°22 y en el Anexo N°08.

Las columnas son de sección rectangular de 25 x 45 cm, las vigas tienen secciones de 25 x 40 cm y 25 x 45 cm y la losa aligerada tiene un espesor de 20 cm.

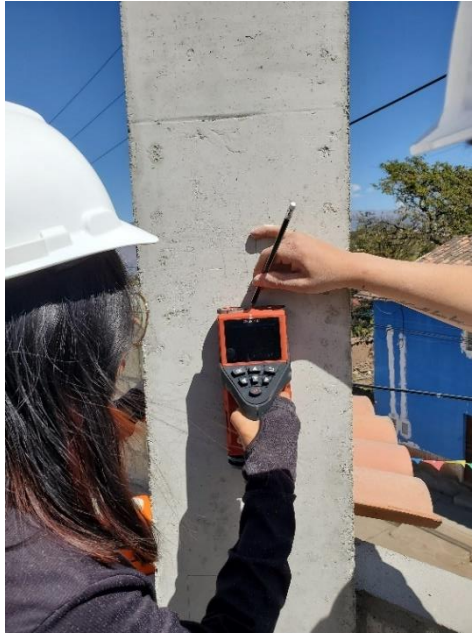
Figura 26. Uso del pacómetro en la columna 1

Para el procedimiento, se tuvo en cuenta la norma ASTM C-805; es por eso que se dibujó las cuadrículas de dimensiones de 10 x 7.5 cm con ayuda del pacómetro (Figura N°26), que nos indicó la ubicación del acero; posteriormente, se realizó los 12 golpes a cada elemento estructural (Figura N°27, figura N°28).

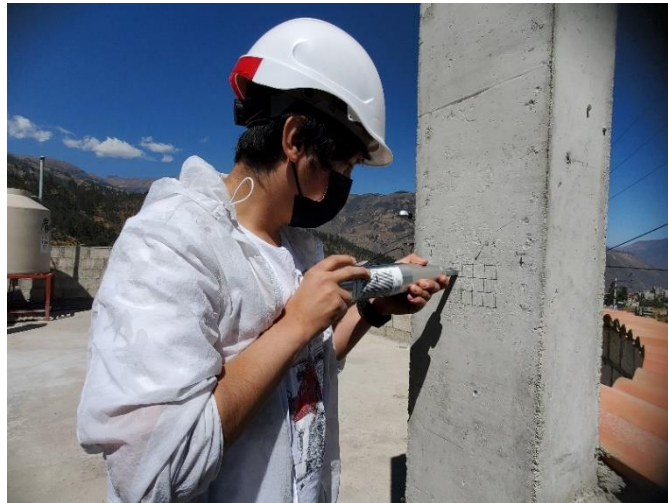
Figura 27. Prueba esclerometrica en columna 1 - Vivienda N°01

La vivienda cuenta con 02 pisos, por lo tanto, se realizó la prueba en 02 columnas y 01 viga por piso dándonos un total de 5 ensayos.

En la tabla N°24, se muestra los resultados de la prueba esclerométrica en columnas y, en la tabla N°29, se muestra los resultados de la prueba esclerométrica en vigas.

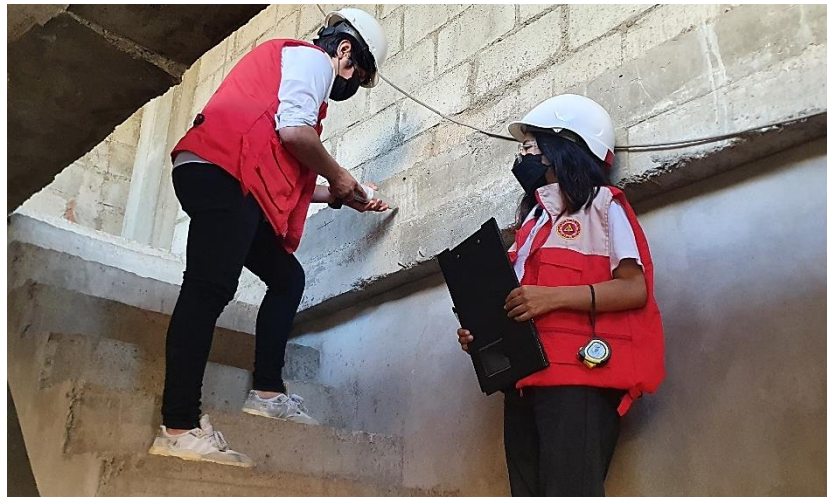
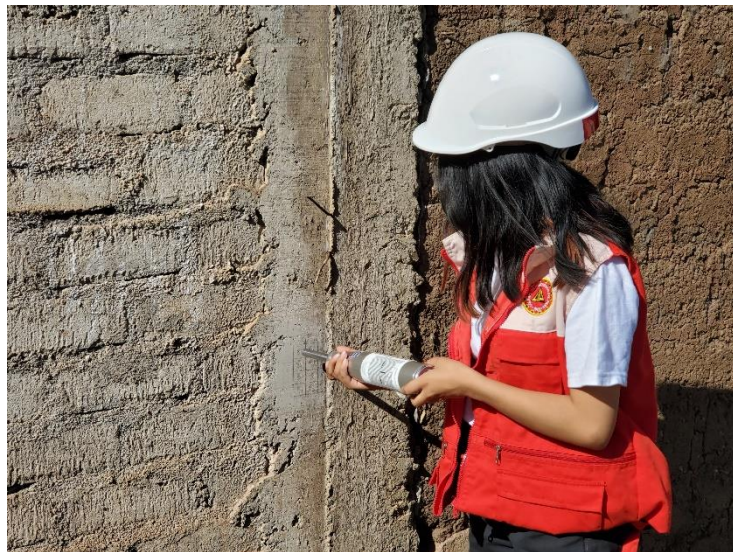
Para el procedimiento, se tuvo en cuenta la norma ASTM C-805; es por eso que se dibujó las cuadrículas de dimensiones de 10 x 7.5 cm con ayuda del pacómetro, que nos indicó la ubicación del acero; posteriormente, se realizó los 12 golpes a cada elemento estructural (Figura N°29 y figura N°30).

Figura 29. Prueba esclerométrica en viga 1 - Vivienda N°02

Figura 30. Prueba esclerométrica en columna 1 - Vivienda N°02

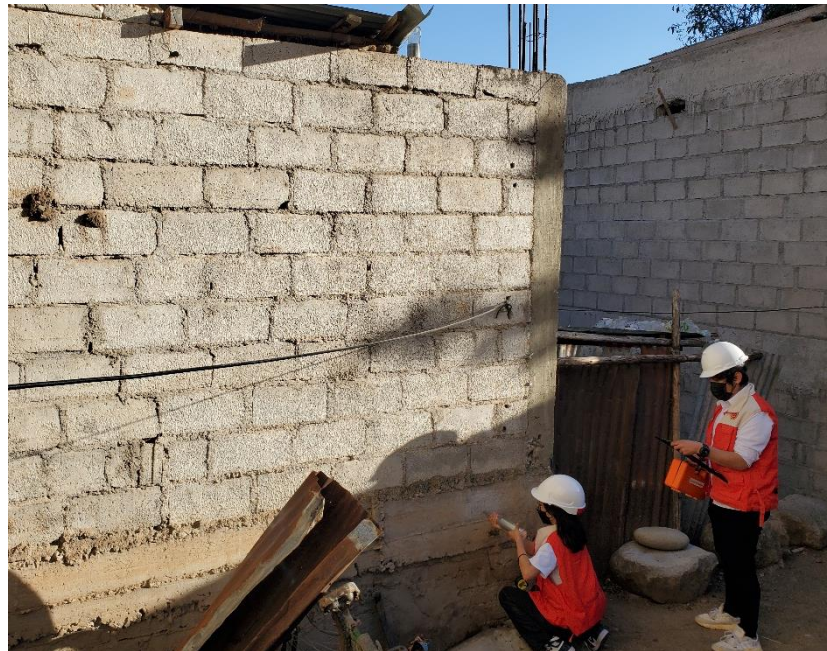
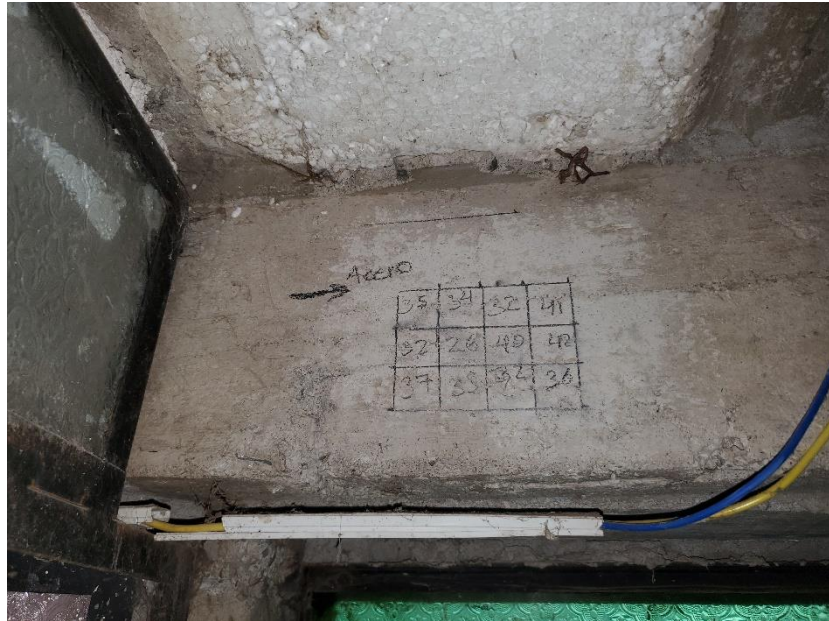
Para el procedimiento, se tuvo en cuenta la norma ASTM C-805; es por eso que se dibujó las cuadrículas de dimensiones de 10 x 7.5 cm con ayuda del pacómetro, que nos indicó la ubicación del acero; posteriormente, se realizó los 12 golpes a cada elemento estructural (Figura N°31 y figura N°32).

Figura 31. Prueba esclerometrica en viga 1 - Vivienda N°03

Figura 32. Resultados de los 12 golpes en Viga 2 - Vivienda N°03

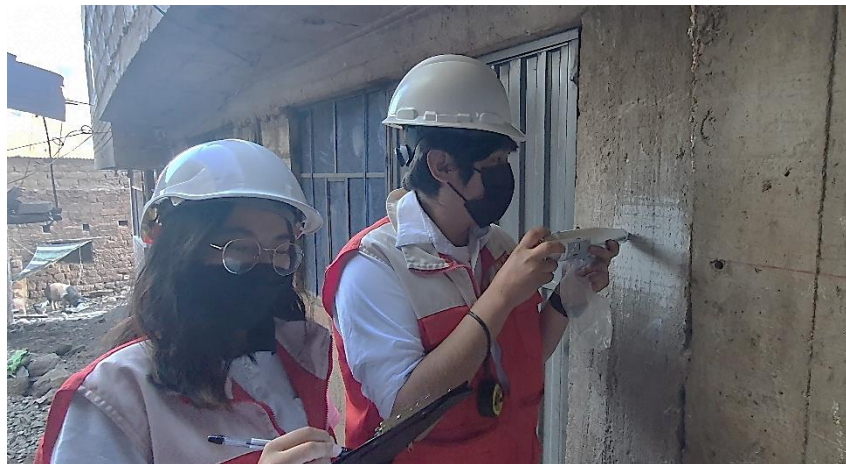
Para el procedimiento, se tuvo en cuenta la norma ASTM C-805; es por eso que se dibujó las cuadrículas de dimensiones de 10 x 7.5 cm con ayuda del pacómetro, que nos indicó la ubicación del acero; posteriormente, se realizó los 12 golpes a cada elemento estructural (Figura N°33 y figura N°34).

Figura 33. Prueba esclerometrica en columna 1 - Vivienda N°04

Figura 34. Resultados de los 12 golpes en columna 1 - Vivienda N°04

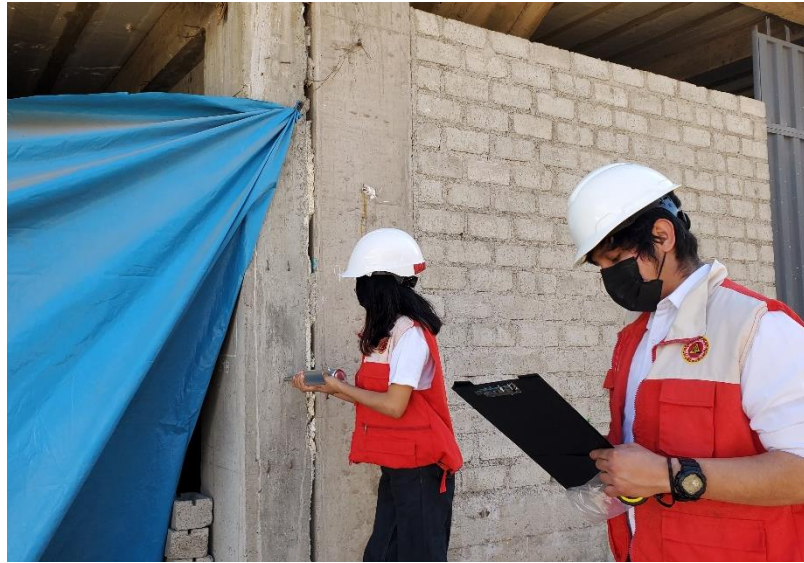
Para el procedimiento, se tuvo en cuenta la norma ASTM C-805; es por eso que se dibujó las cuadrículas de dimensiones de 10 x 7.5 cm con ayuda del pacómetro, que nos indicó la ubicación del acero; posteriormente, se realizó los 12 golpes a cada elemento estructural (Figura N°35 y figura N°36).

Figura 35. Prueba esclerometrica en columna 1 - Vivienda N°05

Figura 36. Resultados de los 12 golpes en columna 1 - Vivienda N°05

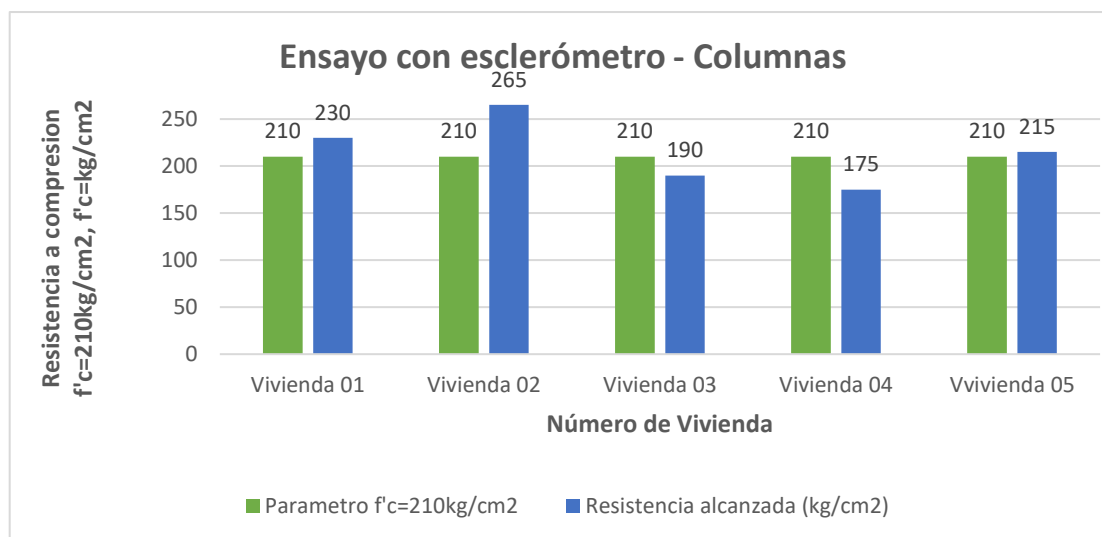
Se realizó una presentación gráfica de las resistencias promedio de todas las viviendas como se observa en la figura N°37:

Figura 37. Presentación grafica de las resistencias de concreto en columnas.

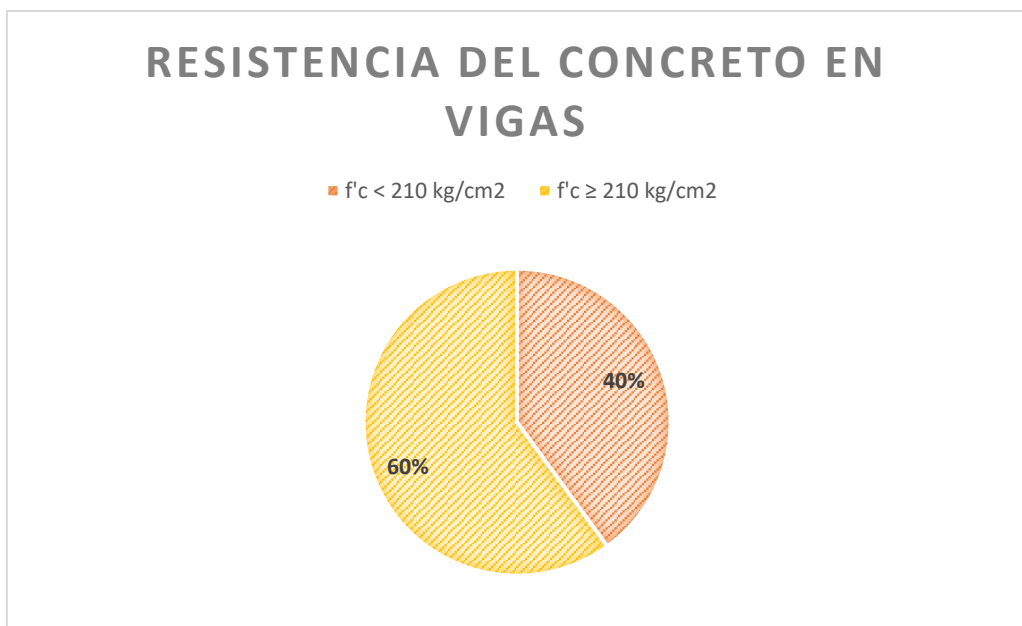
Se realizó un consolidado para saber la resistencia del concreto de todas las viviendas, la mayor parte de las viviendas tiene una resistencia del concreto mayor a 210 Kg/cm² (60 %). El 40 % presentaba una resistencia del concreto menor a 210 Kg/cm².

Figura 40. Porcentaje global de la resistencia del concreto en vigas

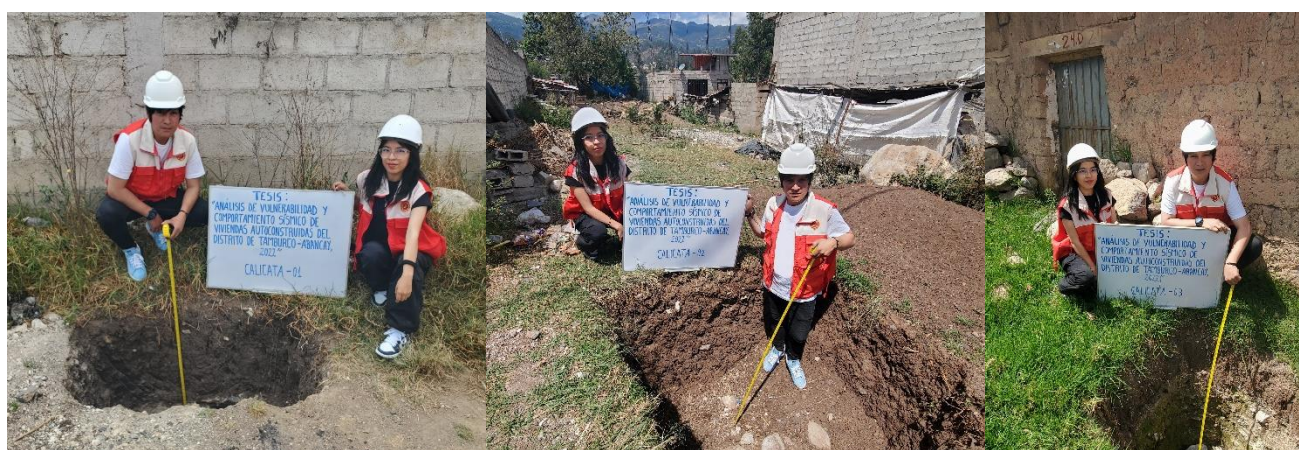
Para llevar a cabo este estudio, se realizaron 03 calicatas de exploración (Figura N°41) que se seleccionaron en una zona cercana a todas las viviendas. Luego de la excavación, se llevó a cabo el registro y muestreo de los diferentes tipos de suelos encontrados.

Figura 41. Exploración de las 03 calicatas

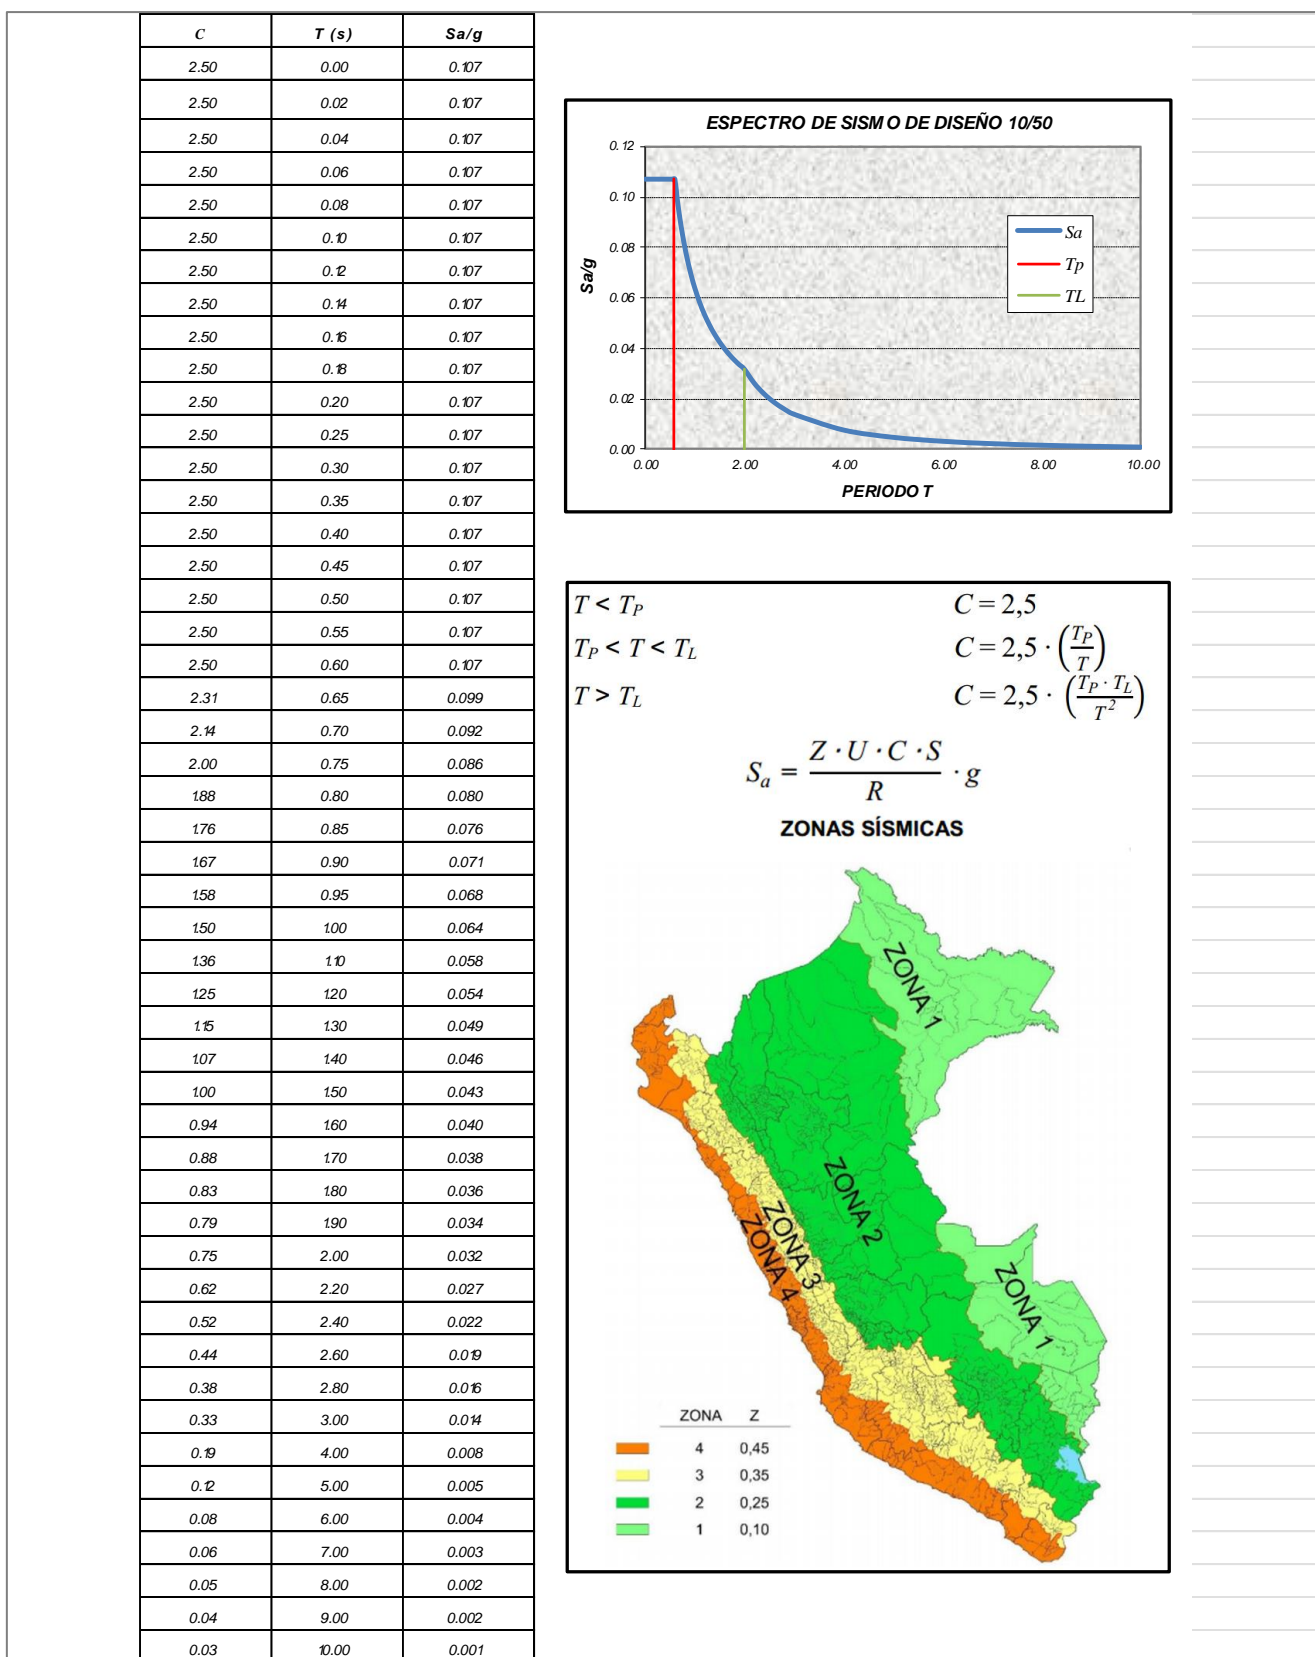
Figura 44. Cálculo y gráfico del espectro Sísmico de Diseño – Vivienda N°02

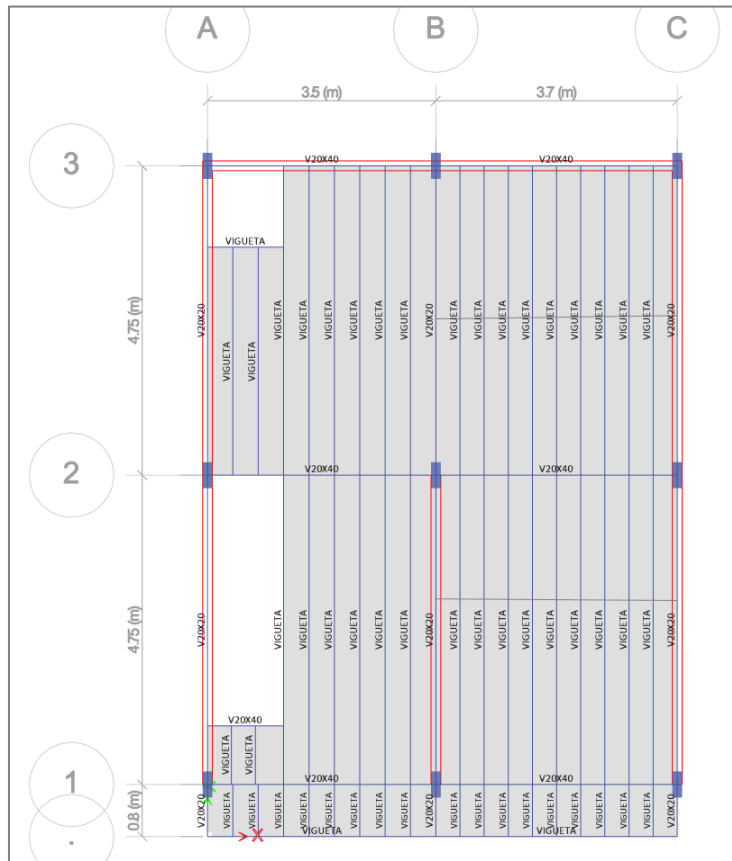
Se muestra el modelo empleado para el análisis de la vivienda N°03 (Figura N°52, figura N°53):

Figura 52. Modelamiento vista en planta – Vivienda N°03

Figura 53. Modelamiento vista en perspectiva – Vivienda N°03

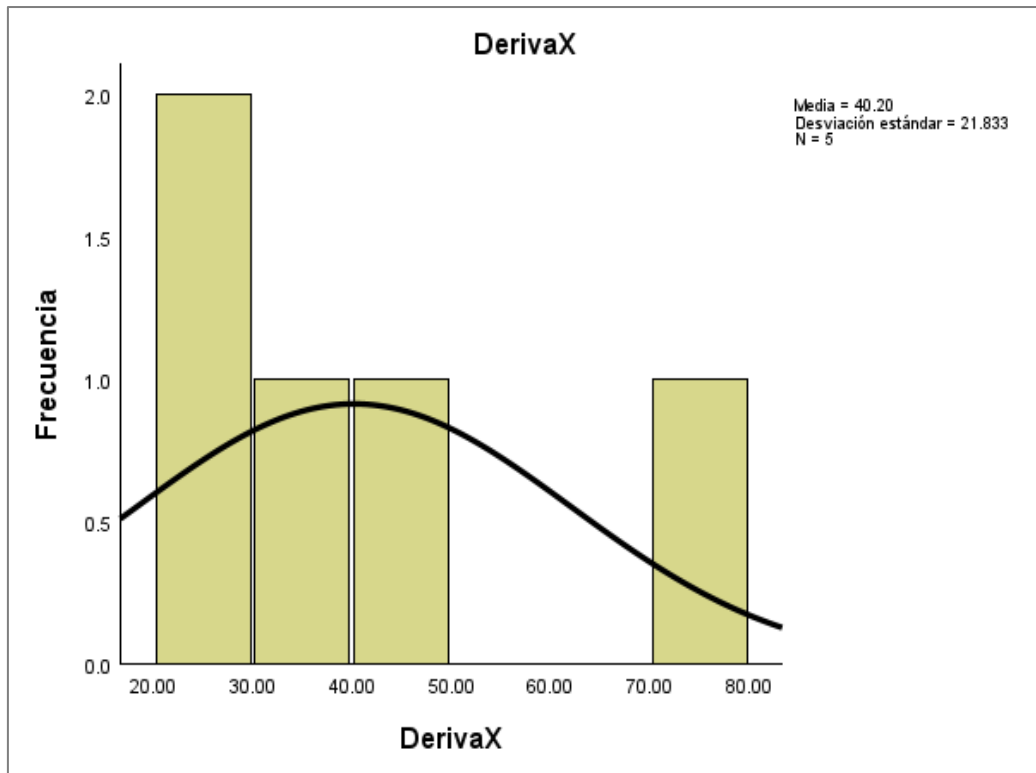
Deriva en X					
		Frecuencia	Porcentaje	Porcentaje válido	Porcentaje Acumulado
Válido	21.00	1	20,0	20,0	20,0
	25.00	1	20,0	20,0	40,0
	36.00	1	20,0	20,0	60,0
	43.00	1	20,0	20,0	80,0
	76.00	1	20,0	20,0	100,0
	Total	5	100,0	100,0

Figura 69. Gráfico de Frecuencias para la Deriva X

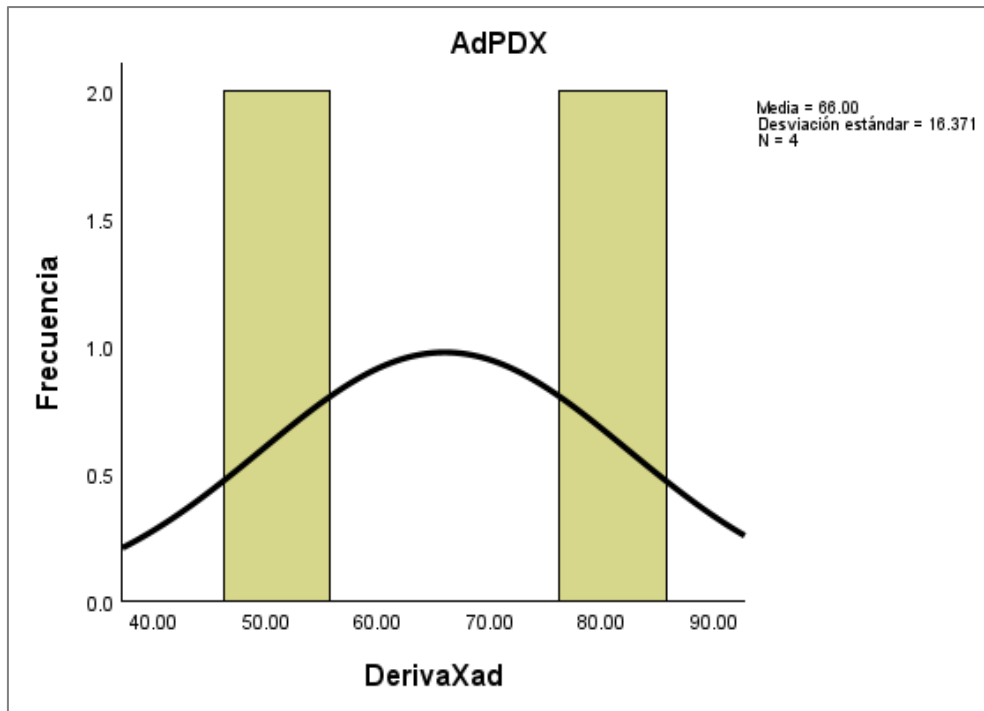
Figura 71. Gráfico de Frecuencias para la Deriva en X con la Adición de 1 a 3 niveles

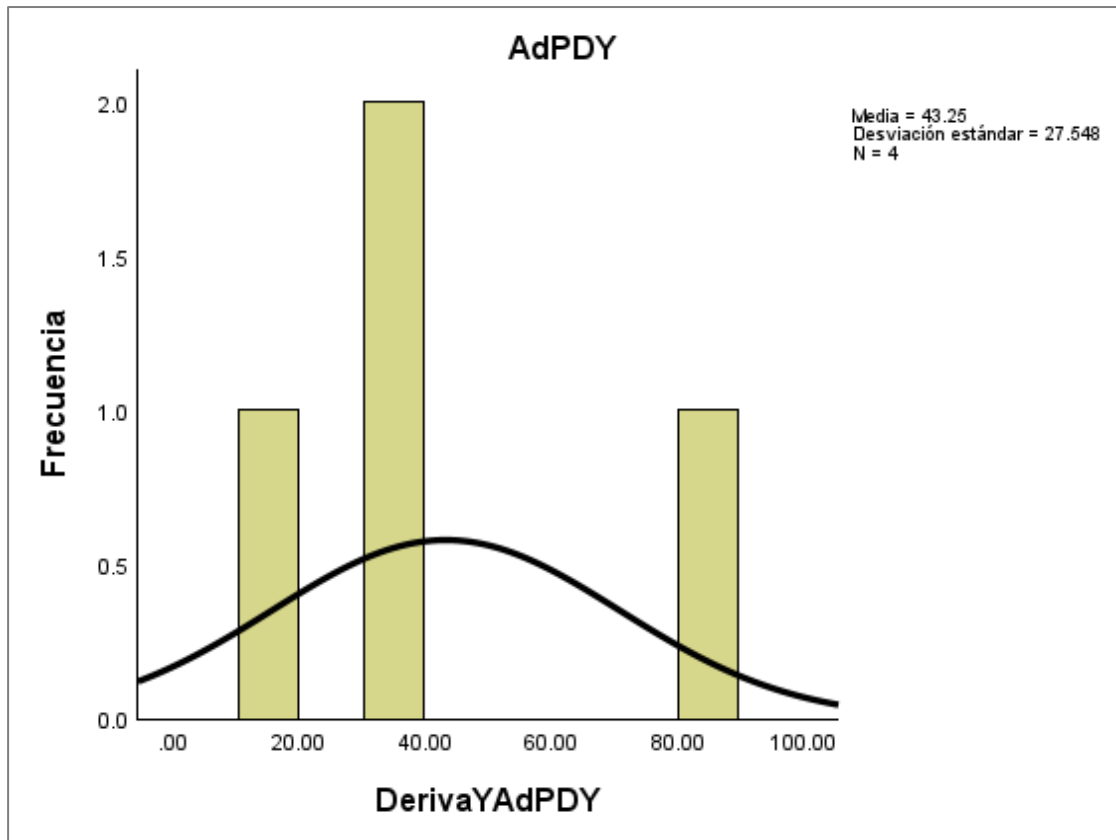
Figura 72. Gráfico de Frecuencias para la Deriva en Y con la Adición de 1 a 3 niveles
