Trabajo de Suficiencia Profesional

**Actividades realizadas como asistente de
producción en la construcción de los centros de
salud de Castillas I-4 y San Miguel de El Faique
I-4, Piura**

Kevin Giancarlo Pisfil Castro

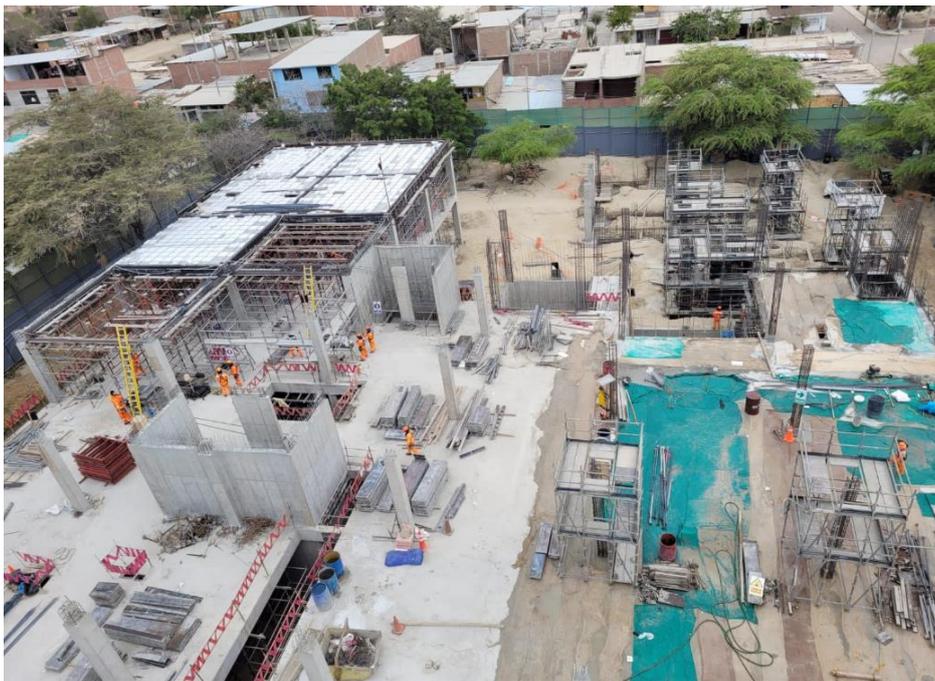
Figura 36. Ubicación inadecuada de servicios higiénicos ocasionando exceso de movimientos.

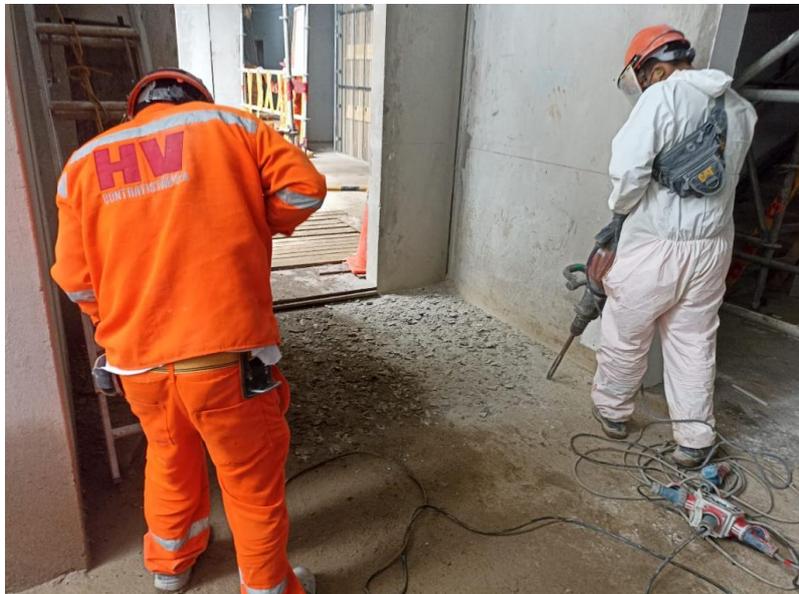
Fallas durante el procedimiento, la fabricación o la prestación de servicios que resultan en imperfecciones. Por ejemplo, cuando la altura de una unión de losa es mayor que la de las losas adyacentes. Esto conlleva a destinar recursos adicionales para rectificar el error, como asignar una cuadrilla específica para picar y reparar la superficie hasta nivelarla. Esta corrección implica un aumento significativo en las horas de trabajo requeridas, evidenciando la importancia de verificar adecuadamente la altura durante el proceso inicial para evitar gastos y esfuerzos adicionales en etapas posteriores.

Figura 38. Desbaste de contrapiso por exceso de concreto.

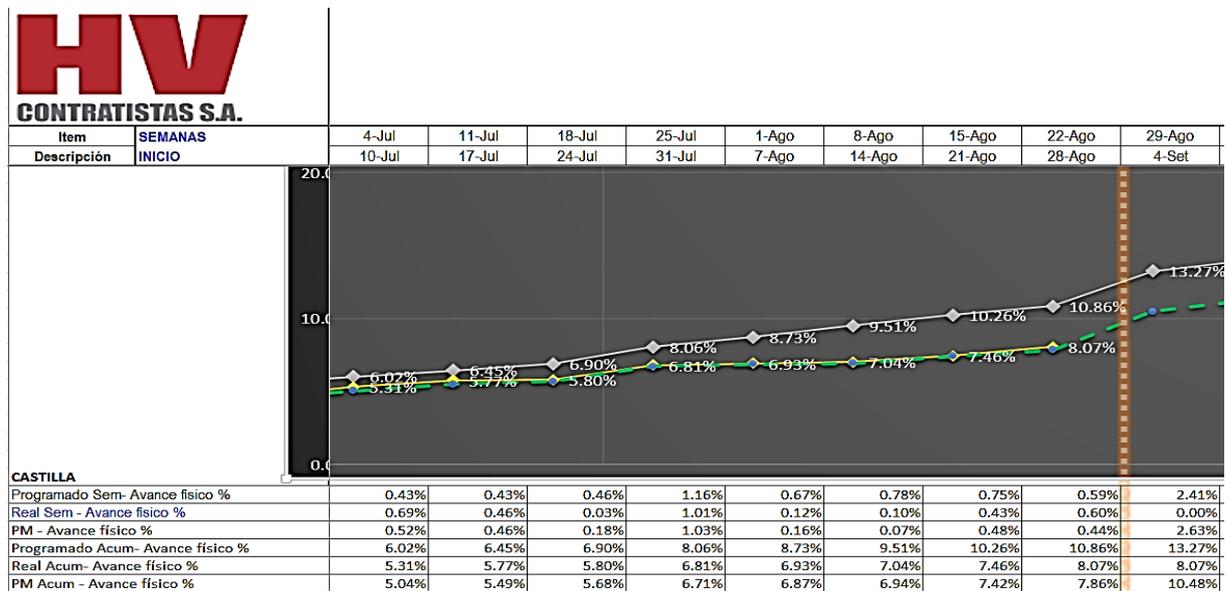
Figura 48. Reporte de avance curva "S".

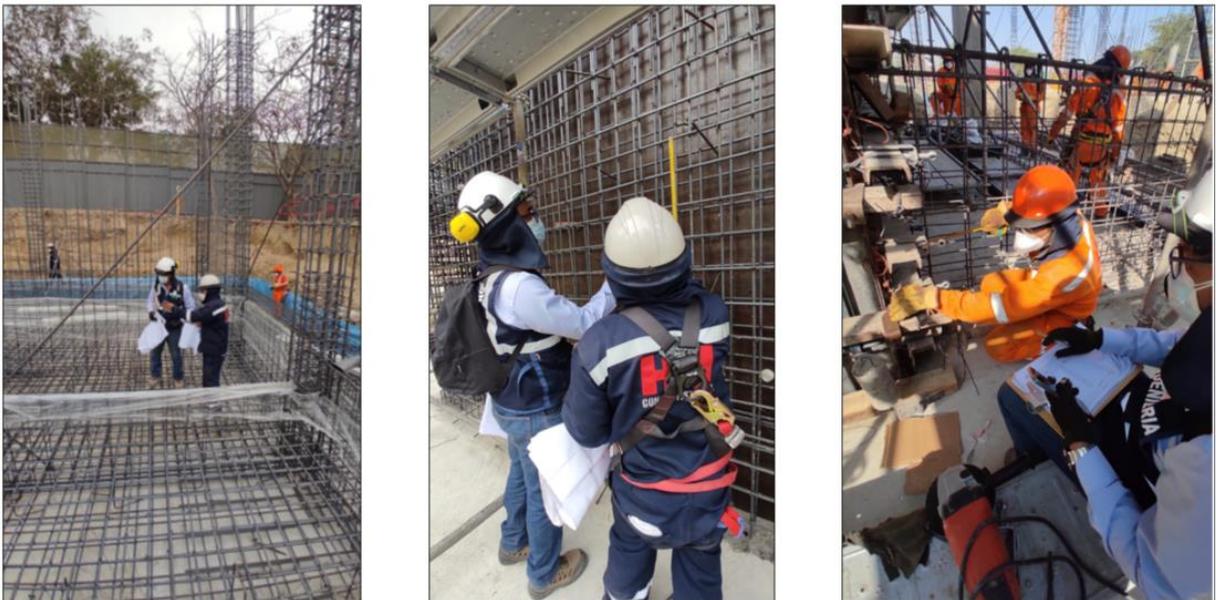
Figura 54. Liberación de prevaciados de concreto.

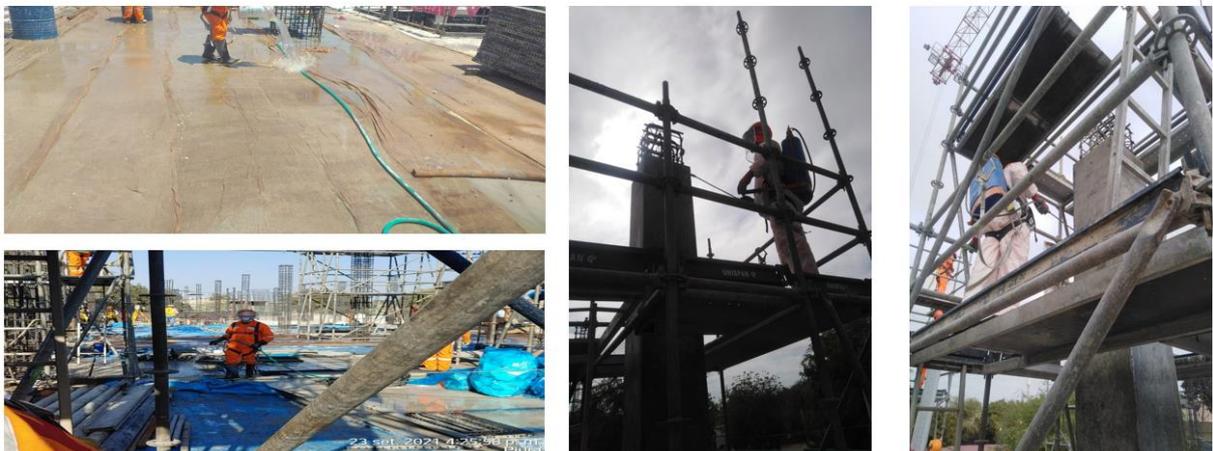
Figura 75. Curados de concreto.

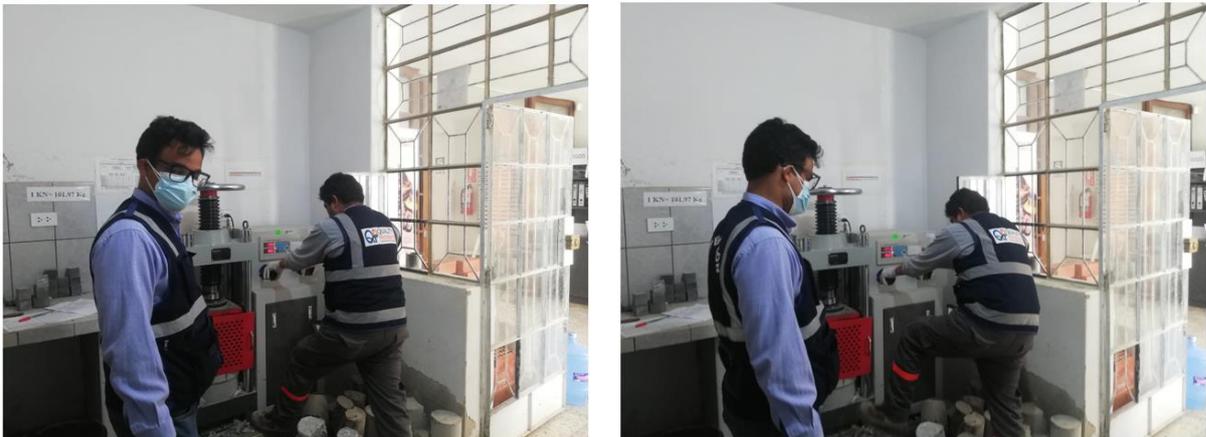
Figura 76. Rotura de especímenes de concreto.

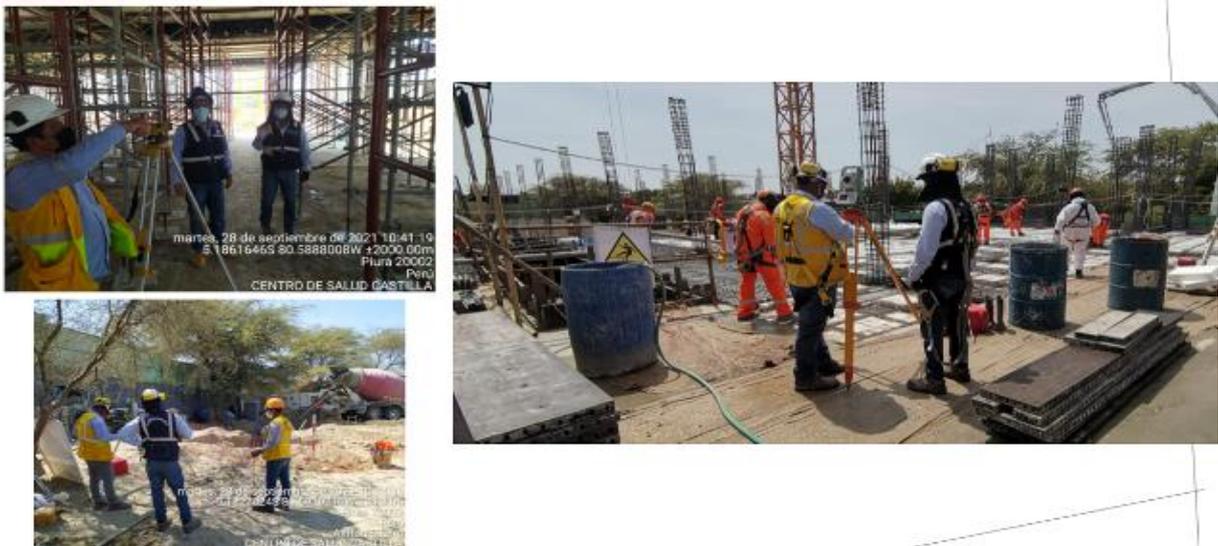
Figura 81. Prevaciados de concreto.

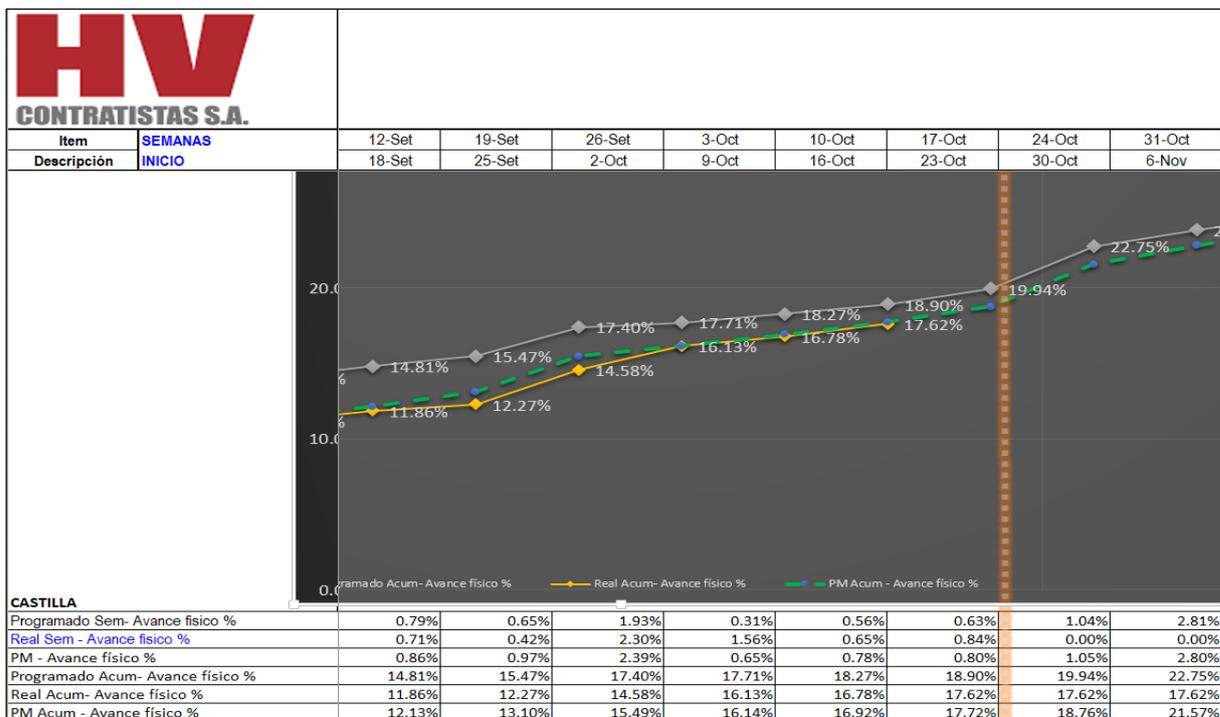
Nota: Curva "S" de la ejecución de la obra.

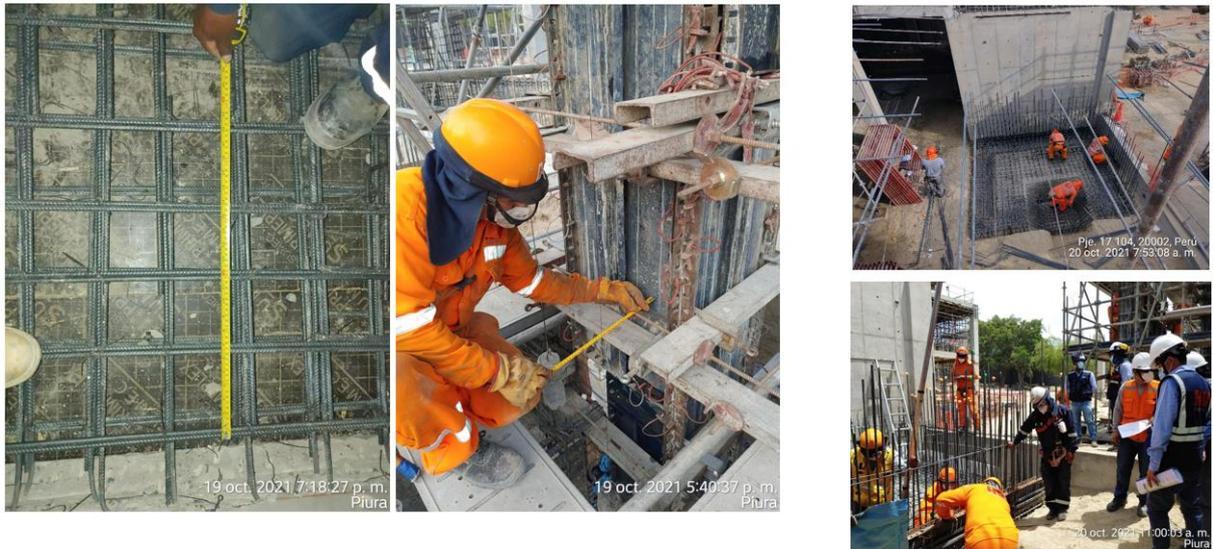
Figura 101. Liberación de vaciados de concreto.

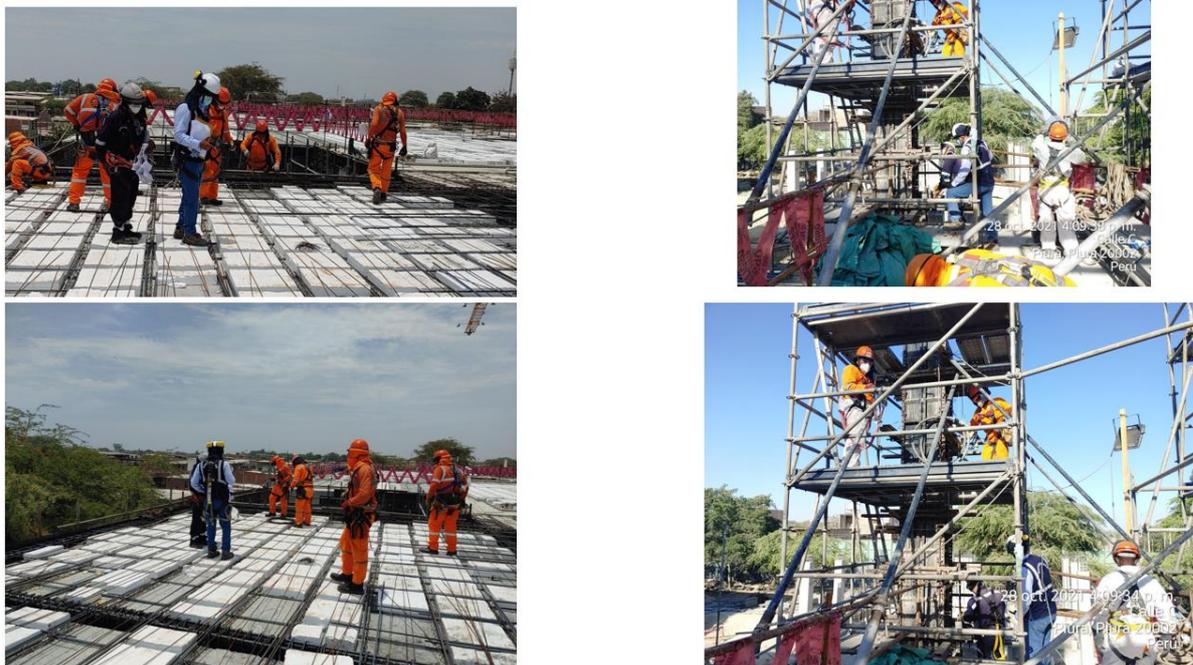
Figura 107. Liberación de vaciados de concreto.

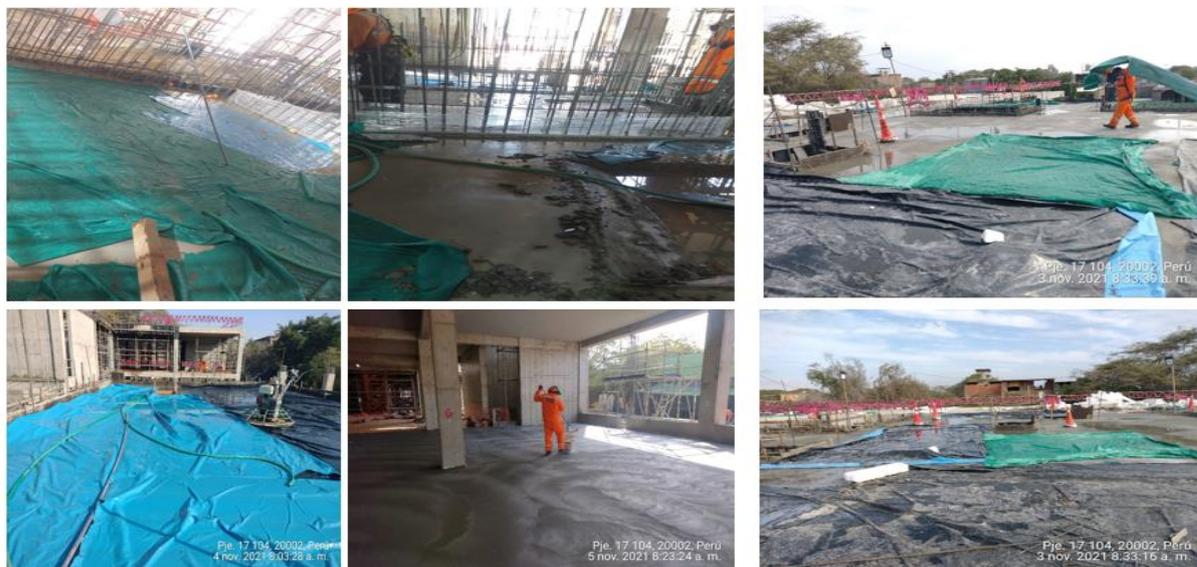
Figura 112. Curado de concreto.

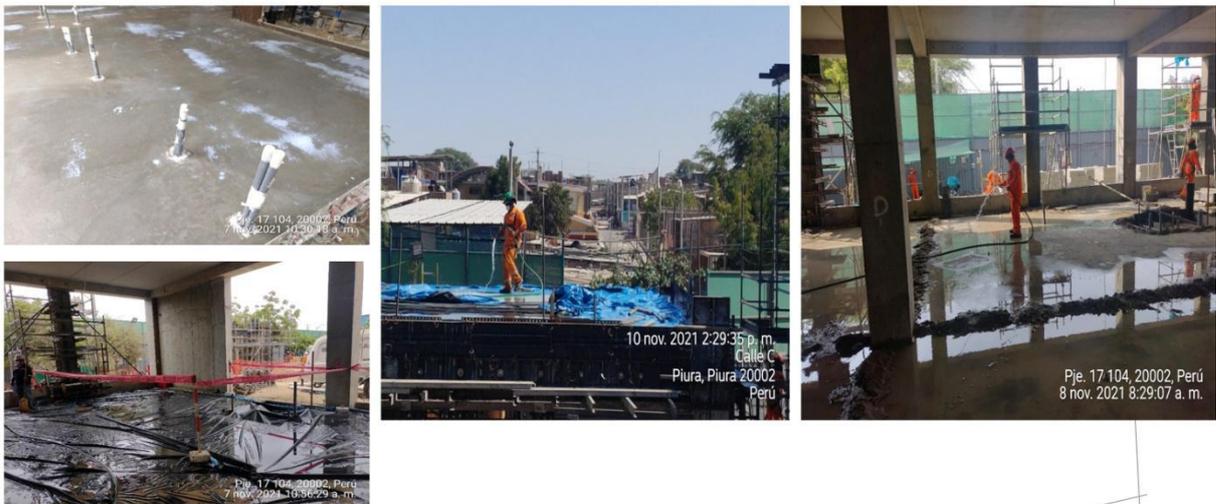
Figura 118. Curado de concreto.

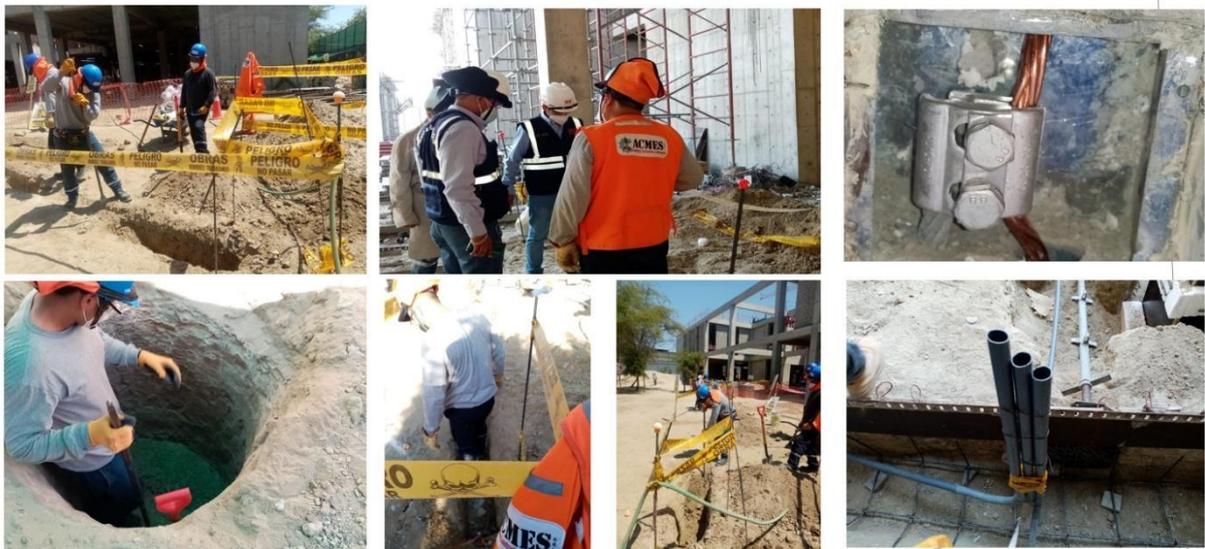
Figura 125. Instalaciones de sistema puesta a tierra.

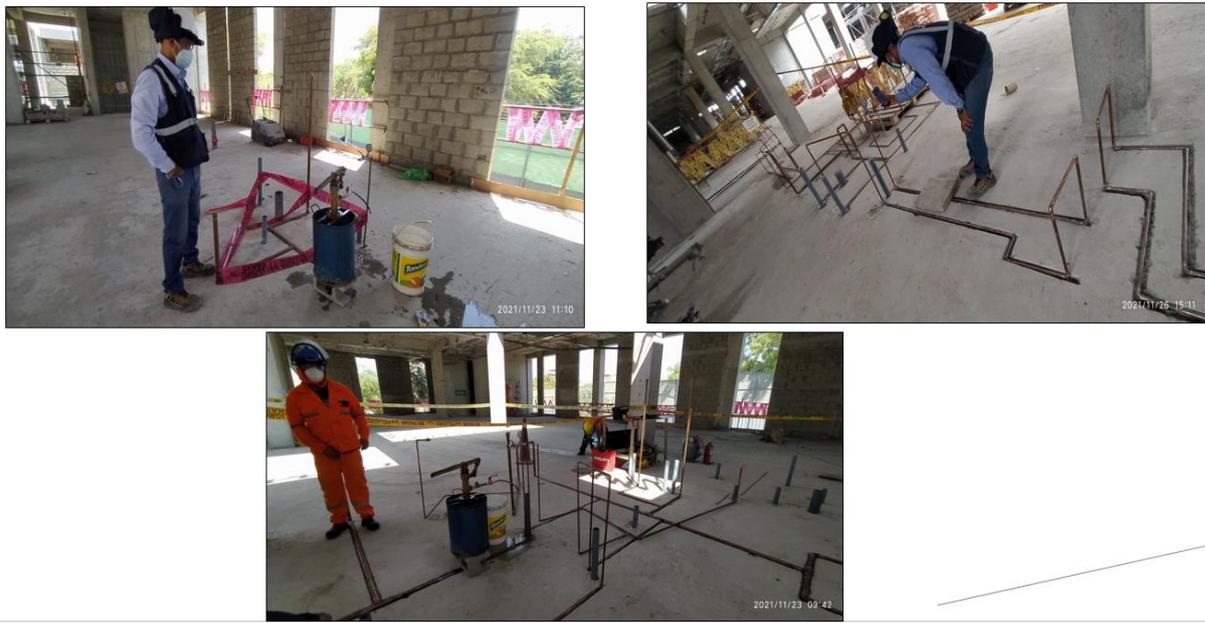
Figura 131. Pruebas hidrostáticas.

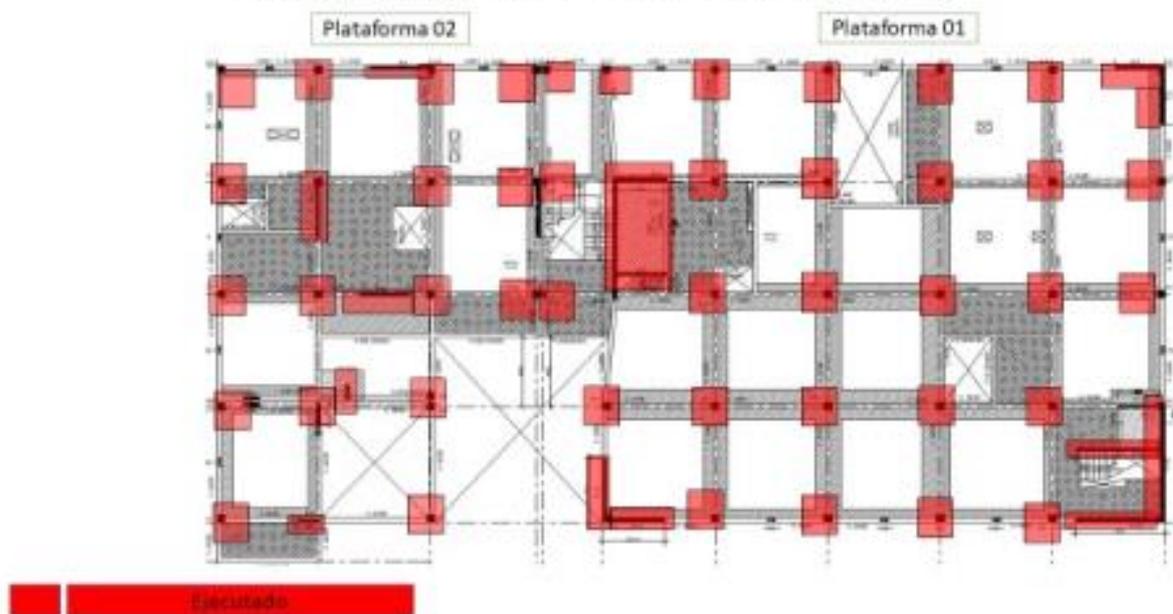
Imagen 02: Colocación de acero en Columnas y Placas en plataforma 01 y 02.

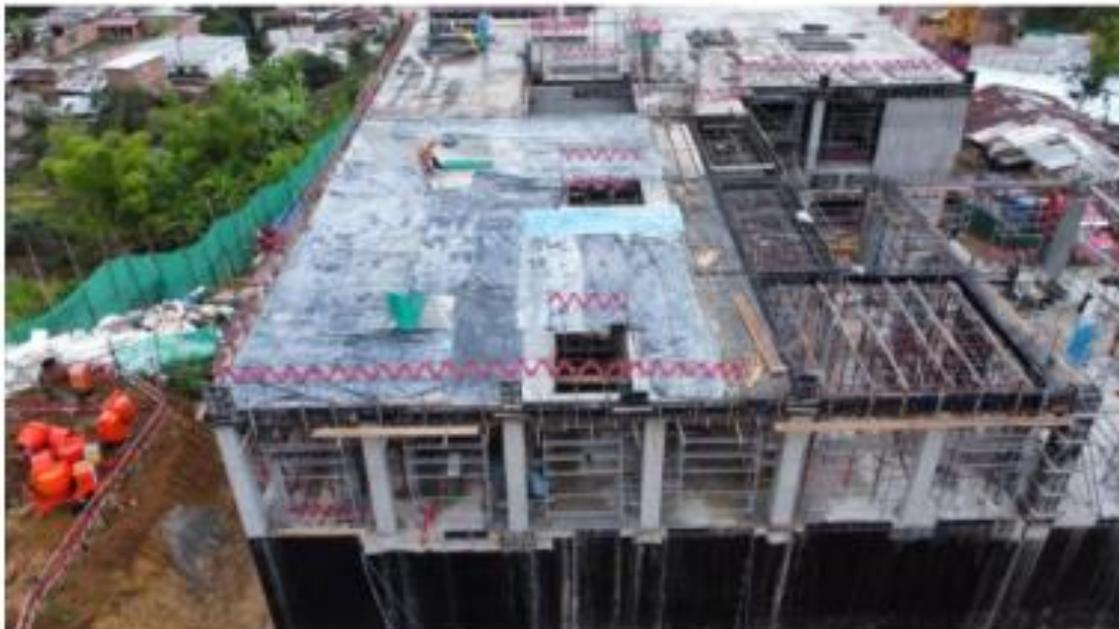
Imagen 07: Colocación de encofrado en pre losas en plataforma 02.
