**FACULTAD DE INGENIERÍA**

Trabajo de Suficiencia Profesional

**Gestión de las actividades en campo y en gabinete  
del mejoramiento de las instalaciones en el  
Estadio Municipal del pueblo tradicional de  
Yarabamba - Arequipa - Arequipa**

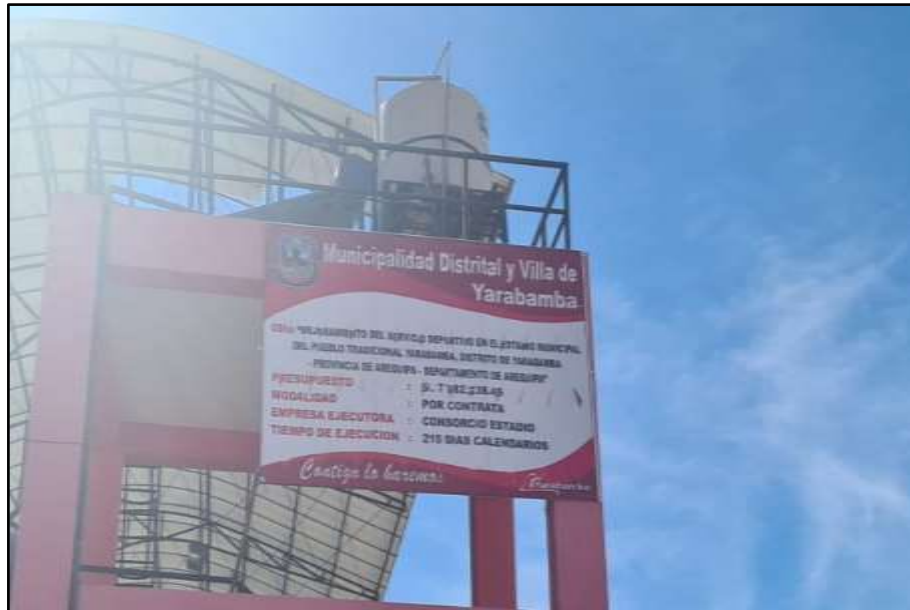
**Figura 3.** Cartel de la obra.

**Actividad 1.-** Se visualiza el cartel de obra, para inicio de ejecución de obra.

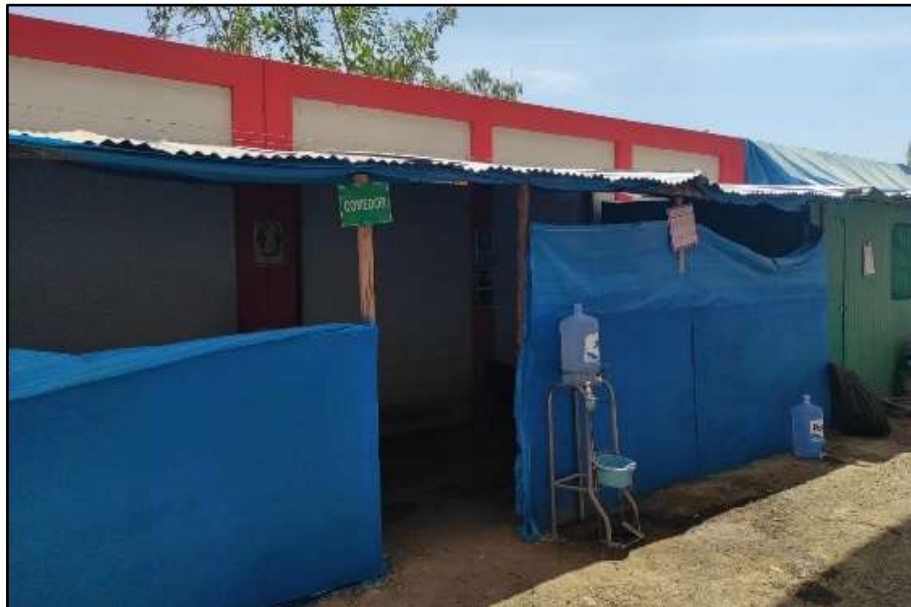
**Figura 4.** Ambientes provisionales, comedor.

**Actividad 2.-** Verificación de instalaciones de ambientes provisionales como el comedor.

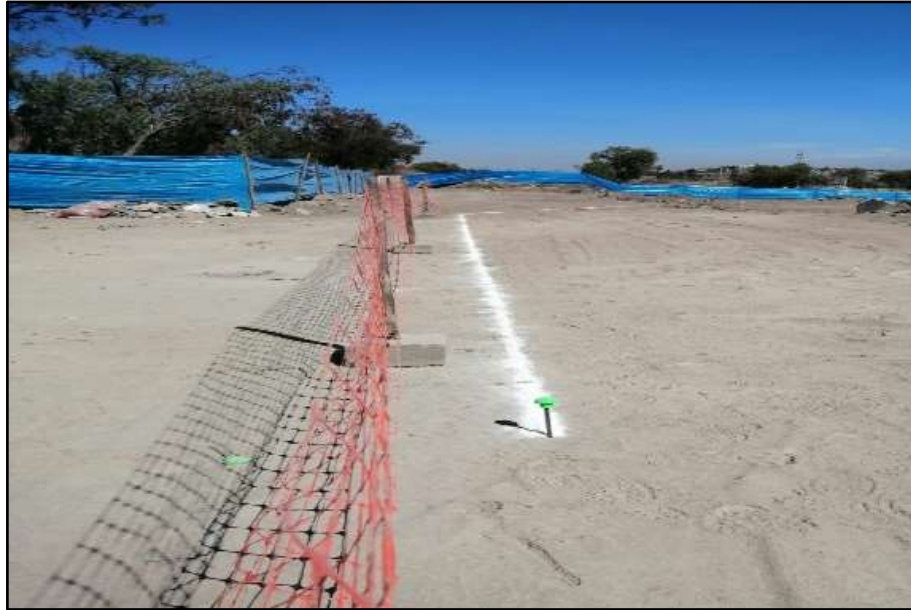
*Figura 5. Trazo y replanteo.*

**Actividad 3.-** Control y verificación de trazo y replanteo de áreas abiertas para las excavaciones.

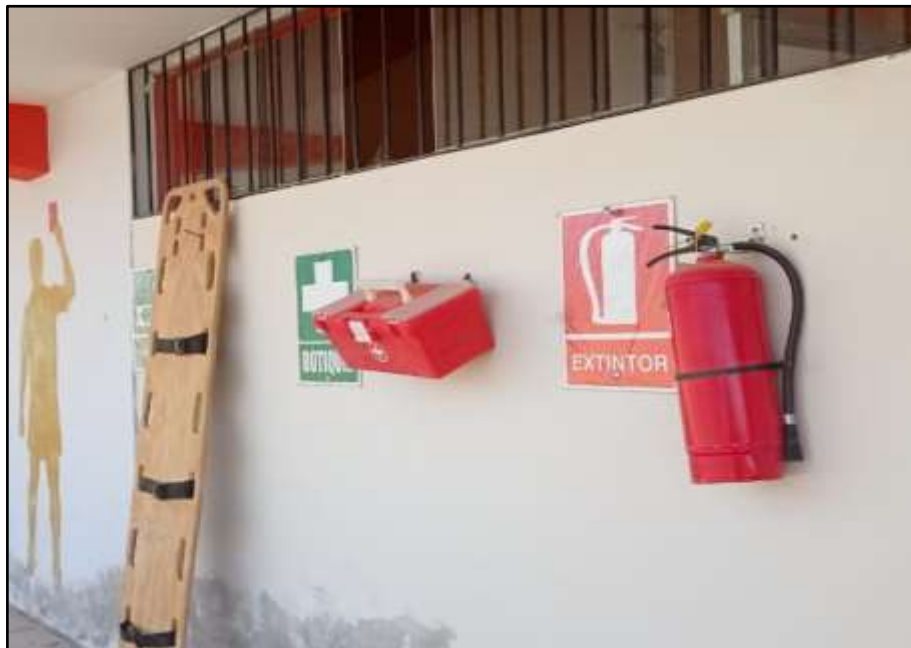
*Figura 6. Control de EPC.*

**Actividad 4.-** Control de los Equipos de protección colectiva.

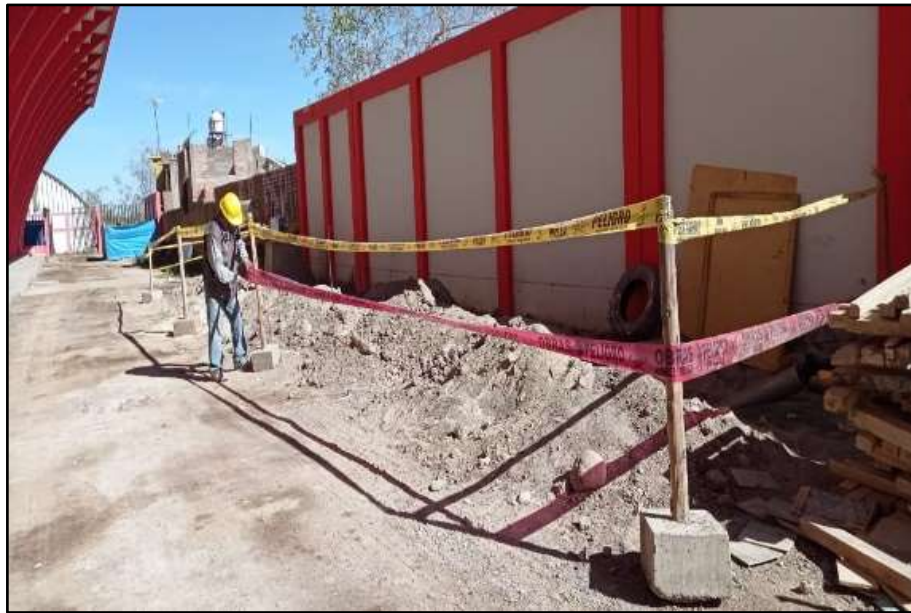
**Figura 7.** Señalizaciones y EPP.

**Actividad 5.-** Control y verificación del cumplimiento de las señalizaciones y equipos de protección personal.

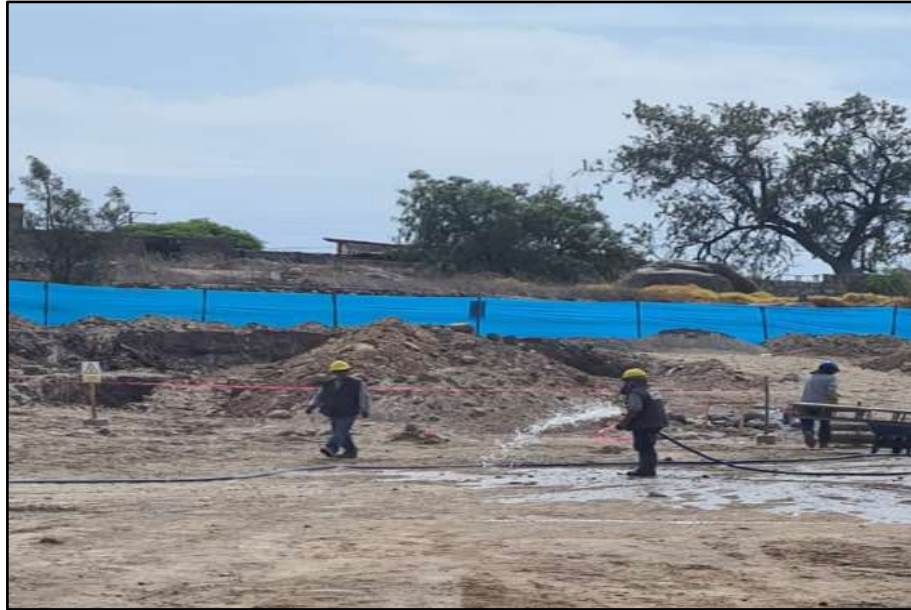
**Figura 11.** Mitigación de polvo.

**Actividad 9.-** Control y verificación de cumplir la actividad diaria de mitigación del polvo ocasionado por el movimiento de tierra.

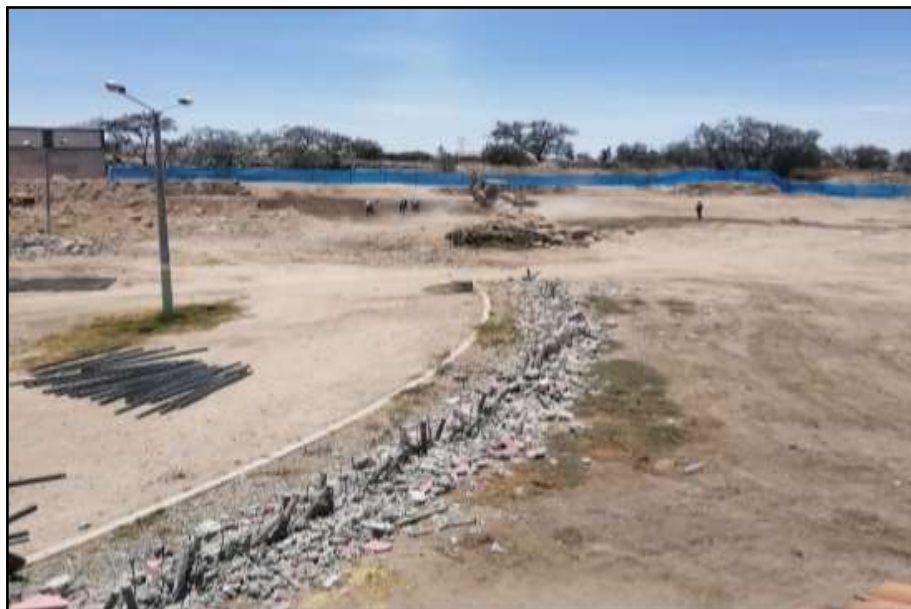
**Figura 12.** Demolición de sardineles.

**Actividad 10.-** Control y verificación de la demolición de sardineles y muros existentes, con maquinaria.

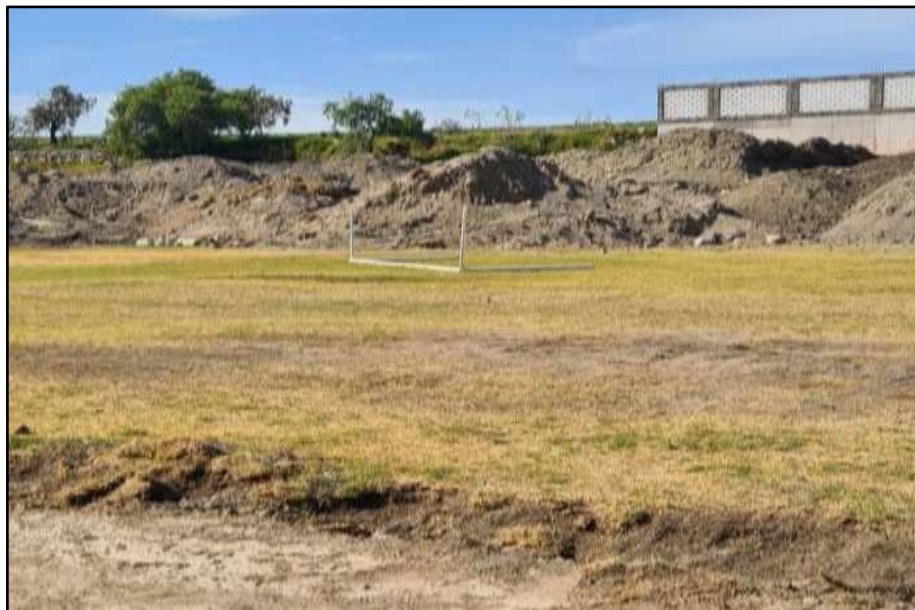
**Figura 15.** Desmontaje de arco.

**Actividad 11.-** Desmontaje de arco de fútbol y postes existentes en las áreas abiertas.

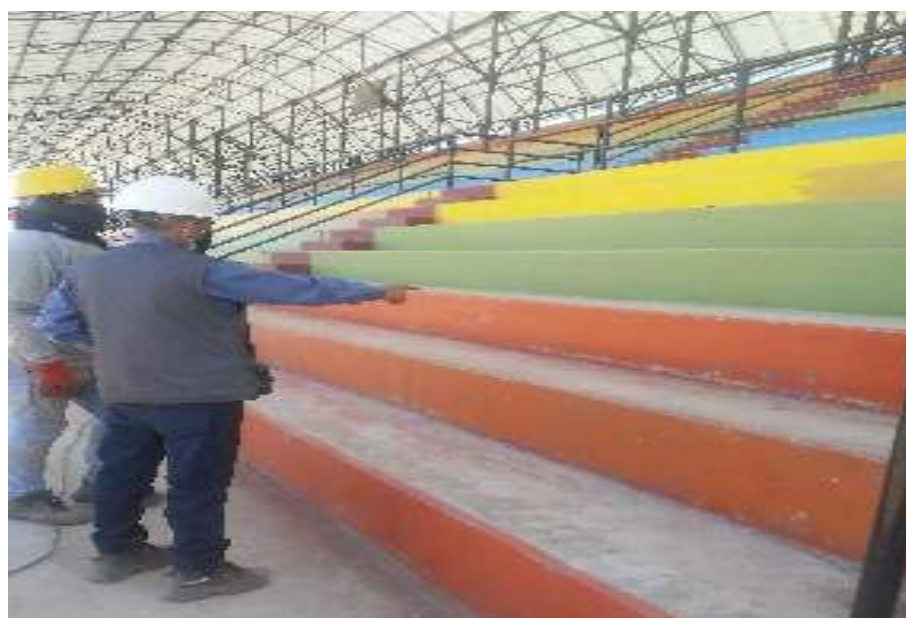
**Figura 16.** Escarificación gradas de tribuna.

**Actividad 12.-** Verificación de la ejecución de escarificación de graderías en tribuna y sus muros exteriores e interiores.

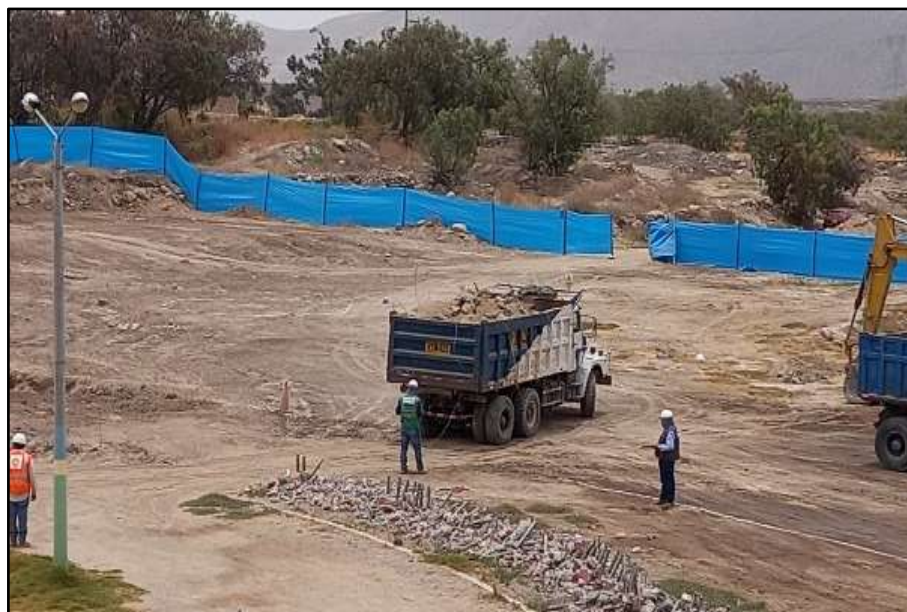
*Figura 19. Eliminación de material excedente.*

**Actividad 13.-** Control de eliminación de material excedente de las excavaciones de cimientos de muros y de ambientes abiertos.

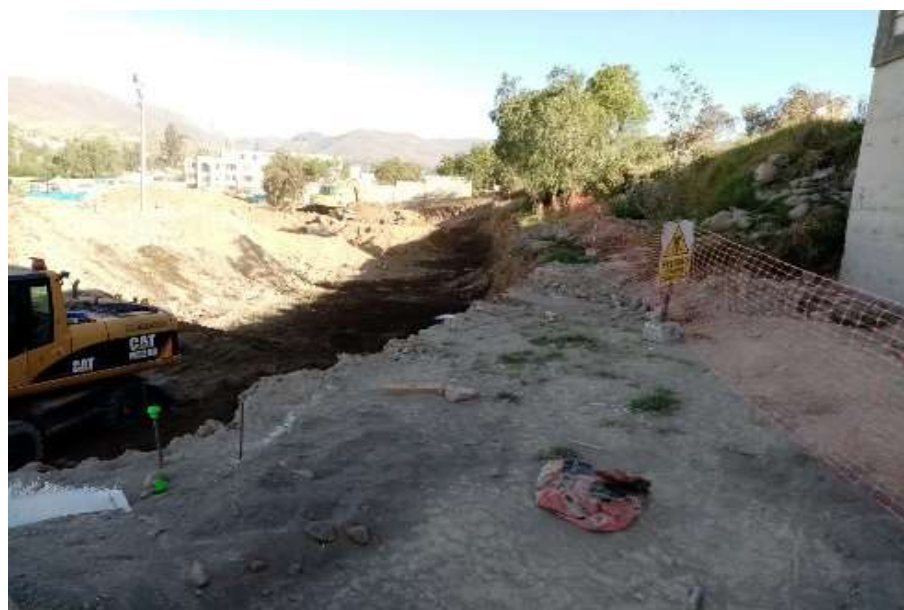
*Figura 20. Excavación de cimientos y zapatas.*

**Actividad 14.-** Control y seguimiento de los trabajos estructurales de excavaciones, concreto, mantenimiento de instalaciones sanitarias y eléctricas.

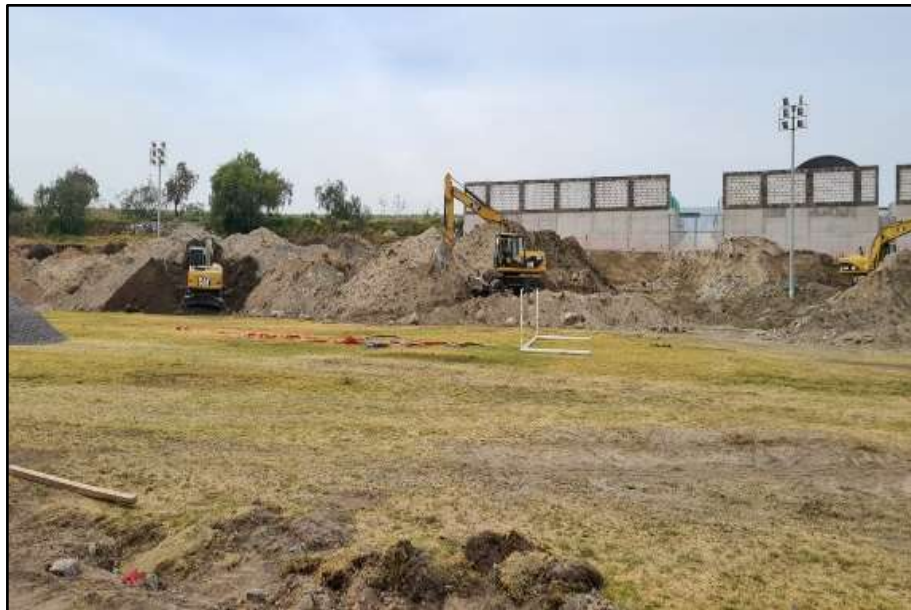
**Figura 22.** *Control de excavación masiva.*

**Actividad 15.-** Control de excavación masiva de cimientos y zapatas de muro de contención y áreas abiertas de cercos perimétricos.

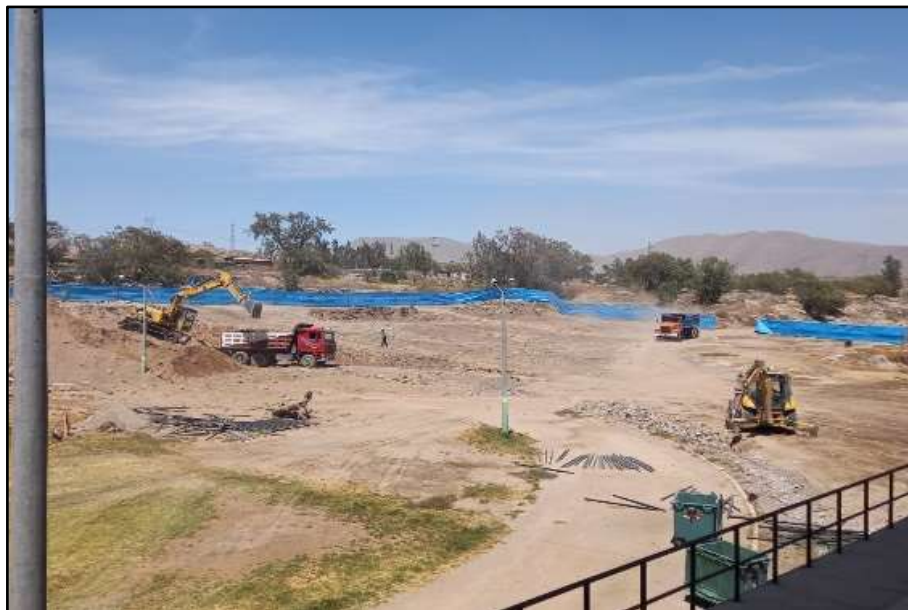
**Figura 23.** Eliminación de material excedente.

**Actividad 16.-** Control de eliminación de material excedente por excavación de cimientos y zapatas.

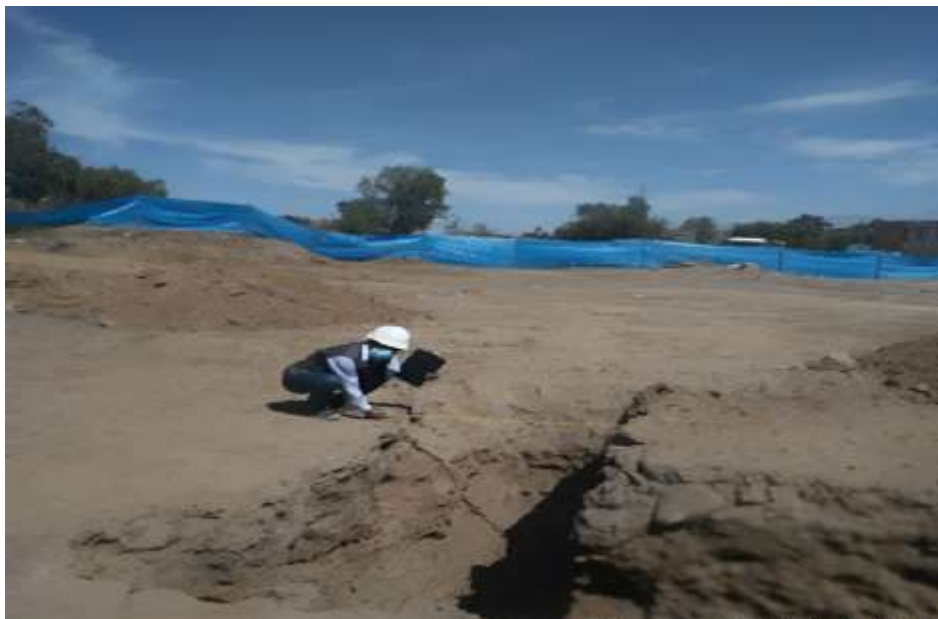
**Figura 25.** Verificación de medidas de excavación.

**Actividad 17.-** Inspección de medidas de ancho y profundidad de las excavaciones de los cimientos y zapatas.

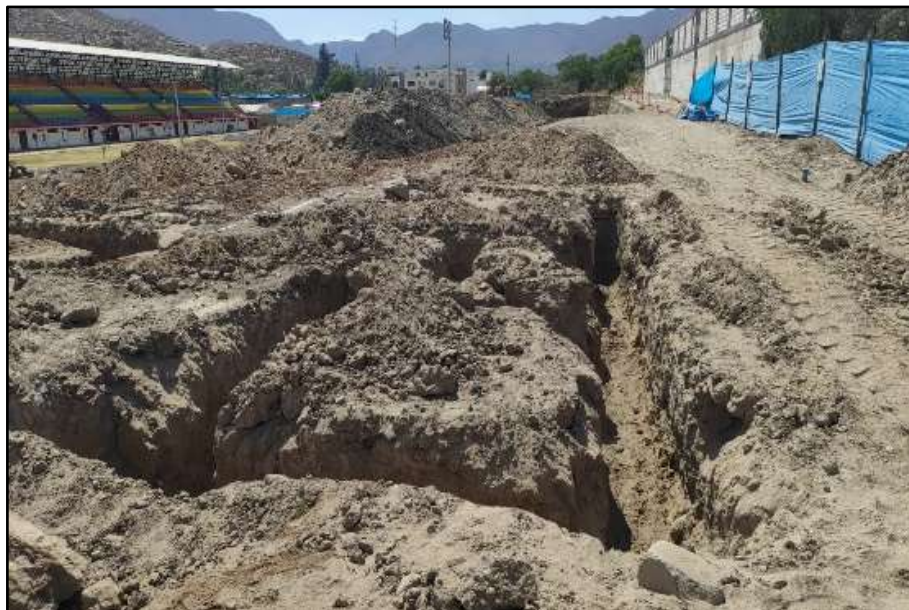
*Figura 27. Verificación de compatibilidad en cimientos.*

**Actividad 18.-** Verificación de medidas y compatibilidad con los planos del expediente técnico.

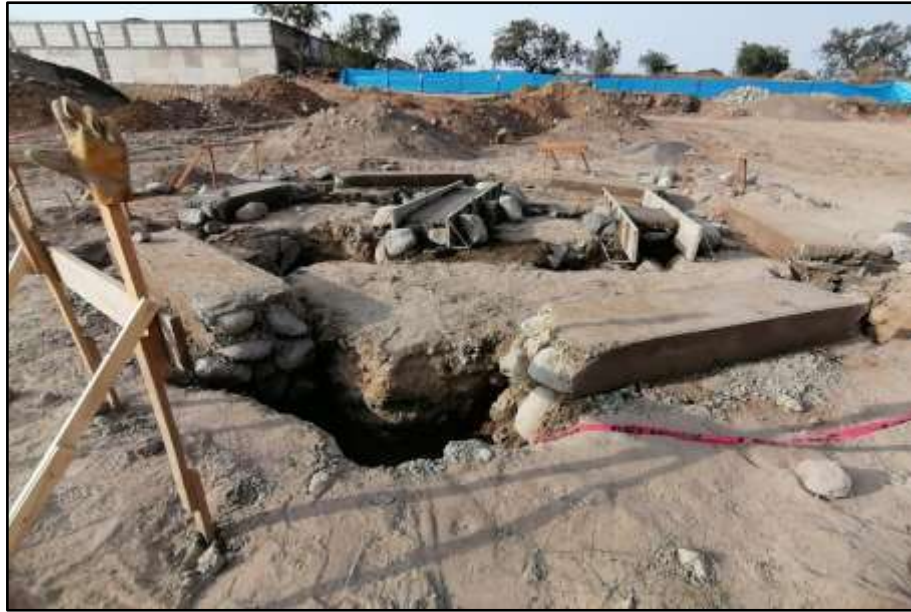
*Figura 29. Cimientos corridos en módulos de áreas abiertas.*

**Actividad 19.-** Cimientos corridos en módulos de áreas abiertas.

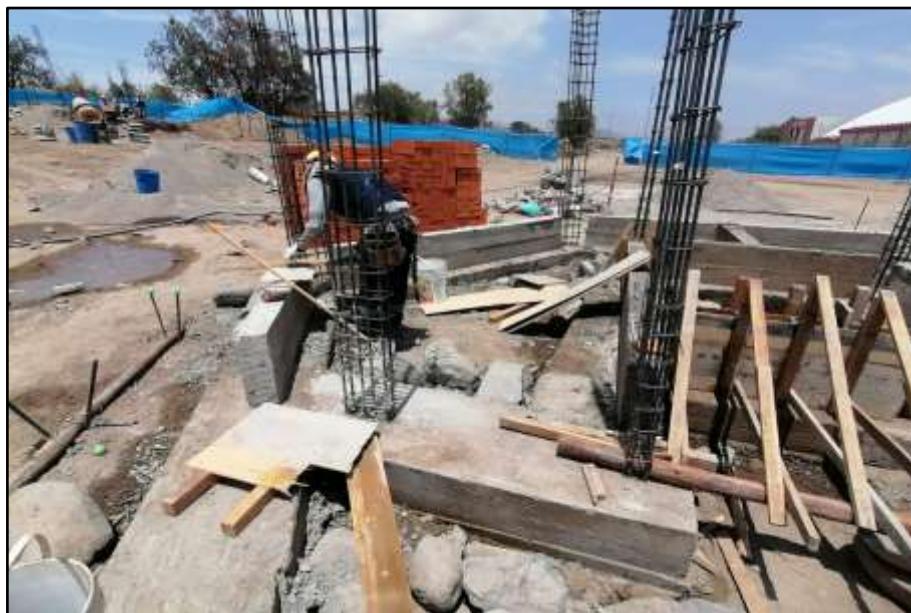
*Figura 30. Sobrecimientos en módulos de áreas abiertas.*

**Actividad 20.-** Sobrecimientos en módulos de áreas abiertas.

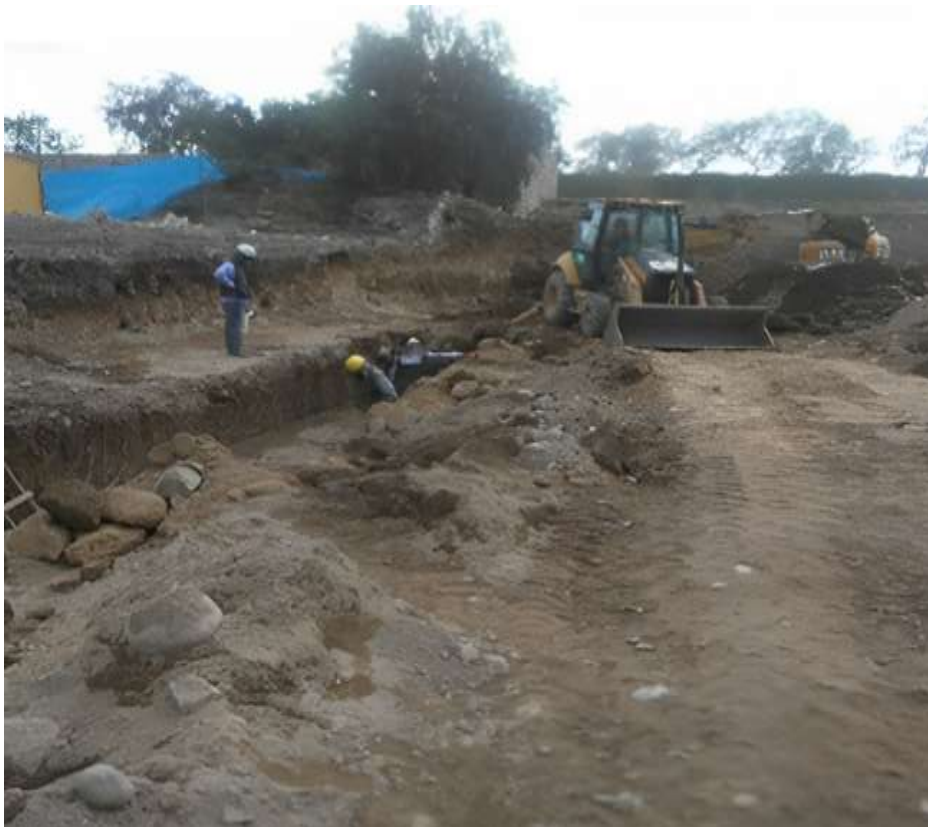
**Figura 31.** Sobrecimientos en módulos de áreas abiertas.

**Actividad 21.-** Excavación de zapatas en cerco perimetrico.

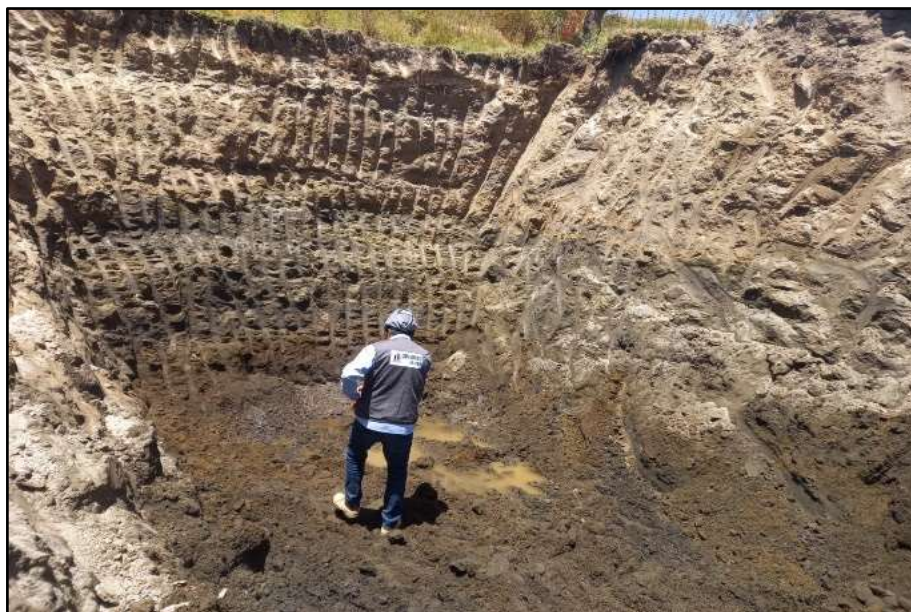
**Figura 32.** Verificación de capa freática.

**Actividad 22.-** Verificación de aparición de la napa freática en la excavacion masiva.

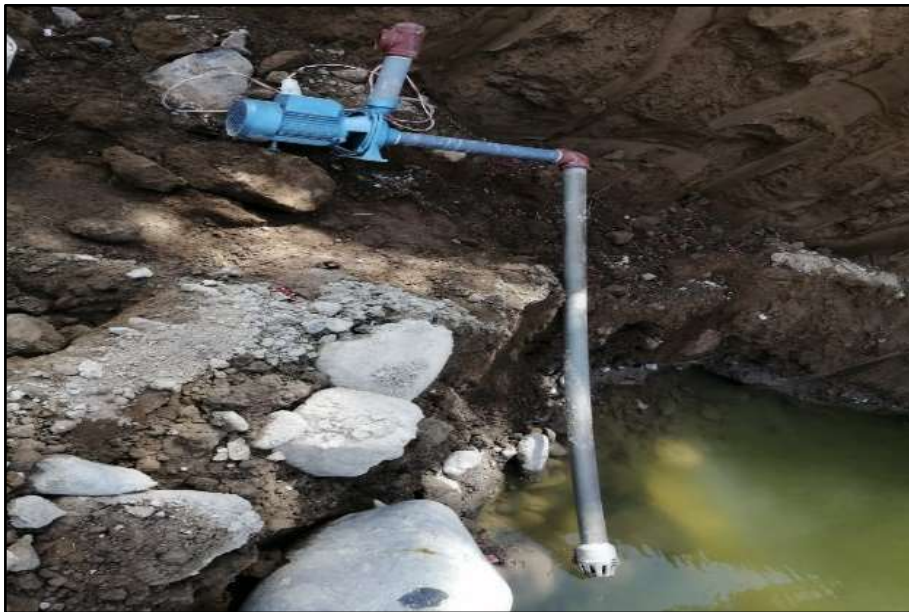
**Figura 34.** Bombeo de agua.

**Actividad 23.-** Control de bombeo de agua en las zapatas de muro de contención por filtración de agua.

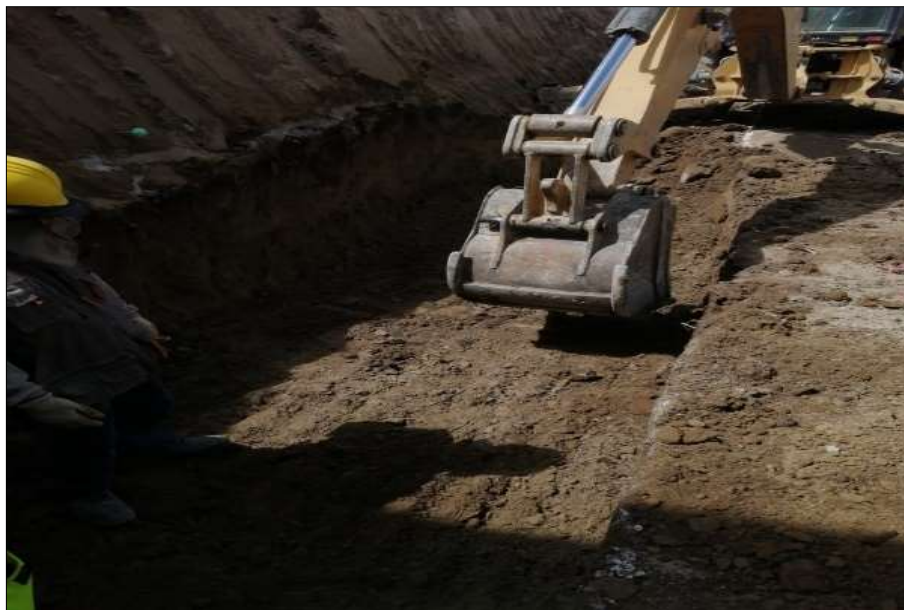
**Figura 35.** Nivelación de zapatas.

**Actividad 24.-** Control de nivelación de zapatas para cerco perimétrico.

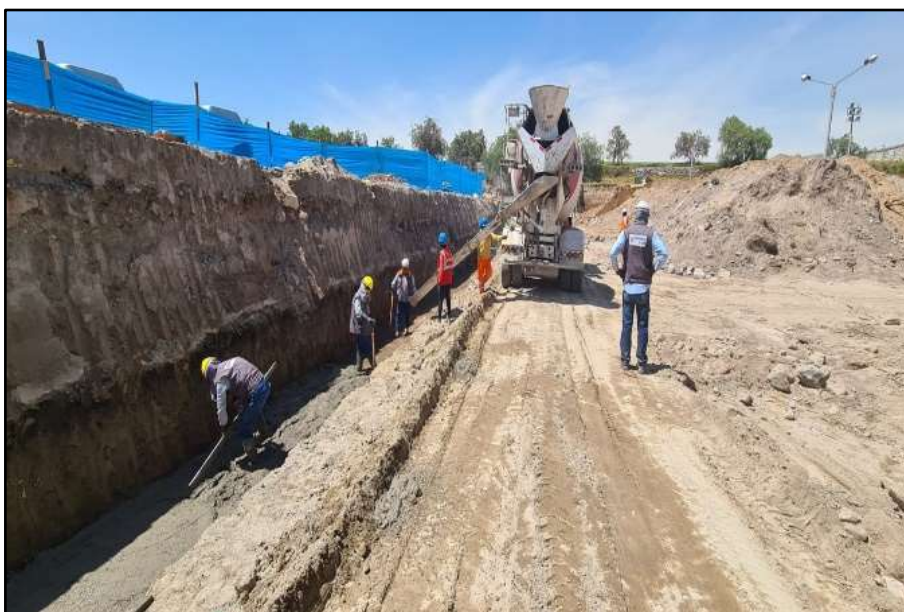
**Figura 36.** Control de vaciado de solado.

**Actividad 25.-** Control de vaciado de solado en el cerco perimétrico.

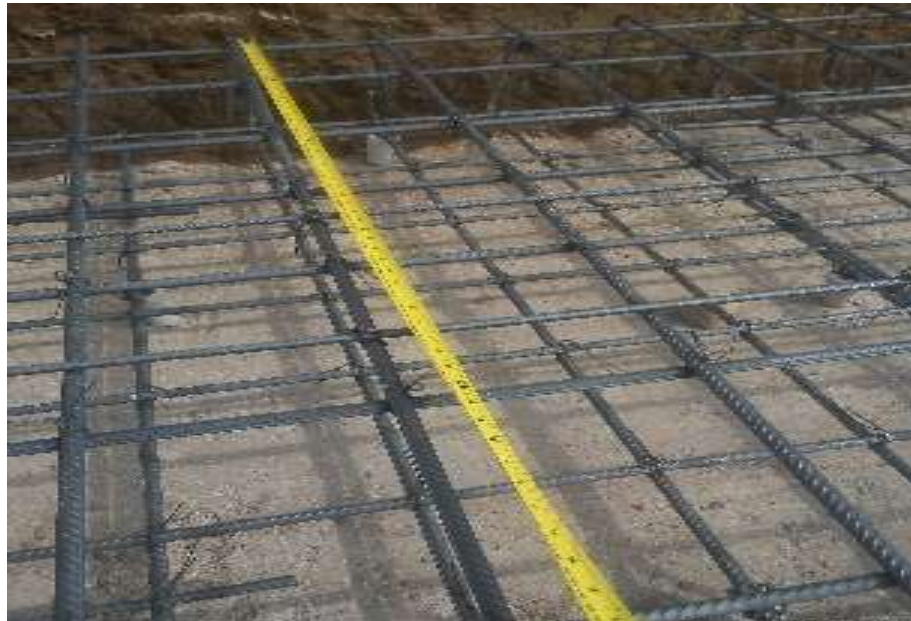
**Figura 38.** Control de espaciado de varillas en zapatas.

**Actividad 26.-** Control de espaciado entre las varillas en el armado de acero de zapatas y el espaciado.

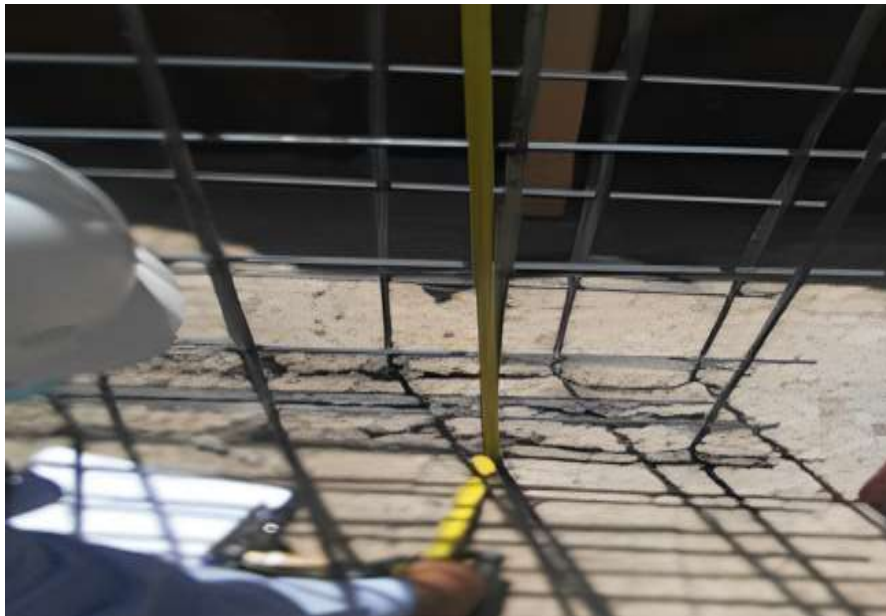
**Figura 40.** Verificación de medidas.

**Actividad 27.-** Verificación de medidas de altura de acero y espaciamiento de varillas en los muros de contención.

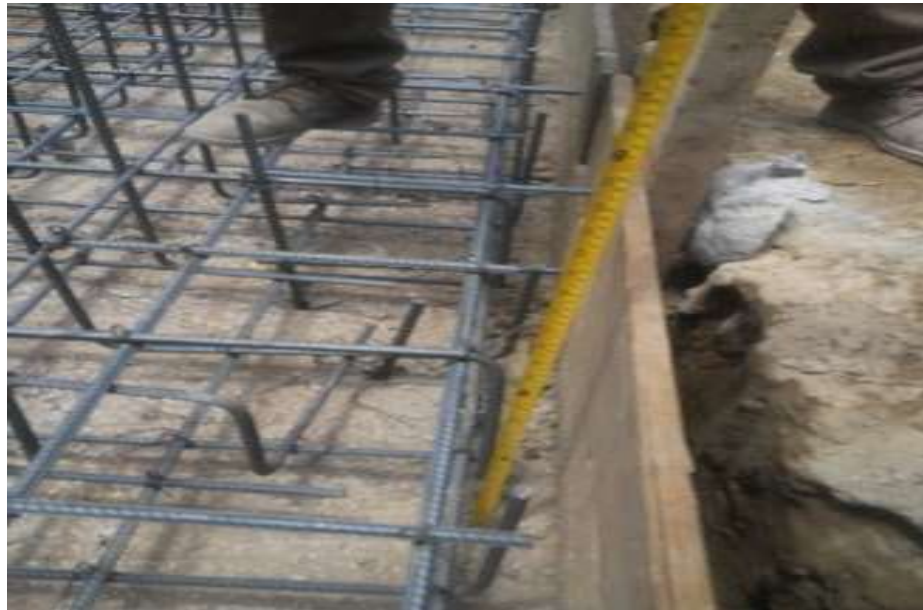
**Figura 41.** Verificación de altura de zapatas.

**Actividad 28.-** Verificación de alturas de zapatas y cimientos en el cerco perimétrico y áreas abiertas.

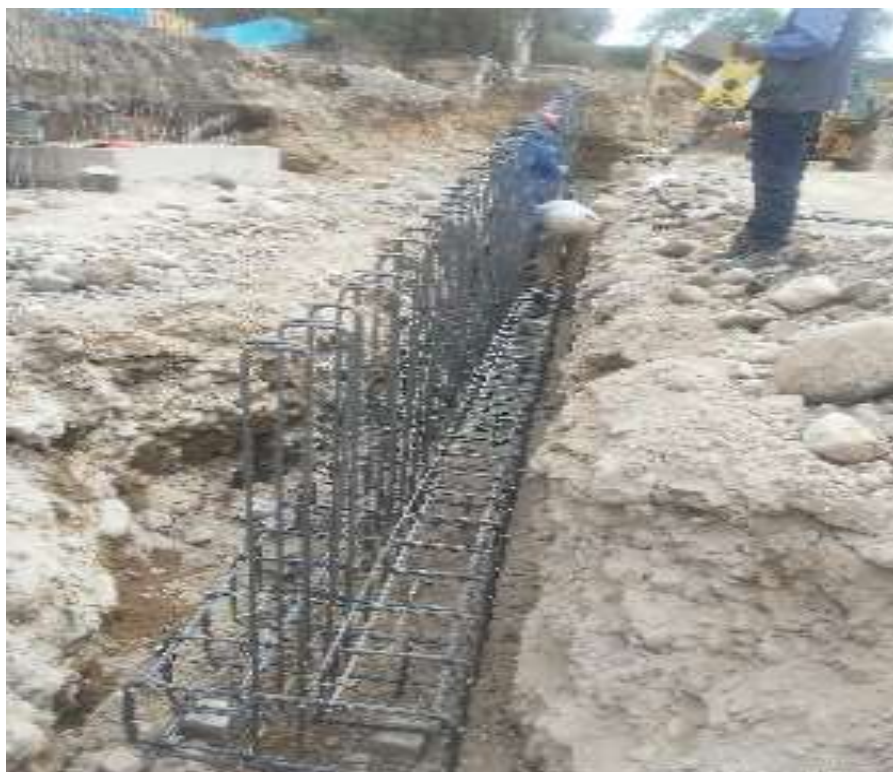
**Figura 42.** Verificación de espaciamiento de aceros.

**Actividad 29.-** Verificación de espaciamientos de varillas de acero en zapatas y muros de contención.

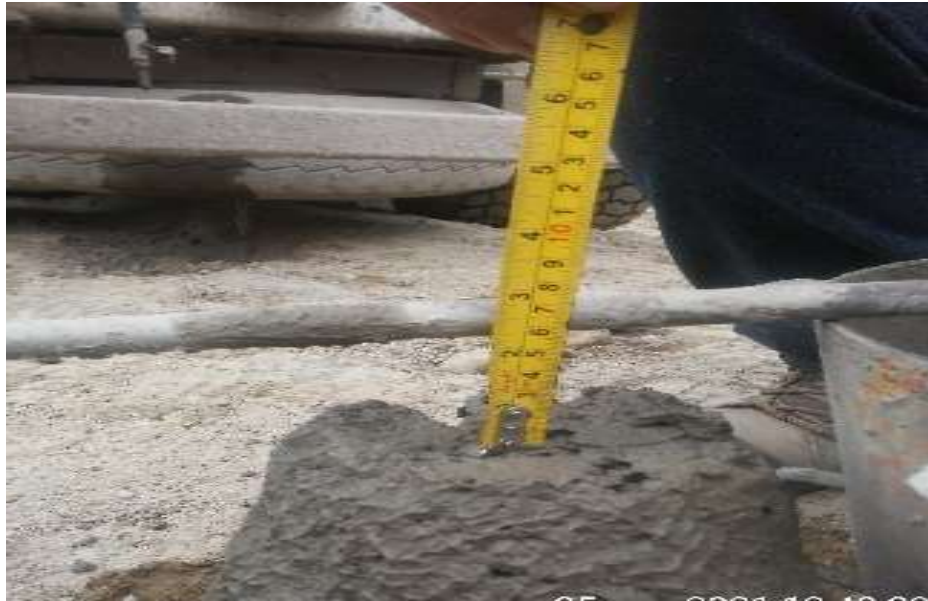
*Figura 43. Verificación de consistencia de concreto.*

**Actividad 30.-** Verificación de consistencia del concreto que se está usando con el cono de abrams.

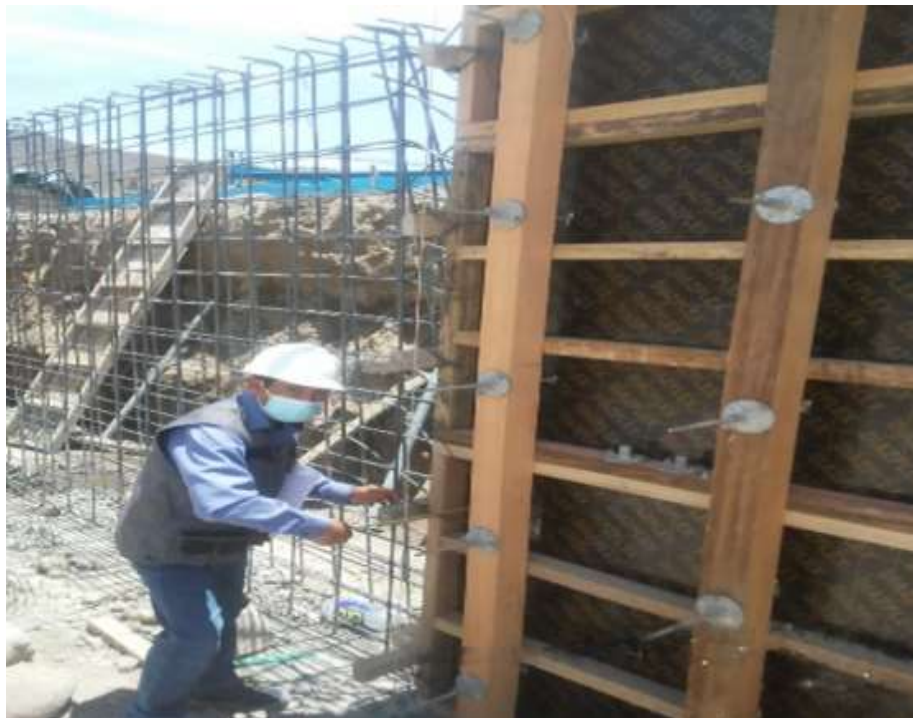
*Figura 44. Verificación de nivelación en encofrados.*

**Actividad 31.-** Verificación de encofrados en muros de contención.

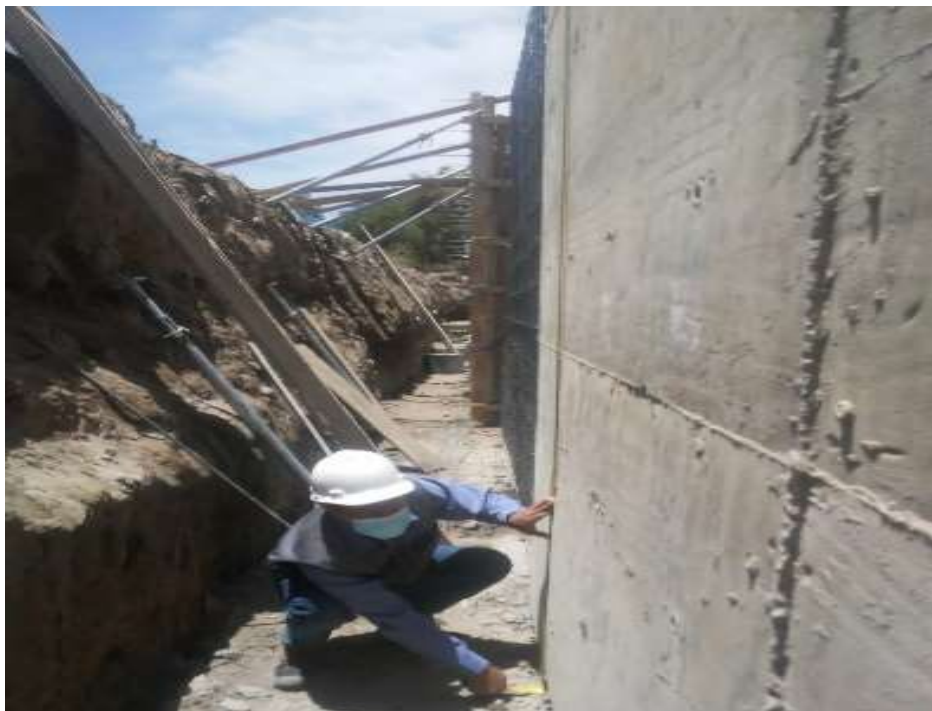
*Figura 45. Verificación de nivel muro de contención.*

**Actividad 32.-** Verificación de nivel de muro de contención después del vaciado de concreto.

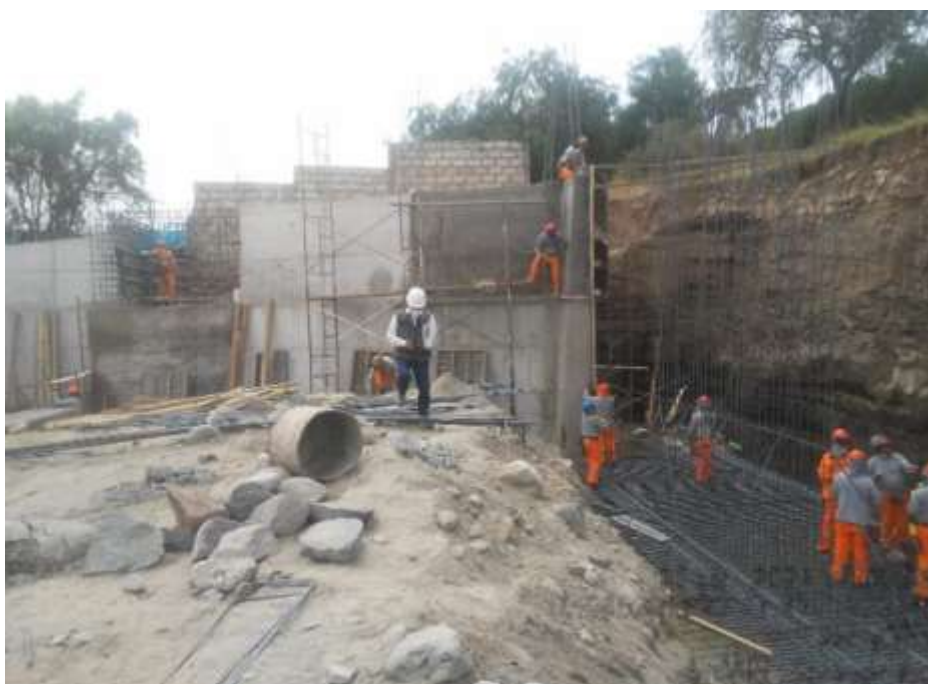
*Figura 46. Verificación de desencofrado*

**Actividad 33.-** Verificación de desencofrado de muro de contención en cerco perimétrico

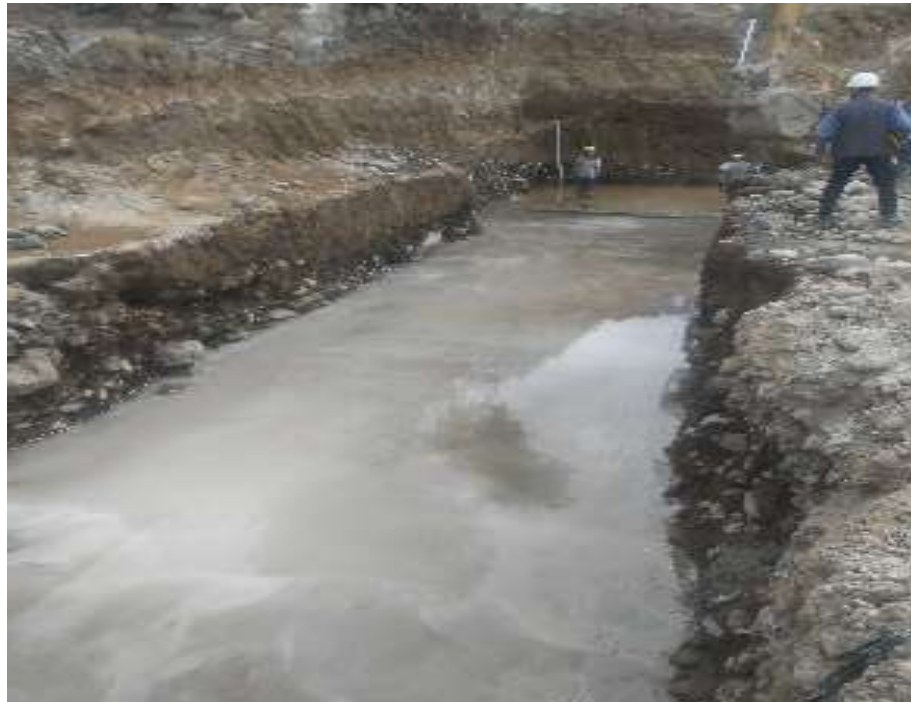
**Figura 47.** Verificación de vaciado de concreto en zapatas corridas.

**Actividad 34.-** Mi persona verificando el vaciado de concreto en zapatas corridas de cerco perimétrico.

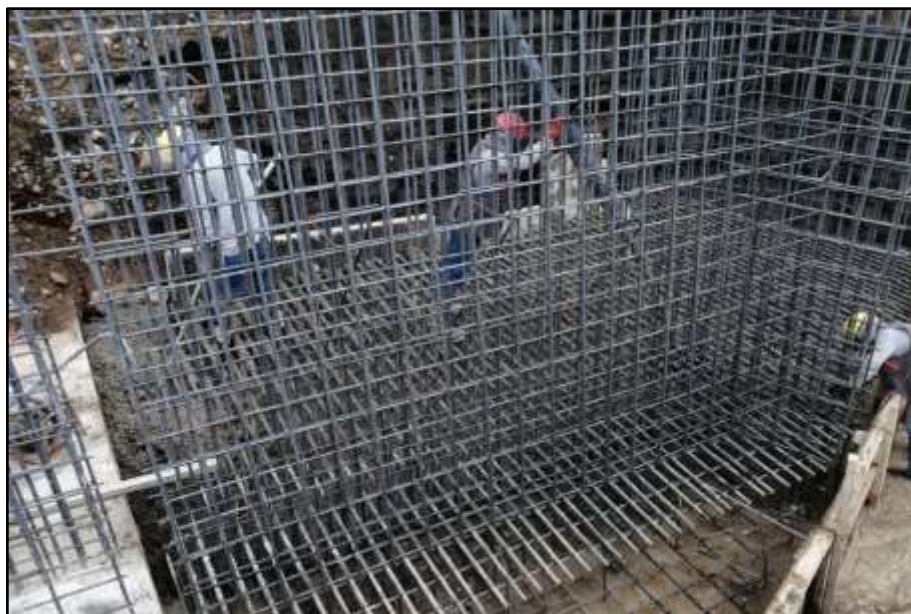
**Figura 48.** Habilidad de acero.

**Actividad 35.-** Control y verificación de habilitación de acero para muros de contención en cerco perimétrico.

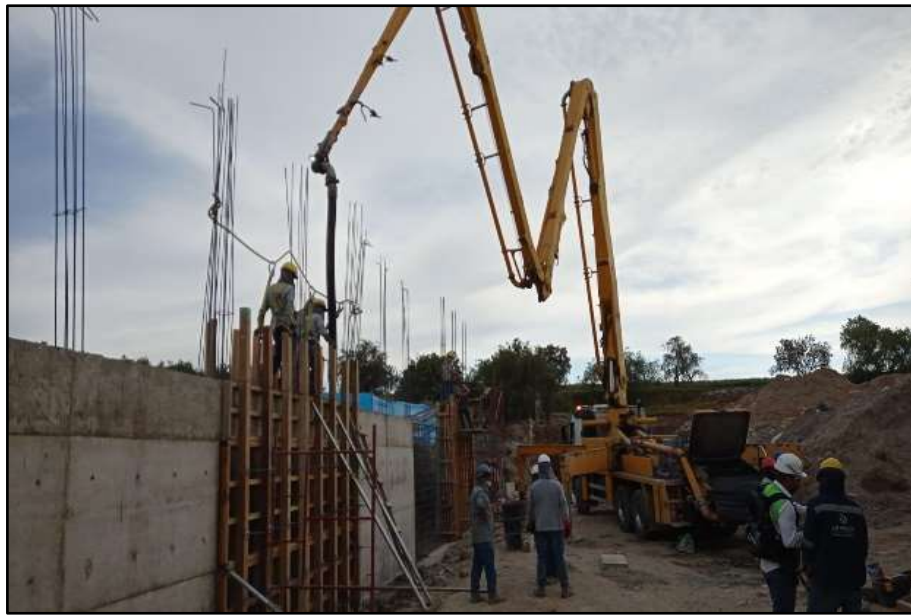
**Figura 49.** Control de vaciado de concreto.

**Actividad 36.-** Control de vaciado de concreto en muros de contención.

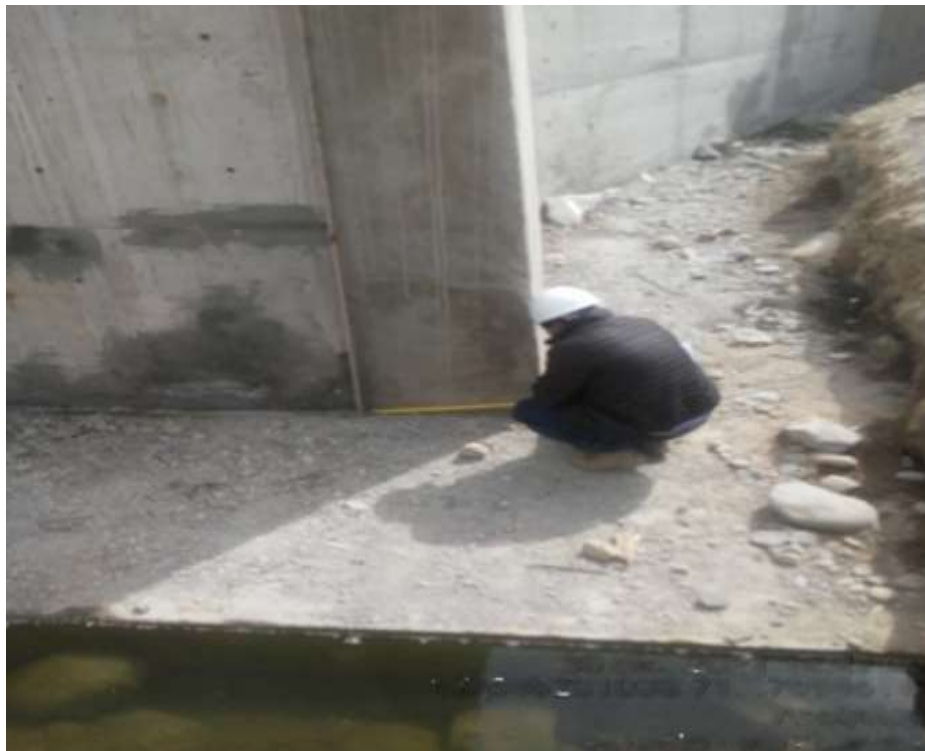
**Figura 50.** Verificación de dimensiones en columnas

**Actividad 37.-** Mi persona Verificando las dimensiones de columnas en cerco perimétrico.

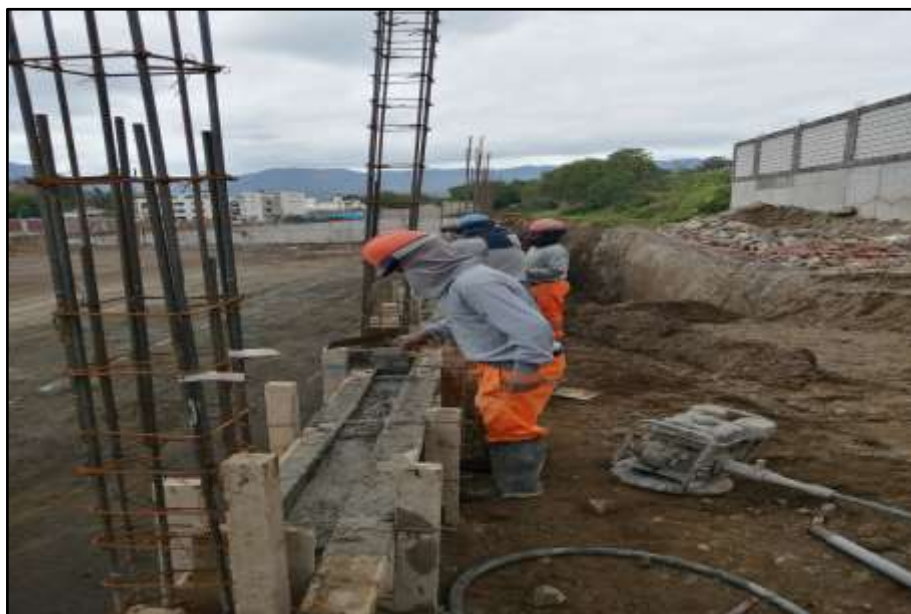
**Figura 52.** Encofrado y vaciado de concreto.

**Actividad 39.-** Verificación de encofrado y vaciado de concreto en sobrecimiento de cerco perimétrico.

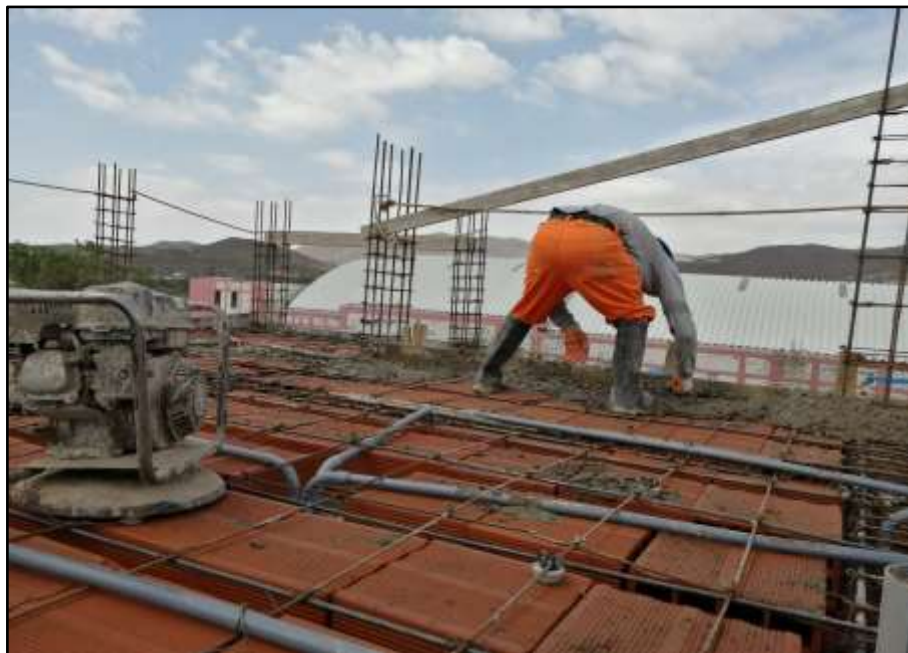
**Figura 53.** Concreto en losas aligeradas.

**Actividad 40.-** Control de preparado para vaciado de concreto en losas aligeradas y tuberías de instalaciones eléctricas en módulos de áreas abiertas.

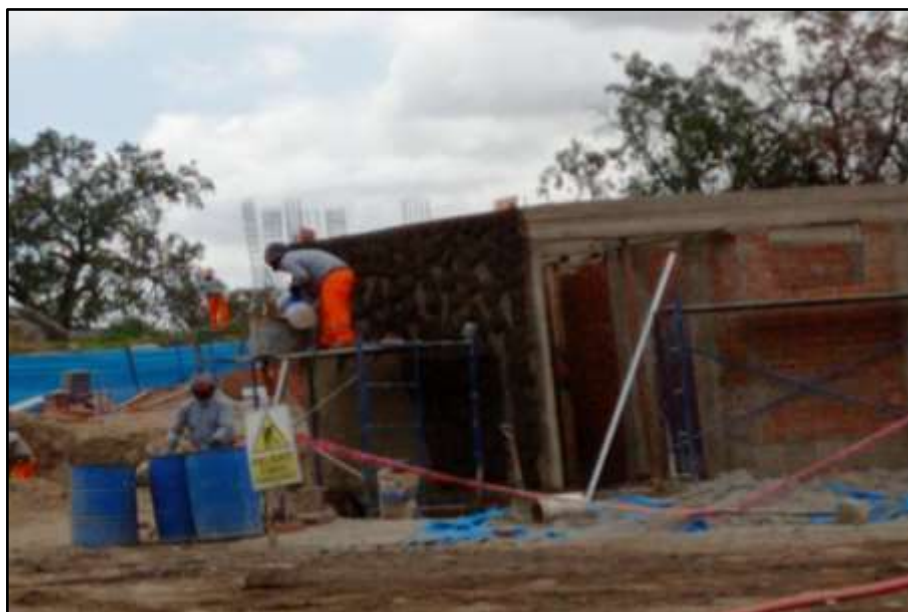
**Figura 54.** Tarrajeo exterior.

**Actividad 41.-** Control y verificación de tarrajeo exterior en módulos de áreas abiertas.
