**FACULTAD DE INGENIERÍA**

Trabajo de Suficiencia Profesional

**Gestión de las actividades en campo y en gabinete  
del mejoramiento de las instalaciones en el  
Estadio Municipal del pueblo tradicional de  
Yarabamba - Arequipa - Arequipa**

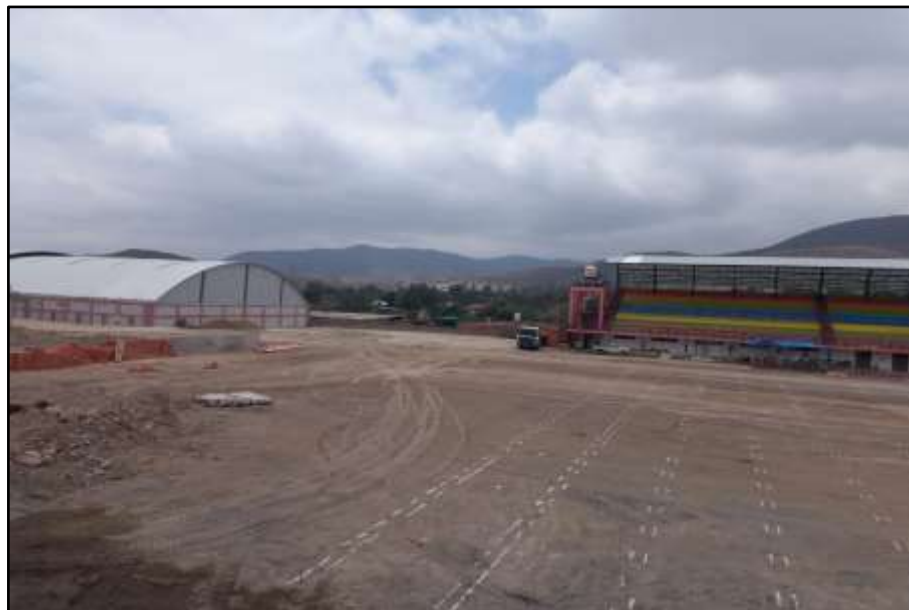
**Figura 55.** Trazo y replanteo.

**Actividad 42.-** Control y verificación de trazos y replanteo durante el desarrollo de la ejecución del proyecto.

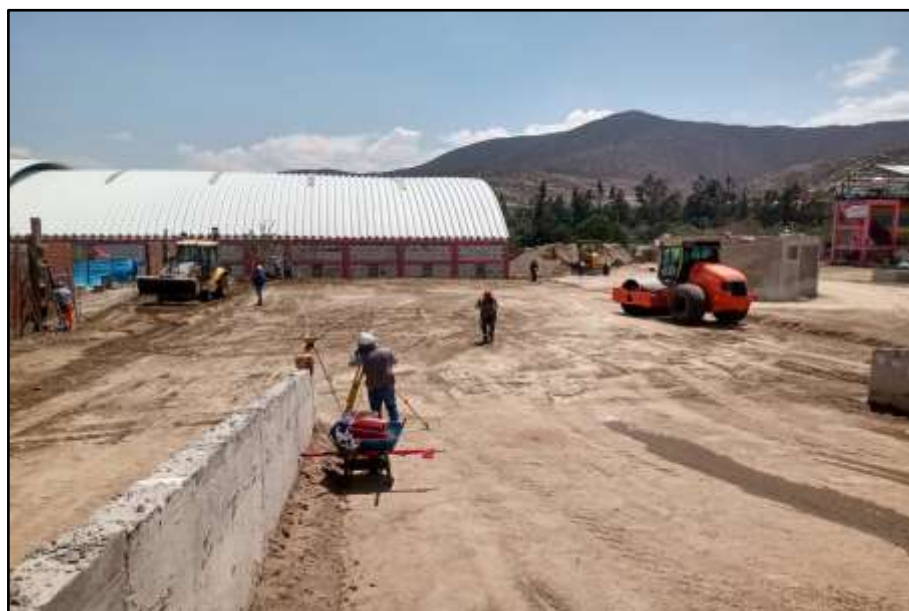
**Figura 56.** Compactación y nivelación de áreas abiertas.

**Actividad 43.-** Control de nivel y compactación de áreas abiertas.

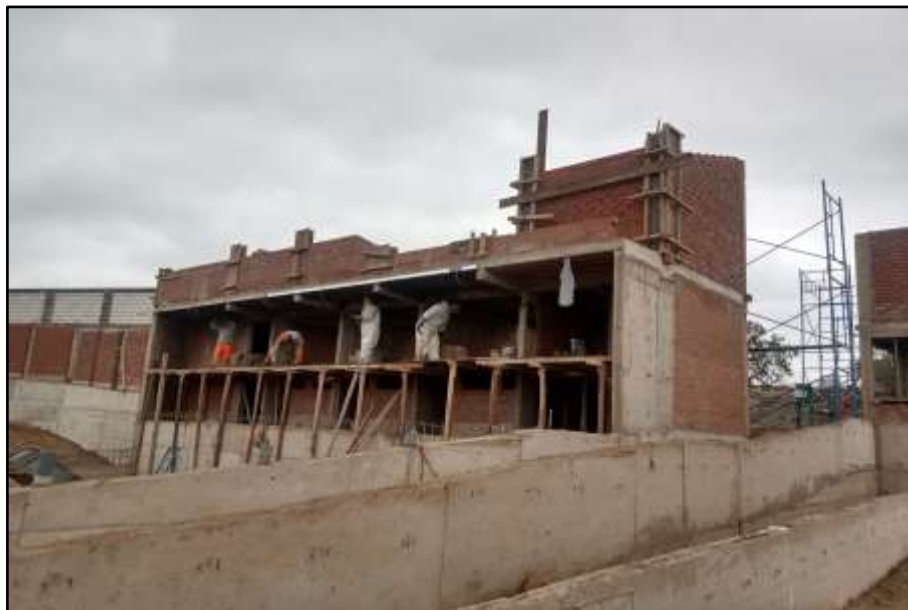
*Figura 57. Trabajos de obras civiles.*

**Actividad 44.-** Control y verificación de trabajos de obra civil en módulos de áreas abiertas.

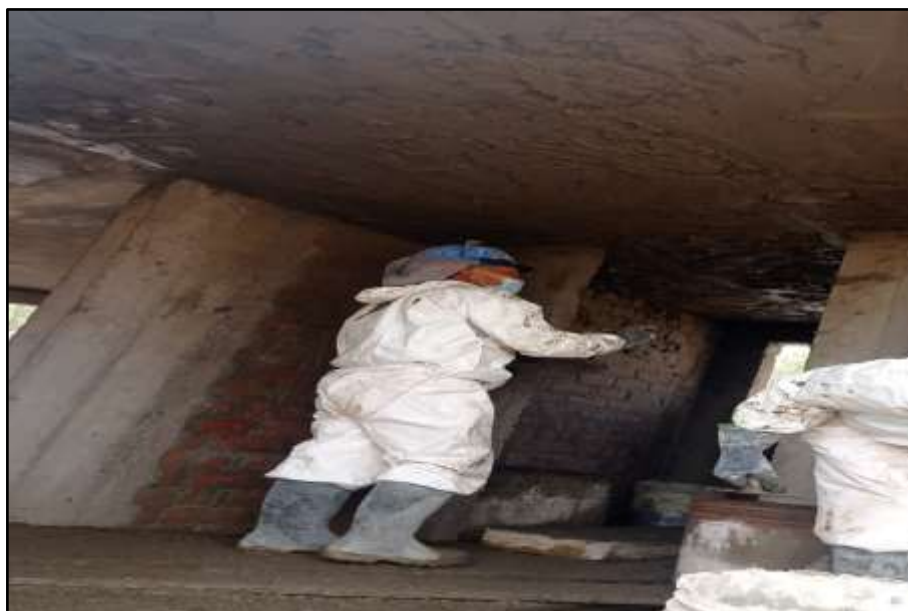
*Figura 58. Verificación de tarrajeo en cielorraso.*

**Actividad 45.-** Control y verificación de trabajos de tarrajeo en cielorraso en módulos de áreas abiertas.

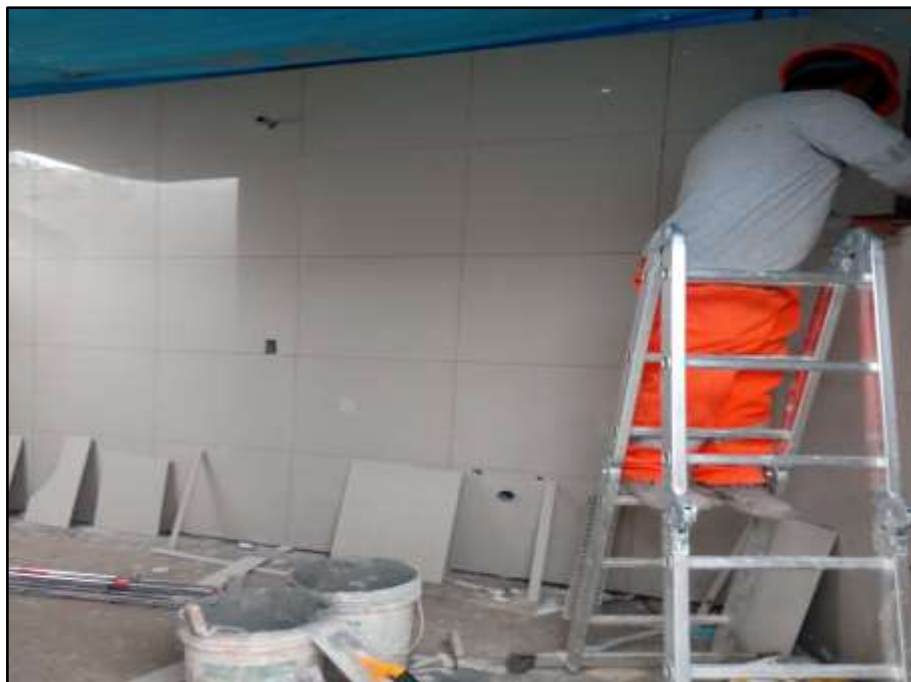
*Figura 59. Trabajos de enchape.*

**Actividad 46.-** Control y verificación de trabajos de enchape de porcelanato.

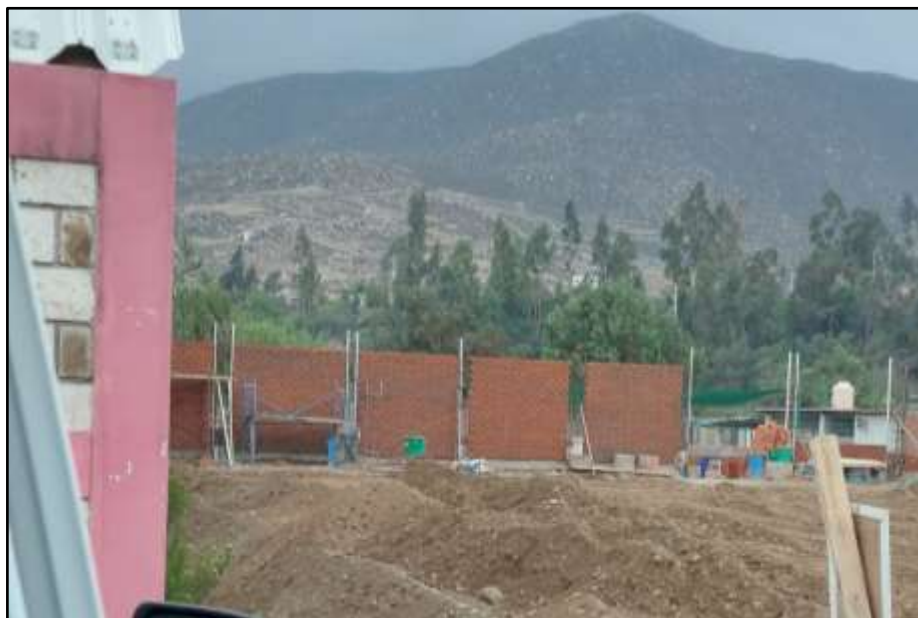
*Figura 60. Muro de tabiquería.*

**Actividad 47.-** Control y verificación de asentamiento de ladrillos en cerco perimétrico.

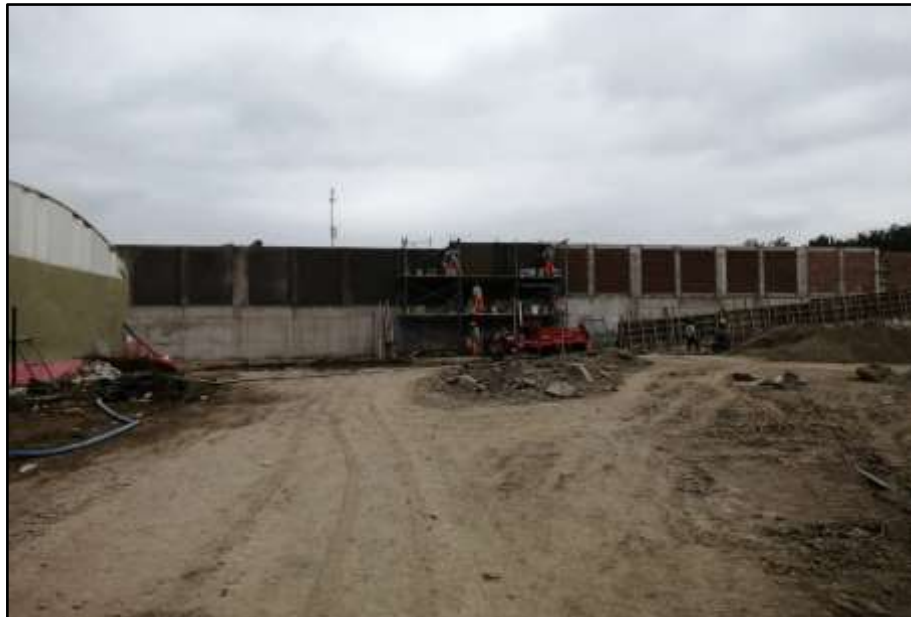
**Figura 62.** Tarrajeo en cerco perimétrico.

**Actividad 48.-** Control y verificación de tarrajeo en tabiquería de cerco perimetrico.

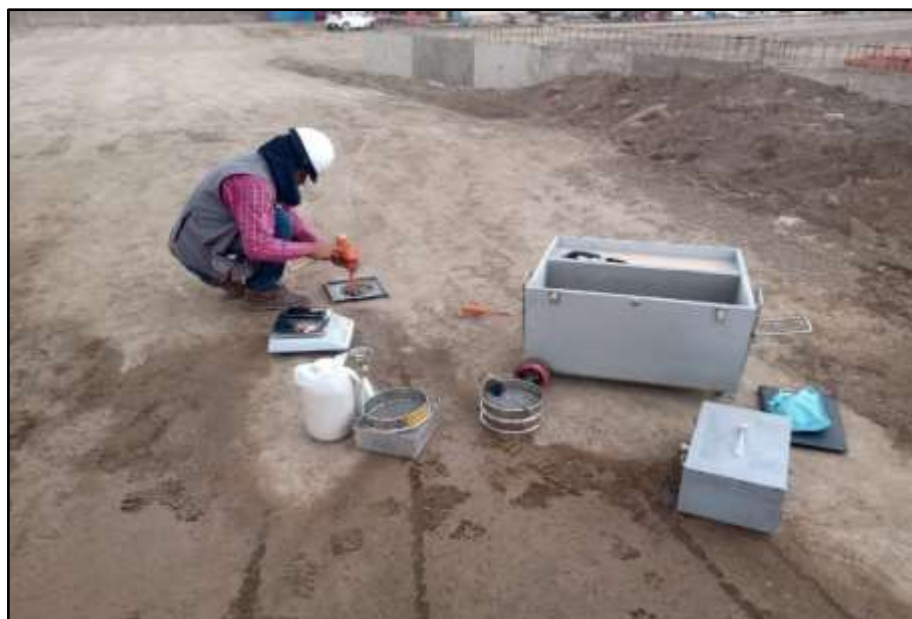
**Figura 63.** Pruebas de densidad de campo.

**Actividad 49.-** Control y verificación de las pruebas de densidad de campo.

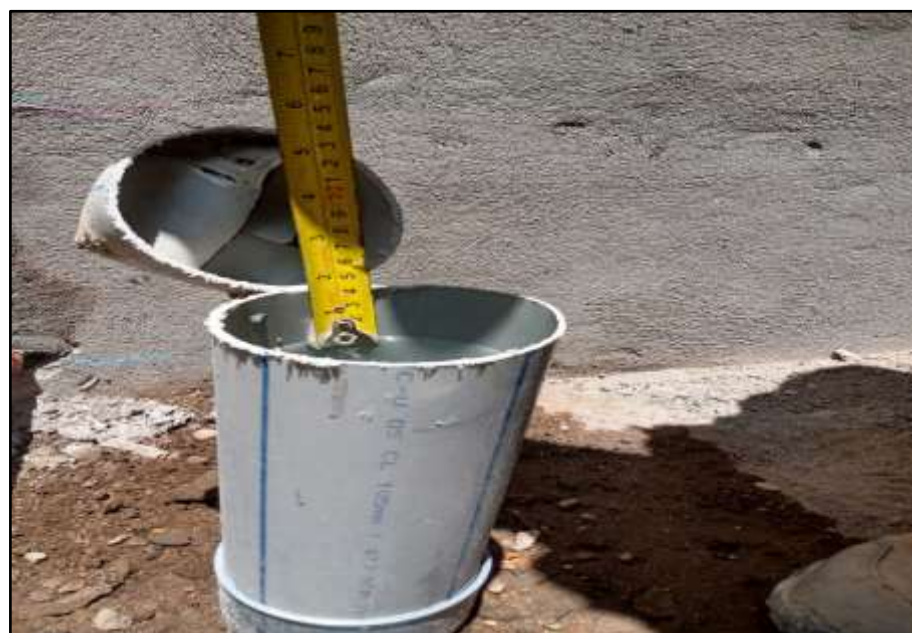
**Figura 64.** Verificación de instalaciones sanitarias.

**Actividad 50.-** Control y verificación de instalaciones sanitarias y pruebas hidráulicas.

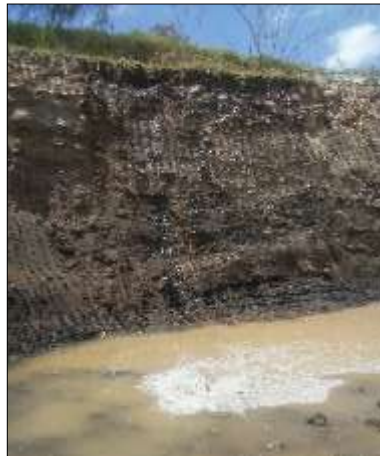
**Figura 67.** Filtración de agua.

Otra dificultad muy relevante fue encontrada durante el desarrollo de la ejecución, fue la filtración de agua, el expediente técnico no contemplaba los trabajos para evacuar el agua de las filtraciones provenientes de los terrenos de cultivos paralelos al cerco perimétrico lo cual se vino evidenciando durante la excavación masiva con maquinaria.

La solución de la filtración de agua se logró con un adicional de una tubería de drenaje de 2" con geotextil, debido a la alta filtración de agua y directamente para la subzapata cabe mencionar que el proyecto ya contaba con una partida de tubería de 6" de drenaje con geotextil para el drenaje de agua, este siendo para la construcción del proyecto inicial. Su tiempo de ejecución de esta partida adicional fue de dos semanas.

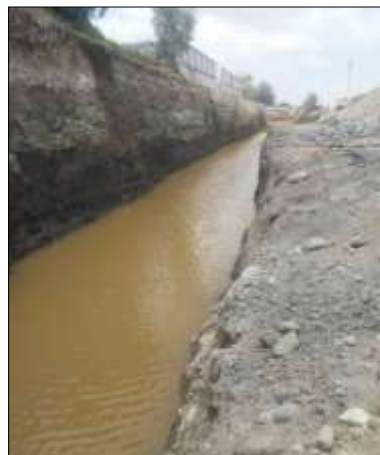
**Figura 68.** Empozamiento de agua

El problema influyente fue la filtración del agua durante el desarrollo del proyecto, ya que en el día mismo se llenó de agua toda la excavación, para el día siguiente prácticamente era una piscina, lo cual causaba muchos retrasos afectando la ruta crítica del cronograma de avance.

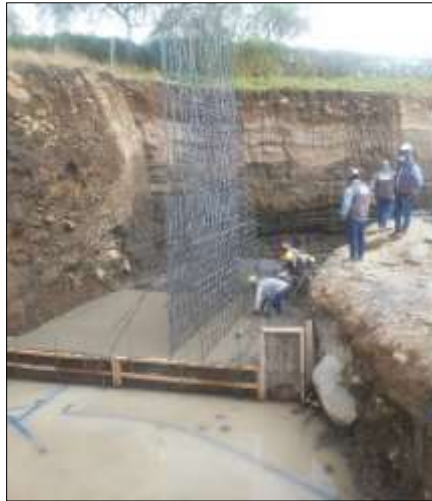
**Figura 69.** *Uso de motobombas*

Esto causo un retraso y perdida para el contratista, debido a que no se cumplió la meta del día. Con lo cual al día siguiente se trabajó con tres motobombas desde muy tempranas horas y así cumplir con el correcto proceso constructivo, enfocándose solo a la zona a trabajarse y aislando la zona para poder realizar el vaciado de concreto en la zapata, cumpliéndose así las metas diarias.
