**ESCUELA ACADÉMICO PROFESIONAL DE
ARQUITECTURA**

TESIS

**MEJORAMIENTO DE LOS PAISAJES CULTURALES EN LA DESEMBOCADURA
DEL RIO LURIN (VALLE DEL LURIN - PERÚ) – DISEÑO DE UN CENTRO DE
USOS MULTIPLES “PAMPAPURA MAMQUCHA”**

Bach. ADRIANA LIZETH FERNÁNDEZ QUISPE

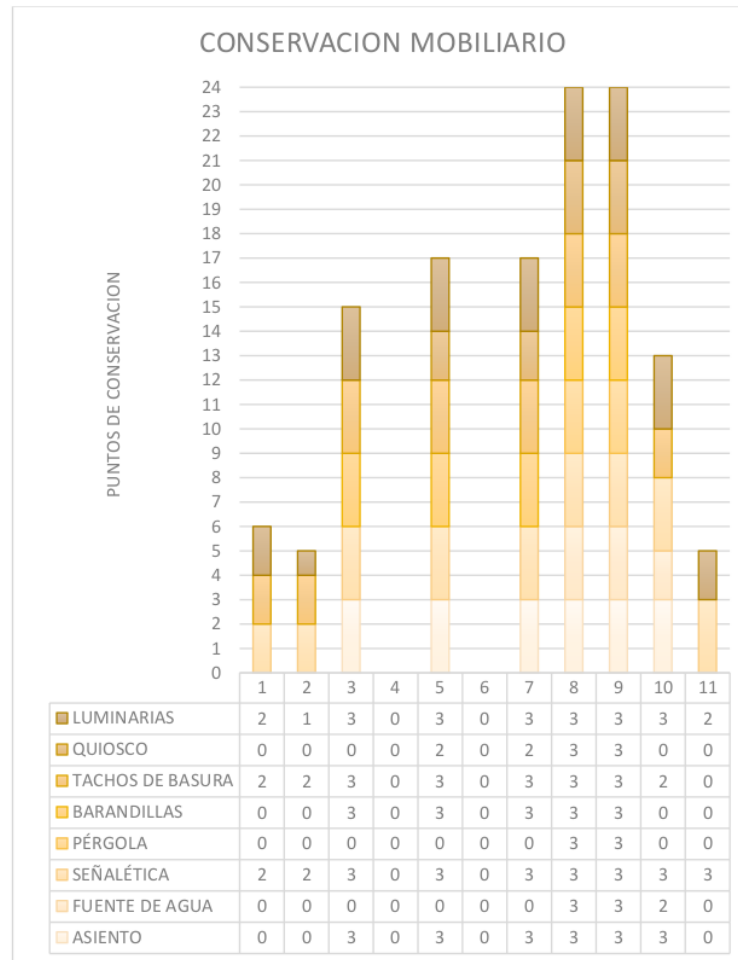
Figura 80. Rangos de conservación totales de mobiliario

- Las luminarias necesitan de intervención para su conservación a nivel general, e implementación en algunos puntos que lo requieran.
- En general los mobiliarios de la plaza de Lurín y la plaza de Pachacamac se encuentran en buen estado de conservación y la isla San Pedro, la casa hacienda Buena Vista presenta deficiencia en cuanto a los mobiliarios.

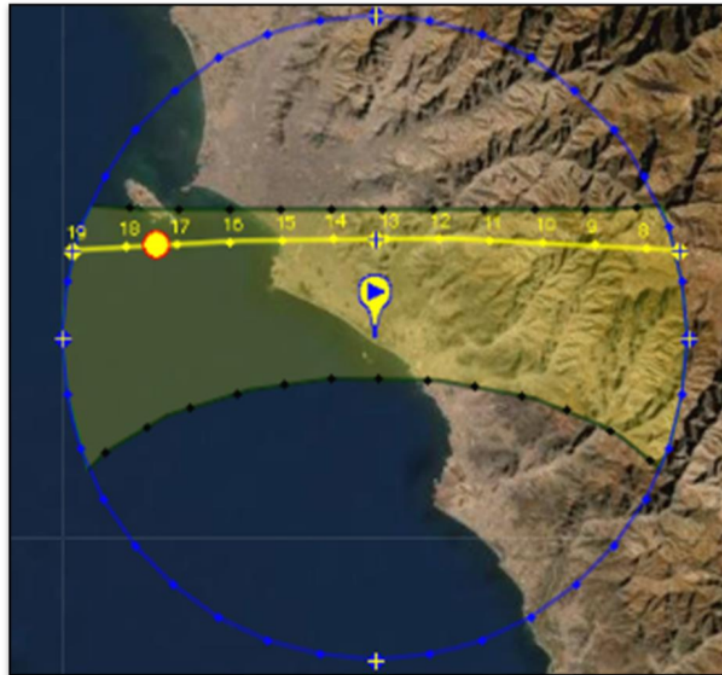
Lurín presenta el siguiente recorrido del sol durante el día (E a O).

Figura 90. Asoleamiento en la zona por intervenir

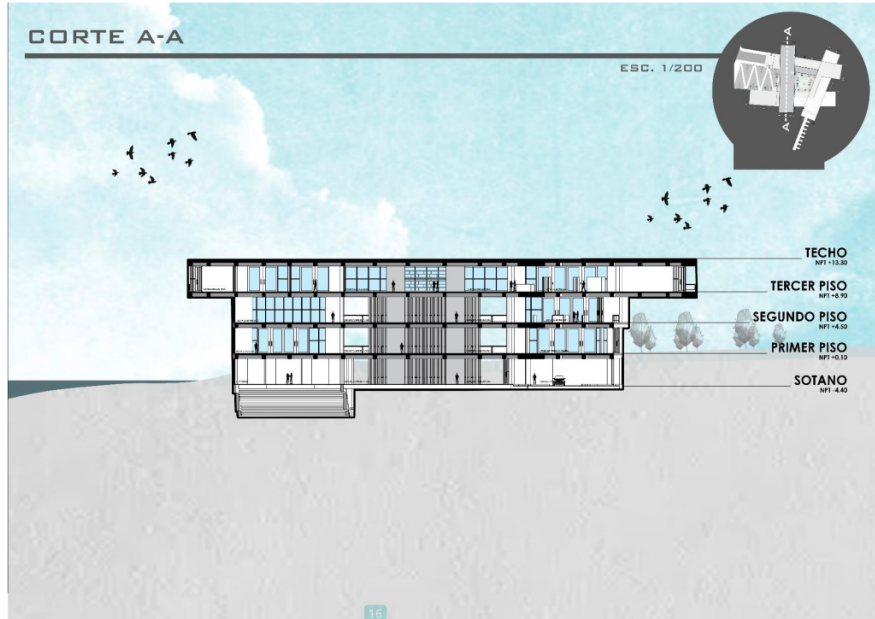
Figura 101. Corte A-A del salón de usos múltiples

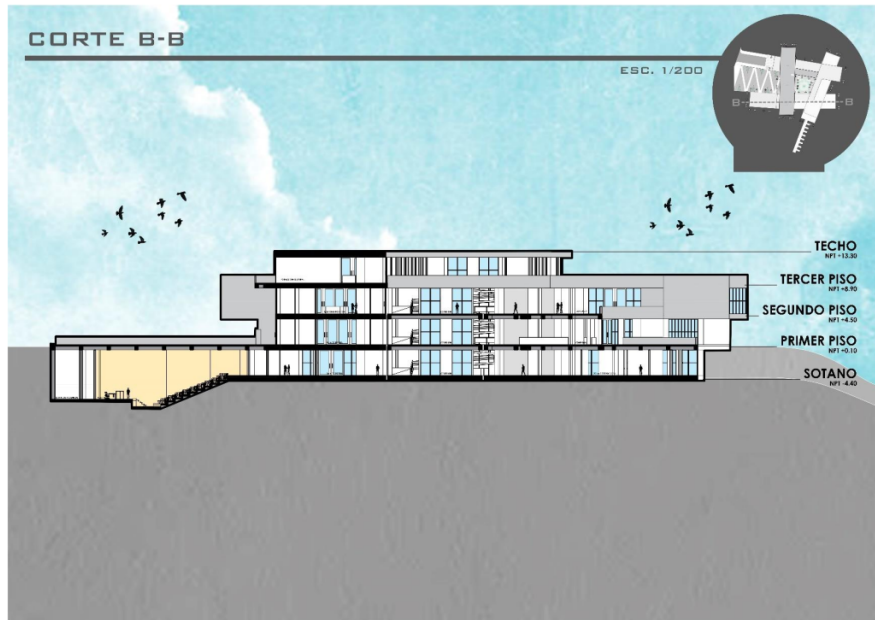
Figura 102. Corte B-B del salón de usos múltiples
