Tesis

**Evaluación del sistema de drenaje de las alcantarillas
y cunetas, y propuesta de replanteo de mejora en la
trocha carrozable entre el sector Bellavista y Ccocha
en el distrito de Haquira - Apurímac**

Arequipa, 2024

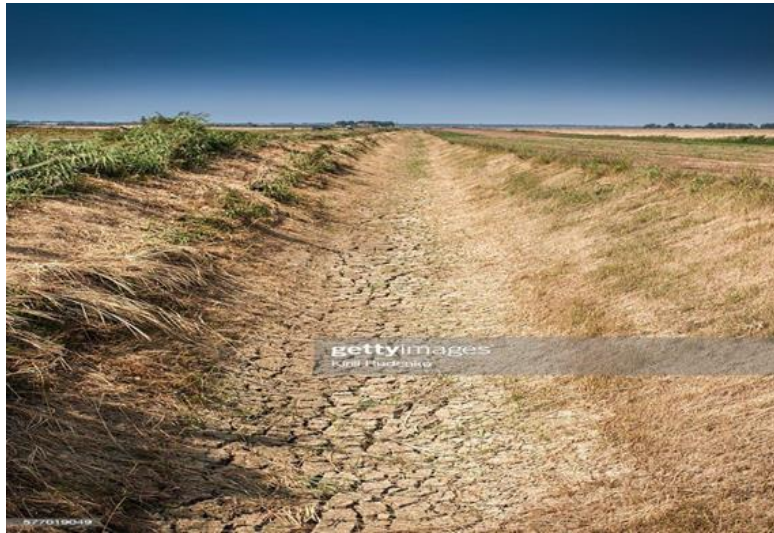
Figura 3. Erosión de cunetas.
Nota: Elaboración propia.

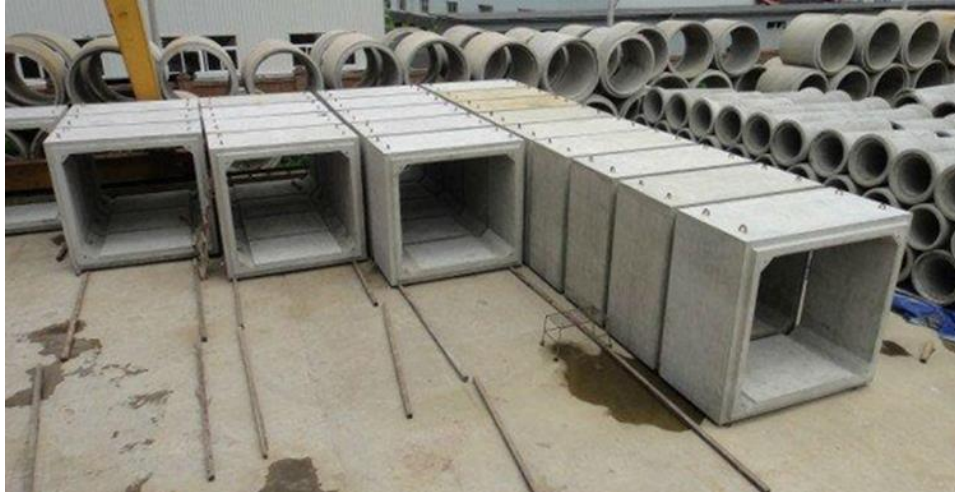
Figura 4. Alcantarillas de concreto.
Nota: Elaboración propia.

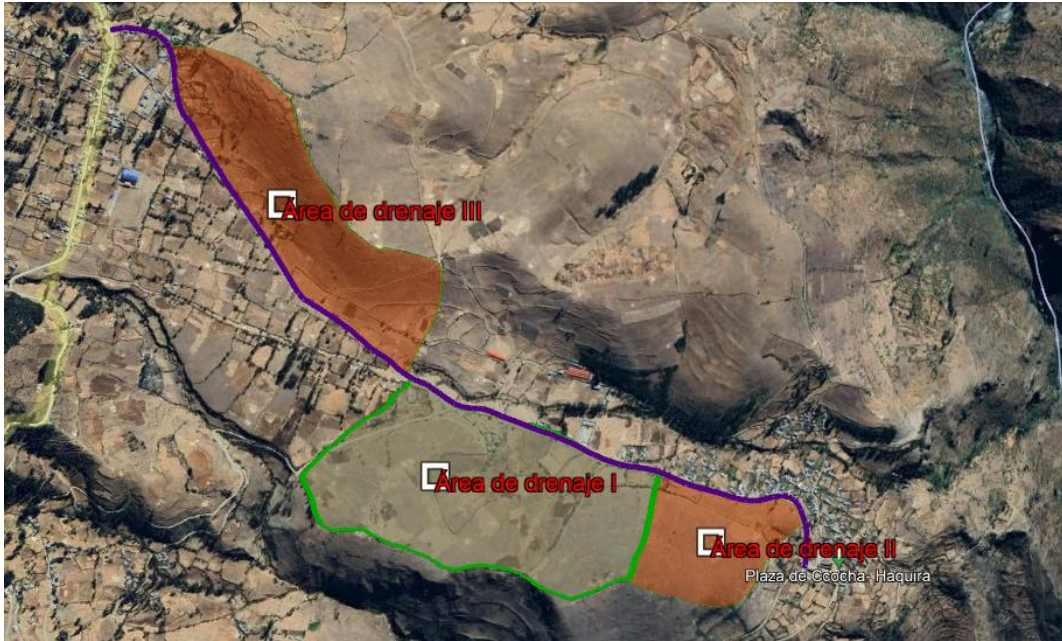
Figura 92. Área de drenaje.
Nota: Elaboración propia.

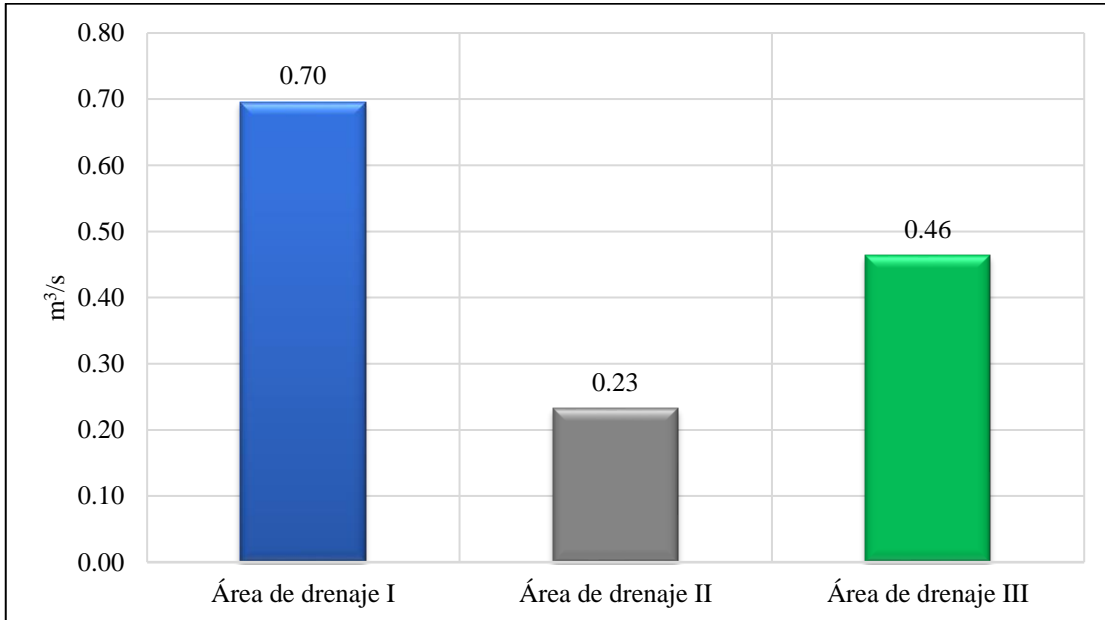
Figura 93. Caudales calculados por cada área de drenaje.
Nota: Elaboración propia.

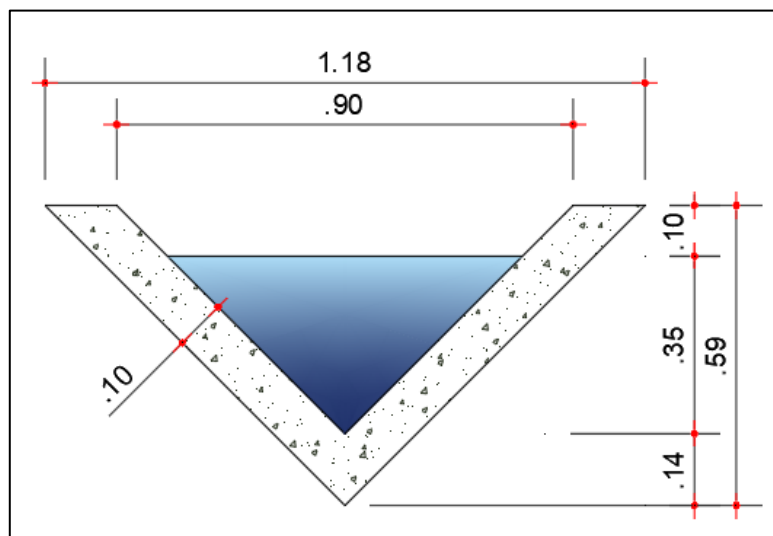
Figura 115. Sección de la cuneta I.

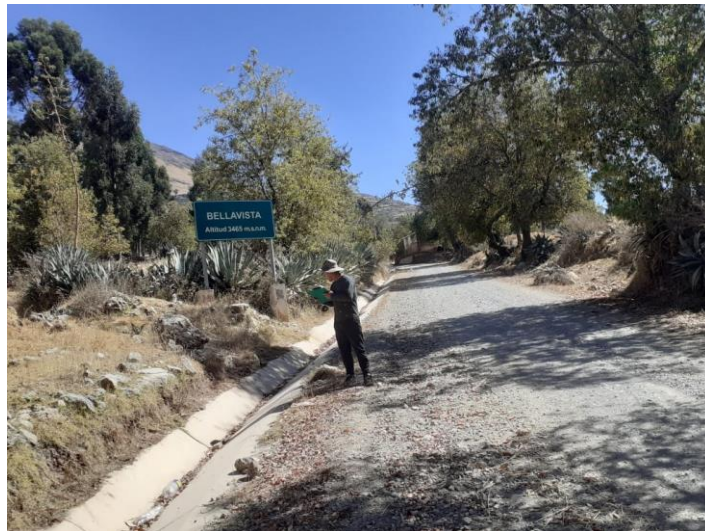
Fotografía 6. Progresiva 0+454, que se encuentra poco saturada de sedimentos, julio de 2023.
Nota: Elaboración propia.

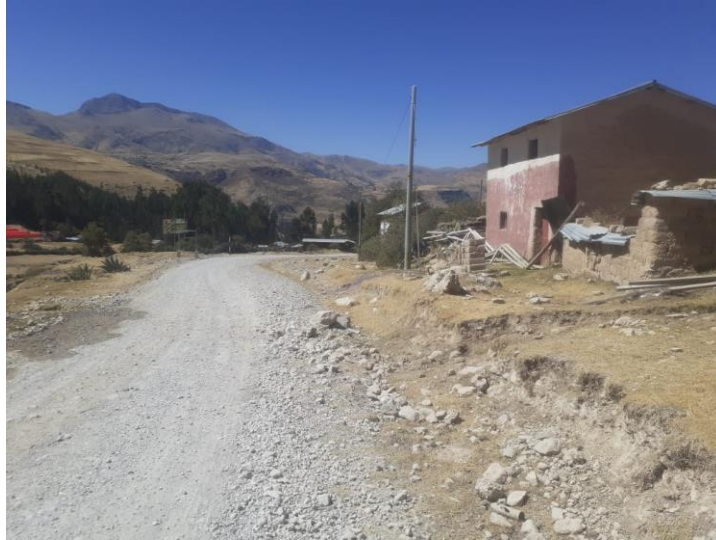
Fotografía 11. Trocha sin cuneta, Progresiva 1+523, julio de 2023.

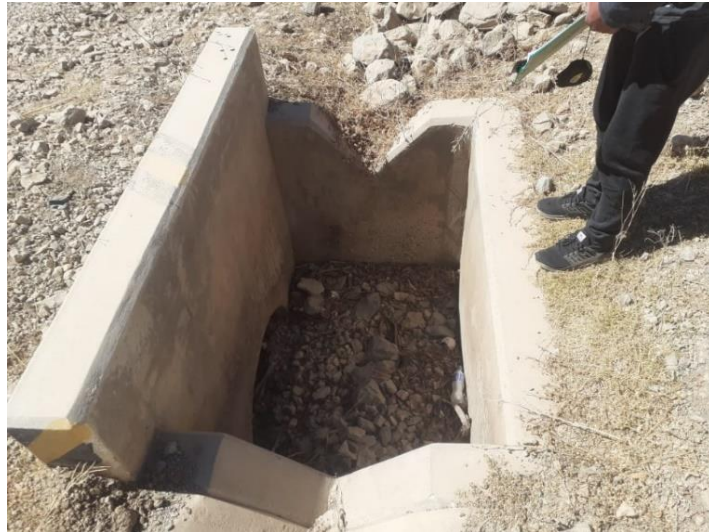
Fotografía 12. Ingreso a la alcantarilla N° 01 (Norte = 8430809 m; Este = 811080 m.; Cota = 3656 m.), julio de 2023.

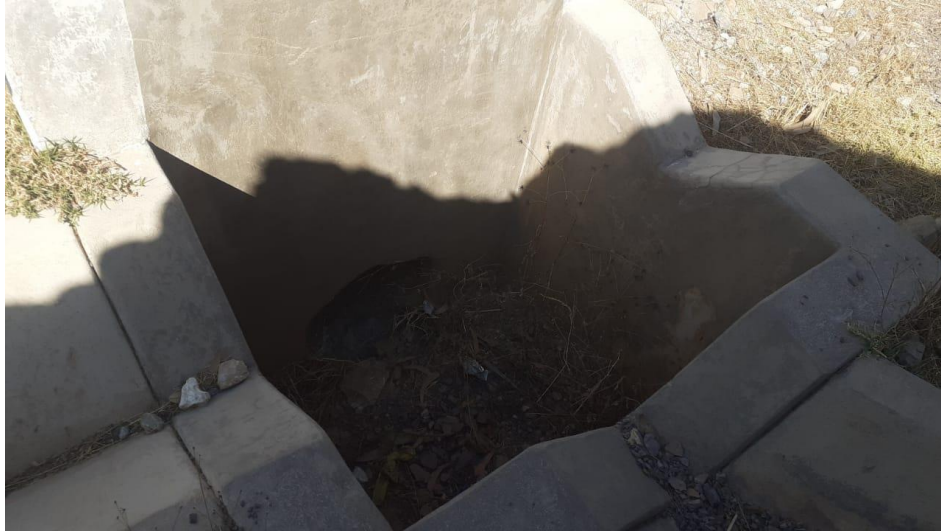
Fotografía 13. Vista de la entrada en la alcantarilla N°02, julio de 2023.
Nota: Elaboración propia.

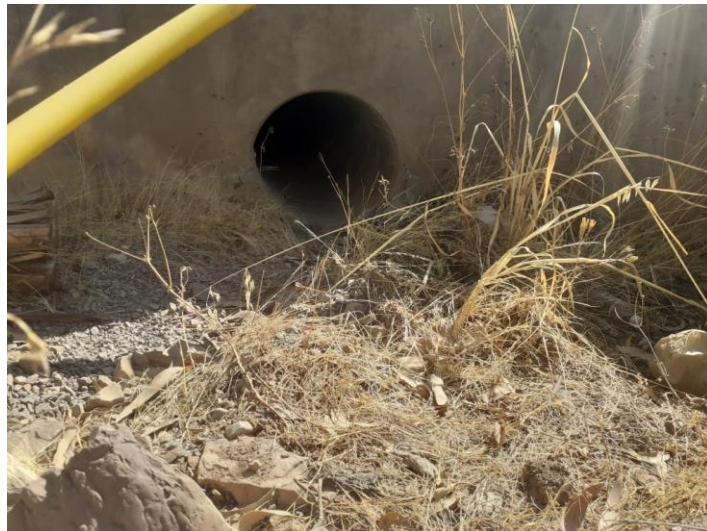
Fotografía 14. Salida de la alcantarilla N°02, julio de 2023.
Nota: Elaboración propia.

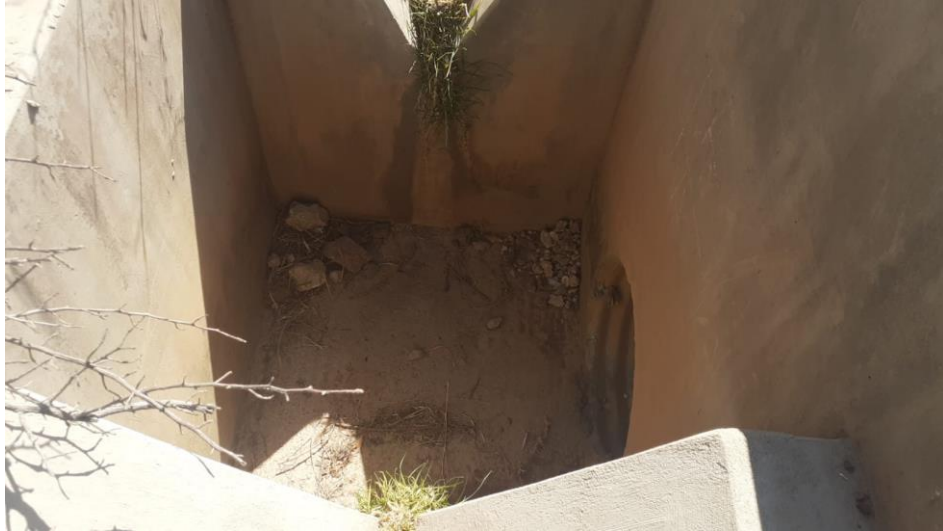
Fotografía 15. Vista de la entrada en la alcantarilla N°03, julio de 2023.
Nota: Elaboración propia.

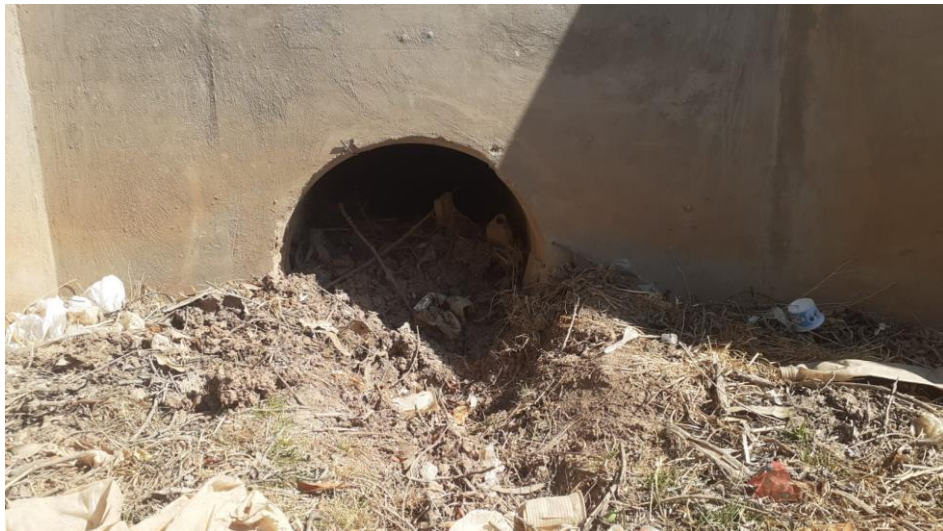
Fotografía 16. Vista de la salida en la alcantarilla N°03, julio de 2023.
Nota: Elaboración propia.

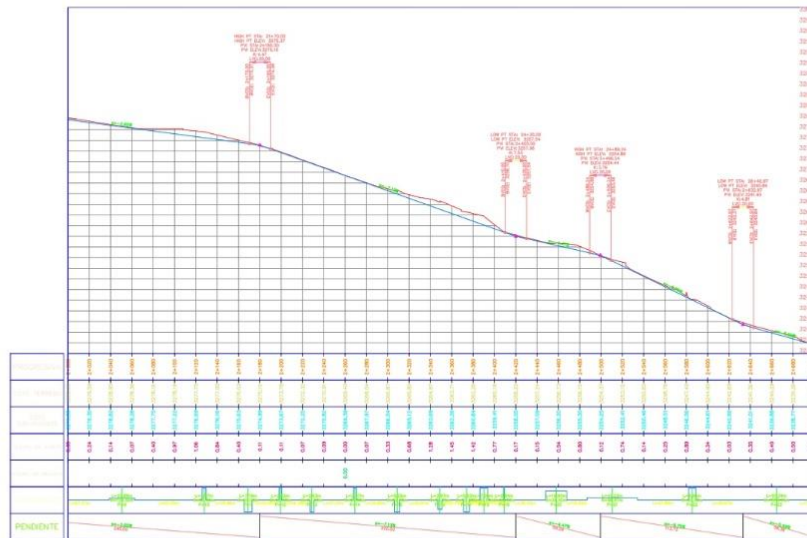
ESPECIFICACIONES TECNICAS	
ANCHO DE CALZADA	0.6m.
ANCHO DE CUNETETA	0.5m.
PENDIENTE MAXIMA	12%
PENDIENTE MINIMA	2%
PERALTE DE CURVA	6%
ALTURA DE BOMVED	2.0m
SOBRE ANCHO EN CURVAS	7m.
SOBRE ANCHO EN PLAZOLETAS DE CURVA	10m.
RADIO MINIMO	20m.
