FACULTAD DE INGENIERÍA

Tesis

Análisis comparativo del método de verificación sísmica de Indeci, un método con software y el método multicriterio de Cenepred para obtener la vulnerabilidad sísmica de viviendas aplicado a la urbanización Señor de los Milagros del distrito de San Miguel, departamento de Puno

Huancayo, 2023

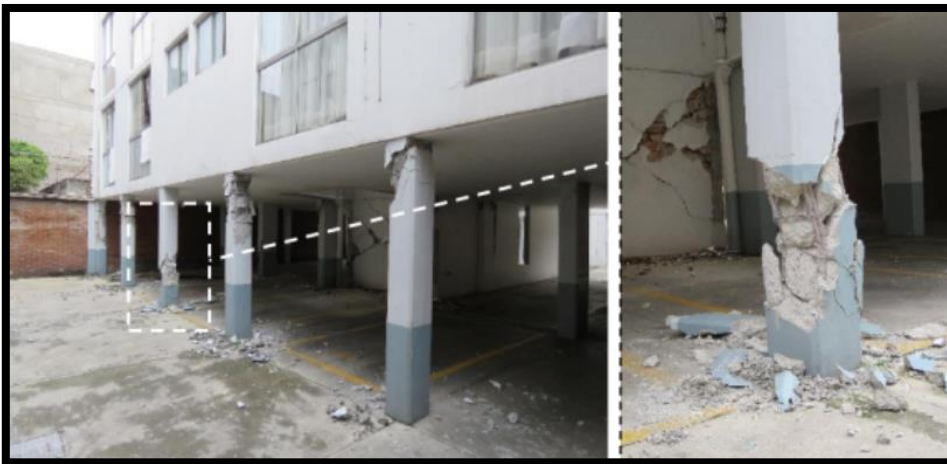
Figura 14: Piso blando en Hotel de Ciudad de México.

Cuando la rigidez de los niveles sobre un piso supera la rigidez del nivel que se está evaluando, ese piso se considera un "piso débil". Este fenómeno es más común en la planta baja, donde a menudo se desea más espacio y mejores vistas.

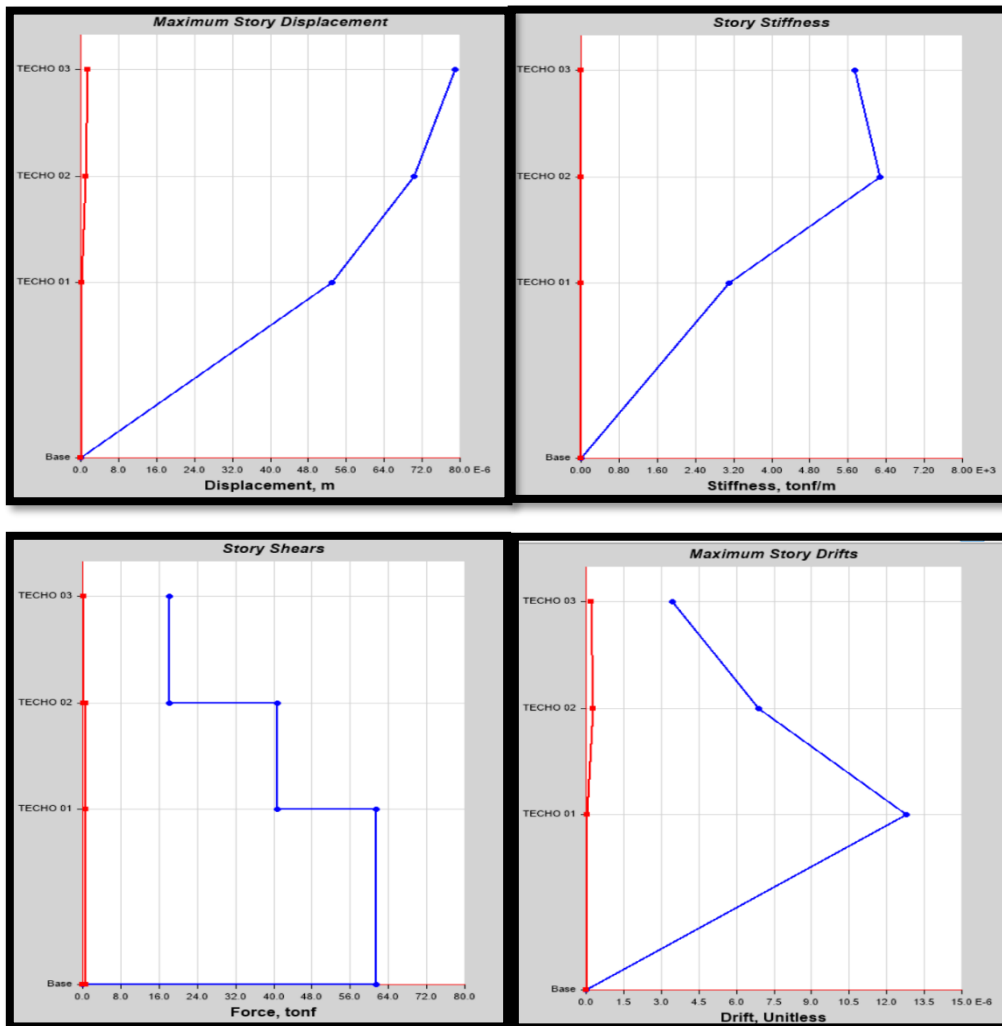
Figura 34: *Máximos desplazamientos, Derivas, Rigideces y Fuerzas Sísmicas.*

En la opción de respuestas de historia (story response) se puede obtener gráficos de máximos desplazamientos, derivas de entrepiso, rigideces y fuerzas sísmicas, que permitirán el mejor entendimiento de las tablas (datos numéricos).

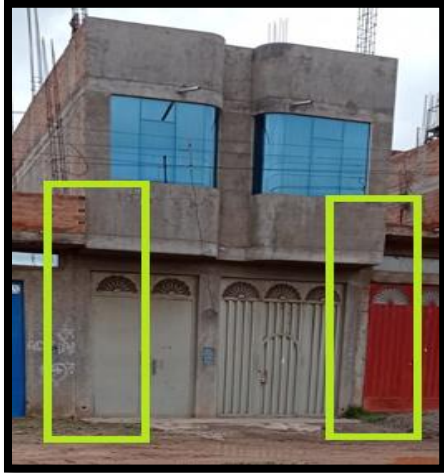
Figura 43: *Inexistencia de Juntas Sísmicas con los Vecinos*

- **Inexistencia de Junta Sísmica:** No se considera la junta sísmica en la mayoría de las viviendas, lo que significa que en un sismo las viviendas impactarían.

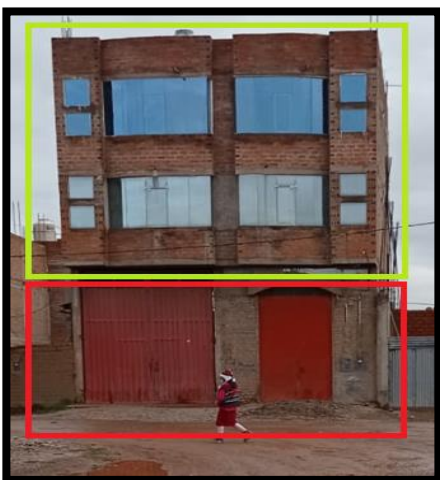
Figura 44: *Existencia de Piso Blando*

- **Existencia de Piso blando:** Ocurre en el primer piso debido a que se le da un uso comercial o de estacionamiento de vehículos, lo que significa la poca presencia de muros y con ello rigidez mínima en comparación con otros pisos.

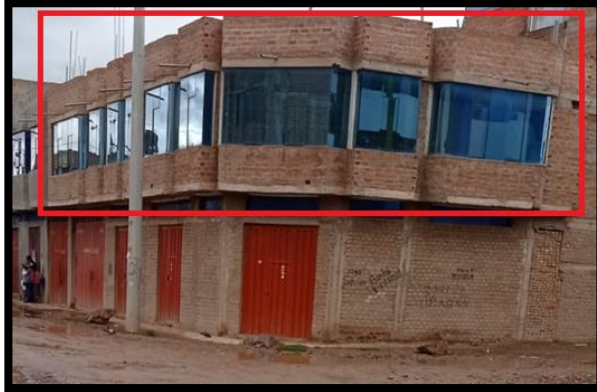
Figura 45: *Presencia de Columna Corta*

- **Presencia de Columna Corta:** Se observa en todas las viviendas analizadas que los alfeizar confinan una parte de las columnas lo que limita su desplazamiento efectivo y obliga a concentrar todas las demandas de deformaciones y tensiones en la parte libre (arriba).

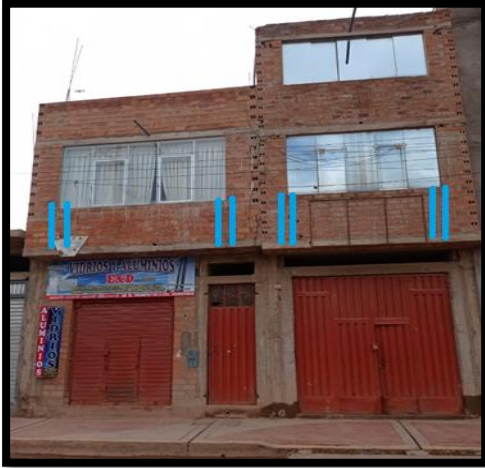
Figura 47: *Alfeizar sin Independización*

- **Alfeizar sin Independización:** Los alfeizar en la zona de estudio no llevan separación ni de las columnas ni de los muros del costado. Esto provoca que haya en falla por columna corta o fisuras en diagonal del muro.

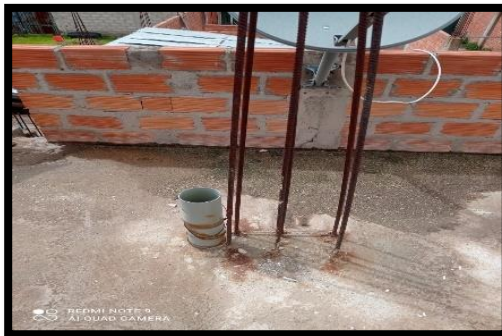
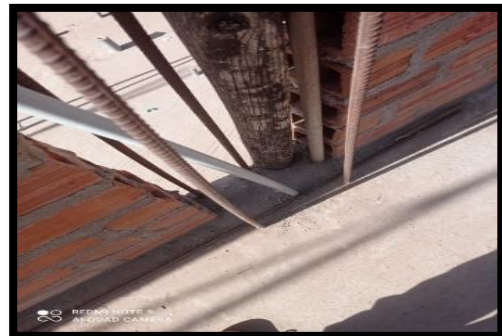
Figura 48: *Montantes, Tubos de Agua y Electricidad Atraviesan la Estructura.*

armado de techo tiene varias deficiencias como por ejemplo instalaciones eléctricas y sanitarias que atraviesan la estructura, así mismo lo mencionado anteriormente con el problema del hormigón mal graduado y el vibrado que muchas veces no se hace.

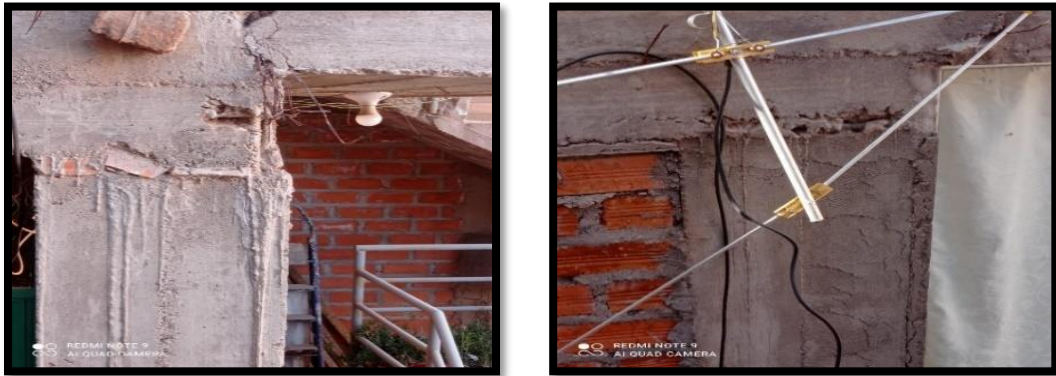
Figura 49: Cangrejas

- **Cangrejas:** Se debe a la falta de control del tamaño máximo nominal de los agregados, mal vaciado de concreto, mal encofrado donde exista fugas de lechada, mal uso del vibrador entre otros factores.

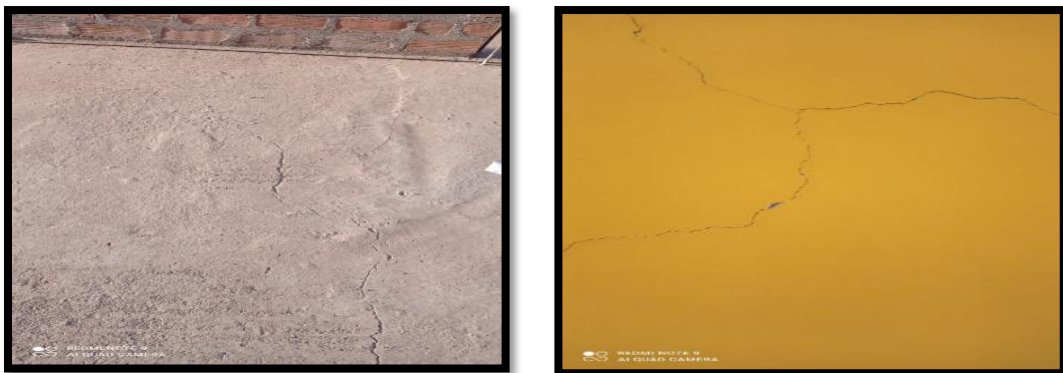
Figura 50: Fisuras en Losa Aligerada y Muros

- **Grietas en la losa aligerada y muros:** Podrían ser debido a que no se respetaron los recubrimientos, por tener un concreto muy fluido, mal curado (retracción), y en los muros generalmente son causadas por el asentamiento natural de una casa a lo largo del tiempo, la humedad o la falta de mantenimiento.

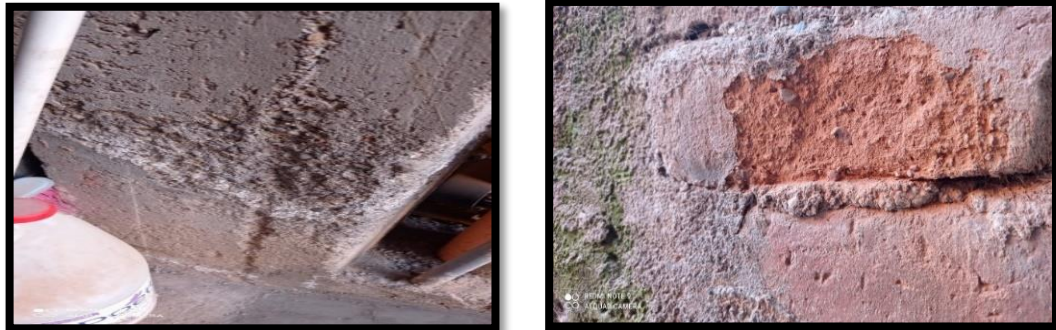
Figura 51: *Carbonatación en Columna y Desintegración en la Unidad de Albañilería*

- **Carbonatación en columna y desintegración de la unidad de albañilería:** Se genera generalmente porque no hubo control de calidad, el concreto de baja resistencia, por agentes extrínsecos como cambios de temperatura y humedad.

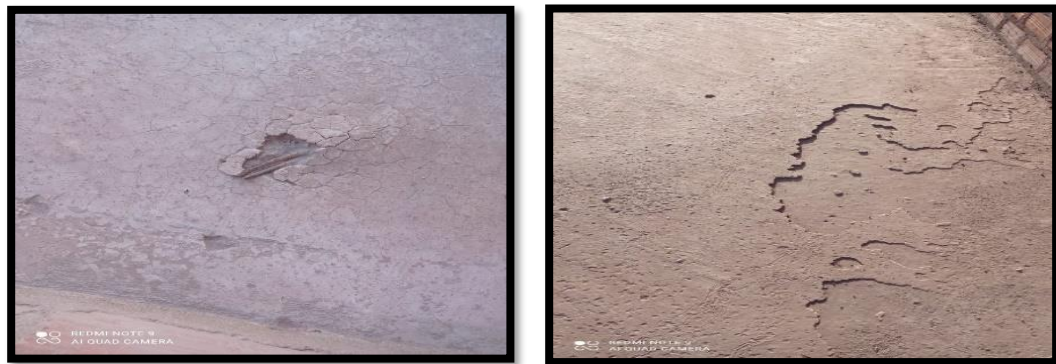
Figura 52: *Acero de temperatura Expuesto y Delaminación en el techo*

- **Acero de temperatura expuesto y delaminación del techo:** La delaminación es un problema común que surge cuando la superficie del concreto fresco se alisa y sella mientras el concreto subyacente todavía está en un estado maleable y rezuma. Esto ocurre por falta de adherencia de los recubrimientos, también por agentes de congelación y deshielo.

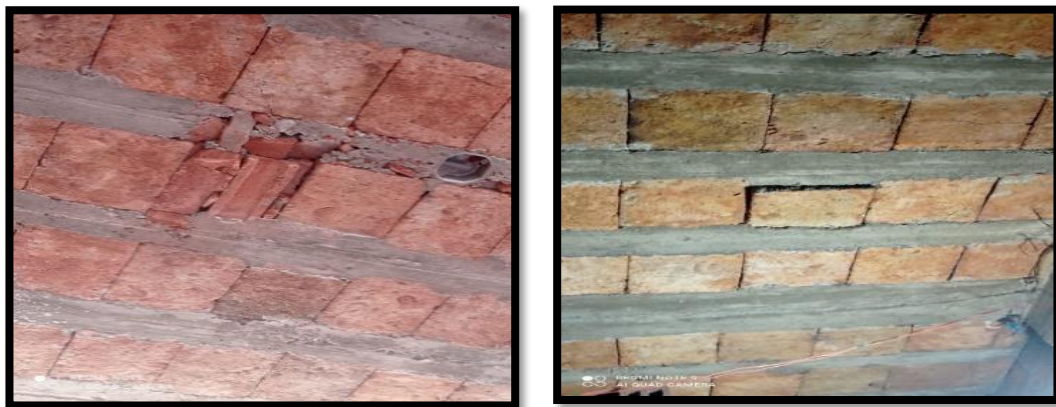
Figura 54: *Vigueta reducida y ladrillo cayéndose*

- **Vigueta incompleta y defecto en losa aligerado:** Estos errores se dan por malas prácticas como que a falta de material se completa con retazos, y la realización de un mal encofrado.

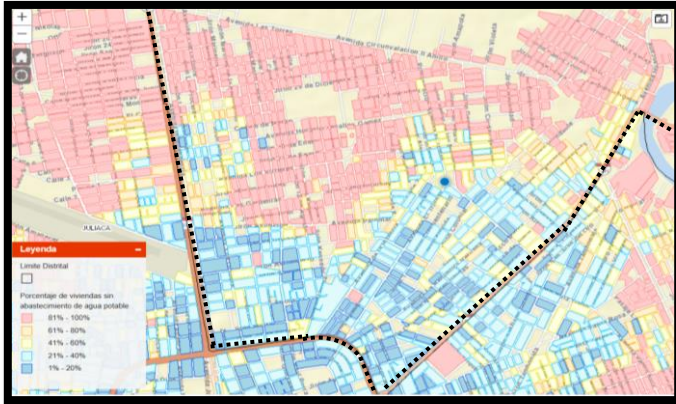
Figura 82: Abastecimiento de Agua por Red Pública y Saneamiento por Manzanas

La **Figura 82**, muestra que aproximadamente el 50% de las poblaciones cuenta con servicio de agua potable y saneamiento en el Distrito de San Miguel. De acuerdo a esta información la
