MAESTRÍA EN CIENCIAS CON MENCIÓN EN GESTIÓN DE
RIESGOS DE DESASTRES Y RESPONSABILIDAD SOCIAL

Tesis

**Propuesta para la evaluación de la vulnerabilidad física
ante un sismo de gran magnitud en las viviendas del barrio
Las Lomas, distrito de Chilca, provincia de Huancayo, Junín
en el periodo 2022-2024**

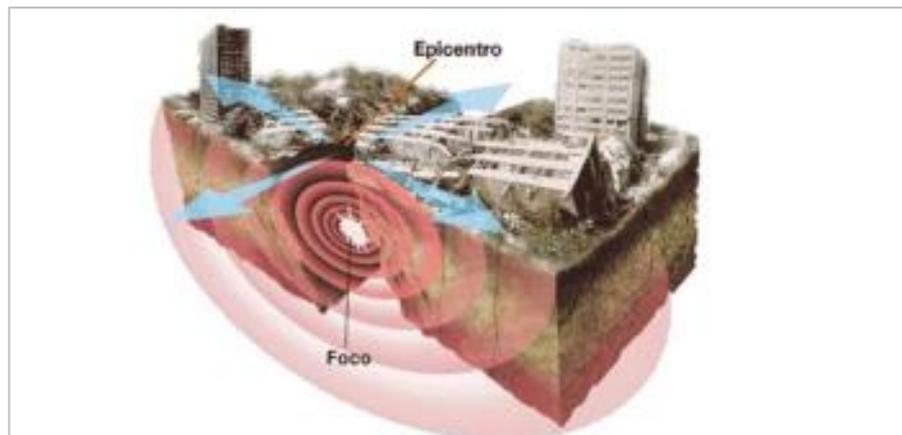
Figura 3. Daños de estructuras debido a epicentros muy cercanos a zonas densamente pobladas

Los sismos pueden ser devastadores dependiendo de las condiciones como el tipo geológico, propiedades estructurales en el edificio, estándar constructivo y la distancia al epicentro. Los daños estructurales varían considerablemente según estos factores, y los sismos de gran intensidad cerca de zonas densamente pobladas pueden causar daños severos (Soto, 2022).

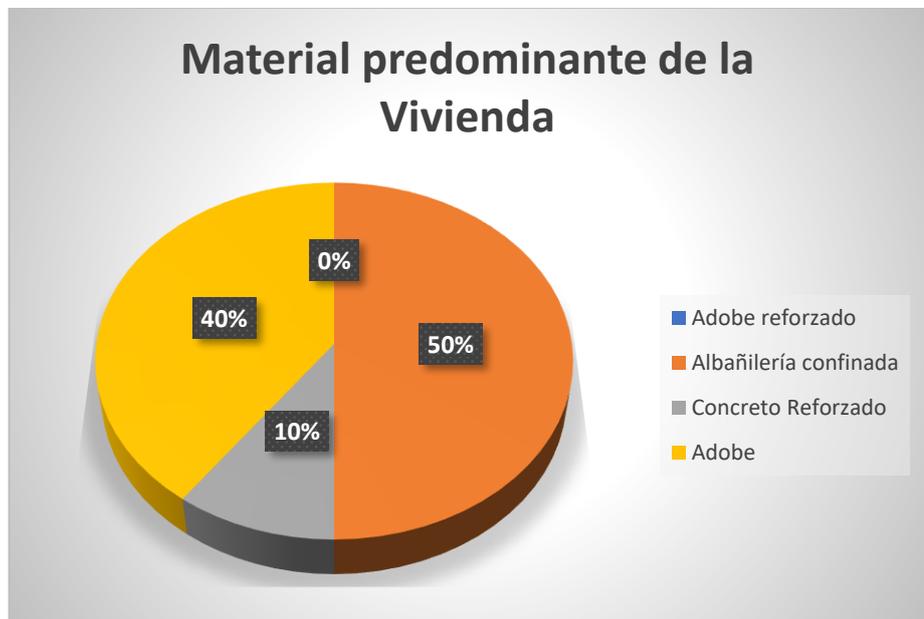
Figura 6. Material que predomina en la vivienda

En el Barrio Las Lomas; 100 viviendas (50%) fueron construidas de albañilería confinada, 80, es decir, el (40%) son de adobe y 20 (10%) son de concreto reforzado.

El estudio determinó que el 40% de las viviendas están construidas con adobe, un material reconocido por su baja resistencia y alta fragilidad ante esfuerzos sísmicos. Por otro lado, el 50% de las viviendas utilizan albañilería confinada. Aunque este sistema ofrece una mayor resistencia comparado con el adobe, la deficiente aplicación técnica, por ejemplo, fallas en la compactación del mortero y la ausencia de refuerzos estructurales limita significativamente su desempeño ante eventos sísmicos. Estos hallazgos concuerdan con estudios previos (López et al., 2018; CENEPRED, 2017).

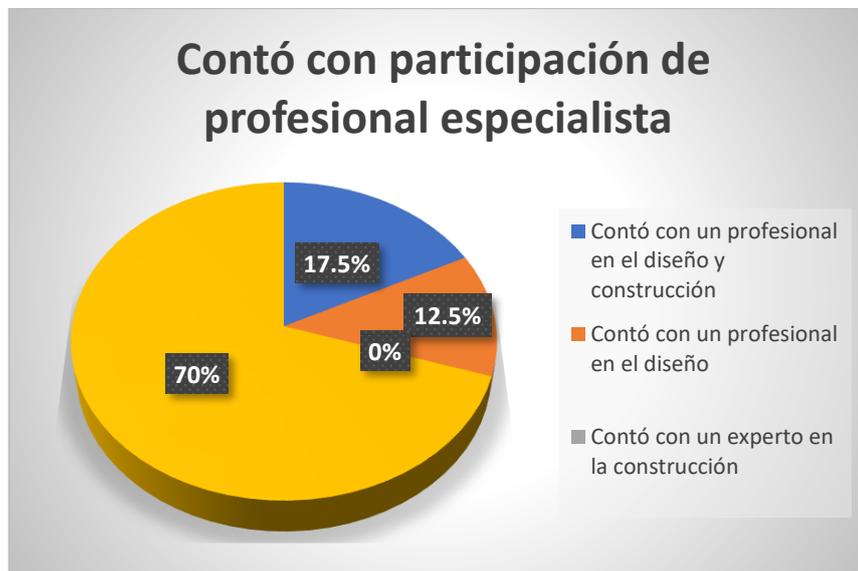
Figura 7. Participación de profesional especialista

En el Barrio Las Lomas; 120 viviendas (60%) no contó con un profesional experto en el diseño y construcción, 25 viviendas (12.5%) contó con un profesional solo en el diseño y 35 viviendas (17.5%) contaron con un experto profesional en diseño y/o construcción.

En el caso de las viviendas sin supervisión técnica, que constituyen el 60% de la muestra (120 viviendas), la ausencia de un profesional especializado en diseño y construcción se asocia con prácticas de autoconstrucción sin control adecuado. Esta carencia favorece el empleo de materiales y técnicas de construcción de menor calidad, lo que incrementa la vulnerabilidad de la estructura ante eventos sísmicos. Santos (2019) señala que la falta de supervisión técnica es un factor crítico que aumenta la probabilidad de fallas estructurales durante un sismo, ya que se omiten los controles necesarios para asegurar el cumplimiento de las normativas de diseño sismo-resistente.

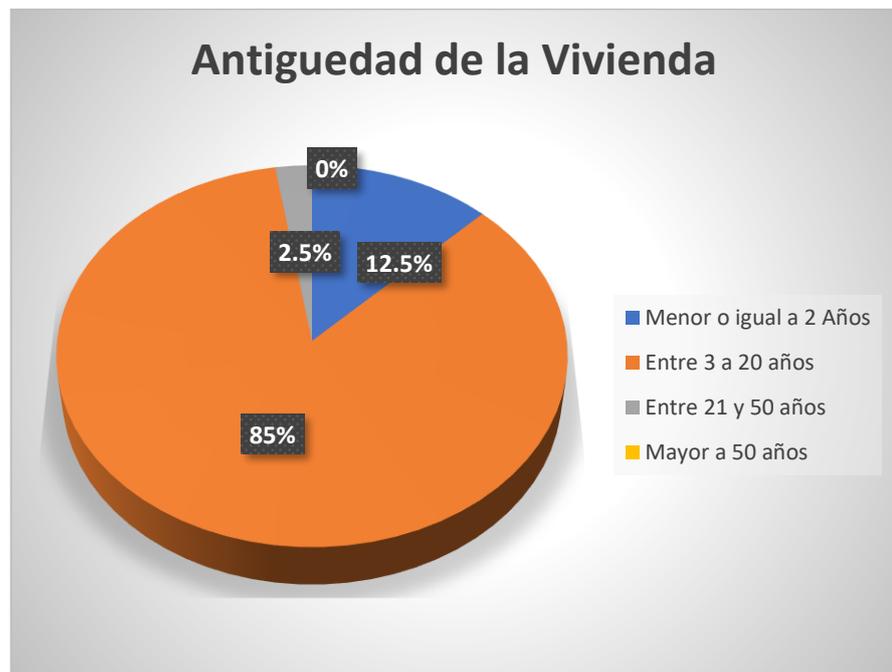
Figura 8. Antigüedad de construcción de la vivienda

La figura 8, muestra que en el Barrio las Lomas la antigüedad de las viviendas se encuentra: 170 viviendas (85%) se construyeron de 3 a 20 años de antigüedad (son de adobe en la mayor parte), 5 viviendas (2.5%) fueron construidas de 21 a 50 años (que son de adobe) y 25 viviendas (12.5%) se construyeron hace 2 años (todas de albañilería).

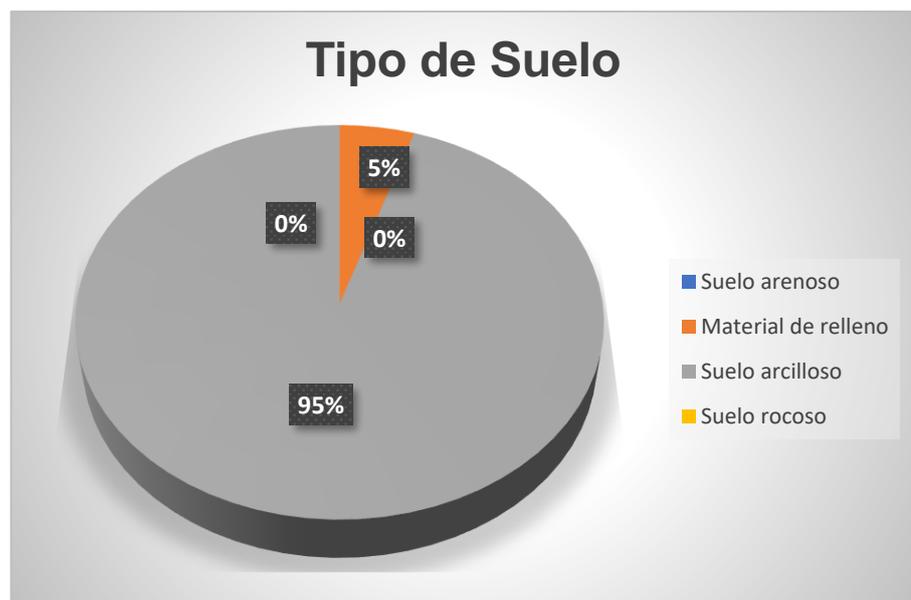
Figura 9. Tipo de suelo

En la figura 9, se puede observar el resultado de: 190 viviendas (95%) construyeron en suelo de tipo arcilloso y 10 viviendas (5%) se construyeron en un suelo de material de relleno.

CENEPRED (2014) establece que el comportamiento de los suelos durante los eventos sísmicos está determinado por sus propiedades físicas y mecánicas. En particular, los suelos arcillosos, caracterizados por su alta compresibilidad y baja capacidad portante, tienden a amplificar las ondas sísmicas, lo que puede provocar asentamientos diferenciales y aumentar el riesgo de daño en las estructuras. Además, durante períodos de lluvia intensa, la saturación de estos suelos reduce drásticamente su capacidad portante, lo que puede conducir a asentamientos diferenciales e incluso a la licuefacción en casos extremos.

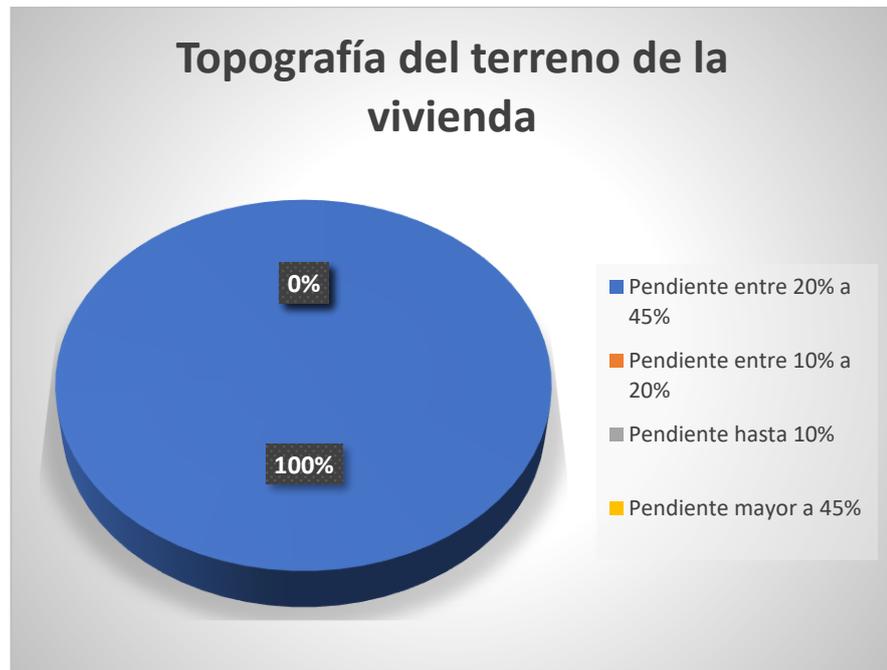
Figura 10. Topografía del terreno de la vivienda

La figura 10, demuestra que 200 viviendas, es decir, el 100% presentan una pendiente entre 20% a 45%.

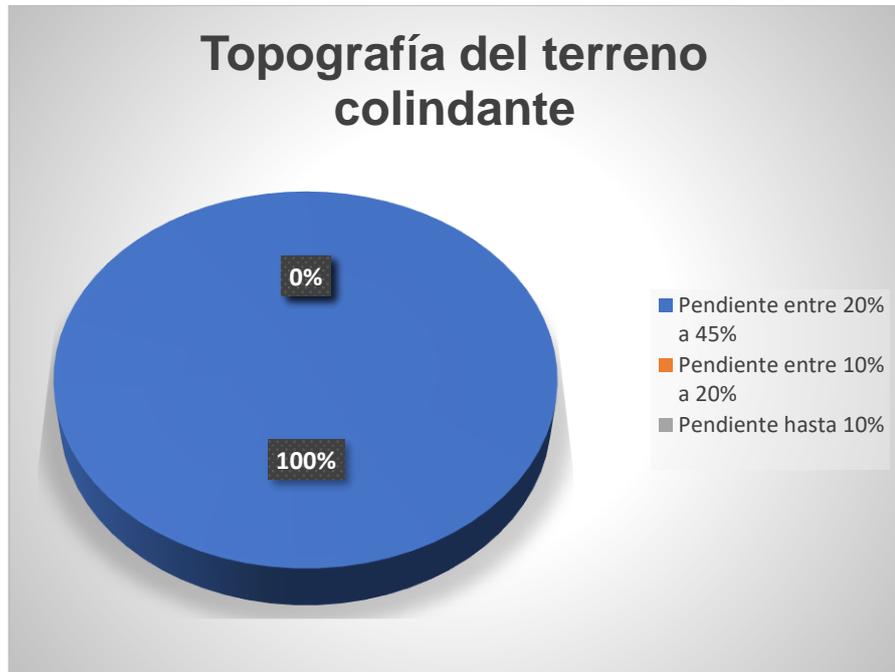
Figura 1. Topografía del terreno colindante

La figura 11, demuestra que, 200 viviendas, o sea, el 100% colindan con una topografía con pendiente entre 20% a 45%.

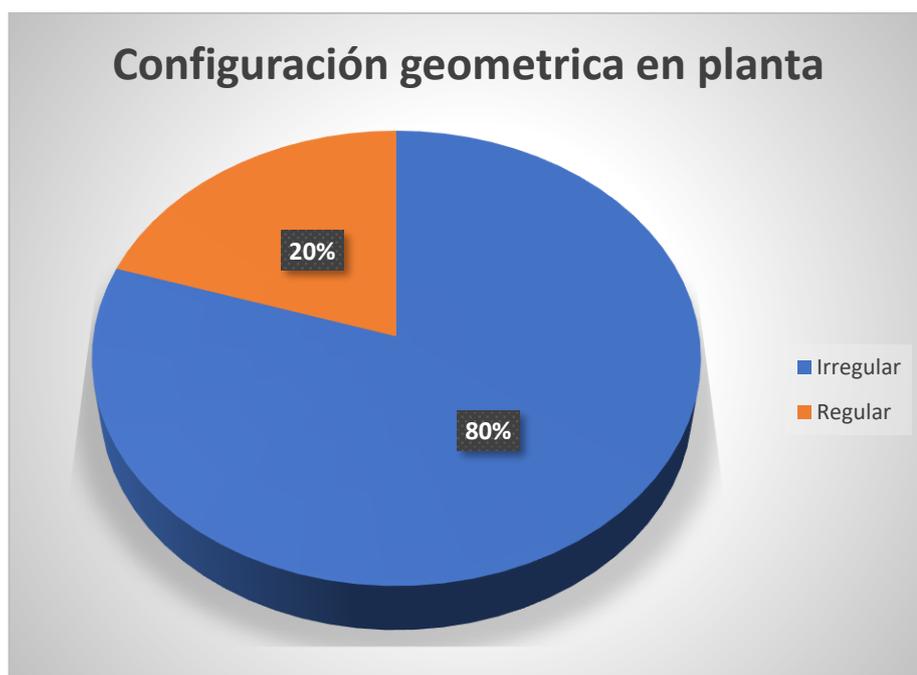
Figura 12. Configuración geométrica en planta

En la figura 12, se observa que, 160 viviendas, un 80% presentan una regular configuración geométrica y 40 de las viviendas un 20% presenta una irregular configuración geométrica.

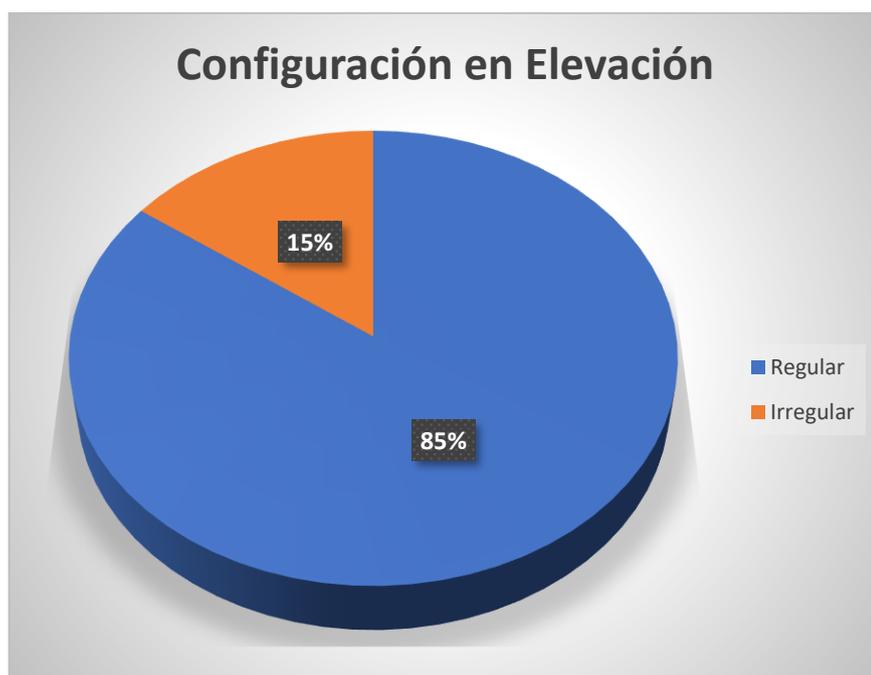
Figura 13. Configuración en elevación

En la figura 13, se demuestra que, 170 viviendas, un 85% poseen una elevación regular en su configuración geométrica y 15 de las otras viviendas (15%) poseen una configuración geométrica en elevación irregular.

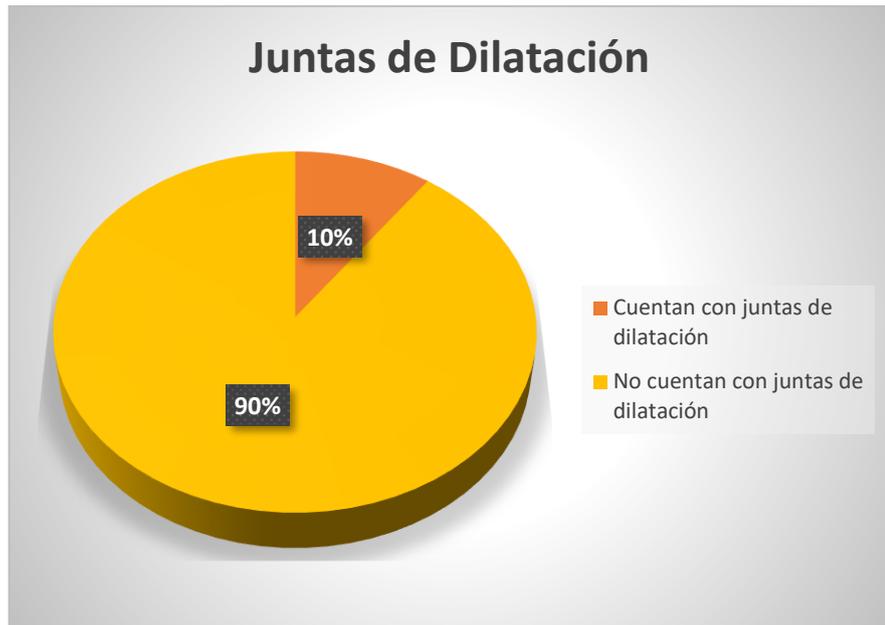
Figura 14. Juntas de dilatación

En la figura 14, se muestra que, 180 viviendas (90%) no cuentan con juntas de dilatación sísmica que se encuentren acordes a la estructura, y solo en 20 viviendas (10%) son las que cuentan con juntas de dilatación sísmica.

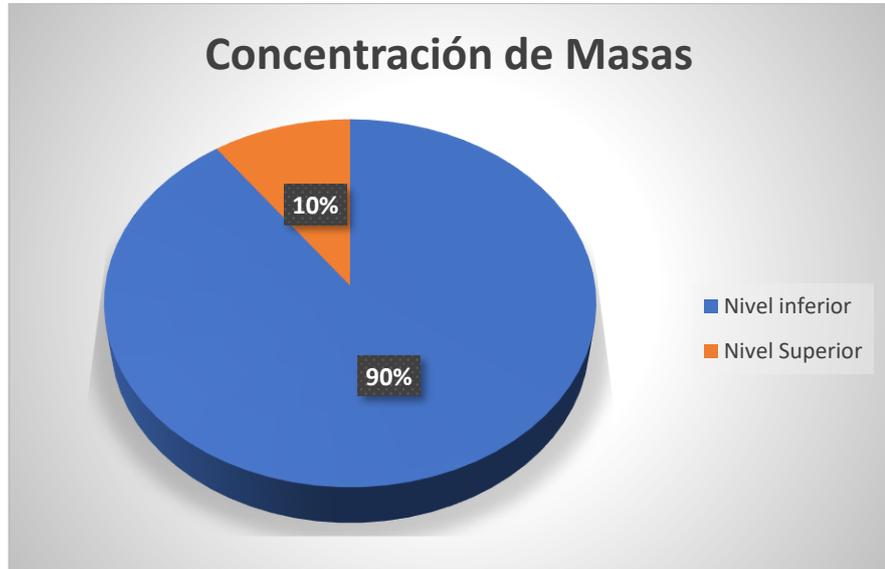
Figura 15. Concentración de masas

En la figura 15, se puede observar que, 180 viviendas (90%) presentan una concentración de masas en los niveles inferiores, y en 20 viviendas (10%) se presenta una concentración de masas en los niveles superiores principalmente en las azoteas.

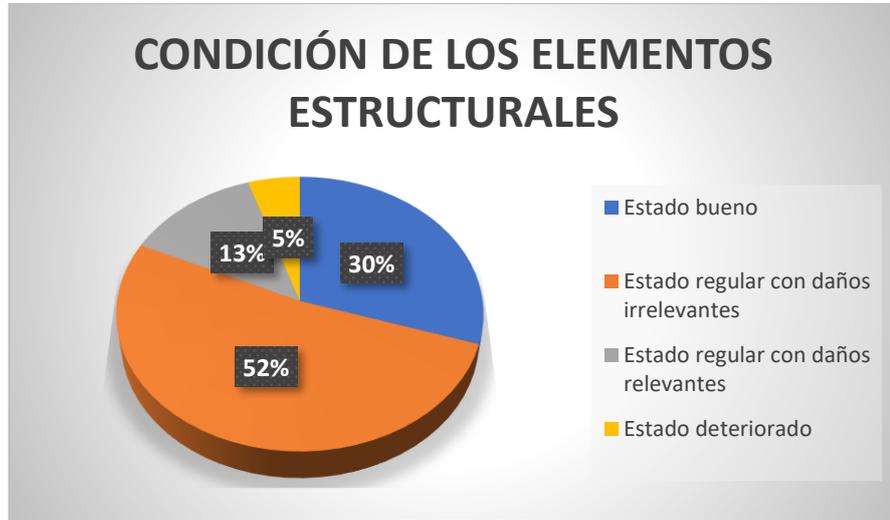
Figura 16. Condición de principales elementos estructurales

En la figura 16, se puede apreciar que, 104 viviendas (52%) se encuentran en estado regular con daños irrelevantes, en 60 viviendas (30%) se tienen los elementos de la estructura en buen estado, 26 viviendas (13%) se observan en estado regular con daños relevantes y 10 viviendas (5%) se encuentran en estado deteriorado.

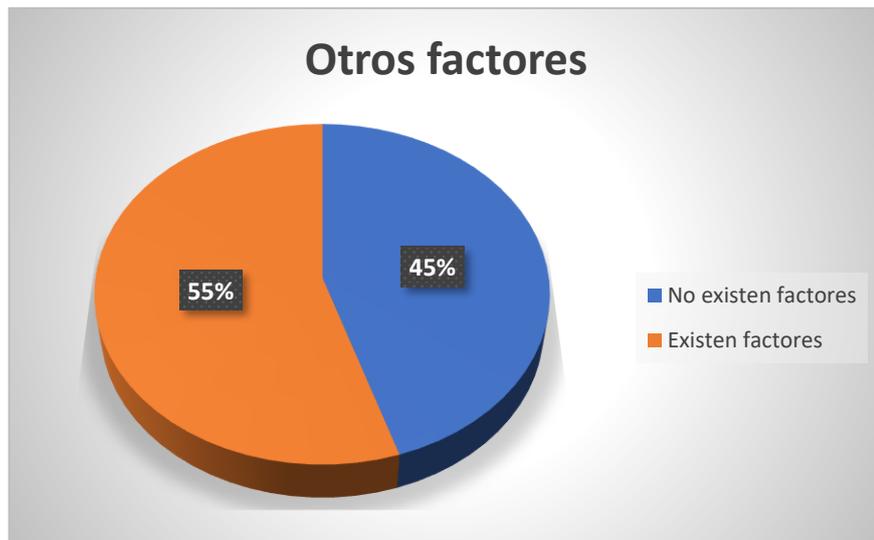
Figura 17. Otros factores

En la figura 17, se puede observar que, en 110 casas (55%) hay factores como: sobrecargas, cargas laterales, debilitamiento por modificaciones, que pueden tener influencia en la vulnerabilidad sísmica y en 90 casas, es decir, el 45% no presentan factor que pueda influir en la vulnerabilidad ante un sismo.

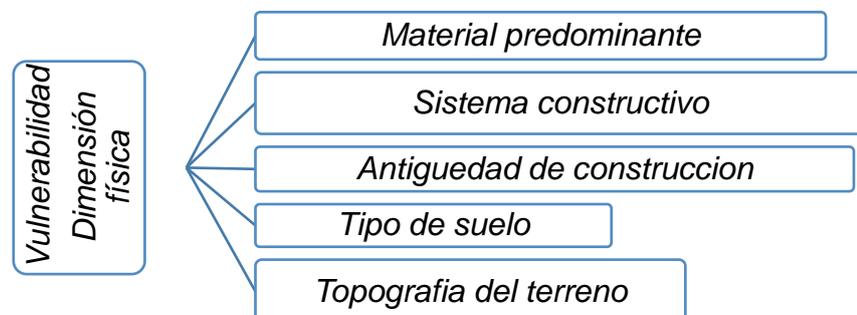
Figura 18. Flujograma para Análisis de la Vulnerabilidad

En este caso, la vulnerabilidad sísmica de las viviendas del Barrio Las Lomas se evaluó considerando los siguientes factores: Material predominante de la vivienda (criterio clave en la fragilidad estructural), sistema constructivo (si fue supervisado o no por un especialista), antigüedad de la vivienda (mayor edad implica mayor deterioro y menor resistencia estructural), tipo de suelo (los suelos arcillosos y de relleno tienden a amplificar las ondas sísmicas, aumentando el riesgo de colapso), topografía del terreno (pendientes elevadas generan mayor inestabilidad en las estructuras), configuración geométrica (irregularidades en planta o elevación pueden concentrar esfuerzos estructurales y aumentar la vulnerabilidad), juntas de dilatación (su ausencia puede generar daños estructurales graves), condición de los elementos estructurales (deterioro o daños previos afectan la resistencia sísmica).

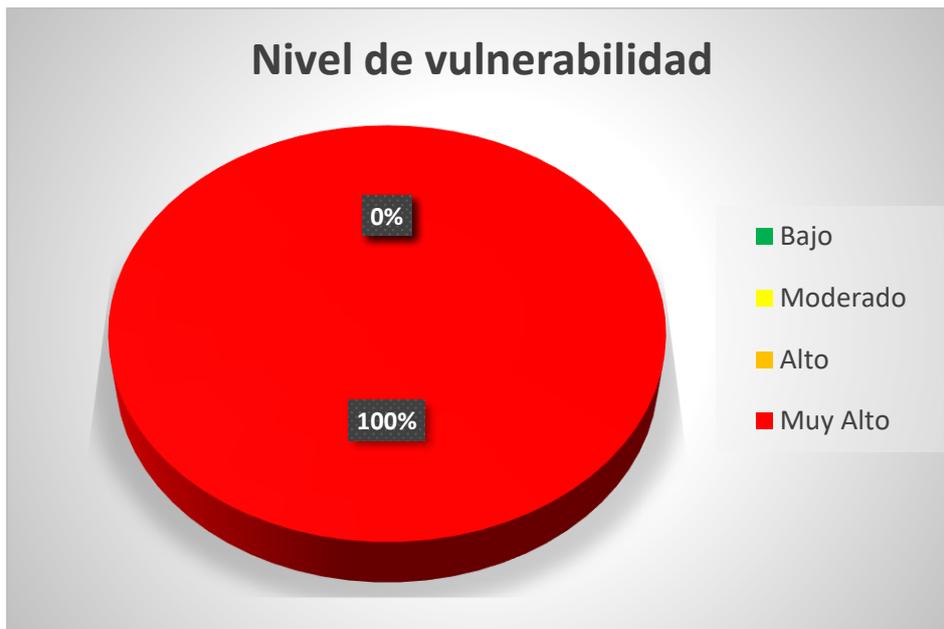
Figura 19. Resumen del porcentaje de viviendas con el nivel de vulnerabilidad sísmica.

En la Figura N° 19, se demuestra que, de las 200 edificaciones analizadas y observadas, 200 viviendas tienen vulnerabilidad muy alta ante un sismo de gran magnitud.

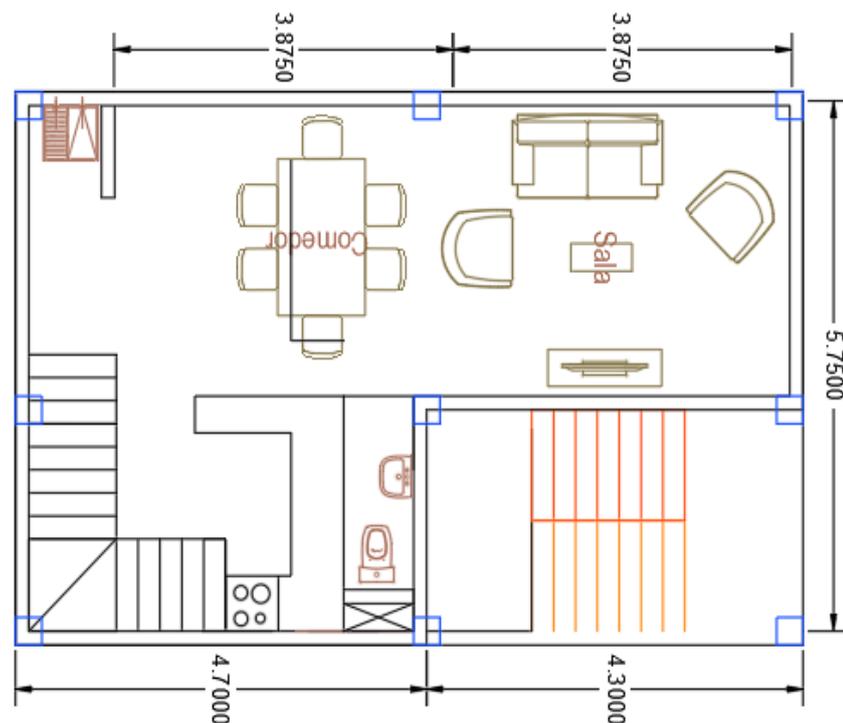
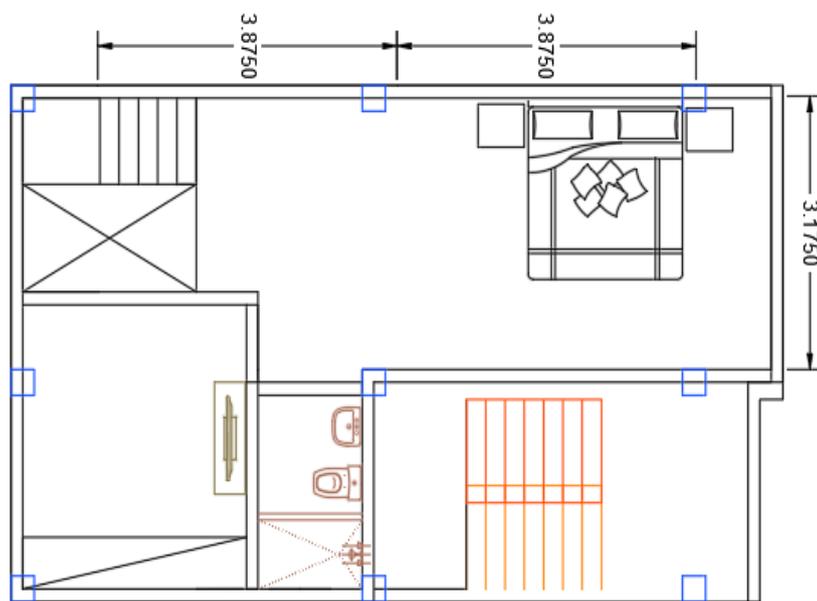
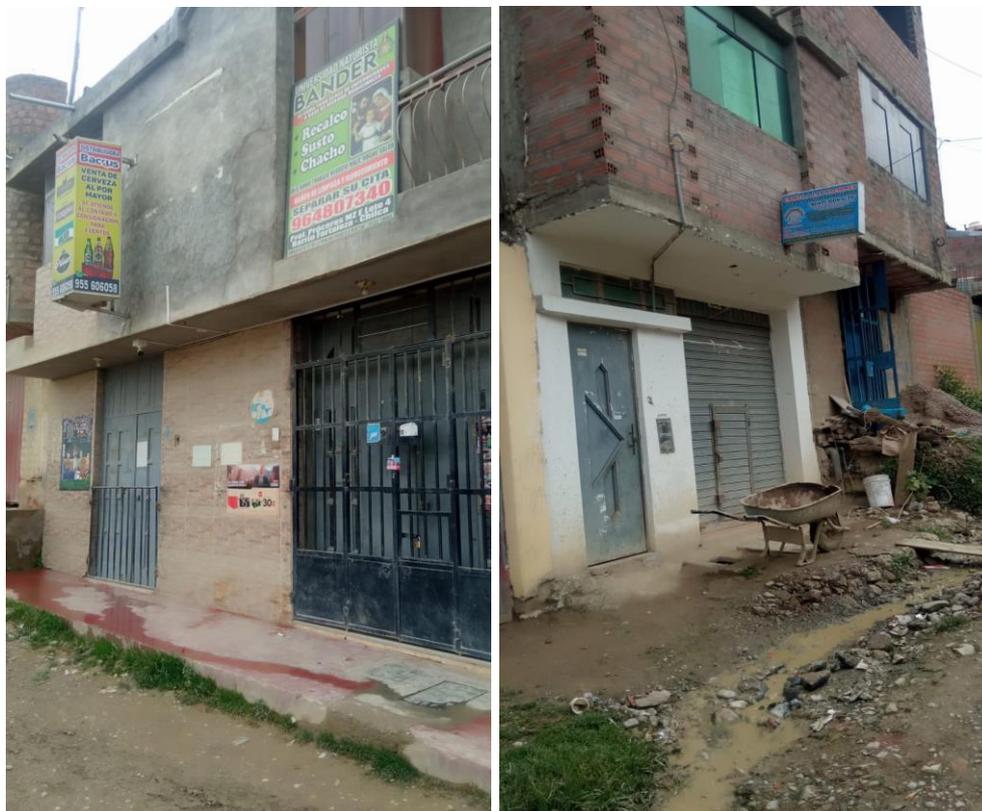
Figura 21. Plano de la Vivienda de albañilería – primer piso.

Figura 22. Plano de planta de vivienda de albañilería 2° y 3° piso

Figura 23. Fotos de elevación de vivienda de albañilería

La vivienda analizada es de tres pisos, y las cotas de las columnas y vigas es de 25 x 30 centímetros. Para realizar los cálculos de peso, se usaron las siguientes características:

valores de las derivas por piso excedieron el límite según la norma E.030, que es de 0.007. Esto significa que la vivienda presenta vulnerabilidad sísmica en esa dirección, lo que podría resultar en daños significativos durante un sismo.

El análisis revela que la vivienda no cumple con los límites de distorsión entre pisos en la dirección X, lo que sugiere vulnerabilidad sísmica y potenciales daños ante un sismo en esa orientación. La dirección Y mostró un mejor comportamiento estructural, cumpliendo con las normas establecidas.

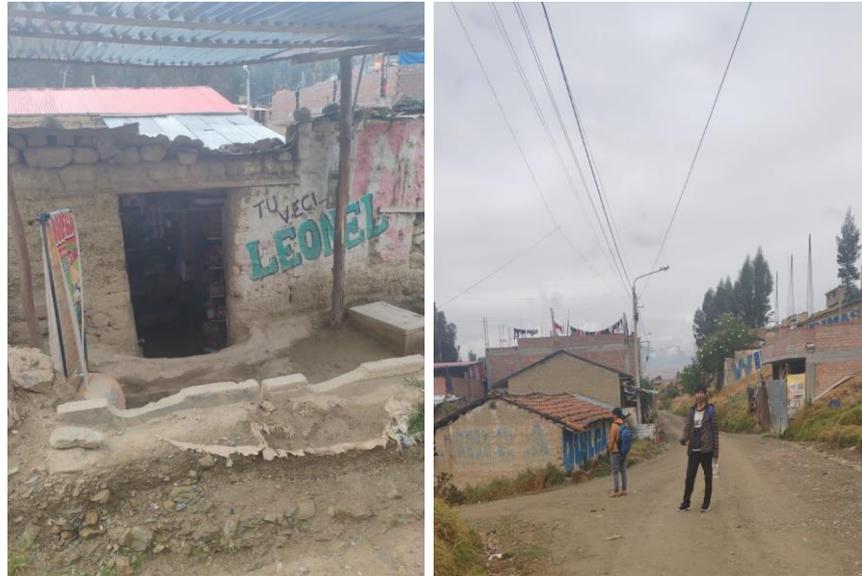
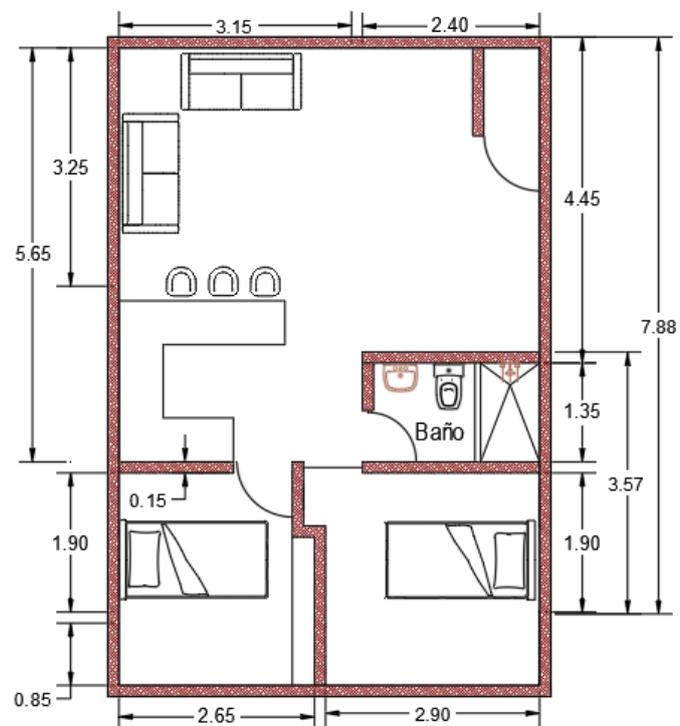
Figura 24. Imágenes de vivienda de adobe

Figura 25. Plano de la vivienda de adobe.

Se detallan las medidas para analizar una vivienda de tierra reforzada bajo la norma E.080. En la Tabla N° 30, se muestran los parámetros utilizados para el cálculo de la fuerza sísmica a la estructura o vivienda hecha en material de adobe.
