FACULTAD DE INGENIERÍA

Trabajo de Suficiencia Profesional

Renovación de virolas del horno rotativo 3 de 2000 ton/día de la empresa Unacem, planta Condorcocha

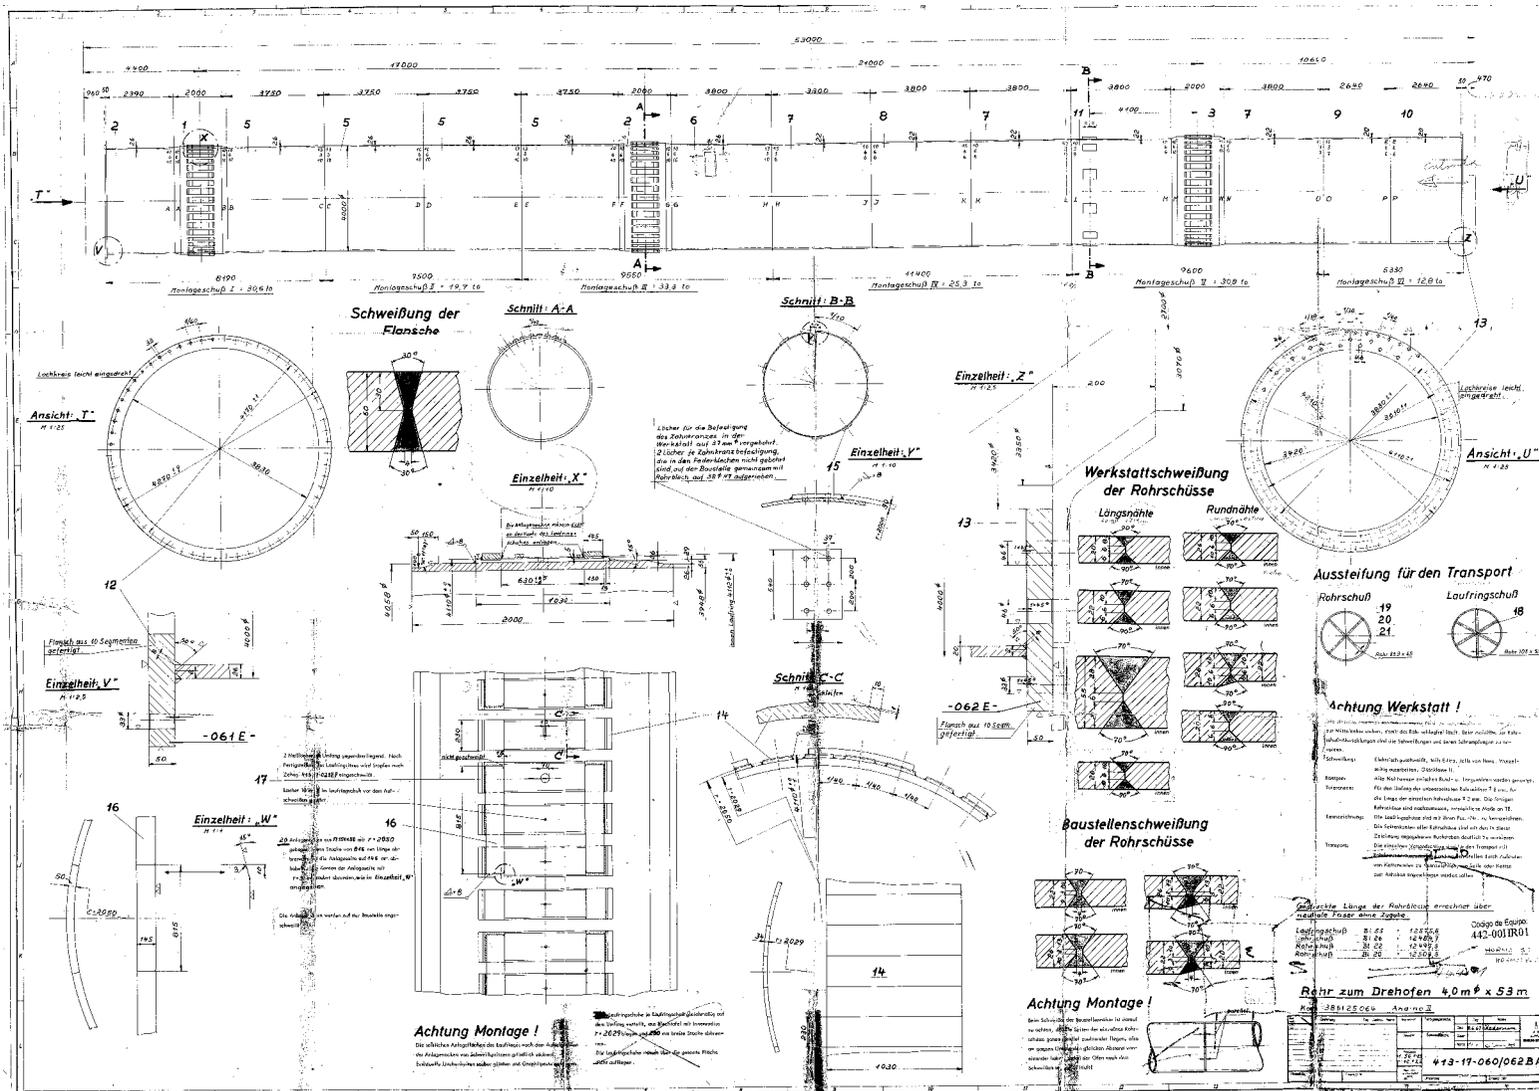
Figura 2. Plano general del horno

Según el historial que tiene Unacem desde que se instaló el horno en 1985, se puede mostrar el historial de cambio de virolas realizadas desde su puesta en marcha:

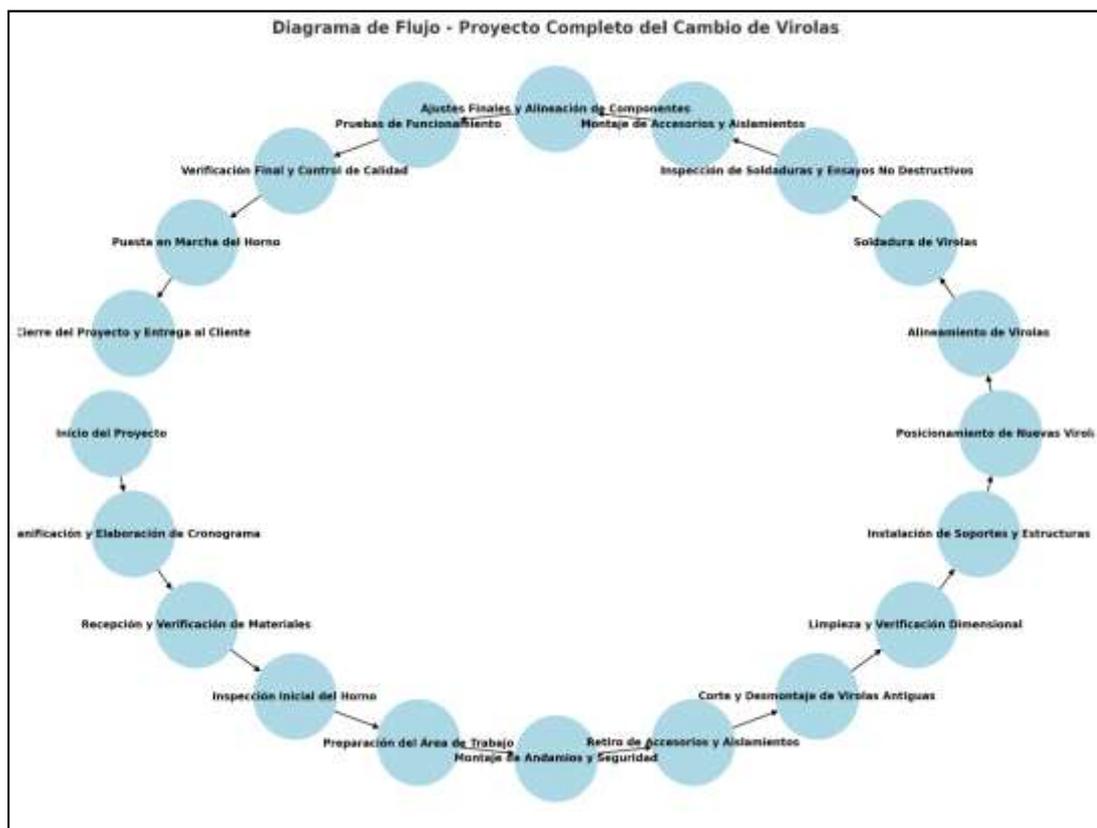
Figura 4. Flujo de cambio de virolas

En el proyecto de cambio de virolas se estructura en cuatro fases principales, teniendo primero una fase de planificación y preparación, la fase dos corresponde al proceso de desmontaje de las virolas, fase tres desmontaje de virolas y por último la fase cuatro donde se realiza las pruebas y la puesta en marcha, se adjunta el siguiente diagrama de flujo del cambio de virolas.

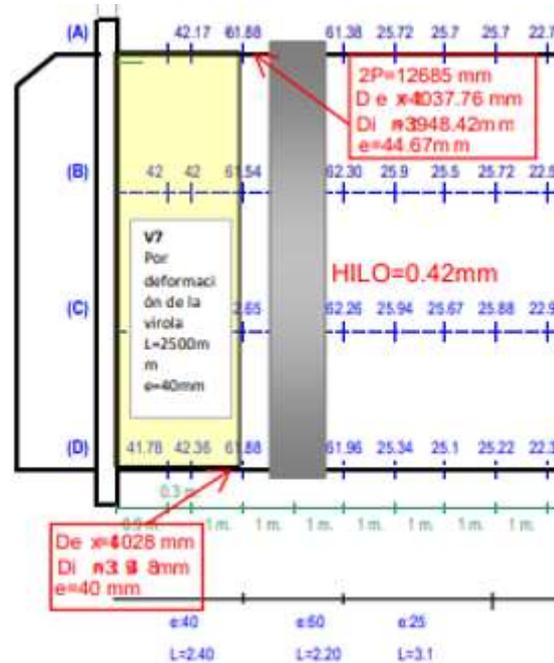
Figura 6. Evaluación de virola 7

La virola 7 presenta deformación, tiene una longitud de 2500 mm y un espesor de 40 mm.

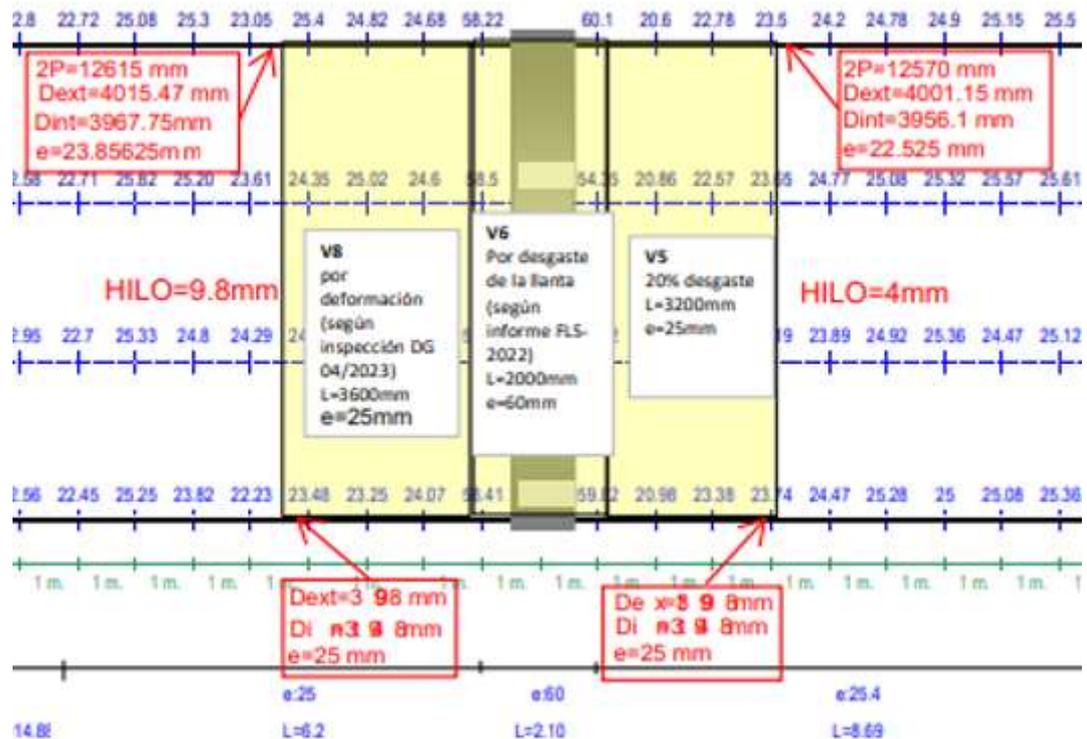
Figura 7. Evaluación de virolas 5, 6 y 8

Virola 8, presenta deformación, tiene una longitud de 3600 mm y un espesor de 25 mm, también se puede observar que presenta un Hilo de 9.8mm, cuando lo máximo permitido es de 2 mm.

Virola 5, presenta 20 % de desgaste, cuando lo máximo permitido es de 10 %, además presenta un hilo de 4 mm.

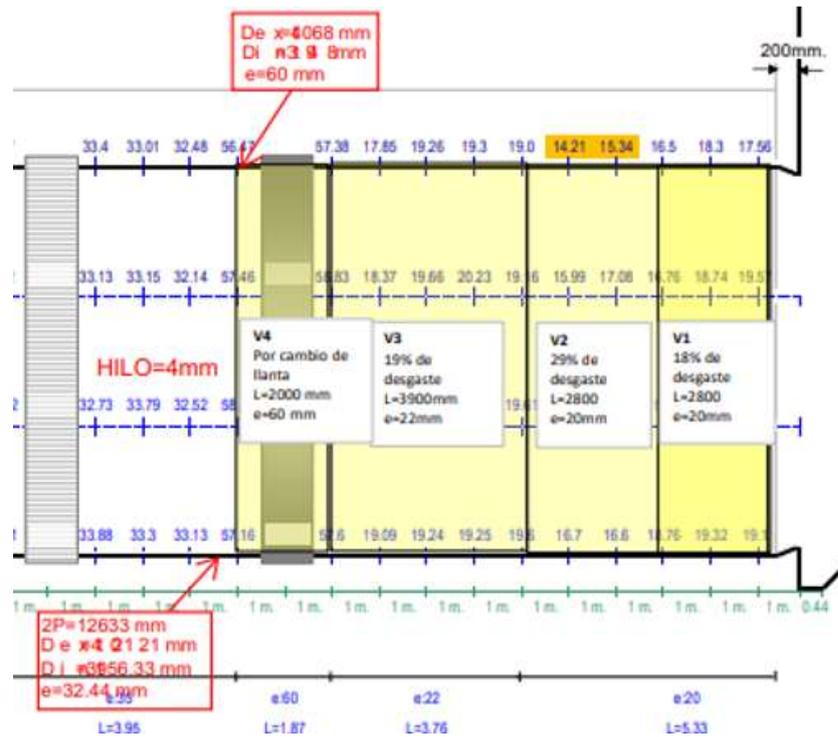
Figura 8. Evaluación de virolas 4, 3, 2 y 1

Virola 4, desgaste en el anillo de la llanta, longitud 2000 mm y un espesor de 60 mm, además presenta un Hilo de 4mm.

Virola 1, presenta 18 % de desgaste, tiene una longitud de 2800 mm y un espesor de 20 mm.

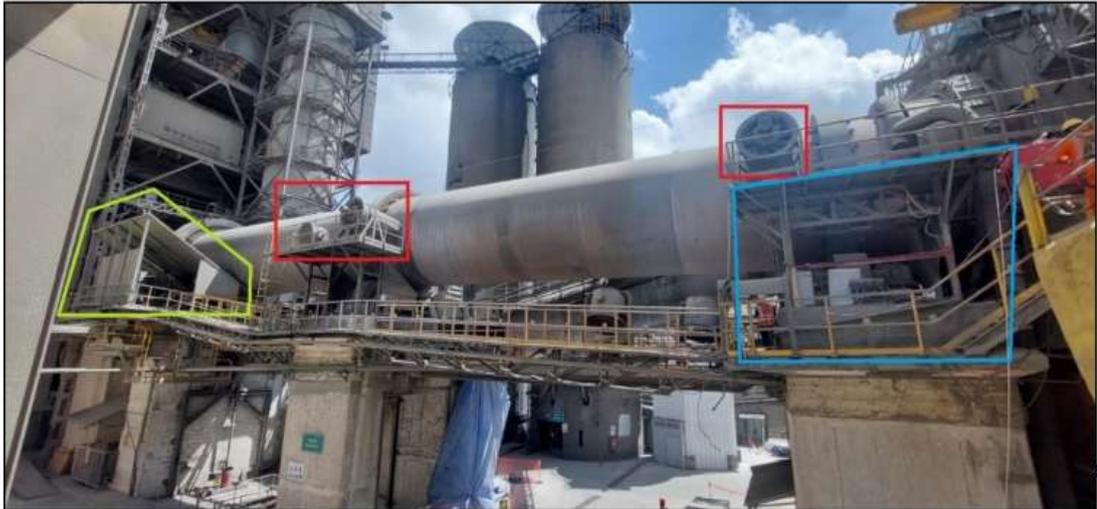
Figura 9. Proceso de desmontaje de elementos con camión grúa (3)

Antes del desmontaje, se utilizó un camión grúa de 16 toneladas para retirar elementos que pudieran interferir con el proceso, incluyendo ventiladores axiales, plataformas de inspección, y otros componentes específicos del horno 3. El retiro de materiales desmontados se efectuó con el apoyo de un camión de plataforma de 22 toneladas, acompañado de una camioneta y personal de seguridad durante su traslado.

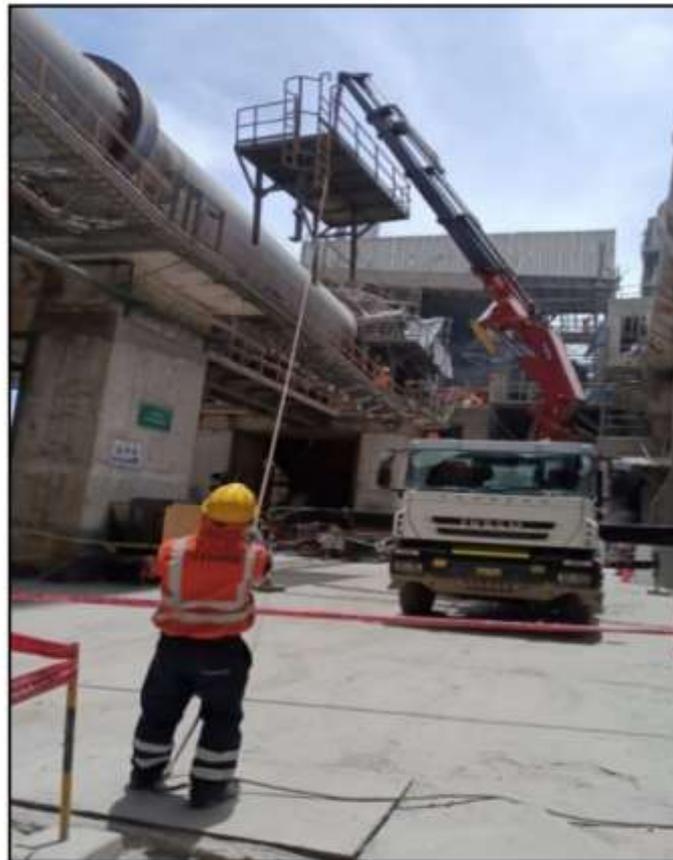
Figura 10. Instalación de estructuras de soporte

Se procedió a la instalación de estructuras de soporte temporales, compuestas por dos columnas principales (reticulado) a cada lado de la estación 2, soportes secundarios, y calzas o media lunas (10 en total) para soportar adecuadamente las virolas. Dos vigas carrileras longitudinales facilitaron el montaje de las virolas, utilizando tortugas de carga para el correcto posicionamiento.

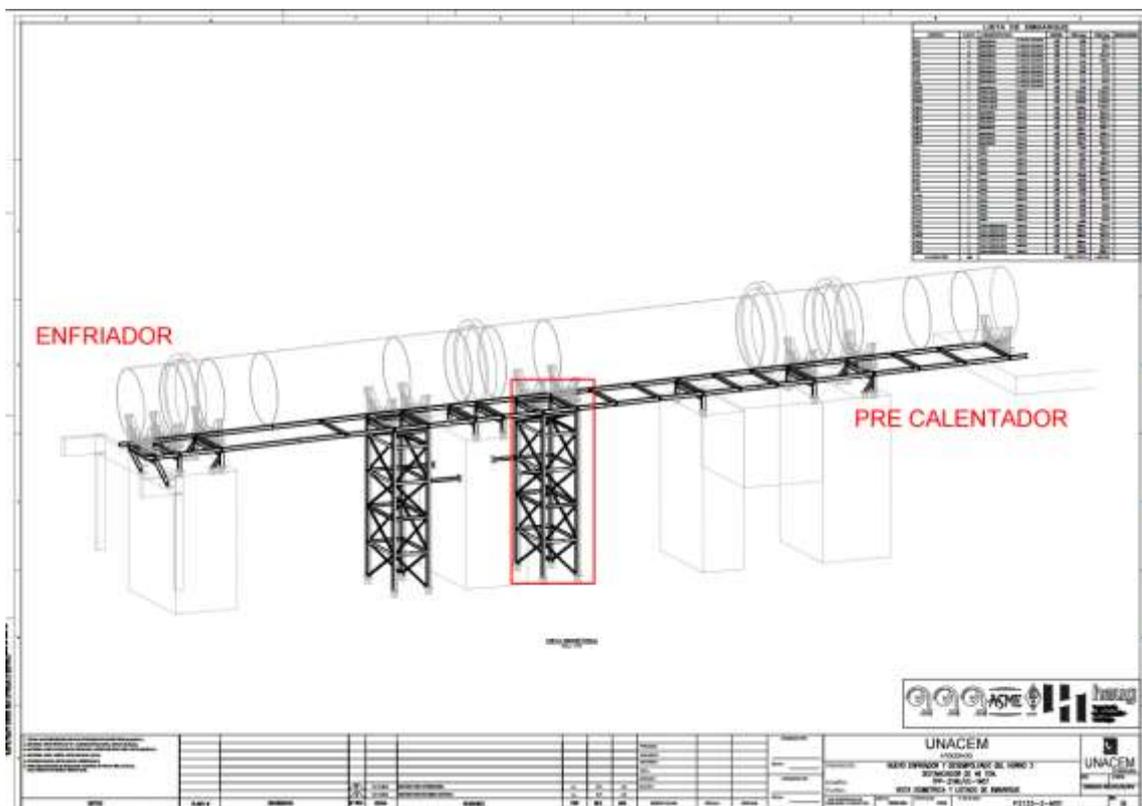
Figura 11. Estructura de soporte de horno

El análisis estructural de los soportes se llevó a cabo utilizando SolidWorks, lo que permitió modelar y evaluar las condiciones de carga para asegurar la estabilidad del conjunto durante el proceso de cambio de virolas, este análisis validó la resistencia de los soportes bajo las cargas aplicadas y garantizó que las calzas ofrecieran el soporte necesario para mantener la integridad estructural durante la operación.

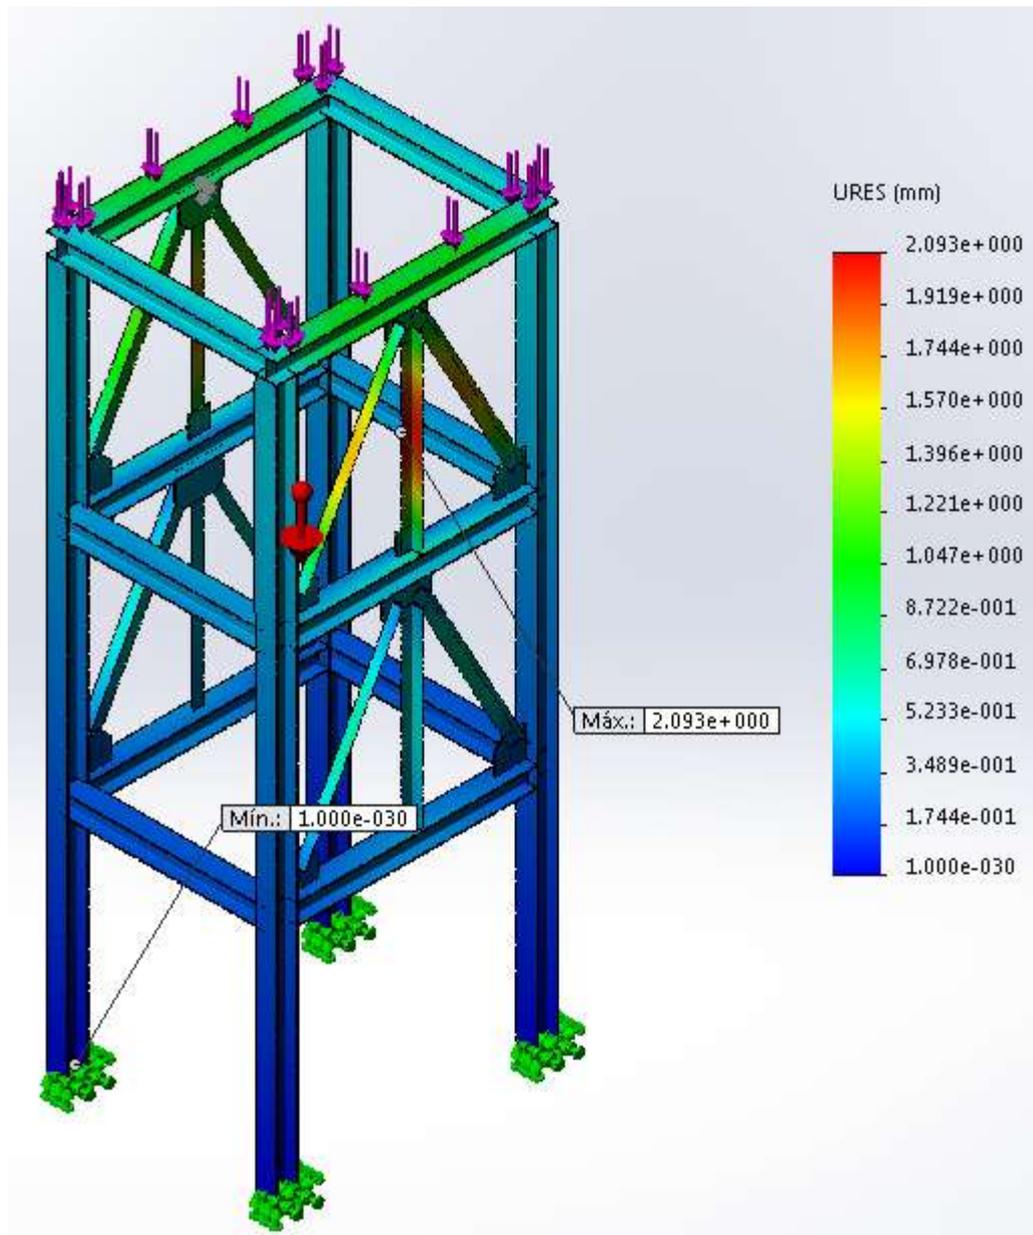
Figura 12. Análisis estructural

Como parte del análisis estructural, se modelaron los soportes del horno en SolidWorks para evaluar su resistencia ante las cargas generadas durante el proceso de cambio de virolas. Las simulaciones permitieron verificar la distribución de esfuerzos y las posibles deformaciones, garantizando que las calzas proporcionaran el soporte adecuado para las virolas que no serían desmontadas.

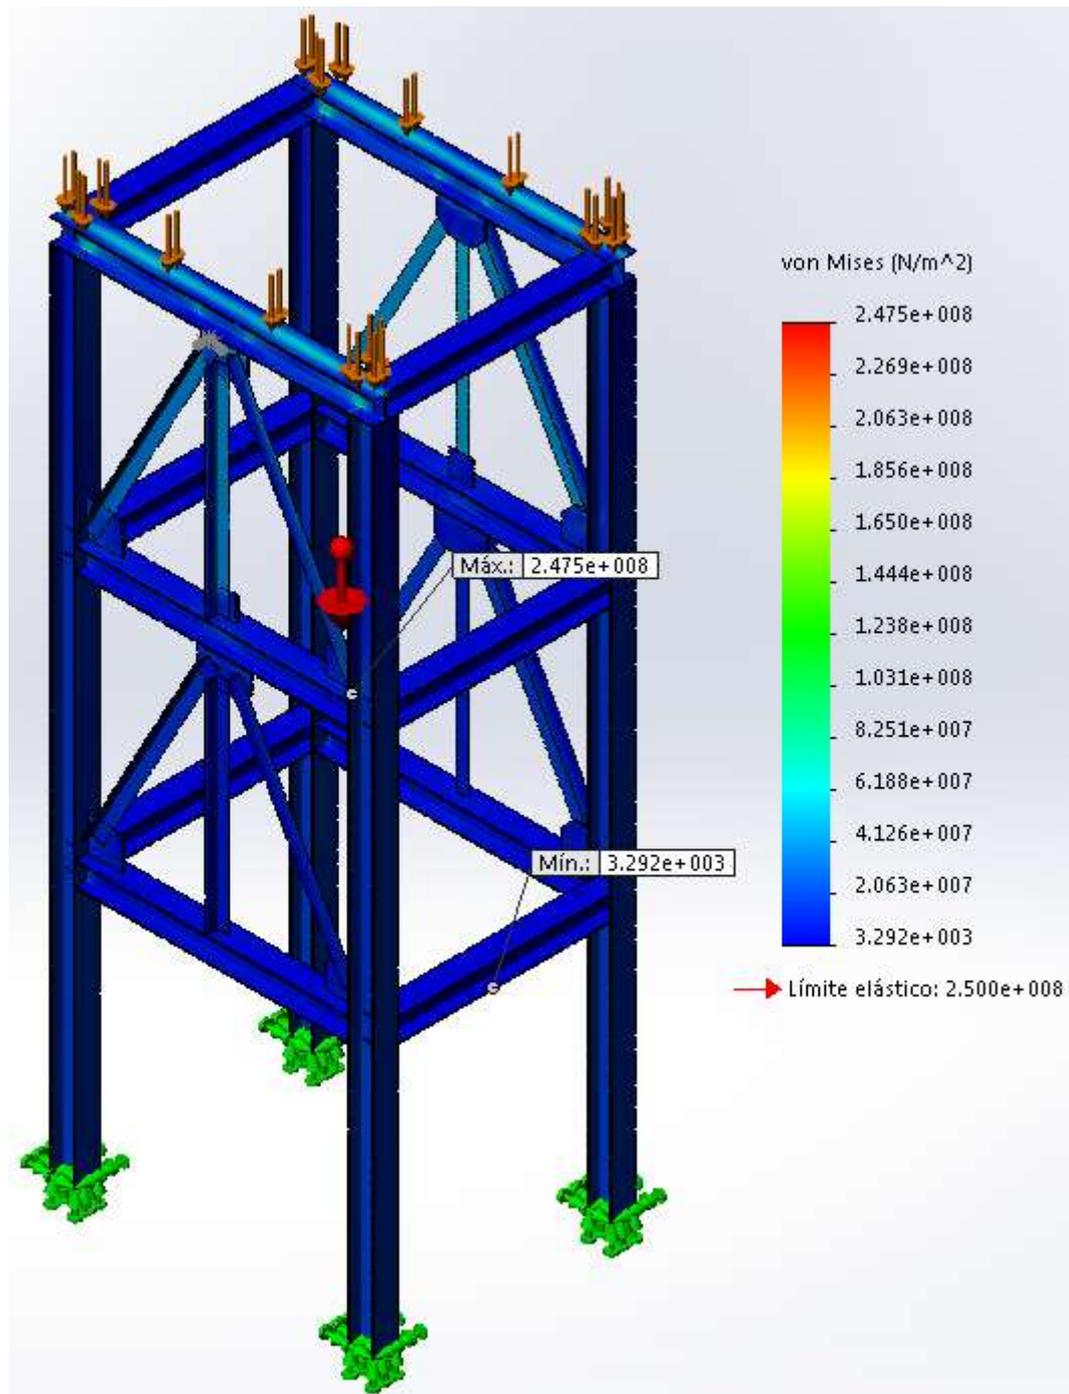
Figura 13. Análisis de Von Mises

Los soportes fueron fabricados utilizando perfiles W8X28 de acero estructural ASTM A36, según el listado de embarque del plano P2133-2-M01 - Rev BP2133-2-M01 - Rev B.

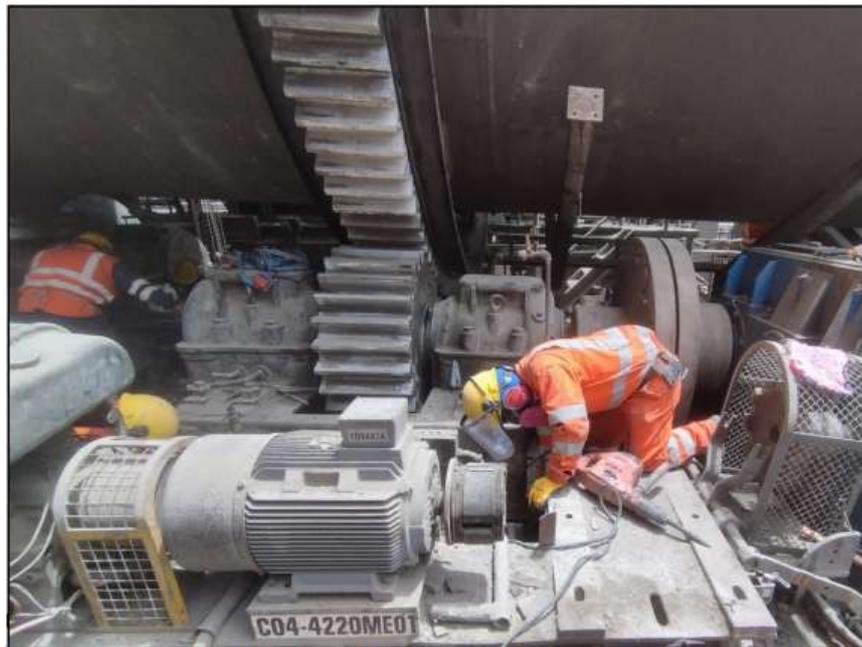
Figura 14. Verificación del freno antirretorno

Antes de proceder al corte de las virolas, se verificó la activación del freno anti retorno en el reductor de accionamiento para prevenir el movimiento del horno. Además, se desmontaron los polines de retención para facilitar la instalación de las estructuras de soporte, los cuales se reinstalarán tras finalizar el mantenimiento y las verificaciones necesarias (3).

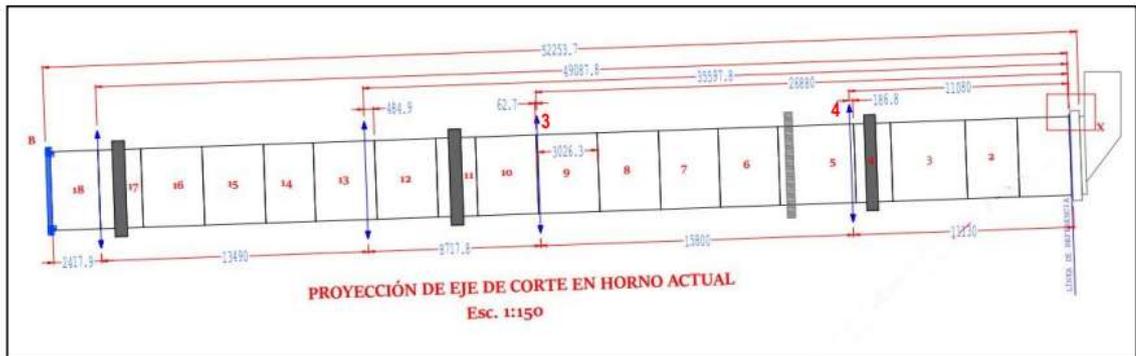
Figura 15. Gráfico de trazos y marcas en la periferia del casco del horno

Antes de comenzar con el desmontaje de virolas, se realizarán trazos y marcas precisas en la periferia del casco del horno, basándose en un gráfico detallado. Este paso es crucial para identificar las áreas de corte, con un total de cinco cortes planificados para la extracción e instalación de nuevas secciones de virola (números 1 a 8). La planificación considera la complejidad de las maniobras y las interferencias en la zona de trabajo, que afectan el movimiento y la manipulación de cargas pesadas (3).

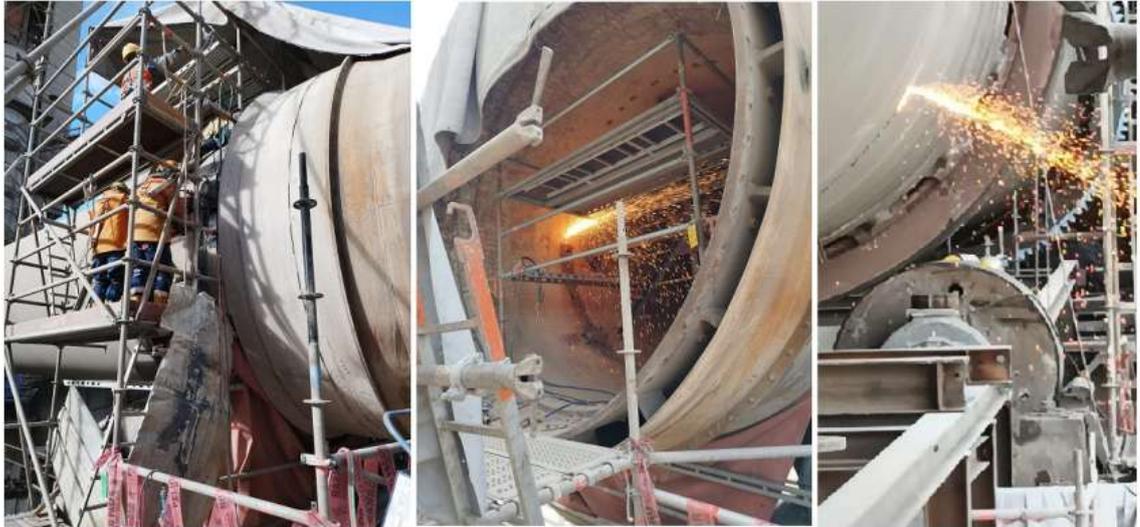
Figura 16. Esquema del proceso de corte con la máquina Gullco, incluyendo la posición de los rieles y la grúa

- Instalación del riel en la media luna inferior, seguido del corte inicial.
- Instalación del riel en la parte exterior para continuar el corte en una trayectoria específica.
- Utilización de una grúa de 250 toneladas para sujetar las virolas cortadas con eslingas, preparándolas para su descenso y retiro.

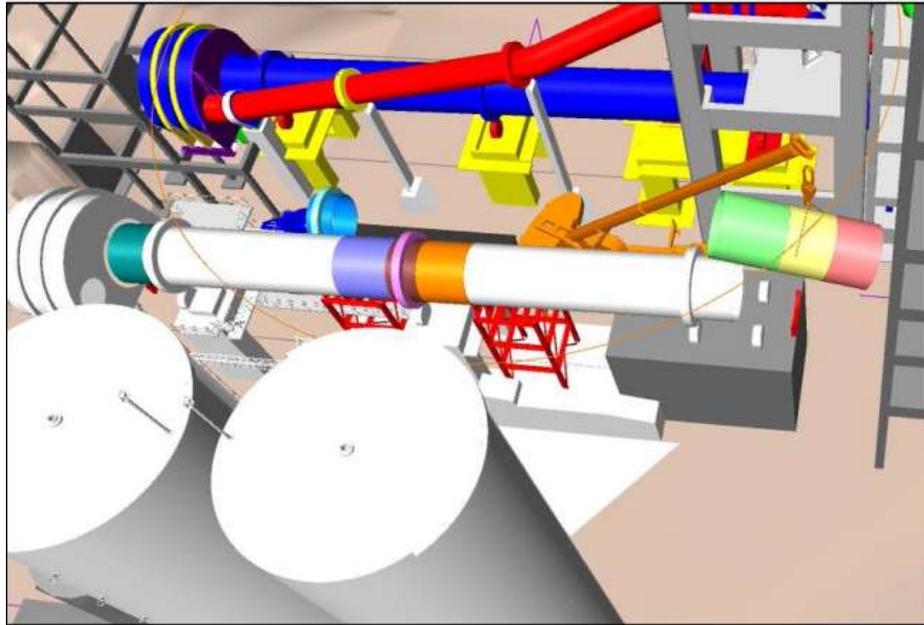
Figura 17. Esquema del desplazamiento de las virolas V1, V2 y V3 para liberar presión

Después de completar los cortes necesarios y asegurar el sistema de izaje, el primer paso consiste en desplazar los tramos de las virolas V1, V2 y V3 aproximadamente 100 mm hacia el *Kiln Riser* (entrada del horno). Este movimiento es crucial para liberar cualquier presión ejercida por la virola V4 sobre los tramos adyacentes, facilitando así su extracción durante el proceso de izaje. La precisión en este paso es fundamental para evitar daños o desalineaciones en la estructura del horno (4).

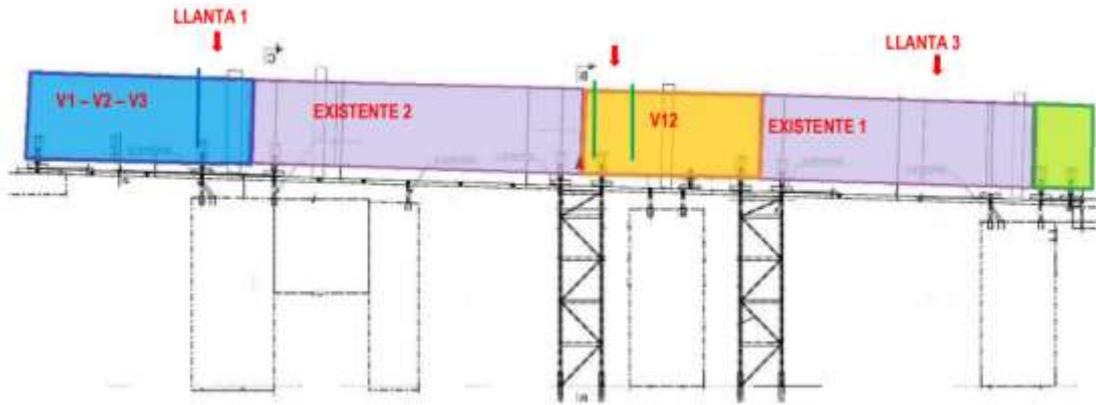
Figura 18. Desmontaje de virolas

- Tramo de virolas 1-2-3: Este tramo se desmonta primero, siguiendo el procedimiento establecido y utilizando el equipo de izaje preparado.
- Tramo de virolas 5-6-8: Posteriormente, se procede con el desmontaje del tramo compuesto por las virolas 5, 6 y 8, aplicando la misma meticulosidad y técnica.
- Tramo de virola 7: Finalmente, se desmonta la virola 7, completando así la extracción de las secciones planificadas.

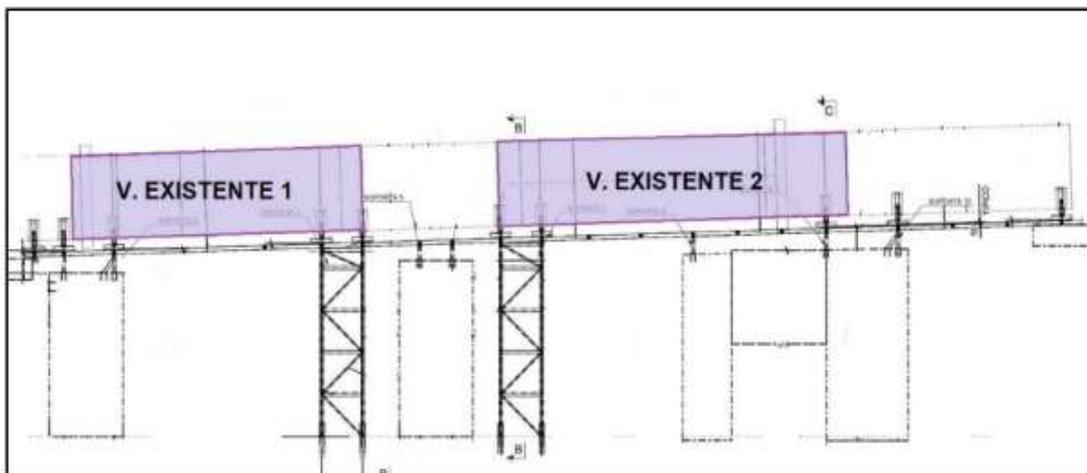
Figura 19. Vista del horno 3 después del montaje, destacando virolas permanentes

Al concluir el montaje, el horno 3 cuenta con dos tramos de virolas permanentes (existentes 1 y 2), restaurando así su funcionalidad y asegurando su operatividad a largo plazo. Este estado final refleja el éxito del proceso de desmontaje y montaje, demostrando la eficacia de las técnicas empleadas y el cuidado en la ejecución.

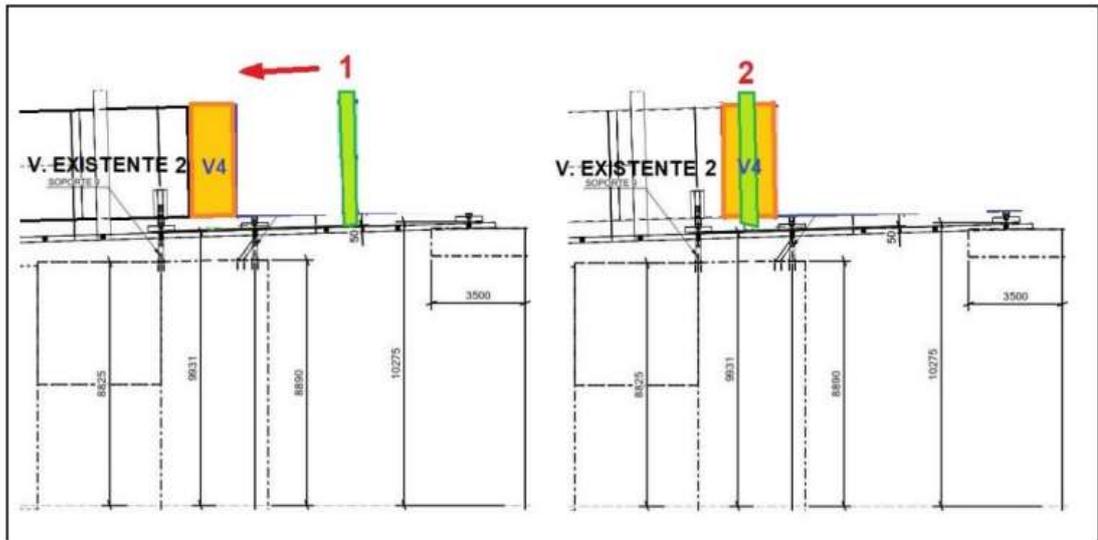
Figura 20. Montaje de virola 4

El proceso de montaje inicia con la virola V4, que se instalará utilizando técnicas de izaje para colocarla en su posición correcta. A diferencia de las virolas V5-V6-V8, la V4 se montará inicialmente sin su llanta, asegurándose de que quede correctamente alineada con la virola existente 2. Para lograr una alineación precisa, se utilizarán *brackets* y alineadores específicos para este propósito. Posteriormente, se procederá a montar la llanta en el lado del Precalentador, elevándola a la altura de la estación 1 con la ayuda de tortugas de carga y la asistencia de una grúa. La fijación de la llanta 1 a la virola 4 se realizará mediante lainas y topes laterales, que serán soldados siguiendo las especificaciones del plano 413-16-699TB (4).

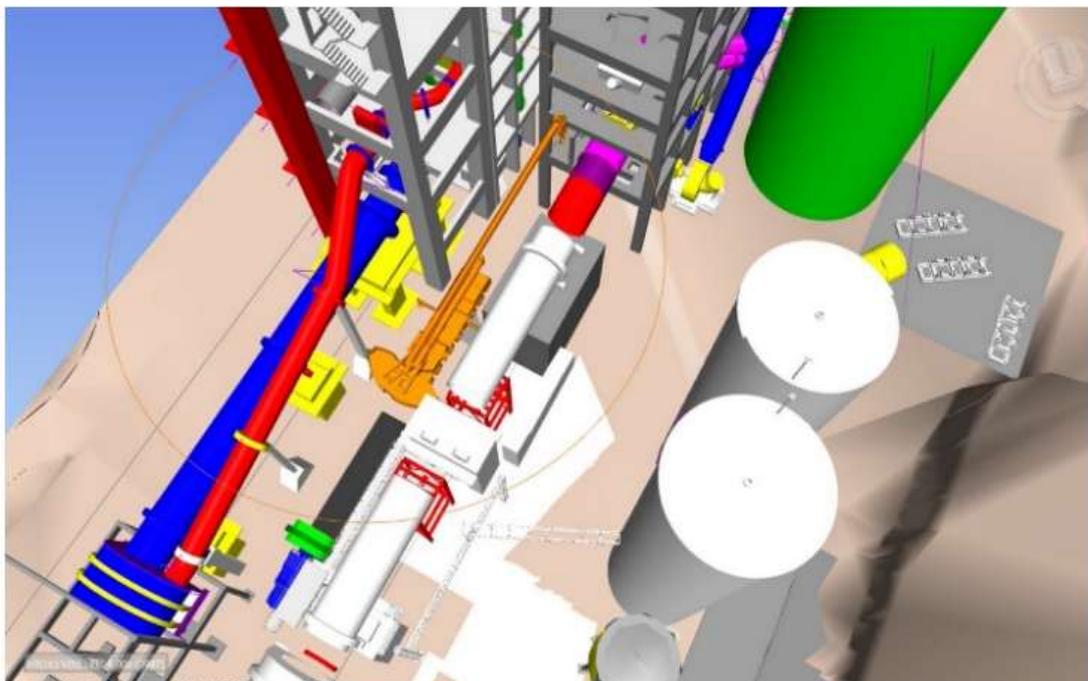
Figura 21. Montaje de virola 1, 2 y 3

Imagen recomendada: Instalación del conjunto de virolas V1-V2-V3, destacando la utilización de la brida de inoxidable.

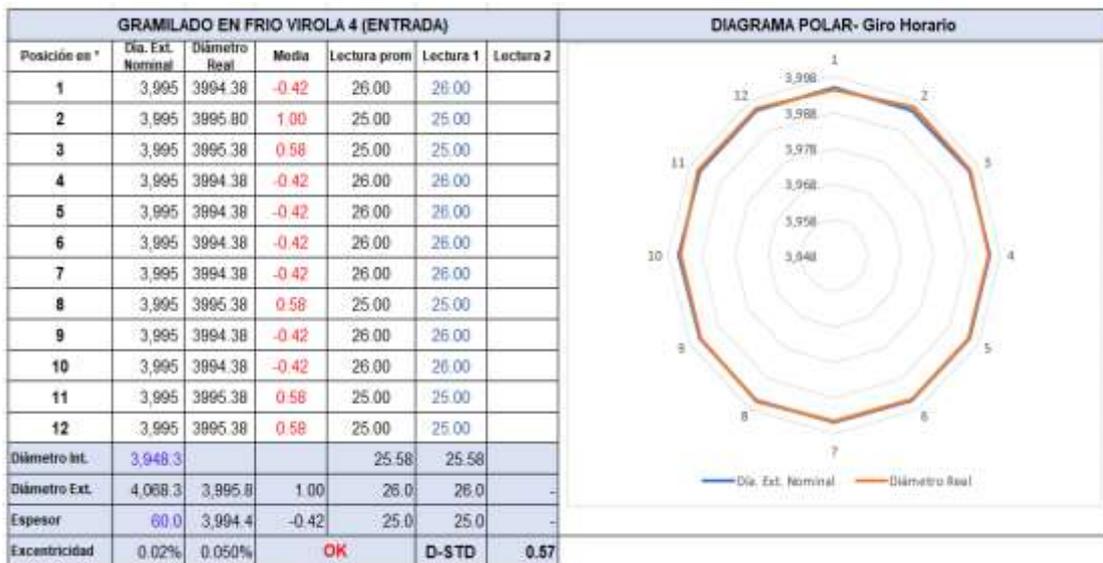
Figura 22. Gramilado virola 4

En cada una de las virolas se realiza el procedimiento de gramilado donde se evalúa el diámetro de la virola en diferentes puntos, el procedimiento indica realizar mediciones en 12 diferentes puntos dentro de la virola, así determinar el diámetro correcto de la virola, el diámetro debe ser el correcto para un correcto trabajo del horno, en la siguiente figura se puede ver los 12 puntos evaluados, donde se evaluó el diámetro en cada punto y el espesor del material antes de realizar el proceso de soldadura.

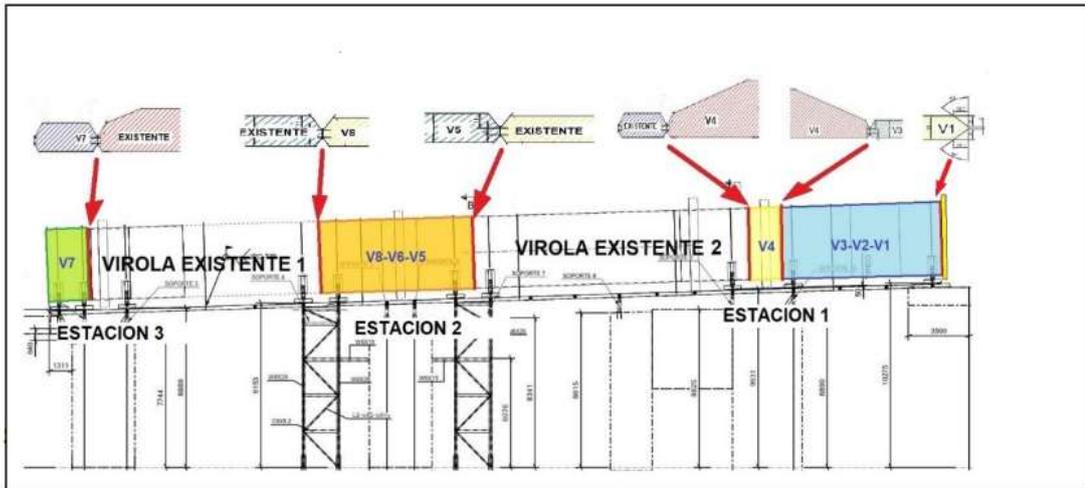
Figura 23. Diagrama polar y puntos de gramilado en el horno, juntas de soldadura

El gramilado se evalúa en los 12 diferentes puntos de cada una de las virolas, para proceder con la unión por medio del procedimiento de soldadura, como en la figura 22 se realiza el proceso de gramilado antes de la soldadura, después del proceso de soldadura también se realizó este proceso, se adjunta imagen del proceso y los puntos de soldadura.

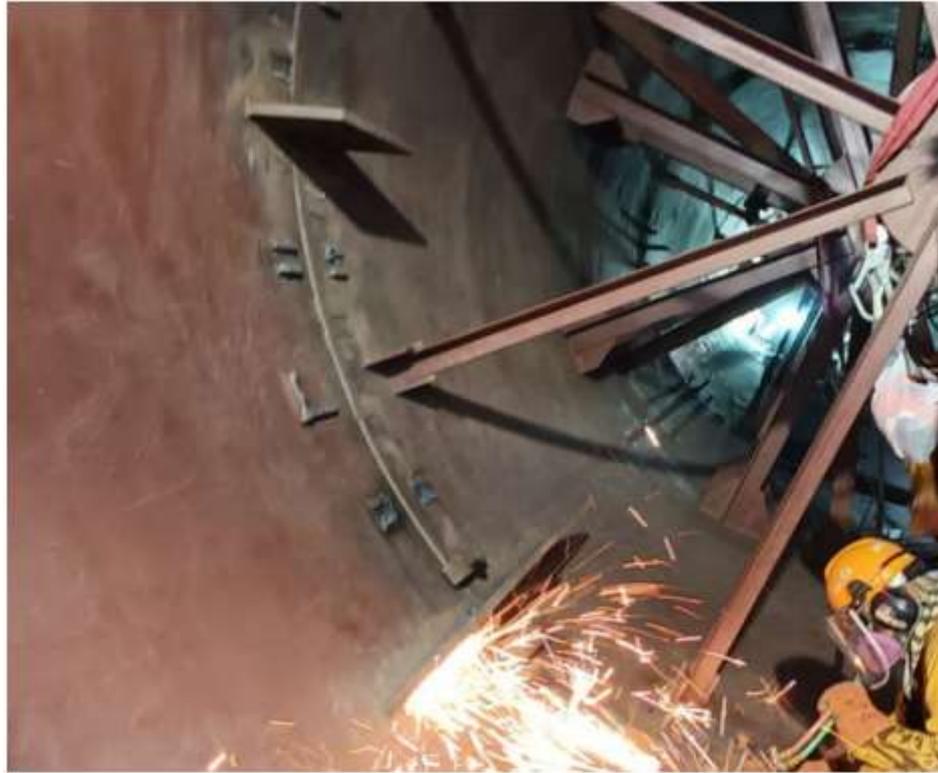
Figura 24. Proceso de soldadura

Operadores calificados realizarán la soldadura, siguiendo las variables específicas del WPS, como el control de la temperatura de precalentamiento y el metal de aporte. Una vez completada la soldadura exterior de todas las juntas, se procederá a retirar los alineadores y arriostres internos, asegurándose de no afectar el material base del horno. Los defectos y discontinuidades resultantes se repararán utilizando un WPS calificado con el proceso SMAW (6).

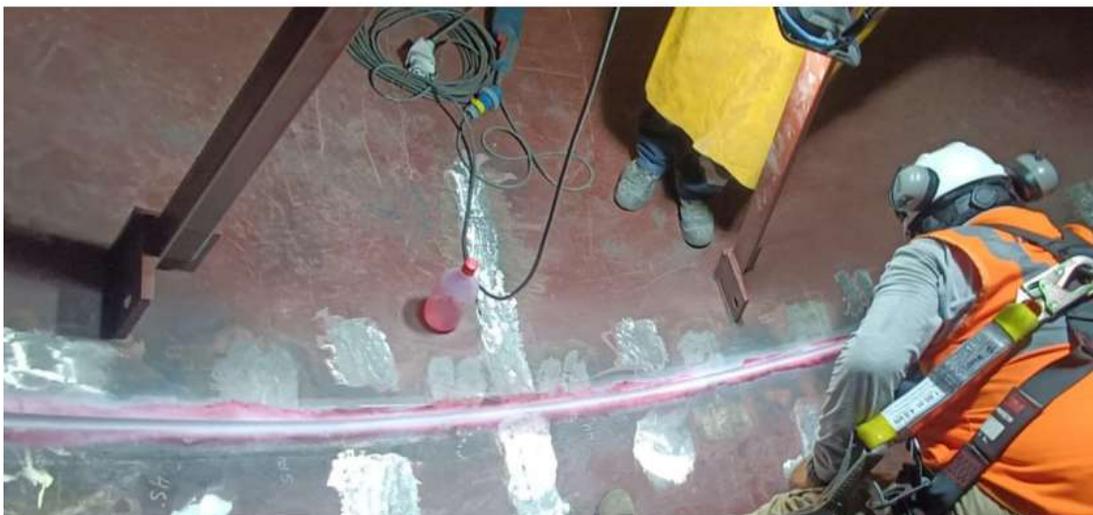
Figura 25. Limpieza y evaluación por tintes penetrantes

Dentro del horno, se utilizará el proceso ARC-AIR para el biselado del canal, preparando la zona para la soldadura secundaria. Se eliminará cualquier residuo de carbono mediante mecanizado manual antes de iniciar la soldadura interior con el proceso de arco sumergido. Toda la limpieza y preparación de la junta soldada se verificará mediante ensayos por tintes penetrantes (END - PT) e inspección visual al 100 % (7).

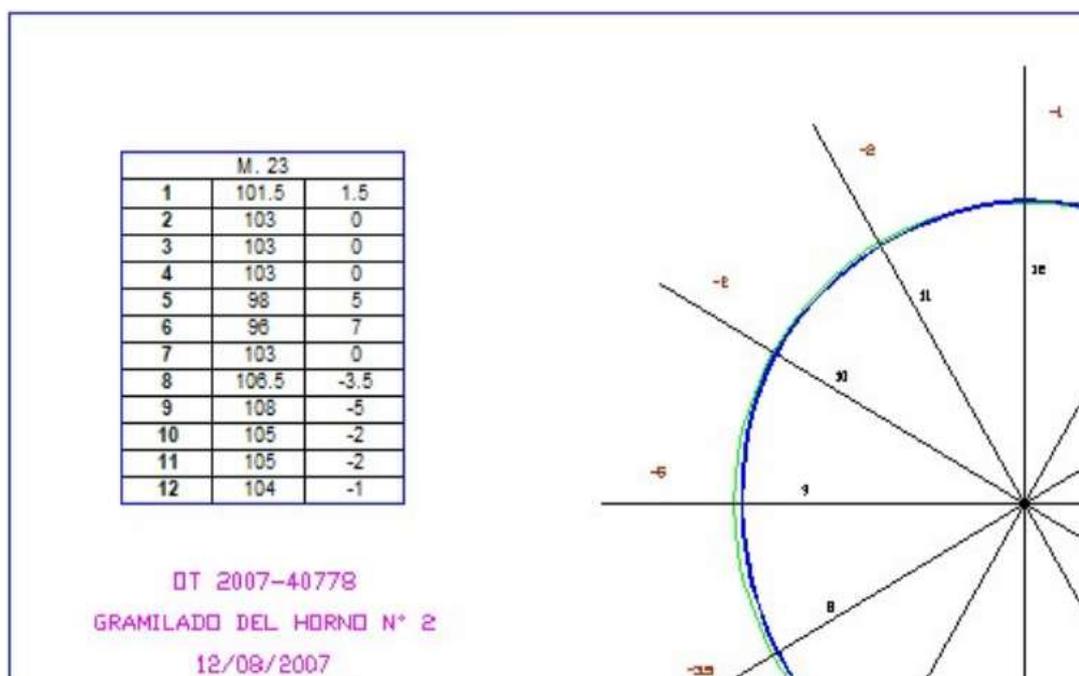
Figura 26. Mapa polar y proceso de gramilado general del horno, destacando la corrección de la linealidad y desviaciones radiales

Finalizada la soldadura, se llevará a cabo un gramilado general del casco del horno, verificando y corrigiendo la linealidad y posibles desviaciones radiales de acuerdo con el mapa polar de las secciones evaluadas. Este paso es fundamental para asegurar la correcta alineación y funcionamiento del horno tras la soldadura de las virolas.

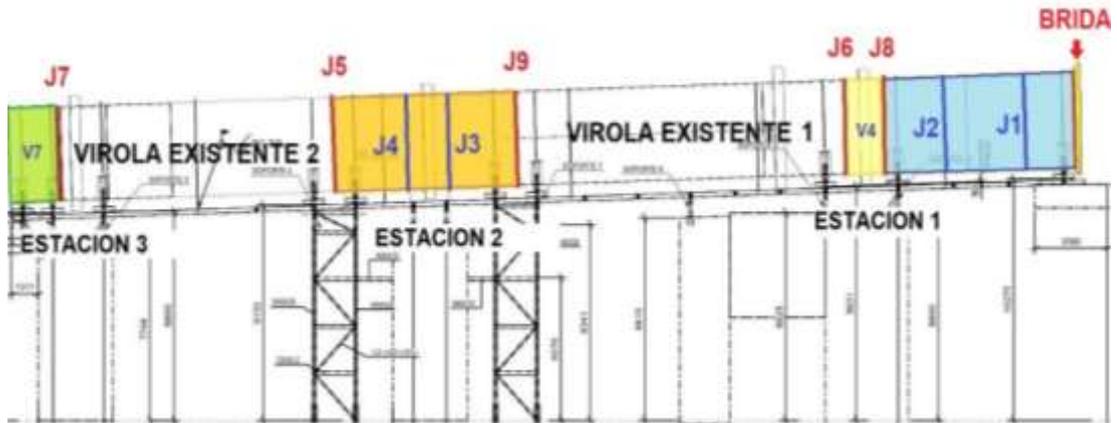
Figura 27. Juntas para proceso de soldadura

Después del proceso de soldadura en las diferentes virolas, se evalúa las diferentes juntas como en la imagen de la figura 23 se puede evidenciar, se realiza el proceso de gramilado de la evaluación de las juntas en los 12 puntos respectivos.

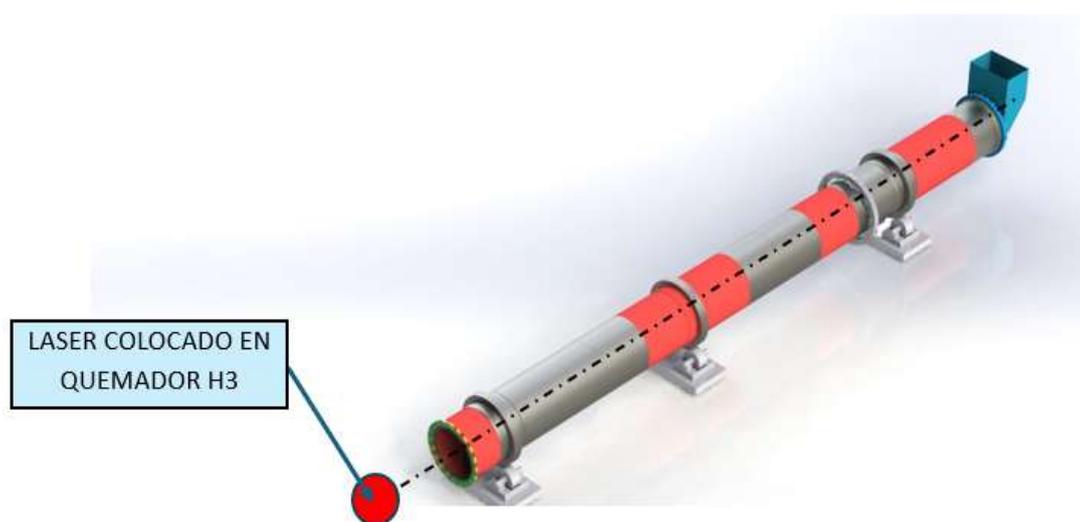
Figura 30. Medición de alineamiento del horno con un láser

Aprovechando la instalación de ello se realizó las mediciones a la cara del refractario y el castable, cabe mencionar que en la virola 7 lado salida donde se ubica los segmentos no tiene uniformidad el castable que la medición es referencial y se recomienda la medición con equipo topográfico al exterior de la virola.

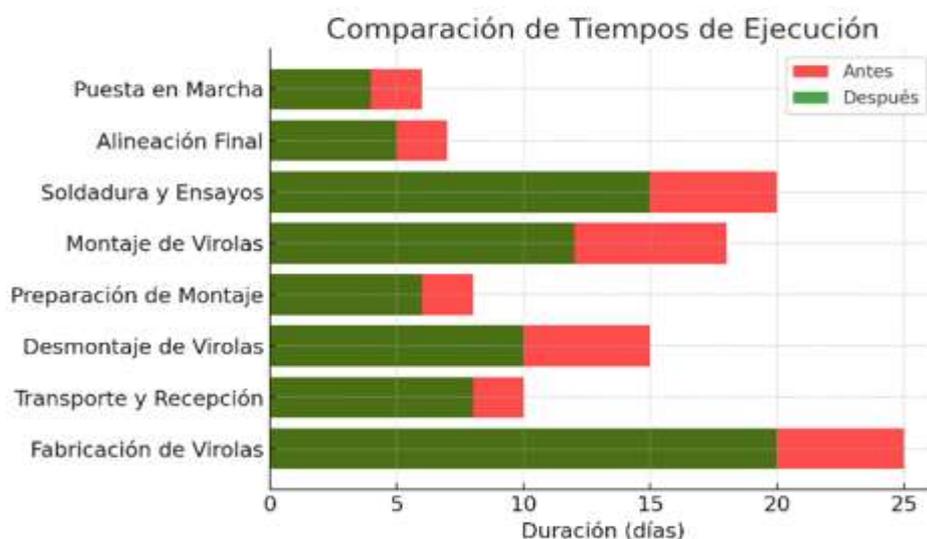
Figura 33. Comparación de tiempos de ejecución

Se comparó la duración de cada actividad antes y después de la optimización, logrando una reducción del tiempo total del proyecto en un 25 %, se adjunta imagen con la comparación de tiempos:

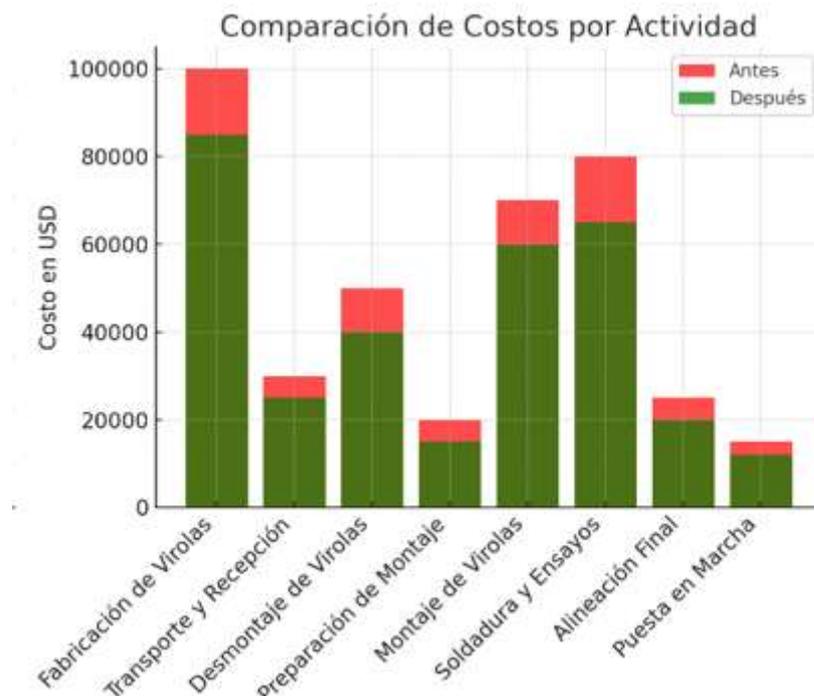
Figura 34. Comparación de costos por actividad

Se analizaron los costos de cada actividad antes y después de la optimización, logrando una reducción promedio del 15-20 %, en las diferentes actividades que se realizaron en el proyecto de cambio de virolas, se adjunta la siguiente imagen donde se realiza la comparación de los costos por actividad.

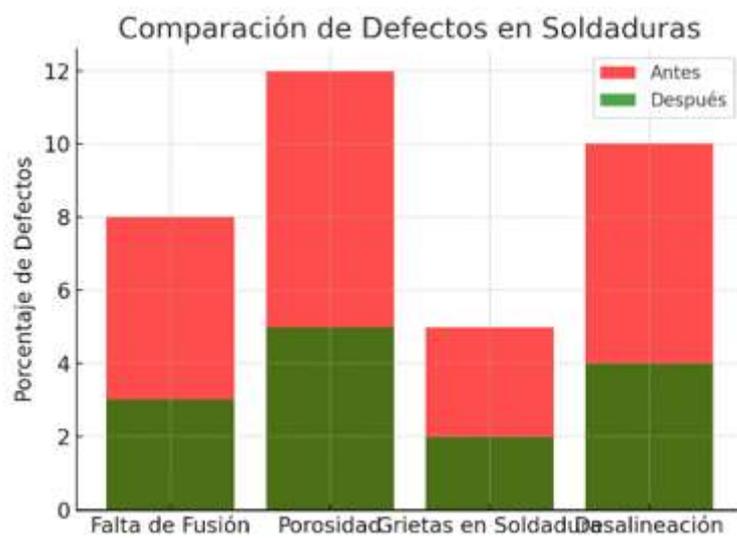
Figura 35. Comparación de defectos de soldaduras

Se evaluó la reducción en defectos de soldadura tras la aplicación de nuevas técnicas de inspección y control de calidad, se adjunta la siguiente imagen de la comparación de defectos en soldaduras.

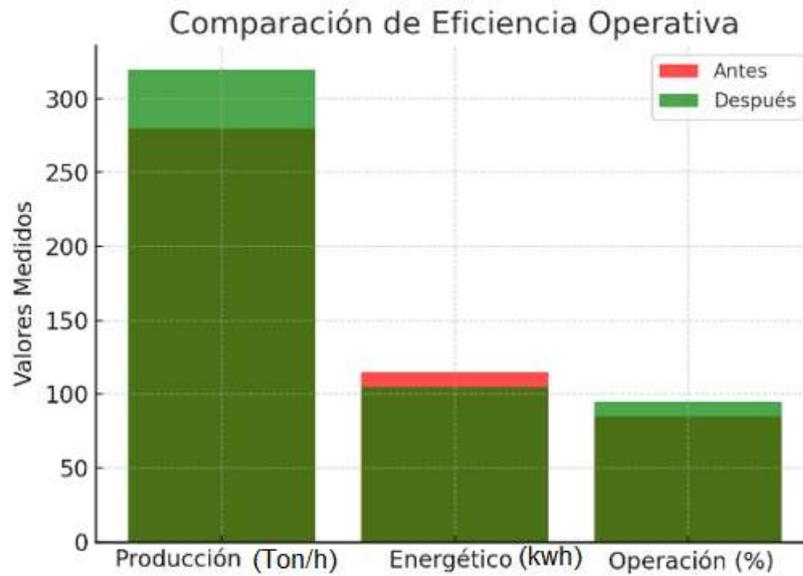
Figura 36. Comparación de eficiencia operativa

Se analizaron tres indicadores clave antes y después del trabajo realizado: producción, consumo energético y tiempo de operación; se adjunta la imagen de la comparación de eficacia operativa.
