FACULTAD DE INGENIERÍA

Trabajo de Suficiencia Profesional

Renovación de virolas del horno rotativo 3 de 2000 ton/día de la empresa Unacem, planta Condorcocha

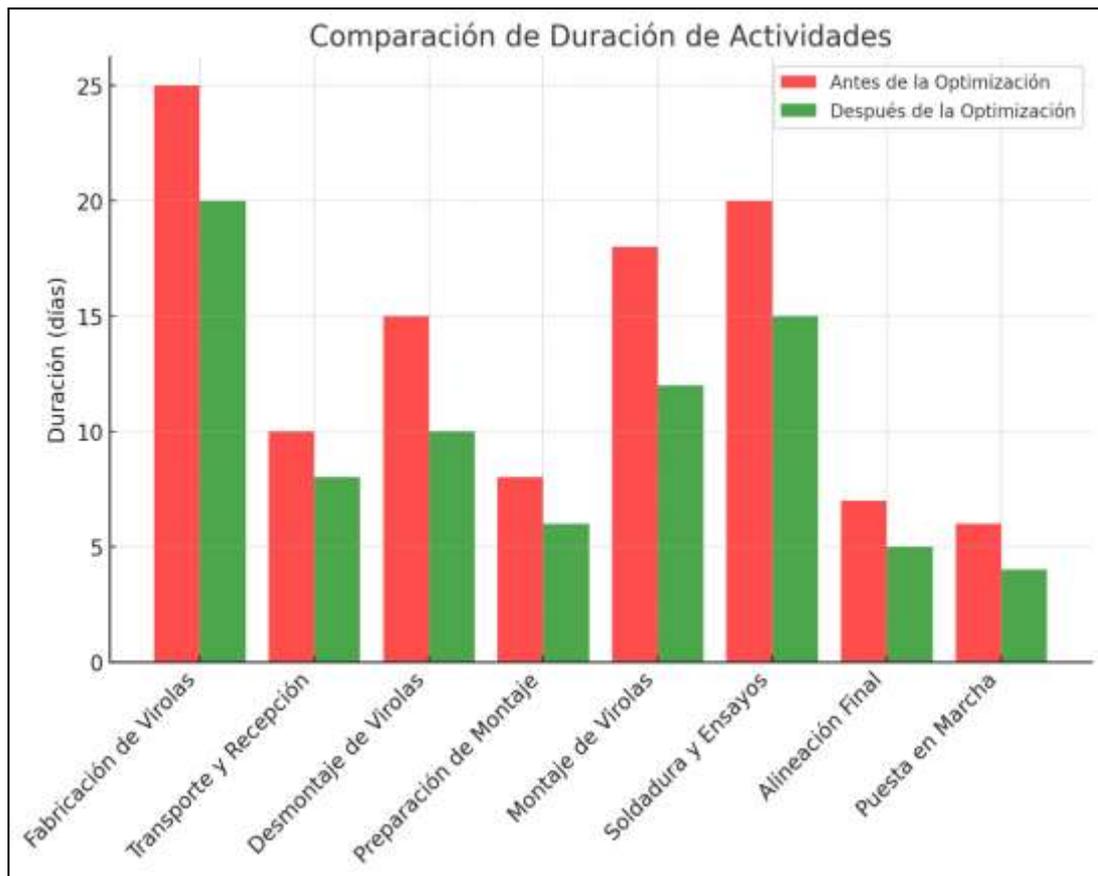
Figura 37. Comparación de duración de actividades

Se realizó una evaluación comparativa de la duración de cada actividad principal antes y después de la optimización. Como resultado, se logró una reducción promedio del 25 % en el tiempo total del proyecto, optimizando los procesos de fabricación, montaje y alineación de virolas, se adjunta imagen de la comparación de duración de actividades.

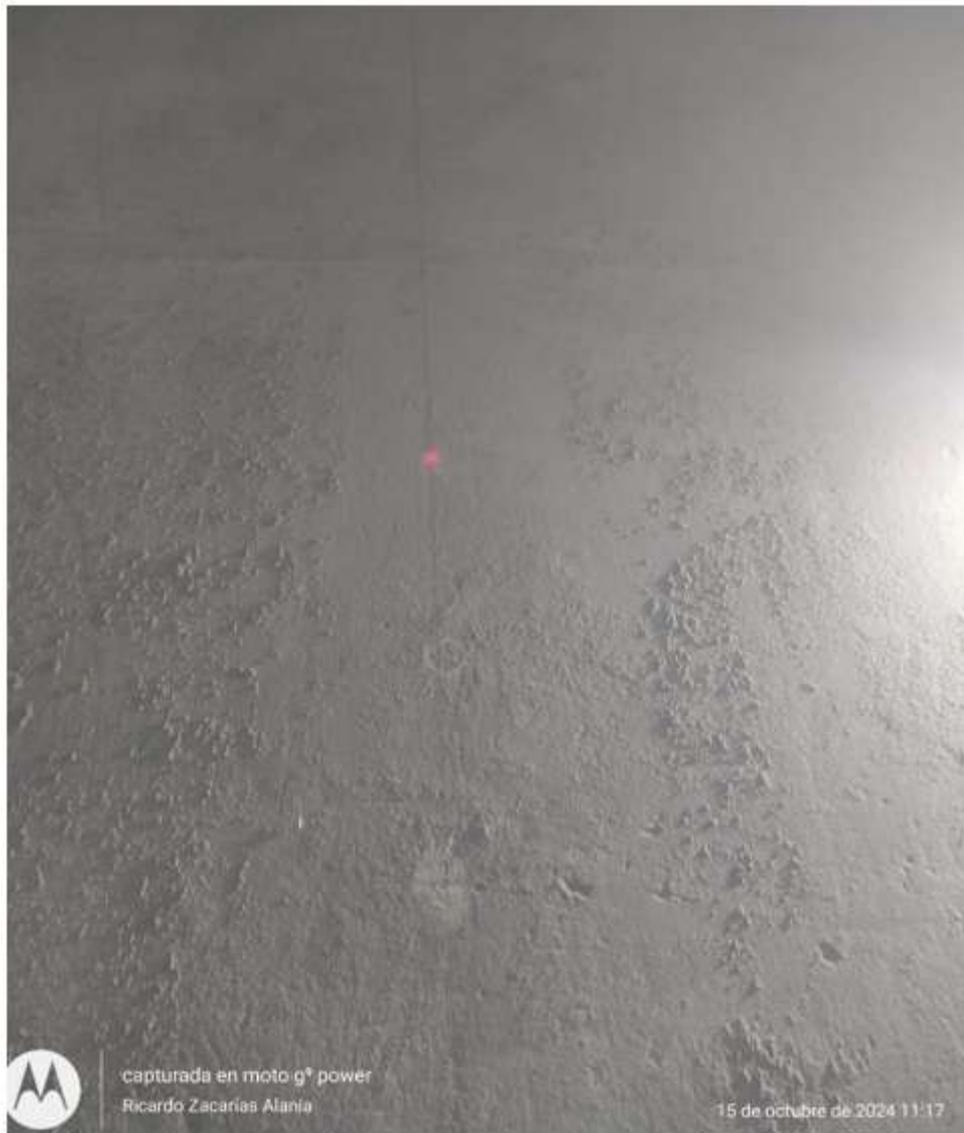
Anexo 2

Punto de salida de láser en rampa de la cámara de enlace

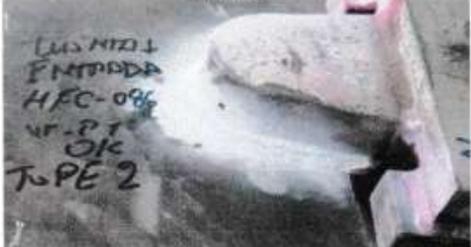
Tipo iluminación:	Artificial	Intensidad de luz:	Natural	Equipos empleados:	Interna luz blanca						
Vistas fotográficas											
JUNTA 02				JUNTA 03

Item	Código Junta	Tipo Junta	Código Soldador	Fecha de Inspección	Diam / Long. Soldadura (mm)	Indicación		Interpretación		Comentarios	
						Lineal / Redondeado	Tamaño	Reparar (Si/No)	Aceptación final (Si/No)		
01	J2	T	HFC-085	22/06/2024	380	-	-	-	Si	-	
02	J3	T	HFC-085	22/06/2024	380	-	-	-	Si	-	
03	J4	T	HFC-085	22/06/2024	380	-	-	-	Si	-	
4	J15	T	HFC-1136	22/04/2024	380	-	-	-	Si	-	
Comentarios: J-n=TOPE-n (J1=TOPE1)											
APROBACIÓN FINAL											
HAUG SA - Control de Calidad			HAUG SA - Construcción			GRUMACON - Supervisión		UNACEM SA- Cliente			
Nombre:	Cecilia Ugo C		Nombre:	D. Pando		Nombre:	G. Pando		Nombre:	Diana Jara	
Firma:
